**Rua Grande, um Resgate Histórico Através da
Leitura Arquitetônica das suas Fachadas:**

UNIVERSIDADE FEDERAL DO RIO DE JANEIRO
Faculdade de Arquitetura e Urbanismo
PROARQ – Programa de Pós Graduação em Arquitetura

Dissertação de Mestrado apresentada ao Programa de Pós-Graduação em Arquitetura, Faculdade de Arquitetura e Urbanismo, da Universidade Federal do Rio de Janeiro, como parte dos requisitos necessários à obtenção do título de Mestre em Ciências em Arquitetura.

Rio de Janeiro, 2011

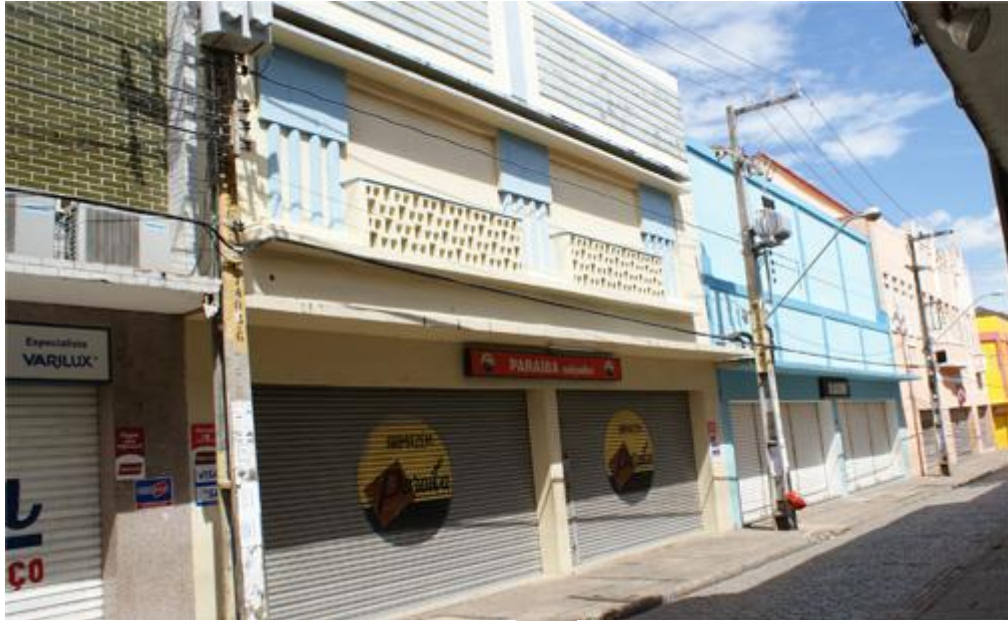
Nas imagens das figuras 66 e 67, observa-se a mudança dessa realidade nos dias atuais. Todos os imóveis do lado esquerdo – quadra 03 – da imagem antiga foram completamente modificados, retirando de suas fachadas qualquer indício de suas origens arquitetônicas. O sobrado em primeiro plano à esquerda foi demolido para a construção do Edifício Duas Nações (figura 48) e o prédio eclético à direita, na quadra 03A, em primeiro plano, também foi demolido dando lugar a um imóvel de estilo moderno com janelas e portas retas (figura 68). Os sobrados remanescentes à direita da foto antiga, todos sofreram intervenções colocando portas comerciais de rolo em aço no pavimento térreo, além de colocação de marquises.

Figura 66 – Quadra 03 (lado esquerdo), atualmente.

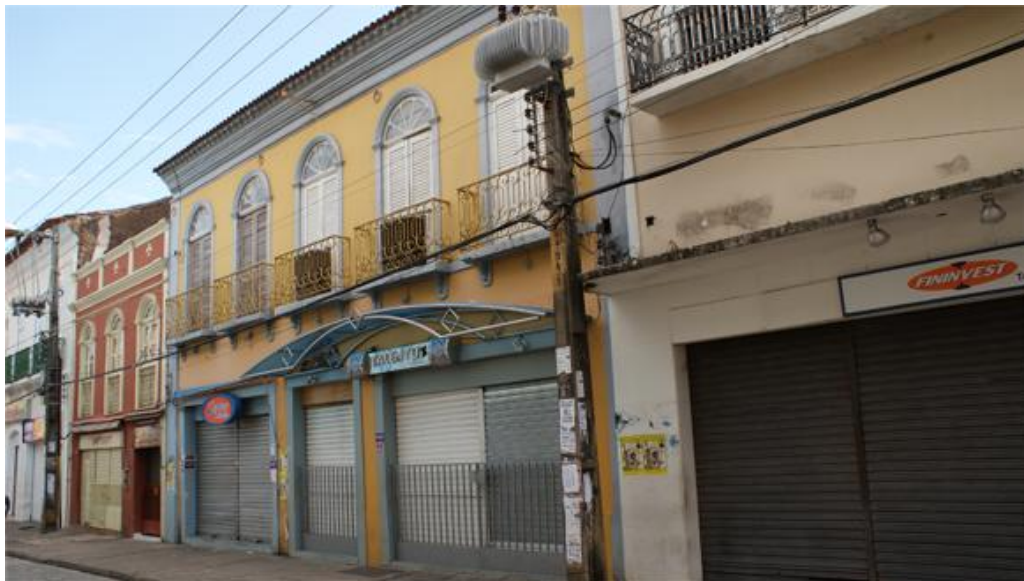
Figura 67 – Quadra 03A (lado direito), atualmente.

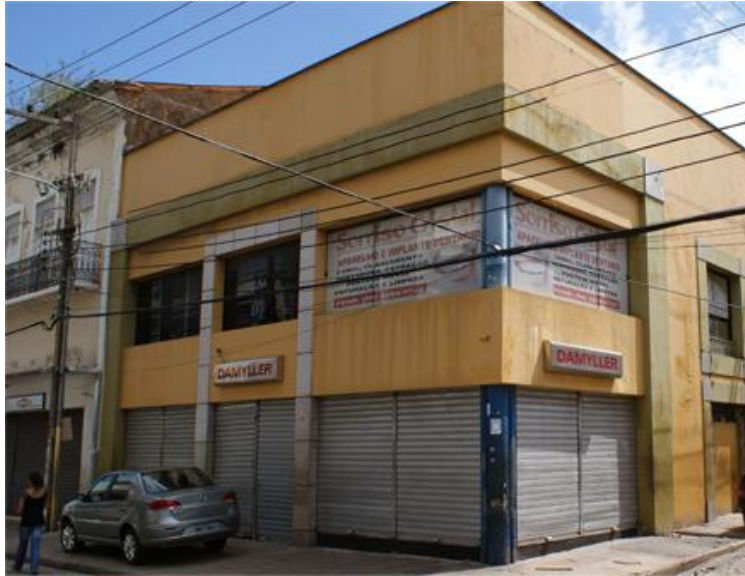
Figura 68 – Prédio moderno. Quadra 03A.

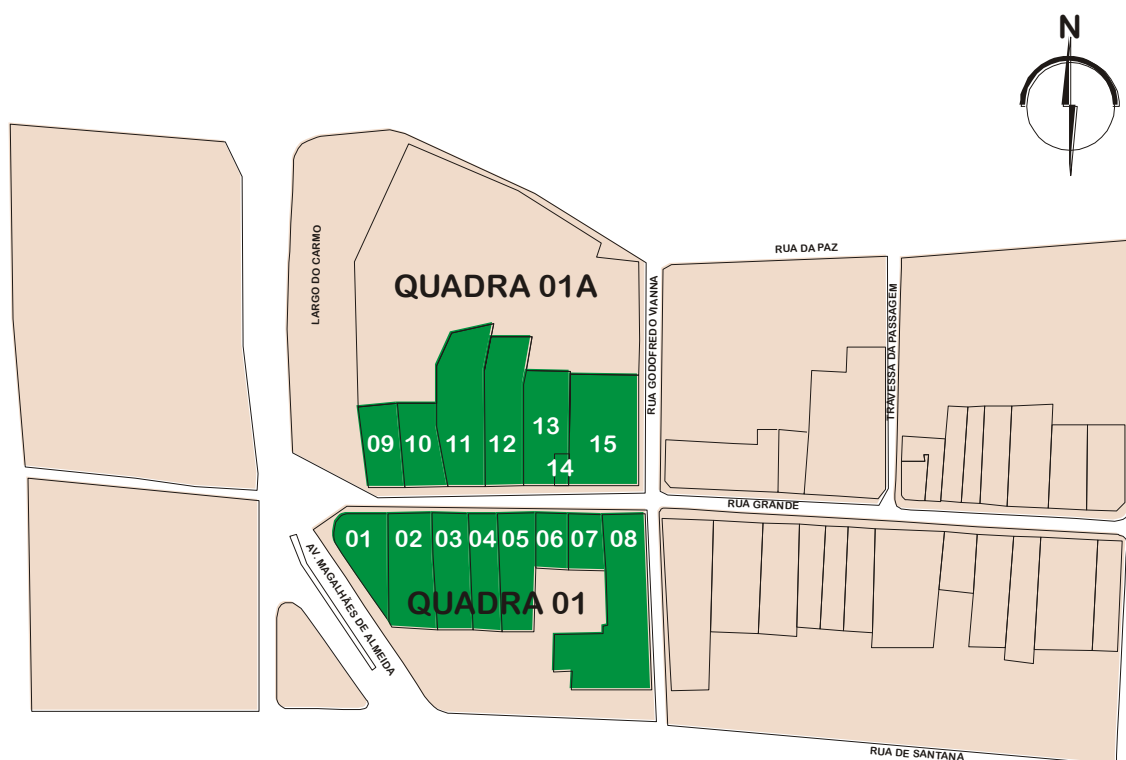
Para melhor compreensão de como esse processo de “adequação” foi acontecendo realizou-se o levantamento de cada imóvel da Rua, conforme consta no Anexo1. Nele, é possível se ter uma visão mais ampla das intervenções realizadas na Rua Grande no decorrer dos anos. Os imóveis serão analisados por quadras, anteriormente estabelecidas na pesquisa, conforme mostra a figura 22, no 2º capítulo, representados graficamente nas plantas esquemáticas a seguir (figura 69).

Figura 69 – Rua Grande. Planta do início do trecho objeto do estudo. Mostrando quadra 01 e 01A.

Em frente à quadra 01 está a quadra 01A (figura 69), que apresenta um contraste de estilos arquitetônicos de diversas épocas, com sobrado em estilo colonial revestido com azulejos portugueses do séc. XVIII (imóvel 15), outros imóveis de fachadas ecléticas misturando elementos *Art Nouveau*, Neoclássicos e Rococó, até chegar nos prédios de

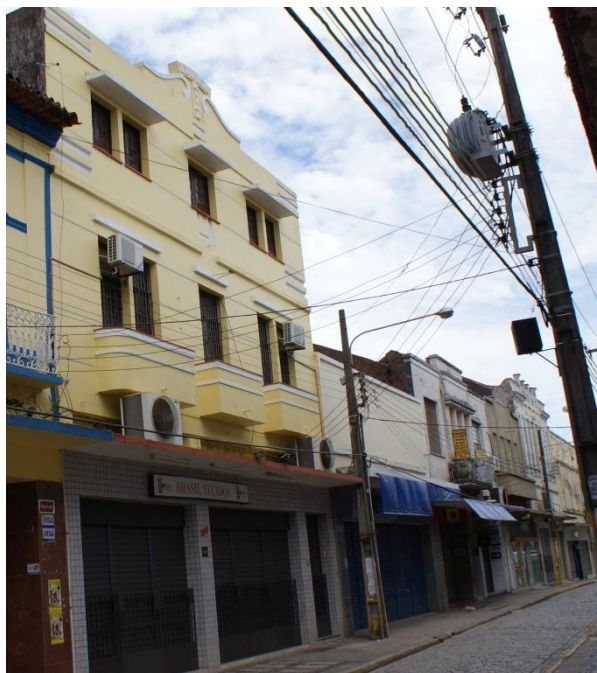
A quadra 01 está localizada no início do trecho objeto deste estudo, próxima ao Largo do Carmo, Praça João Lisboa, esquina com a Av. Magalhães de Almeida. Essa quadra sofreu severas intervenções na década de 40 para a implantação da Av. Magalhães de Almeida, seguindo, na época, um projeto de modernização da cidade, onde houve a demolição de vários imóveis. Atualmente, neste trecho, são encontradas várias edificações no porte dos antigos sobrados (figura 70), porém apresentando fachadas modificadas de estilo eclético com expressivos elementos do *Art Déco* nos pavimentos superiores. Quanto às intervenções realizadas no pavimento térreo, estas ocorreram em uma época mais contemporânea, pode-se dizer que elas se resumiram na abertura de grandes vãos de portas, a fim de facilitar o acesso de larga escala do público consumidor

Figura 70 – Imóveis da quadra 01, no sentido indo para Pça. João Lisboa.

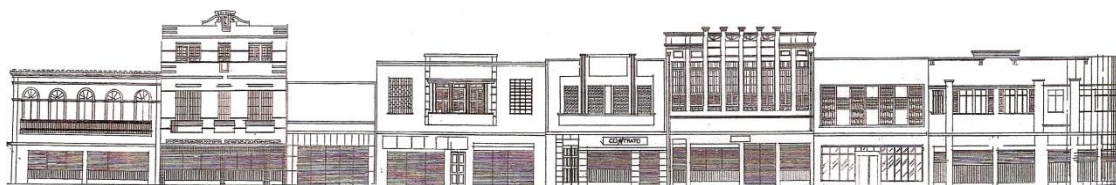
A figura 71 mostra uma vista frontal das fachadas desta quadra. Detalhes mais específicos das fachadas dos imóveis constantes na quadra 01 estão no quadro do anexo 01 onde estas fachadas são apresentadas individualmente.

Figura 71 – Vista das fachadas da quadra 01.

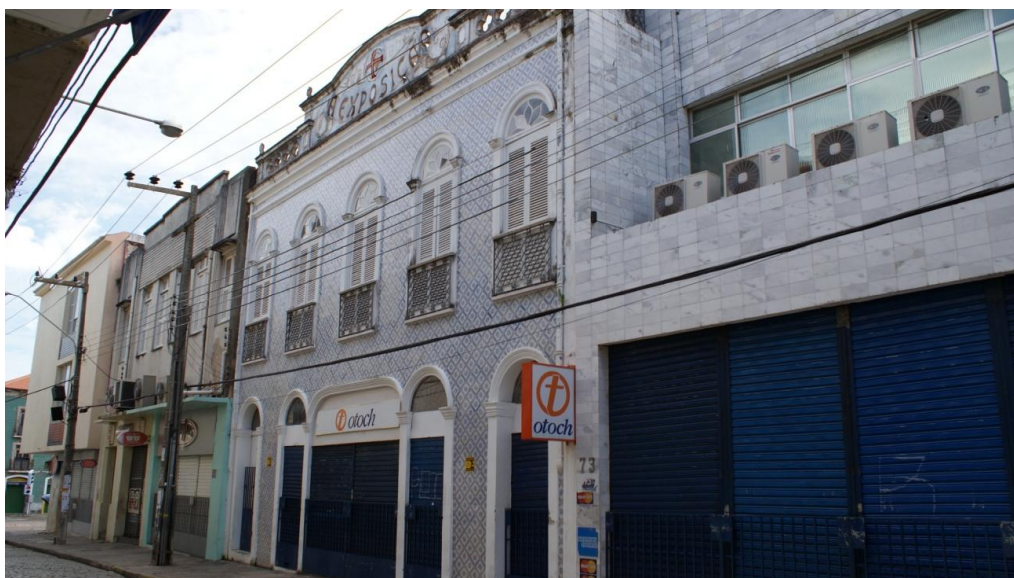
fachada mais contemporânea, limpa de detalhes, com materiais mais atuais como concreto e alumínio (figuras 72 e 73). Aqui, apenas dois imóveis permaneceram com as portas térreas ainda no formato dos antigos sobrados: o imóvel 10, onde funcionou a antiga loja “A Exposição” e ainda hoje tem o nome sob um brasão no frontão da fachada, e o imóvel 15, antiga residência de Ana Jansen (figura 19). As dos outros imóveis foram todas alteradas, sendo que apenas o imóvel 10 apresenta marquise.

Figura 72 – Trecho inicial da quadra 01A.

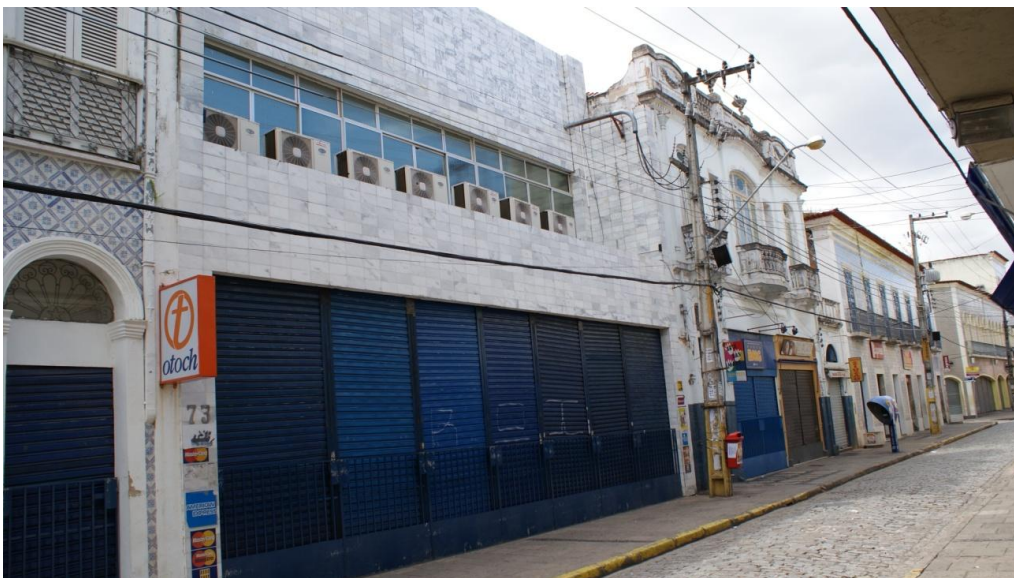
Figura 73 – Trecho final da quadra 01A.

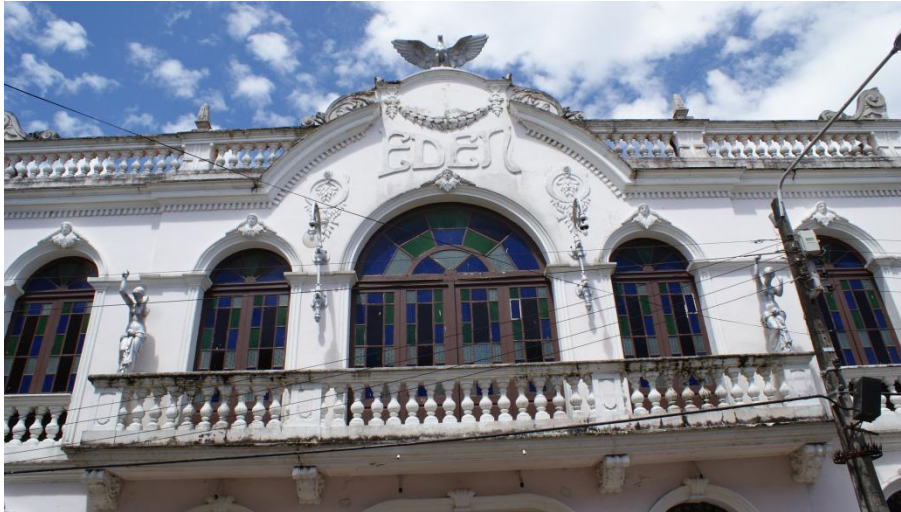
A quadra 02 é a maior no trecho objeto de estudo. Ela possui 12 imóveis conforme mostrado na planta da figura 75, e apresenta uma grande variedade de estilos arquitetônicos. O Cine Éden, comentado anteriormente no 2º capítulo (p.60) está nessa quadra, esquina com a Rua Godofredo Vianna. Apresenta uma fachada em bom estado de conservação, preservando ainda os ornamentos sobre a platibanda balaustrada, estuques, luminárias, esculturas, incluindo a águia pousada no frontão e o balcão balaustrado sobre mísulas (figura 76). Os detalhes *Nouveau* também se fazem presentes na fachada lateral.

Figura 76 – Detalhe da fachada do Cine Eden.

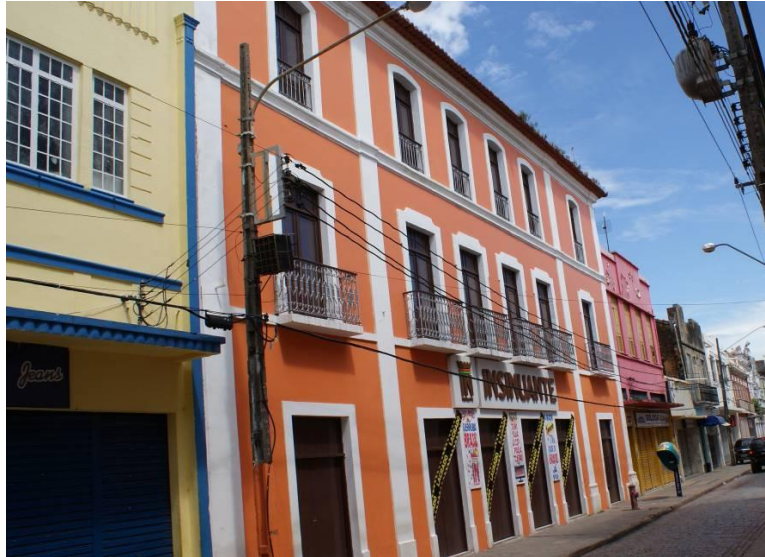
Todos os imóveis da referida quadra, mostrados em perspectiva nas figuras 77 e 78, sofreram algum tipo de intervenção, interna ou externa, sobrepondo elementos arquitetônicos de estilos variados com predominância do *Art Nouveau* e *Art Déco*, mas com exemplos representativos do estilo Colonial mostrados no imóvel 22 um grande sobrado com dois pavimentos superiores e no imóvel 17, outro sobrado colonial com inserções de elementos *Art Nouveau*, e com alterações contemporâneas como a abertura de vão para porta larga, marquise e revestimento com cerâmica 10x10 nas cores da empresa, no pavimento térreo (ver quadro no Anexo 01).

Figura 77 – Trecho da quadra 02, mostrando o sobrado colonial referente ao imóvel 22.

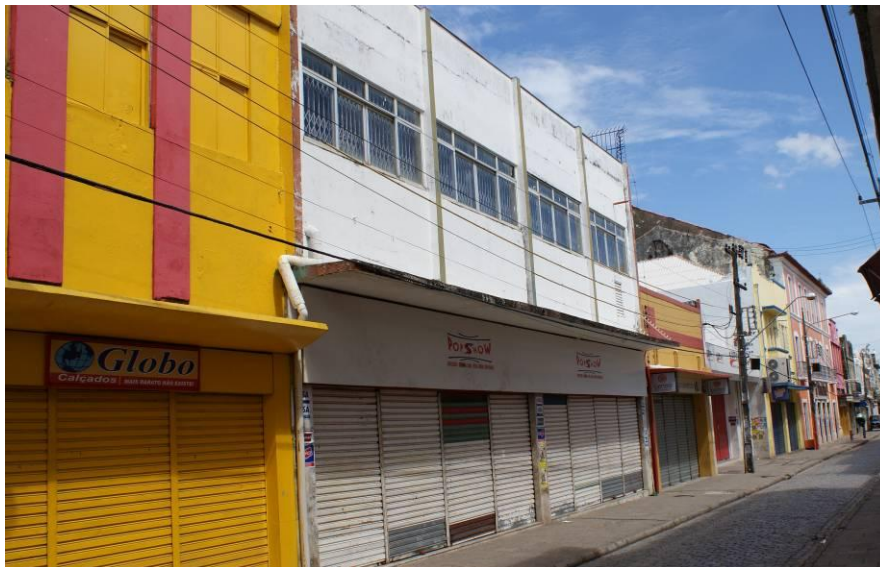
Figura 78 – Trecho da quadra 02, mostrando parte do imóvel 27 (em amarelo).

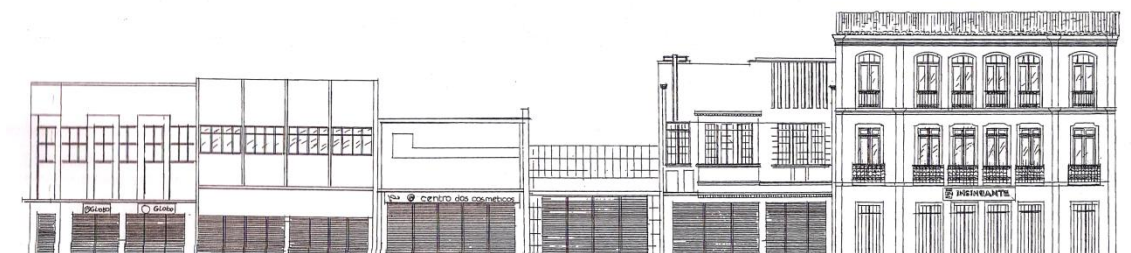
Devido a quadra ser muito grande, o desenho de suas fachadas será apresentado em duas figuras separadas: a 79 mostrando as fachadas dos imóveis 16 ao 21 e a figura 79A mostrando as fachadas 22 ao 27.

Figura 79A – Vista das fachadas da quadra 02. Imóvel 22 (à direita) ao 27.

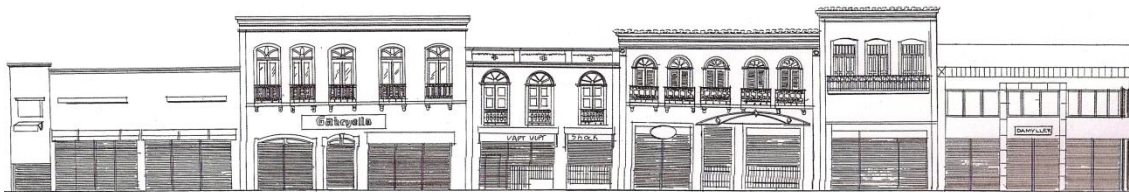
Embora a quadra 03A apresente imóveis com fachadas alteradas em suas duas esquinas opostas, no intervalo entre estes imóveis estão sobrados que preservam elementos coloniais, neoclássicos e de estilo *Art Nouveau* em seus pavimentos superiores. Os pavimentos térreos foram completamente alterados, como se pode conferir na ilustração da figura 84 e, de forma mais individual, no quadro constante no Anexo 01.

Figura 84 – Vista das fachadas da quadra 03A.

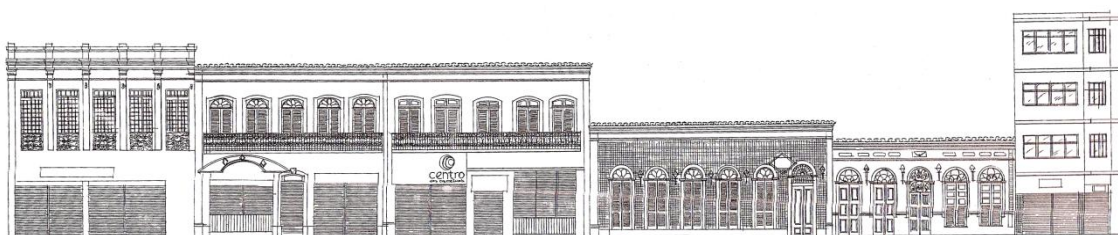
Figura 87 – Vista das fachadas da quadra 04A.

Logo em frente, a quadra 04A há sobrados que tiveram seus pavimentos térreos também alterados, mas conservaram dados característicos coloniais nos pavimentos superiores. Exemplos de casas térreas podem ser encontrados nessa quadra, como uma variação da tipologia arquitetônica colonial da “morada e meia” no imóvel 56 e a “meia morada e comércio”, também no imóvel 56, visto que as duas fachadas pertenciam a um único imóvel onde funcionava um *shopping center*. Essa quadra exibe um interessante acervo de fachadas coloniais na parte superior das edificações (figura 87), excetuando o prédio moderno de esquina com a Rua das Flores (ver Anexo 01).

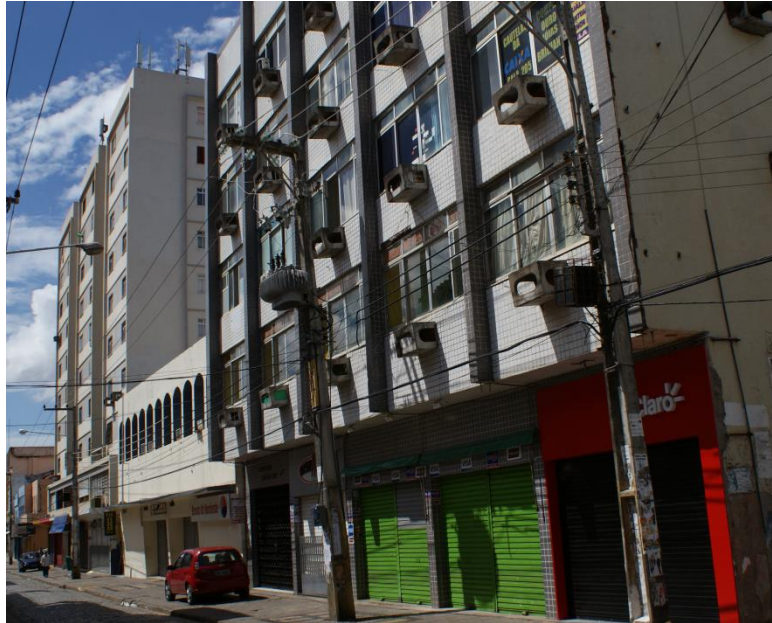
Figura 89 – Quadra 05, tendo ao fundo o Ed. Caiçara – imóvel 60.

O Edifício Caiçara, o exemplo maior da arquitetura vertical moderna no trecho estudado da Rua Grande (figura 89), é o imóvel 60 e está situado na quadra 05 (figura 88), vizinho a outras construções modernas que se sobrepuseram às antigas edificações. As diferenças de alturas das fachadas ficam bem representadas na ilustração da figura 90.

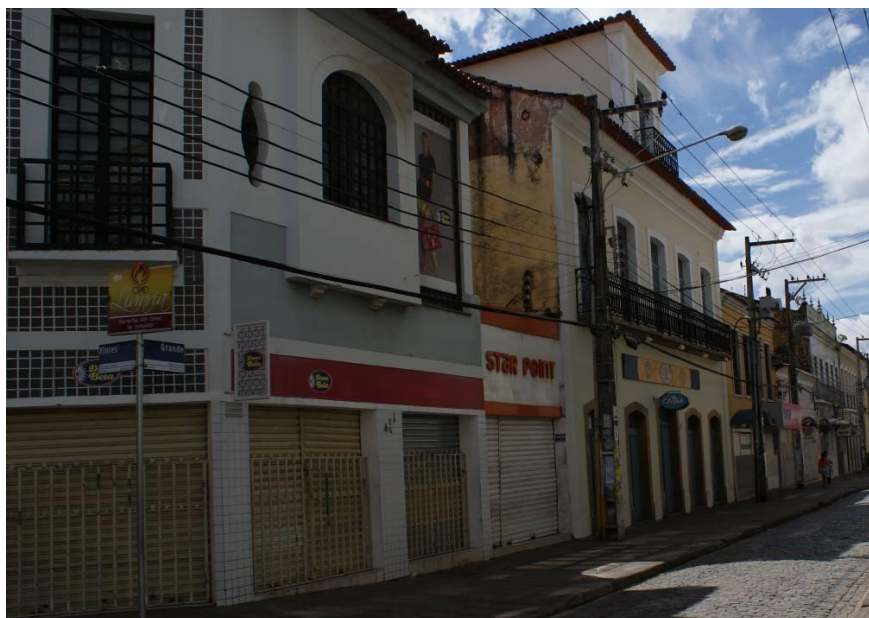
Figura 91 – Quadra 05A.

Na figura 91 observa-se um alinhamento e equilíbrio na disposição das fachadas dessa quadra, além da proximidade dos estilos arquitetônicos, excetuando o imóvel 61 que se esquia com seu traçado mais moderno. A ilustração mostrada na figura 92 esclarece com mais nitidez esse equilíbrio em vista frontal.

Uma quadra com interessantes modelos de fachadas coloniais é a 05A. Ela ainda possui o único sobrado colonial com mirante na Rua Grande, dentro do trecho estudado. O imóvel 63 apresenta um excelente estado de preservação de sua fachada, mantendo suas portas e janelas em madeira com as respectivas bandeiras trabalhadas. Outro sobrado colonial com fachada bem preservada é o imóvel 67, de esquina com a Rua de São Pantaleão, tendo mudado o formato das portas e janelas durante sua reforma, colocando vidro nas bandeiras e detalhes das janelas, mas ainda em madeira.

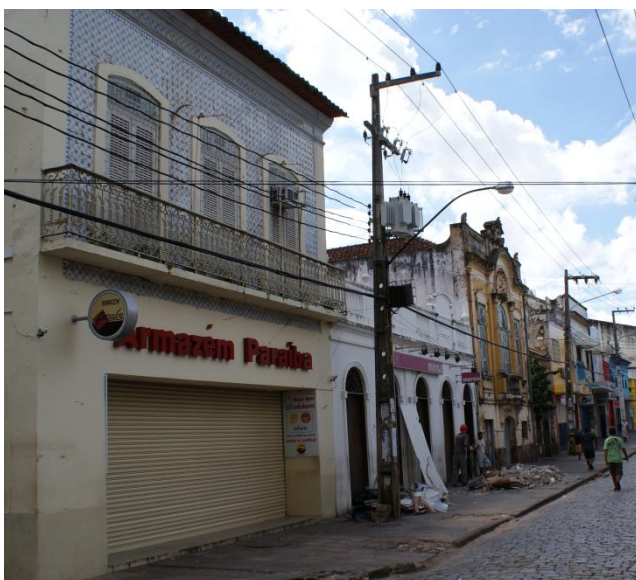
Figura 96 – Quadra 06A.

Rua Grande. Entretanto, a casa 76 (figura 38) é um modelo único no trecho estudado, uma vez que possui estilo eclético que mistura elementos Neoclássicos, *Art Nouveau* e Rococó, evidenciando, inclusive, uma nova forma de construir e morar. As figuras 94 e 95 mostram as fachadas de todos os imóveis das quadras 06 e 06A, demonstrando o contraste de estilos arquitetônicos entre elas e a figura 96 apresenta a imagem da quadra na Rua.

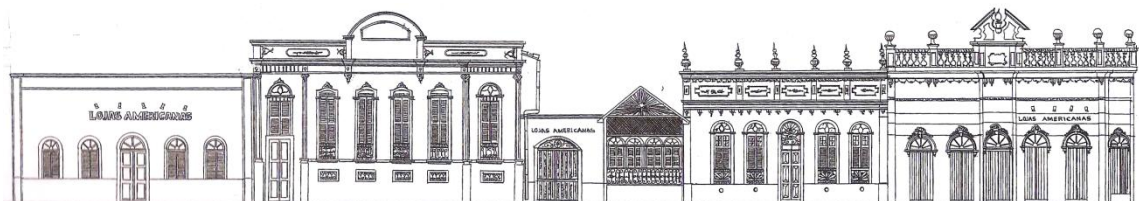
Figura 101 – Vista das fachadas da quadra 08.

A quadra 08 (figura 100) apresenta um acervo de fachadas de estilos ecléticos, com elementos trabalhados em ricos detalhes de *Art Nouveau* e Rococó, além dos Coloniais e Neoclássicos. O imóvel de esquina com a Rua de Santaninha, nessa quadra, possui tipologia de casa térrea “morada inteira”, porém com platibanda. A quadra quase toda é tomada por uma grande loja, que modificou toda a estrutura interna dos imóveis, preservando apenas suas fachadas, como mostra a figura 101.

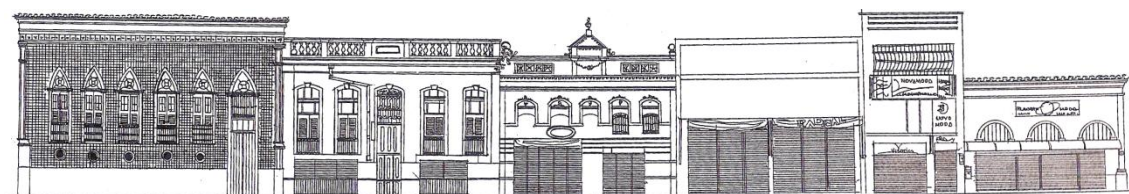
Figura 104 – Vista das fachadas da quadra 09.

Apresentando imóveis com o porte dos antigos sobrados, mas atualmente com fachadas modificadas, algumas ainda preservando seus adornos ecléticos, a quadra 09 (figura 103) possui dois modelos de fachadas de casas com porões altos. Um, é o imóvel 106, que tem as características coloniais da morada inteira, mas com platibanda balaustrada. O outro é o Palacete Gentil Braga – imóvel 107– já comentado no 2º capítulo (ver p.32

e 43), uma fachada eclética com evidências do Neo-Gótico. A figura 104 mostra as fachadas desta quadra lado a lado, frontalmente.

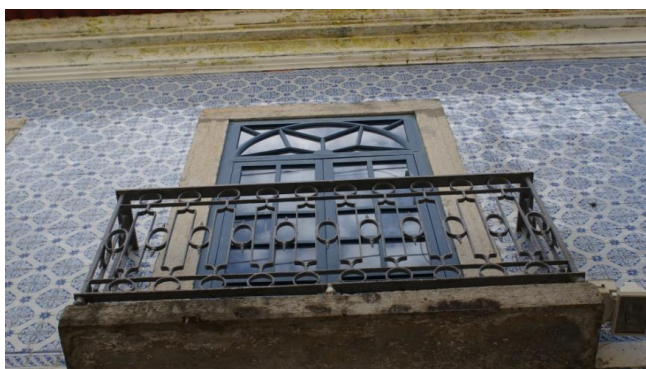
Figura 106 – Balcão do imóvel 15, quadra 01A.

Apesar das várias intervenções ocorridas em grande parte dos imóveis, a Rua Grande apresenta ainda algumas fachadas de estilo colonial, com seus elementos principais preservados. Como é o caso do sobrado que era residência de Ana Jansen (imóvel 15, quadra 01A), que se encontra em bom estado de preservação graças a leis e tombamentos. Seus elementos arquitetônicos coloniais permanecem intactos, como por exemplo, o balcão exibido na figura 106.

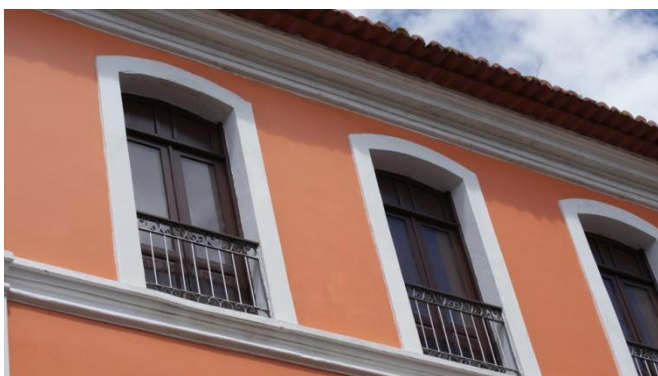
Figura 107 – Detalhe de janelas com balcão entalado.
Imóvel 22, quadra 02.

O sobrado que corresponde ao imóvel 22 também apresenta elementos próprios do estilo colonial, mas em sua forma mais primitiva, pois este não se encontra revestido por azulejos e sim pintado, assim como o imóvel 67. As figuras 107 e 108 mostram, em detalhes, as janelas com balcões entalado e sacado, respectivamente, do imóvel 22.

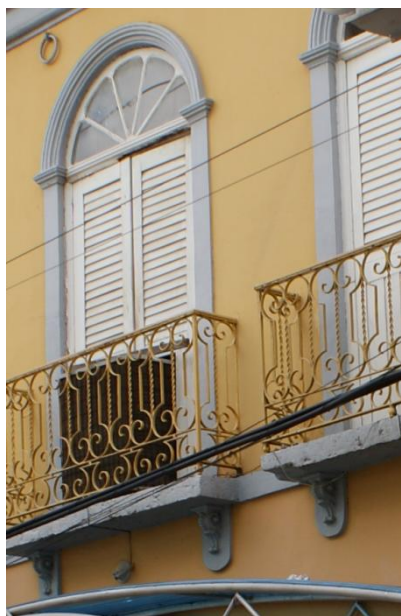
superior remete com clareza aos casarões coloniais e hoje se mostra com a fachada bem cuidada e pintada. O imóvel 46 ainda possui detalhes em seu pavimento superior que remete à sua herança da época colonial: os balcões lançados em cantaria, sobre mísulas ornamentadas, vistos na figura 109.

Figura 109 – Detalhe de janelas com balcão lançado.
Imóvel 46. quadra 03A.
Fonte: Acervo pessoal. Junho/2010.

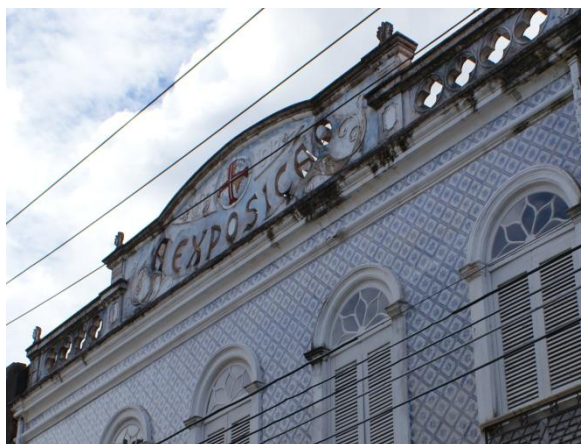
Figura 110 – Detalhe da platibanda do Imóvel 11, quadra 01A.

A platibanda ornamentada com o frontão decorado com um brasão e datas do início do século XX e o nome da antiga loja “A Exposição” vazado dá a este velho sobrado - imóvel 11 da quadra 01A, um caráter de ostentação de seu valor comercial (figura 110). Esse também é o caso do imóvel 13, onde antigamente funcionava a Farmácia Garrido

<p>Preserva ainda alguns traços dos antigos sobrados em um estilo eclético, com muitos detalhes Neoclássicos. No coroamento há uma platibanda decorada, um frontão com o nome “A Exposição” vazado, remetendo a uma antiga loja que funcionou ali. Um brasão com uma cruz portuguesa e duas datas gravadas “1909-1917” e cimalha. No corpo há cinco janelas de arco pleno, com molduras em detalhes Neoclássicos, cujas bandeiras possuem vidros ornamentados, balcão entalado com gradil e no térreo possui cinco portas: uma larga ao centro e quatro estreitas, com arco pleno, dispostas de forma simétrica duas de cada lado. As portas também possuem molduras com detalhes Neoclássicos e fechamento com portas metálicas de enrolar.</p>
12

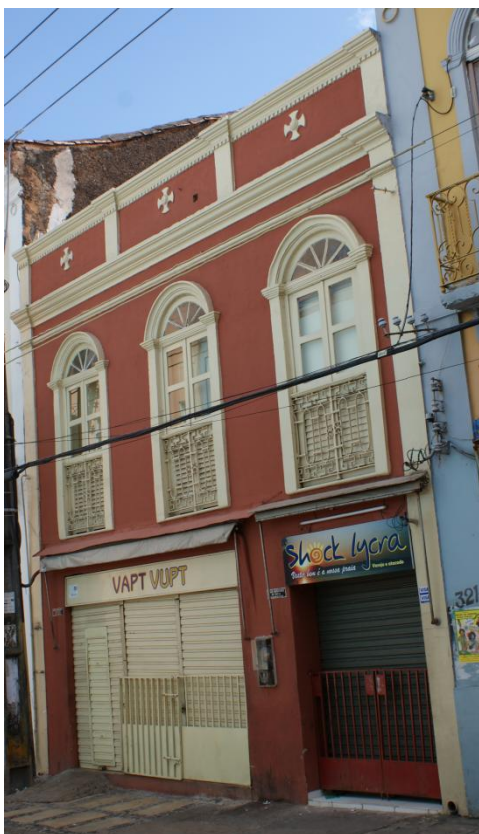
Figura 111 – Imóvel 45.

Muitos proprietários de sobrados, entre o final do séc. XIX e início do séc. XX adotaram a maneira de “implantar” elementos arquitetônicos artísticos em suas fachadas de forma similar à fachada do imóvel 45 (figura 111) com a intenção de suavizar suas formas originais e exibir um charme diferenciado na arquitetura. Alguns se apresentam em excelente estado de conservação, como o conjunto de fachadas do imóvel 95 ou o pavimento superior do 71 ou, ainda, as fachadas das casas térreas do imóvel 56, porém outros necessitam de manutenção para melhor exibir esses elementos remanescentes, a exemplo disso são, entre outros, os imóveis 50, 52, 76 – que possuem um rico acervo de estilos e apresentam um paradigma diferente no processo construtivo ocorrido na segunda metade do séc. XIX.

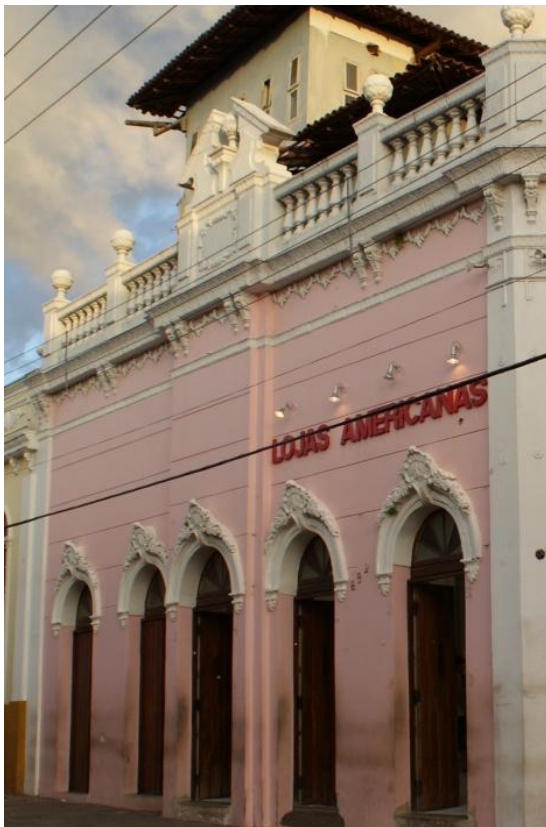
Figura 114 – Fachada com engenho publicitário coerente com as Diretrizes do IPHAN.

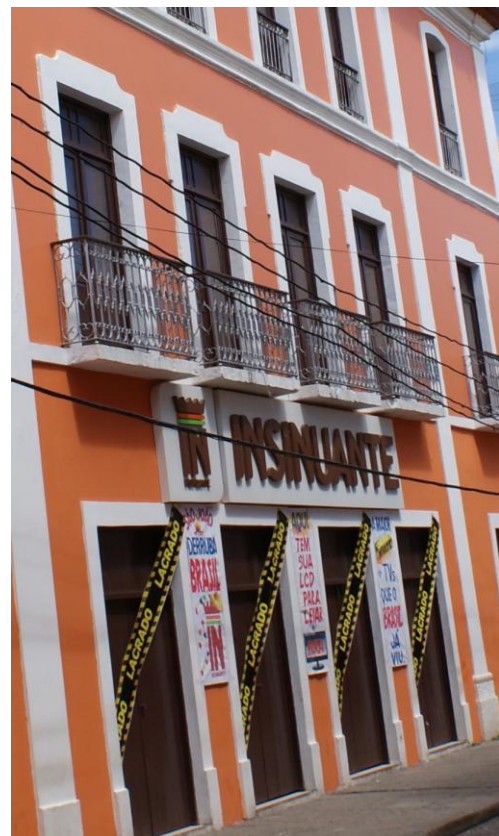
Figura 115 – Fachada com engenho publicitário fora das Diretrizes do IPHAN.

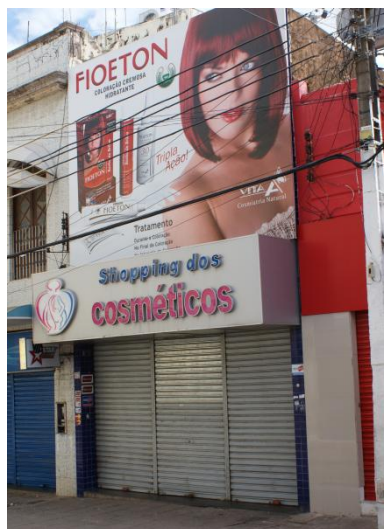
Figura 116 – Fachada com engenho publicitário exagerado.

A maior parte dos imóveis que possuem placas e outros instrumentos publicitários aplicados fora de proporções adequadas são edificações que já perderam qualquer referência histórica em suas fachadas (figura 116), assumindo assim um descompromisso com toda uma harmonia urbana necessária à Rua. Desse modo, as Diretrizes propostas pelo IPHAN também precisariam alcançar estes imóveis estabelecendo um consenso entre os lojistas para a diminuição da poluição visual urbana da Rua Grande.

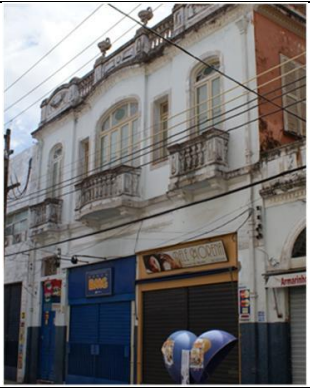
13

<p>Sobrado da antiga Farmácia Garrido, uma edificação de estilo eclético com elementos característicos neoclássicos no coroamento e corpo. O térreo foi alvo das intervenções, sendo construídas duas portas largas com fechamento em porta metálica de enrolar.</p>
14

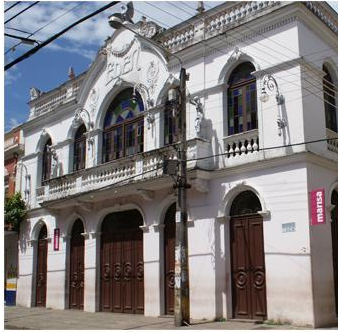
<p>Importante centro cultural de São Luís inaugurado em 1919 e fechado na década de 1980. Apresenta uma fachada eclética, com forte influência do Art Nouveau. Possui coroamento adornado com vasos sobre platibanda balaustrada, frontão com a inscrição “Eden” sob escultura de uma águia, estuques, no corpo há luminárias e esculturas, balcões balaustrados sobre mísulas, janelas e portas encimadas por arcos plenos decorados, fechados por vidro colorido e esquadria de madeira. O pavimento térreo com portas sob arcos plenos, exceção da central, e fechamento em madeira.</p>
17

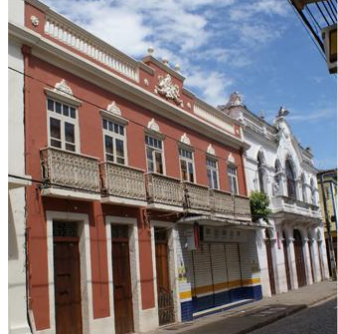
<p>Sobrado em estilo colonial de verga reta, balcão sacado e beiral, possui seis portas térreas e seis janelas no pavimento superior. Atualmente, com detalhes decorativos Art Nouveau, platibanda decorada com frontão e balaustrada, estuques acima das janelas e portas comerciais modernas de rolo metálico com a identidade visual da empresa.</p>

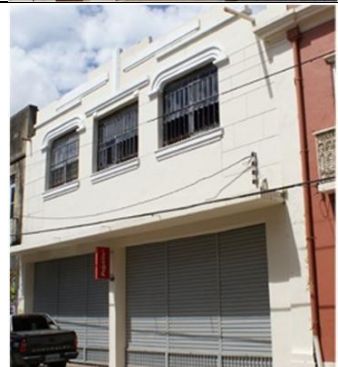
18

<p>Traz referências muito claras do Art Déco no coroamento e corpo de sua fachada, o embasamento é limpo com a marquise e duas portas largas simétricas, fechadas com cortina de aço</p>
19

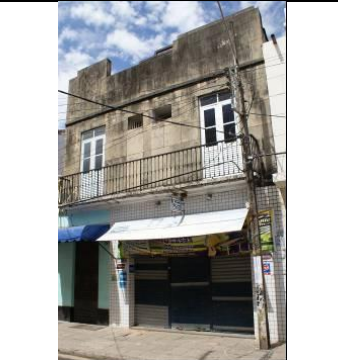
<p>Apresenta uma mistura de materiais e revestimentos modernos, no pavimento superior há uma platibanda recortada, marquise com um gradil caracterizando um balcão lançado, duas portas e nichos para encaixe de aparelhos de ar condicionado. No pavimento térreo uma porta larga e outra estreita, ambas com toldos de diferentes modelos e fechadas com cortinas de aço.</p>
20

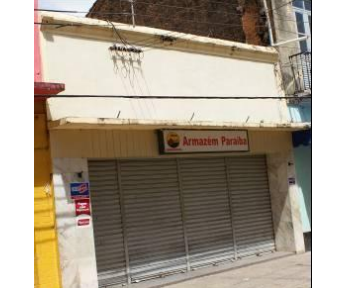
<p>Apresenta uma fachada bem simples, sem detalhes consideráveis, excetuando uma cornija reta na platibanda, a marquise e a porta larga. O revestimento do térreo é de mármore.</p>

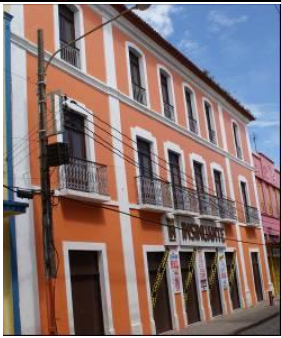
<p>Possui vasto beiral, cornija, segundo pavimento com janelas de arco abatido e balcão entalado, logo abaixo destas janelas uma arquitrave. No primeiro pavimento as janelas já apresentam a verga reta e balcões lançados individuais e por fim, no pavimento térreo as portas são estreitas também com vergas retas, bandeira e fechamento em madeira. Todas as janelas e portas estão dispostas de forma simétrica e estão alinhadas tanto horizontalmente quanto verticalmente e todo o conjunto apresenta um bom estado de conservação.</p>

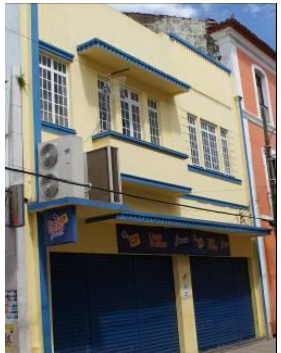
23

<p>Apresenta uma fachada Art Déco com linhas retas. No pavimento superior há uma platibanda com detalhes recortados e estuques cilíndricos verticais, janelas estreitas, balcão sacado em alvenaria e, acima deste uma marquise com detalhes cilíndricos nas bordas. Logo abaixo, no pavimento inferior duas marquises diferentes em dimensão, mas nivelada na mesma altura com relação ao piso – a mais estreita também apresenta detalhes cilíndricos em suas bordas, portas largas com fechamento em cortina de aço. As cores da fachada relacionam-se com a identidade visual da empresa que funciona no prédio.</p>
24

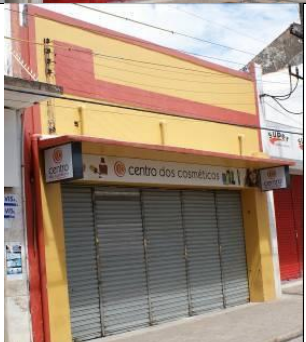
<p>Apresenta platibanda com um detalhe geométrico, marquise e porta larga tomando quase toda a fachada inferior, com fechamento em cortina de aço.</p>

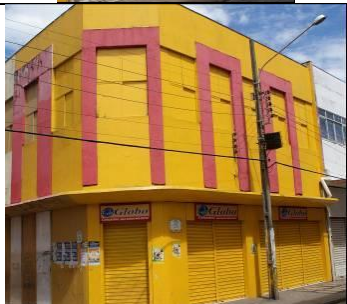
<p>Exibe formas geométricas no pavimento superior, intercalando as janelas pintadas da mesma cor da fachada, marquise e três portas de dimensões diferentes.</p>

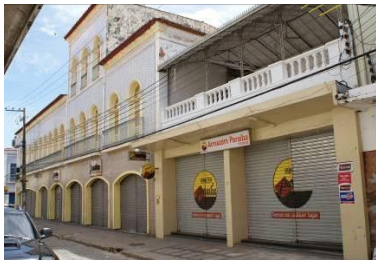
Nº do imóvel	Imagem da fachada	Características da fachada
28

<p>O prédio apresenta beiral, um pavimento superior com janelas em arco pleno emolduradas com detalhes em estuque e balcão entalado. O primeiro pavimento mostra janelas com a mesma característica, entretanto com balcão sacado e no pavimento térreo, várias portas largas com arco abatido (sendo algumas vitrines) e todas fechadas com cortina de aço. Ao lado há um anexo com varanda coberta com uma estrutura metálica e guarda corpo com balaustrada, uma marquise e, abaixo dela, duas portas largas retas.</p>
29

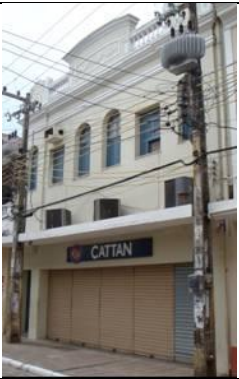
<p>Apresenta no pavimento superior de sua fachada elementos ecléticos, combinando os estilos Neoclássicos e Art Nouveau. Possui platibanda com balaustrada, frontão e cimália no coroamento, o corpo possui janelas estreitas com arco pleno e também com verga reta, distribuídas simetricamente. Entre os pavimentos há a marquise e no pavimento térreo, um grande vão de porta que toma toda a fachada.</p>

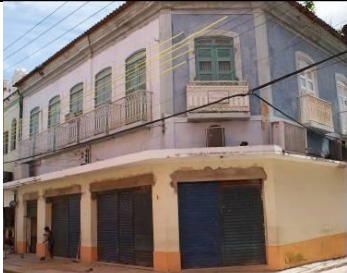
30

<p>Traz características do estilo Colonial no segundo pavimento, porém no pavimento térreo as intervenções resultaram em uma marquise e largas portas de acesso fechadas com rolo metálico.</p>

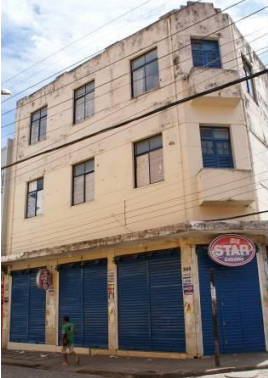
<p>Apresenta uma fachada lisa e branca com janelas de mesma dimensão alinhadas, dispostas simetricamente, fechadas em vidro e esquadria de alumínio, com exceção de duas janelas no chanfro da fachada que possuem balcão lançado em alvenaria e fechamento em madeira com vãos em vidro. Esta edificação tem elementos Art Déco em sua platibanda. No térreo possui marquise e portas largas fechadas em rolo metálico.</p>

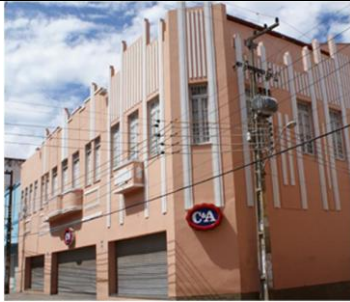
Nº do imóvel	Imagem da fachada	Características da fachada
39

<p>Possui elementos característicos do Art Déco no segundo pavimento. No pavimento térreo apresenta portas extremamente largas, fechadas em cortina de aço. Está com sua imponente fachada muito bem preservada e com aplicação discreta da identidade visual da loja.</p>
40

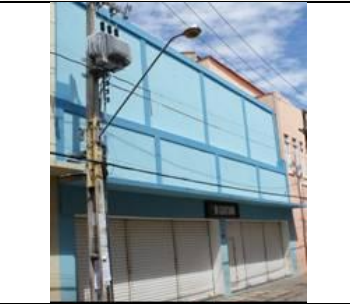
<p>A parte superior da fachada possui detalhes em formas geométricas, marquise e na parte inferior, portas largas.</p>
41

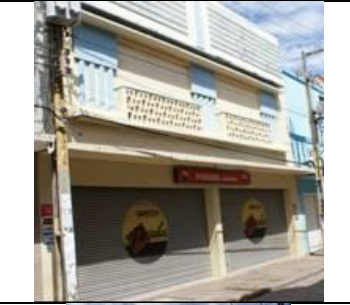
<p>Detalhes geométricos horizontais e verticais na parte superior da fachada, com vãos preenchidos por elementos vazados, possuem marquise e portas largas fechadas em rolo metálico.</p>
42

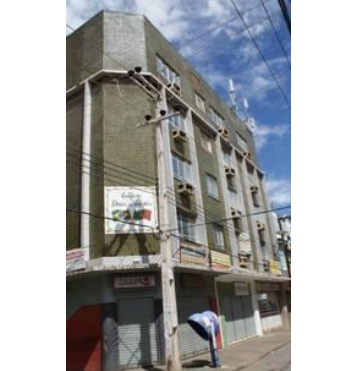
<p>Fachada toda revestida em cerâmica tipo “tijolinho”, possui vãos de janelas fechadas em vidro e esquadria de alumínio, várias caixas em concreto para acomodação de aparelhos condicionadores de ar são aparentes, há platibanda e portas largas no embasamento abrigando diversas lojas.</p>

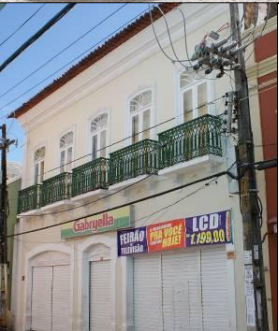
<p>Há beiral com uma cornija, janelas com arco abatido, alinhadas e emolduradas, fechadas em vidro com esquadria de madeira e com bandeiras, balcões lançados apoiados em mísulas adornadas e guarda corpo em gradil. O térreo, modificado, apresenta duas portas largas de dimensões diferentes e uma mais estreita, todas em arco abatido.</p>
45

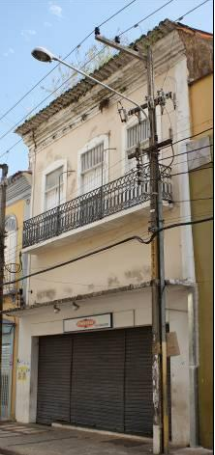
<p>É um sobrado alto, com mais evidências do estilo Colonial. Possui beiral com cornija, três janelas de verga reta, um único balcão lançado para as janelas, gradil no guarda corpo. No pavimento térreo há uma marquise e porta larga.</p>

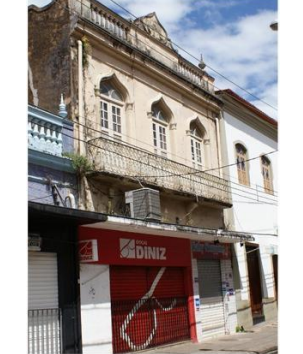
<p>Apresenta fachada de estilo eclético, utilizando peculiaridades do estilo neo-gótico em suas janelas e frontão. Tem marquise e porta larga fechada com cortina de aço no pavimento térreo.</p>
51

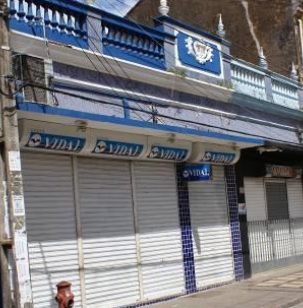
<p>Guarda em sua fachada um enlace de estilos no coroamento que o torna eclético. A platibanda sob ornamentos possui um balaústre com frontão e detalhe Rococó. Já, abaixo da marquise, as portas largas fechadas com rolos de aço caracterizam as intervenções sofridas em épocas mais modernas.</p>
52

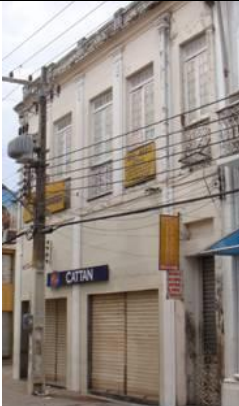
<p>Possui elementos do estilo Colonial no corpo da edificação, como o beiral com cornija, as janelas, embora um pouco altas, possuem vergas retas e balcão entalado com gradil. Ainda no corpo há detalhes de colunas adornadas na parte superior. No térreo, portas largas.</p>
54

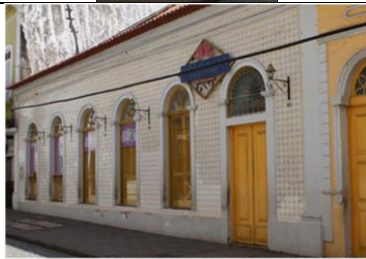
56

<p>Corresponde à tipologia de casa térrea colonial “morada inteira”, mas com uma janela a mais. Possui estilo eclético com arcos plenos sobre janelas e porta, emoldurados com ornamentos Art Nouveau. As janelas estão vedadas com lâminas de vidro para contenção do ar climatizado dentro da loja.</p>

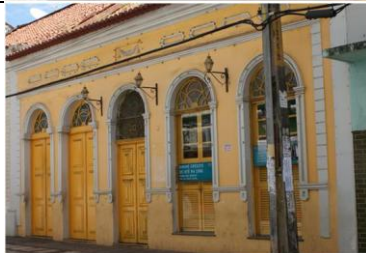
<p>Apresenta a tipologia de casa térrea colonial “meia morada e comércio” com ornamentos Art Nouveau na fachada colonial que também possui elementos neoclássicos. Estas duas fachadas pertenciam a um <i>shopping center</i> no centro da cidade.</p>

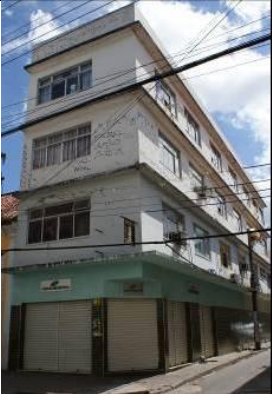
57

<p>Prédio moderno com três andares superiores e o térreo. Dividindo cada pavimento há uma marquise, vãos de janelas largos fechados com vidro em esquadrias de alumínio e no térreo portas largas.</p>
----	---	--

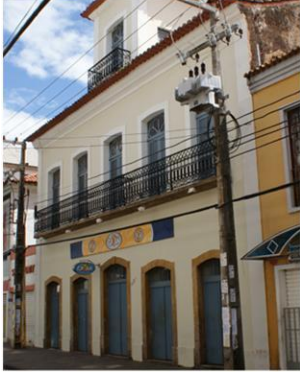
<p>Esta imponente edificação traz elementos coloniais em sua fachada: mirante, janelas com arco abatido e balcão sacado, guarda corpo em gradil e portas no embasamento distribuídas simetricamente, sendo a do centro maior, todas com arco abatido e fechamento em duas abas de madeira. Atualmente a fachada do sobrado apresenta-se em ótimo estado de conservação.</p>
64

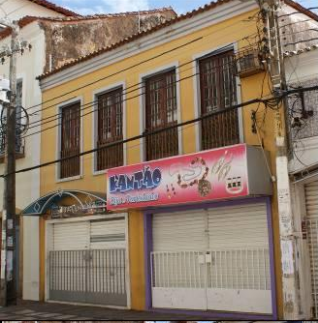
<p>Apresenta sinais de intervenções, mas ainda mostra beiral e cornija. Janelas e portas foram modificadas e abrigam duas lojas diferentes.</p>
65

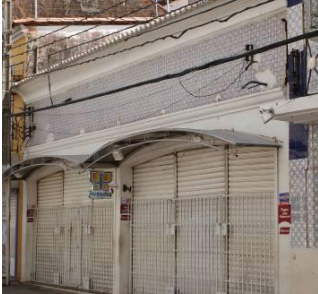
<p>Edificação baixa com visíveis intervenções: portas largas com arco abatido, revestida com azulejos comerciais contemporâneos, mas com beiral, cornija e uma arquitrave mais abaixo. Acima das portas uma cobertura com estrutura metálica.</p>

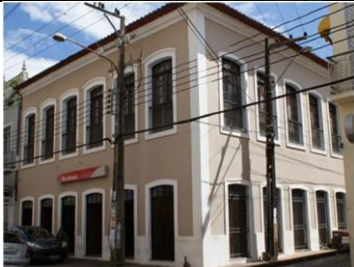
<p>Sobrado colonial com beiral e cornija, janelas no andar superior com balcão entalado e no andar térreo portas estreitas. Janelas e portas, ambas encimadas por arcos abatidos.</p>

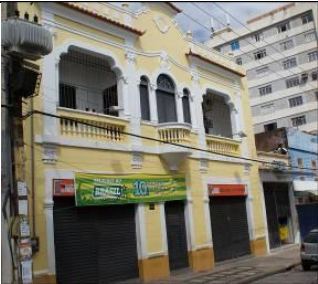
71

<p>Os detalhes no coroamento: frontão, platibanda e ornamentos, no corpo os guarda corpos e balcão lançado em semicírculo, todos balastrados, estuques, vãos e janelas trabalhados e no térreo as portas largas e a estreita central. Ao lado direito há uma espécie de anexo da edificação original, com platibanda ornamentada e porta larga, hoje adaptada para o comércio.</p>
72

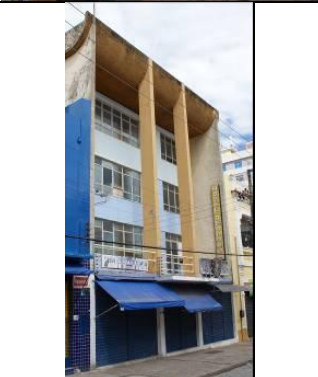
<p>Prédio com três pavimentos superiores e o térreo, de fachada superior recuada, com estrutura ousada, grandes vãos de janelas em vidro e esquadria de alumínio. O pavimento térreo mostra as portas largas com toldos de lona.</p>
73

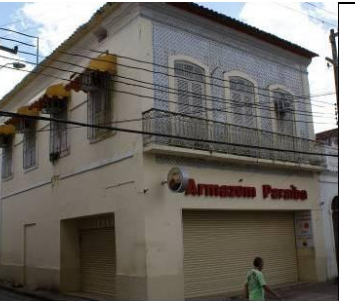
<p>O estilo Colonial ainda está preservado na fachada do pavimento superior do sobrado. Beiral, cimalha, janelas de arco abatido, balcão lançado com guarda corpo em gradil. No térreo alterado, portas largas com fechamento em portas de rolos metálicos.</p>
75

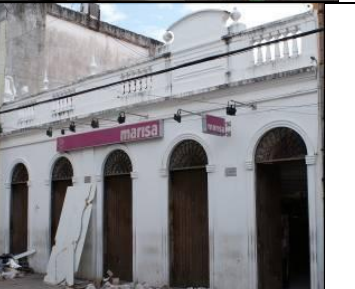
<p>Apresenta em sua fachada um estilo eclético no conjunto de seus elementos: platibanda com detalhes de balastrada, sob ornamentos, frontão, cornija, portas estreitas emolduradas sob arcos plenos.</p>

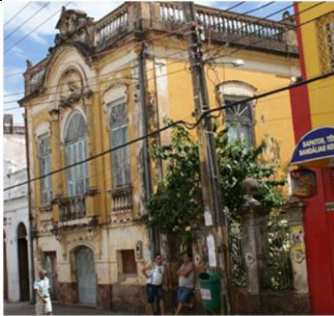
76

<p>Mostra um rico acervo de estilos em sua fachada harmonizando o Neoclassicismo, Art Nouveau e Rococó, fazendo referência à mudança, na segunda metade do século XIX, na antiga forma de construir e habitar</p>
77

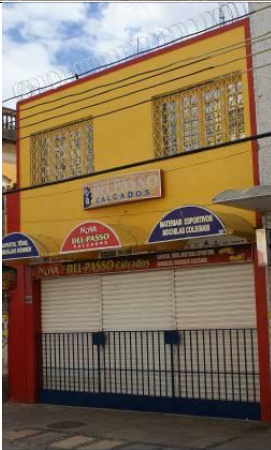
<p>Exibe uma fachada de traços retos e moderna.</p>
78

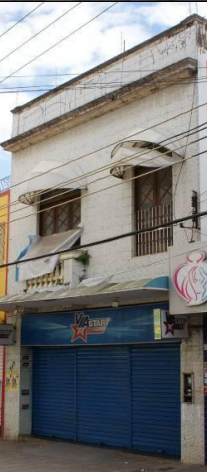
<p>Possui fachada limpa de detalhes, mas preserva ainda alguns elementos do Neoclassicismo, como a platibanda, a cornija trabalhada, arcos plenos sobre as janelas, balcão com guarda corpo em balaustrada.</p>
79

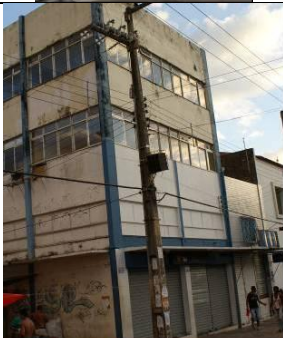
Prédio moderno, porém mal conservado, com três andares superiores, grandes vãos de janelas fechadas em vidro com esquadrias de alumínio, marquise e portas largas

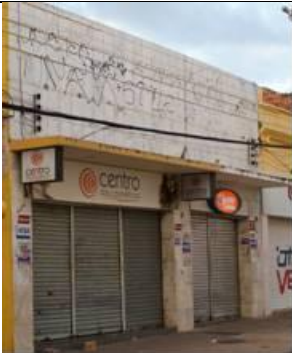
90

<p>Não possui detalhes, revestimento em mármore, platibanda e portas largas</p>
91

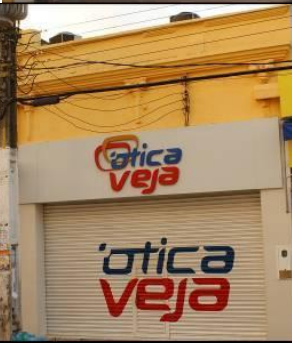
<p>Platibanda decorada, cornija sobre capitéis ornamentados, logo abaixo porta larga com cortina de aço e revestimentos contemporâneos.</p>
92

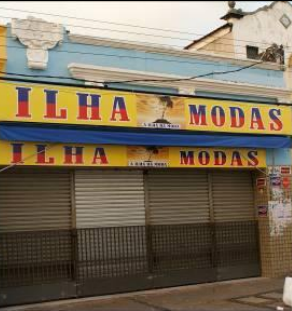
<p>Platibanda decorada, cornija sobre capitéis ornamentados e um adorno em estilo Art Nouveau à esquerda da platibanda, logo abaixo porta larga.</p>
93

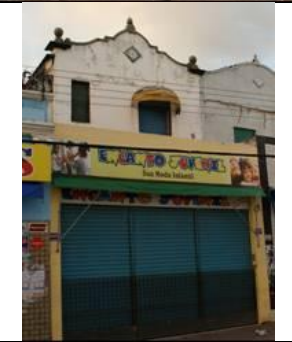
<p>Possui fachada superior recuada antiga e eclética. Mostra platibanda decorada, detalhe central com azulejo, portas e janelas de verga reta, entretanto, a fachada térrea no nível da Rua já apresenta traços retos e modernos, sem detalhes.</p>
94

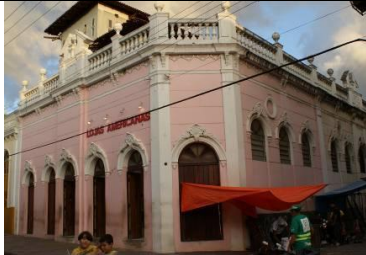
<p>Fachada com platibanda balaustrada, ornamentada com vasos, frontão, cornija sustentada por mísulas também adornadas e portas sob arcos plenos emoldurados por estuques em estilo Rococó</p>
95

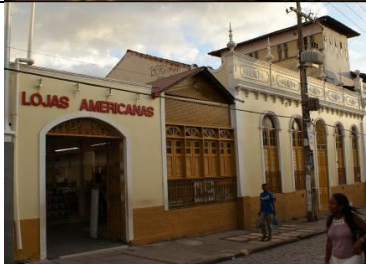
<p>Sobrado tipo “morada inteira” com platibanda adornada com estuques e vasos decorativos, cornija com mísulas, porta e janelas encimadas por arcos plenos emoldurados, ao lado do imóvel uma estrutura em anexo com vão de janelas em madeira, guarda corpo em gradil e uma porta larga sob arco abatido.</p>
95

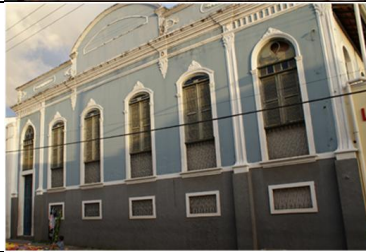
<p>Sobrado de porão alto, platibanda decorada com estuques, frontão e cornija no coroamento, a porta e a última janela abaixo de arco pleno, ambos decorados por molduras e estuques, as janelas intermediárias sob arco abatido decorados da mesma forma. As janelas do porão retas e emolduradas apresentam gradis.</p>
95
