**Rua Grande, um Resgate Histórico Através da
Leitura Arquitetônica das suas Fachadas:**

UNIVERSIDADE FEDERAL DO RIO DE JANEIRO
Faculdade de Arquitetura e Urbanismo
PROARQ – Programa de Pós Graduação em Arquitetura

Dissertação de Mestrado apresentada ao Programa de Pós-Graduação em Arquitetura, Faculdade de Arquitetura e Urbanismo, da Universidade Federal do Rio de Janeiro, como parte dos requisitos necessários à obtenção do título de Mestre em Ciências em Arquitetura.

Rio de Janeiro, 2011

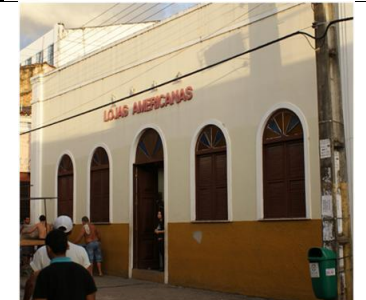
<p>Casa térrea tipo “morada inteira”, modificada com platibanda e arcos plenos na porta e nas janelas.</p>

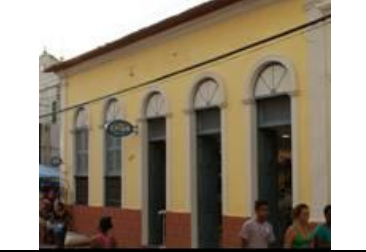
<p>Tipologicamente classificado como “meia morada e comércio”, preserva seus elementos primários como o beiral, cornija, portas estreitas e janelas ambos encimadas por arcos plenos, todos alinhados.</p>

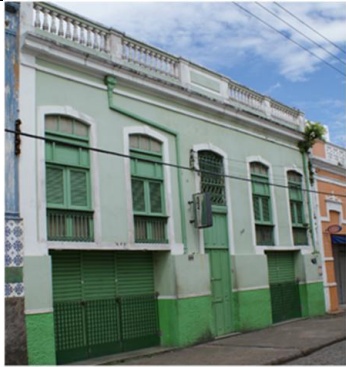
106

<p>Sobrado tipo “morada inteira” com porão alto, possui elementos decorativos de Art Nouveau na fachada como a balaustrada na platibanda, arcos abatidos, gradil na bandeira da porta. Os porões sofreram uma intervenção que os transformaram em pontos comerciais.</p>
107

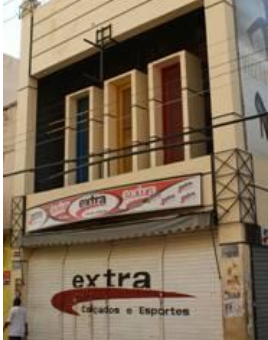
111

<p>Imóvel de fachada contemporânea, ousada, com elementos em formatos geométricos horizontais e verticais no pavimento superior. O térreo apresenta a porta larga com fechamento metálico.</p>
