**HABITAÇÃO COMO FORMA DE PRESERVAÇÃO  
O CASO DO PROGRAMA NOVAS ALTERNATIVAS**

Natascha Botelho Azeredo

2006

Dissertação de Mestrado apresentada ao Programa de Pós-graduação em Arquitetura, Faculdade de Arquitetura e Urbanismo, da Universidade Federal do Rio de Janeiro, como parte dos requisitos necessários à obtenção do título de Mestre em Ciências em Arquitetura, área de concentração em História e Preservação do Patrimônio Cultural.

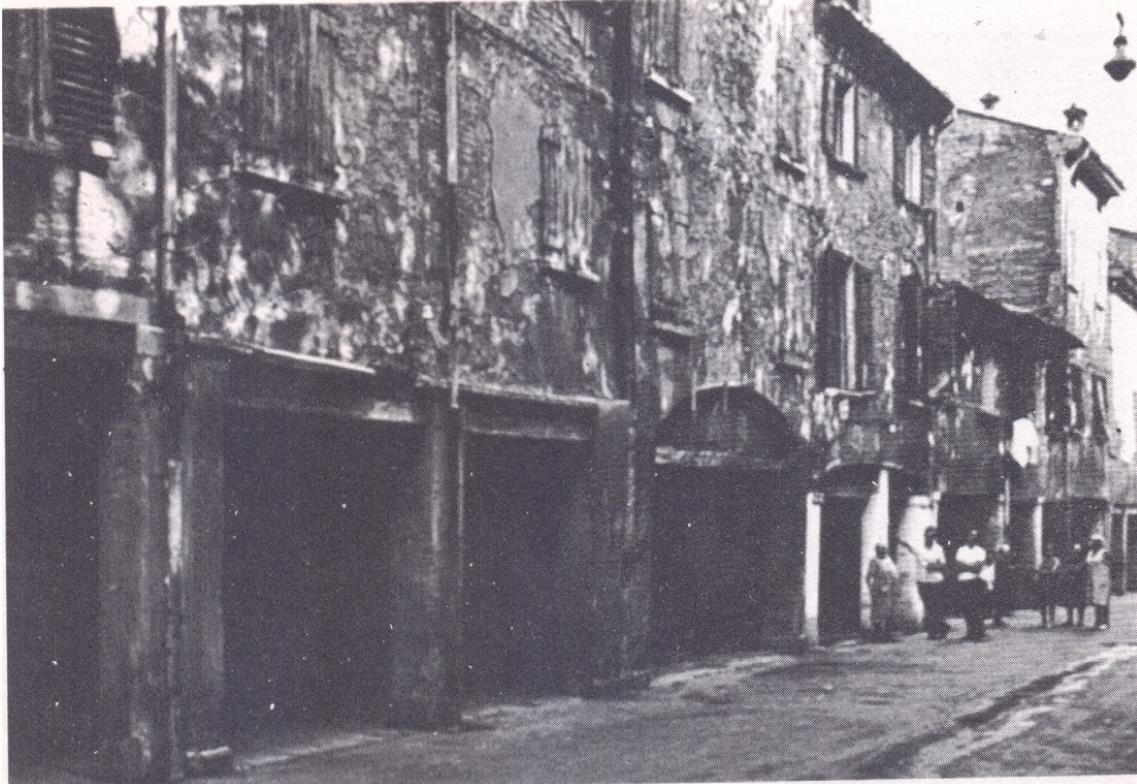
Figura 3 – “A degradação dos bairros mais pobres” (LA REGINA, 1982, p. 44).

Todas estas tentativas de adaptação e crescimento da cidade, causaram um grande prejuízo para o tecido urbano, já que foram feitos muitos alargamentos de vias e demolições. No fim dos anos de 1950, início dos 1960, todas estas intervenções, assim como, as novas construções dentro do tecido histórico foram proibidas e, é a partir daí que ocorreram os primeiros passos para a restauração e revitalização do centro histórico de Bologna, que se constitui no tecido urbano inserido entre as muralhas, construídas no século XIV (figura 3).

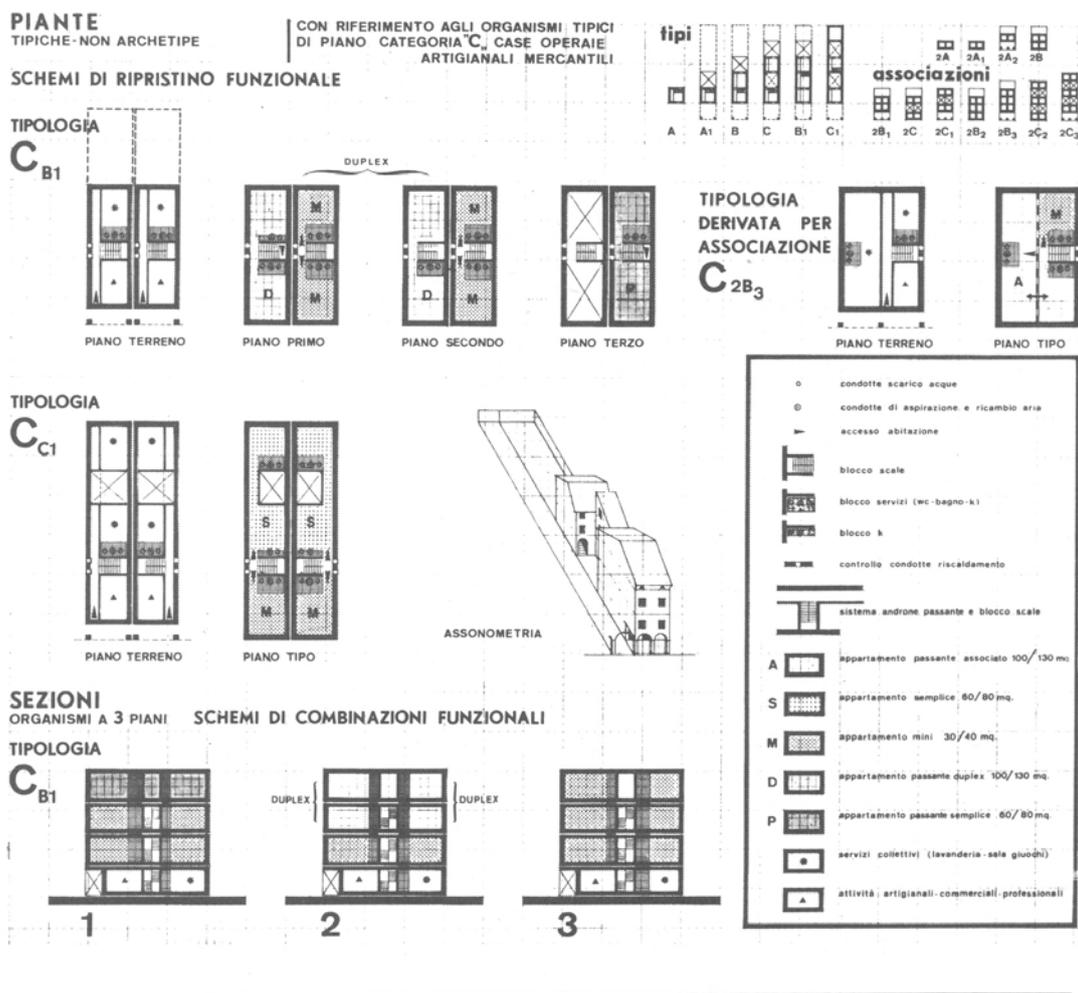
Figura 7 – Esquemas de restauração para edificações do tipo C (BANDARIN, 1979 , p.182).

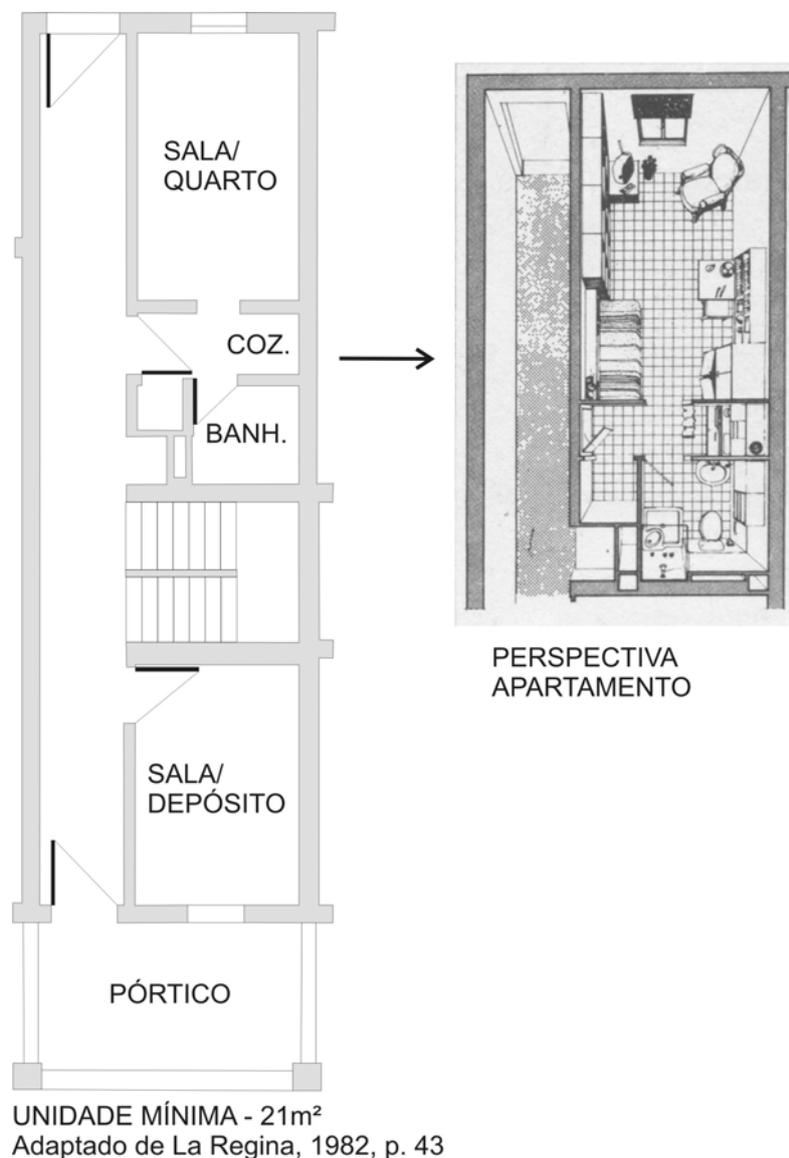
Figura 8 – Modelo de apartamento de 21 m<sup>2</sup> (LA REGINA, 1982, p. 43).

Foram desenvolvidos projetos para diferentes perfis sociais, assim, podem-se encontrar, no Plano de Bologna, unidades residenciais para uma, duas ou mesmo para famílias de até cinco pessoas. Os programas se basearam na idéia da unidade mínima residencial com apartamentos de 21m<sup>2</sup> a 33m<sup>2</sup> (figura 8) para uma pessoa, por exemplo, encontrando-se também, modelos de apartamento duplex (figura 9). É válido ainda observar que todas as unidades possuem módulos de cozinha e banheiro individuais.

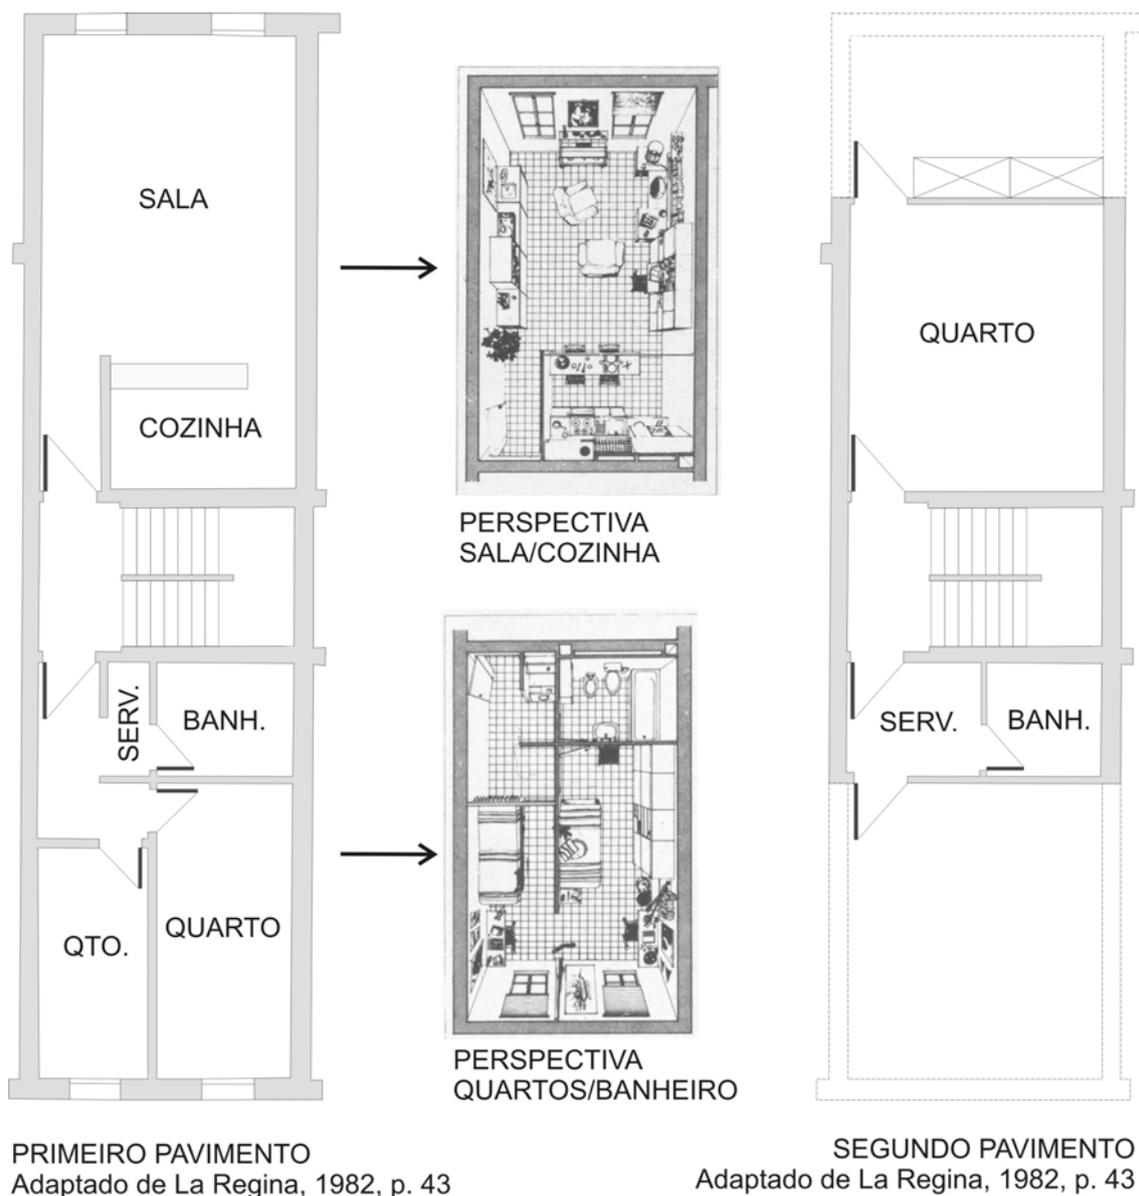
Figura 9 – Modelo de apartamento duplex de 96 m<sup>2</sup> (LA REGINA, 1982, p. 43).

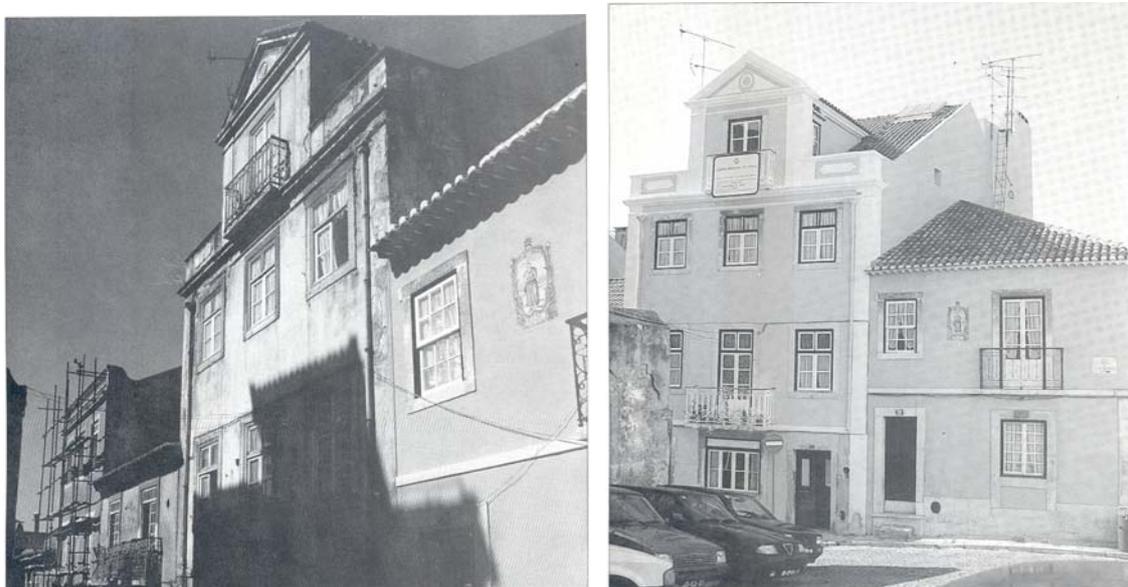
Figuras 12 e 13 – Exemplo de Reabilitação Ligeira – antes e depois (CABRITA, 1993, p. 126).

O primeiro grau de reabilitação é denominado *Reabilitação Ligeira*, onde são feitos pequenos reparos no edifício, inclusive nas instalações prediais (geralmente sanitários e cozinha), coberturas, fachadas e interior, como limpezas, recuperação de rebocos, pinturas (figuras 12 e 13).

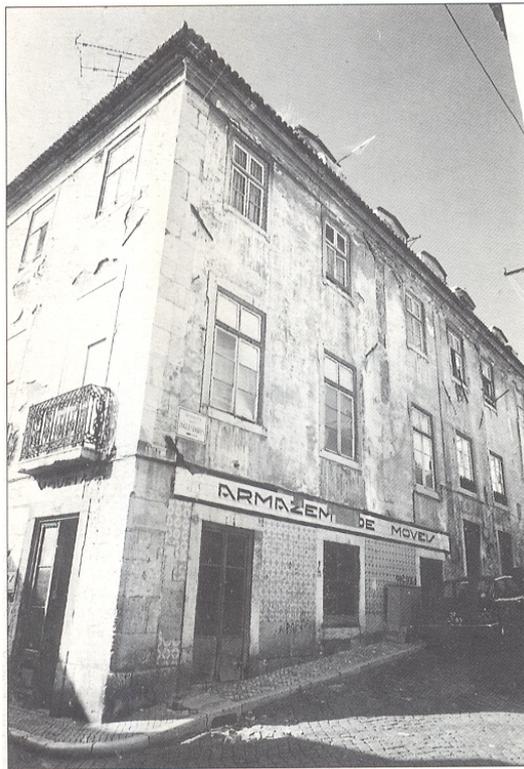
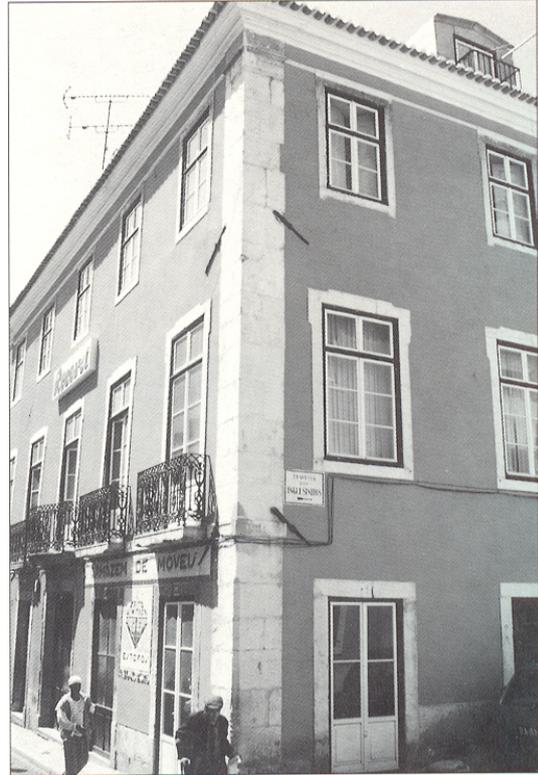
Figuras 14 e 15 – Exemplo de Reabilitação Média - antes e depois (CABRITA, 1993, p. 194).

O segundo grau é chamado de *Reabilitação Média*, no qual serão feitos, além dos já descritos, recuperação ou substituição dos elementos em madeira, sejam eles esquadrias, escadas, pisos ou tetos, reparo ou reforço de elementos estruturais, algumas alterações na organização dos espaços e recuperação generalizada de revestimentos internos e externos e cobertura (figuras 14, 15 e 16).

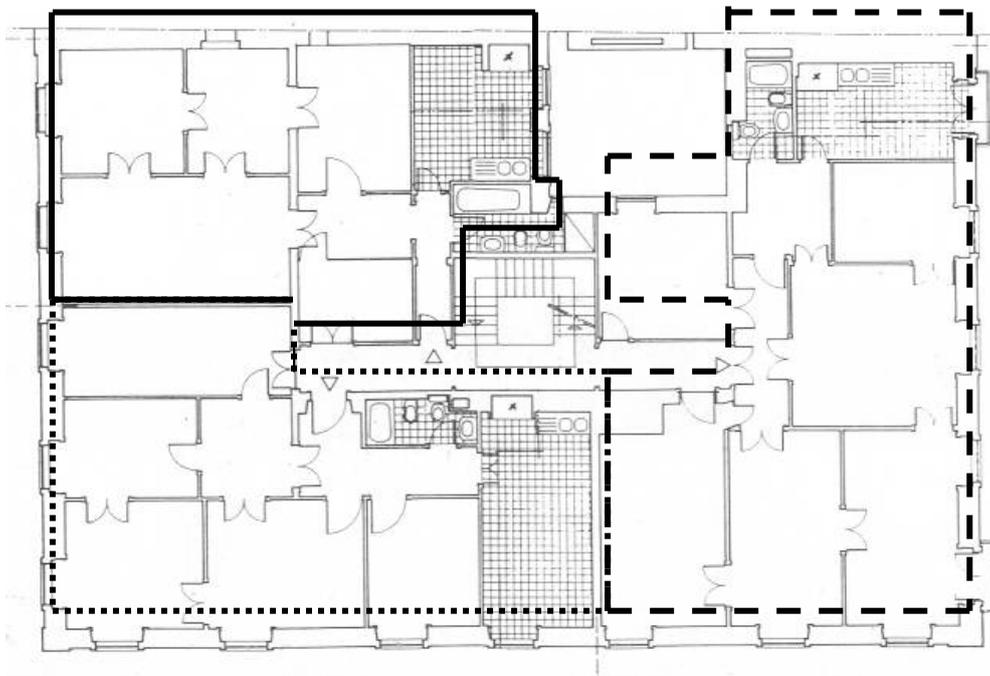
Figura 16 – Exemplo de Reabilitação Média – Planta baixa (CABRITA, 1993, p. 194, adaptado pela autora).

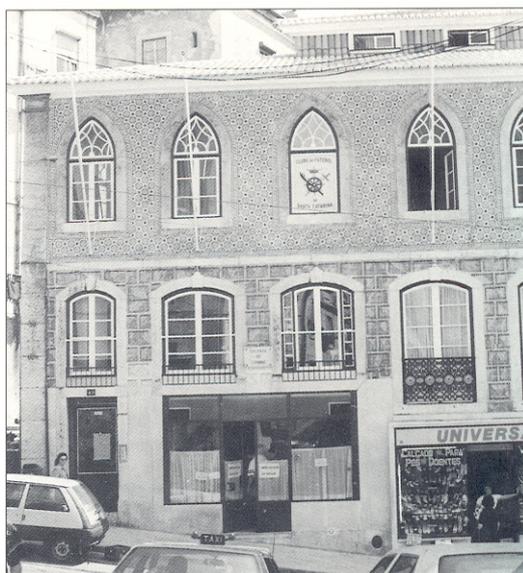
Figuras 17 e 18 – Exemplo de Reabilitação Profunda - antes e depois (CABRITA, 1993, p. 198).

Já para o terceiro, conhecido como *Reabilitação Profunda* (figuras 17, 18 e 19), serão feitas, além das intervenções citadas nos primeiro e segundo graus de reabilitação, profundas alterações na distribuição e organização interna da edificação. Aqui se pode aumentar ou diminuir o número de habitações através de alterações tipológicas; em alguns casos são introduzidos equipamentos sanitários e de cozinha. E o quarto grau, chamado de *Reabilitação Especial*, onde o tipo de intervenção ultrapassará os citados acima, elevando-se muito o custo da obra. Este grau poderá chegar à total reconstrução da edificação (figuras 20, 21 e 22).

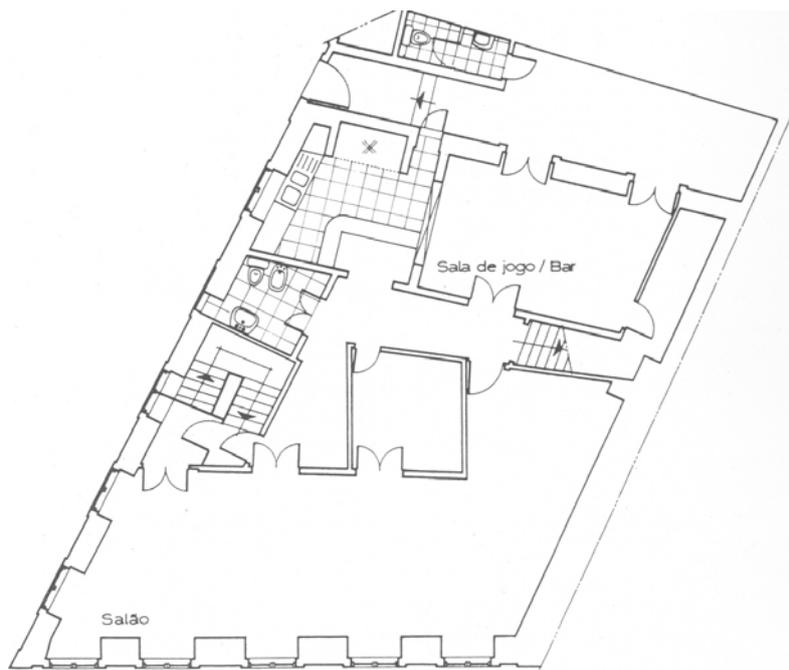
Figura 19 – Exemplo de Reabilitação Profunda – Planta baixa (CABRITA, 1993, p. 198).

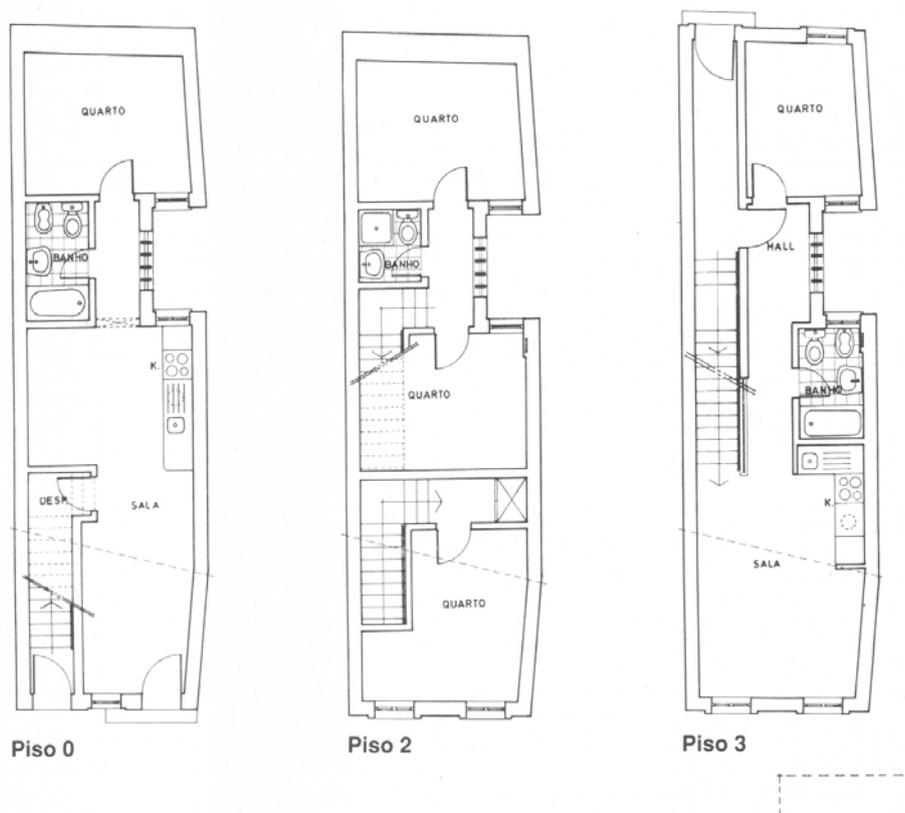
Figura 21 – Exemplo de Reabilitação Especial – reconstrução – planta baixa (CABRITA, 1993, p. 202).

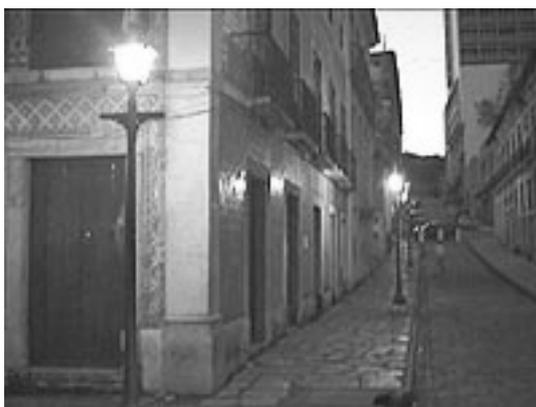
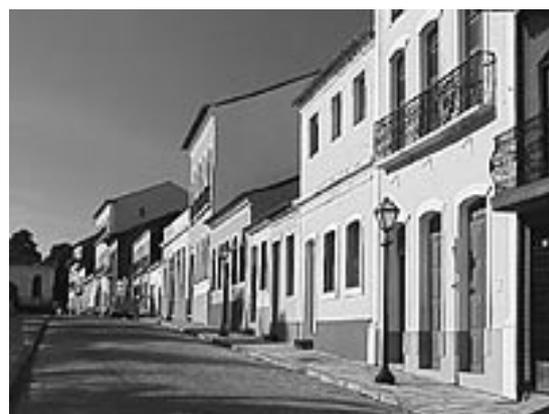
Figuras 44 e 45 – Praia Grande: Postes de ferro com fios subterrâneos foram colocados como parte do projeto de restauração (D'ANDRÉA, s.d.).

O Programa vem sendo implementado em etapas, tendo começado com a *Primeira Etapa de Obras*, entre os anos 1980 e 1982, na qual foi escolhida como primeira beneficiária, por sua tradição e significância e por possuir em todos os aspectos as características mais marcantes do Centro Histórico: a Praia Grande (figuras 44 e 45). Para esta região foi determinado o Sub-Programa de Obras da Praça do Comércio.

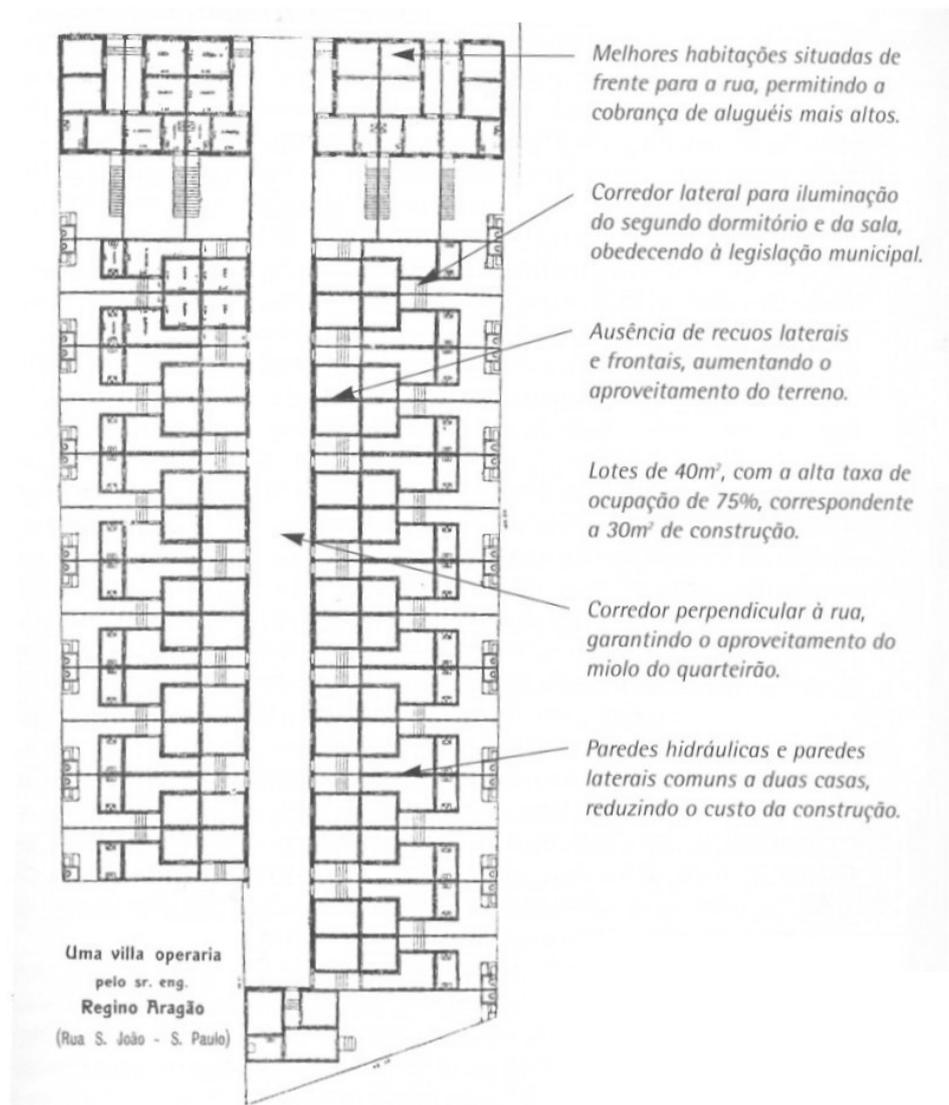
Figura 76 – “Planta de uma vila projetada pelo engenheiro Regino Aragão, em 1911, exemplar da atitude adotada pela produção rentista. Notar a preocupação em ordenar e racionalizar a construção, objetivando reduzir o custo, como se pode notar nas observações acima” (BONDUKI, 2002, p. 51).

A provisão das habitações se dava através do setor privado (figura 76), onde o número de habitações alugadas podia chegar a 80% (BONDUKI, 2002, p. 44) do total de habitações existentes, e as relações entre o inquilino e o locador, no período da Primeira República<sup>24</sup>, eram dispostas pela Constituição e pelo Código Civil, “que garantiam o direito absoluto de propriedade, isto é, o domínio do proprietário sobre o imóvel alugado” BONDUKI (2002, p. 41). Esta legislação vigorou até a década de 1930, quando se deu início a Era Vargas<sup>25</sup>, quando ocorre um desestímulo da produção rentista, deixando para o Estado a função de provedor destas moradias. É neste período, com a criação de instituições públicas e privadas, que as discussões sobre os rumos da habitação popular no Brasil vêm à tona, e a questão habitacional passa a ser encarada como um problema de toda a sociedade, como afirma Nabil Bonduki:

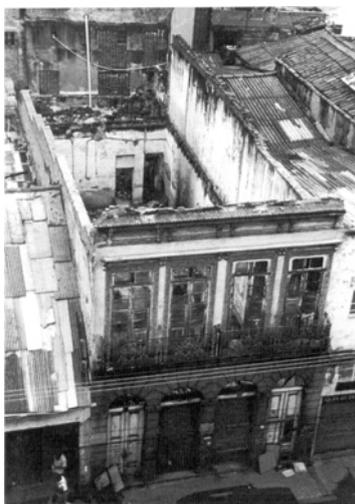
Figura 93 – Cortiço na rua Sacadura Cabral, 295 – Fachada antes da restauração (SECRETARIA, 2000, p. 26).

Estas intervenções procuraram melhorar as condições de habitabilidade destes imóveis, fazendo alterações do tipo: renovação das instalações, reforço estrutural, substituição de elementos deteriorados e realizando alterações internas tentando evitar grandes modificações e reconstruções, fazendo-se apenas um redimensionamento e redistribuição interna para a melhoria da ventilação e iluminação dos cômodos, normalmente prejudicados.

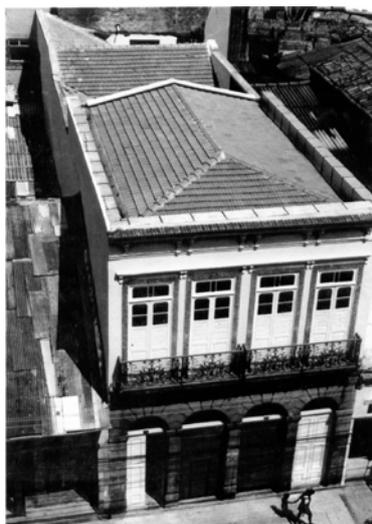
Figura 94 – Cortiço na rua Sacadura Cabral, 295 – Fachada depois da restauração (SECRETARIA, 2000, p. 27).

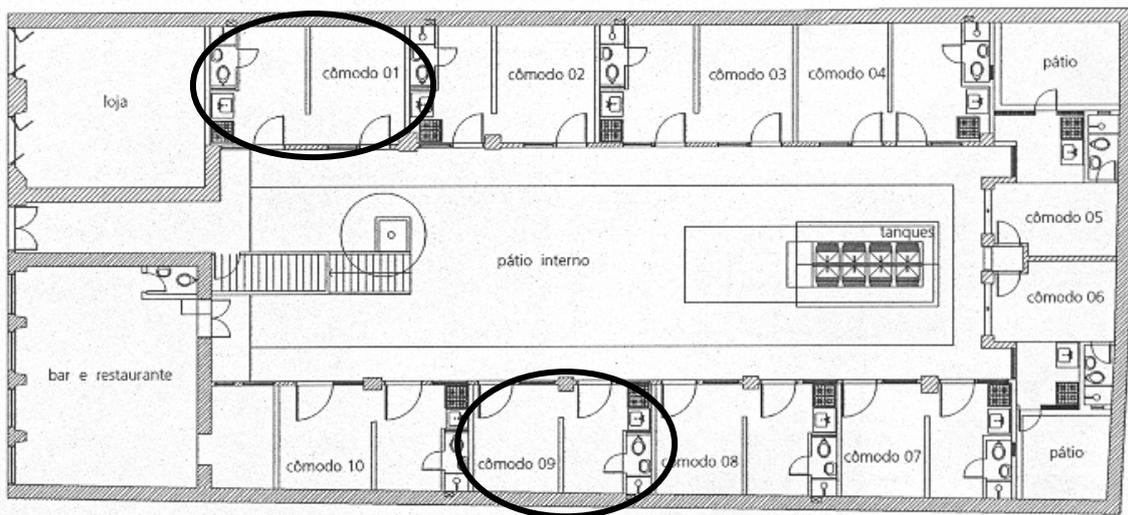
Figura 115 – Planta baixa do primeiro pavimento, depois da intervenção. Apartamentos com instalações individuais (SECRETARIA, 2000, p. 35, respectivamente).

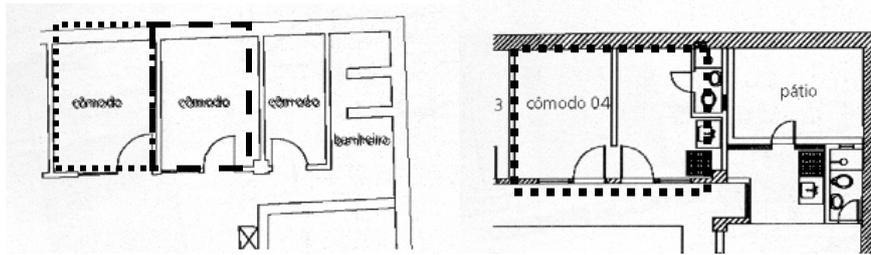
Figura 116– Comparação entre trecho da edificação conforme encontrado e o esquema proposto para individualização e melhor aeração das unidades (SECRETARIA, 2000, p. 34).

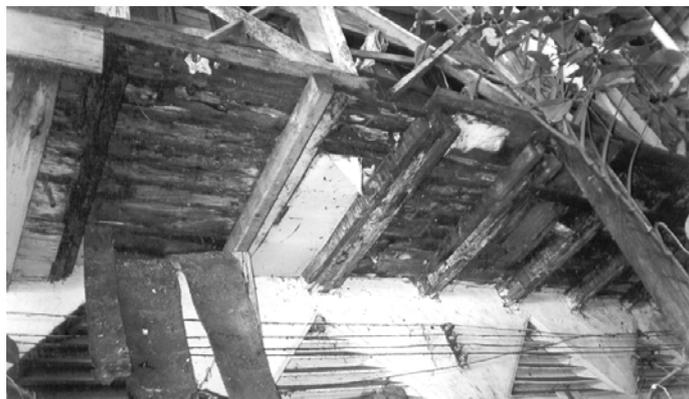
Figura 117 – Barroteamento de madeira – Piso do corredor do segundo pavimento (RODRIGUEZ, 1996, p. 3).

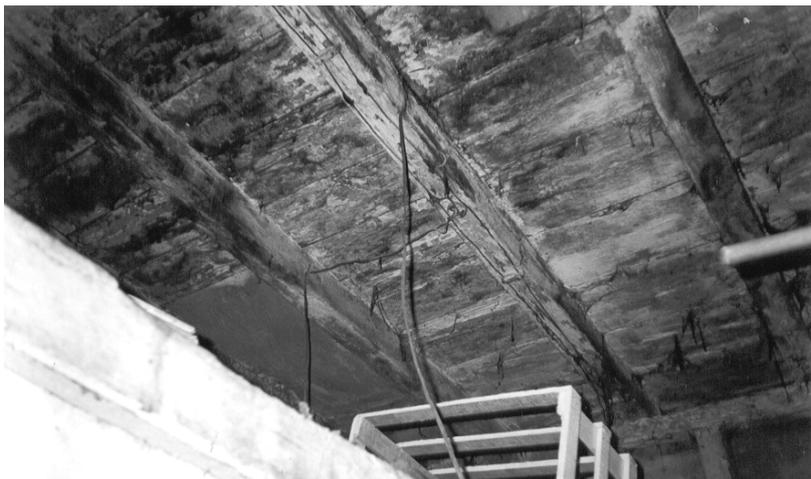
Figura 118 – Barroteamento de madeira – Piso do segundo pavimento (RODRIGUEZ, 1996, p. 6).

Uma das alterações mais significativas neste imóvel foi a modificação do sistema construtivo e dos materiais da laje e da circulação no segundo pavimento. Manoel Rodriguez (1996) relatou em seu parecer que a estrutura da edificação encontrava-se, de modo geral, estável, porém com diversos pontos deteriorados, como o barroteamento do piso do segundo pavimento. O sistema estrutural encontrado nesta laje, era composto por barrotes de madeira de lei, seção média de 6” x 10”, apoiados na fachada, cobrindo um vão de 3,80m com espaçamento de 1,00m entre os barrotes e em balanço na circulação (figuras 117, 118 e 119). Em sua avaliação, Rodriguez afirma ainda que não seria possível a recuperação deste sistema estrutural em função do alto grau de deterioração do mesmo, causado por ataque de cupins e excesso de umidade (figura 120).

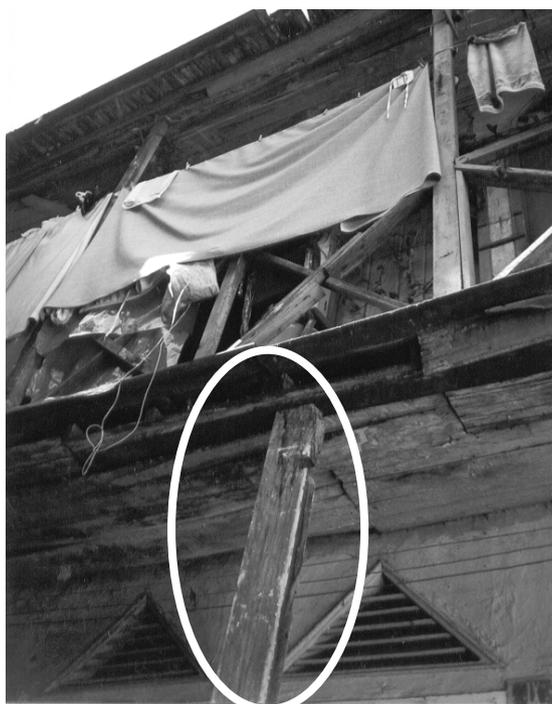
Figura 119 – “Escoramento executado por moradores para a sustentação da circulação externa do pavimento superior” (RODRIGUEZ, 1996, p. 4).

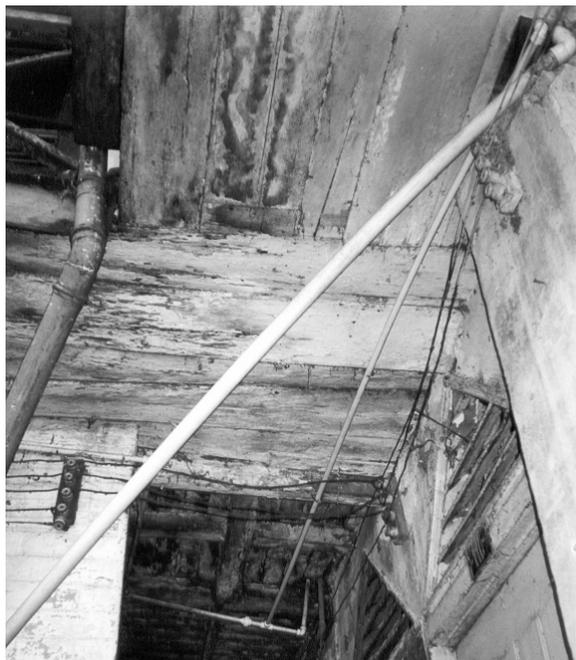
Figura 120 – Infiltrações no forro da circulação externa (RODRIGUEZ, 1996, p. 5).

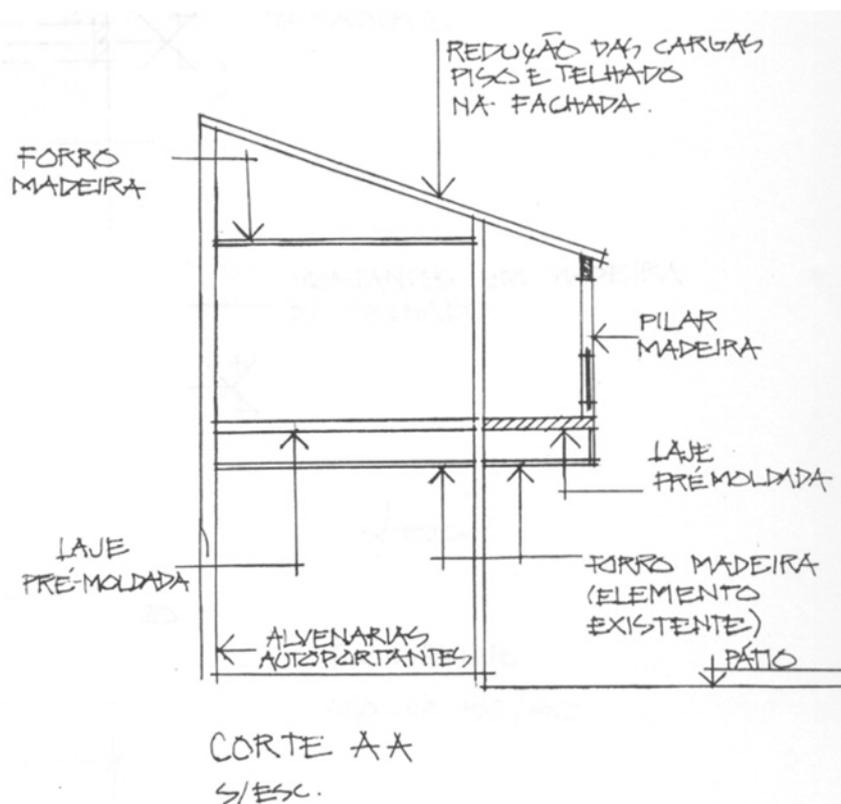
Figura 121 – Sistema estrutural adotado (FÁBRICA, 1996, p. 8).

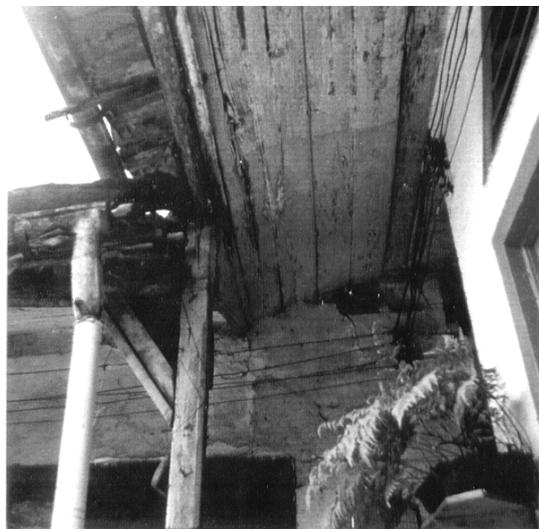
Figura 123 – Estado de conservação do forro da circulação (CEBRIÁN, 1995, p. 32).

Após estas intervenções o piso da circulação do segundo pavimento seria recomposto, com tabuado de madeira, assim como o forro da circulação e dos cômodos do primeiro pavimento, procurando manter as características da construção (figuras 122 a 125). O piso dos apartamentos receberia acabamento com cimentado queimado e alisado,

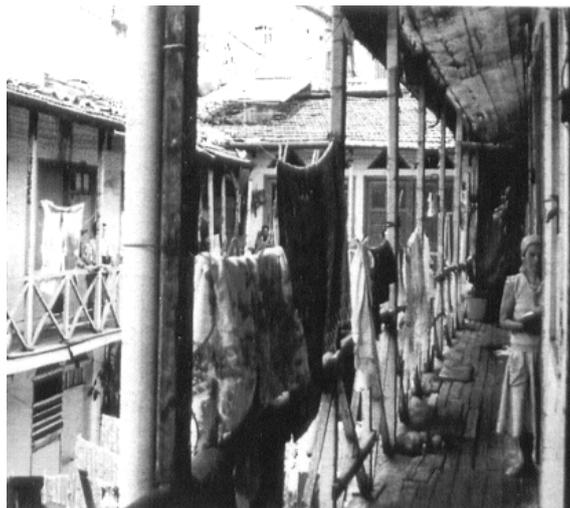
Figura 124 – Circulação do segundo pavimento – antes da intervenção (CEBRIÁN, 1995, p. 22).

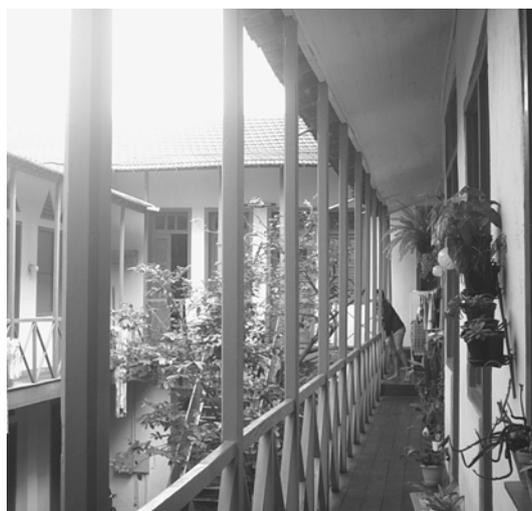
Figura 125 – Circulação do segundo pavimento – depois da intervenção (autora, 2003).

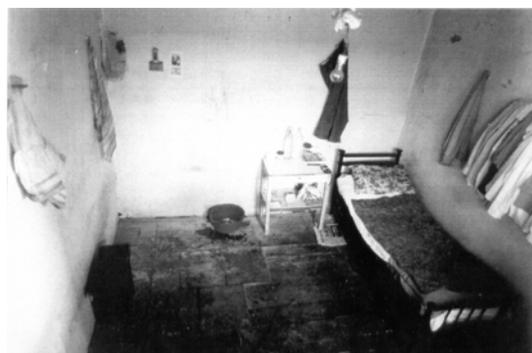
Figura 126 – Piso de um cômodo – antes da intervenção (CEBRIÁN, 1995, p. 38).

permitindo a adaptação interna do edifício, assim como facilitaria sua manutenção e a conservação (figuras 126 e 127).

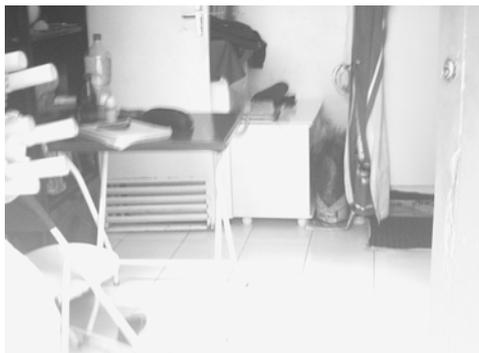
Figura 127 – Piso de um cômodo – após a intervenção, o morador aplicou um piso cerâmico, recobrando o cimentado (autora, 2003).

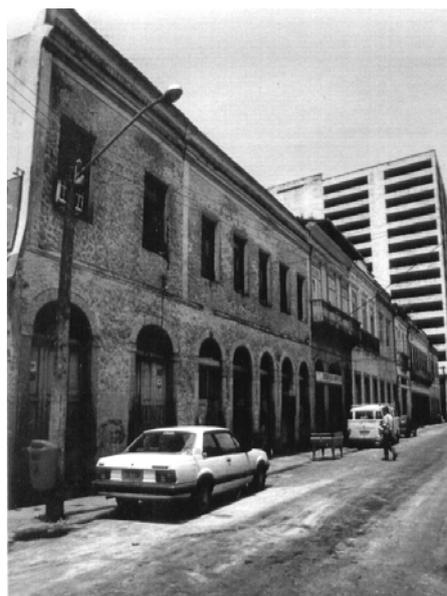
Figura 128 – Fachada Senador Pompeu, antes da intervenção (CEBRIÁN, 1995, p. 23).

Com relação à fachada da rua Senador Pompeu (figuras 128 e 129), o revestimento apresentava-se bastante danificado e sem pintura e as esquadrias encontravam-se em médio estado de conservação, sendo que algumas necessitavam apenas de pintura. As fachadas internas (figuras 130 e 131), voltadas para o pátio, também apresentavam vários pontos de danos, porém, assim como a principal, ainda caracterizada. As maiores alterações nestas fachadas se deram nas esquadrias (figura 132), porém estas modificações não as descaracterizavam e as esquadrias foram restauradas, de acordo com o desenho original.

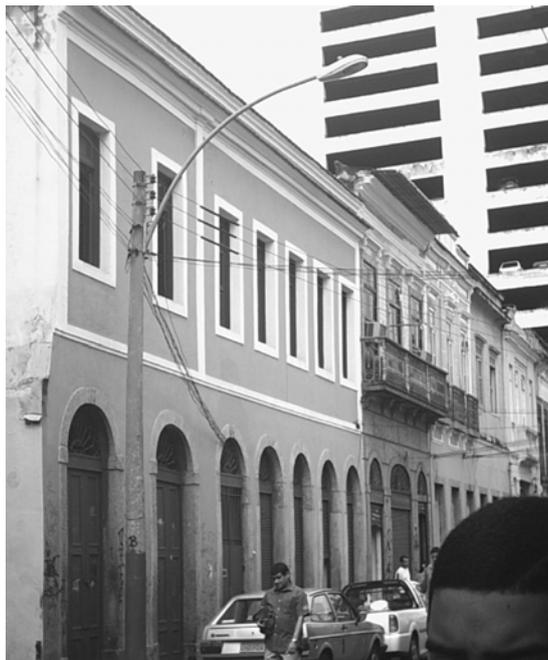
Figura 129 – Fachada Senador Pompeu, após da intervenção (autora, 2003).

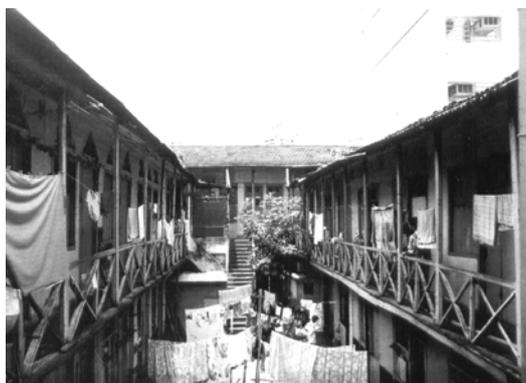
Figura 130 – Fachadas internas, antes da intervenção (CEBRIÁN, 1995, p. 15).

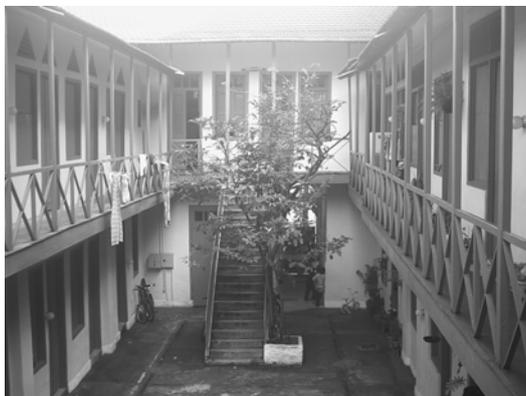
Figura 131 – Fachadas internas, depois da intervenção (autora, 2003).

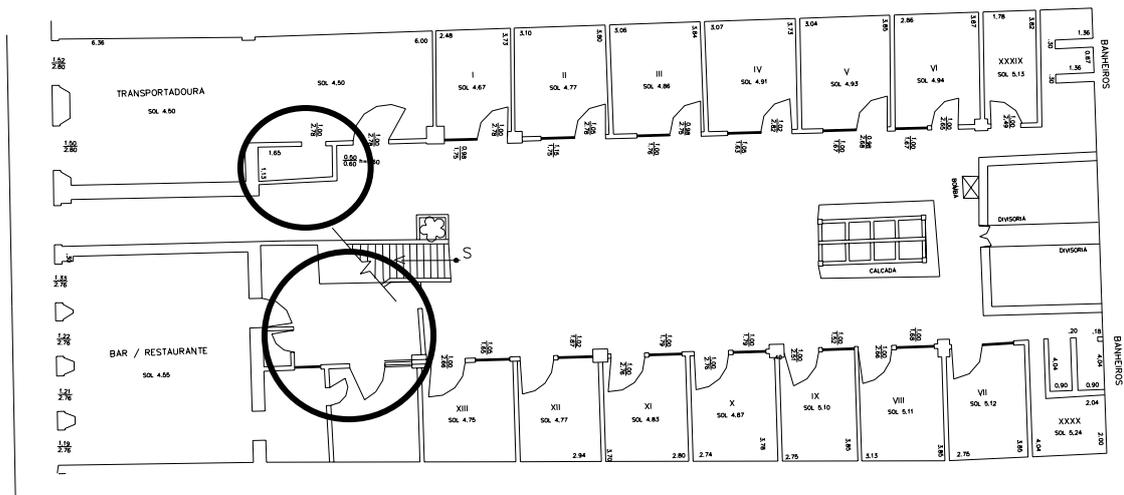
Figura 133 – Planta baixa do primeiro pavimento, antes da intervenção. Em destaque os dois acréscimos (SDL, 1995, p. 1.).

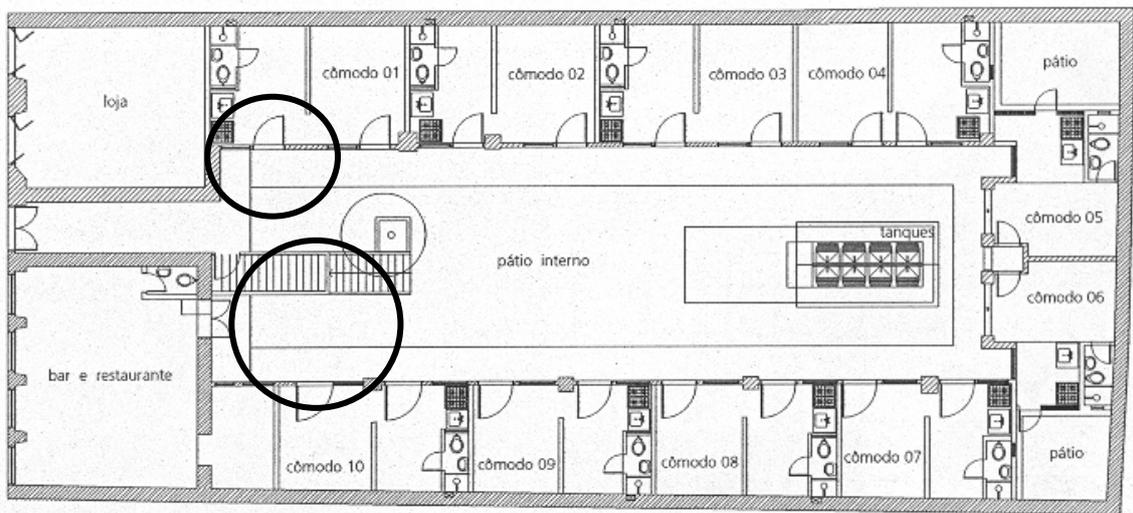
Figura 134 – Planta baixa do primeiro pavimento, depois da intervenção. Observa-se a demolição dos dois acréscimos (SECRETARIA, 2000, p. 35).

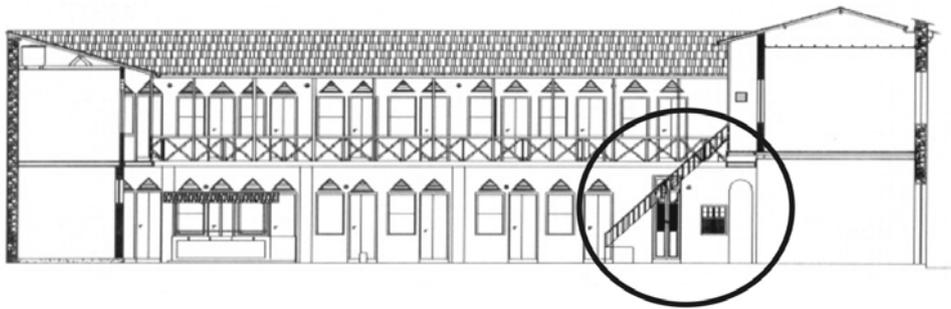
Figura 136 – Corte longitudinal – depois da intervenção. Observa-se a alteração na escada (SECRETARIA, 2000, p. 32).

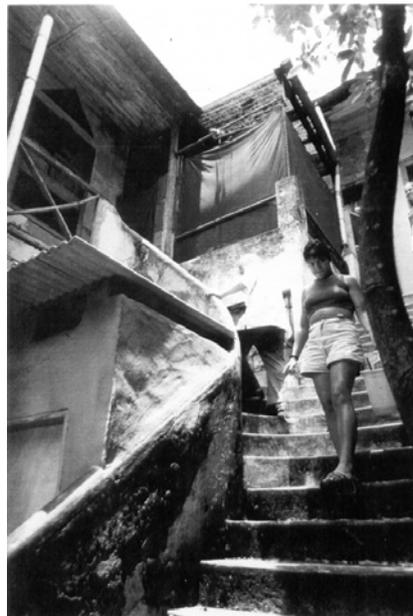
Figura 137 – Escada antes da alteração (CEBRIÁN, 1995, p. 50).

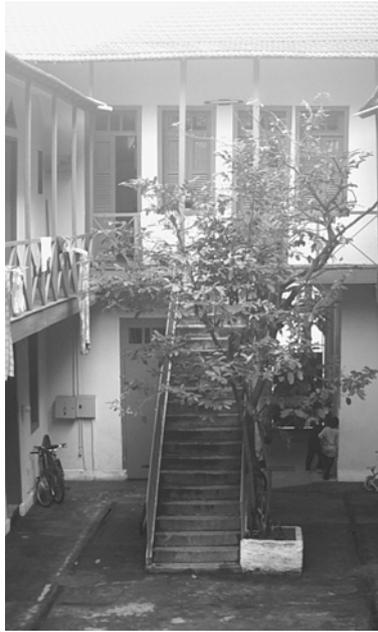
Figura 138 – Escada depois da alteração (autora, 2003).

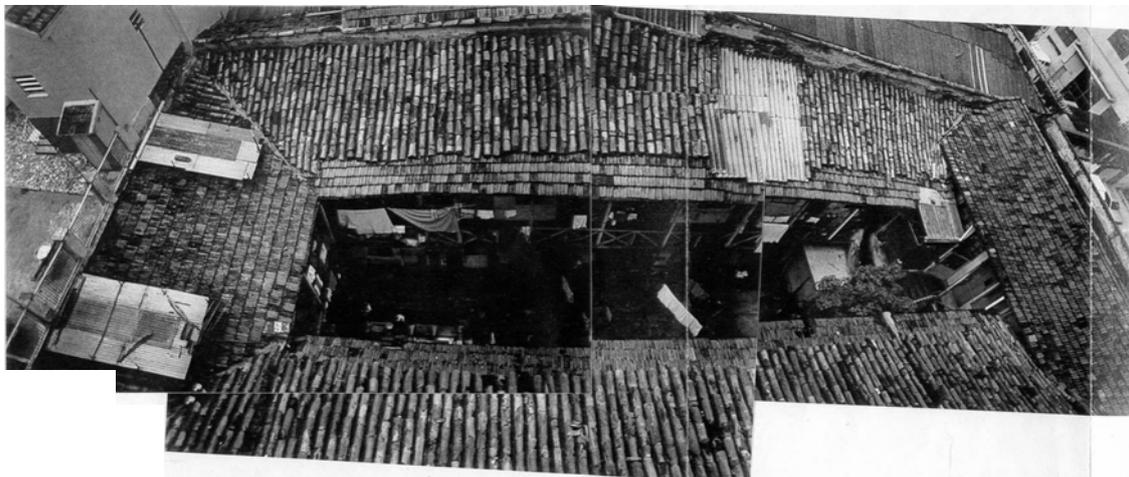
Figura 139 – Cobertura antes da restauração. Observar que único pátio existente é o central (CEBRIÁN, 1995, p. 52).

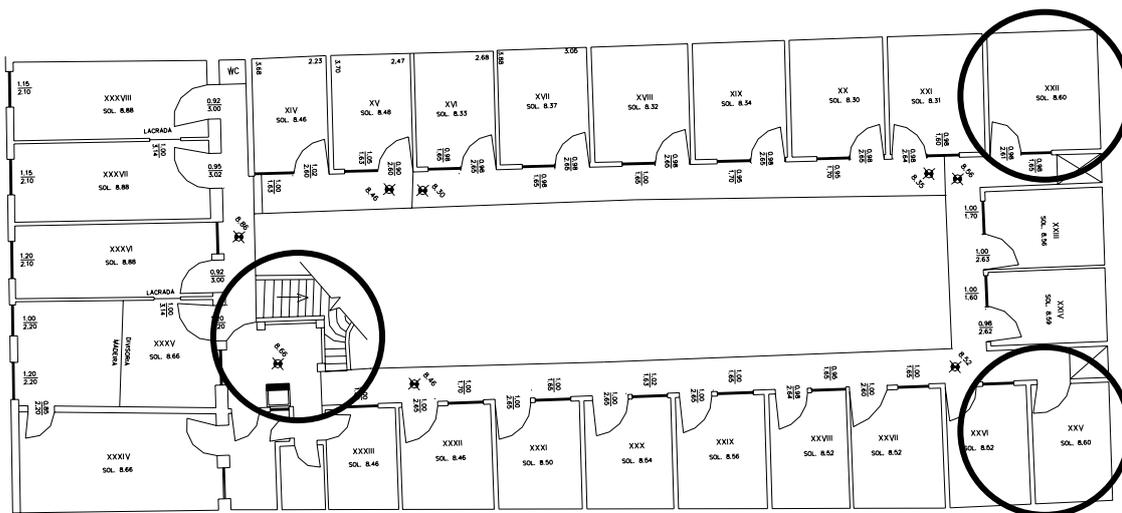
Figura 140 – Planta baixa do segundo pavimento, antes da intervenção. Em destaque a escada e os cômodos existentes na parte posterior da edificação (SDL, 1995, p. 1).

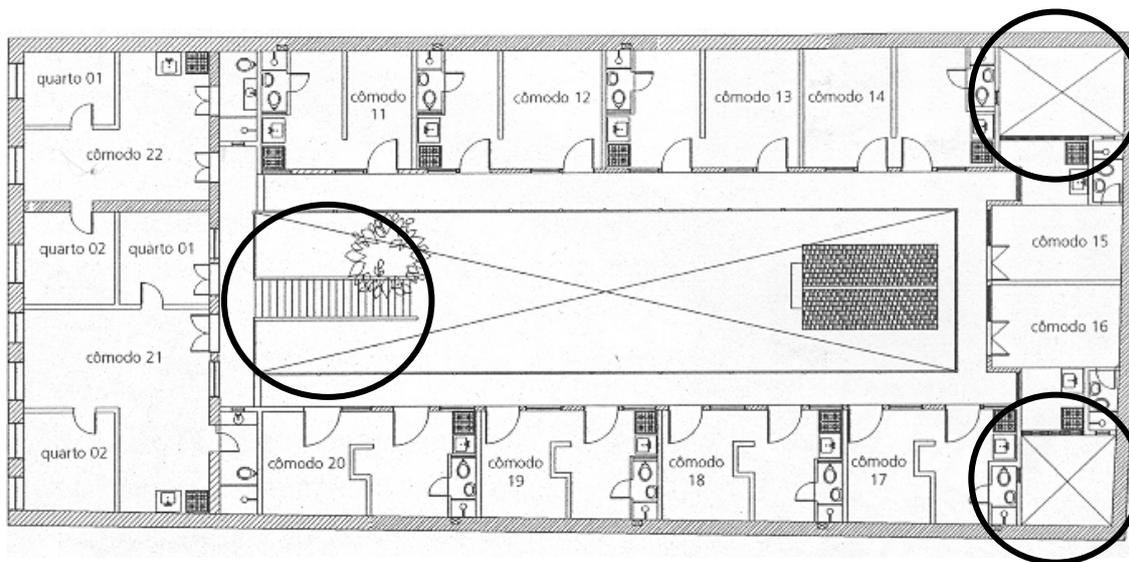
Figura 141 – Planta baixa do segundo pavimento, depois da intervenção. Observam-se as alterações na planta, tanto em relação à escada quanto à criação de dois pátios na parte posterior da edificação (SECRETARIA, 2000, p. 35).

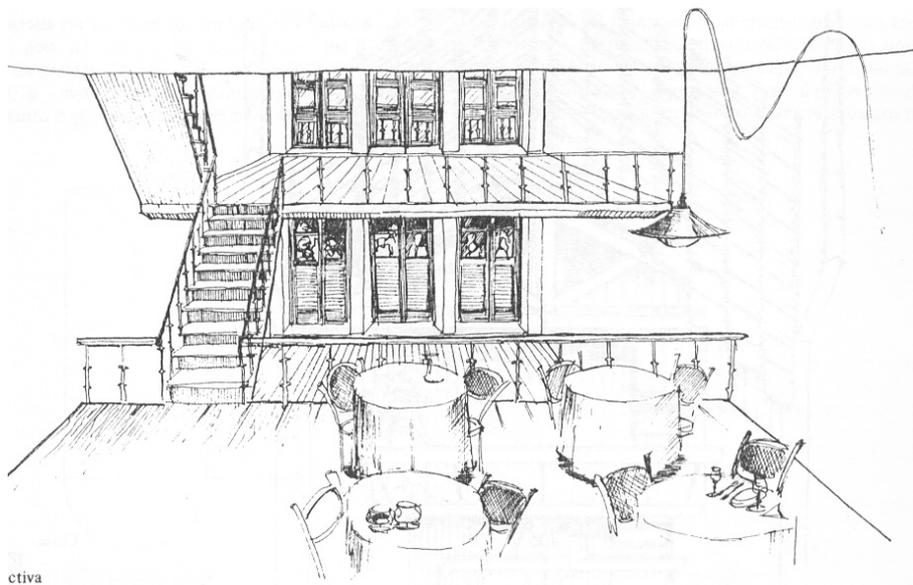
Figura 153 – Perspectiva de uma sugestão para obra de modificação com acréscimo de pavimento mantendo o uso das janelas (INSTITUTO, 1985, p. 45)

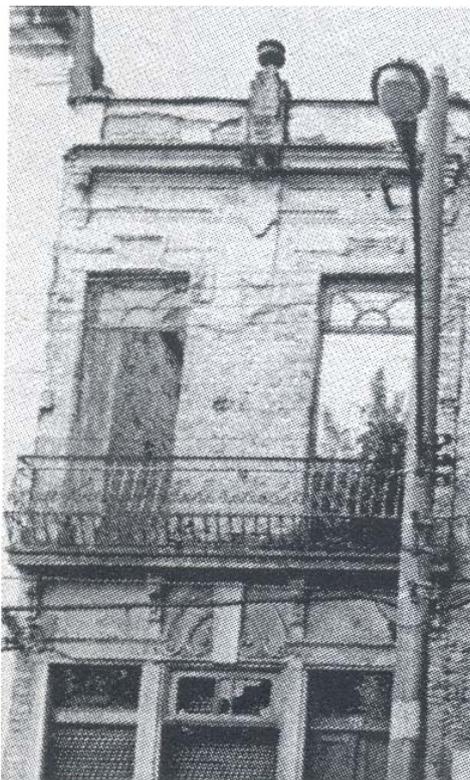
Figura 156 – Fachada da rua do Livramento 145 – antes da restauração (SECRETARIA, 2000, p. 52).

O imóvel de nº 145 teve sua fachada restaurada (figuras 156 a 160) e a subdivisão interna dos cômodos gerou um resultado final de projeto com loja no pavimento térreo e seis apartamentos no primeiro e segundo pavimentos, com área média de 25 m<sup>2</sup> (figuras 161 a 164). De acordo com o parecer emitido pelo DGPC, a cobertura foi executada com telhas cerâmicas do tipo francesas e a estrutura apontada nas especificações de projeto (SECRETARIA, s.d. p. 5), indicam a utilização de peças – tesouras, cumeeiras, terças e caibros – em madeira de lei.

Com relação aos elementos da fachada, foi determinada sua recuperação integral, inclusive com recomposição de trechos faltantes, assim como a restauração do gradil da sacada e a limpeza dos elementos pétreos, mantendo-os livres de qualquer tipo de pintura ou verniz.
