**HABITAÇÃO COMO FORMA DE PRESERVAÇÃO  
O CASO DO PROGRAMA NOVAS ALTERNATIVAS**

Natascha Botelho Azeredo

2006

Dissertação de Mestrado apresentada ao Programa de Pós-graduação em Arquitetura, Faculdade de Arquitetura e Urbanismo, da Universidade Federal do Rio de Janeiro, como parte dos requisitos necessários à obtenção do título de Mestre em Ciências em Arquitetura, área de concentração em História e Preservação do Patrimônio Cultural.

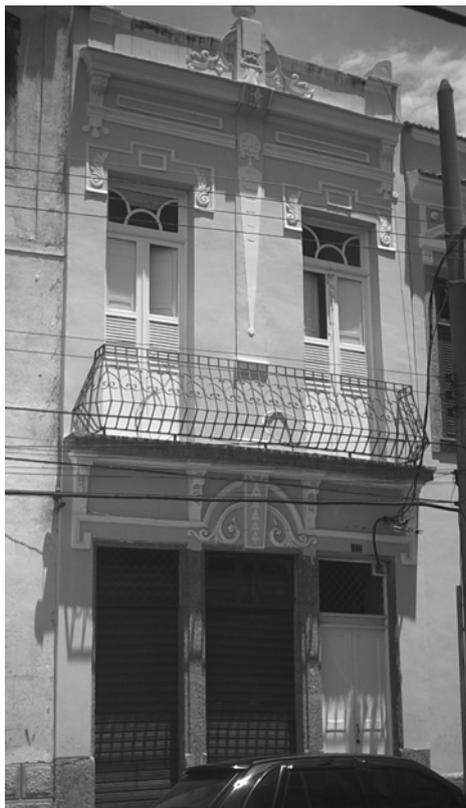
Figura 157 – Fachada da rua do Livramento 145 –depois da restauração (autora 2005).

O imóvel de nº 145 teve sua fachada restaurada (figuras 156 a 160) e a subdivisão interna dos cômodos gerou um resultado final de projeto com loja no pavimento térreo e seis apartamentos no primeiro e segundo pavimentos, com área média de 25 m<sup>2</sup> (figuras 161 a 164). De acordo com o parecer emitido pelo DGPC, a cobertura foi executada com telhas cerâmicas do tipo francesas e a estrutura apontada nas especificações de projeto (SECRETARIA, s.d. p. 5), indicam a utilização de peças – tesouras, cumeeiras, terças e caibros – em madeira de lei.

Com relação aos elementos da fachada, foi determinada sua recuperação integral, inclusive com recomposição de trechos faltantes, assim como a restauração do gradil da sacada e a limpeza dos elementos pétreos, mantendo-os livres de qualquer tipo de pintura ou verniz.

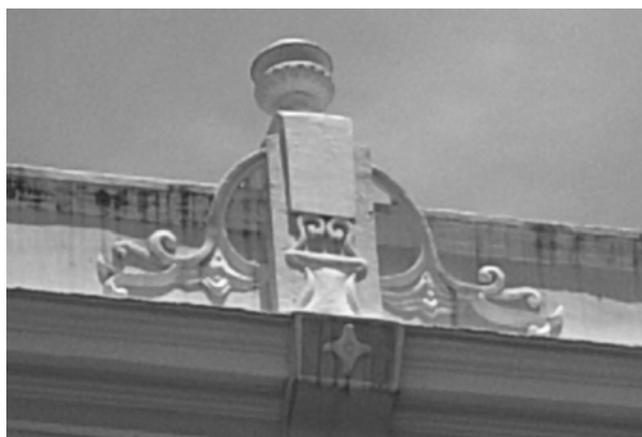
Figura 158 – Elemento recuperado da fachada – Ornato da platibanda (autora, 2005).

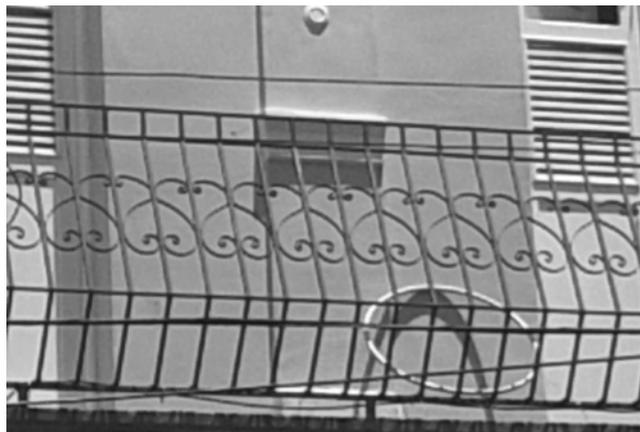
Figura 159 – Elemento recuperados da fachada – Gradil (autora, 2005).

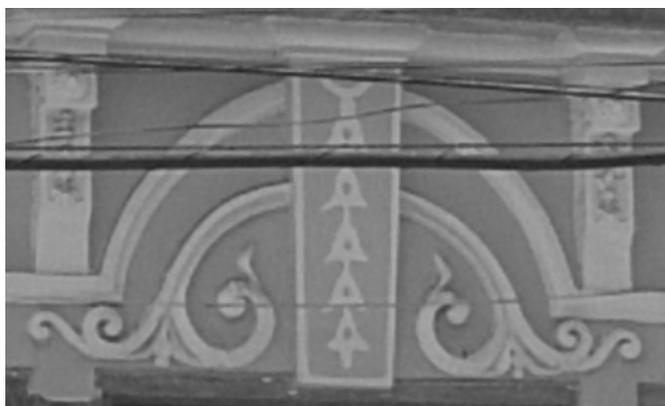
Figura 160 – Elemento recuperado da fachada – Ornato (autora, 2005).

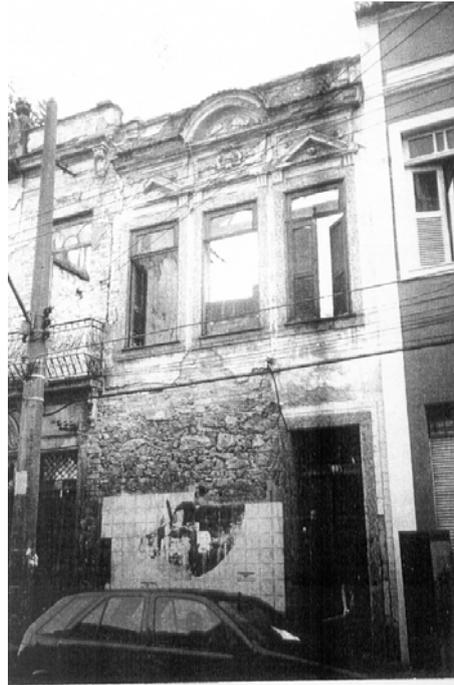
Figura 165 – Fachada da rua do Livramento 147 – antes da restauração (MONTARROYOS, 1999, p. 8).

O imóvel de nº 147 recebeu a mesma atenção com relação à fachada (figuras 165 e 166), tendo atendido às disposições do DGPC com relação às cores do plano da fachada e esquadrias e limpeza dos elementos pétreos (figuras 167 e 168). A edificação atualmente possui cinco apartamentos, com área média de 25m<sup>2</sup>, com cozinha e banheiros individuais, porém com área de serviço coletiva, o que normalmente não seria aprovado pelo PAR, porém como se trata de imóvel para recuperação, esta especificação é estudada caso a caso (figuras 169 a 172).

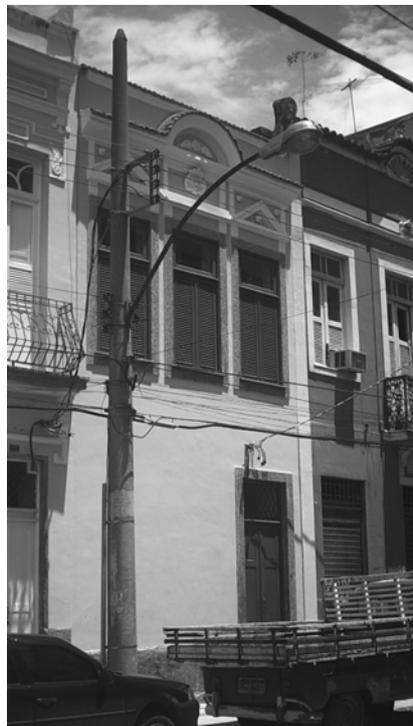
Figura 166 – Fachada da rua do Livramento 147 – depois da restauração (autora 2005).

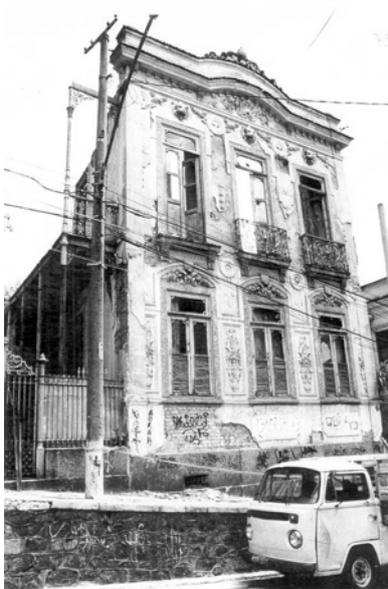
Figura 173 – Fachada principal da edificação à rua Francisco Muratori, 38 – antes da restauração (SECRETARIA, s.d.)

O imóvel da rua Francisco Muratori, 38 (figura 173 a 175), originalmente tratava-se de residência unifamiliar que fora, posteriormente, transformada em cortiço. O projeto para este imóvel procurou tirar partido de seu pé-direito alto, subdividindo-o em três pavimentos, com a utilização de mezaninos no térreo e na parte posterior do primeiro pavimento (figura 176). Como se trata de exemplar localizado em centro de terreno e só lhe restava a fachada principal, o projeto para novas fachadas procurou deixar explícito que se tratava de uma intervenção atual, porém integradas ao restante da edificação (figuras 177 a 19). Em parecer emitido pelo DGPC estas alterações nas fachadas posterior e lateral, se justificam considerando que o imóvel encontrava-se em

Como se pode observar nas figuras 173 e 174, ainda existiam alguns remanescentes da edificação além da fachada, porém, antes do início das obras de intervenção, o imóvel foi parcialmente demolido<sup>36</sup> devido a riscos de desabamento. Após as intervenções, passou a ter 10 apartamentos, com áreas de 25 a 48 m<sup>2</sup>, com cozinha e banheiros individuais, porém área de serviço comum (figuras 181 a 184).

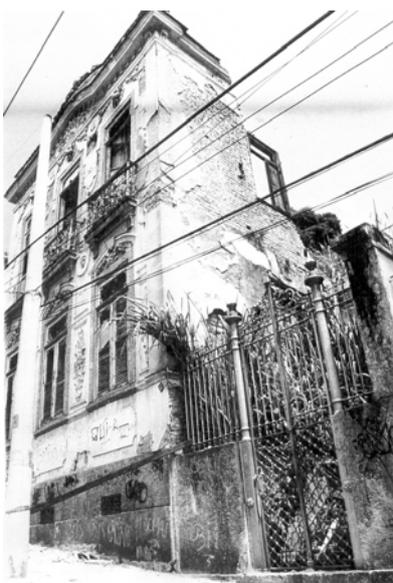
Figura 174 – Fachada lateral da edificação à rua Francisco Muratori, 38 – antes da restauração (SECRETARIA, s.d.)

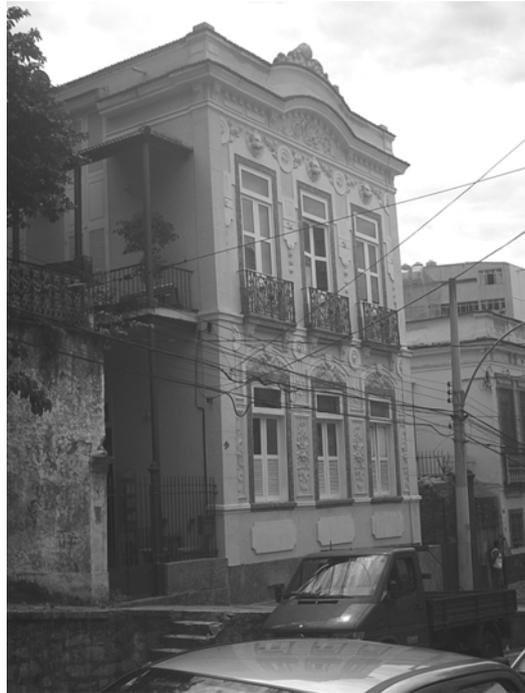
Figura 175 – Fachada da edificação à rua Francisco Muratori, 38 – após a restauração (autora, 2005).

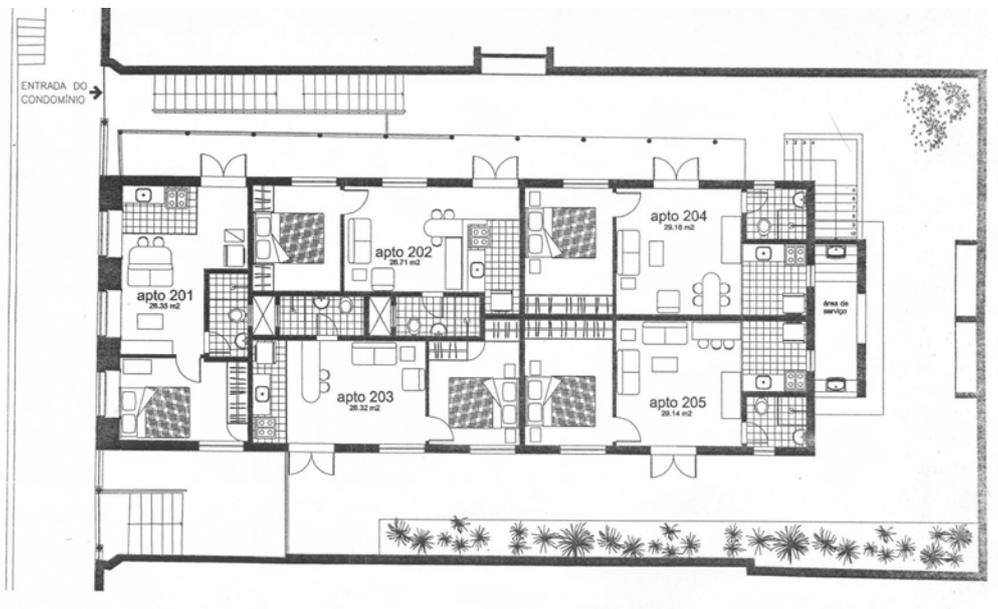
Figura 183 – Rua Francisco Muratori, 38 – Planta baixa segundo pavimento (FREIRE, 1999, p. 4).

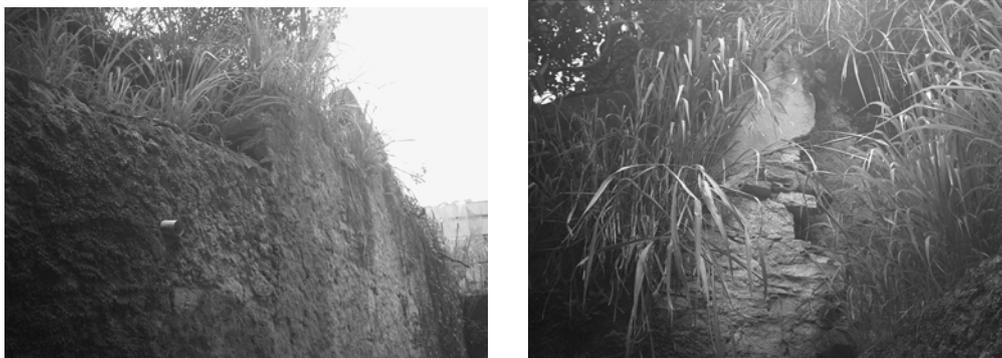
Figuras 189 e 190 – Muro divisório interditado (autora, 2005).

Alguns moradores nos informaram que este projeto, originalmente direcionado para uma população com renda de três a seis salários mínimos, não atende aos seus usuários primeiros, visto que o financiamento pago, incluindo-se a taxa de condomínio, chega a atingir dois salários mínimos. Além disso, o imóvel entregue em 2004 já apresenta problemas construtivos, tendo sido inclusive interditado uma parte de seu muro divisório com a edificação vizinha, por riscos de desabamento (figuras 189 e 190).
