UNIVERSIDADE FEDERAL DO RIO DE JANEIRO  
Faculdade de Arquitetura e Urbanismo  
PROARQ - Programa de Pós-Graduação em Arquitetura

# **PALÁCIO UNIVERSITÁRIO: Materiais e técnicas construtivas**

Dissertação de Mestrado apresentada ao Programa de Pós-Graduação em Arquitetura, Faculdade de Arquitetura e Urbanismo da Universidade Federal do Rio de Janeiro, como parte dos requisitos necessários à obtenção do título de Mestre em Ciências em Arquitetura, na linha de pesquisa Gestão e Restauração de Espaços Preservados.

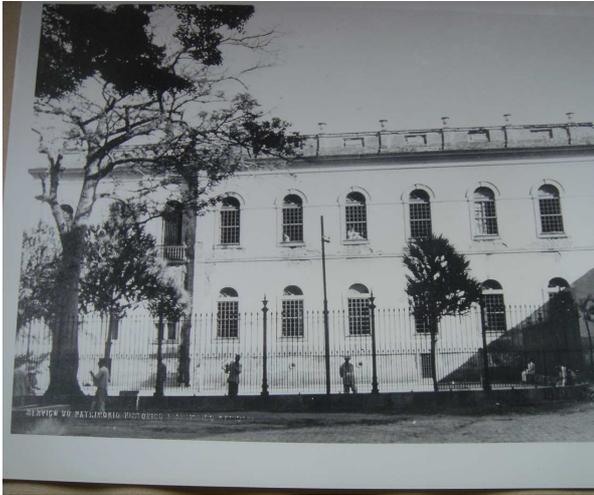
Fig. 8: Janelas com grades no antigo hospício, s/d.  
Fonte: SPHAN – Serviço do Patrimônio Histórico e Artístico Nacional.

Embora adotasse o regime de isolamento por grades (Fig. 8 e 9), celas e quartos fortes, o Hospício de Pedro II era considerado um dos melhores do mundo, pois nele “existia um esboço de tratamento ocupacional com instrumentos de música, oficinas para trabalhos manuais e, sobretudo espaço, claridade e pátios arborizados” (LEME LOPES, 1965, p.3). E mais: havia “asseio ordem e disciplina no estabelecimento”, os internados eram “tratados com humanidade” e andavam “decentemente trajados” (MOREIRA DE AZEVEDO, 1969, p.477).

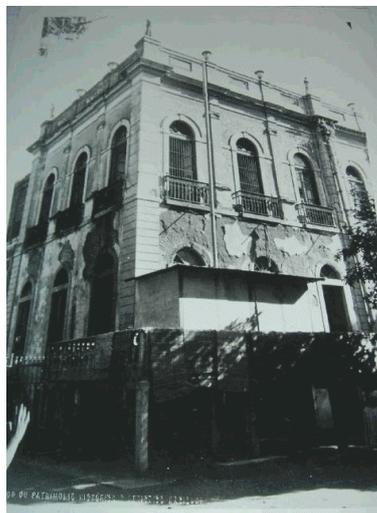
Fig. 10: Estado de uma das fachadas, cerca de 1946.  
Fonte: IPHAN.

O prédio funcionou como hospital psiquiátrico de 1852 até 1944, quando os doentes foram transferidos para o Engenho de Dentro e as estátuas dos psiquiatras Esquirol e Pinel foram retiradas<sup>13</sup>. O reboco das fachadas solto ou desagregado (Fig. 10) era apenas um dos pontos vulneráveis do prédio. Entre 1944 e 1948<sup>14</sup>

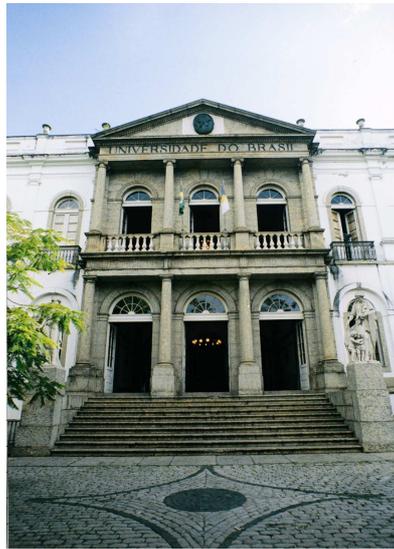
Fig. 11: Pórtico de entrada do Palácio Universitário.  
Foto: Bira Soares, 2002.  
Fonte: Calmon, 2004, p.86.

A autoria do projeto por Monteiro seria confirmada por Barata (in Zanini, 1983, p. 394), mas a atuação de Rebello não se limitaria ao pórtico (Fig 11), porém, à fachada. Em ambos interviria Guillobel, “dando o risco do zimbório com lanterna, que coroa a parte central do primeiro numa proporção limitada por um espaço pequeno e o risco do pórtico para o segundo, com colunas e frontão”.

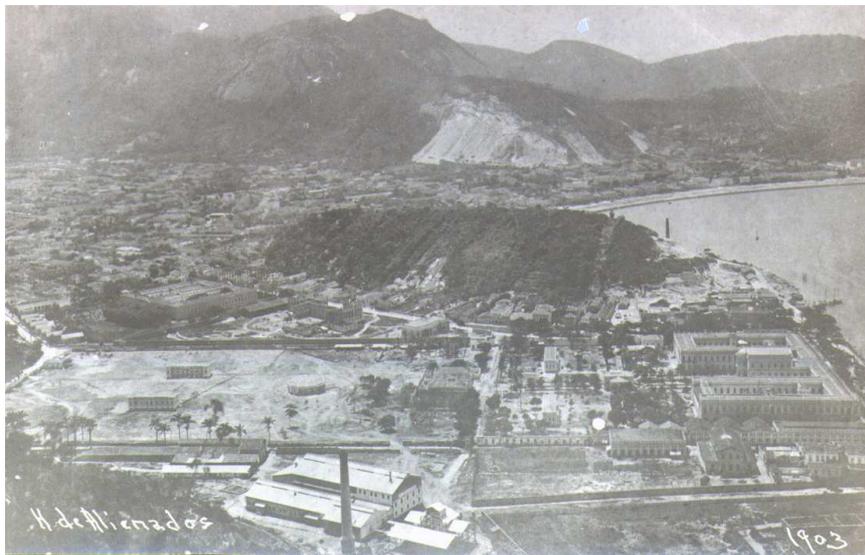
Fig. 12: Hospício Nacional de Alienados, foto de Augusto Malta, 1903.  
 Fonte: Museu da Imagem e do Som.

Conforme Rocha-Peixoto (2000, p.37), a superexaltação da horizontalidade em sua composição “indica o tipo de planta repetitiva conhecido como *enfilade*”<sup>18</sup>. Originalmente havia quatro pátios internos, desenvolvendo-se em alas em torno destes, com galerias amplas, bem ventiladas e iluminadas. A partir de 1904 (52 anos após a inauguração), devido ao incremento do número de internados no antigo hospício, o prédio teve que se expandir, passando a apresentar sua configuração atual, quando lhe foram acrescentadas duas áreas em U e a conseqüente criação de dois pátios internos, conforme se observa na foto de Augusto Malta (Fig. 12).

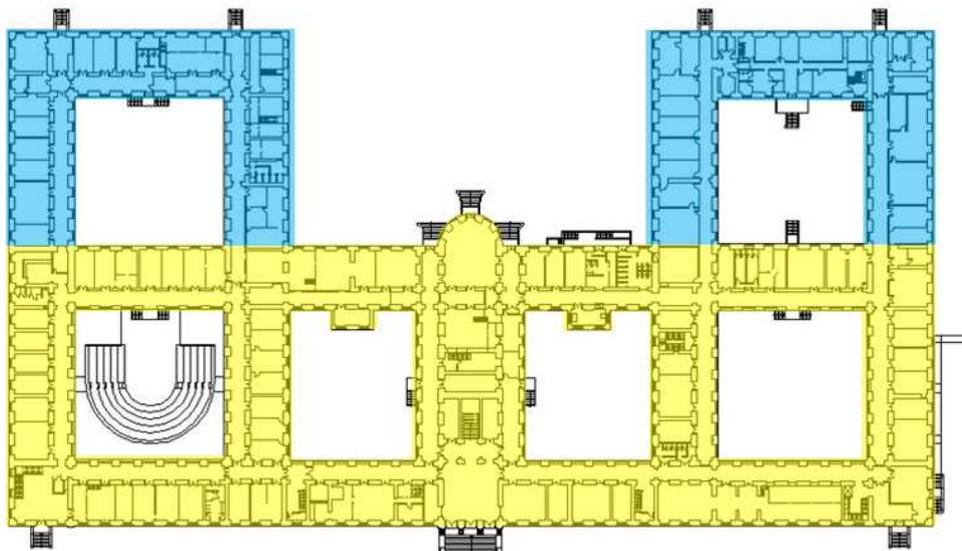
Fig. 13: Planta do térreo, Palácio Universitário.  
 Construção de 1852 em amarelo e acréscimos de 1904 em azul.  
 Fonte: Desenho de Enio Kaippert, 2006, sobre levantamento de Caetano (1993).

As Fig.13, 14 e 15 mostram as plantas do térreo, segundo e terceiro pavimentos da edificação com indicações das áreas de expansão. As áreas posteriores dos dois pátios centrais tiveram suas coberturas removidas com o objetivo de serem introduzidas lajes para a execução do segundo piso.

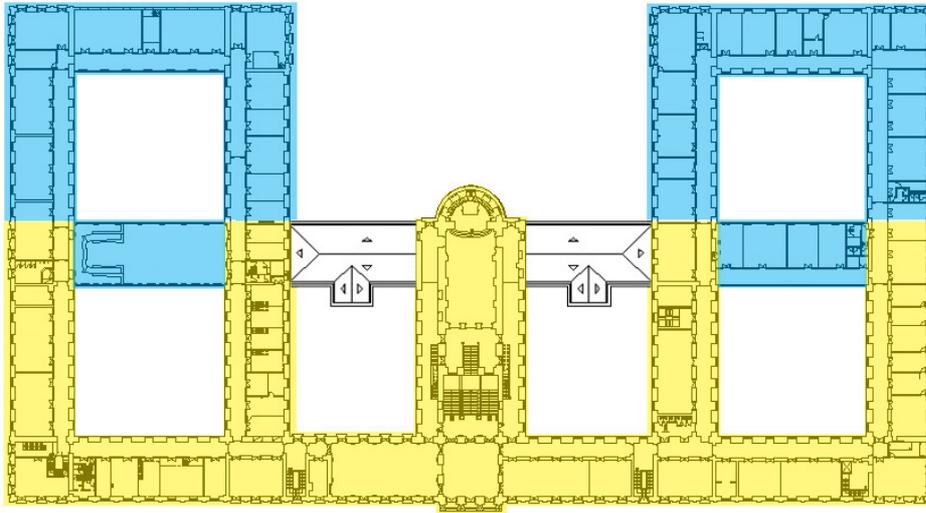
Fig. 14: Planta do 2º pavimento, Palácio Universitário.  
Construção de 1852 em amarelo e acréscimos de 1904 em azul.  
Fonte: Desenho de Enio Kaippert, 2006 sobre levantamento de Caetano (1993).

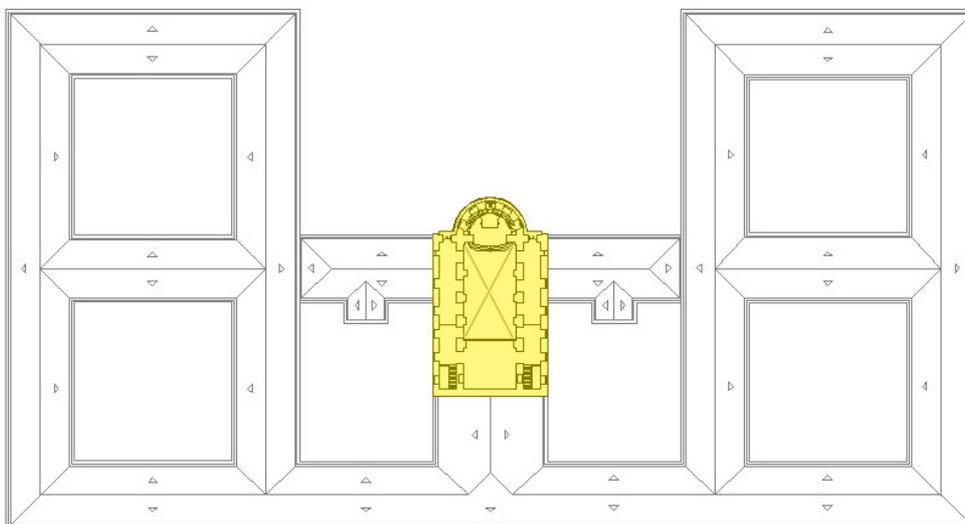
Fig. 15: Planta do 3º pavimento, Palácio Universitário.  
Construção de 1852 em amarelo.  
Fonte: Desenho de Enio Kaippert sobre levantamento da autora, 2006.

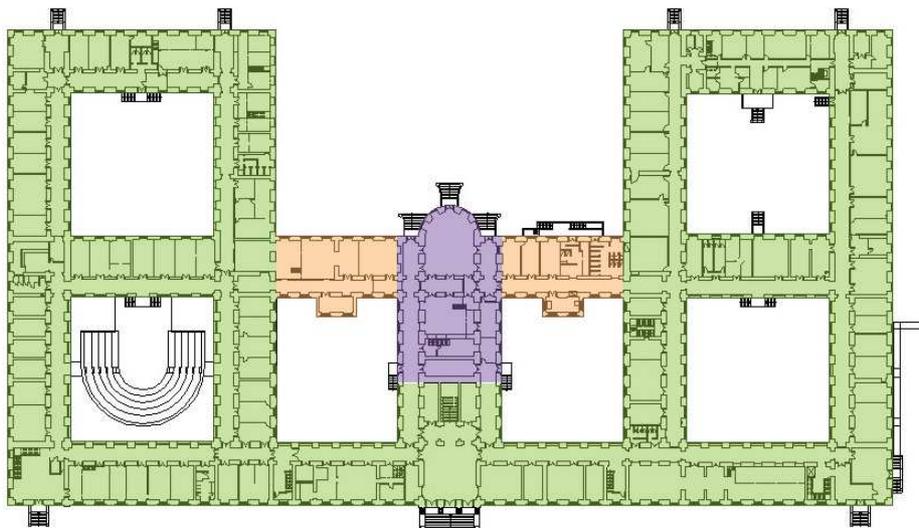
Fig. 16: Planta, indicando área com um pavimento em marrom, dois em verde e três em roxo.  
Fonte: Desenho de Ênio Kaippert sobre levantamento da autora, 2006.

O prédio, na maioria das áreas se desenvolve em dois pavimentos (térreo e segundo piso), exceto as duas áreas simétricas de um único pavimento e a de três pertencente à capela, situada no corpo central, cuja nave exibe o único pé direito duplo (Fig. 16), acusando-se na cobertura com zimbório. Todas as janelas dos salões nobres, antes denominados salas de respeito, estão voltadas para a fachada principal, com exceção das pertencentes ao salão Pedro Calmon; originalmente descoberto; suas paredes, coberturas e esquadrias foram construídas após a desativação do hospício.

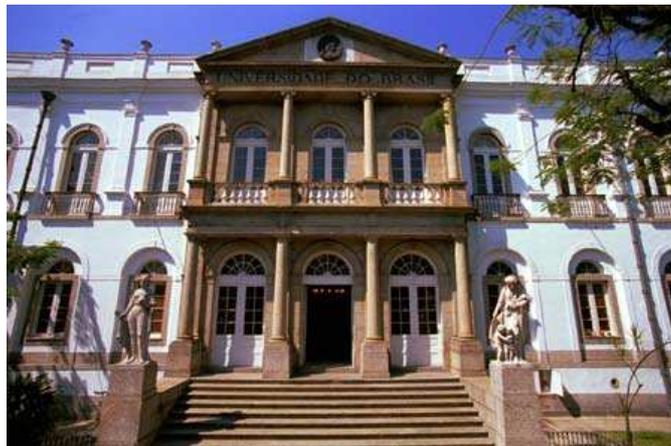
Fig. 17: Fachada do Palácio Universitário, cerca de 2000.

Na fachada, (Fig. 17) o alto embasamento da edificação é evidenciado pelos óculos de forma circular emoldurados por cantaria em gnaisse bege - destinados à aeração dos porões - situam-se sob o eixo das esquadrias, em todo o perímetro do prédio. Os óculos apenas não existem, onde há escadas externas ou acessos ao porão; estes foram fechados com placas de compensado em 1996 para impedir que pequenos animais aí penetrassem. As faixas de marcação dos pavimentos em cantaria estendem-se por todo o perímetro do monumento, sendo mais estreitas as que dividem o térreo do segundo pavimento, que as situadas entre o térreo e o porão. Além das faixas e da própria volumetria do palácio, acentuam a dominância da horizontal treze gradis em ferro fundido das sacadas.

A edificação ostenta cantarias, estabelecendo o ritmo. O corpo central é saliente, induzido por um pórtico principal, com pequeno templo todo revestido em gnaisse bege e coroado por um frontão reto. A cornija jônica exhibe dentículos sob o lacrimal. Contrastando com o paramento branco, são também de gnaisse os cunhais, embasamentos, pilares, ombreiras, peitoris, vergas, sobrevergas, faixas de divisão entre

os pavimentos, óculos, patamares e escadarias da edificação. As galerias são interligadas e amplas, alguns pátios ainda são sombreados pelas copas de árvores, as salas são espaçosas.

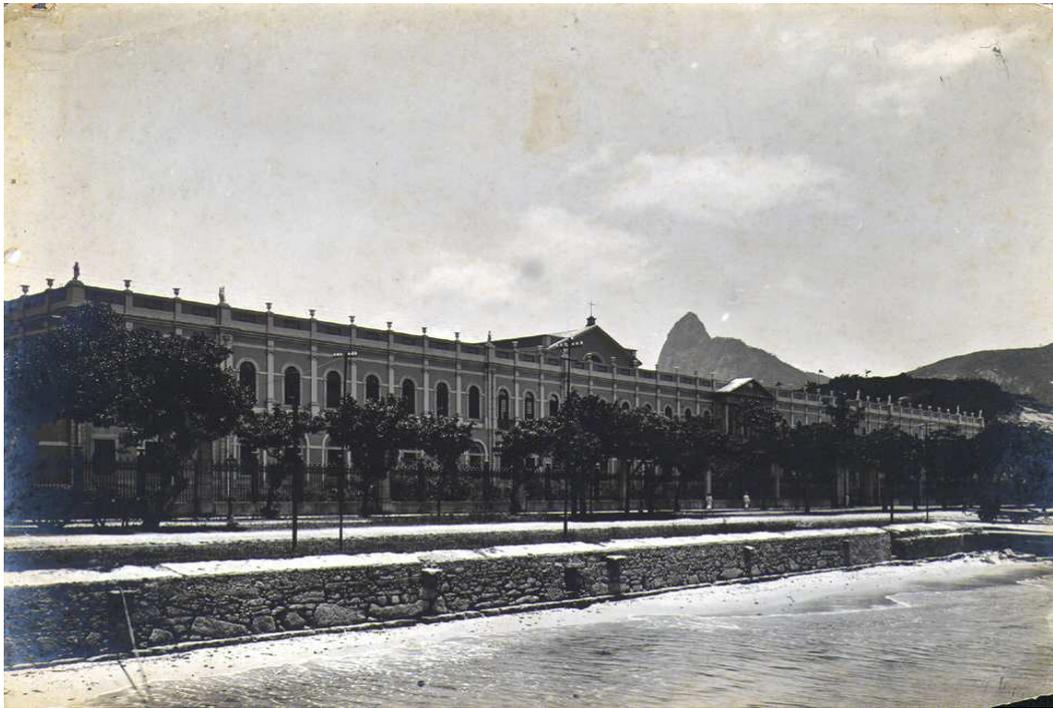
Fig. 25: Hospital Nacional de Alienados, foto de Malta, s/d.  
Fonte: Museu da Imagem e do Som.

A Fig.25 evidencia o contraste de tons na fachada, onde as molduras são visivelmente mais claras que as superfícies planas. As paredes externas não eram brancas quando Malta fez o registro do prédio. Ainda que a foto em questão não esteja datada, é sabido que o fotógrafo atuou no governo de Pereira Passos a partir de 1903.

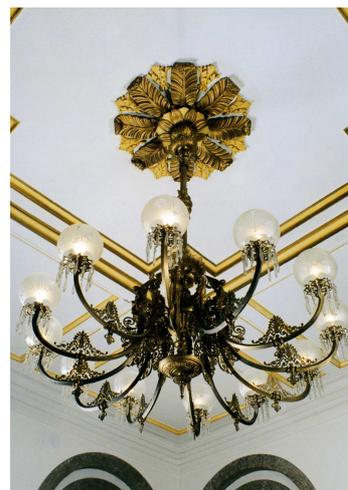
Fig. 30: Lustre do vestíbulo.  
Foto: Bira Soares, 2002.  
Fonte: Acervo do fotógrafo.

O **vestíbulo** (Fig. 29) ostenta pavimentação toda em mármore, os portais duplos são revestidos com gnaiss e seu forro de estuque é decorado. Completa a decoração do vestíbulo um belo lustre com doze braços curvos, lâmpadas e pingentes de cristal. No teto, onde se fixa este lampadário, há uma decoração fitomórfica (Fig. 30).

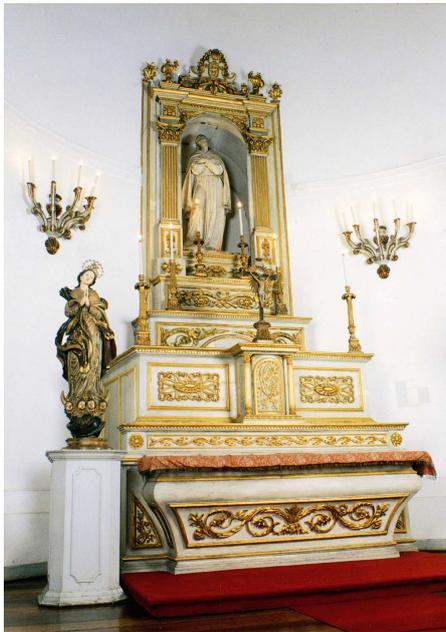
Fig. 32: Palácio Universitário, altar mor da capela São Pedro de Alcântara.  
Foto: Bira Soares, 2002.  
Fonte: Calmon, 2004, p.22.

O altar-mor da capela de São Pedro de Alcântara do Palácio Universitário mostra na Fig. 32 a imagem em mármore de seu santo. Na comparação deste retábulo com o da Santa Casa da Misericórdia, da mesma equipe de arquitetos (Fig. 33), é evidente a similaridade. Além da ornamentação em madeira dourada sobre fundo branco, a semelhança pode ser observada nos seus tocheiros e apliques.

Este espaço religioso passou por obras de recuperação em 1975, segundo Caetano (1993, p.182), quando teve todas suas partes executadas em gesso restauradas, além de pintura de paredes e esquadrias pela face interna, execução de pedestal em madeira no altar, deslocamento da estátua de São Pedro, deslocamento das arandelas que ladeiam o altar, e deslocamento do lustre do altar. O púlpito (Fig. 34 e 35) é uma nota de elegância. O refinamento deste elemento em madeira possibilita destacá-lo como um dos trabalhos de marcenaria de maior requinte do prédio. Sua escada ostenta linhas sinuosas, os espelhos de seus degraus são entalhados com ornatos florais, e seu corrimão apóia-se

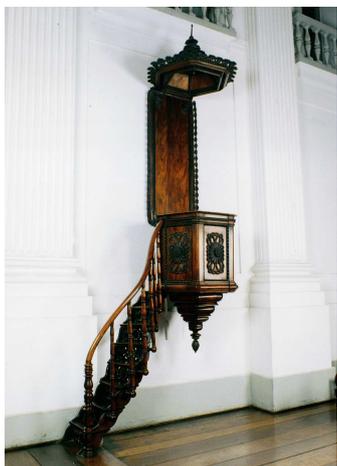
Fig. 34: Púlpito da capela.  
Foto: Bira Soares, 2002.  
Fonte: Calmon, 2004, p.24

em delicados balaústres, ambos em madeira. A imagem de N. S<sup>a</sup> da Conceição<sup>31</sup> é do início do século XIX (Fig. 36).

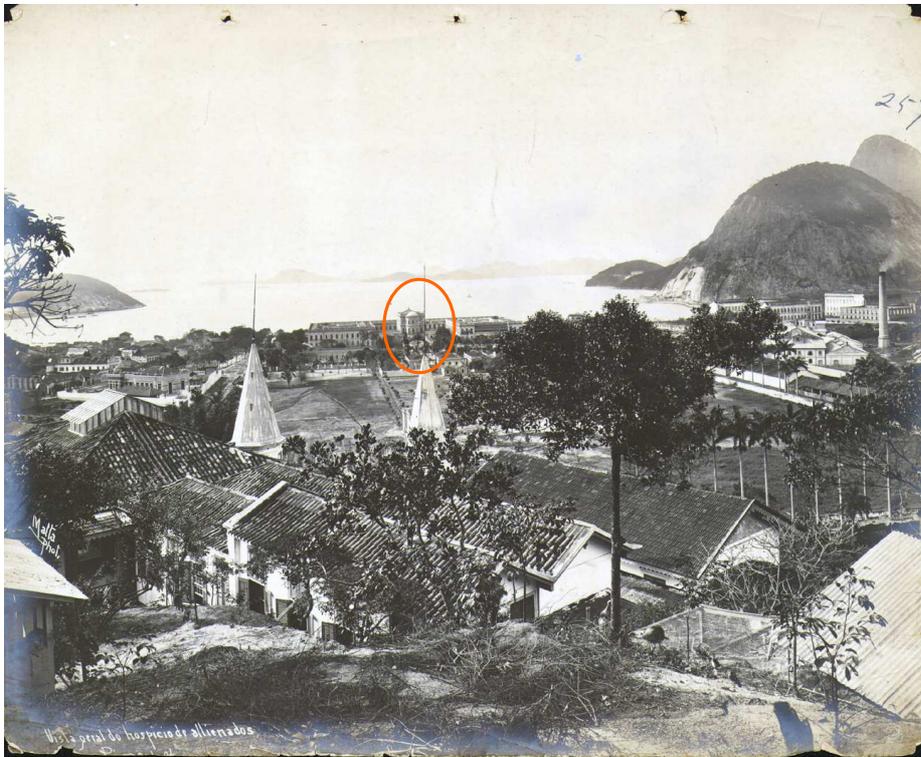
Fig.47: Volume suprimido do Hospício Nacional de Alienados. Foto: Malta, s/d.  
Fonte: Museu da Imagem e do Som.

Esta pesquisa constatou ter havido uma modificação na volumetria do prédio. A Fig.47 exhibe este espaço, situado entre os dois pátios centrais, junto à abside da capela. A construção foi demolida e situava-se anexa ao prédio principal. Não se pôde determinar o momento exato da incorporação deste apêndice ao Hospício de Pedro II. É provável que tenha sido demolido para adaptar o prédio à sua nova função.

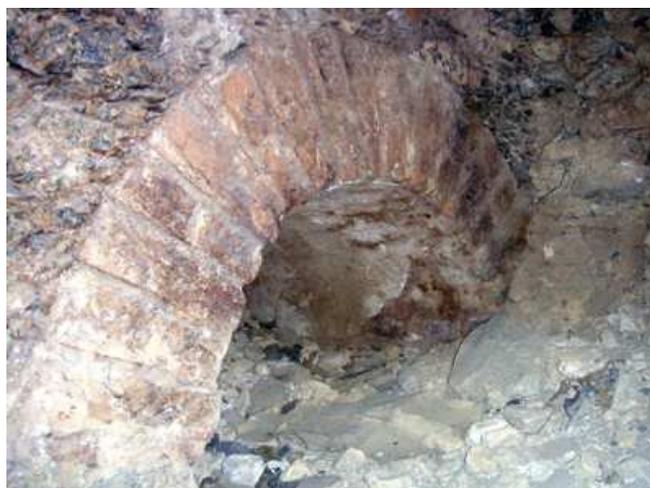
Fig. 49: Arco no porão original.  
Fonte: Foto da autora, 2006.

O único arco analisado da área erguida em 1852 (Fig. 49) tem 30cm de distância de intradorso a extradorso e 90cm de vão livre na base. É composto por tijolos compostos por anéis sobrepostos, mas travados entre si. Não se pôde compará-lo com os demais porões originais, cujos acessos estão bloqueados por entulhos, terra ou pedras.

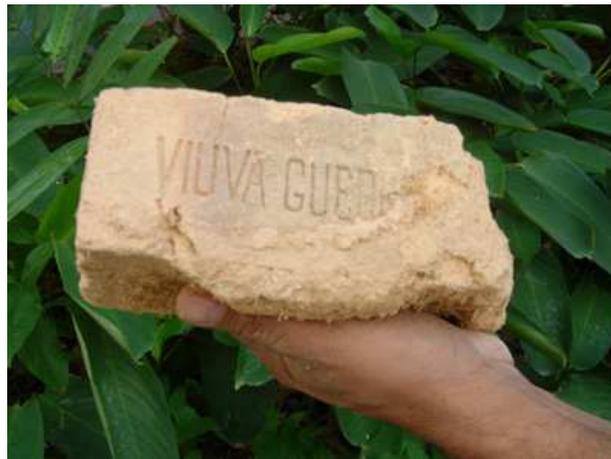
Fig. 50: Tijolo Viúva Guedes encontrado em porão do Palácio Universitário.  
Fonte: Foto da autora, 2006.

semicirculares, que em projeção formam retângulos. Cada arco é composto por tijolos maciços homogêneos, medindo 20 x 7 x 10cm. É possível serem tijolos Viúva Guedes (Fig. 50), de fabricação nacional, os que compõem os arcos dos porões das áreas mais recentes. Ainda que não esteja visível o nome do fabricante nos tijolos assentados, foram encontrados exemplares soltos desta marca e dimensões, em entulhos do porão.

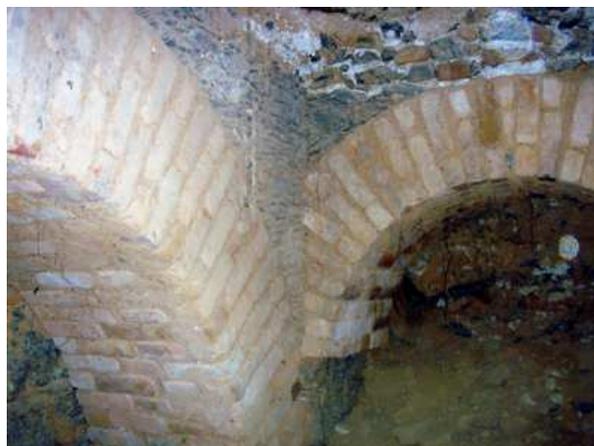
Fig. 51: Arcos do porão, acesso pela avenida Venceslau Brás.  
Fonte: Foto da autora. 2006.

Foram classificados dois tipos de arcos; a autora convencionou denominar *maior*, cada um dos que se situam paralelos às fachadas voltadas para as Avenidas Pasteur e Venceslau Brás, à esquerda, na Fig. 51. Foi designado *menor* (à direita) o que sustenta

paredes perpendiculares a estas fachadas; suas impostas<sup>35</sup> são constituídas de alvenaria de pedras de mão embutidos nas colunas de alvenaria de pedra dos arcos maiores.

Estes elementos estruturais maiores ostentam panos de duas vezes e meia de tijolo, quer dizer, sua espessura corresponde à soma de dois comprimentos (20 + 20cm) e uma largura de tijolo (10cm), totalizando 50cm, acrescidos de sua argamassa de fixação. Os tijolos são dispostos ao cutelo, ou seja, a observação frontal do arco revela as dimensões do comprimento pela sua espessura. Os arcos menores, uma vez e meia de tijolo (20 + 10cm), mais a argamassa. Segundo Mateus (2002, p.92), o aparelho por anéis independentes foi sendo substituído gradativamente, a partir do Renascimento, pelo travamento de vários anéis entre si. É esta a característica dos arcos do Palácio Universitário: são extradorsados paralelamente, ou seja, as curvas do intradorso e do extradorso são paralelas e concêntricas. Segundo assinala (s/d-b, 145), tratar-se de uma característica das arcadas clássicas. O sistema de arcos difundiu-se durante o período Romano e, conforme Prudêncio (2005, p.5), foi iniciado por assírios e egípcios em 4.000aC; os primeiros utilizavam blocos de adobe e os últimos incorporavam palha picada, para reduzir as fissuras.

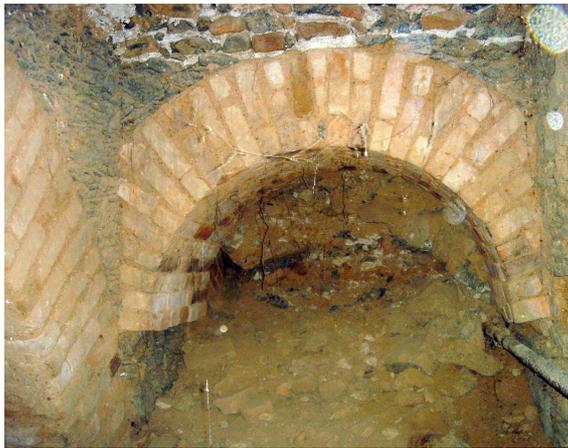
Fig. 52: Estrutura mista no porão.  
Fonte: Foto da autora, 2006.

Tanto as alvenarias de tijolo, como as de pedra deste monumento são aglutinadas com argamassa de cal; as de pedra são irregulares e suas fiadas, dispostas em placas (as caudas das pedras, que as formam são inferiores à espessura das paredes). A Fig. 52 mostra as dimensões e formatos irregulares destes elementos pétreos. São de granito as

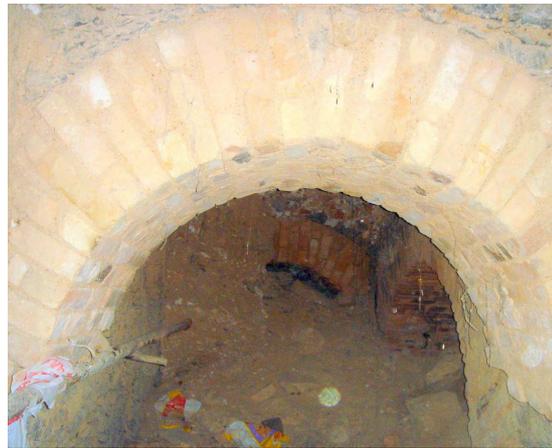
Fig. 53: Arco em primeiro plano ligado a dois arcos ao fundo.  
Fonte: Foto da autora, 2006.

alvenarias das estruturas no porão. Na Fig. 53 notam-se dois outros arcos unidos ao que está em primeiro plano, uma característica construtiva, que pode se repetir nos demais arcos dos porões deste edifício.

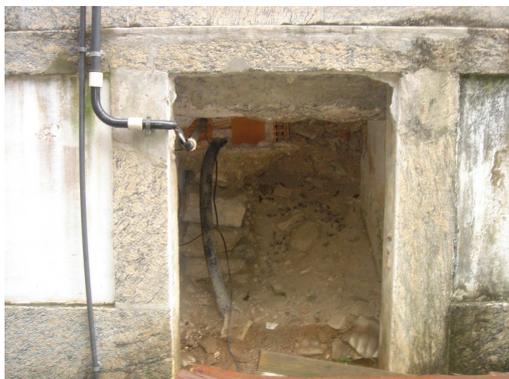
Fig. 54: Acesso a porão bloqueado por tijolos.  
Fonte: Foto da autora, 2006.

Na maioria dos porões o acesso é impraticável. A Fig. 54 revela uma das entradas do porão com vedações em tijolos furados e tubulações e a Fig. 55 mostra outro acesso bloqueado por pedras. São ambas entradas de áreas de construção mais recentes.

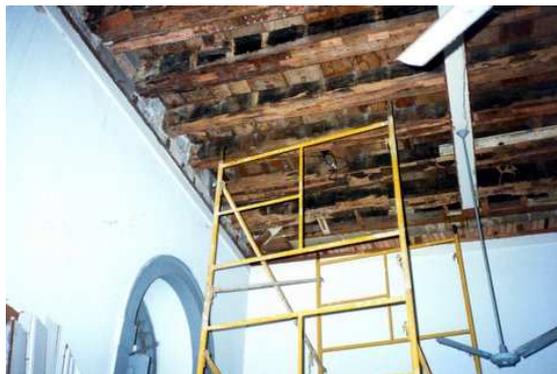
Fig. 56: Vigas do piso superior e forro da FE.  
Fonte: Foto da autora, 1996.

**Sala da coordenação da pós-graduação da Faculdade de Educação:** Seu piso mede 5,65 x 7,20m. É sustentado por vigas, onde também se fixa o forro de madeira do pavimento inferior. O espaçamento entre os barrotes é de 45cm, aproximadamente. Notou-se, com a retirada do forro, que as vigas sustentam ao mesmo tempo piso e forro (Fig. 56). Nesta sala adotou-se uma solução estrutural mista (aço e madeira).

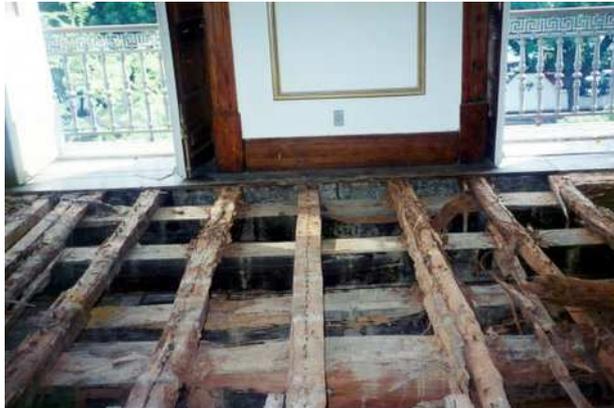
Fig. 57: Sobre as vigas estão as peças onde se apóiam as tábuas.  
Fonte: Foto da autora, 1996.

**Gabinete do coordenador do Fórum de Ciência e Cultura:** Mede 6,45m x 9,10m. Suas vigas guardam 60cm de distância de eixo a eixo, sendo a estrutura do piso independente da que suporta o forro do pavimento inferior, esta última com 15cm x 15cm.

A Fig. 57 expõe o madeiramento como encontrado em 1996. As peças de madeira, onde se fixava o piso estavam comprometidas pela ação de cupins e fungos.

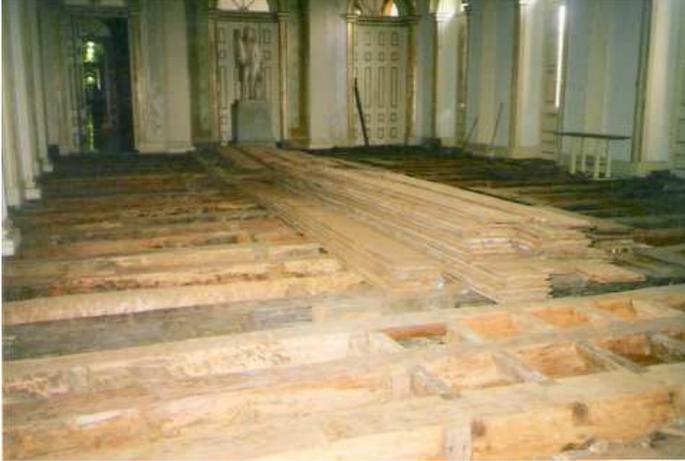
Fig. 58: Vigas em sambladura de malhete, salão Dourado.  
Fonte: Foto da autora, 1996.

**Salão Dourado:** Mede 9,10m x 18,14m. Na direção da dimensão de 9,10m o vão é subdividido no térreo em dois espaços: 6,04m e 2,36m. Suas vigas mantêm um espaçamento entre si de 64cm; suportam as cargas de piso e estão apoiadas em uma parede intermediária. Nestes mesmos barrotes fixa-se o forro do piso inferior.

Para evitar deformações diferenciais, que poderiam ocorrer em virtude do grande vão, a ligação das vigas neste salão é feita por meio de outras peças transversais de madeira (Fig. 58). No manual de Segurado (s/d-d, p.59) esta ligação é denominada sambladura de malhete (Fig. 59); caracteriza-se pela união de duas peças em madeira, entalhando-se uma para alojar a outra, possibilitando seu perfeito encaixe.

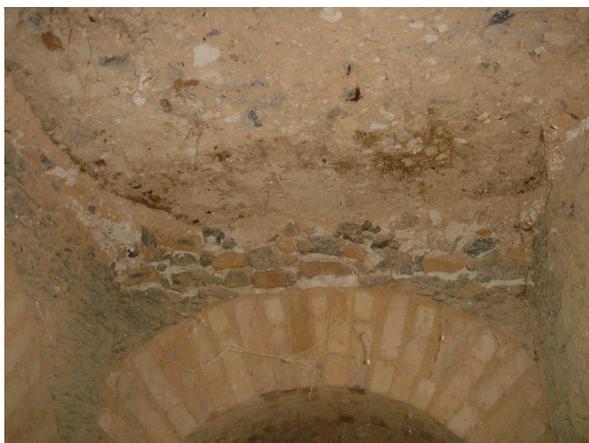
Fig. 60: Piso em concreto (visto do teto do porão).  
Fonte: Foto da autora, 2006.

Nas áreas mais recentes dos porões (Fig. 60) nota-se por um orifício do teto em concreto (Fig. 61), que o piso de madeira do térreo está assentado diretamente sobre esta laje.

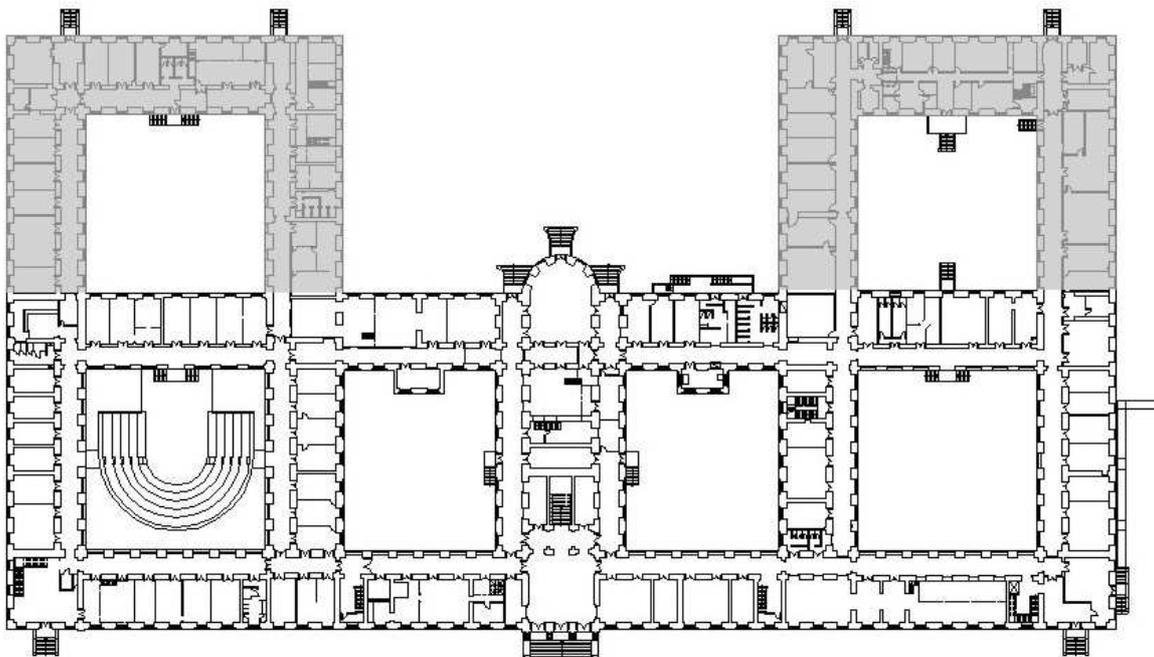
Fig. 62: Localização das estruturas em concreto no piso do térreo.  
Fonte: Desenho de Enio Kaippert sobre levantamento da autora, 2006.

A execução de lajes em concreto sobre a área onde hoje se situa o salão Pedro Calmon e sobre a área contígua na FE fez desaparecerem os dois únicos terraços da edificação.

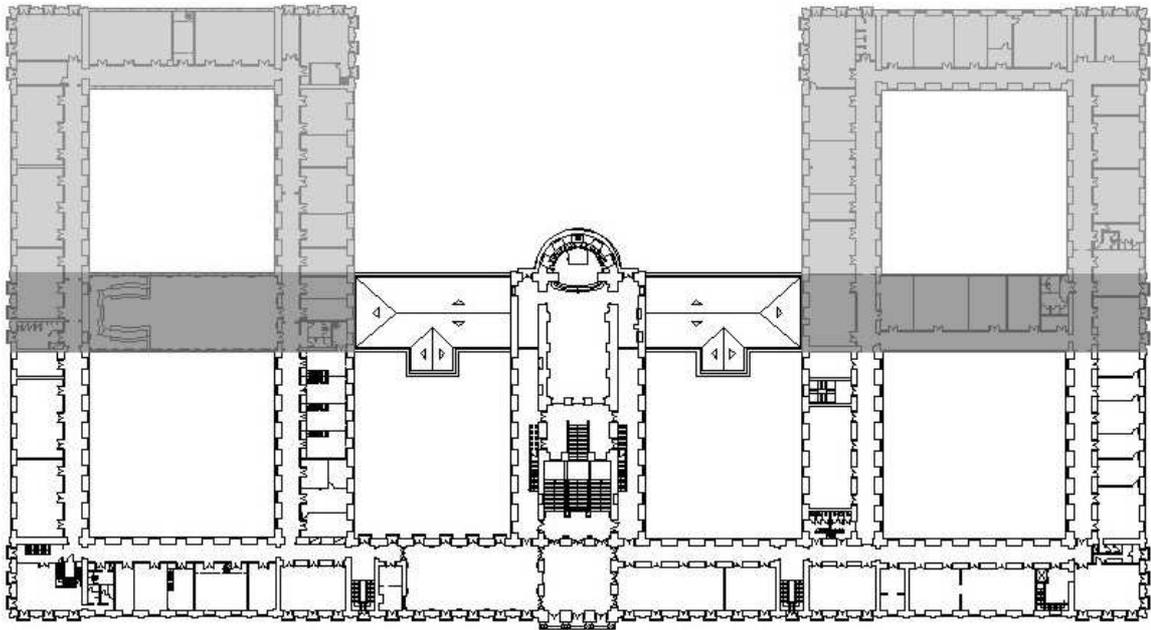
Fig. 63: Localização das estruturas em concreto no piso do 2º pavimento.  
Fonte: Desenho de Enio Kaippert sobre levantamento da autora, 2006.

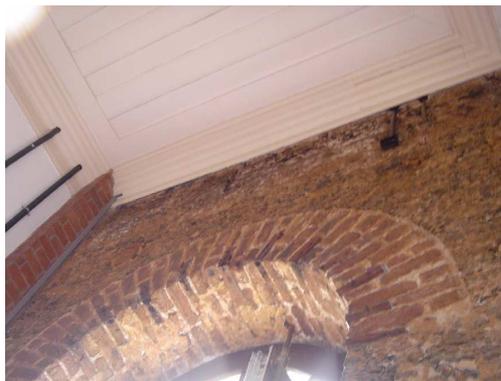
Fig. 65: Parede em alvenaria de pedra, com arco em tijolos.  
Fonte: Foto da autora, 2006.

As paredes de alvenarias das áreas originais do Palácio Universitário são todas estruturais, ou seja, além de realizarem vedações, sustentam em toda sua extensão as cargas da construção, aí incluídas: paredes, forros e pavimentos superiores. As vedações originais externas, tanto no térreo, quanto no segundo e terceiro piso têm em média, 1,00m de espessura, enquanto as internas, em torno de 0,70m, nos três pavimentos. São constituídas de pedras irregulares em tamanhos variáveis e argamassa de cor clara, possivelmente de cal e areia, reforçadas com arcos de descarga de tijolos maciços nos vãos. A Fig. 65 exibe uma parede externa, desprovida de reboco, situada na copa do FCC. A disposição dos tijolos nestes vãos das esquadrias é semelhante a dos arcos do porão.

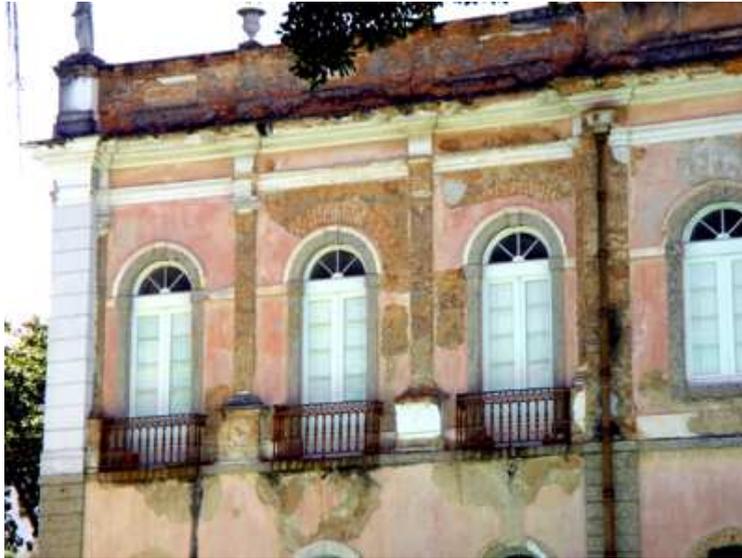
Fig. 66: Fachada da ECO, junto à piscina.  
Fonte: Foto da autora, 2007.

originais, conforme pode ser observado nas Fig. 66 e 67 da fachada da ECO onde o reboco se soltou.

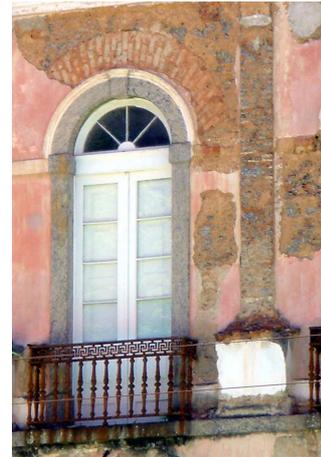
Fig. 67: Alvenaria em destaque.  
Fonte: Foto da autora, 2007.

As paredes externas das áreas de acréscimo do antigo hospital psiquiátrico foram executadas em alvenaria de pedra argamassada com arco de tijolos, à semelhança das

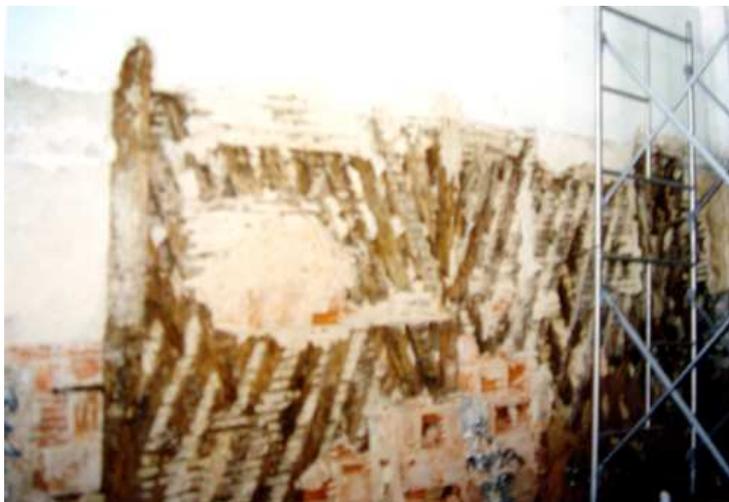
Fig. 68: Sanitário do IE.  
Fonte: Foto da autora, 1998.

Pelo menos uma parede deste patrimônio histórico foi executada em estuque. Na retirada do reboco necessária à troca de tubulações durante a reforma do sanitário do segundo piso do IE/FACC, em 1998, encontrou-se esta técnica construtiva (Fig. 68). Algumas madeiras que a compunham estavam em mau estado por infestação de cupins. Não se pôde determinar o período de sua inserção no monumento. É possível que este procedimento tenha sido adotado nesta parede divisória e sem função estrutural para possibilitar a criação de uma parede mais delgada e mais leve que as demais. Não se descarta a possibilidade de que o estuque esteja oculto sob o revestimento de outras paredes.

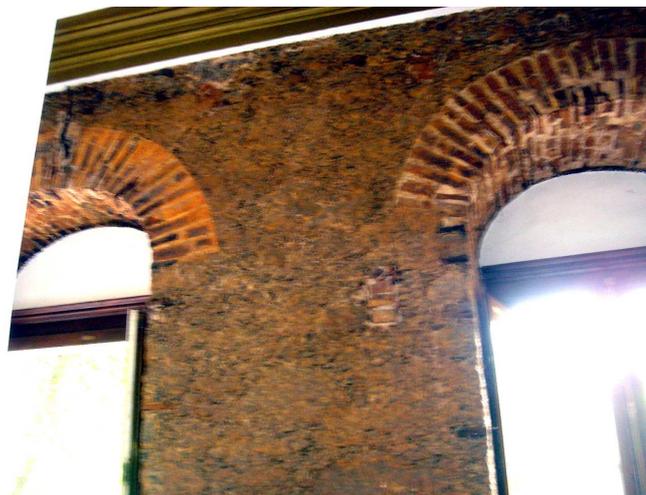
Fig. 69: Parede desprotegida, FCC.  
Fonte: Foto da autora. 2005.

Devido à poluição atmosférica e agentes de deterioração como a salinidade e infiltração ocasionadas por defeitos no telhado, as superfícies parietais deste prédio histórico aparecem muitas vezes sem as proteções adequadas. Os rebocos soltos ou em avançada desagregação nem sempre foram substituídos, sendo por vezes apenas removidos (Fig. 69).

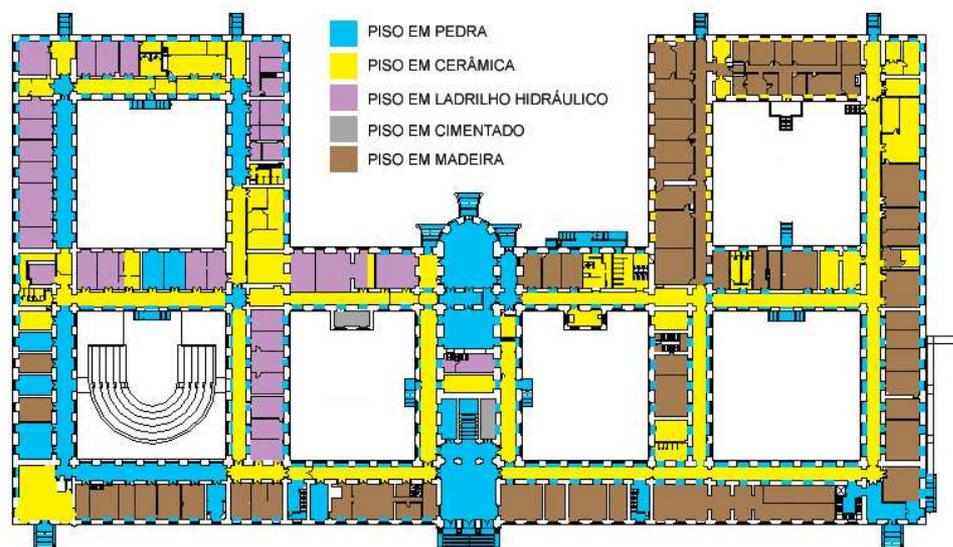
Fig. 70: Planta de pavimentações do térreo.  
Fonte: Desenho de Enio Kaippert sobre levantamento da autora, 2006.

Os pisos do Palácio Universitário compõem-se de tabuado de madeira, mármore, gnaïsse bege, ladrilhos mosaicos cerâmicos e ladrilhos hidráulicos. Sua distribuição no térreo está na Fig. 70 e no segundo pavimento, Fig. 71. O terceiro pavimento é todo em madeira (Fig.72), com exceção das varandas em mármore. As características de cada uma das técnicas construtivas empregadas nestas pavimentações estão aqui descritas, bem como seus padrões decorativos, dimensões e localizações.

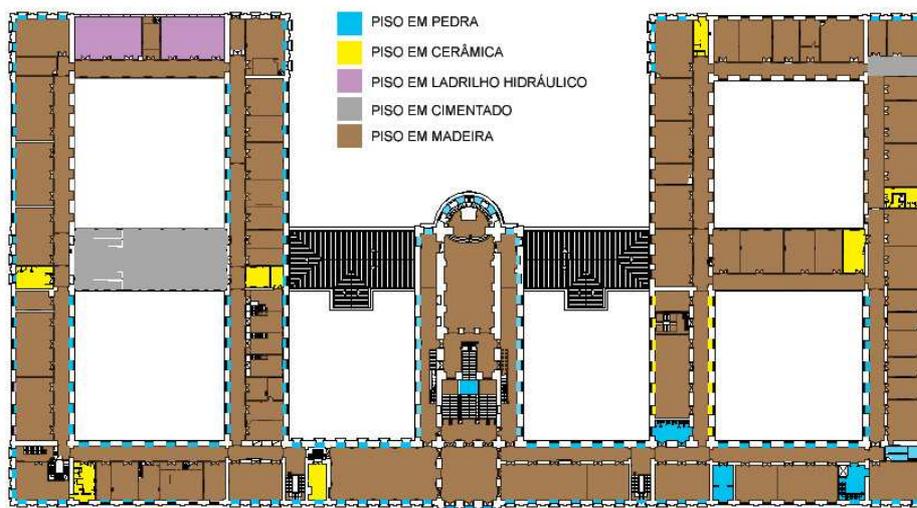
Fig. 71: Planta de pavimentações do 2º pavimento.  
Fonte: Desenho de Ênio Kaippert sobre levantamento da autora, 2006.

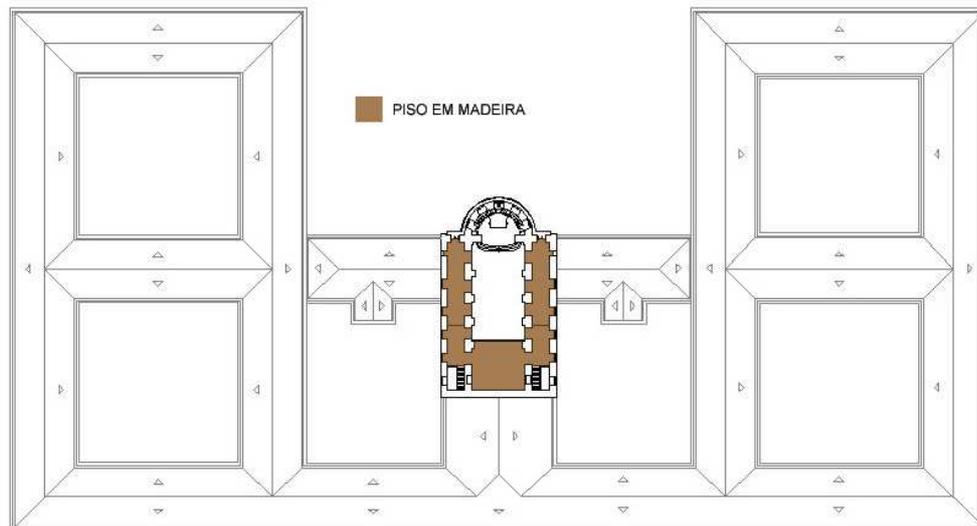
Fig. 72: Planta de pavimentações do 3º pavimento.  
Fonte: Desenho de Enio Kaippert sobre levantamento da autora, 2006.

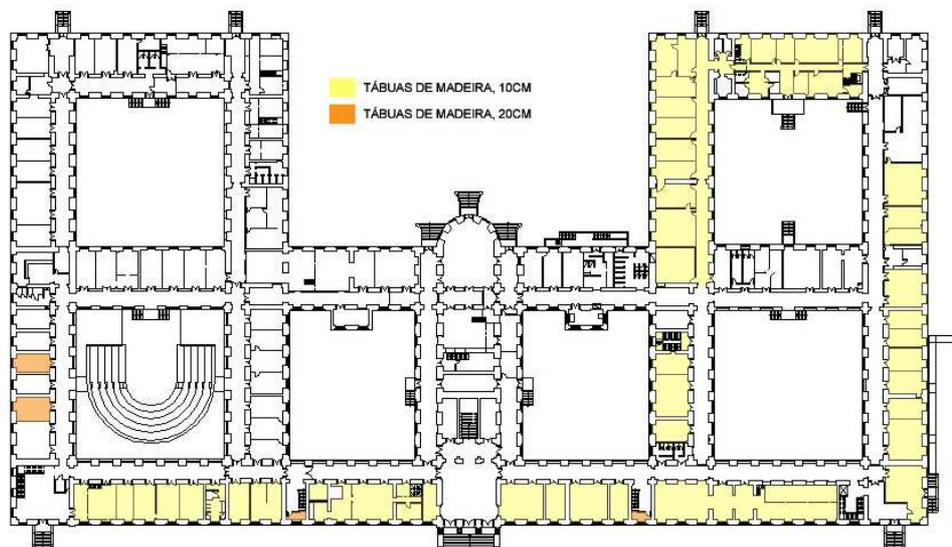
Fig. 73: Pisos de madeira no térreo.

Como se pode notar, os pisos das áreas internas voltadas para a fachada principal são em madeira; constituindo exceção o piso do vestíbulo, o hall de cada extremidade do prédio, daqueles situados junto às escadas internas e de áreas de serviço. Além disso, é interessante observar que na área da construção de 1852 do primeiro pavimento do prédio, nenhuma das galerias apresenta pavimentação em madeira. Dentre as circulações, a única com este material está na ECO, no térreo, onde se deu a expansão do antigo hospício.

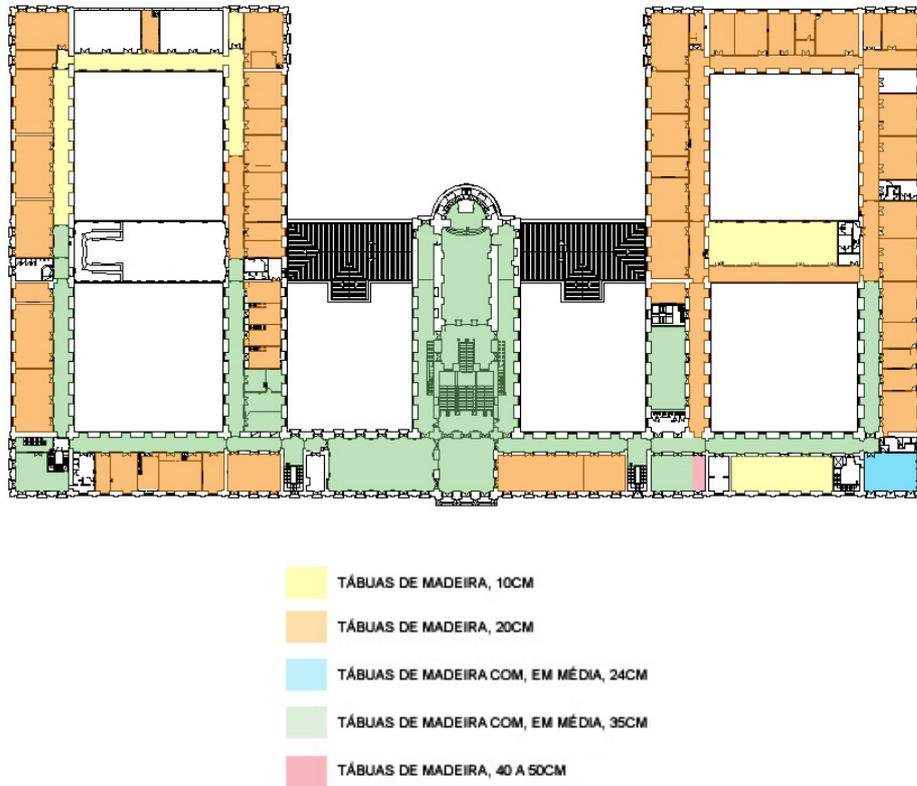
Fig. 74: Pisos de madeira no 2º pavimento.  
Fonte: Desenho de Enio Kaippert baseado em levantamento da autora, 2006.

Quando da remoção do soalho para recuperação das estruturas de pisos do segundo pavimento do Palácio Universitário, coordenada pela autora, de 1996 a 1997, foi possível comprovar o acabamento de excelente qualidade das superfícies perfeitamente desempenadas e planas das tábuas e das vigas de madeira, cuja beleza e acabamento são dignos de menção. Pôde-se notar também a ligação das tábuas de áreas originais do segundo pavimento desta obra monumental: o soalho à inglesa ou de macho e fêmea, empregado nos pisos em questão, garante uma excelente fixação e durabilidade, sendo considerado por Segurado (s/d-e, p.120) o mais perfeito de todos os modos de ligar as tábuas de madeira. Na fixação destas tábuas são cravados, do lado da fêmea, pregos de forja rebatidos, de modo que a fêmea fique livre para alojar o macho. Só então as tábuas são apertadas de encontro às outras.

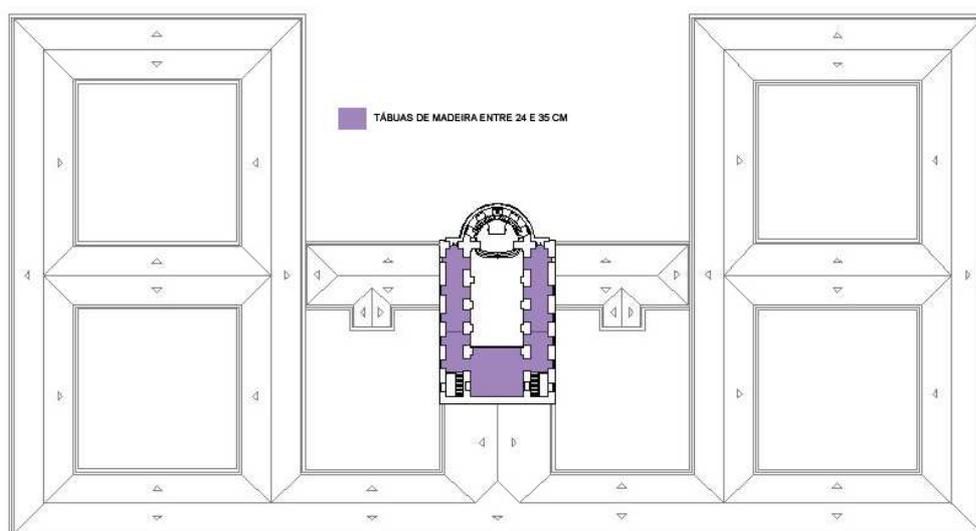
Fig. 75: Pisos de madeira no 3º pavimento.  
Fonte: Desenho de Enio Kaippert baseado em levantamento da autora, 2006.

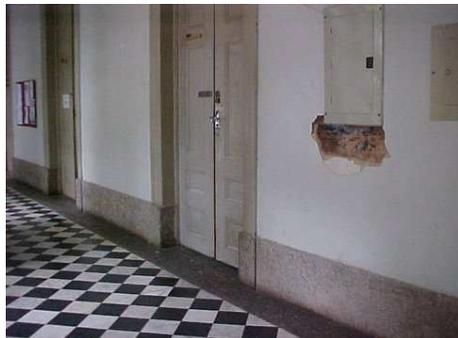
Fig. 77: Mármore padrão 4A.  
Fonte: Foto da autora, 2003.

Os tipos 4A (Fig. 77) e 4B (Fig. 78) são dispostos em diagonal, com desenhos de xadrez de 22 x 22cm; diferem pela cor: o 4A é branco e preto, o 4B, branco e cinza.

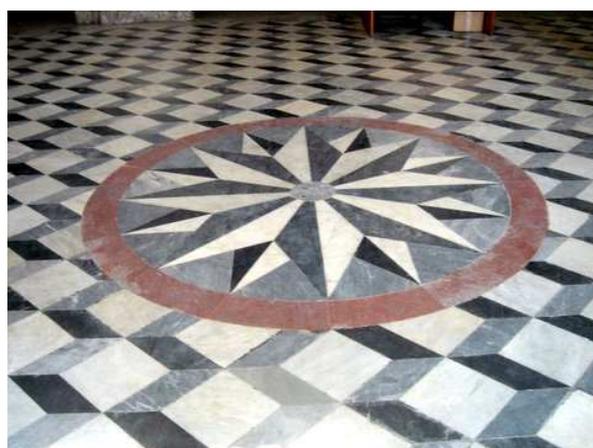
Fig. 80: Mármore padrão 4C.  
Fonte: Foto da autora, 2006.

Os padrões 4C e 4D e 4E apresentam composições esmeradas, que conjugam quatro cores: branco, preto, cinza e vermelho. O padrão 4C (Fig. 79), em desenho e Fig. 80, fotografia) é parte da decoração do piso do vestibulo, em branco e preto com cubos em perspectiva; no centro sobressai uma rosácea com dezesseis pontas e moldura em círculo vermelho.

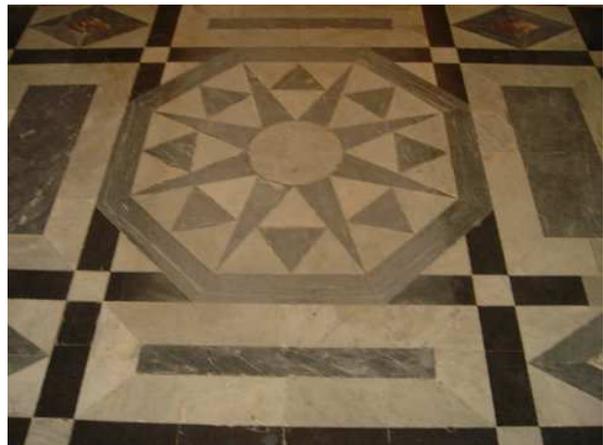
Fig. 82: Mármore padrão 4D.  
Fonte: Foto da autora, 2006.

A decoração 4D (Figs. 81 e 82) situada no acesso à escada, que liga o vestíbulo à capela, ostenta temas geométricos e, ao centro, novamente aparece a rosácea de dezesseis pontas.

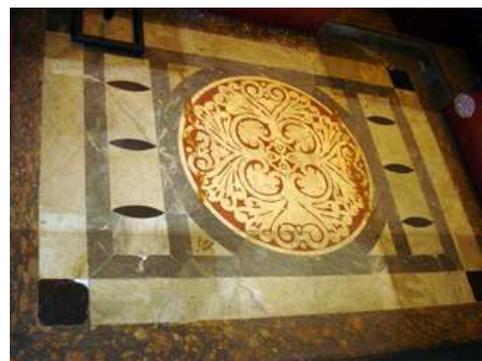
Fig. 84: Mármore padrão 4E.  
Fonte: Foto da autora, 2006.

Oculto sob um tapete, o padrão 4E (Figs. 83 e 84) exibe no centro o esplendor de uma ornamentação em volutas na cor cinza sob fundo vermelho. Localiza-se no patamar da escadaria, que liga o vestíbulo à capela e aos salões nobres da edificação.

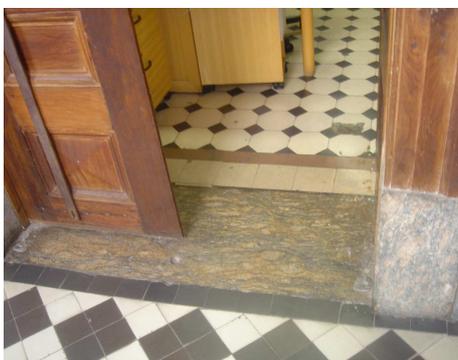
Fig. 85: Soleira em gnaissе.  
Fonte: Foto da autora, 2006.

Além de sua aplicação nas fachadas e escadas, esta pedra foi empregada no térreo do monumento, nas soleiras (Fig. 85), rodapés (Fig. 86) e molduras de pisos (Fig. 87) que contornam as pavimentações em mármore.

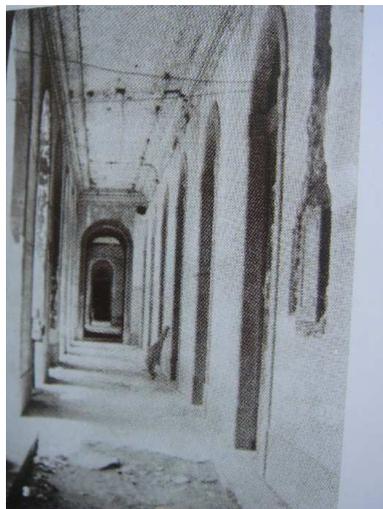
Fig .88: Estado de uma galeria em 1947.  
Fonte: Calmon (2004, p.52).

Ao se instalar a Reitoria da Universidade do Brasil<sup>44</sup>, a pavimentação de suas galerias estava em avançada degradação, como se vê na Fig. 88. Os corredores com ladrilhos cerâmicos podem ter sido intervenções para substituir a um menor custo os mármorees originais, ou pavimentar as áreas construídas em 1904. Seguem a disposição semelhante dos pisos primitivos em mármore. Estes ladrilhos em branco e preto são “impermeáveis e duros ao atrito e ao choque” (CORONA e LEMOS, 1972, p.294). Revestem pisos de circulações e varandas.

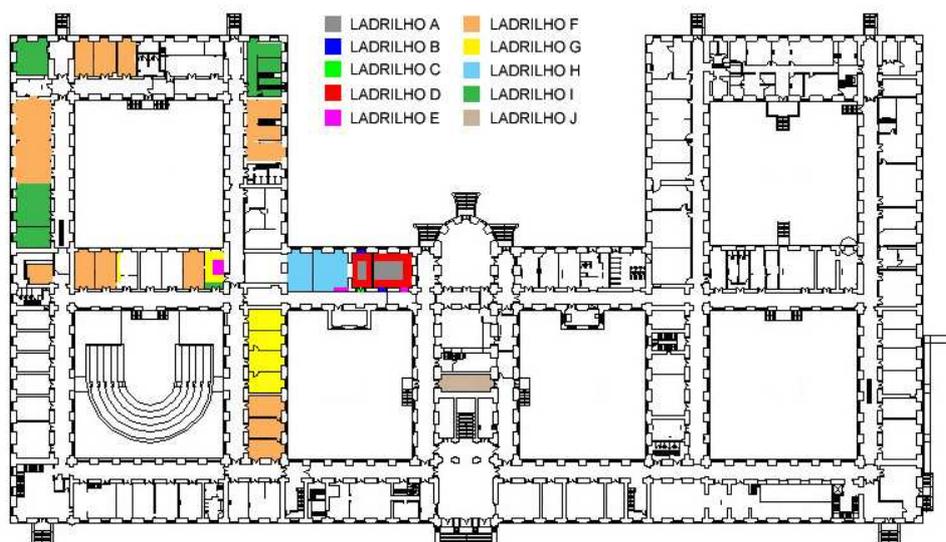
Fig 106 : Ladrilhos hidráulicos no térreo.

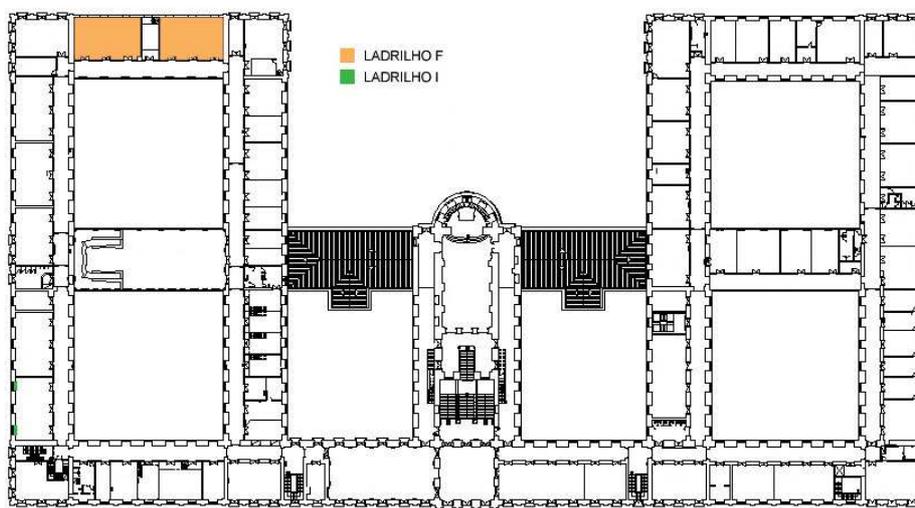
Fig. 107: Ladrilhos hidráulicos no 2º pavimento.
