UNIVERSIDADE FEDERAL DO RIO DE JANEIRO  
Faculdade de Arquitetura e Urbanismo  
PROARQ - Programa de Pós-Graduação em Arquitetura

# **PALÁCIO UNIVERSITÁRIO: Materiais e técnicas construtivas**

Dissertação de Mestrado apresentada ao Programa de Pós-Graduação em Arquitetura, Faculdade de Arquitetura e Urbanismo da Universidade Federal do Rio de Janeiro, como parte dos requisitos necessários à obtenção do título de Mestre em Ciências em Arquitetura, na linha de pesquisa Gestão e Restauração de Espaços Preservados.

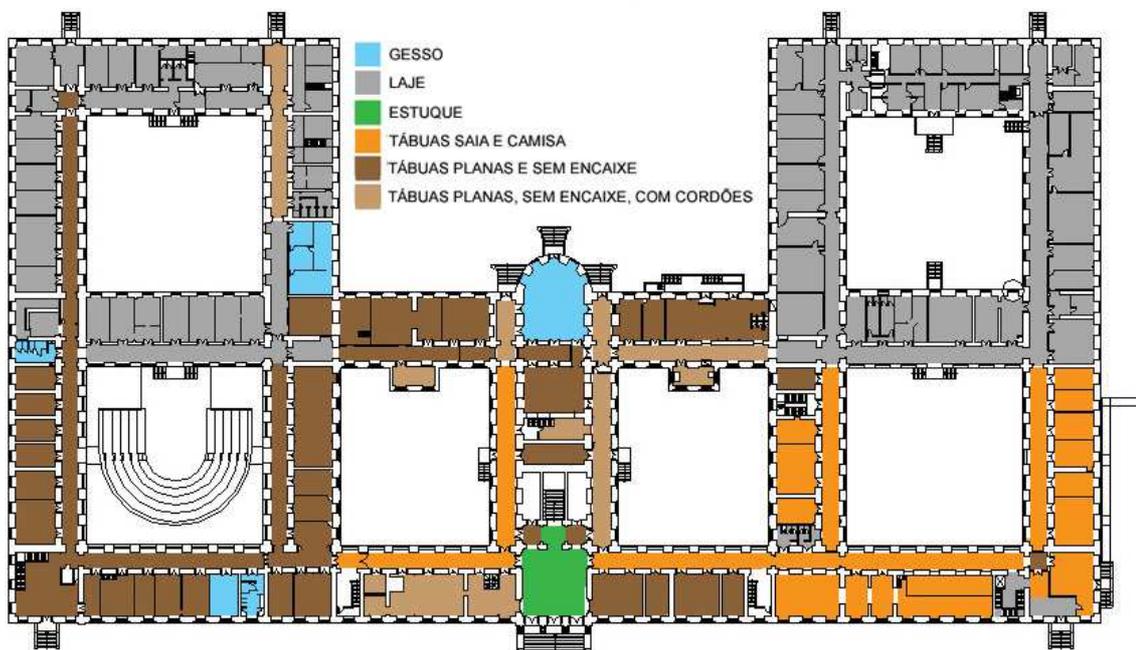
Fig. 108: Tetos do térreo.

Esta pesquisa trata dos forros de madeira, estuque e gesso. Este último pode ter sido inserido para substituir os forros degradados em estuque ou madeira, ou para revestir áreas acrescidas como o salão Pedro Calmon.

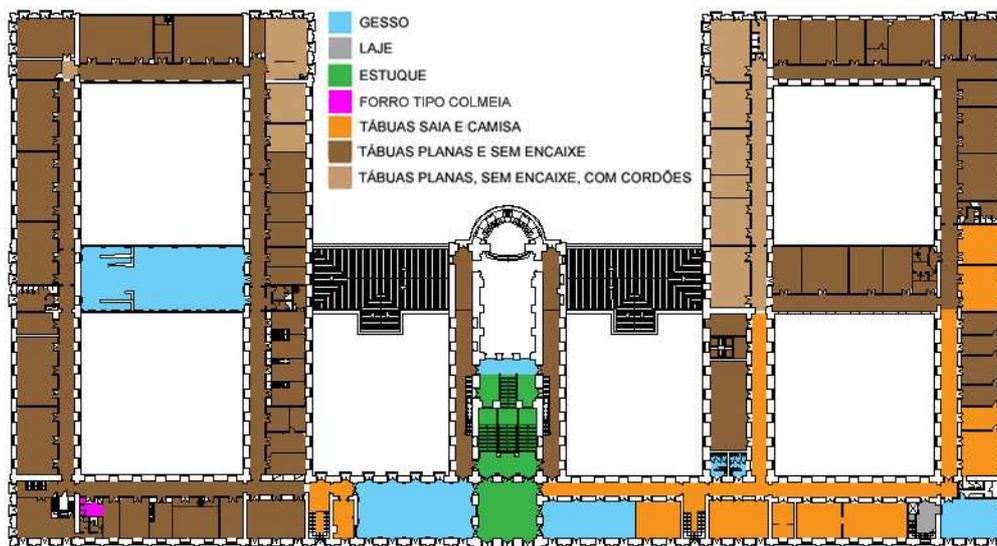
Fig. 109: Tetos do 2º pavimento.

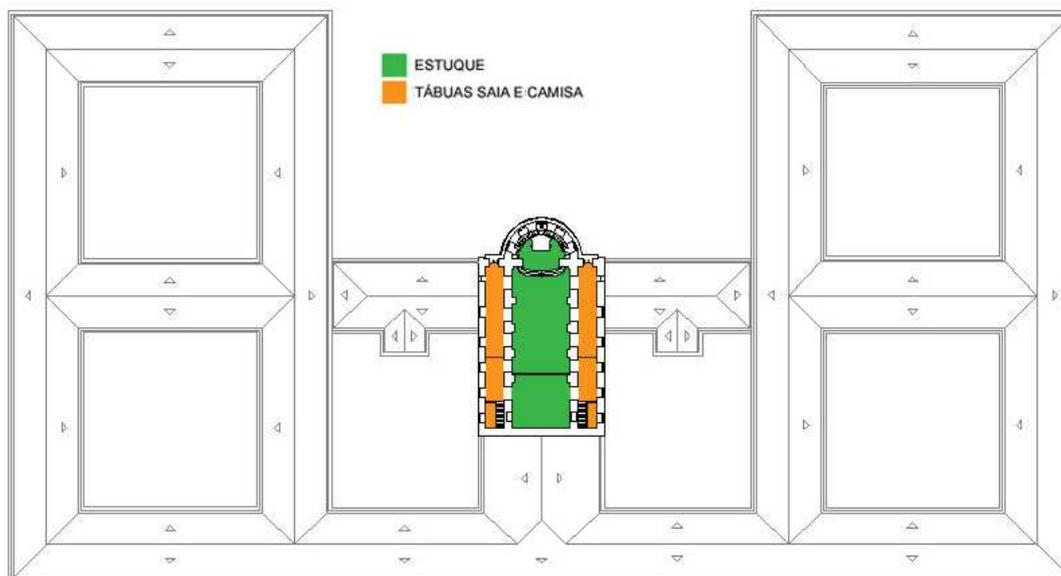
Fig. 110: Tetos do 3º pavimento.

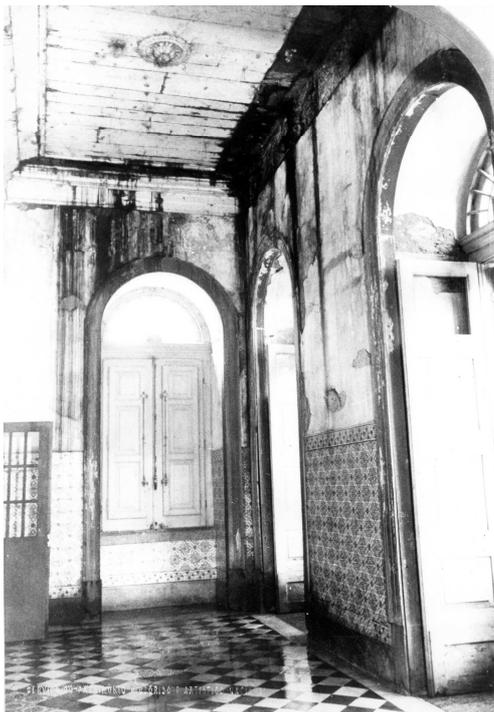
Fig. 111: Forro de uma circulação.  
Fonte: IPHAN, s/d.

Na iconografia do Hospício de Pedro II há registros de forros com tábuas planas de madeira, com molduras de abas e cimalthas. Na Fig. 111 as madeiras do teto do antigo hospital psiquiátrico estão dispostas paralelas à menor dimensão de uma circulação, diferentemente da Fig 112.

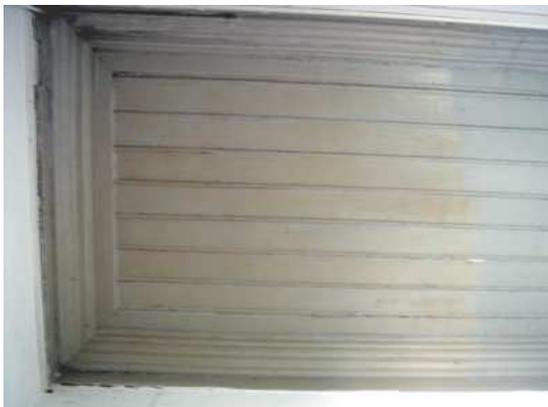
Fig. 113: Forro com cimalthas e abas.  
Fonte: Foto da autora, 2006.

Revestem compartimentos e corredores e seguem duas distintas técnicas construtivas: tabuado liso e saia e camisa<sup>48</sup>. O que difere estes procedimentos é a maneira de se colocar as madeiras: no primeiro sistema as tábuas situam-se no mesmo plano e no segundo, as madeiras são sobrepostas. O forro com mata-juntas, também presente no prédio é uma variante do tabuado liso, onde as fendas entre as madeiras são evitadas pela fixação de delgados cordões do mesmo material. Na edificação há forros com molduras compostas por abas e cimalthas (Fig. 113) ou apenas cimalthas com filetes (Fig. 114).

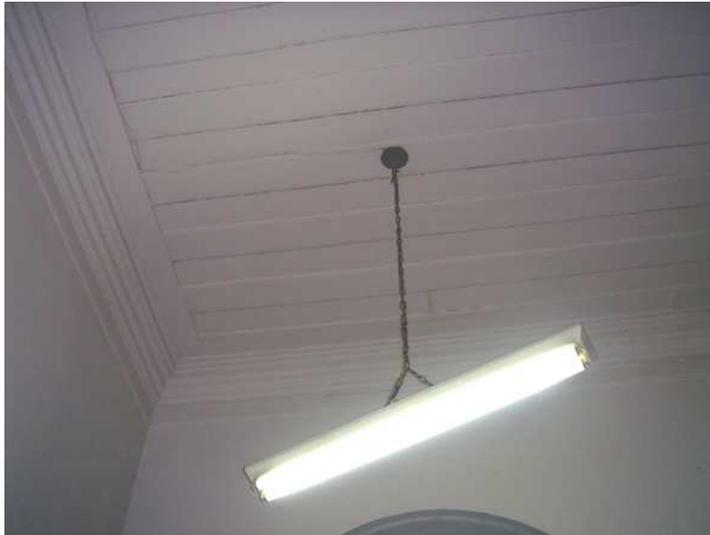
Fig. 115: Forro saia e camisa na ECO.  
Fonte: Foto da autora, 2006.

Segundo Vasconcellos (1961, p.73), nesta técnica construtiva as tabeiras estão sempre presentes, ressaltadas no plano das saias, exibindo saliência. A Fig. 115 mostra uma sala de aula da ECO, localizada no térreo, onde a transição entre o teto e paredes é feita com abas e cimalthas de madeira, pintadas com tinta a óleo na mesma cor do

restante do tabuado. Todos os forros de madeira são pintados com tinta a óleo, mas, por vezes, estes arremates são destacados por uma cor diferente.

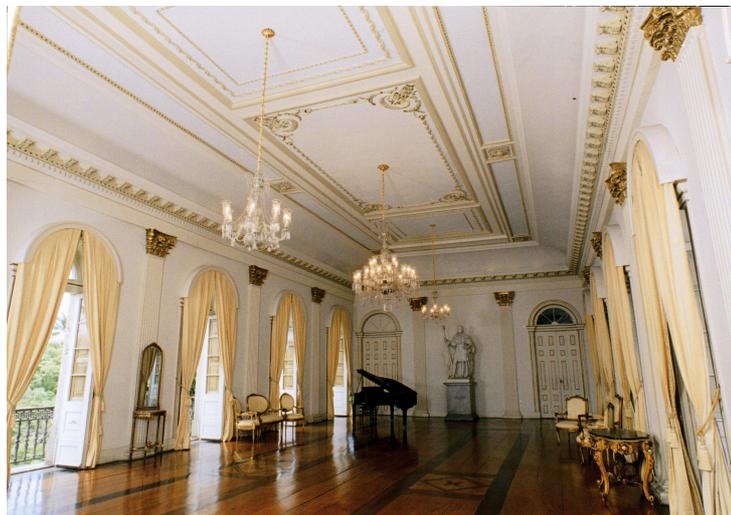
Fig. 116: Forro em gesso decorado, salão Dourado. Foto: Bira Soares.  
Fonte: Acervo do fotógrafo, 2002.

Os forros em gesso decorado estão no vestíbulo, escada junto aos salões, capela, salão Vermelho, sala Moniz de Aragão, gabinete da coordenação do FCC, salão Anísio Teixeira, salão Pedro Calmon e salão Dourado. Este último espaço traz a mais elegante ornamentação de teto de toda a edificação, em branco com dourado, como se pode observar na Fig. 116.

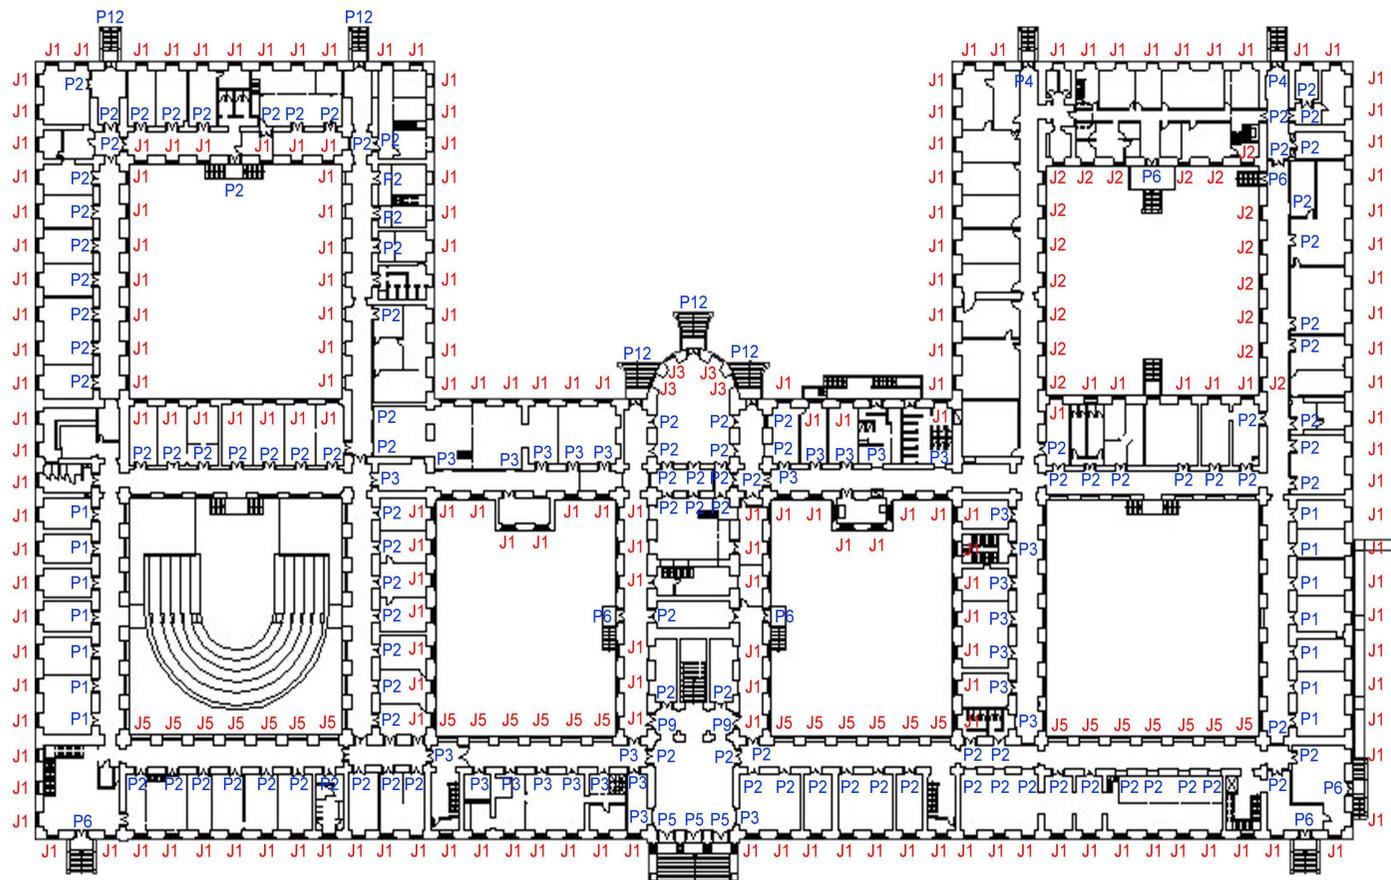
Fig. 117 – Planta de localização das portas e janelas do térreo.  
 Fonte: Desenho de Enio Kaippert sobre levantamento da autora, 2007.

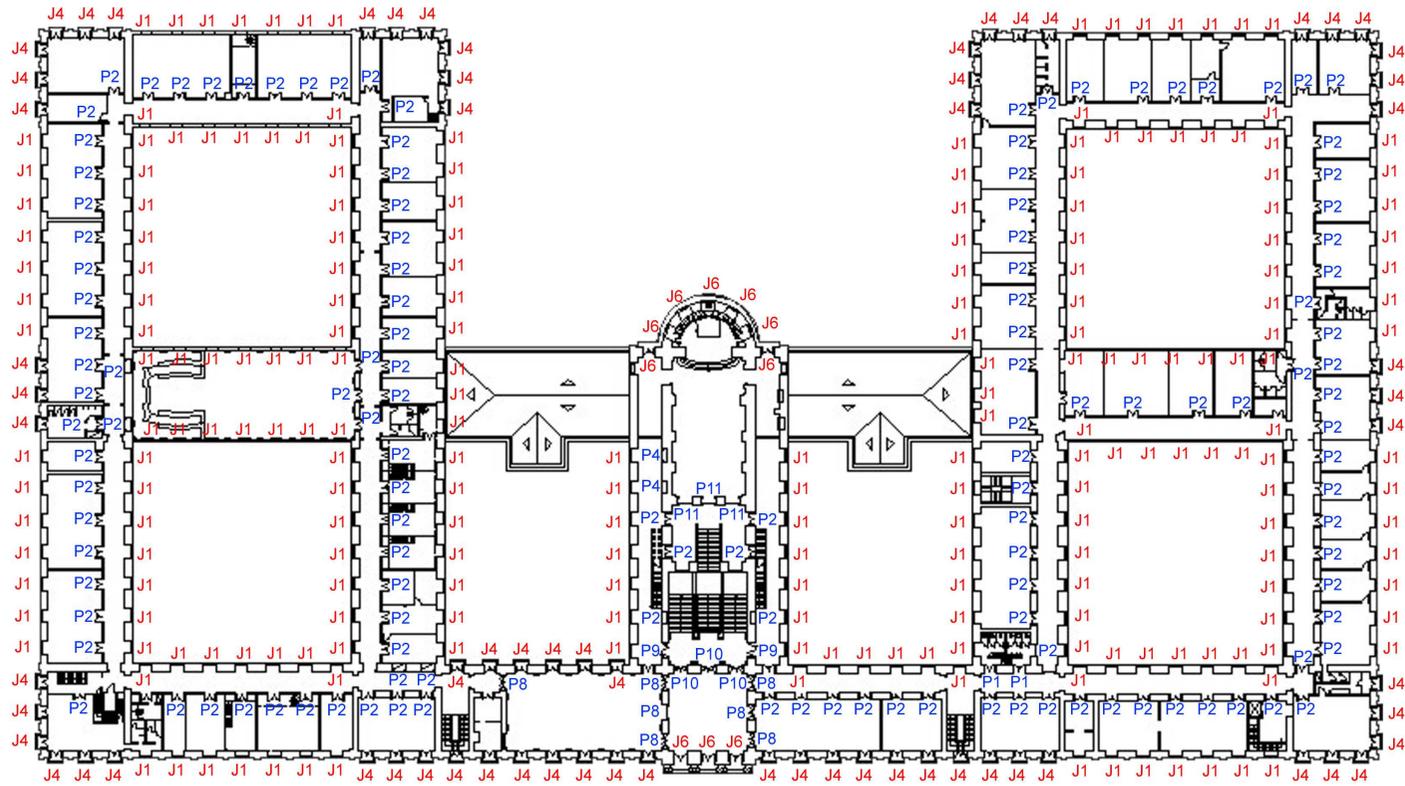
Fig. 118 – Planta de localização das portas e janelas do 2º pavimento.  
 Fonte: Desenho de Enio Kaippert sobre levantamento da autora, 2007.

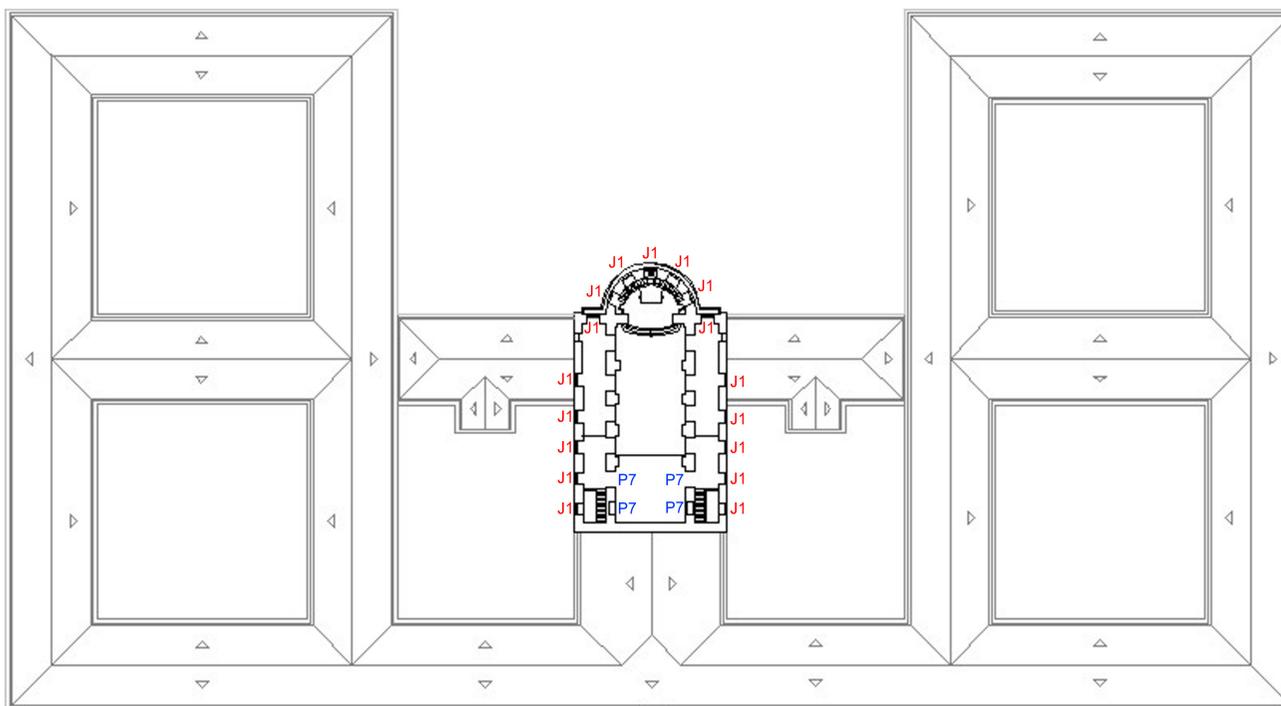
Fig. 119 – Planta de localização das portas e janelas do 3º pavimento.  
Fonte: Desenho de Enio Kaippert sobre levantamento da autora, 2007.

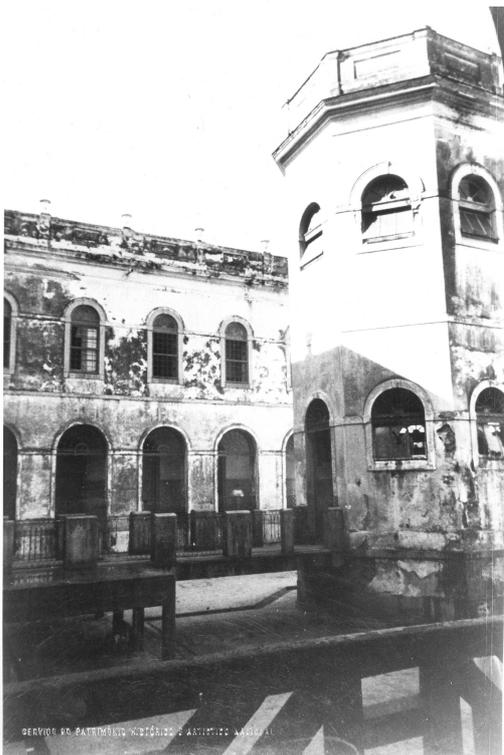
Fig. 122: Janela extinta da torre.  
Fonte: IPHAN, s/d.

Pelo estudo das fotos ampliadas do antigo hospital de alienados foi possível encontrar dados, apontando para a existência de pelo menos um padrão de esquadria distinta das presentes no monumento. A construção que foi demolida e situava-se anexa ao prédio principal, (Fig.122) ostenta este tipo de janela, cuja dimensão, se comparada às da fachada do prédio é mais avantajada. Seu sistema de abertura é basculante, com uma bandeira superior fixa. Não se pôde determinar o momento exato da incorporação deste apêndice ao Hospício de Pedro II. É provável que tenha sido demolido para adaptar o prédio à sua nova função como instituição de ensino. Em nenhum dos seis jardins existe tal construção anexa, por isso esta esquadria foi aqui designada janela extinta ou JE. A presença de outro padrão de bandeira retirada dá uma noção das intervenções sem registro de que a edificação foi vítima (Fig.123).

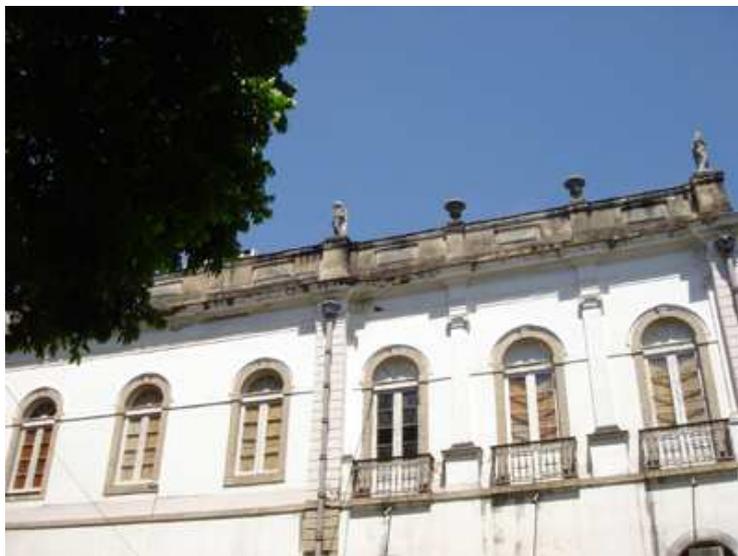
Fig. 124: Janelas de peitoris e janelas rasgadas.  
Fonte: Foto da autora, 2006.

Ambas são abertas em paredes maciças de grande espessura e fixadas na face externa das mesmas. As da Fig. 124 à direita são janelas de sacadas, em que os guarda-corpos projetam-se para fora das ombreiras. O segundo pavimento ostenta a alternância de ambas, o térreo e terceiro piso apenas as de peitoris. Estas trazem tábuas de peito<sup>49</sup> com rebaixo longitudinal e canálculos oblíquos com pingadeiras, determinando o escoamento externo das águas pluviais, prevenindo infiltrações para o interior do prédio. Na parte interna exibem alizar em madeira, e na externa, cercadura de pedra ou argamassa.

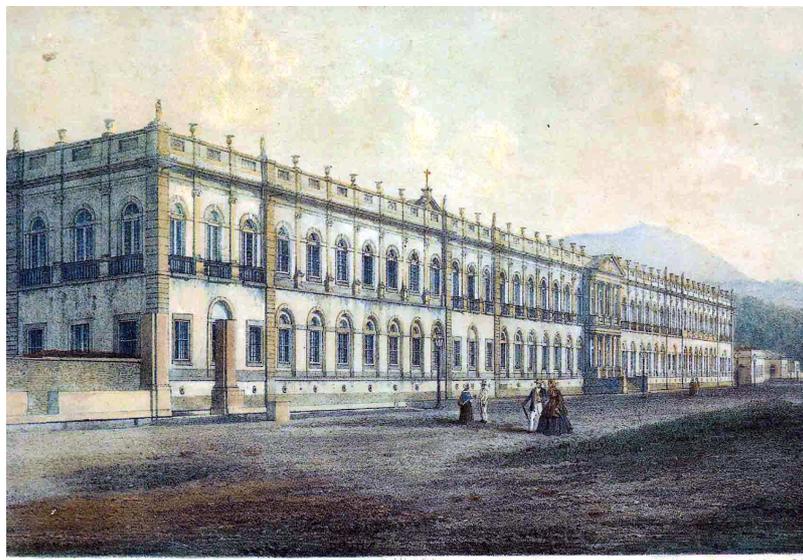
Fig.125: Hospício de Pedro II, pintura de Victor Frond, 1859.

A Fig.125 mostra a fachada principal e parte da lateral do antigo Hospício de Pedro II, no século XIX, com a disposição primitiva de suas esquadrias, coexistindo no térreo as de vergas retas com as de arco pleno. Estas últimas constituem maioria, sendo arrematadas por fechos salientes, com molduras situadas no plano das impostas. A

característica destas cercaduras coincide com as descritas por Vasconcellos (1961, p. 97) para as introduzidas no século XIX: “[...] As ombreiras prolongam-se pela verga sem solução de continuidade, na linha de junção ocorrendo pequenas cimalthas à feição de capitéis”. A partir da análise do conjunto dos edifícios mais típicos do neoclássico erudito da cidade do Rio de Janeiro, Rocha-Peixoto detecta (in CZAJKOWSKI, 2000-a, p.35), “Em três quartos das fachadas há vãos arrematados com arco pleno. Em metade há vergas retas”.

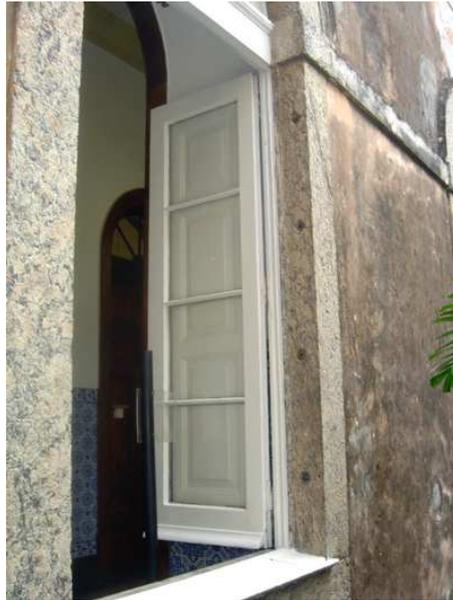
Fig. 126: Furações das ombreiras.  
Fonte: Foto da autora, 2006.

Das extintas grades de ferro do hospital psiquiátrico restam apenas as cavidades agora vedadas nas ombreiras de cantaria (Fig. 126) de cada janela, vestígio de uma época em que se confundiam hospício e prisão, bem como doente mental e periculosidade.

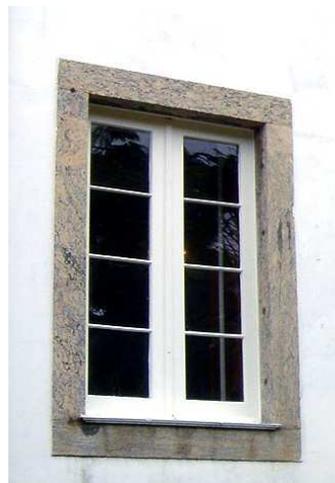
Fig. 128: Janela J1B.  
Fonte: Foto da autora, 2006.

A **J1B** (Fig.128) difere da J1A pela cercadura com verga reta em cantaria e pela ausência de bandeira. As janelas originais com vergas retas das duas extremidades da fachada principal foram substituídas por portas durante o programa de adequação do prédio, como será elucidado na subseção 2.1.1.2. A Fig. 129 mostra o fechamento em alvenaria da bandeira de uma janela J1B na face interna.

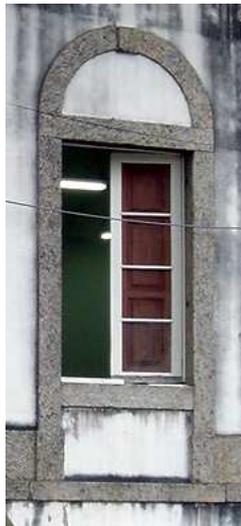
Fig.130: Janela J1C, fachada.  
Fonte: Foto da autora, 2006.

A **J1C** (Fig.130) pode ser considerada uma simplificação do padrão J1A. Ali aparece verga reta encimada por outra em arco pleno; o vão entre ambas é preenchido com alvenaria na fachada, que corresponde internamente a uma bandeira.

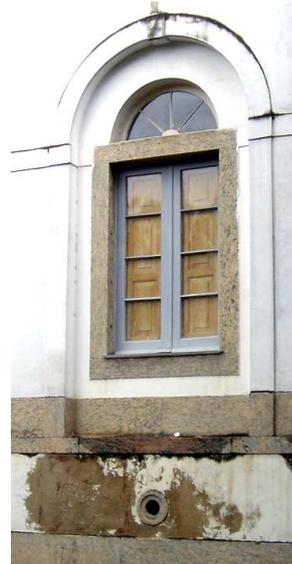
Fig 131: Janela J1D.  
Fonte: Foto da autora, 2006.

O tipo **J1D** (Fig.131) situa-se no térreo da fachada principal e é a única disposta em nicho. Sua verga reta é em cantaria, assim como o são seu peitoril e ombreiras, mas sua sobreverga em arco pleno tem acabamento em massa.

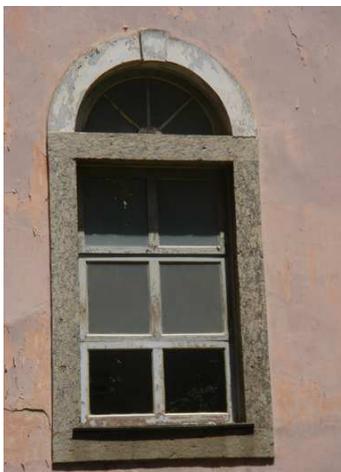
Fig. 132: Janela J2.  
Fonte: Foto da autora, 2007.

O conjunto de janelas **J2** (Fig.132) com em média 1,33m x 2,15m é o único da edificação, diferente dos demais pelo sistema de abertura. Só encontrado no pátio interno da ECO, apresenta duas partes basculantes em madeira e vidro na parte superior e uma fixa com dois vidros na parte inferior.

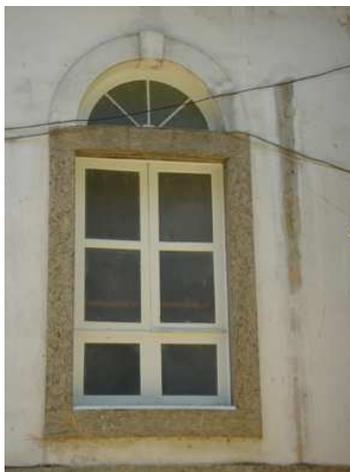
Fig. 133: Janela J3.  
Fonte: Foto da autora, 2007.

A **J3** (Fig.133), só é vista na fachada posterior; situa-se no auditório Anísio Teixeira da FE e é composta por duas folhas de abrir e caixilhos fixos com vidro na parte inferior. Suas dimensões médias são de 1,33m x 2,26m.

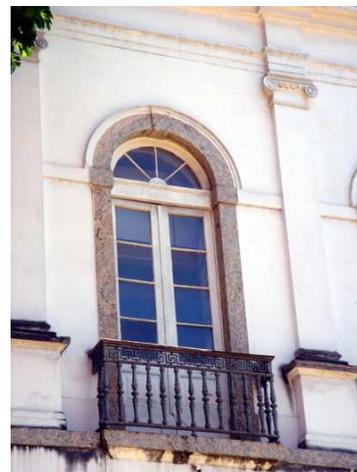
Fig. 134: Janela de sacada J4.  
Fonte: Foto da autora, 2006.

As esquadrias do tipo **J4** (Fig. 134), com 1,32m x 3,04m apresentam caixilhos e postigos análogos ao da J1; com a ressalva de que suas folhas vêm até o nível do piso, com almofadas na parte inferior; trata-se de janelas rasgadas com sacadas, até o chão.

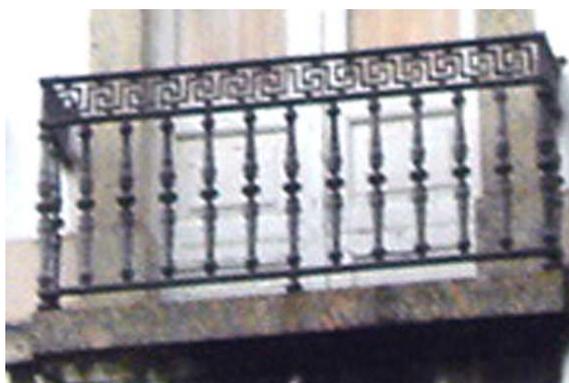
Fig.135: Sacada do Palácio Universitário.  
Fonte: Foto da autora, 2006.

A antiga (Fig. 136) e a atual guardam entre si grande semelhança. Entretanto, não se pode afirmar que as presentes na edificação sejam primitivas. É possível que parte dos guarda-corpos tenham sofrido corrosão por maresia ou poluição atmosférica. Podem ter sido substituídos por outros de semelhante padrão executivo.

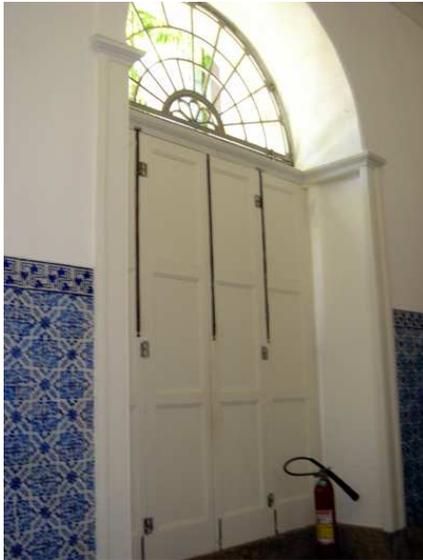
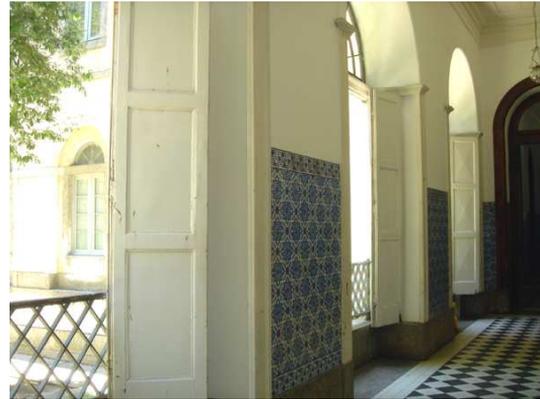
externa, voltam-se para um pátio interno. Sua bandeira ostenta fina ornamentação metálica vazada, com motivo floral no centro da composição.

Todas as janelas apresentam bandeiras com caixilhos de vidro no topo, com exceção da J5. Este padrão foi inserido na edificação, já que a iconografia do hospital psiquiátrico traz os mesmos vãos voltados para os pátios internos com grades decorativas, destituídas de fechamento em madeira. A Fig.139 mostra um espaço interno descoberto do hospício, usado para secar roupas ao sol, tendo estes mesmos elementos decorativos em ferro nos arcos, porém, neste caso, sem qualquer esquadria a vedá-los.

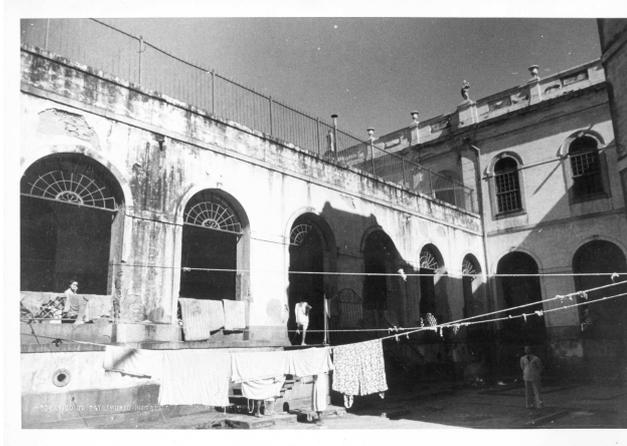
Fig.139: Pátio do Hospício de Pedro II.  
Fonte: IPHAN, s/d.

Estas arcadas localizam-se ao longo de uma varanda descoberta deste patrimônio edificado. É possível que se trate do pátio onde hoje se localiza o pátio da ECO. As Figs 140, 141 e 142 exibem três variações do mesmo gradil. Comparando-se os desenhos das elevações com a fotografia, observa-se que cada um dos elementos decorativos presentes na edificação revela características que destoam do modelo antigo. O padrão original extinto não ostenta a travessa sustentando a bandeira, como os outros três. No G1B esta travessa é simplificada. Não se dispôs de iconografia para avaliar o elemento decorativo em ferro, mas nota-se que o tipo G1C traz pequenas esferas de ferro em sua base, distintas dos demais.

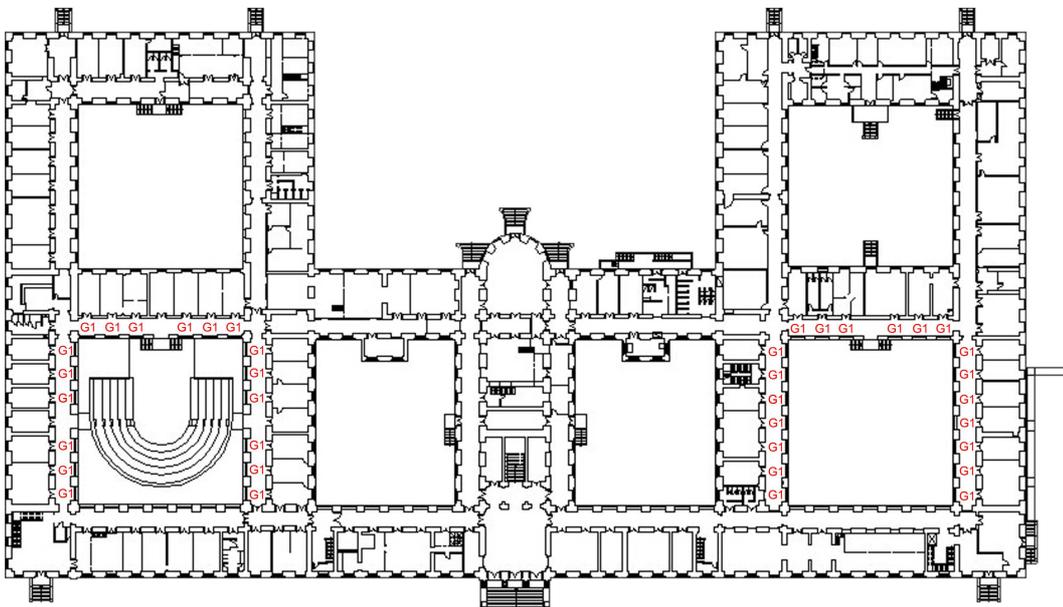
Fig. 143: Planta de localização dos gradis G1 no prédio.  
Fonte: Desenho de Enio Kaippert sobre levantamento da autora, 2007.

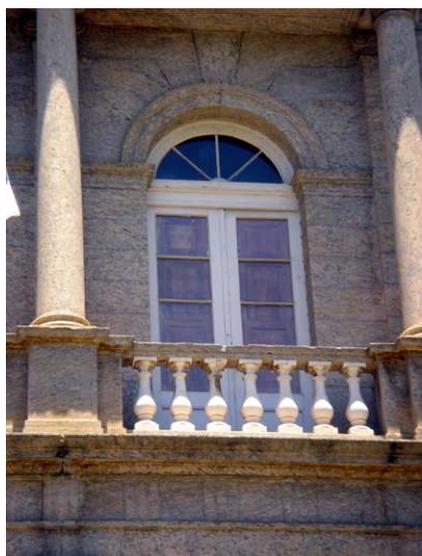
Fig. 144: Janela J6.  
Fonte: Foto da autora, 2007.

“Há no segundo pavimento quatro colunas de ordem jônica, coroando o corpo um frontão reto, e ornando o tímpano as Armas Imperiais trabalhadas em mármore; entre as colunas abrem-se três janelas”. A descrição de Moreira de Azevedo (1969, p.472) refere-se a um conjunto de esquadrias **J6** (Fig. 144) situadas no pórtico, que se abre para um balcão<sup>51</sup> da construção limitado por balaústres em mármore polido branco; com corrimão em cantaria bege. Esta peça sacada em pedra é em balanço e situa-se sobre a porta P5. O contorno interno do arco que cerca esta J6, é um trabalho esmerado em cantaria, destacando-se da maioria das esquadrias da edificação, em que são feitos de alvenaria de tijolos com acabamento para pintura. Há outras esquadrias deste mesmo padrão; é o caso da J6A (Fig. 145), situada no segundo pavimento da capela, que se abre para um balcão em cantaria, sem cobertura, com grade de ferro fundido, circundando externamente o perímetro do segundo pavimento da abside da capela. Este elemento em balanço em cantaria apóia-se sobre cães<sup>52</sup> do mesmo material.

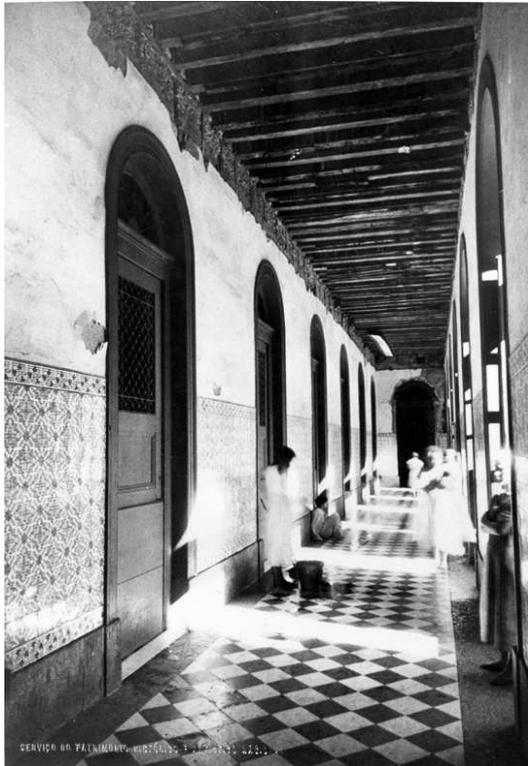
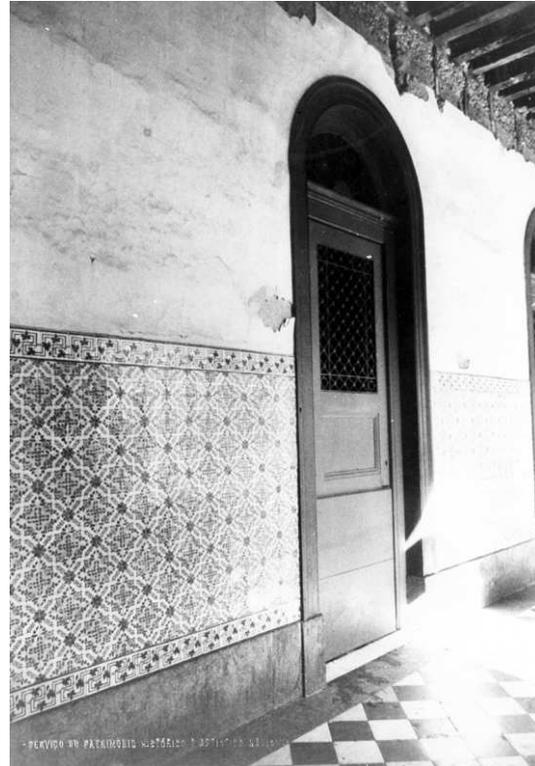
Fig. 146: Portas PE1, Hospício de Pedro II.  
Fonte: IPHAN, s/d.

As vigas de madeira expostas, destinadas à sustentação do forro, podem indicar sua localização na edificação original, já que na área mais recente o piso do segundo pavimento foi executado, como vimos, em laje. O foco inicial de interesse desta seção, porém, está na porta extinta aqui designada PE1 (Fig.146 e 147).

Na comparação da esquadria PE1 com as existentes atualmente no edifício, fica evidente serem elas distintas. Na substituição destas portas por outras de duas folhas, aumentou-se o espaço interno das salas; como se sabe, as folhas das esquadrias, quando divididas, ocupam menos espaço ao serem abertas. Foram mantidas as bandeiras em arco pleno, preservando-se assim as características neoclássicas. Contudo, a feição das subdivisões de seus caixilhos de vidros (Fig. 148) era distinta do que se vê hoje; com diferentes ornamentos, ou mesmo variação na apresentação de seus pinázios<sup>54</sup>. Não se pôde determinar quais esquadrias tiveram suas bandeiras modificadas, nem se algumas delas eram desprovidas de vidro, para facilitar o arejamento dos interiores.

Uma pesquisa confirmou a existência, em outro período, de pelo menos três modelos de portas extintas, não identificados nos dias de hoje: PE1, PE2 e PE3. A Fig.146 retrata uma das alas do asilo, num corredor do térreo, como se nota pelo piso ladrilhado em mármore, existente apenas nas circulações deste pavimento.

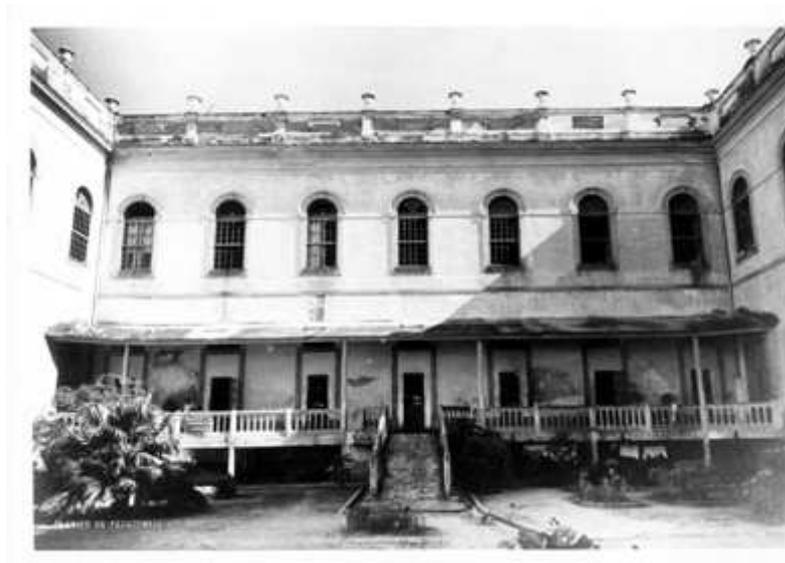
Fig. 149: Porta PE2, Hospício de Pedro II.  
Fonte: IPHAN, s/d.

O segundo padrão de porta extinto foi designado PE2. A fotografia da fachada do antigo hospício voltada para um pátio interno a exhibe, arrematada por verga reta (Fig. 149).

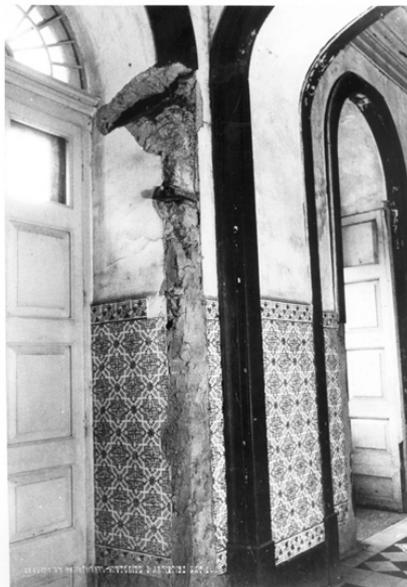
Fig.150: Portas PE3.  
Fonte: IPHAN, s/d.

Outro padrão extinto foi o PE3 (Fig. 150). Nele observa-se que a luz penetra por um caixilho de vidro sobre as almofadas; além disso, sua bandeira e almofadas são distintas das outras portas; este padrão não é encontrado na edificação, como se constatará no inventário que se segue.

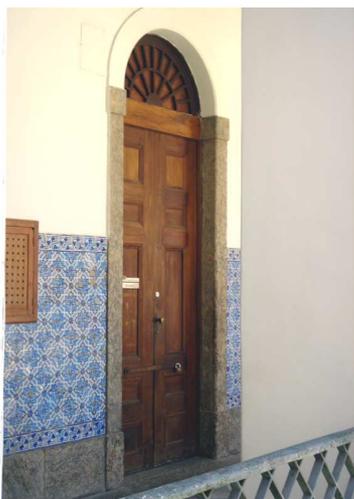
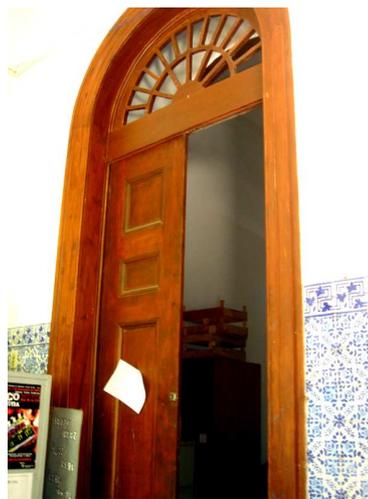
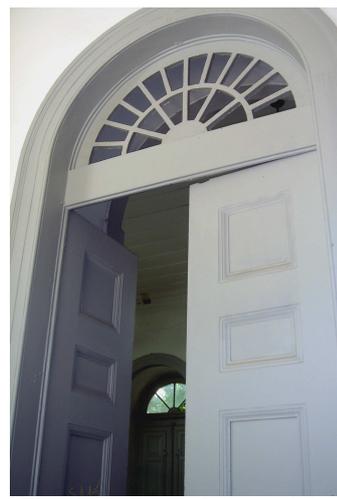
As portas **P1** (Fig.151) em madeira são constituídas por duas folhas de abrir com dimensões médias de 1,32m x 3,06m. Pela face<sup>58</sup> suas almofadas são reentrantes, com exceção da situada no trecho inferior, saliente, com forma de diamante. Pelo lado interno é liso. Esta esquadria exibe ombreiras de gnaisse bege e verga em massa ressaltada do paramento da parede. Caracteriza-se por exibir a única bandeira sem vidros da edificação, mas, em alguns casos uma chapa de compensado foi pregada para garantir sua vedação, impedir a saída de ar condicionado, isolar o som ou não permitir o acesso de pequenos animais. Seus caixilhos exibem verniz em tonalidade escura. Na Fig.152 o mesmo padrão com verniz em outro tom na cercadura de madeira. Ainda que coberta por tinta, nota-se que o modelo da esquadria da Fig.153 assemelha-se às demais P1. Contudo, em alguns casos, suas molduras e almofadas carecem do mesmo esmero construtivo. Situa-se na ECO, enquanto as duas primeiras estão no IE.

Fig.151: Porta P1, ombreiras em cantaria.  
Fonte: Foto da autora, 2006.

Fig.152: Porta P1, guarnição em madeira.  
Fonte: Foto da autora, 2006.

Fig. 153: Porta P1, madeira pintada.  
Fonte: Foto da autora, 2006.

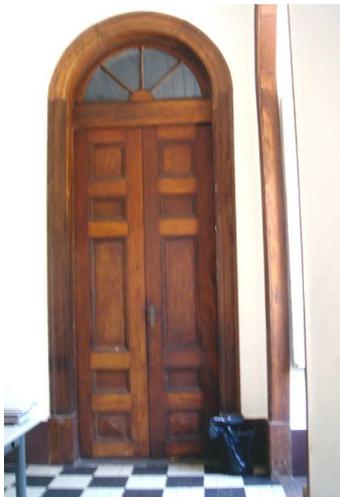
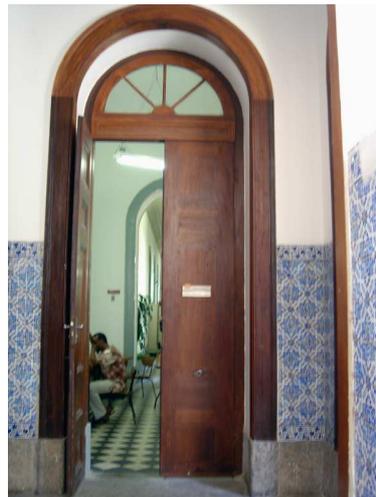
As portas **P2** aparecem com mais freqüência neste monumento; mais largas que as anteriores, em média 1,54m x 3,07m, o almofadado reentrante de ambas se assemelha. Neste exemplar do IE, (Fig. 154) nota-se a diferença da bandeira da P1. A Fig. 155 mostra seu tardo<sup>59</sup> liso. No padrão P2a, os vidros das bandeiras fixam-se por rebaixos no caixilho e pinázios. De acordo com Segurado (s/d-d, p.359), em trabalhos mais perfeitos,

Fig. 154: Porta P2, face.  
Fonte: Foto da autora, 2006.

Fig. 155: Porta P2, tardoz.  
Fonte: Foto da autora, 2006.

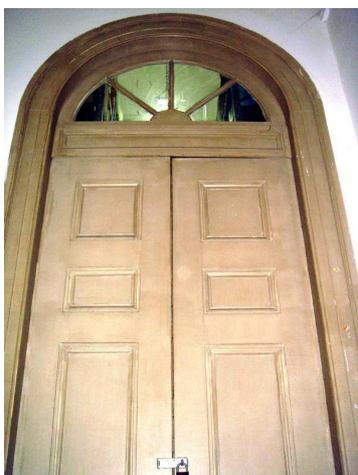
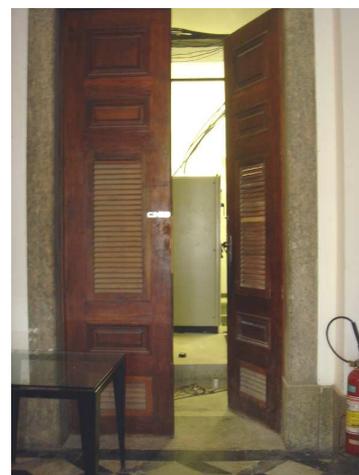
Situada na decania do CCJE, a porta P2a (Fig. 156) deixa ver a mesma característica construtiva da P2 distinguindo-se, porém, pela travessa emoldurada da bandeira. A porta P2b é outra variação, com venezianas fixas no lugar de painéis e almofadas. Sua cercadura é em cantaria (Fig. 157).

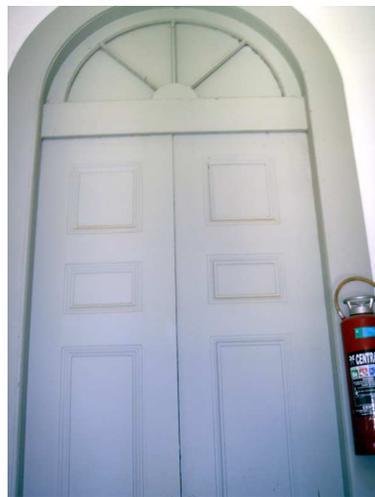
Fig. 158: Porta P2c.  
Fonte: Foto da autora, 2006.

A porta P2c (Fig. 158), localizada na ECO, construção mais recente do prédio, por sua vez já não tem uma moldura com o mesmo esmero de acabamento das outras P2. Pode ser que suas couceiras não sejam arrematadas, e estas almofadas reentrantes apenas se encaixem nas fêmeas de seus quadros, com régua a contorná-las, tornando a execução mais simplificada. A porta P2d (Fig. 159) foi confeccionada e instalada em 1995. Com tardoiz igualmente almofadado, diferencia-se das demais pela cor da madeira, detalhes executivos, ferragens e dimensões. Pode ter sido concebida propositadamente distinta das outras para marcar a intervenção.

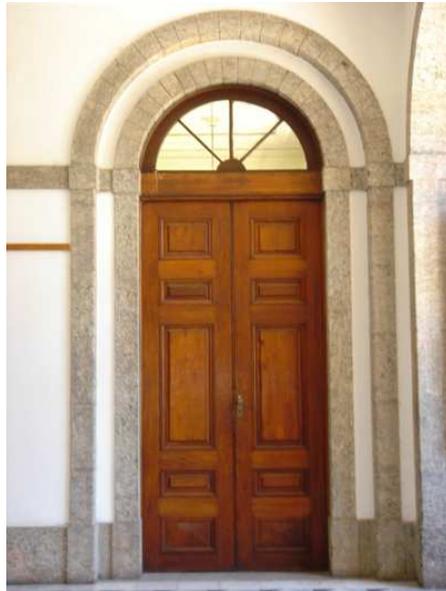
Fig. 160: Porta P3.  
Fonte: Foto da autora, 2007.

A **P3** apresenta as mesmas dimensões da P2, em média 1,54m x 3,07m; porém, enquanto a anterior traz almofadas reentrantes, nesta são salientes (Fig. 160). Além disso, suas ombreiras são em cantaria. Neste exemplar do vestíbulo nota-se o cuidado na execução de sua dupla cercadura em pedra, com refinado tratamento estereotômico.

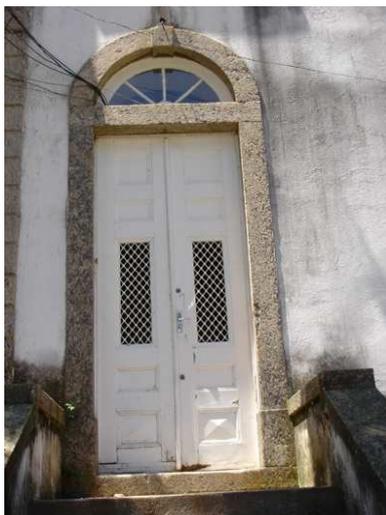
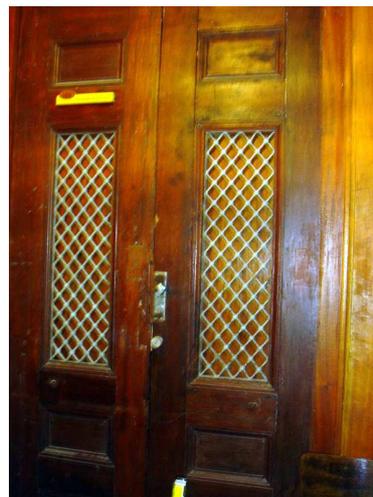
A porta **P4**, encontrada em fachadas e no interior do prédio, tem em média 1,28m x 3,05m. Em madeira almofadada de abrir, com duas folhas, uma tela metálica decorativa a difere do padrão P2, em substituição a um dos painéis emoldurados. A Fig.161 a apresenta na fachada posterior, com ombreiras e verga em cantaria, construída durante a ampliação do antigo hospício; pertence a um dos acessos da ECO, enquanto a da Fig.162 situa-se nas dependências da FE. Os vãos com telas são fechados internamente com postigos.

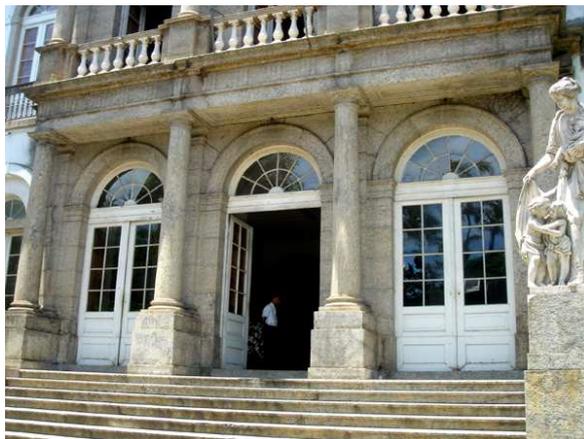
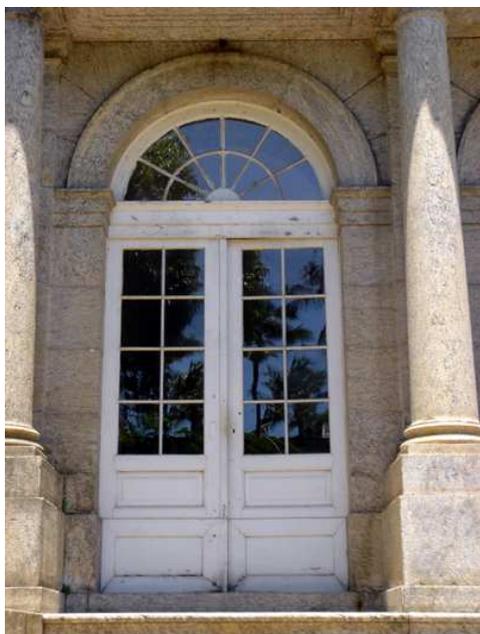
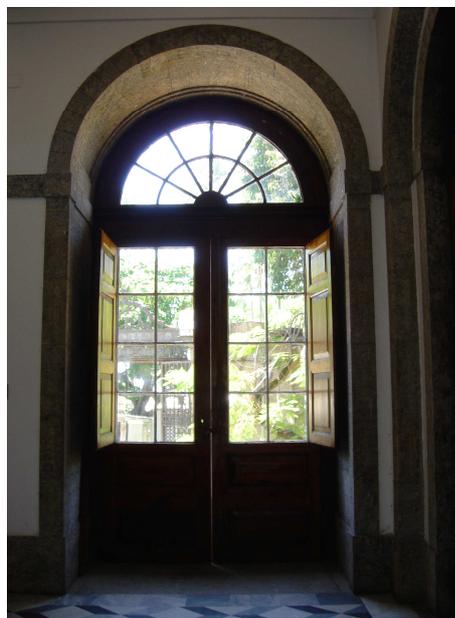
Algumas das portas se sobressaem, dentre os demais elementos construtivos deste edifício, pelo refinamento do estilo neoclássico. É o caso da porta **P5**, a principal do edifício, que por seu esmero construtivo e localização no pórtico (Fig. 163), junto à escadaria de entrada do edifício, sobressai entre as demais. É mais reforçada e avantajada que as outras, com dimensões médias de 2,04m x 2,97m. Não se dispôs de uma imagem do pórtico primitivo suficientemente aproximada, todavia, pelo elevado esmero executivo de suas almofadas, caixilhos e postigos, podem ser originais, do período da construção do hospital psiquiátrico. Entretanto, na comparação desta esquadria com a do pórtico da Santa Casa de Misericórdia, nota-se que, no hospital geral, a porta, cujo padrão se assemelha a esta e traz uma bandeira com subdivisões distintas da P5. É possível que fossem do mesmo tipo, já que, como se sabe, estas edificações, construídas pelos mesmos arquitetos, guardam vários aspectos em comum. A Fig. 164 a apresenta em destaque, na sua face externa, enquanto na Fig.165 é vista a partir do vestíbulo.

A porta P5 pode ser descrita como luxuosa. É em madeira encaixilhada na parte superior, e com almofadas e rodapé no terço inferior. Seus postigos almofadados, quando abertos, permitem a passagem de iluminação natural no átrio pelos oito vidros presentes em cada uma de suas folhas. É encimada pela maior bandeira do edifício. Na face inferior externa, suas folhas compõem-se de painéis emoldurados. Sua execução traz consigo magnitude e apuro construtivo. Tanto as ombreiras como a verga em arco pleno ostentam um cuidadoso trabalho em gnaisse bege. Seu contorno interno em gnaisse bege destaca-

se da maioria das esquadrias da edificação, completando o rigor deste trabalho estereotômico.

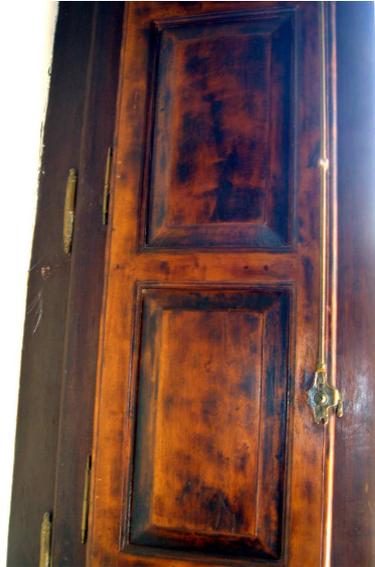
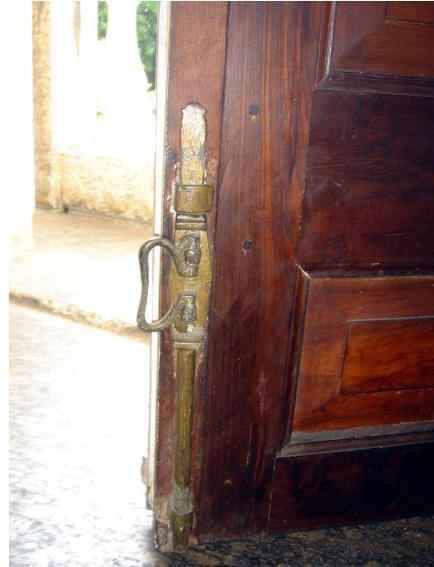
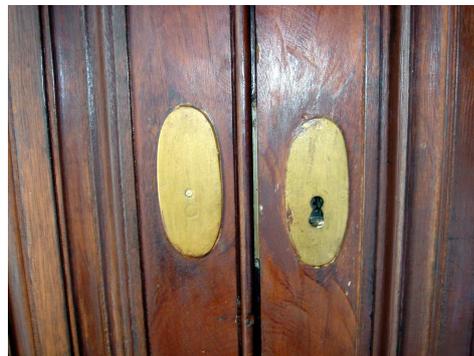
Suas duas folhas encostam uma na outra, por intermédio de um batente<sup>60</sup> pregado na que fecha primeiro encobrendo a fresta da reunião das folhas. Suas ferragens, tanto as dobradiças dos postigos como as das portas, são robustas, assim como são dignas de destaque as demais ferragens originais do prédio: fortes, elegantes e resistentes (Fig. 166, 167 e 168).

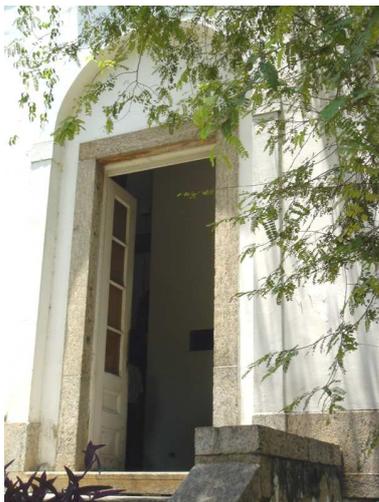
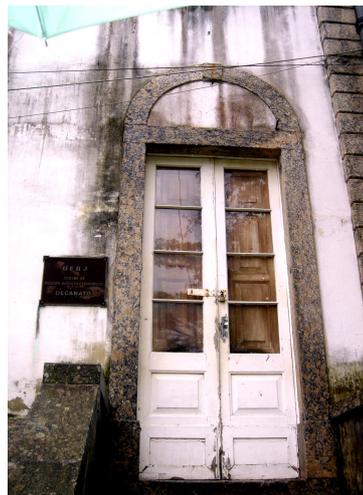
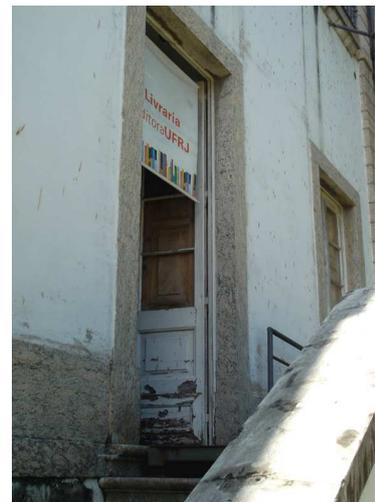
A porta **P6** (Fig. 169, 170 e 171) com dimensões médias 1,32 x 2,90m, ostenta duas folhas e caixilhos com vidros, permitindo a passagem de luz na abertura de seus postigos. Encontrada nas fachadas do prédio ou nos pátios internos, este padrão de esquadria ostenta ombreiras e vergas em cantaria. Estes elementos incorporados às laterais da

fachada principal tiveram seu projeto aprovado pelo SPHAN em 1949<sup>61</sup>, desde que seguissem o mesmo padrão da P5. A Universidade seguiu a orientação do patrimônio, intervindo na fachada primitiva para substituir, em cada extremidade da fachada frontal uma janela J1B por portas P6 com bandeiras, onde havia vergas retas, numa evidente simplificação das do pórtico. Parece ter sido esta precisamente a vocação da P6: não fazer sombra à P5, nem se lhe equiparar. Nos anos 1990, com a restauração de algumas fachadas, optou-se pela manutenção das portas laterais, com a vedação em alvenaria da bandeira da janela J1B. Em alguns casos, este fechamento corresponde no interior da edificação a bandeiras com vidro. No hall do IE, os tijolos foram mantidos aparentes juntamente com as bandeiras, para registrar a intervenção. Estas investigações fundamentaram-se na iconografia das fachadas originais.

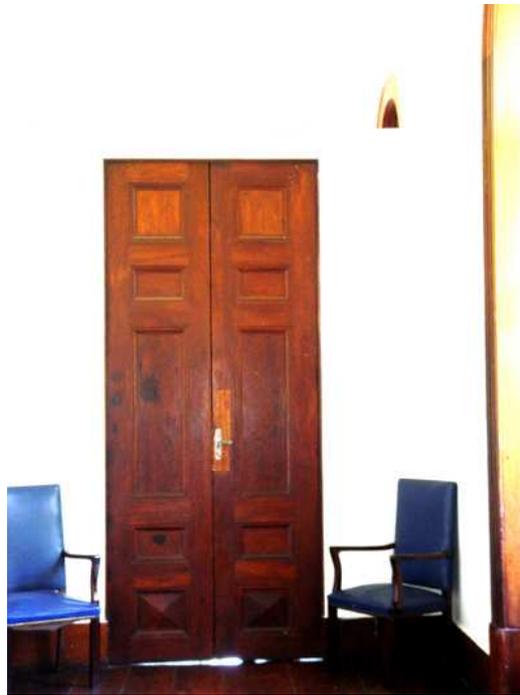
Fig. 172: Porta P7.  
Fonte: Foto da autora, 2006.

A porta **P7** (Fig. 172), de dimensões 1,47m x 2,74m tem duas folhas em madeira de abrir, compostas por painéis emoldurados e almofadas salientes. As únicas portas deste tipo não ostentam bandeira e encontram-se na sacristia e no coro, segundo e terceiro pavimentos, na capela São Pedro de Alcântara.
