UNIVERSIDADE FEDERAL DO RIO DE JANEIRO  
Faculdade de Arquitetura e Urbanismo  
PROARQ - Programa de Pós-Graduação em Arquitetura

# **PALÁCIO UNIVERSITÁRIO: Materiais e técnicas construtivas**

Dissertação de Mestrado apresentada ao Programa de Pós-Graduação em Arquitetura, Faculdade de Arquitetura e Urbanismo da Universidade Federal do Rio de Janeiro, como parte dos requisitos necessários à obtenção do título de Mestre em Ciências em Arquitetura, na linha de pesquisa Gestão e Restauração de Espaços Preservados.

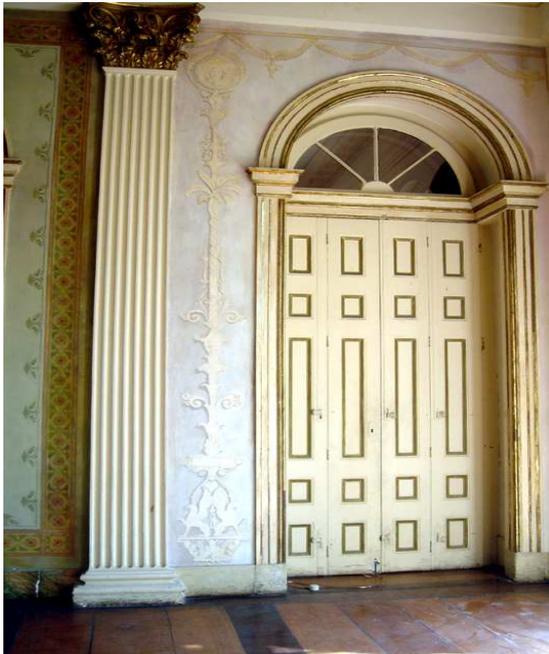
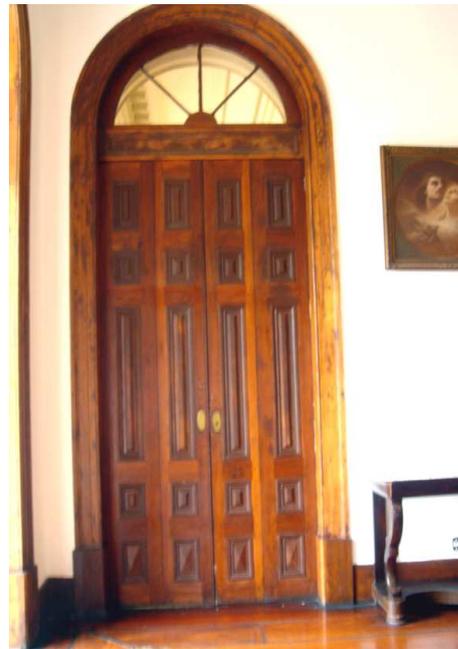
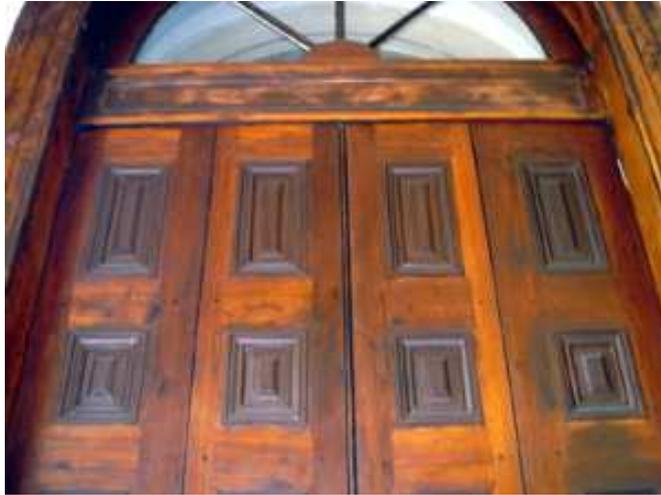
O lado que se volta para o salão Vermelho apresenta a mesma característica no almofadado emoldurado de suas folhas, mas com simplificação formal de sua guarnição e da travessa de sua bandeira (Fig. 174). A Fig. 175 tem a porta P8 em destaque; nota-se o elevado padrão do acabamento dos frisos e almofadas sobrepostas.

No salão Dourado, este esmero sobressai também nas guarnições das esquadrias; cabe a descrição feita por Bellegarde (1848, p.109) para as construções refinadas: “Os alizares apresentam nas construções de gosto, filetes, molduras e cornijas, imitando os ornatos de arquitetura das portas, conforme a ordem que se tem adotado”.

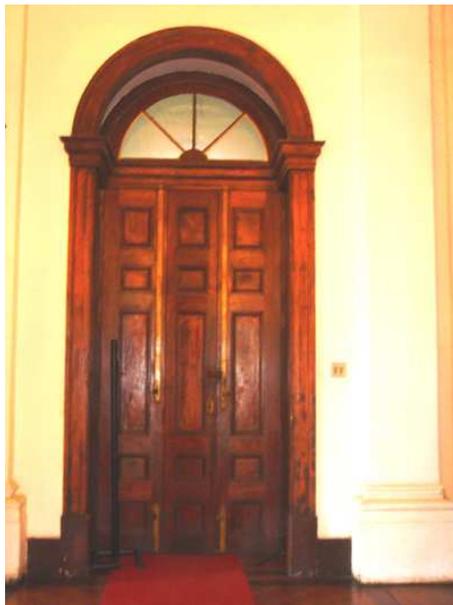
Fig. 176: Porta P9.  
Fonte: Foto da autora, 2007.

A porta **P9**, com três folhas dá a impressão de ter sido concebida durante a construção para harmonizar-se com a P8. É dobrada sobre si com dobradiças; de um dos lados, suas folhas alojam-se na espessura da parede em caixa de madeira especialmente criada para este fim. Entre os exemplares deste modelo, somente os que ligam o corredor do segundo pavimento à escada de acesso ao vestíbulo parecem ser originais (Fig. 176), os outros, sem permitirem o alojamento das folhas depois de dobradas, e sem ferragens em cobre, devem ser simplificações da primitiva.

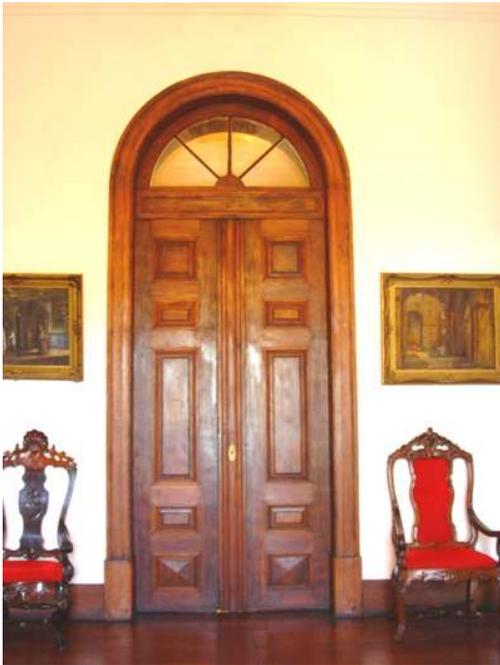
Fig. 177: Porta P10.  
Foto da autora, 2006.

A porta **P10** (Fig. 177), de 1,54m x 3,04m, comunica o salão Vermelho à escada de acesso ao vestíbulo. Suas duas folhas se fecham graças ao batente com friso emoldurado, que a diferencia das demais; suas folhas se encartam nas paredes, formando aduelas para os vãos (Fig. 178). Deve ser uma das esquadrias primitivas da edificação, o que se nota por seu refinado acabamento.

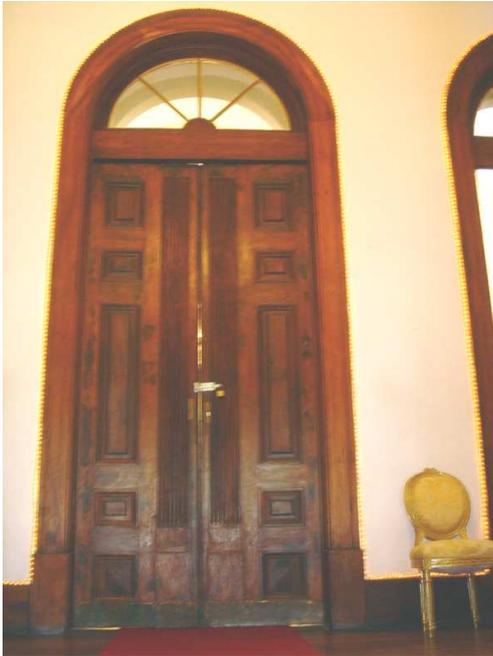
Fig. 179: Porta P11.  
Foto da autora, 2006.

As três portas do tipo **P11** (Fig. 179), com dimensões de 1,60m x 3,04m possuem duas folhas em madeira. Talvez fossem planejadas especialmente para a entrada da capela São Pedro de Alcântara e situam-se no segundo pavimento deste imóvel. Este padrão, além de constituir elaborado trabalho de marcenaria com suas almofadas sobrepostas, diferencia-se dos demais pelas caneluras no centro das duas folhas e por uma chapa de cobre, que reveste e protege a parte inferior desta esquadria. Só é encontrado no fechamento de vãos deste espaço religioso. Sua bandeira traz caixilhos de vidro.

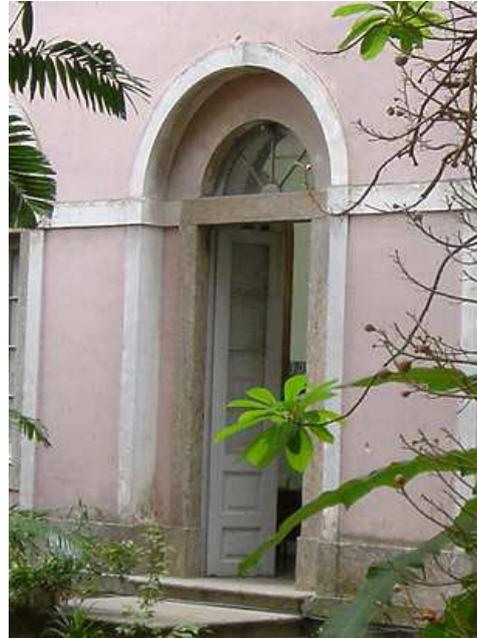
Fig. 180: Porta P12.  
Fonte: Foto da autora, 2006.

A porta **P12** (Fig. 180), com postigos e caixilhos de vidro é similar à P6, mas, observa-se diferença entre suas almofadas na parte inferior.

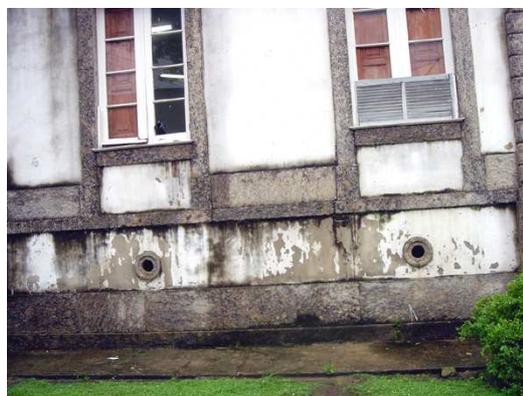
Fig 183: Óculos em fachada lateral.  
Fonte: Foto da autora, 2006.

O piso do térreo é elevado com relação ao nível do meio fio neste edifício. Seu acesso é feito por meio de escadas de cantaria e, abaixo deste pavimento, situam-se os porões. Sua presença na construção pode ser detectada por vãos de acesso e óculos de ventilação, situados nas fachadas laterais sob algumas janelas (Fig. 183) e na fachada principal no eixo de todas elas.

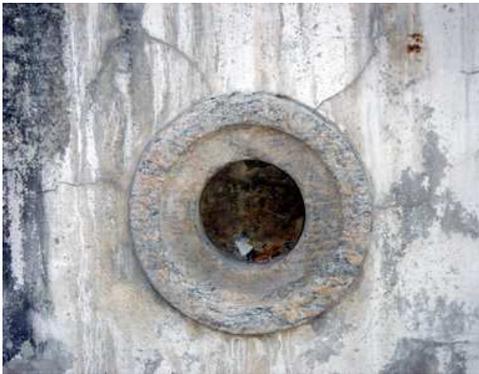
Fig.184: Óculo tipo 1 da fachada.  
Fonte: Foto da autora, 2006.

Há mais de um padrão destas cavidades. Um deles localiza-se na área primitiva da edificação, e o outro na área de expansão do antigo hospital psiquiátrico. Ambos são compostos por dois círculos concêntricos em cantaria, mas, o padrão construtivo do tipo 1 (Fig. 184) supera visivelmente o do tipo 2 (Fig. 185).

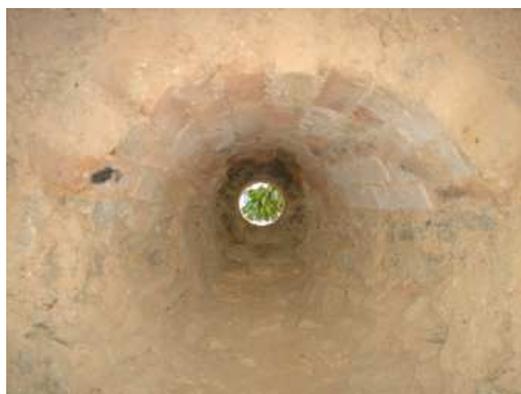
Fig. 186: Porão com óculo em destaque.  
Fonte: Foto da autora, 2006.

Quando visto a partir do porão, cada óculo emoldura uma cavidade, inserindo uma seção cônica formada por um arco de tijolos maciços (Fig. 186).

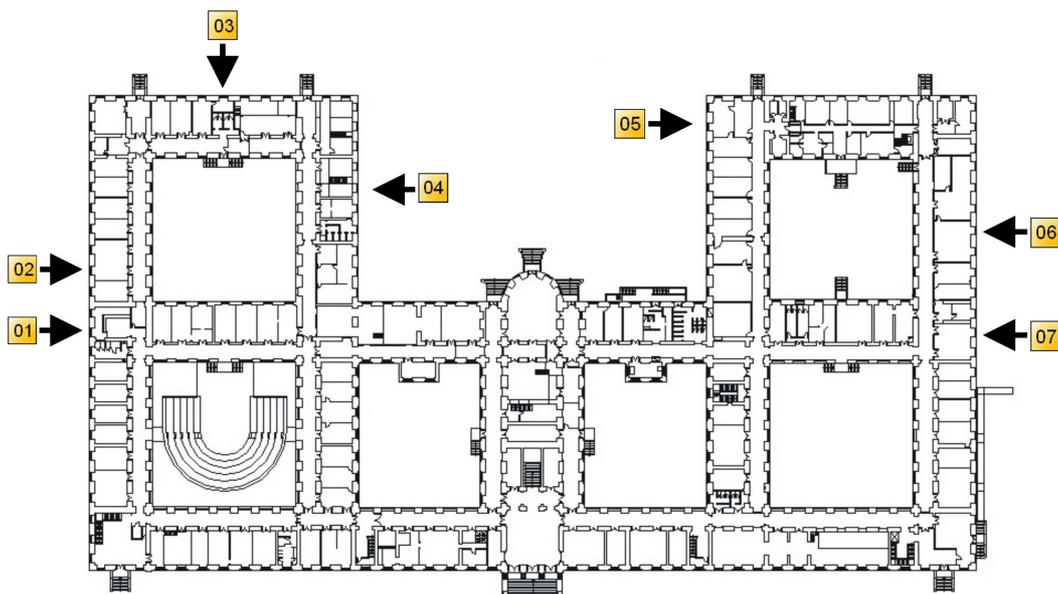
Fig. 187: Acessos aos porões do prédio.  
Fonte: Desenho de Enio Kaippert sobre levantamento da autora, 2006.

São sete os acessos aos porões do prédio (Fig. 187) Apenas dois deles estão sob as áreas da construção original, 01 e 07. Todos estiveram cheios de entulhos e foram parcialmente esvaziados para promoverem a ventilação do edifício em 1995. Entretanto, os deteriorados portões de ferro, ainda hoje existentes na entrada de alguns deles, fornecem indícios de que sua entrada foi possível em algum período de uso deste edifício, tanto como hospital de alienados, como instituição de ensino. A possibilidade dos porões terem permanecido cheios de entulhos em alguns períodos e esvaziados em outros pode ser comprovada pela Fig. 188, que exhibe um porão, onde uma parede de tijolos foi construída do meio da altura até o teto. Hoje suspensa, deve ter sido executada em outro período sobre uma base de terra ou entulho, posteriormente retirada. Só isto justificaria tal forma de execução.

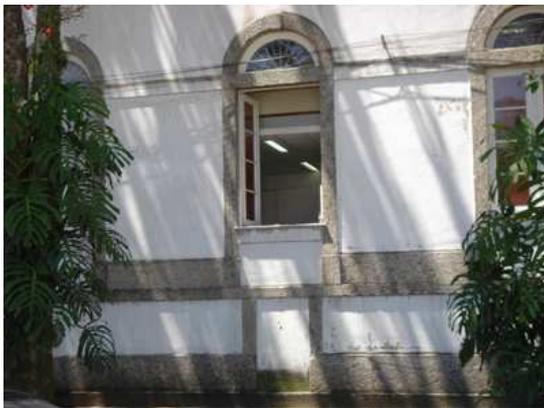
Fig. 189: Fechamento sob uma janela, ECO.  
Fonte: Foto da autora, 2007.

Na comparação de duas fachadas da edificação, nota-se que um acesso ao porão da área mais recente pode ter sido fechado com alvenaria (Fig. 189), enquanto o número 03 (Fig. 190), com as mesmas características, permanece aberto.

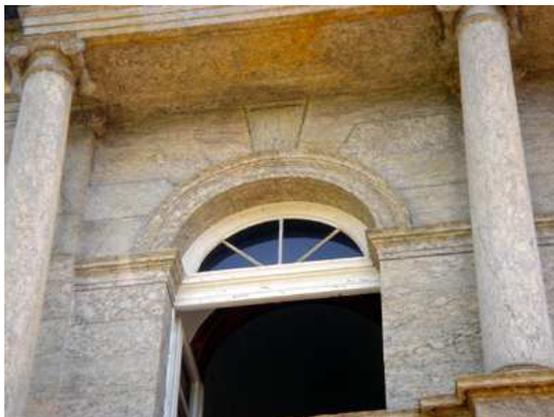
Fig. 191: Cantaria no 2º piso do pórtico.  
Fonte: Foto da autora, 2007.

Além da cantaria empregada em revestimentos, há elementos inteiramente em pedra, que se destacam na edificação. Os fustes das colunas cilíndricas do pórtico são dignos de realce por terem sido plasmados a partir de um bloco único. A Fig. 191 traz a ornamentação da fachada do pórtico, contendo revestimentos e estruturas pétreas no segundo piso, enquanto a Fig. 192 mostra o decorado arremate da verga da porta principal (P5) no térreo, com elegantes marcações, a partir de sua face interna, no vestíbulo.

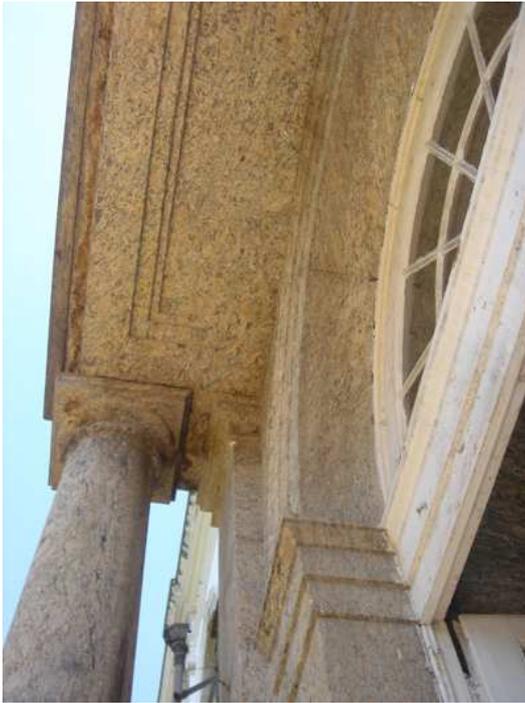
Fig. 193: Face inferior do balcão, pórtico.  
Fonte: Foto da autora, 2007.

A Fig. 193 permite notar os elegantes frisos, que adornam a face inferior do balcão, com a coluna do térreo. A Fig.194 traz o trabalho estereotômico em anéis curvos da base da coluna, em harmonia com outro arremate arredondado no pórtico.

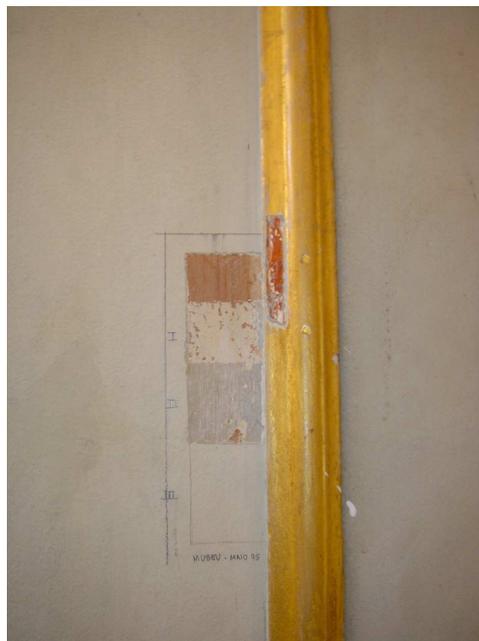
Fig. 195: Pinturas de 3 fases, capela.  
Fonte: Foto da autora, 2006.

algumas paredes. Cobertas durante anos com camadas de tinta branca, que ocultavam pinturas de cor lisa (Fig. 195) ou de esmerado trabalho artístico, foram parcialmente reveladas em 1994, graças à contratação pela UFRJ de uma empresa especializada em restauração de pinturas decorativas. Os artistas plásticos procederam à remoção criteriosa das camadas de tinta com bisturis e outros instrumentos de precisão em pequenas “janelas”, que possibilitavam a análise das camadas de pintura.

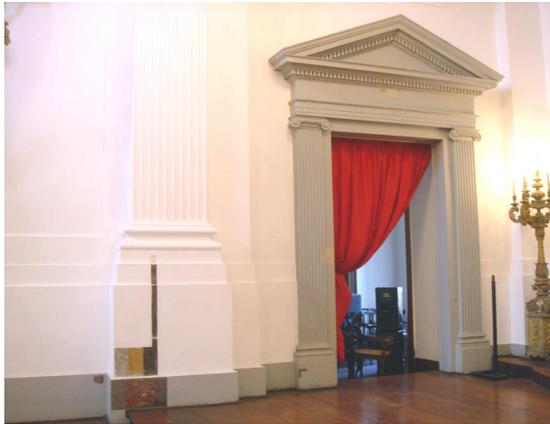
Fig. 196: Localização de prospecção, capela.  
Fonte: Foto da autora, 2006.

Uma pintura se sobrepunha a outras, marcando a história da edificação em três períodos. Nestas situações não se descartou nenhuma das fases, deixando-se à mostra os registros de cada período. Estas prospecções estratigráficas foram realizadas em alguns trechos das paredes da capela, do salão Dourado e contornando a escadaria interna, que liga o vestíbulo aos salões do segundo piso. Sem recursos para a restauração das pinturas das paredes, a UFRJ apenas documentou as três fases de pintura marmorizada encontradas na capela, na Fig. 196 e em destaque na Fig 197. A Fig. 198 mostra uma base de capitel com uma pintura imitando mármore e em destaque na Fig. 199.

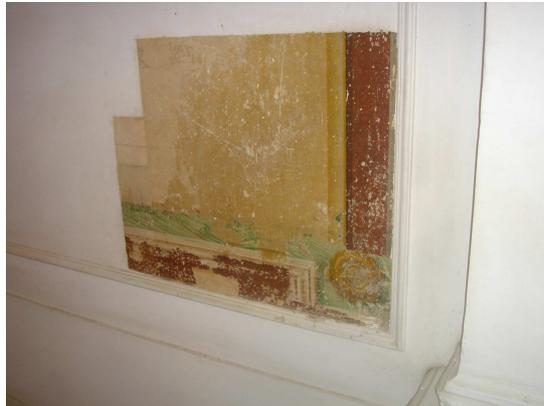
Fig. 200: Pinturas decorativas junto à escada.  
Fonte: Foto da autora, 2006.

A Fig. 200 ilustra a prospecção estratigráfica reveladora, em 1995, de um padrão de pintura decorativa situada no canto inferior direito do que possivelmente é um grande painel oculto sob a pintura branca da parede, junto à escadaria, que liga o vestíbulo aos salões.

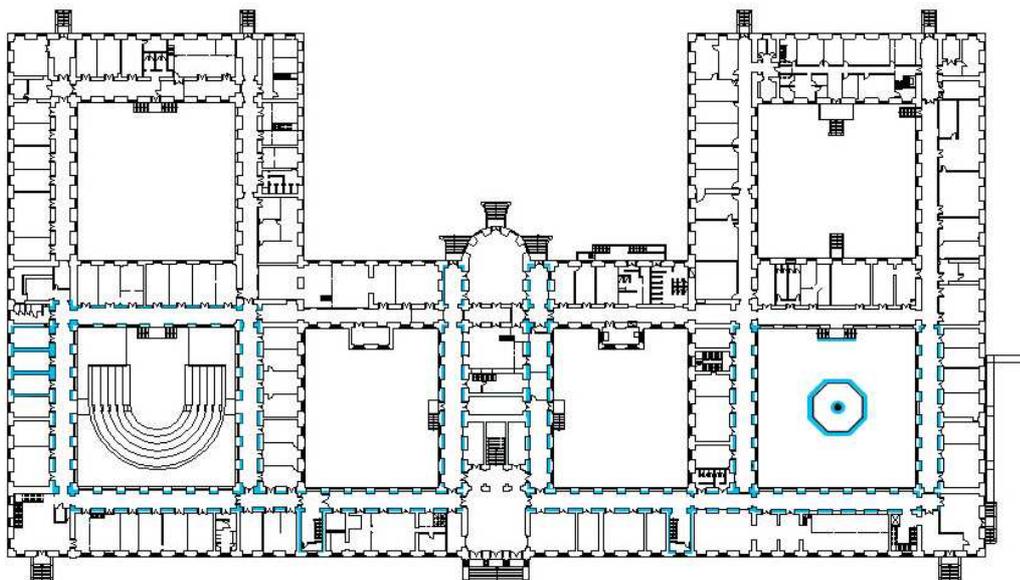
Fig. 205: Localização dos azulejos no térreo.  
Fonte: Desenho de Enio Kaippert sobre levantamento da autora, 2007.

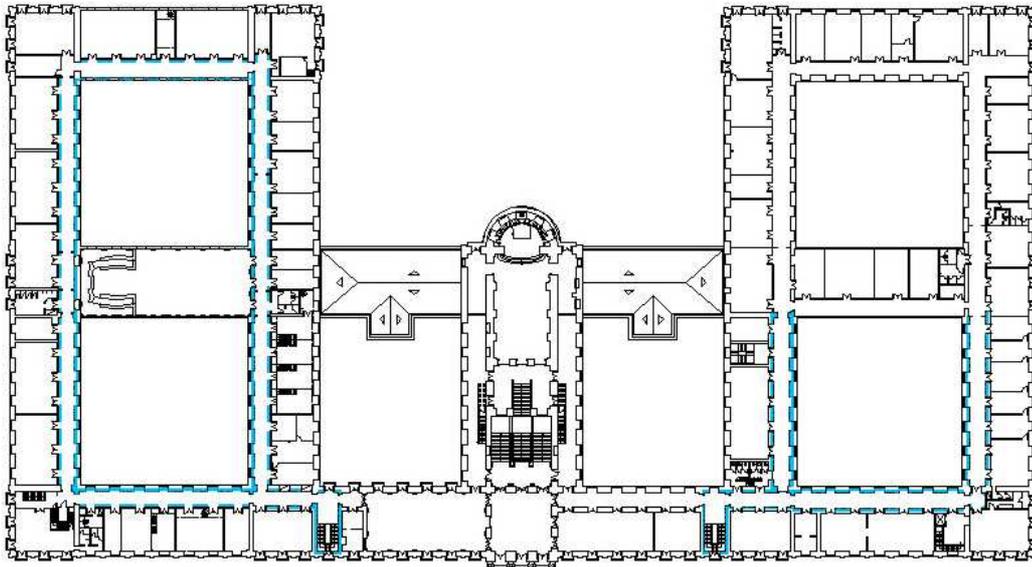
Fig. 206: Localização dos azulejos no 2º pavimento.  
Fonte: Desenho de Enio Kaippert sobre levantamento da autora, 2007.

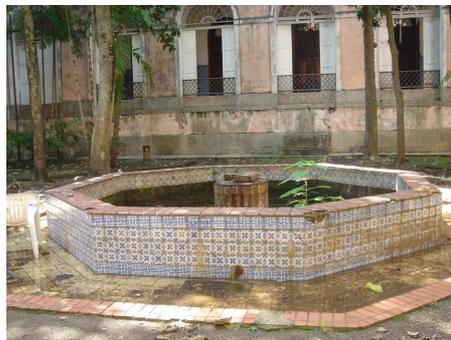
Fig. 208: Fonte do pátio da ECO.  
Fonte: Foto da autora, 2005.

O azulejo A nas cores azul e branca é constituído por decoração em faixa, linhas sinuosas e serpenteantes, podendo ser visto na cercadura do painel cerâmico, em destaque na Fig. 207. Reveste a face externa da fonte da Fig. 208. O mesmo azulejo está também na decoração de muitos conjuntos azulejados da Bahia, segundo nos informa Knoff (1986), ao expor um padrão idêntico ao deste monumento.

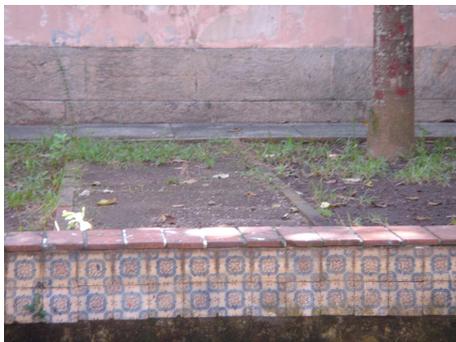
Fig. 210: Azulejos C, face interna da fonte, ECO.

O azulejo C adorna a face interna da alvenaria da fonte, Fig. 210 e Fig. 211. Apresenta um motivo de pétalas de flores roxas, circundado por dupla moldura azul sinuosa em traço e ponto.

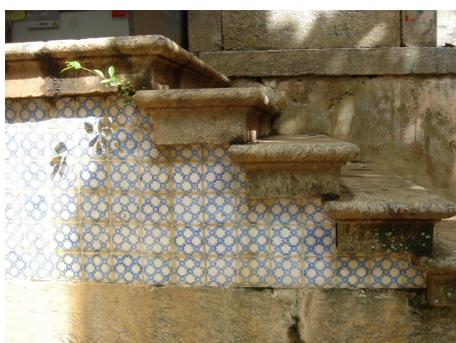
Fig. 212: Escada do pátio da ECO.

O azulejo D é marcado pela diagonal de seu conjunto floral e losangos de seus vazios, em azul e branco, revestindo parte da escadaria do pátio da ECO, de gnaisse bege, Fig. 212 e Fig. 213.

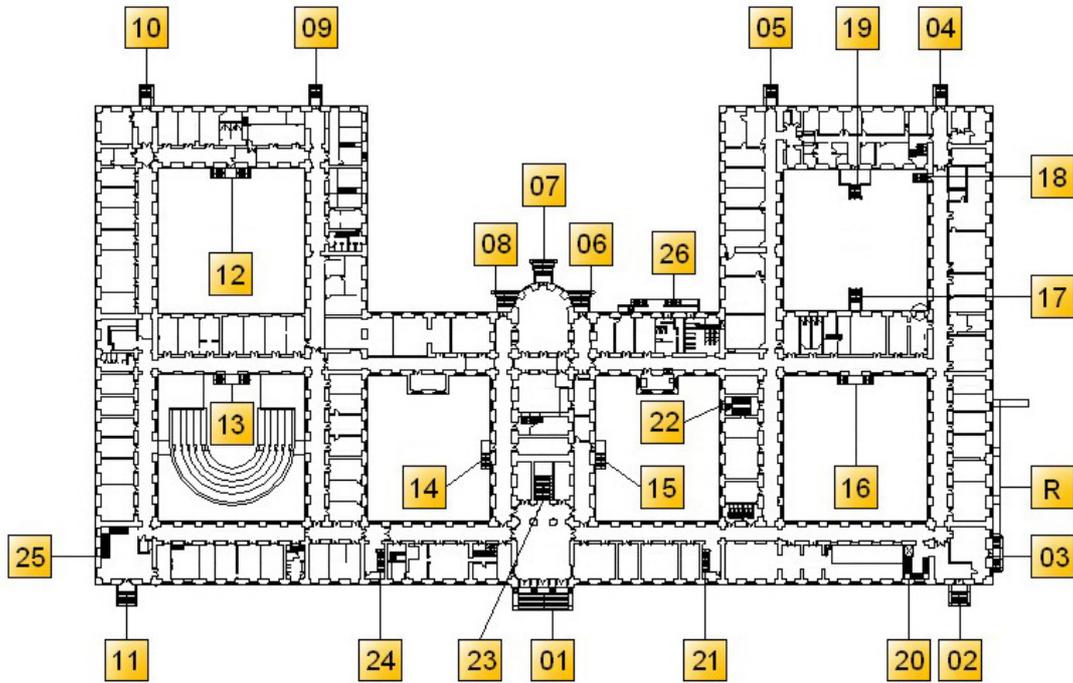
Fig. 221: Localização das escadas no térreo.  
 Fonte: Desenho de Enio Kaippert sobre levantamento da autora, 2006.

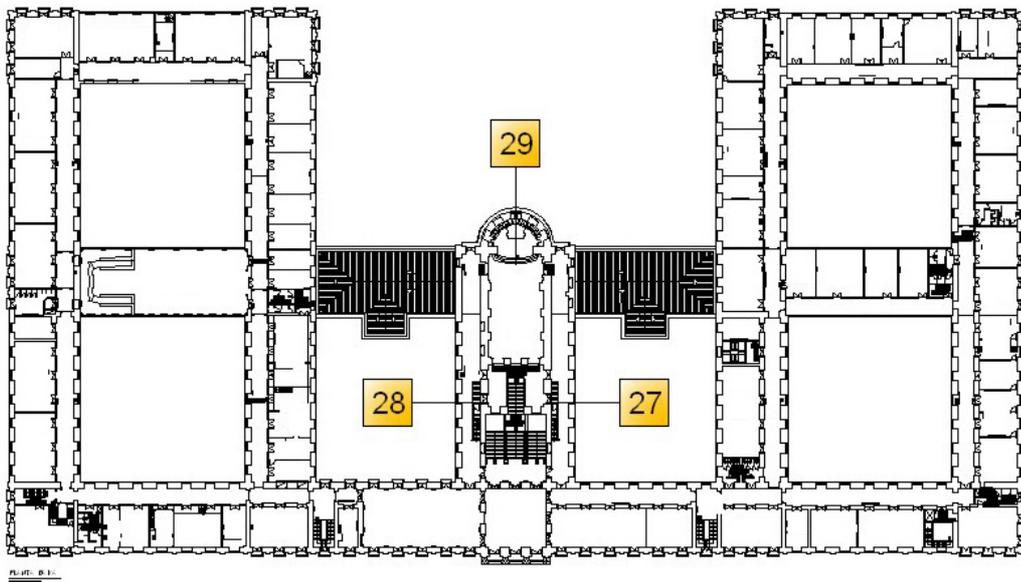
Fig. 222: Localização das escadas no 2º pavimento.  
 Fonte: Desenho de Enio Kaippert sobre levantamento da autora, 2006.

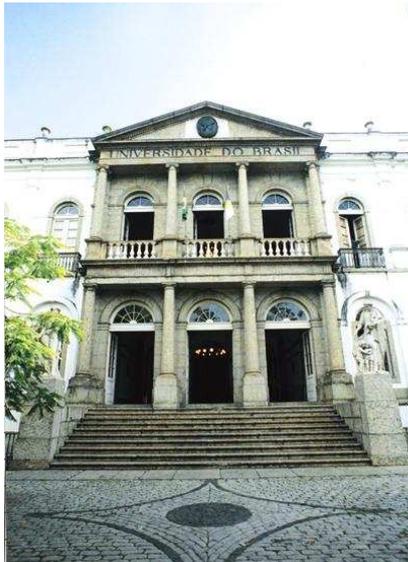
Fig. 223: Escada 01 do pórtico.  
Foto: Bira Soares, 2002.  
Fonte: Acervo do fotógrafo.

Na fachada principal da edificação há apenas uma escada original: a escada 01 (Fig. 223) é elegante e reta, desenvolve-se em um único lance de dez degraus e é encimada por um patamar também em pedra, de igual largura. Situa-se no pórtico principal, no eixo central da construção e liga a calçada ao vestíbulo do térreo por três portas duplas, as principais da edificação. Tem de 8,60m de largura. Perpendicular à fachada e entalada entre os dois muros paralelos, seus degraus com juntas verticais não coincidentes acompanham as reentrâncias dois imponentes plintos em cantaria, onde se apóiam as estátuas em mármore: Ciência e Caridade.

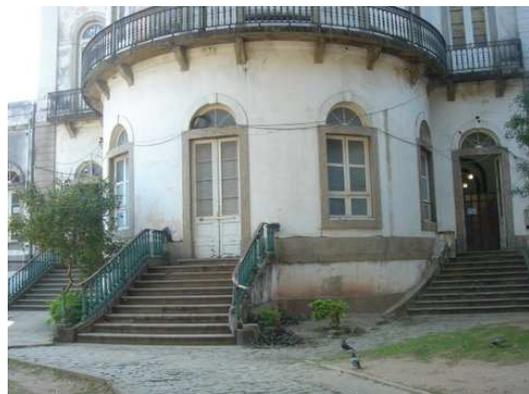
Fig. 224: Da esquerda para a direita:  
escadas 06, 07 e 08.  
Fonte: Foto da autora, 2006.

De acordo com Vasconcellos (1961, p.166), o século XIX testemunharia o surgimento de novos tipos de escadas. Ostentam “curvas graciosas e têm seus parapeitos de ferro, com sistema idêntico aos estudados nas varandas [...]”. Há três escadas originais descobertas, curvas, com larguras variáveis em seus degraus, que aumentam de comprimento de cima para baixo, desenvolvendo-se em um lance e patamar de chegada também em cantaria, junto à torre da fachada posterior do Palácio Universitário. As escadas 06, 07 e 08 estão situadas no eixo central do prédio, na fachada posterior (Fig.224).

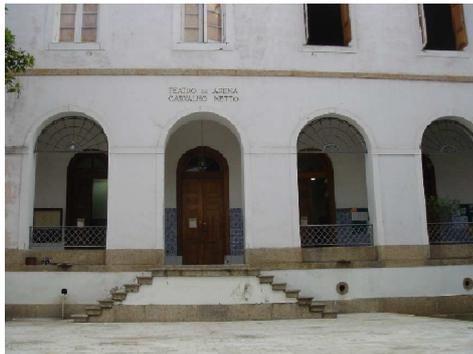
Fig. 225: Escada 13.  
Fonte: Foto da autora, 2006.

A escada 13 (Fig. 225) liga uma das galerias do prédio ao Teatro de Arena Carvalho Netto. É dupla, de cada lado do patamar também em cantaria descem lances simétricos, paralelos à fachada do pátio interno do edifício. Seus degraus com perfis de focinho em cantaria são moldurados lateralmente e encaixados na parede do prédio e o outro lado se apóiam num muro de vedação, revestido externamente com argamassa de cal e um rodapé em cantaria.

São quatro os pátios internos originais e, em igual número, as escadas originais que os acessam. O perfil de seus degraus é de *focinho* e não têm guardas ou corrimãos. Característica comum entre estas quatro escadas é sua disposição paralela às fachadas dos pátios internos. Como se pode observar em planta, as escadas 13 e 16, assim como a 14 e 15 guardam simetria no seu desenvolvimento e localização.

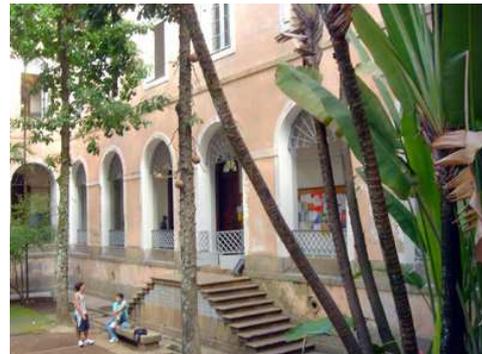
Fig. 226: Escada 16.  
Fonte: Foto da autora, 2006.

O jardim interno com chafariz junto à ECO é acessado pela escada 16 (Fig. 226). Seu acabamento difere da escada 13 pelo revestimento em azulejos do tipo D (ver item 2.6.4) na face externa do muro onde se apóia.

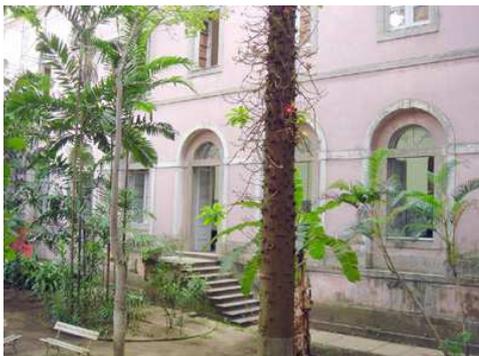
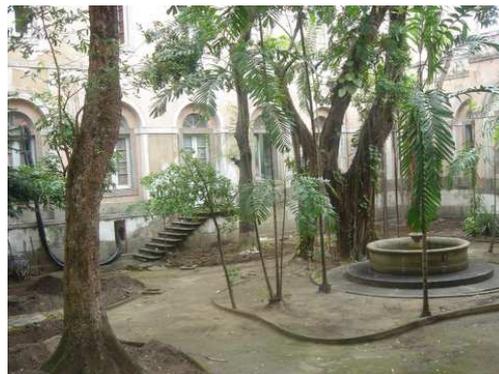
Como se pode observar nas Fig. 227 e 228, as escadas 14 e 15 são simétricas entre si e paralelas à fachada do pátio interno. São retas, com um lance e patamar de chegada e os perfis de seus degraus são de focinho. A escada 14 permite o acesso a um dos pátios internos pela Editora da UFRJ. A escada 15 desenvolve-se no pátio, onde está a subestação.

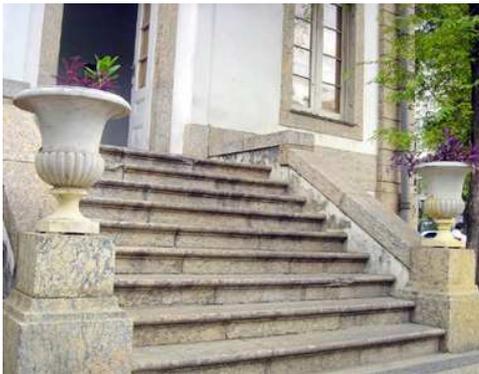
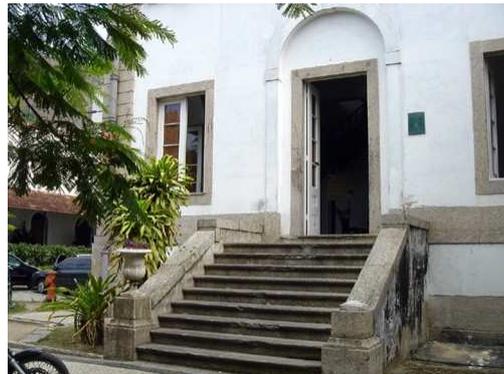
A inclusão das escadas 02 e 11 (Fig. 229 e Fig. 230) na fachada principal em 1949 foi uma conseqüência natural da abertura de duas portas durante a adaptação do ex-Hospício Nacional de Alienados para abrigar a Universidade do Brasil. Ambas são retas,

perpendiculares à fachada, em gnaiss bege, mais estreitas que a escada 01, e entaladas entre dois muros inclinados, formando o que Segurado (s/d-b, p.221) denomina guarda-chapins. Há plintos, onde se fixam ou apenas se apóiam os vasos de mármore originais remanescentes. Os perfis de seus degraus acompanham o da escada 01, sendo de focinho. Têm disposição perpendicular à fachada.

As escadas 04, 05, 09 e 10, não originais, na fachada voltada para a Central de Produção Multimídia da ECO, foram inseridas para acessar as áreas acrescidas do antigo hospício. Todas são retas, perpendiculares à fachada e com patamar também em gnaiss bege. São entaladas entre guarda-chapins e seus degraus são blocos de pedra em forma de paralelepípedos. Como se pode observar pela confrontação entre as fotos, as escadas 04 (Fig. 231), 05 (Fig 232), 09 (Fig. 233) e 10 (Fig. 234) não exibem o mesmo esmero construtivo das escadas 02 (Fig. 229) e 11 (Fig. 230) da fachada principal que, mesmo não sendo originais, seguem o padrão da escada 01.

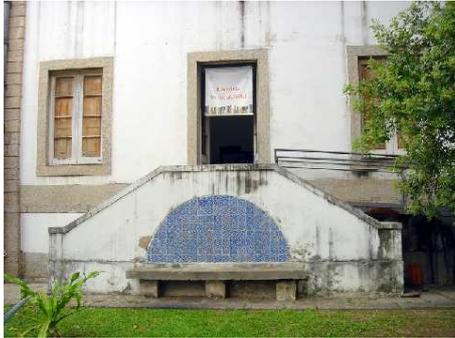
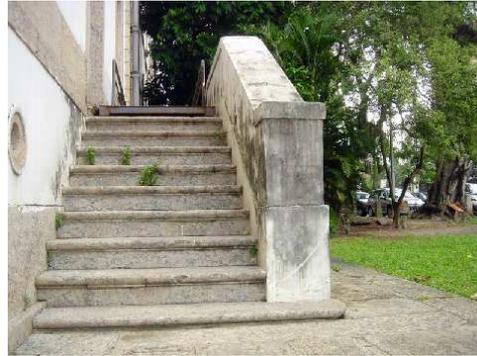
Ainda que haja outras escadas paralelas, ligando as galerias aos pátios internos, a escada 03 (Fig. 235 e 236) é a única exterior paralela ao prédio; situando-se na fachada da rua Venceslau Brás e servindo o térreo. É uma escada dupla, dela descendo dois lances simétricos laterais, paralelos à parede do edifício. Seus degraus, em perfis de *focinho*, em um dos lados, encastram na parede, e, do outro, apóia-se num muro alto revestido parcialmente na face externa com azulejos do tipo F (ver item 2.6.4), também

encontrado no interior do prédio. O primeiro degrau tem espelho sensivelmente menor que os demais, praticamente assentando-se sobre a calçada.

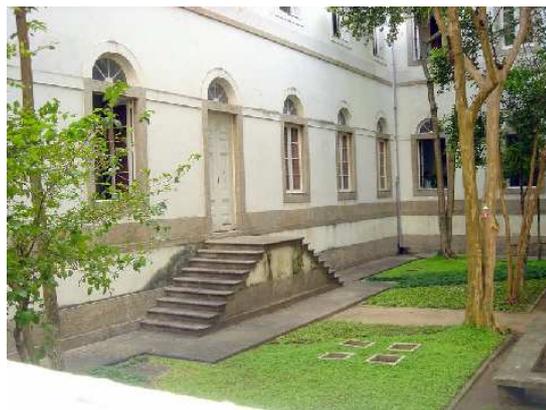
Fig. 237: Escada 12.  
Fonte: Foto da autora, 2006.

No pátio interno da FE e decania do CCJE está a escada 12, em gnaisse, dupla. De cada lado de seu patamar descem lances simétricos, sem guardas, paralelos à parede do edifício. Nota-se pela análise comparativa com as escadas originais 13 e 16 que a escada 12 (Fig. 237) segue o mesmo padrão. A técnica construtiva, com degraus em focinho, pode apontar para uma escada original do prédio reconstruída em novo local ou de uma cópia do tipo das duas originais citadas.

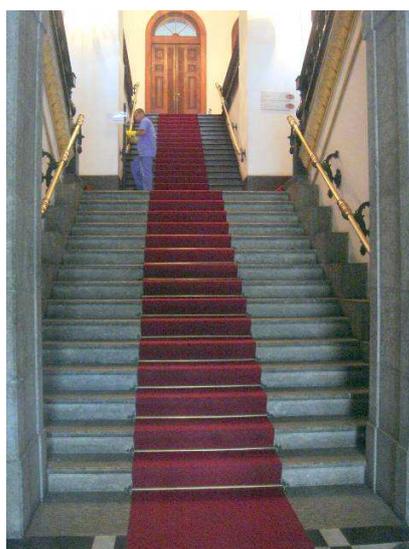
Fig 238: Escada 23.  
Fonte: Foto da autora, 2006.

Este texto faz alusão à escada 23; (Fig. 238), que é a de maior importância deste exemplar neoclássico: monumental, desenvolve-se a partir do átrio da edificação e os degraus do seu primeiro lance - o principal - são inteiramente em cantaria, com perfis em *focinho*. Nos edifícios antigos é “[...] freqüente que seja de pedra o primeiro lanço de escadas, até o rés-do-chão alto (APPLETON, 2003, p.48)”.

O primeiro lance desta escadaria, assim como o que a ele se segue na mesma direção, apresenta corrimãos ornamentais tubulares em latão dourado; cada um é sustentado em quatro pontos por elegantes alças em ferro fundido, fixadas nas duas paredes. Nas que ladeiam o lance principal da escada há pinturas artísticas. As paredes laterais dos demais lances estão cobertas por camadas de tinta branca, mas janelas de prospecções estratigráficas realizadas no local, em 1995, revelaram a existência de pinturas artísticas, referidas no item 2.6.3.

O relato de Moreira de Azevedo (1969, p.473) do prédio destaca o desenvolvimento da escadaria 23: “Há no fundo do vestíbulo três portas, começando na do centro uma escada, que vai ter à capela, e nas laterais outras duas, que se dirigem ao andar superior. A escadaria é iluminada por uma clarabóia primorosamente construída pelo arquiteto Rebelo”.

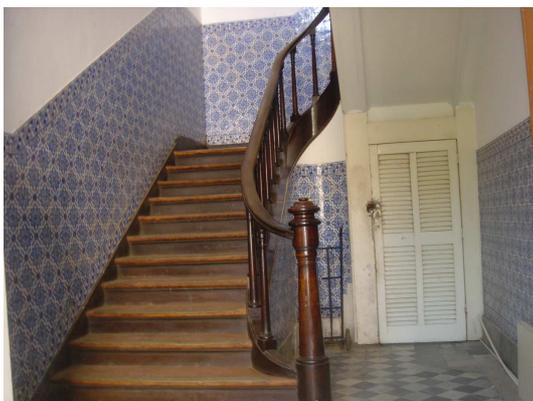
Fig. 239: Escada 21.  
Foto da autora. 2006.

As escadas 21 (Fig. 239) e 24 (Fig. 240) são simétricas. O primeiro lance de ambas é curvo, com degraus de larguras variáveis, aumentando de cima para baixo; Segue-se um patamar, mais alguns degraus, outro patamar, sendo o segundo lance paralelo ao primeiro e conduzindo ao pavimento superior. Pelo lado da *bomba*<sup>70</sup> há um elegante corrimão balaustrado de madeira maciça. O primeiro degrau das duas escadas é em cantaria, com cantos arredondados, os demais em madeira.

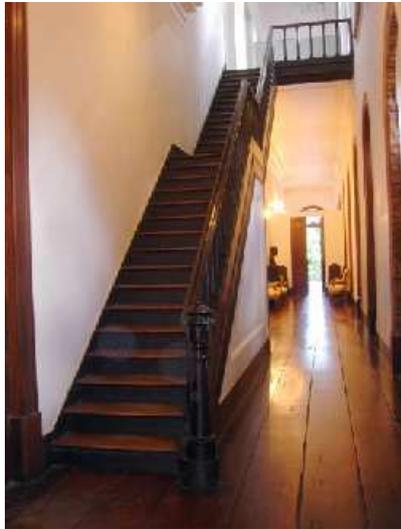
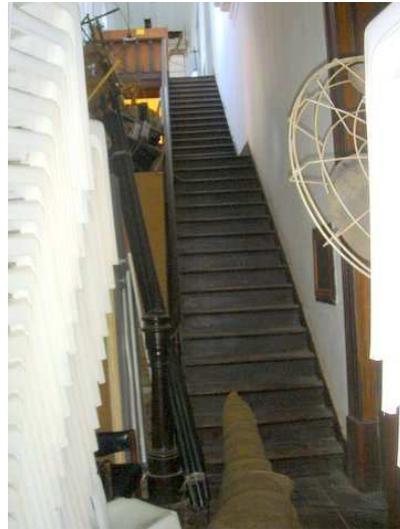
Na capela “[...] abrem-se de cada lado quatro tribunas, donde ouvem missa os doentes, que podem assistir a este ato” (MOREIRA DE AZEVEDO, 1969, p. 473). São inteiramente de madeira as escadas 27 (Fig. 241) e 28 (Fig. 242), que ligam a sacristia aos balcões arrematados por balaústres de madeira.

Ambas guardam entre si rigorosa simetria, seguem junto às paredes, avançam em dois lances na mesma direção, com patamar intermediário. Localizados do lado da bomba, os guarda-corpos destas escadas têm balaústres de madeira torneados, sem seguir a inclinação do corrimão. Os vãos sob estas escadas são usados como depósitos e no caso da escada 28 o acúmulo de material atualmente dificulta seu acesso. Os balcões destas escadas são também protegidos por guarda-corpos com balaústres de madeira maciça.

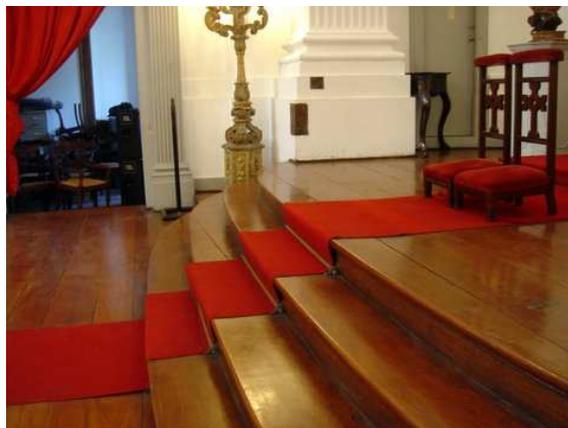
Fig. 243: Escada 29.  
Fonte: Foto da autora, 2006.

São apenas quatro os degraus arredondados da escada 29 (Fig. 243), que cresce em importância por ligar a nave ao altar da Capela São Pedro de Alcântara.

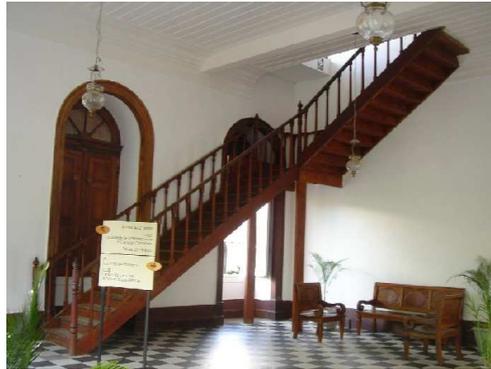
Fig. 244: Escada 25.  
Foto da autora, 2006.

Situada no hall de entrada do IE, a escada 25, formada por dois lances, exibe uma mudança de direção em ângulo reto, com patamar intermediário. Pode-se observar na Fig. 244 a existência de uma viga sob o piso do segundo pavimento. O reforço estrutural em aço foi recoberto por madeira e pintado, acompanhando o acabamento do forro do

térreo, e pode ter sido incorporado, quando do recorte da área para a introdução da escada.

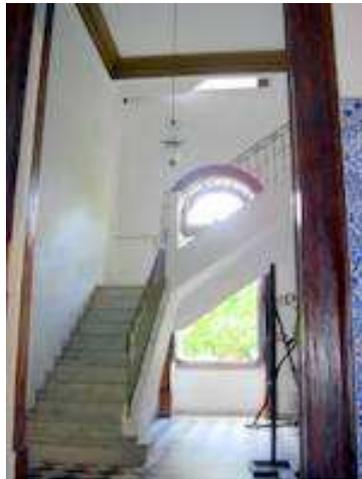
Fig. 245: Escada 20.  
Foto da autora, 2006.

O projeto da escada 20 (Fig. 245) foi aprovado pelo SPHAN em 25 de fevereiro de 1949. Executada em concreto, os degraus de seus três lances são revestidos em mármore branco, lustrado e polido. Apresenta mudanças de direção, com patamares também em mármore, acompanhando as paredes. Um dos lances se desenvolve junto à parede, onde bloqueia parcialmente uma esquadria da fachada principal, dificultando sua abertura e limpeza. Junto às paredes existentes há rodapés também em mármore branco e, do lado do lanternim, guarda-corpos metálicos com ornatos modernos de varas e linhas sinuosas seguem a inclinação dos corrimãos e se fixam nos guarda-chapins.

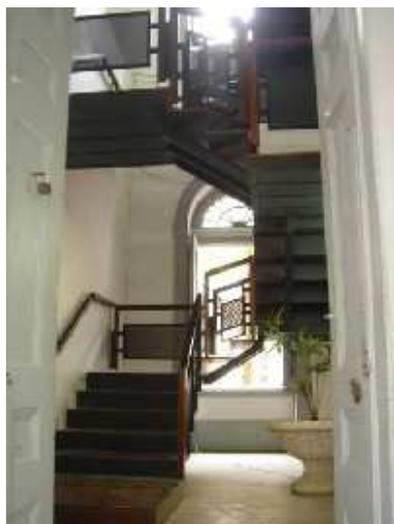
Fig. 246: Escada 22.  
Foto da autora, 2006.

O projeto da escada 22 (Fig. 246) foi planejado pela autora, orientado pelo IPHAN em 2001. Executada em aço e madeira, sua concepção visava atender a solicitação da FE, onde se localiza, e seguia a orientação do órgão de proteção ao bem tombado, no sentido de torná-la confortável, com seus patamares, distanciando-a da parede, onde há uma esquadria. A escada 22 foi montada em substituição à escada existente não original em concreto armado, pavimentada com vinil.

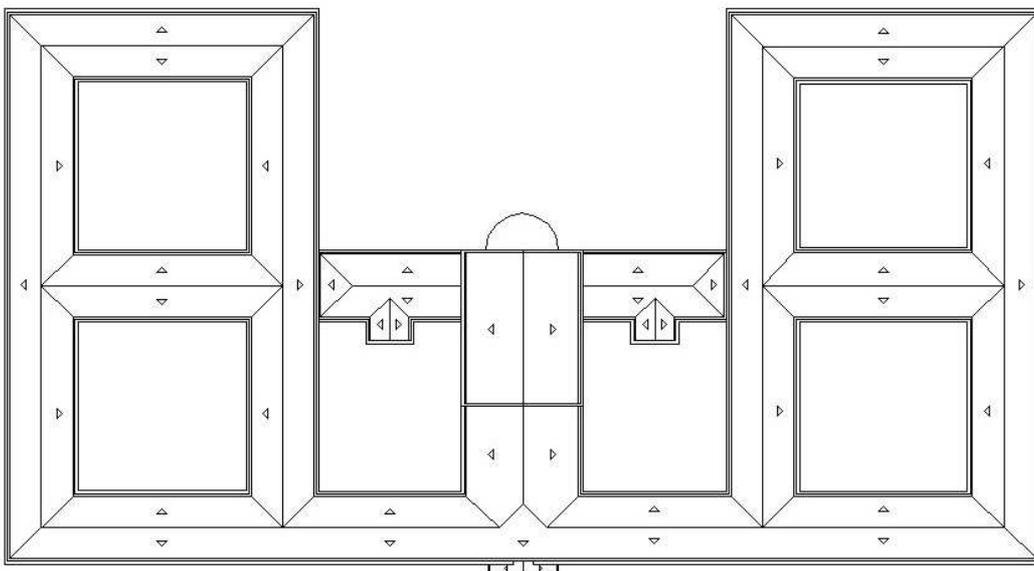
Fig. 247: Planta de cobertura.  
Fonte: DAMSTRUC (2005).

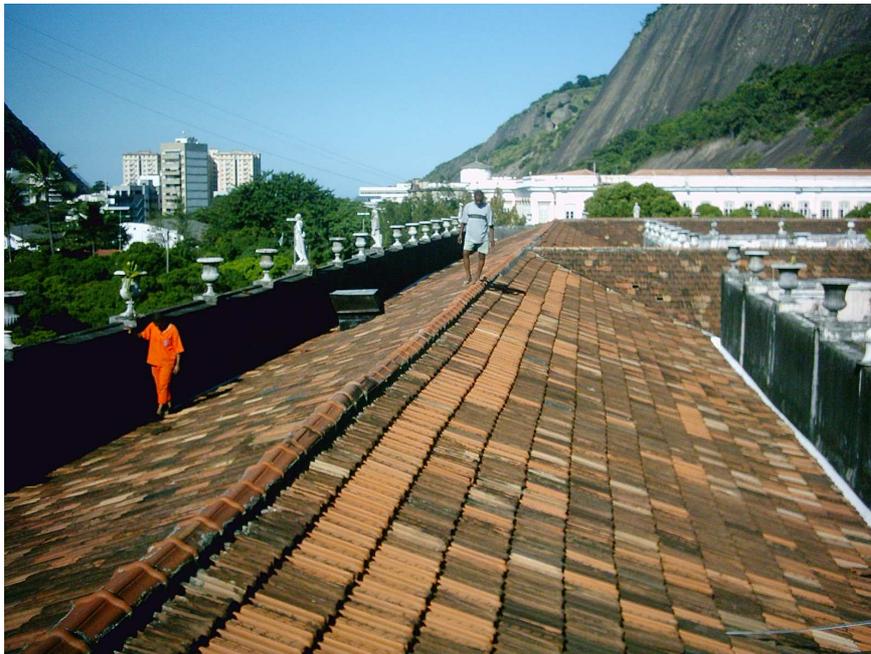
Fig. 248: Telhado sobre o FCC.  
Fonte: Foto de Enio Kaippert, 2006.

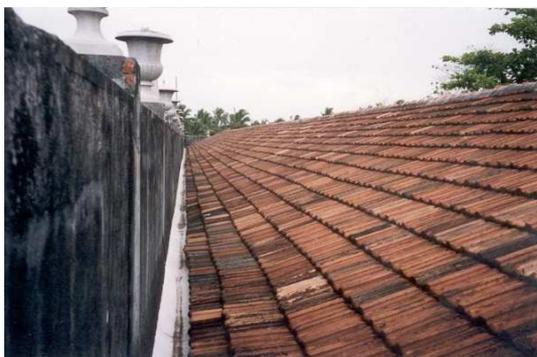
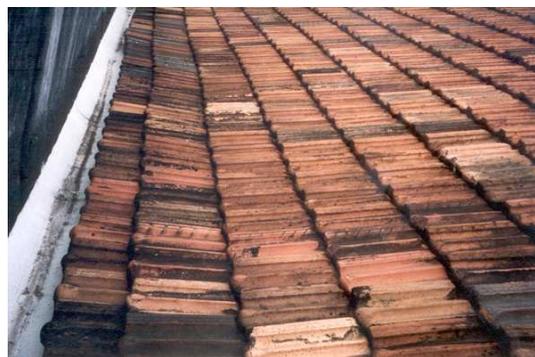
A substituição de calhas, se tinha o benefício de ser mais largas que as primitivas, possibilitando uma maior captação de águas, por outro lado, por ter sido executada em nível mais elevado que as primeiras, teve como lamentável consequência a perda quase total da inclinação das duas últimas fiadas de telhas junto à nova calha. Em algumas áreas, as telhas apresentam inclinação invertida, fazendo com que as águas refluem, um dos mais graves defeitos que um telhado pode apresentar, pois as águas se infiltram para o interior da edificação. Além disso, esta intervenção, forçou um deslocamento de parte da última fiada para baixo da penúltima, numa tentativa improvisada de se liberar a nova calha do avanço da última para o escoamento das águas, medida, que revelou comprovadamente ineficaz, visto como nem as calhas ficam livres, nem impede que as águas retornem (Fig. 249 e 250).

Fig. 249: Calhas em fibrocimento.  
Fonte: Foto da autora, 2003.

Fig. 250: Duas últimas linhas de telhas planas.  
Fonte: Foto da autora, 2003.

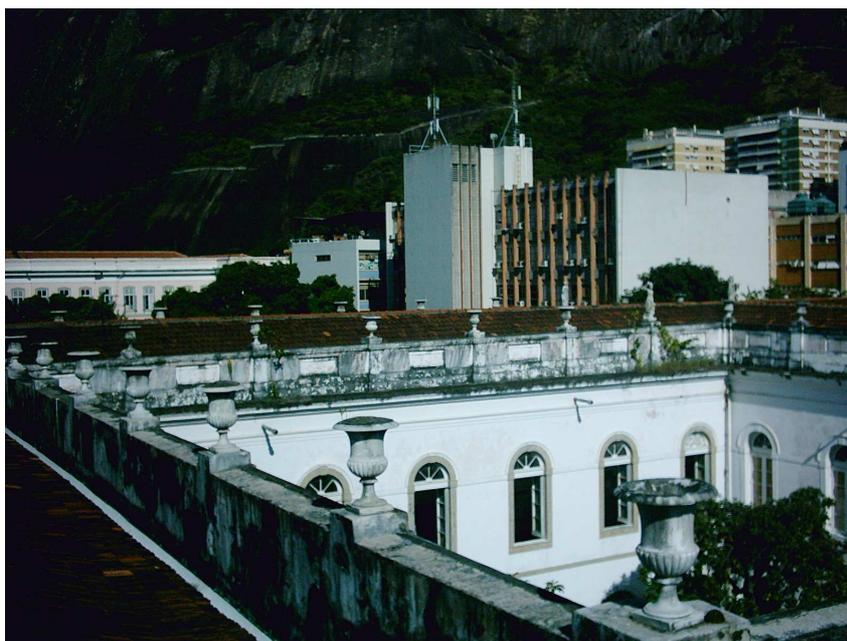
Fig. 251: Gárgulas em pátio interno.  
Fonte: Foto de Enio Kaippert, 2006.

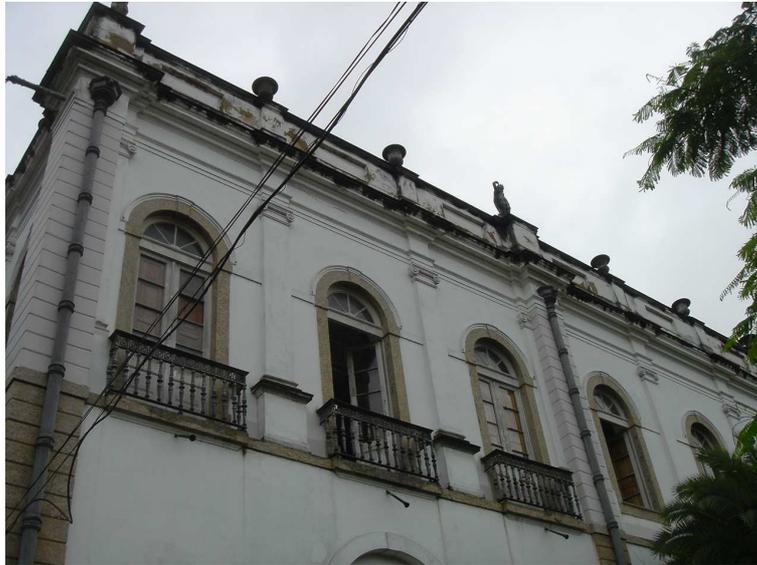
Fig. 252: Buzinotes sob as sacadas.  
Fonte: Foto da autora, 2007.

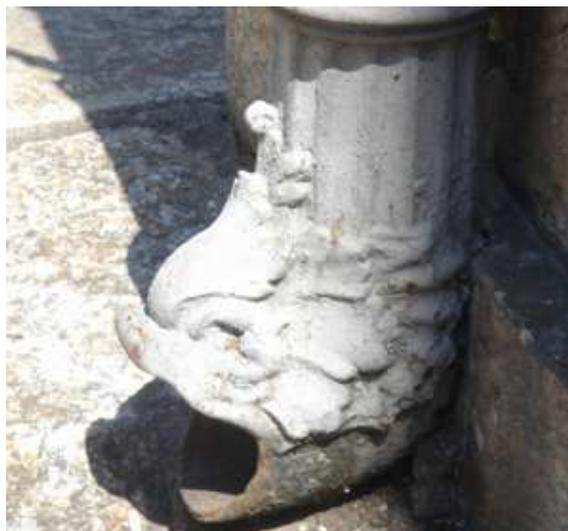
Fig. 253: Delfim na terminação do duto de águas pluviais.  
Fonte: Foto da autora, 2007.

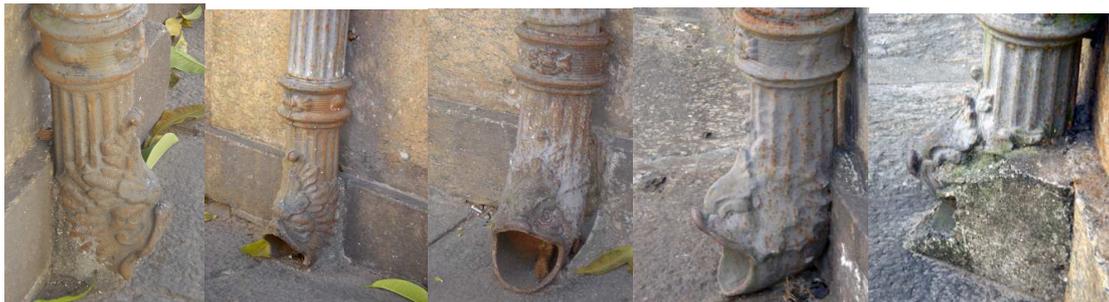
Estas terminações apresentam algumas variações. A Fig. 254 traz tipos encontrados nas fachadas. Lamentavelmente, alguns foram muito degradados, outros, descaracterizados, se comparados aos originais e são até mesmo encontrados recobertos por camadas de argamassa.

Fig 254: Variações de fundições dos delfins.  
Fonte: Foto da autora, 2007.

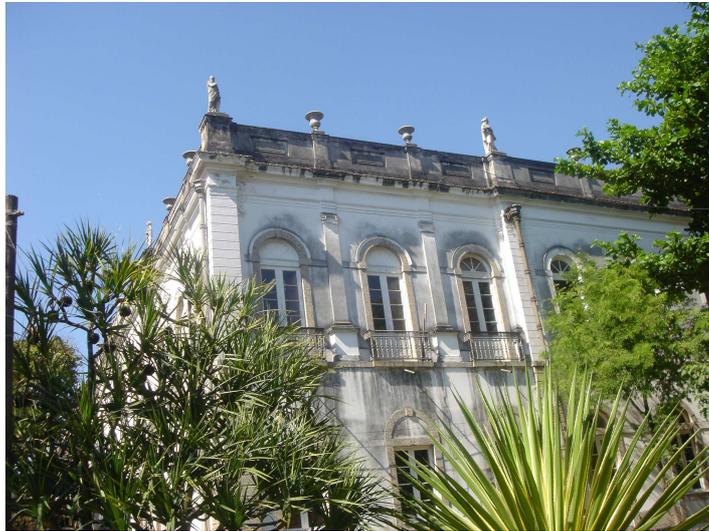
Fig. 255: Estátuas e vasos na cobertura.  
Fonte: Foto da autora, 2007.

A observação frontal deste exemplar arquitetônico mostra haver na cobertura fortes elementos, que lhe conferem características neoclássicas. As paredes desta edificação são arrematadas por coroamento<sup>77</sup> livre, constituído por platibandas em todo o perímetro e por um majestoso frontão triangular situado no pórtico central da composição. As platibandas ocultam o telhado com um entablamento<sup>78</sup>, compreendendo almofadas, intercaladas de estilóbatas e, para coroar o edifício e aliviar-lhe visualmente o peso, estátuas e vasos esculpidos em mármore branco apóiam-se sobre peanhas. As primeiras situam-se nas prumadas dos cunhais e pilastras, enquanto os últimos despontam em marcações intermediárias, coincidentes com as colunetas de argamassa em estilo jônico, do segundo pavimento (Fig. 255). As únicas platibandas sem o conjunto estatuário e vasos nas platibandas localizam-se nos telhados das áreas de um único pavimento deste monumento.

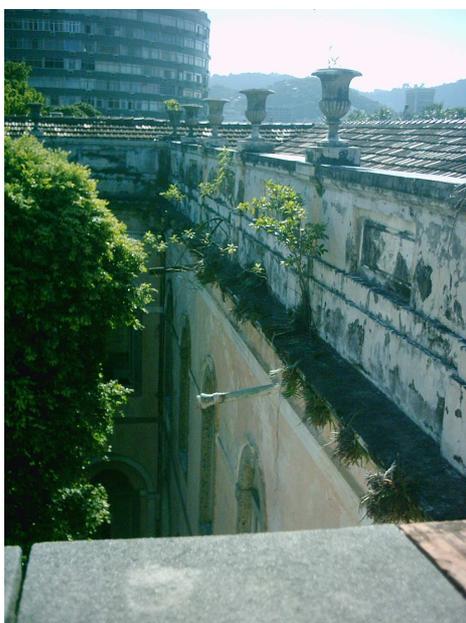
Estas platibandas alojam atualmente indesejáveis fícus, cujas raízes vem avançando pelo reboco da edificação, abrindo gretas e não raro, permitindo infiltrações de águas do telhado (Fig. 256).

Fig. 256: Avanço de vegetação pela platibanda.  
Fonte: Foto de Enio Kaippert, 2006.

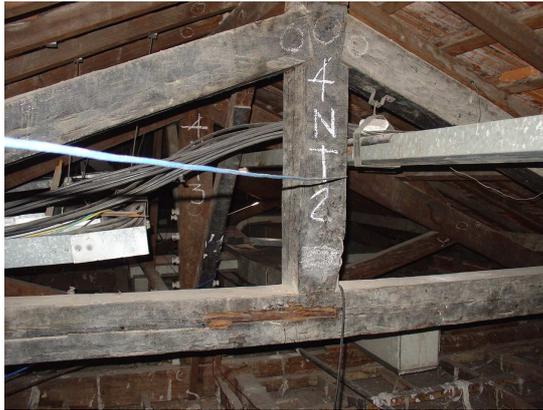
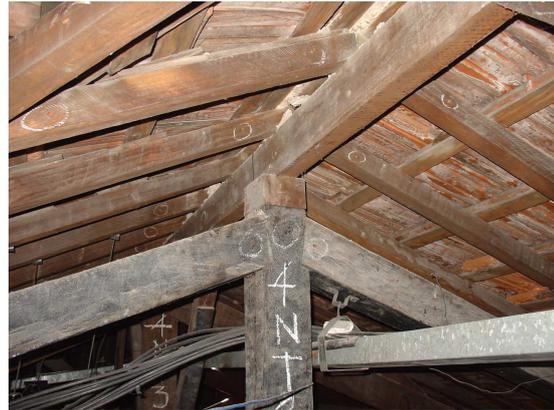
Conforme Bellegarde (1848, p.89) o madeiramento comum que sustenta uma cobertura no século XIX é formado por tesouras, cujo espaçamento varia de 2,40m a 4,80m. A maior parte da estrutura do telhado desta edificação é constituída por vãos de cerca de 8,50m, vencidos por tesouras romanas simples de madeira maciça, perfazendo dez por pano de telhado. Estas tesouras suportam, além da cumeeira, duas terças e um contra-frechal de cada lado, sendo apoiadas sobre frechais, que distribuem a carga nas paredes de alvenaria de pedra.

Entre as tesouras existentes na construção, apenas algumas unidades seriam originais (Fig. 257 e 258); situam-se sobre os salões Vermelho e Dourado; as outras de modelos diferentes podem ter sido substituídas na reforma dos anos 1940. São estruturas bastante simples, constituídas apenas por duas pernas, uma linha e um pendural.
