UNIVERSIDADE FEDERAL DO RIO DE JANEIRO  
Faculdade de Arquitetura e Urbanismo  
PROARQ - Programa de Pós-Graduação em Arquitetura

# **PALÁCIO UNIVERSITÁRIO: Materiais e técnicas construtivas**

Dissertação de Mestrado apresentada ao Programa de Pós-Graduação em Arquitetura, Faculdade de Arquitetura e Urbanismo da Universidade Federal do Rio de Janeiro, como parte dos requisitos necessários à obtenção do título de Mestre em Ciências em Arquitetura, na linha de pesquisa Gestão e Restauração de Espaços Preservados.

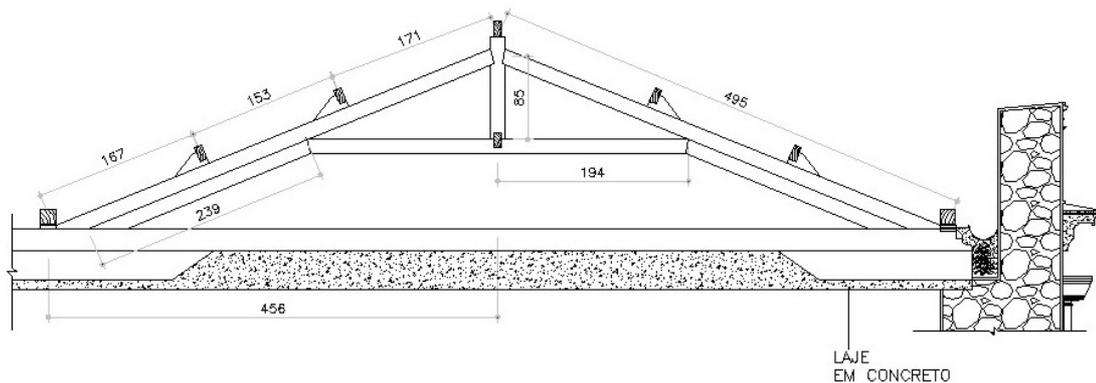
Fig. 259: Tesoura 1 do Palácio Universitário.

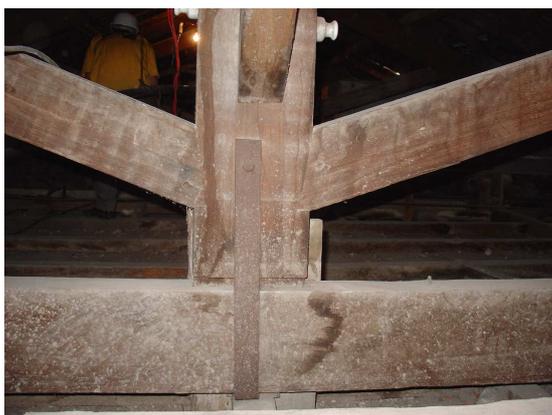
linha baixa está sujeita a esforços de tração, para compensar, sua suspensão é feita pela introdução de chapuzes<sup>79</sup> de ferro batido, como se pode observar em destaque nas fotos da Fig.260. Na Fig.261 o mesmo elemento em metal faz a amarração da perna com o tensor. A ligação das peças de madeira neste edifício deve ter sido toda executada em sambladuras à meia-madeira<sup>80</sup>.

Fig.260: Pendural, escoras, linha baixa - tesoura 1.  
Fonte: Levantamento do Telhado (2005).

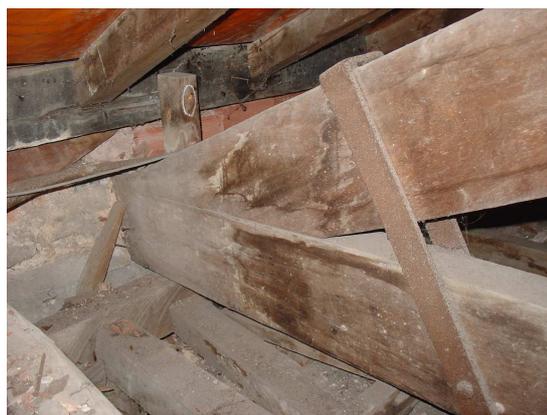
Fig. 261: Ligação pernas – linha baixa, tesoura 1.  
Fonte: Levantamento do Telhado (2005).

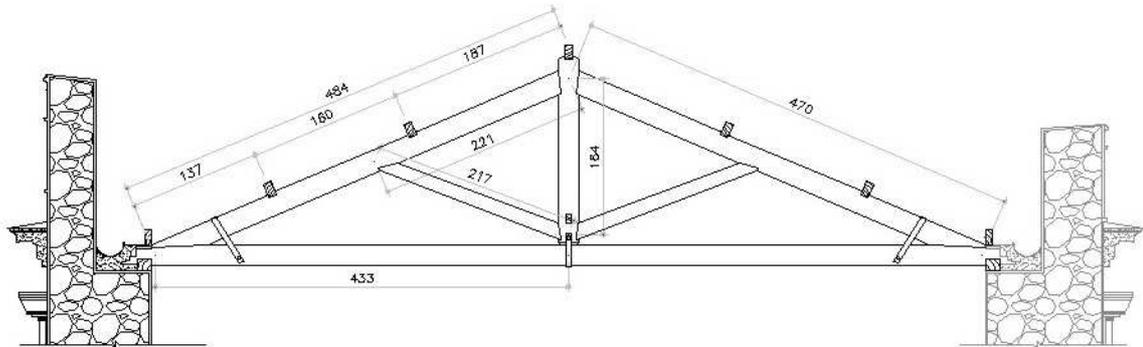
Fig. 262: Tesoura 2 do Palácio Universitário.  
Fonte: Levantamento do Telhado (2005).

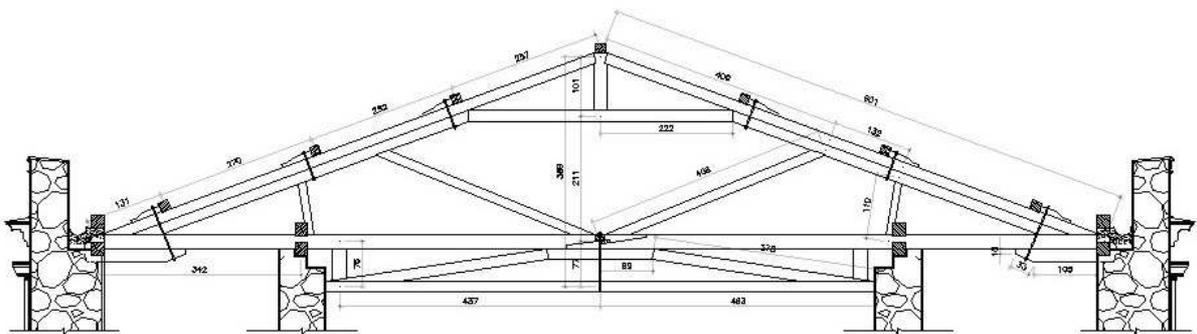
Fig. 263: Tesoura 3 do Palácio Universitário.  
Fonte: Levantamento do Telhado (2005).

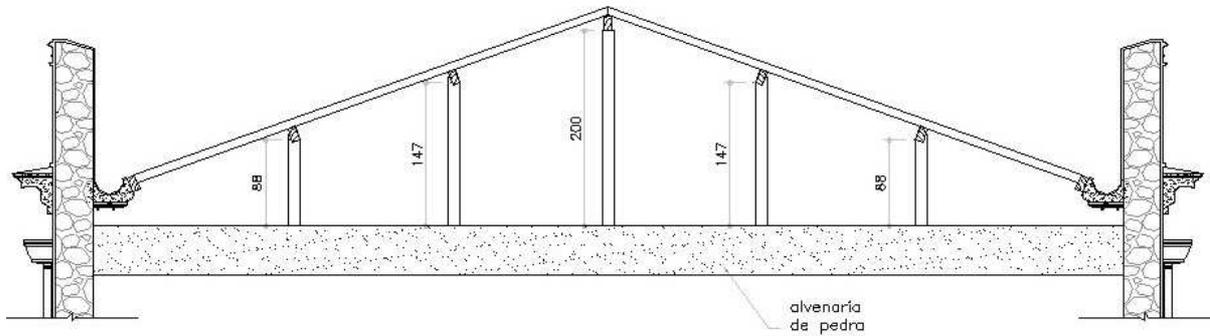
Fig. 264: Estrutura com pontaletes do Palácio Universitário.  
Fonte: Levantamento do Telhado (2005).

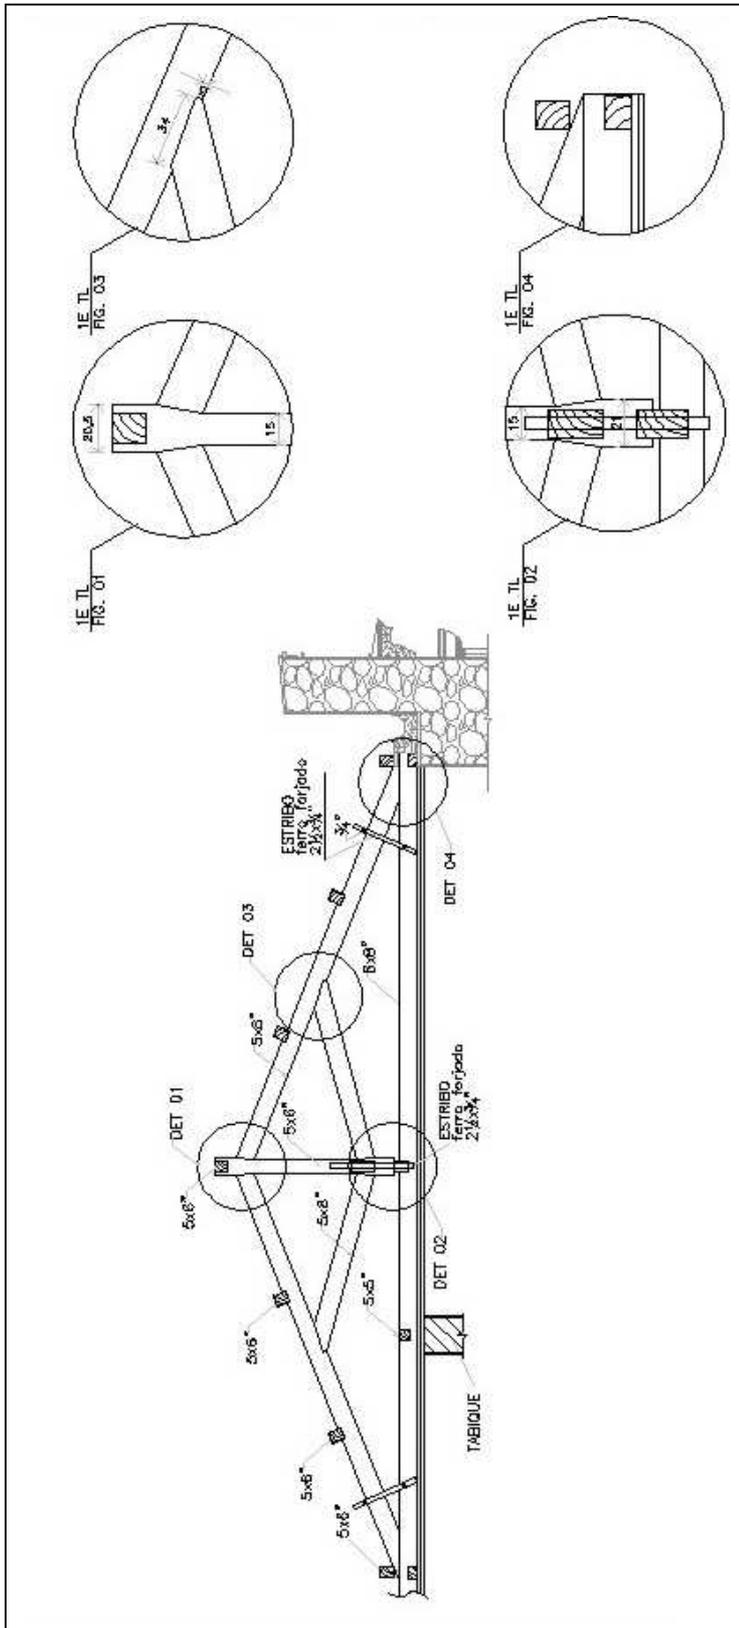
Fig.265: Detalhes construtivos de tesouras.  
Fonte: Levantamento do Telhado (2005).

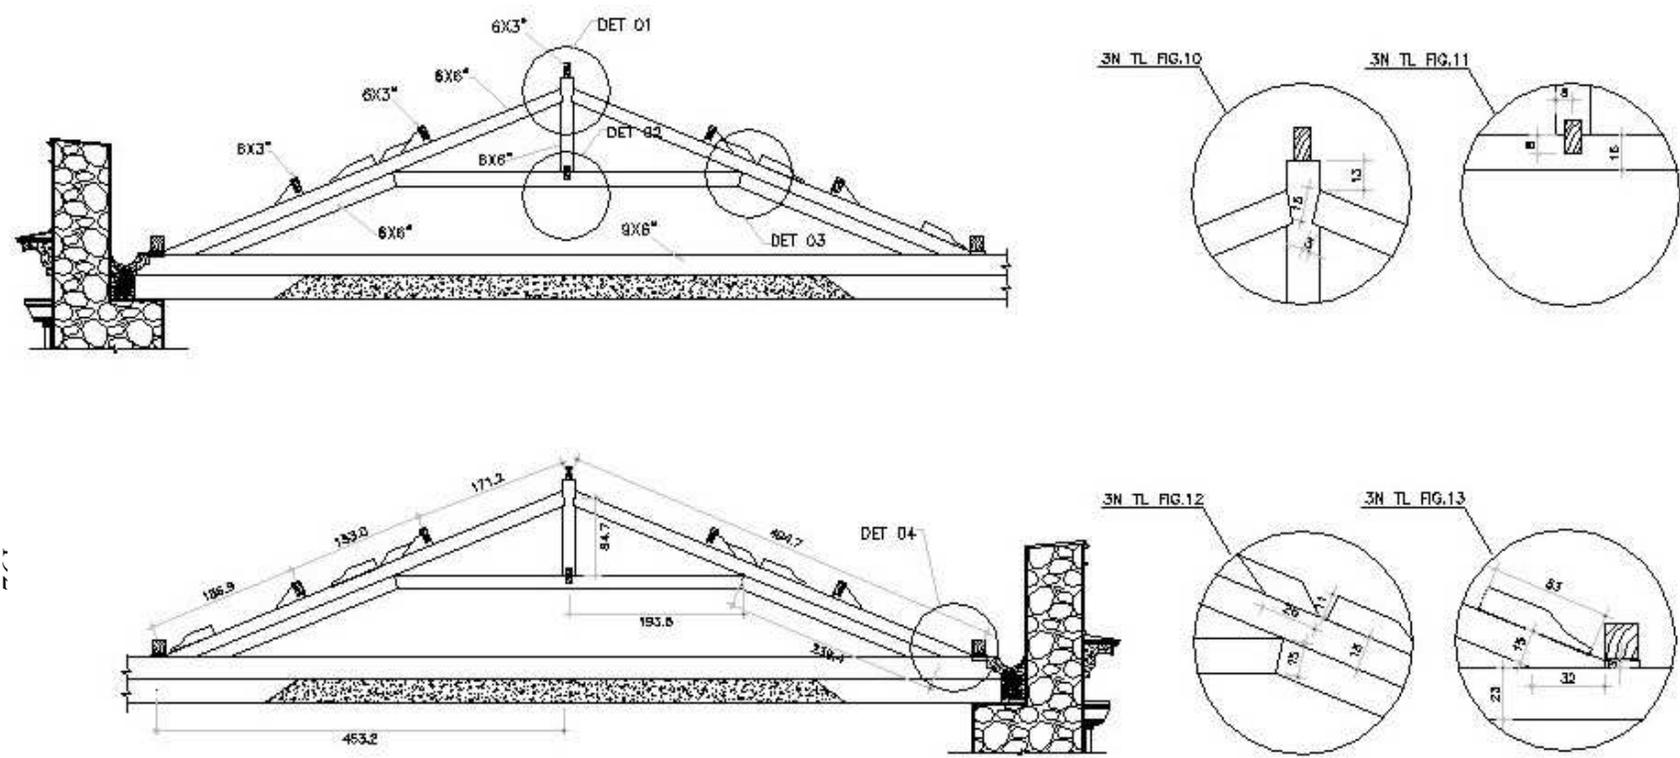
Fig.266: Detalhes construtivos de tesouras.  
Fonte: Levantamento do Telhado (2005).

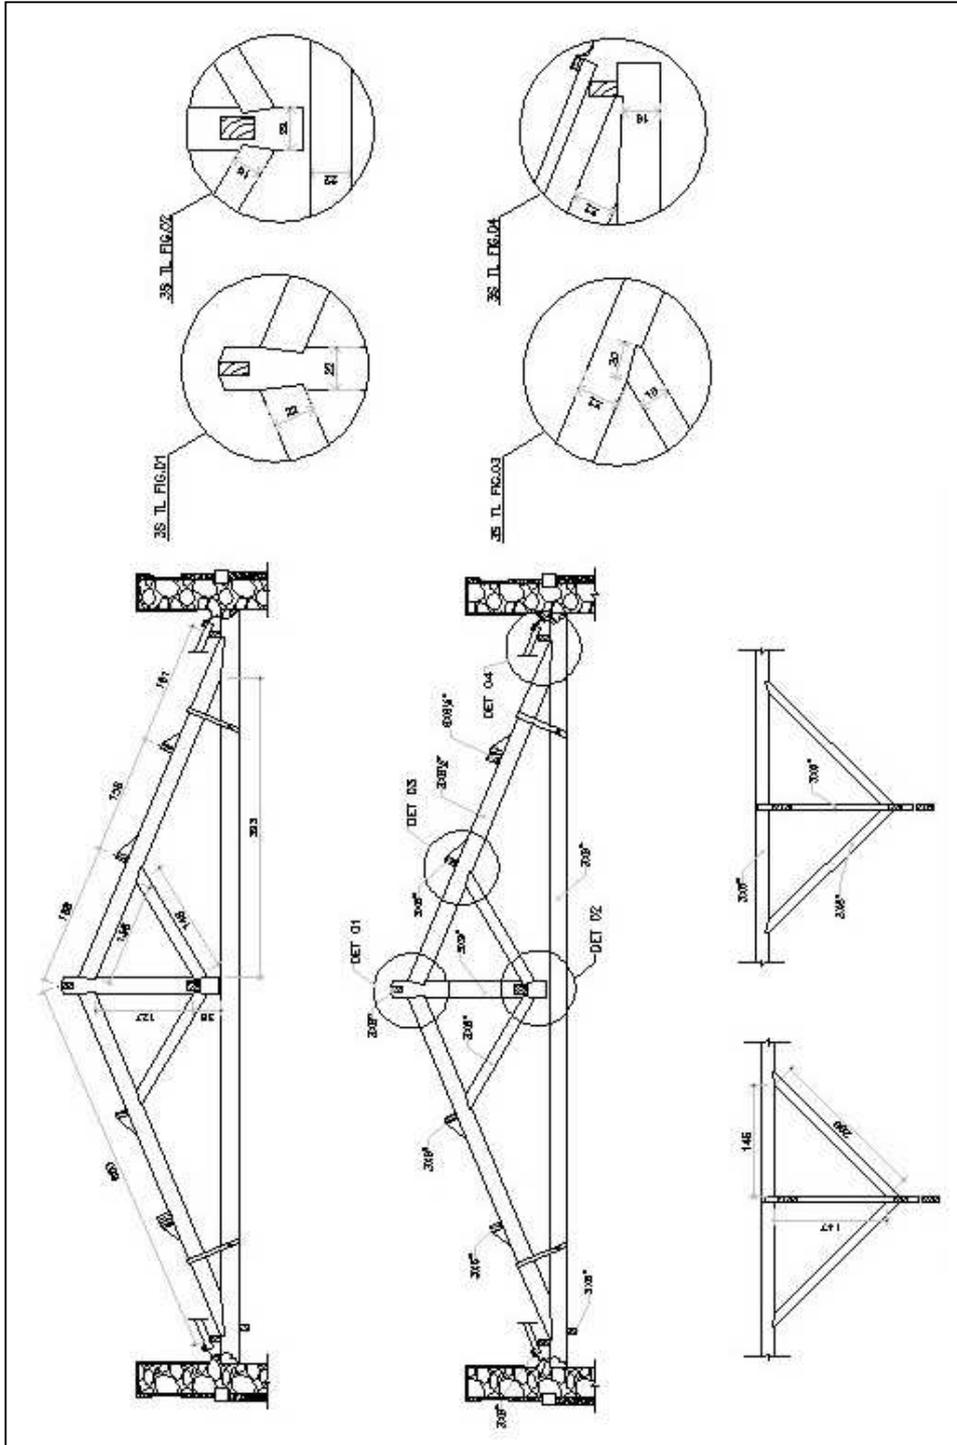
Fig.267: Detalhes construtivos de tesouras.  
 Fonte: Levantamento do Telhado (2005).

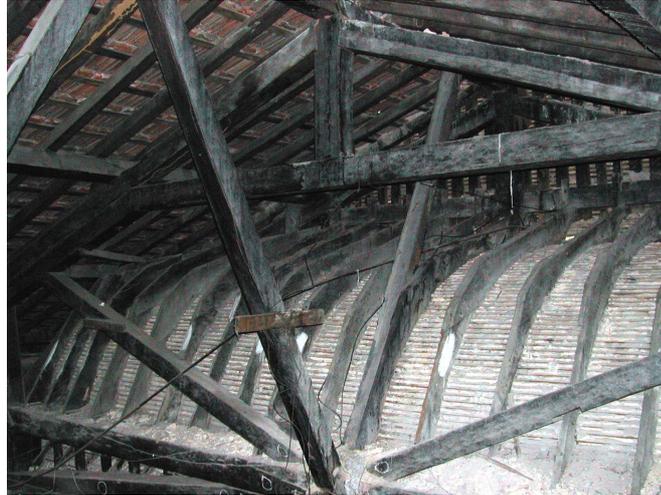
A estrutura de sustentação de forros de estuque abobadados é a cambota. Seu sistema estrutural compõe-se por tábuas de madeira cortadas para acompanhar o formato e perfil da forração. A Fig. 269 traz a sustentação da clarabóia enquanto a Fig. 270 a exhibe em planta baixa.

Fig. 269: Cambotas e fasquias e, ao fundo, compoem a estrutura da clarabóia.  
 Fonte: Foto da autora, 2004.

Lamentavelmente, naquele mesmo ano, a umidade ocasionada por freqüentes infiltrações, oriundas de defeitos no telhado e associadas à grande infestação de cupins, levou à ruína de parte do teto. O IPHAN autorizou a execução de um tapume horizontal de proteção, sustentado por vigas de aço, engastadas nas paredes, para impedir o desmoronamento do restante do forro e da clarabóia, objetivando evitar acidentes graves. Infelizmente, devido à falta de recursos para dar início às obras de recuperação do teto, este tapume, instalado em caráter provisório, oculta até hoje a plástica da única clarabóia do edifício.

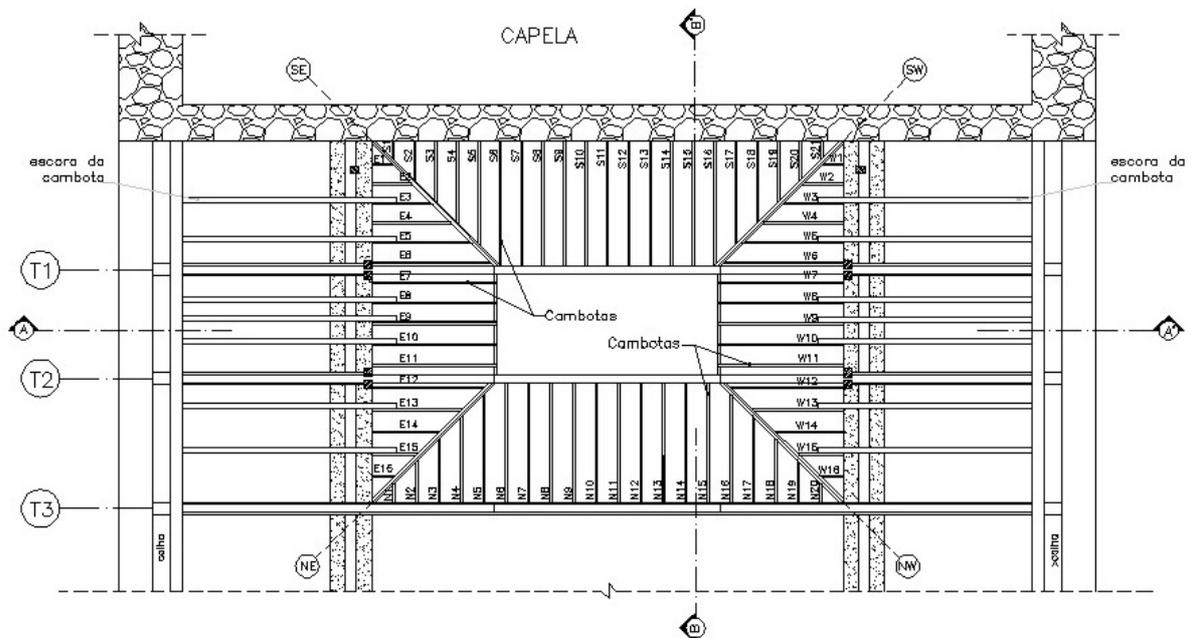
Fig.270: Planta da estrutura da clarabóia.  
 Fonte: Levantamento do Telhado (2005).

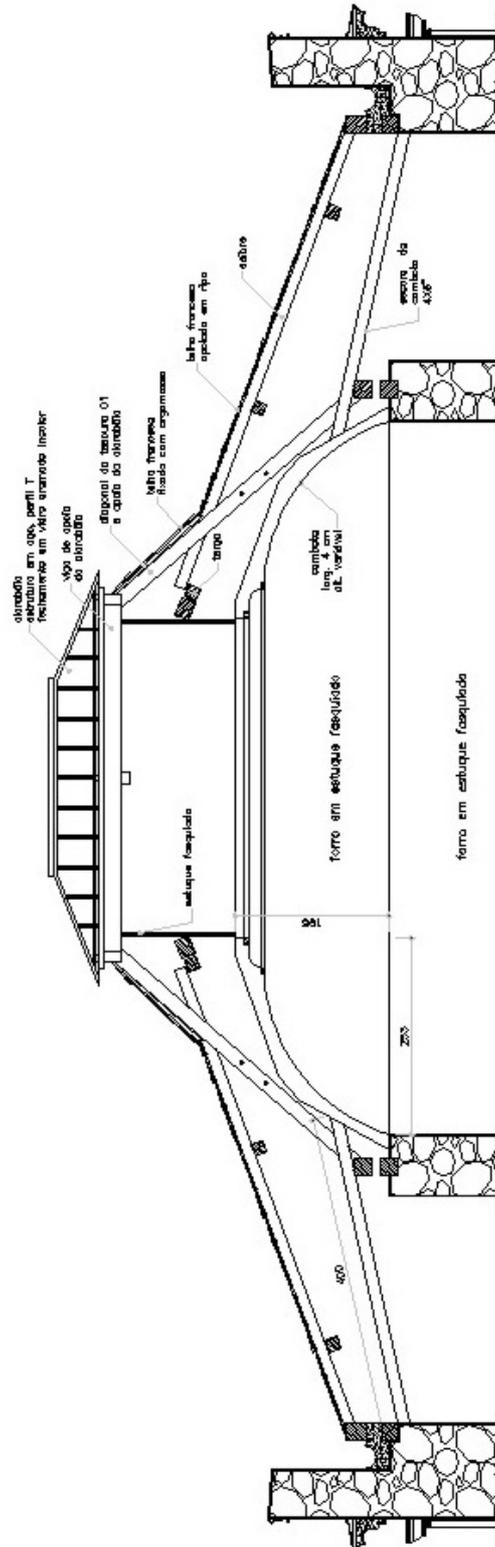
Fig.271: Detalhes construtivos de da estrutura da clarabóia.  
Fonte: Levantamento do Telhado (2005).
