REGISTROS FÍSICOS DO PATRIMÔNIO EDIFICADO:

Metodologia e importância para o conhecimento do bem tombado

Dissertação de Mestrado apresentada ao Programa de Pós-Graduação em Arquitetura da Faculdade de Arquitetura e Urbanismo da Universidade Federal do Rio de Janeiro, como parte dos requisitos necessários à obtenção do título de Mestre em Ciências em Arquitetura na Linha de Pesquisa em Gestão e Restauração de Espaços Preservados.

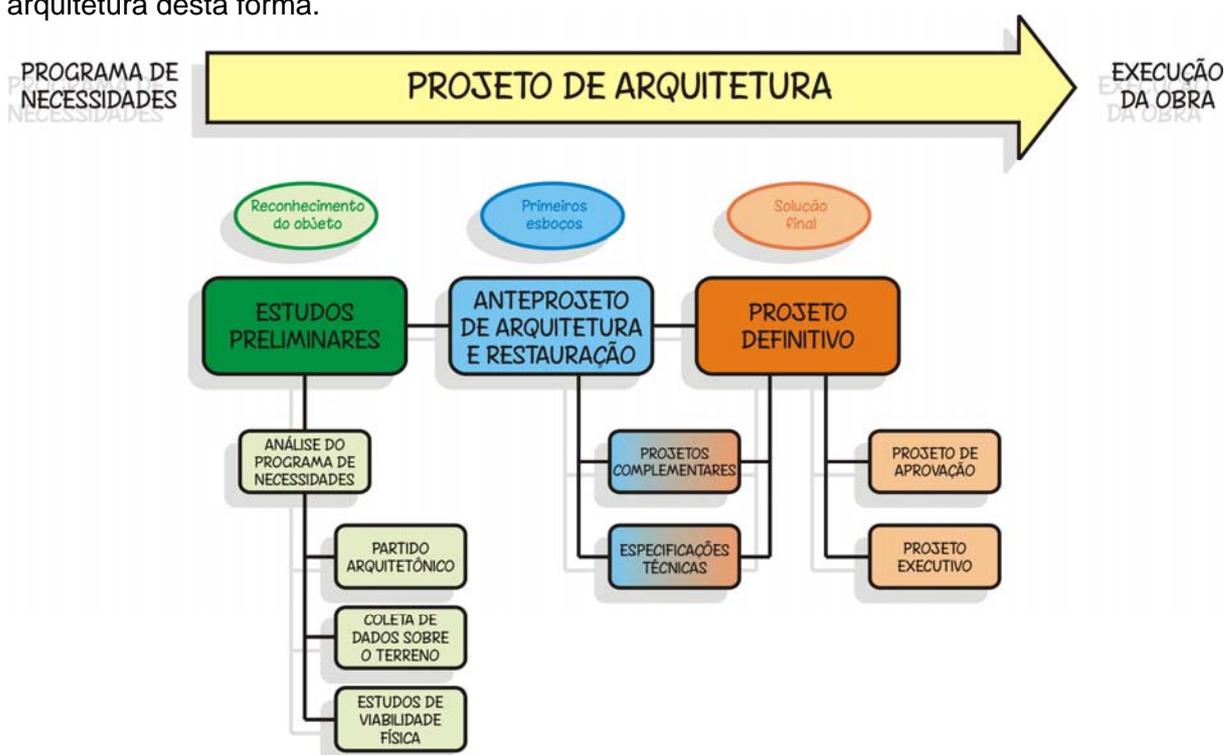
Figura 2 – Organograma de etapas de um projeto de arquitetura. Fonte: Arquivo pessoal do autor.

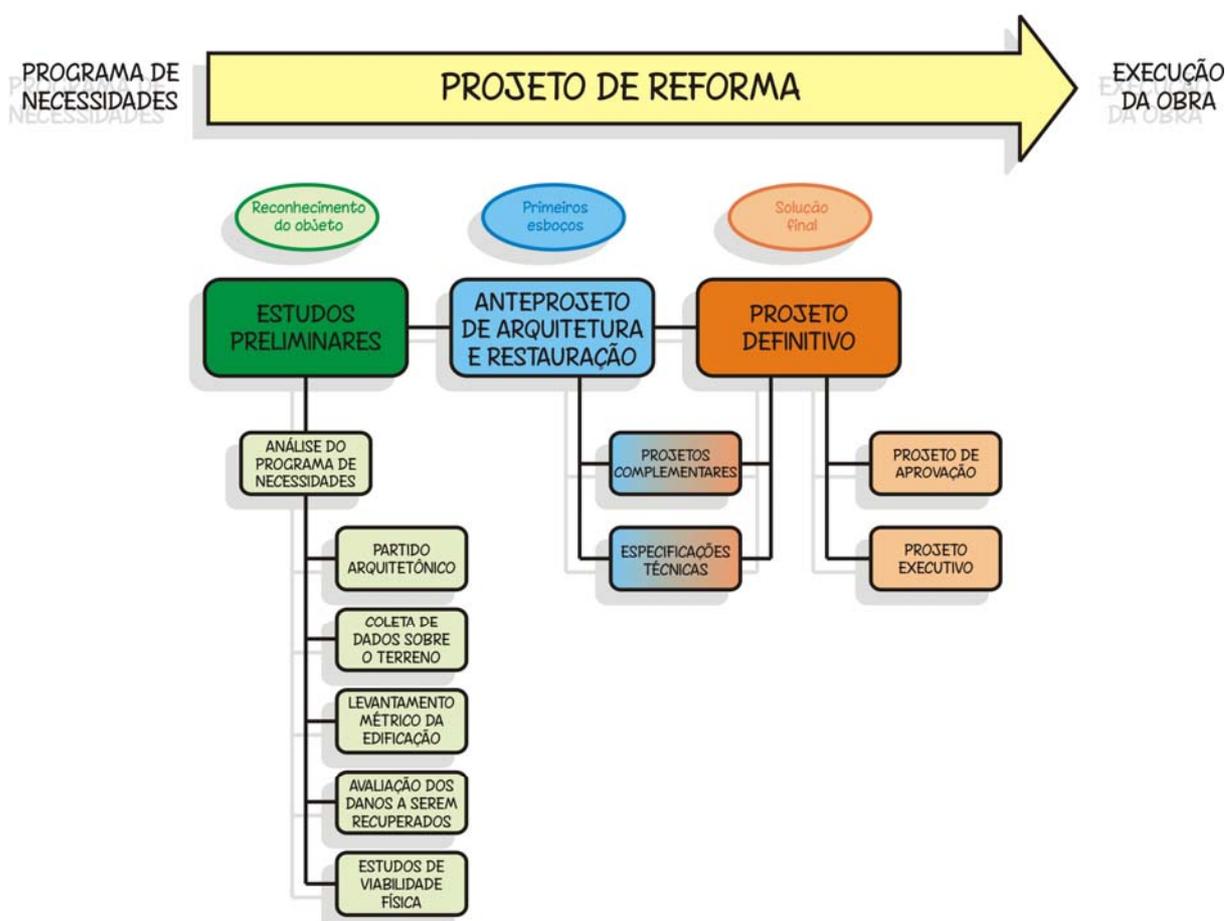
Figura 3 – Organograma de etapas de um projeto de reforma. Fonte: Arquivo pessoal do autor.

No projeto de reforma (Figura 3), o arquiteto precisa tomar as mesmas medidas do projeto de arquitetura, mas, além disso, ele deve fazer o reconhecimento físico da edificação a ser reformada. Esse reconhecimento físico é importante porque ele necessita trabalhar sobre uma base existente, então, precisa de todos os desenhos técnicos disponíveis para fazer as alterações, se for o caso. Quando existem danos a serem recuperados, o arquiteto deve saber quais são e onde se localizam e isso é feito através do reconhecimento físico.

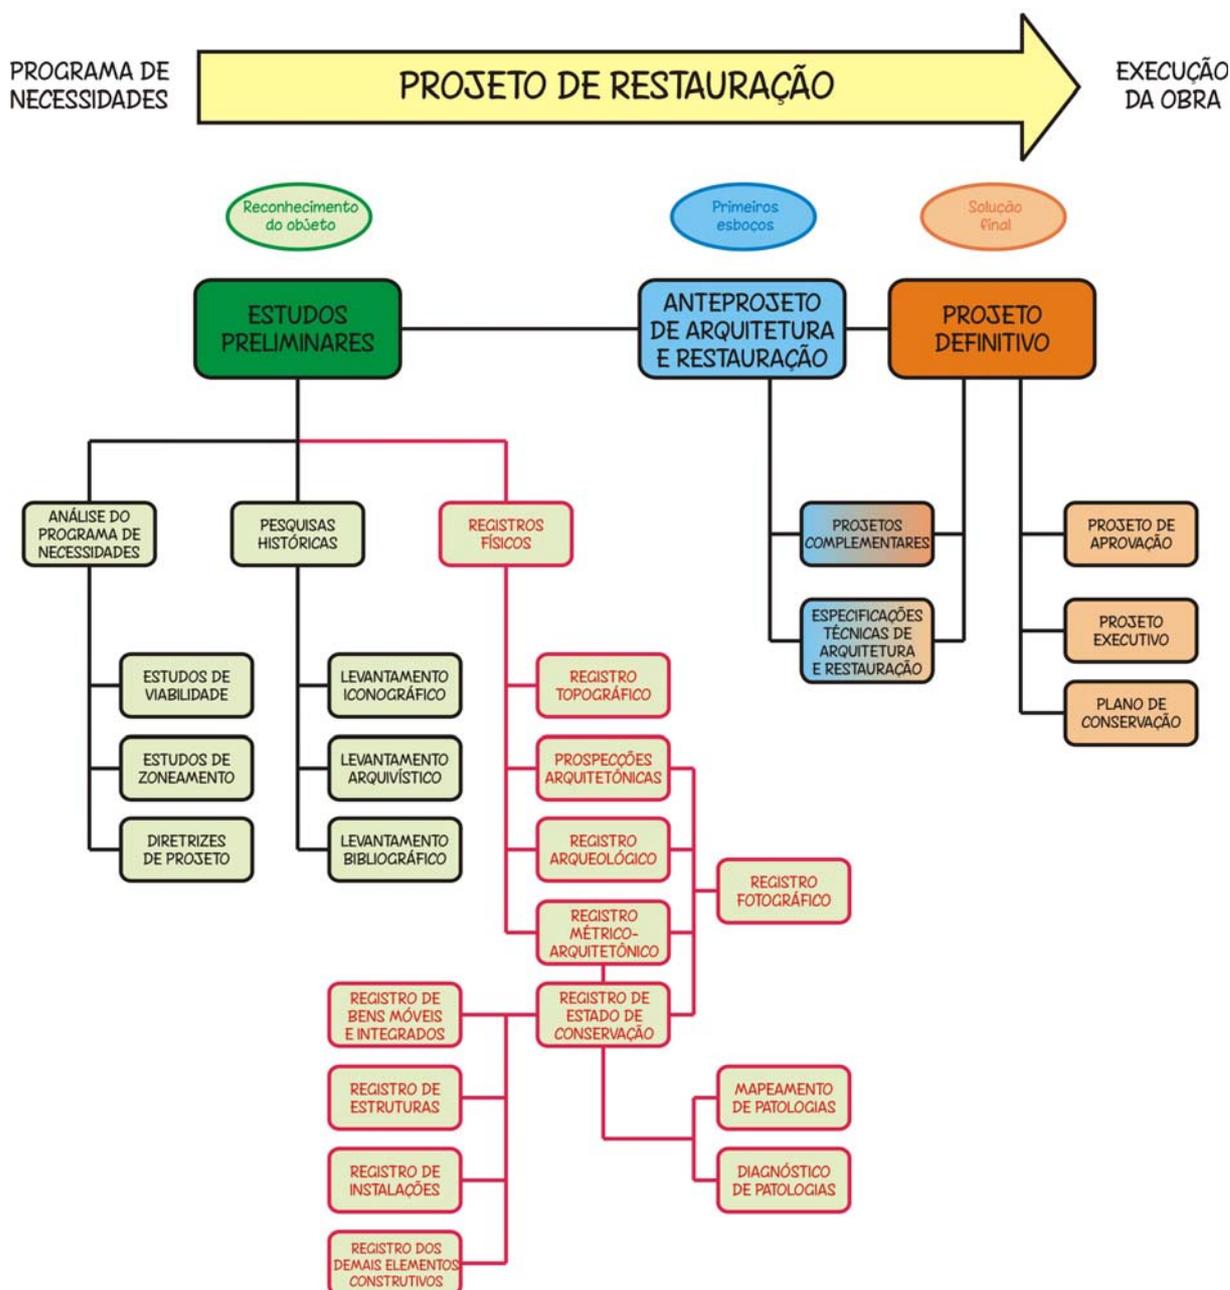
Figura 4 – Organograma de etapas de um projeto de restauração, mais complexo que os demais projetos, apresentando os temas que serão tratados nesta dissertação escritos em vermelho. Fonte: Arquivo pessoal do autor.

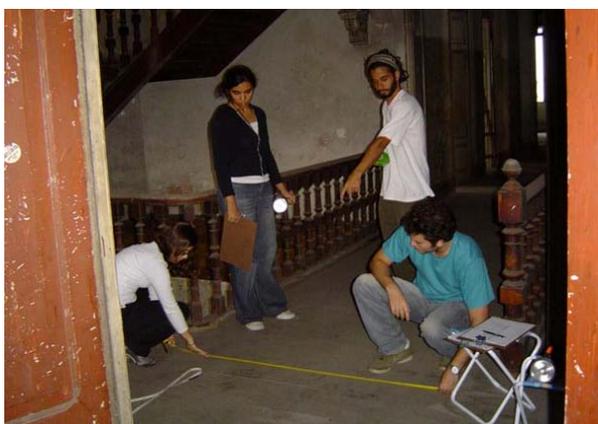
Figura 5 – Equipe fazendo levantamento métrico de um piso. Fonte: Projeto de Restauo RB762 - UFRJ, 2004.

O registro dessas informações se dá através de desenhos técnicos como plantas baixas, cortes, fachadas, plantas de cobertura, plantas de situação e locação, vistas, plantas refletidas de teto, detalhes etc., com a ajuda de relatórios, tabelas, legendas, fotografias etc., como recursos que facilitam o entendimento do espaço (Figuras 5 e 6).

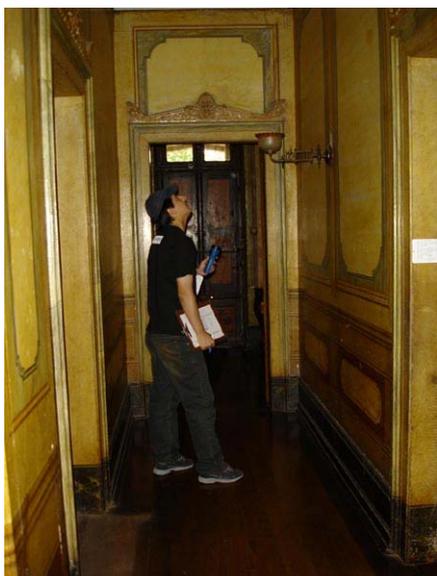
Figura 7 – Estagiário de arquitetura fazendo a identificação dos danos de uma parede para posterior representação de mapeamento de patologias. Fonte: Projeto de Restauração da Villa do Museu Mariano Procópio – Velatura Restaurações, 2006.

O levantamento do estado de conservação busca identificar as patologias que afetam a edificação (Figuras 7 e 8). O registro destas informações pode ser feito de diversas maneiras, através de mapeamentos, planilhas, relatórios e/ou registros fotográficos dos danos, entre outros. O diagnóstico de patologias procura analisar e investigar as causas dos danos que foram levantados. Deve ser feito através de observações, exames físicos, ensaios e até mesmo exames em laboratório. Entretanto, o ideal é que o levantamento das patologias e a investigação de suas causas sejam feitos ao mesmo tempo.

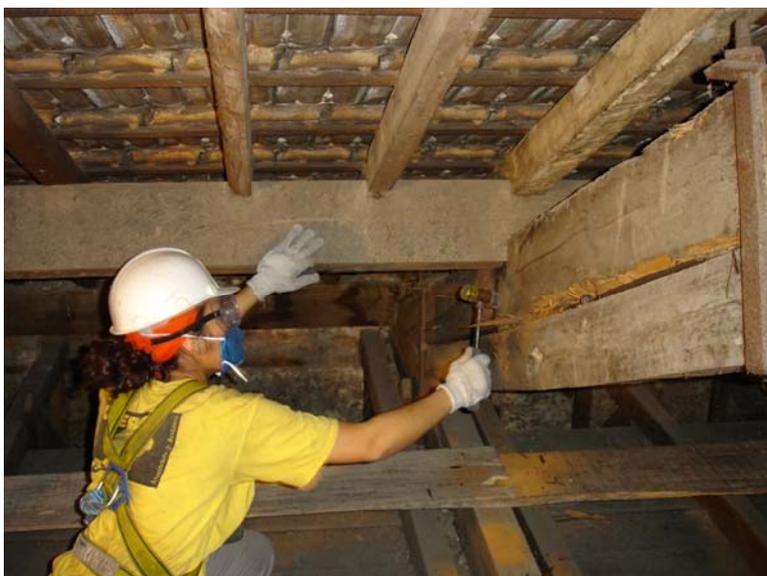
Figura 8 – Avaliação de danos em estruturas de madeira através de exame de percussão com martelo de borracha. Fonte: Projeto de Restauração do Antigo Educandário Santa Teresa – Velatura Restaurações, 2005.

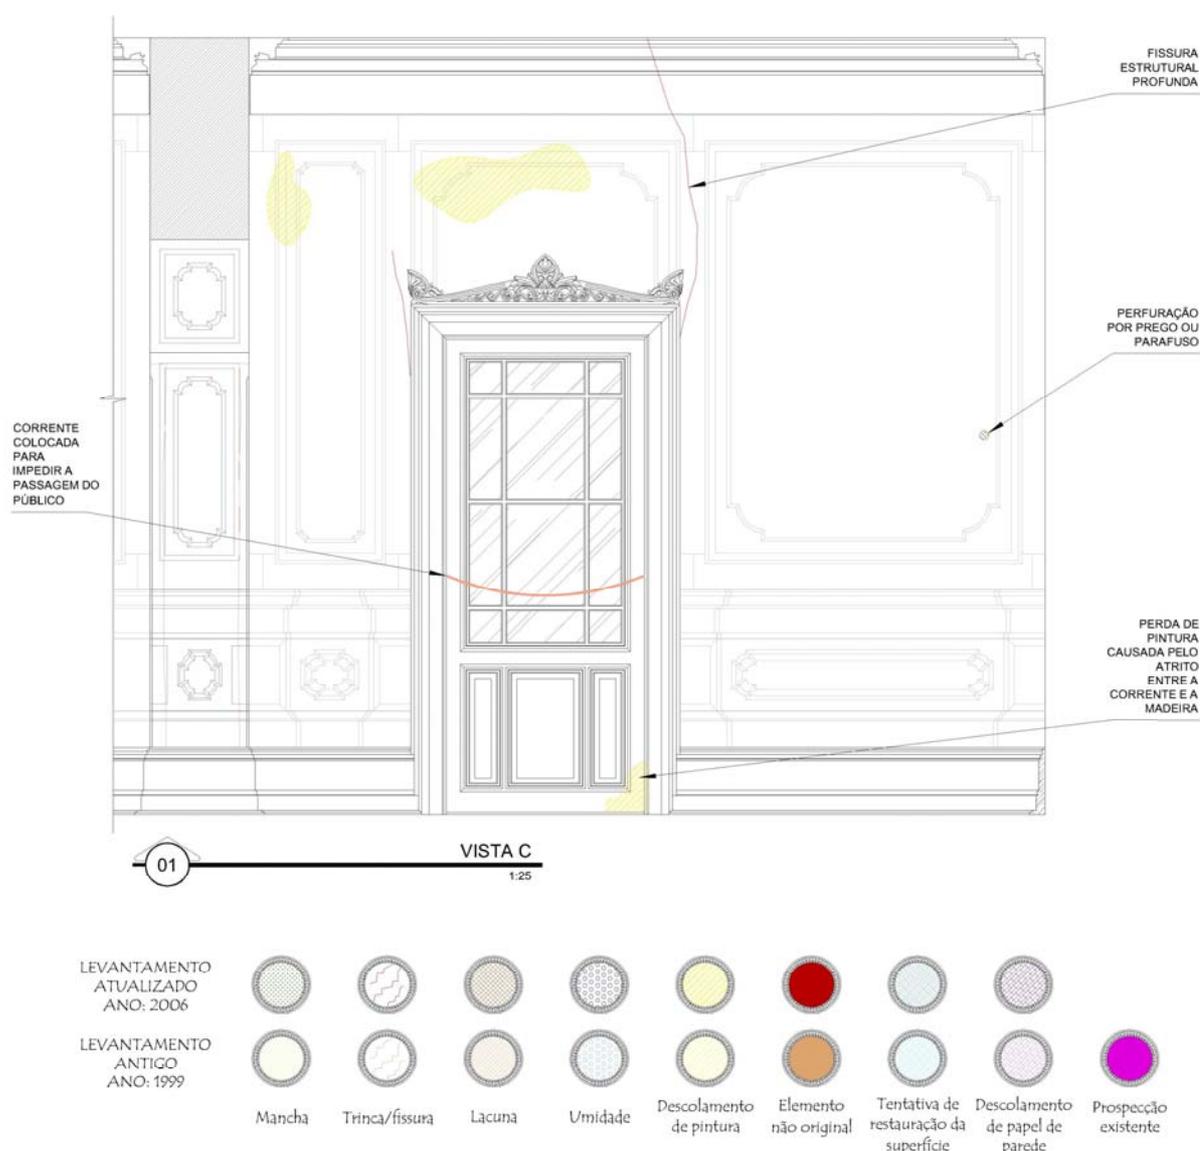
Figura 9 – Representação das patologias de uma parede através de mapeamento de danos. Fonte: Projeto de Restauração da Villa do Museu Mariano Procópio – Velatura Restaurações, 2006.

Para a execução do levantamento do estado de conservação, é necessário que o registro métrico-arquitetônico já esteja concluído, para que os dados e desenhos produzidos possam ser usados como base de levantamento para o mapeamento de patologias. O mapeamento de patologias deve evidenciar todos os danos que o prédio apresenta de uma forma gráfica facilmente compreensível (Figura 9).

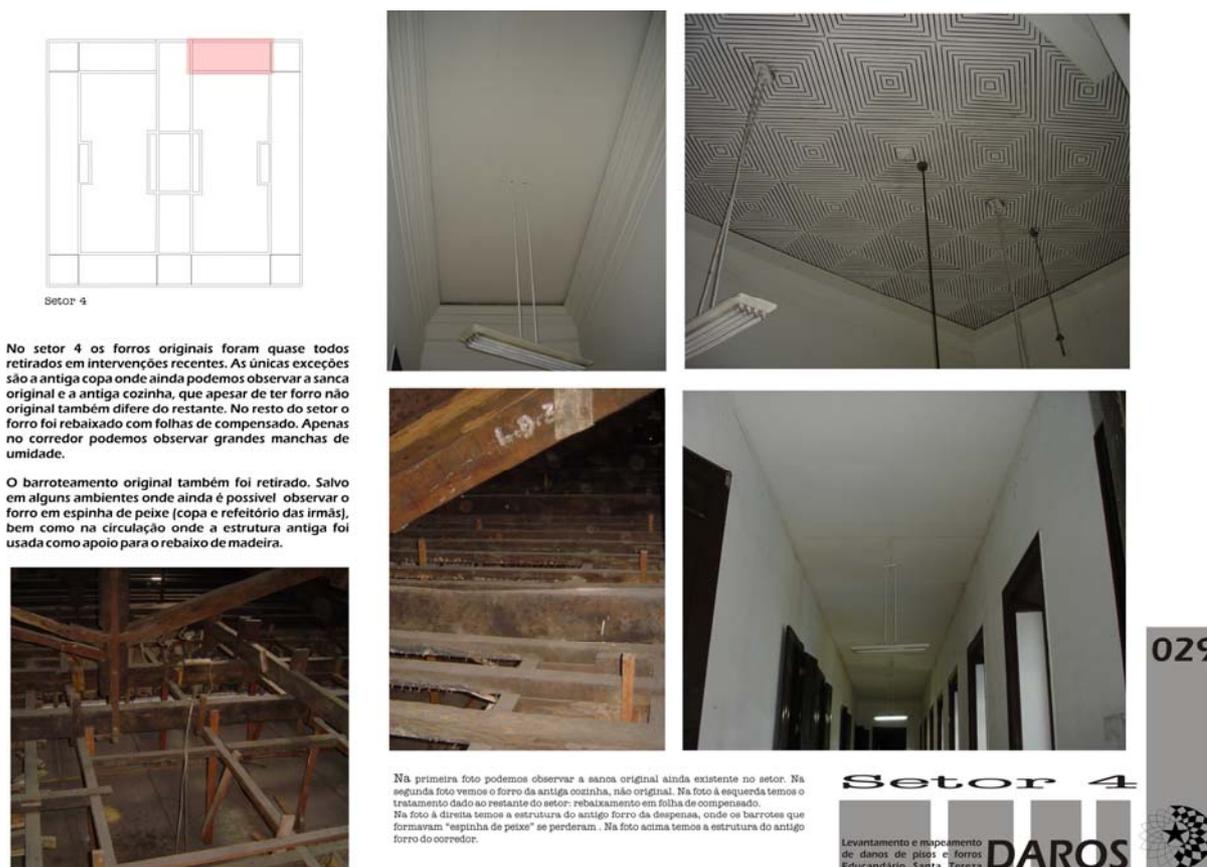
Figura 10 – Prancha de diagnóstico de patologias de forros, com fotografias e relatório técnico. Fonte: Projeto de Restauração do Antigo Educandário Santa Teresa – Velatura Restaurações, 2006.

O diagnóstico de patologias pode ser apresentado junto aos desenhos dos mapeamentos de danos, mas é importante que sejam escritos laudos explicando as causas das degradações sofridas pela edificação. As fotografias são importantíssimas para o registro das patologias e ilustração dos trechos avaliados (Figura 10).

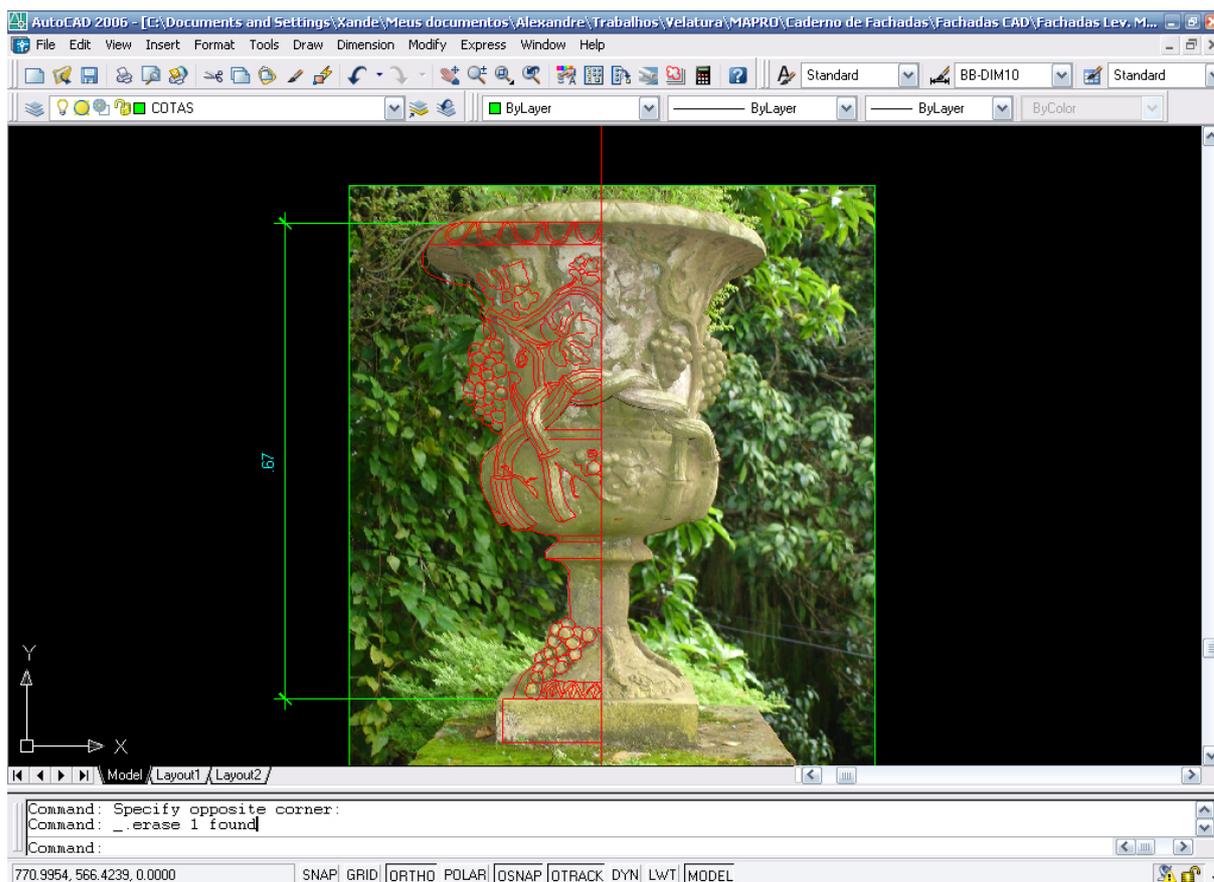
Figura 11 – Transposição gráfica feita através de programa de computador, com o auxílio de fotografia, do levantamento métrico de um vaso ornamental, como um bem móvel não integrado à arquitetura. Fonte: Projeto de Restauração da Villa do Museu Mariano Procópio – Velatura Restaurações, 2006.

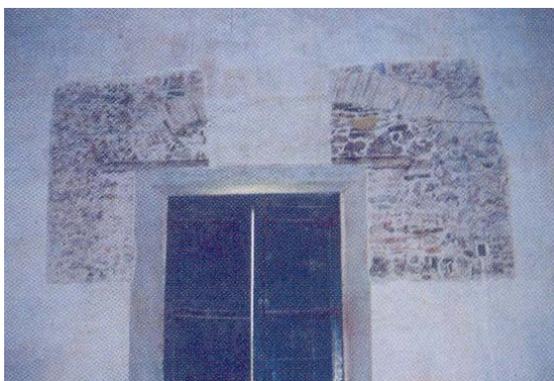
Figura 12 – Prospecção de alvenaria, identificando uma alteração no vão original de uma esquadria, que fora diminuído e modificado. Fonte: IPHAN. 2005, p. 47.

O objetivo principal deste levantamento, para os registros físicos, é identificar e entender as transformações ocorridas na edificação ao longo do seu tempo de “vida” que podem não ter sido descobertas na pesquisa histórica, mas que foram identificadas no levantamento métrico-arquitetônico e não foram compreendidas. Para tanto, necessita de técnicas especiais de investigação para descobrir as alterações sofridas pelo prédio, como as prospecções e escavações (Figura 12).

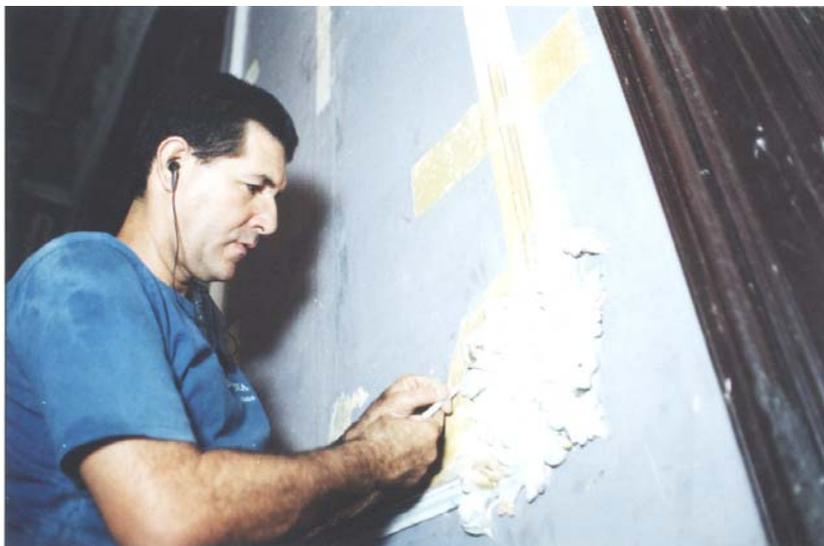
Figura 14 – Restaurador executando prospecção estratigráfica em ornato na parede. Fonte: Projeto de Restauro RB762/UFRJ, 2003.

As prospecções, sobretudo as estratigráficas, geralmente são feitas por restauradores profissionais (Figura 14), mas devem ser coordenados diretamente pelo arquiteto responsável pelos registros físicos.

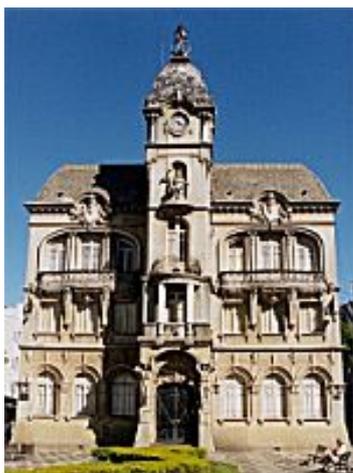
Figura 16 – Fotografia comum da fachada frontal do Museu Paranaense. Fonte: <http://www.esteio.com.br>, acesso em 06/07/2006.

Basicamente, a técnica consiste em fotografar os objetos que estão sendo levantados, com estas câmeras especiais. Para o levantamento de objetos planos, as fotos são realizadas ortogonalmente e depois suas deformações de perspectivas são retificadas através de várias técnicas, como a retificação ótica, numérica ou digital. A ortofoto é uma fotografia de precisão retificada de onde se retiram todas as medidas lineares necessárias ao levantamento métrico-arquitetônico (Figuras 16, 17 e 18).

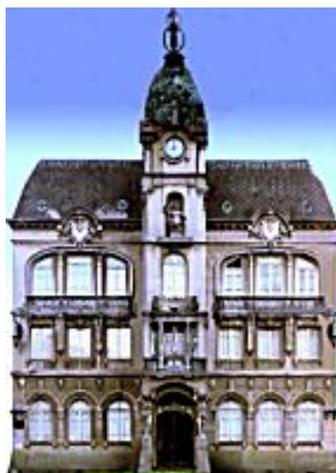
Figura 17 – Ortofoto da mesma fachada. Fonte: <http://www.esteio.com.br>, acesso em 06/07/2006.

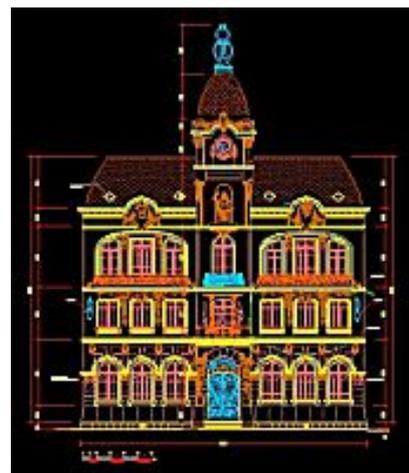
Figura 18 – Restituição fotogramétrica da fachada frontal do Museu Paranaense. Fonte: <http://www.esteio.com.br>, acesso em 06/07/2006.

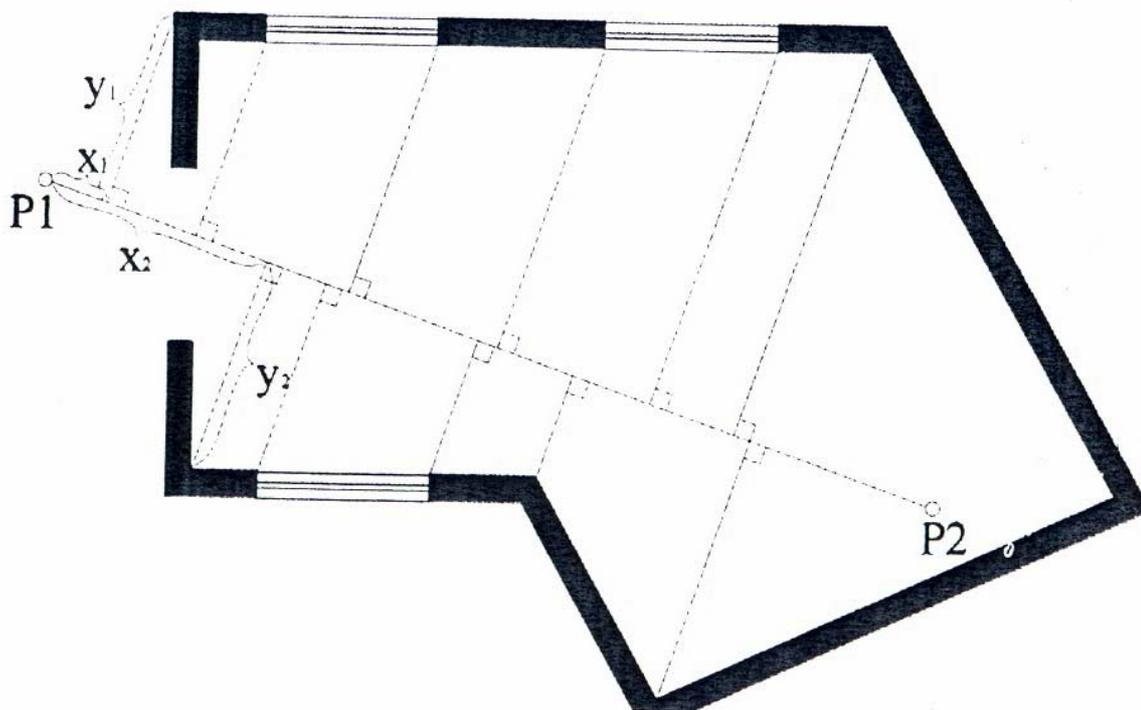
Figura 29 - Levantamento por coordenadas com linha-guia e marcações ortogonais. Fonte: RIBEIRO; NÓBREGA; SOUZA; COELHO – Levantamento Arquitetônico: métodos e técnicas, 2003, p. 7.

Entretanto, esta técnica necessita de material (cordas, esquadro, pregos) e tempo extra – em relação à triangulação – para posicionamento das cordas – e também disponibilidade de espaço livre no ambiente, além de mais pessoas na equipe de levantamento. A fixação dos pregos também pode causar danos ao piso e, dependendo da situação, é melhor que seja feito um levantamento com uma técnica não destrutiva, como a triangulação. Por estes motivos, não é recomendada, apesar de a precisão ser um pouco maior.

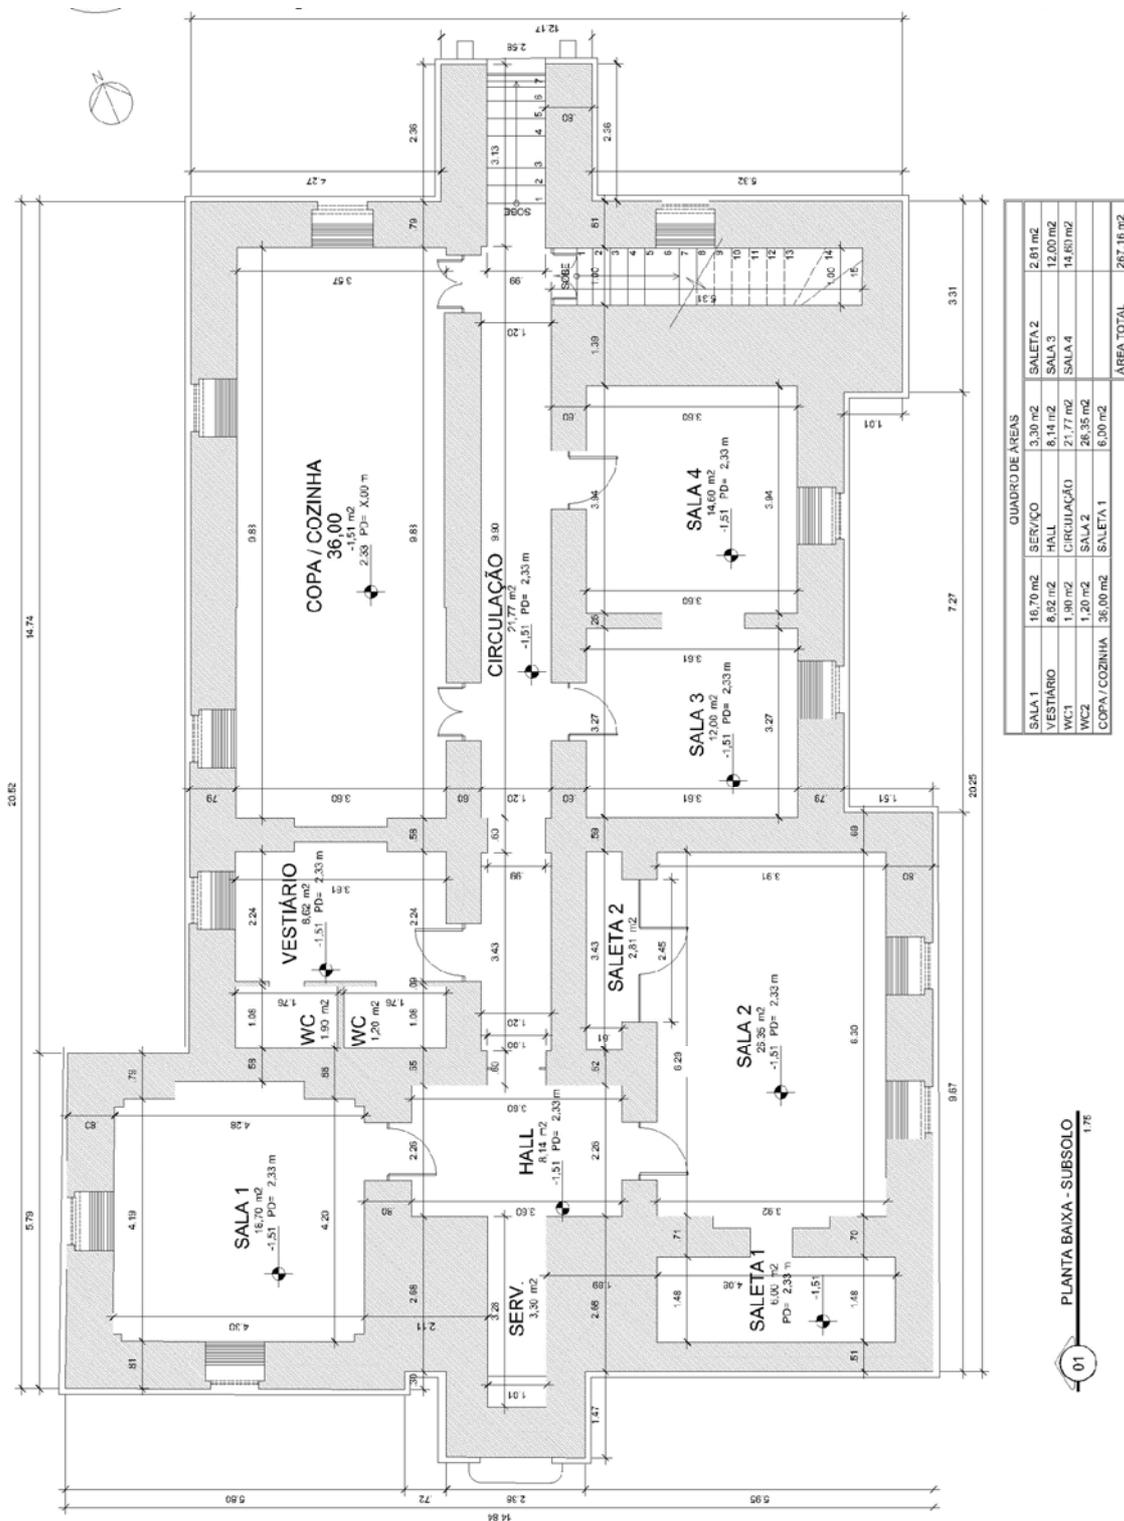
Figura 46 – Planta baixa do subsolo da Villa do Museu Mariano Procópio Fonte: Projeto de Restauração da Villa do Museu Mariano Procópio – Velatura Restaurações, 2006.

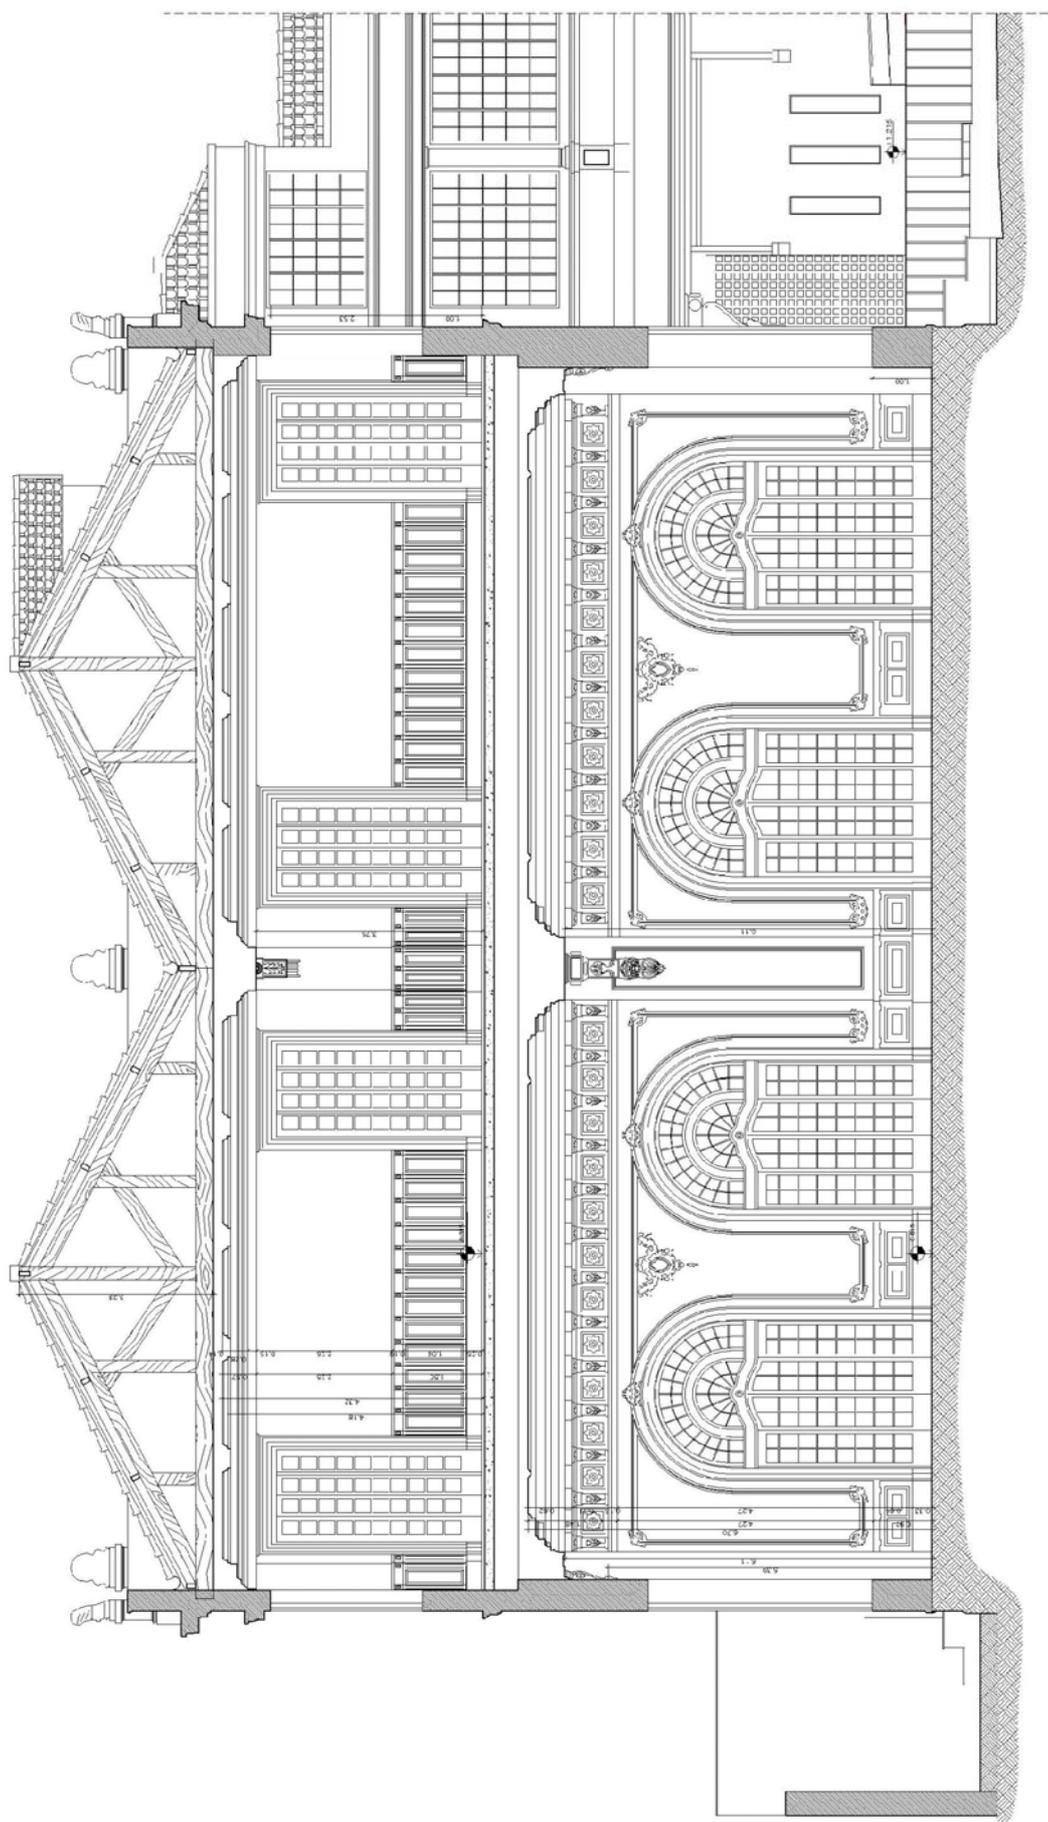
Figura 47 – Corte do Prédio Anexo da Casa do Estudante Universitário (CEU-UFRJ). Fonte: Projeto de Restauro RB762 – UFRJ, 2003.

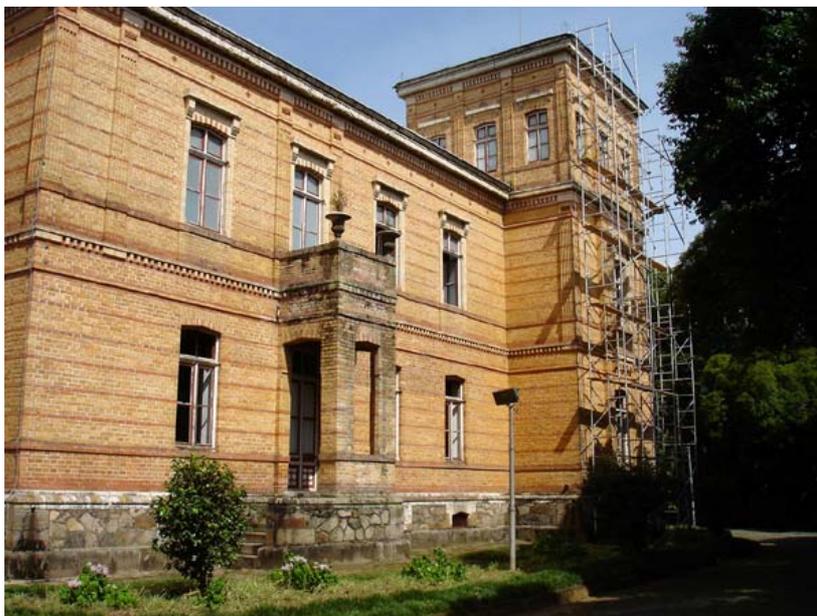
Figura 49 – Fachada do Museu Mariano Procópio, em Juiz de Fora, com andaimes montados para a execução dos registros físicos das fachadas. Fonte: Projeto de Restauração da Villa do Museu Mariano Procópio – Velatura Restaurações, 2006.

Para o levantamento das fachadas pode ser necessário o uso de equipamentos de infraestrutura como os andaimes. Quando a edificação possui muitos pavimentos e é muito alta, necessita destas estruturas para que sejam feitos os levantamentos métrico-arquitetônicos e de estado de conservação e, para isso, é necessário que se tenha acesso a todos os pontos das fachadas (Figura 49).

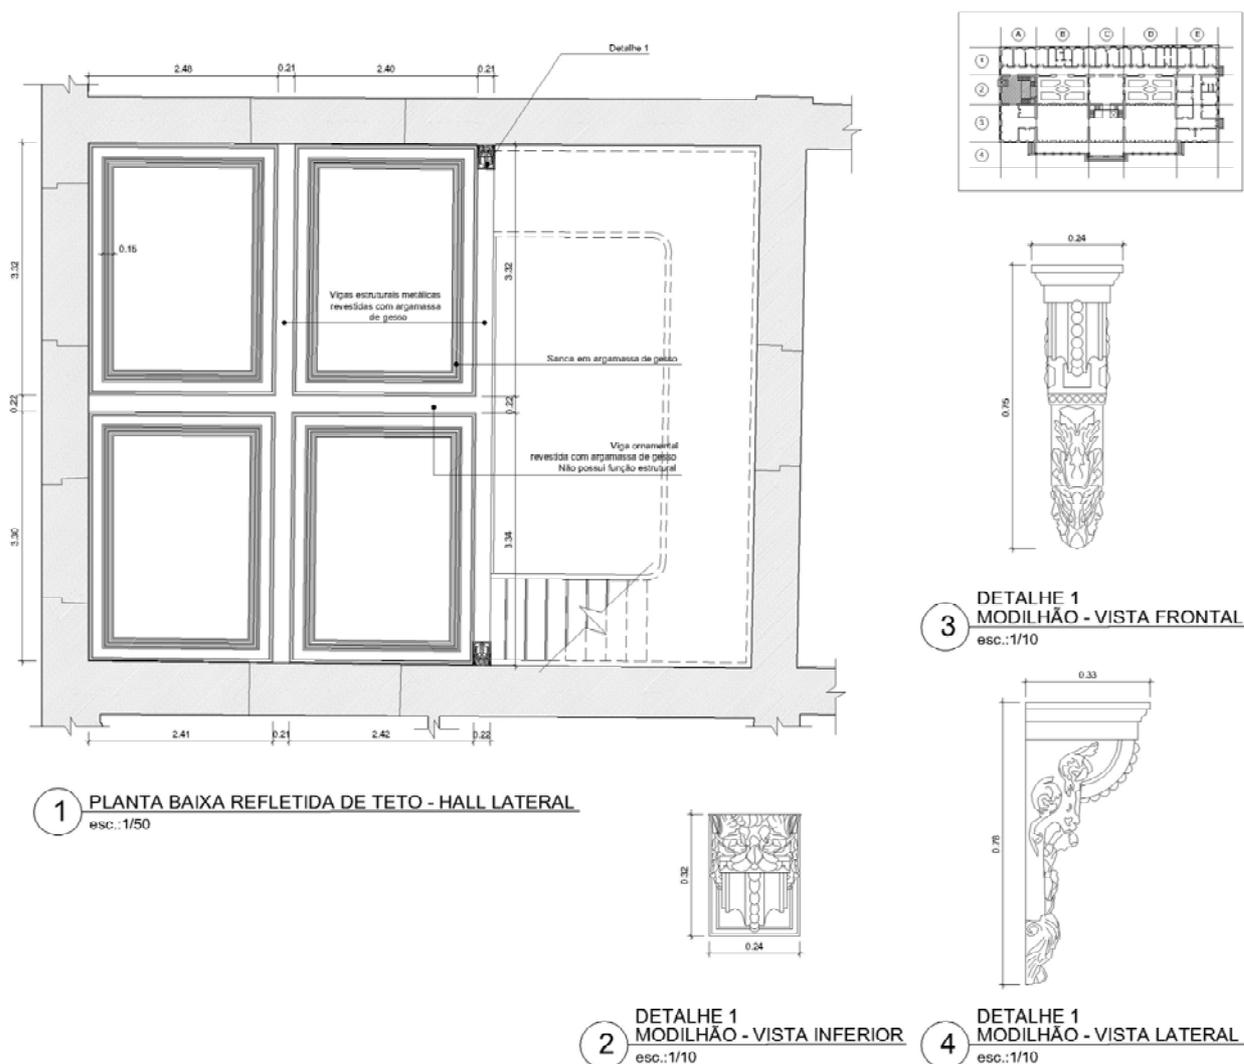
Figura 50 – Planta baixa refletida de um teto formado por um forro de estuque ornamentado com frisos e estruturado por vigas de aço cobertas por estuque. As principais cotas estão marcadas e os elementos decorativos foram detalhados. Fonte: Projeto RB762 – UFRJ, 2003.

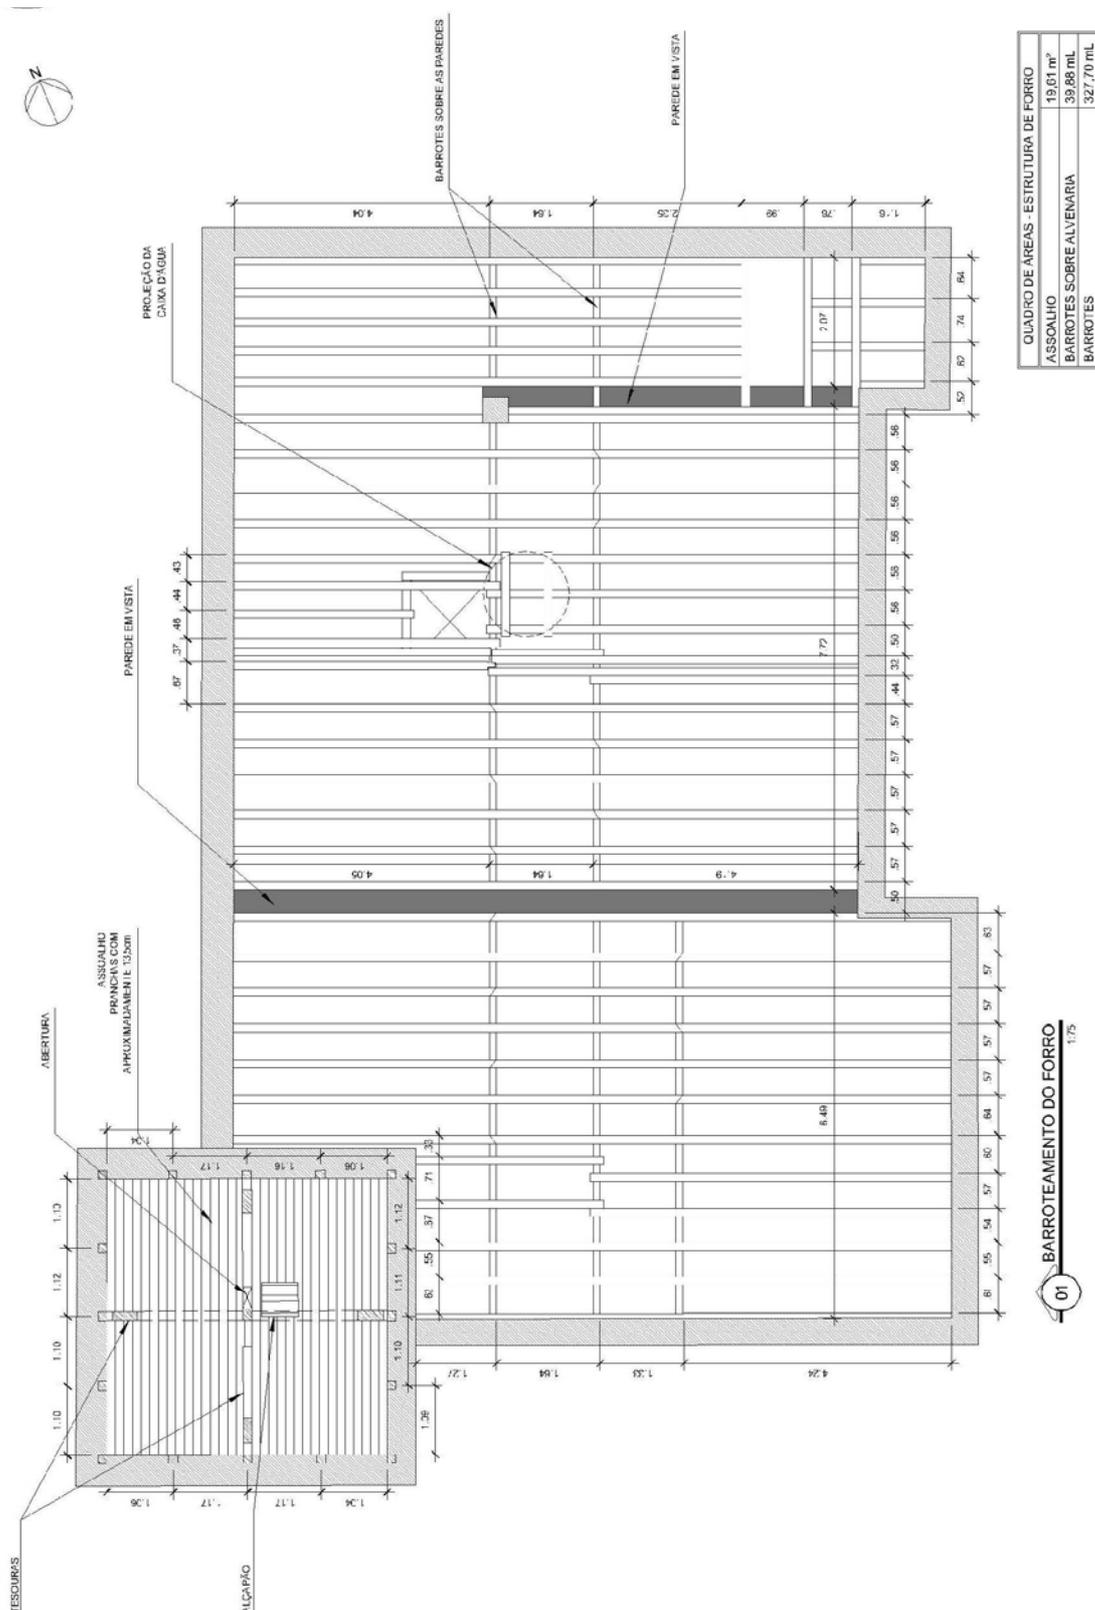
Figura 51 – Planta de levantamento métrico-arquitetônico das estruturas dos forros da Villa do Museu Mariano Procópio, que são formadas apenas por barrotes. Fonte : Projeto de Restauração da Villa do Museu Mariano Procópio – Velatura Restaurações, 2006.

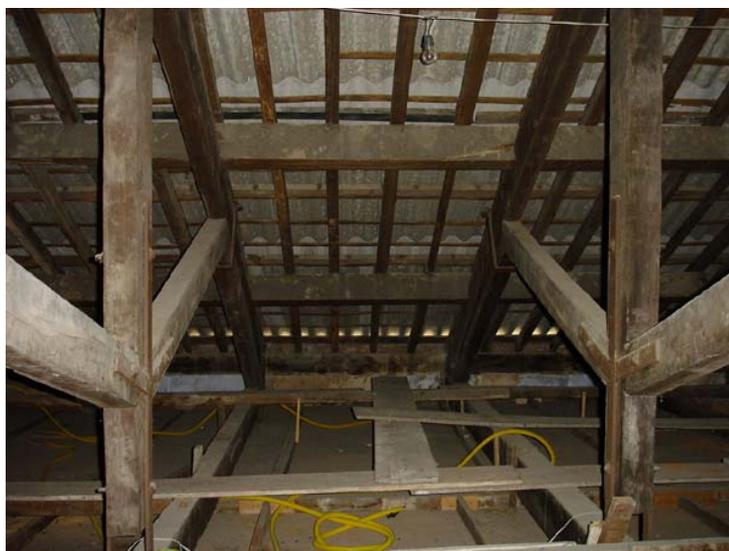
Figura 52 – Passarelas de madeira sobre estrutura de um forro. Fonte: Projeto de Restauração da Casa Daros – Velatura Restaurações, 2006.

Para o acesso no espaço entre o forro e a cobertura, é necessária a presença de infraestrutura de apoio à movimentação. O ideal é que sejam colocadas sobre o barroamento passarelas de madeira, para que os técnicos da equipe possam circular por sobre o forro, sem risco de queda ou de danos ao material (Figura 52).

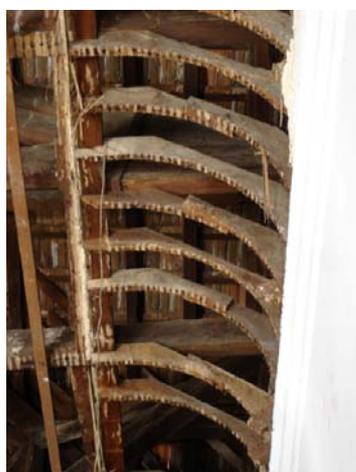
Figura 54 – Cambotas de madeira para sustentação de sanca. Fonte: Projeto de Restauração do Antigo Educandário Santa Teresa – Velatura Restaurações, 2006.

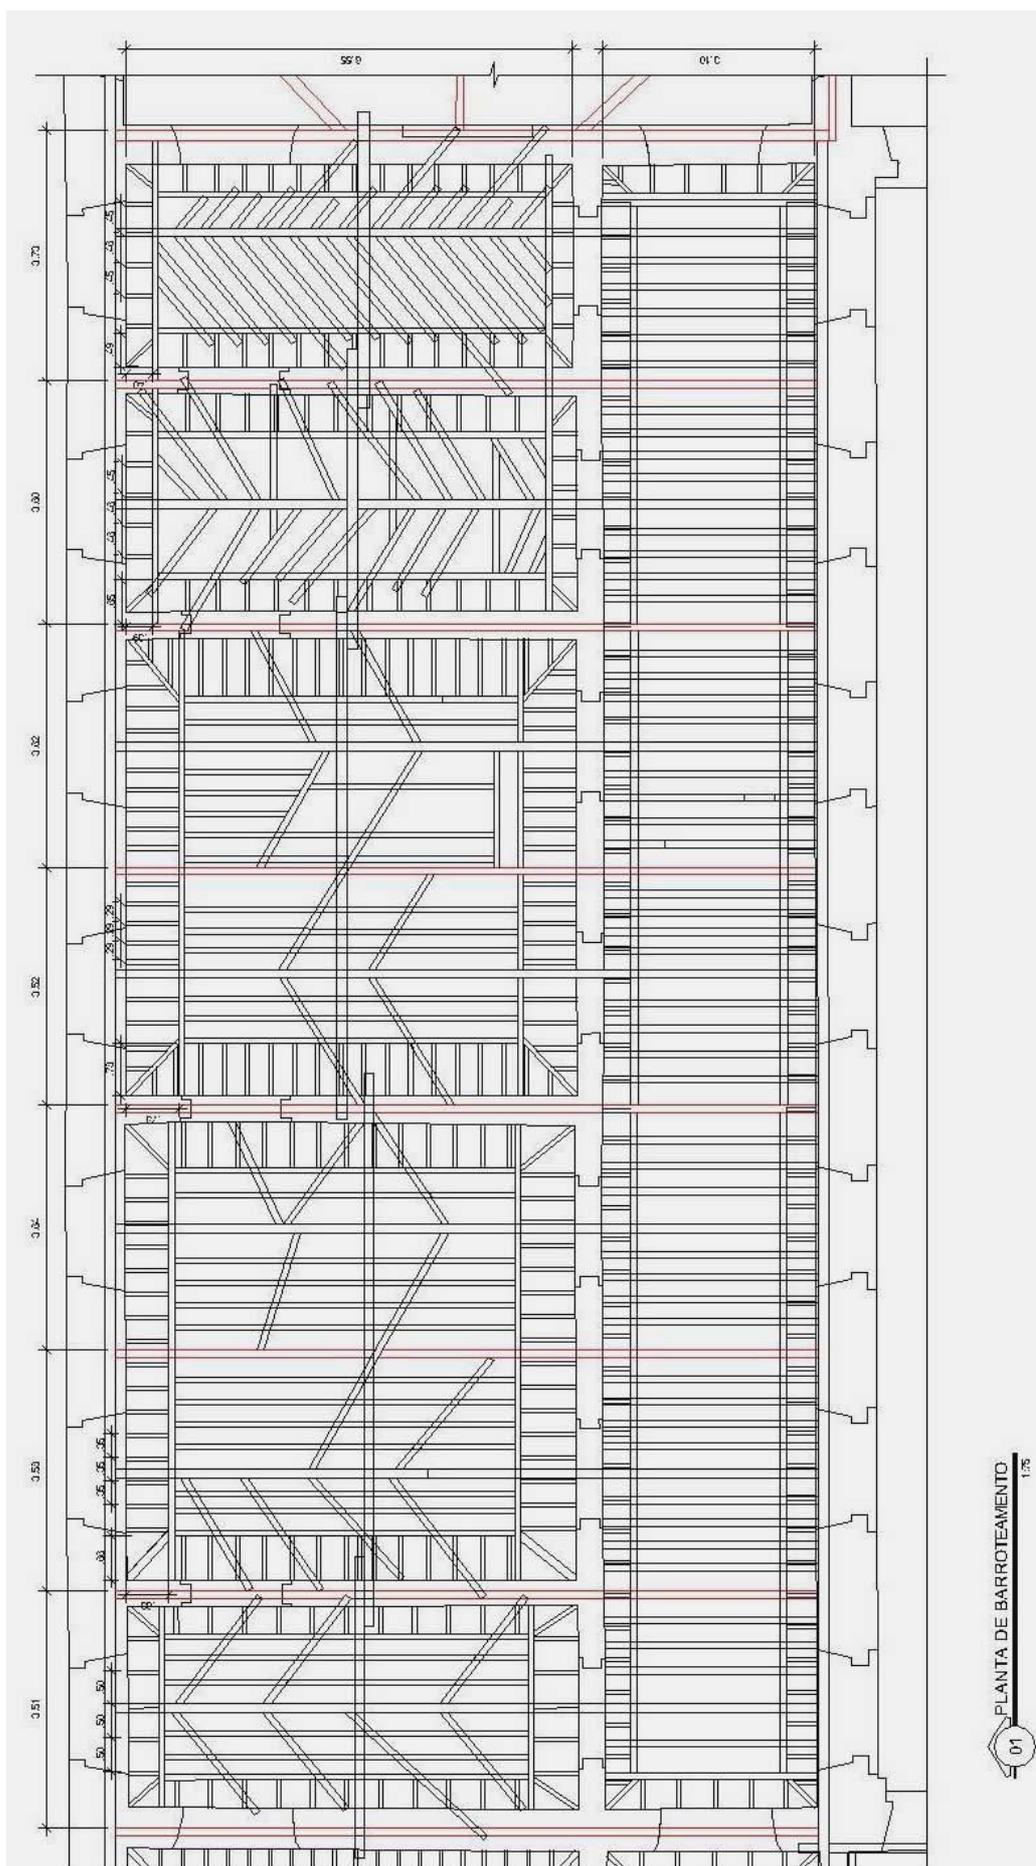
Figura 56 – Representação de um trecho de uma estrutura de forro formada por barrotes e cambotas, com muitas alterações sofridas. Neste caso, as tesouras foram destacadas com a cor vermelha. Fonte: Projeto de Restauração do Antigo Educandário Santa Teresa – Velatura Restaurações, 2006.
