REGISTROS FÍSICOS DO PATRIMÔNIO EDIFICADO:

Metodologia e importância para o conhecimento do bem tombado

Dissertação de Mestrado apresentada ao Programa de Pós-Graduação em Arquitetura da Faculdade de Arquitetura e Urbanismo da Universidade Federal do Rio de Janeiro, como parte dos requisitos necessários à obtenção do título de Mestre em Ciências em Arquitetura na Linha de Pesquisa em Gestão e Restauração de Espaços Preservados.

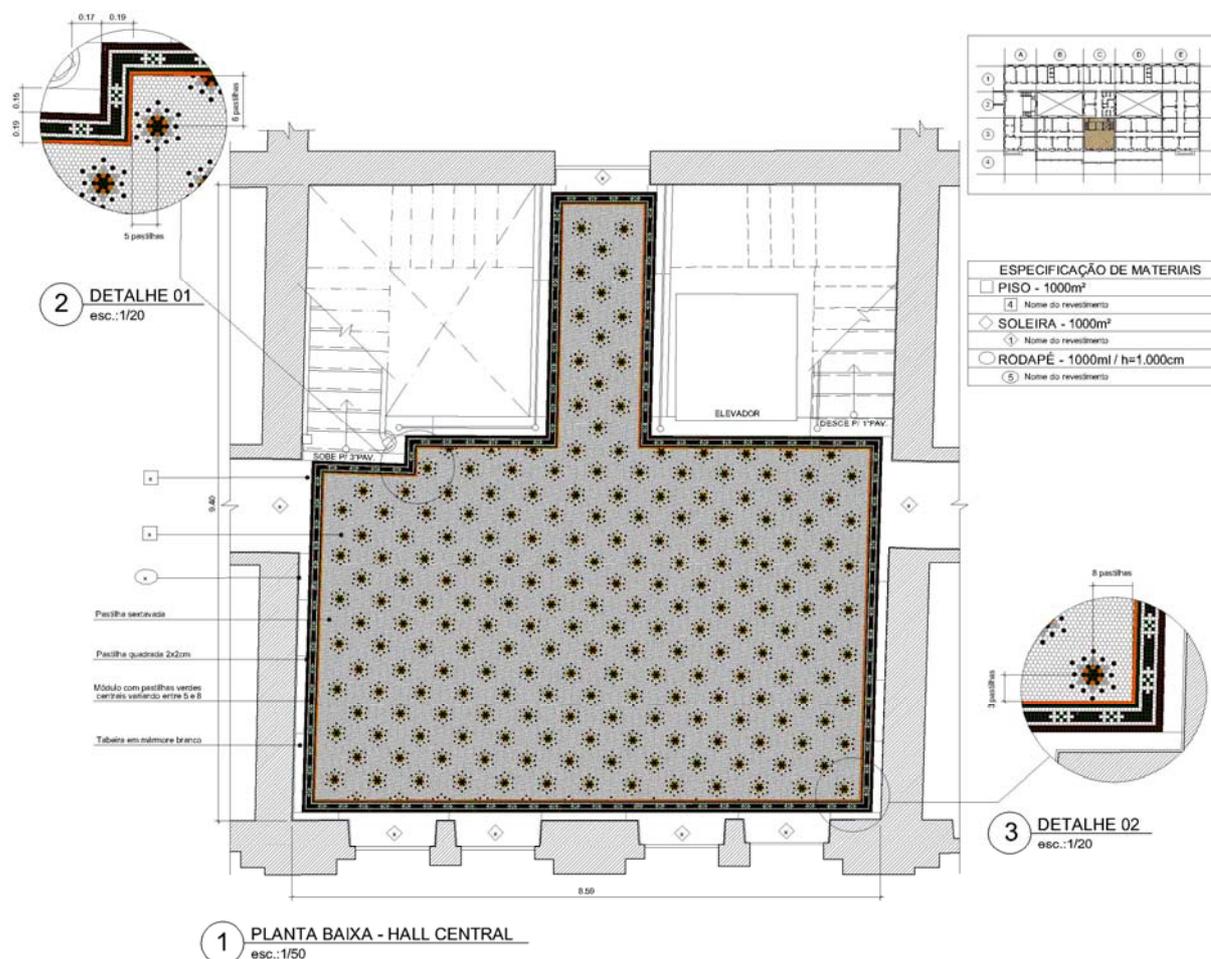
Figura 57 – Planta de paginação de piso, com as cores correspondentes e os detalhes relevantes. Fonte: Projeto de Restauro RB762 – UFRJ, 2003.

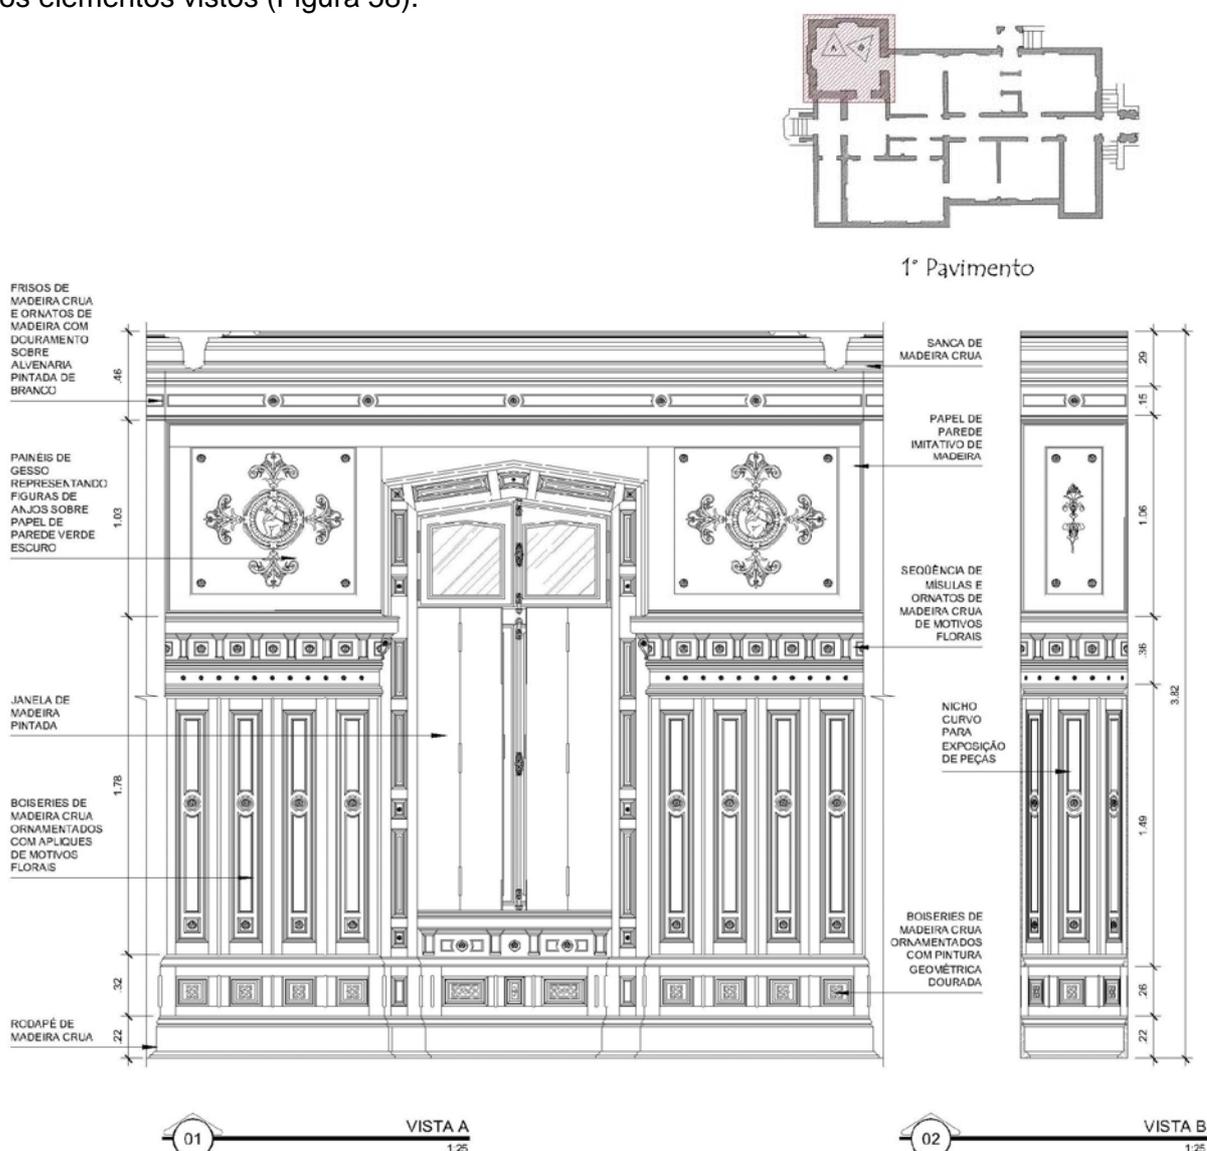
Figura 58 – Prancha de levantamento métrico-arquitetônico de uma elevação, com as cotas e todas as informações sobre os elementos decorativos. Fonte: Projeto de Restauração da Villa do Museu Mariano Procópio – Velatura Restaurações, 2006.

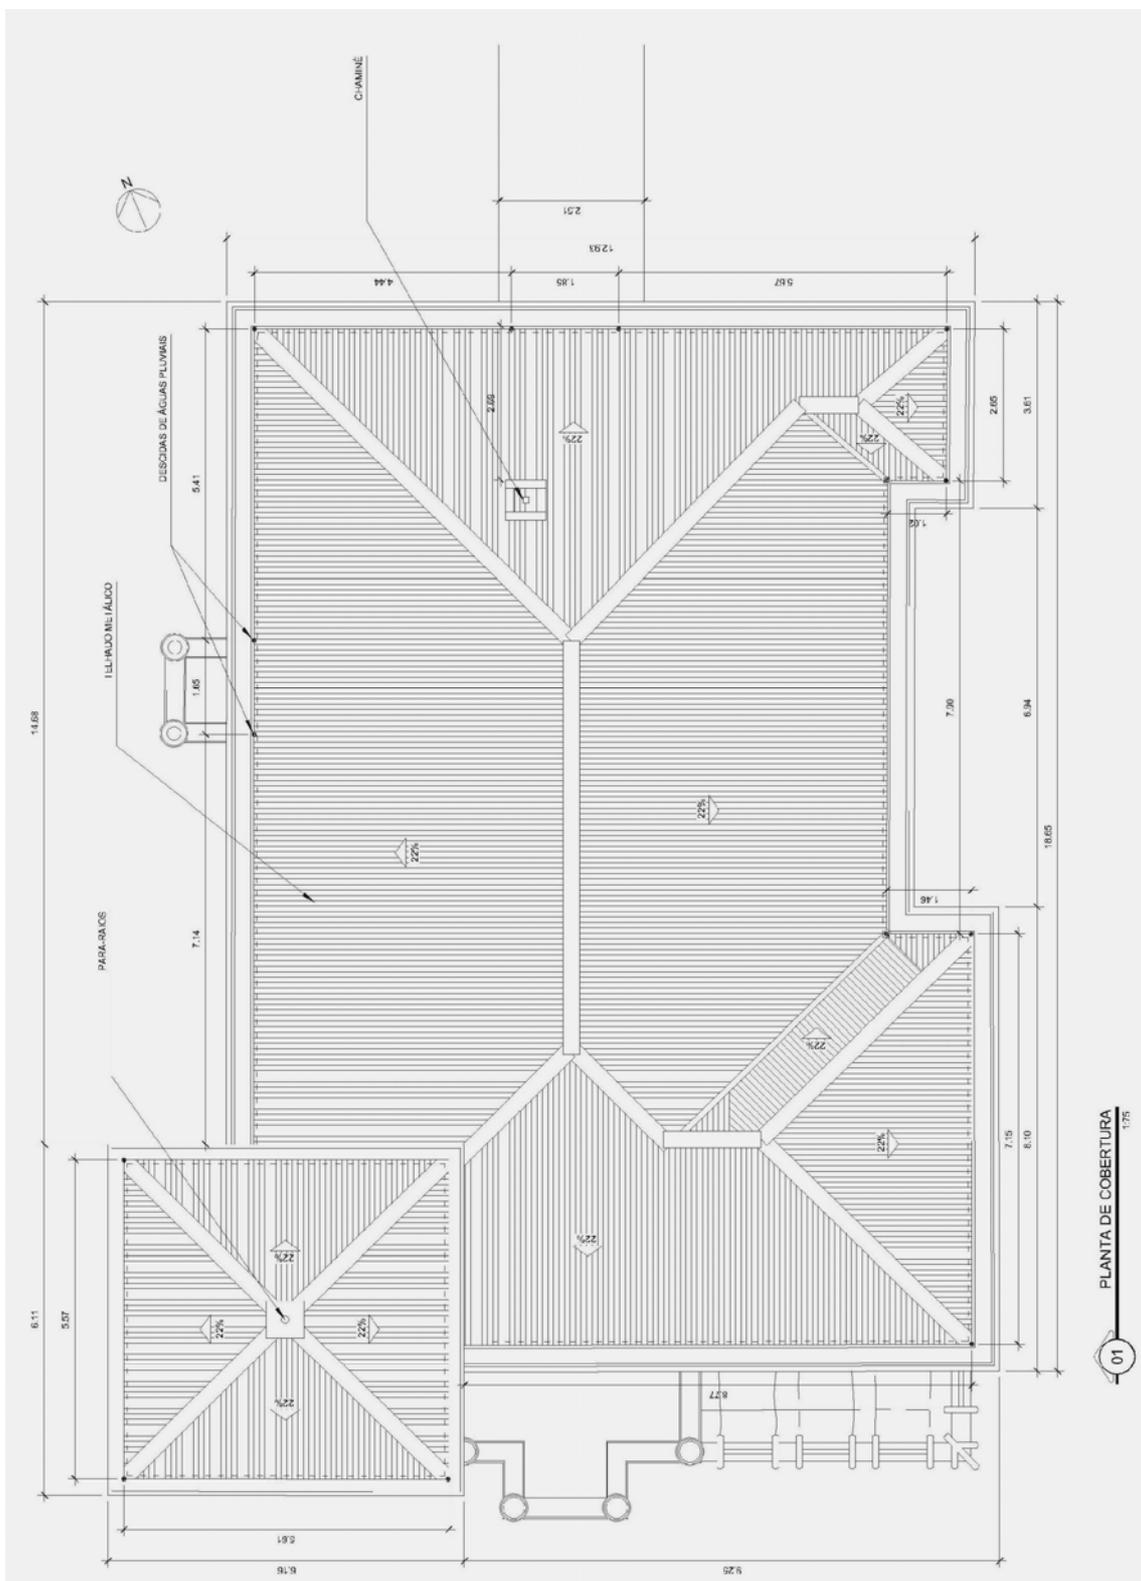
Figura 60 – Planta de cobertura da Villa do Museu Mariano Procópio, desenhada a partir do contorno do pavimento mais próximo, levantado anteriormente. Fonte: Projeto de Restauração da Villa do Museu Mariano Procópio, 2006.

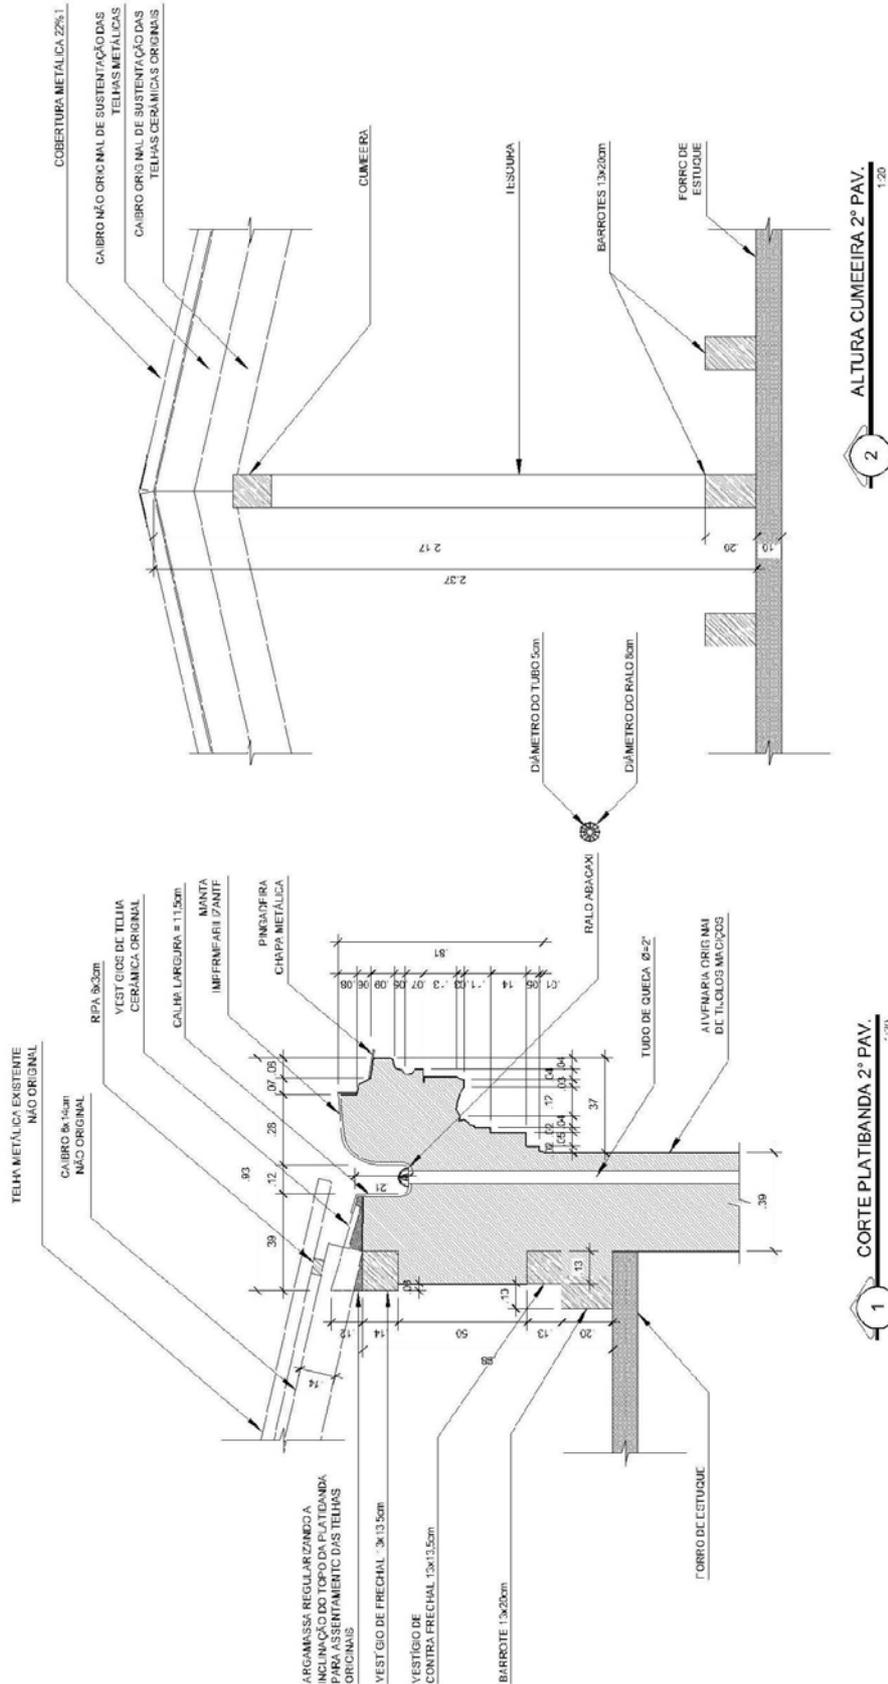
Figura 61 – Prancha de detalhe de platibanda e da cumeeira, com todas peças medidas e identificadas. Fonte: Projeto de Restauração da Villa do Museu Mariano Procópio, 2006.

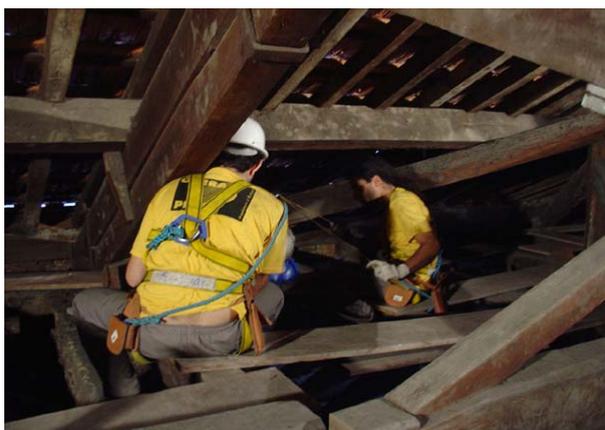
Figura 62 – Equipe realizando levantamento métrico sobre as passarelas apoiadas nas linhas baixas das tesouras. Fonte: Projeto de Restauração do Antigo Educandário Santa Teresa – Velatura Restaurações, 2005.

Para que a medição seja feita com a devida precisão, é necessário que a equipe de levantamento tenha acesso seguro à estrutura. Este acesso pode ser feito através de passarelas de madeira colocadas sobre o barroamento do forro ou apoiadas sobre as linhas baixas das tesouras (Figura 62). Se as distâncias vencidas pelas passarelas forem muito grandes, fazendo com que as pranchas de madeira se flexionem e balancem muito enquanto a equipe caminha sobre elas, é necessário que sejam fixadas com pregos aos seus apoios, para que não se movimentem e causem desequilíbrio dos técnicos. Para maior segurança da equipe, deve-se transpassar cordas por toda a extensão das passarelas, amarradas aos pendurais das tesouras ou aos caibros, numa altura em que seja possível amarrar o cinto de segurança. Além disso, é importante que a iluminação seja eficaz. Deve-se usar refletores ou fazer instalações provisórias de pontos de luz em toda a extensão do telhado (Figura 63). Muitas vezes, pode-se retirar algumas telhas em pontos dispersos ao longo do entreforro para que a iluminação e a ventilação naturais penetrem neste espaço, mas deve-se ter cuidado ao tomar esta medida, evitando-se quebrar telhas. Em dias de chuva, isto não deve ser feito.

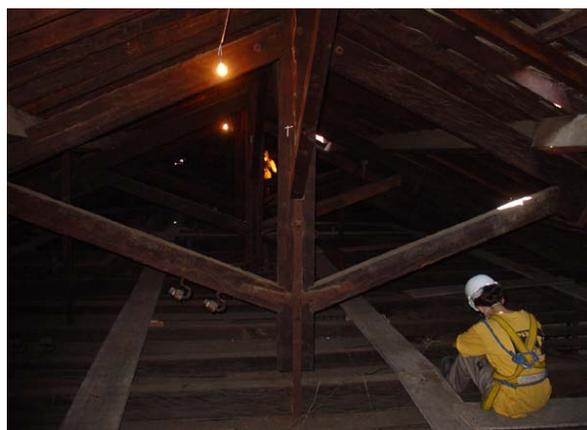
Figura 63 – Instalação de pontos de luz dispersos por toda a extensão do entreferro. Fonte: Projeto de Restauração do Antigo Educandário Santa Teresa – Velatura Restaurações, 2005.

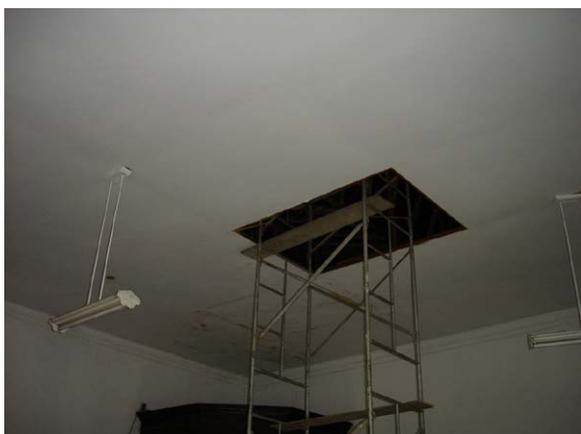
Figura 64 – Infra-estrutura de acesso ao entreferro com alçapão aberto no forro para a passagem das passarelas e da equipe de levantamento. Fonte: Projeto de Restauração do Antigo Educandário Santa Teresa – Velatura Restaurações, 2005.

O acesso a estas passarelas pode ser feito por baixo ou por cima do telhado. Por baixo, se houver forro, deve-se abrir um alçapão para a passagem das pranchas de madeira para o entreferro (Figura 64). Este procedimento só deve ser feito se o forro não possuir valor histórico ou estético que impeça alterações ou intervenções destrutivas.

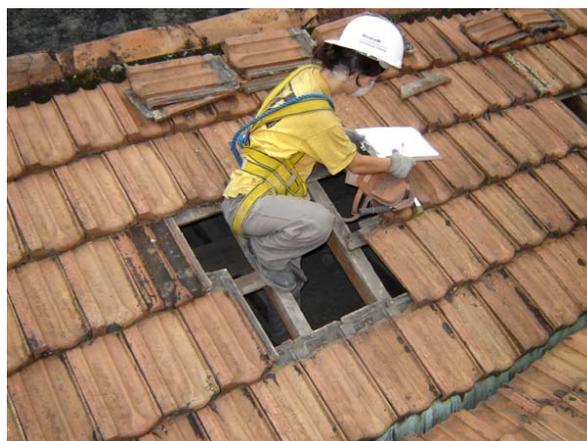
Figura 65 – Acesso ao entreferro por cima do telhado. É mais difícil e menos seguro para a equipe e para o patrimônio. Fonte: Projeto de Restauração do Antigo Educandário Santa Teresa – Velatura Restaurações, 2005.

Para se atingir esta altura, pode ser necessária uma escada ou uma torre de andaime. Se não houver forro, recomenda-se que o acesso seja feito por baixo e desta forma, não seria necessária a instalação da iluminação. Se o acesso for por cima, retirando-se algumas telhas para a passagem (Figura 65), deve-se colocar passarelas também por cima das telhas, para que não se pise diretamente sobre estas, evitando-se assim que se quebrem.

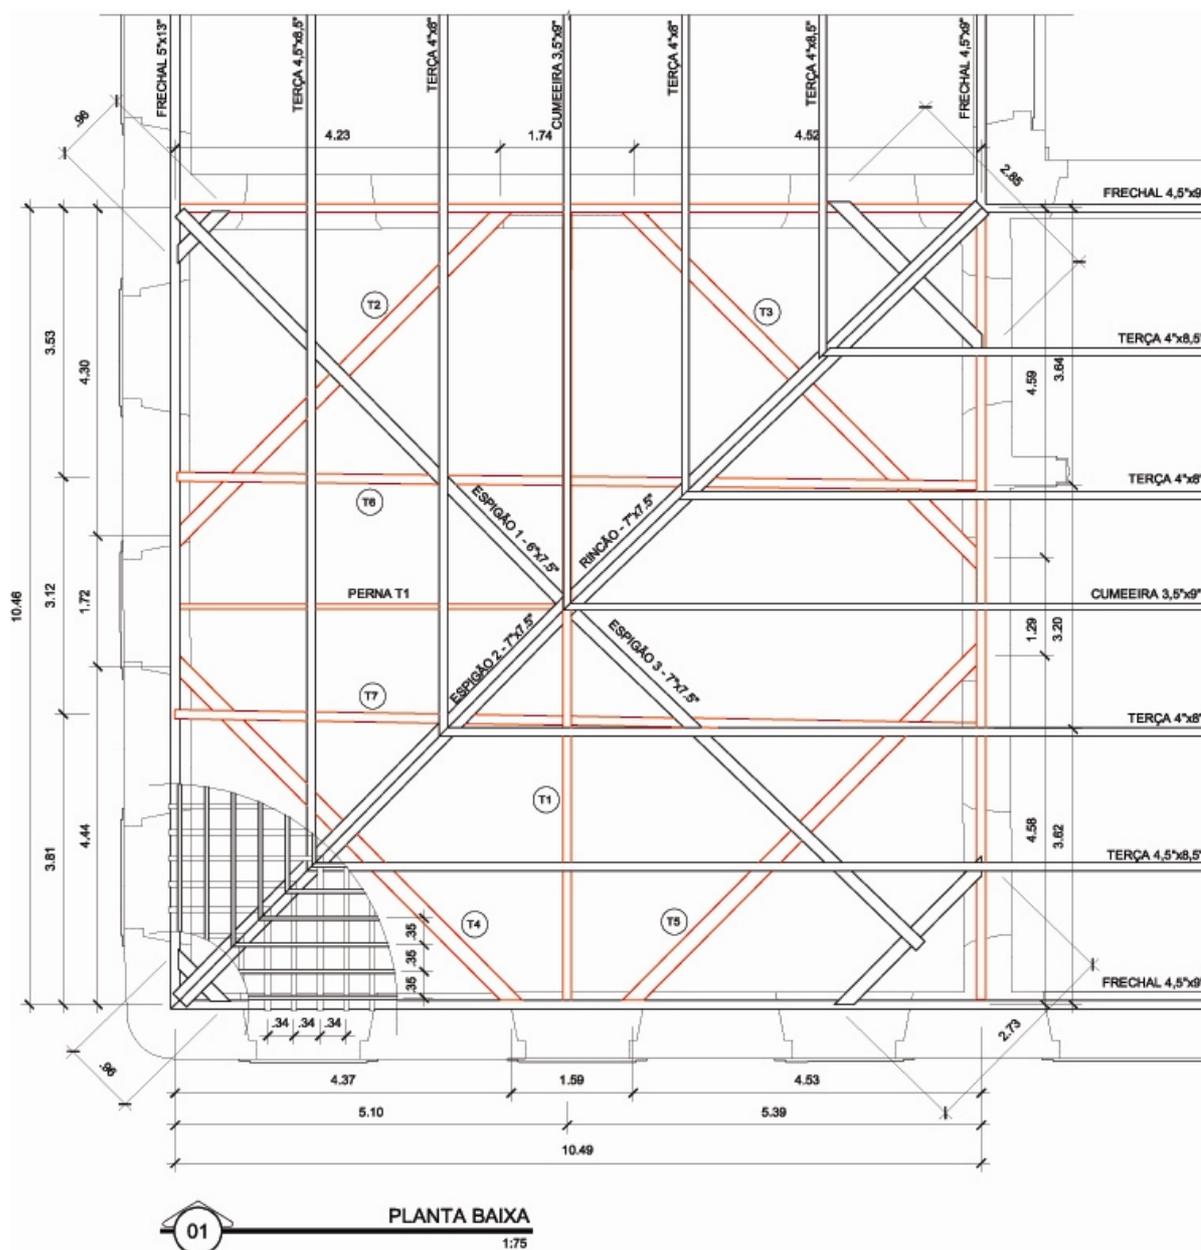
Figura 66 – Planta baixa de um setor da estrutura de um telhado com “janela” de representação dos caibros e ripas. Fonte: Projeto de Restauração do Antigo Educandário Santa Teresa – Velatura Restaurações, 2005.

A base de desenho da planta baixa da estrutura deve ser a planta de cobertura, mas obviamente sem a representação das telhas. Não é necessário que sejam representados também os caibros e ripas, pois estas peças, de menor seção, geralmente se degradam mais rápido e estão sujeitas a substituições constantes. Portanto, nem sempre apresentam o valor de legitimidade que confere a necessidade da restauração de tais peças. Assim, as peças de maior seção tornam-se as mais importantes para serem visualizadas. Recomenda-se, porém, que as distâncias entre estas peças e suas seções médias sejam indicadas, mesmo em pequenos trechos, como “janelas” abertas no desenho (Figura 66). Também é necessário que se seja feita uma contagem de metros lineares destas peças, trecho por trecho, para que seja apresentada em tabelas.

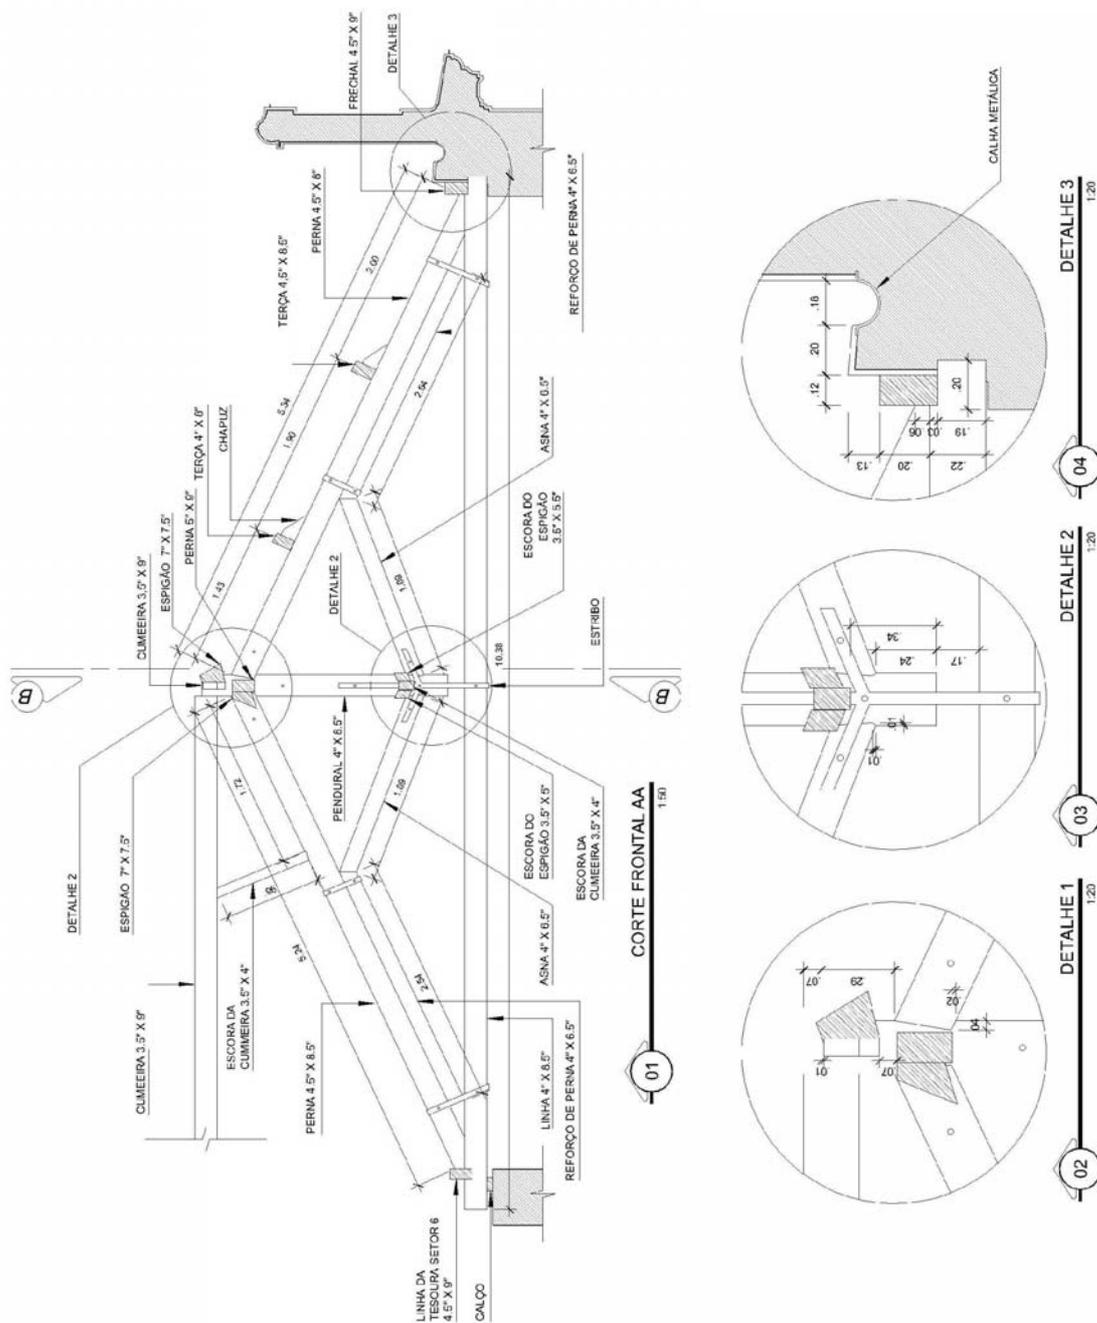
Figura 69 – Uma das vistas de uma tesoura, com as principais cotas, os nomes de todas as peças e suas seções e a indicação dos detalhes a serem exibidos numa escala menor. Fonte: Projeto de restauração do Antigo Educandário Santa Teresa – Velatura Restaurações, 2005.

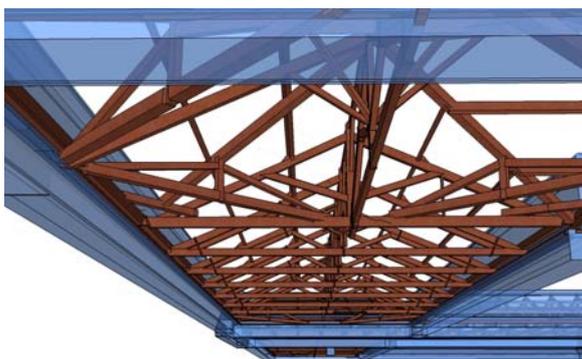
Figura 70 – Trecho de vídeo: percorrendo um corredor por baixo das tesouras. Fonte: Projeto de Restauração do Antigo Educandário Santa Teresa – Velatura Restaurações, 2005.

Com o recurso dos programas geradores de maquetes eletrônicas como o *3D Studio* e o *Sketch Up*, a visualização das estruturas e do que se deve ser feito a respeito de sua restauração torna-se mais fácil. O observador tem acesso a imagens gerais e tomadas de câmeras que seriam impossíveis de serem executadas por máquinas fotográficas ou filmadoras. E através de vídeos ou pela manipulação do próprio programa, também poderia “caminhar” por entre as peças de madeira e “voar” sobre o telhado, entrando e saindo do entreferro, quando precisar observar algum elemento (Figuras 70 a 73).

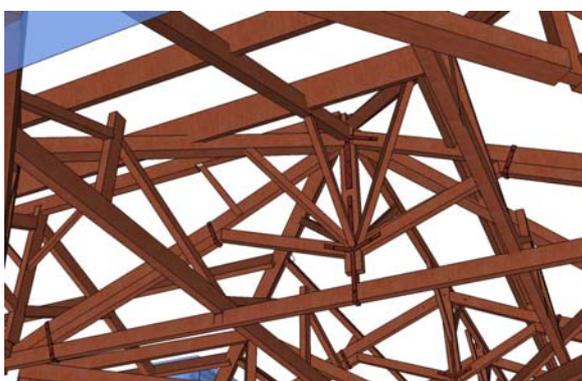
Figura 72 – Trecho de vídeo: girando por baixo de uma tesoura com várias peças. Fonte: Projeto de Restauração do Antigo Educandário Santa Teresa – Velatura Restaurações, 2005.

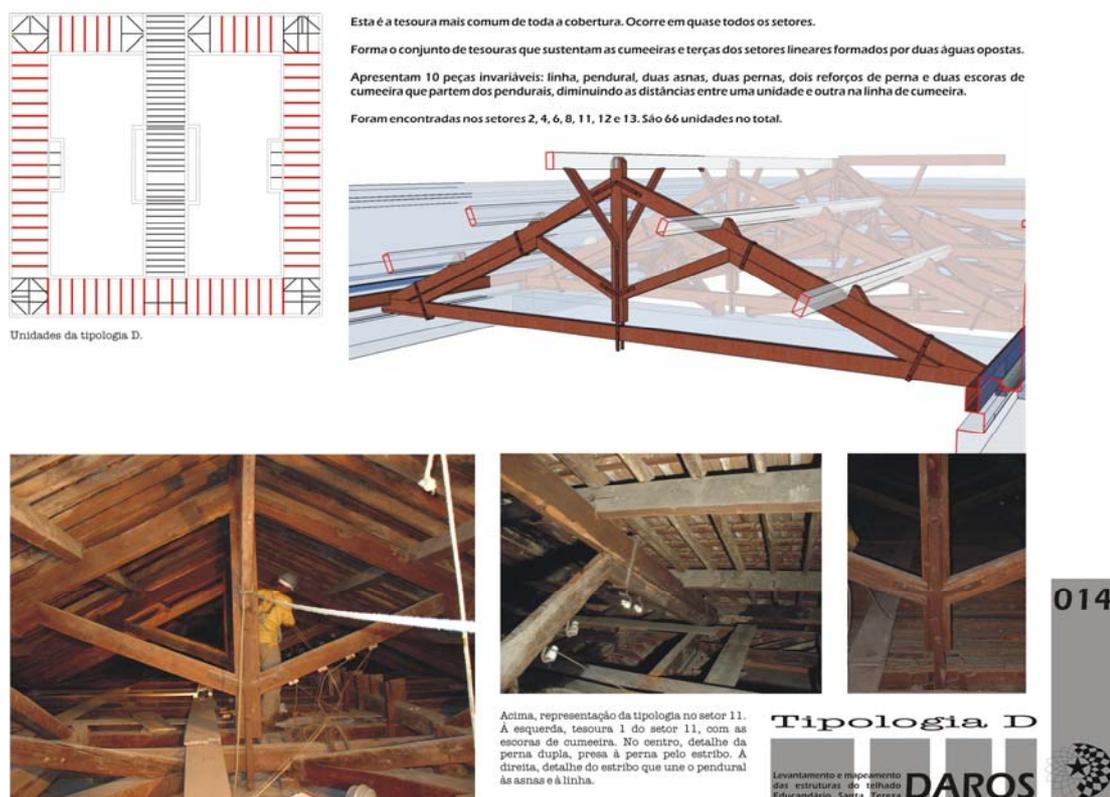
Figura 74 – Exemplo de uma prancha de apresentação de um tipo de tesoura, usando o recurso das imagens em 3D e as fotografias. A imagem retirada do modelo 3D permite a visualização completa de qualquer peça isolada ou de um grupo de peças. Fonte: Projeto de restauração do Antigo Educandário Santa Teresa – Velatura Restaurações, 2005.

Este recurso 3D pode ser usado para a representação de qualquer elemento construtivo, mas a aplicação prática em estruturas de telhado tem, particularmente, mostrado grandes resultados, devido à complexidade física e à dificuldade de acesso a estes objetos. As imagens em 3D, aliadas às fotografias podem ser exploradas como apresentação dos elementos a serem observados (Figuras 74 e 75), enquanto os desenhos técnicos nos dão as informações necessárias.

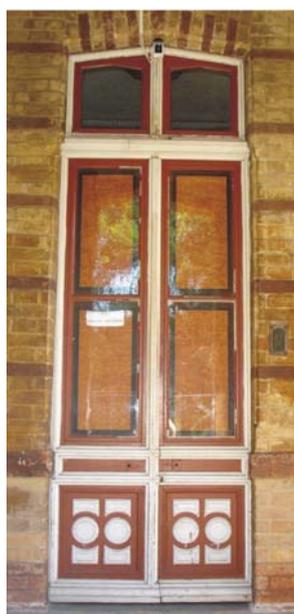
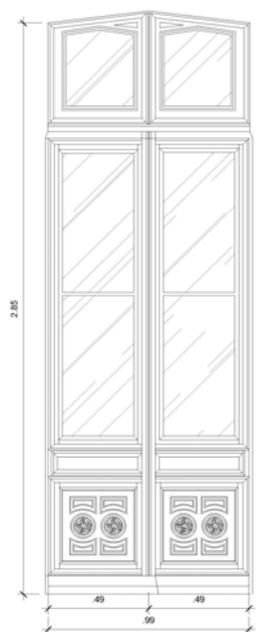
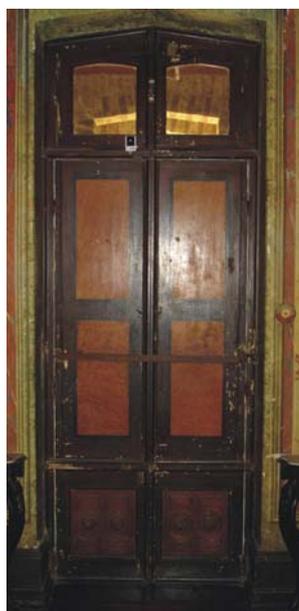
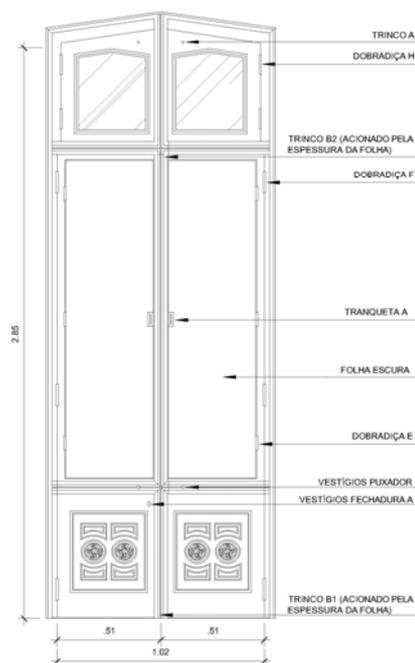
01 TIPOLOGIA A - VISTA EXTERNA
1:20

02 TIPOLOGIA A - VISTA INTERNA
1:20

Figura 82 – Fotografias das vistas externas e internas de uma porta, ladeadas pelos desenhos técnicos. Fonte: Projeto de Restauração da Villa do Museu Mariano Procópio, 2006.

A complementação com fotografias e tabelas é essencial para a compreensão total de cada unidade. As fotografias devem mostrar as duas faces de cada esquadria, se possível em vista frontal, e seus detalhes mais importantes (Figura 82).

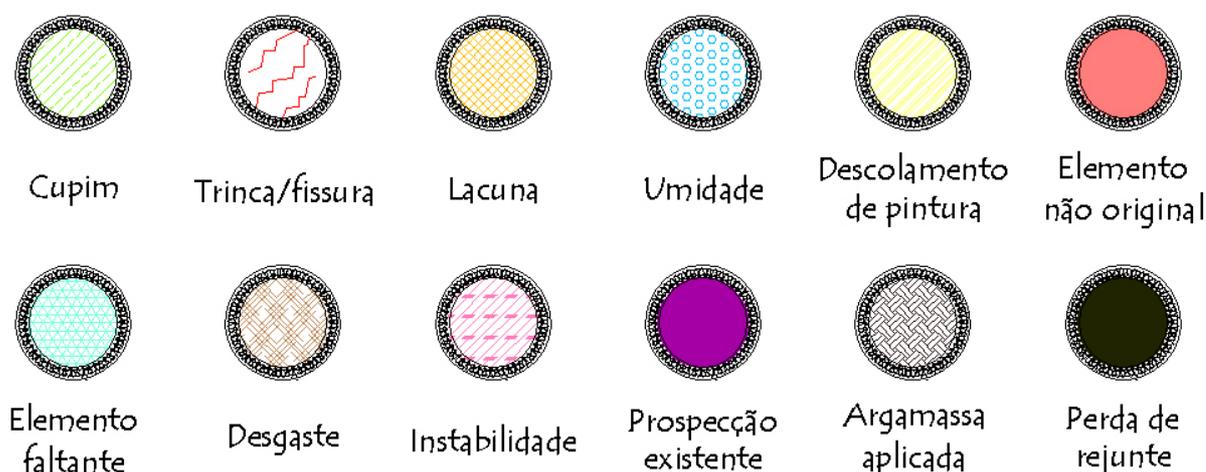
Figura 84 – Exemplo de legenda de danos usada para o levantamento de vários elementos construtivos em um patrimônio. Alguns danos, neste caso, foram representados por cores sólidas, pois eram muito pequenos para serem visualizados através de hachuras. Fonte: Projeto de Restauro da Villa do Museu Mariano Procópio, 2006.

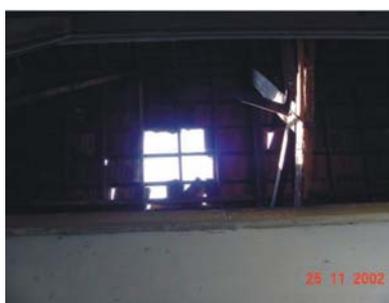
Figura 86 – Telhas faltantes.
Fonte: Projeto de Restauo RB 762/UFRJ, 2003.

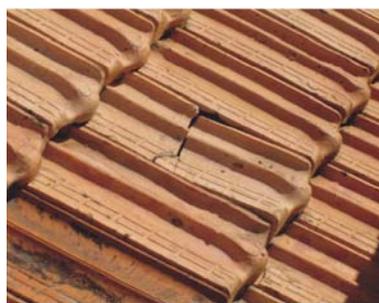
Figura 87 – Telha quebrada.
Fonte: Projeto de Restauo RB 762/UFRJ, 2003.

O registro deste elemento (cobertura) pode ser feito através de um material específico (por exemplo, Caderno de Registros Físicos do Telhado ou Caderno de Levantamentos da Cobertura, e assim por diante). Para uma investigação mais organizada deve-se dividir o trabalho numa seqüência de materiais, por exemplo: telhas, canais de escoamento de águas pluviais e estruturas. Na avaliação de um telhado, os técnicos devem fazer um relatório de danos, indicando a presença de telhas quebradas, soltas, faltantes, mal posicionadas, substituídas por outras de tipos diferentes, etc. (Figuras 86, 87 e 88).

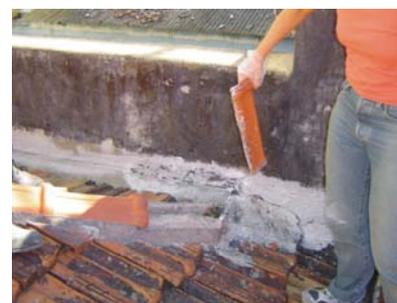
Figura 88 - Telha solta. Fonte: Projeto de Restauo RB 762/UFRJ, 2003.

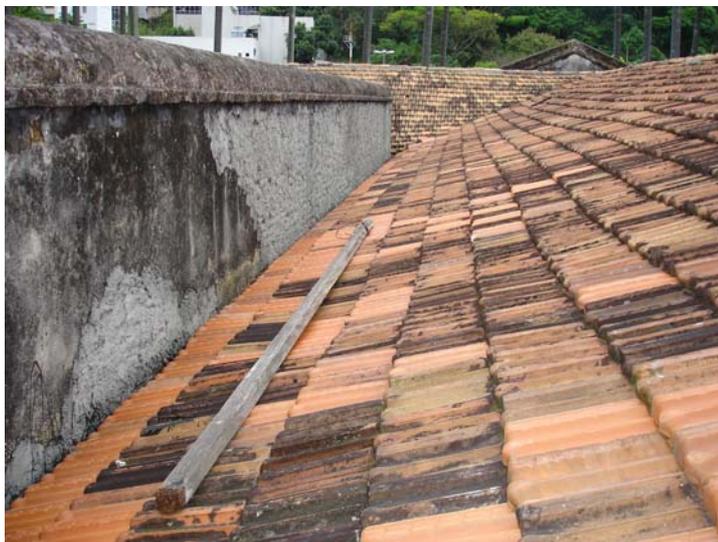
Figura 89 – Trecho de telhado embarrigado. O dano pode ser visto com a ajuda da peça de madeira posicionada sobre o manto. FONTE: Projeto de Restauração do Antigo Educandário Santa Teresa - Velatura Restaurações, 2006.

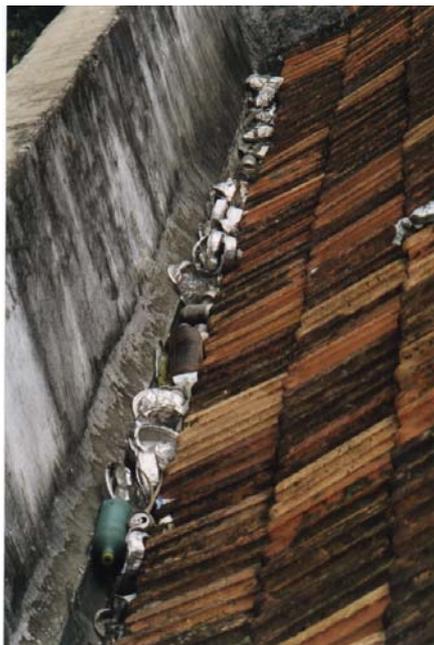
Figura 90 – Calha entupida por lixo jogado de prédio vizinho. Fonte: Projeto de Restauro RB762/UFRJ, 2003.

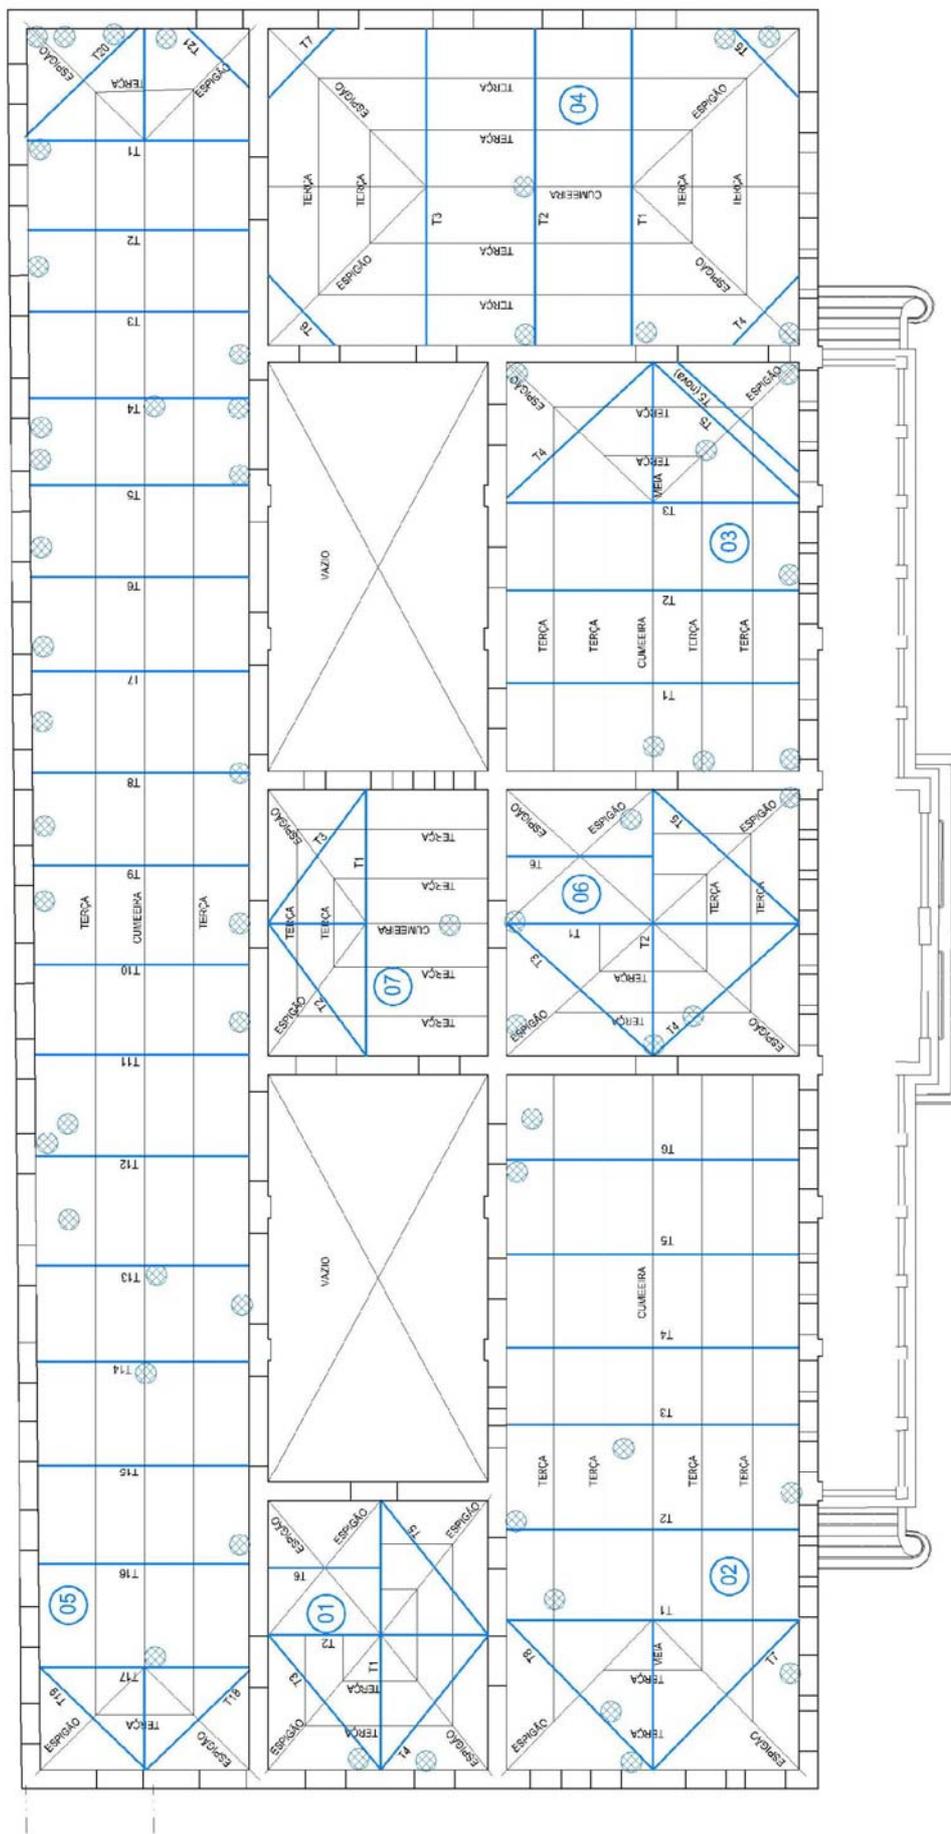
Figura 91 – Planta de mapeamento de pontos de infiltração, identificados pelos círculos azuis. A presença da estrutura do telhado (linhas azuis) facilita o posicionamento dos pontos (círculos azuis hachurados). Os números identificam os setores do telhado. Fonte: Projeto de Restauro RB762/UFRJ, 2003.

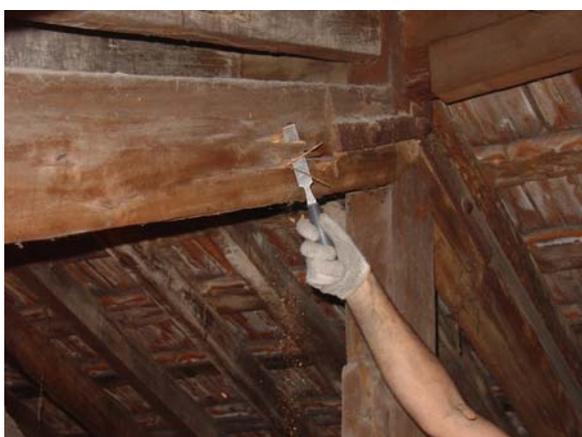
Figura 92 – Técnico verificando a presença de cupins com o formão. Fonte: Projeto de Restauração do Antigo Educandário Santa Teresa – Velatura Restaurações, 2006.

Os técnicos devem estar munidos de formões e martelos de borracha para exame de percussão das peças. É necessário que todos estejam com os equipamentos de segurança. Máscaras, capacete e luvas são indispensáveis neste ambiente insalubre (Figuras 92 e 93).

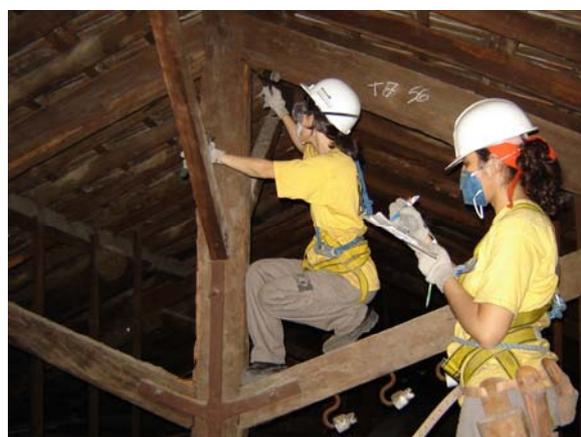
Figura 93 – Equipe técnica fazendo avaliação de patologias em estruturas de telhado com exames de percussão. Fonte: Projeto de Restauração do Antigo Educandário Santa Teresa – Velatura Restaurações, 2006.

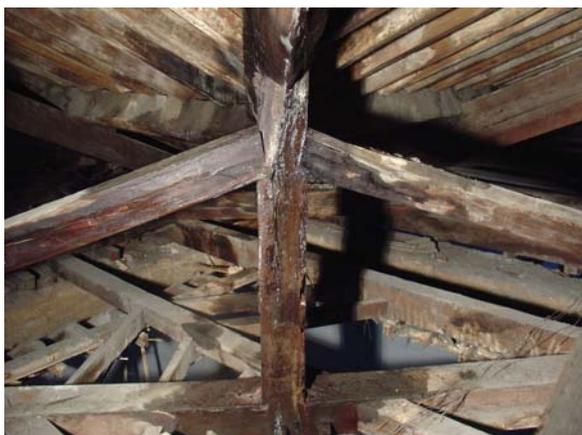
Figura 94 - Tesoura atacada por fungos em presença da umidade. Fonte: Projeto de Restauração do Antigo Educandário Santa Teresa – Velatura Restaurações, 2005.

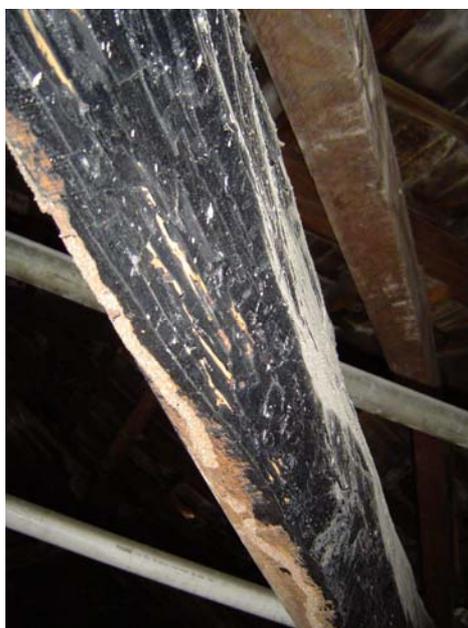
Figura 96 – Peça das estruturas de um telhado danificada pelo fogo: perda das propriedades físicas e diminuição da resistência. Fonte: projeto de Restauo RB762/UFRJ, 2003.

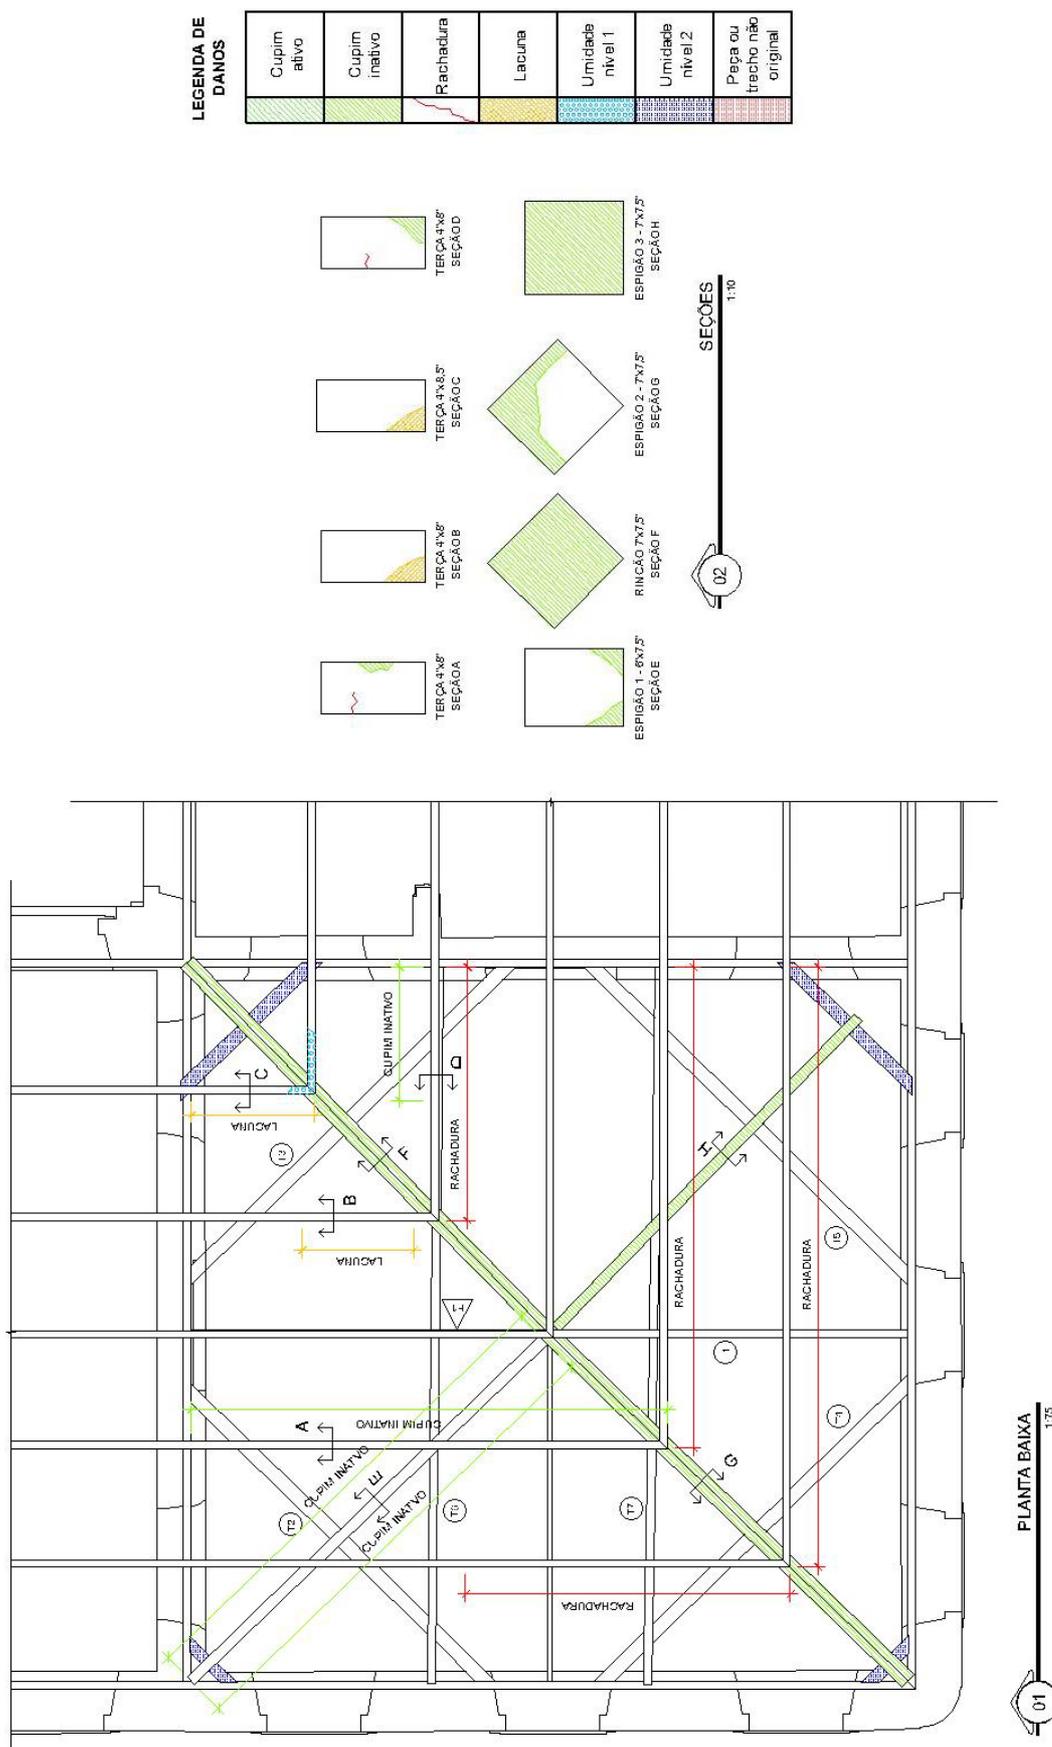
Figura 97 – Exemplo de planta de mapeamento de patologias em estruturas do telhado, com indicação dos danos em seções transversais. Fonte: Projeto de Restauração do Antigo Educandário Santa Teresa – Velatura Restaurações, 2006.

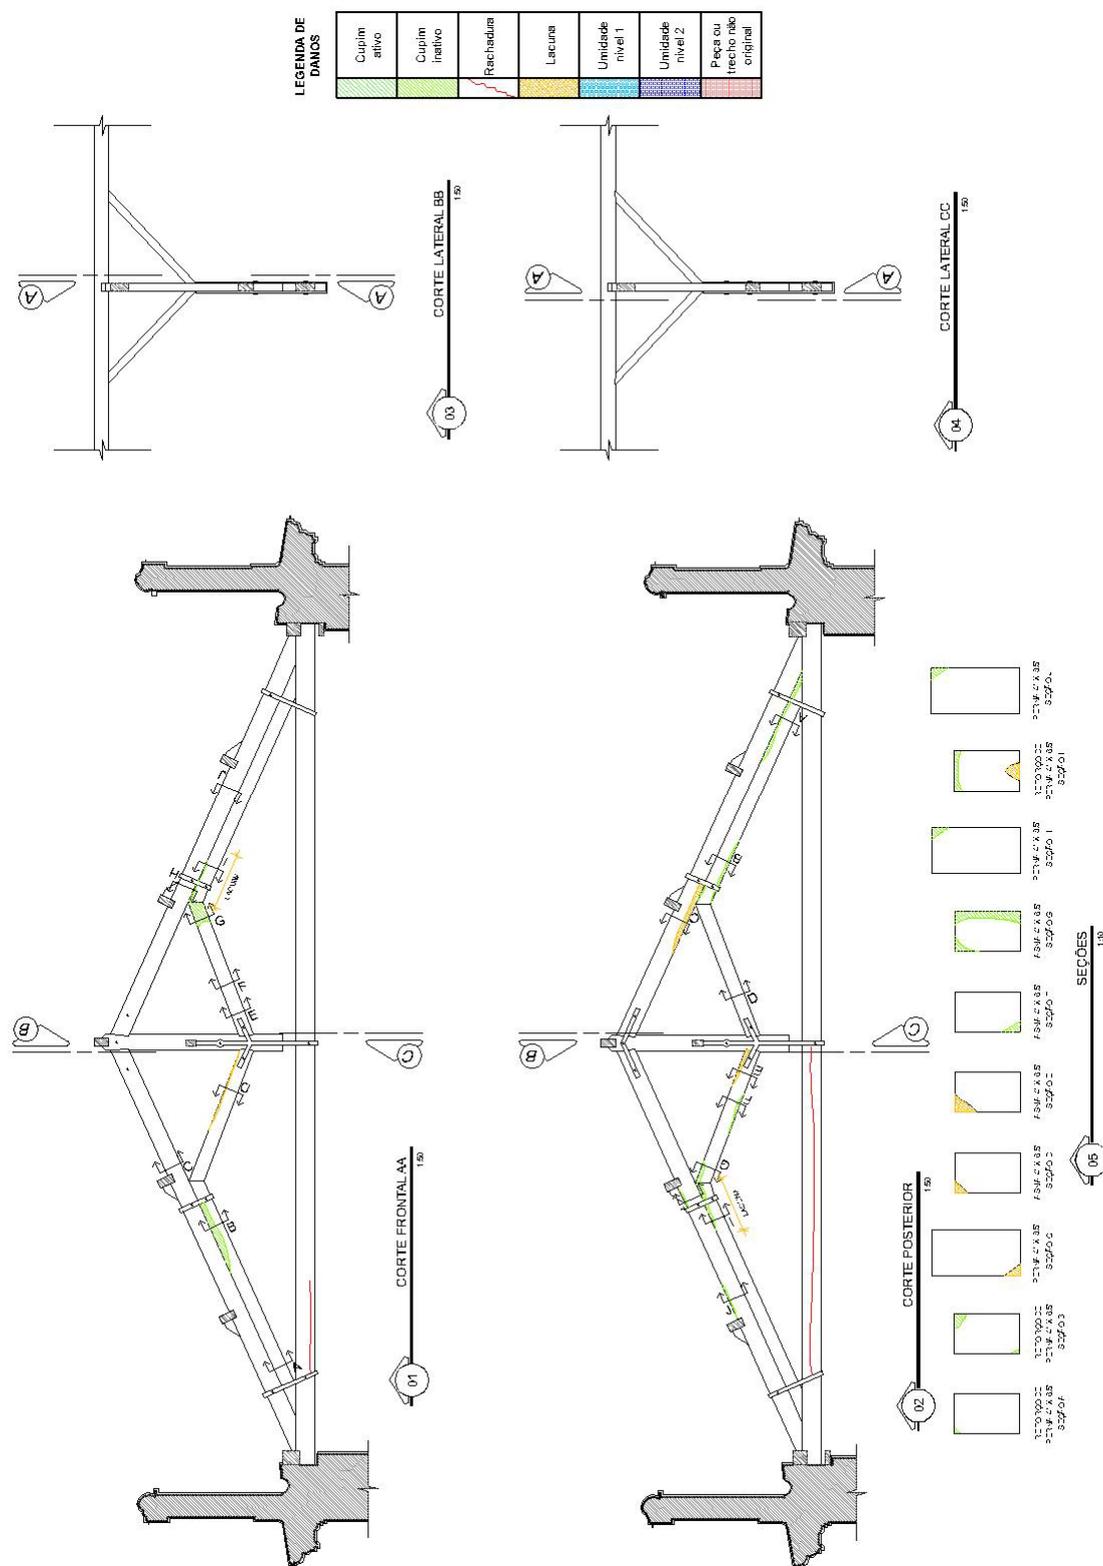
Figura 98 – Mapeamento de danos em tesoura, com a seções das peças danificadas mostrando a profundidade dos danos. Fonte: Projeto de Restauração do Antigo Educandário Santa Teresa – Velatura Restaurações, 2006.
