REGISTROS FÍSICOS DO PATRIMÔNIO EDIFICADO:

Metodologia e importância para o conhecimento do bem tombado

Dissertação de Mestrado apresentada ao Programa de Pós-Graduação em Arquitetura da Faculdade de Arquitetura e Urbanismo da Universidade Federal do Rio de Janeiro, como parte dos requisitos necessários à obtenção do título de Mestre em Ciências em Arquitetura na Linha de Pesquisa em Gestão e Restauração de Espaços Preservados.

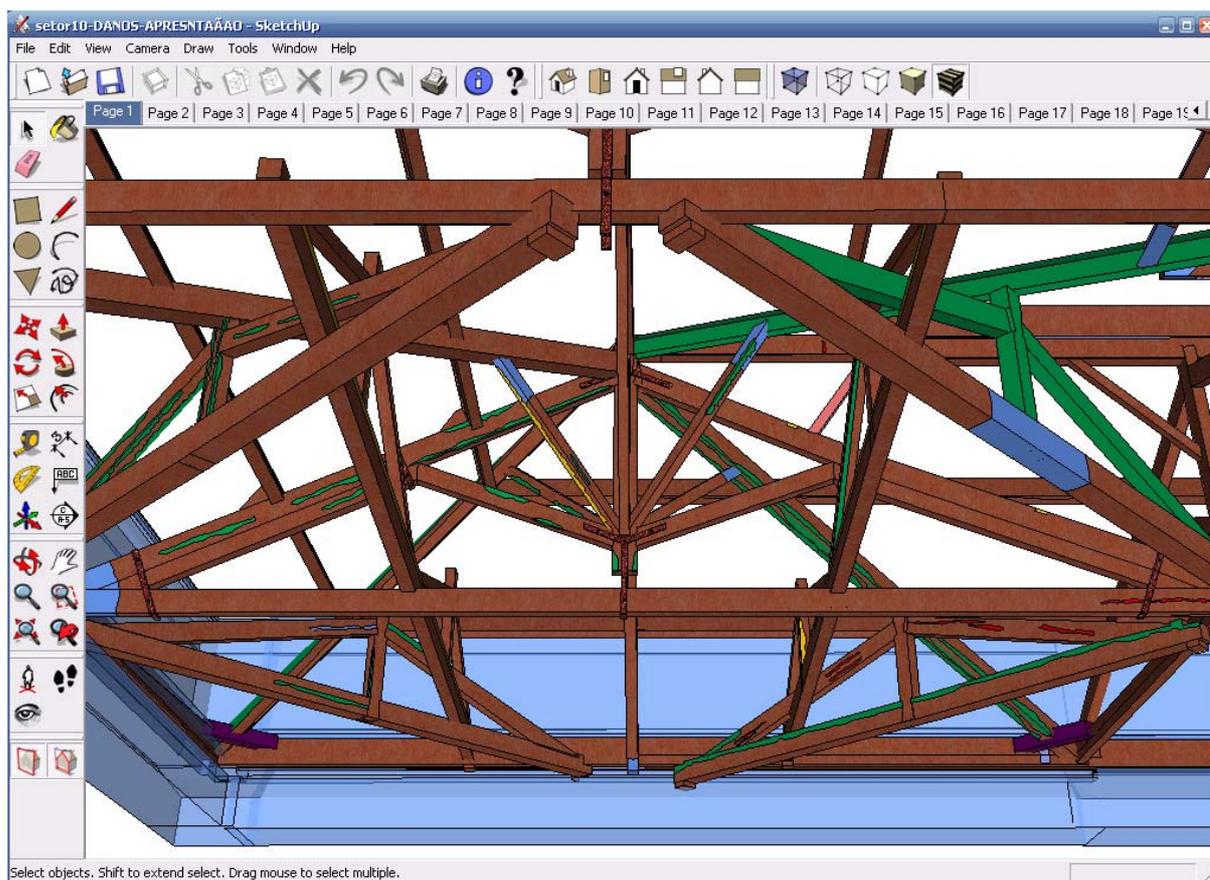
Figura 99 – Vista inferior da estrutura de um telhado com a representação dos danos nas peças, feita no programa Sketch Up. As imagens são posteriormente geradas e apresentadas com a legenda de danos. Fonte: Projeto de Restauração do Antigo Educandário Santa Teresa – Velatura Restaurações, 2006.

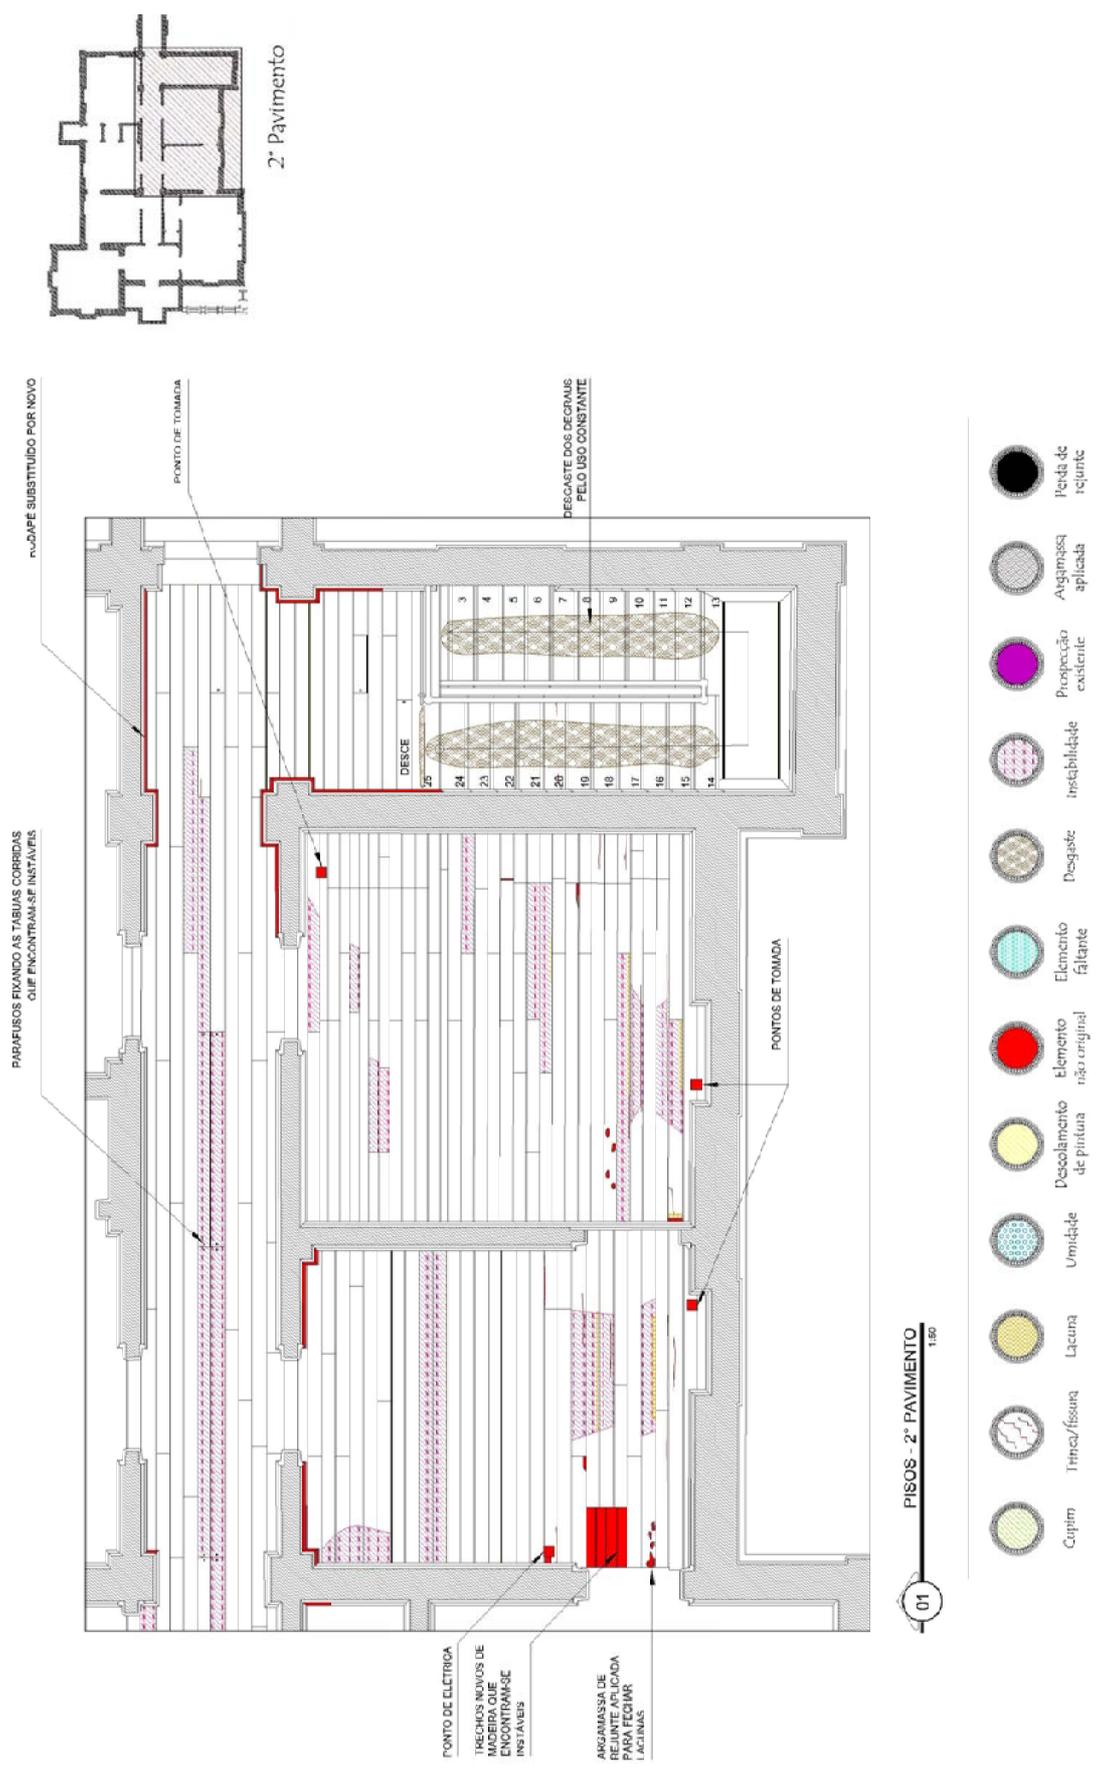
Figura 100 – Exemplo de planta de mapeamento de patologias de pisos. Fonte: Projeto de Restauração da Villa do Museu Mariano Procópio – Velatura Restaurações, 2006.

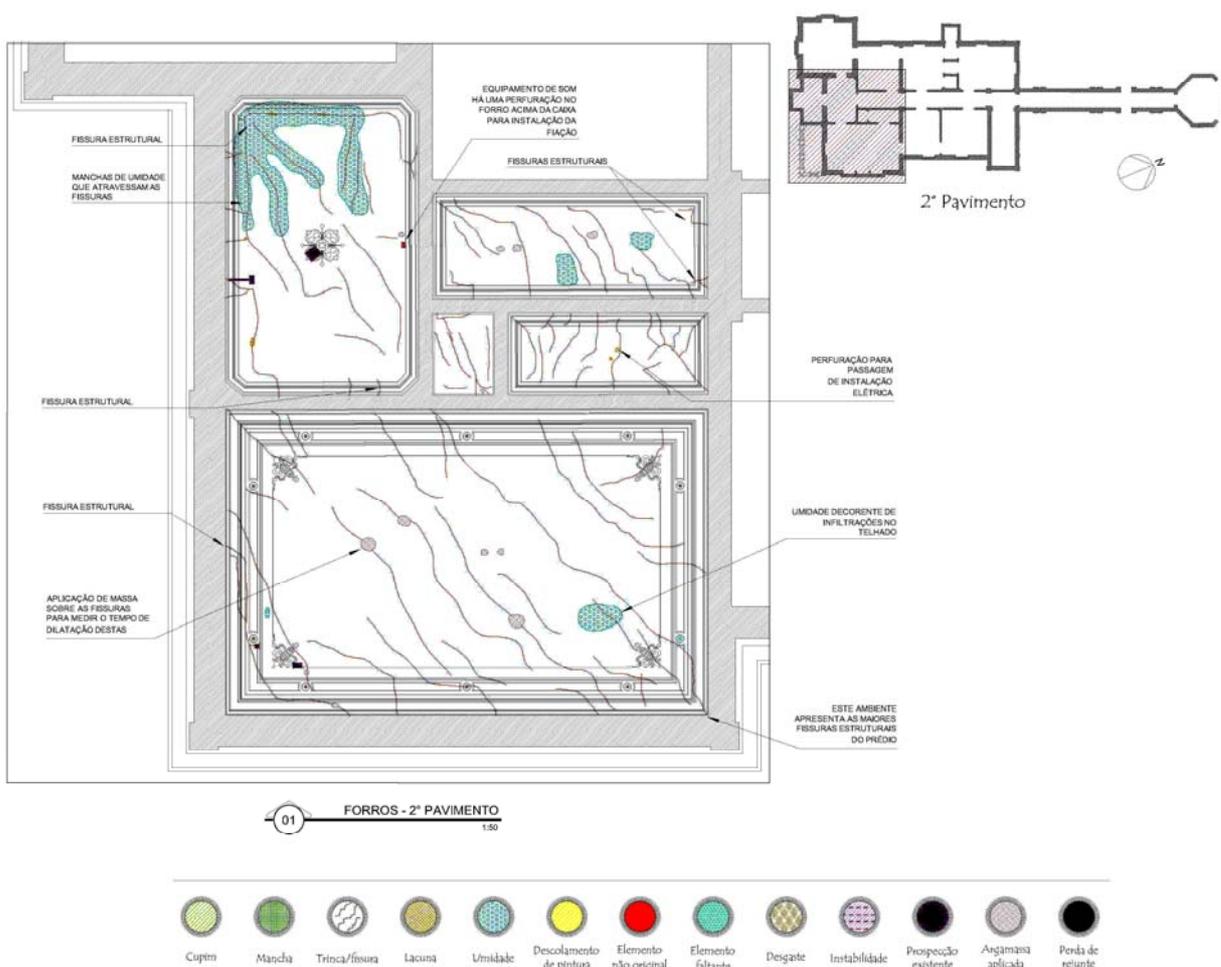
Figura 101 – Planta de mapeamento de tetos. Fonte: Projeto de Restauração da Villa do Museu Mariano Procópio – Velatura Restaurações, 2006.

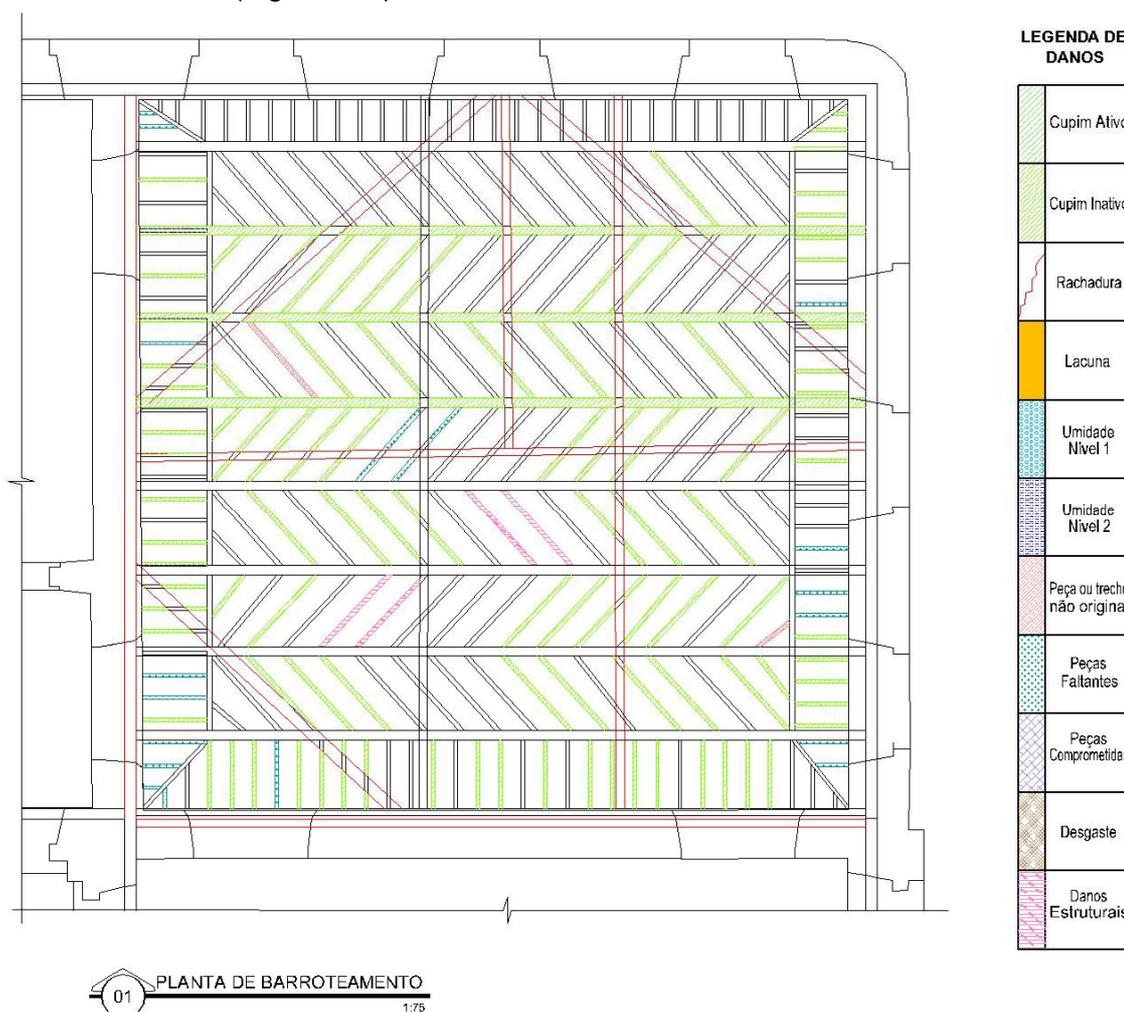
Figura 102 – Planta de mapeamento de danos em estrutura de forro. As tesouras (em vermelho), neste caso, servem como apoio à estrutura do forro. Fonte: Projeto de Restauração do Antigo Educandário Santa Teresa – Velatura Restaurações, 2006.

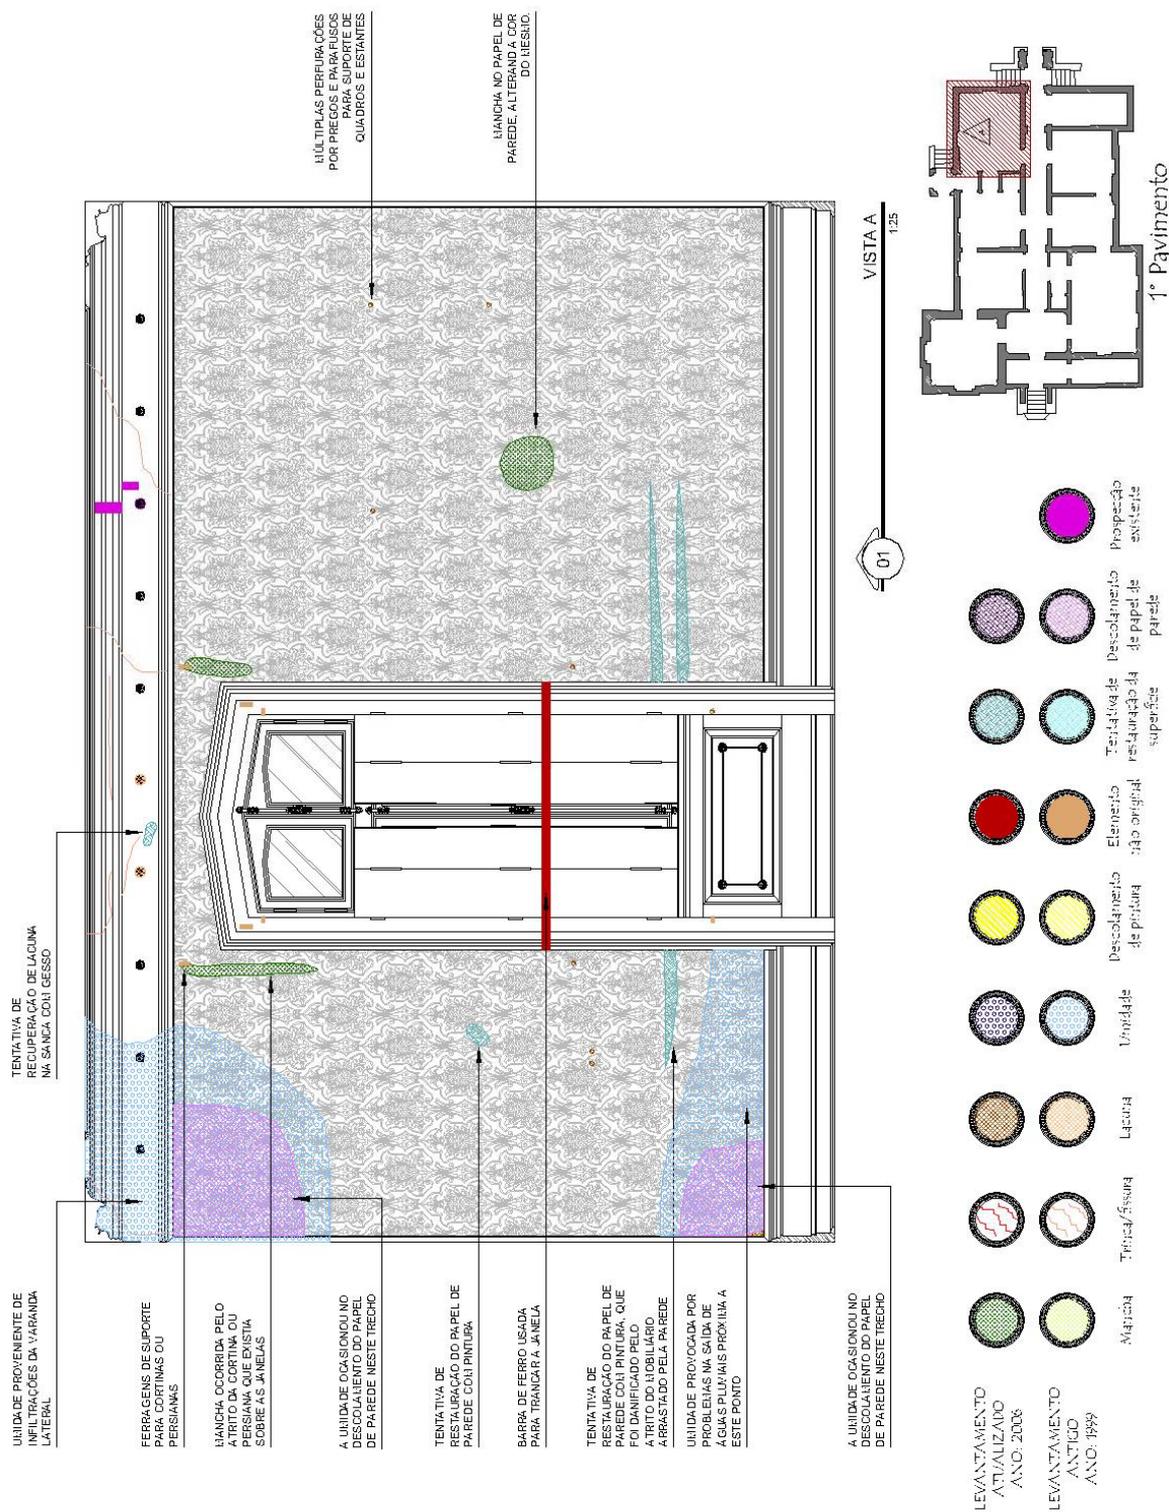
Figura 103 – Mapeamento de patologias de uma parede interna, com identificação dos principais danos e suas possíveis causas. Fonte: projeto de Restauração da Villa do Museu Mariano Procópio – Velatura Restaurações, 2006.

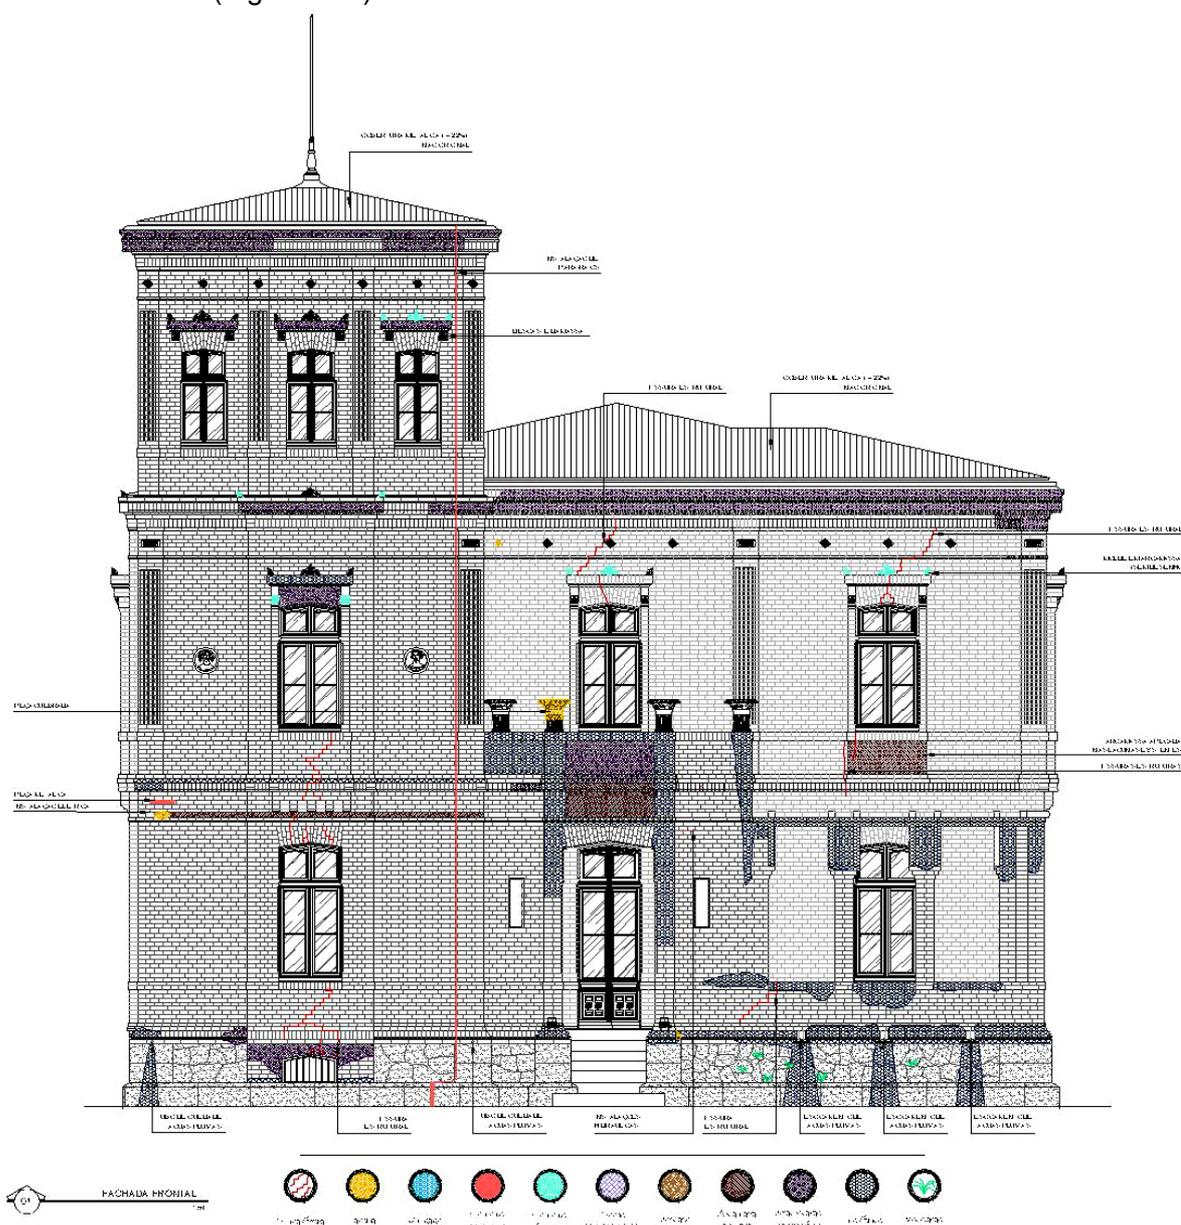
Figura 104 – Mapeamento de patologias em fachada. Fonte: projeto de Restauração da Villa do Museu Mariano Procópio – Velatura Restaurações, 2006.

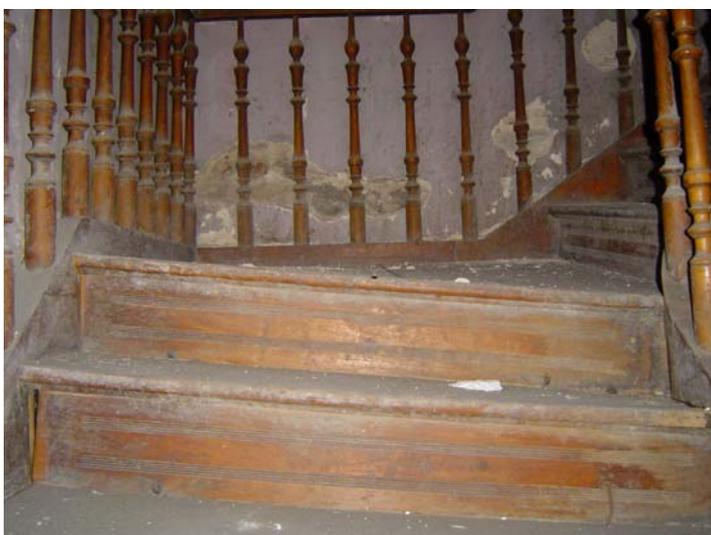
Figura 107 – Escada com problemas estruturais apresentando desnivelamento dos pisos. Fonte: Projeto de Restauro RB762/UFRJ , 2003.

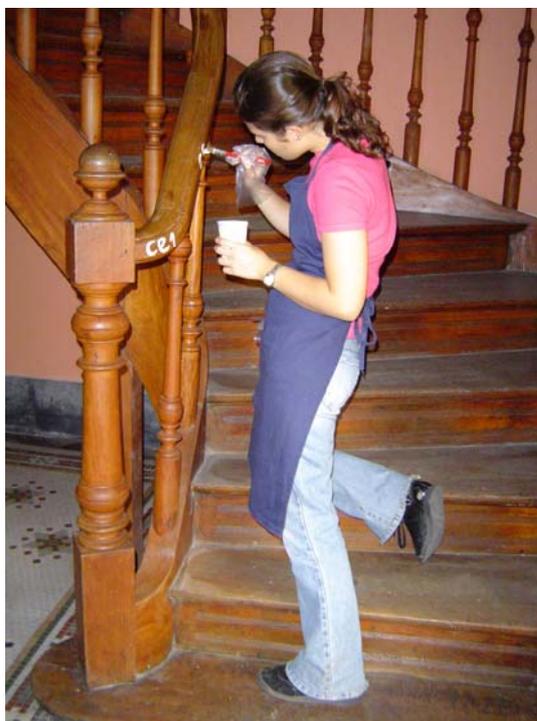
Figura 108 – Mapeamento *in loco* das peças de uma escada de madeira com tinta a base de água. Fonte: Projeto de Restauro RB762/UFRJ, 2003.

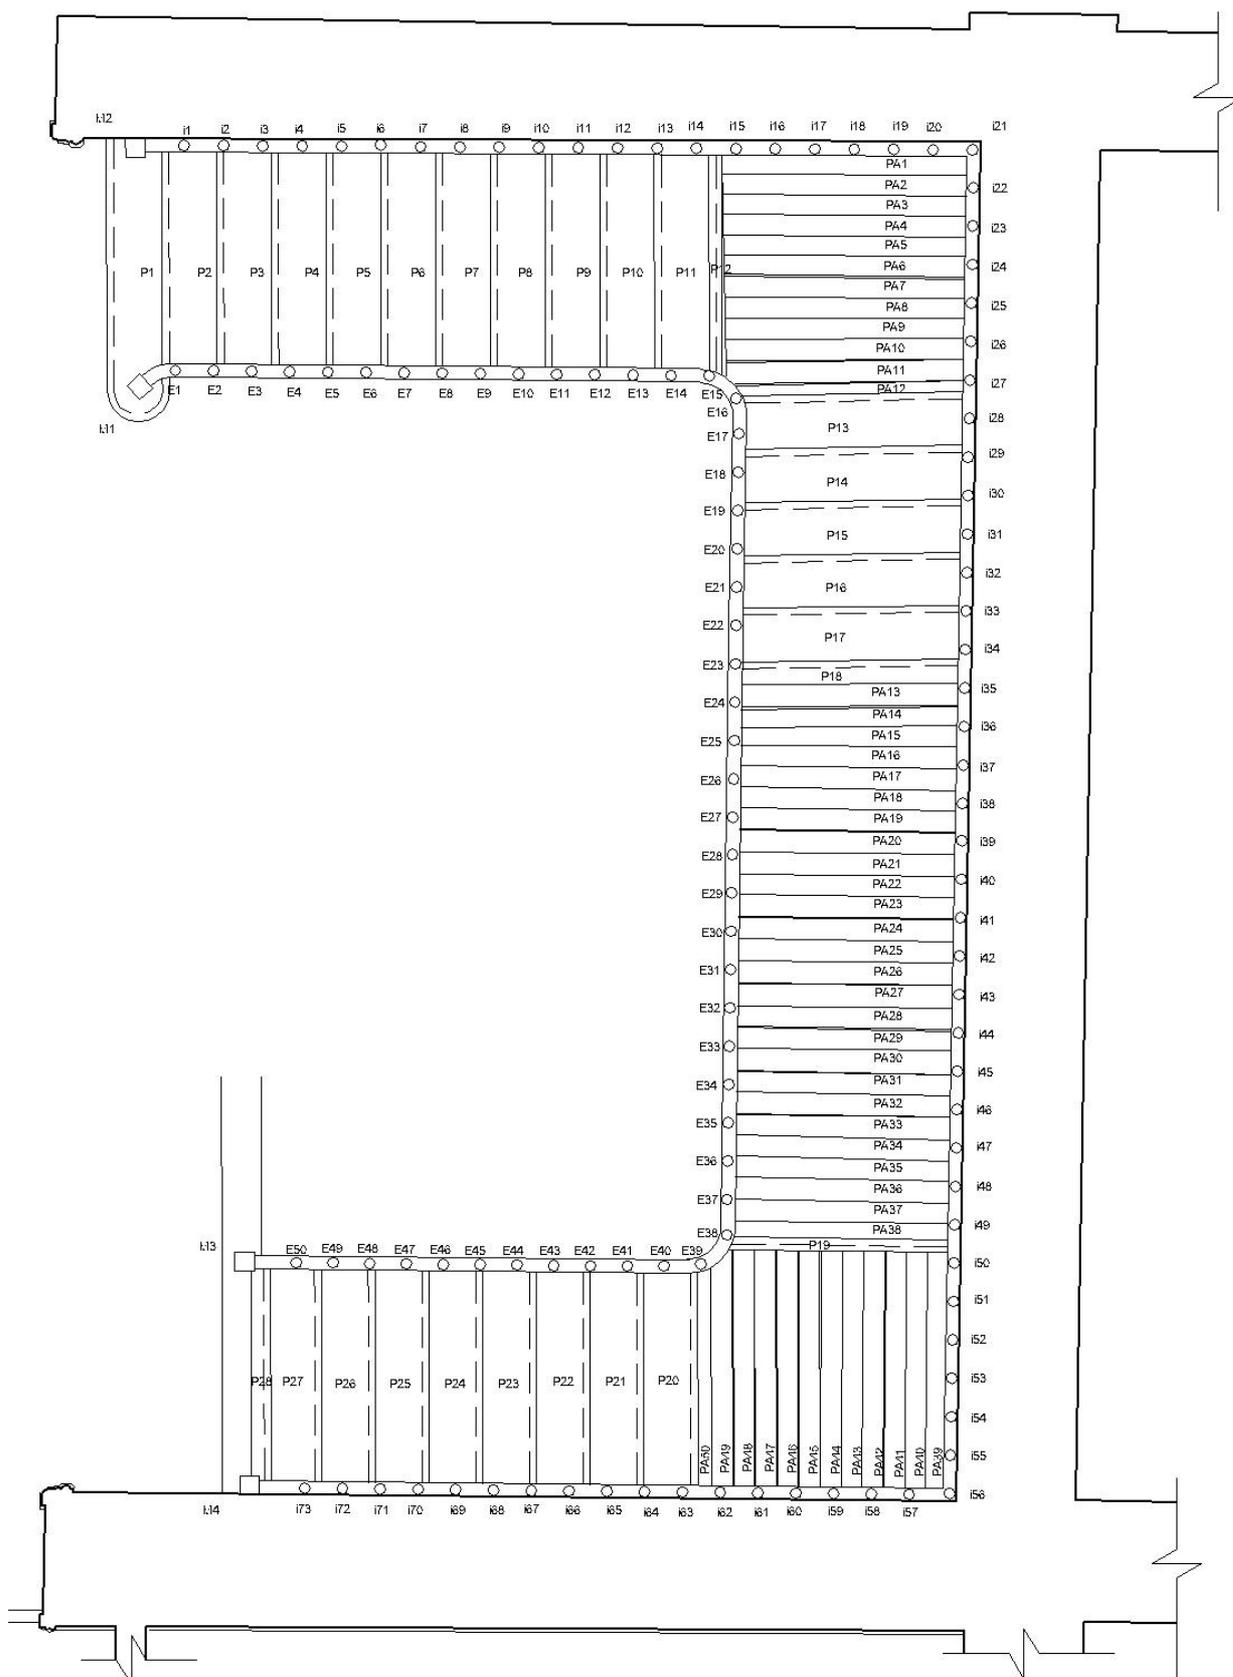
Figura 109 – Mapeamento de peças da escada feito em Auto CAD. Fonte: Projeto de Restauro RB762/UFRJ, 2003.

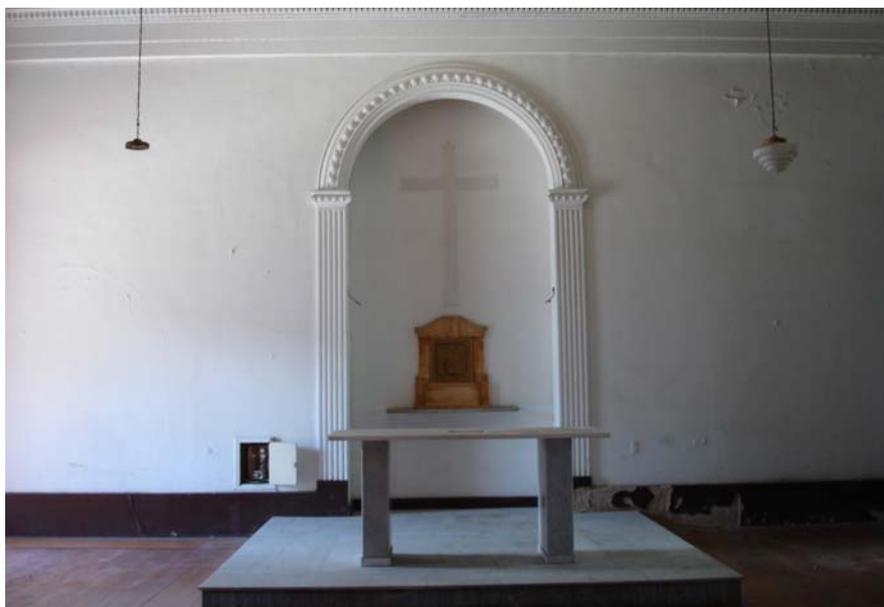
Figura 110 - Parede atrás de uma capela onde foram encontrados indícios de vãos emparedados. Fonte: Projeto de Restauração do Antigo Educandário Santa Teresa – Velatura Restaurações, 2006.

Se, por exemplo, durante os levantamentos métrico-arquitetônicos ou de estado de conservação, a equipe de restauração descobrir em uma parede algum sinal de que exista um vão emparedado, esta evidência deve ser também considerada na pesquisa arqueológica. Para a confirmação da hipótese de existir aquele vão, deve ser proposta a execução de uma prospecção naquele local (Figuras 110, 111 e 112).

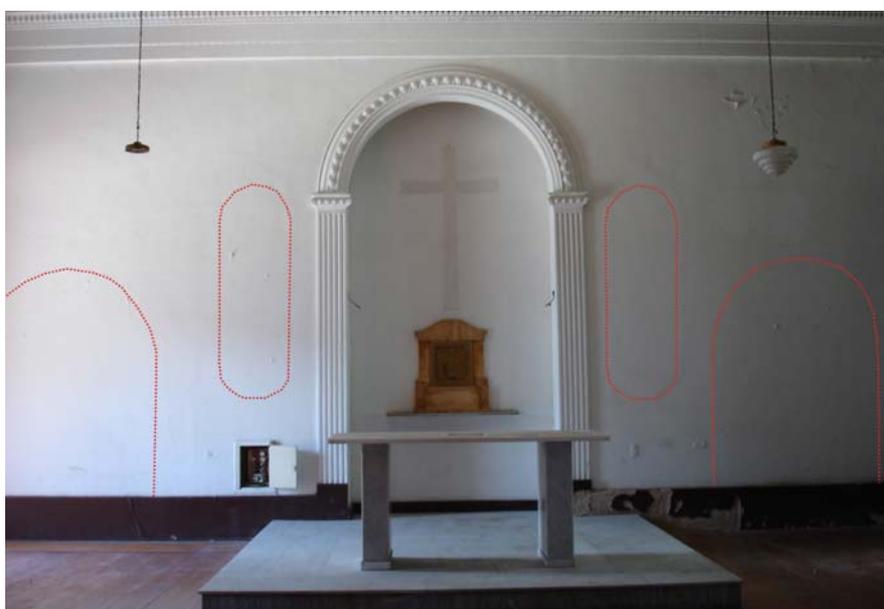
Figura 111 - Parede da capela com a acentuação feita em computador das marcas dos possíveis vãos emparedados. A hipótese era a de serem duas portas e dois nichos para imagens religiosas. Fonte: Projeto de Restauração do Antigo Educandário Santa Teresa – Velatura Restaurações, 2006.

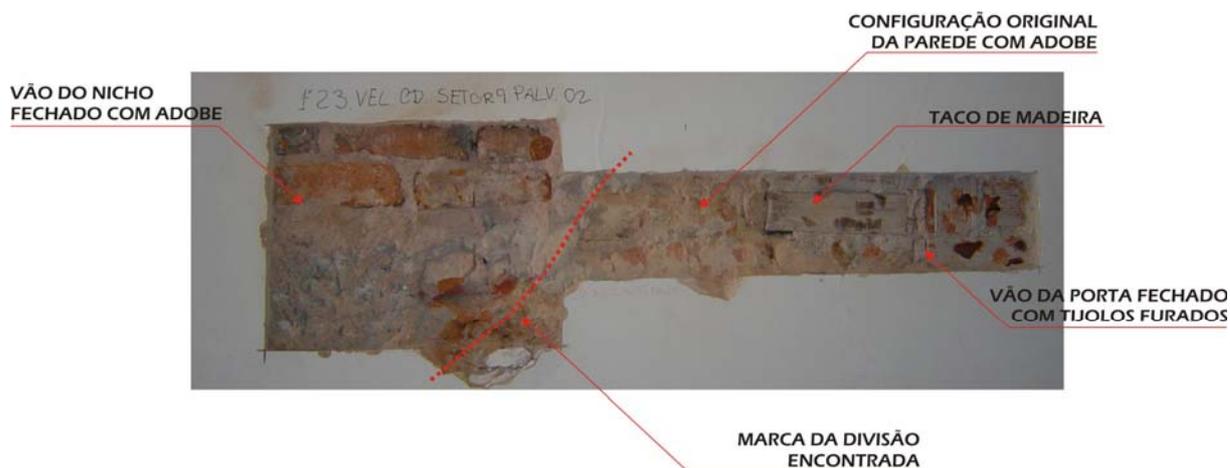
Figura 112 – Prospecção de alvenaria feita entre uma porta e um nicho de imagem, com a indicação dos elementos e a confirmação da hipótese criada. Fonte: Projeto de Restauração do Antigo Educandário Santa Teresa – Velatura Restaurações, 2006.

Prospecção é uma técnica de investigação que consiste na retirada de camadas de acabamentos (pinturas, adornos, etc.) e revestimentos (emboço, reboco, enchimentos, etc.) em pequenos trechos (janelas de prospecção), com o objetivo de identificar os diferentes elementos sobrepostos desde a camada superficial até a mais profunda. Pelo fato de ser necessária a retirada de material existente, é uma técnica destrutiva, e por este motivo, deve ser executada com muita atenção.

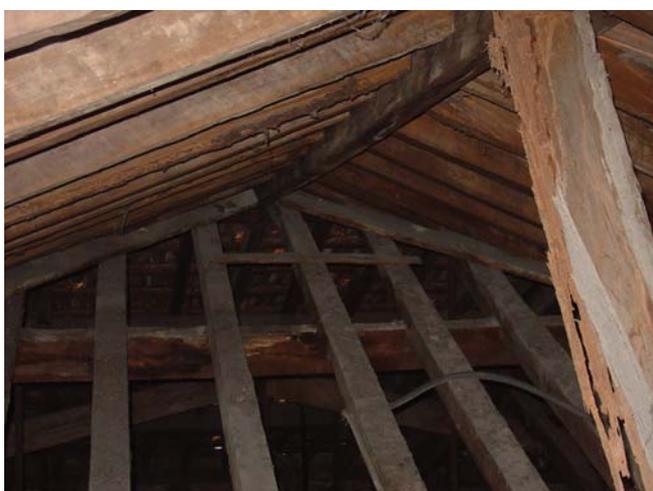
Figura 113 – Vestígios de antiga estrutura encontrado sob o telhado de um patrimônio, comprovando uma alteração sofrida pela cobertura. Fonte: Projeto de Restauração do Antigo Educandário Santa Teresa – Velatura Restaurações, 2006.

Além do relatório de prospecções, deve-se fazer o registro dos vestígios encontrados e dos indícios das alterações sofridas, com a descrição das hipóteses levantadas e das conclusões obtidas (Figuras 113 e 114). O relatório de prospecções é apenas um capítulo do relatório final do registro arqueológico (Figura 115).

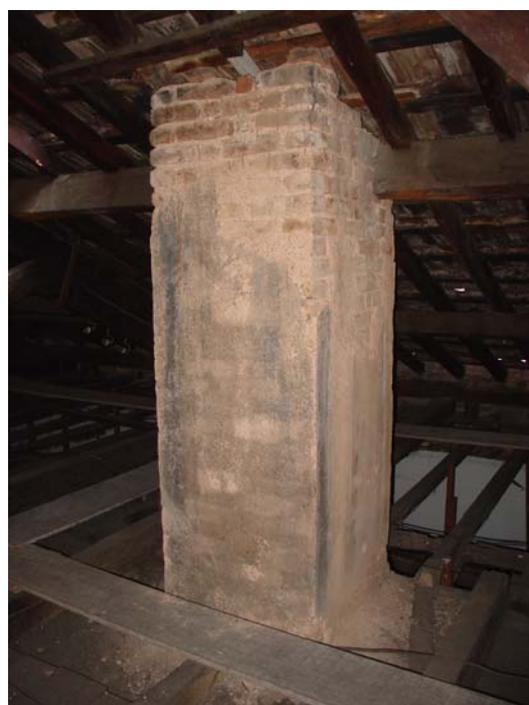
Figura 114 – Chaminé desativada encontrada escondida sob a cobertura. Fonte: Projeto de Restauração do Antigo Educandário Santa Teresa – Velatura Restaurações, 2006.

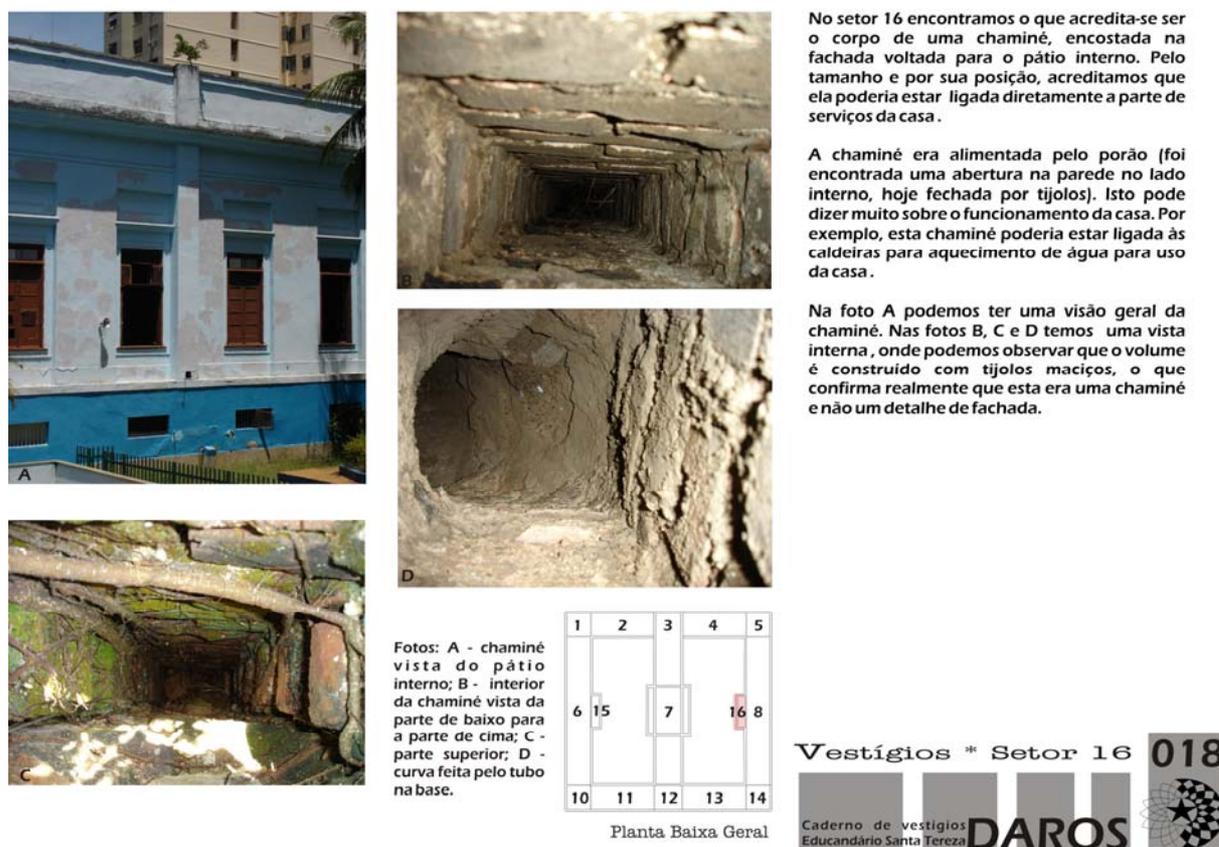
Figura 115 – Exemplo de uma prancha de registros dos vestígios de alterações sofridas por uma edificação, apresentando fotografias, mapa de localização e relatório com hipóteses formuladas. Fonte: Projeto de Restauração do Antigo Educandário Santa Teresa – Velatura Restaurações, 2006.

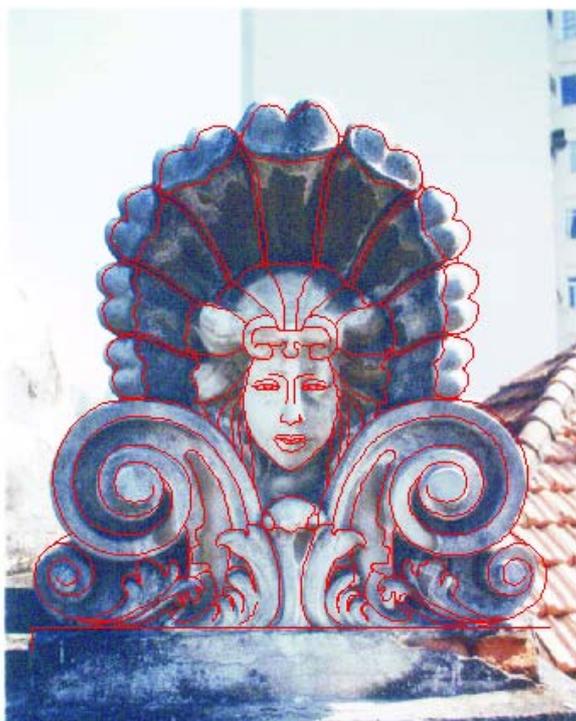
Figura 116 – Fotografia servindo de base para o registro métrico do ornato. Fonte: Projeto RB762/UFRJ, 2003.

ser feitos em escala. Muitas vezes, quando o objeto é muito grande e não pode ser fotografado de uma só vez sem perspectiva, por falta de distância focal, pode ser necessária a produção de várias fotos de trechos do objeto para posterior montagem de uma imagem retificada, sem perspectiva (Figuras 116 e 117). Este é o princípio básico da fotogrametria, que foi explicada no primeiro capítulo.

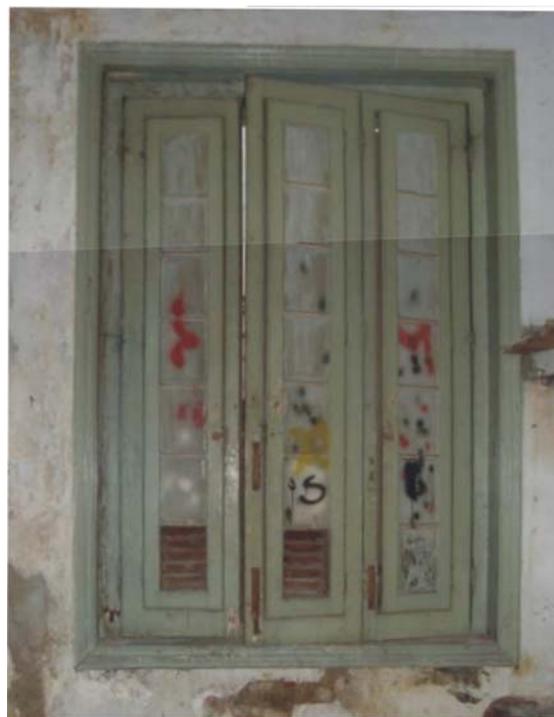
Figura 117 – Montagem de imagem de uma janela através de várias fotografias, por falta de distância focal. Fonte: Projeto de Restauro RB762/UFRJ, 2003.

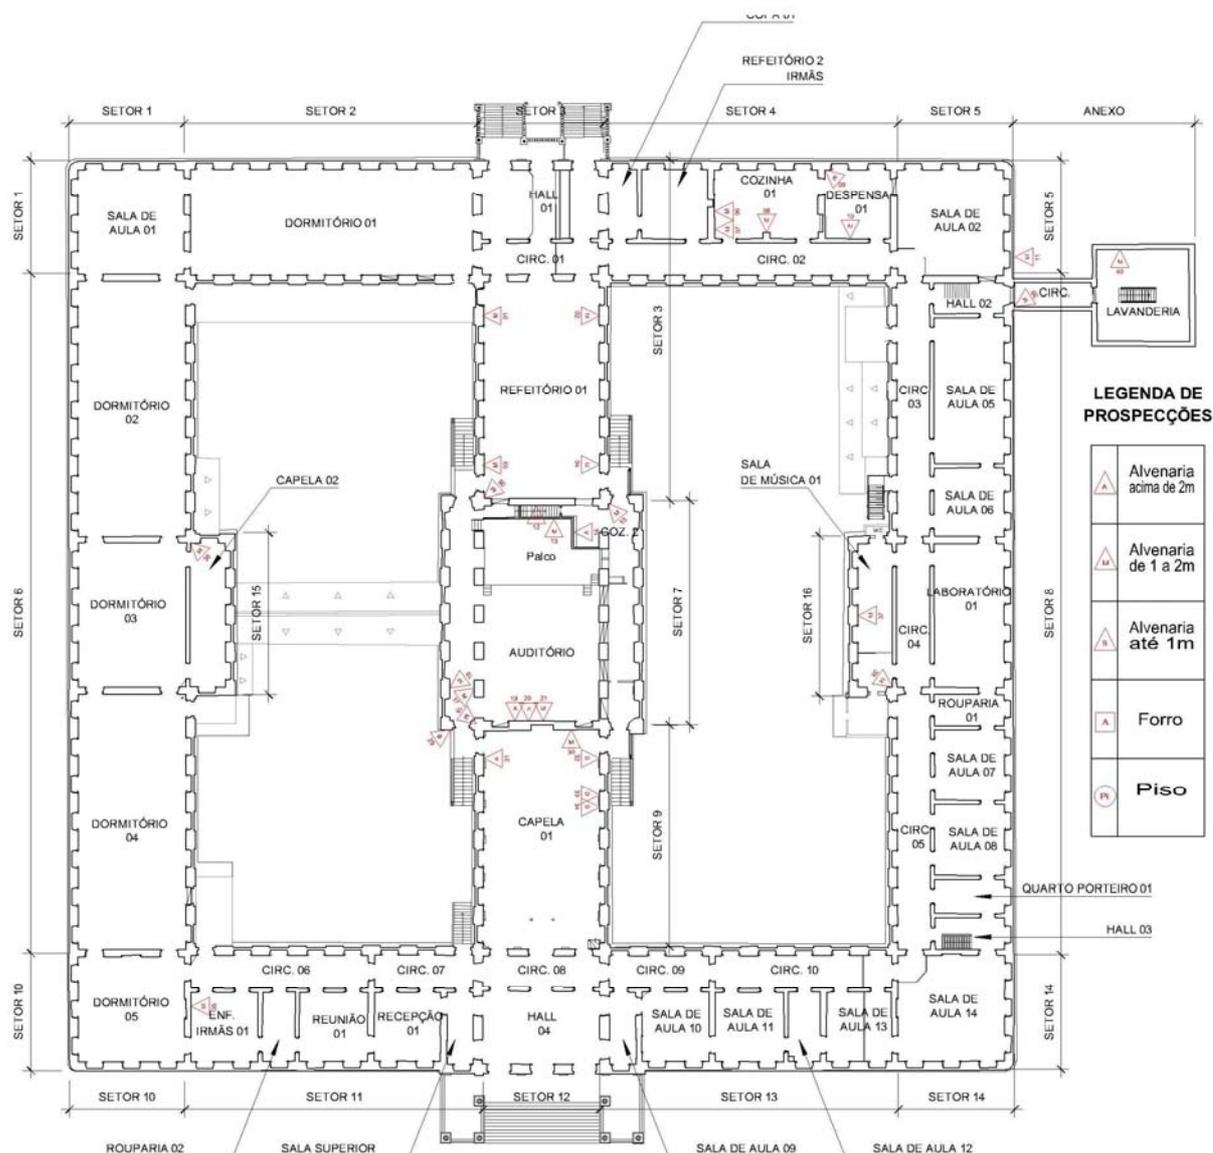
Figura 118 – Exemplo de planta de localização das prospecções arquitetônicas, com legenda de identificação dos tipos de prospecção propostos. Fonte: Projeto de Restauração do Antigo Educandário Santa Teresa – Velatura Restaurações, 2006.

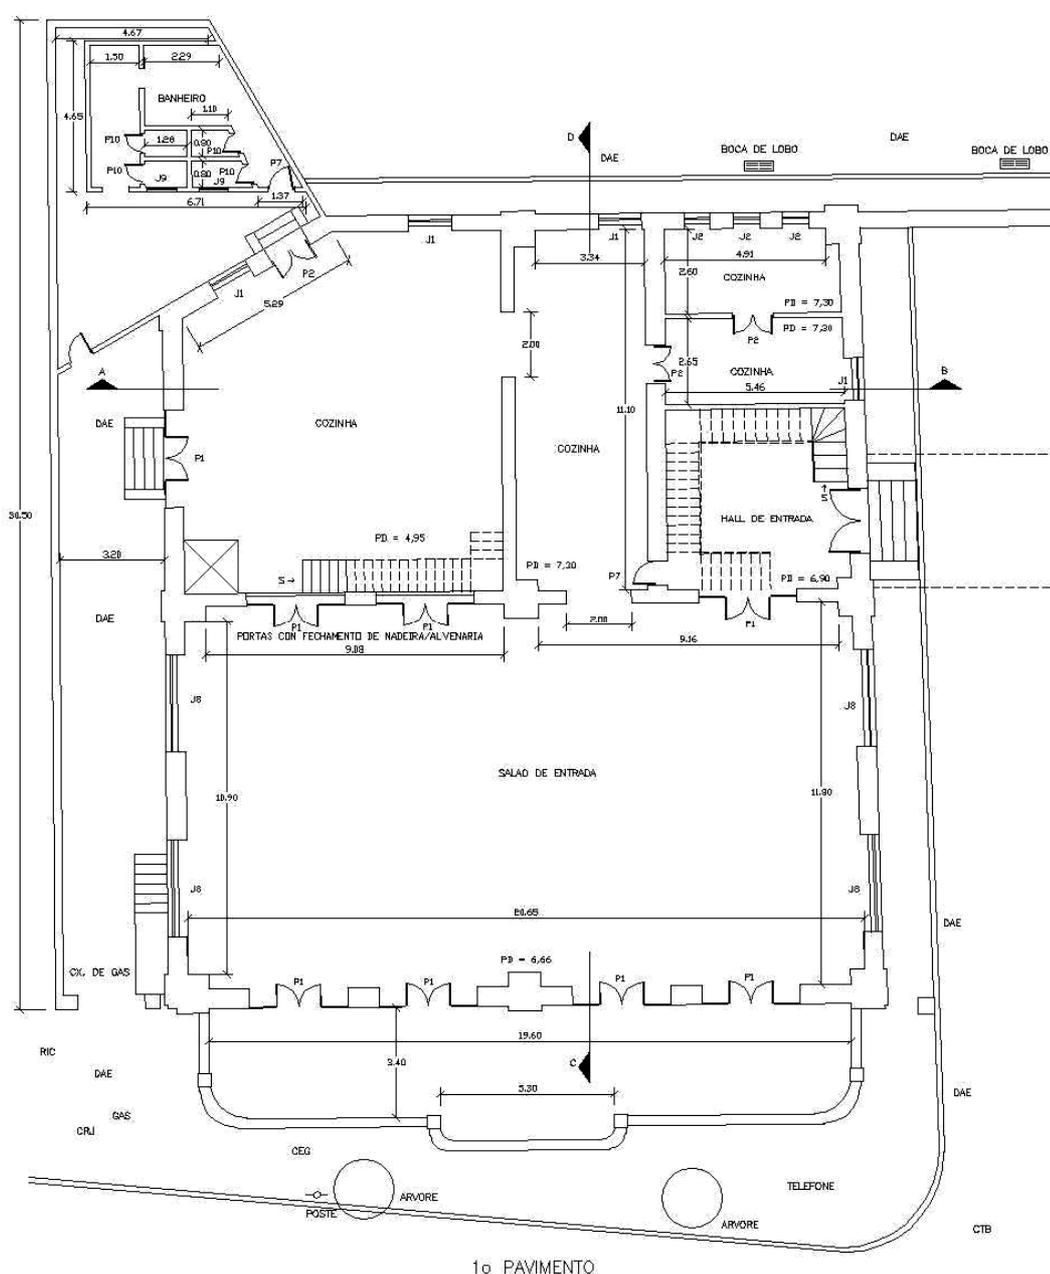
Figura 121 – Planta baixa de levantamento do 1º pavimento do Prédio Anexo da CEU. Fonte: Projeto de Restauo RB762 UFRJ, 1995.

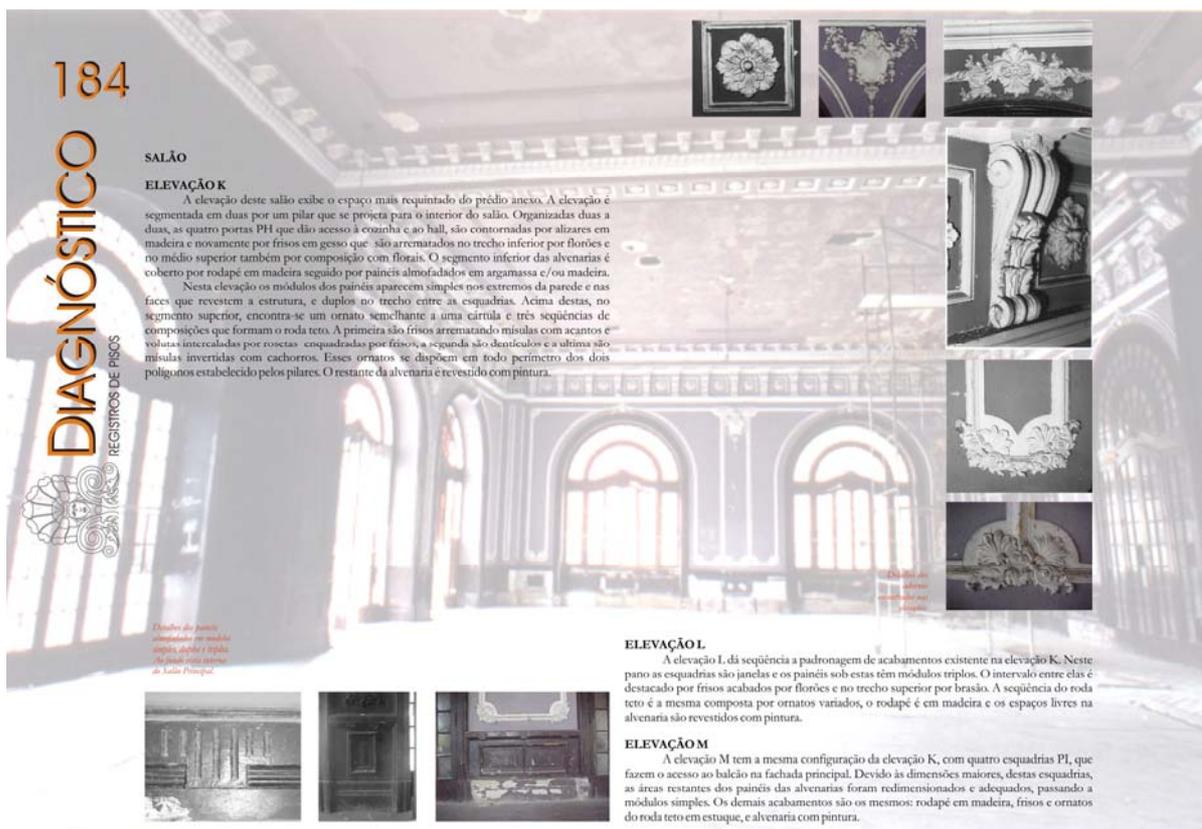
1º Pav

Figura 123 – Diagnóstico que, na verdade, é uma apresentação dos registros físicos das elevações da Casa do Estudante Universitário. Fonte: Projeto de Restauro RB762 UFRJ, 2004.

A metodologia de apresentação seguiu a mesma estrutura em todos os cadernos. Cada elemento é apresentado com uma introdução (Figura 122), que explica os objetivos do caderno, seguida do que fora chamado “diagnóstico” (Figura 123), que, na verdade, não foca seu objetivo na busca pela investigação das causas dos problemas patológicos, mas faz uma apresentação dos elementos, identificando os materiais que os compõem e as técnicas construtivas empregadas. Os desenhos técnicos são apresentados logo em seguida, com plantas gerais de localização dos elementos construtivos (Figura 124) e os registros métrico-arquitetônicos (Figura 125).

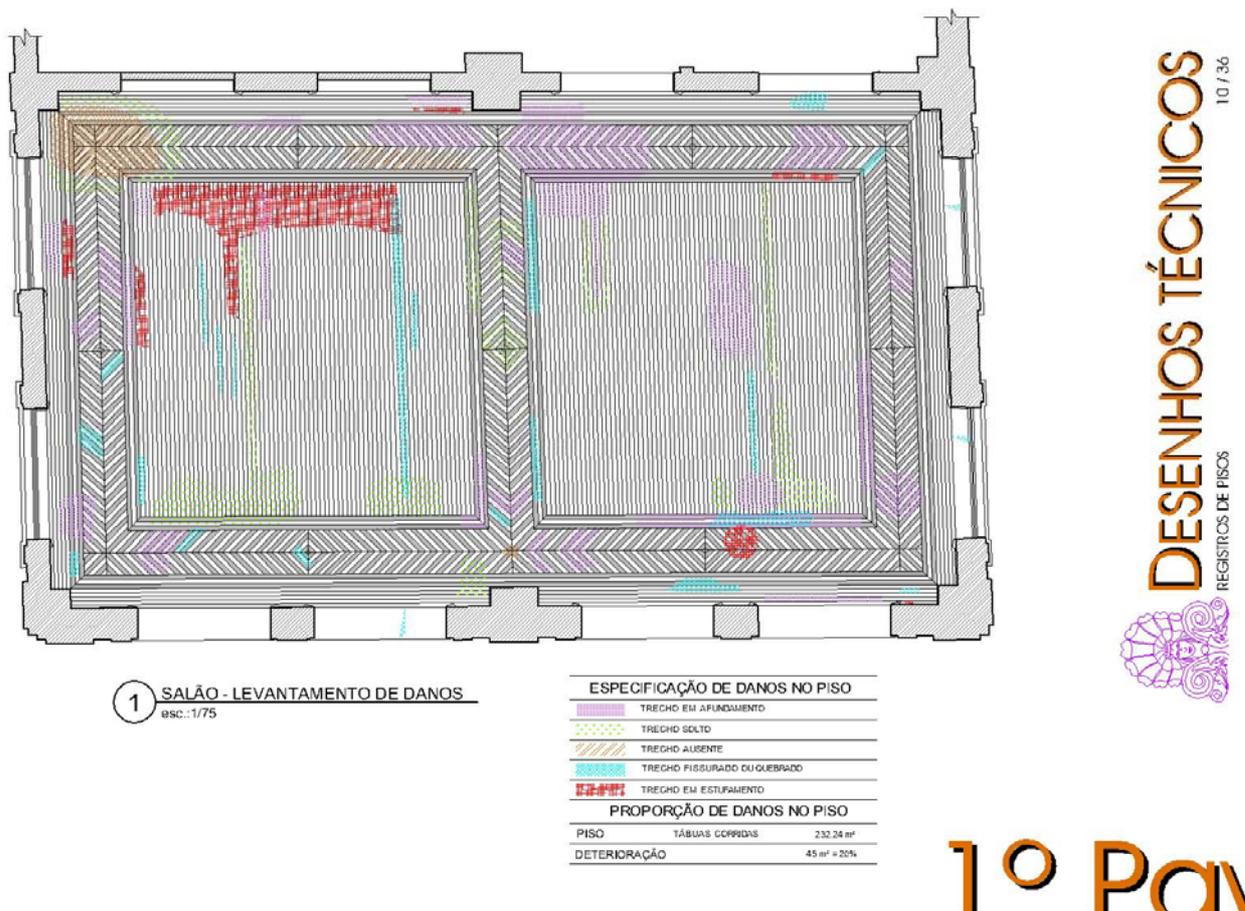
Figura 127 – Mapeamento de danos dos pisos. Fonte: Projeto de Restauro RB762 UFRJ, 2004.
