REGISTROS FÍSICOS DO PATRIMÔNIO EDIFICADO:

Metodologia e importância para o conhecimento do bem tombado

Dissertação de Mestrado apresentada ao Programa de Pós-Graduação em Arquitetura da Faculdade de Arquitetura e Urbanismo da Universidade Federal do Rio de Janeiro, como parte dos requisitos necessários à obtenção do título de Mestre em Ciências em Arquitetura na Linha de Pesquisa em Gestão e Restauração de Espaços Preservados.

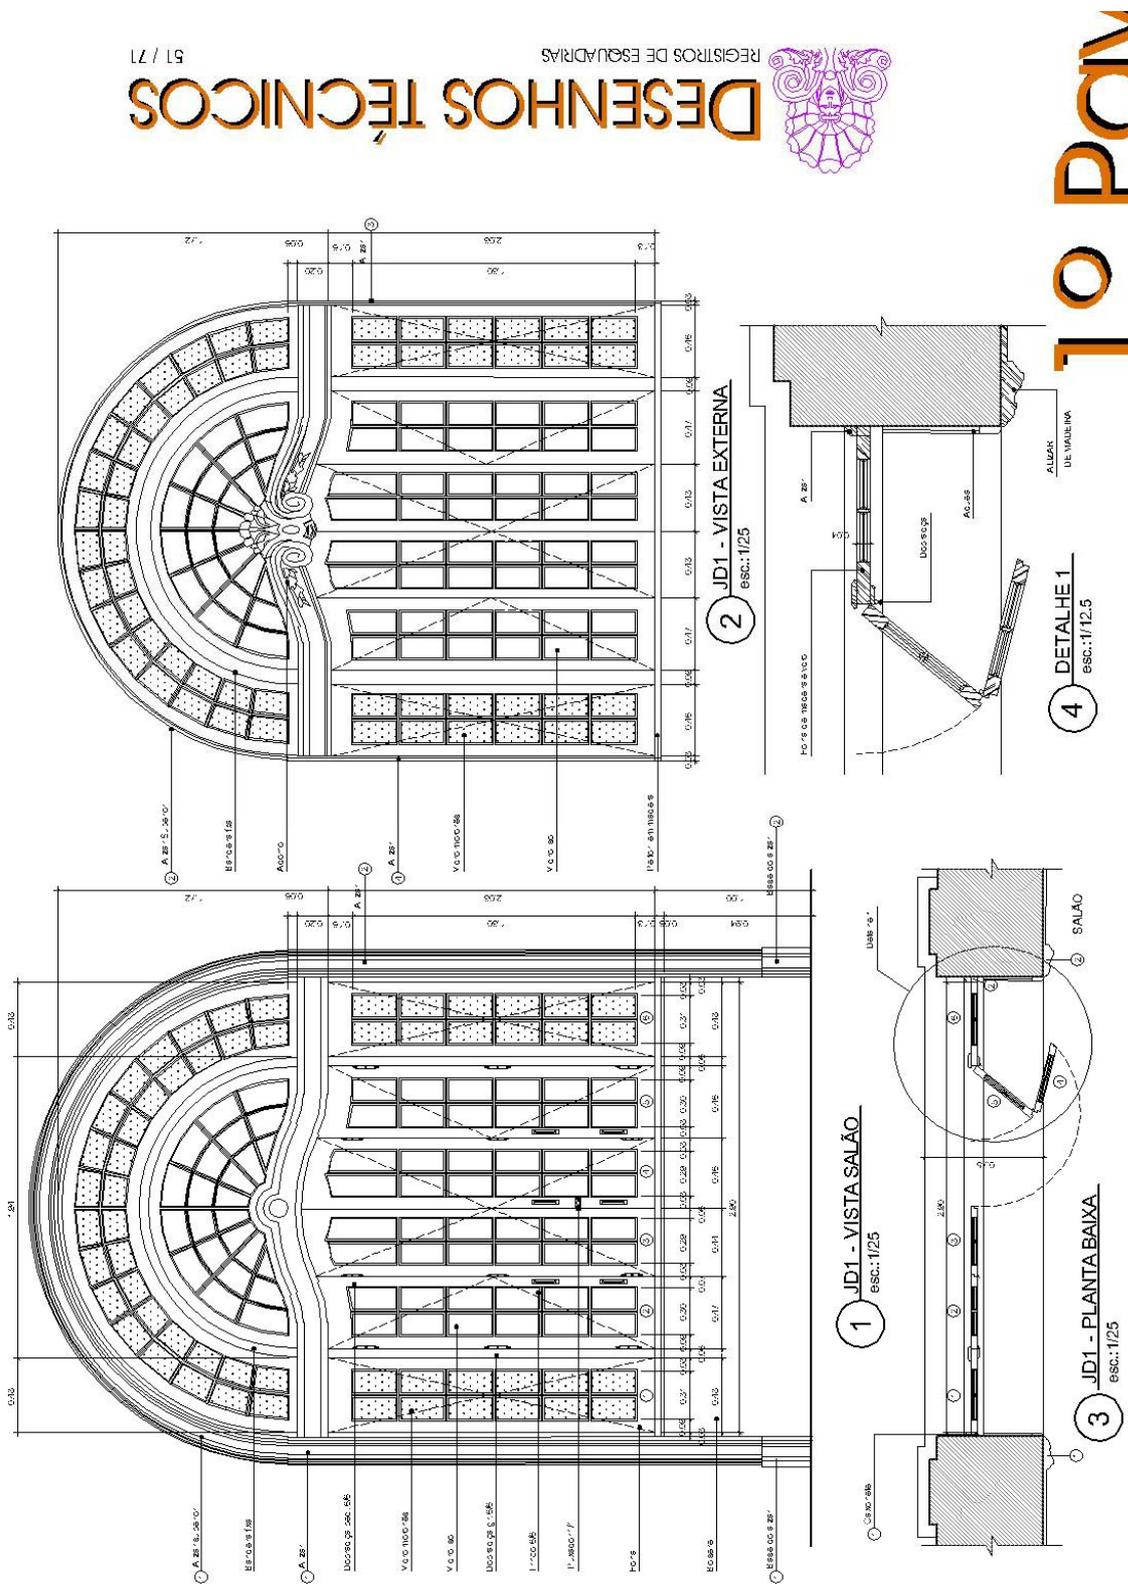
Figura 128 – Exemplo de registro métrico-arquitetônico das esquadrias, com as informações necessárias e os detalhes construtivos.
Fonte: Projeto de Restauro RB762, 2004.

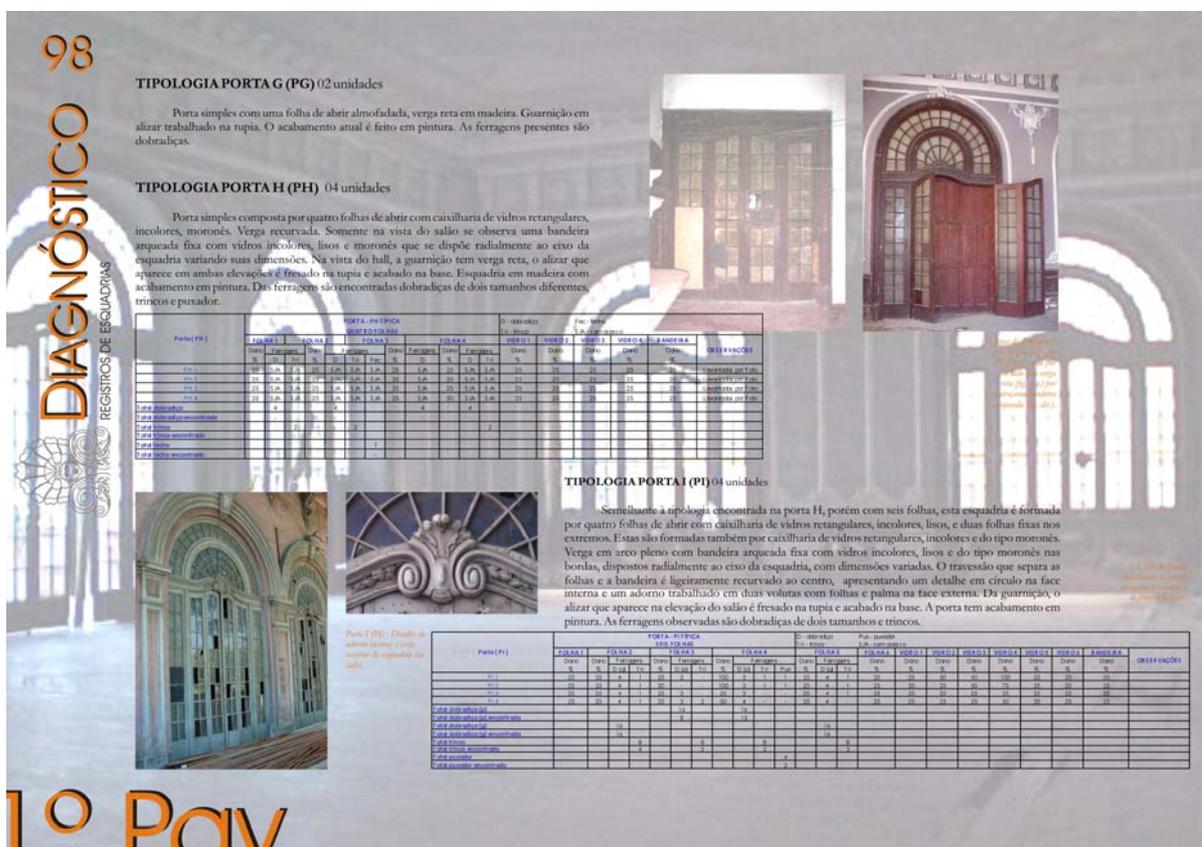
Figura 129 – Diagnóstico de patologias das esquadrias, com fotografias gerais e pequenas tabelas de danos. Fonte: projeto de Restauro RB762 UFRJ, 2004.

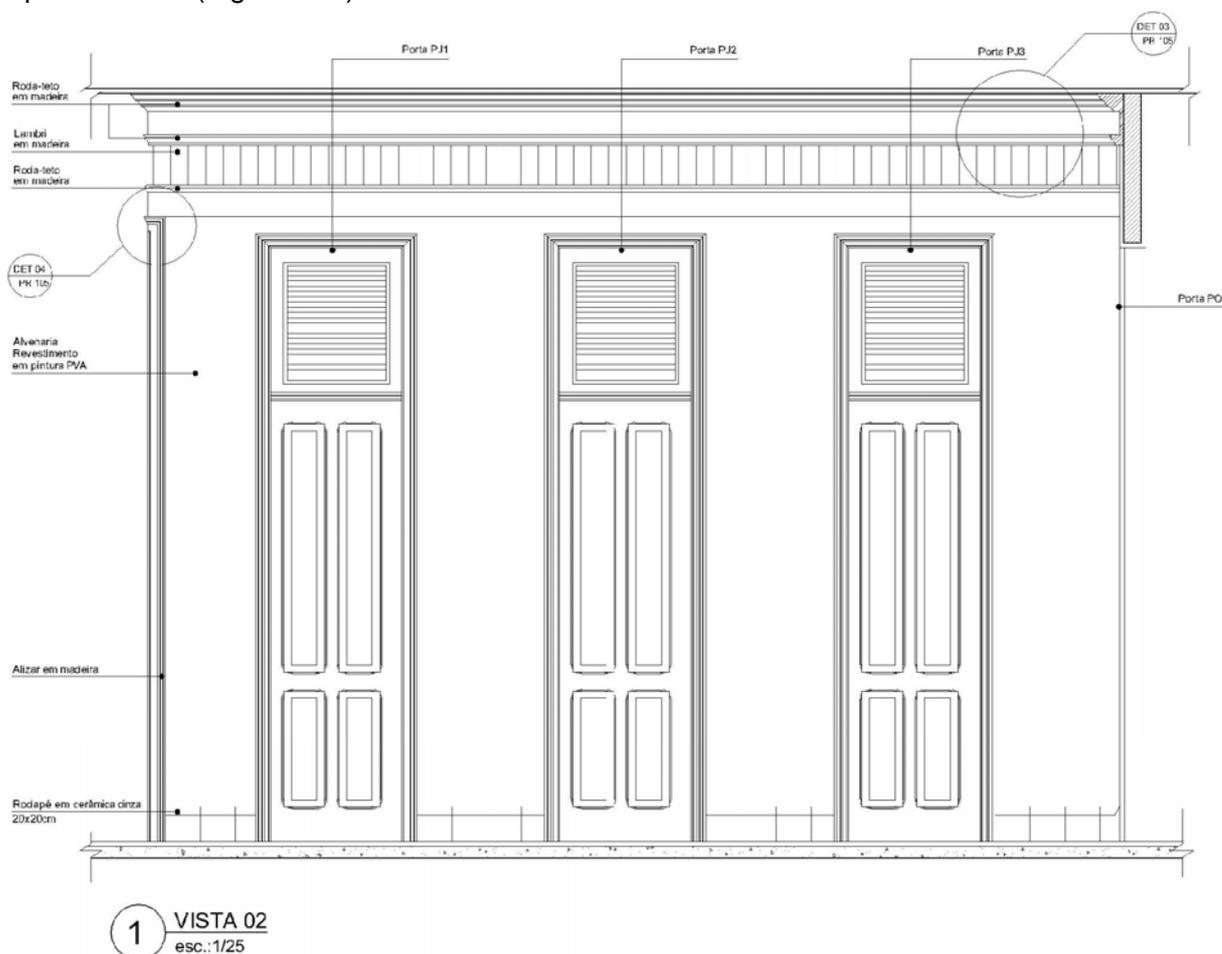
Figura 130 – Exemplo de elevação com indicação dos elementos e seus materiais e dos detalhes, mas faltam as cotas. Fonte: Projeto de Restauro RB762/UFRJ, 2003.

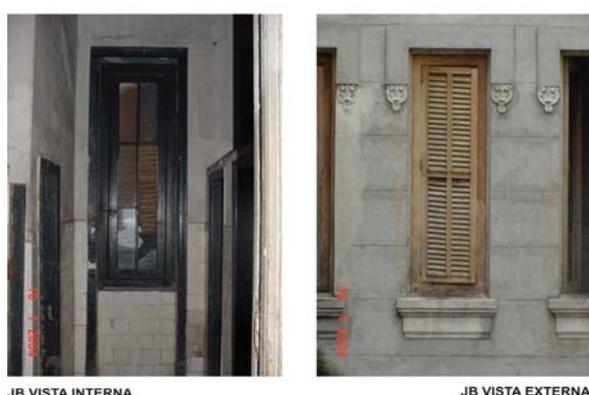
JB VISTA INTERNA

JB VISTA EXTERNA

Figura 132 - Diagnóstico de esquadrias, baseado em fotografias, com texto descritivo. Fonte: Projeto de Restauro RB762 UFRJ, 2004.

O diagnóstico mostrava as fotos das duas faces de cada modelo de esquadria, com um texto que além da descrição física do modelo, apresentava a quantidade encontrada por pavimento (Figura 132). A tabela principal de danos apresentava todas as informações acima descritas, como a nomenclatura, a quantidade por modelo, as dimensões de cada unidade, a porcentagem de danos na madeira e os dados referentes às ferragens (Figura 133).

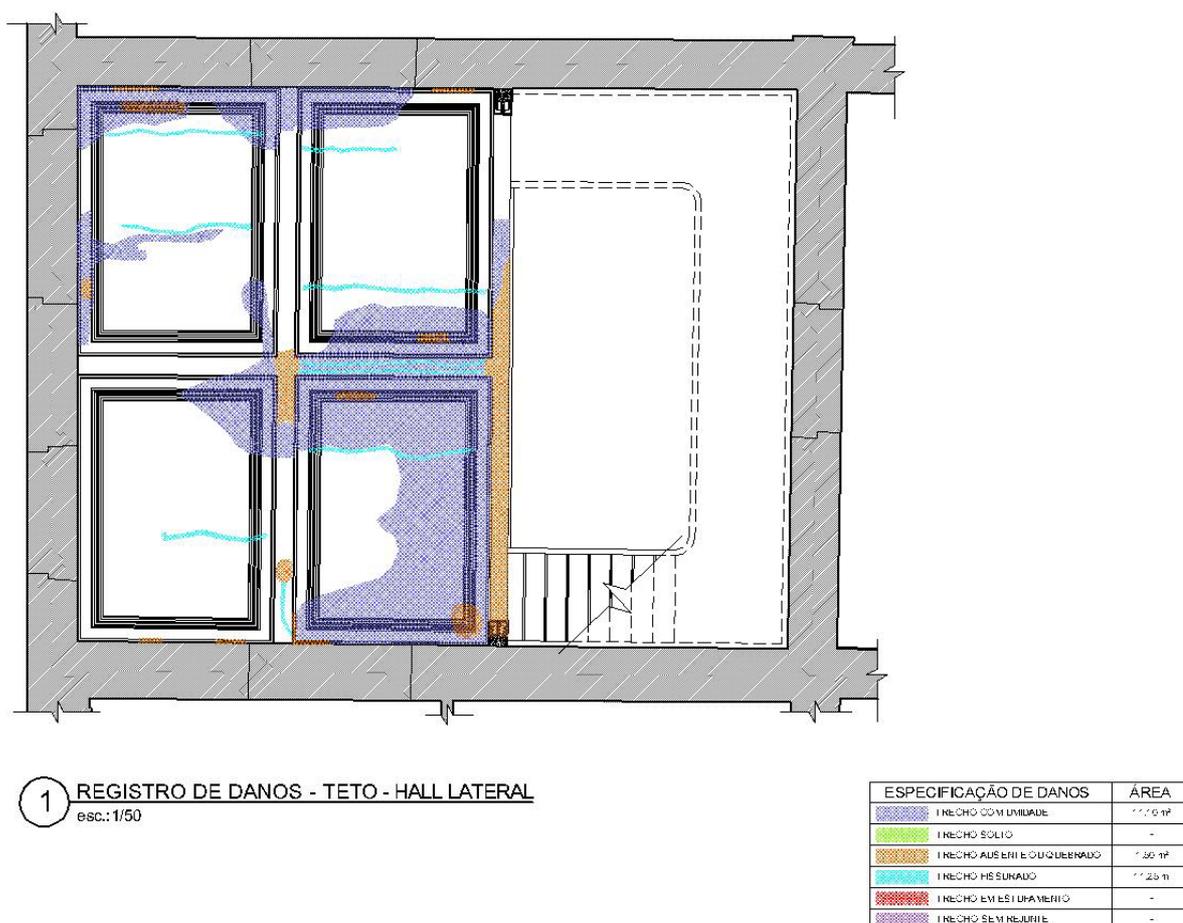
Figura 134 – Planta de mapeamento de danos de teto. Fonte: Projeto de Restauo RB762 UFRJ, 2004.

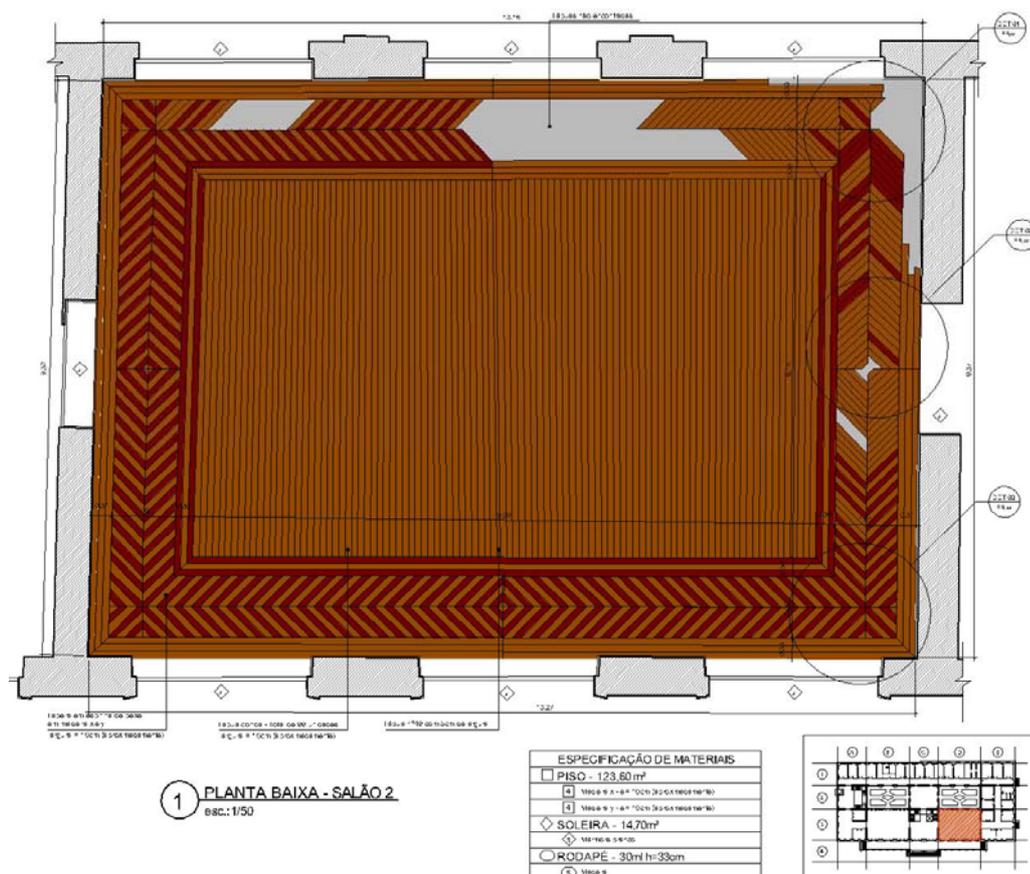
Figura 135 – Registro métrico-arquitetônico dos pisos do Prédio Principal, apenas um pouco mais detalhado que o caderno do Prédio Anexo. Fonte: Projeto de Restauro RB762 UFRJ, 2004.

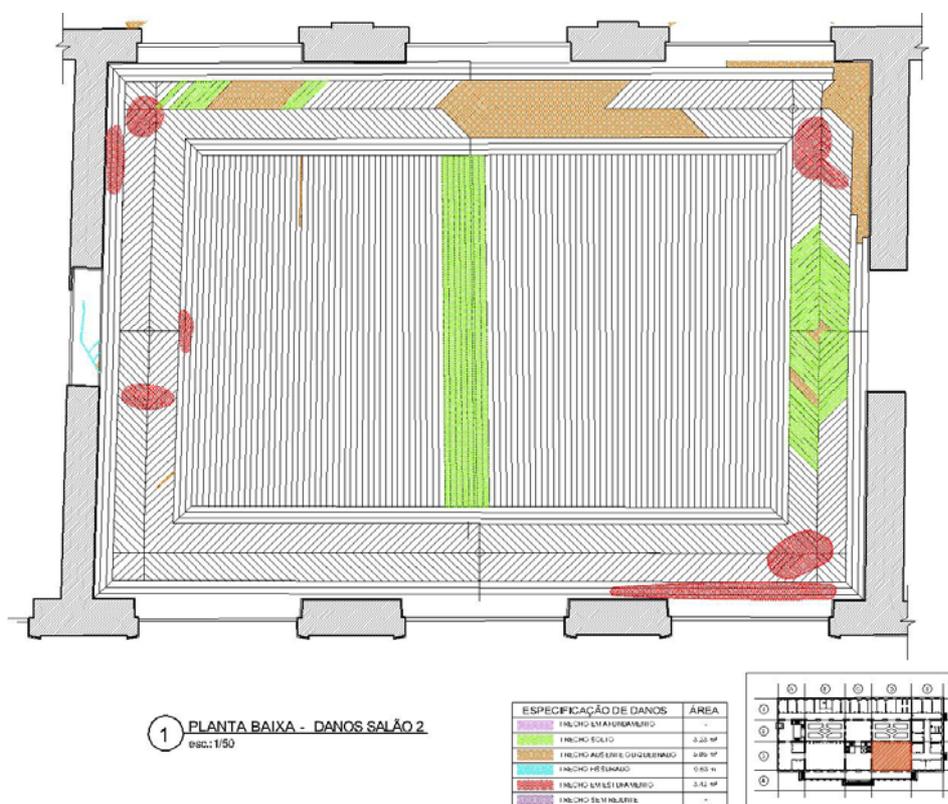
Figura 136 – Mapeamento de danos dos pisos do Prédio Principal, com poucos tipos de patologias identificados e sem referências quanto ao agente patológico. Fonte: Projeto de Restauro RB762 UFRJ, 2004.

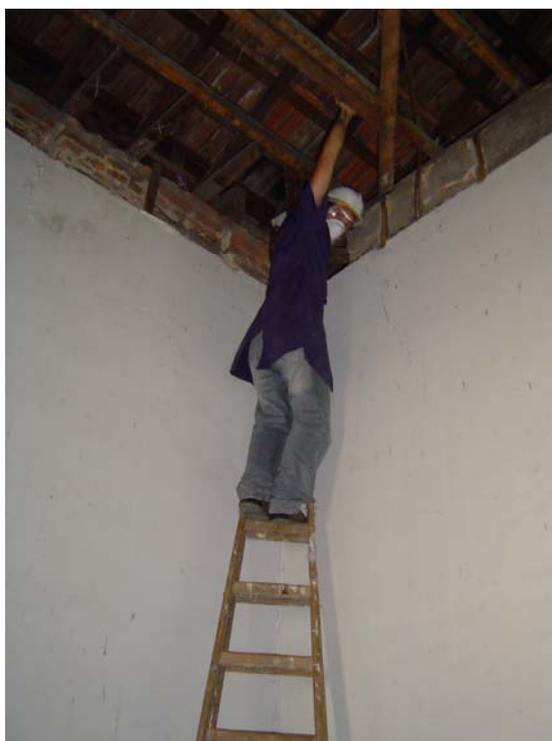
Figura 137 – Dificuldade de acesso às estruturas do telhado. A partir deste ponto, se o técnico quisesse subir, deveria escalar a parede, pendurado à linha baixa. Fonte: Projeto de Restauro RB762/UFRJ, 2004.

A equipe assumiu, por conta própria, os riscos de acidentes, já que não havia recursos que forneciam equipamentos de segurança e apoio suficientes. As escadas atingiam alturas suficientes para que os técnicos apenas alcançassem as linhas baixas das tesouras (peças horizontais inferiores). A partir daí, os técnicos penduravam-se e subiam pelas linhas, apoiando-se nas paredes (Figura 137). Foi um trabalho de persistência, cansativo e perigoso, mas tido pela equipe como necessário. Entretanto, não deveria ter sido feito desta forma, pois há normas e leis sobre a segurança do trabalho que devem ser cumpridas, não importam as necessidades.

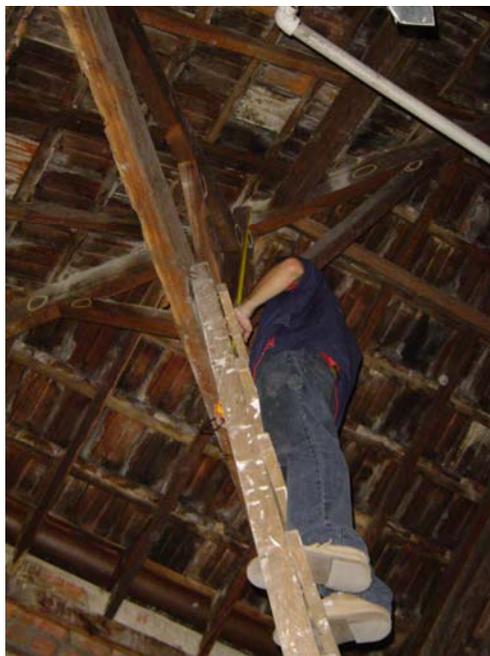
Figura 138 – Estagiário medindo altura da tesoura por baixo da mesma. Fonte: Projeto de Restauro RB762/UFRJ, 2004.

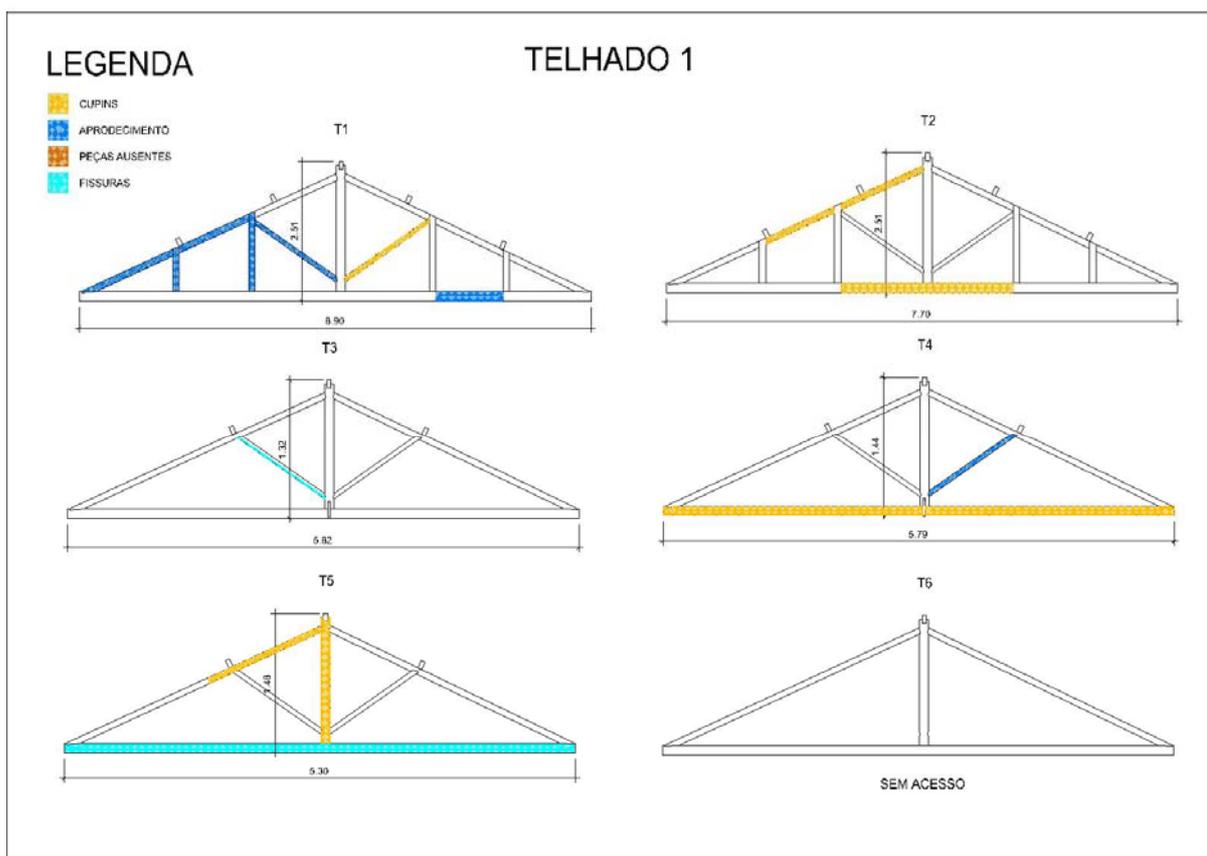
Figura 139 – Desenhos-base em 2D para o registro de danos em tesouras. A simplicidade da representação se deve ao fato de estes desenhos ainda não terem sido preparados para apresentação em pranchas. Fonte: Projeto de Restauro RB762 UFRJ, 2004.

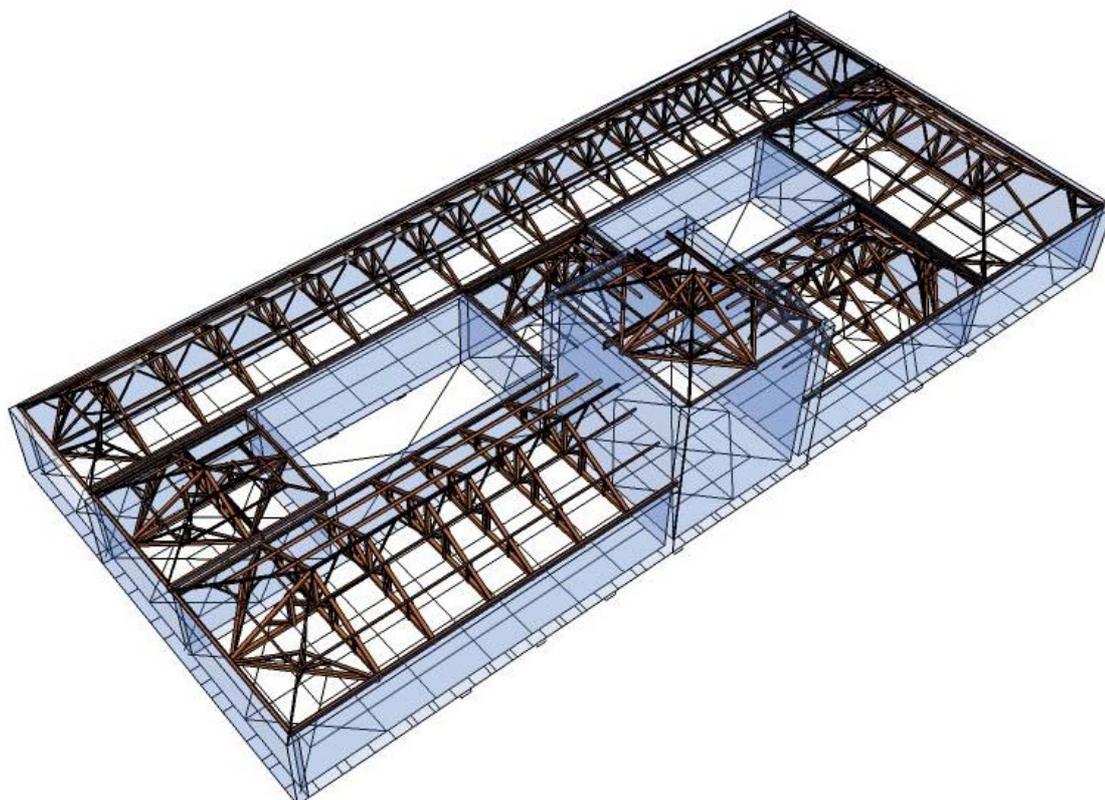
Figura 140 – Estrutura do telhado representada em 3D. Fonte: Projeto de Restauro RB762 UFRJ, 2004.

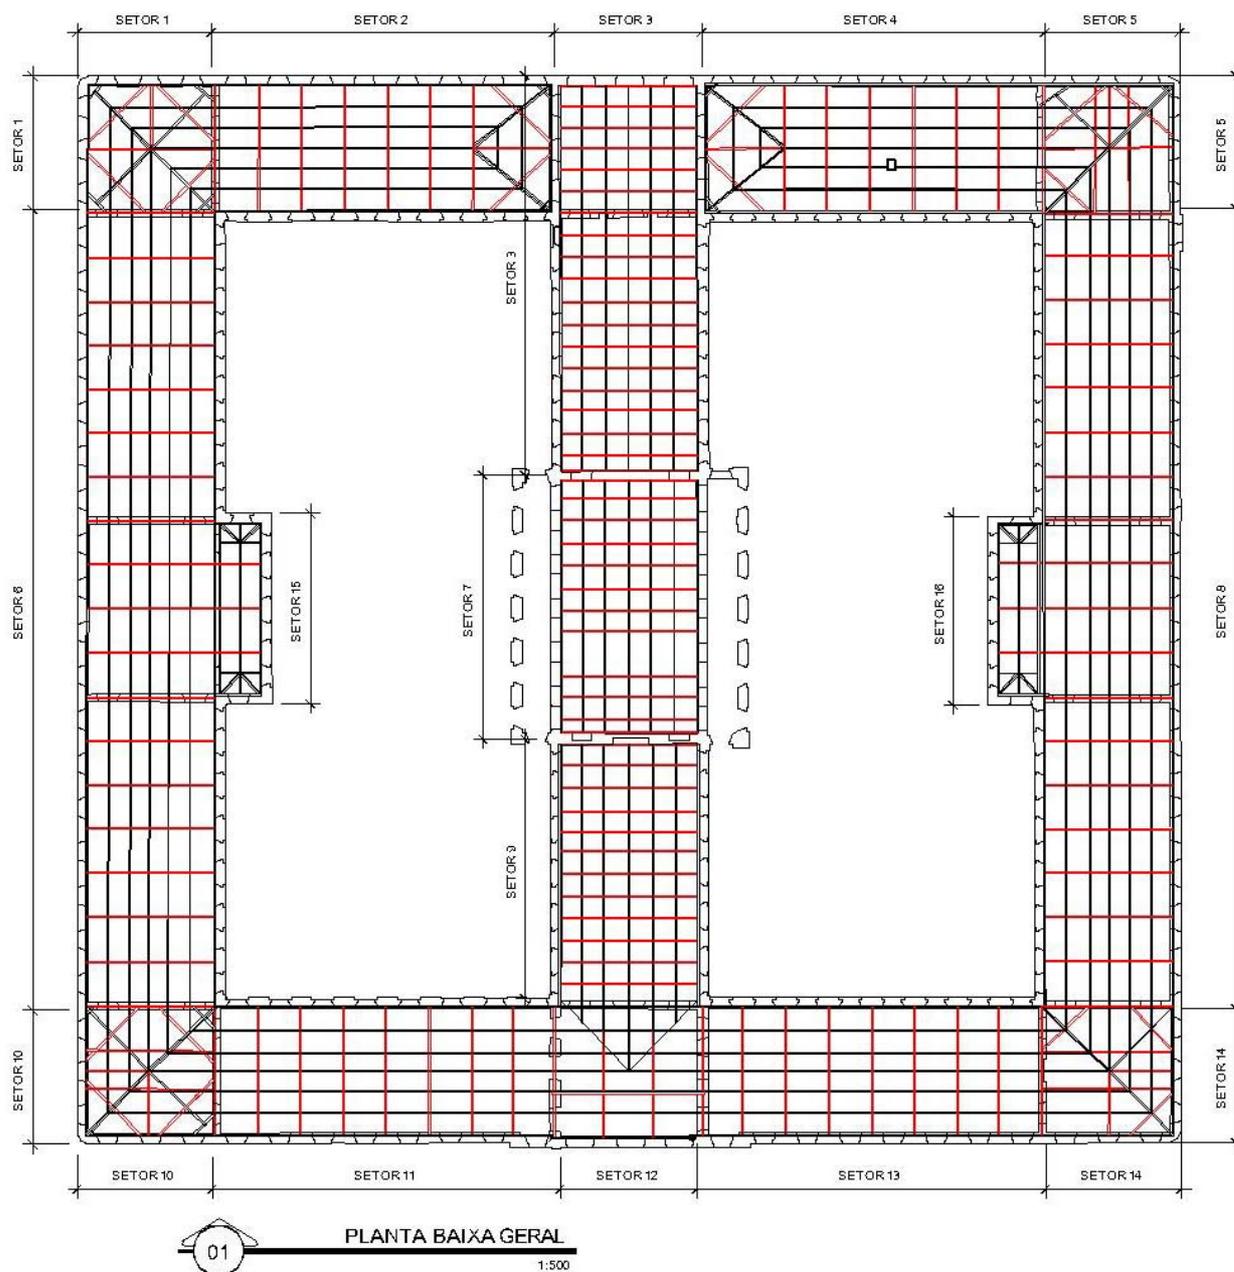
Figura 146 – Planta baixa de estruturas do telhado, com as tesouras em vermelho e as divisões em setores. Fonte: Projeto de Restauração do Antigo Educandário Santa Teresa – Velatura Restaurações, 2006.

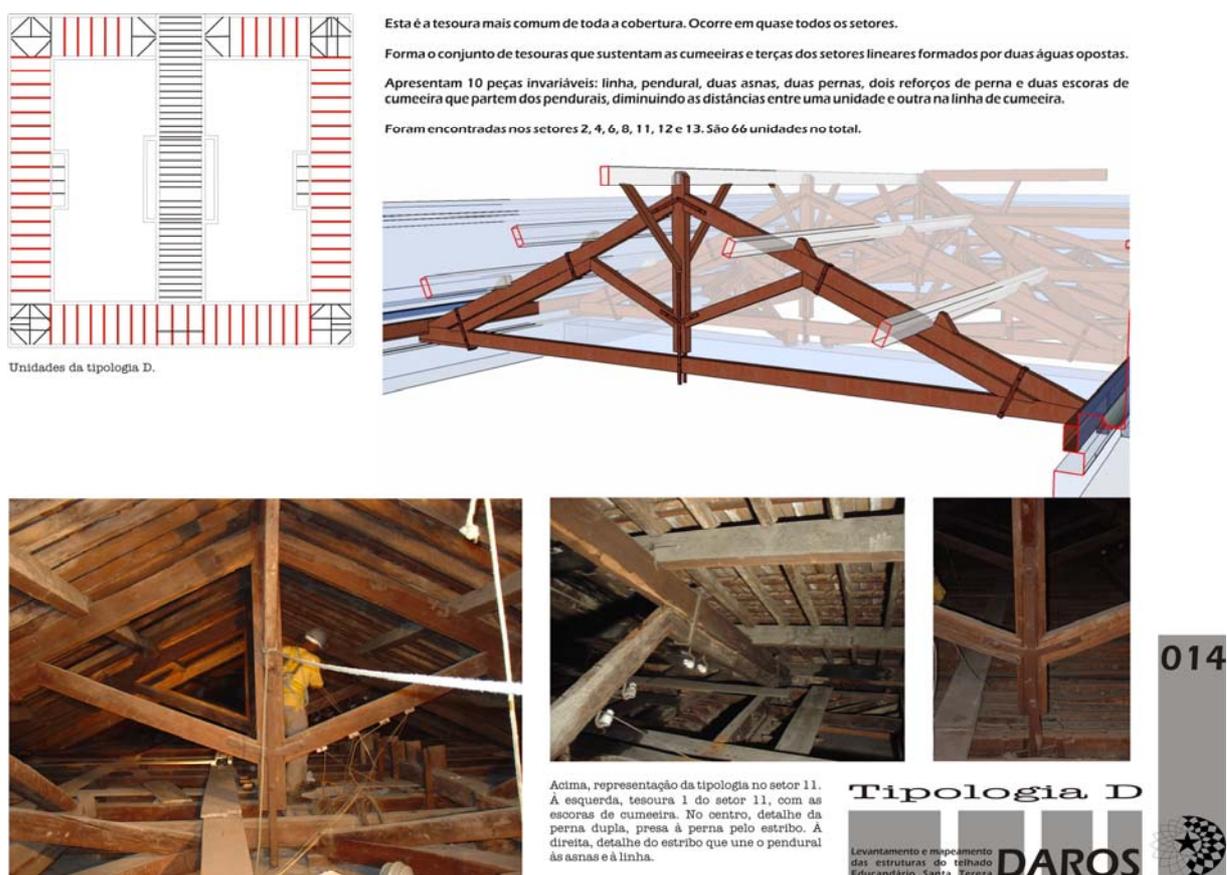
Figura 147 – Prancha de representação dos tipos de tesouras encontrados, um por um, com mapa de localização, fotos, textos descritivos e imagem em 3D. Fonte: Projeto de Restauração do Antigo Educandário Santa Teresa – Velatura Restaurações, 2006.

A seguir, a sequência padrão de pranchas apresentada no caderno de registros (Figuras 147, 148, 149, 150, 151 e 152):

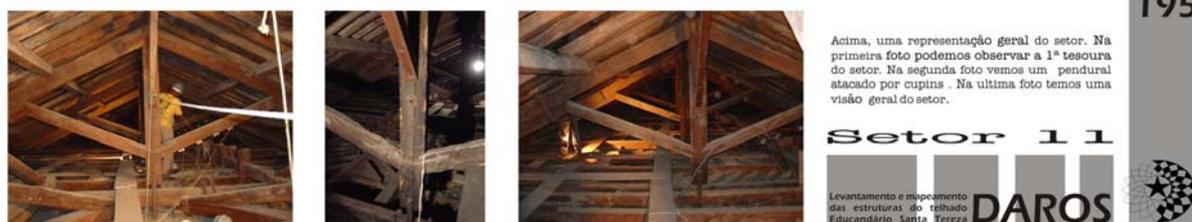
Figura 149 – Prancha de representação dos setores, um por um, com mapa de localização, fotos, textos descritivos e imagem em 3D. Fonte: Projeto de Restauração do Antigo Educandário Santa Teresa – Velatura Restaurações, 2006.

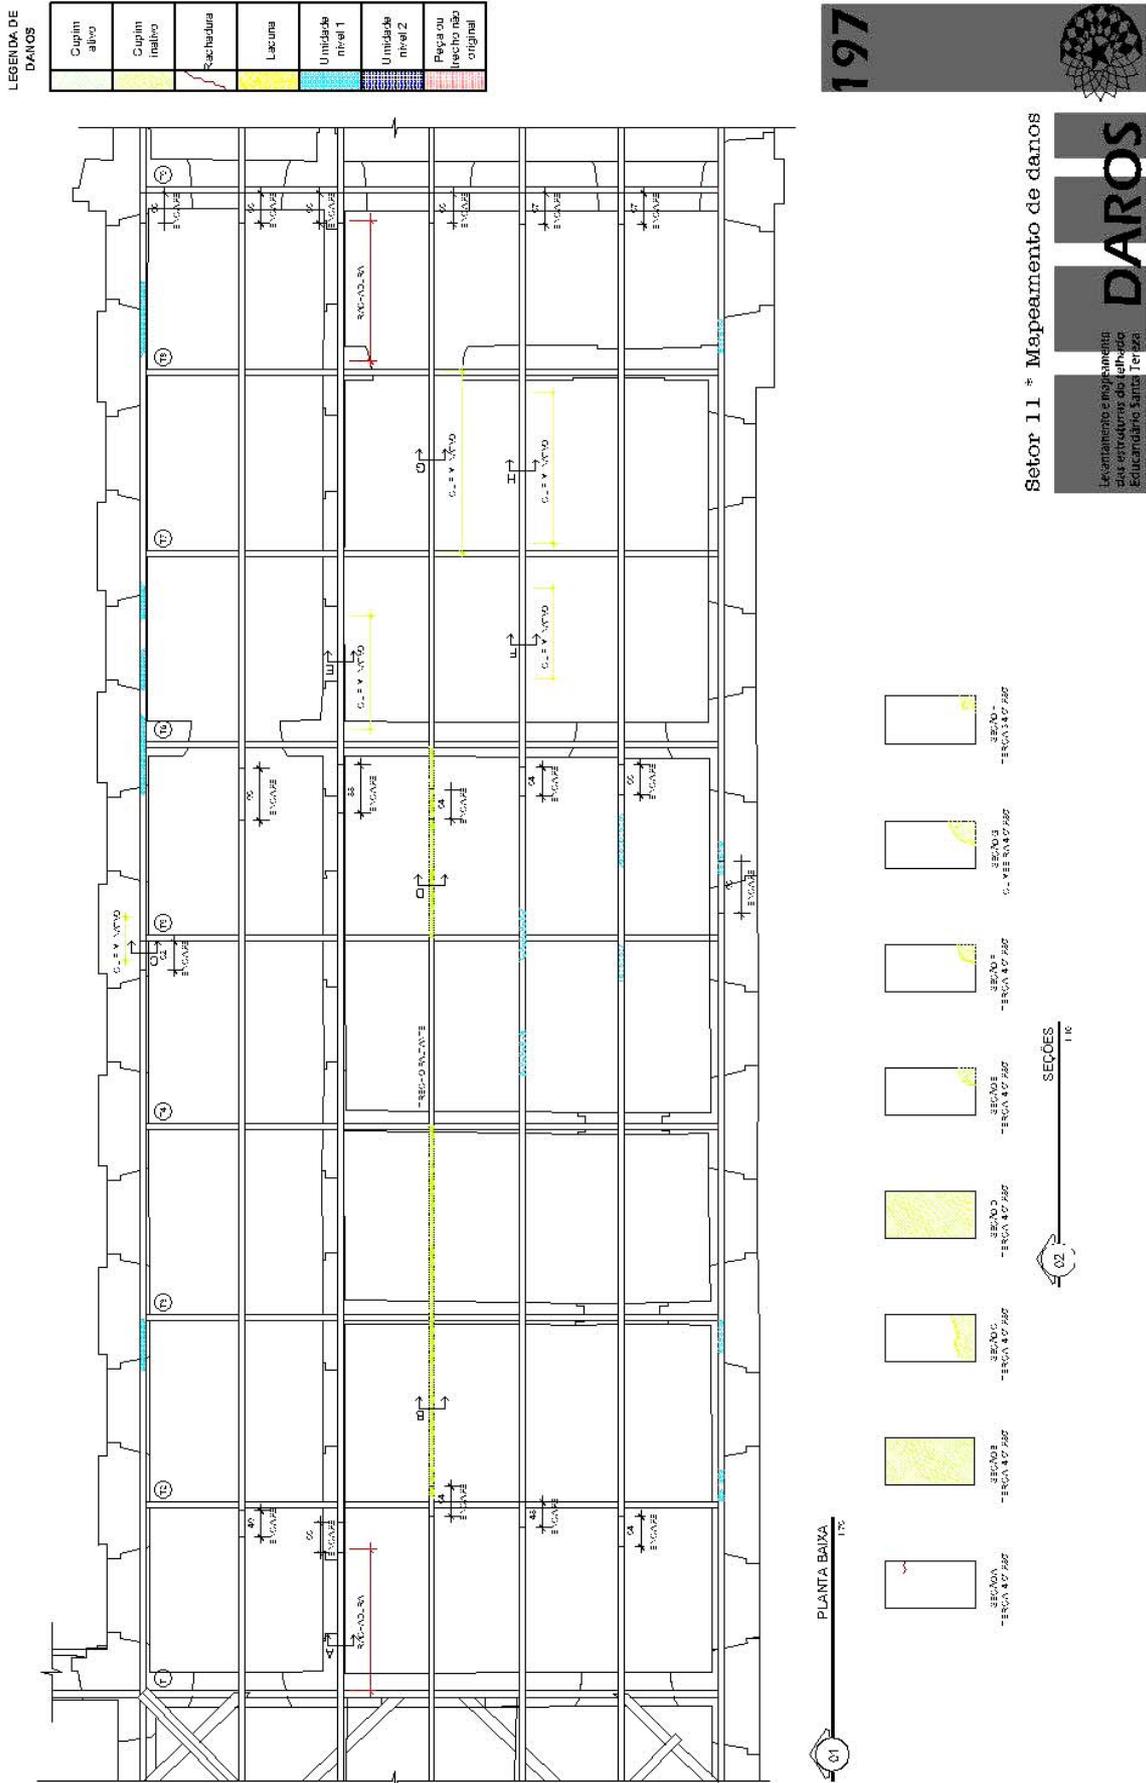
Figura 151 – Prancha de mapeamento de danos dos setores, um por um, com identificação dos danos por peças e detalhamentos das seções danificadas. Fonte: Projeto de Restauração do Antigo Educandário Santa Teresa – Velatura Restaurações, 2006.

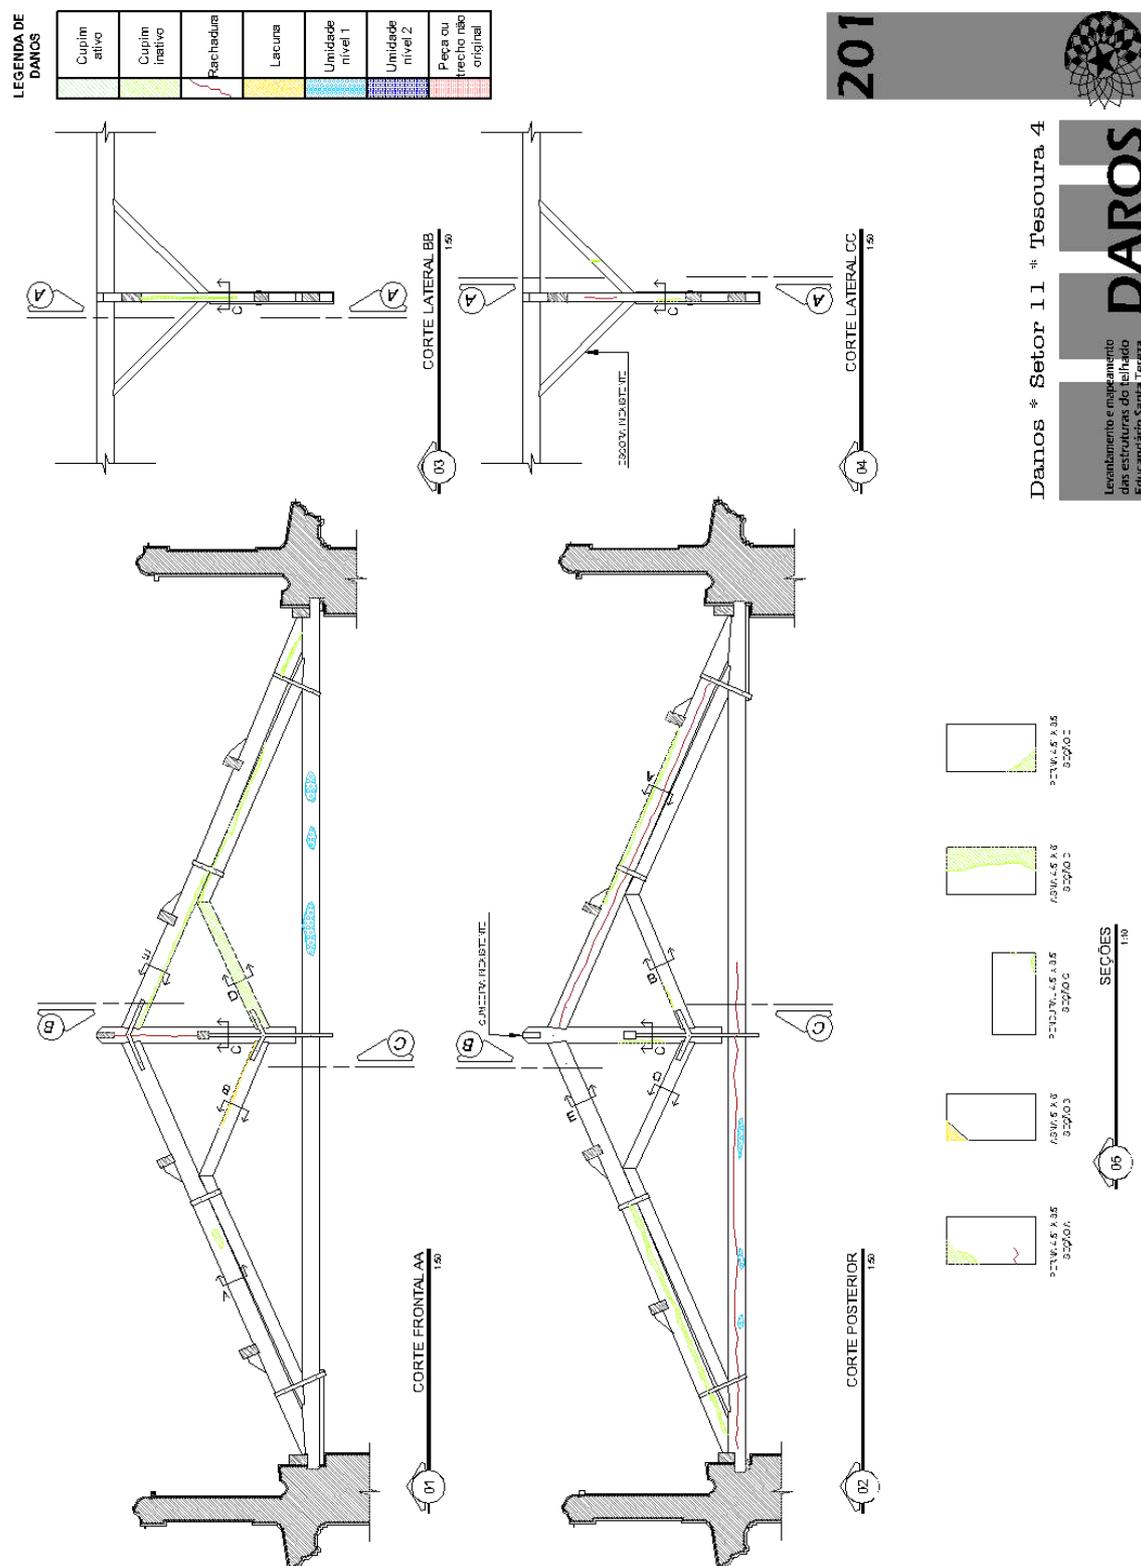
Figura 152 – Prancha de mapeamento de danos das unidades de tesoura, uma por uma, com identificação dos danos por peças e detalhes das seções danificadas. Fonte: Projeto de Restauração do Antigo Educandário Santa Teresa – Velatura Restaurações, 2006.

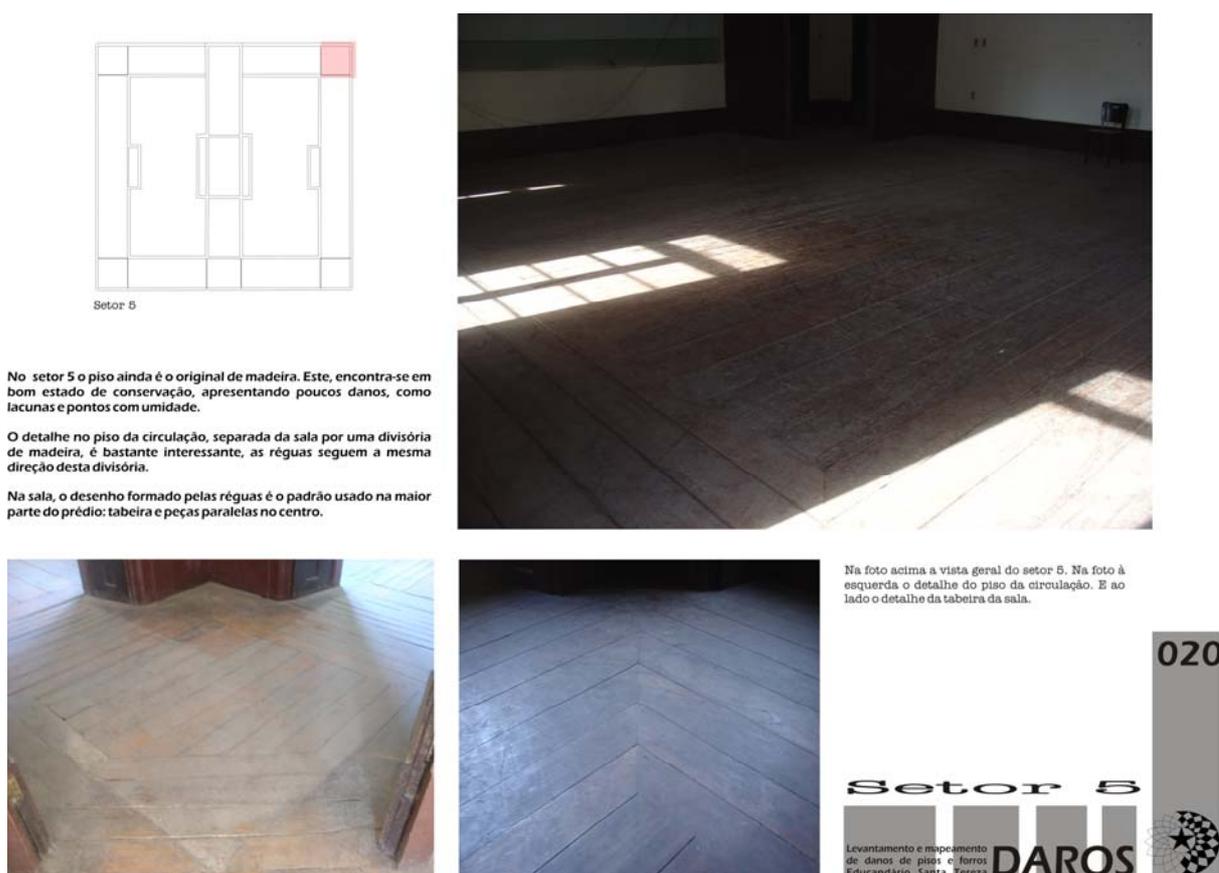
Figura 153 – Prancha de apresentação dos pisos, setor por setor, com mapa de localização, fotos e textos descritivos. Fonte: Projeto de Restauração do Antigo Educandário Santa Teresa – Velatura Restaurações, 2006.

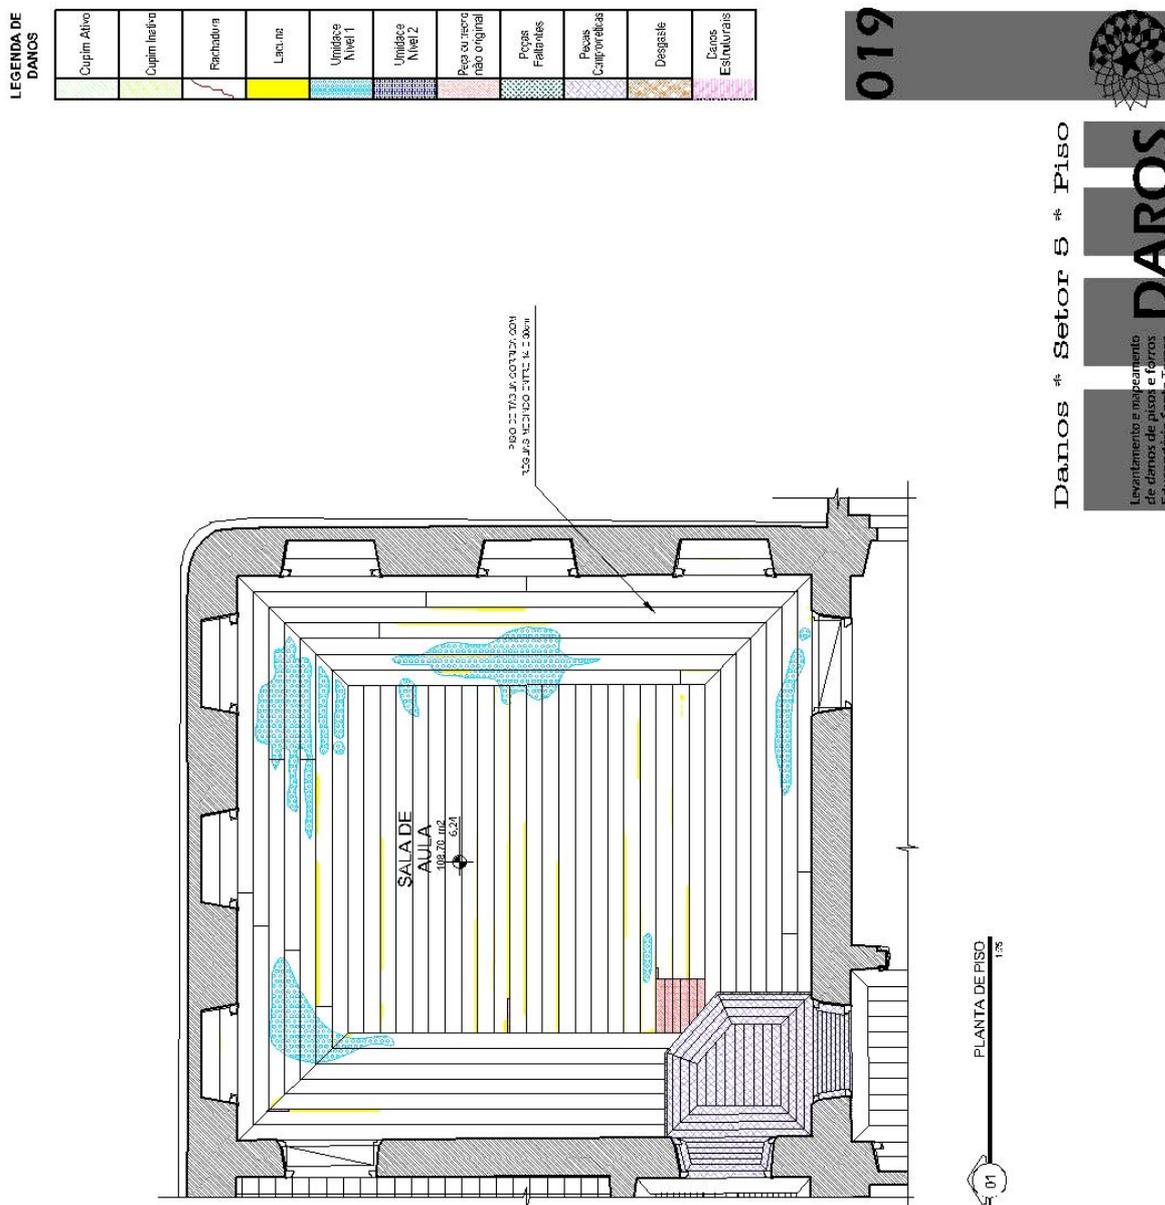
Figura 154 – Prancha de mapeamento de danos de pisos. Fonte: Projeto de Restauração do Antigo Educandário Santa Teresa – Velatura Restaurações, 2006.

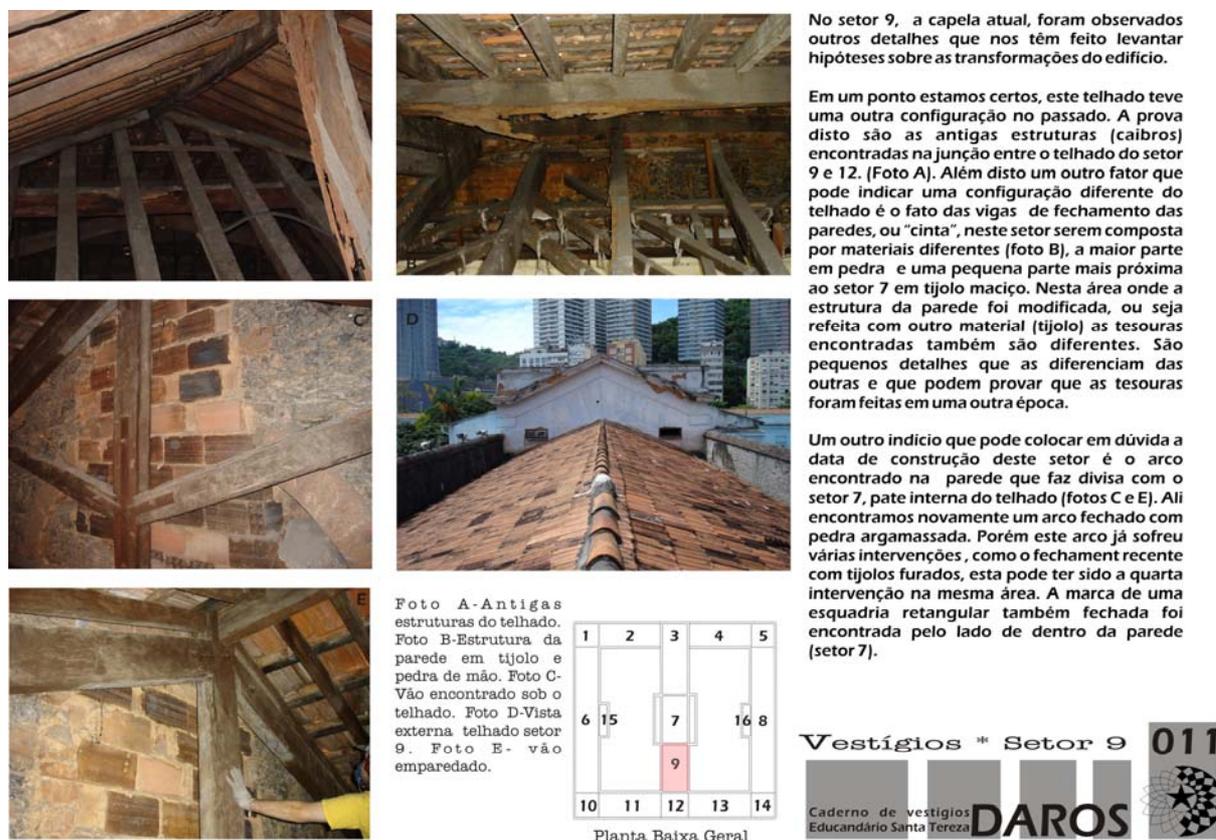
Figura 155 – Prancha de apresentação dos vestígios e indícios de alterações sofridas pela edificação, com relatório técnico e criação de hipóteses. Fonte: Projeto de Restauração do Antigo Educandário Santa Teresa – Velatura Restaurações, 2006.

Este registro procurava descrever, através de um relatório técnico com fotografias e desenhos, todas as intervenções sofridas pela edificação que pudessem ser comprovadas, e estabelecer em que momentos de sua “vida” foram executadas. Este é o princípio da avaliação do potencial arqueológico de uma edificação, que foi descrito no capítulo 2 (Figura 155).

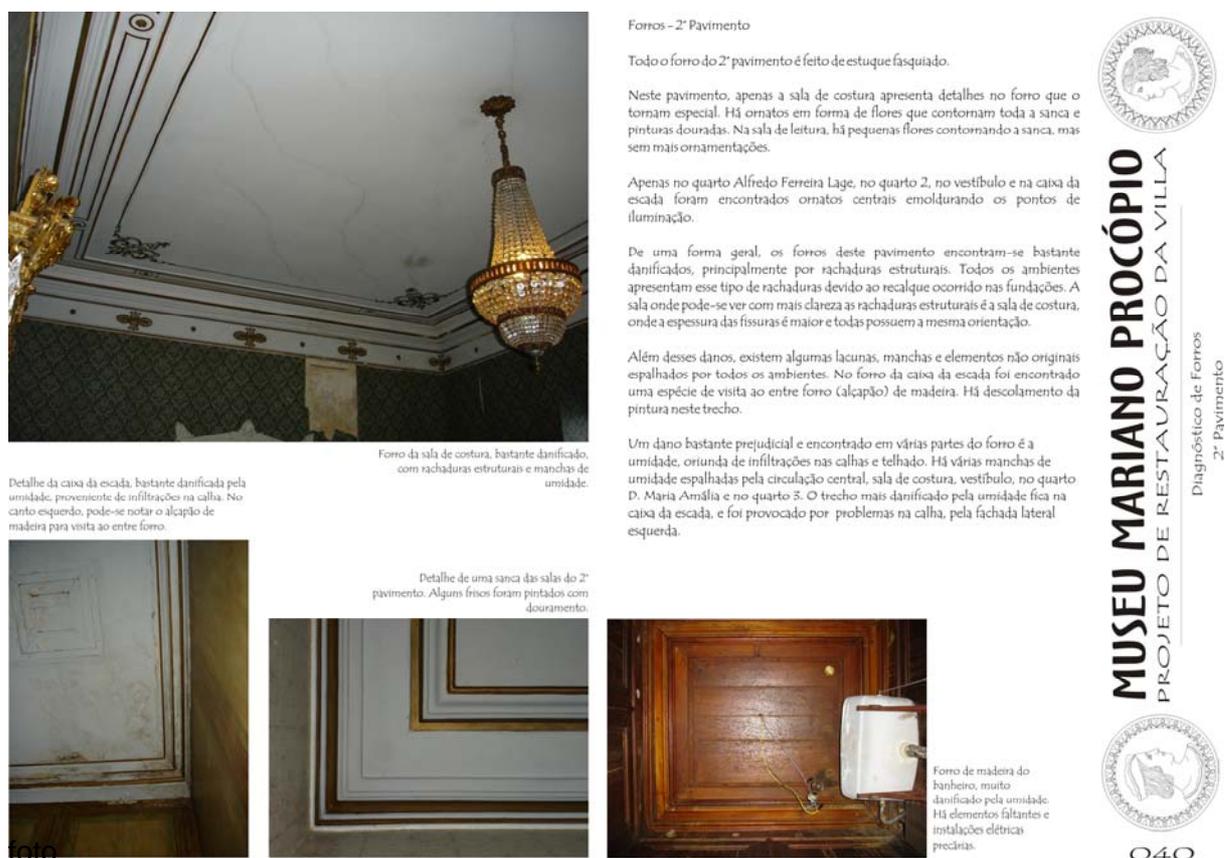
Figura 160 – Diagnóstico de estado de conservação de forros, com fotografias e relatórios técnicos. Fonte: Projeto de Restauração da Villa do Museu Mariano Procópio, 2006.

Além das “*plantas faladas*”, a apresentação contava com um diagnóstico, que identificava os principais problemas encontrados por pavimento, apresentados com ajuda de fotografias e relatórios técnicos. Este relatório buscava apresentar os materiais e métodos construtivos do elemento registrado e mostrava os principais problemas patológicos encontrados e a relação existente com suas possíveis causas (Figuras 160).
