REGISTROS FÍSICOS DO PATRIMÔNIO EDIFICADO:

Metodologia e importância para o conhecimento do bem tombado

Dissertação de Mestrado apresentada ao Programa de Pós-Graduação em Arquitetura da Faculdade de Arquitetura e Urbanismo da Universidade Federal do Rio de Janeiro, como parte dos requisitos necessários à obtenção do título de Mestre em Ciências em Arquitetura na Linha de Pesquisa em Gestão e Restauração de Espaços Preservados.

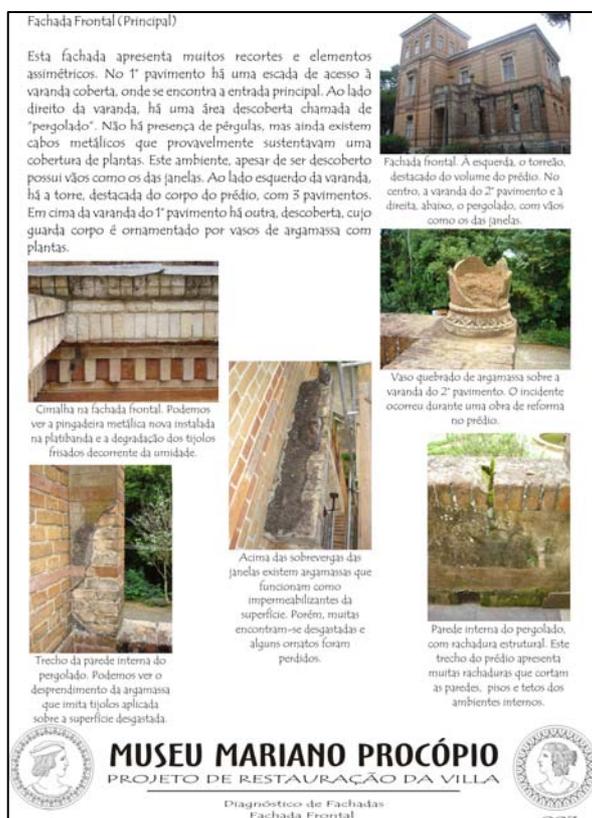
Figura 161 – Prancha de diagnóstico de fachada. Projeto de Restauração da Villa do Museu Mariano Procópio – Velatura Restaurações, 2006.

Os diagnósticos, que apresentam até 4 páginas de relatório por fachada, são repletos de fotografias e textos explicativos sobre os materiais, as patologias e as causas de degradação de cada elemento encontrado nas fachadas. Além disto, a equipe também fez o levantamento métrico-arquitetônico de todos os tipos de tijolos encontrados, identificando os aspectos físicos, como coloração, dimensões, estado de conservação e localização nas

fachadas. Estes dados serão utilizados para a produção de novos tijolos que substituirão os que se encontram muito danificados ou faltantes (Figuras 161 e 162).

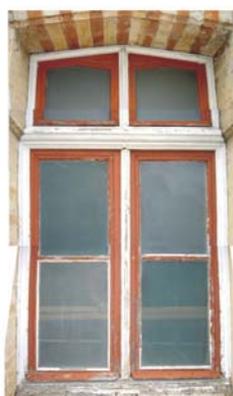
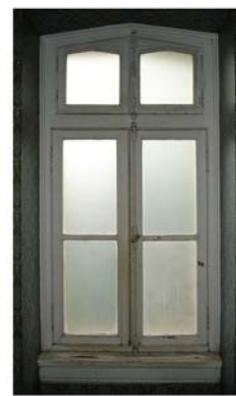
A folha da janela tem problemas estruturais, que atrapalham na hora de fechar, além de perfurações. A pingadeira esquerda aparenta não ser original.

As ferragens da folha estão em bom estado de conservação e funcionando. As ferragens da bandeira funcionam bem, tendo apenas uma trava e a dobradiça direita inferior soltas, o que deixa o movimento da folha instável.

J2-3- vista externa

J1-5- vista interna

Figura 164 – Prancha de diagnóstico de patologias das esquadrias, com fotografias, relatório e tabela de danos identificando o agente patológico. Fonte: Projeto de Restauração da Villa do Museu Mariano Procópio – Velatura Restaurações. 2006.

Nome: J2-3		Tipo: B
Fachada: Lateral direita		Cômodo: Sala de leitura
Elementos	% Danos	Observações
Folhas	40%	Problemas estruturais; perfurações; pingadeira esquerda não original; Umidade
Folhas Escuras		X
Bandeiras	20%	A folha esquerda não abre
Parte Fixa	80%	Cupim; perfurações; umidade
Vidros Folhas	0%	Fosco
Vidros Bandeiras	0%	Fosco
Ferragens Folhas	0%	
Ferragens Bandeiras	20%	Dobradiça inferior direita solta, deixando a folha instável; A trava inferior da cremona esta solta
