**UNIVERSIDADE FEDERAL DO RIO DE JANEIRO**  
**FACULDADE DE ARQUITETURA E URBANISMO**  
PROARQ – Programa de Pós-Graduação em Arquitetura

## **MESTRADO EM ARQUITETURA**

TÉCNICAS DE RESTAURO NA TALHA DE MADEIRA DOURADA E  
POLICROMADA. ESTUDO DE CASO: CAPELA NOSSA SENHORA DA  
CONCEIÇÃO DA IGREJA DA ORDEM TERCEIRA SÃO FRANCISCO DA  
PENITÊNCIA DO RIO DE JANEIRO

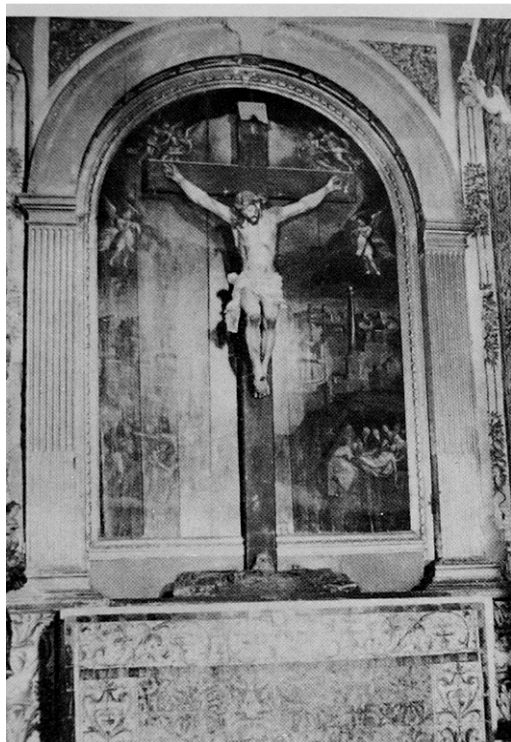
**2 - Tipo Cercadura** - Século XVI - Apresenta-se como uma moldura simples de um quadro para uma pintura, ainda apresenta unidade arquitetônica. Este tipo mantém características renascentistas, pela presença de elementos clássicos como arcos, colunas estriadas, etc., que se interligam e se compartimentam, adquirindo unidade. Funcionam, como um importante componente espacial dentro do espaço religioso, com características ainda clássicas.

Fig.14 – Altar Tipo cercadura - Altar-mor da Sé de Porto Alegre (Portugal), fim do século XVI.  
Fonte: BAZIN, 1956, v. 2, prancha 98 b.

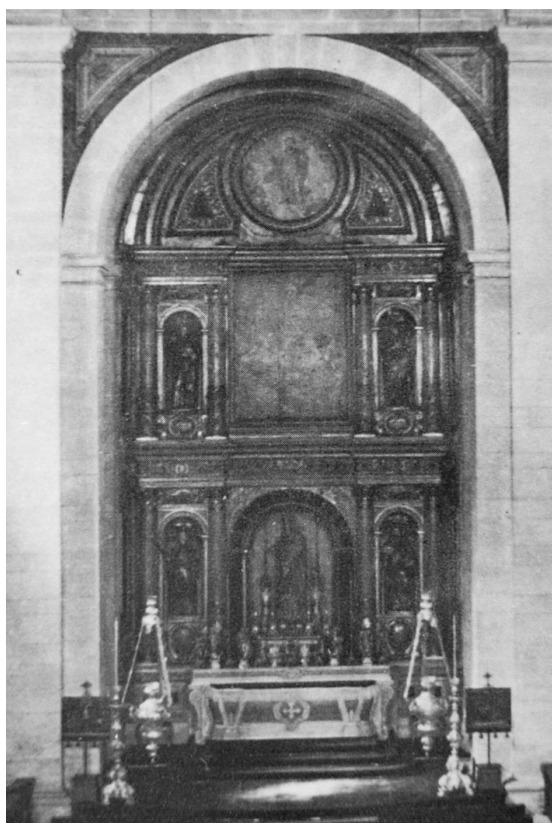
**5 - Tipo Clássico** - 1620-1650 - É dividido em tipo altar-mor 5A e tipo altar lateral 5B. O tipo altar-mor 5A; apresenta características próximas ao tipo maneirista, tendo como base a ampliação da parte central, no qual um andar abrigava o sacrário e o outro um grande quadro.

Fig. 17 – Altar Tipo clássico 5 A – Altar-mor de São Roque de Lisboa, 1625.  
Fonte: BAZIN, 1956, v. 2, prancha 99 b.

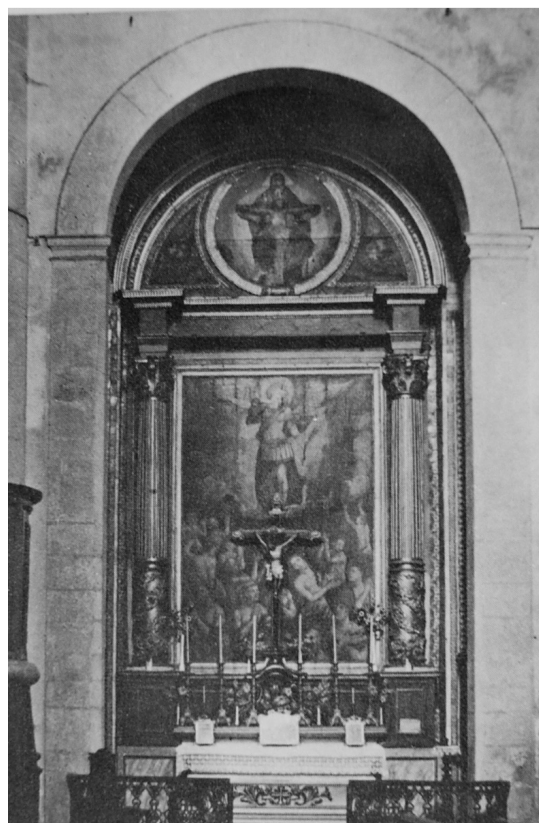
Fig. 18 – Altar Tipo clássico 5 B – Altar lateral de Santo Antônio de Évora (Portugal), século XVIII.  
Fonte: BAZIN, 1956, v. 2, prancha 98 d.

As divisões laterais são reservadas para as estátuas. Aparece a imitação do mármore com cores esverdeadas e acinzentadas, com realce do ouro. E o seu variante altar lateral 5 B; continua a tradição arquitetônica iniciada pela Escola de Porto Alegre, mas com maior expressão, selecionando seus exemplos na própria arquitetura, é representado por dois altares laterais de arco pleno com óculo, esse tipo é mais simples e apresenta um só andar com características próximas do tipo cercadura.

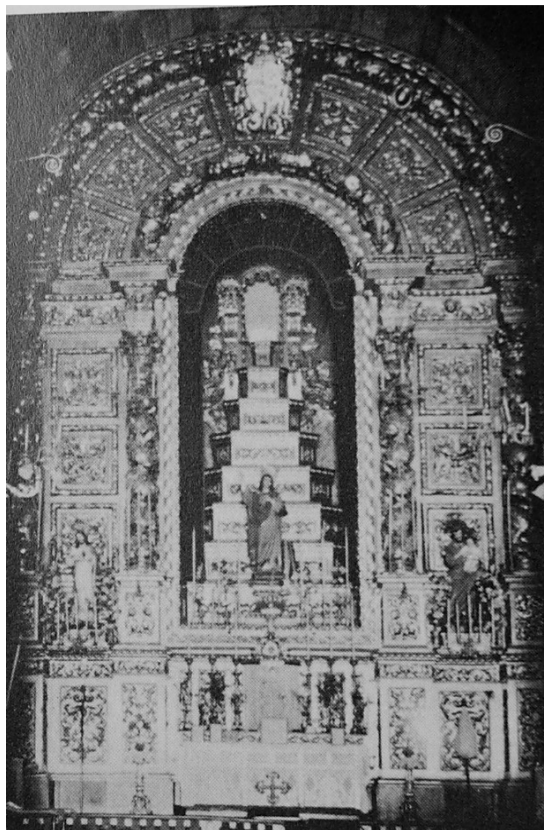
**6 - Tipo barroco (românico parietal)** - Fim do século XVII, primeiro terço do XVIII. Em escala monumental está aplicado à parede. O arco muito largo, dividido em aduelas é sustentado por dois pés direitos, formados algumas vezes por um brasão no topo sendo marcado no intradorso e no extradorso por toros retorcidos, cobertos de videira ou de acantos que confirmam o movimento de colunas retorcidas que constituem os pés direitos e enquadram um nicho com uma estátua.

Fig. 19 – Altar Tipo barroco românico parietal – Altar-mor de São Victor de Braga, por volta de 1670.  
Fonte: BAZIN, 1956, v. 2, prancha 100 b.

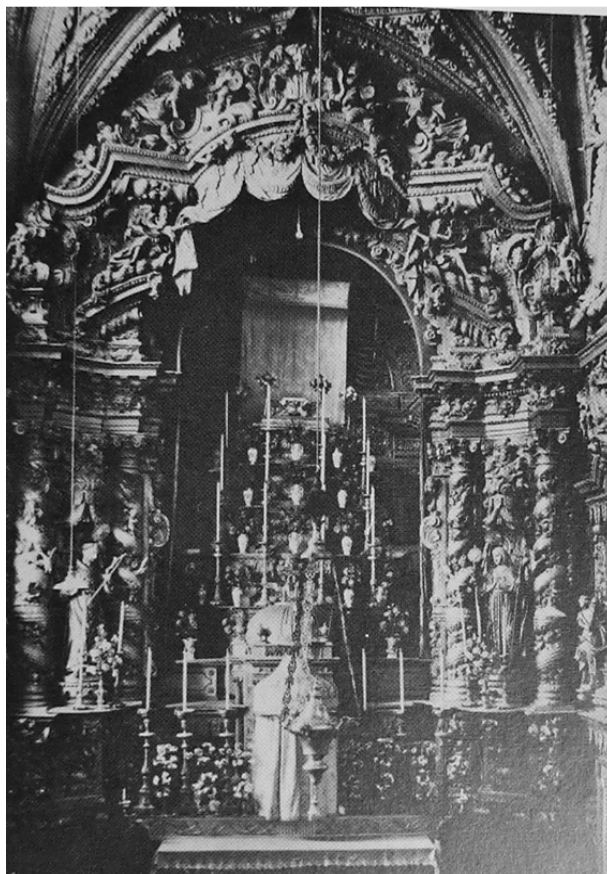
**9 - Tipo D. João VI com baldaquino** - Segundo quartel do século XVIII. Aparece o baldaquino, arquitraves e volutas, finalizando a fase do coroamento de forma fechada. A ornamentação volta a ser simples, valorização da estrutura e da estatuária em formas de anjos. As colunas distribuídas em quincôncio deslocam o altar da parede e escoram os ângulos de frontão curvilíneos interrompidos, como também temos o dossel com lambrequins apoiado em consolos. As colunas torças têm divisão no terço superior. Nas paredes dos santuários a decoração apresenta-se compartimentada com linguagem que provoca uma mudança do acanto por festões, arabescos, guirlandas, quartelões, volutas, etc.

Fig. 22 – Altar Tipo D. João VI com baldaquino – Altar-mor de Santa Clara no Porto, por volta de 1775.  
Fonte: BAZIN, 1956, v. 2, prancha 101a.

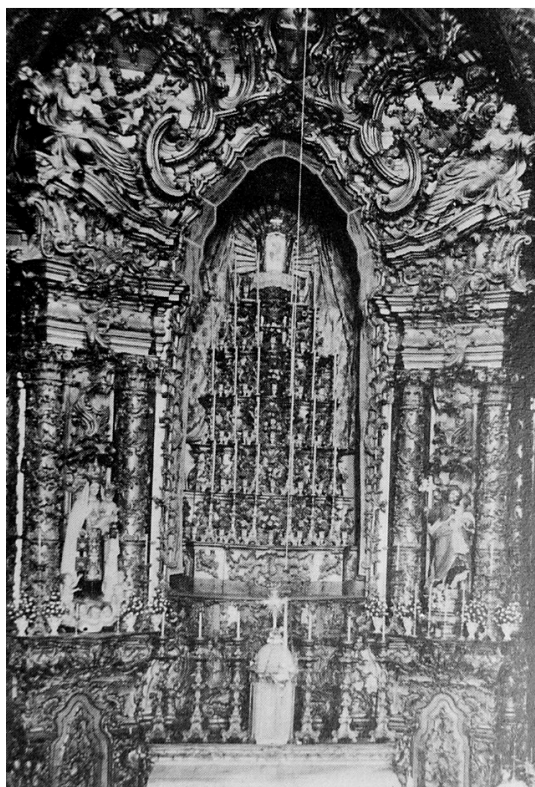
**10 - Tipo baldaquino com concheados** - Segundo quartel do século XVIII. Última transformação do estilo barroco, adoção do concheado importado da França. A grande presença nesse tipo é a rocalha ornamental.

Fig. 23 – Tipo baldaquino com concheados - Altar-mor de Nossa Senhora do Carmo, no Porto, por volta de 1730.  
Fonte: BAZIN, 1956, v. 2, prancha 101 b.

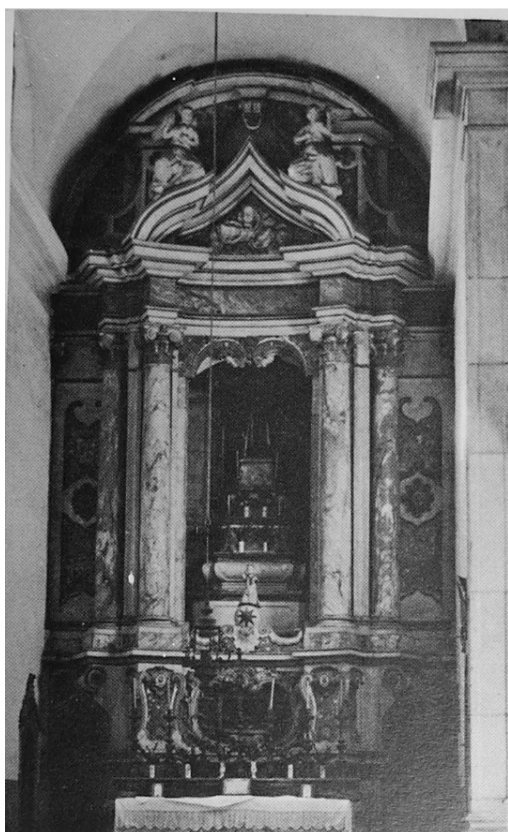
**11 - Tipo arquitetônico** – entre 1760 e 1778 – Imitação do baldaquino romano; o corpo do altar é projetado para fora num plano curvo. Resgate da pintura faiscada imitando o mármore.

Fig. 24 – Altar de Tipo Arquitetônico - Altar-mor de Nossa Senhora da Lapa, em Vila Viçosa (Portugal).  
Fonte: BAZIN, 1956, v. 2, prancha 101 c.

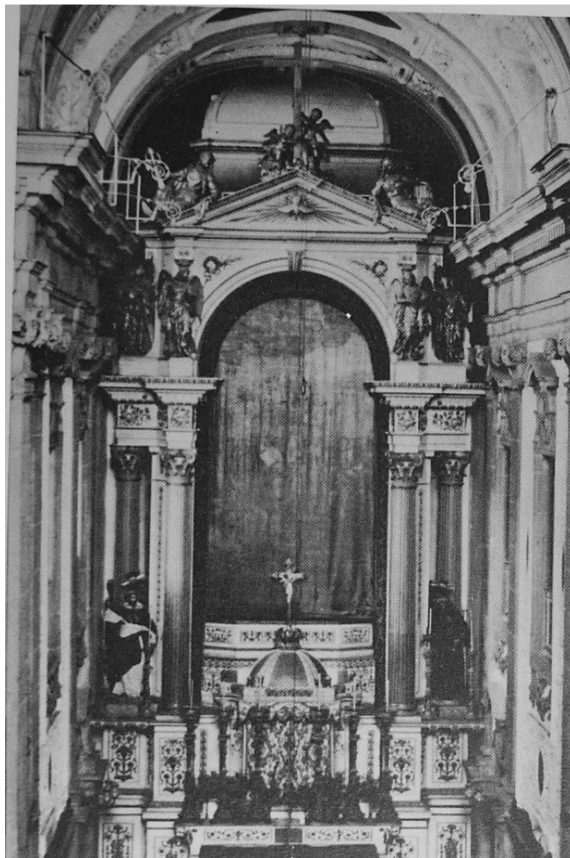
**Tipo 12 - Tipo Baldaquino neoclássico** – É a evolução do tipo arquitetônico anterior. É aquele cujas colunas são totalmente livres. Um dos primeiros exemplos é o altar-mor de São Francisco no Porto, sendo seu risco feito pelo próprio arquiteto da igreja.

Fig. 25 – Altar Tipo Baldaquino neoclássico – Altar-mor dos Terceiros Franciscanos do Porto.  
Fonte: BAZIN, 1956, v. 2, prancha 101 d.

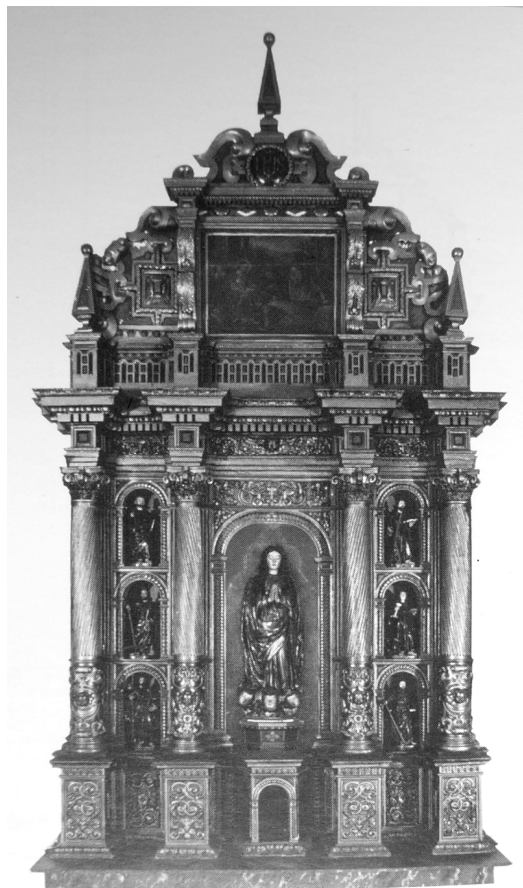
A composição do retábulo é constituída por linhas e retas verticais, formadas pela base das colunas, seus fustes, avanços do entablamento, pináculos, mísulas, pilastras e pelos elementos laterais ao painel pictóricos, as horizontais, pela base do retábulo, molduras da base das colunas, em seu entablamento e molduras superiores e pelo remate superior do painel pictórico (ALVIM, 1997, p. 63).

Nessa tipologia está clara a definição da volumetria, que pode ser percebida entre os elementos que a compõem e o fundo da composição. O enquadramento da ornamentação por contornos precisos é o responsável pelo seu equilíbrio.

Fig.26 – Retábulo de Santo Inácio – Rio de Janeiro  
Fonte: ALVIM, 1997, p.66.

Suas formas livres presentes no coroamento enceram em si mesmo, contribuindo para diluir o rigor do conjunto, como podemos perceber nos demais retábulos, ainda que suas curvas se inscrevam em linhas virtuais rígidas. Em certos pontos desse retábulo elementos verticais e horizontais provocam a ruptura na rigidez de sua forma ao transpor o contorno geométrico. Como é o caso dos pináculos, que age como um contraponto em relação às extremidades da cornija conferindo monumentalidade ao retábulo.

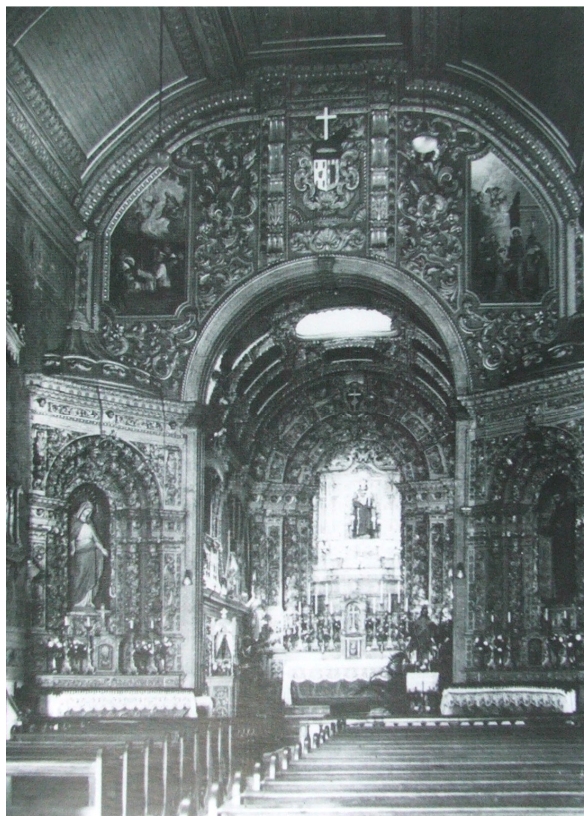
**Segunda tipologia** - Retábulo de forma compacta caracteriza-se por ser formado por uma seqüência de arcos sobre colunas e uma compartimentação severa e simples, por conseqüência de seus poucos componentes e à relação entre eles. Organiza-se a partir de linhas paralelas, verticais, em seu centro, formadas por colunas e pilastras e as concêntricas em seu coroamento, formada por arcos. Um fato importante nesse tipo de retábulo é que quando está situado na capela-mor, ocupa toda a parede de fundo, adaptando-se a sua forma e integrando-se à arquitetura, deixando assim de ser somente uma decoração.

Fig. 27 – Retábulo da Igreja de Santo Antônio – Rio de Janeiro  
Fonte: ALVIM, 1997, p. .71.

Sua geometria é simples e suas partes (base, corpo e coroamento) apresentam limites definidos, ainda que interdependentes. A continuidade com as partes laterais do corpo, os pedestais e as mísulas, dão “fluidez e unicidade” (ALVIM, 1997, p. 69) a este tipo. A mesa do altar contribui para dar qualidade à composição ao integrar-se a ela. O corpo deste tipo é constituído por uma seqüência de colunas e por um nicho central que é responsável pela harmonia do conjunto, determinando suas relações. Seu corpo central é dividido em duas partes laterais dependentes do coroamento, devido a sua altura ultrapassar o limite superior do seu corpo central. Esse tipo se desenvolve dentro de dois limites: o interno; formado pelo nicho e o externo pela parede de fundo da capela-mor. O trono, no nicho central, determina o ponto focal da composição, através de sua imagem.

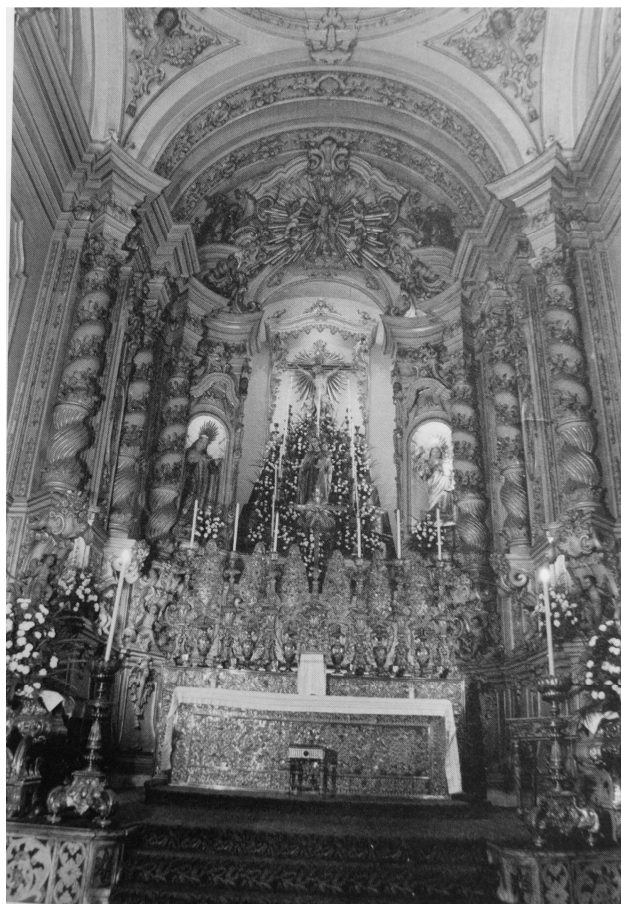
**Quarta tipologia** – Esse tipo de retábulo é formado por um maior número e diversidade de elementos compositivos, apresentando a mesma estrutura na relação entre suas linhas principais, sendo inúmeras as variações quanto à sua forma rígida, ao movimento, à forma fluída e ao claro-escuro.

A composição deste retábulo também se divide em três partes, aonde o peso de suas formas é equivalente - embasamento, corpo e coroamento - subdividindo-se cada um destes, em um trecho central e dois laterais.

Fig. 29 – Retábulo da Igreja da Ordem Terceira de Nossa Senhora do Monte Carmo – Rio de Janeiro.  
Fonte: ALVIM, 1997, p. 98.

A parte central é composta de mesa, nicho e trono, sendo este último definido por degraus escalonados de forma seqüencial em altura e largura gradual, portanto é um componente marcante deste tipo. Há uma continuidade em sua espacialidade direcionada em um ponto focal da composição na imagem no alto do trono. Neste tipo, o camarim ocasionalmente se torna o principal elemento, e um outro, denominado camarim inferior de menor tamanho, normalmente é encontrado próximo ao sacrário, logo acima do frontal. Estes elementos provocam uma interferência na fluidez seqüencial de recuos e desníveis do trono, da mesa e degraus do piso da capela-mor. Alguns de seus elementos como a peanha, nem sempre funciona como elemento de sustentação, mas determinam muitas vezes as partes laterais do retábulo. Esse tipo não se distingue por um tipo específico de coluna como nos demais tipos.

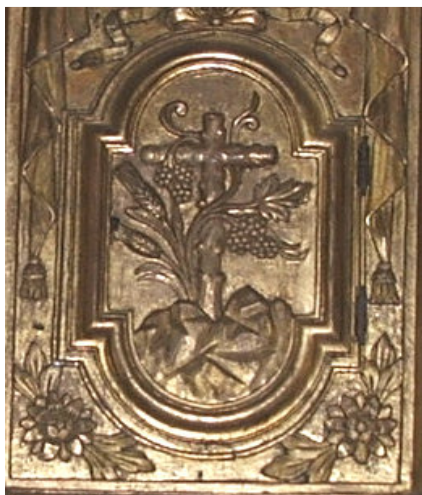
**Baixo relevo:** É a forma de escultura “que interpreta o espaço real por planos que emergem e alteiam com pequena espessura sobre um fundo” (VACCANI, 1952, p. 5), onde suas dimensões são conservadas com proporções exatamente iguais em altura e largura em relação ao modelo e em questão de profundidade é reduzida à medida que equivale a metade ou mais do tamanho real do modelo. Ao ser reduzido em seus planos à metade da grandeza real do modelo é chamado de médio relevo, e quando de forma suave são levemente indicados por desenhos sobre o fundo, é chamado de relevo mínimo.

Fig. 36 – Detalhe do baixo relevo - Parte central Retábulo da Capela Nossa Senhora da Conceição - Igreja São Francisco da Penitência no Rio de Janeiro  
Foto: Benvinda de Jesus

O baixo-relevo é a forma convencional de interpretar o modelo, geralmente em um só plano; sobre um fundo plano ou curvo; podendo ou não apresentar o emprego da perspectiva. A perspectiva deverá limitar-se apenas a figuras e a outros elementos representados, de modo a não atingir o fundo do trabalho, que se mantém liso, ou pode abranger personagens, objetos, e ambientes em que se encontrem, originando o baixo relevo perspectivo. Esses baixos relevos eram na maioria das vezes entalhados na própria madeira que servia de revestimento as paredes do edifício religioso<sup>7</sup>

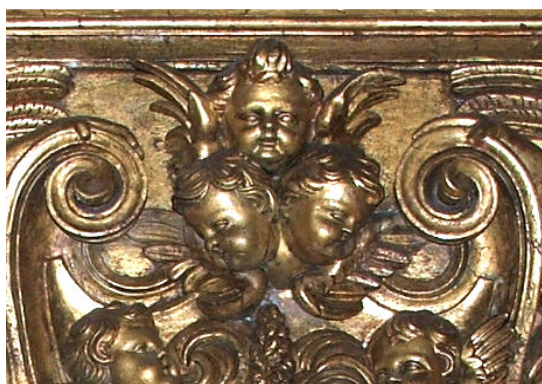
**Alto relevo:** É uma variação do baixo-relevo, surgindo quando seus planos em profundidade se mostram com a medida superior à metade da grandeza real do modelo em questão. Na composição das talhas eram muitas vezes aplicados após a preparação do revestimento de madeira, que funcionava como uma parede falsa, adequando o espaço arquitetônico, para receber esses elementos decorativos.

Fig. 37 – Detalhe do alto relevo - Parte central Retábulo da Capela Nossa Senhora da Conceição – Igreja São Francisco da Penitência no Rio de Janeiro  
Foto: Benvinda de Jesus

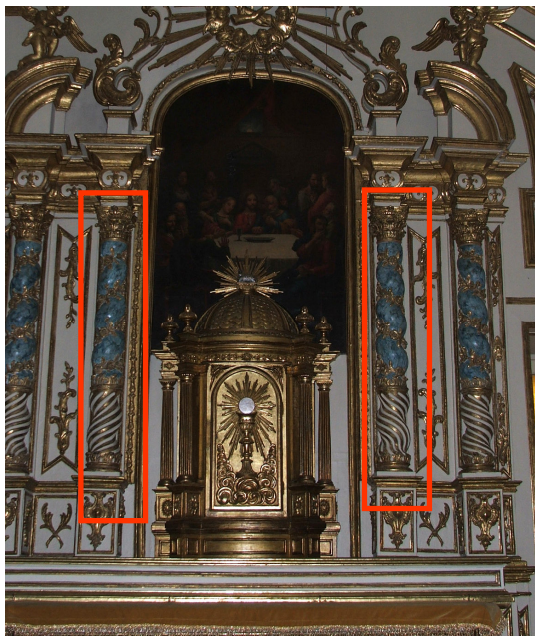
A arte do entalhe é realizada de forma direta ou indireta sobre a madeira. Segundo Nunes (2006) a forma de entalhe direto é realizada sobre o bloco de madeira, tendo a função de sustentação nos retábulos, em colunas e quartelões, entre outros.

Fig. 38 – Entalhe de forma direta na Capela do Santíssimo Sacramento da Igreja São de Francisco da Penitência – Rio de Janeiro.  
Foto: Benvinda de Jesus

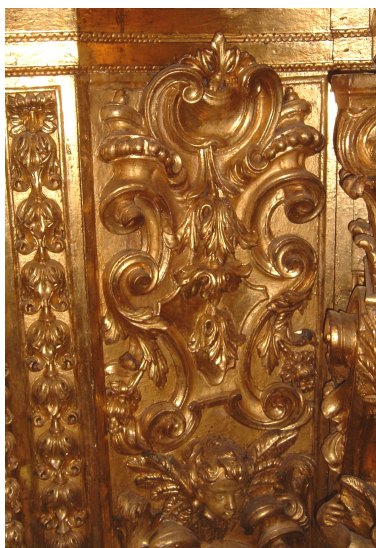
Segundo Schaefer (apud NUNES, 2001, p. 44) o entalhe era aplicado diretamente sobre o tronco, utilizando do método quadriculado tendo como elemento de referência um modelo de escala menor, sendo a primeira fase relativa à proporção e ao movimento da peça a ser executada pelo mestre. A forma indireta refere-se ao entalhe independente da tábua, onde após a execução do relevo ou da escultura de madeira, esta é aplicada sobre a tábua ou painéis, através de elementos metálicos, pinos de madeira e/ou adesivo. Estes elementos aplicados são os ornamentos.

Fig. 39 – Entalhe de forma indireta – Retábulo da Capela Nossa Senhora da Conceição da Igreja São Francisco da Penitência – Rio de Janeiro  
Foto: Benvinda de Jesus

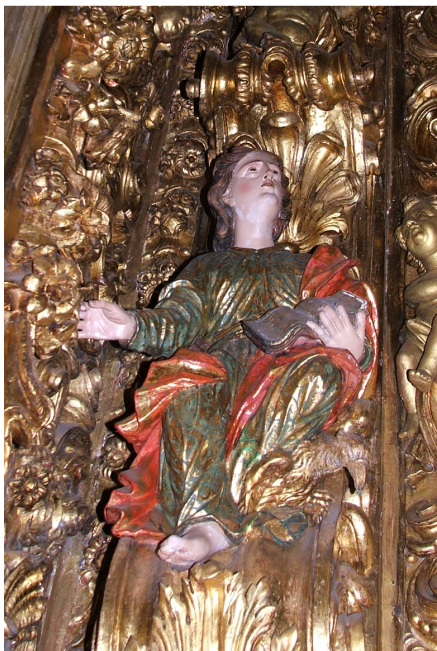
**Relevo pleno:** Segundo Cunha (2005) refere-se a uma estátua encostada a uma superfície de referência, como parte integrante desta composição. Como podemos ver, em nossa pesquisa, nas imagens e esculturas integradas ao ambiente arquitetônico no interior das igrejas. (Ver figura 40).

Fig. 40 – Escultura em relevo pleno – Retábulo da Capela Nossa Senhora da Conceição da Igreja São Francisco da Penitência – Rio de Janeiro.  
Foto: Benvinda de Jesus

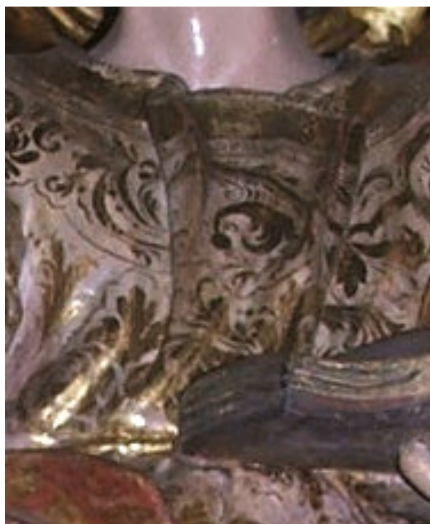
É a técnica utilizada na madeira associada ou não ao douramento, podendo ser usada na imaginária, na carnação e no panejamento sobre o douramento ou e em outros elementos de talha. É uma camada pictórica que se encontra sobreposta nos relevos, esculturas, retábulos ou ornamentos, de forma a exaltar e a dar efeitos visuais a esses elementos, principalmente no período Barroco.

Fig. 41 – Detalhe escultura policromada – Capela Nossa Senhora da Conceição da Igreja São Francisco da Penitência – Rio de Janeiro  
Foto: Benvinda de Jesus

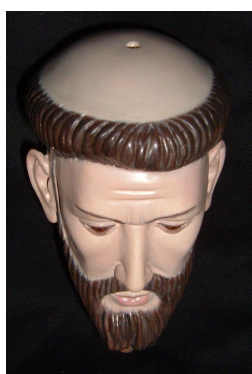
**3ª Etapa** – Policromia (carnação) - camada pictórica aplicada sobre a base de preparação.

Fig. 45 – Cabeça em madeira com policromia.  
Foto: Benvinda de Jesus

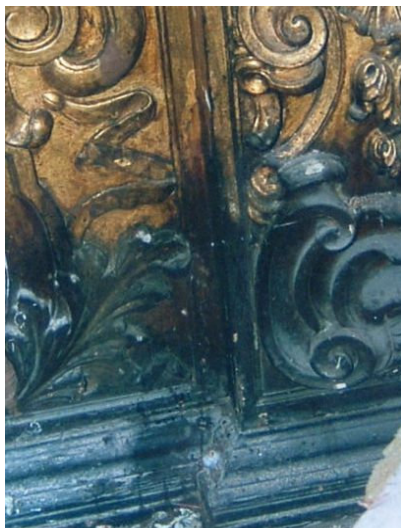
Fig. 46 – Sujidade no painel causada por poluentes (material particulado)  
Fonte: RG – Conservação e restauração.

**Material particulado:** Provoca degradação potencial do material orgânico. Partículas de poeiras sobre os objetos podem trazer esporos de microorganismos, o que pode provocar em casos de elevada umidade relativa, o aparecimento de fungos.

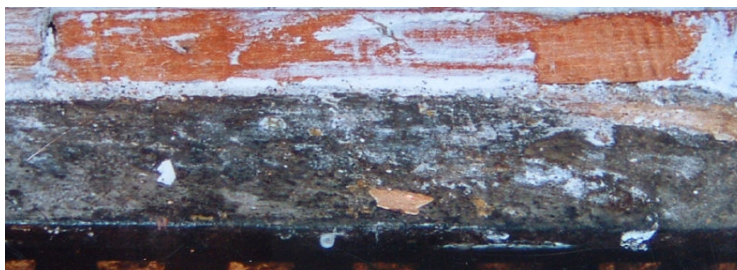
Fig. 47 – Camada de gesso do suporte dos apóstolos danificada pela umidade - Capela Nossa Senhora da Conceição.  
Foto: RG – Conservação e restauração

Este tipo de dano só poderá ser evitado após a identificação da verdadeira causa, ou seja, de onde está vindo a umidade, se é proveniente de infiltrações nas alvenarias, de lençóis d’água ou através infiltrações vinda dos telhados, ou pela própria mudança de temperatura, alterando a umidade relativa do local.

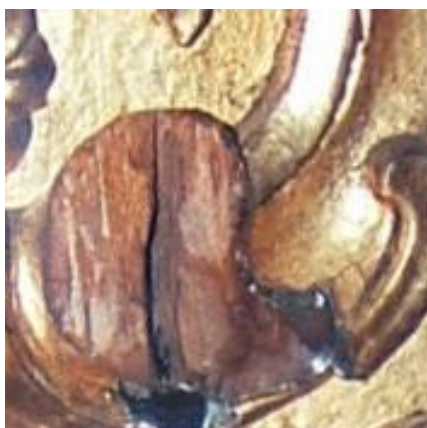
Fig. 49 – Parte faltante no ornato com perda de suporte (fratura)  
Capela Nossa Senhora da Conceição  
Fonte: RG – Conservação e restauração.

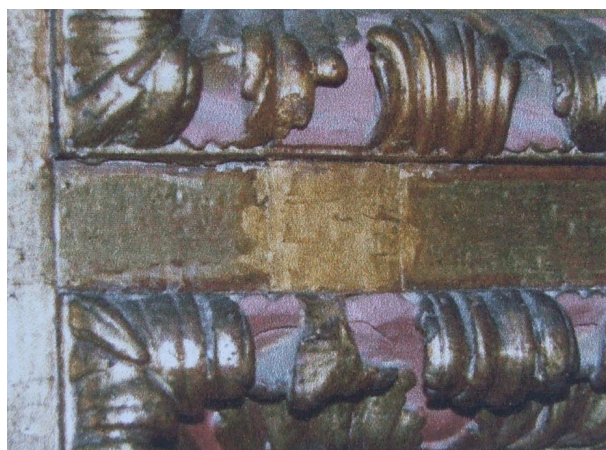
Fig. 50 – Moldura de talha da nave central.  
Irregularidade no retoque do douramento –  
Mosteiro de São Bento no Rio de Janeiro.  
Fonte: REGIS, 2000.

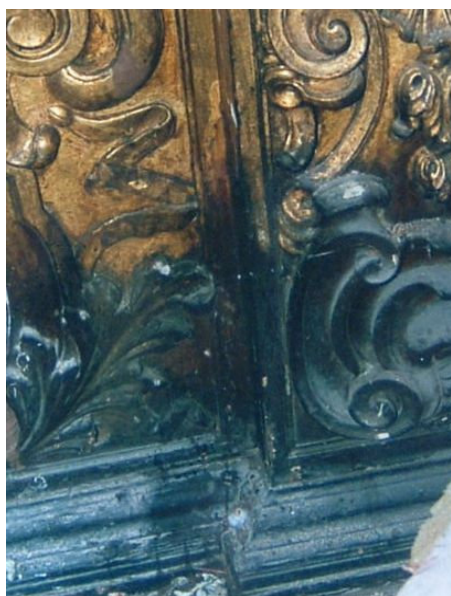
Fig. 52 – Sujidade no painel causada por poluentes (material particulado)  
Fonte: RG – Conservação e restauração.

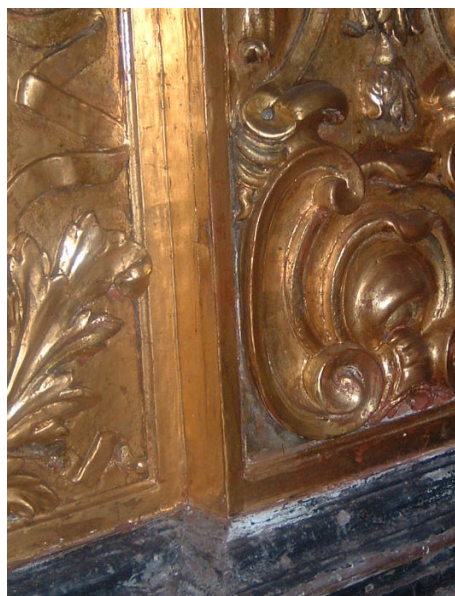
Fig. 53 – Painel após limpeza (retirada de material particulado)  
Foto: Benvinda de Jesus

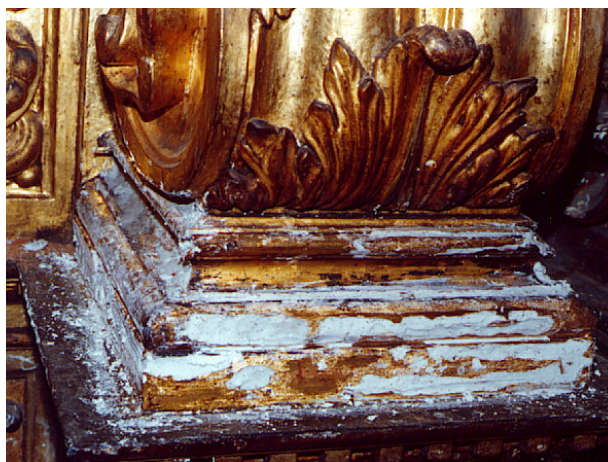
A consolidação tem a função de dar solidez e resistência ao suporte. Sendo utilizada na fixação, através de uniões ou junções, trazendo o enrijecimento do suporte com a complementação e o preenchimento de galerias e de partes faltantes.

Fig. 54 – Consolidação da talha do altar  
Fonte: MONTALVO, 2008.

No processo de consolidação o produto deve modificar ao mínimo a cor e o aspecto do original da obra, evitando-se um forte inchamento da madeira e alteração de seu

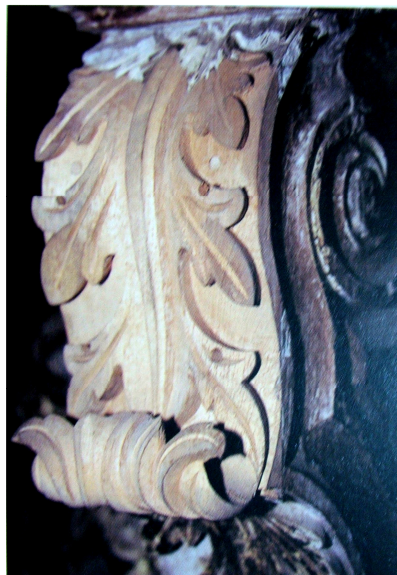
Fig. 55 – Detalhe de recomposição da volumetria no altar.  
Fonte: ABREU, 2000, p. 111.

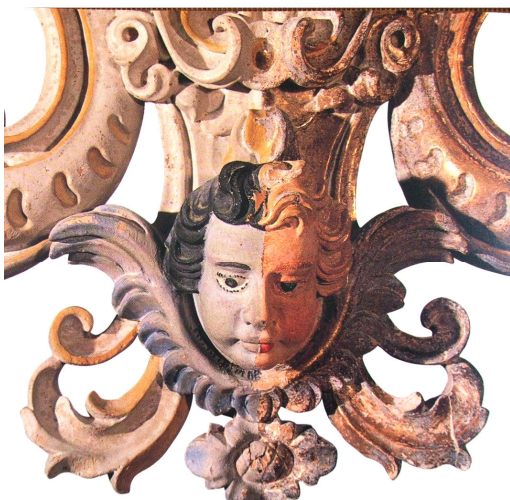
Este procedimento é definido através de cortes estratigráficos em que camada a obra de talha permanecerá, se voltará a seu estado original ou a um estado histórico e estético anterior que permita sua leitura e que contribua para a preservação da obra em questão.

Fig. 56 – Retirada de repintura  
Fonte: ABREU, 2000, p. 132.

Esta intervenção pode ser realizada através da decapagem mecânica ou química; com a utilização de solventes testados anteriormente, para não afetar o aspecto e a estrutura da obra, do mesmo modo desenvolvido no processo de limpeza.

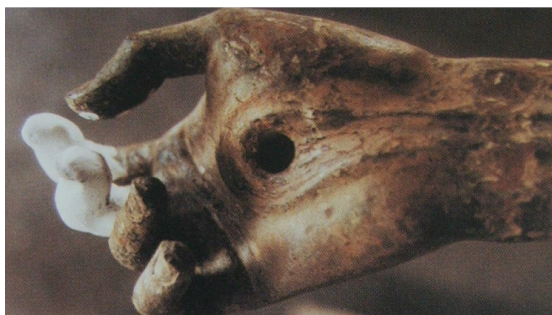
Fig. 57 – Detalhe da mão de cristo com base de preparação para receber o retoque, situado no coro alto  
Fonte: ABREU, 2000, p. 163.

Na recomposição de uma policromia ou de um douramento deve-se ter a consciência da técnica e dos materiais que foi utilizada em sua construção. Pois ao repor ou intervir em uma policromia ou douramento a sua técnica é que vai orientar a utilização de materiais e produtos que não alterem a obra futuramente. Seja no uso de materiais ou produtos tradicionais, ou no uso de novas tecnologias, a obra deverá permanecer estável, utilizando-se de materiais ou produtos que possuam características próximas do original. No momento de reintegração a expressão de autenticidade da matéria não pode ser influenciada pelo retoque (BALLESTREM, 1970). Deve-se manter a unidade da obra sem interromper a sua leitura.

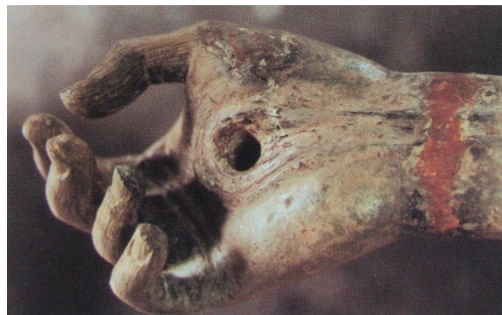
Fig. 58 – Detalhe da mão de cristo após retoque e reintegração situado no coro alto.  
Fonte: ABREU, 2000, p. 163.

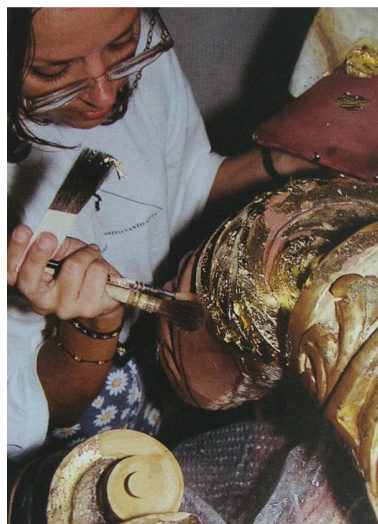
Fig. 59 – Detalhe de aplicação de folha de ouro na talha  
Fonte: ABREU, 2000, p. 131.

O procedimento realizado no caso da policromia e do douramento deve ser executado de acordo com as técnicas de execução pesquisadas e das exigências de cada caso, com fins a trazer de volta a sua unidade, sem cometer um falso histórico ou estético.

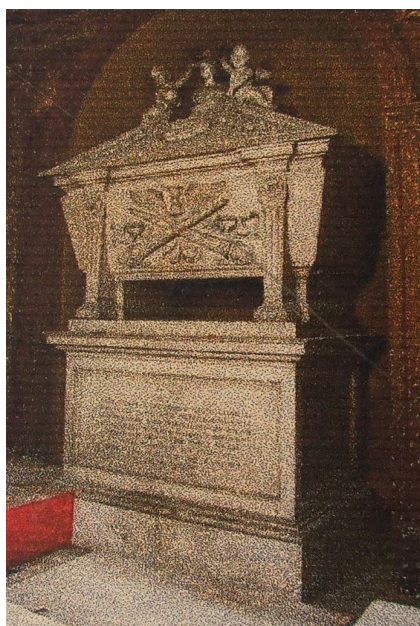
A talha da capela sofreu algumas alterações, quando D.João se instalou com a família Real no Brasil. Parte da talha da parede direita ao retábulo foi destruída em 1817 por conta da criação de um túmulo para seu genro e sobrinho o príncipe espanhol Carlos de Bourbon e Bragança, falecido nesta cidade no ano de 1812. O túmulo construído por José da Costa Silva, apesar do grande valor histórico não justifica no plano estético a criação lusa da época (BARATA, 1975, p. 52). Segundo Bonnet (2007) a talha retirada para a entrada do túmulo “provavelmente seguia o esquema compositivo da parede oposta”.

Fig. 68 – Detalhe do túmulo que substituiu a talha.  
Fonte: Arquivo da Ordem Terceira

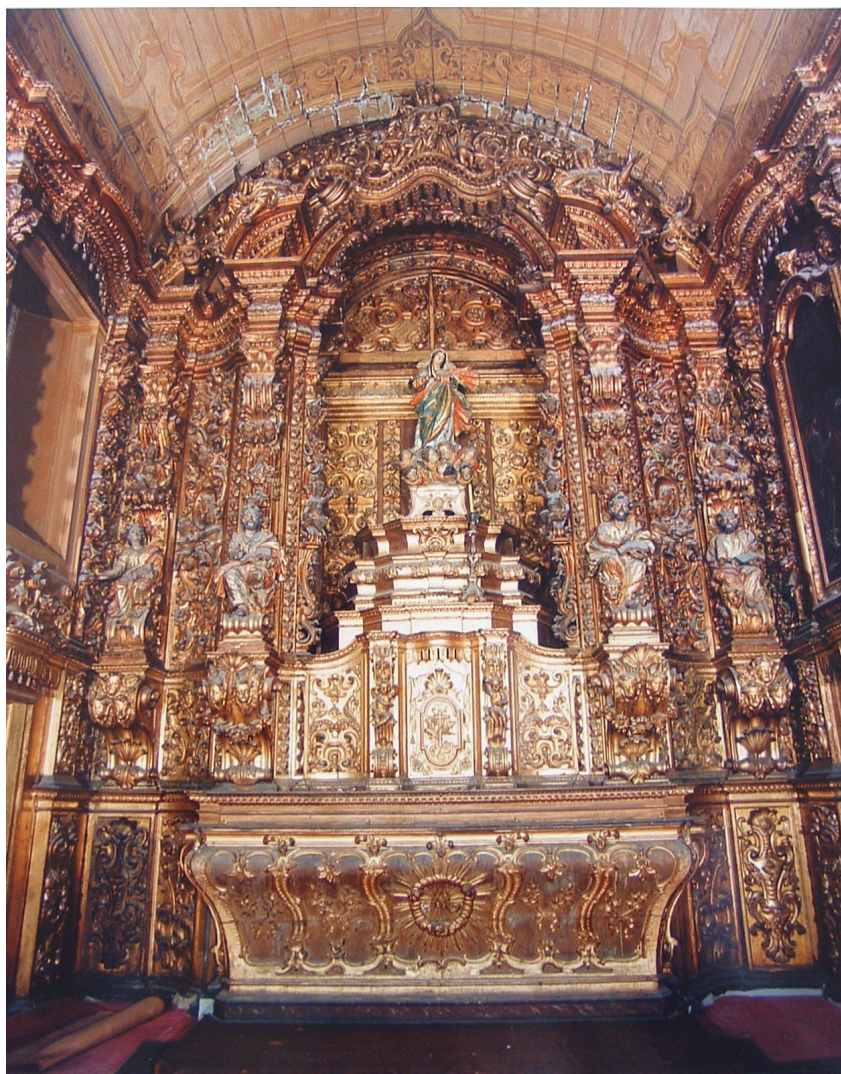
O retábulo da Capela é dividido em três partes: embasamento, corpo e coroamento, mas podemos destacar um outro tipo de divisão com a participação do trono e da integração da mesa do altar ao conjunto, como acontece como o retábulo da Capela dos Exercícios da Igreja da Penitência.

Fig. 69 – Retábulo da capela Nossa Senhora da Conceição  
Fonte: Arquivo da Ordem Terceira

Em sua composição encontramos: a parte central, o trono, o frontal e a mesa do altar, que apresentam limites simples e claro, com desníveis entre suas partes, que produzem as formas variadas, de altura e largura diferenciadas, sendo o responsável pelo movimento ascendente e ainda por sua integração com o espaço. Suas linhas principais são: as linhas horizontais constituídas pela base e topo da mesa do altar, degraus do trono e pelas cornijas, apresentando-se de forma contínua; as linhas curvas que são de pequeno comprimento e grande variedade em suas formas e as linhas verticais, situadas entre as partes laterais, sendo definidas por suas colunas com esculturas em sua base, mísulas e pedestais. Segundo Sandra Alvim (1997) é um retábulo dinâmico, de movimento forte e equilibrado, sendo que, o que lhe dá qualidade é a diversidade de suas formas.

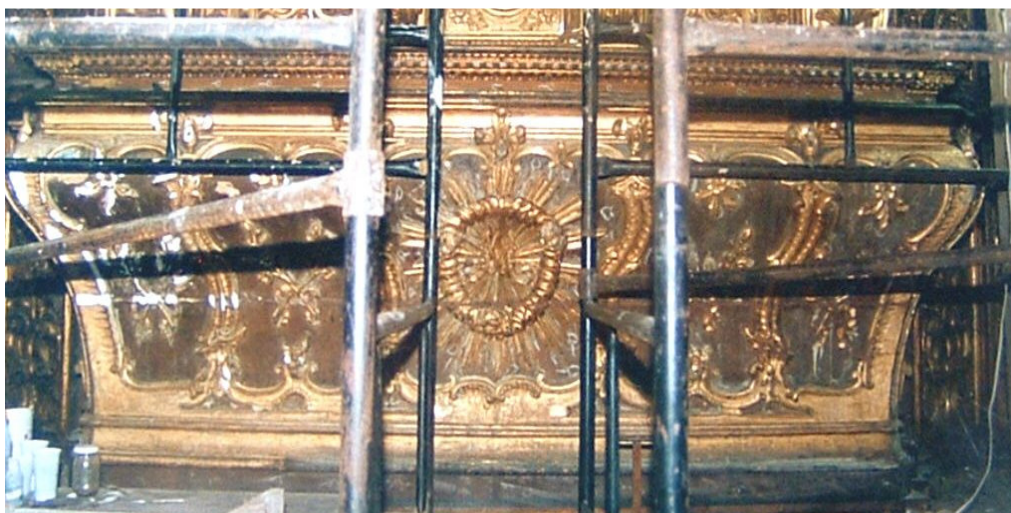
Fig. 78 – Repinturas na mesa do Altar  
Fonte: RG – Conservação e restauração/Fazendo Arte.

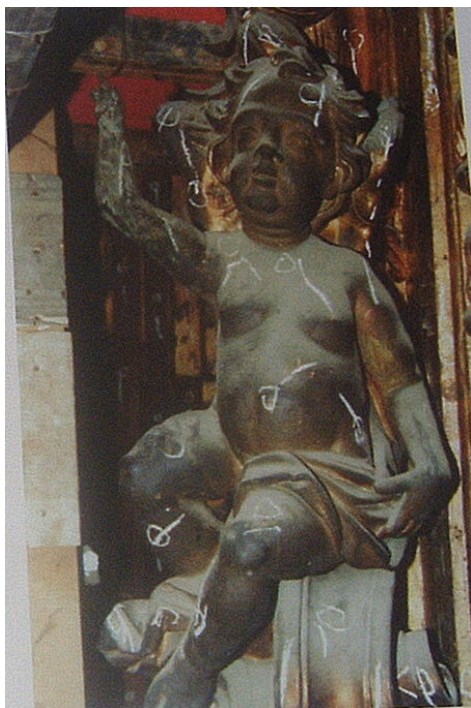
Fig. 79 – Anjo no altar com intervenções que alteram o aspecto da obra  
Fonte: RG – Conservação e restauração / Fazendo Arte.

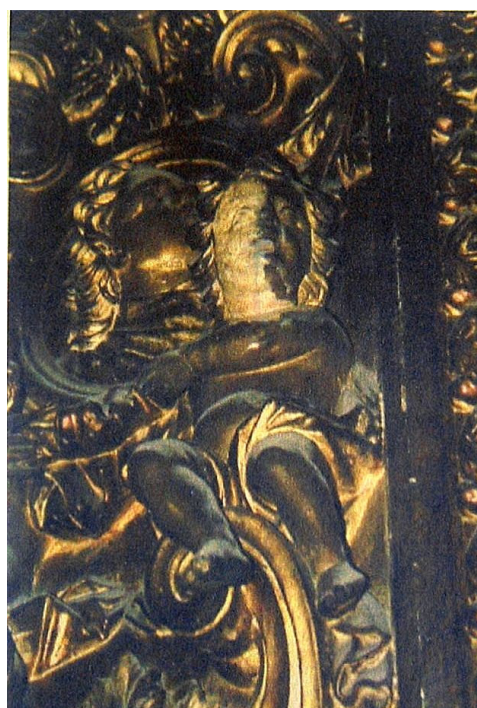
Fig. 80 – Detalhe do altar com material particulado e verniz oxidado.  
Fonte: RG – Conservação e restauração / Fazendo Arte

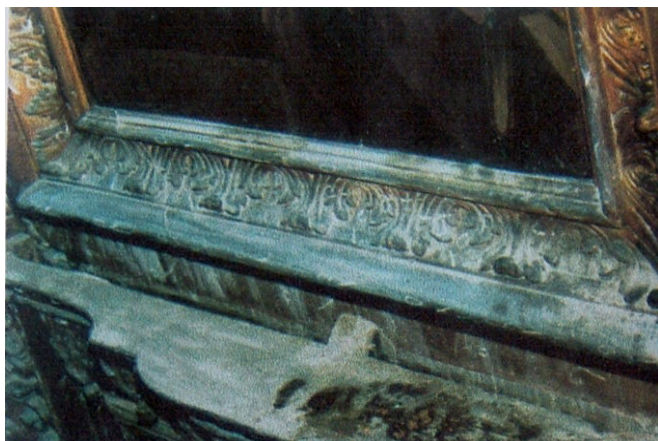
Fig. 81 – Detalhe da Moldura do painel lateral esquerdo com material particulado (sujidade)  
 Fonte: Projeto RG – Conservação e Restauração/Fazendo Arte

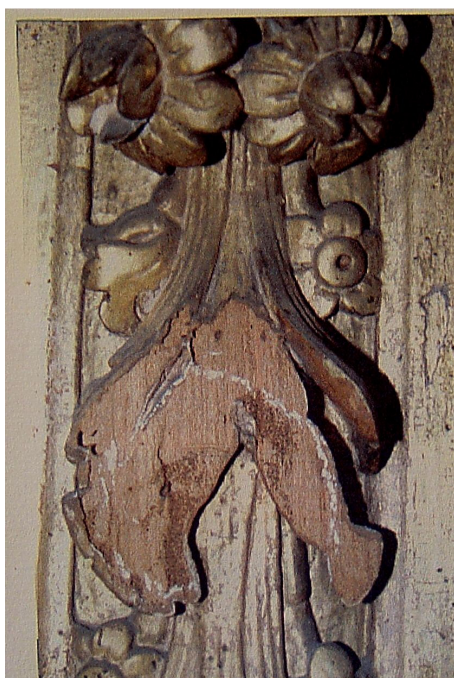
Fig. 83 – Perda de suporte por dano físico  
 Fonte: Projeto RG – Conservação e Restauração/Fazendo Arte

| FIG. 83 | Perda de suporte por dano físico. .... | 100 |

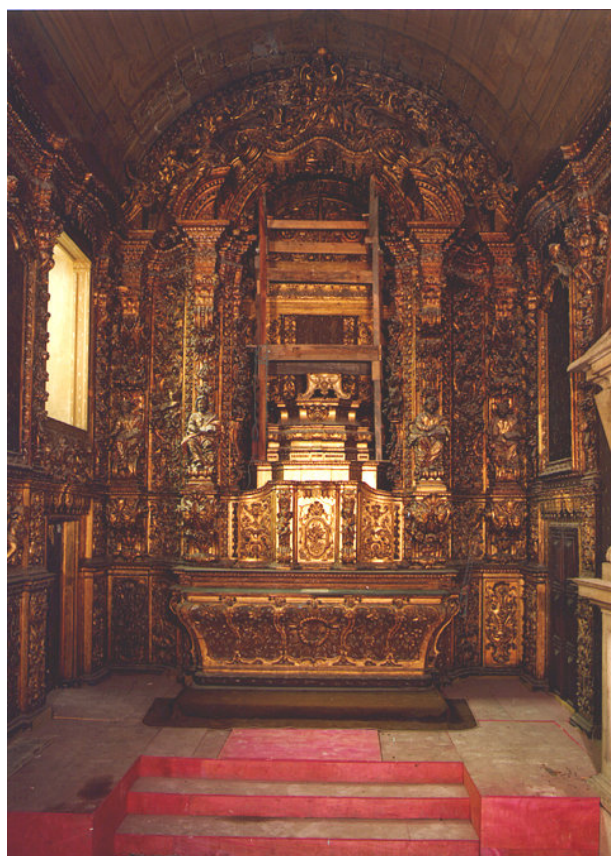
Fig. 84 – Capela Nossa Senhora da Conceição com material particulado (sujidade) e verniz oxidado.  
 Fonte: Projeto RG – Conservação/Restauração/Fazendo Arte

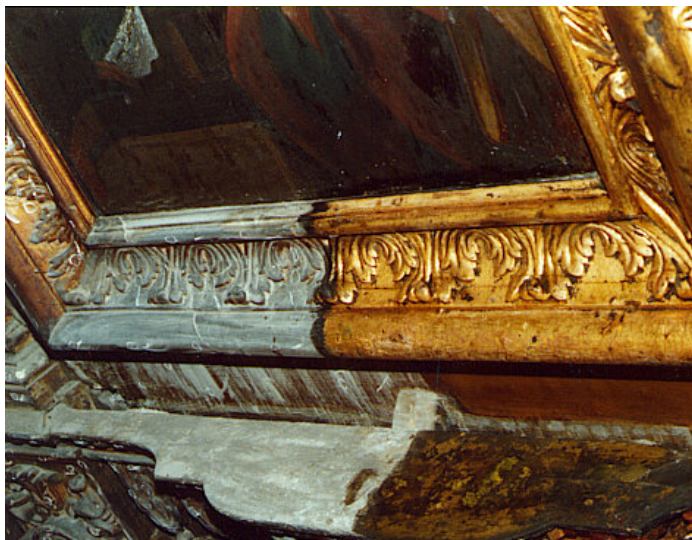
Fig. 88 – Moldura do painel lateral esquerdo com procedimento de limpeza  
Fonte: Fonte: Projeto RG – Conservação e Restauração/Fazendo/Arte.

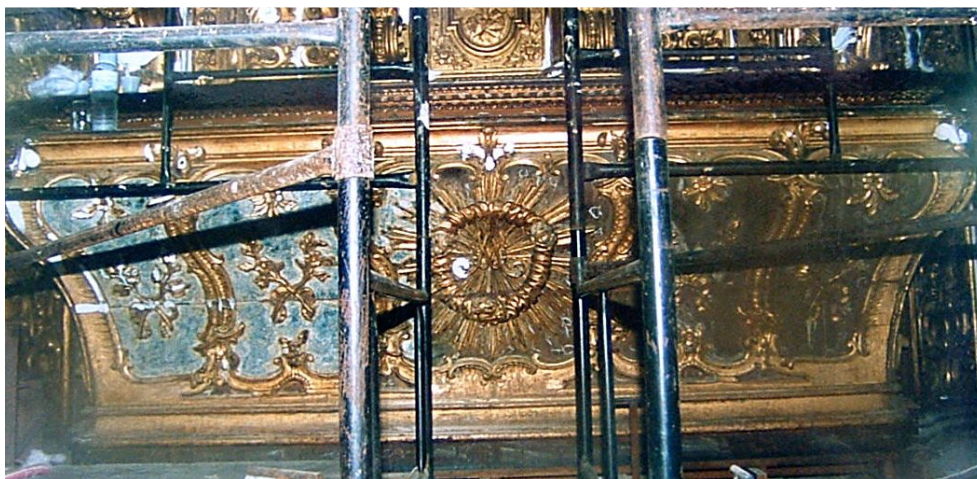
Fig. 89 – Retirada de repinturas na mesa do altar  
 Fonte: RG – Conservação/Restauração/Fazendo Arte

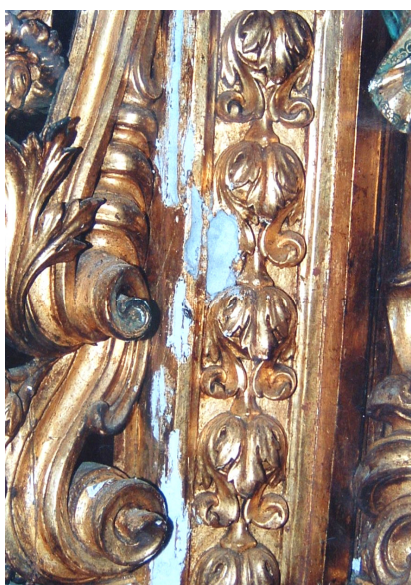
Fig. 90 – Consolidação do suporte no painel lateral ao altar capela  
 Foto: RG – Conservação e restauração

**Consolidação:** Foram utilizados produtos que também passaram por testes anteriores visando estabilizar o suporte que irá receber o douramento e/ou policromia. Neste procedimento foram utilizados o etilmetacrilato/carga e em alguns casos a resina Model Paste – Araldite SV e HV 427 e cedro (madeira) como enxerto.

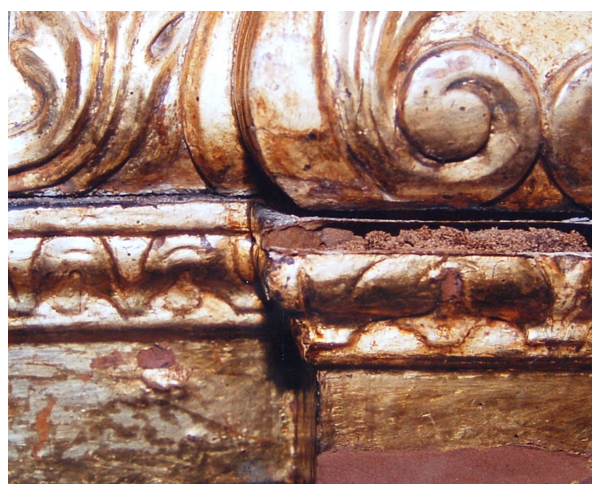
Fig. 91 – Processo de consolidação com resina HV e SV – 427  
 Foto: RG – Conservação e restauração

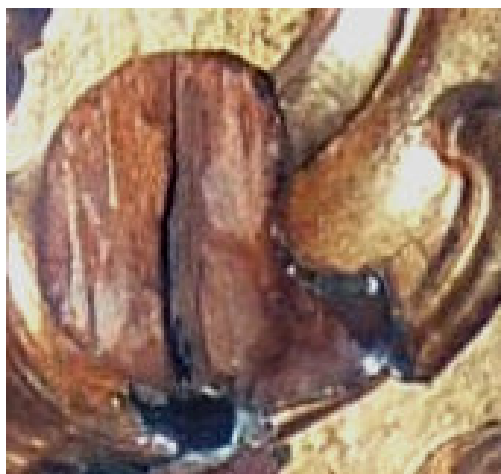
Fig. 92 – Parte faltante no ornato com perda de suporte (fratura)  
Foto: RG – Conservação e restauração.

**Recomposição da volumetria:** Na recomposição da volumetria- partes faltantes, soltas ou alteradas - foram realizados o rebatimentos com cópias executadas dos originais e do registro histórico (artístico) da obra. Os produtos utilizados foram; a resina Model Paste – Araldite SV e HV 427 e o cedro (madeira). Quanto às partes que se encontravam soltas foram colocados pinos de madeira com adesivo PVA, sendo novamente fixadas.

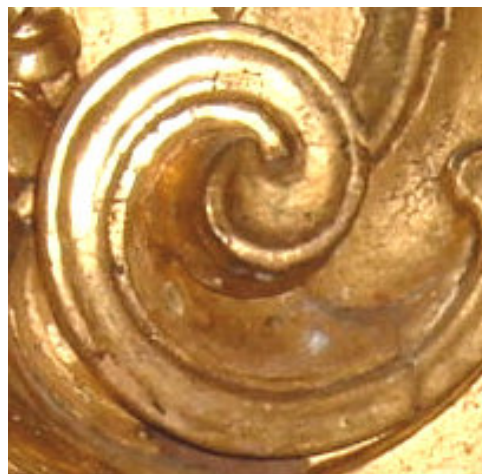
Fig. 93 – Parte faltante no ornato restaurada com a resina HV/SV 427  
Foto: Benvinda de Jesus

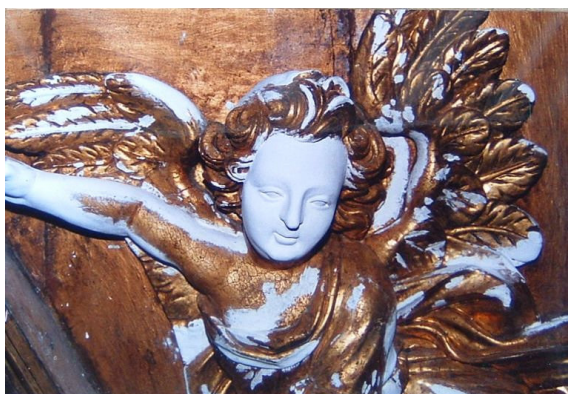
Fig. 94 – Anjo ao lado do nicho do mausoléu com recomposição da base de preparação  
Foto: RG – Conservação e restauração

**Recomposição do douramento e da policromia:** Na recomposição do **douramento** foram utilizados o carbonato de cálcio com cola animal para a base de preparação e o bolo armênio também com cola animal para a aplicação da folha metálica e seu posterior brunimento. Nos casos em que o ouro se apresentava-se sem brilho (mate), ou seja, com douramento à óleo, foi aplicado o mesmo procedimento do douramento à base d'água, sendo modificado apenas o modo de aderência da folha metálica.

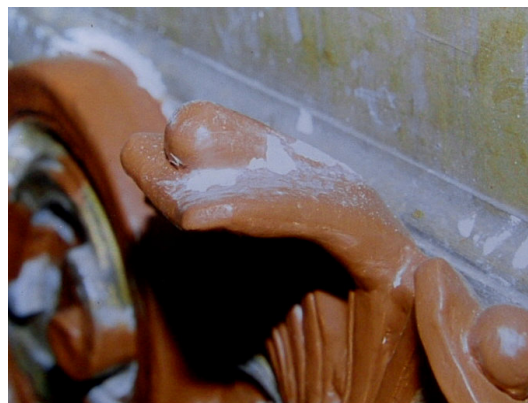
Fig. 95 – Ornato da parede do lado direito ao altar com bolo armênio  
Foto: RG – Conservação e restauração

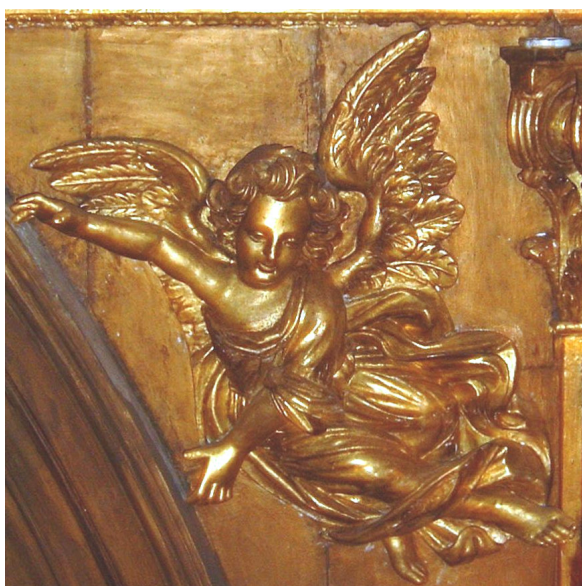
Fig. 96 – Anjo ao lado do nicho do mausoléu com reintegração do douramento.  
Foto: Benvinda de Jesus

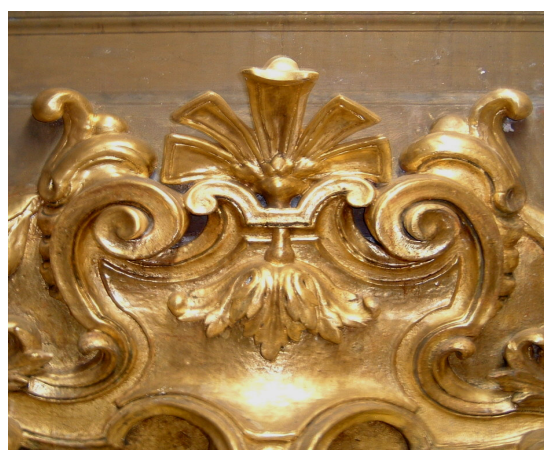
Fig. 97 – Talha com reintegração do douramento  
Foto: Benvinda de Jesus

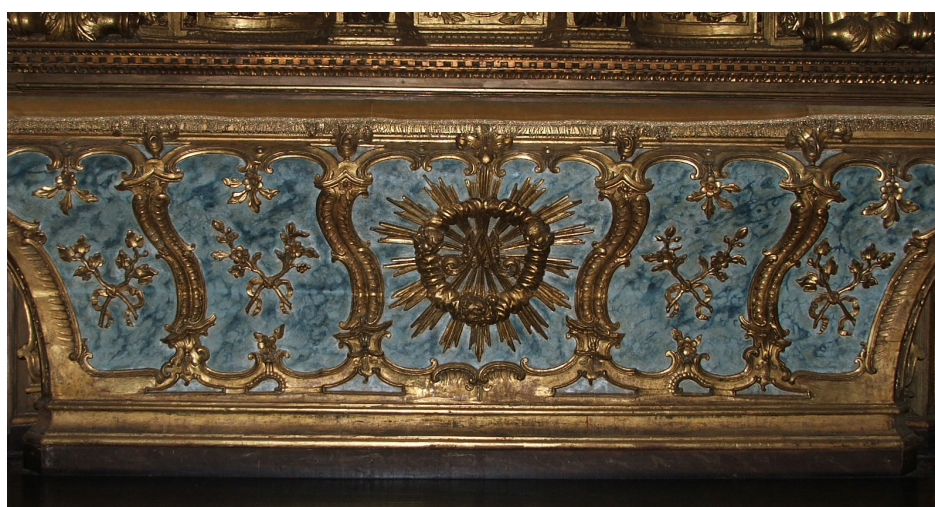
Fig. 98 – Mesa do altar com retoque e reintegração da policromia e do douramento  
Foto: Benvinda de Jesus

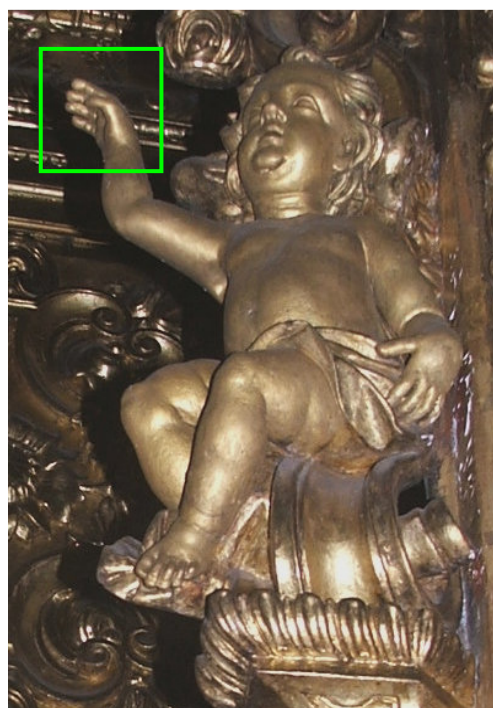
Fig.100 – Detalhe do anjo do altar com anatomia refeita.  
Foto: Benvinda de Jesus
