UNIVERSIDADE FEDERAL DO RIO DE JANEIRO

**Técnicas de conservação e restauro das estruturas em
madeira de telhados históricos no Brasil.**

Dissertação de Mestrado apresentada ao Programa de Pós-graduação em Arquitetura, Faculdade de Arquitetura e Urbanismo, da Universidade Federal do Rio de Janeiro, como parte dos requisitos necessários à obtenção do título de Mestre em Ciências em Arquitetura, Linha de pesquisa Restauração e Gestão do Patrimônio.

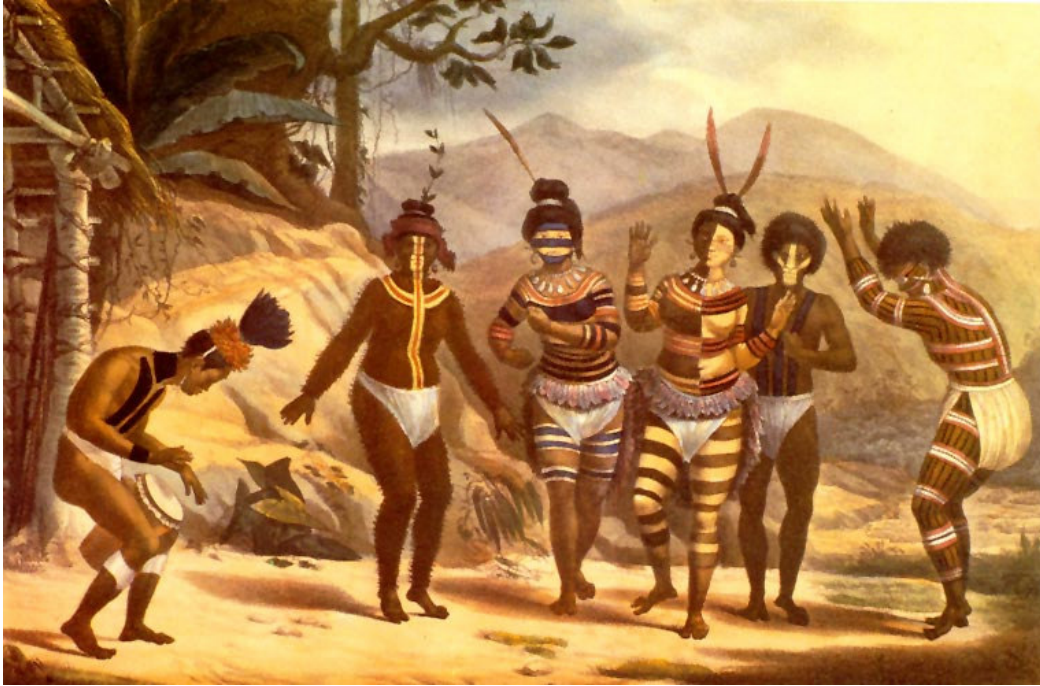
Fig. 2: Exemplo de habitação utilizada pelos índios colonizados onde a cobertura da casa foi executada com uma simples estrutura de madeira com uma cobertura vegetal. Mas o formato do telhado romana esta presente. : Gravura de Debret, intitulada “Dança de selvagens da Missão de S. José”, (s.d).

Em se tratando das técnicas construtivas de telhados coloniais, pode-se perceber que normalmente as casa eram feitas com cobertura vegetal e uma simples trama de madeira. A única influência encontrada nos telhados que poderíamos levantar é o formato desta cobertura, que seguiam a forma triangular das tesouras romanas.

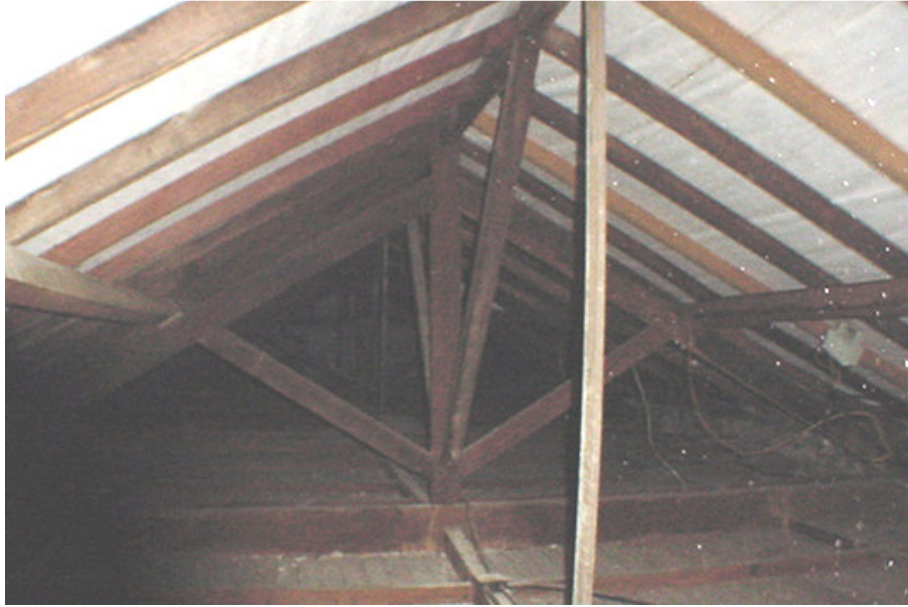
Fig. 12: Tesoura do telhado da garagem da Casa de Rui Barbosa.

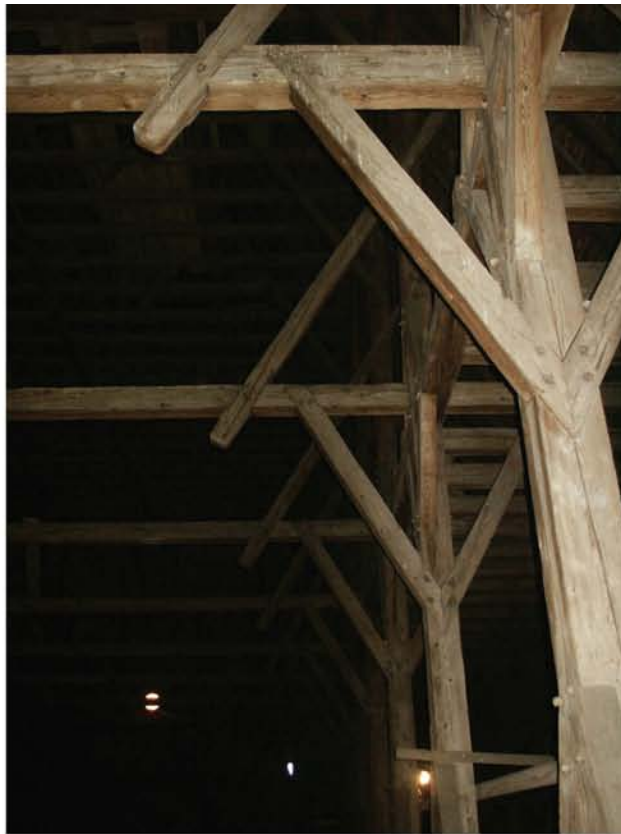
Fig. 17 e 18: Detalhe das ensambladuras executadas em uma construção gótica do séc. XVIII.

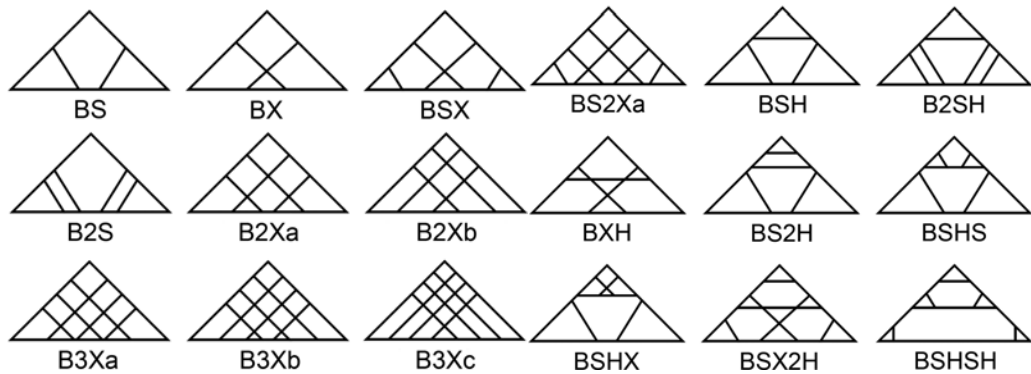
Fig. 19: Desenho esquemático de tipologias encontradas em Igrejas medievais na Europa.

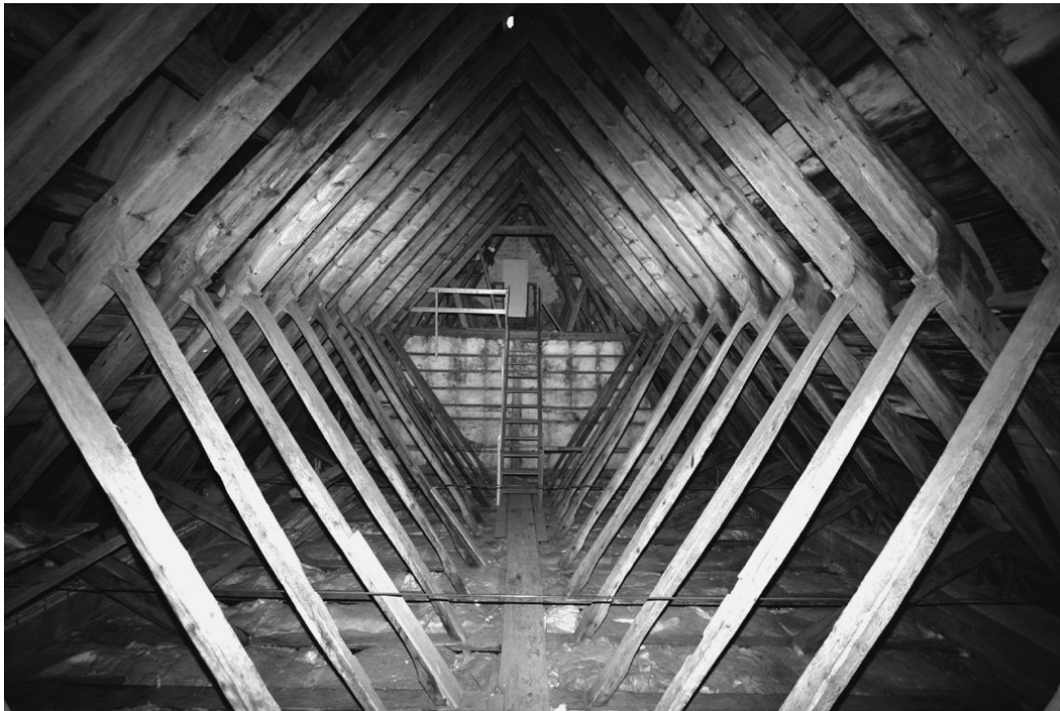
Fig. 20: Estrutura do telhado da Igreja Garda em Gotland, Suécia.

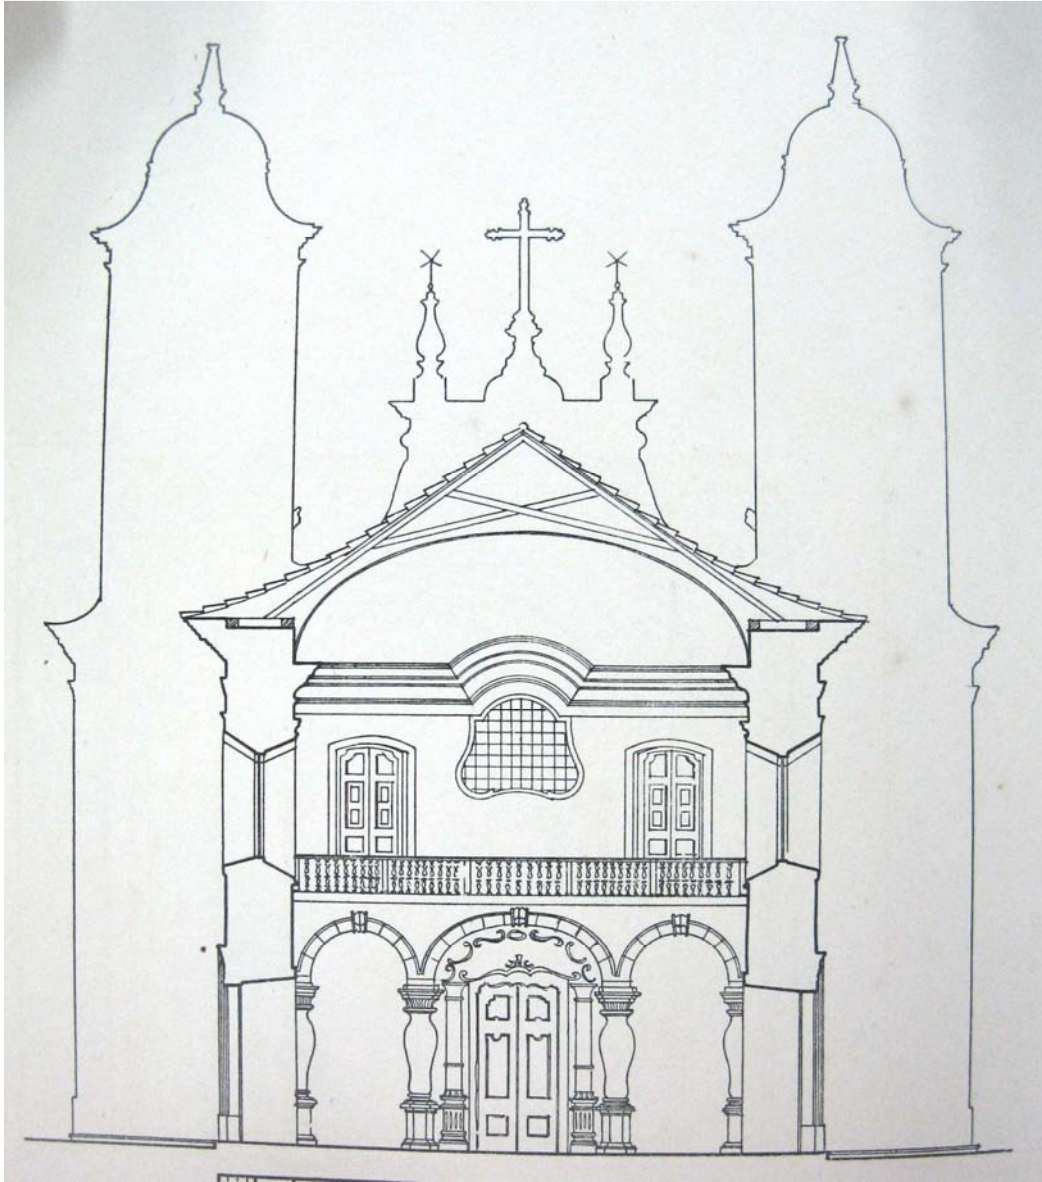
Fig. 21: Igreja Nossa Senhora do Monte Carmo. Ouro Preto. Seção transversal.

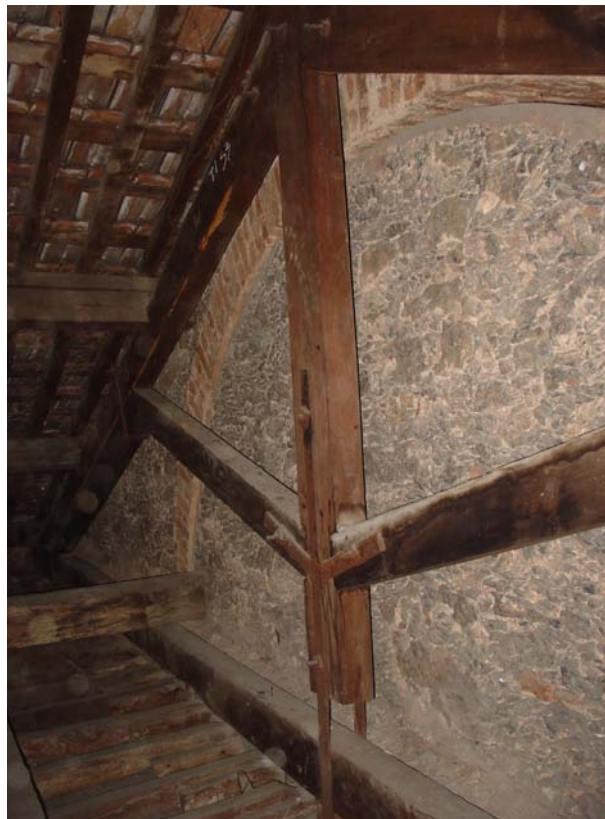
Fig. 39: Vestígios de um arco encontrados dentro de um telhado, que merecia prospecção. Projeto da Casa DAROS, Botafogo – Rio de Janeiro. **Fonte:** Arquivo Velatura Restaurações Ltda.

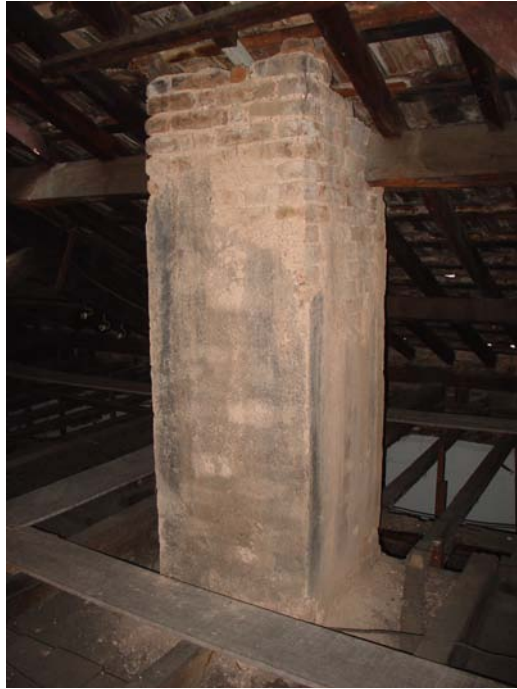
Fig. 40: Vestígios de uma chaminé desativada, encontrados dentro de um telhado. Projeto da Casa DAROS, Botafogo – Rio de Janeiro. **Fonte:** Arquivo Velatura Restaurações Ltda.

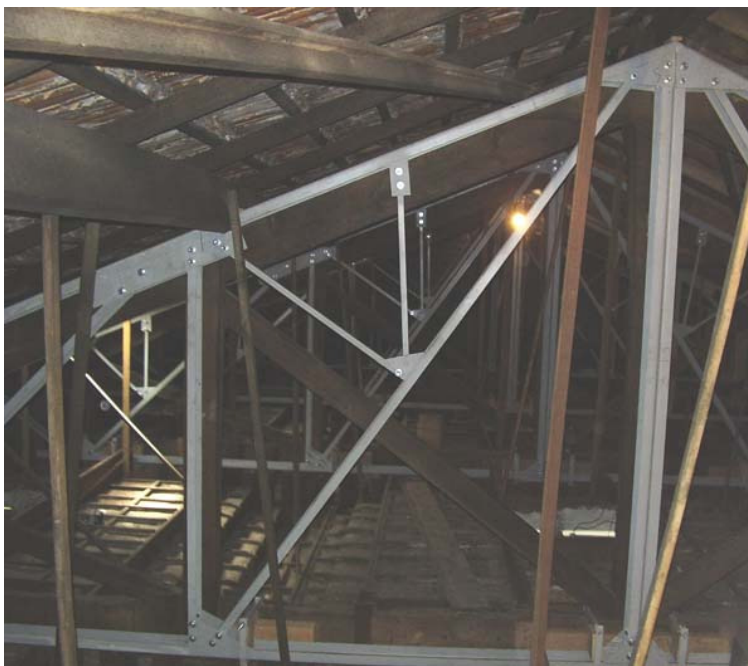
Fig. 41: Exemplo de um projeto de reforço estrutural que descaracterizou a estrutura original do telhado da Paróquia São Francisco de Paula, Curitiba, PR.

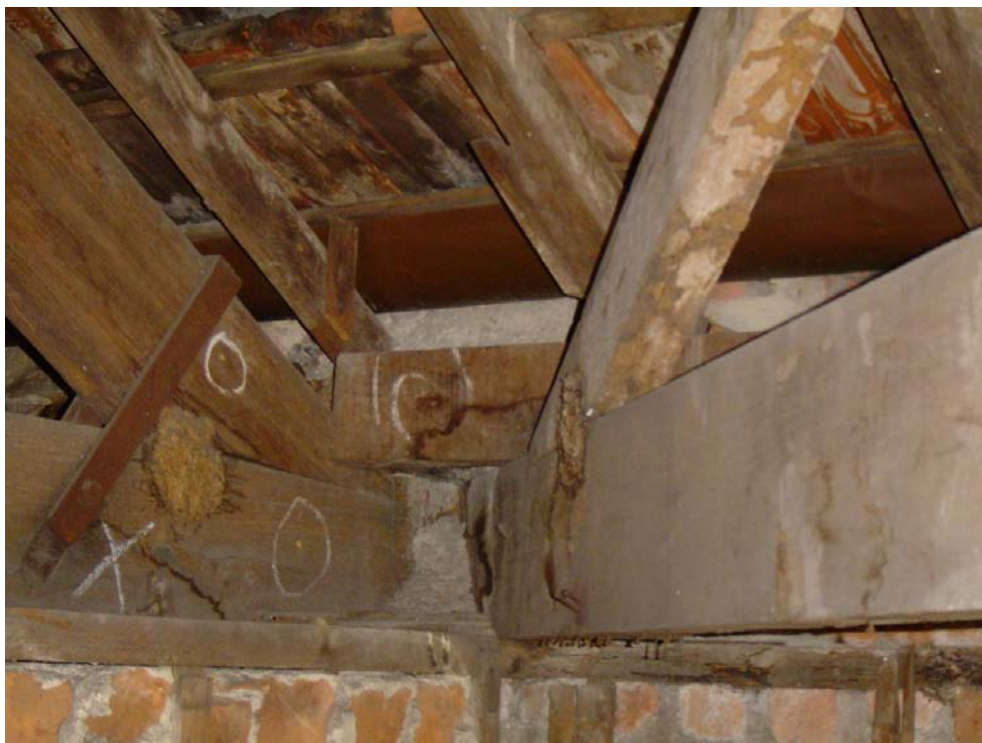
Fig. 42: Marcações sobre as peças de madeira, feitas por uma empresa de descupinização onde foram identificados os focos de cupins ativos (x) e inativos (0). Projeto da Casa DAROS, Botafogo – Rio de Janeiro. **Fonte:** Arquivo Velatura Restaurações Ltda.

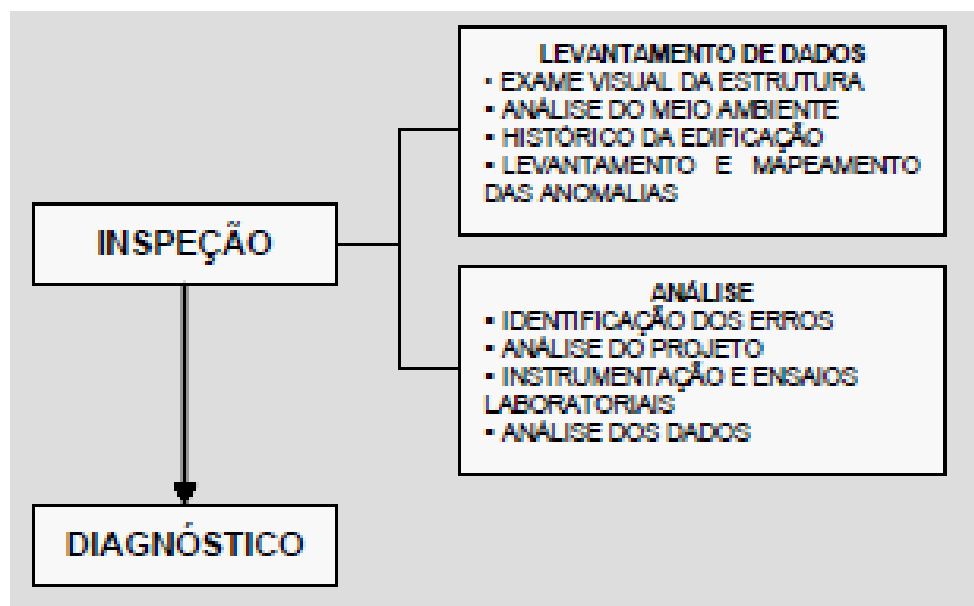
Fig. 43: Quadro com as etapas da metodologia para inspeção em estruturas de madeira
Fonte: MARAGNO, 2004, p.199

No primeiro estágio da fase do reconhecimento, as lesões (como fissuras, empenos, deslocamentos excessivos e rupturas), umidades, corrosões em elementos metálicos (nas ligações), podridões, entre outras situações, são examinadas e registradas com observações, incluindo o dimensionamento dos principais elementos estruturais. O rigor deste levantamento está centrado na caracterização, frequência e extensão das patologias existentes, e não necessariamente na localização.

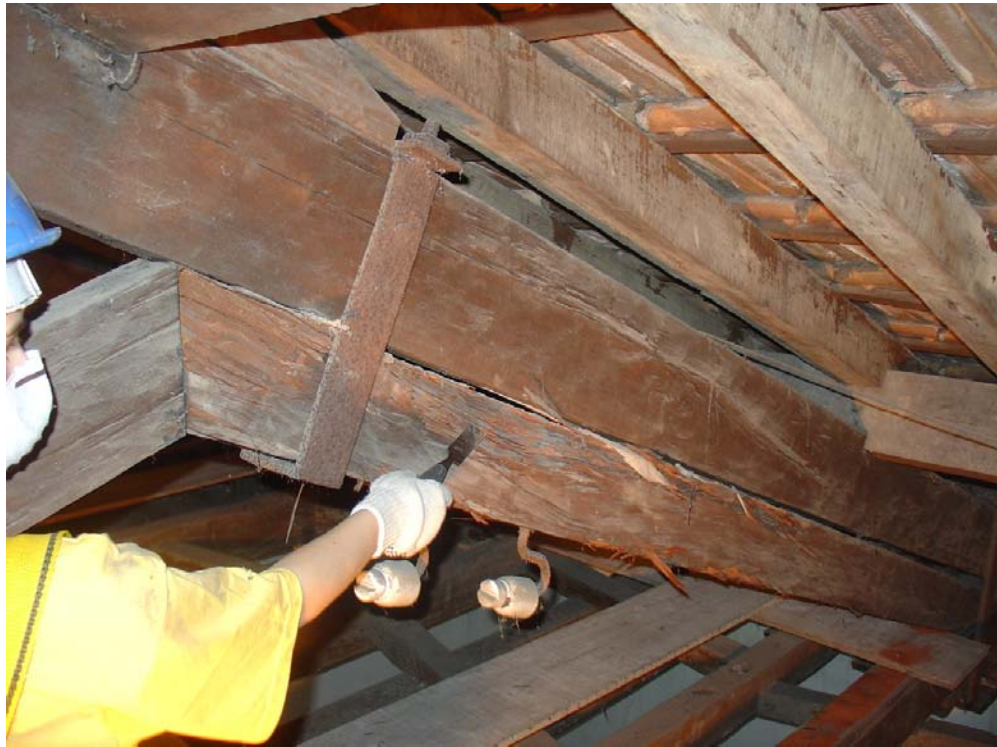
Fig. 44: Exemplo de inspeção feita na estrutura do telhado da casa Daros, Rio de Janeiro, antes do início de mapeamento de danos. **Fonte:** Arquivo Velatura Restaurações Ltda.

Por isso, a inspeção prévia, visual, é extremamente importante, devendo ser executada por profissional experiente, especialista em patologias em estruturas de madeira, preparado o suficiente para avaliar e estimar os riscos dos danos existentes e, se necessário, adotar medidas emergenciais, como escoramentos e alívio do carregamento em tempo hábil, entre outras providências.

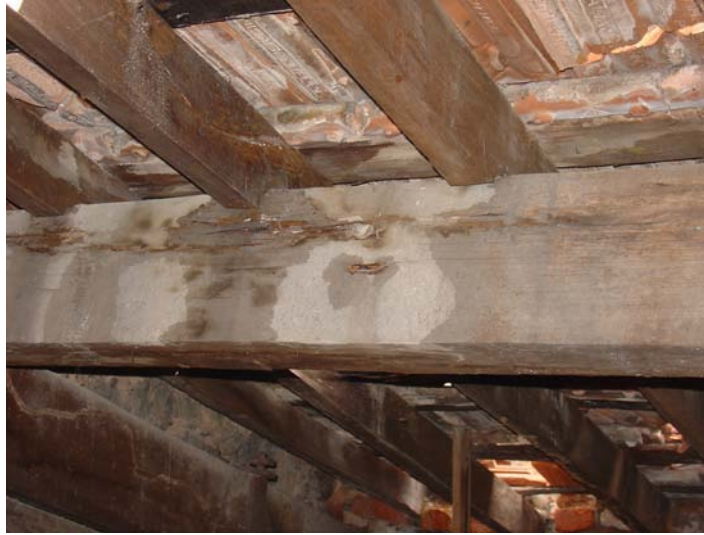
Fig. 48: Exemplo de umidade proveniente da água que infiltrou por ação do vento e de telhas quebradas no telhado da casa Daros, Rio de Janeiro. **Fonte:** Arquivo Velatura Restaurações Ltda.

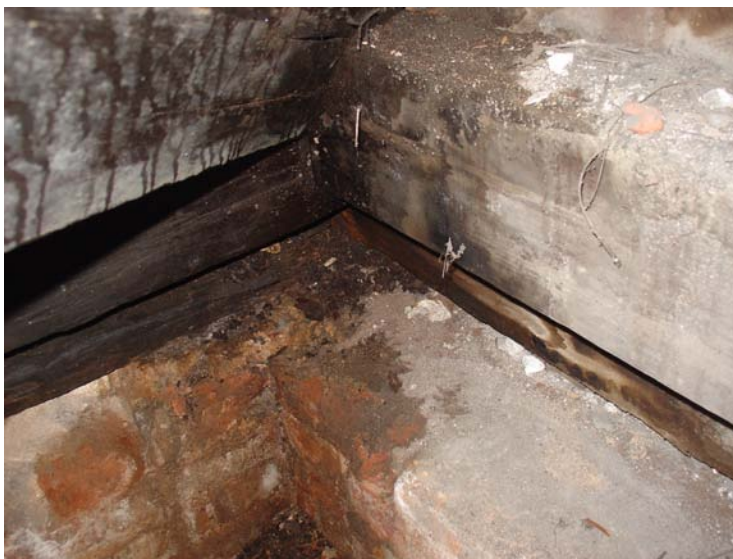
Fig. 50: Exemplo de umidade proveniente da de manutenção das calhas no telhado da casa Daros, Rio de Janeiro. **Fonte:** Arquivo Velatura Restaurações Ltda.

Subdimensionamento de calhas, corrosão ou entupimento. Por transbordamento, ou vazamento, a umidade é transferida para a extremidade do caibro, para o frechal como também para o forro. Este é um problema muito comum nos telhados, normalmente causado pela falta de manutenção e limpeza das calhas.

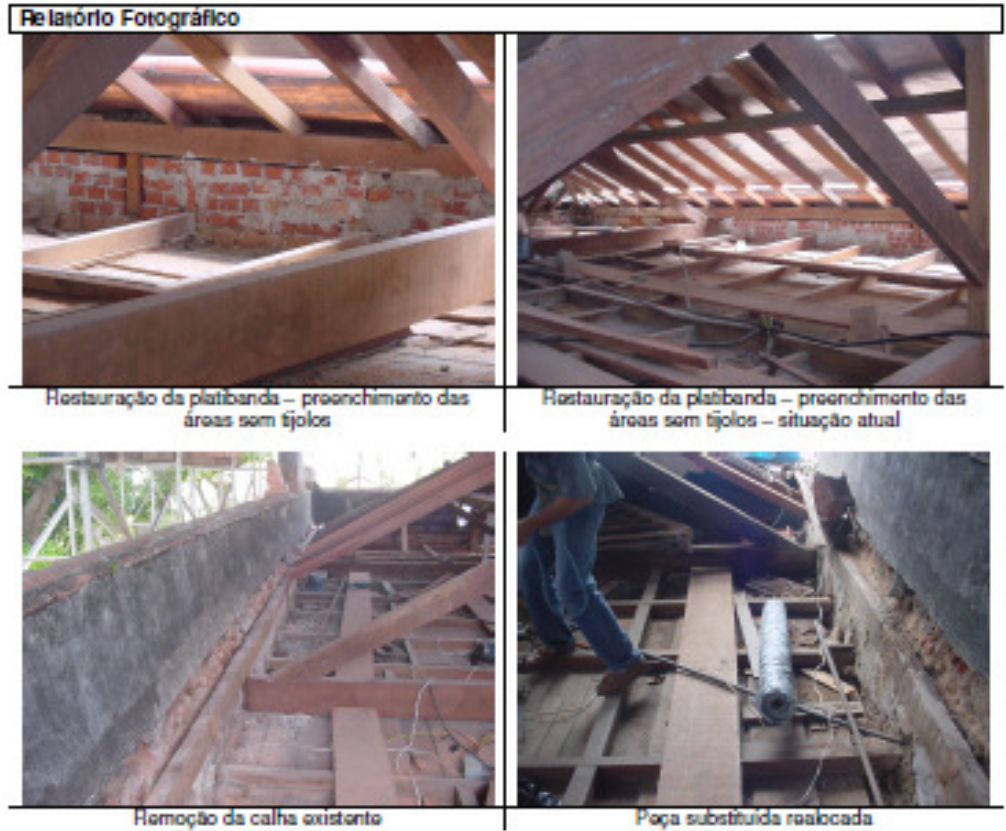
Figura 59: Relatório de obra do telhado da Garagem da Casa de Rui Barbosa, onde foram registrados todos os procedimentos executados, estes foram registrados em fotos, textos e em plantas, assim como as peças novas que foram inseridas e qualquer novo tipo de intervenção necessária para a consolidação do telhado. **Fonte:** Arquivo BK Arquitetos Associados LTDA.

O acompanhamento de obra deve ser registrado através de um relatório, de preferência diário ou semanal, com fotografias e explicações sobre os procedimentos utilizados em cada local. Este relatório servirá de documento, que será catalogado na instituição de patrimônio responsável, e será muito útil no momento em que houver outras intervenções a serem propostas, tendo em vista que todas as modificações efetuadas estarão neste caderno.

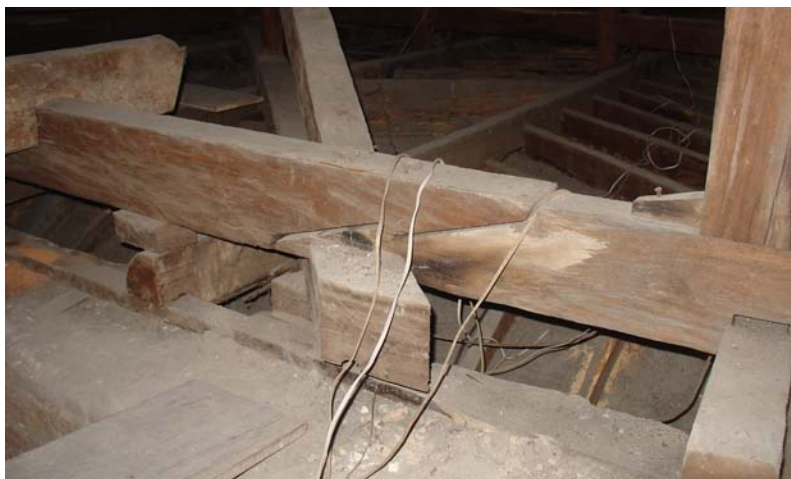
Figura 63: Exemplo de junção com ensabladura entre duas partes de uma linha de tesoura. Situação encontrada no levantamento do telhado da casa Daros onde não havia como afirmar se esta conexão foi criada com o acréscimo de uma nova peças de madeira ou se foi uma junção original.

A primeira opção de intervenção constitui em se recuperar uma peça danificada usando enxertos de madeira de mesma espécie ou de qualidade similar. A conexão com a parte antiga pode ser com encaixes de ensabladuras, com ferragens ou pregos nos locais das novas junções criadas.

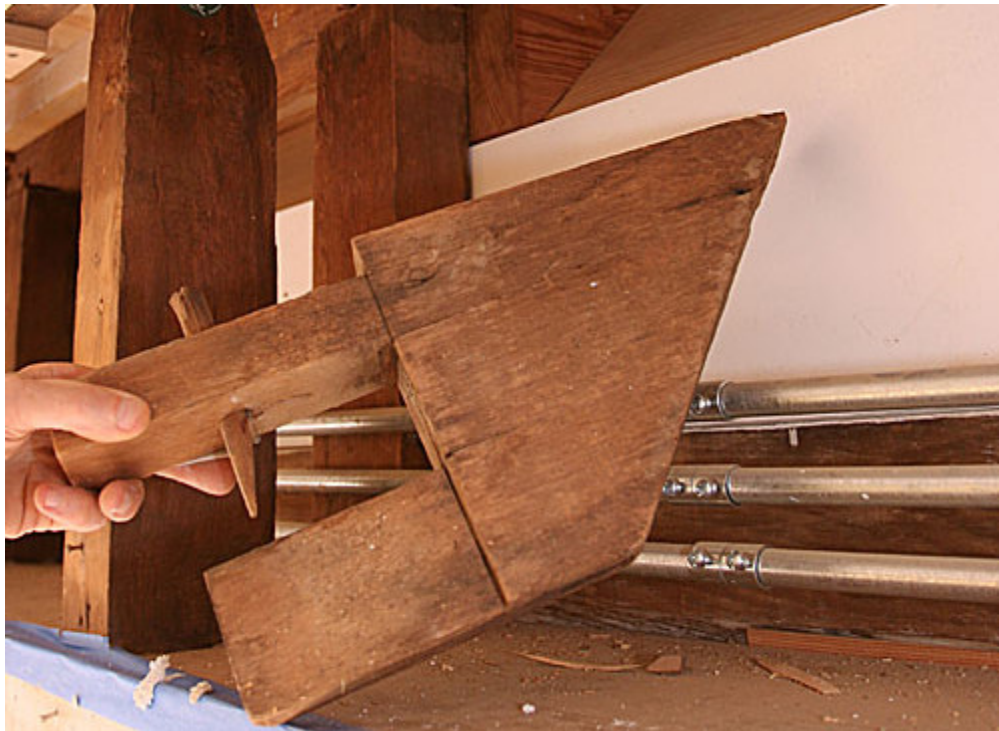
Figura 64: Exemplo de reprodução fiel das peças de madeira de um telhado. **fonte:** www.taunton.com/finehomebuilding/how-to/articles/restoring-montpelier-wood-beam-frame.aspx?nterms=61672, acessado em 25/06/2008.

Esta metodologia consiste no uso de peças de madeiras novas de mesma espécie de qualidade similar ou superior, ou no reaproveitamento de peças parcialmente danificadas removidas do madeiramento existente. A técnica consiste na reprodução fiel dos encaixes e peças existentes, além da marcação de todas as peças novas instaladas com a data da intervenção.

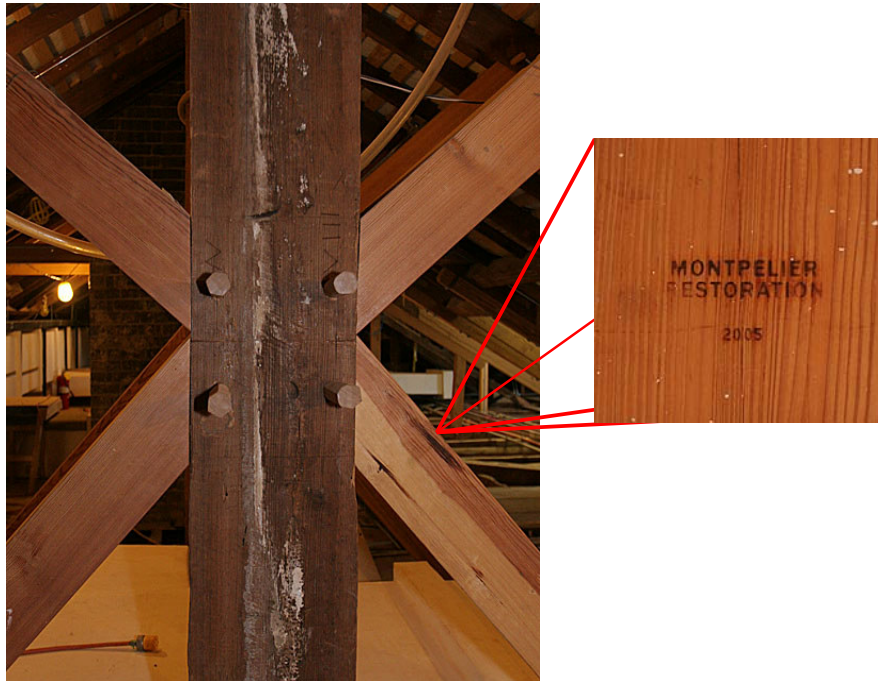
Figura 65: Exemplo de marcações feitas nas peças novas que substituíram as danificadas.

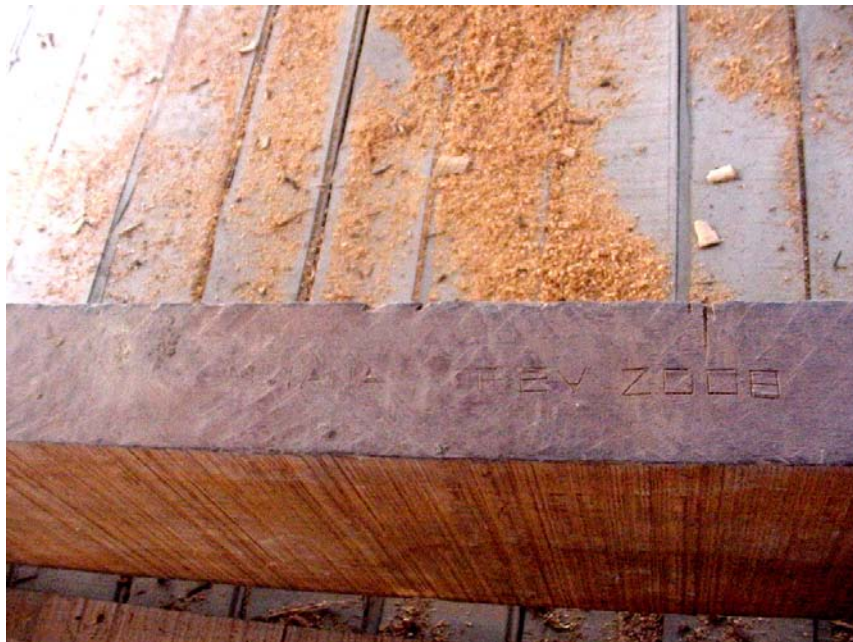
Figura 66: Exemplo de marcação feita em um projeto de restauro no Brasil, onde foi registrado o nome da empresa que executou a intervenção e datado. Projeto de restauração do telhado da Garagem da Casa de Rui Barbosa. **fonte:** Arquivo BK Arquitetos Associados LTDA.

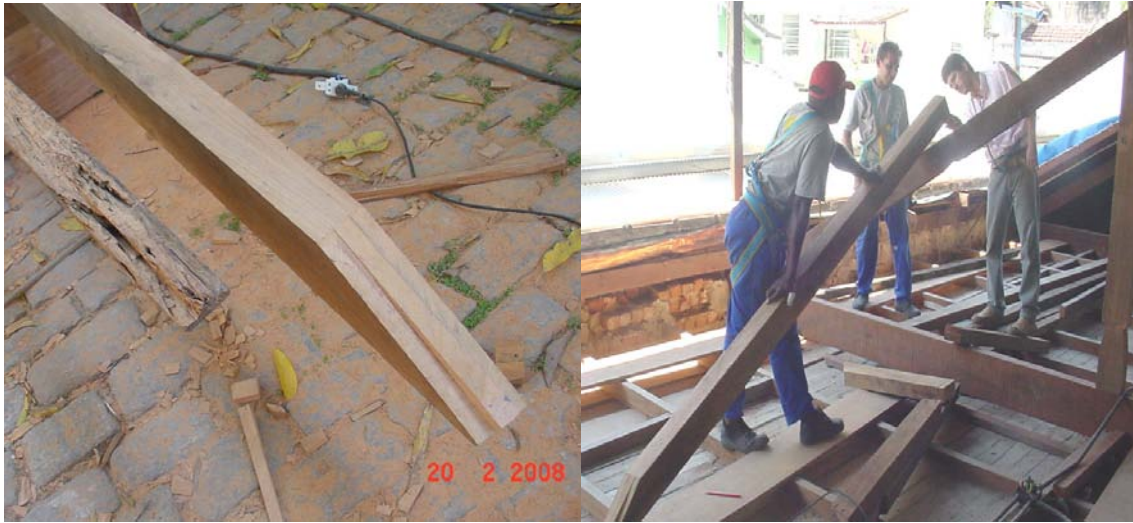
Figura 67 e 68: Linha da tesoura do telhado da Garagem da Casa de Rui Barbosa, onde foram reconstruídas peças da tesoura com os mesmos encaixes e medidas do existente. Na primeira figura vemos a perna da tesoura que foi removida e a perna nova ao lado. Na segunda foto podemos ver a colocação da nova peça no telhado.

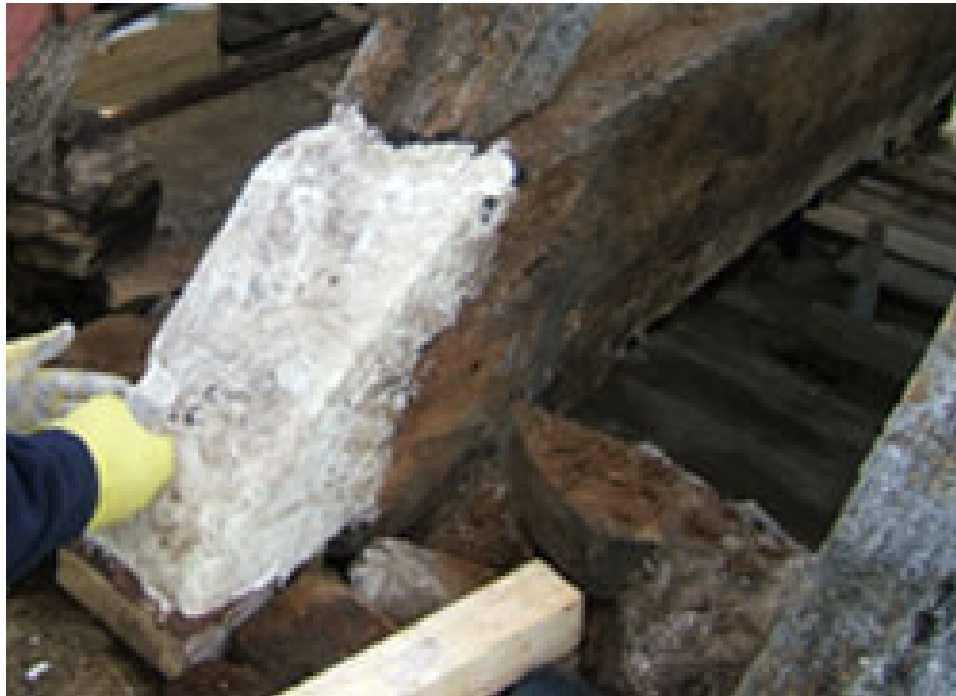
Figura 74: Exemplo de uso inadequado da resina epóxi, onde a linha da tesoura perdeu grande parte de sua seção original, da junção com a perna e provavelmente da sua resistência estrutural.

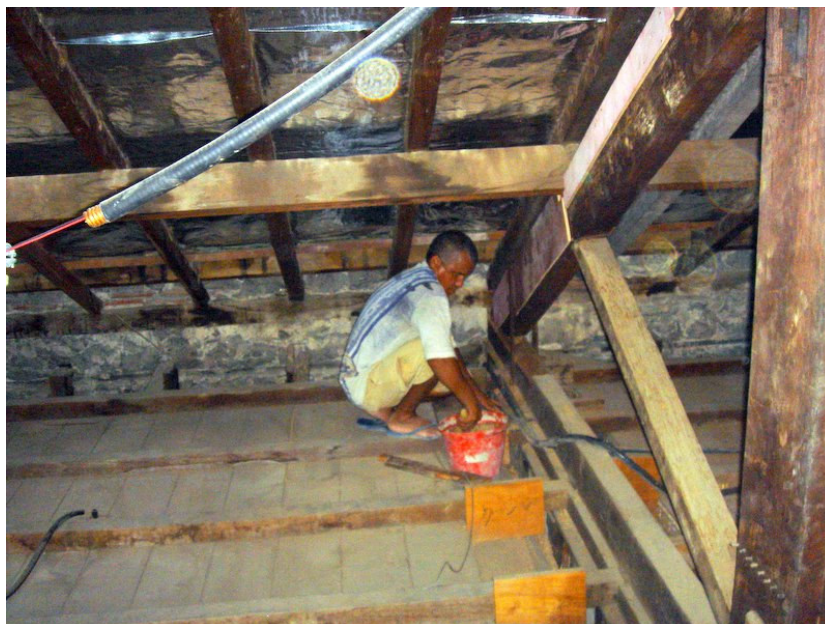
Figura 75: Restauração do telhado da Casa de Villa-Lobos com o uso de apenas areia e resina, sem o auxílio do ferro ou fibras resistentes, nas lacunas provenientes de danos nas estruturas de madeira. Esteticamente a peça apresentará sua forma original, mas estruturalmente à resina poderá não resistir aos esforços. **Fonte:** Foto de Marisa Hoirisch.

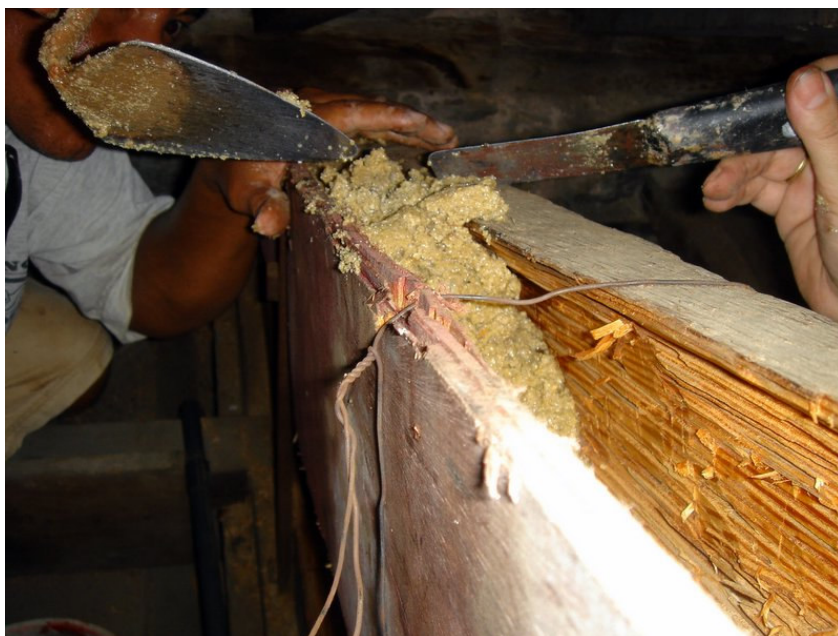
Figura 76: Restauração do telhado da Casa de Villa-Lobos com o uso de apenas areia e resina, sem o auxílio do ferro ou fibras resistentes, nas lacunas provenientes de danos nas estruturas de madeira. **Fonte:** Foto de Marisa Hoirisch

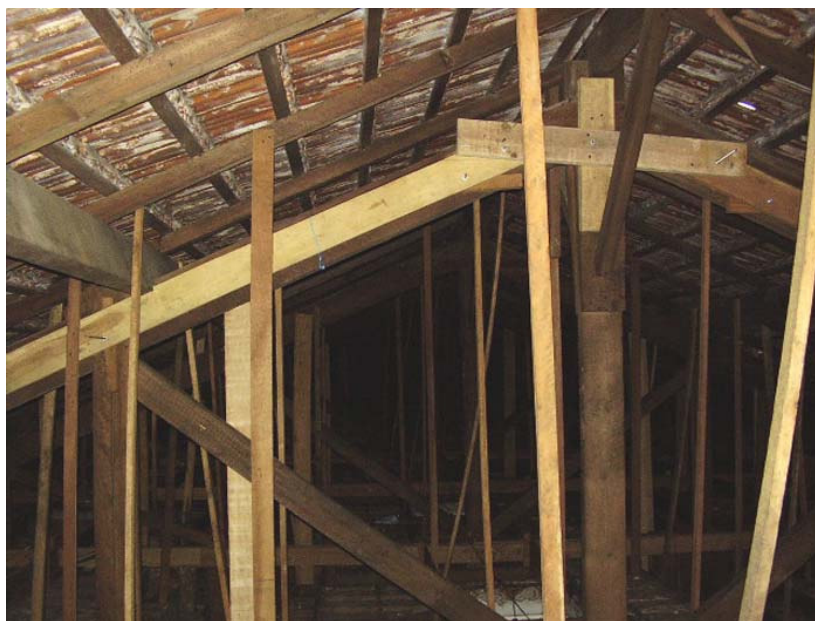
Figura 80: Reforço estrutural emergencial executado com peças de madeira na estrutura do telhado da Paróquia São Francisco de Paula. Situação encontrada antes da restauração.

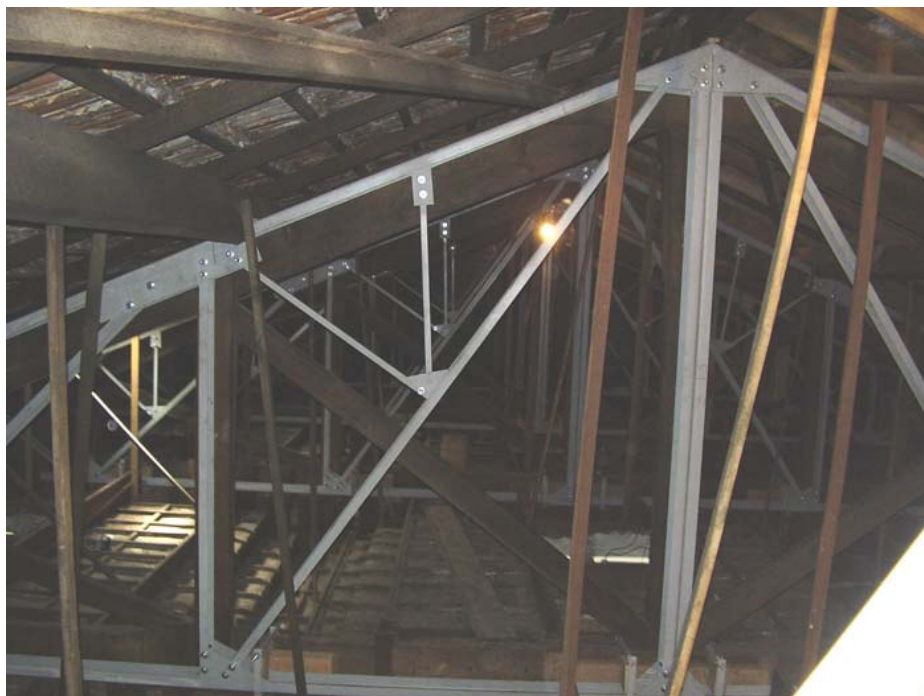
Figura 81: Situação após executado o projeto de restauração do telhado da Paróquia São Francisco de Paula onde foram executados reforços estruturais do telhado com estruturas metálicas sobreposta à estrutura de madeira existente. **Fonte:** <http://www.albatroz.arq.br/site/obras/>, acessado em 25/06/2008.
