UNIVERSIDADE FEDERAL DO RIO DE JANEIRO
Faculdade de Arquitetura e Urbanismo
PROARQ - Programa de Pós-Graduação em Arquitetura

DE PISO A TETO:

**TÉCNICAS CONSTRUTIVAS DE EXEMPLARES SIGNIFICATIVOS DA
ARQUITETURA DA CIDADE DO RIO DE JANEIRO, SÉCULO XIX.**

Tese de Doutorado apresentada ao Programa de Pós-graduação em Arquitetura, Faculdade de Arquitetura e Urbanismo, da Universidade Federal do Rio de Janeiro, como parte dos requisitos necessários à obtenção do título de **Doutora** em Ciências em Arquitetura, Linha de pesquisa: técnicas construtivas históricas.

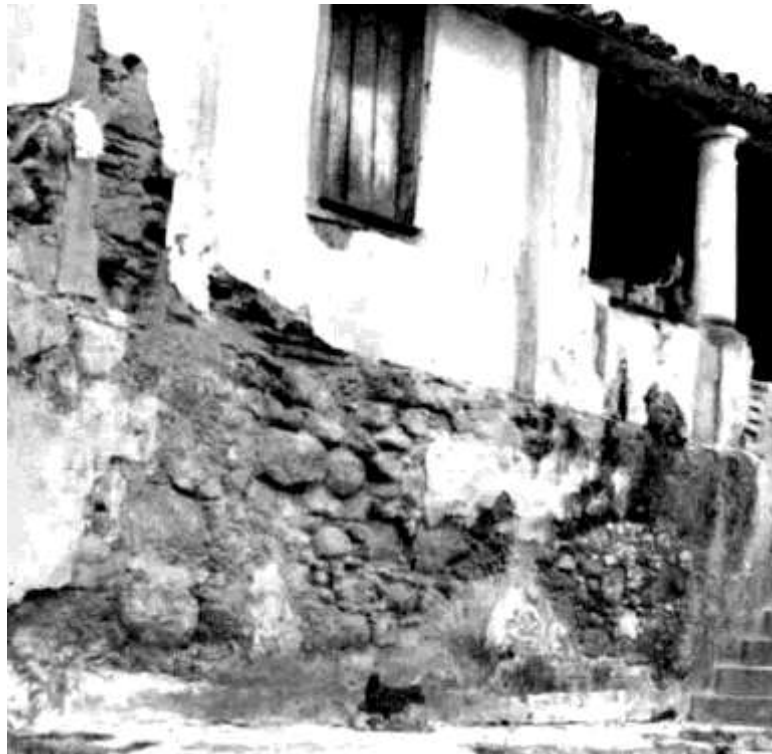
Figura 9: Embasamento, Casa de Jurujuba, Niterói (RJ).

Mesmo antes do século XIX, os alicerces de pedra, largamente difundidos na arquitetura do Brasil, foram utilizados para sustentar paredes; além destes, podiam ser de tijolo e, raramente, de taipa. A preferência pelo elemento pétreo nas alvenarias, entre os demais materiais empregados, era assim justificada: “empregão-se quasi sempre pedras, porque são mais baratas, e também durão mais do que os tijolos” (RAINVILLE, 1880, p. 128). Dois sistemas foram adotados: pedra e barro¹⁵ ou pedra e cal¹⁶. O embasamento de pedra seca apresentava a vantagem adicional de possibilitar a ventilação, atenuando os efeitos da capilaridade ascendente. Entretanto, na cidade do Rio de Janeiro, os alicerces que puderam investigados não adotaram tal sistema. Eram mais comumente construídos com pedras argamassadas com argila e/ou cal. Empregava-se, especialmente nas cidades costeiras como o Rio de Janeiro, a cal de conchas¹⁷, até pela facilidade de sua extração à beira-mar. Bellegarde (1848, p. 9) manifestou receio na adoção da cal de ostras por ser corrosiva, devido à presença de sais, mas Rainville (1880, p. 128) registrou seu uso, ainda comum no último quartel dos oitocentos. No século XVIII já se usava técnica construtiva similar, conforme descrito por Barreto (1937, p. 69), na casa de fazenda de Jurujuba, em Niterói (RJ) (Figura 9).

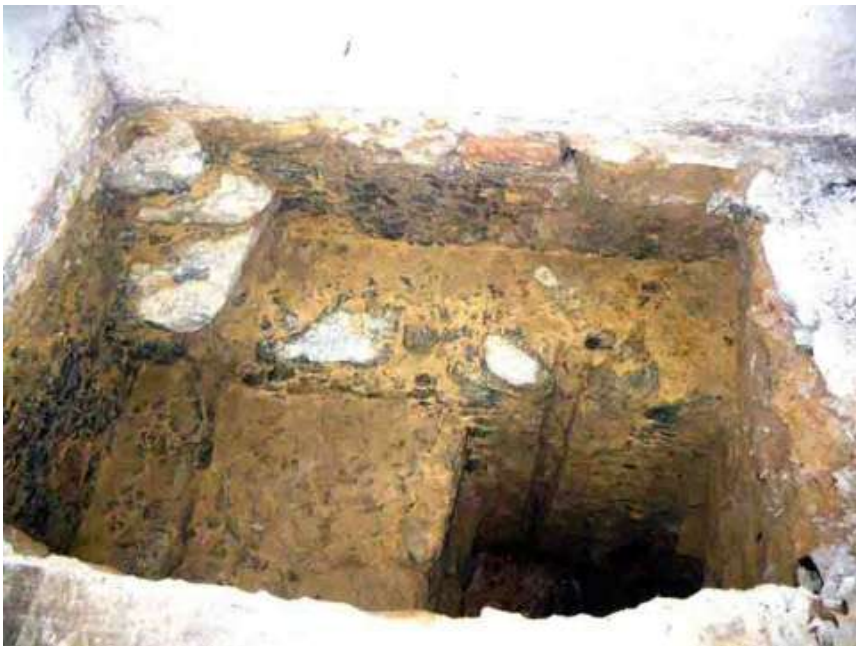
O emprego de baldrames e sapatas é frequentemente citado nos laudos dos imóveis pesquisados, porém, tanto os Profs. Geraldo Filizola e Pedricto Rocha Filho³⁰ quanto a arqueóloga Guadalupe do Nascimento Campos³¹ só testemunharam seu emprego em pedra argamassada, não tendo se deparado com exemplares construídos em pedra seca nos monumentos oitocentistas cariocas em que atuaram. Um exemplo de baldrame corrido pode ser visualizado na Figura 11, no terreno do Museu Real, revelado a partir da abertura de um poço de inspeção, que rompeu o piso existente. No encontro de duas paredes há dois baldrames reunidos, sendo um deles de maior dimensão, no qual outro se engasta perpendicularmente.

Figura 11: Prospecção de baldrame, Museu Real, c. 1818.

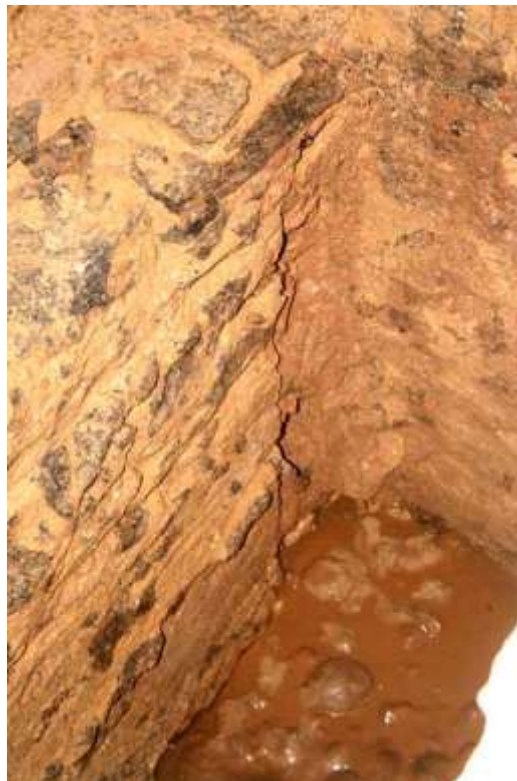
Figura 12: Baldrame de pedra argamassada, Museu Real, c. 1818.

Neste mesmo imóvel, há outros baldrames com a mesma técnica construtiva, de muro corrido, em pedra argamassada (Figura 12).

As estruturas evidenciadas foram: aos 64 cm, dois baldrames de pedras e argamassa de coloração alaranjada e cal, de aparência robusta. Constituídos por pedras de tamanhos grandes e médios irregulares, associadas a uma argamassa de textura compacta (CAMPOS, 2012, s/p).

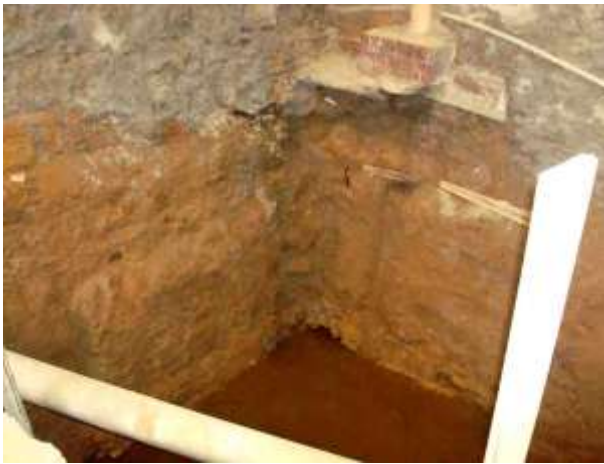
Figura 16: Baldrame, Sociedade de Belas Artes.

As fundações da sede da Sociedade Brasileira de Belas Artes têm no mínimo 1,80m de profundidade, e foram estabelecidas em terreno argiloso, onde hoje aflora água (Figura 16). Por outro lado, a prospecção realizada no baldrame do Museu Real, evidenciou o emprego de baldrames com pelo menos 2,00m de profundidade (Figura 17), enquanto no Palácio do Catete chegavam como vimos, a 3,00m; a escavação a 2,00m revelou que sua largura atingia 1/3 de sua profundidade. Há alicerces mais profundos, como os descritos, também na CPRM, com profundidade de 3,00m.

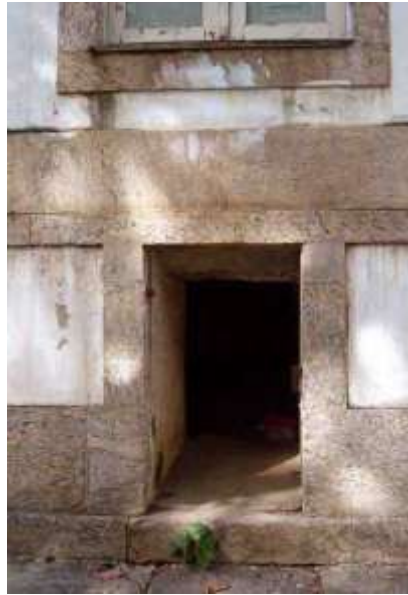
Figura 18: Acesso ao porão construído nos anos 1840, Hospício de Pedro II.

No Hospício de Pedro II, o trecho dos alicerces enterrados não pôde ser investigado; porém, em alguns locais, lajedos de pedra, formando verga reta, interrompem o muro de 1,40m do embasamento possibilitando acessar seus porões, em vãos de 0,80 x 1,40m (Figura 18).

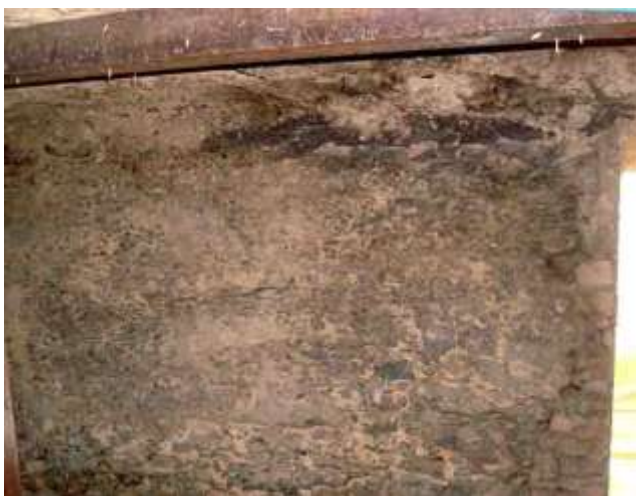
Tais porões situam-se a 25 cm do nível da calçada e ostentam embasamentos de dois tipos: o primeiro deles é similar aos já descritos, muros cegos em alvenaria, compostos exclusivamente de pedras irregulares argamassadas, com areia, cal e/ou argila. A disposição destas alvenarias pode ser visualizada na Figura 19 (muros de alicerces dos anos 1840) e Figura 20 (erguido nos anos 1870), não aparentando significativa alteração da técnica construtiva nestes paramentos. Neste último há resquício de argamassa de revestimento (à extrema direita da foto), permitindo supor que esta recobrisse toda a extensão do muro do embasamento.

Figura 19: Muro de pedras argamassadas, Hospício de Pedro II, c. 1842.

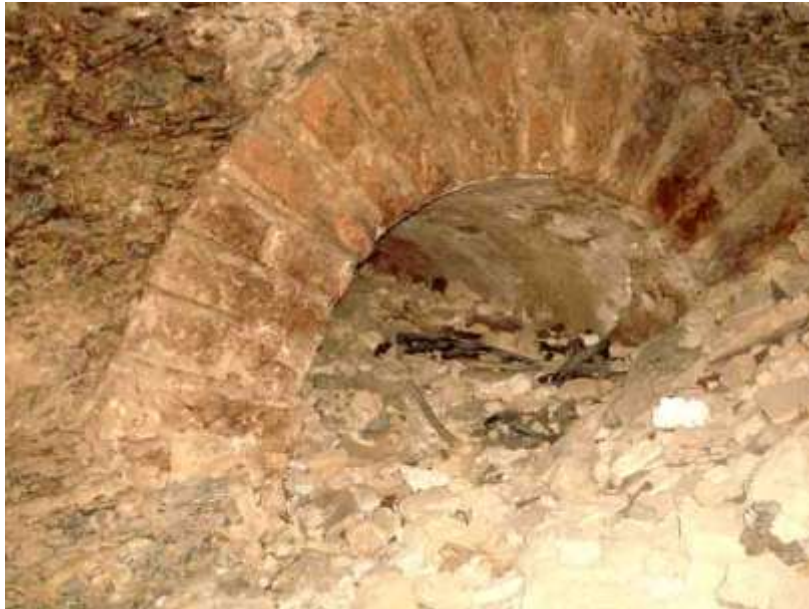
Figura 21: Arcos de descarga, alicerce do Hospício de Pedro II.

O outro tipo de embasamento presente nestes porões, bastante distinto dos supracitados, é composto por arcos de descarga em alvenaria de tijolos, que se inserem nos muros de pedra argamassada. Um único muro arqueado pôde ser vistoriado na área da construção de 1842-1852 (Figura 21).

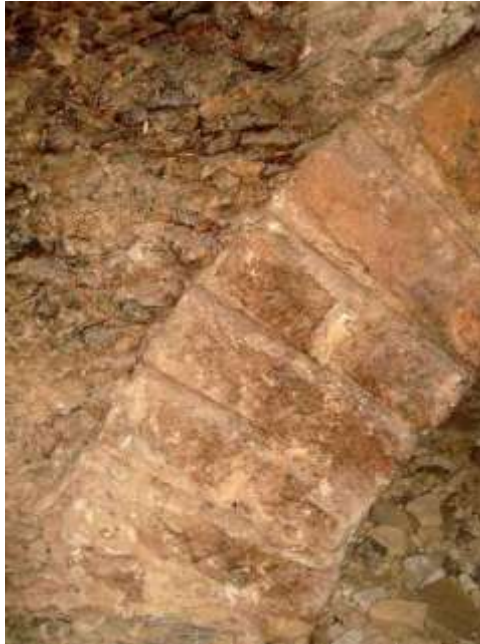
Figura 24: Juntas de assentamento côncavas, Hospício de Pedro II, c. 1842.

Nota-se que a argamassa em juntas de variadas espessuras foi empregada para corrigir as diferenças de medidas destes tijolos, dando maior regularidade à curvatura, que apresenta 30cm de intradorso a extradorso e 90cm de vão livre na base. Cabe destacar a elegante junta de assentamento côncava³³ (Figura 24); cuidados

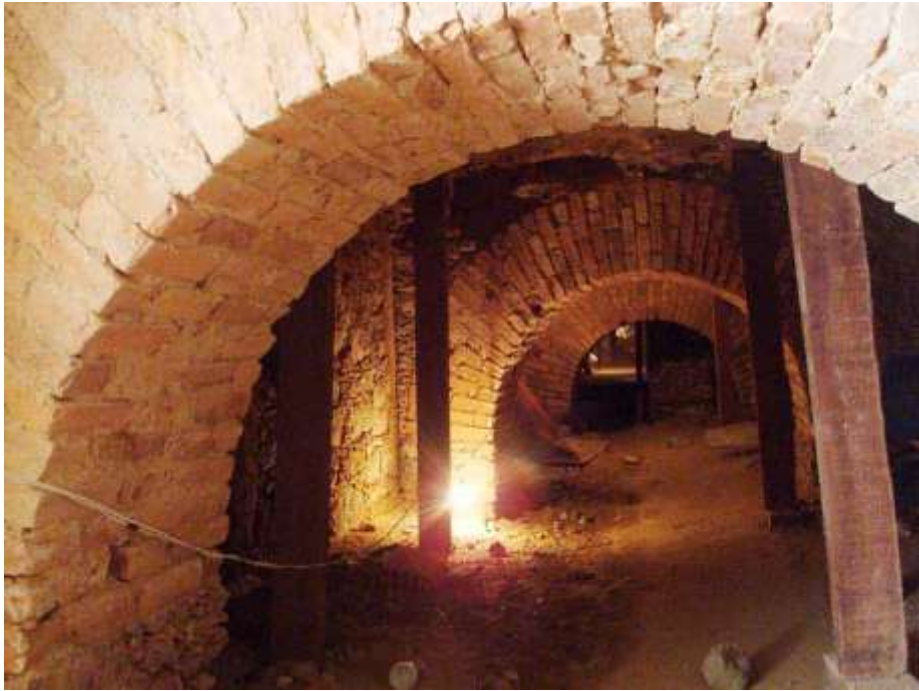
Figura 25: Arcos após a retirada do entulho, Hospício de Pedro II, c. 1875.

Outros aspectos também permanecerão obscuros, pelo menos até que seja removido o entulho dos porões das áreas erigidas nos anos de 1840³⁴. Em alguns trechos, construídos nos anos 1870 sob a Decania do Centro de Ciências Jurídicas e Econômicas, a limpeza destas áreas permitiu só bem recentemente observar detalhes do sistema construtivo e da belíssima sequência de vãos arqueados (Figura 25), que não pôde ser confirmada na edificação de 1842-1852.

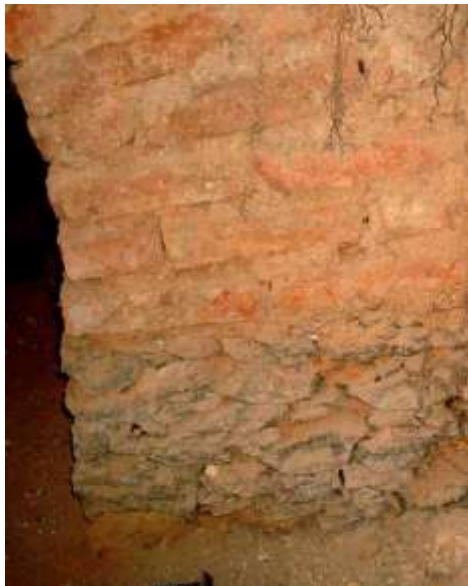
Figura 26: Arco de tijolos sobre mureta de pedra, Hospício, c. 1875.

Neste porão, tal e qual nas áreas mais antigas, há muros contínuos de pedra argamassada e outros, arqueados, mas também existem pilares de largura média de 60cm. Nesta mesma região, os arcos descarregam em pilares de alvenaria de pedra argamassada; estas foram encontradas medindo 26 a 36cm de altura (Figura 26).

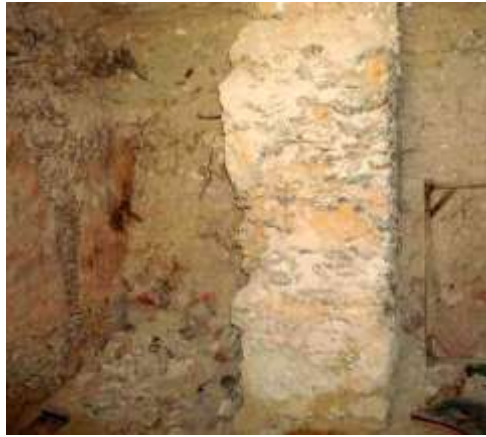
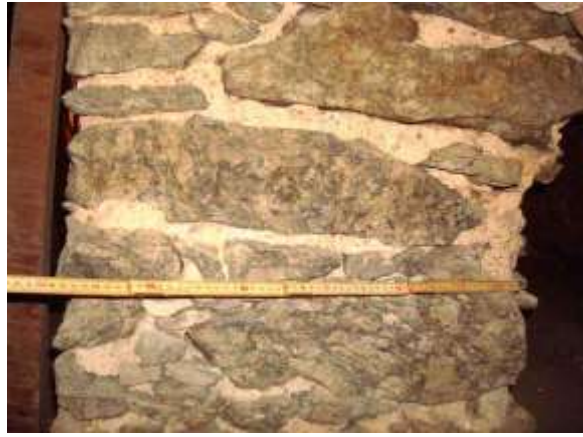
Algumas semelhanças podem ser salientadas entre os porões das áreas de 1842-1852 e aqueles das áreas dos anos 1870. Em ambos os casos, a espessura do embasamento sob a parede da fachada (com 1,00m de espessura) mede 1,40m. Nas duas áreas, antiga e recente, há muros compactos de alvenaria de pedra argamassada, suportando o conjunto de arcos de tijolos. Nas áreas mais novas, há pilares (Figura 29) de elementos pétreos de dimensões bem maiores do que nos muros corridos do mesmo porão que, junto aos muros contínuos e os arqueados, ajudam a sustentar o edifício. Têm até cerca de 60cm, como se pode constatar na Figura 30. A disposição das pedras desta alvenaria difere sensivelmente daquela dos muros da fundação, com maior quantidade de argamassa, podendo caracterizar intervenção posterior.

Figura 29: Pilar de pedra argamassada.
Fonte: Foto de Marisa Hoirisch, 2012.

Figura 30: Pilar de pedra argamassada, det. Hospício.
Fonte: Foto de Marisa Hoirisch, 2012.

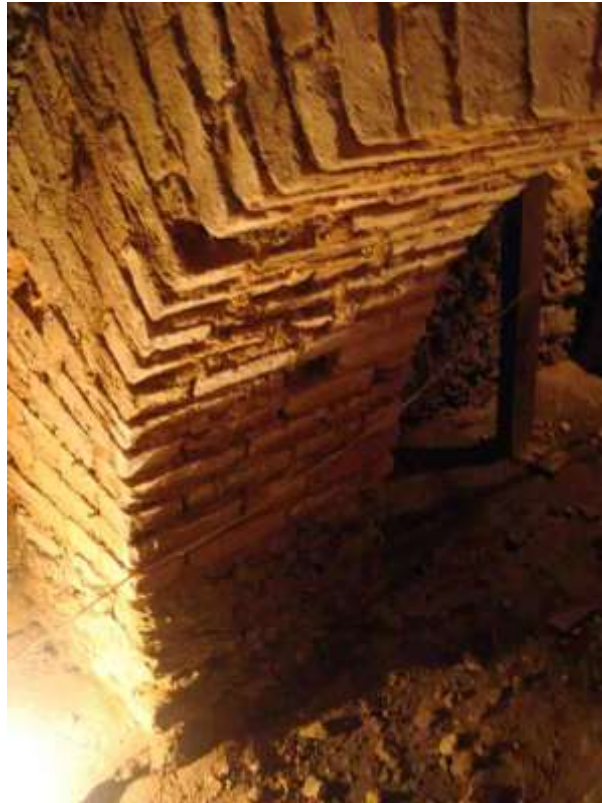
Figura 33: Arco em tijolos, aparelho flamenco, Hospício de Pedro II.

Rocha (2012, p. 187) classificou aparelho de tijolos similar a esse como sendo do tipo flamengo, de junta alternada; de comprido, na projeção ao solo; tornam-se de cutelo ao atingirem o ápice da curvatura. Sua execução exige esmero técnico, garantindo grande solidez ao conjunto (Figura 33).

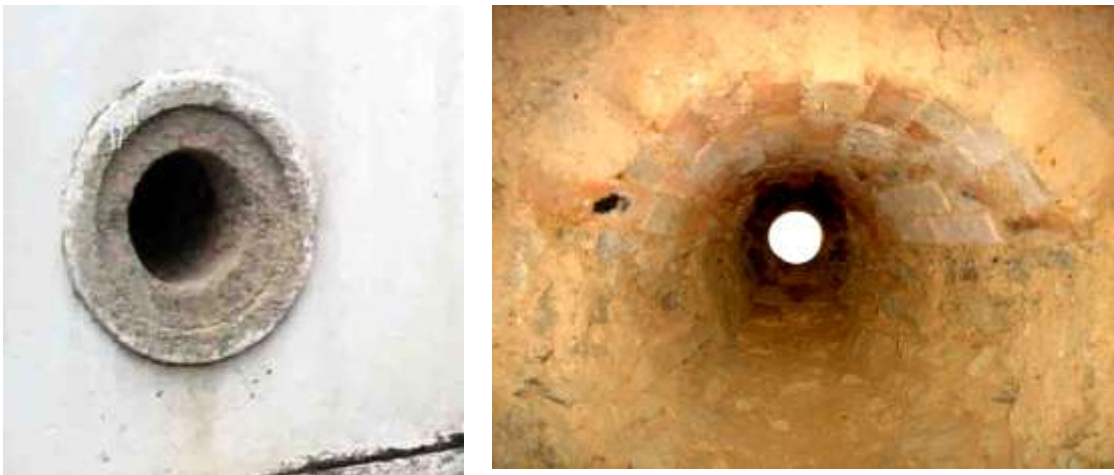
Figura 34: Óculo, vista externa e interna. Hospício de Pedro II.

Aberturas nas alvenarias externas dos embasamentos são comuns, tanto para permitir a ventilação (atenuando os efeitos da umidade ascendente) quanto para viabilizar o acesso aos porões. No Hospício de Pedro II, além dos vãos citados, o pequeno óculo arremata a forma cônica que distribui a carga do largo muro do alicerce através de singular arco com tijolos entranhados na alvenaria de pedra (Figura 34).

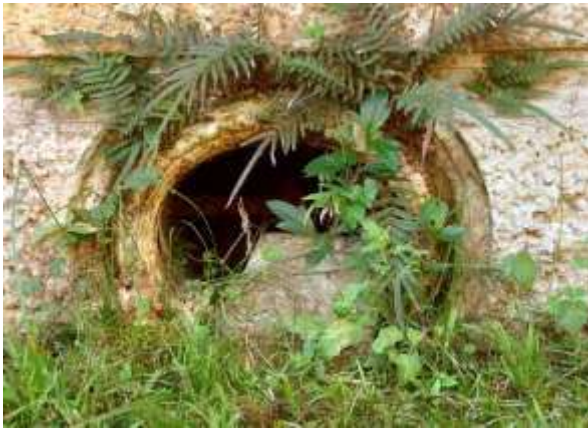
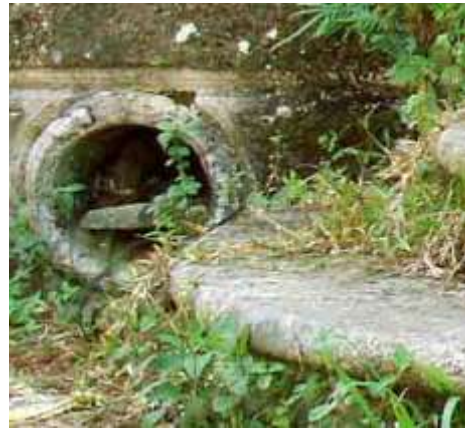
O Solar da Marquesa de Santos não ostenta vãos de ventilação nas fachadas, mas o Palacete do Conde de Itamaraty mantém aberturas para ventilação, inclusive na fachada lateral, apesar da reforma sofrida (Figuras 35 e 36). Nesse imóvel térreo, os embasamentos aparentam ser em baldrames corridos, em muros simples de alvenaria de pedra. Assim, os óculos devem ter sido inseridos em rasgos retilíneos feitos no próprio muro que os compõem. Hoje, no local, há seções de manilhas cerâmicas arrematando o interior destas aberturas.

Figura 35: Óculo da fachada principal, Palacete do Conde do Itamaraty.

Figura 36: Óculo da fachada lateral, Palacete do Conde do Itamaraty.

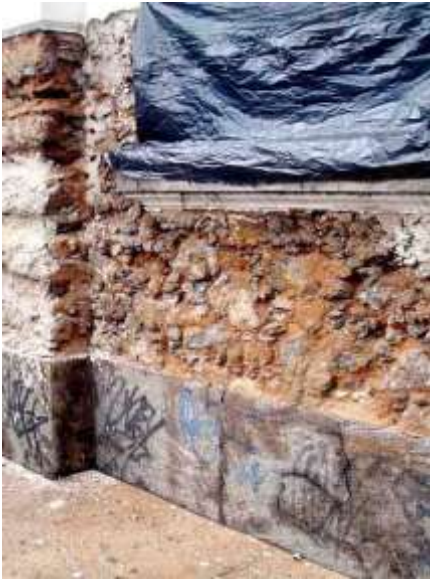
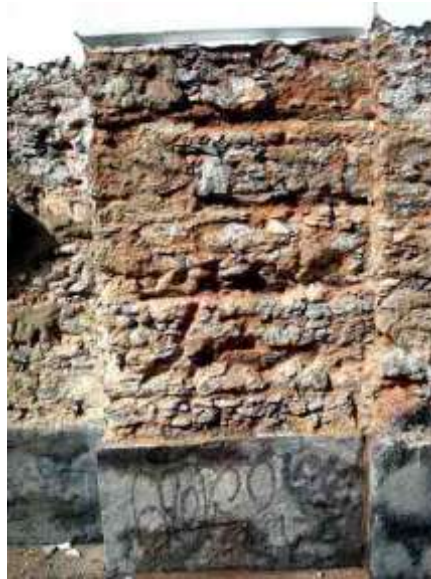
Estes avanços compõem falsas pilastras; para decorá-las, as alvenarias foram apicoadas em listras horizontais, facilitando a elaboração do revestimento (Figuras 38 e 39).

Figura 38: Fachada principal, Marquesa.
Fonte: Foto de Marisa Hoirisch, 2012.

Figura 39: Detalhe da pilastra, Marquesa.
Fonte: Foto de Marisa Hoirisch, 2012.

No Solar da Marquesa de Santos há paredes internas com cerca de 0,55m e externas com 1,20m. Ambas foram construídas em alvenaria de pedra, mas estas últimas formam saliências nas fachadas, em todo o pavimento térreo ao longo do imóvel (Figura 37).

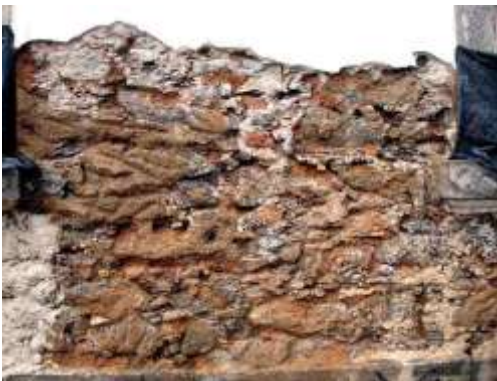
Figura 40: Fachada principal, Marquesa.
Fonte: Foto de Marisa Hoirisch, 2012.

Um trecho dessa alvenaria exposta permite visualizar pedras de tamanho médio e pequeno (Figura 40), enquanto no Hospital Escola São Francisco de Assis (HESFA) são de maiores dimensões (Figura 41).

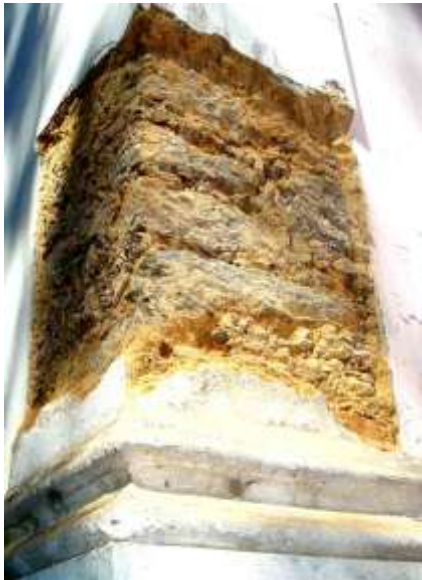
comprimento) embutido sob o reboco (Figura 42). Prospecções foram realizadas pela autora em paredes da fachada do imóvel, onde se constatou que as alvenarias de pedras são muito bem amarradas, pelo correto embrechamento de outras menores⁴¹ (RIBEIRO, 2009, p. 51). Cabe notar que estes elementos pétreos sofreram desgaste, conforme a descrição de Mateus, ao menos em duas de suas faces para assegurarem o ângulo reto na quina. Nas fachadas posteriores do HESFA, o cunhal foi igualmente estruturado por pedras aparelhadas e, neste caso, incluíram a platibanda, protegendo toda a quina. O cunhal do Palacete do Itamaraty não é saliente; foi a argamassa grossa (de mais de 3cm) que garantiu a destacar o volume da pilastra e permitiu a formação do topo com capitel jônico; na HESFA, o cunhal foi simplesmente rebocado para receber pintura (Figura 43).

Figura 42: Cunhal de cantaria, Palacete do Conde de Itamaraty.
Fonte: Foto de Marisa Hoirisch, 2012.

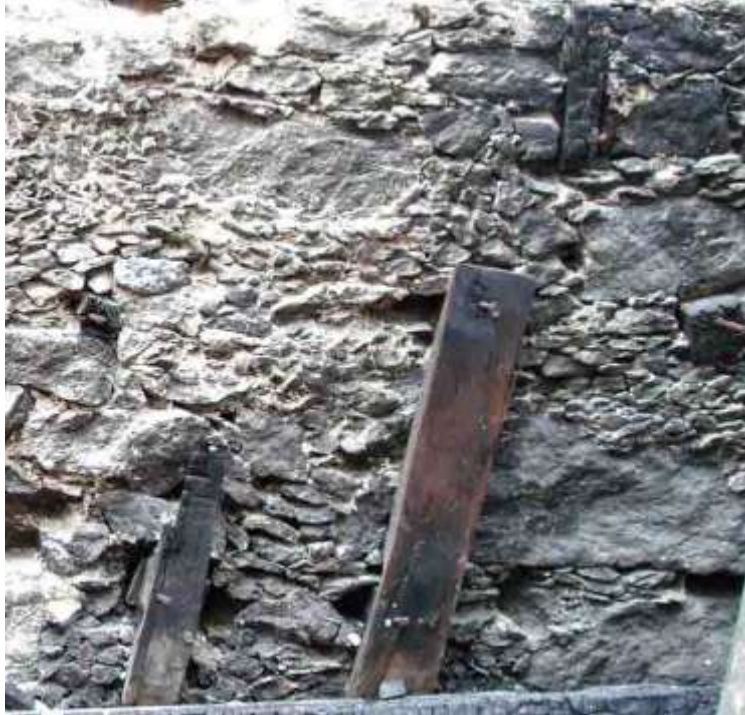
Figura 44: Alvenaria. Hospício de Pedro II.
Fonte: Foto de Marisa Hoirisch, 2012.

No Hospício de Pedro II, a técnica utilizada foi precisamente a mesma da execução de pilastras e paredes, com argamassa de areia e cal e pedras menores usadas entre as maiores, preenchendo seus vazios (Figura 44).

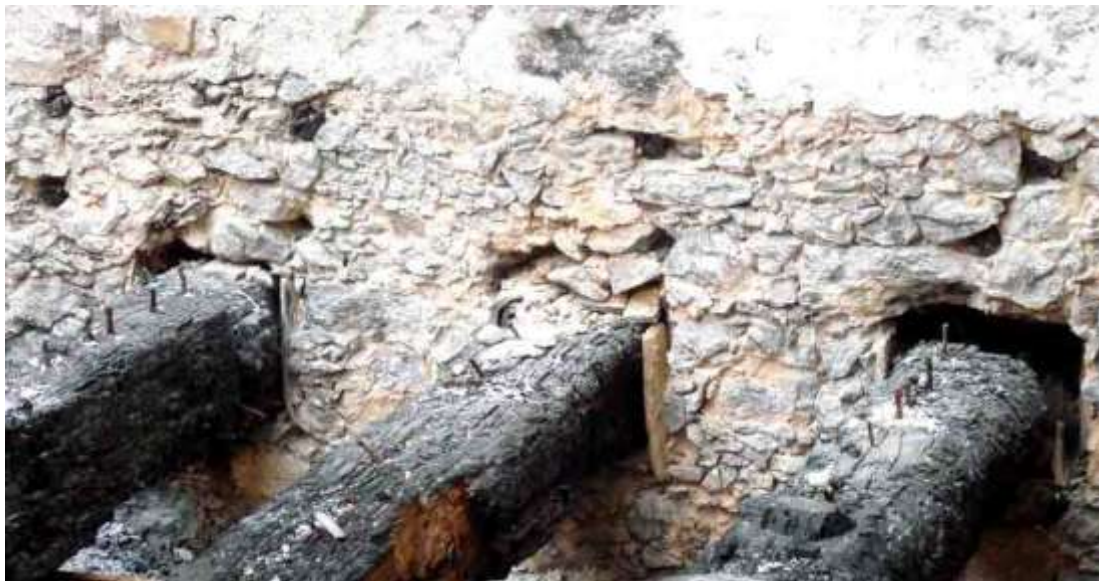
Nas áreas erguidas de 1842 a 1852, tanto no térreo quanto no segundo e terceiro pavimentos (restritos à área da Capela), paramentos externos têm 1,00m de espessura. Na Figura 45, as paredes recebem o conjunto de barrotes que sustenta o piso e o forro nelas engastado; tais cargas, deste modo, são resistidas ao longo das paredes (HOIRISCH, 1997, p. 663-664).

Figura 45: Barrotes em alvenaria de pedra. Hospício de Pedro II.
Fonte: Foto de Marisa Hoirisch, 2012.

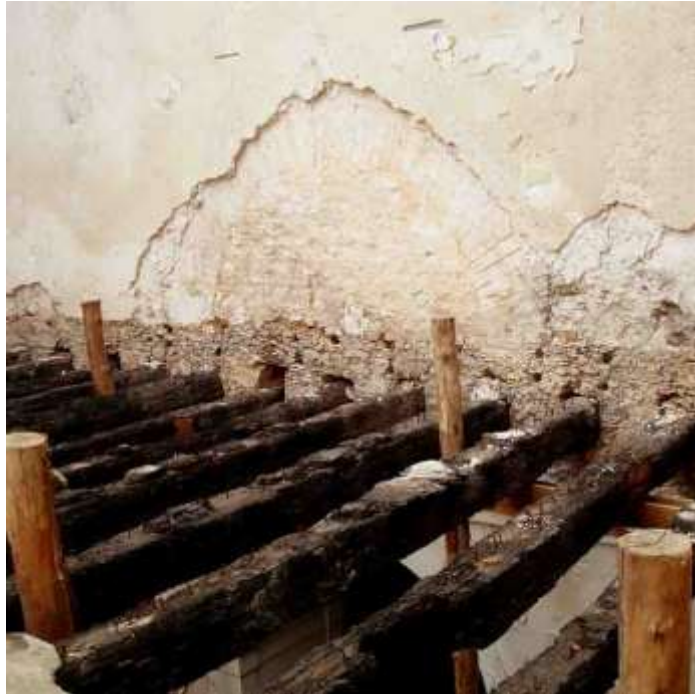
Figura 46: Arcos de descarga no segundo piso, Hospício de Pedro II.

Nas alvenarias do segundo pavimento, nos trechos equivalentes aos vãos de porta existentes no térreo, foram inseridos arcos de descargas em tijolos que ajudam a distribuir as tensões ao longo da estrutura de sustentação do entrepiso (Figura 46).

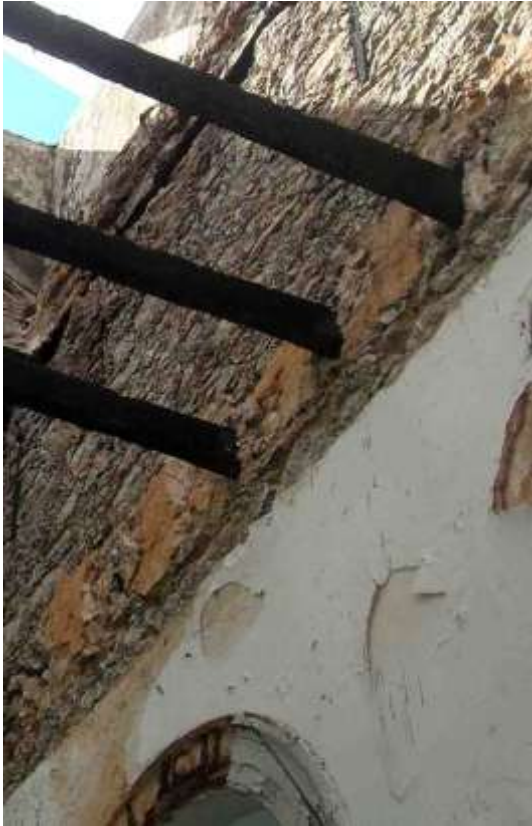
Figura 47: Alvenaria de pedra, Hospício.
Fonte: Foto de Marisa Hoirisch, 2012.

Ainda que Rainville (1880, p. 126) orientasse para a execução de superfícies mais bem acabadas nas alvenarias mantidas aparentes, no Hospício, paramentos recobertos por estuque, argamassa, reboco, madeira ou pintura decorativa, ao serem desprovidos de seu revestimento, expuseram alvenarias planificadas. É interessante comparar uma parede da capela com outra da fachada do Solar da Marquesa; a primeira revela que o embrechamento contribuiu ainda para a obtenção de superfície mais regular, além de atender à sua função estrutural. Essa disposição das pedras demandava menor volume de argamassa, como se observa na alvenaria erigida entre 1842 e 1852 (Figura 47). Muito menos econômica foi a disposição de pedras adotada

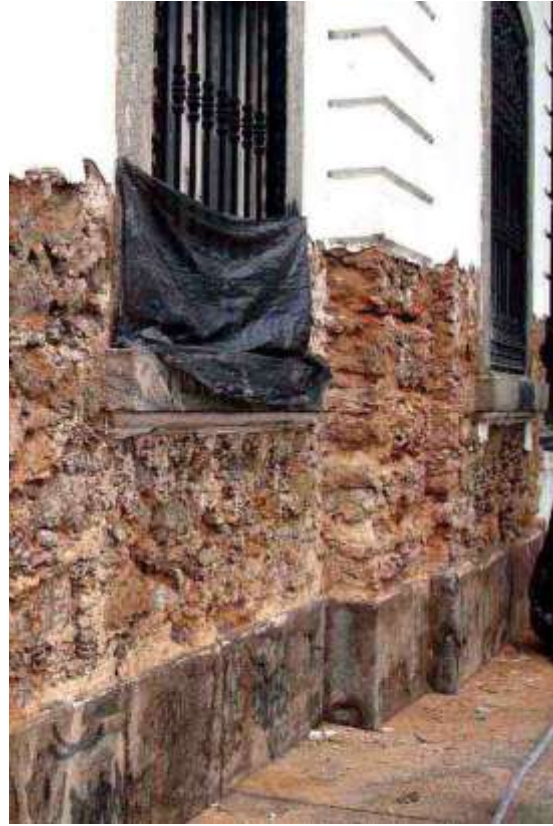
Figura 48: Alvenaria de pedra, Marquesa.
Fonte: Foto de Marisa Hoirisch, 2012.

no Solar da Marquesa de Santos, cujo nivelamento depende de camadas mais espessas de argamassa (Figura 48).

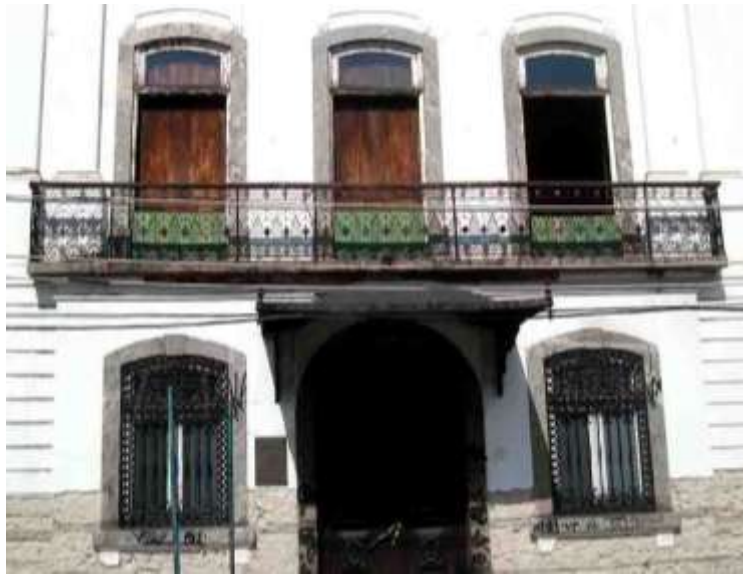
Figura 49: Elementos em cantaria, Marquesa de Santos.

O trabalho era dispendioso, como foi constatado na metade do século XIX por Vauthier (1943, p. 151) e, segundo Bellegarde (1848, p. 42), ficava restrito a pilastras, cunhais e socos de edifícios, assim mesmo apenas “nas obras de alvenaria de alguma importância”, como no Solar da Marquesa de Santos, onde foi usada em paramentos basicamente para emoldurar esquadrias, no piso de sacadas e em faixa horizontal, que protege seu embasamento; mesmo no pórtico, seu uso, ainda que bem executado, foi bastante tímido (Figura 49). Na residência onde viveu a Marquesa, cunhais, pilastras e demais elementos que compõem as paredes são em massa.

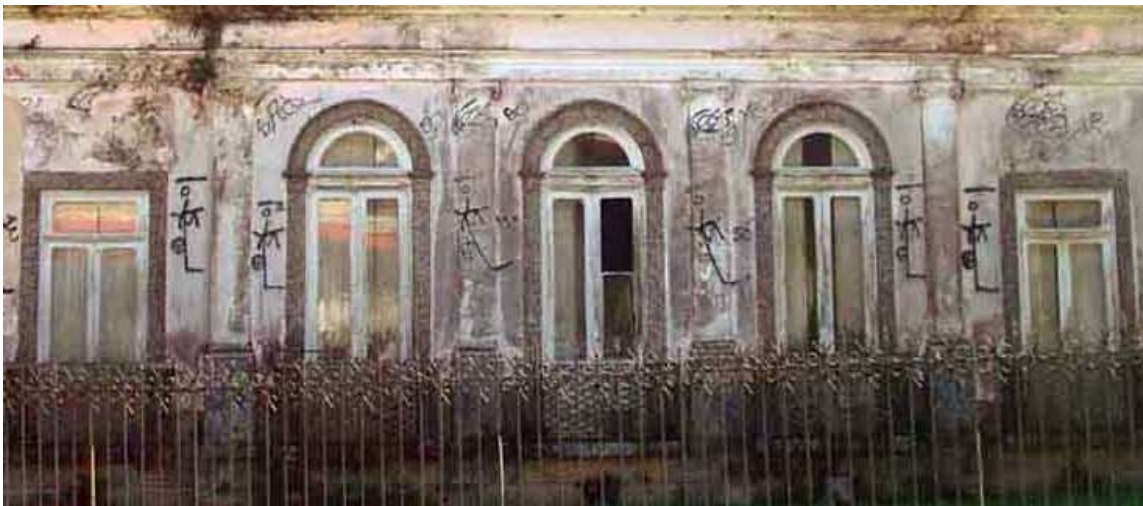
Figura 50: Elementos em cantaria, Palacete do Conde de Itamaraty.

Em residências rurais da cidade, a cantaria foi usada para destacar e proteger elementos da construção, especialmente quando se pretendia dignificar o imóvel, atendendo à encomenda de algum proprietário nobre ou próspero, como no caso do Palacete do Conde de Itamaraty (Figura 50).

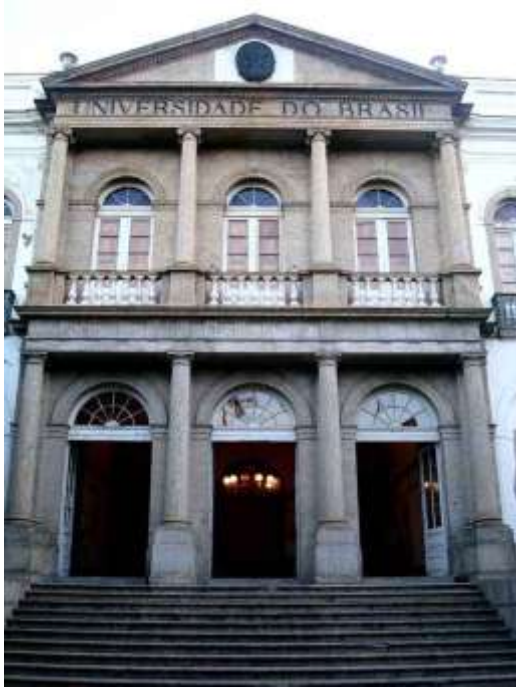
Figura 51: Cantaria, Hospício de Pedro II.
Fonte: Foto de Marisa Hoirisch, 2012.

Porém, foi sobretudo em edificações cariocas de grande significado que se ousou adotar a cantaria em grande profusão. Historiadores da arquitetura neoclássica oitocentista carioca como Rocha-Peixoto (2004) descrevem a arquitetura do Hospício de Pedro II (Figura 51) como nobre e austera, e um dos motivos para tantos elogios ao esmero executivo desta edificação relaciona-se à presença de cantaria em elementos

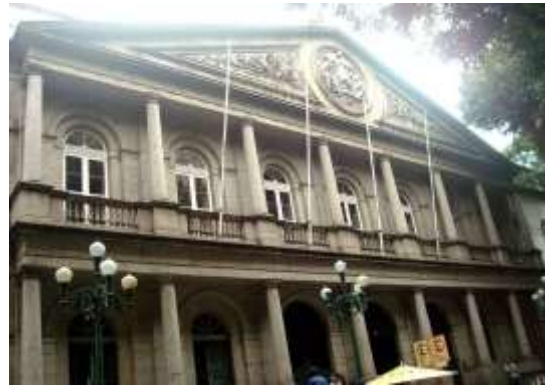
Figura 52: Cantaria, pórtico, Santa Casa.
Fonte: Foto de Marisa Hoirisch, 2012.

de excepcional qualidade técnico-construtiva, que lhe conferem elegância e sobriedade. O esmero executivo e abundância do uso de cantaria é comparável ao da Santa Casa de Misericórdia (Figura 52), que contou, em sua construção, com os mesmos arquitetos-engenheiros.

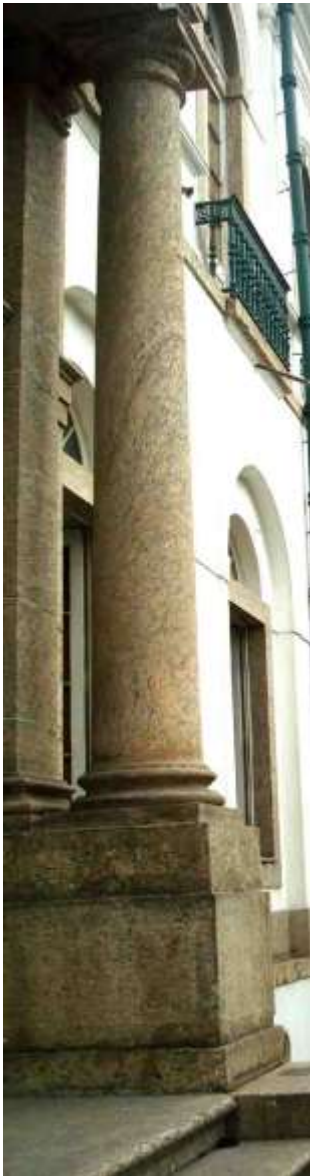
Figura 53: Pilastra e coluna, Hospício de Pedro II.
Fonte: Foto de Marisa Hoirisch, 2012.

Como havia fartura de pedreiras na cidade do Rio de Janeiro, não surpreende que o fuste circular das colunas do pórtico do Hospício de Pedro II seja monolítico; o trabalho de cantaria era muito delicado e qualquer erro de execução ou acidente comprometia todo o trabalho, com risco de perda da peça inteira, sendo, por isso, mais comum a construção em módulos menos avantajados (Figura 53). Assente sobre base de disco independente, esse foi fixado entre o plinto e a coluna. Já a pilastra foi construída em seções regulares ao longo do fuste (Figura 54).

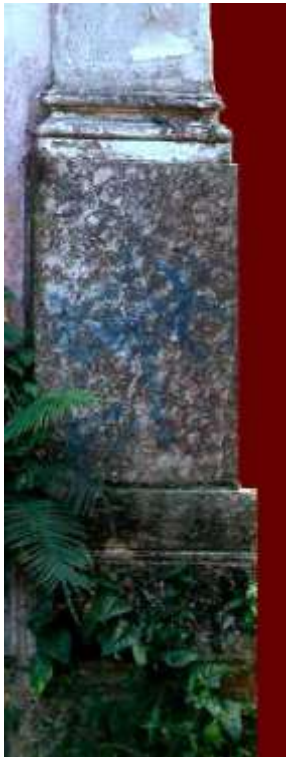
Figura 56: Cunhal, Palacete do Conde do Itamaraty.

Cunhais e pilastras foram executados em cantaria no Palacete do Conde do Itamaraty, onde foi empregado, apenas no canto inferior, sobre o embasamento (Figura 56). No cunhal do Hospício de Pedro II, só foi adotada no térreo, sendo os dois lances acima em massa com recortes fingindo a cantaria (Figura 57). Na Santa Casa os

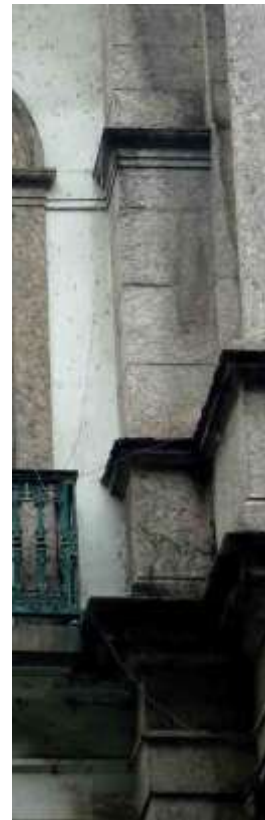
Figura 58: Cunhal, Santa Casa.

elementos estruturantes verticais receberam tratamento em cantaria e, nesse caso, com solução artística distinta para cada pavimento do imóvel (Figura 58).

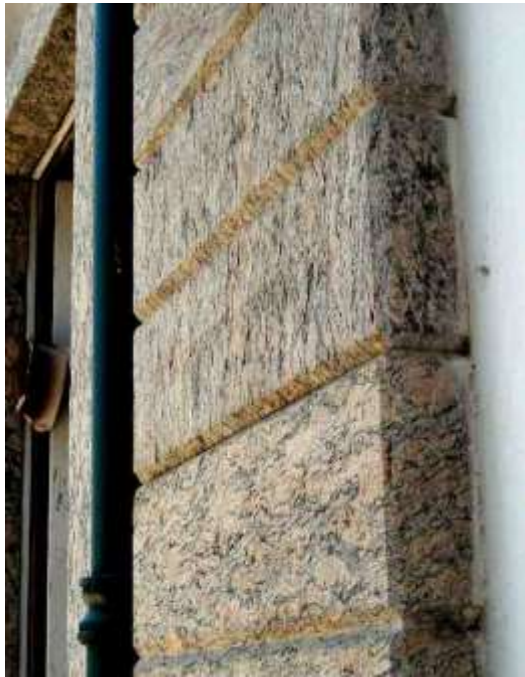
Figura 59: Pilastra, fachada junto à piscina, Hospício de Pedro II.

Há grande qualidade técnica neste sistema, já que os rejuntas das pilastras, quando formados por blocos justapostos, ficam quase invisíveis nos casos em que suas quinas são chanfradas, como neste cunhal do Hospício de Pedro II (Figura 59). Quando se compara com o da Santa Casa, não se pode negar o arrojo executivo das peças curvas em cantaria de elevado acabamento que o compõem e que funcionam para

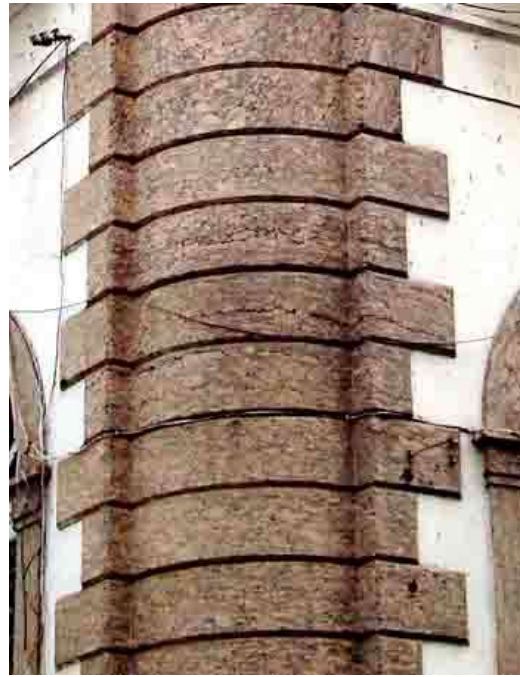
Figura 60: Cunhal, fachada principal, Santa Casa.

melhor garantir a amarração com a alvenaria, devido a seus pares com peças de diferentes dimensões (Figura 60).

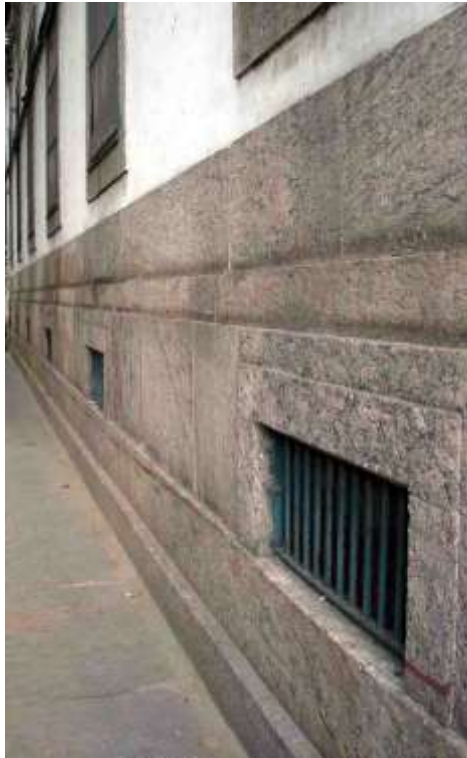
Figura 61: Embasamento, Santa Casa.

No Rio oitocentista, o embasamento em cantaria passou a ser mais amplamente difundido na arquitetura civil oficial⁴³, como na Santa Casa (Figura 61). Sua execução em gnaiss bege estabelecia a marcação do porão elevado, protegia a base da edificação contra intempéries e atritos, além de contrastar com as paredes caiadas das fachadas.

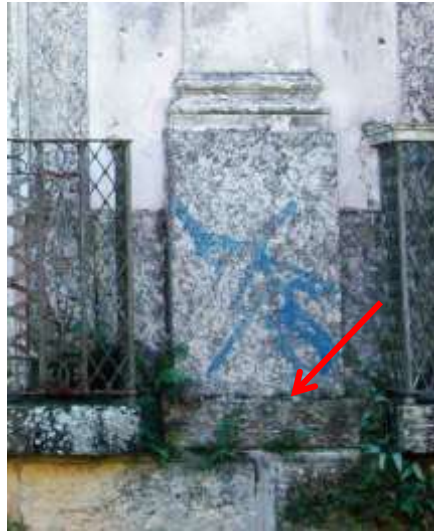
Figura 62: Cantaria, Palacete do Conde de Itamaraty.
Fonte: Foto de Marisa Hoirisch, 2012.

No Palacete do Itamaraty, uma faixa de cantaria arremata horizontalmente sob as pilastras, ganhando o realce de delicada saliência (Figura 62). Provavelmente, tal solução foi adotada com o objetivo de aprumar o embasamento para receber a parede que nela se apoia; tal sistema foi designado por Leitão (1896, p. 233) “cadeia horizontal”. O imóvel apresenta ainda outra característica, interligando guarnição e pilastra; uma faixa de cantaria foi utilizada como soleira, servindo para nivelar o pilar. Observa-se que no Hospício de Pedro II essa segunda faixa limita-se apenas ao térreo (Figuras 63 e 64), funcionando como elemento de proteção, a guisa de rodapé, enquanto na Santa Casa esta faixa se faz presente nos dois pavimentos.

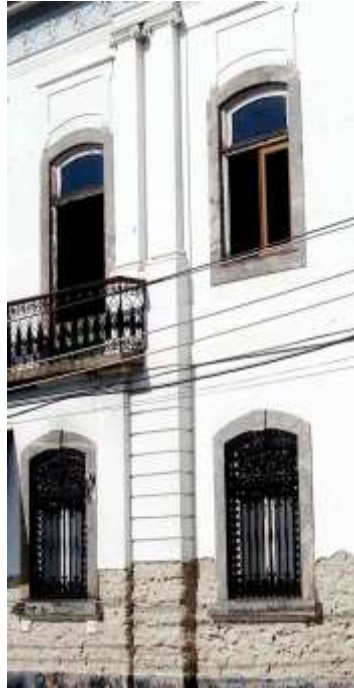
Figura 73: Marquesa de Santos.
Fonte: Foto de Marisa Hoirisch, 2012.

Na Marquesa de Santos, as vergas do segundo pavimento são em arco abatido de peça única, enquanto as do térreo apresentam chave que pode ter sido esculpida na própria pedra (Figura 73).

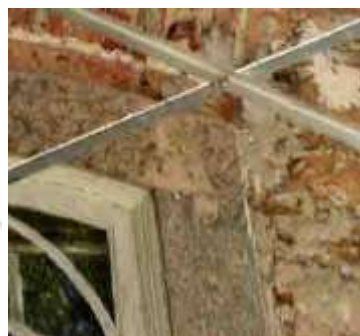
Figura 75: Enquadramento de esquadria (det.), Marquesa.
Fonte: Foto de Marisa Hoirisch, 2012.

Nesse mesmo Solar, destaca-se a execução de vergas em arco abatido ou pleno; talhadas em peça única, sem emendas, assentam-se diretamente sobre as ombreiras (Figuras 74 e 75); a união da ombreira e peitoril pode ser vista na Figura 76.

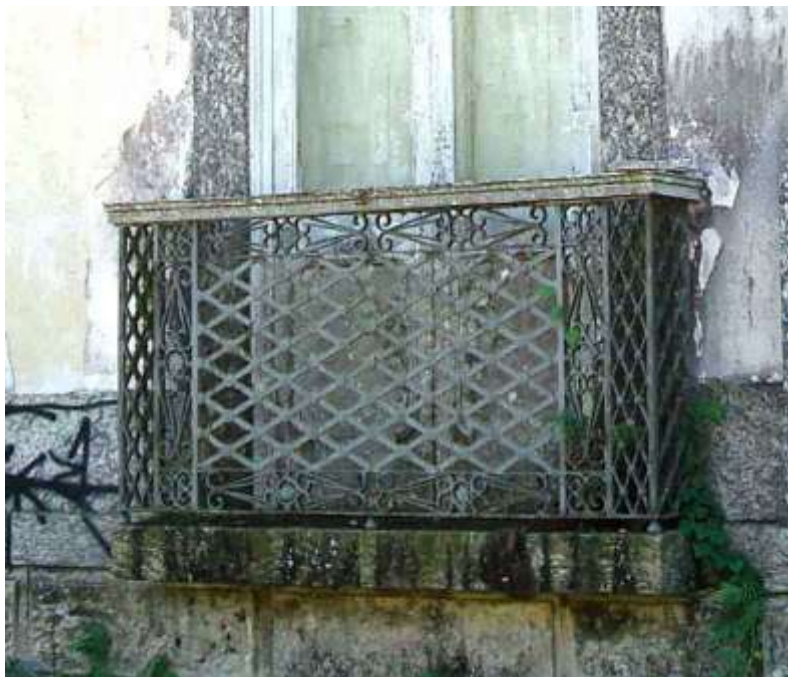
Figura 79: Sacada, fachada principal, Palacete do Conde de Itamaraty.

No Palacete do Conde de Itamaraty (Figura 79), a bacia da sacada é composta por bloco monolítico, engastado na fachada de alvenaria.

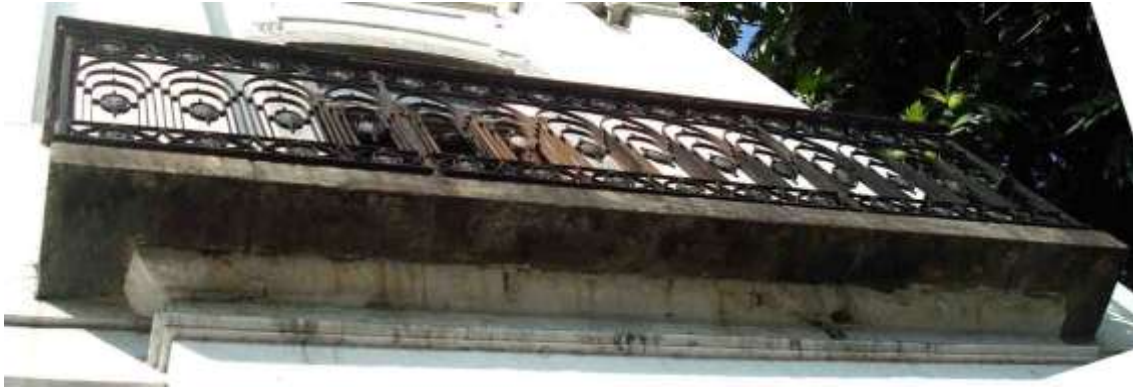
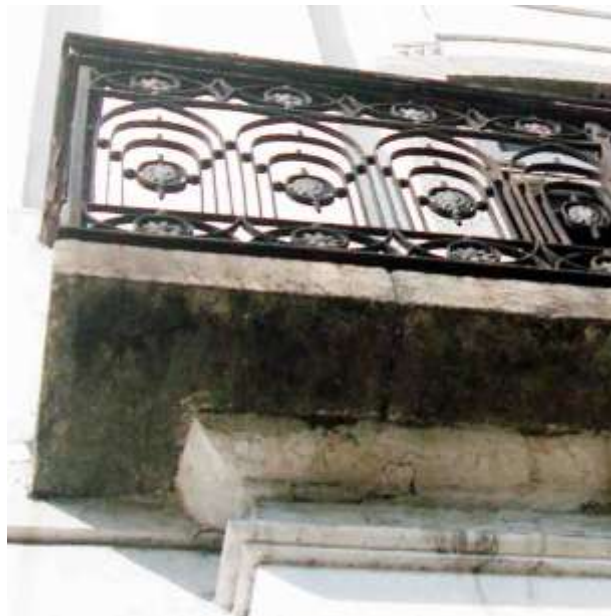
Figura 80: Cachorro sob a bacia, Solar da Marquesa de Santos.
Fonte: Foto de Marisa Hoirisch, 2012.

O Solar da Marquesa de Santos também ostenta sacadas, neste caso, formadas pela união de lajes de pedras alinhadas. Bem mais salientes em relação ao plano da fachada que no edifício anterior, se engastam na parede, mas têm o reforço de cão corrido, assentado sobre base ressaltada do paramento (Figuras 80 e 81).

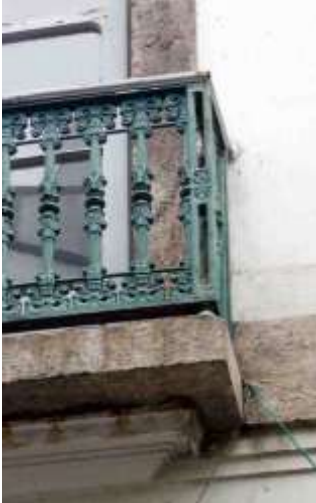
Figura 82: Sacada, Santa Casa.

A sacada da Santa Casa (Figura 82) adotou solução que pode ser considerada similar à do Hospício de Pedro II; lajes engastadas com pequena saliência e, nesse caso, com cordão a guisa de cachorro (Figura 83). Na execução do Palacete do Conde de Itamaraty dispensou-se a utilização desse apoio (Figura 84).

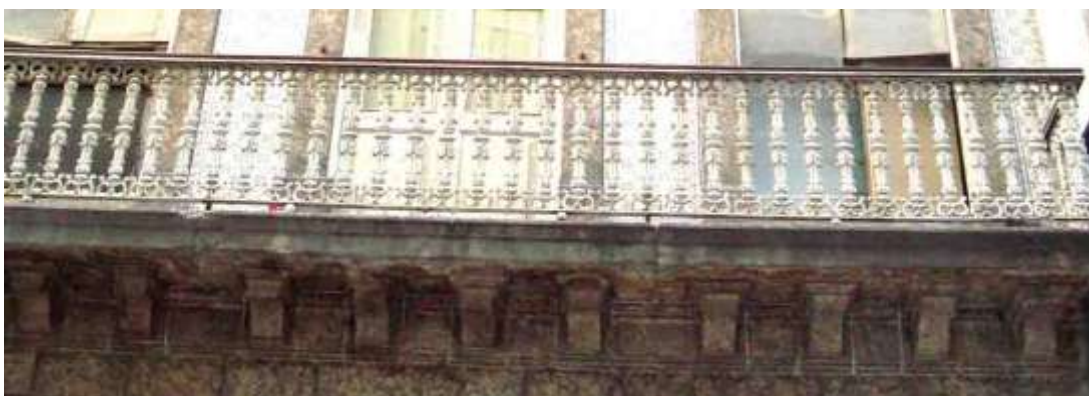
Figura 85: Sacada, Rua da Quitanda, nº 61.

Outros tipos de sacadas são proeminentes, sustentados por mais de um cachorro, que se projetam além da fachada, como a da Rua da Quitanda, nº 61, (Figura 85). Neste caso, cada ombreira da esquadria coincide com os limites de um cão, com forma de peito de pomba, em perfil; aos paramentos da fachada correspondem cães de maiores dimensões, ajudando a suportar o peso. São muito similares ao elemento existente no Palácio do Itamaraty, localizado na Rua Marechal Floriano, 196, Centro, sendo que, nesse caso, os cachorros não se distribuem uniformemente em relação à sacada, mas sim em pares equidistantes (Figura 86).

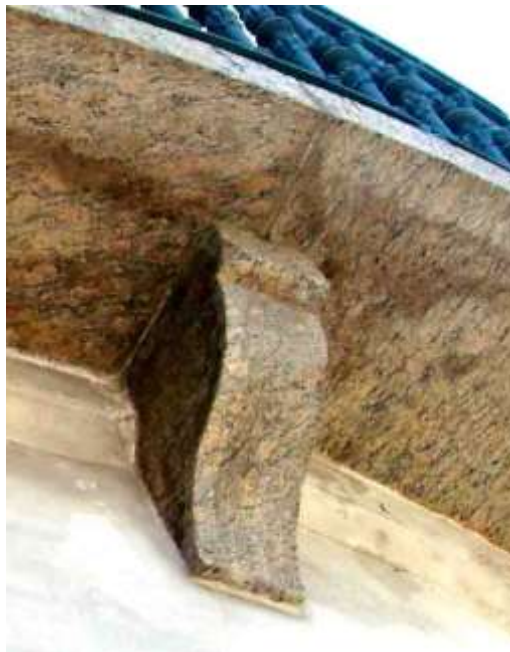
Figura 87: Cachorro sustentando a sacada, Hospício de Pedro II.
Fonte: Foto de Marisa Hoirisch, 2012.

Simplificação desta solução foi aplicada na sacada da ábside do Hospício de Pedro II, onde o eixo de cada cachorro coincide com a junta das lajes da sacada. A vista por baixo revela o perfil ondulado do cachorro, de rara delicadeza, denotando domínio da técnica da estereotomia, pela dificuldade de sua execução (Figura 87).

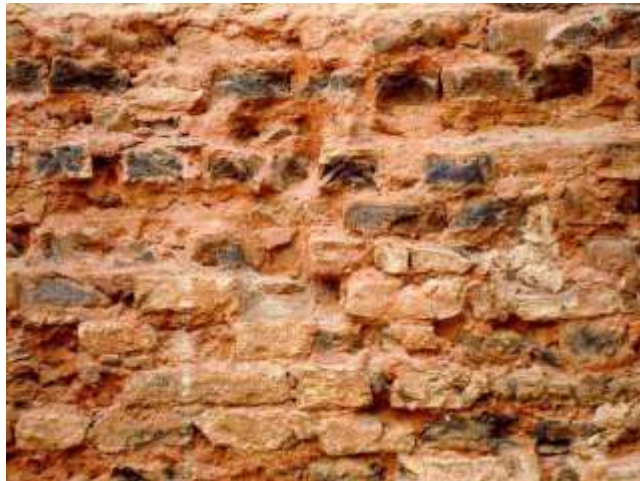
Nas alvenarias da Sociedade Brasileira de Belas Artes também foi adotado o tijolo como elemento principal; contudo, o estado de degradação impede a identificação perfeita do aparelho. Fiadas múltiplas de perpianho alternam com as de comprido (Figura 88).

Figura 88: Parede de tijolos, SBBA, final do século XVIII.

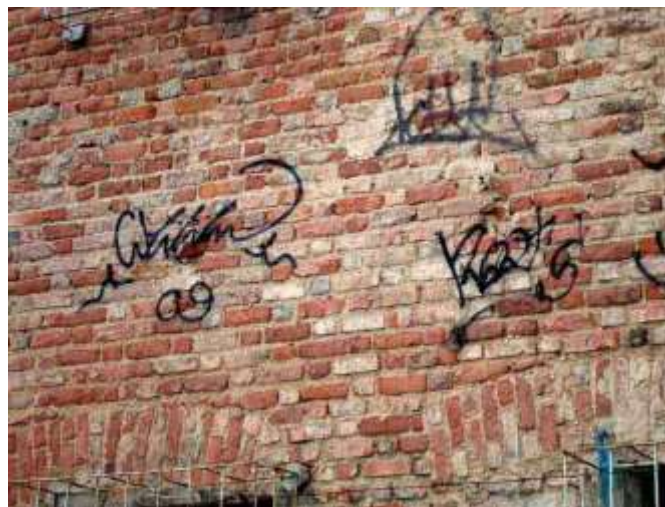
Figura 89: Tijolos, HESFA.

Nos vãos existentes das fachadas do HESFA predomina o arco abatido formado por tijolos de cutelo, estruturando estruturarem as vergas das janelas (Figura 89).

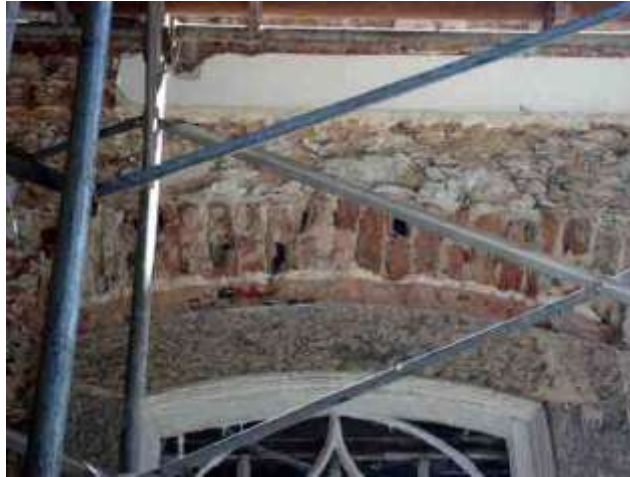
Figura 90: Arco em tijolos, Marquesa de Santos.

Esse mesmo tipo de arco foi adotado no Solar da Marquesa de Santos. Todavia, a cercadura em pedra do vão exigiu um preenchimento entre o arco de descarga e a verga (Figura 90).
