UNIVERSIDADE FEDERAL DO RIO DE JANEIRO
Faculdade de Arquitetura e Urbanismo
PROARQ - Programa de Pós-Graduação em Arquitetura

DE PISO A TETO:

**TÉCNICAS CONSTRUTIVAS DE EXEMPLARES SIGNIFICATIVOS DA
ARQUITETURA DA CIDADE DO RIO DE JANEIRO, SÉCULO XIX.**

Tese de Doutorado apresentada ao Programa de Pós-graduação em Arquitetura, Faculdade de Arquitetura e Urbanismo, da Universidade Federal do Rio de Janeiro, como parte dos requisitos necessários à obtenção do título de **Doutora** em Ciências em Arquitetura, Linha de pesquisa: técnicas construtivas históricas.

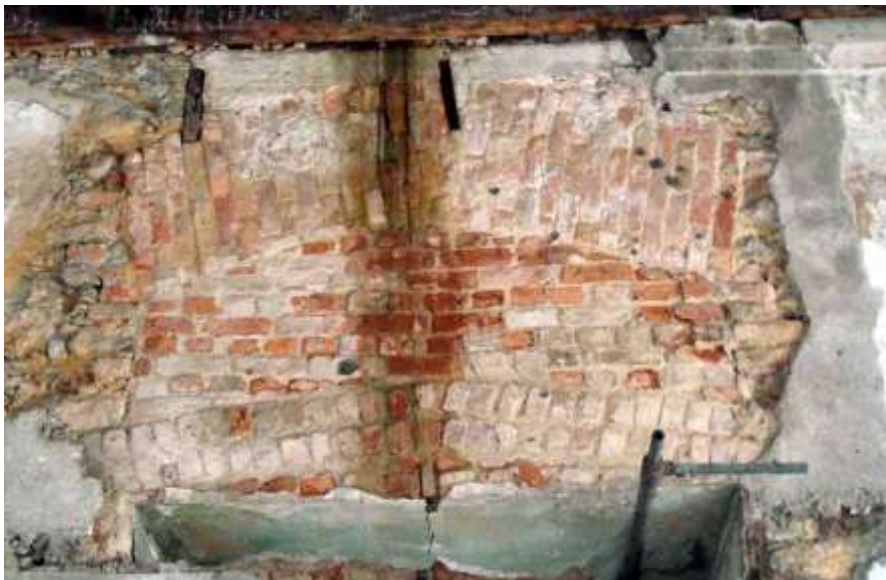
Figura 91: Dois arcos em tijolo, HESFA.

No Hospital Escola São Francisco de Assis, foi utilizada a técnica composta por dois arcos: o superior com tijolos de cutelo e perpianho, dispostos alternadamente e apenas perpianho no arco inferior; o vazio entre ambos foi preenchido com tijolos (Figura 91).

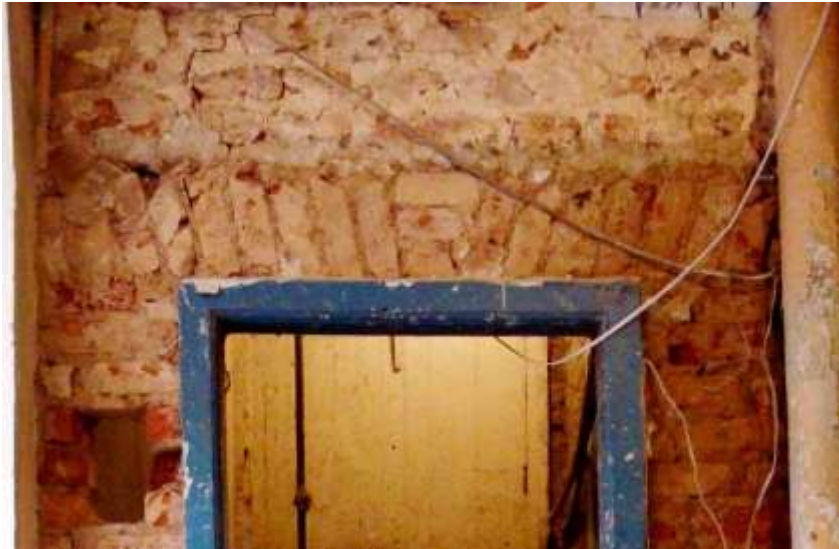
Figura 92: Verga em tijolos, SBBA.

Sobre uma porta da Sociedade Brasileira de Belas Artes, fazendo as vezes de verga, há um arco plano de tijolos (Figura 92).

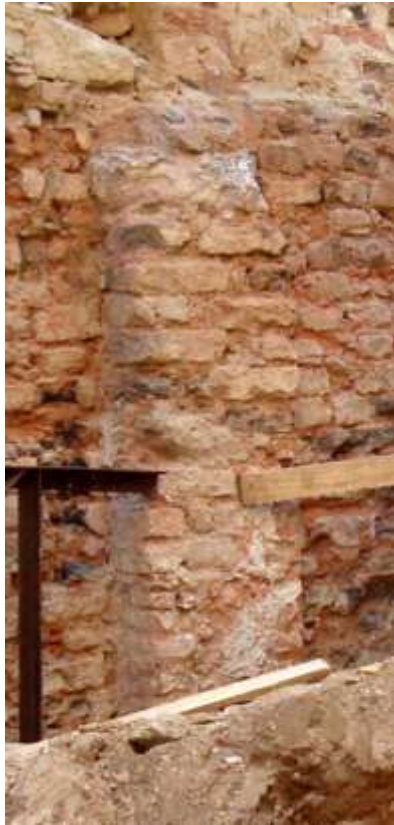
Figura 93: Pilar de tijolos, SBBA.
Fonte: Foto de Marisa Hoirisch, 2012.

Tanto na Casa da Marquesa de Santos quanto na Sociedade Brasileira de Belas Artes foram localizadas pilastras em tijolos. Cabe registrar que ambos os prédios foram originalmente edificados no século XVIII e apenas nestes dois imóveis dentre os pesquisados, foi localizada tal solução. Porém, enquanto no sobrado da Sociedade, a pilastra tem função estrutural (Figura 93), no caso da Marquesa pode se tratar de falsa pilastra, já que alvenaria de pedra prossegue por trás dela. Esse elemento apensado é mais robusto, sendo composto do aparelho de leito ou comprido, formado por três tijolos, em fiadas alternadas; no topo há uma projeção saliente das fiadas para facilitar o trabalho final da execução de um capitel, suficientemente mais largo para sustentar o frechal. Pode se tratar de elemento inserido para compor a decoração neoclássica (Figura 94).

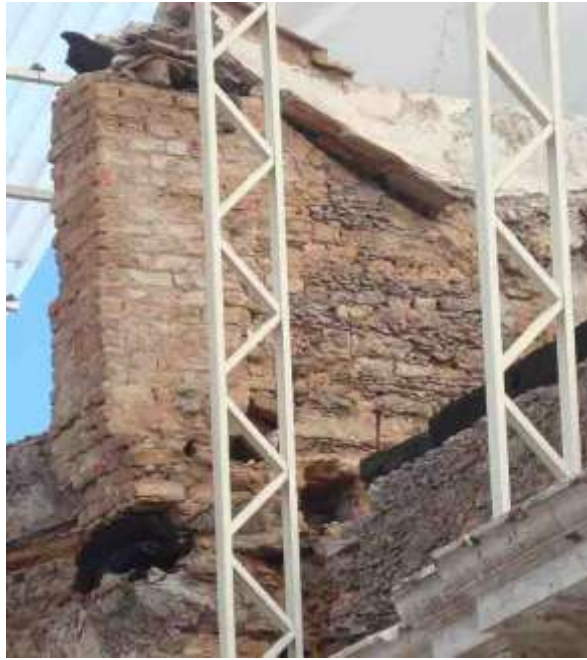
Figura 95: Estrutura de alvenaria de tijolos, Hospício de Pedro II.
Fonte: Foto de Marisa Hoirisch, 2012.

No Hospício de Pedro II, entre as paredes de alvenaria de tijolo destinadas a formar elementos construtivos, uma delas deve ser destacada (Figura 95): a que sustenta o zimbório da capela. Em sua execução, tijolos maciços foram assentados segundo o aparelho flamengo: na fiada, alternam-se tijolos de comprido com perpianho, sucessivamente, garantindo grande solidez, ideal para uso como elemento estrutural. Na aresta, observa-se o assentamento dos tijolos para perfeita amarração e arremate, pondo-se alternadamente o de perpianho com o de comprido (ROCHA, 2012, p. 213).

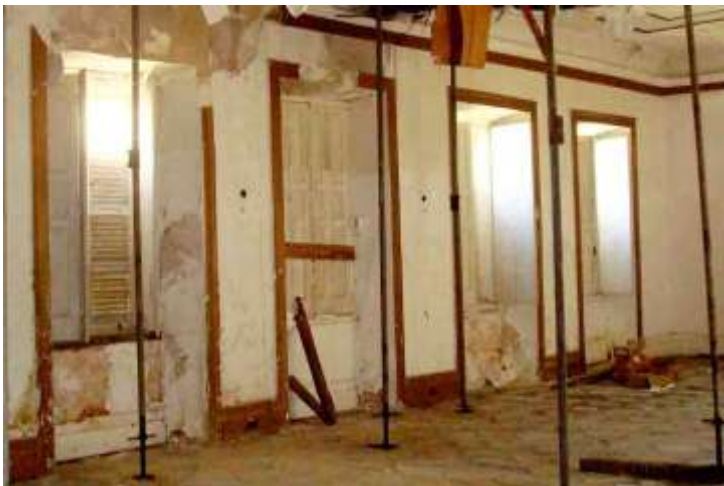
Figura 96: Janelas, Palacete do Conde de Itamaraty.
Fonte: Foto de Marisa Hoirisch, 2012.

Tijolos foram inseridos sob o peitoril das janelas, no Palacete do Conde de Itamaraty, aplainando o local de assentamento da esquadria (Figura 96). Nota-se no detalhe (Figura 97) o uso de dois materiais.

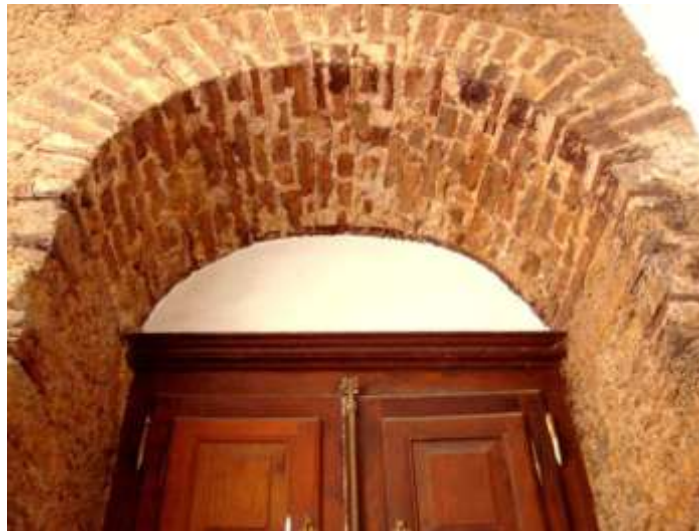
Figura 98: Paredes em alvenaria mista, Hospício de Pedro II.

A alvenaria mista foi empregada no Hospício de Pedro II para garantir o perfeito acabamento dos arcos plenos, destinados a receberem a inserção de janelas encimadas por bandeiras, cuja curvatura deveria se adequar perfeitamente à dos arcos. No entanto, é mister registrar que tais arcos têm função sobretudo estrutural,

permitindo melhor solução técnica para a distribuição da carga de pesadas alvenarias de pedras permitindo a abertura do amplo vão para a esquadria. Um destes arcos (Figura 98), situado no Forum de Ciência e Cultura, junto à livraria, é formado por tijolos em aparelho de comprido⁴⁶, cuja evolução atinge seu ápice tornando-os de cutelo, tanto pela forma de paralelogramo irregular dos tijolos quanto por suas juntas.

Geralmente, nas alvenarias de pedra irregular, os tijolos serviam para regularizar as aberturas dos vãos de janelas e portas, definindo a forma geométrica das molduras das diversas aberturas e realizando a ‘passagem’ entre a precisão permitida pelos blocos irregulares (da ordem dos vários centímetros), e a precisão do centímetro necessária ao revestimento em cantaria dos aros das portas e janelas ou à instalação directa dos caixilhos de madeira (MATEUS, 2002, p. 103).

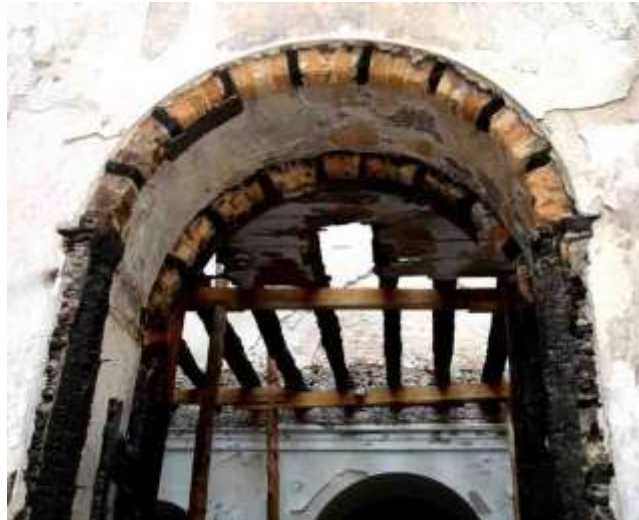
Figura 99: Arcos para esquadrias, Hospício de Pedro II.

O incêndio que atingiu a Capela do Hospício revelou ainda uma solução peculiar nos arcos de descargas dos vãos de esquadria nas alvenarias no interior da edificação. A técnica construtiva adotada foi a mesma dos arcos existentes na fachada, como já citado. Entretanto, os tijolos dos extremos de cada fiada ficam salientes, formando assim o relevo necessário para seguir o enquadramento de encaixe da esquadria no vão da alvenaria (Figura 99).

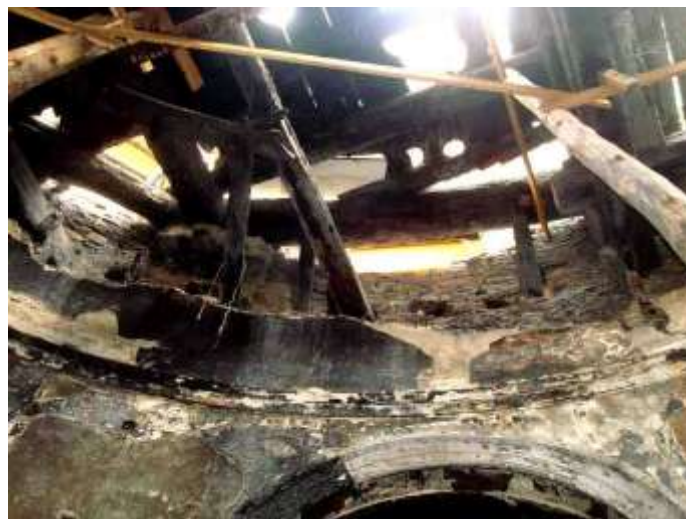
Figura 100: Alvenaria de tijolos, Hospício de Pedro II.

Coroando a ábside da Capela desse mesmo palácio, o tijolo foi utilizado tanto para reduzir a carga da alvenaria de pedra natural quanto para permitir o perfeito ajuste de elementos em estuque do forro e criar a precisa curvatura no ponto de junção entre estuque e telhado (Figura 100).

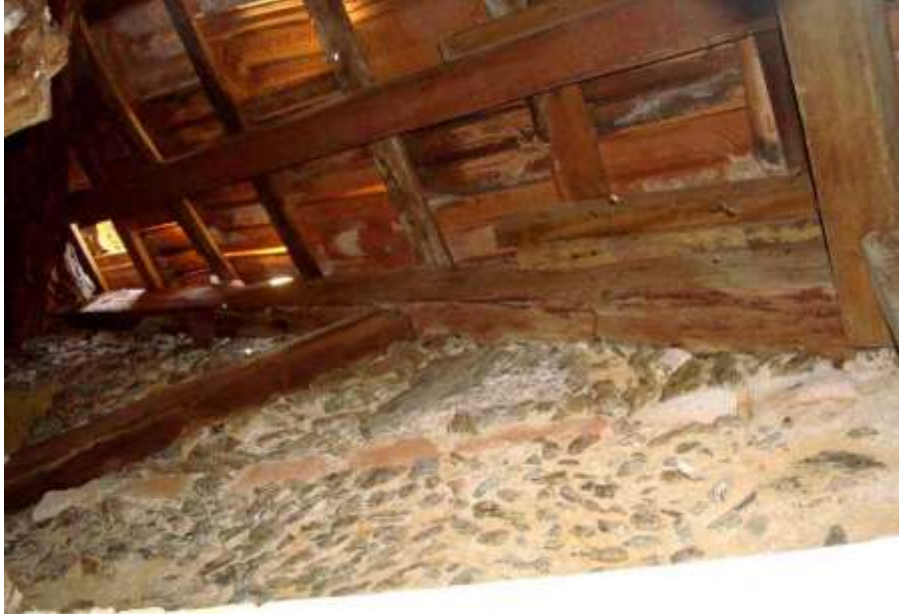
três fiadas de tijolos na Rua do Lavradio. No Palacete do Conde de Itamaraty, o tijolo inserido no topo da parede de alvenaria de pedras foi disposto para nivelar o topo da parede, precedendo a execução de uma empena (Figura 102).

Figura 101: Parede em pedra argamassada com tijolos, Palacete do Conde de Itamaraty.
Fonte: Foto de Marisa Hoirisch, 2012.

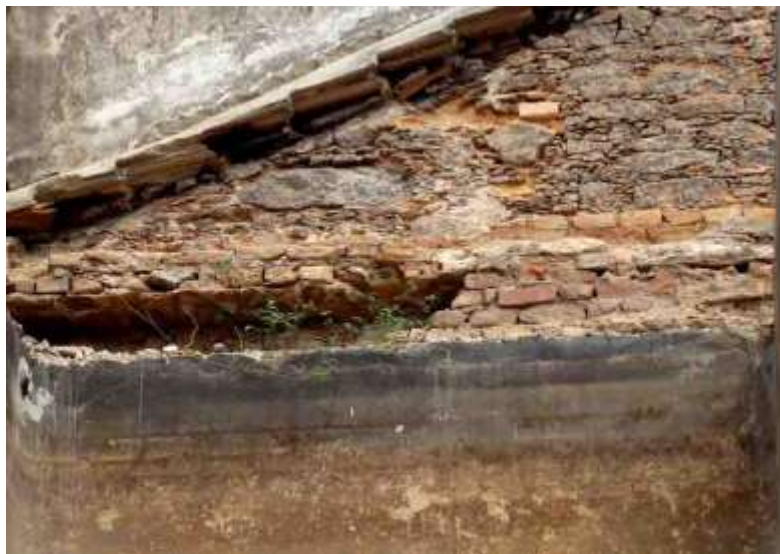
Figura 102: Paramento de alvenaria mista, forro da capela, Hospício de Pedro II.
Fonte: Foto de Marisa Hoirisch, 2012.

Em outros locais, o tijolo foi adotado pontualmente, sobretudo para garantir a regularidade e o perfeito encaixe de elementos que nele se inseriam, como curvas de bandeiras de esquadrias, ou para conferirem maior leveza a arcos e paramentos. Uma das paredes de alvenaria de pedras da capela do Hospício foi entremeada com uma faixa de tijolos, adotada desde os tempos de Palladio para regularizar o leito da alvenaria (Figura 101). Ribeiro (2009, p. 53) encontrou solução similar, formada por

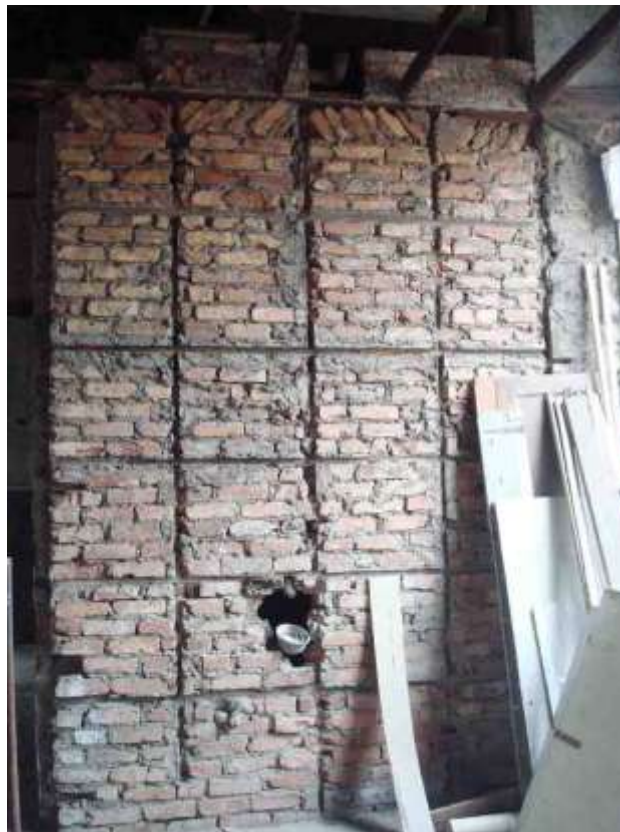
Figura 103: Paredes em tijolos, HESFA, 1879.

amplamente utilizados, conforme (ROCHA, 2012)⁴⁷. Os avanços técnicos promovidos na sua produção ampliaram significativamente seu uso na arquitetura carioca. Todos os imóveis pesquisados têm algum elemento em tijolo ou formando paredes, sejam estruturais ou não. Sem dúvida alguma, o Hospital Escola São Francisco de Assis (HESFA) - construído em 1879 e expandido em 1892 - foi o imóvel analisado que mais fez uso deste material em sua construção. Um de seus frontais (Figura 103) teve sua técnica descrita por Ribeiro (2009, p. 57) e por Rocha (2012, p. 274), com a utilização de esteios onde se assentam tijolos dispostos em aparelho de comprido e com fiada de aperto no topo.

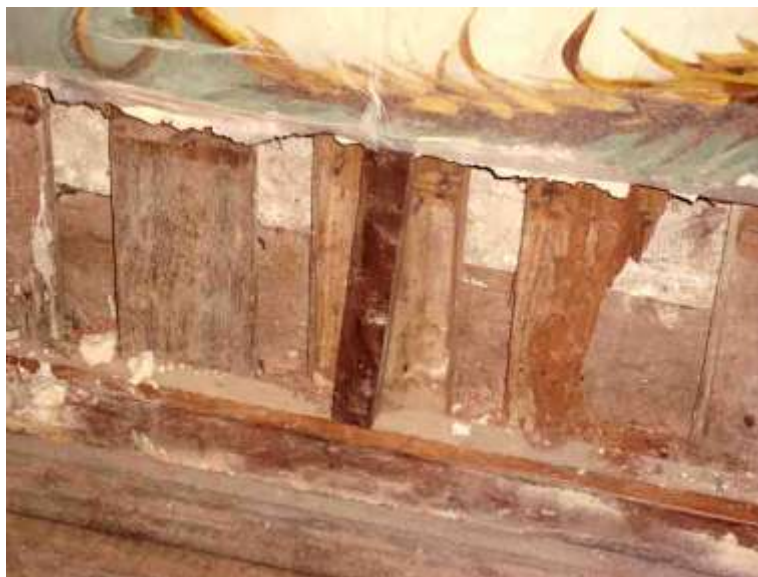
Figura 104: Tabique, Solar da Marquesa de Santos.
Fonte: Foto de Beatriz Temtemples, 2012.

No Solar da Marquesa, uma parede divisória apresenta a técnica de tábuas horizontais e verticais. Tal estrutura argamassada recebe o tratamento adequado para seu perfeito nivelamento, a fim de receber pinturas murais (Figura 104).

Há construcções de madeira que devem ser rebocadas, taes como os tabiques, que nada mais são do que a mesma construcção de páo a pique aperfeiçoada. Pregão-se taboas não aparelhadas verticalmente, e a estas taboas se pregam ripas horisontaes; estas ripas são pregadas com a convexidade para dentro para que a argamassa do reboque segure; depois disso reboca-se [...] (BELLEGARDE, 1848, p. 50).

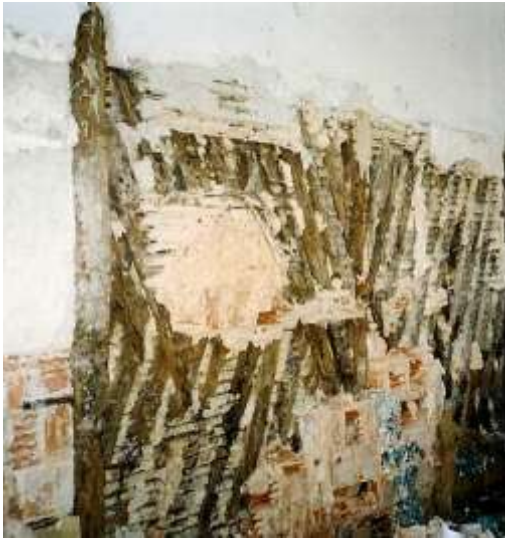
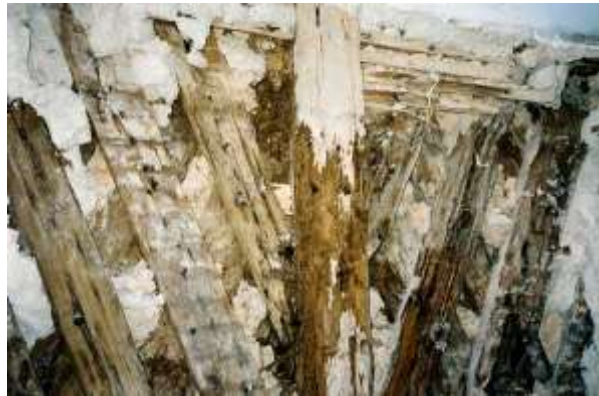
Figura 105: Tabique, Hospício de Pedro II.
Fonte: Foto de Marisa Hoirisch, 1996.

Há tabiques na Faculdade de Administração e Ciências Contábeis (FACC) da UFRJ, no Hospício de Pedro II, onde o sistema construtivo foi composto por uma trama de tábuas dispostas em X, justapostas por ripas horizontais fixadas por pregos; uma mistura de barro e cal é aplicada nesta estrutura. A Figura 105 retrata tal técnica, em detalhe na Figura 106.

As paredes de taboado ou tabique constroem-se do modo seguinte: no chão e no tecto têm em cada logar dous páos horizontaes, devendo ficar os do tecto bem a prumo sobre os do chão, e com intervallo bastante para nelle se accommodarem duas camadas de taboas; estas devem cruzar-se, ficando postas em direcção de 45° sobre a linha horizontal, devendo ficar pregadas umas sobre as outras. Querendo rebocar estas paredes, devem as taboas ficar com pequenos intervallos, para dest'arte, haver segurança no reboco (RAINVILLE, 1880, p. 289-290)

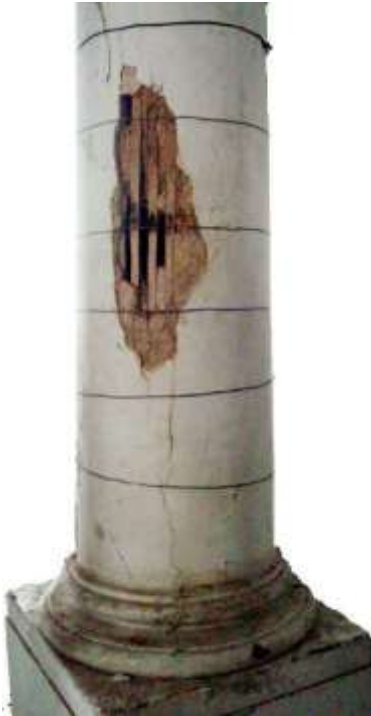
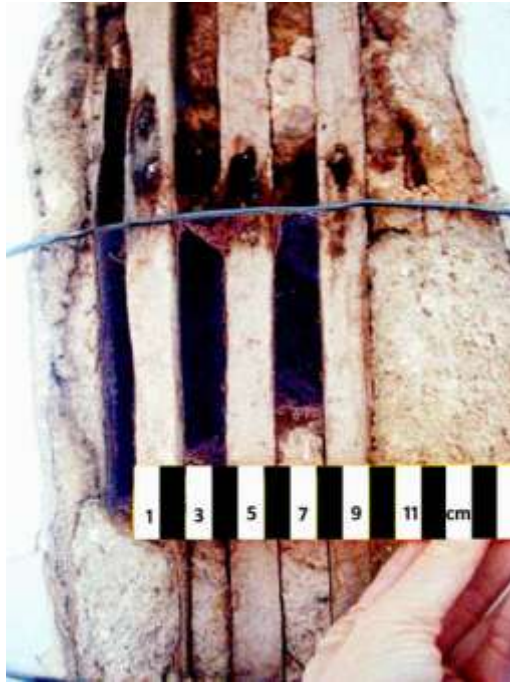
Figura 107: Estuque, coluna do Hospício de Pedro II.

Na coluna junto à escada interna principal do Hospício de Pedro II, o estuque foi executado com ripas que sustentam o reboco, conforme orientação da época (Figuras 107 e 108).

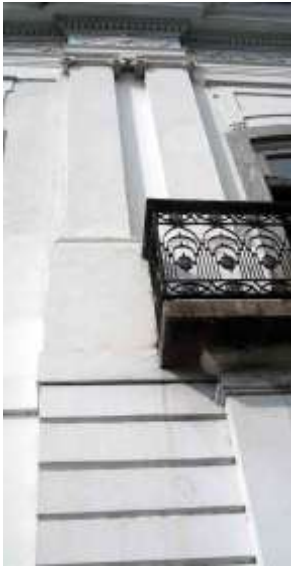
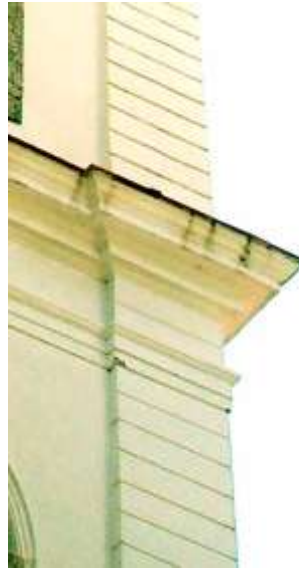
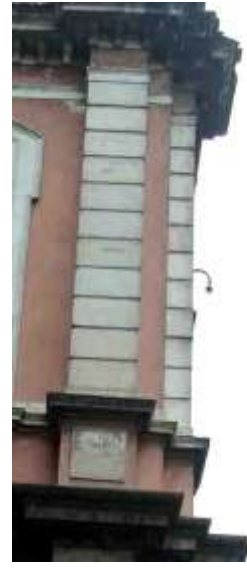
Figura 109: Pilastra, Marquesa.
Fonte: Foto de Marisa Hoirisch, 2012.

Acabamentos em argamassa, compondo elementos de fachada, estavam longe de lhes garantir a mesma durabilidade promovida pelas cantarias em gnaisse bege, mas revelou-se opção decorativa e pode ter sido motivada por questões econômicas e também por agilizar a obra, quando eram modulares. Há pilastras e cunhais trabalhados em argamassa com ranhuras horizontais no Solar da Marquesa de Santos (Figura 109), no Hospício de Pedro II (Figura 110) e no Hospital Escola São Francisco de Assis (HESFA) (Figura 111).

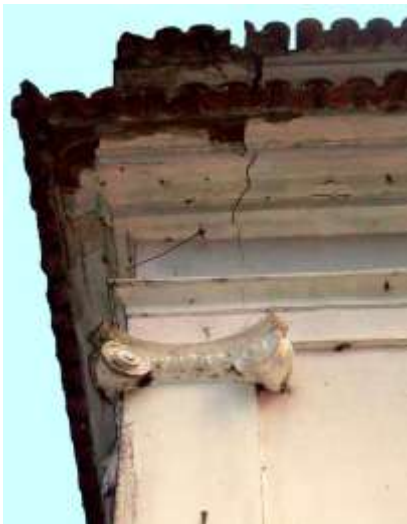
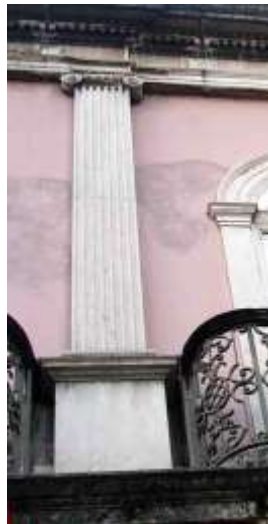
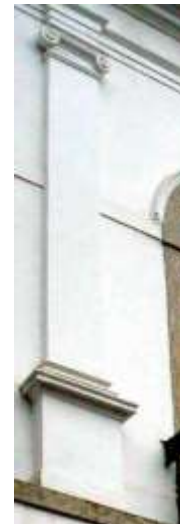
Figura 112: Capitel, Palacete do Conde Itamaraty.
Fonte: Foto de Marisa Hoirisch, 2012.

Tendência mais comum na arquitetura de fins do século XIX, em algumas das edificações em estudo, a modenatura esculpida em argamassa pode ter representado avanço tecnológico para seu tempo. Rocha-Peixoto (2000, p. 38) registra que, na arquitetura neoclássica, foi relativamente reduzida sua incidência (um quarto contra 96% no ecletismo). Capitéis em ordens clássicas e colunas caneluradas em massa foram localizadas no Palacete e Palácio do Itamaraty (Figuras 112 e 113) e no Hospício de Pedro II (Figura 114).

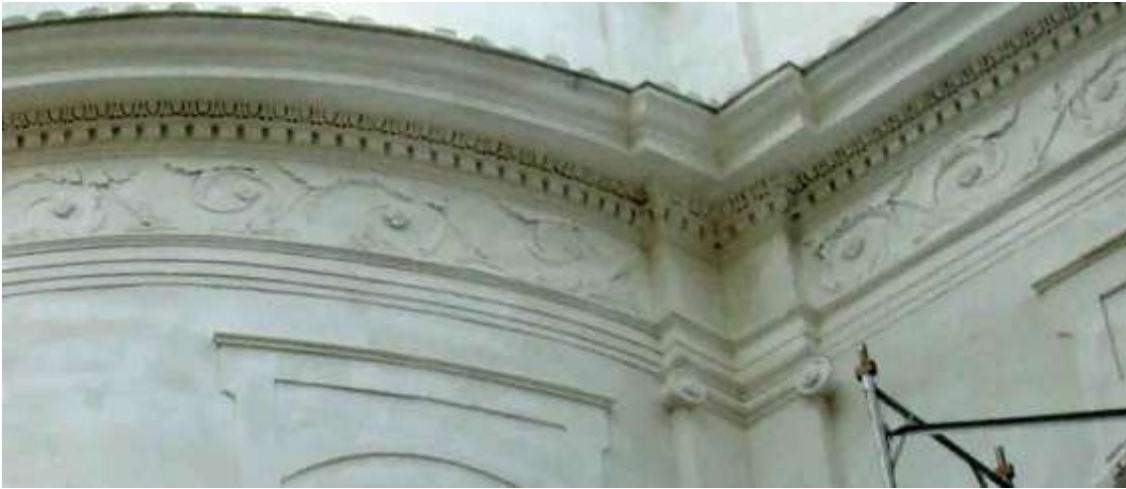
A ornamentação em argamassa em fachada recebeu tratamento diferenciado em algumas fachadas do Solar da Marquesa de Santos (Figura 115). A argamassa ganhou saliência, marcando os vasos de mármore do telhado do Hospício de Pedro II; sua platibanda é decorada com almofadados (Figura 116).

Figura 115: Fachada com ornatos em argamassa, Solar da Marquesa de Santos.
Fonte: Foto de Marisa Hoirisch, 2012.

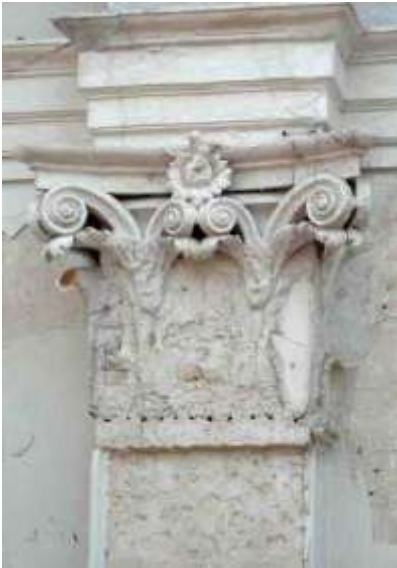
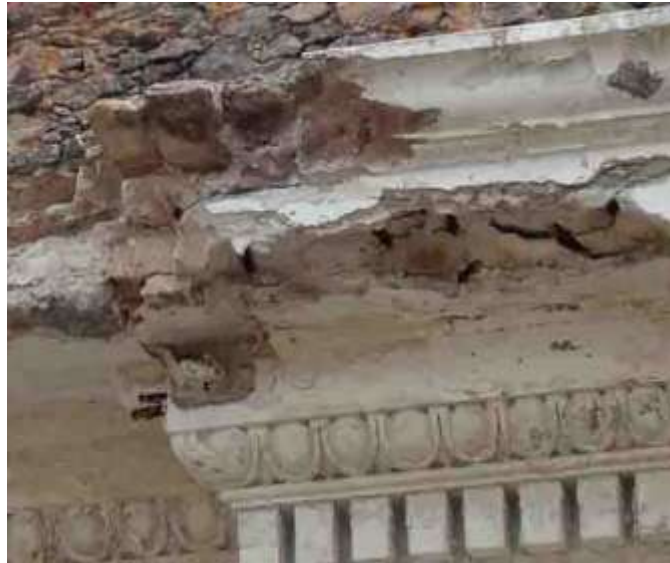
Figura 117: Capitel, Hospício.
Fonte: Foto de Marisa Hoirisch, 2012.

Elementos elaborados em argamassa ou estuque, feitos em formas, a partir de modelos clássicos, não se limitaram a composições de fachada. Resquícios da ornamentação da capela do Hospício de Pedro II mostram colunas coríntias que venciam pé direito duplo e, não apenas por sua dificuldade de execução, como também pela excelência de seu acabamento, só poderiam ter sido realizados por mão de obra muito bem treinada (Figuras 117 e 118).

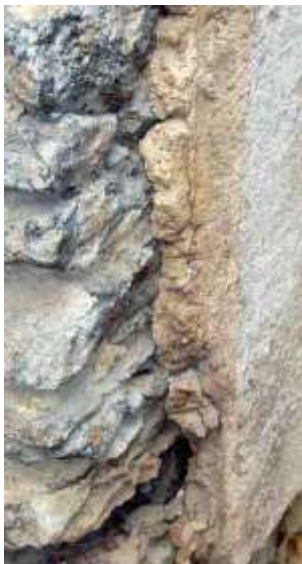
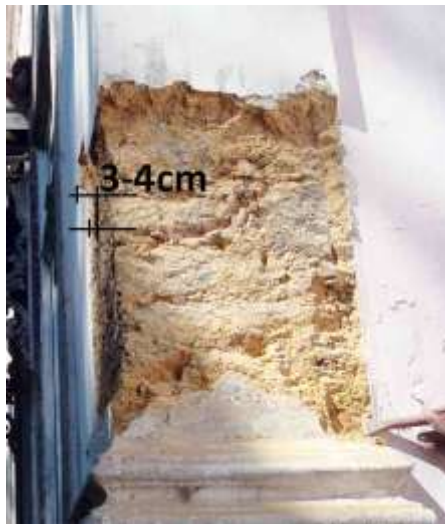
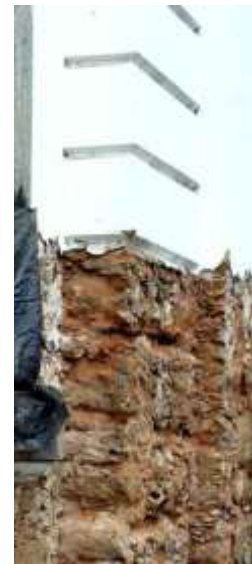
Figura 122: Argamassa, circulação, Hospício.
Fonte: Foto de Marisa Hoirisch, 2012.

Estas argamassas do Hospício, por nivelarem superfícies de pedras irregulares, como na Figura 122, apresentam espessuras variáveis de cerca de 3 a 4cm de espessura. É semelhante a espessura no Palacete do Conde de Itamaraty (Figura 123). Na Marquesa (Figura 124), o exame visual revelou o predomínio de areia e cal, incluindo saibro em alguns casos.

baseada no exame de quatro amostras de argamassas de revestimento, todas provenientes de áreas edificadas entre 1842 e 1852. O exame constou de observações em microscópio ótico, análises térmicas e químicas, exposição à água e averiguação da composição granulométrica e mineralógica, além da determinação da massa específica. O relatório expôs agregados de variadas dimensões, sendo de maiores proporções em apenas uma das amostras; todas são heterogêneas, variando na cor e forma. Há em sua composição cal aérea calcítica, areia (fina e média), pedriscos, conchas marinhas, agregados silicosos e fragmentos de rochas, como quartzo. Em uma delas, há indicativo de composto argiloso; em outra, resíduos de gesso. “A pasta de cal possui uma cor clara, sendo mais provável que seja composta por calcário, pois os dolomitos possuem uma cor mais escura, devido ao magnésio” (SILVA, 2011, p.12).

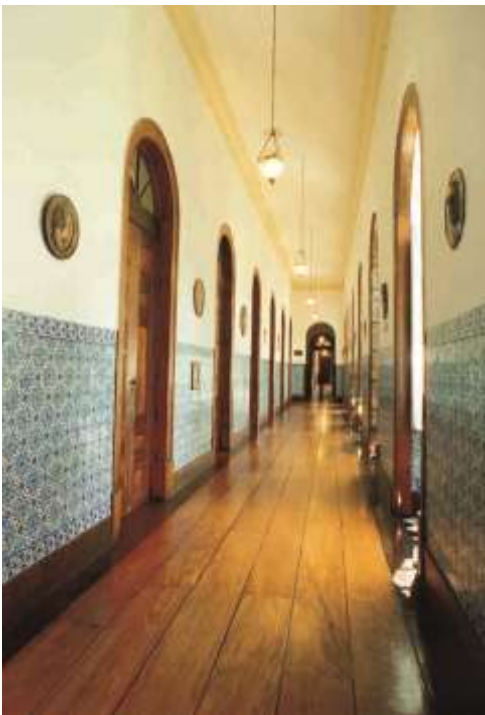
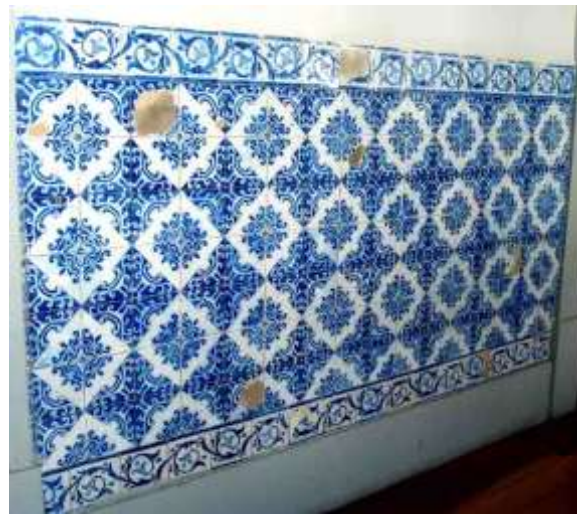
Figura 125: Azulejos, 2º pav^{to}, Hospício.
Fonte: Foto de Bira Soares, 2005.

Azulejos de estampilha foram adotados em profusão em paredes do Hospício de Pedro II e da Santa Casa de Misericórdia, para proteger suas galerias voltadas para pátios internos. Este revestimento vitrificado apresentava grandes vantagens: protegia as paredes das intempéries, em especial da umidade, possibilitava a fácil limpeza e atendia as exigências de higiene e salubridade destes dois prédios destinados a instituições hospitalares. Usados à meia altura, os painéis azulejados serviam também para decorar os ambientes, contrastando com as paredes caiadas dos edifícios (Figuras 125 e 126).

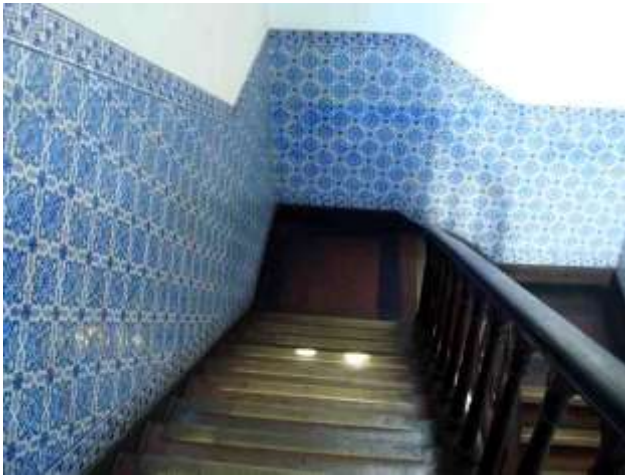
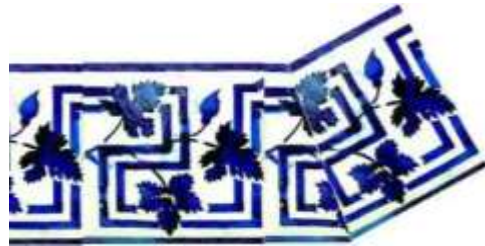
Figura 127: Paineis de azulejos, escada, Hospício.

Rainville (1880, p. 222) recomendava que os azulejos fossem fixados com argamassa de cal; sobre suas juntas deveria ser colocada cal muito líquida, certamente para rejuntá-los. Quanto ao sistema de assentamento, nos paramentos que ladeiam escadas internas (Figura 127), ornamentando e protegendo a circulação vertical entre o térreo e o segundo pavimento da edificação, exigiu solução diferenciada. Neste caso, tanto azulejos quanto cercaduras exigiram medidas especiais, para garantirem o perfeito ajuste dos planos inclinados dos lances das escadas com os retos dos patamares. Para tal, eram demandados cortes precisos, cuja execução deveria ser feita no local da obra, para que as peças se ajustassem à perfeição aos ângulos exigidos; demandavam também especial habilidade em seu assentamento, como pode ser verificado em uma amostra do recorte para uni-los (Figura 128).

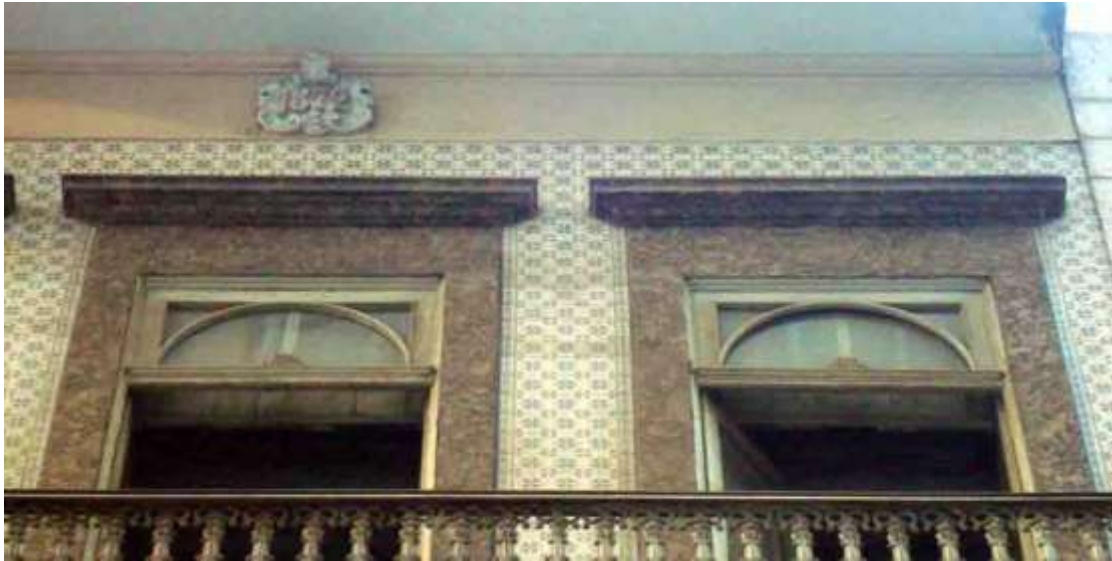
Na cidade do Rio de Janeiro, o uso de azulejos para recobrir fachadas se difundiu após 1830-1840 (Barata, 1952, p. 7). O sobrado da Rua da Quitanda, n° 61, edificado em 1872, ostenta no segundo e terceiro pavimento de sua fachada painel em azulejos decorados azuis, em dois padrões; um deles, forma a cercadura junto às ombreiras (Figura 129).

Figura 129: Azulejos, fachada, Sobrado na Rua da Quitanda, n° 61.
Fonte: Foto de Marisa Hoirisch, 2012.

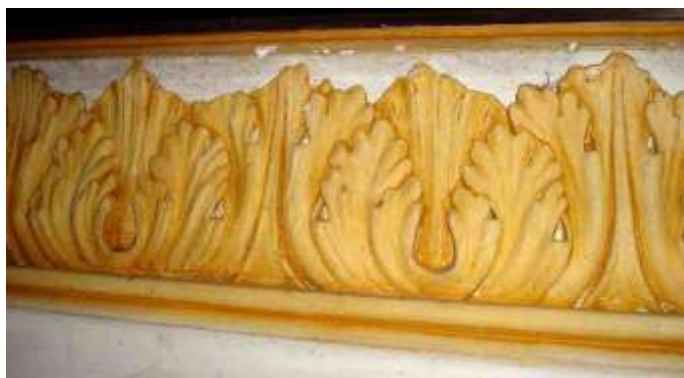
Figura 131: Estuque em relevo, decorado, escada de acesso à capela.
Fonte: Foto de Marisa Hoirisch, 2012.

No Hospício de Pedro II, as laterais da escadaria de acesso à Capela São Pedro de Alcântara ostentam faixas de aspecto relativamente conservado, com estuque trabalhado em alto relevo (Figura 131).

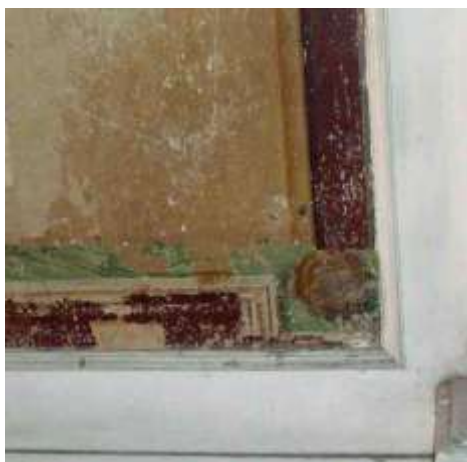
Num grande painel junto à mesma escadaria foram expostos, após decapagem, sombreados sugerindo molduras em relevo (Figura 132). O interior da capela ganhou pintura imitando marmorizado, em três fases distintas, reveladas por janelas de prospecção. Na primeira delas (à direita), a decoração era de grande sobriedade; a segunda (centro) foi avivada por cores primárias; a terceira mostrou tons acinzentados, de menor elaboração artística (Figura 133).

Figura 132: Pintura mural (janela de prospecção), Hospício de Pedro II.
Fonte: Foto de Marisa Hoirisch, 2012.

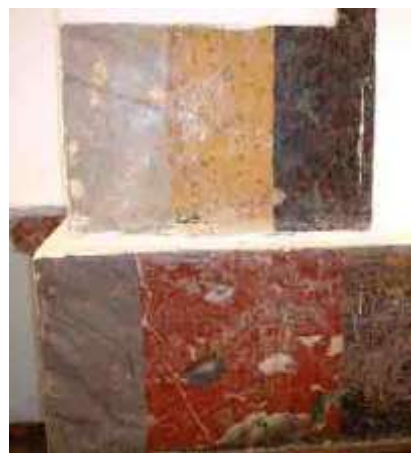
Figura 133: Pintura imitando marmorizado, Hospício.
Fonte: Foto de Marisa Hoirisch, 2012.

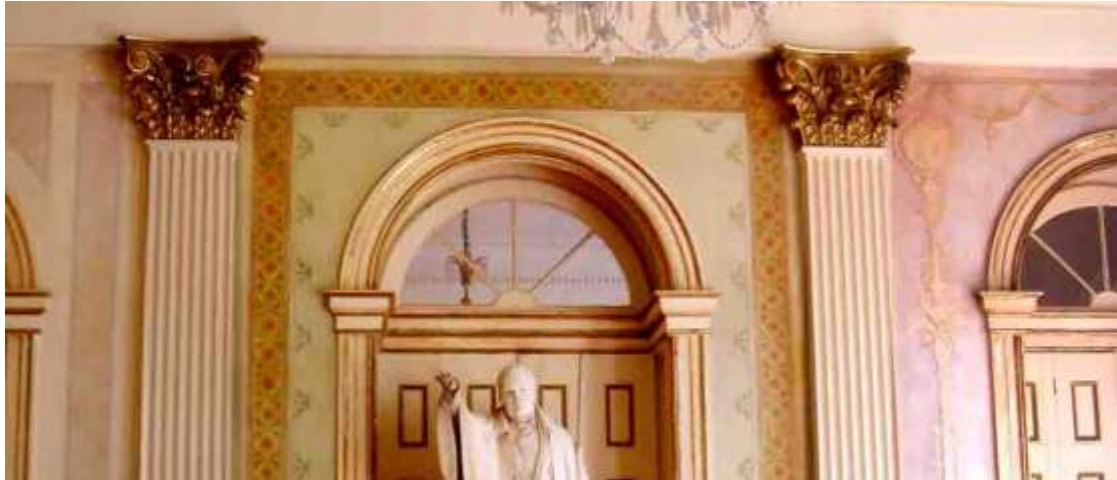
No Salão Dourado, a remoção de tinta também expôs três camadas de pinturas decorativas parietais; cada parede situada entre dois vãos exhibe atualmente uma destas fases⁵². Ambas se assemelham a papéis de parede: o mais antigo (direita)

elaborado com palmeiras e guirlandas; o segundo (centro) remete a tapete emoldurado; o mais recente (esquerda) tem padrão mais simplificado (Figura 134).

Figura 134: Três fases de pintura artística (esq., centro, dir.), Salão Dourado, Hospício de Pedro II.
Fonte: Foto de Marisa Hoirisch, 2012.

⁵² A restauração das paredes realizada em 1994 optou por manter o registro artístico de cada uma das três fases.

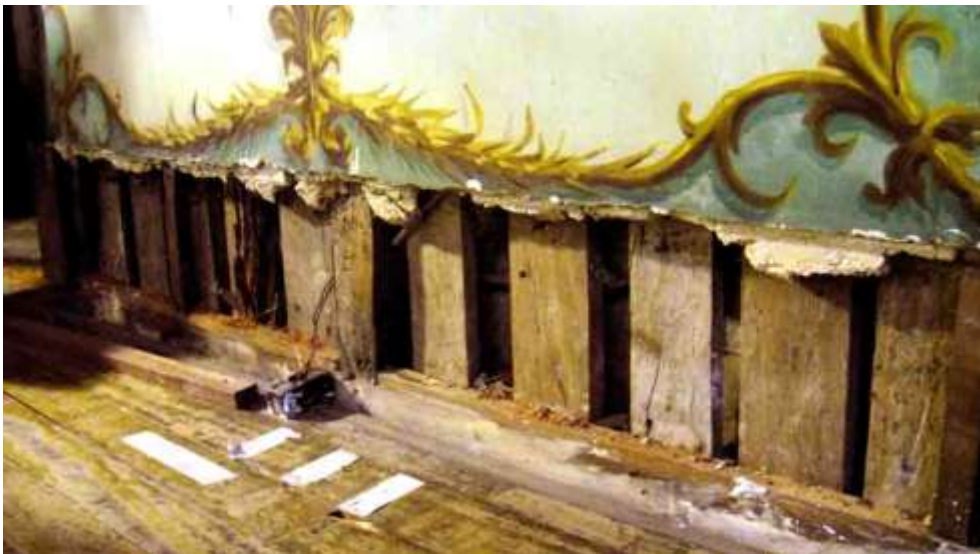
No Solar da Marquesa de Santos, pode-se comprovar na Figura 135 o sistema de execução de painéis murais, tendo como suporte a parede de tabique.

Figura 135: Pintura mural sobre tabique, Solar da Marquesa de Santos.
Fonte: Foto de Beatriz Temtemples, 2012.

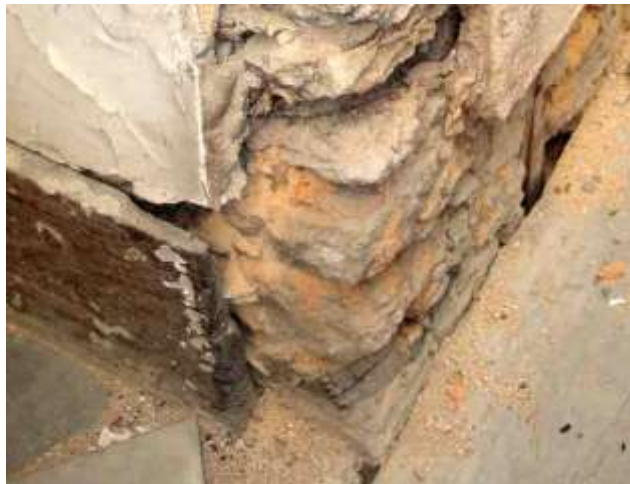
Os rodapés de madeira eram pregados em tacos intercalados perpendicularmente às pedras da alvenaria. Nas quinas, a tábua era aparelhada a 90°, de forma a garantir seu perfeito encaixe. Nas arestas, a pedra da alvenaria, era desbastada para facilitar sua fixação (Figura 140).

Figura 140: Local da fixação do rodapé, Hospício de Pedro II.
Fonte: Foto de Marisa Hoirisch, 2012.

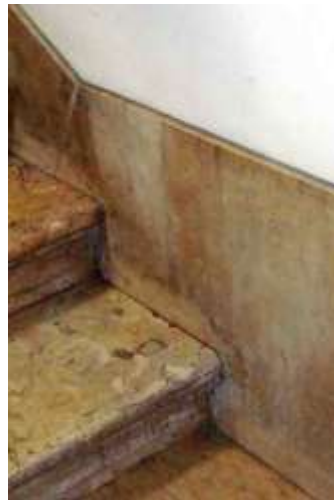
Itamaraty rodapés deste mesmo material junto a escadas de mármore. O exemplar do Hospício de Pedro II (Figura 141), de 48cm de altura, é em gnaiss bege; na Santa Casa, é em mármore e acompanha o material de escadarias nobres (Figura 142); o Palácio Itamaraty ostenta rodapé de mármore no salão nobre voltado para a fachada principal (Figura 143).

Figura 142: Rodapé, escada, Santa Casa.
Fonte: Foto de Marisa Hoirisch, 2012.

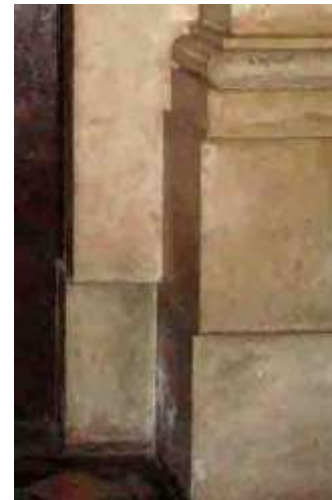
Figura 143: Rodapé em mármore, salão nobre. Palácio Itamaraty.
Fonte: Foto de Marisa Hoirisch, 2012.

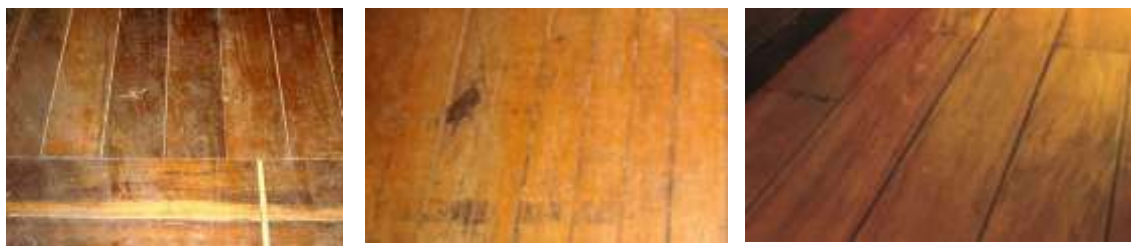
Em um mesmo imóvel, as larguras das tábuas podiam variar entre os cômodos; contudo, nota-se o cuidado de se padronizar o piso em um mesmo ambiente. No Solar da Marquesa de Santos há pisos compostos por régua de 0,19m, 0,17m nas tabeiras; outro ambiente foi assoalhado com ripas de 0,10m. No Hospício de Pedro II (HOIRISCH, 2007, p. 70-71) há tábuas de 0,10 e 0,20m nas áreas do acréscimo (cerca de 1875) e nas áreas com piso mais antigo (1842 a 1852), situados no eixo central do prédio⁵⁸, apresentando em média 0,35m (Figura 146), tendo sido localizadas tábuas ainda mais largas, de quase 0,50m.

Figura 146: Pisos, Marquesa de Santos (esq. e centro) e Hospício de Pedro II (dir.).

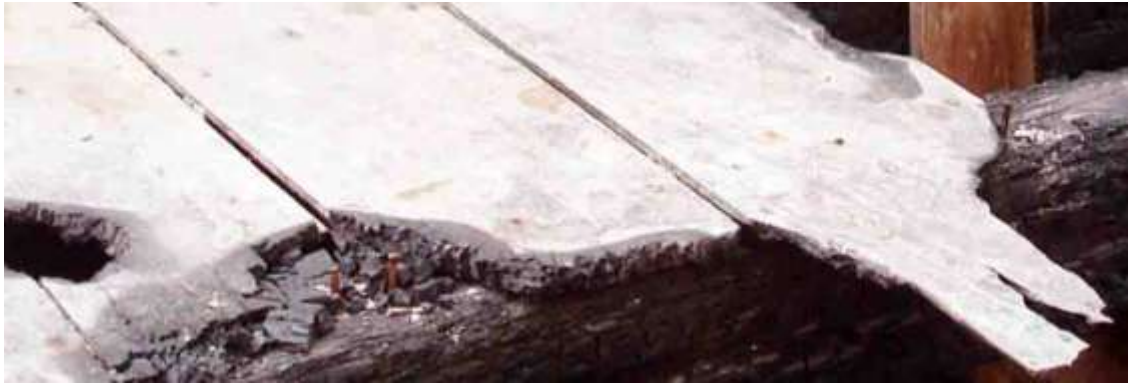
Existem pisos com encaixe macho e fêmea, cujas tábuas eram fixadas com pregos de forja de 9cm (Figura 147).

Figura 147: Tábuas e pregos de piso, Hospício de Pedro II.

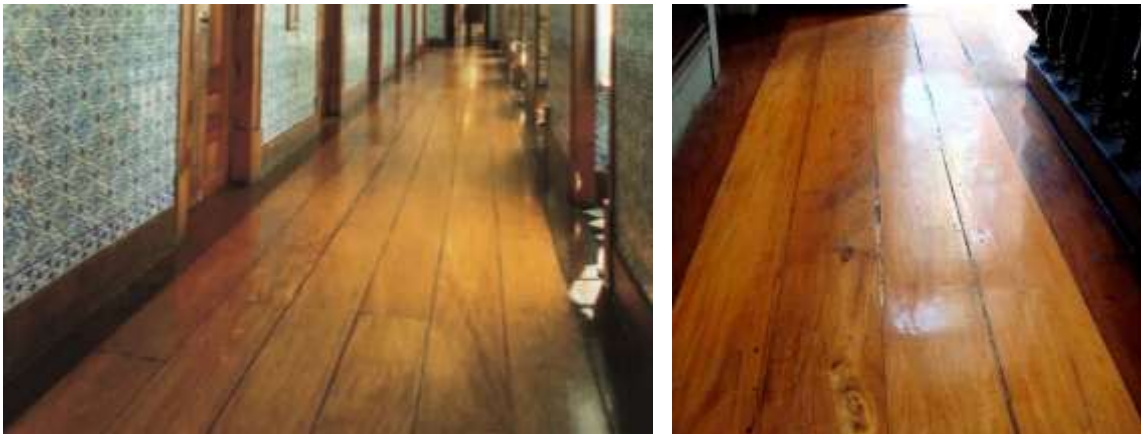
Tabeiras eram também usadas delimitando ambientes, assim como para fins ornamentais. Em vastas circulações, quando as tábuas não tinham comprimento que cobrisse toda a área do piso, recomendava-se a não coincidência das juntas dos topos das tábuas, os “topos desencontrados” (SEGURADO, s/d-a, p. 120). Os pisos de tábuas largas ganhavam em elegância quando era empregada a mesma espécie de madeira, garantindo homogeneidade na cor do conjunto; tabeiras, mais escuras, acompanhavam a cor do rodapé (Figura 148).

Figura 148: Tábua corrida com tabeira, Hospício de Pedro II (esq.) e Santa Casa (dir.).

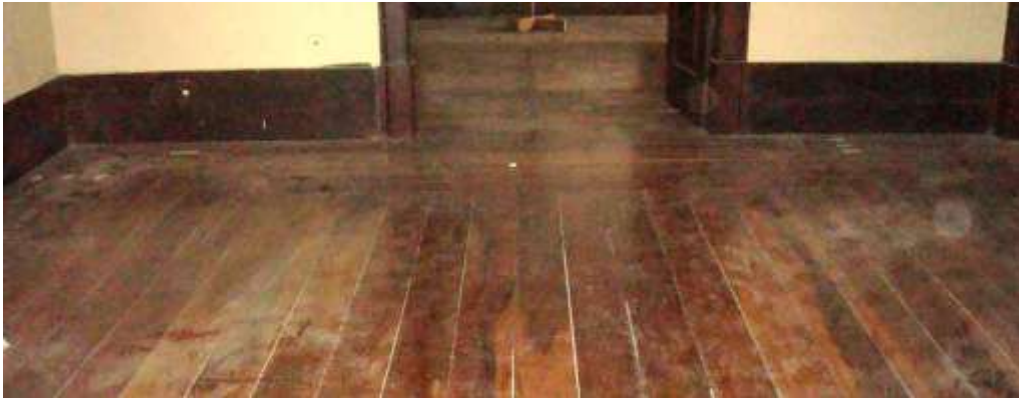
As tabeiras contornavam todo o perímetro do aposento, como na Figura 149.

Figura 149: Piso em tábuas corridas e detalhe de tabeira. Marquesa de Santos.

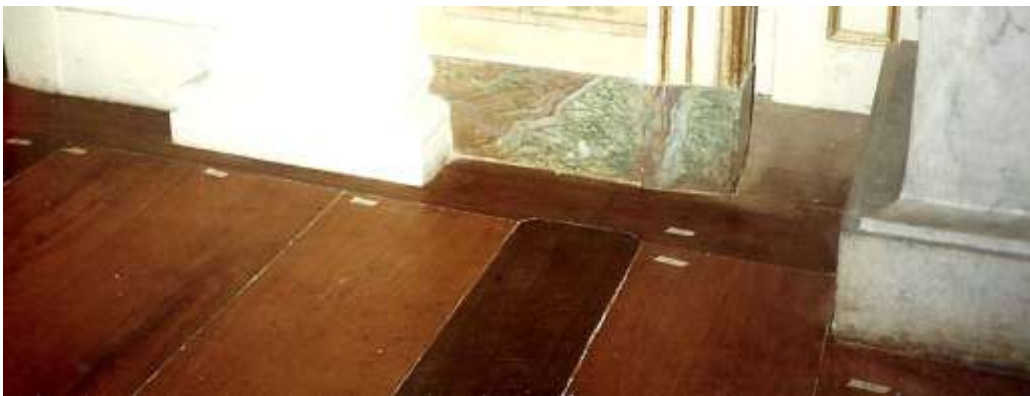
Tábuas decorativas mais escuras adentravam a tabeira, promovendo delicado recorte, como na Figura 150. Quando o encaixe das tábuas era macho e fêmea, a ligação tábuas-tabeira também o era.

Figura 150: Piso, Salão Dourado, Hospício de Pedro II.

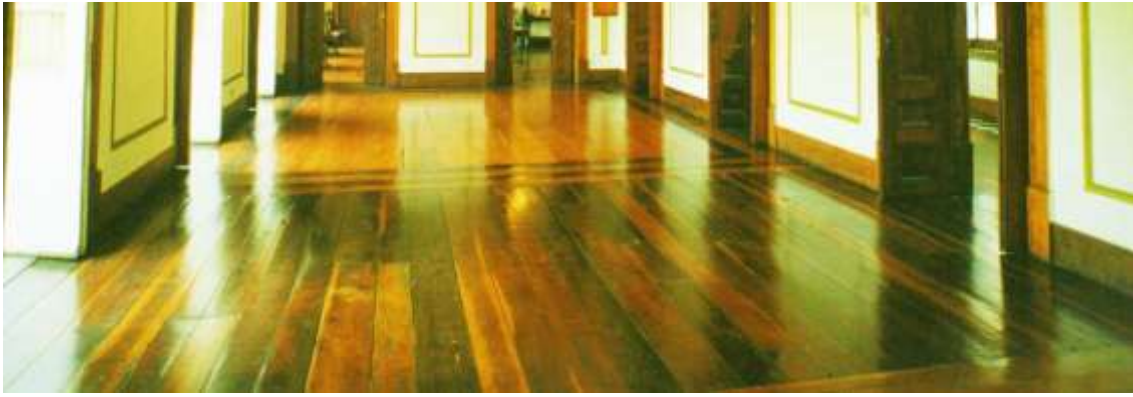
Para evitar emendas, subdividia-se a área total do piso em retângulos, com faixas de uma ou mais cores, que harmonizavam com a tabeira, como nestes salões, em que tábuas de madeiras escuras e claras formam listras que contribuem para a decoração do piso (Figuras 151 e 152).

Figura 151: Piso com tabeira, Sala do Quarteto, Hospício de Pedro II.

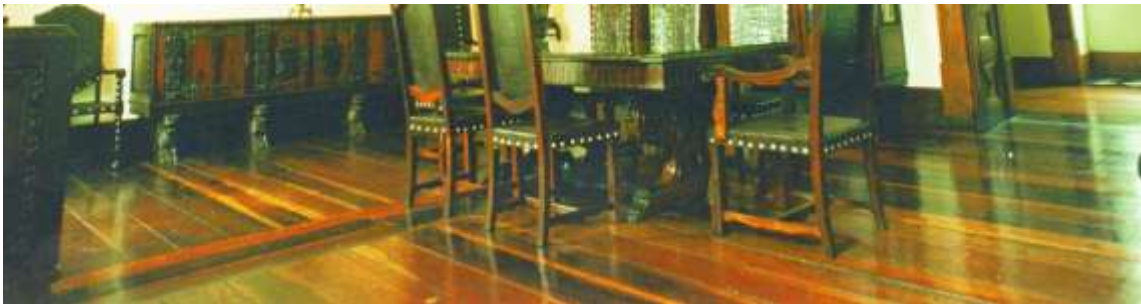
Figura 152: Piso com tabeira, Salão Moniz Aragão, Hospício de Pedro II.

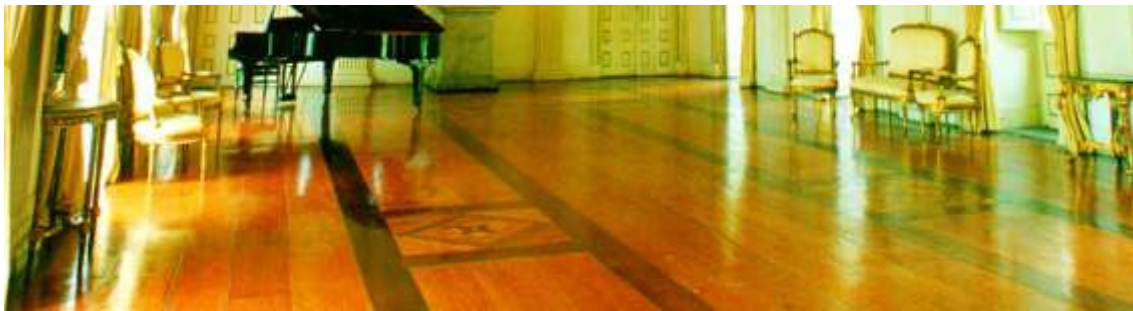
Foram também localizadas tábuas com, em média 35cm de largura; além das tabeiras de contorno, régua mais escuras criam faixas ornamentais (Figura 153).

Figura 153: Piso com tabeira, Salão Dourado, Hospício de Pedro II.

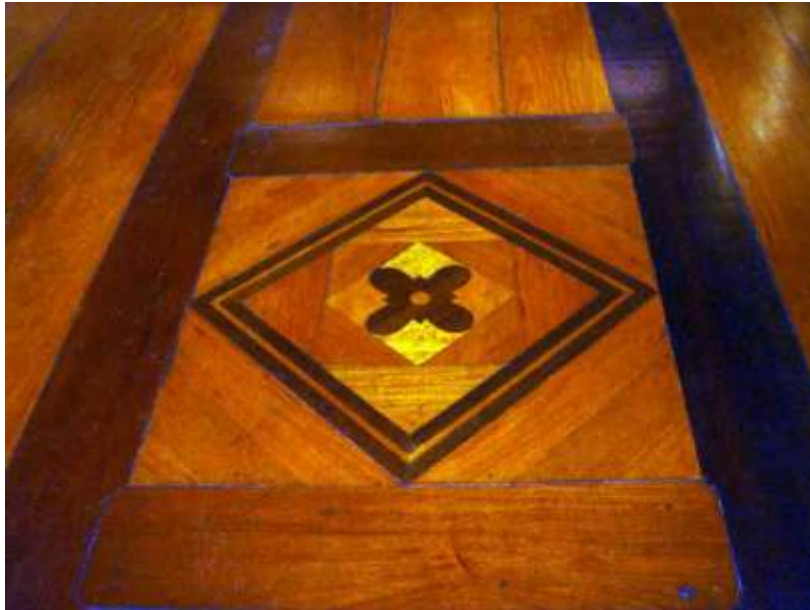
Cabe destacar neste mesmo salão, ao centro, uma composição geométrica em parquet, elaborada com régua mais estreitas. Foram empregadas madeiras de cores distintas⁵⁹ (Figura 154).

Figura 154: Piso, Hospício de Pedro II.

⁵⁹ A restauração da estrutura do piso do Salão Dourado, coordenada pela autora entre 1995 e 1996 comprovou que as cores de tais madeiras são naturais, não tendo sido submetidas à pigmentação.
