UNIVERSIDADE FEDERAL DO RIO DE JANEIRO
Faculdade de Arquitetura e Urbanismo
PROARQ - Programa de Pós-Graduação em Arquitetura

DE PISO A TETO:

**TÉCNICAS CONSTRUTIVAS DE EXEMPLARES SIGNIFICATIVOS DA
ARQUITETURA DA CIDADE DO RIO DE JANEIRO, SÉCULO XIX.**

Tese de Doutorado apresentada ao Programa de Pós-graduação em Arquitetura, Faculdade de Arquitetura e Urbanismo, da Universidade Federal do Rio de Janeiro, como parte dos requisitos necessários à obtenção do título de **Doutora** em Ciências em Arquitetura, Linha de pesquisa: técnicas construtivas históricas.

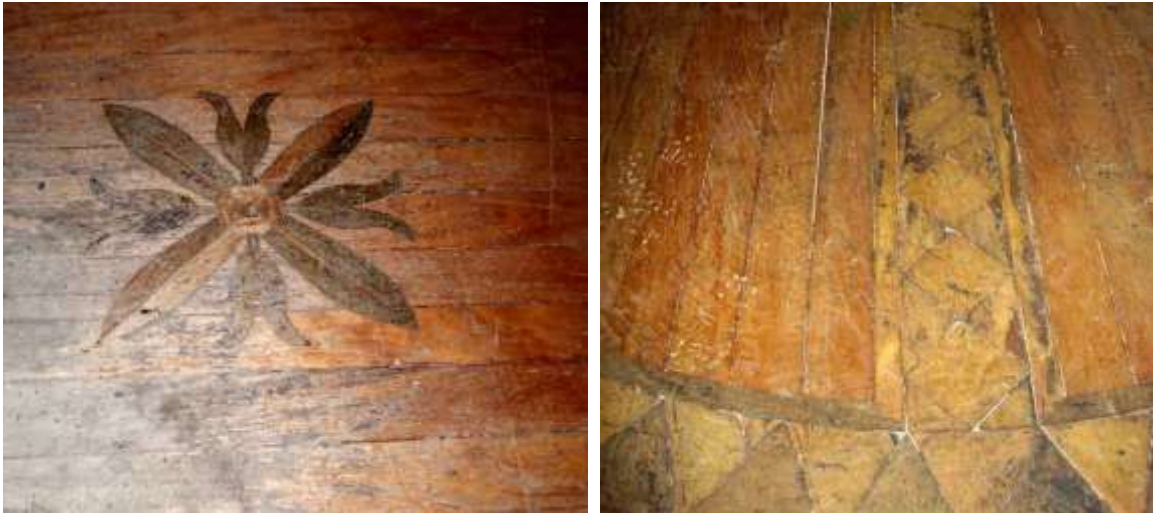
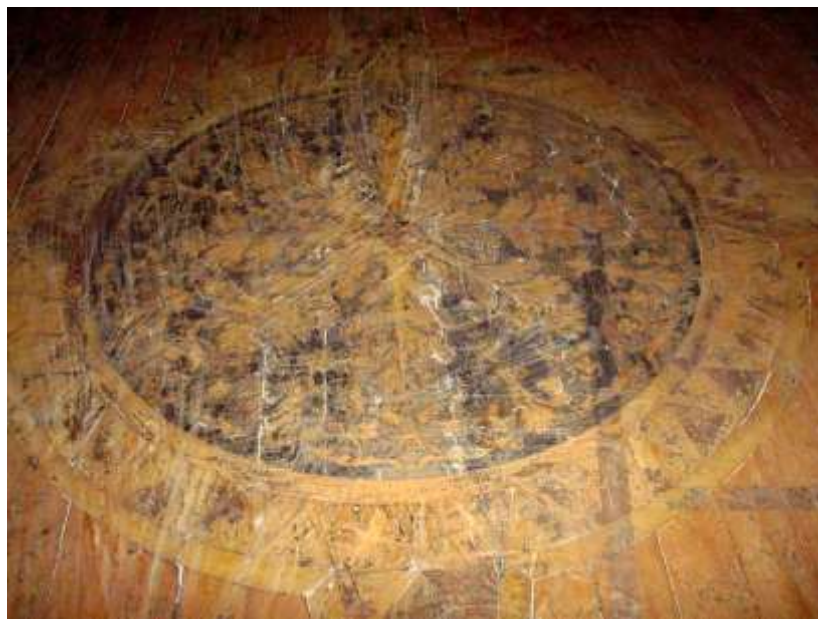
Em alguns casos, o tom mais escuro da madeira foi obtido por pigmentação. O desgaste natural permite diferenciar as madeiras naturais das tingidas (Figura 156). Bellegarde (1848, p. 99) descreveu a adoção de pinturas a óleo em soalhos para imitarem os pisos encerados⁶⁰, mas não se furtou a alertar: “esta tinta se conserva pouco tempo”. Trinta anos depois, Rainville (1880) ensinava a obter parquet a partir de tinturas e fornecia os componentes para cada cor:

Figura 156: Assoalhos, Solar da Marquesa de Santos.
Fonte: Fotos de Rosina Trevisan e Marisa Hoirisch, 2012.

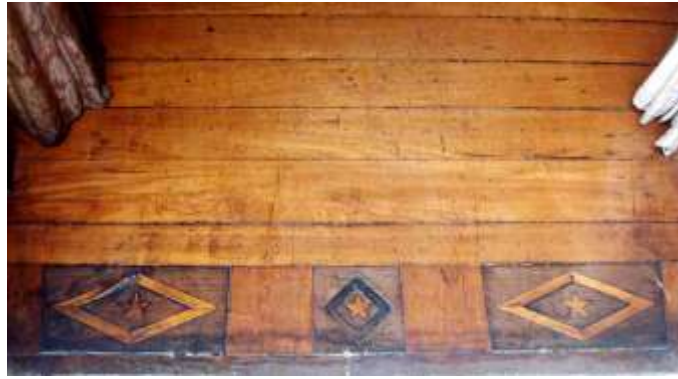
O soalho de frisos do Palácio Itamaraty seria considerado convencional, não fosse por sua elegante cercadura decorada com elementos geométricos, limitando o tabuado e a soleira de mármore. Quadrados e retângulos se alternam, encerrando losangos que, por sua vez, inserem estrelas miúdas, de cinco pontas (Figura 157).

Figura 157: Piso, Palácio do Itamaraty.
Fonte: Foto de Marisa Hoirisch, 2011.

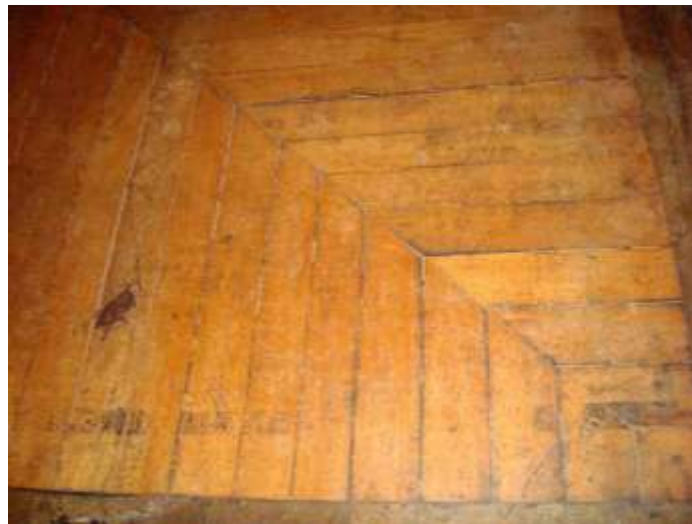
Outros arranjos de tabuados foram executados, como o de espinha; neste caso foi utilizado o soalho de frisos, medindo cerca de 11cm de largura (Figura 158).

Figura 158: Assoalho, Solar da Marquesa de Santos.
Fonte: Foto de Marisa Hoirisch, 2012.

As tábuas do soalho podem deixar de se pregar normalmente ao vigeamento: no sôlho espinhado ou de espinha colocam-se obliquamente, formando as juntas das tábuas zigue-zague, de ângulos iguais e invertidos e lados iguais (SEGURADO, s/d-a, p. 128).

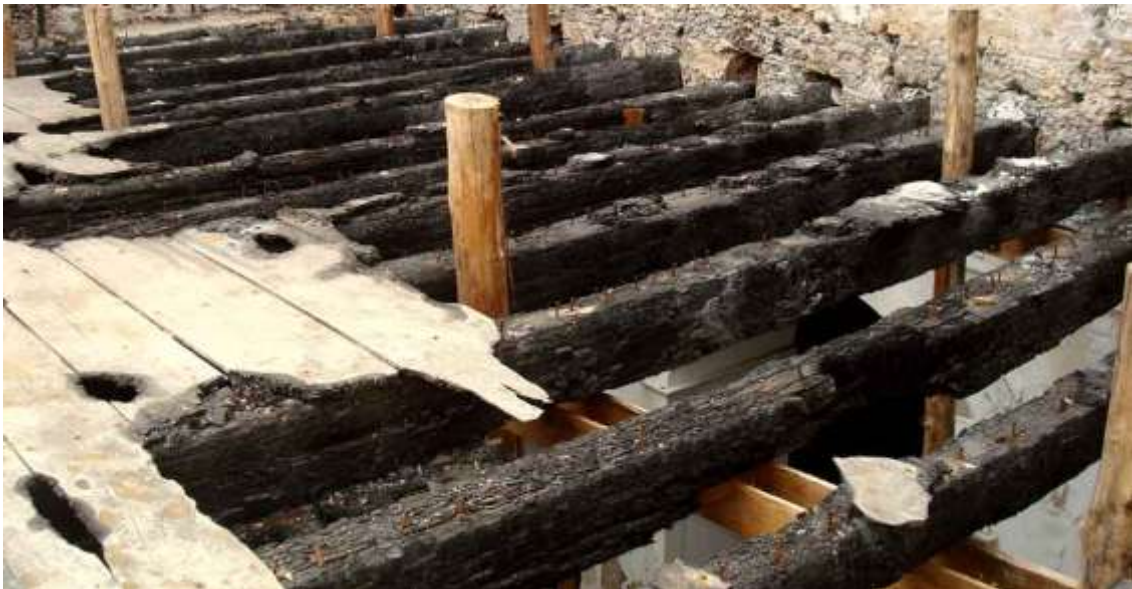
A execução dos pisos de tábuas corridas comum no século XIX, na cidade do Rio de Janeiro, era bastante simples: assentes sobre barrotes de madeira, dispostos perpendicularmente. Na estrutura da Figura 159, só completamente exposta em 2012⁶², tábuas de 35cm foram fixadas por pregos de forja.

Figura 159: Barroteamento perpendicular às tábuas.

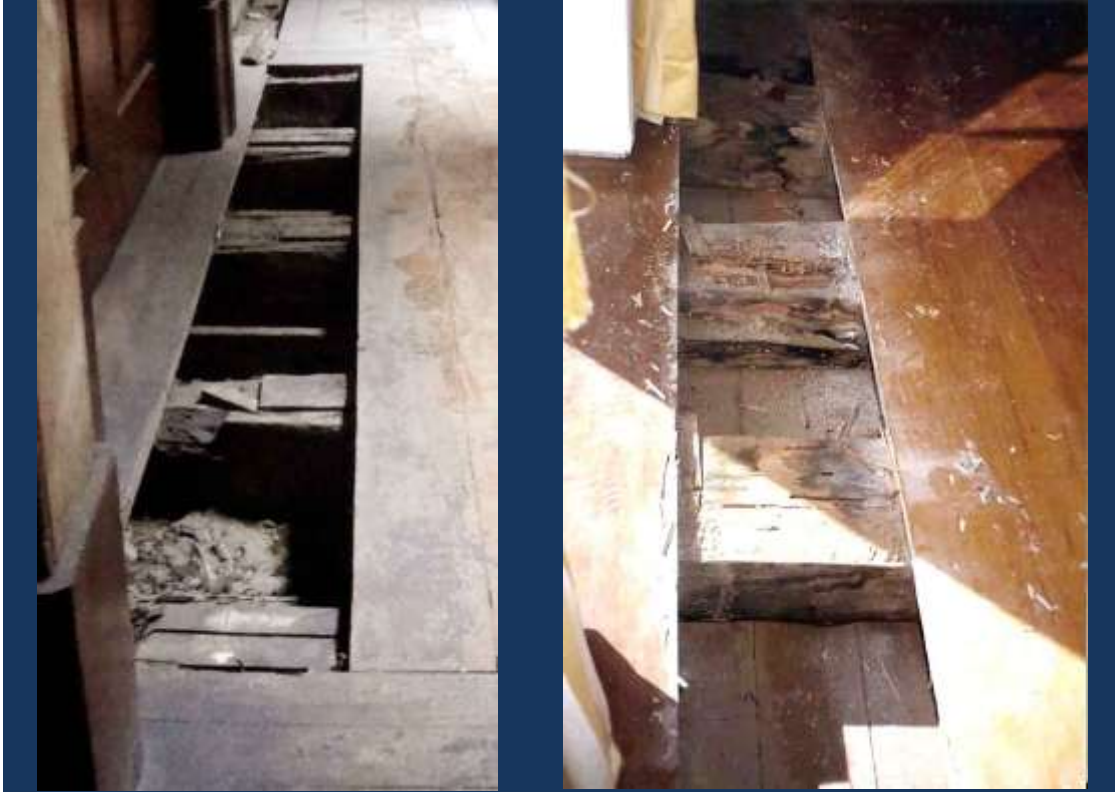
Nas salas da Figura 160 a disposição é a mesma: barrotes sustentam piso e forro e, à direita, as tábuas do piso do segundo pavimento seguem o mesmo sentido das do forro do térreo.

Figura 160: Estrutura do piso, Solar da Marquesa de Santos (esq.) e Hospício de Pedro II (dir.).
Fonte: Foto de Marisa Hoirisch, 2012.

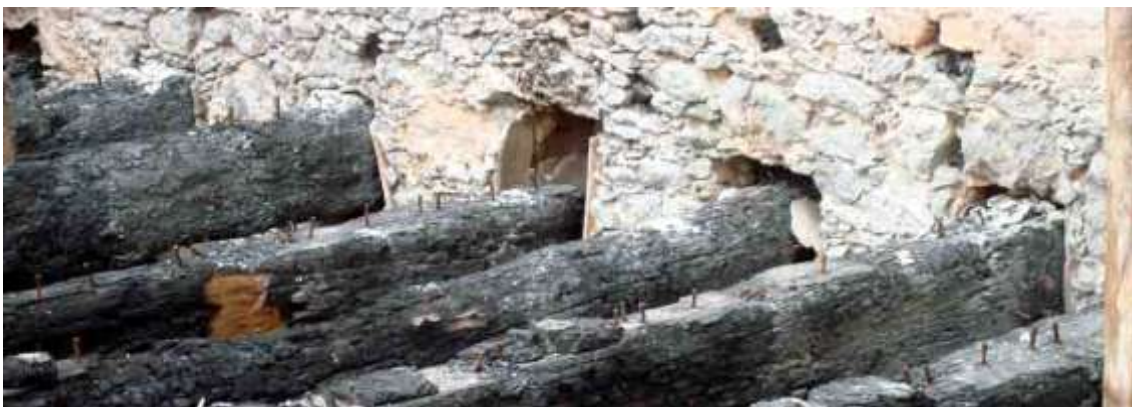
Ainda que a bibliografia consultada descreva relexos nas paredes, para atenderem à necessidade de apoio dos barrotes, foram dispostos vigamentos se engastando diretamente na parede de alvenaria (Figura 161).

Figura 161: Barrotes, Hospício de Pedro II.
Fonte: Foto de Marisa Hoirisch, 2012.

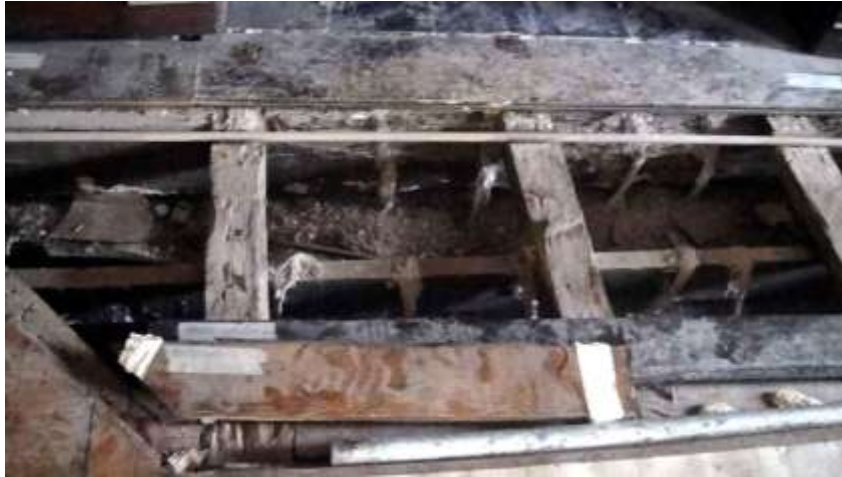
Nos pisos entabeados, em dois lados do cômodo, obrigatoriamente as tábuas correm paralelas ao barroto. Para fixar esta tabeira à estrutura, pequenas peças eram atravessadas entre os últimos barrotes, sendo nos extremos assentadas em diagonal, como na Figura 162. A Figura 163 apresenta a tabeira perpendicular ao barroto, tendo em seus extremos a peça diagonal, para garantir a mudança da direção.

Figura 162: Peças de fixação de tabeiras, Marquesa de Santos.
Fonte: Foto de Tainah Ramos, 2012.

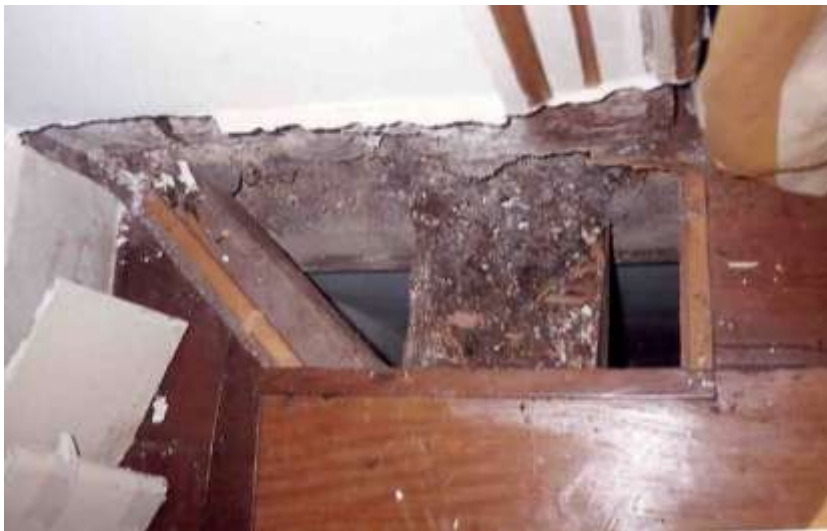
Figura 163: Estrutura de tabeira e piso, Salão Dourado.
Fonte: Foto de Marisa Hoirisch, 1996.

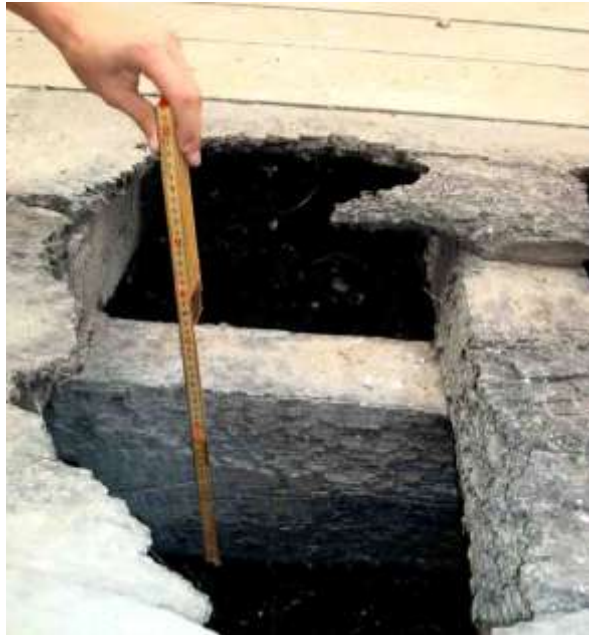
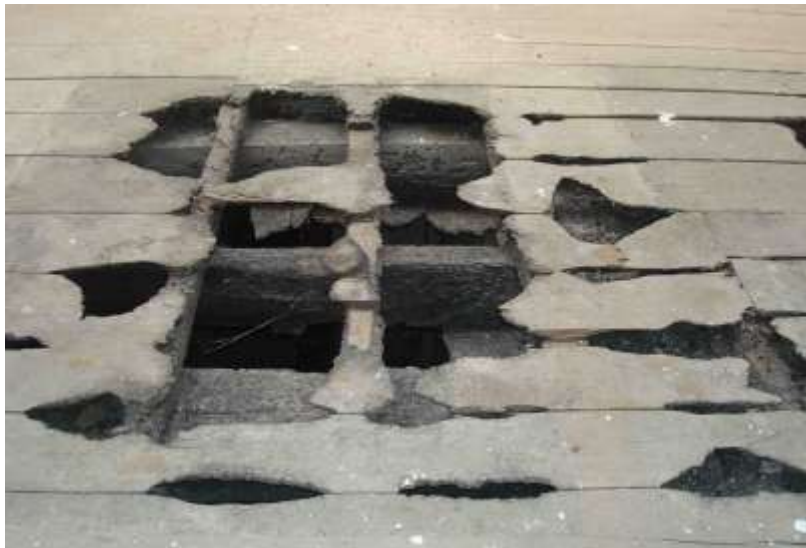
Contudo, nem todas as soluções de assentamento de tábua corrida fazem uso de um mesmo vigamento para a fixação de pisos e forros em entrepisos. Foi localizado pelo menos um sistema de duplo barrotoamento medindo, o inferior em média 5" x 10" (12,5 x 25cm). Este serve para travar as paredes estruturais de alvenaria, sustentar as tábuas de forro e suportar as cargas das vigas intermediárias 3" x 5" (7,50cm x

12,5cm). A disposição perpendicular entre elas possibilita que o forro do pavimento contíguo seja disposto na direção oposta do piso que lhe é superior (Figura 164).

Figura 164: Estrutura de piso, Capela São Pedro de Alcântara, Hospício de Pedro II.
Fonte: Foto de Marisa Hoirisch, 2012.

Em salões grandes, como de theatros, ou que servem para se dansar, etc., usa-se de dous madeiramentos distintos, um para o soalho superior, e outro para o fôrro da sala ou logar que fica por baixo (RAINVILLE, 1880, p. 307).

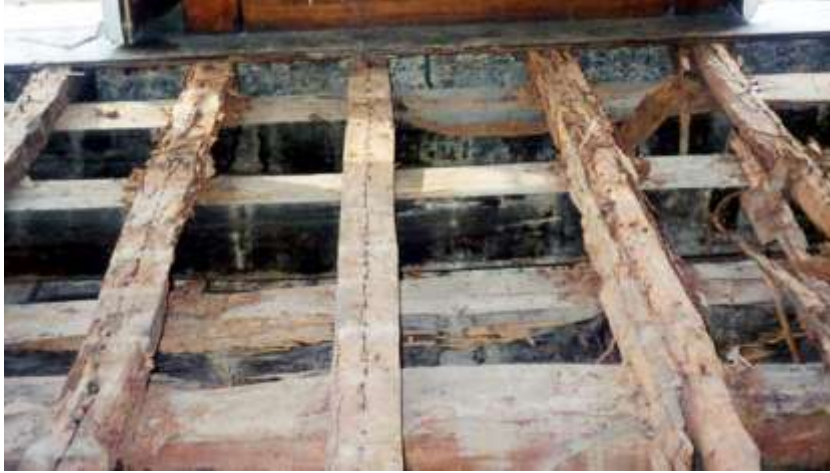
No caso específico do piso da nave da Capela São Pedro de Alcântara, a justificativa pode estar não apenas no sobrepeso pela frequência de grande número de pessoas no templo. Solução similar foi localizada em outro aposento (Figura 165).

Figura 165: Estrutura de piso, Coordenação do Forum de Ciência e Cultura, Hospício de Pedro II.
Fonte: Foto de Marisa Hoirisch, 1995.

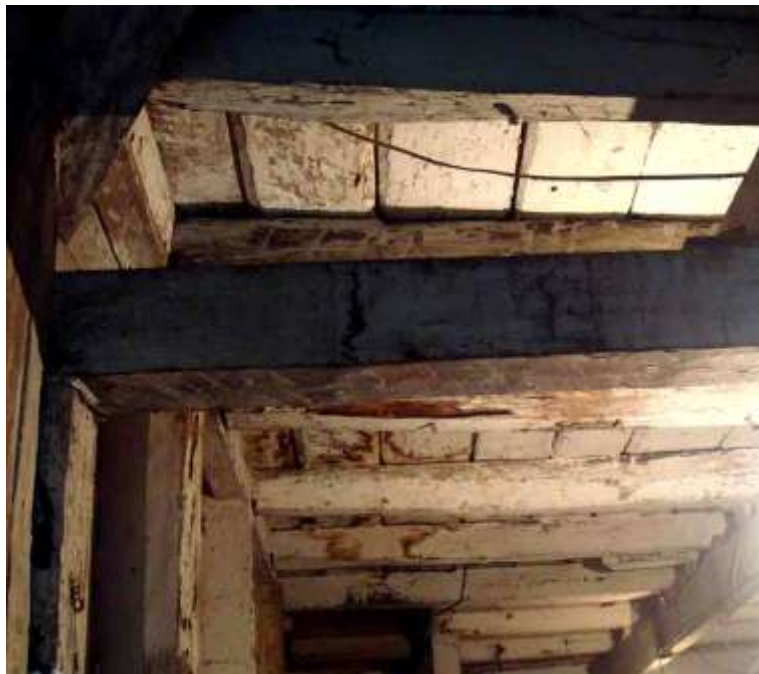
Sob um dos pisos de tábuas largas, uma estrutura robusta sustenta toda a pavimentação (Figura 166). Além de esteios na base das paredes, uma madre ao centro distribui a carga dos barrotes.

Figura 166: Estrutura de piso, Capela, Santa Casa de Misericórdia.
Fonte: Foto de Marisa Hoirisch, 2011.

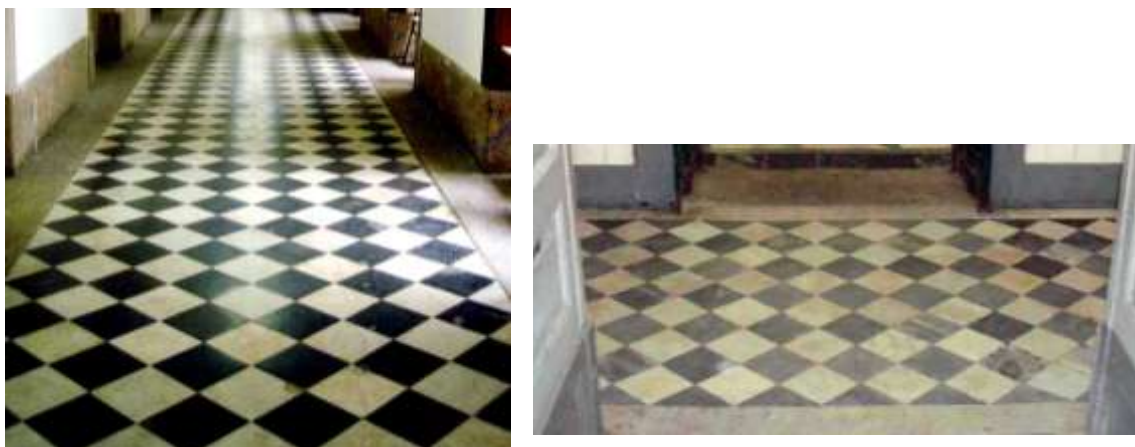
Entretanto, não foi possível localizar informações referentes à procedência dos mármore assentados nos pisos dos prédios pesquisados. Sabe-se que foi largamente difundida a pavimentação de mármore em branco e preto, formando xadrez ou em diagonal; exemplos podem ser vistos nas Figuras 167 e 168.

Figura 167: Pisos de mármore, Hospício de Pedro II (esq.) e Santa Casa (dir.).

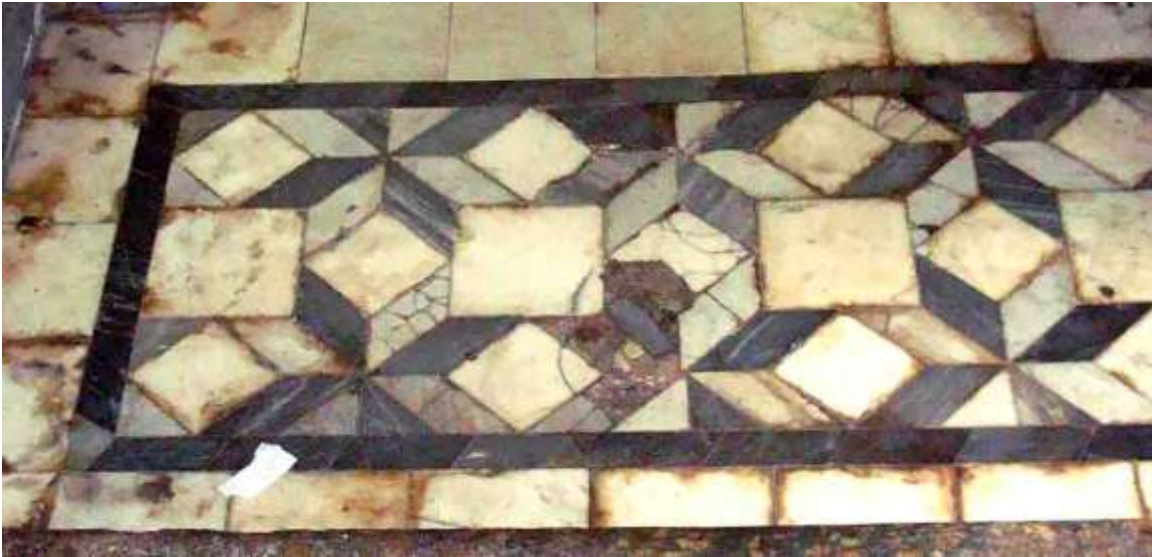
Um mesmo edifício exhibe pisos de mármore xadrez e outras disposições, como em formato de catavento, em circulações, varandas e outras áreas situadas no térreo (Figura 169).

Figura 169: Piso de mármore, Santa Casa.
Fonte: Foto de Marisa Hoirisch, 2011.

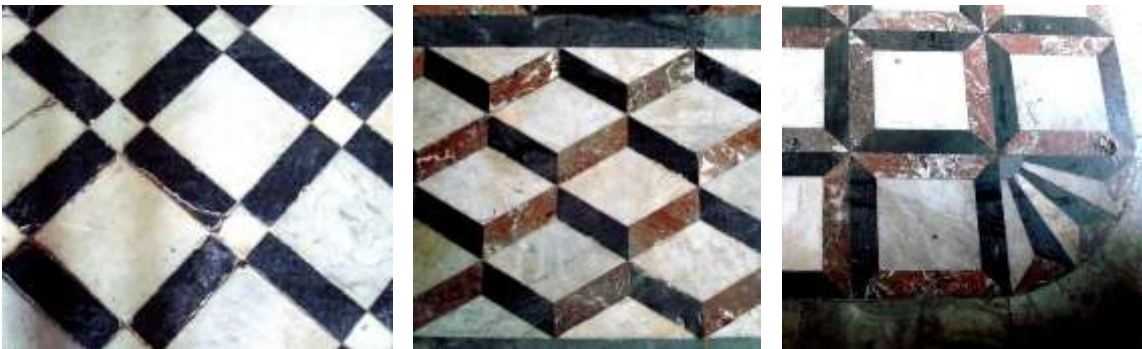
Figura 170: Disposições de pisos de mármore, Solar da Marquesa de Santos.
Fonte: Foto de Marisa Hoirisch, 2012.

Outras combinações foram adotadas com placas de mármore, no contraste do preto e branco ou criando a sensação de volume com diferentes cores da pedra combinadas entre si (Figura 170).

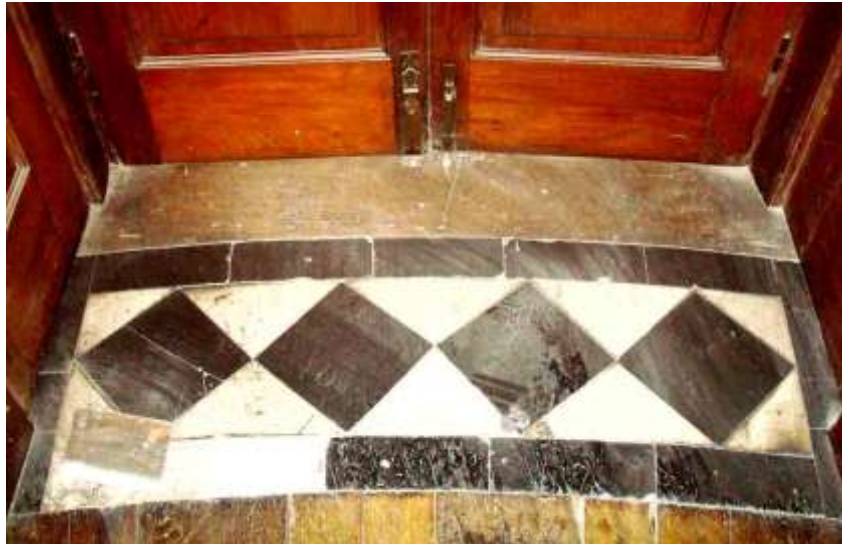
Figura 171: Piso em mármore, Solar da Marquesa de Santos.

A pavimentação em mármore foi também empregada para fazer arremates junto a soleiras de portas (Figura 171).

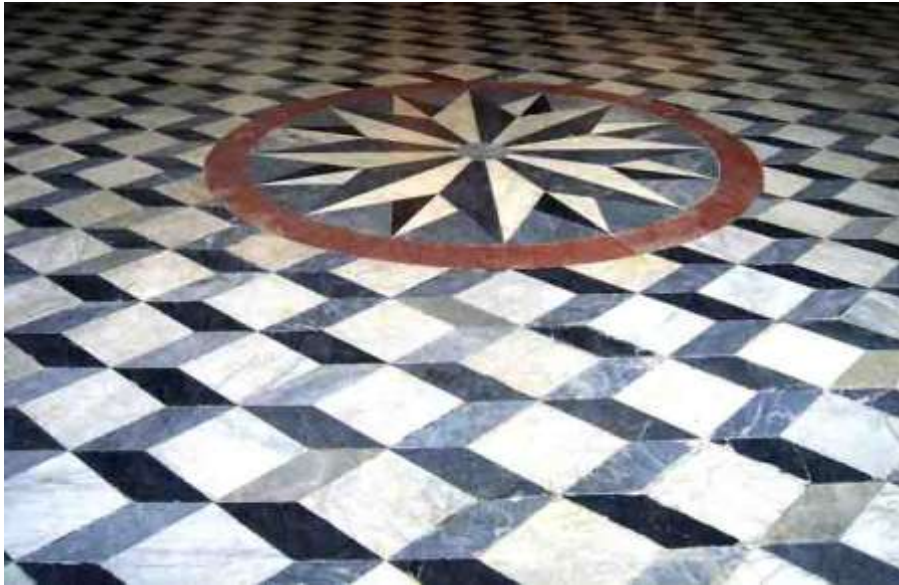
Figura 172: Piso em mármore, vestibulo, Hospício de Pedro II.
Fonte: Foto de Marisa Hoirisch, 2012.

No Brasil, o conhecimento das resistências dos diversos ladrilhos de mármore para emprego em pisos pode ter sido obtido a partir destes tratadistas publicados na França. Ao registrar a utilização de pisos marmóreos em obras de luxo, Rainville (1880, p. 222) alertava: “por baixo destes põe-se uma camada de tijolos para oferecer resistencia aos ladrilhos, que têm mui pouca grossura”. Em monumentos arquitetônicos oitocentistas cariocas pesquisados, causam impacto elegantes motivos decorativos inseridos ao centro da área do piso. A Figura 172 apresenta no vestibulo de um deles uma composição geométrica em branco, cinza e preto que dá a sensação de trimensionalidade; uma rosa dos ventos se insere em moldura circular em mármore

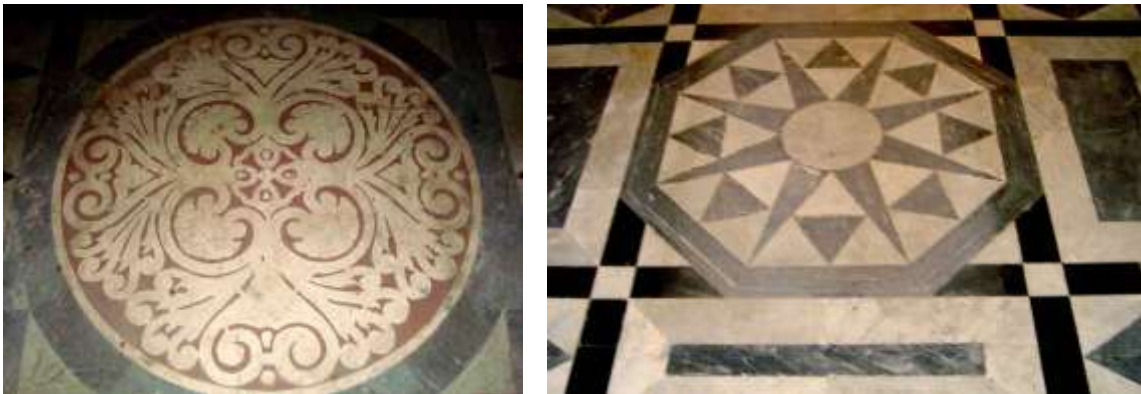
Figura 173: Pisos de mármore, Hospício de Pedro II.
Fonte: Foto de Marisa Hoirisch, 2012.

vermelho; no patamar da escadaria há outro piso, de característica fitomórfica⁶³ e outra rosa dos ventos precede o acesso vertical (Figura 173).

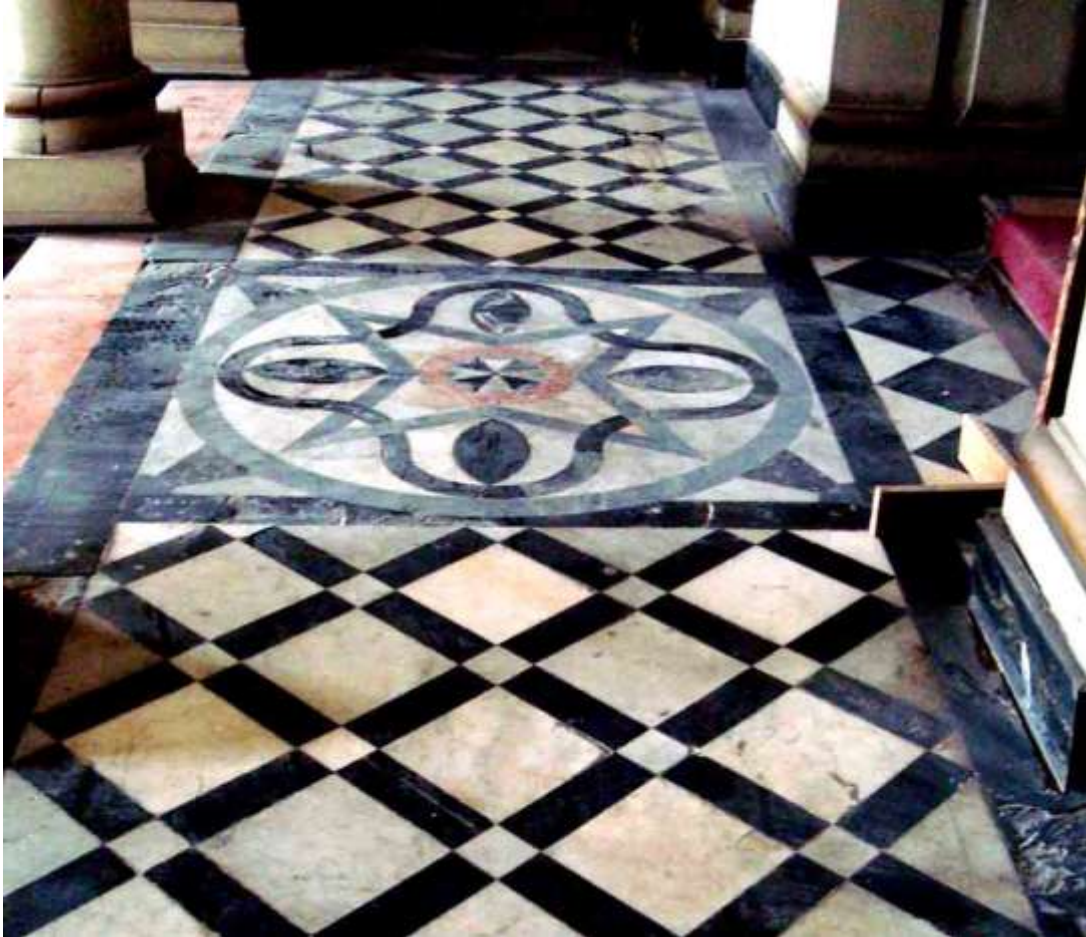
patim⁶⁴”. Além disso, “o espaço entre a varanda e o edifício é ladrilhado de mármore de cores”. Há pisos de mármore de grande riqueza ornamental antecedendo os degraus do Solar da Marquesa de Santos (Figura 174).

Figura 174: Piso em mármore, Solar da Marquesa de Santos.

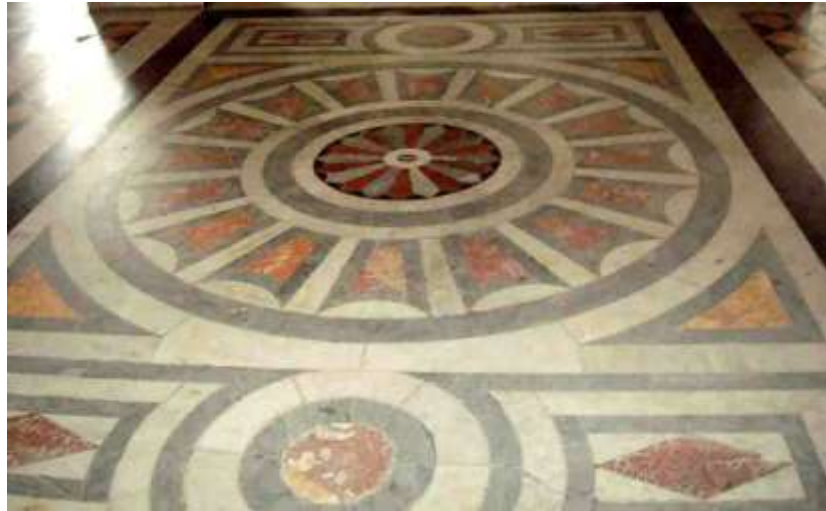
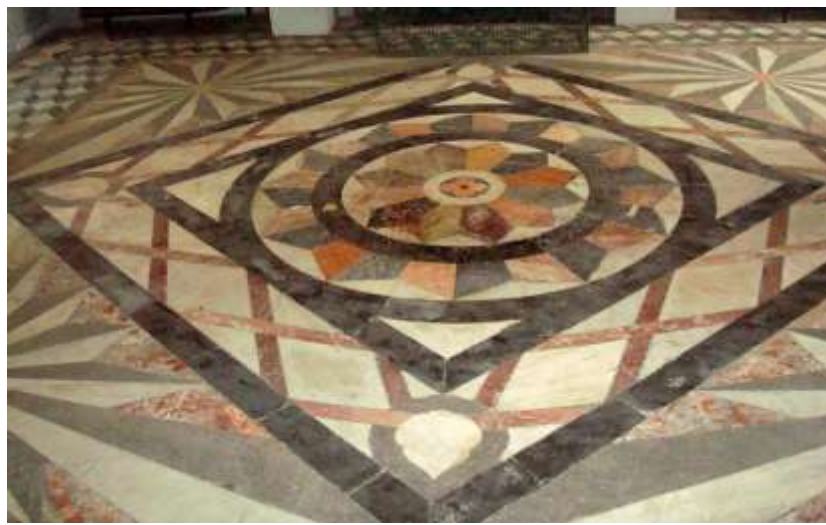
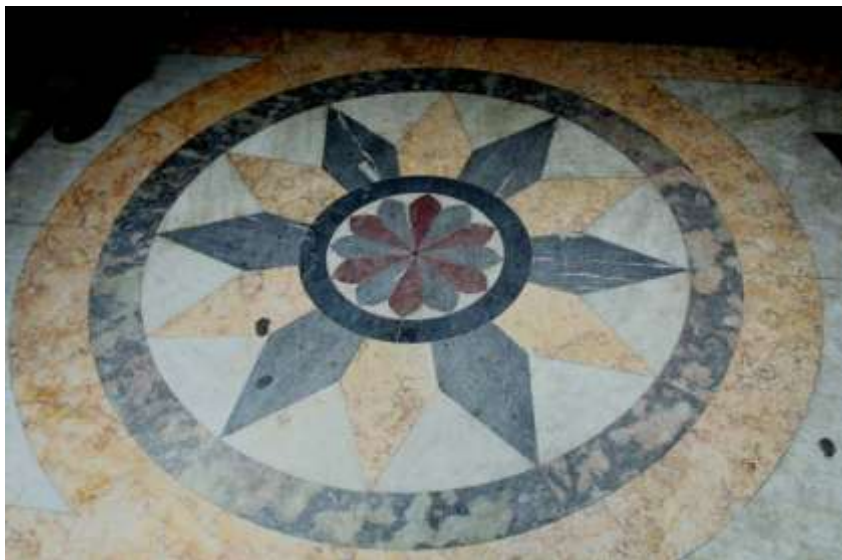
Figura 175: Detalhe de pisos, Santa Casa de Misericórdia.
Fonte: Foto de Marisa Hoirisch, 2011.

Outros exemplos de esmeradas composições geométricas e florais foram executados em vestibulos de monumentos destacados (Figura 175).

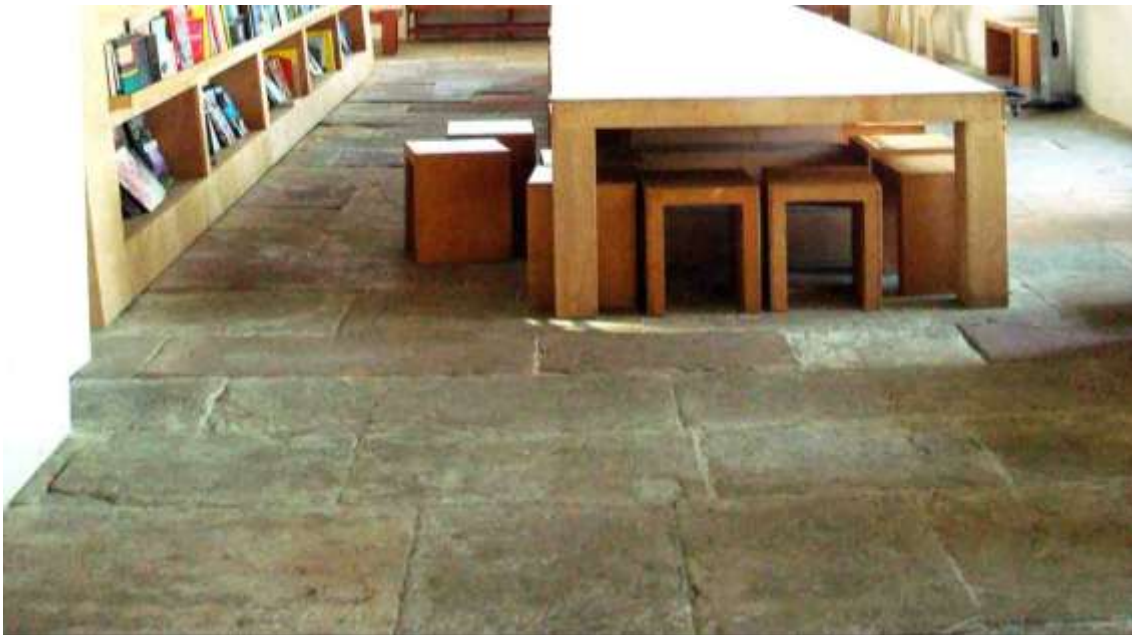
Em alguns prédios estudados foram adotadas lajes de pedras retangulares, de variadas dimensões, para pavimentar integralmente o piso (Figura 176) e, em outros casos, limitavam-se a soleiras (Figura 177).

Figura 176: Piso, primeira Praça do Comércio.

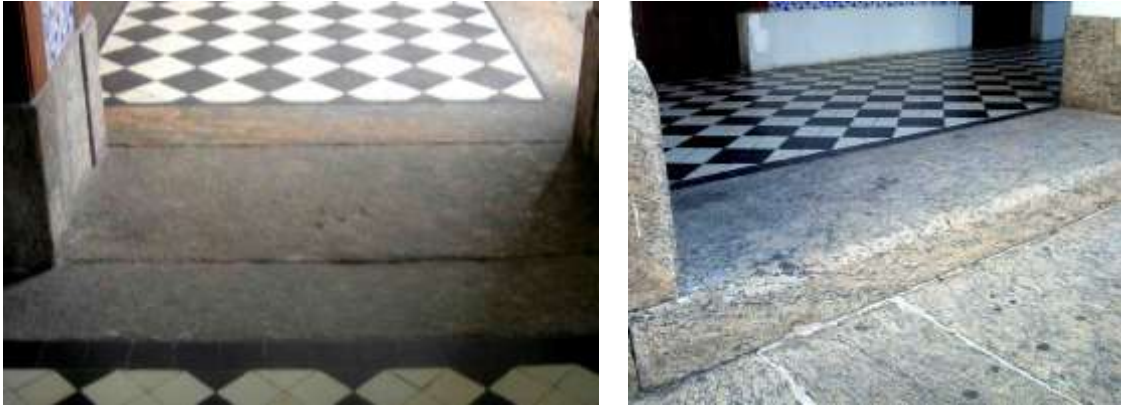
Figura 178: Lajes de pedra, Hospício de Pedro II.

Lajes em gnaise bege foram adotadas em soleiras, delimitando circulações, e também em faixas, emoldurando pavimentações em mármore ou cerâmica (Figura 178).

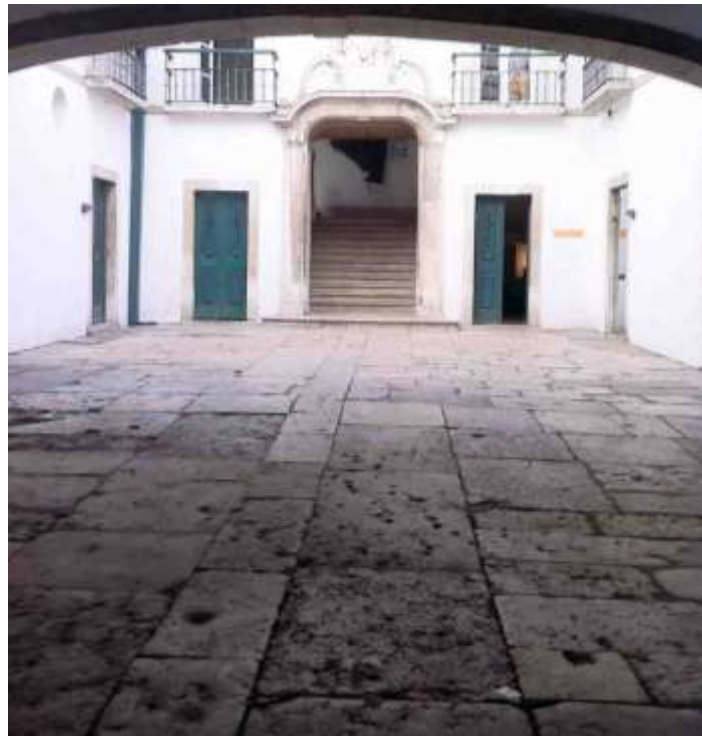
Figura 179: Piso de pedra, Paço Imperial.

Nos séculos anteriores, a pedra natural foi muito utilizada, como na Figura 179, mas sem o acabamento e a regularidade dos exemplares destacados da arquitetura do século XIX, no Rio.

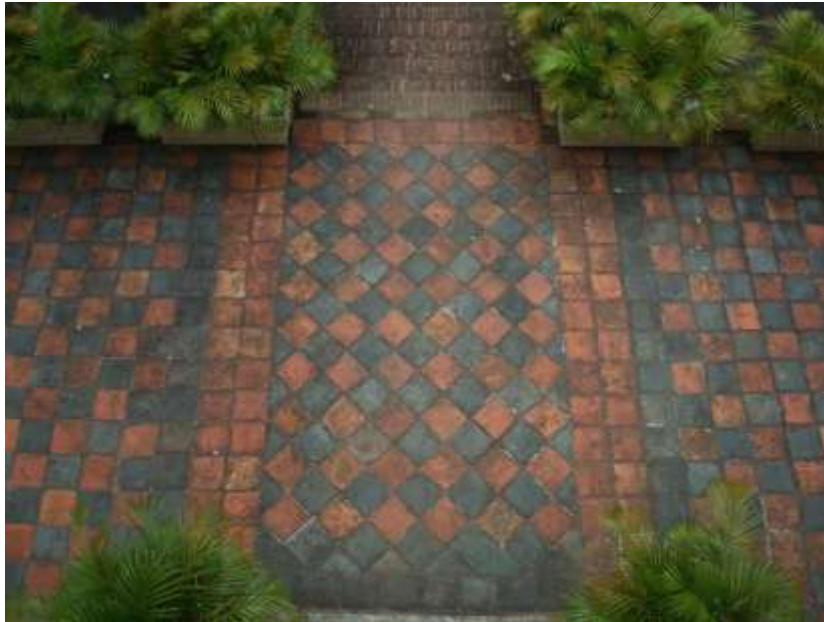
Figura 180: Piso cerâmico, Solar Grandjean de Montigny.

Cerâmica em outras cores e disposições foram também encontradas em outras edificações, em áreas de circulações ou avarandados. A área descoberta junto à escada de acesso ao Solar Grandjean de Montigny foi ladrilhada com cerâmica nas cores vermelha e preta, em xadrez, diagonal e só em vermelho (Figura 180).

Montigny foi arrojado ao utilizar a cerâmica na área externa da edificação já que Rainville (1880, p. 222) recomendava sua utilização somente em áreas que sofressem pouco desgaste, como cozinhas; foram usados nos cômodos de serviço de casas rurais de Vassouras (RJ) (SILVA TELLES, 1968). Comumente, estes pisos eram dispostos diretamente sobre a terra batida (VASCONCELLOS, 1961).

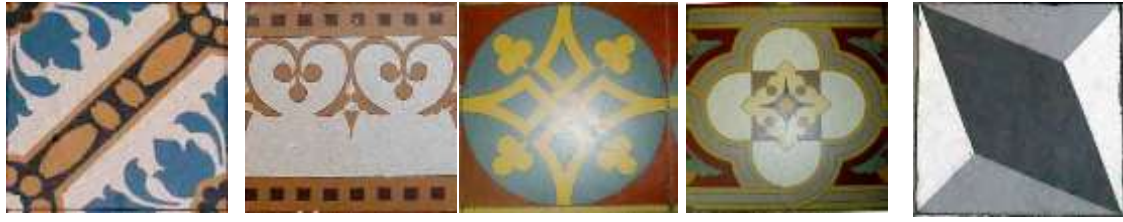
Figura 181: Ladrilhos hidráulicos, Hospício de Pedro II.
 Fonte: Fotos de Marisa Hoirisch, 2012.

No Hospício de Pedro II, ladrilhos hidráulicos pavimentam algumas áreas, mas tudo indica serem intervenções de fins do século XIX, ou até mais tarde. Há peças de 17 x 17cm, cujos padrões combinam cores primárias a outras, mais sóbrias (Figura 181).

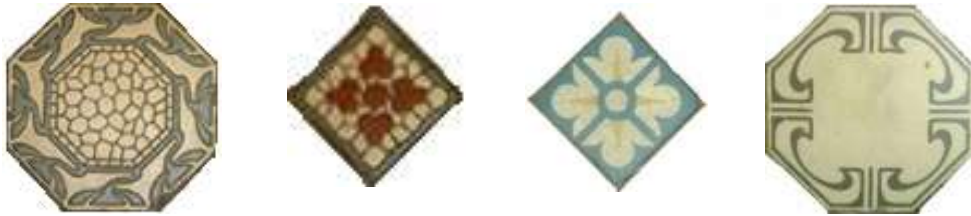
Figura 182: Ladrilhos hidráulicos, 7cm de lado, Hospício de Pedro II.
 Fonte: Fotos de Marisa Hoirisch, 2012.

Alguns padrões diferem dos demais, seja por seu formato e dimensão, ou ainda por apresentarem decoração em relevo. Na Figura 182, os dois exemplares dispostos nas extremidades são hexagonais, medindo 7cm de lado; os outros dois são quadrados, com 7cm de lado; os dois à esquerda têm decoração em alto relevo. Há modelos de maiores dimensões, medindo 20 x 20 cm (Figura 183).

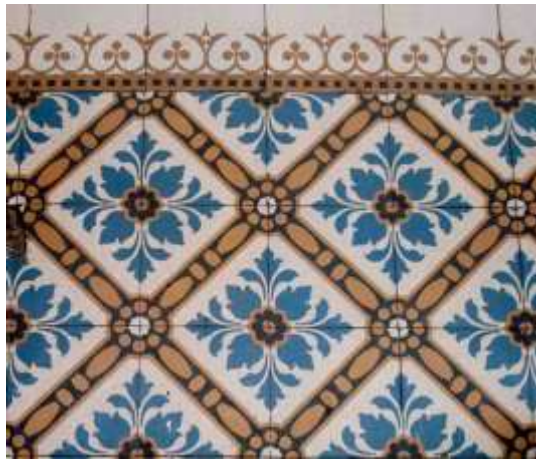
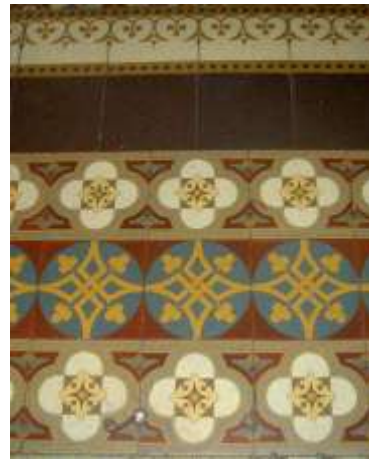
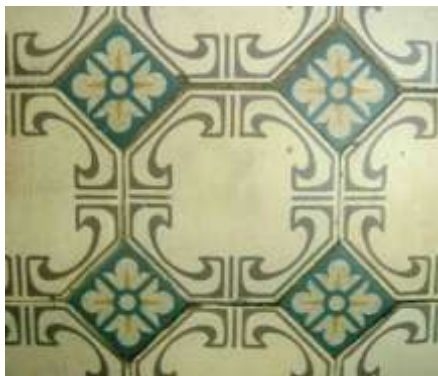
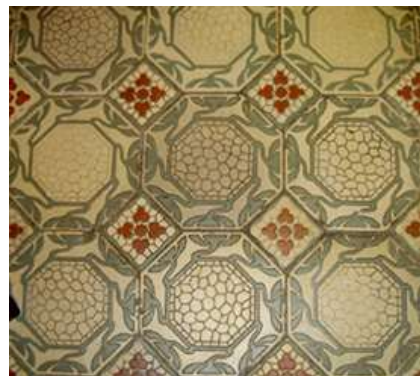
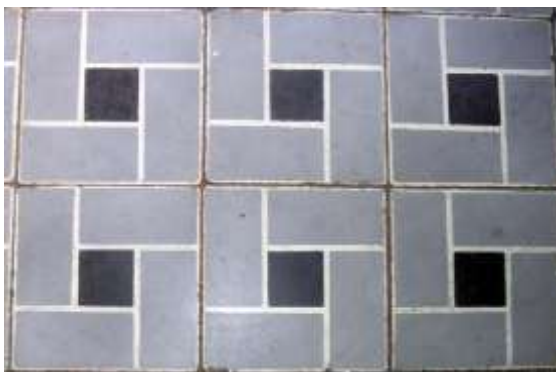
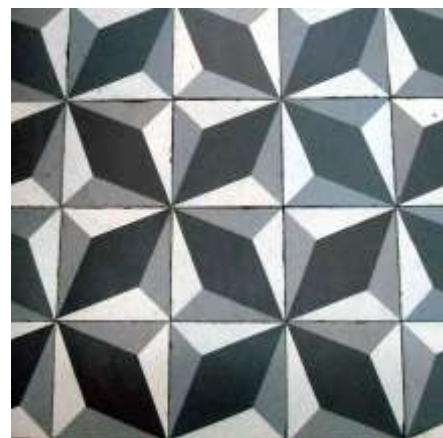
Figura 184: Paineis de ladrilhos hidráulicos, Hospício de Pedro II.
Fonte: Fotos de Marisa Hoirisch, 2006.

Modelos estampados e lisos, conjugados entre si, formam painéis, decorando alguns aposentos da edificação, servindo de piso (Figura 184).

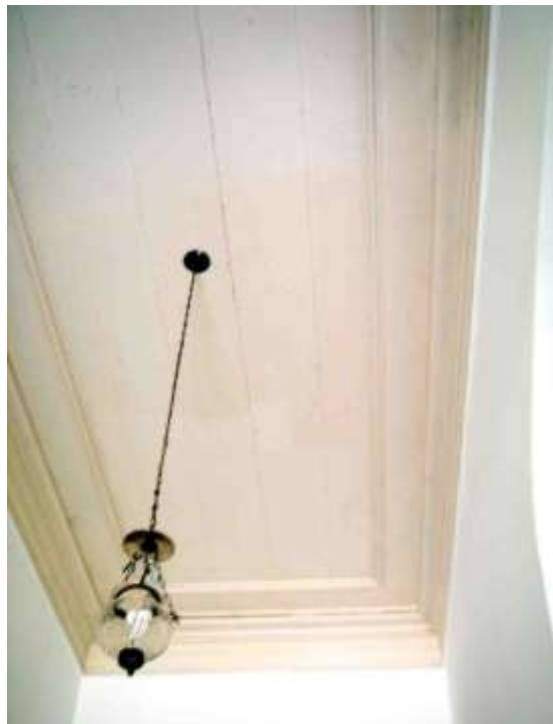
Figura 187: Forro de tábuas, Hospício de Pedro II.

A Figura 187 ostenta o mais simples forro do tipo esteira, com tábuas largas.

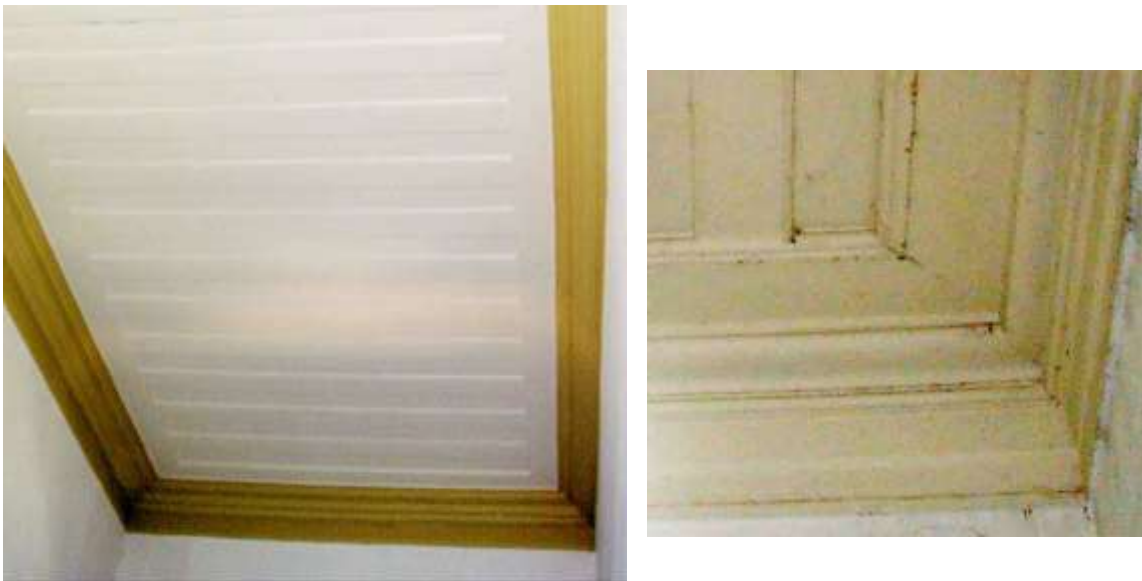
Figura 189: Forro de “saia e camisa”, Hospício de Pedro II.
Fonte: Foto de Marisa Hoirisch, 2011.

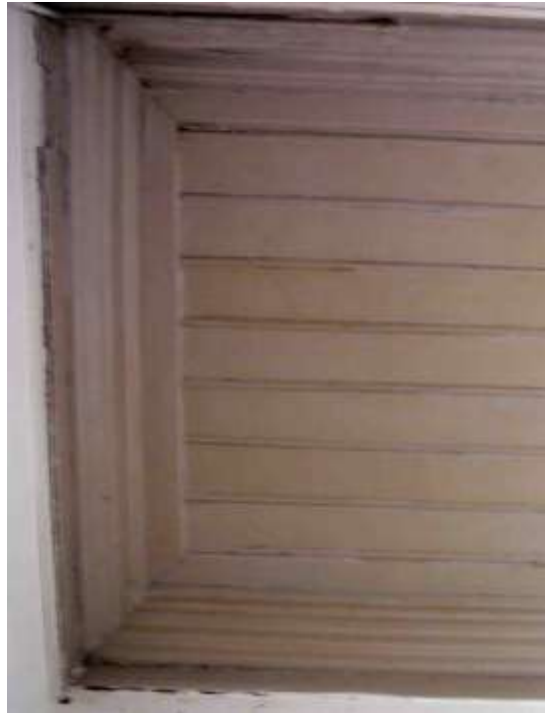
Figura 190: Forro de tábuas com mata junta, Hospício de Pedro II.

Na Figura 190 o forro de tábuas corridas está arrematado com solução de mata-juntas em meia-cana; tabeira e frisos circundam o conjunto, enquanto uma elaborada cimalha faz o arremate do teto com a parede.

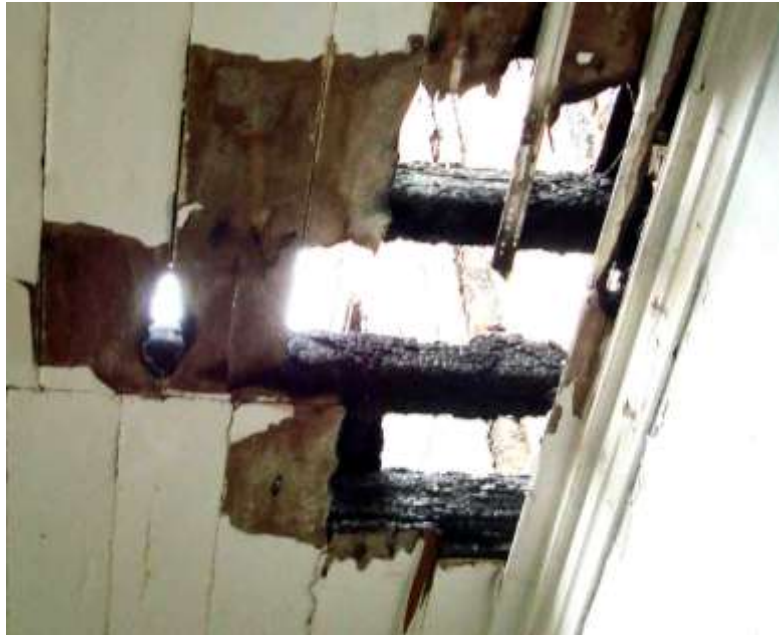
Figura 191: Forro de tábuas, acesso à sacristia, Hospício de Pedro II.

O sistema de fixação destes forros de madeira se assemelha ao dos pisos, sendo as tábuas posicionadas perpendicularmente aos barrotes e neles pregadas. A Figura 191 ostenta um exemplar, tipo esteira, pregado em vigas robustas, que também sustentam o piso do pavimento superior.

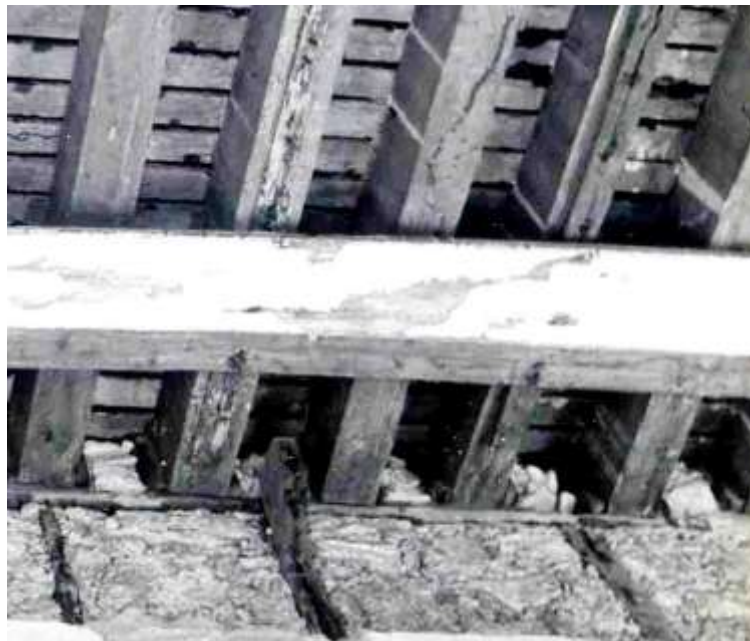
Figura 192: Barrotes de forro e piso, circulação, Hospício de Pedro II.

Na Figura 192, a remoção de um forro de madeira no Hospício de Pedro II deixou à mostra seu vigamento, que segue uma modulação e sustenta, ao mesmo tempo, o piso do segundo pavimento e o forro do térreo. Cada barroto mede cerca de 10" x 10" (0,25m x 0,25m). No topo da parede observa-se uma aba fixada na alvenaria, para sustentação de estuque, recortada na borda externa onde se prendem as ripas.

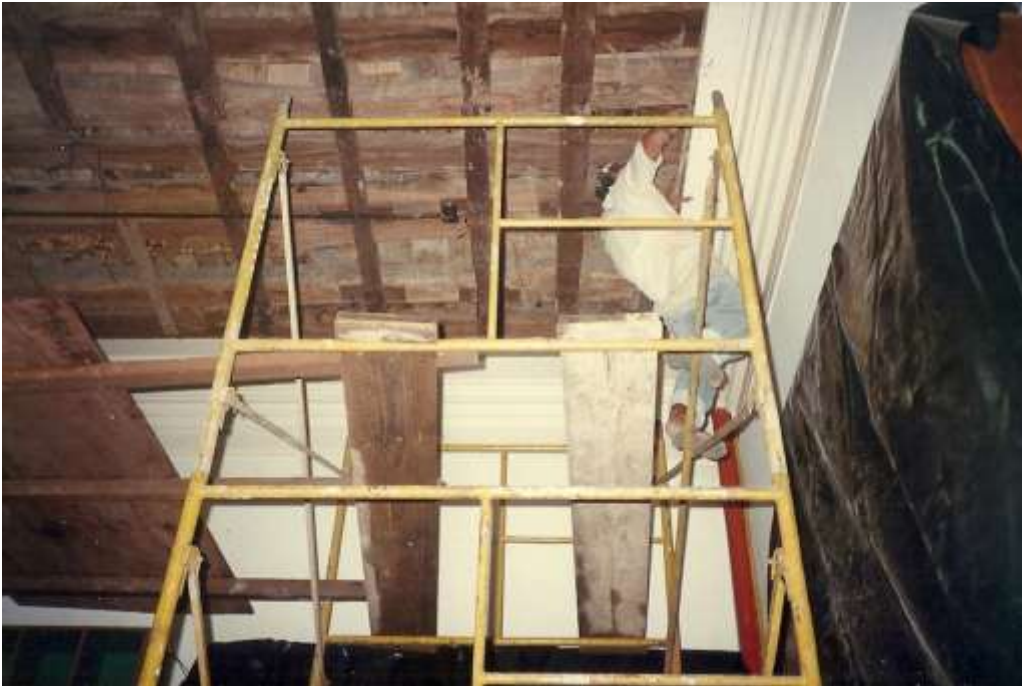
Figura 193: Estrutura de forro, Hospício de Pedro II.

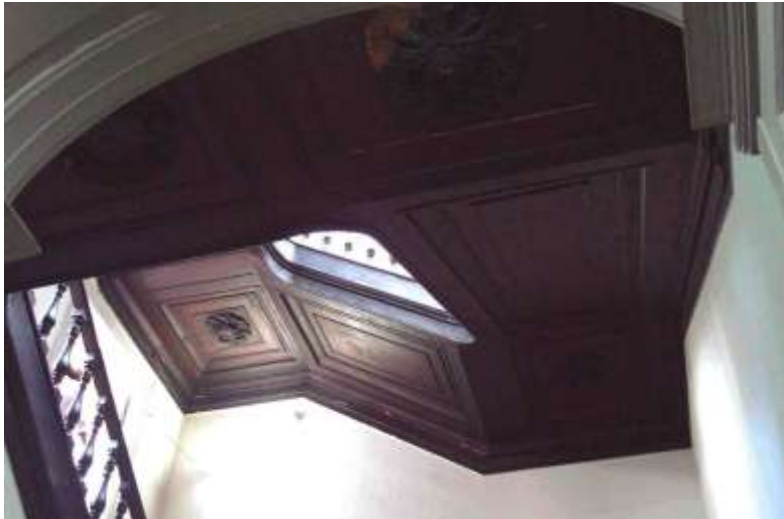
Figura 194: Forro da escada, Santa Casa.
Fonte: Foto de Marisa Hoirisch, 2011.

Cabe destacar um tipo específico de forro, adotado em escadarias. Na medida em que, ao longo do século XIX, as escadas se soltaram das paredes, passaram a receber forrações ornadas em seu anverso, que podiam ser vistas por aqueles que transitavam sob tais elementos. Foram adotadas especialmente nos prédios de luxo ou de maior significado, como neste exemplar de delicado desenho da Santa Casa de Misericórdia (Figura 194).

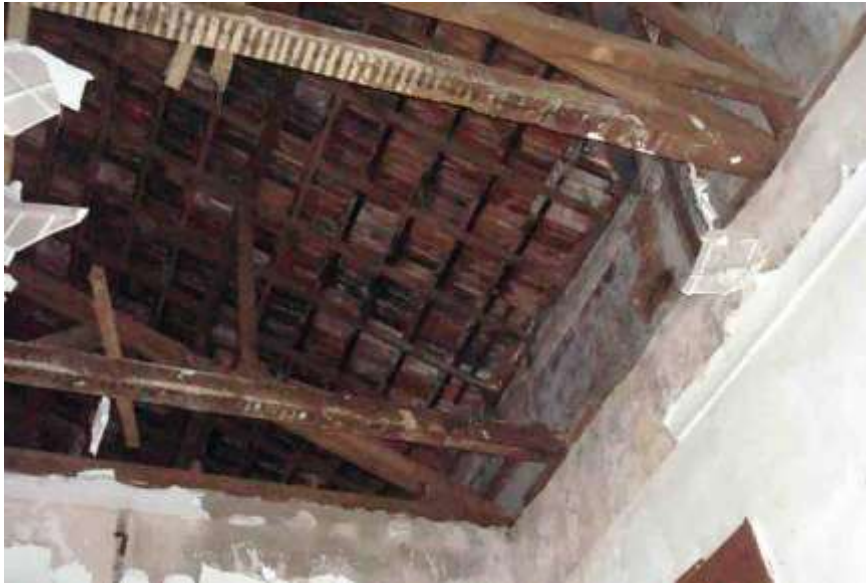
Figura 195: Estrutura de forro, Palacete do Conde de Itamaraty.
Fonte: Marisa Hoirisch, 2012.

placas de gesso, marcas do ripado, típico da técnica, persistem sob os barrotes que os sustentavam (Figura 195).
