UNIVERSIDADE FEDERAL DO RIO DE JANEIRO
Faculdade de Arquitetura e Urbanismo
PROARQ - Programa de Pós-Graduação em Arquitetura

DE PISO A TETO:

**TÉCNICAS CONSTRUTIVAS DE EXEMPLARES SIGNIFICATIVOS DA
ARQUITETURA DA CIDADE DO RIO DE JANEIRO, SÉCULO XIX.**

Tese de Doutorado apresentada ao Programa de Pós-graduação em Arquitetura, Faculdade de Arquitetura e Urbanismo, da Universidade Federal do Rio de Janeiro, como parte dos requisitos necessários à obtenção do título de **Doutora** em Ciências em Arquitetura, Linha de pesquisa: técnicas construtivas históricas.

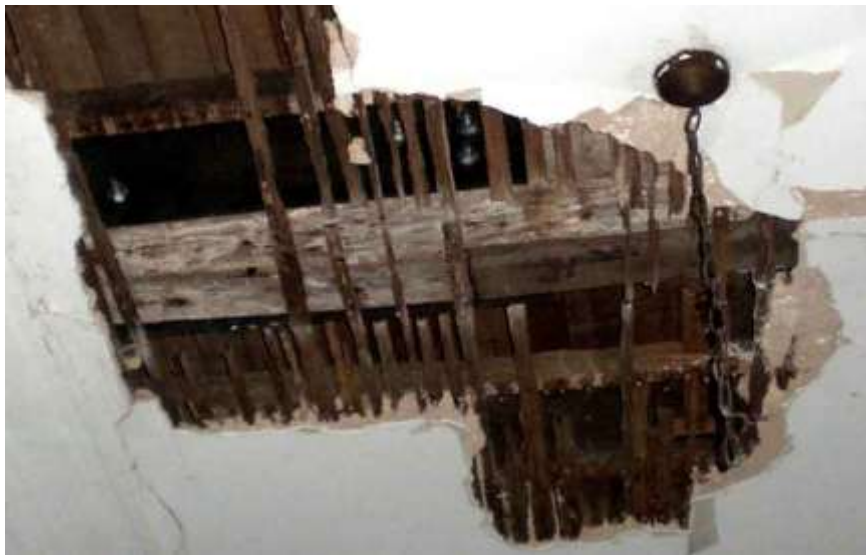
Figura 196: Estuque, Solar da Marquesa de Santos.
Fonte: Foto de Marisa Hoirisch, 2012.

No Solar da Marquesa de Santos ainda persistem grandes áreas de forros planos estucados (Figura 196).

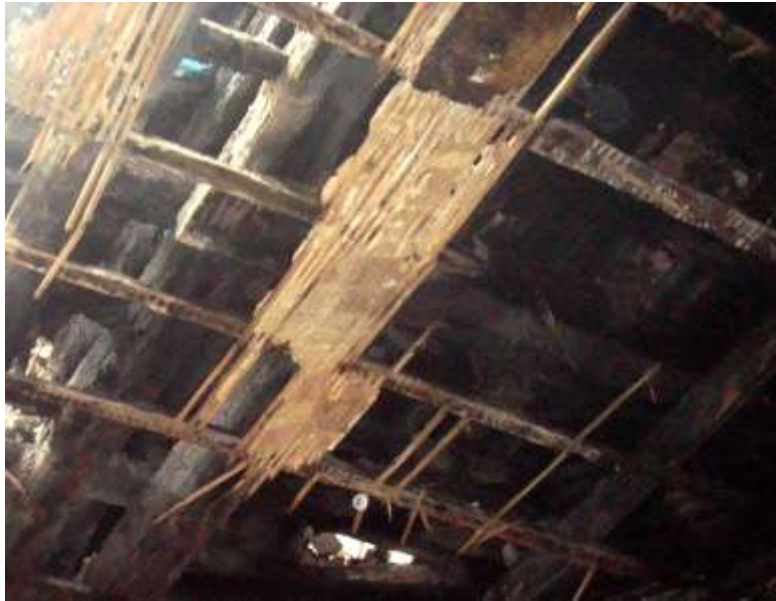
trincasse, com a vantagem extra de permitir a livre circulação do ar, garantindo-se a maior durabilidade da madeira⁷⁴ (Figura 197).

Figura 197: Fasquiado de estuque, sala oval, Faculdade de Educação, Hospício de Pedro II.
Fonte: Foto de Marisa Hoirisch, 2011.

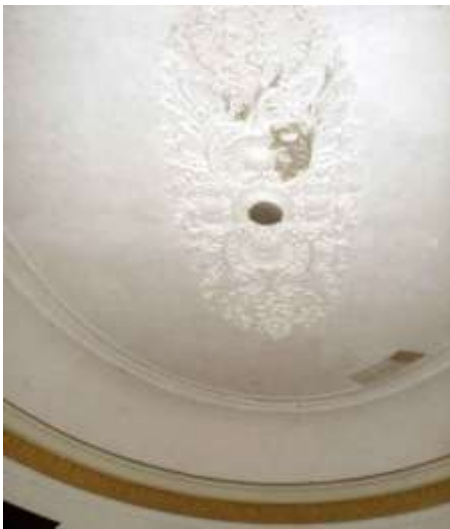
Figura 198: Estuque, Marquesa de Santos.
Fonte: Foto de Marisa Hoirisch, 2012.

Modelos mais sofisticados destes forros apresentavam florões ao centro e frisos nas laterais além de exibirem cimalkhas recortadas, que contornavam todo o perímetro do teto, como nas Figuras 198 e 199.

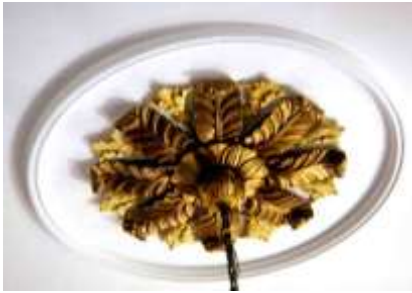
Figura 200: Forros em estuque, Hospício de Pedro II.

Era também utilizado o sistema de estuque aplicado em alto relevo, disposto no centro de um teto liso, de onde pendia um lustre (Figuras 200 e 201).

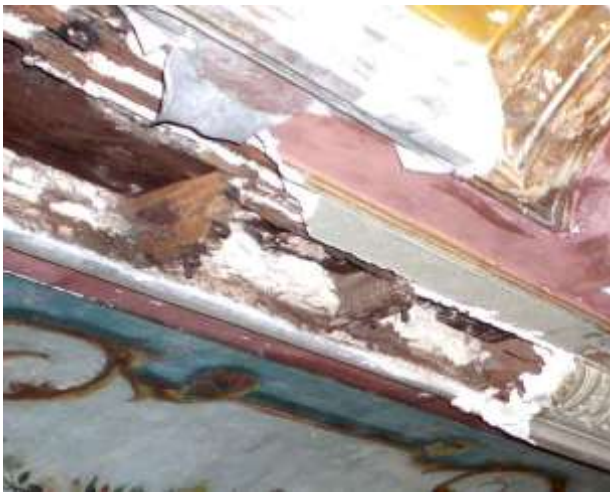
Figura 202: Estuque, Marquesa de Santos.

A técnica de cambotas permitia a execução de forros abobadados, evoluindo a partir das paredes. As cimalkhas eram construídas sobre estruturas semelhantes a mãos francesas, de face recortada, curva ou sinuosa, onde se pregava o fasquiado. Na seqüência, era preenchida com massa que tomava a forma de um molde, criando, assim, a superfície (Figura 202 e 203).

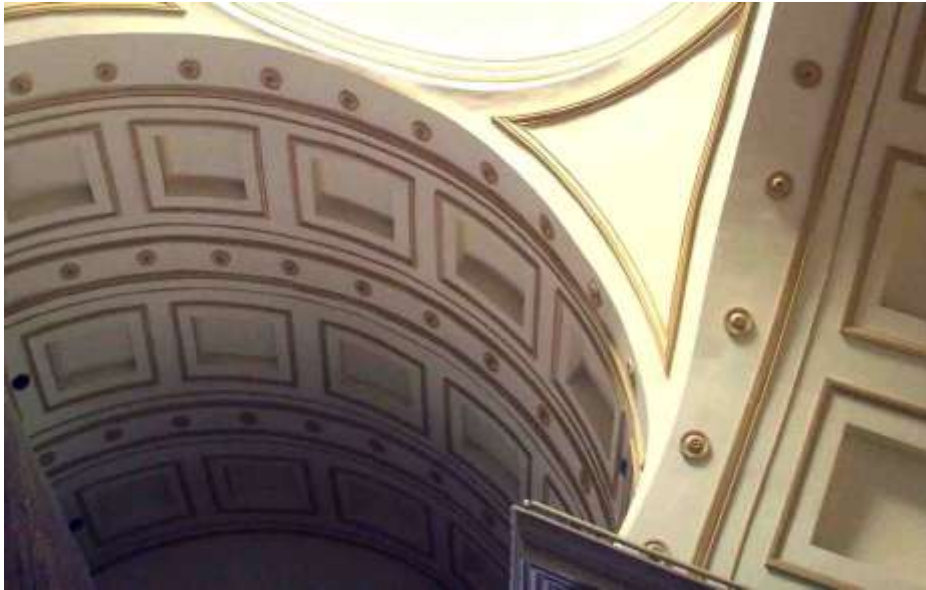
Figura 204: Forro em estuque, primeira Praça do Comércio.

A Figura 204 exhibe um segmento do estuque abobadado na primeira Praça do Comércio, em trabalho de grande esmero executivo.

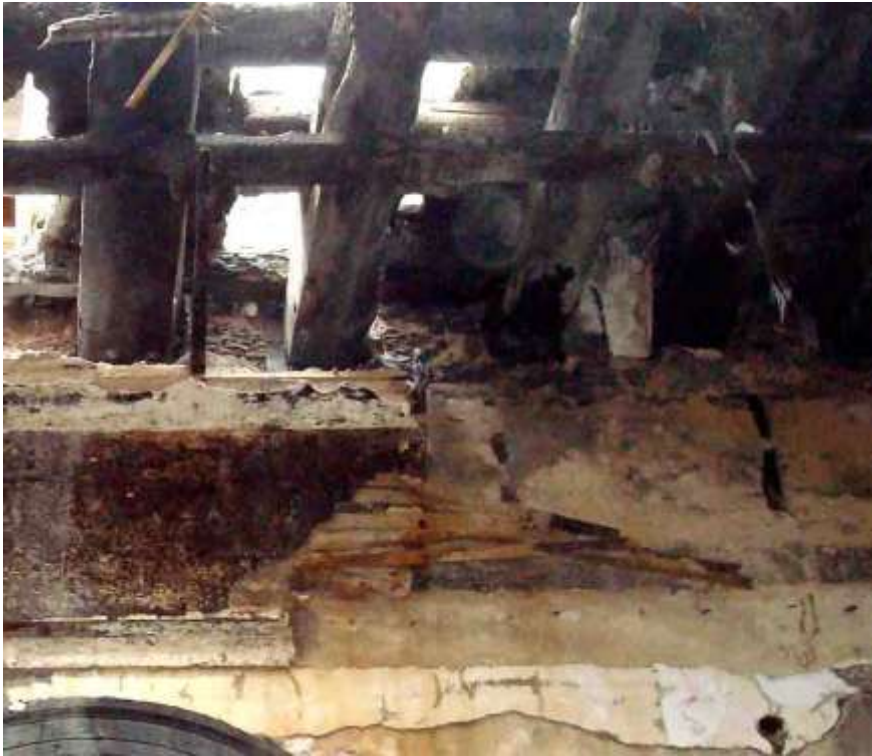
Figura 205: Estuque, Hospício de Pedro II.
Fonte: Foto de Marisa Hoirisch, 2012.

Além das molduras para cimalkas executadas no próprio local, era possível alternativamente moldá-las fora e aplicá-las depois de secas. Para molduras retas, cujo perfil apresentasse apenas pequeno balanço e não fosse tão complicado, podia-se moldá-las no próprio lugar, correndo-as com um molde de madeira no qual se recortava o perfil da moldura; a peça onde o estucador segurasse o molde de encontro ao teto deveria ser firme; para garantir sua fixação, a superfície era previamente preparada para ficar mais aderente, com crina animal, que depois foi sendo gradualmente substituída por sisal (SEGURADO, s/d-a, p. 148).

Resquícos destas abas foram observados em salas de edificações estudadas (Figuras 205 e 206).

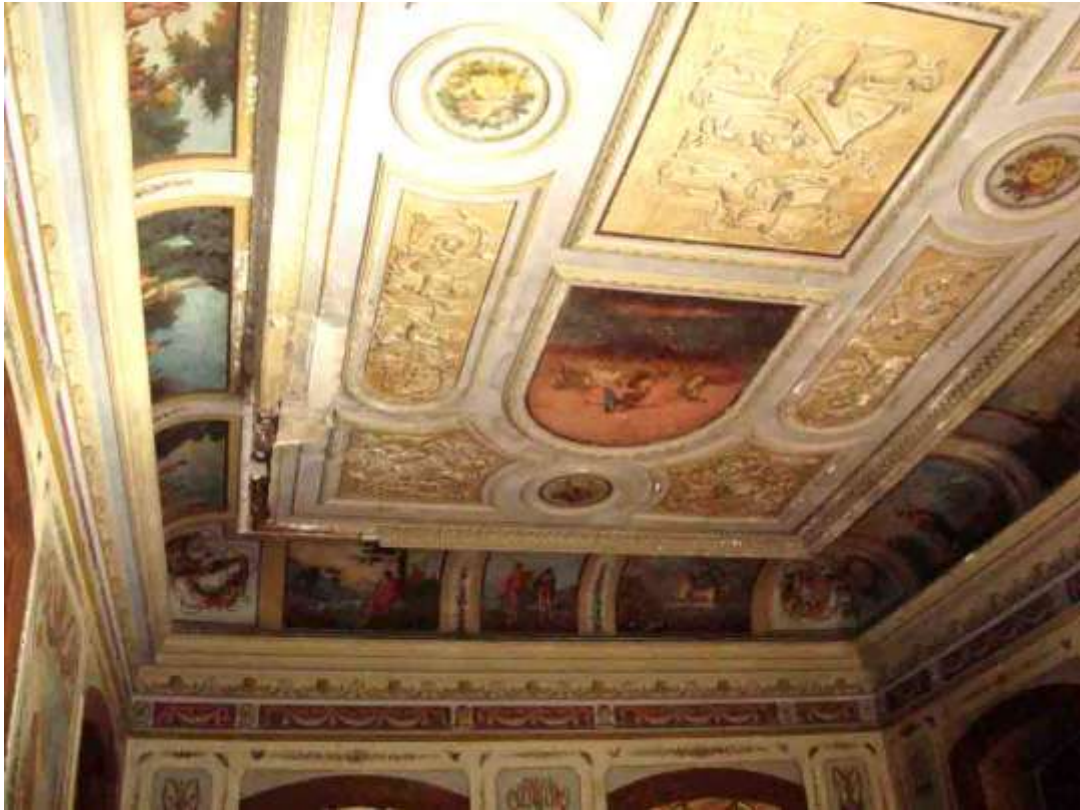
Figura 207: Estuque, Solar da Marquesa de Santos.
Fonte: Foto de Marisa Hoirisch, 2012.

Em salões de luxo, recursos técnicos geraram estuques de grande riqueza ornamental (Figura 207), utilizando-se de temáticas variadas, compostas também por pintura decorativa.

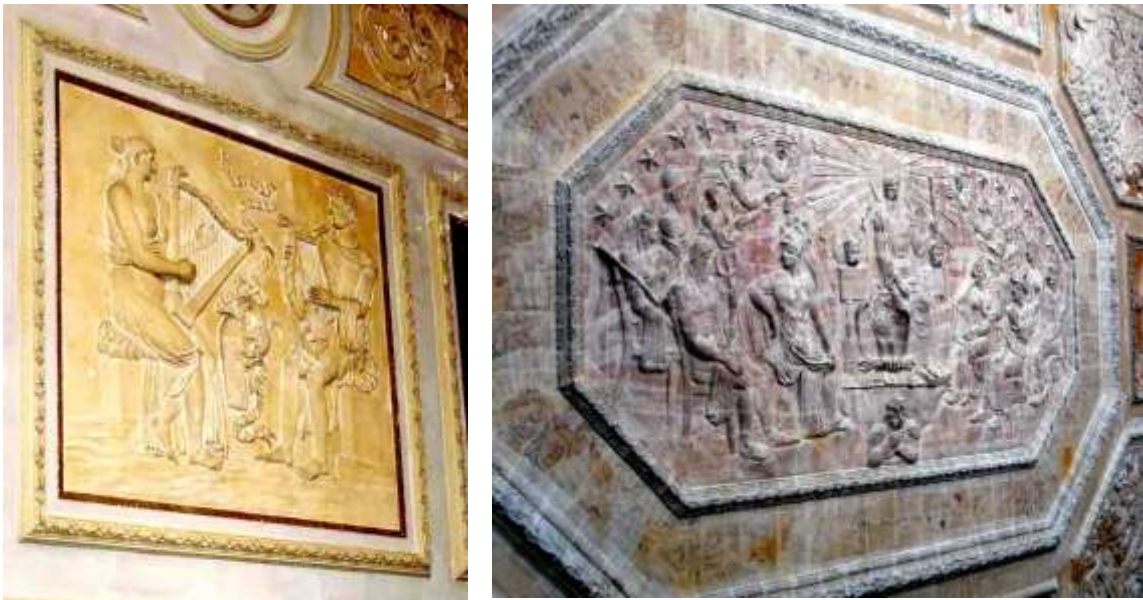
Figura 208: Estuque, cartelas temáticas.
Fonte: Fotos de Beatriz Temtemples, 2012.

No centro do forro, cartelas aplicadas sobre o estuque com ornamentações temáticas fizeram uso de técnicas de pintura sobre a cal (Figura 208).

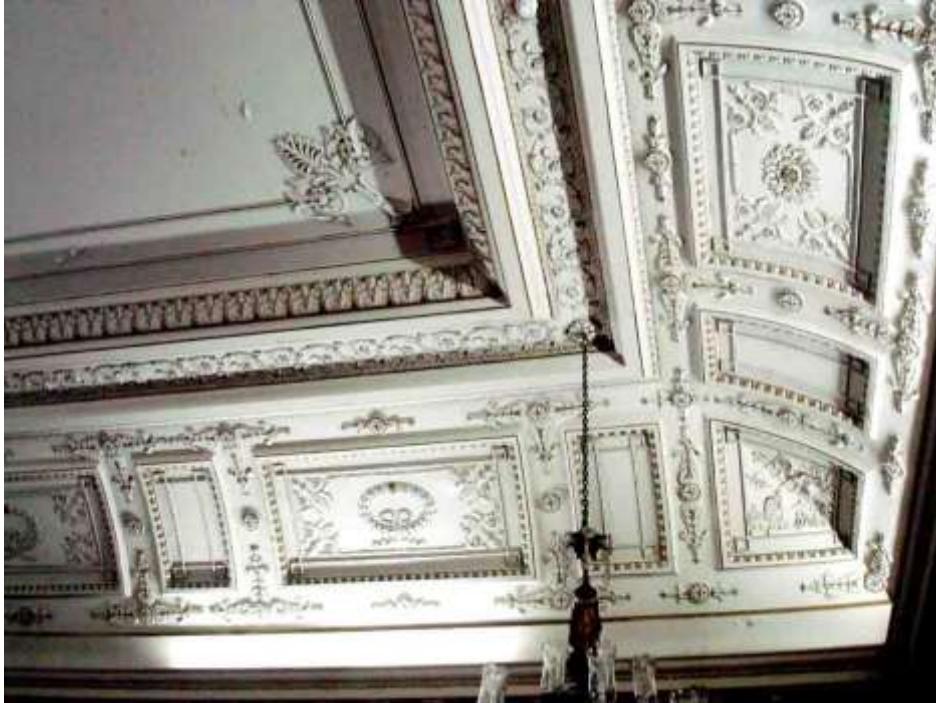
Figura 209: Forro de estuque, Palácio do Itamaraty.

Há forros de estuque (Figura 209) com profusão de ornatos em certos casos, onde a pintura decorativa deu lugar à sobriedade, garantida por apliques fitomórficos sobre áreas curvas, com painéis em baixo relevo.

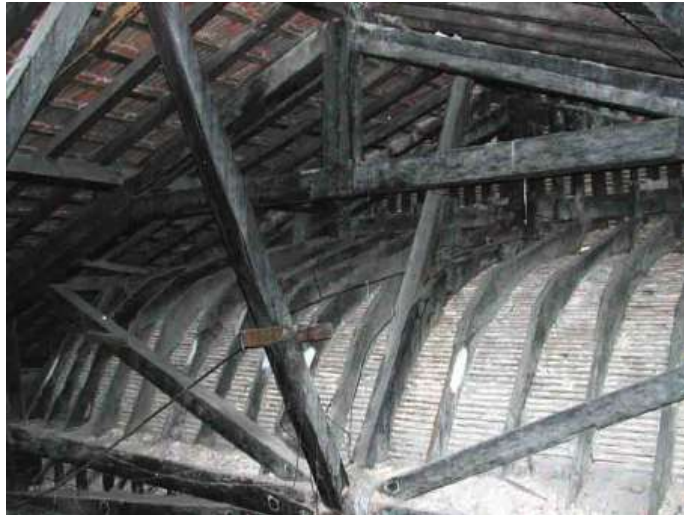
Figura 211: Estrutura do estuque, Hospício de Pedro II.

A Figura 211 exhibe as cambotas de madeira que fixam as ripas do estuque da abóbada que cobria a escadaria de acesso à capela do Hospício de Pedro II.

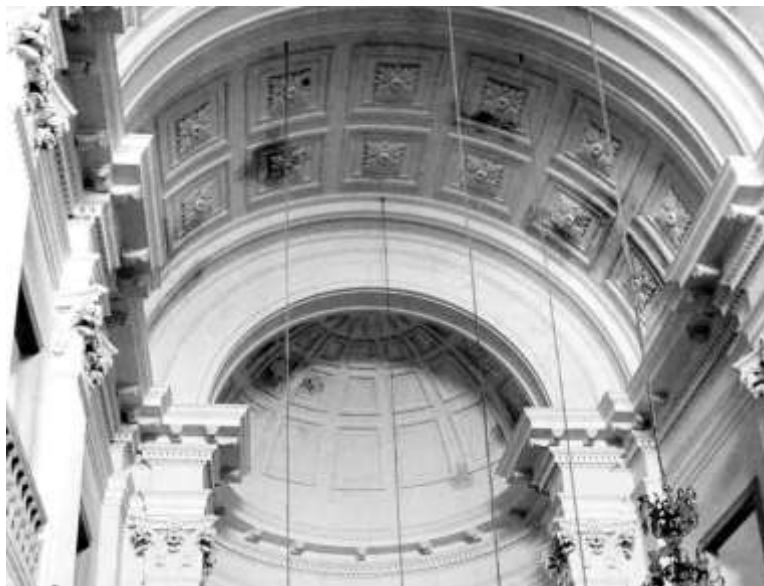
Figura 212: Forro de estuque, Capela São Pedro de Alcântara.

A Figura 212 comprova o primor da técnica adotada no interior desta mesma capela, com forro em estuque decorado com florões cujos capitéis, também estucados, foram destruídos pelo fogo.

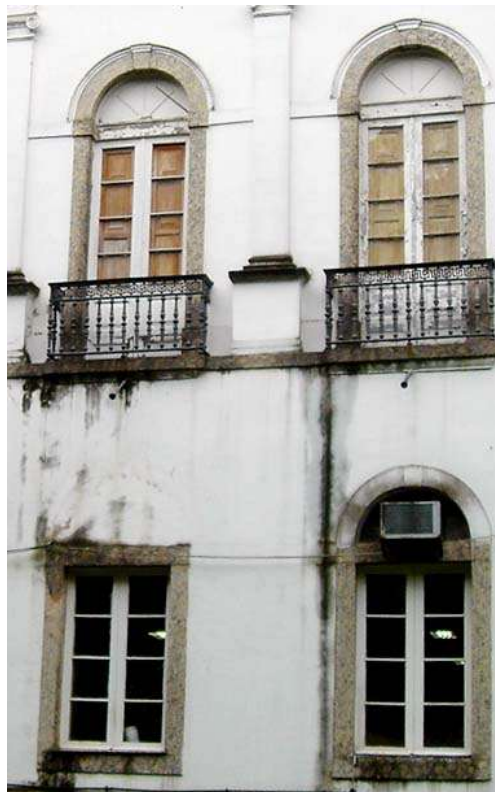
Figura 213: Janelas de sacadas e peitoris, Hospício de Pedro II.
Fonte: Foto de Marisa Hoirsch, 2012.

Nas edificações investigadas, a esquadria de abrir comumente se apresenta no sobrado como janela de sacada e no térreo, de peitoril. Vistas a partir da fachada, ambas frequentemente exibem duas folhas e são muitas vezes encimadas por bandeiras (Figura 213).

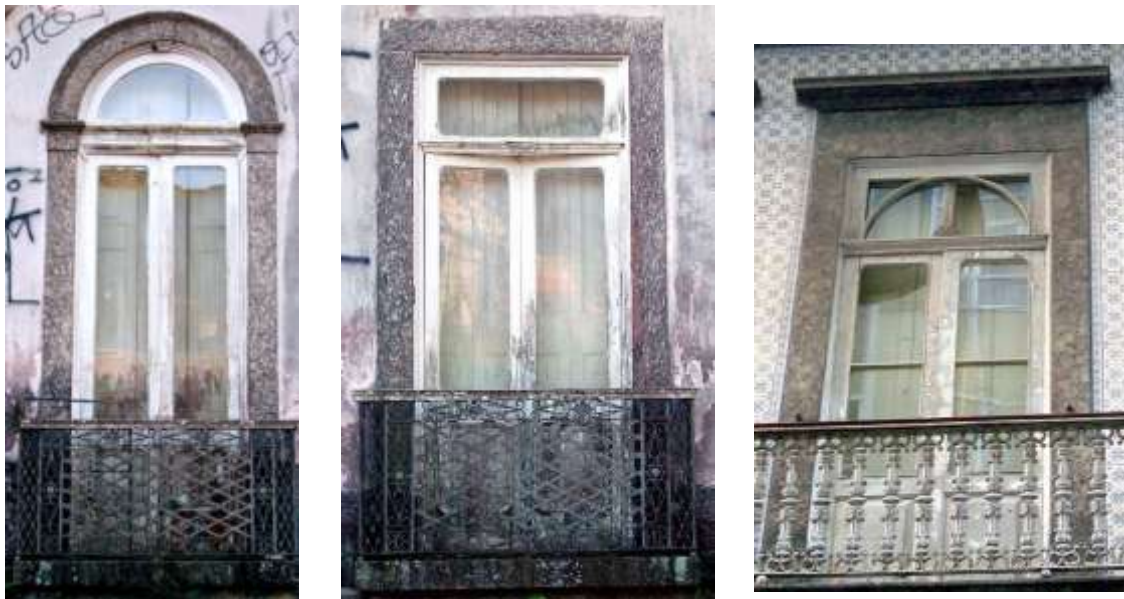
Figura 214: Janela sacada, Palacete do Conde de Itamaraty (esq. e cent.) e R. da Quitanda, n° 61 (dir.).
Fonte: Fotos de Marisa Hoirsch, 2012.

abordadas em conjunto. Em todos os casos, é comum o duplo fechamento do vão, incluindo uma esquadria externa com vidraças - por onde entra luz natural - e outra, interna, permitindo opcionalmente bloquear a claridade. Tal solução é característica da arquitetura neoclássica no Brasil, conforme Paulo Santos (1981, p. 53): “as folhas das portas abrem à francesa, para o interior; de vidro com bandeiras as externas; de almofadas as internas”. Esse padrão foi visto em grande parte dos imóveis pesquisados, em arco pleno ou verga reta, tendo cada folha caixilho de vidro único ou subdividido por delgados pinázios (Figura 214).

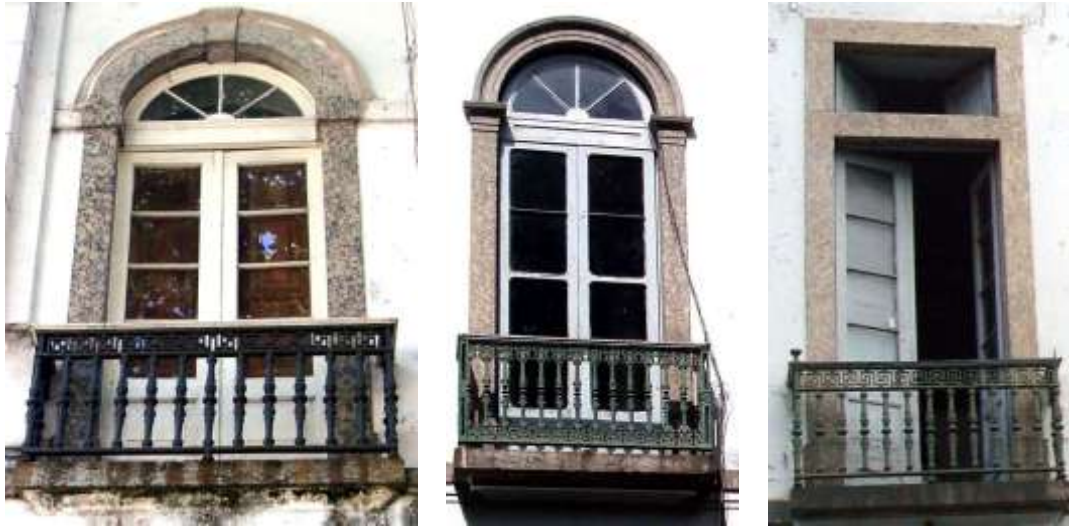
Figura 215: Janelas sacadas, Hospício de Pedro II (esq.) e Santa Casa (centro e dir.).
 Fonte: Fotos de Marisa Hoirisch, 2011.

Nas janelas sacadas, é comum o uso de pinázios subdividindo os caixilhos das folhas externas e elegantes vergas de arco pleno; foi também localizado outro modelo bastante peculiar, com duas vergas, uma no topo da janela e outra na bandeira (Figura 215).

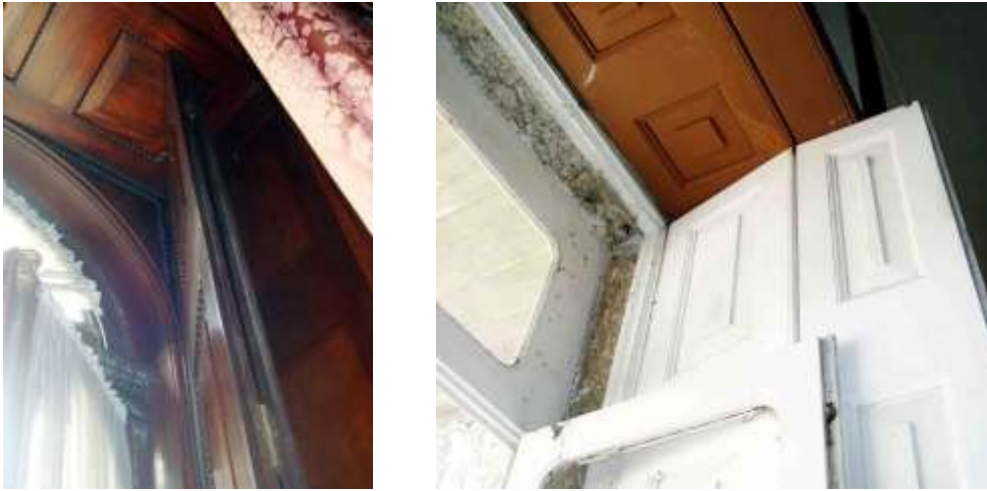
Figura 218: Fechamento duplo, Palácio Itamaraty (esq.) e Palacete do Conde de Itamaraty (dir.).
 Fonte: Fotos de Marisa Hoirisch, 2011.

Cortinas dispostas por trás de vidros por vezes ocultam a segunda esquadria, que pode ser vista a partir do interior da edificação. Em certos casos, as folhas internas

vedam, de alto a baixo, a claridade que penetra pela esquadria externa e respectiva bandeira (Figura 218).

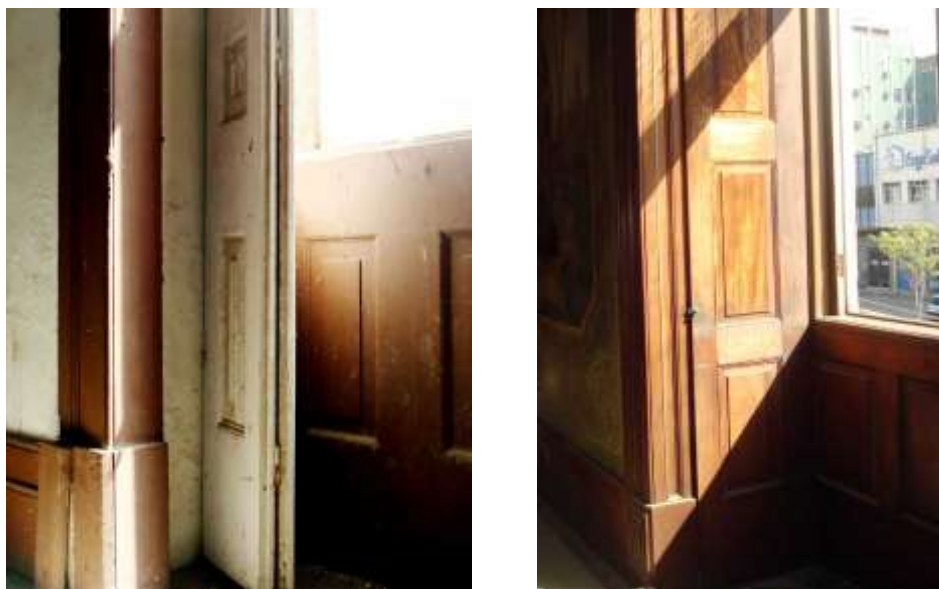
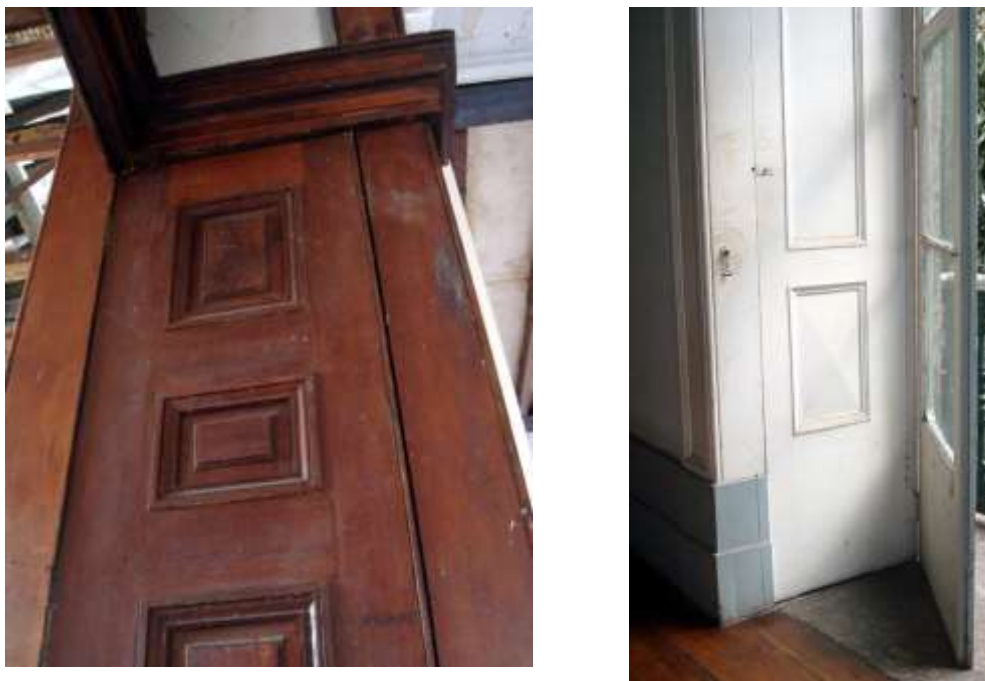
Esse tipo de esquadria foi localizado em todas as edificações destacadas para a pesquisa, em janelas de peitoril, janelas sacadas e portas internas, resultando em grande economia de espaço, pois ao se encartarem as folhas, liberava-se a área útil do aposento. No século XIX, os vãos das esquadrias passaram a receber elegantes ornamentos, com almofadas e frisos (Figuras 221 e 222).

Figura 221: Portas encartadas, Palacete do Conde de Itamaraty (esq.), Marquesa de Santos (dir.).
Fonte: Fotos de Marisa Hoirisch, 2011.

Figura 222: Portas encartadas, Hospício de Pedro II (esq.) e Santa Casa (dir.).
Fonte: Fotos de Marisa Hoirisch, 2011.

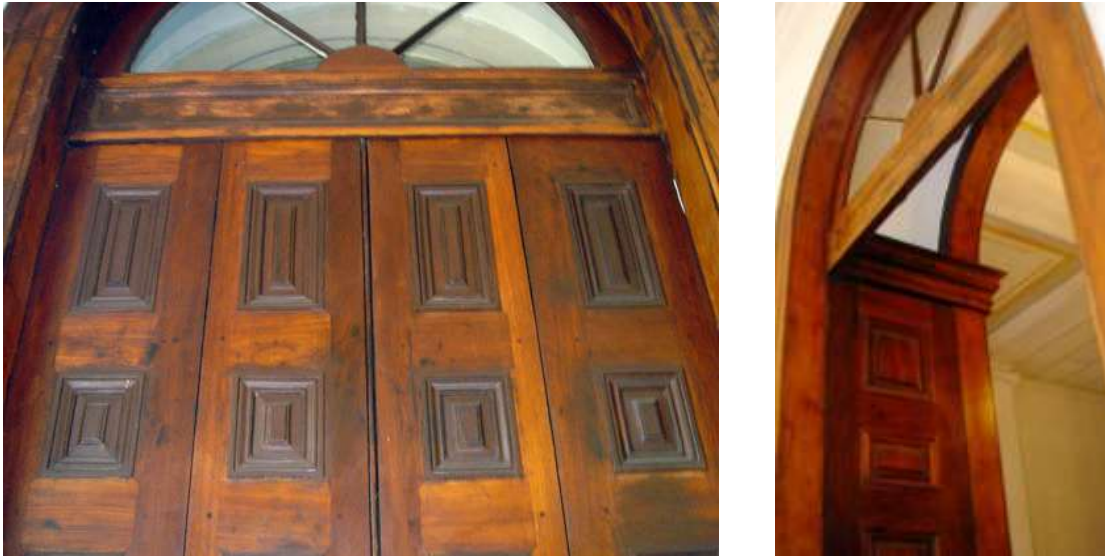
Figura 223: Porta articulada fechada (esq.) e encartada aberta (cent.), verso (dir.) Hospício de Pedro II.
Fonte: Fotos de Marisa Hoirisch, 2006.

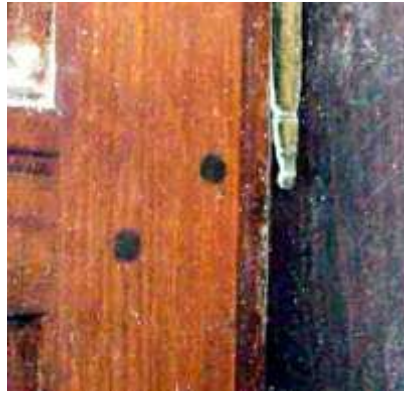
Figura 227: Cavilhas em postigo, Hospício de Pedro II.

Enquanto as almofadas eram fixadas pelo sistema macho e fêmea, as couceiras e travessas eram unidas por taleiras, por sua vez fixadas por meio de cavilhas ou tarugos, herança dos séculos anteriores. A Figura 227 traz cavilhas num postigo de janela do Hospício de Pedro II.

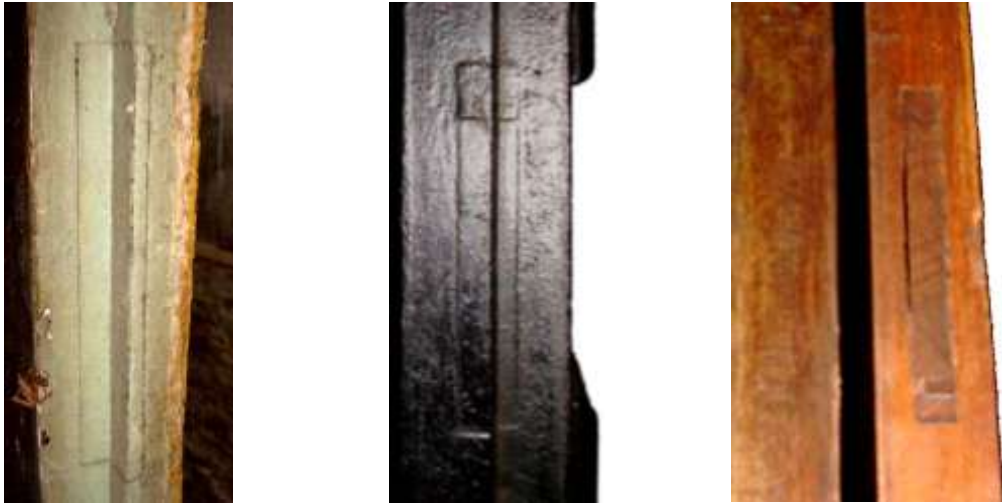
Figura 230: Taleira, Hospício de Pedro II (esq.), Santa Casa (cent.) e Marquês de Santos (dir.).
 Fonte: Fotos de Marisa Hoirisch, 2011.

Apesar de não ter sido descrita no Brasil por Bellegarde nem Rainville, a taleira foi localizada em todas as edificações pesquisadas, medindo cerca de 12cm, mas em nenhuma delas se pôde comprovar a existência do sistema em “L” proposto por autores portugueses do século XIX (Figura 230).

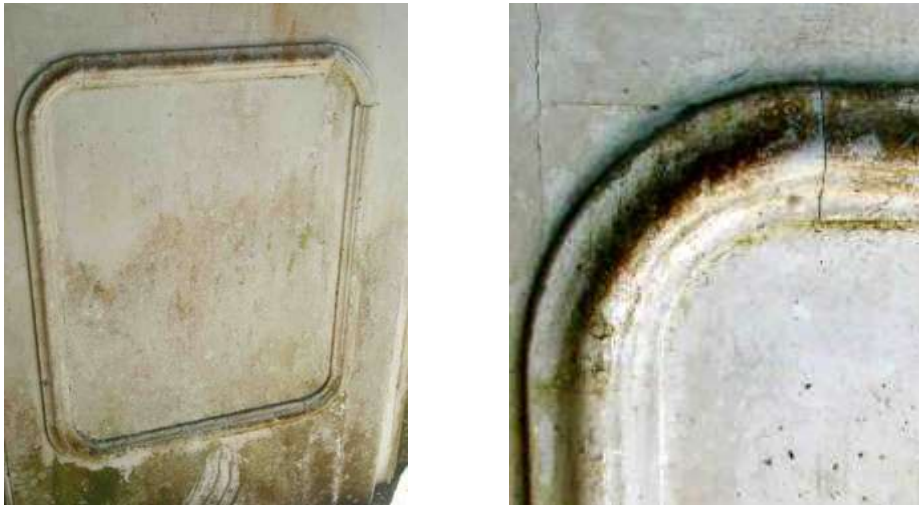
Figura 231: Detalhe da base da porta, Palacete do Conde de Itamaraty.
 Fonte: Fotos de Marisa Hoirisch, 2011.

No século XIX, sobretudo na arquitetura oficial, as almofadas das esquadrias passaram a ser mais elegantes, delicadas e menos salientes, emolduradas por frisos. O modelo das portas externas do Palacete do Itamaraty é apenas composto de friso recortado pregado sobre a folha com as bordas arredondadas (Figura 231).

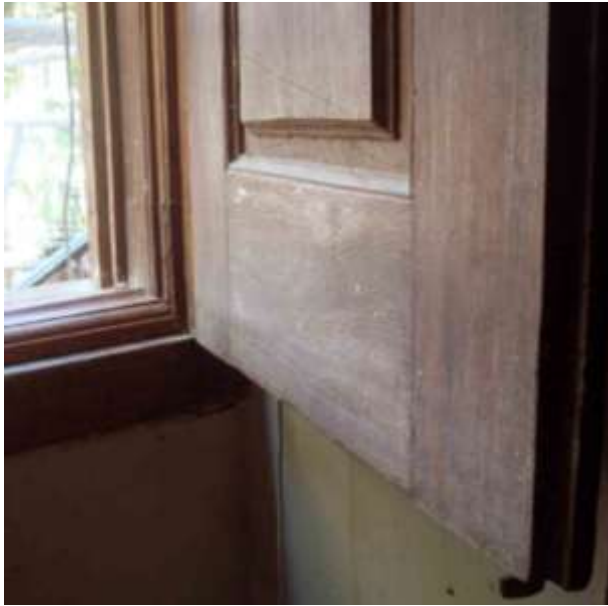
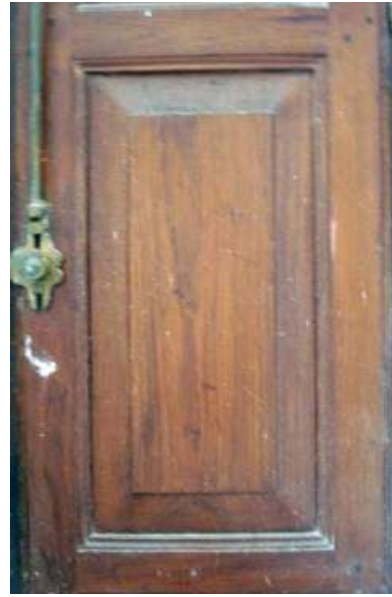
Figura 232: Janela da Marquesa de Santos (esq.) e porta do Hospício de Pedro II (dir.).
 Fonte: Fotos de Marisa Hoirisch, 2012.

O Solar da Marquesa de Santos apresenta em alguns padrões de esquadria almofada encaixada nas fêmeas das couceiras e travessas, protegidas por frisos. No Hospício, a almofada, muito elegante, ostentando discreta saliência e executada em peça única, em contraponto com a da Marquesa - que se destaca bem mais da base onde se insere - conferindo-lhe aspecto de maior robustez (Figura 232).

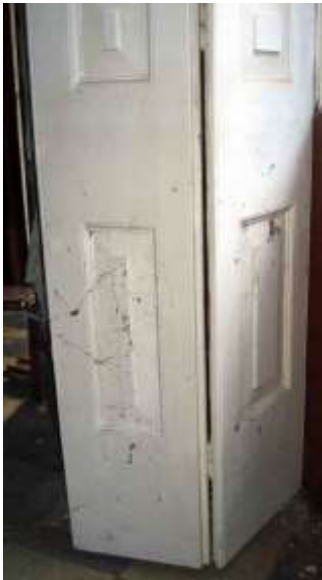
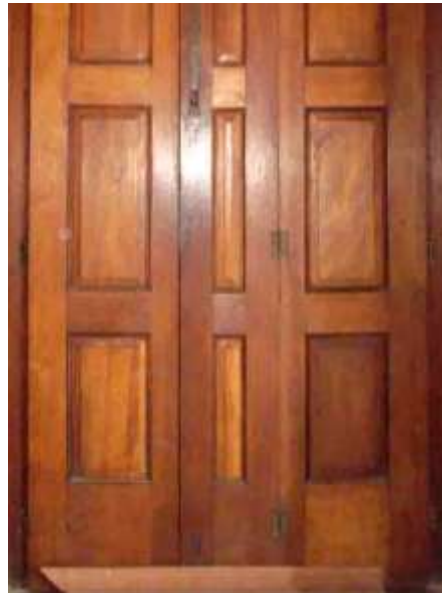
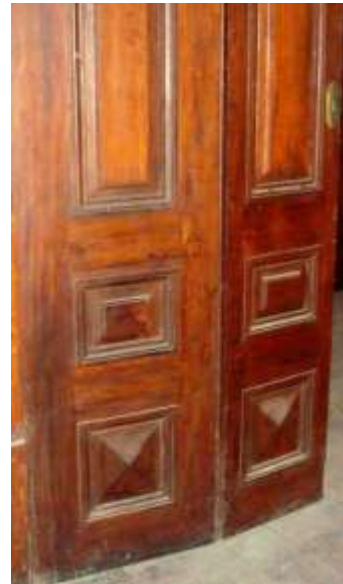
Os modelos de almofadas variam de tamanho e direção nos prédios pesquisados, às vezes chegando a apresentar numa mesma esquadria dimensões e saliências de variados tipos. Em certos casos, para atender à necessidade de articular a folha das esquadrias encartadas; em outros, também se alinhando à estética do neoclassicismo (Figura 233 a 235).

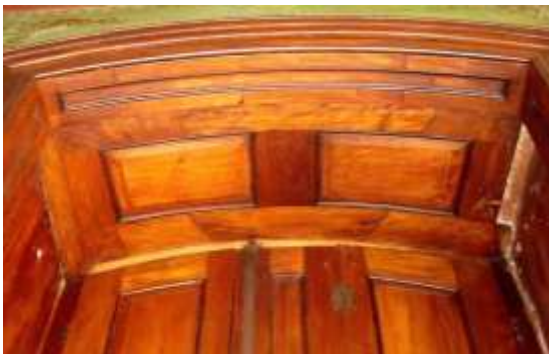
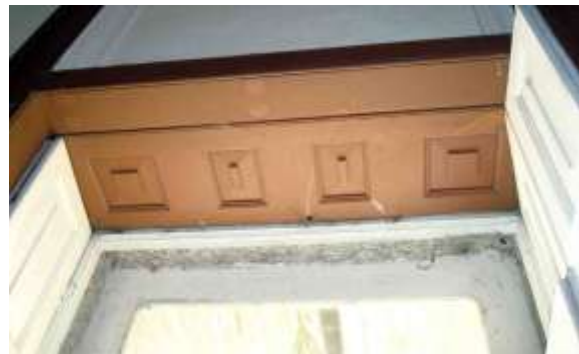
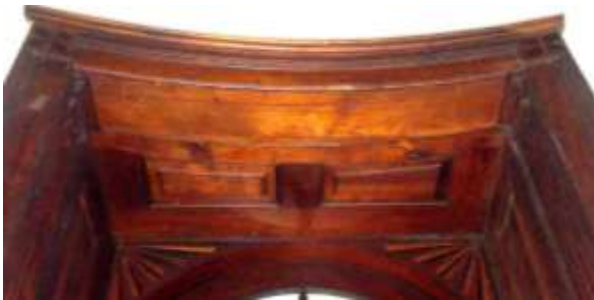
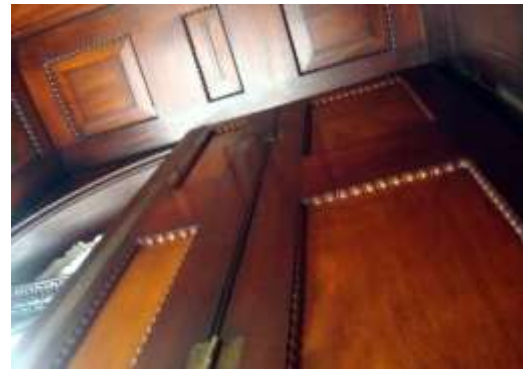
Acabamentos feitos em marcenaria de elevado esmero executivo revestem a espessura do intradorso das vergas junto a esquadrias internas, igualmente montados como engradados almofadados. Concebidos no mesmo padrão ornamental de suas portas e janelas, contribuem na decoração do cômodo, formando conjunto com as folhas das esquadrias - abertas ou fechadas - embutidas nas laterais. Esta ornamentação foi localizada em salões nobres dos exemplares investigados (Figura 236 a 239).

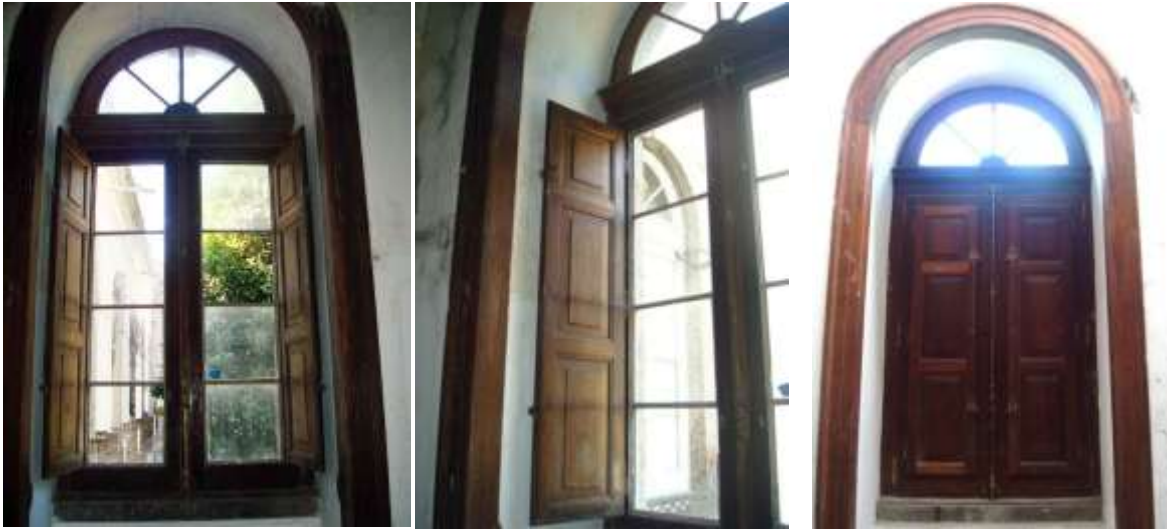
Figura 240: Fechamento com postigo, vistas internas, Hospício de Pedro II.
Fonte: Fotos de Marisa Hoirisch, 2011.

No século XIX, foi posta em prática outra solução técnica para bloquear a claridade pelas folhas de vidro. Diferentemente do vão constituído por duas esquadrias, em que uma delas (externa) ostenta caixilhos com vidro e a outra (interna) é cega, neste caso, uma única folha de caixilhos de vidro insere um postigo cego articulado, que possibilita vedar a claridade. Esta pesquisa só localizou exemplares em que a bandeira não é vedada pelo postigo, ficando de fora (Figura 240). Possível

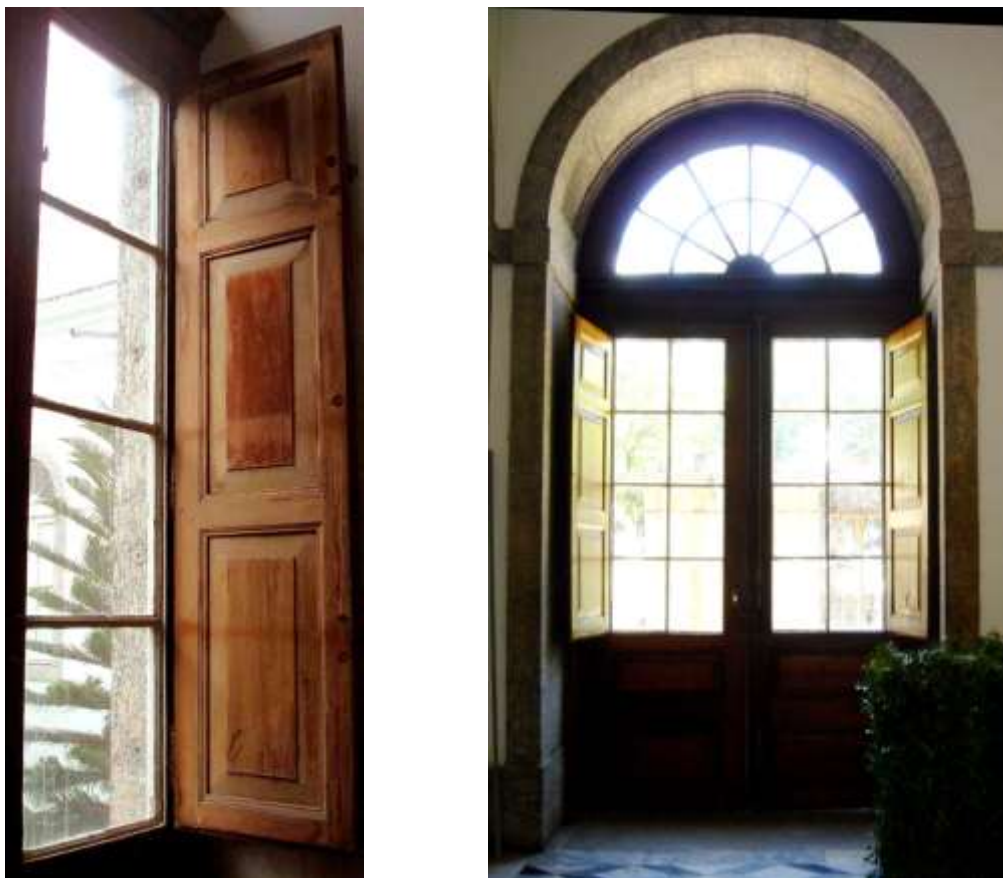
Figura 241: Janela (esq.) e porta (dir.), ambas com postigo, Hospício de Pedro II.
Fonte: Fotos de Marisa Hoirisch, 2011.

inovação no período oitocentista, o sistema construtivo de esquadrias com postigos foi adotado tanto em janelas como em portas de acesso (Figura 241).

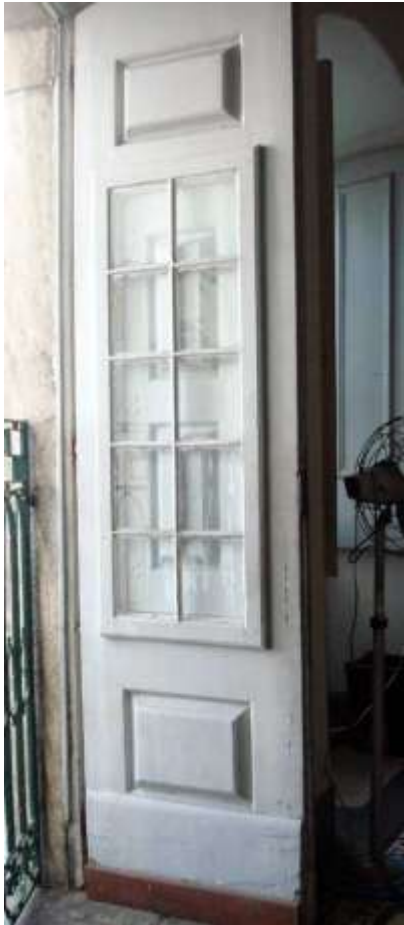
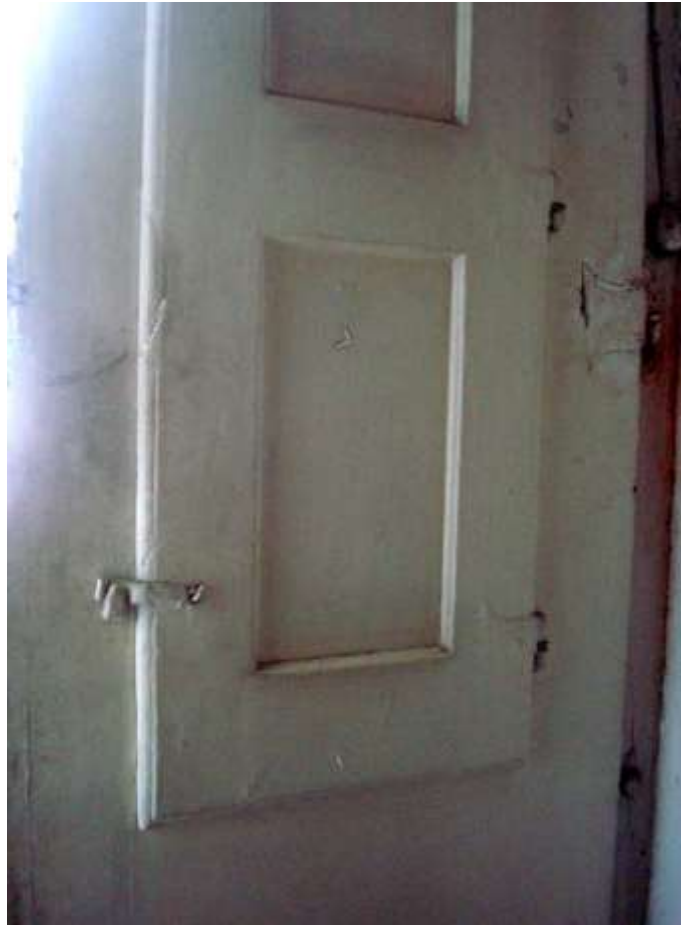
Solução similar foi localizada na Santa Casa, construída, como já visto, pelos mesmos arquitetos-engenheiros do Hospício de Pedro II. A disposição do caixilho externo com postigo interno foi invertida na porta da capela do hospital geral, onde um tipo de esquadria apresenta solução típica do século XVIII, caracterizada pela inserção de caixilho de vidro sobre antigos postigos de madeira, para permitir a entrada de luz (Figura 242 e 243).

Figura 242: Caixilho e postigo, porta, Santa Casa.
Fonte: Foto de Marisa Hoirisch, 2011.

Figura 243: Postigo em verso de porta, Santa Casa.
Fonte: Foto de Marisa Hoirisch, 2011.

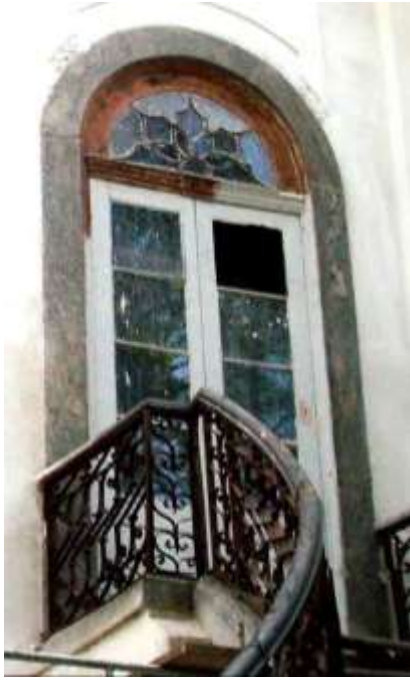
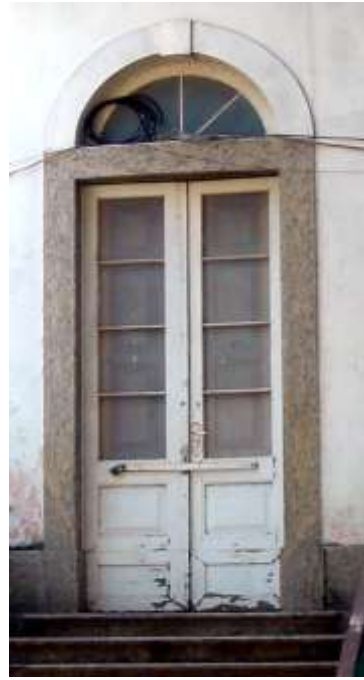
As mesmas técnicas de construção de esquadrias em fachadas planas foram também localizadas em ábsides, abrindo-se para uma escada (Figura 244 e 245).

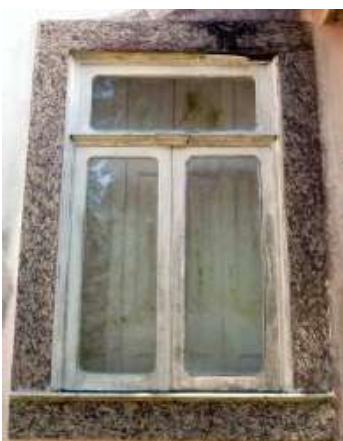
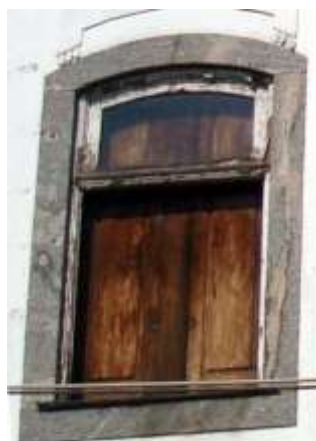
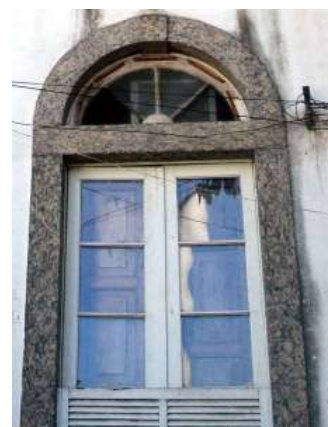
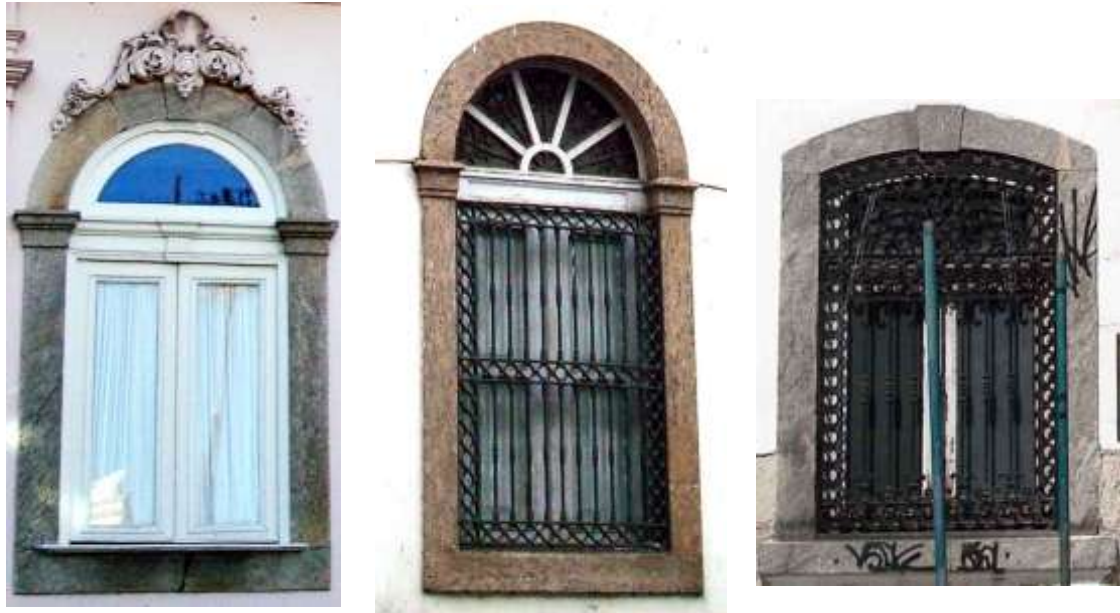
A esquadria de peitoril, presente em todos os imóveis pesquisados, na maioria dos casos se caracteriza por sistemas similares aos das janelas de sacada. Materiais, técnicas, número de folhas, duplo fechamento ou postigos inseridos em quase tudo reproduziam as anteriormente citadas. As variações ficavam por conta de formato, adequando-se à verga em que se inseriam. Em certos casos, tais esquadrias eram protegidas por grades (Figura 246 a 249).

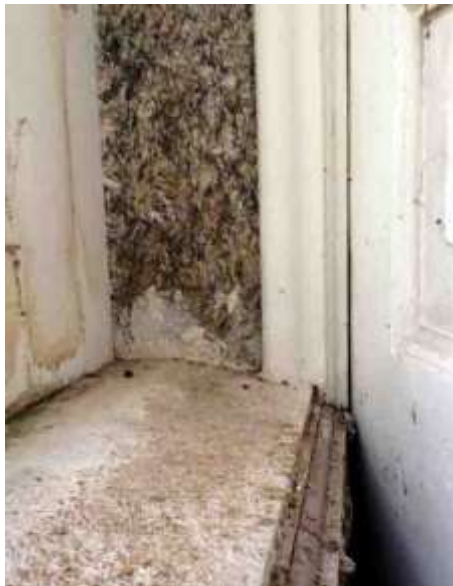
Figura 250: Peitoril, Palacete do Conde de Itamaraty.
 Fonte: Foto de Marisa Hoirisch, 2012.

Por vezes, a execução do peitoril em janelas exigia grande cuidado, como na Figura 250, em que sua superfície ondulada teve que ser recortada para acompanhar as linhas da aduela lateral. Ocupa toda a espessura da parede onde se insere, a partir do plano interno da esquadria. Na base, seu acabamento emoldurado acompanha as linhas da esquadria.

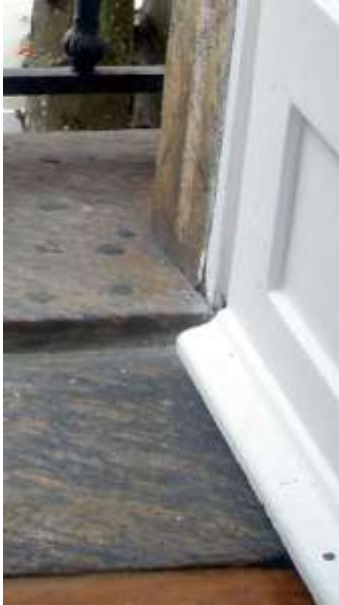
Figura 251: Pingadeira em porta, Hospício de Pedro II.
Fonte: Foto de Marisa Hoirsch, 2011.

Sistema difundido nas esquadrias cariocas oitocentistas das edificações de maior importância, a pingadeira foi adotada não apenas na base das bandeiras, mas também no canto inferior das folhas das esquadrias, para desviar as águas pluviais e preservar o peitoril de madeira (Figuras 251 e 252).

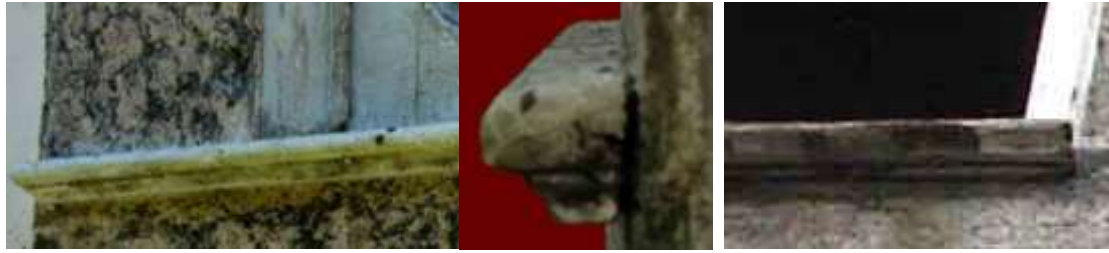
Pingadeiras de peitoris foram também localizadas (Figura 254).

Figura 254: Pingadeira de peitoril (esq.) e em perfil, em detalhe (cent.), Palacete do Conde de Itamaraty e Marquesa de Santos (dir.).

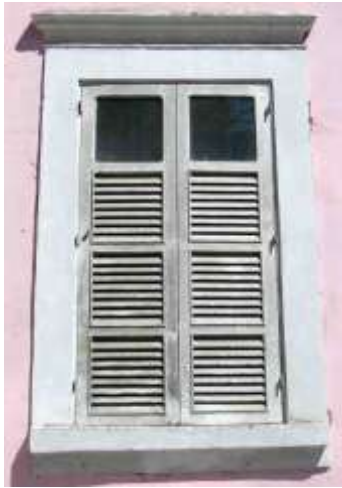
Um dos modelos localizados ostenta caixilho de vidro no topo e três quadros com venezianas em cada folha (Figura 257); o outro se insere na parede curva da ábside; verga e peitoril acompanham a curvatura, mas o mesmo não acontece com as folhas, planas, com dois quadros de veneziana (Figura 258).

Figura 257: Esquadria de venezianas, Palacete do Conde de Itamaraty.

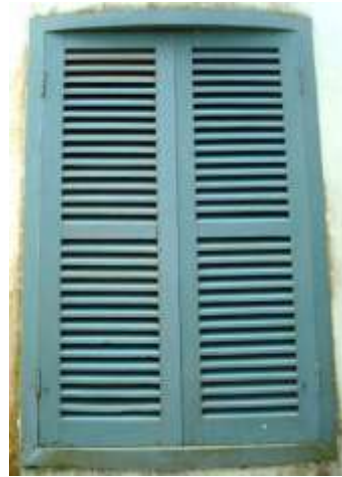
Figura 258: Esquadria de veneziana, Solar de Montigny.

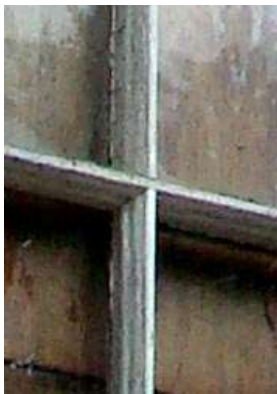
Foram localizados modelos de caixilho bastante recortados (Figura 260), semelhantes aos citados por Roubo (1759, Pl. 26) (Figura 261). Na parte posterior o vidro se fixa por meio de massa, reforçada ou não por pequenos pregos.

Figura 260: Caixilho e det., Hospício de Pedro II.

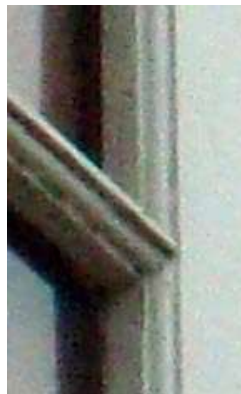
Figura 261: Caixilho, det.

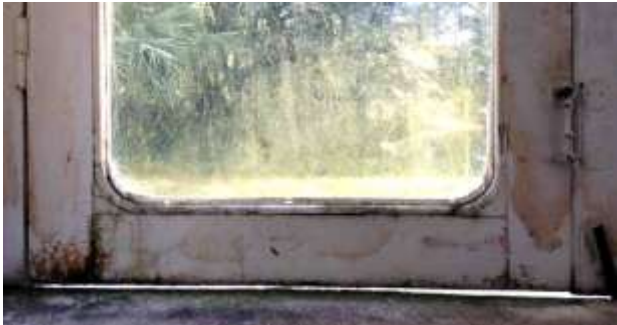
O modelo de cantos arredondados era executado com seção de madeira triangular, cuja hipotenusa era arrematada com cordão circular (Figura 262). O caixilho utilizado no Palacete do Conde de Itamaraty (Figura 263) não apresenta cordão recortado como o de Roubo (1759, Pl. 26) (Figura 264). Nesse caso, o vidro se fixava na calha formada pelos cordões externo e interno.

Figura 262: Caixilho, Palacete do Conde de Itamaraty.
Fonte: Foto de Marisa Hoirisch, 2012.

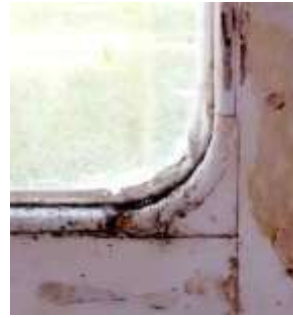
Figura 263: Caixilho, det.
Fonte: Foto de Marisa Hoirisch, 2012.

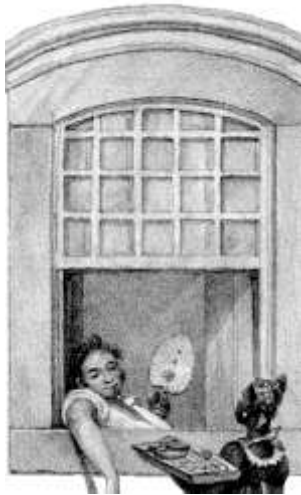
apresentada por Debret (Figura 265), motivando o arremate em arco da fileira superior de vidros. O Solar da Marquesa de Santos, obra do século XVIII – posteriormente reformada - apresenta este sistema pela persistência do arco abatido (Figura 266).

Figura 265: Guilhotina em verga de arco abatido, det.
Fonte: Debret, 1835, II, pl. 12.
