UNIVERSIDADE FEDERAL DO RIO DE JANEIRO
Faculdade de Arquitetura e Urbanismo
PROARQ - Programa de Pós-Graduação em Arquitetura

DE PISO A TETO:

**TÉCNICAS CONSTRUTIVAS DE EXEMPLARES SIGNIFICATIVOS DA
ARQUITETURA DA CIDADE DO RIO DE JANEIRO, SÉCULO XIX.**

Tese de Doutorado apresentada ao Programa de Pós-graduação em Arquitetura, Faculdade de Arquitetura e Urbanismo, da Universidade Federal do Rio de Janeiro, como parte dos requisitos necessários à obtenção do título de **Doutora** em Ciências em Arquitetura, Linha de pesquisa: técnicas construtivas históricas.

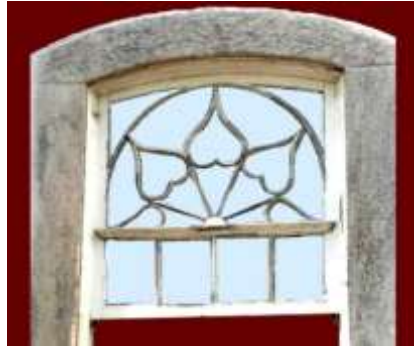
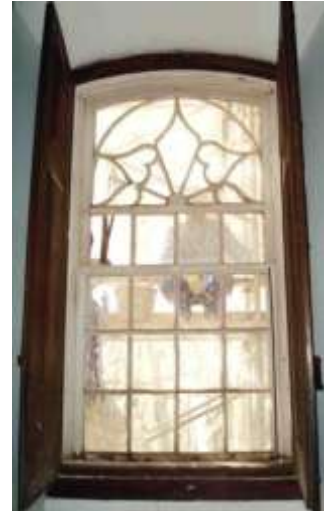
apresentada por Debret (Figura 265), motivando o arremate em arco da fileira superior de vidros. O Solar da Marquesa de Santos, obra do século XVIII – posteriormente reformada - apresenta este sistema pela persistência do arco abatido (Figura 266).

Figura 266: Guilhotina com bandeira, vista externa e interna, Marquesa de Santos.
Fonte: Fotos de Rosina Trevisan e Marisa Hoirisch, 2012.

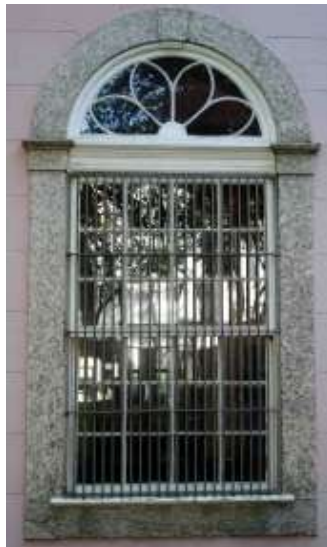
Na janela de guilhotina do exemplar destacado, a luz penetra por caixilhos envidraçados e pela bandeira (Figura 267).

Figura 267: Guilhotina, Palácio do Itamaraty.
Fonte: Foto de Marisa Hoirisch, 2011.

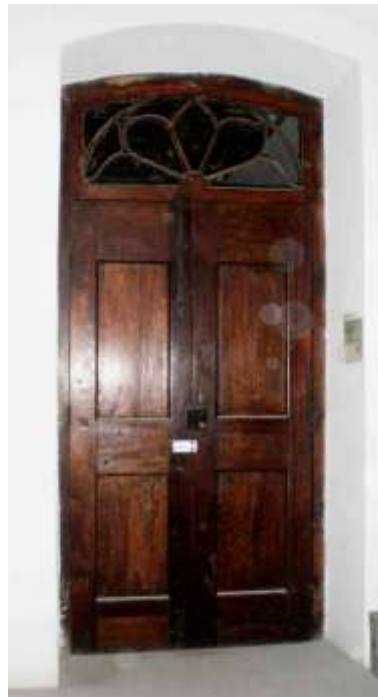
A Figura 271 apresenta um modelo de porta interna mais robusta, que apesar de fazer uso de bandeira, alinha-se mais com os típicos padrões do século XVIII, onde as travessas são desproporcionais em relação às couceiras.

Figura 271: Esquadria interna, Solar da Marquesa de Santos.
Fonte: Foto de Rosina Trevisan, 2012.

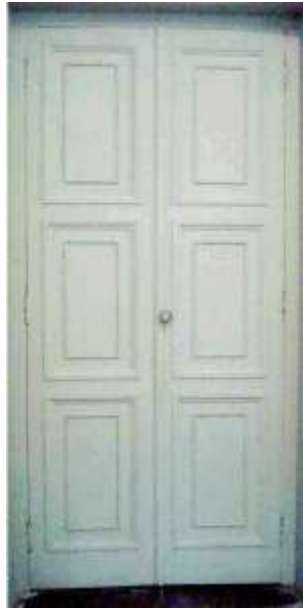
Embora as portas internas com bandeiras tenham tido uso corrente no século XIX, foram também construídos exemplares desprovidos de bandeiras (Figura 272).

Figura 272: Porta sem bandeira, Solar de Montigny.

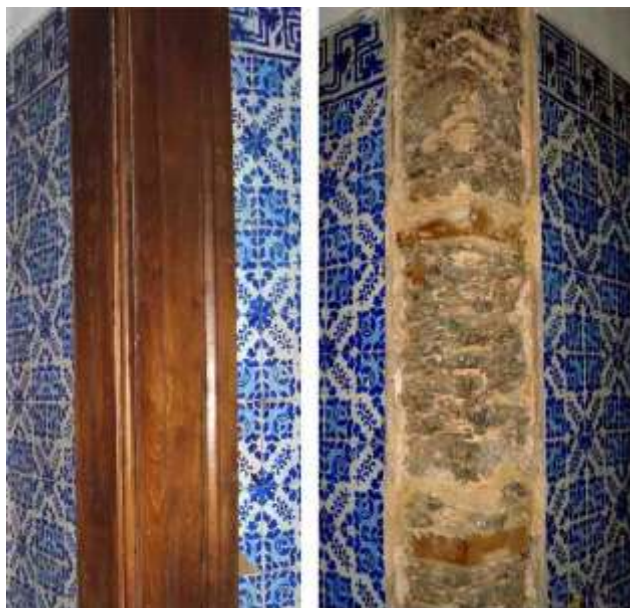
Quanto ao sistema de fixação de alizares em paredes, um deles pôde ser examinado em uma das circulações azulejadas do Hospício de Pedro II. Tacos inseridos nas quinas, a intervalos de 45cm, em média, permitiam que estes fossem pregados (Figura 273).

Figura 273: Alizar (esq.) e quina, mostrando local de fixação, Hospício de Pedro II.

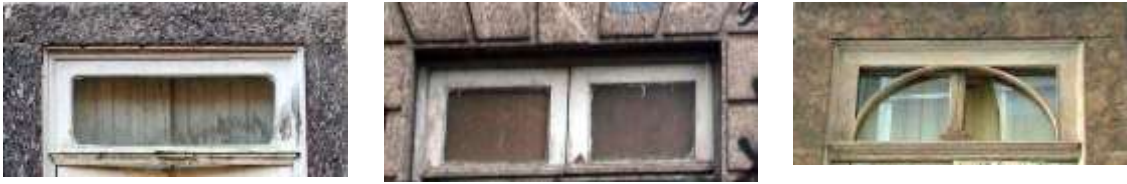
As fachadas das edificações cariocas do século XIX adotaram variados modelos de bandeiras. Acompanhavam as formas das vergas, sendo consideradas de melhor gosto as de verga reta e arco pleno (BELLEGARDE, 1848, p. 106). Na Figura 274 (esq.), a bandeira retangular exhibe caixilho de cantos arredondados; na base, régua com filetes e delicado ornato central. A imagem do centro tem duplo caixilho e cantos retos. Criativo, o modelo retangular à direita exhibe duplo caixilho com régua de madeira em curva, que poderia se assemelhar à verga em arco pleno; na base tem pingadeira emoldurada. Todas se inserem em vergas retas em cantaria.

Figura 274: Bandeiras, verga reta, Palacete Itamaraty (esq.), HESFA (cent.), Rua da Quitanda, n° 61.
 Fonte: Fotos de Marisa Hoirisch, 2011.

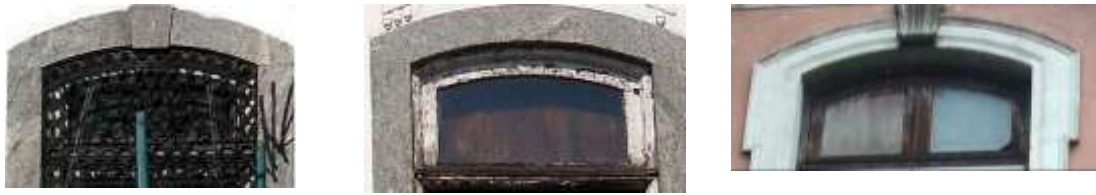
Bandeiras em arco abatido foram também localizadas, como na Figura 275, disposta atrás de uma grade de ferro e com caixilho único (esquerda) e duplo caixilho (direita).

Figura 275: Bandeiras, arco abatido, Marquesa de Santos (esq. e cent.) e HESFA (dir.).
 Fonte: Fotos de Marisa Hoirisch, 2011 e 2012.

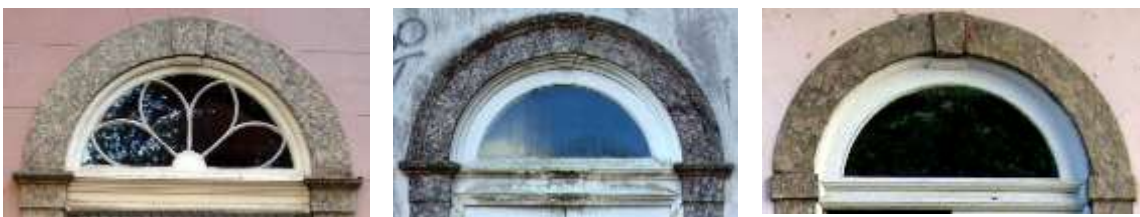
A maioria dos imóveis exibe bandeiras em arcos plenos com filetes. Na Figura 276, à esquerda, os pinázios curvos finíssimos remetem a pétalas de flor. Outro modelo (centro) exibe vidro inteiriço, garantindo a sobriedade mais condizente com a casa térrea do imóvel rural. À direita, a peça curva em madeira de seu arco é mais grossa e seu caixilho único insere também caixilho único. Em todos os casos, a base tem régua recortada, formando pingadeira.

Figura 276: Bandeiras, arco pleno, Palácio do Itamaraty (esq.), Palacete Itamaraty (cent.) e HESFA (dir.).

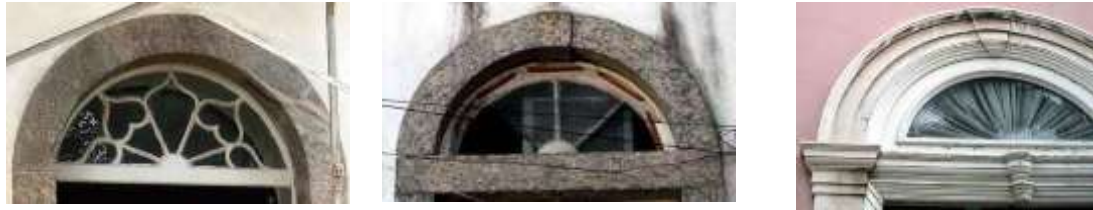
Um modelo de bandeira é arrematado por delgado arco, decorado com pinázios curvos, formando corações, na Figura 277 (à esquerda). O exemplar (ao centro) se insere em arco pleno de cantaria, assentado sobre verga reta, separando bandeira e esquadria; há pinázios na forma de leque. Com moldura distinta das anteriores, tanto no arco como na base, a bandeira da direita tem régua com filetes

paralelos finíssimos, que serve de pingadeira; o arco do topo é executado com múltiplos filetes, arrematado por ornato, coincidindo com a ornamentação em massa; no centro da régua da base tem peça de madeira em forma de meio cone, com delicada ondulação.

Figura 277: Bandeiras, arco pleno, Marquesa de Santos (esq.), Hospício de Pedro II (cent.), Palácio Itamaraty (dir.).

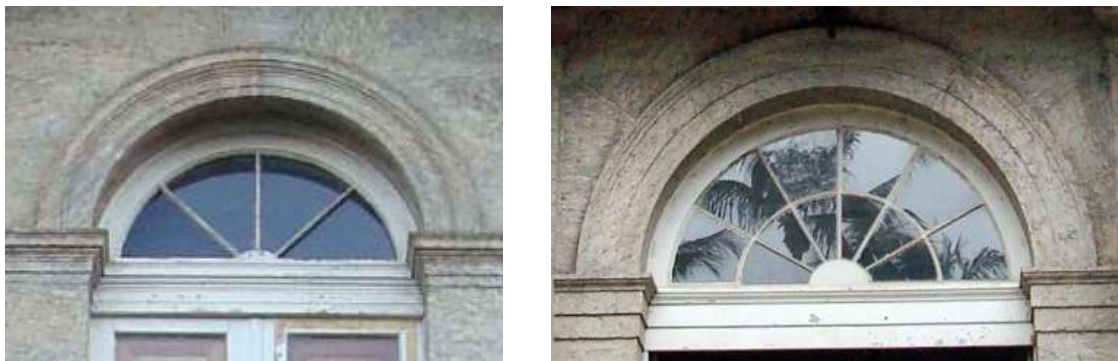
Há bandeiras com pinázios em leque, com caixilhos divididos por outros três delgados, arrematados na base por meio círculo. O arco em madeira da bandeira apresenta dois filetes, um junto à verga e outro junto ao vidro; há filetes decorando a base. Uma régua de madeira emoldurada divide bandeira e porta. Elegância e sobriedade foram garantidas pela harmonia das linhas da cantaria do plano da imposta do arco com os filetes da bandeira. Outro modelo de bandeira, com seis delgados pinázios e arremate semicircular, insere mais um pinázio, curvo, concêntrico ao arco da verga. Assim como no outro tipo, a régua que divide bandeira e porta faz conjunto com os filetes executados na linha da imposta da verga e na própria verga. As duas bandeiras têm pingadeiras para afastar a água da chuva da esquadria (Figura 278).

Figura 278: Bandeiras, arco pleno, Hospício de Pedro II.

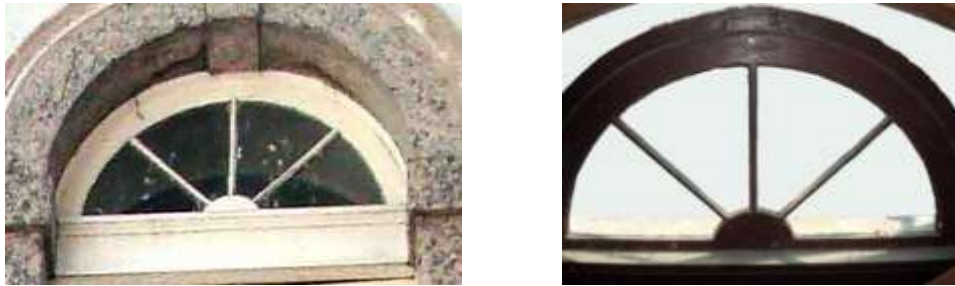
Quando se avaliam as bandeiras de fachadas, observa-se que o arremate da face interna em certos casos não apresenta o mesmo apuro da externa (Figura 280).

Figura 280: Bandeira, face externa (esq.) e interna (dir.), Hospício de Pedro II.

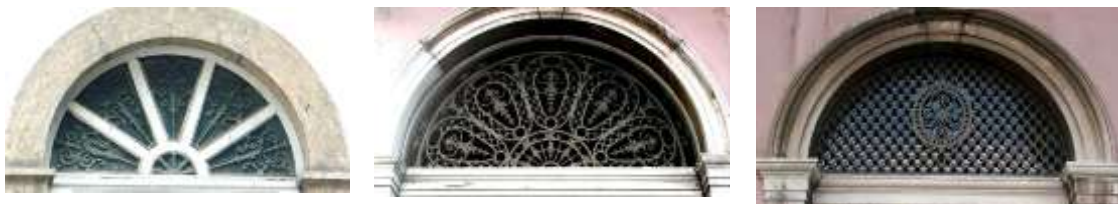
Para garantir maior segurança, determinados imóveis apresentam nas bandeiras das fachadas vedação extra: além de seus caixilhos de madeira com vidro (dispostos no interior do imóvel), suas bandeiras são protegidas externamente por elegantes grades de ferro, como nestas da Figura 281.

Figura 281: Grade e bandeira, Santa Casa (esq.), Palácio do Itamaraty (centro e direita).

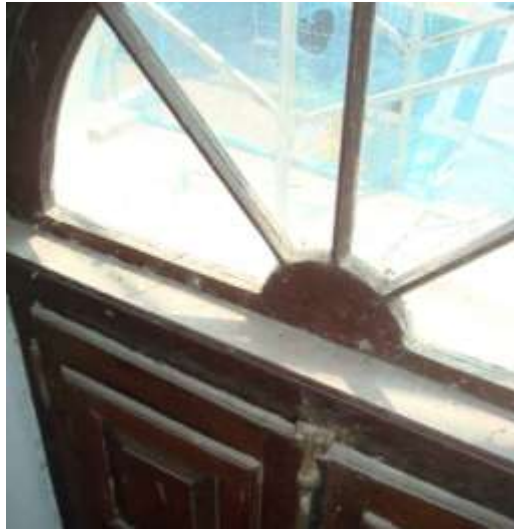
A Figura 282 exibe uma bandeira do mesmo edifício, destacando seus pinázios e a esbeltez da régua que divide esquadria e bandeira.

Figura 282: Bandeira, Hospício de Pedro II, det.
Fonte: Foto de Marisa Hoirisch, 2011.

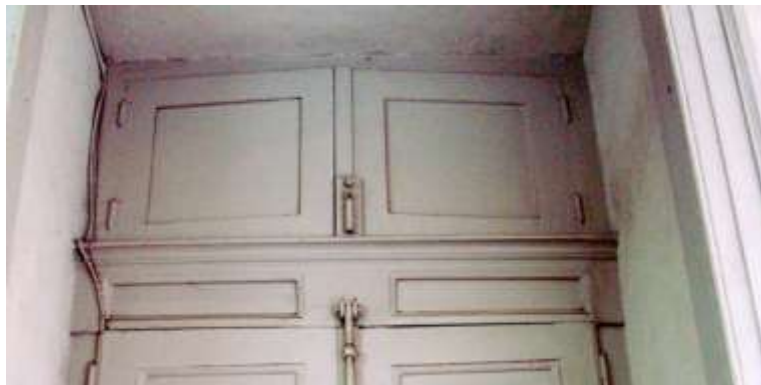
Algumas bandeiras foram executadas com articulações, possibilitando sua abertura e ventilação, em certos casos em instituições hospitalares, como a Sociedade Beneficência Portuguesa (ARCHIVO PITTORESCO, 1862, v. 5, p. 108) e a Santa Casa de Misericórdia, em madeira e vidro⁸⁴ (Figura 283).

Figura 283: Bandeira, Santa Casa.
Fonte: Foto de Marisa Hoirisch, 2011.

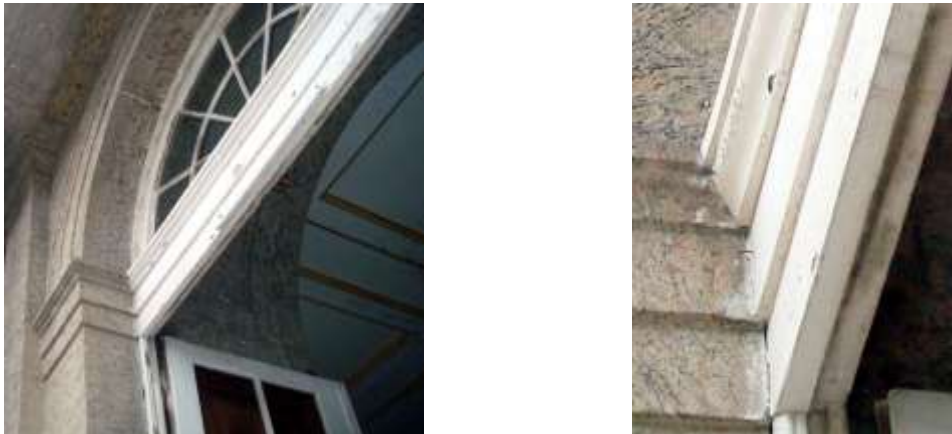
Leitão (1896, p. 341) descreveu aduelas de portais com bandeira, registrando na aresta inferior de sua travessa um rebaixo, feito com fasquias moldadas (bocéis), servindo de encosto à porta quando fechada, como nesta do Hospício (Figura 285).

Figura 285: Acabamento na aduela e bandeira (esq.) e em detalhe (dir.) Hospício de Pedro II.
Fonte: Fotos de Marisa Hoirisch, 2012.

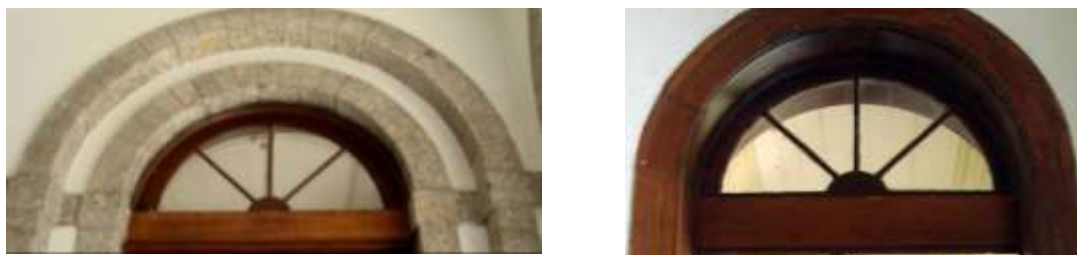
Nas edificações pesquisadas, verifica-se especial cuidado em integrar as portas internas à decoração de ambientes. Guarnições em elegante trabalho de cantaria formam ranhuras, como neste que se sobressai pelo duplo arco em gnaisse bege (esquerda) e também no outro, em madeira (direita) (Figura 286).

Figura 286: Bandeiras, Hospício de Pedro II.
Fonte: Fotos de Marisa Hoirisch, 2012.

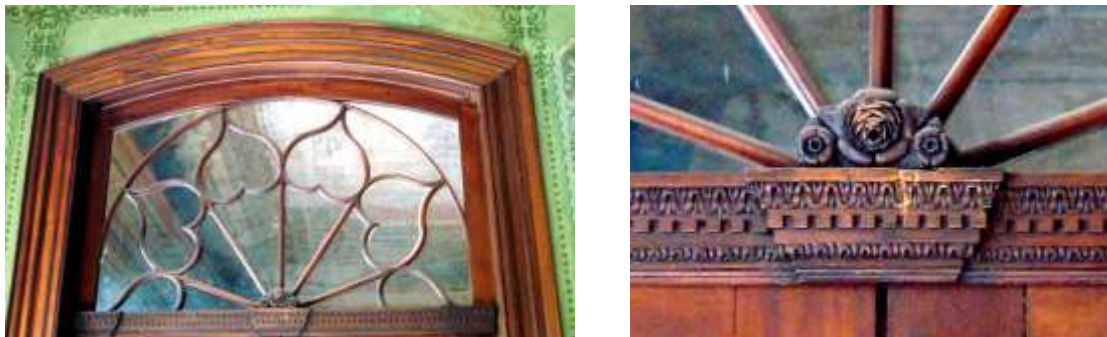
Cabe destacar o elevado esmero da decoração desta bandeira em corações e base decorada (Figura 287) e outro, cujo padrão foi arrematado na base por uma faixa ornada por gregas (Figura 288).

Figura 287: Bandeira e detalhe da faixa, Solar da Marquesa de Santos.

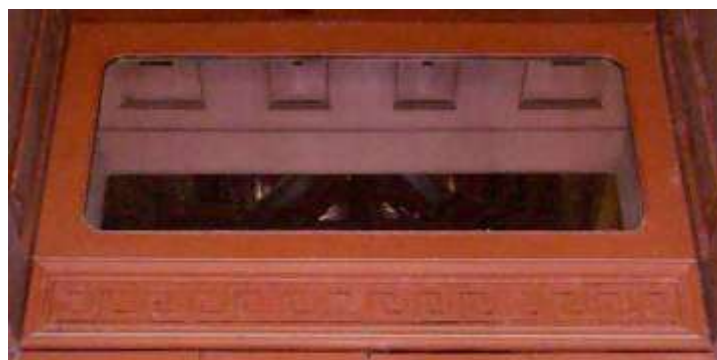
Figura 288: Bandeira, vista interna, Palacete do Conde do Itamaraty.

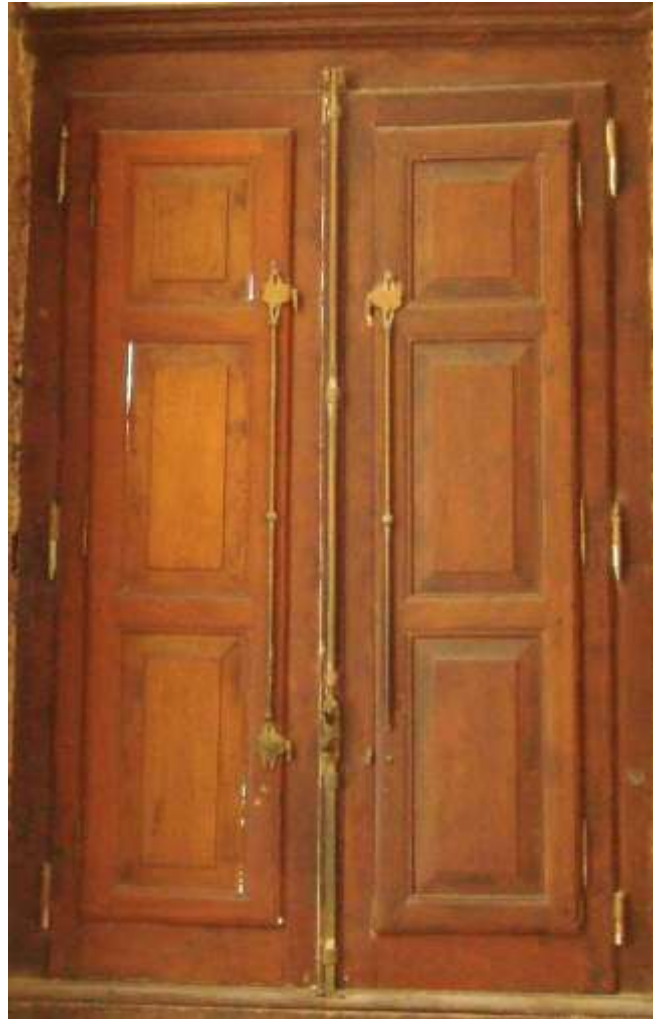
Ewbank descreveu em detalhes um ferrolho longitudinal para postigo com comprimento maior do que 1,52m⁸⁵, similar ao desenhado por Duhamel (1776, p. 263) (Figura 289); sistema semelhante foi utilizado no Hospício (Figura 290) e na Santa Casa.

Figura 290: Cremona Hospício de Pedro II.

A fixação dos postigos das esquadrias do Hospício de Pedro II é ao mesmo tempo elegante e funcional: a cremona colocada verticalmente, em toda a altura, se aloja em cima e embaixo, trancando em ambos os pontos, na guarnição das janelas e portas; ferrolho de dimensão menor trava cada postigo na folha em que se encontra; o sistema de manuseio (em detalhe) pode ser conferido na Figura 291. A Santa Casa exhibe modelo similar (Figura 292).

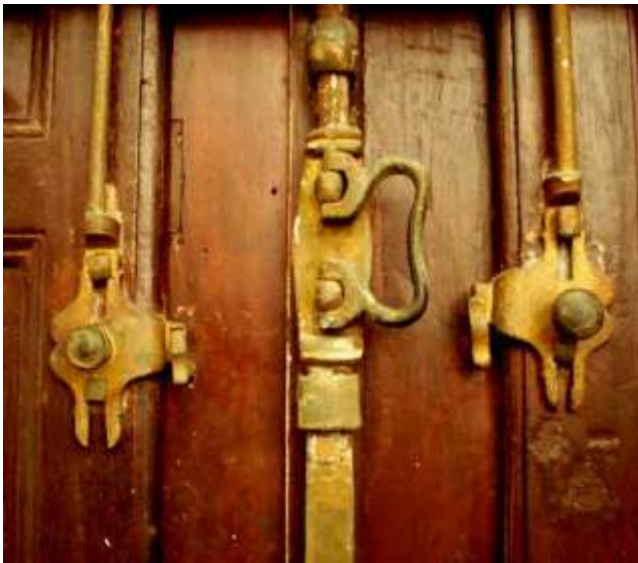
Figura 291: Ferragem, janela, Hospício de Pedro II.
 Fonte: Foto de Marisa Hoirisch, 2011.

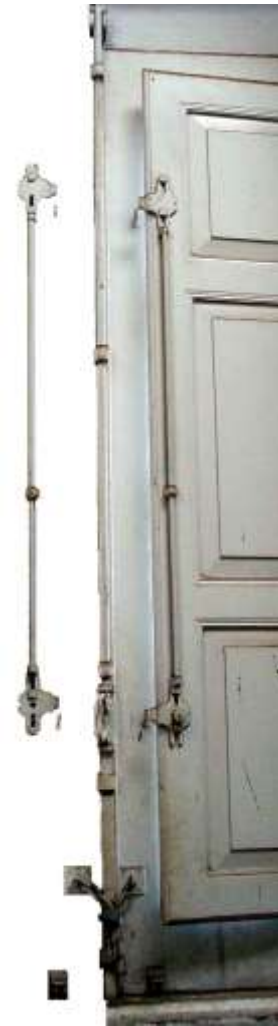
Figura 292: Detalhe da ferragem, Santa Casa.
 Fonte: Foto de Marisa Hoirisch, 2011.

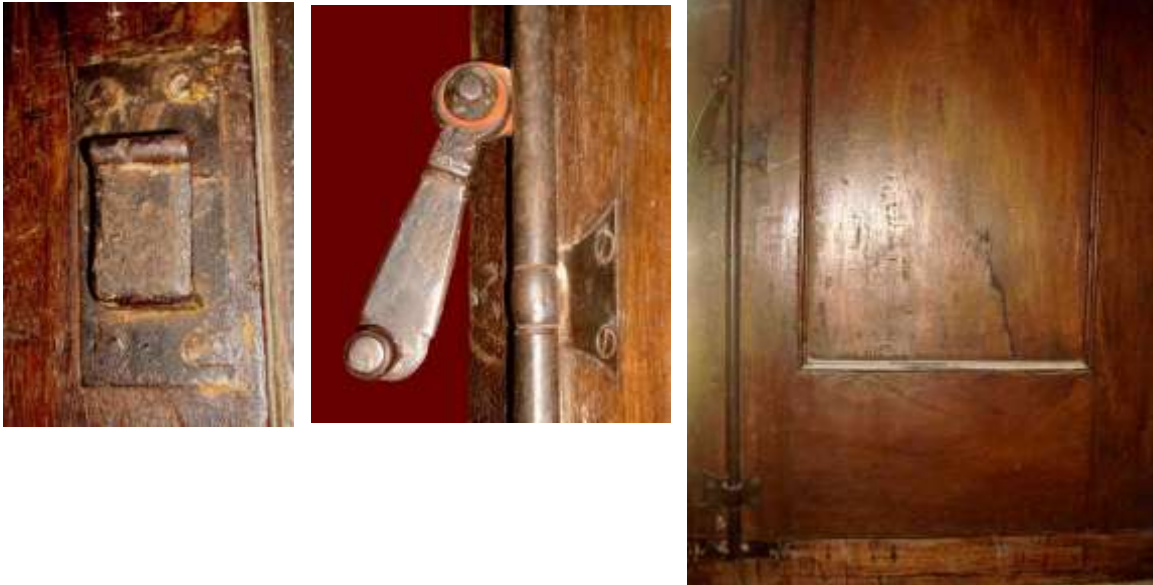
Conforme Segurado (s/d-c, p. 328), esta tranca consiste de varão de ferro a toda altura da janela, móvel em torno do seu eixo, e terminando superior e inferiormente em dentes desencontrados que entram em grampos de ferro na verga e

peitoril; a tranqueta de botão articulada permite a rotação à tranca. Segundo o autor, este sistema foi sendo substituído por cremona. No Solar da Marquesa de Santos, foi localizado um sistema de ferragem que se destaca das demais pesquisadas, por sua robustez (Figura 293).

Figura 293: Tranca, Marquesa de Santos: golpe (esq.) tranqueta de botão (centro) e esquadria (dir.).
 Fonte: Fotos de Marisa Hoirisch, 2012.

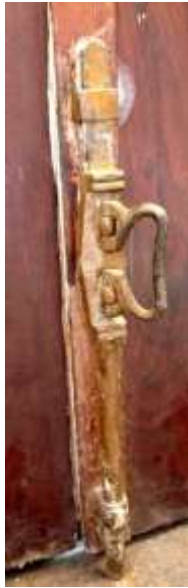
Figura 294: Fecho de argola, Hospício de Pedro II.
Fonte: Foto de Marisa Hoirisch, 2011.

Em edificações de maior significado, fechos de argola, na base da porta permitem a movimentação de trancas, como as das Figuras 294 e 295, que exibem ferrolhos acoplados externamente à esquadria, de confortável manuseio. Outro modelo de fecho embutido possibilita seu manejo com facilidade (Figura 296); já o da Figura 297, também embutido, deve ter sido inserido mais recentemente⁸⁶.

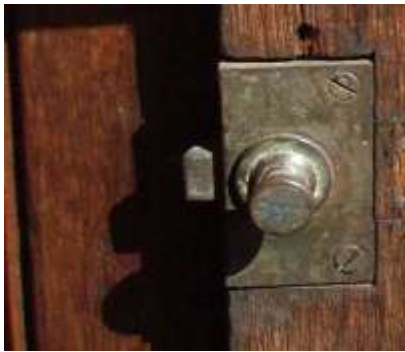
Figura 299: Tranca, Marquesa de Santos.
Fonte: Foto de Marisa Hoirisch, 2012.

Outra tranca destinada ao mesmo fim foi localizada na Marquesa. Neste caso, funciona à base de pressão; porém, marcas remanescentes na folha da madeira permitem supor se tratar de mecanismo mais moderno que o primitivo (Figura 299). Mais delicado, o puxador de elegante formato localizado em portas de encartar no Palácio do Itamaraty permite movimentar a folha da esquadria (Figura 300).

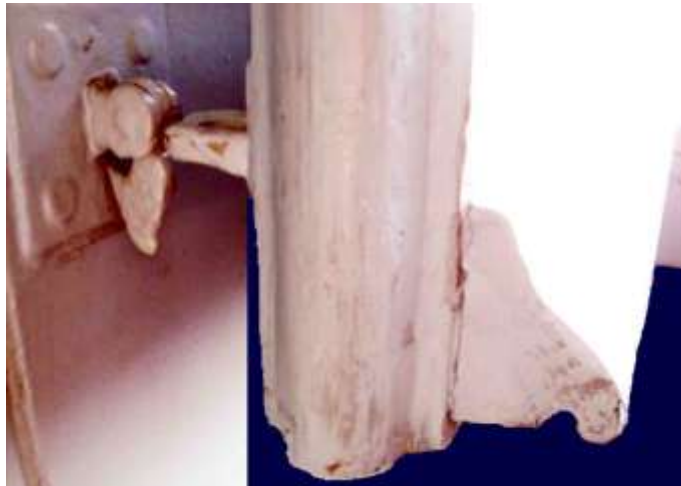
Figura 301: Prendedor de janela, Santa Casa.
Fonte: Foto de Marisa Hoirisch, 2011.

Sistemas de fixação de folha de janela na parede foram localizados em alguns imóveis pesquisados. Em tais prendedores metálicos, formados por duas peças, o macho costumava ser aparafusado na janela ou porta, enquanto a fêmea era chumbada à parede (Figura 301).

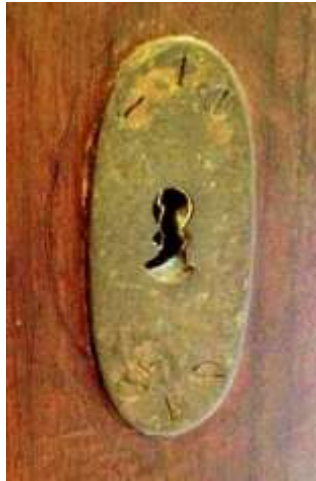
Figura 302: Espelho. Hospício de Pedro II.

excessivamente robustas e exigiam chaves igualmente descomunais. Contudo, provavelmente as fechaduras antigas devem ter sido substituídas. Quando se pensa na necessidade de segurança de um edifício como o Hospício de Pedro II, que mantinha os loucos em cômodos gradeados, é fácil imaginar que não apenas as grades de suas janelas tenham sido abolidas. Esta fechadura, localizada no prédio, sendo sobremodo simples, não deve pertencer ao conjunto primitivo (Figura 302).

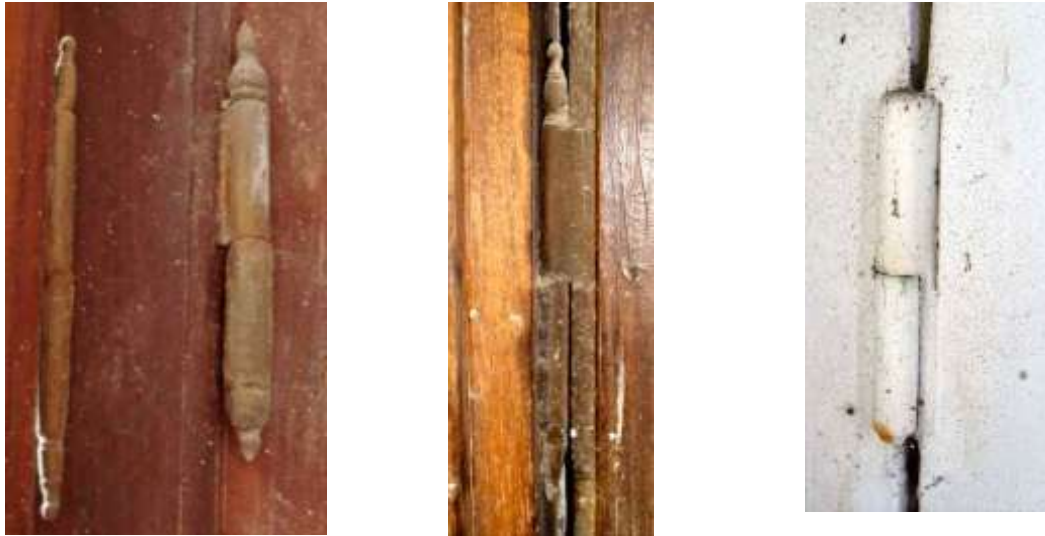
Figura 303: Dobradiça, Hospício de Pedro II (esq.), Marquesa (cent.) e Conde de Itamaraty (dir.).
Fonte: Fotos de Marisa Hoirisch, 2011 e 2012.

As dobradiças, além daquelas fabricadas em ferro fundido, eram também em “latão ou bronze, nos edifícios de luxo” (BELLEGARDE, 1848, p. 112). Seu emprego foi difundido no século XIX para viabilizar o giro de duas folhas de dobrar de uma mesma esquadria na articulação da porta com o marco, assim como a do postigo. É interessante observar a adoção, em uma mesma esquadria, de dobradiças de tamanhos e pesos diferentes, gerando mecanismos mais sofisticados de movimento de postigos e folhas, simples, de duplo fechamento, ou de dobrar. À esquerda da Figura 303, o padrão é elegante, bem executado e apropriado aos exigidas pela arquitetura

neoclássica, similar à dobradiça do centro, mas o da direita é mais moderno e simplificado, muito distinto dos outros dois.

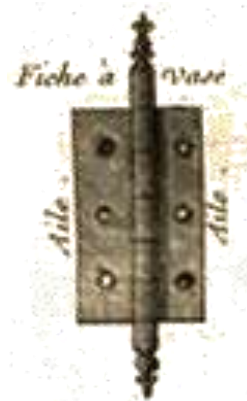
Figura 304: Dobradiça, França, 1691.
Fonte: Aviler, 1691, Pl. 65C.

Em fins do século XVII, Aviler (1691, Pl. 65C) já havia apresentado um modelo de dobradiça designado “fiche à vase”⁸⁷ (Figura 304), semelhante ao que passou a ser difundido nas esquadrias cariocas, ao longo do século XIX. Padrão de dobradiça similar aos localizados por este trabalho foi registrado na Europa por Demanet (1847) (Figura 305).

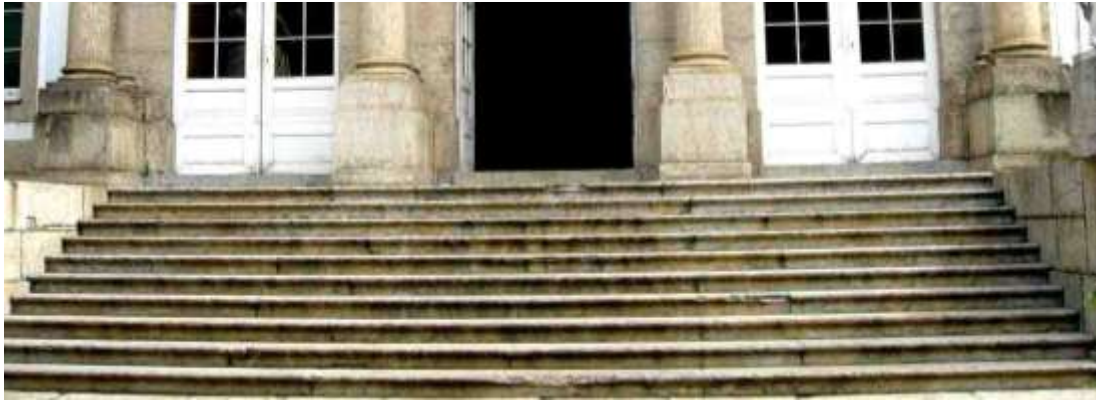
Figura 306: Escada, Hospício de Pedro II.

Na arquitetura neoclássica era comum a construção de escadas para alcançarem os pórticos que permitiam o acesso ao vestíbulo, dispostas entre muros, como nas Figuras 306 e 307. Tais escadas conferiam a monumentalidade pretendida pela nova ordem e complementavam a harmonia do conjunto edificado, situando-se no centro da composição. Seus degraus eram, sempre que possível, de comprimentos avantajados, e, em sua execução eram utilizadas dos maiores blocos de pedra que se pudesse obter, evitando-se as indesejáveis emendas.

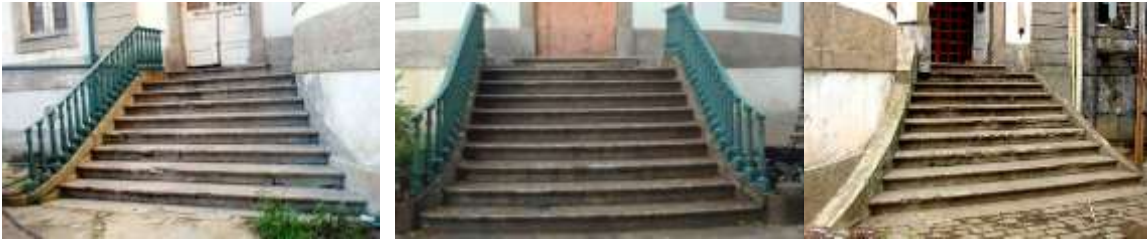
Figura 308: Escadas externas, ábside, Hospício de Pedro II.

Modelos de escadas perpendiculares à fachada de menor porte se inserem em muros curvos. Três modelos similares situam-se na ábside de uma mesma edificação, formando conjunto harmônico. Na Figura 308 pode-se constatar que apenas o exemplar do centro, diferente dos outros dois, recebeu guarda-corpo em ambas laterais e os demais acompanham a curvatura da fachada e em planta, formam, em ambas as extremidades, graciosas volutas. Acompanhando essa sinuosidade, os degraus do plano inferior são mais largos que os de cima, como se convidassem a subir. A largura do degrau inferior é a maior delas e avança, contornando o muro externamente. No guarda-chapim foram chumbados guarda-corpos de ferro, conferindo maior delicadeza ao conjunto. Cabe observar que apenas o exemplar da direita tem guarda-chapim extra, junto à fachada. Espelhos de 17cm e pisos de 38cm garantem o conforto dos três acessos verticais.

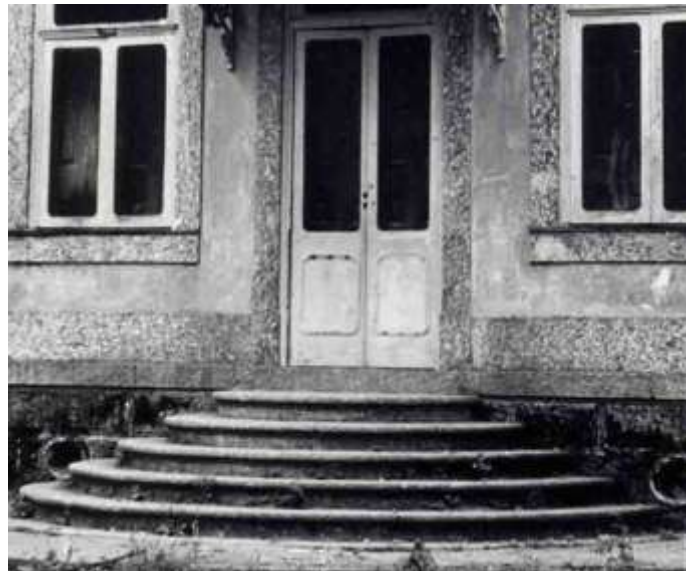
Figura 310: Escada externa, Palacete do Conde de Itamaraty.

Dentre os tipos de escadas de cantaria perpendiculares à fachada se destacam também aquelas cujos degraus são arredondados⁹⁰ nos cantos, como na Figura 309, que circunda a porta de acesso, de pequena altura ou em outra, de degraus em semicírculos concêntricos (Figura 310).

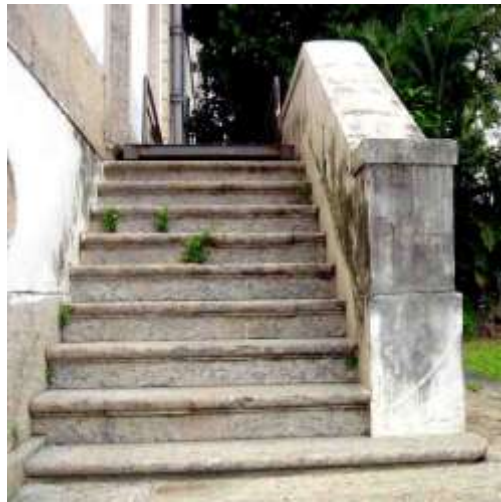
Figura 311: Escada paralela à fachada, Hospício de Pedro II.
Fonte: Foto de Marisa Hoirisch, 2006.

Há, também, escadas retas, em cantaria, dispostas paralelamente à fachada, com seus dois lances simétricos e opostos unidos por patamar comum. Na Figura 311, os degraus em gnaissse ficam entalados entre a própria parede da fachada e um muro em alvenaria, que acompanha a inclinação da escada. O primeiro degrau, de convite, abraça a mureta e termina em curva.

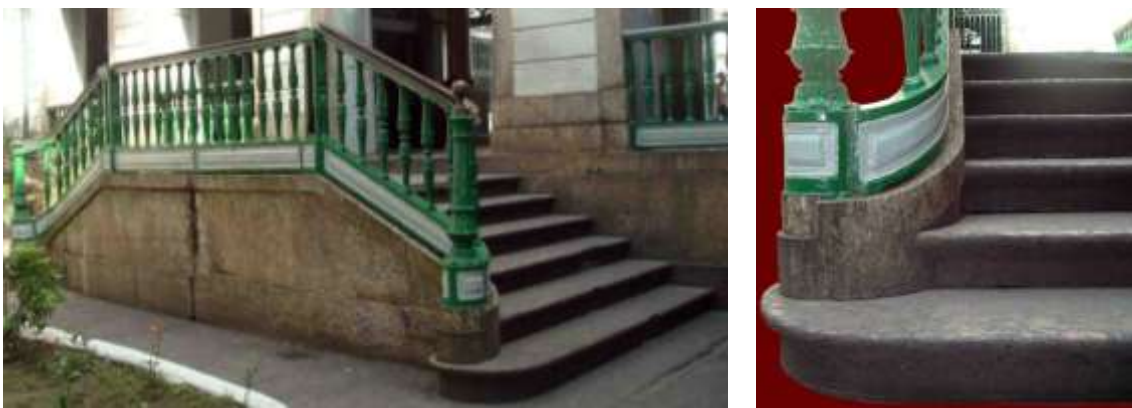
Figura 312: Escada paralela à fachada (esq.) e det. (dir.), Santa Casa de Misericórdia.
Fonte: Fotos de Marisa Hoirisch, 2011.

Modelo mais sofisticado desta solução pode ser observado na Figura 312: o guarda-corpo em ferro acompanha a curvatura dos três primeiros degraus.

Conforme Segurado (s/d, p. 223-224), esse modelo, quando desprovido de gradil de proteção “apresenta [...] certo perigo para quem saia de casa distraído pois

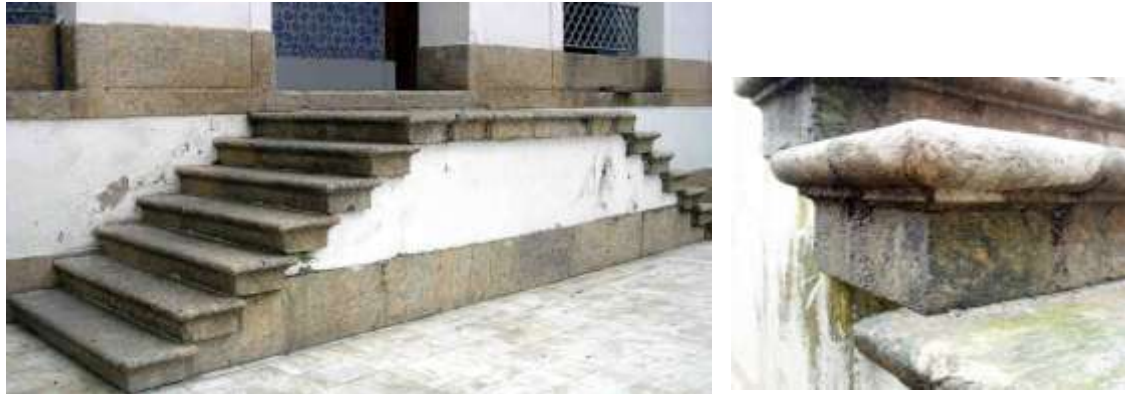
Figura 313: Escada, paralela à fachada (esq.) e detalhe dos degraus (dir.), Hospício de Pedro II.
Fonte: Fotos de Marisa Hoirisch, 2012.

facilmente poderá cair”. No exemplar da Figura 313, disposto em um pátio interno, seus degraus ficam, de um lado, encaixados na parede da fachada e de outro, em balanço, em relação a uma mureta em alvenaria, paralela à edificação. Medem 0,18m x 0,40m x 1,60m; as peças que compõem cada degrau apresentam comprimentos variados, chegando a 1,00m na maior extensão; na face em balanço, o bocel de cantos arredondados, arrematados por filetes avança na lateral⁹¹.

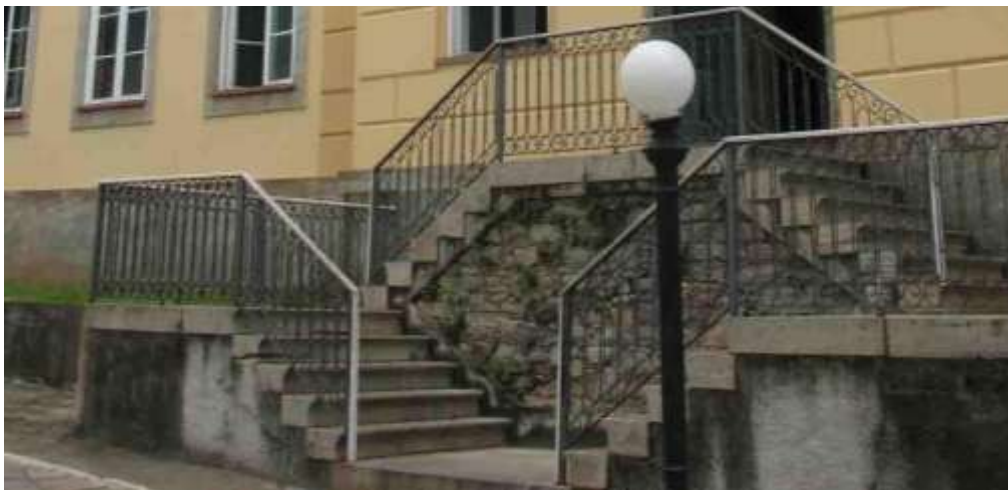
Figura 314: Escada externa, Cadeia de Vassouras.
Fonte: Paulo Parrilha, 2008.

Escada com lances paralelos à fachada, apresentando desenvolvimento diferente das demais pode ser vista na Figura 314.

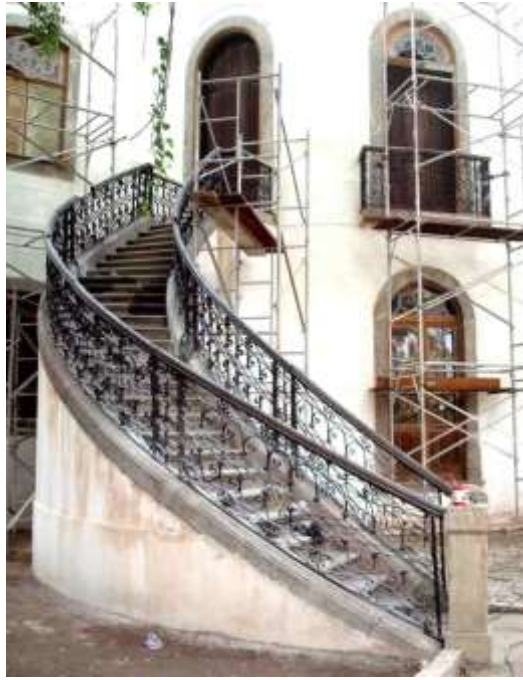
Figura 316: Escada curva, Marquesa de Santos.
 Fonte: Foto de Marisa Hoirisch, 2012.

São novos tipos de escadas, surgidos no século XIX, expressos em exemplares simétricos, compostos por um único lance e patamar de chegada. Santos (1981, p. 54) descreve tais escadas como “curvas e bem lançadas”. Os pisos de seus degraus apresentam discreta diferença de largura, garantindo o suave movimento circular (Figura 315). Executado nas duas extremidades em cantaria sobre muros de alvenaria, o guarda-chapim acompanha a curvatura da escada; nele se fixa o guarda-corpo (Figura 316).

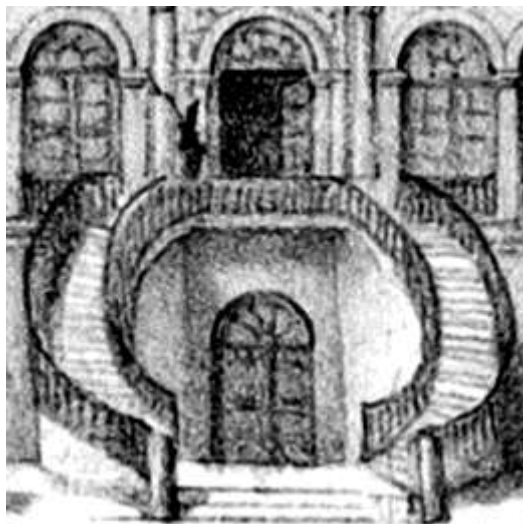
Figura 317: Escada, Palácio de São Cristóvão, 1816-1831, det.
 Fonte: Debret, 1978, pr. N. 20, p. 216.

Trata-se de modelo semelhante ao que Debret registrou em 1831, compondo a escadaria monumental no Palácio de São Cristóvão (Figura 317), na Quinta da Boa Vista. Nesse caso, era formada por dois lances simétricos em curva, que venciam a altura do térreo e atingiam a varanda do sobrado. Cada lance se apoiava em duas paredes⁹².

⁹² Segurado (s/d-0) descreve esse tipo de escada em que os degraus apresentam variadas larguras, em virtude da diferença de desenvolvimento das duas paredes em que estes se apoiam.

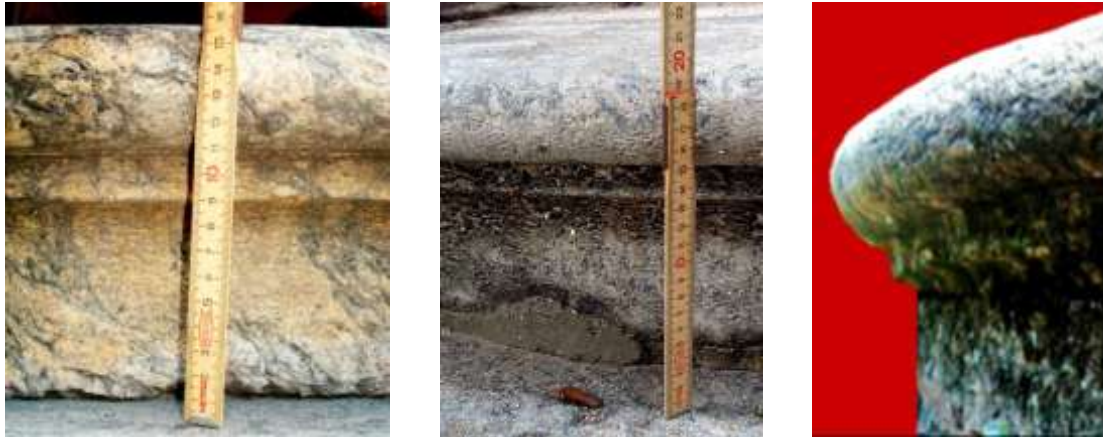
Figura 318: Boceis: Hospício de Pedro II (esq.), Marquês de Santos (cent.) e Palacete do Conde de Itamaraty (dir.).

Nas escadas externas de mais apuro, seus degraus em cantaria exibem espelhos com boceis salientes, cuja moldura forma escapo⁹³, com filete - que garantiam a elegância e ao mesmo tempo funcionavam como pingadeira - como se pode ver no pormenor das escadas da Figura 318 e também nos perfis na Figura 319.

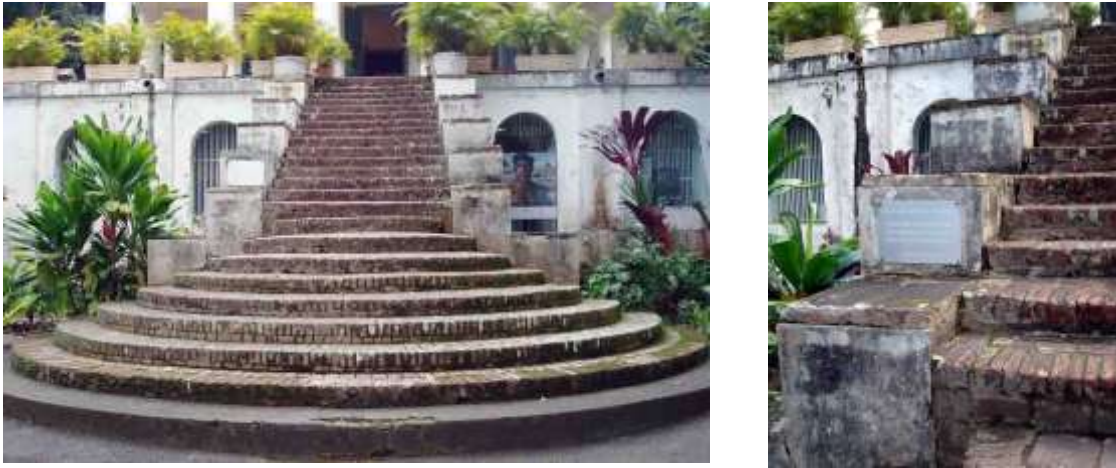
Figura 320: Escada principal, Solar Grandjean de Montigny (esq.) e muro escalonado, det. (dir.).
 Fonte: Fotos de Marisa Hoirisch, 2011.

Para vencer o embasamento de sua residência na Gávea, Grandjean de Montigny concebeu uma escada que conjuga tijolos irregulares (Figura 320). Trata-se de modelo intermediário aos dois anteriormente citados: a partir de sua base, nove degraus fazem o convite em tornejamento circular. A partir daí, há um lance reto, perpendicular à fachada, entre muros escalonados, formando banquetas em alvenaria, como pode ser visto em detalhe, à direita. Não há simetria nas medidas dos degraus, levando a crer que tenham sido produzidos por olaria artesanal, possivelmente, de lavra do próprio arquiteto (SANTOS, 1981, p. 57). O piso dos degraus de convite mede 37cm e o espelho, em média, 15cm. O assentamento de seus tijolos foi feito com extremo apuro, contribuindo para incrementar sua excepcional elegância.

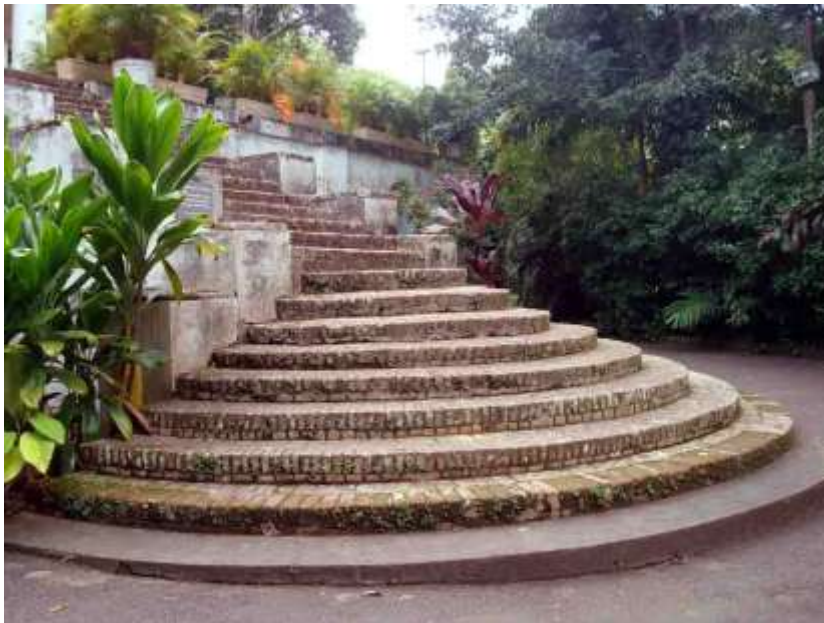
Figura 321: Escada principal, Solar Grandjean de Montigny.
 Fonte: Foto de Marisa Hoirisch, 2011.

À semelhança de uma cascata, os degraus de convite conferem delicado movimento à escadaria. Destes, os cinco últimos, por avançarem para fora dos muros, parecem escorrer como se, ao mesmo tempo, abraçassem o prédio e atraíssem o visitante a ascendê-la (Figura 321).

Os tijolos expostos, sem nenhum revestimento, exibem degraus retos, sem nenhum tipo de recorte no encontro do espelho com o piso. Nos demais exemplos, invariavelmente, foram encontrados boceis recortados.

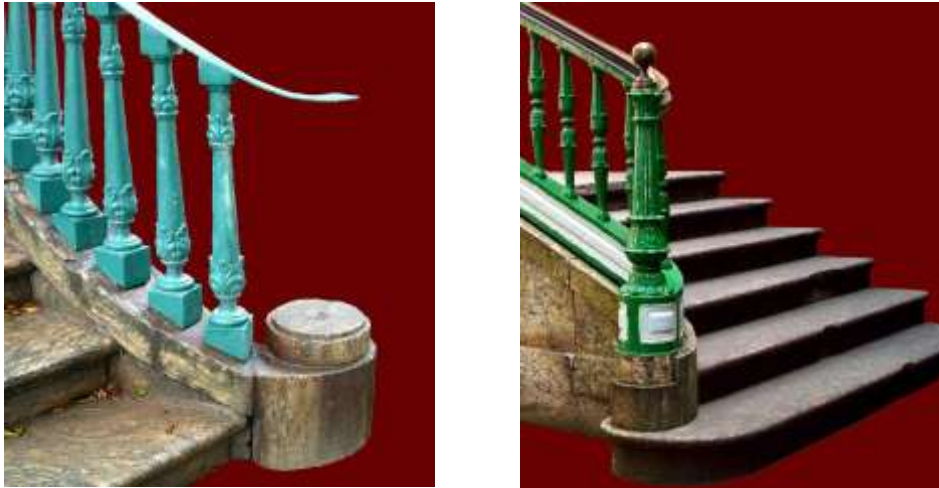
Figura 322: Guarda-corpo, Hospício de Pedro II (esq.) e Santa Casa (dir.).
 Fonte: Fotos de Marisa Hoirisch, 2012.

Quanto ao guarda-corpo em ferro, segue o desenvolvimento da escada, podendo ser na forma de balaústres vazados (Figura 322) ou de grades decoradas.

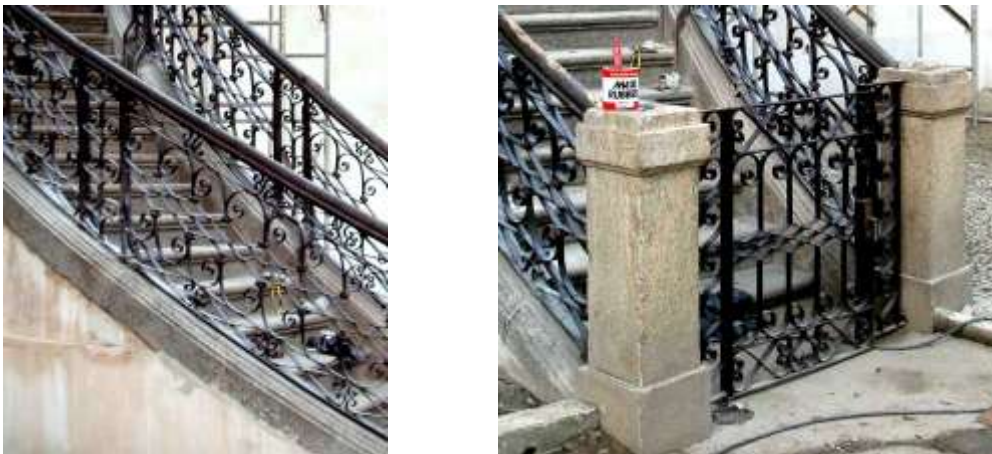
Figura 323: Guarda-corpo, Solar da Marquesa de Santos.
 Fonte: Fotos de Marisa Hoirisch, 2012.

Na escada da fachada de fundos do Solar da Marquesa de Santos, o guarda corpo se desenvolve acompanhando a curvatura e apresenta uma particularidade em relação às demais: tem portão de fechamento (Figura 323).

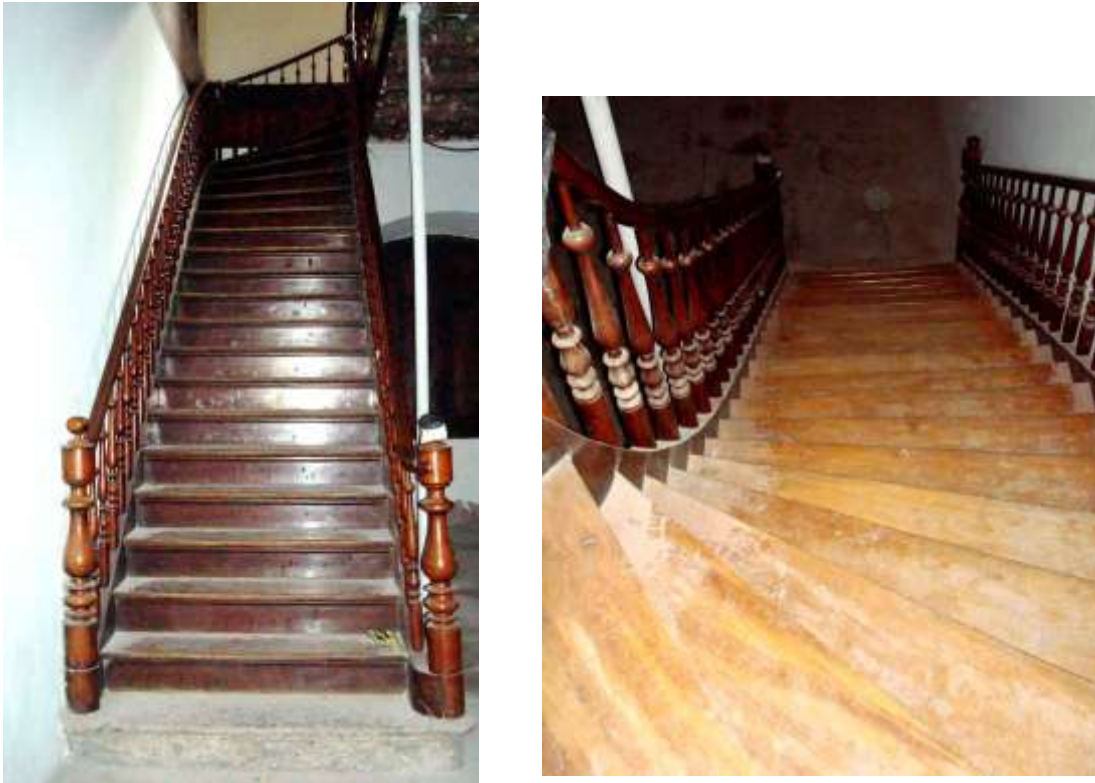
Figura 326: Escada em “L”, Marquesa dos Santos.
Fonte: Fotos de Marisa Hoirisch, 2012.

A vista da escada mostra a elegância da mudança de sentido feita de modo suave, acompanhada pelo corrimão (Figura 326).

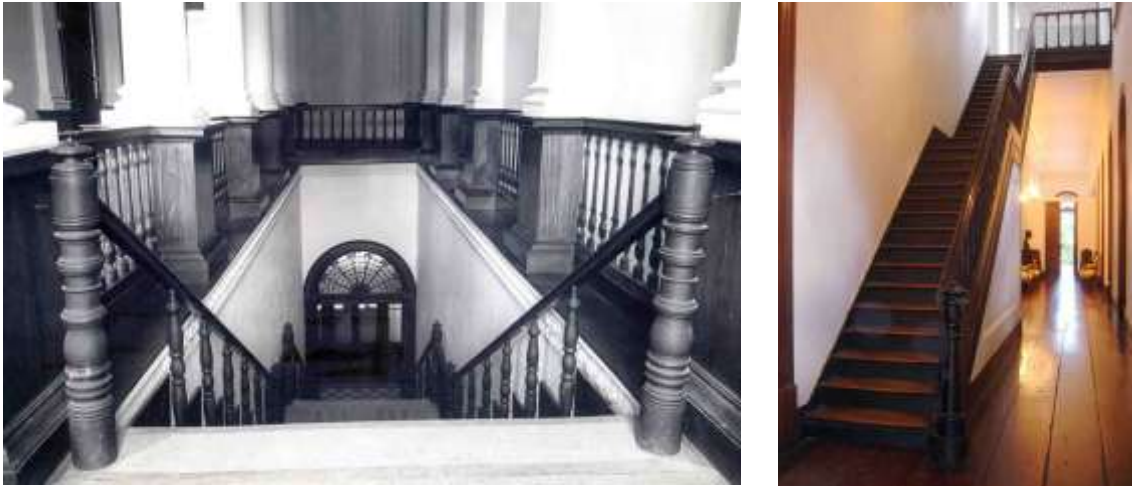
Figura 327: Escadas retas. Museu Imperial de Petrópolis, RJ (esq.) e Hospício de Pedro II (dir.).
Fonte: IPHAN, s/a, s/d (esq.) e Marisa Hoirisch, 2005 (dir.).

Apesar de fixas nas paredes, como no século anterior, as escadas podiam ser monumentais, e nesse caso atendiam à arquitetura neoclássica, como nesta em forma de “I”, em dois lances, com patamar intermediário, executada no Museu Imperial de Petrópolis (RJ) projetado de 1845 a 1862 por Rebelo e Guillobel. Modelo também em “I”, executado no Hospício de Pedro II, ocupa parte da circulação de acesso à sacristia, engastada apenas de um lado, no outro extremo apoia-se em parede, que acompanha a inclinação da escada. Apresenta patamar intermediário, contudo só exhibe corrimão no lado solto da parede, conforme a Figura 327 (à direita).

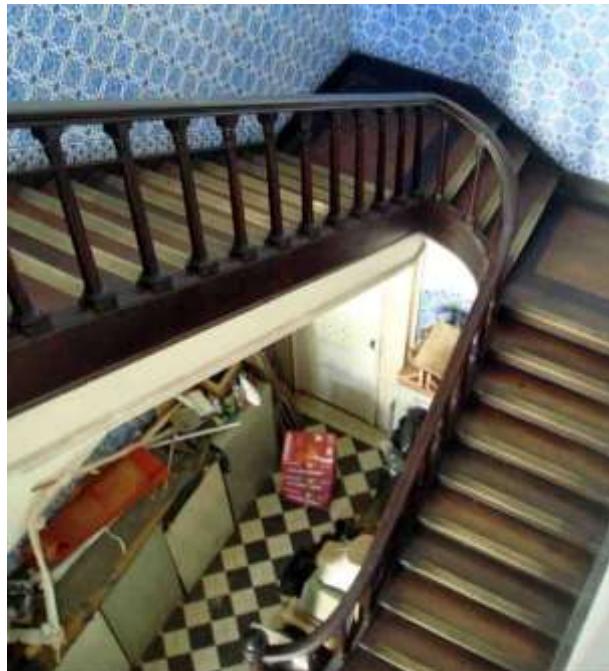
Figura 329: Escada em “U”. Hospício de Pedro II.
Fonte: Foto de Marisa Hoirisch, 2012.

Demagnet (1847) apresentou uma solução de dois lances paralelos, interligados por degraus triangulares, ingrauxidos na ligação entre os dois lances paralelos (Figura 328). No exemplar da Figura 329, a escada também fica engastada em um dos lados, mas, ao invés de degraus, tem dois patamares e, entre eles três degraus, acompanhando a virada entre lances maiores, o guarda-corpo é curvo.

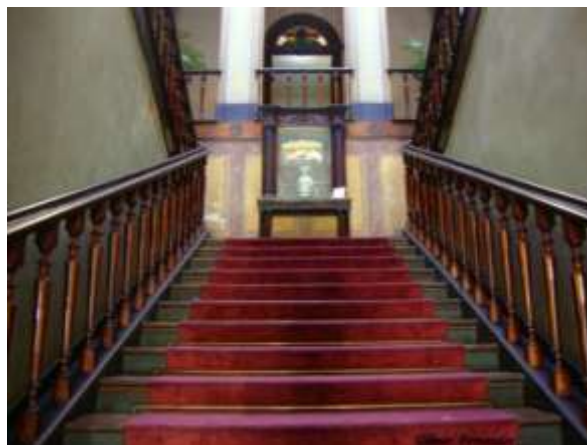
Figura 332: Escada em “III”, Marquesa de Santos.
Fonte: Gilmar Fernandes, 2012.

Escada de solução similar tem lugar de destaque no Solar da Marquesa de Santos; se apoia em paredes, com degraus, guarda-chapim, guarda-corpo e corrimãos de madeira e é coberta por claraboia (Figura 332).
