UNIVERSIDADE FEDERAL DO RIO DE JANEIRO
Faculdade de Arquitetura e Urbanismo
PROARQ - Programa de Pós-Graduação em Arquitetura

DE PISO A TETO:

**TÉCNICAS CONSTRUTIVAS DE EXEMPLARES SIGNIFICATIVOS DA
ARQUITETURA DA CIDADE DO RIO DE JANEIRO, SÉCULO XIX.**

Tese de Doutorado apresentada ao Programa de Pós-graduação em Arquitetura, Faculdade de Arquitetura e Urbanismo, da Universidade Federal do Rio de Janeiro, como parte dos requisitos necessários à obtenção do título de **Doutora** em Ciências em Arquitetura, Linha de pesquisa: técnicas construtivas históricas.

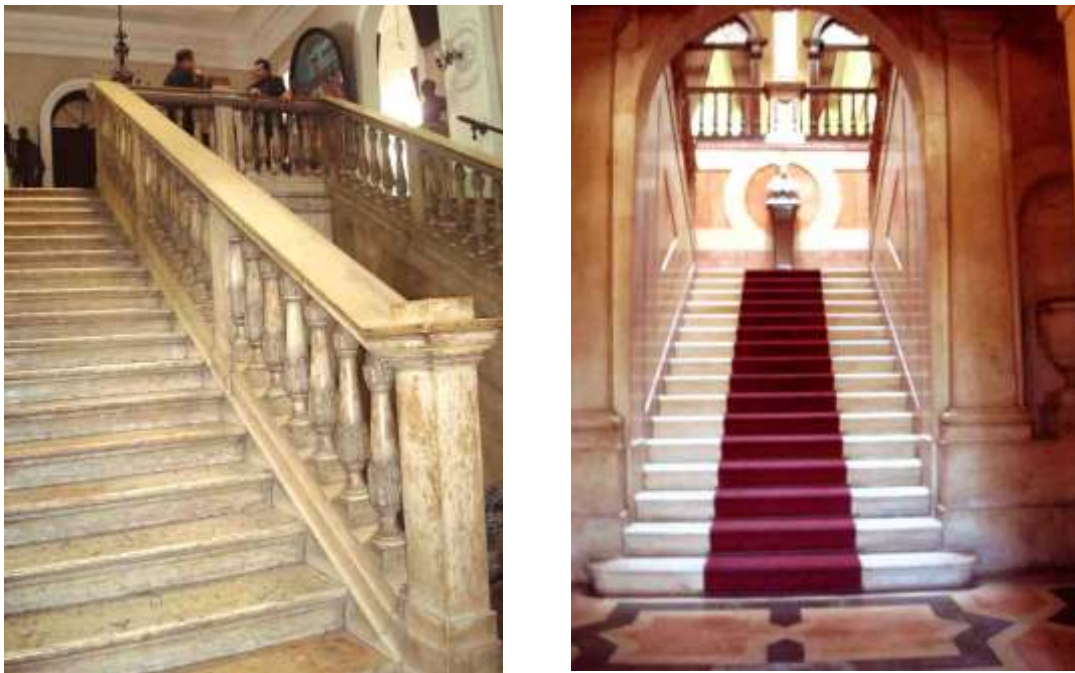
Figura 333: Escada, Santa Casa (esq.) e Palácio Itamaraty (dir.).

O sistema de escadas em “III” foi adotado com grande esmero em outras edificações (Figura 333); nestes casos, o mármore foi utilizado em todos os elementos: degraus, guarda-corpo e corrimão.

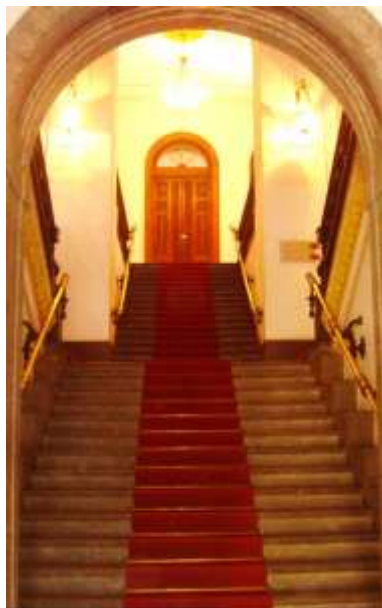
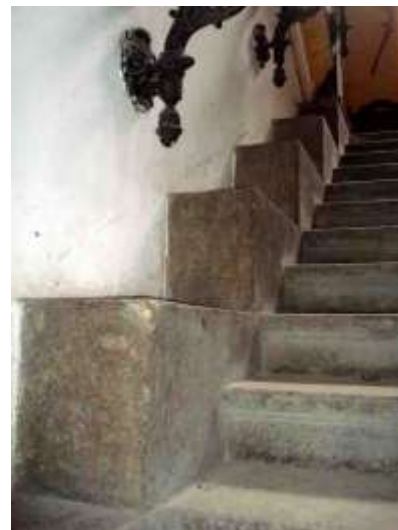
Figura 335: Escada (esq.) e det. do guarda-chapim (dir.), Hospício de Pedro II.

Esta escada promove o acesso a duas áreas do prédio: capela e salões nobres, ambos localizados no eixo central do prédio (Figura 335). O primeiro lance foi todo construído em cantaria, com boceis bem lavrados e filetes; os demais em madeira. Na imagem à direita, nota-se no primeiro lance, a existência de “muros em degraus” (SEGURADO, s/d, p. 220); são paralelepípedos, em cantaria, de dimensões avantajadas, medindo 0,27m x 0,50m x 0,35m de altura, que contribuem para aumentar o aspecto majestoso da escadaria interna mais destacada do edifício.

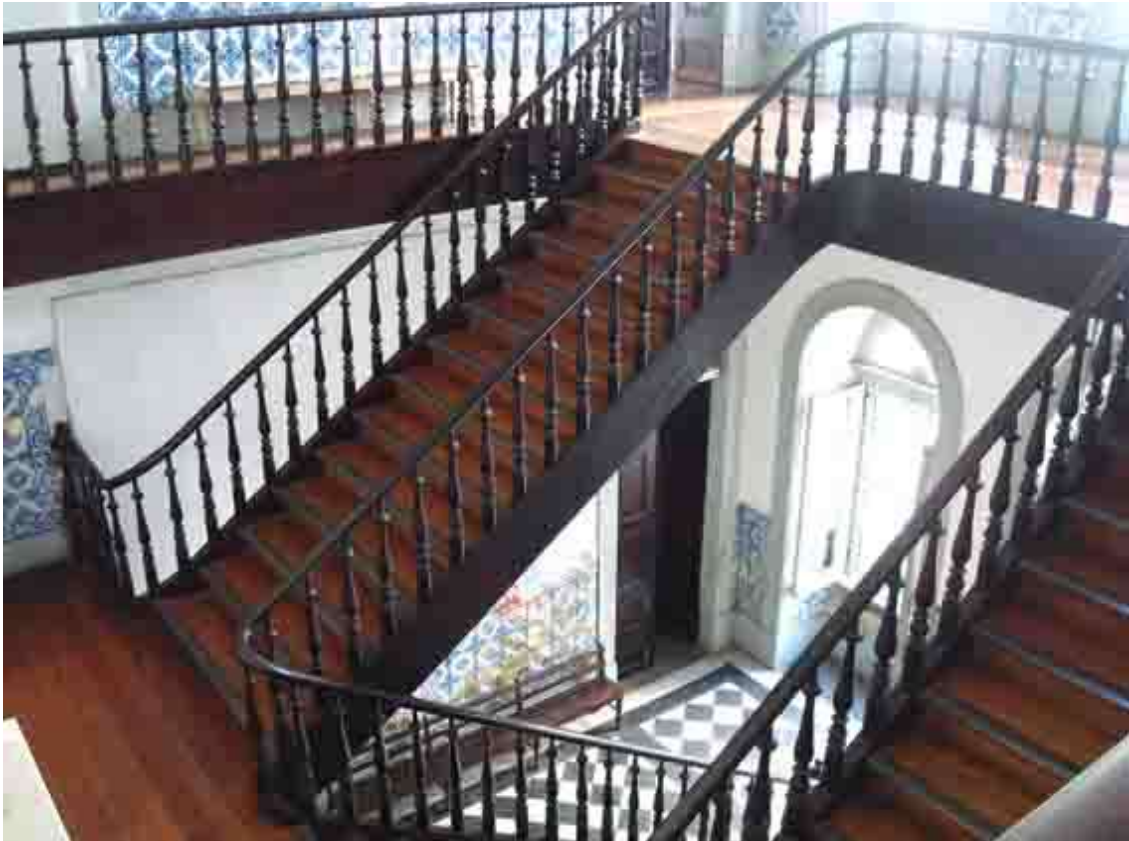
Figura 337: Escada, Santa Casa da Misericórdia.

Tal sistema foi adotado na Santa Casa (Figura 337). Sua técnica construtiva era inovadora e contrastava enormemente com as do século XVIII. Sua execução demandava, evidentemente, mão de obra especialadíssima. Raras edificações, no século XIX, tinham o privilégio de dispor de exemplar com tantos atributos técnicos e estéticos. Extremamente sólida, era, ao mesmo tempo, tão “solta” que parecia levitar.

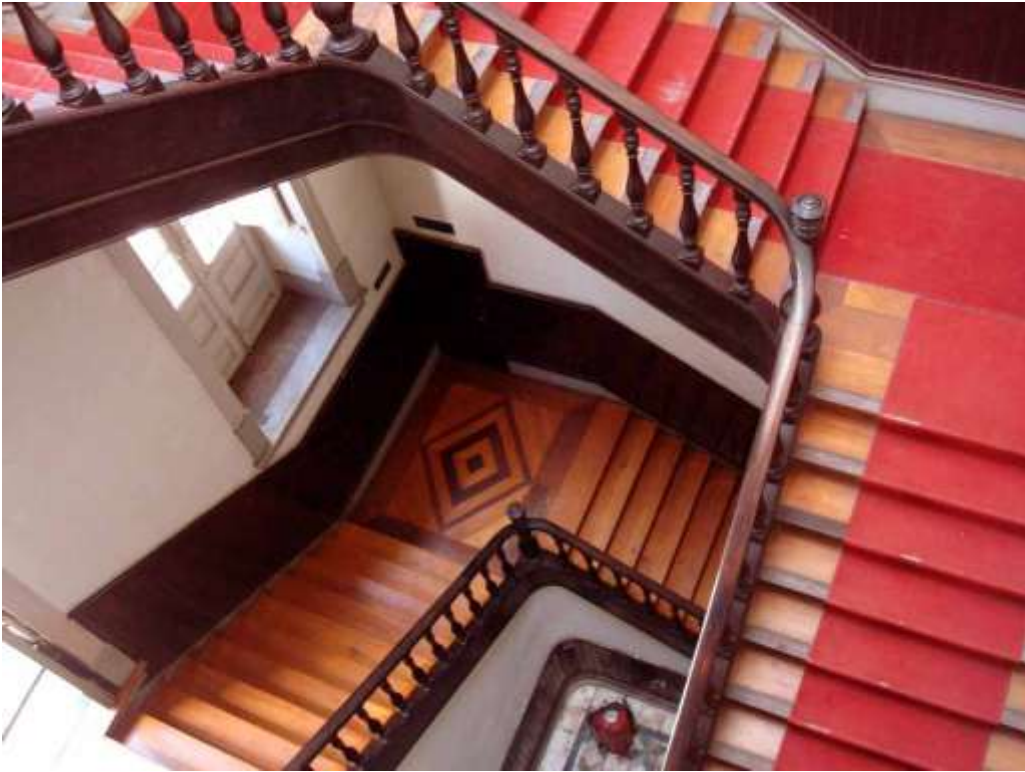
Figura 338: Escada, Santa Casa de Misericórdia.

Escadarias com essa solução passaram a decorar ambientes, como nesta elegante, da Santa Casa (Figura 338), composta por 5 lances interligados por patamares. Sua estrutura é engastada em apenas em uma das laterais, na outra extremidade, se apoiam em muretas de alvenaria ou em vigas de madeira, onde se fixam seus corrimãos. Nos lances mais elevados, continuam engastadas em uma das paredes, soltando-se, contudo, do outro lado, onde seus corrimãos ficam livres.

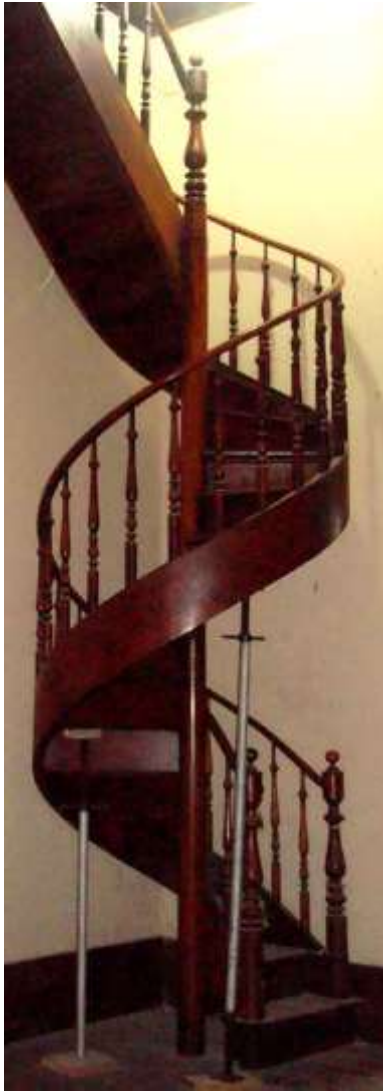
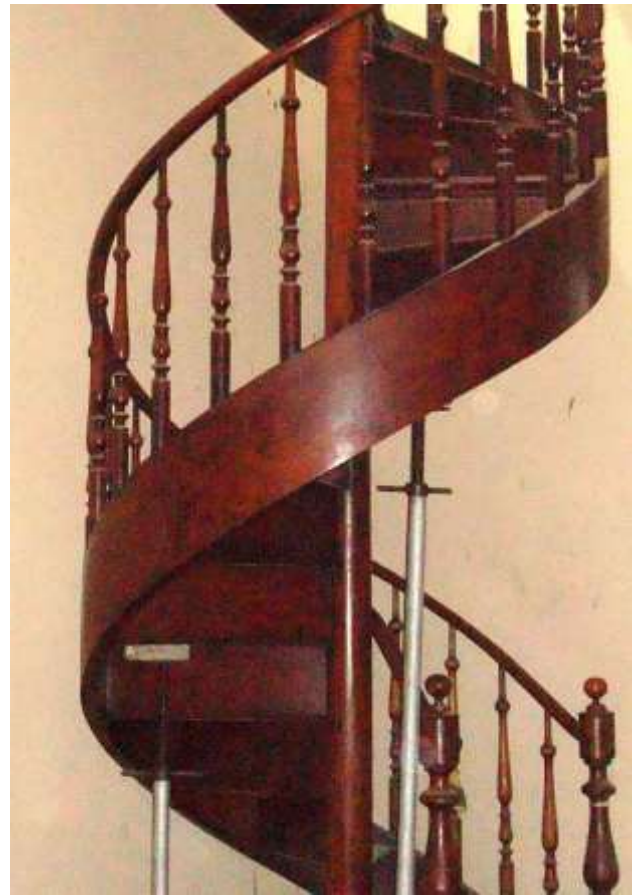
Figura 339: Escada de caracol, Marquesa de Santos.

No Solar da Marquesa de Santos foi localizada uma escada de caracol que chega ao forro do segundo pavimento e dá acesso ao telhado da edificação. Desenvolve-se, em torno de um pião central, uma volta e meia e, na parte superior, segue reta até atingir o forro do cômodo. Os espelhos se encaixam em recortes verticais do mastro e do guarda-chapim, sobre estes se assentam os pisos (Figura 339).

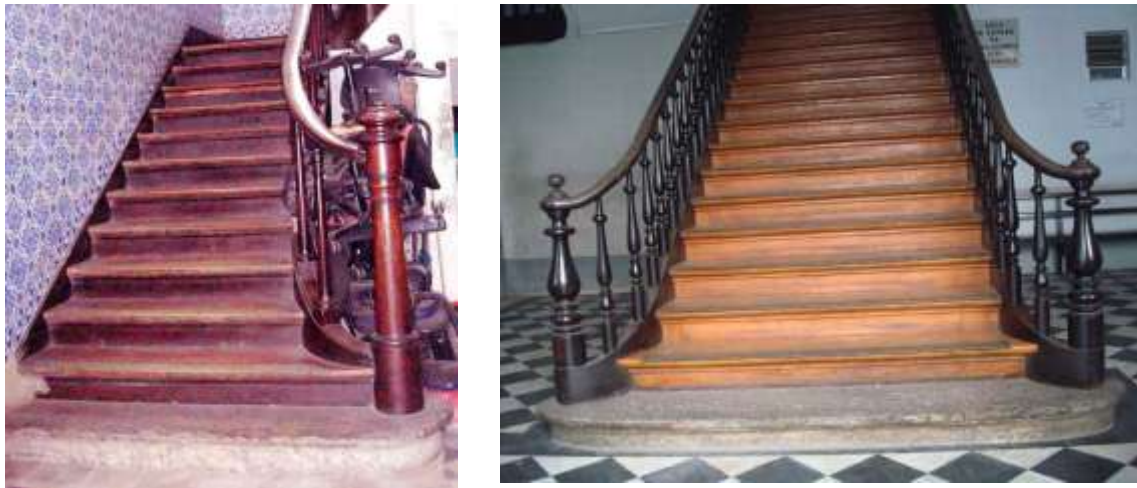
Figura 340: Escada, Hospício de Pedro II (esq.) e Santa Casa (dir.).

Tal solução foi adotada no Hospício de Pedro II e também na Santa Casa (Figura 340), seguindo a antiga ideia dos degraus de convite.

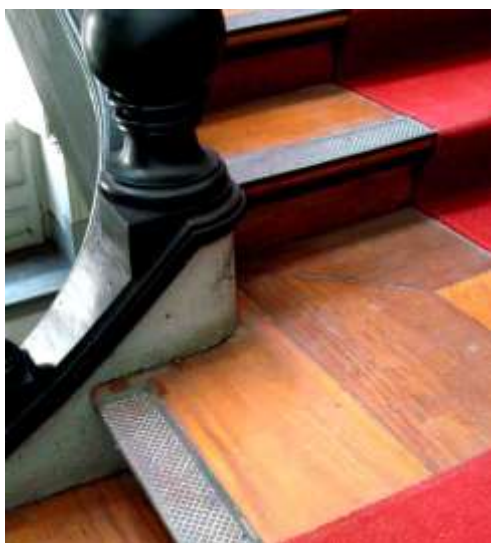
Figura 341: Escada de 3 lances, det. Santa Casa.

Há escadas com canto arredondado em uma das extremidades do patamar (Figura 341), similares à solução apresentada por Demanet (1847), no qual os patamares têm seus extremos em curva (Figura 342).

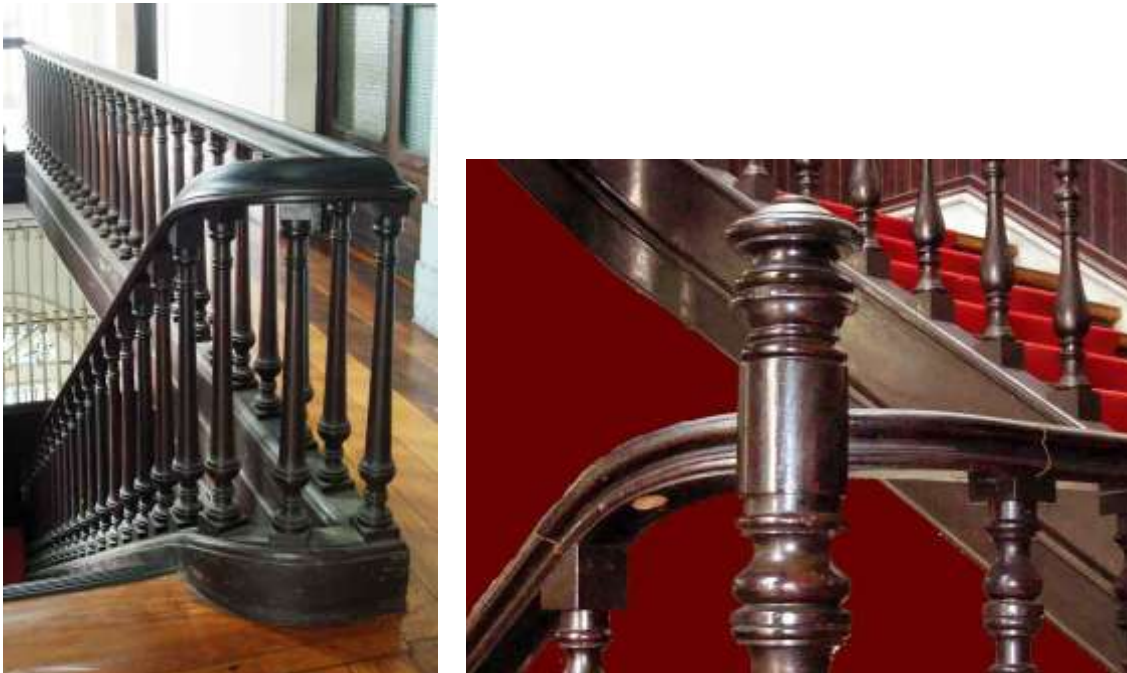
Figura 343: Balaústres, Santa Casa.
Fonte: Foto de Marisa Hoirisch, 2011.

Cuidados especiais dedicados à escolha de madeira de qualidade, não se limitavam à escada propriamente dita. Para a do Colégio Pedro II, por exemplo, foram especificados balaústres de pequiá marfim e feitió de cachimbo (GALVÃO, 1961, p. 192); exigia-se que fossem mais resistentes os apoios dos corrimãos. Nos sobrados de maior importância, o ponto da chegada dos corrimãos fazia curvas graciosas em madeira, compondo a balaustrada, como se pode conferir nesta da Santa Casa (Figura 343). As curvaturas eram confeccionadas separadamente e encaixadas umas nas outras, conforme detalhou Demanet (Figura 344).

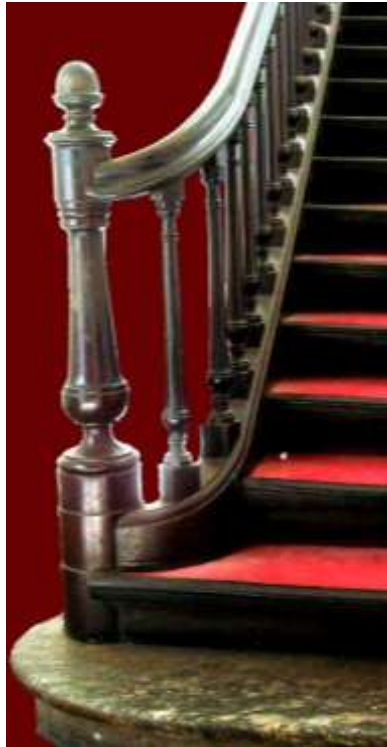
Figura 347: Escada, Santa Casa.
 Fonte: Foto de Marisa Hoirsch, 2011.

Novamente se percebe que no Rio de Janeiro do século XIX as soluções se coadunavam com os padrões europeus. Demanet representou solução (Figura 346), na qual o balaústre da extremidade do corrimão repousa diretamente sobre o degrau de convite. De elevado valor decorativo, esse elemento estrutural ostenta múltiplos formatos (Figura 347). Quando a escada é toda em madeira, ligando o segundo ao terceiro pavimento, o balaústre da extremidade se fixa na base do guarda-chapim, fora do degrau (Figura 348).

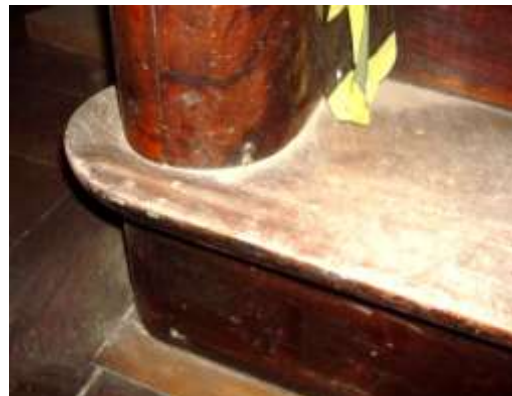
Figura 350: Degrau de convite, det. Marquesa de Santos.
 Fonte: Foto de Marisa Hoirsch, 2012.

Na base do balaústre da extremidade o guarda-chapim pode fazer uma voluta (Figura 349), mesmo quando o primeiro degrau é executado em madeira (Figura 350).

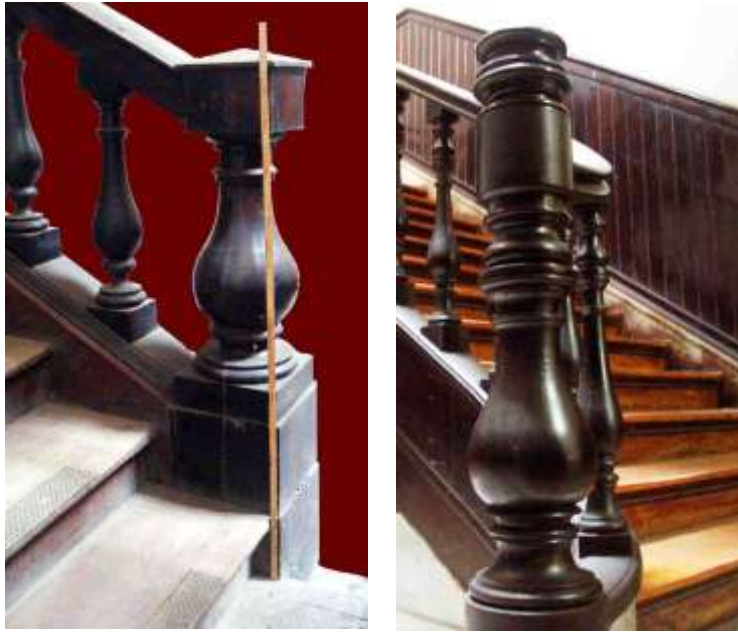
Figura 351: Pilar de corrimão, Hospício de Pedro II (esq.) e Santa Casa (dir.).
 Fonte: Foto de Marisa Hoirisch, 2012.

Os balaústres eram iniciados por pilaretes menos esbeltos, demarcando os pontos do começo das escadas, garantindo a sustentação e o equilíbrio necessário para os guarda-corpos (Figura 351).

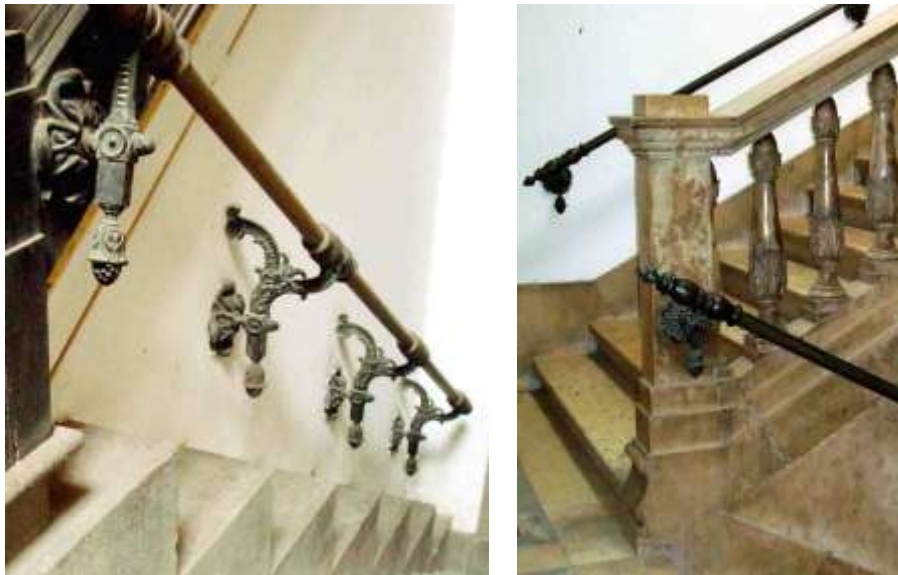
Figura 352: Corrimão, Hospício de Pedro II (esq.) e Santa Casa (dir.).
 Fonte: Foto de Marisa Hoirisch, 2011.

Nem sempre o corrimão era de madeira, nestes casos eram adotados tubos de latão dourado, com arremate no topo e fixados por braçadeiras ornamentadas em ferro fundido, que eram chumbadas à parede (Figura 352).

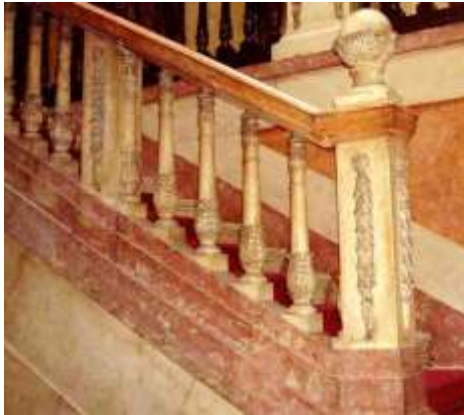
Figura 353: Corrimão, Palácio Itamaraty.

No Palácio Itamaraty, corrimãos e balaústres receberam esmerados entalhes em mármore de três tipos diferentes, que ganharam destaque ainda pelo contraste das cores utilizadas (Figura 353).

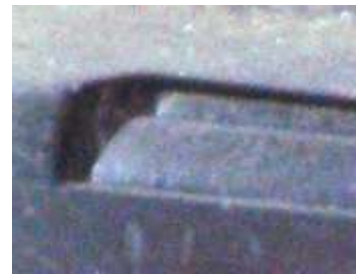
Figura 355: Escada, Hospício de Pedro II (esq.) e friso, det. (esq.).

Assim como nas escadas externas, os bocéis dos degraus de madeira eram executados com acabamento decorado, comumente usava-se um friso de meia cana para fazer o arremate entre o piso saliente e o espelho (Figuras 354 e 355).

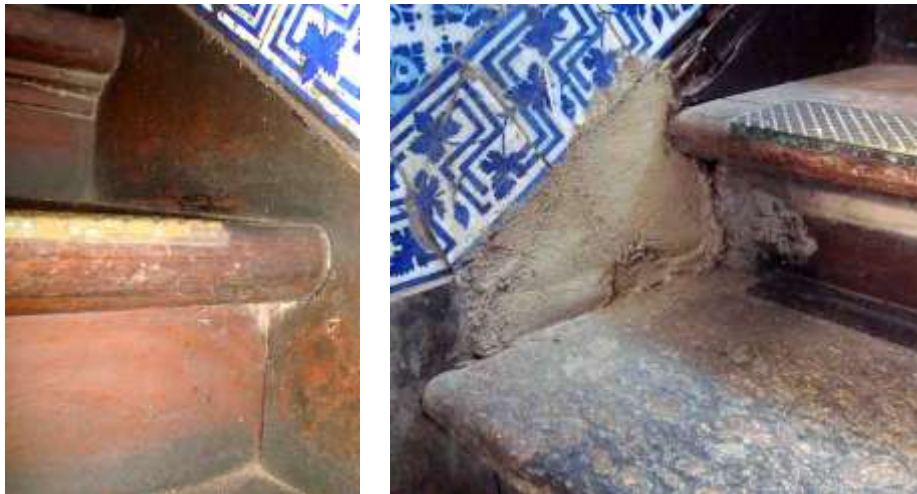
Figura 359: Escadas, Hospício de Pedro II.

Para a adequada amarração dos degraus às pernas, algumas das escadas internas em madeira do Hospício de Pedro II foram previamente entalhadas (Figura 359).

Este sistema, descrito em meados do século XVIII na França por Roubo (1769, pl. 162) (Figura 360) foi reproduzido em Portugal por Segurado (s/d-a, p. 307) e designado pelo autor “pernas com entalhes para os degraus”. Roubo (1769, p. 443) enfatiza que estes entalhes deveriam ser feitos com até, no máximo, um terço da espessura da perna, para não enfraquecê-la. Outro esquema facilita sua compreensão na Figura 361.

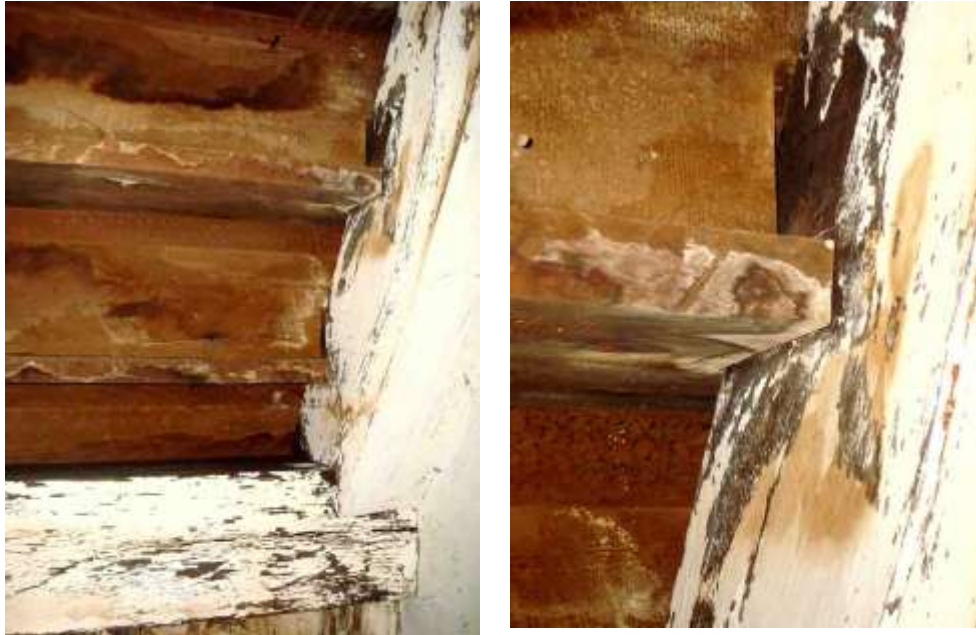
Figura 362: Escadas, entalhe nos degraus, det. à direita, Hospício de Pedro II.
Fonte: Foto de Marisa Hoirisch, 2012.

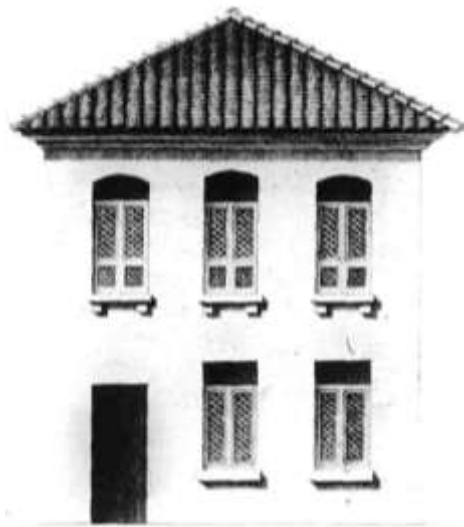
Figura 363: Telhado, sobrado, Rio de Janeiro, 1825.
Fonte: Arago, 1825, s/p.

A descrição feita por Reis Filho (2004, p. 26) do uso comum, até o final do século XVIII, no lote urbano padrão, da casa entalada com telhado de duas águas, lançando parte da chuva sobre a rua e parte sobre o quintal, é explicada pelo autor como artifício adotado diante da dificuldade de se usar calhas e condutores, à época, raríssimos. Não foi bem assim, o senador Alves de Araújo, em 1817, ao contrário, conclamava os proprietários de casas cariocas que adotassem telhados de duas águas. Provavelmente, para substituir telhados com tacaniça, como o que desenhou Arago (1825, s/p) (Figura 363), confirmando a existência de mais de dois panos neste mesmo período.

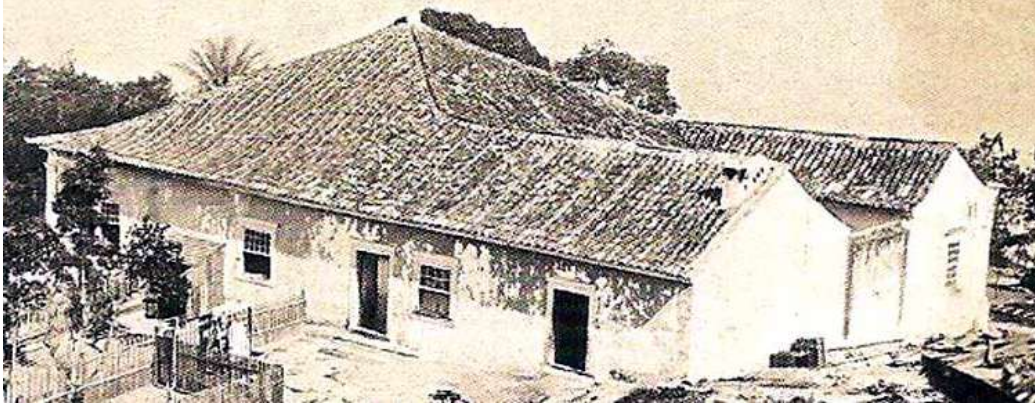
Figura 365: Cumeiras e telhado de pavilhão em níveis diferentes, Niteroi, RJ, c. 1866, det.
 Fonte: Leuzinger, 2006, p. 103.

Gradualmente, telhados mais arrojados, com múltiplas águas numa mesma cobertura, passaram a contrastar com os existentes, que eram mantidos ou modernizados. As coberturas dos oitocentos inovavam no uso de mais de um nível de cumeeira, conjugando múltiplos planos de cumeeira, que ficava escalonada. Em alguns casos, uma mesma cobertura reunia níveis diferentes de telhado designado de pavilhão com o de cumeeira, conforme a Figura 365, em Niterói (RJ).

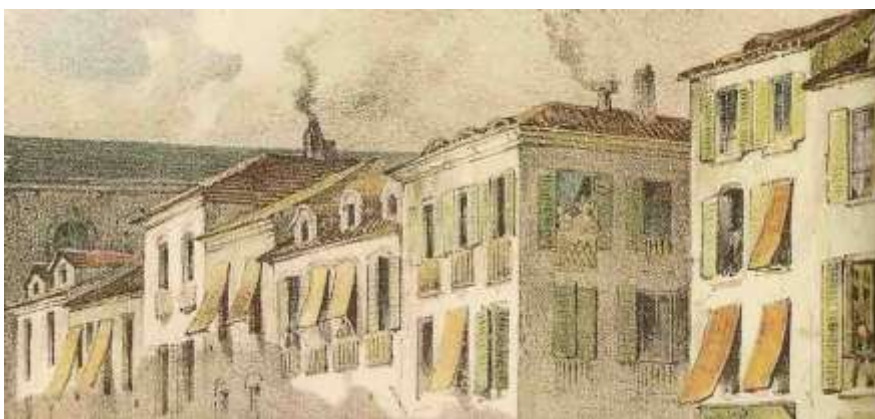
Figura 366: Beirais em cornija. Rua Direita, RJ, 1821-1825, det.
 Fonte: Rugendas (1998, pl. 13).

Rodrigues (1945) relacionou as paredes grossas e fortes do Rio oitocentista com o emprego de cornijas de alvenaria, enfatizando que os cachorros jamais ficavam à vista ou com moldura de madeira¹⁰⁰. De fato, na iconografia da capital do Império, até o momento, não foram encontrados telhados acachorrados. Rugendas [1821-1825] retratou beirais curtos com cimalthas na Rua Direita¹⁰¹ (Figura 366).

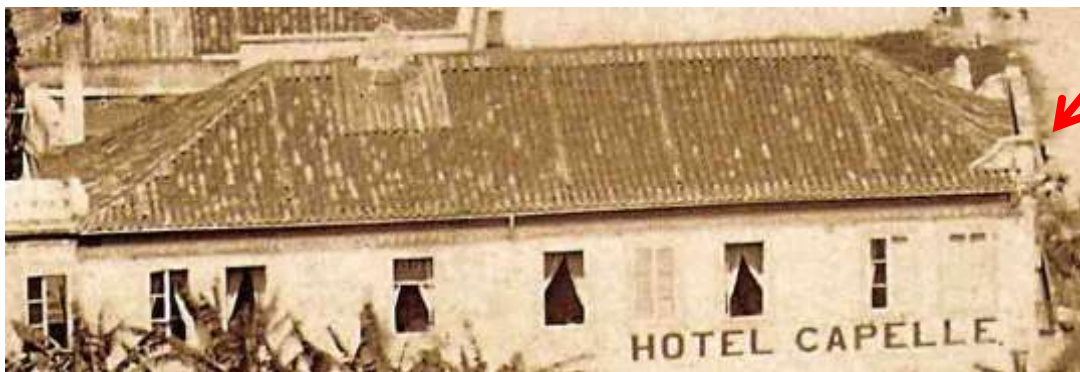
Figura 369: Sucadâneo de platibanda, c. 1865. Foto de Leuzinger, det.
Fonte: Ermakoff, 2006, p. 172.

Nem sempre a platibanda foi adotada somente nas construções do século XIX. Há casos de “enxerto” em telhado tipicamente luso, apenas na fachada voltada para o logradouro, como se compusesse um cenário cinematográfico “pra inglês ver”. Mais acertado, neste caso, seria “pra francês ver”, restringindo-se a pequenas doses do prato servido *au grand complet* na arquitetura oficial do Brasil oitocentista. A Figura 369 mostra um exemplo deste sucedâneo de platibanda no Hotel Capelle, no bairro de Botafogo.

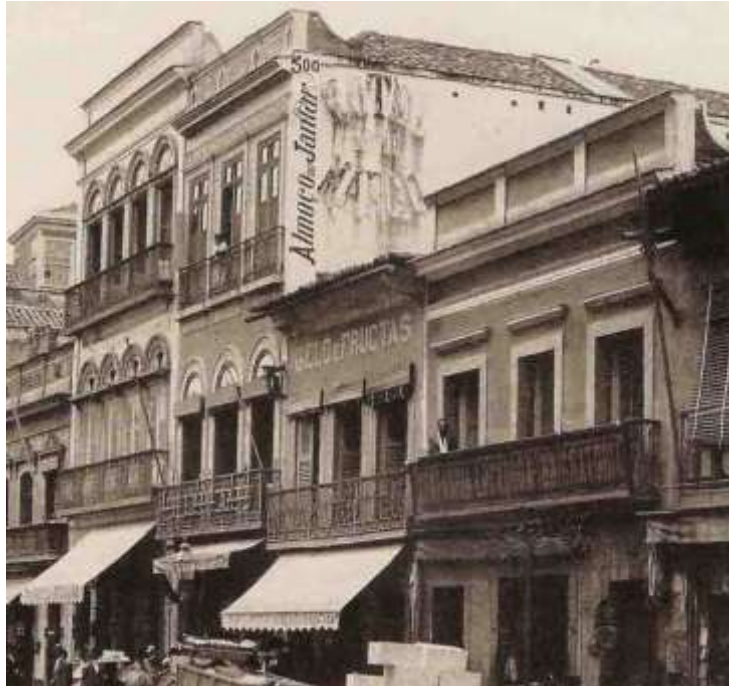
Figura 372: Platibandas e cornijas, 1893, Foto de Juan Guterrez, det.
Fonte: Ermakoff, 2006, p. 206.

Pode-se observar que a tradição lusa nas coberturas não chegou a perder todo seu espaço conquistado, mesmo com a introdução de características do neoclassicismo francês. Costa (1937, p. 34-35) assim sintetizou este período de mudanças: mantinha-se a cornija, conjugada com a platibanda inserida, tendo como base, neste caso, “a força do hábito” (COSTA, 1937, p. 35). A Figura 372 apresenta um detalhe da Rua Primeiro de Março, Centro, registrado por Juan Gutierrez, onde três

imóveis ostentam este falso beiral, numa clara simbiose da tradição lusa com a modernidade francesa, difundida pela AIBA.

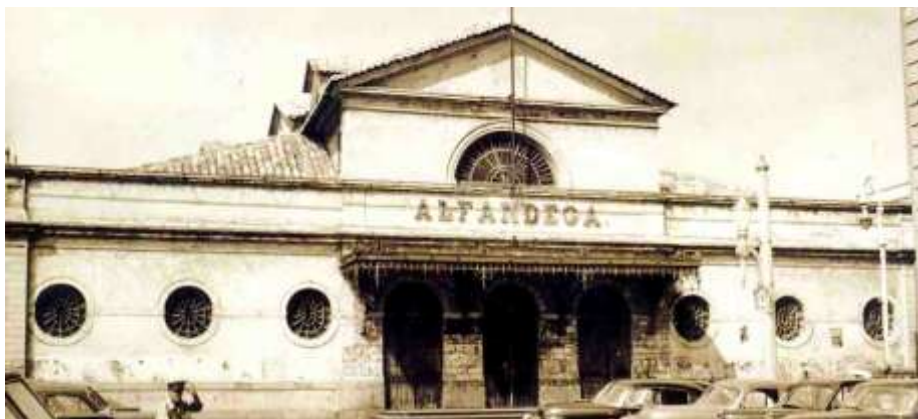
Figura 373: Platibanda e frontão, primeira Praça do Comércio, 1954.
Fonte: IPHAN, CX RJ, 046/2/01, Foto da Agência Nacional.

Prédios como a primeira Praça do Comércio do Rio de Janeiro, projetada em 1820 por Montigny (Figura 373), passavam a expressar, na cobertura, a nova proposta acadêmica, com frontão no corpo central mais elevado, à frente da cúpula interna, com platibanda no corpo mais baixo. Conforme Rocha-Peixoto (2000, p. 124), trata-se de “um telhado bem brasileiro de telhas cerâmicas (deixado aparente, aliás, de modo muito franco)”.

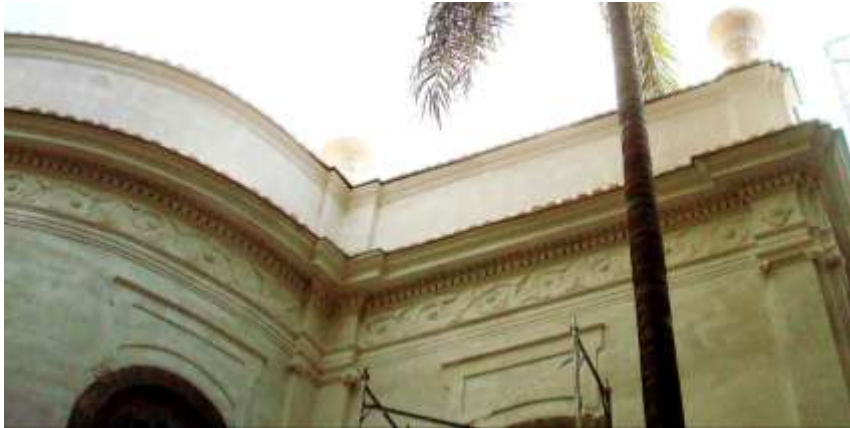
Figura 374: Platibanda, Solar da Marquesa de Santos.

Quando o Solar da Marquesa de Santos foi submetido às reformas de Pézérat passou a ter características neoclássicas. Seu telhado de capa e bica é oculto por platibanda adornada por jarrões, com frontão no centro da fachada principal e contornando a abside na fachada posterior (Figura 374).

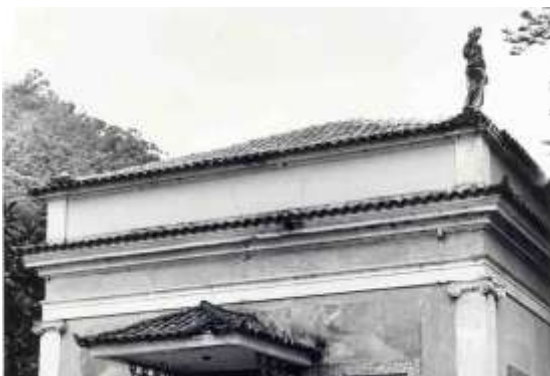
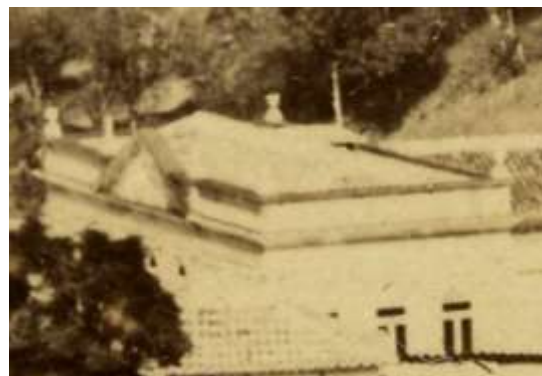
Figura 375: Palacete do Conde de Itamaraty, s/d.

Na cobertura do Palacete do Conde de Itamaraty há uma cornija sob telhas, com tratamento de beiral. Telhas de peito de pomba adornam suas quinas, assim como o copiar e o telhado propriamente dito. A cobertura que hoje se apoia sobre mureta (Figura 375) difere da primitiva, foi descaracterizada, o que pode ser confirmado quando se confronta seu aspecto atual com registros da época da construção do prédio (à direita). Além disso, assentadas sobre os pilaretes das muretas, havia primitivamente figuras de louça. Conforme Sisson (INEPAC, s/d, s/p), existiam, sobre as platibandas nas fachadas principal e laterais, figuras de louça demarcando a prumada das pilastras, como mostra a foto de Leuzinger, de 1865.

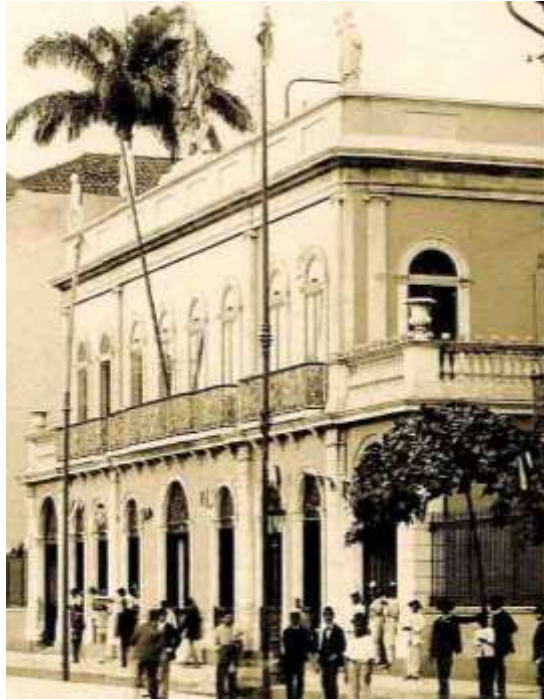
Figura 376: Platibanda, Palácio Itamaraty, c. 1894. Foto de Juan Gutierrez, det.
Fonte: Ermakoff, 2006, p. 91.

No palácio urbano do mesmo proprietário, a platibanda é similar, mas recebeu almofadas retangulares (Figura 376).

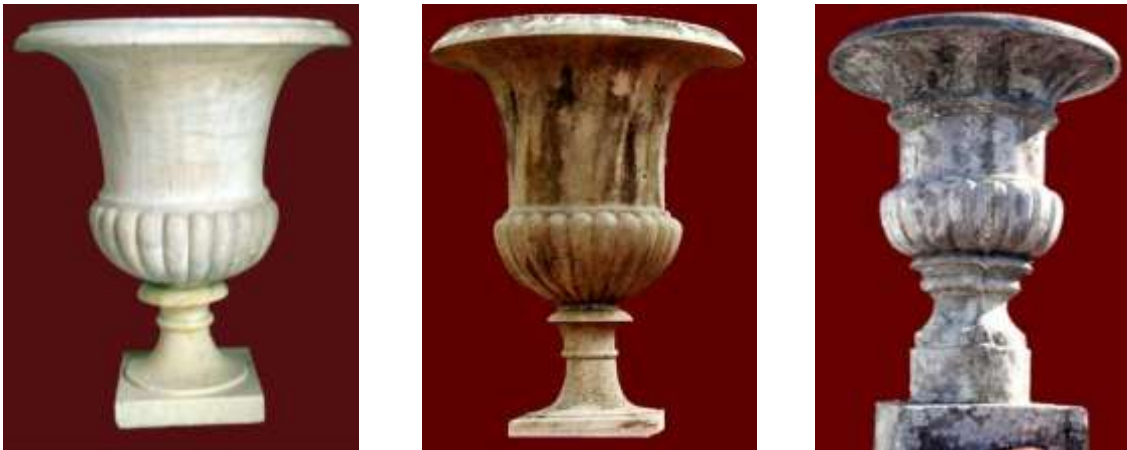
Figura 378: Vaso decorativo, platibanda, Hospício (esq.), Palácio do Itamaraty (cent.) e Marquesa (dir.).
Fonte: Foto de Marisa Hoirisch, 2012.

Estes elementos decorativos, como os vasos de mármore, trazidos de Portugal foram utilizados nos arremates das platibandas. Ainda que se assemelhem à distância, nota-se, no exemplar do Hospício e no Palácio do Itamaraty modelos mais elegantes que na Marquesa (Figura 378). Além de vasos, eram também dispostas nas platibandas neoclássicas estátuas em mármore, como as da Figura 379.

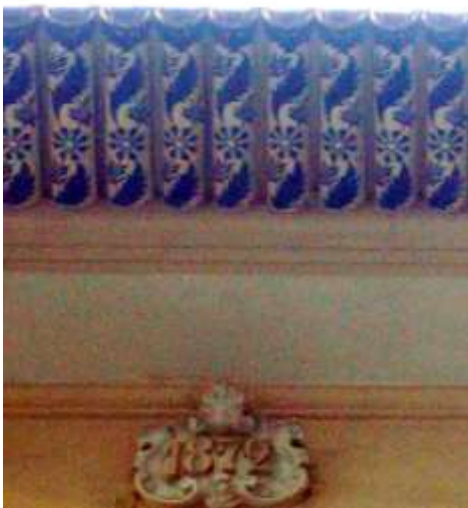
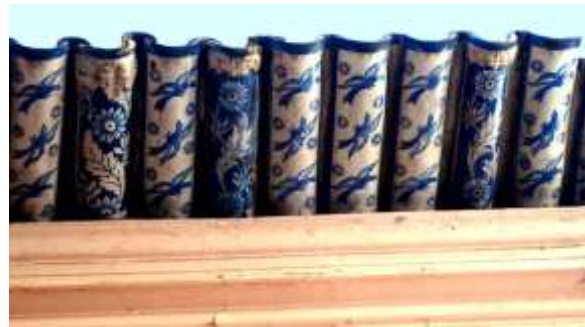
Figura 380: Telhas de louça, Rua da Quitanda, 61 (esq.) e Casa de Rui Barbosa (dir.).

Outro elemento a ser destacado foi o falso beiral, introduzido “por volta de 1865, [quando] entrou em moda um tipo de platibanda [...] [com] telhões esmaltados e ornamentados de azul” (RODRIGUES, 1945, p. 169). Belisario Soares de Souza (1882, p. 162) assim testemunhou seu emprego: “agora estamos usando umas telhas azues, que sahem uma braça fora dos telhados”. Nos falsos beirais, o avanço permitia a visualização dos desenhos em sua face inferior, cujas telhas de louça azuis exibem flores e folhas em um sobrado situado na Rua da Quitanda, construído em 1872 e também na Casa de Rui Barbosa, onde podem ser vistos três distintos padrões com pássaros e padrões fitomórficos (Figura 380).

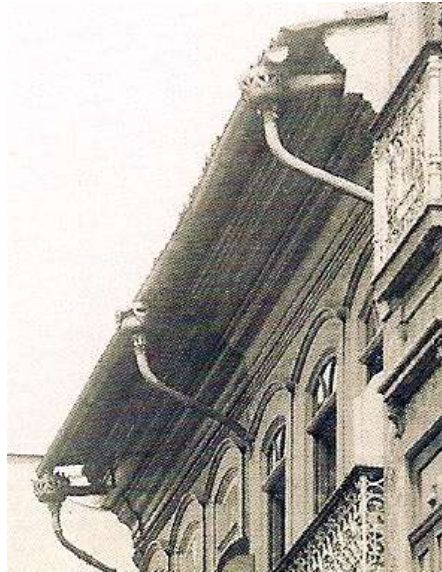
Figura 381: Calha e dutos de águas pluviais, Centro, RJ, c. 1890, Marc Ferrez, det.

Em 1846, Ewbank (1973, p. 93) assim descreveu seu emprego numa “esplêndida casa de moradia” de um mercador de escravos no Centro do Rio de Janeiro: “os canos que lançam a água do telhado são dourados e polidos”. A Figura 381 exibe um sistema análogo em uma edificação, com calhas tamponadas nas laterais e caprichosos sifões em metal decorado, funcionando ainda como mãos francesas para o suporte da calha.

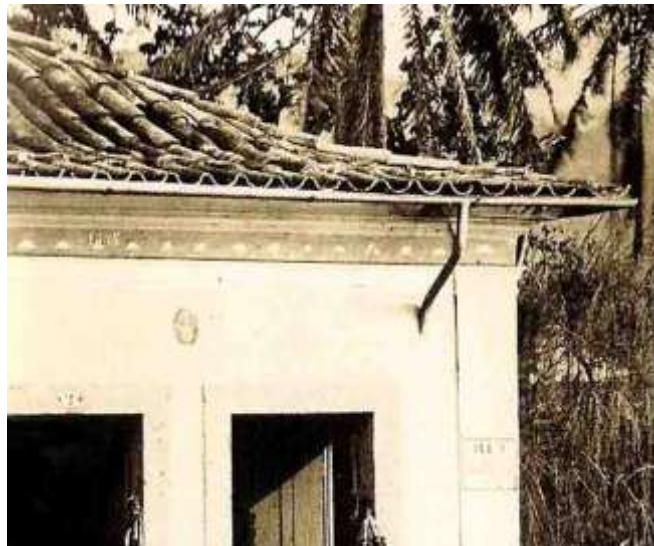
Figura 382: Calha com duto embutido, Catumbi, c. 1865. Foto de Stahl, det.

Tal solução também foi adotada em imóveis térreos como a residência junto ao cemitério do Catumbi. Nela, a simplicidade da calha que deságua diretamente no duto vertical embutido na parede da fachada mostra como deveriam ter sido os beirais anteriores à inserção de platibanda, já que a fotografia da Figura 382 é de cerca de 1865.

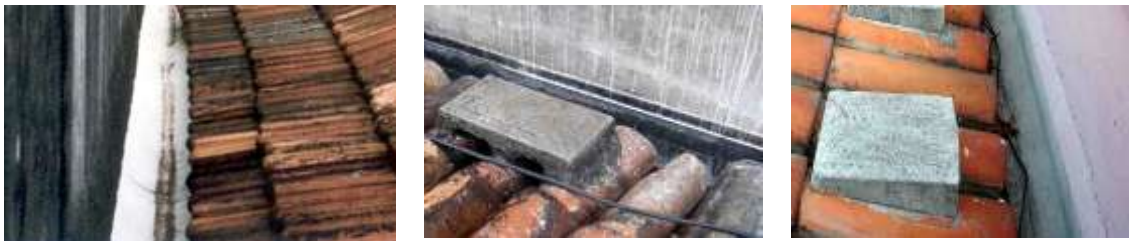
Figura 384: Hospício de Pedro II (esq.), Marquesa dos Santos (cent.) e Palácio do Itamaraty (dir.).

Contudo, vale notar que as calhas dos três imóveis destacados para a presente pesquisa não são as primitivas, tanto por alterações promovidas nestas coberturas quanto por desgastes do material mais antigo (Figura 384).

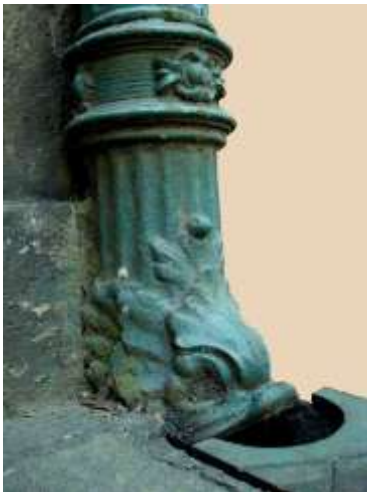
Figura 385: Delfins. Santa Casa e Hospício de Pedro II.

No século XIX, dutos verticais de ferro fundido possibilitaram a drenagem das águas da calha para a calçada. Dispostos a intervalos regulares nas fachadas da Santa Casa de Misericórdia e Hospício de Pedro II, contribuem em sua ornamentação. Tubos com terminações de delfins, de grande sofisticação técnica, garantem o escoamento de águas pluviais. Os tubos da Santa Casa e do Hospício apresentam formas muito similares (Figuras 385 e 386).

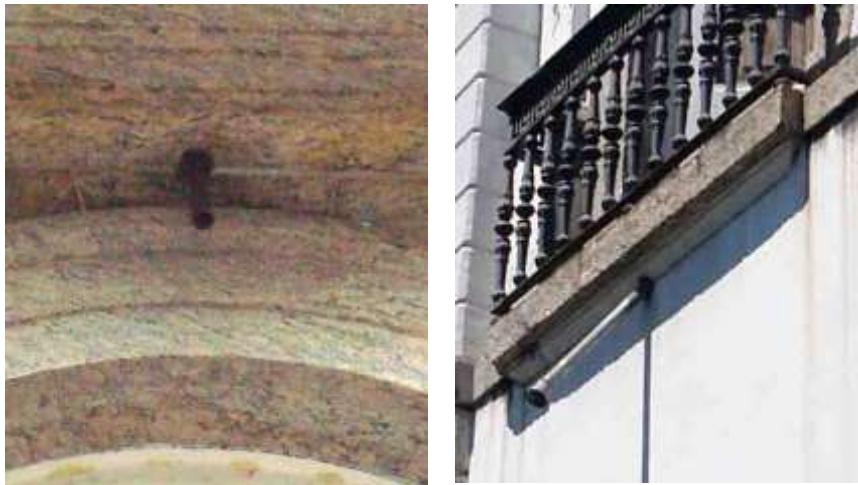
Figura 387: Buzinotes, Hospício de Pedro II.

No Hospício de Pedro II, buzinotes curtos foram empregados na portada principal e mais alongados, para as sacadas (Figura 387).

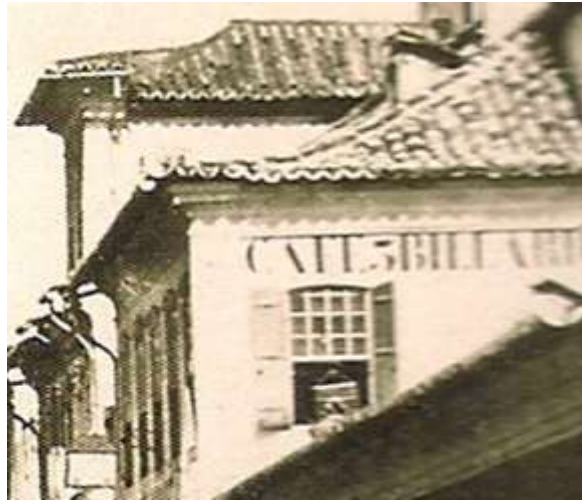
Figura 388: Acabamento em sianinha nos beirais.

Outro aspecto a ser destacado nas coberturas é o tratamento das bordas expostas da fiada de telha junto ao beiral, quando mantido à vista. No século XIX era comum a primeira fiada de telhas receber o acabamento popularmente conhecido como “sianinha”¹⁰⁵. Para que se obtivesse tal efeito, recorria-se a um corte proposadamente inclinado nas telhas capa e canal, criando a impressão de uma testa chapada ao longo de todo o beiral. O aspecto ondulado era destacado pelo preenchimento dos interstícios das telhas com argamassa de cal caiando-se, inclusive, a linha da peça cerâmica. Um exemplo deste uso pode ser conferido na antiga rua dos Latoeiros (atual Gonçalves Dias), conforme a Figura 388.

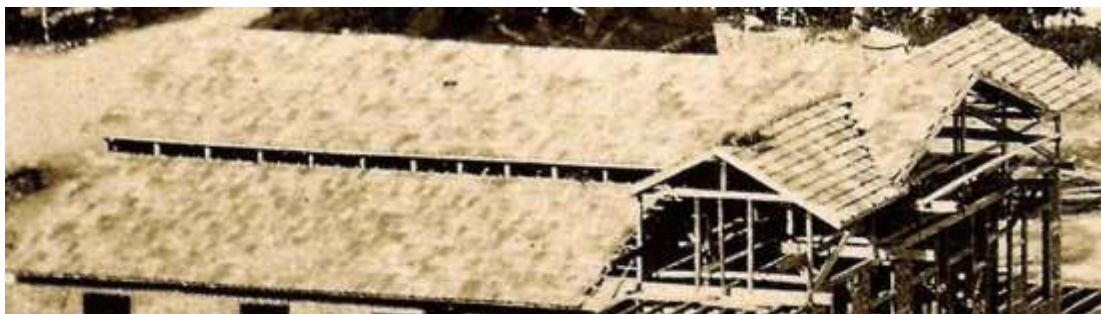
Figura 389: Obra com adoção de telha francesa, c. 1865, Foto de Leuzinger, det.

De acordo com La Pastina (2005, p. 13), só a partir da segunda metade do século XIX se iniciou a importação de telhas industrializadas da França, que se popularizaram no Brasil - especialmente nas regiões litorâneas - como “telha francesa”, “marselhesa” ou “do tipo Marselha”. Uma obra em andamento, num terreno próximo ao Hospício de Pedro II, atesta seu emprego por volta de 1865 (Figura 389).

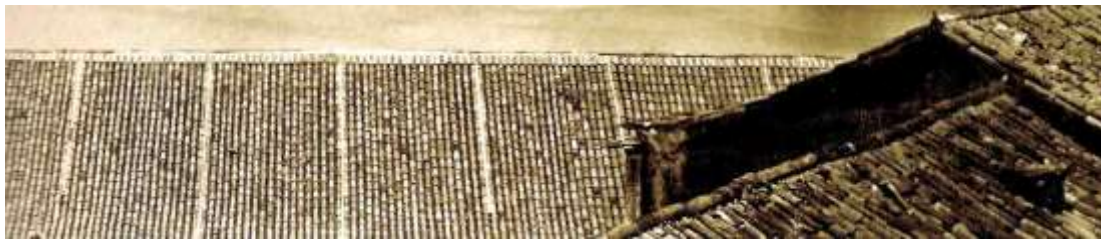
Figura 391: Det. emboço das telhas, c. 1890. Centro do Rio. Foto de Marc Ferrez, det.
Fonte: Ermakoff, 2006, p. 72,73.

Em diversas imagens do Rio oitocentista predominam telhados mouriscados, também adotados “para receber águas de telhado de cima ou passagem de operários” (VASCONCELLOS, 1961, p. 145). O hábito de se emboçar as fiadas de telhas provavelmente veio de Portugal, lá com o objetivo de proteger as tesouras, ficando o telhado marcado por listras claras e espaçadas (RODRIGUES, 1945). Tal característica pode ser comprovada no prédio junto à primeira Praça do Comércio, registrado por volta de 1890 (Figura 391). Neste caso, o distanciamento das fiadas argamassadas permite supor corresponderem às tesouras no interior da cobertura.

A possível alteração ocorrida no século XIX parece ter sido o distanciamento maior entre as linhas mouriscadas. No século XVIII eram de três em três, ou quatro em quatro (BARRETO, 1947, p. 115), enquanto no XIX, de seis em seis fiadas (GALVÃO, 1961, p. 190).

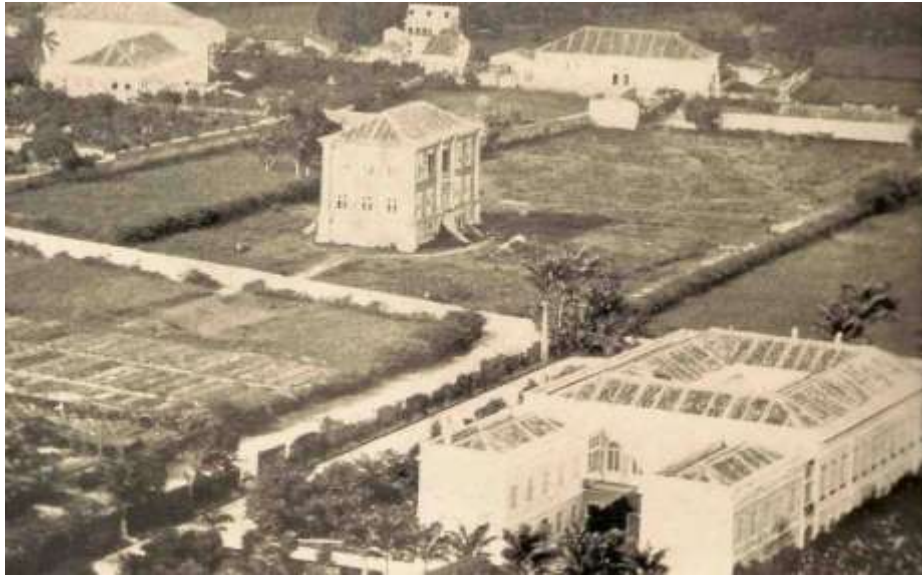
Figura 392: Telhas argamassadas em Laranjeiras, c. 1865. Foto R. H. Klumb, det.
 Fonte: Ermakoff, 2006, p. 148.

A Figura 392 ostenta vista do bairro de Laranjeiras em expansão no século XIX, mostrando em primeiro plano o telhado do Palácio Isabel¹⁰⁷ com suas fiadas argamassadas, e também de outras edificações revelando o predomínio na adoção desta solução técnica.

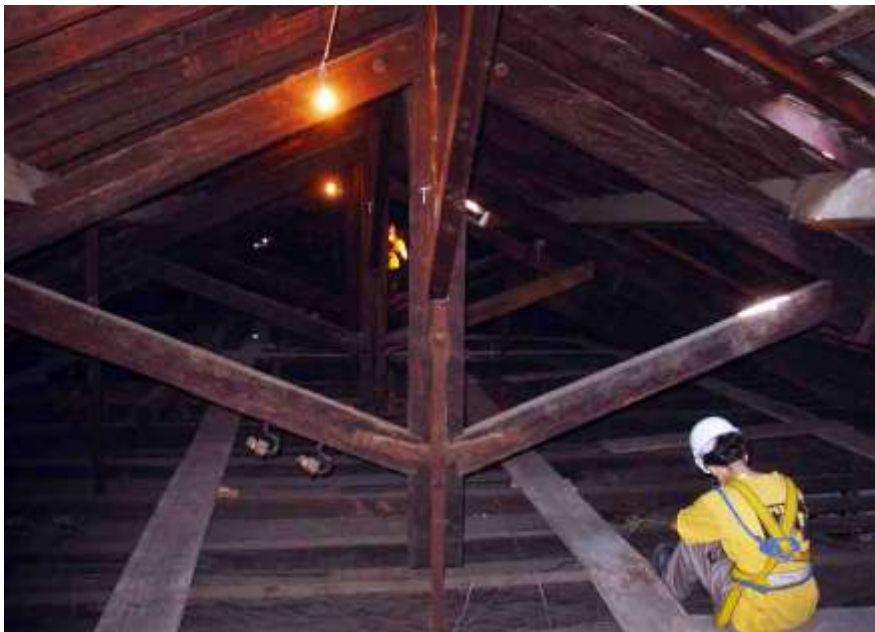
Figura 396: Tesoura de pendural, Casa Daros.

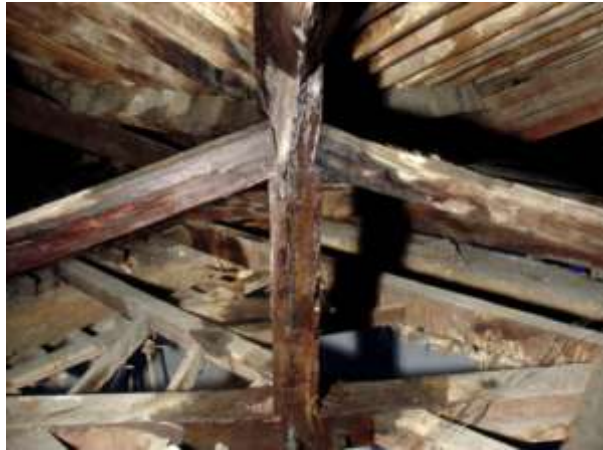
Figura 397: Tesoura de rincão, Casa Daros.

A Figura 397 mostra pequena tesoura inserida sob o rincão da mesma casa para distribuir sua carga. A adoção de pátios internos obrigava o emprego de novas soluções, como o uso de rincões. Exemplos podem ser vistos, ainda, no Hospício de Pedro II.

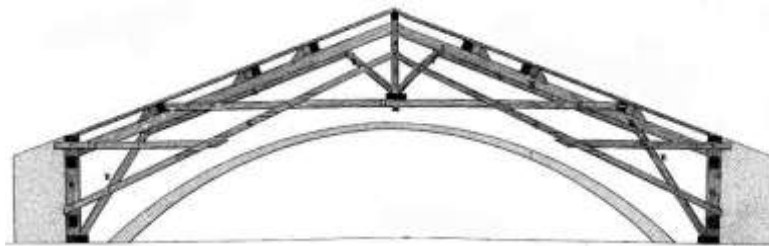
Figura 398: Estrutura de telhado cobrindo abóbada, 1805.

Estruturas especiais foram desenvolvidas para cobrir elementos arquitetônicos, como as abóbadas. Bellegarde (1848, p. 59), em seu compêndio, recomenda os escritos de De L'Orme (1567) e de Rondelet (1810). Este último traz um telhado cuja tesoura de madeira foi disposta na metade da altura, deixando no segmento inferior espaço para a execução de abóbada independente (Figura 398).

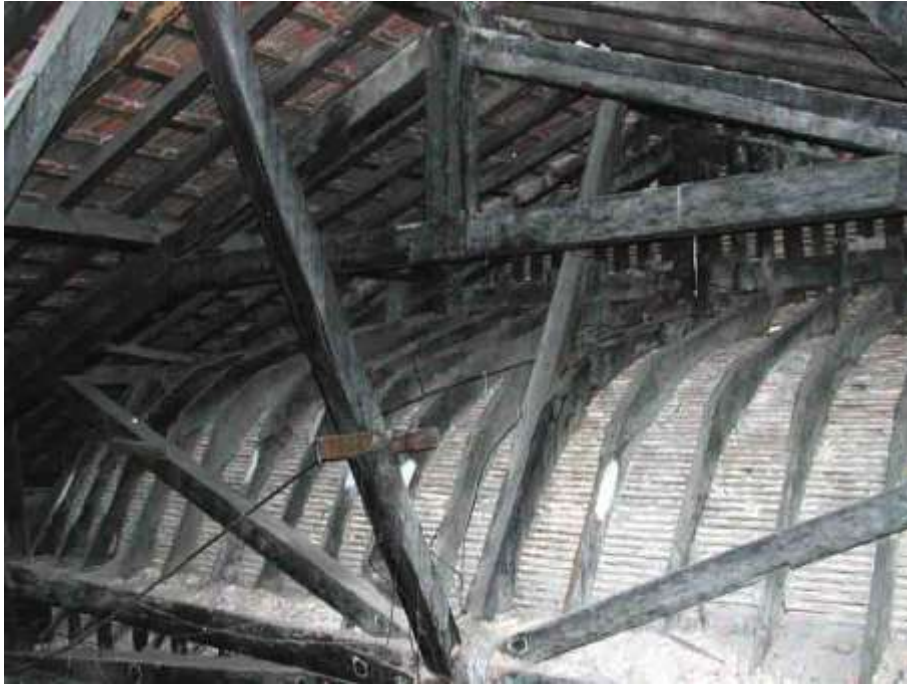
Figura 399: Estrutura de madeira, telhado, Hospício de Pedro II.
