UNIVERSIDADE FEDERAL DO RIO DE JANEIRO
Faculdade de Arquitetura e Urbanismo
PROARQ - Programa de Pós-Graduação em Arquitetura

DE PISO A TETO:

**TÉCNICAS CONSTRUTIVAS DE EXEMPLARES SIGNIFICATIVOS DA
ARQUITETURA DA CIDADE DO RIO DE JANEIRO, SÉCULO XIX.**

Tese de Doutorado apresentada ao Programa de Pós-graduação em Arquitetura, Faculdade de Arquitetura e Urbanismo, da Universidade Federal do Rio de Janeiro, como parte dos requisitos necessários à obtenção do título de **Doutora** em Ciências em Arquitetura, Linha de pesquisa: técnicas construtivas históricas.

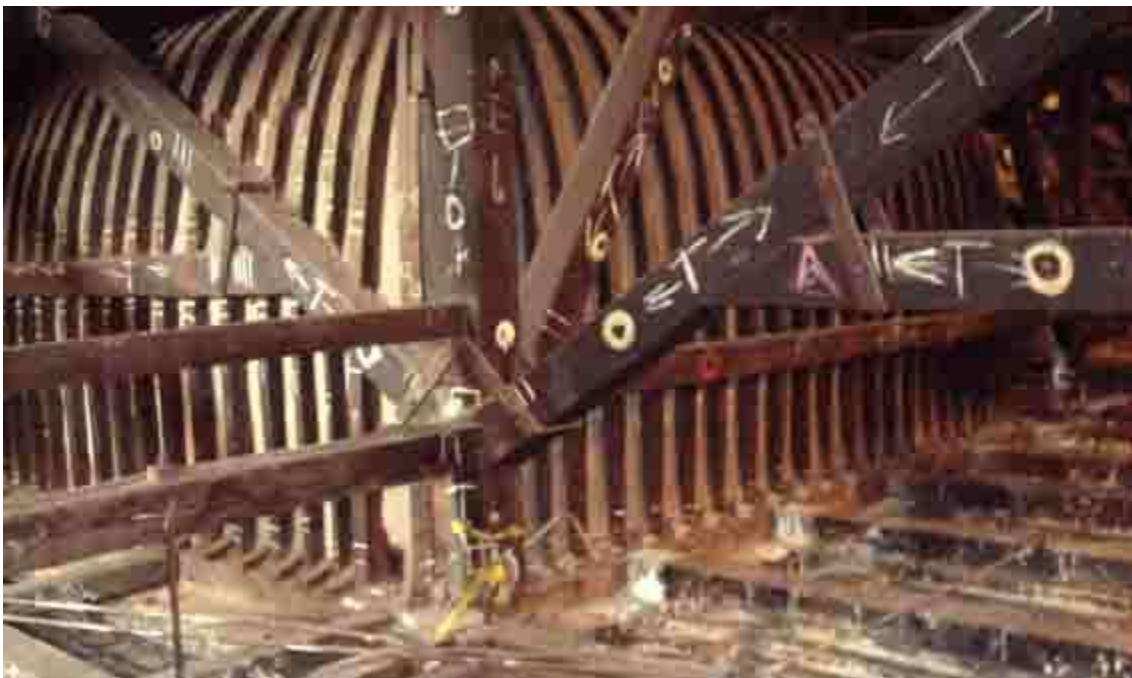
Figura 400: Tesoura com cambotas ao fundo, Solar da Marquesa de Santos.

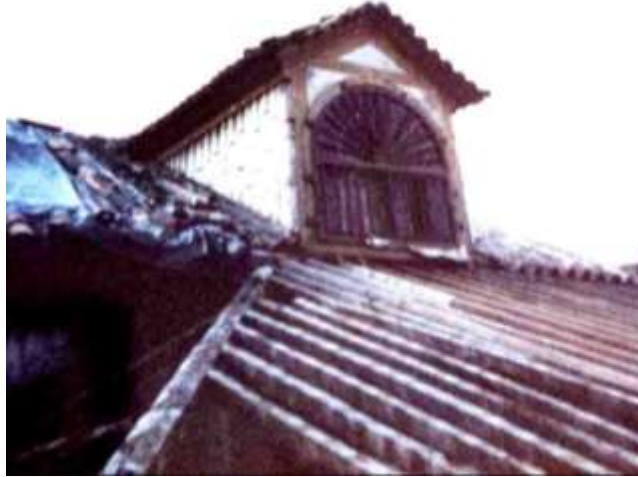
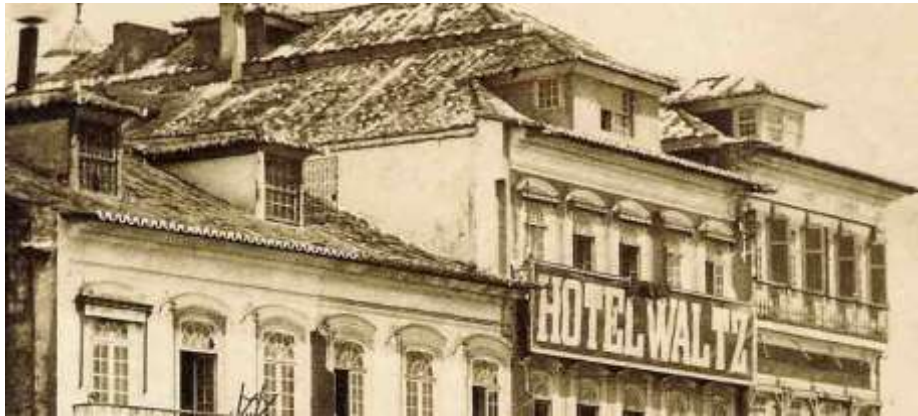
Apesar de tais preocupações, persistiam sótãos, águas furtadas, trapeiras e camarinhas¹¹¹ ao longo do século XIX. Comparando estas aberturas com a solução adotada por Montigny, na primeira Praça do Comércio, percebe-se a persistência do uso deste espaço com o aprimoramento da empena que ganhou realce com a inserção de um caprichoso frontão (Figuras 402 e 403).

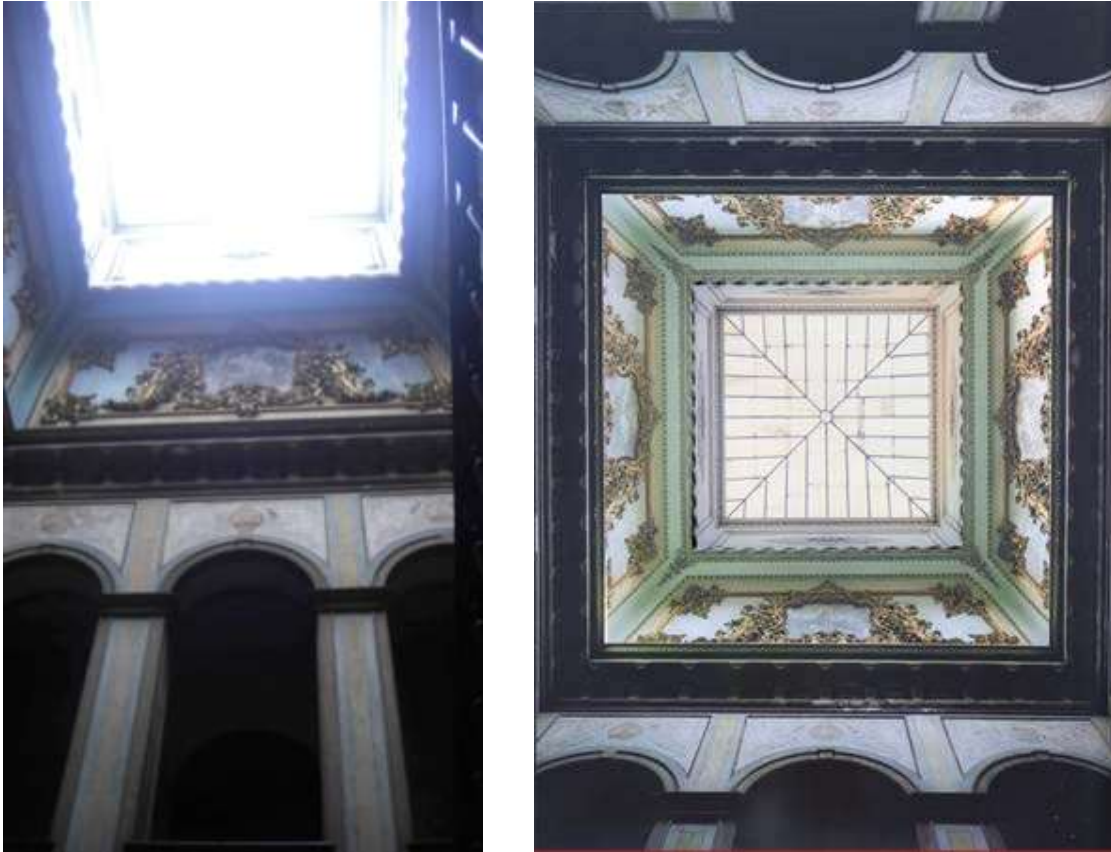
Figura 404: Claraboia, Solar da Marquesa de Santos.

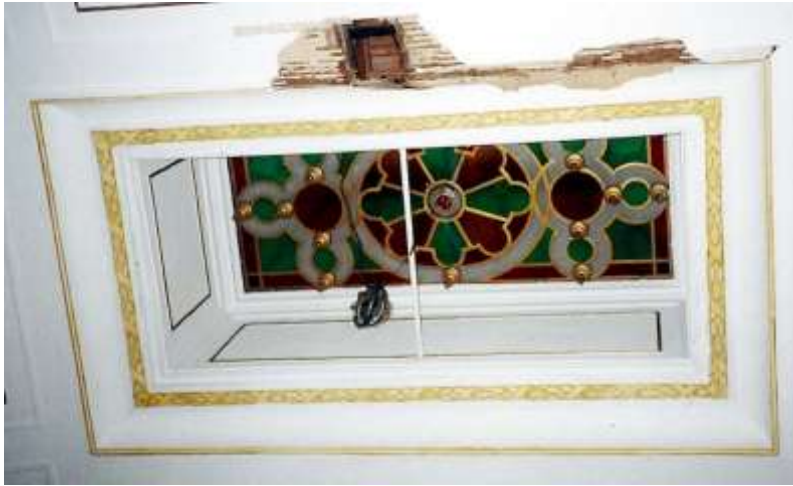
Figura 405: Claraboia, Hospício de Pedro II.

Antes do incêndio na Capela e adjacências, a principal escadaria interna do Hospício de Pedro II era coberta por uma claraboia de caixilho fixo retangular, que inseria delicada composição geométrica, feita em metal laminado e cristais coloridos¹¹⁶. Situava-se no topo de um teto abobadado em estuque, conforme a Figura 405.

¹¹⁶ Sabe-se que, antes do incêndio de 2011, a claraboia passou por restauração em 1990, quando seus cristais foram substituídos.

A claraboia original, de autoria de Rebello, foi descrita em 1858 pelo crítico d'O Universo Ilustrado (apud Calmon, 2004, p. 44) como “modelo digno de exame que exprime um passo dado a favor da carpintaria nacional”.

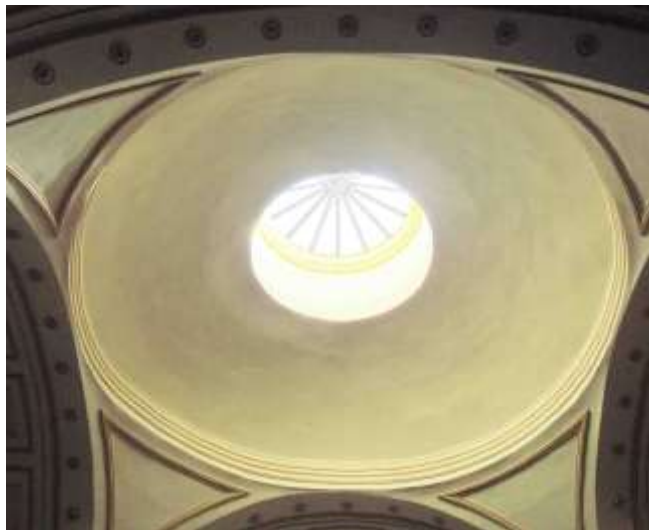
Figura 406: Claraboia, primeira Praça do Comércio.

Para iluminar a grande área construída na primeira Praça do Comércio, Montigny optou por uma claraboia em caixilhos fixos (Figura 406).

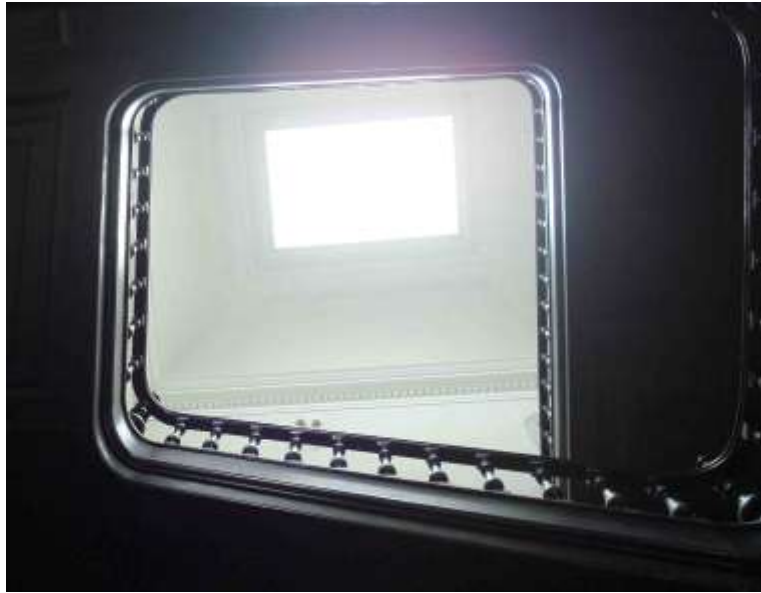
Figura 407: Claraboia, Santa Casa de Misericórdia.

Na Santa Casa, claraboias garantem ampla entrada de luz natural, como nesta disposta sobre uma das escadas internas de madeira com balaústres (Figura 407).

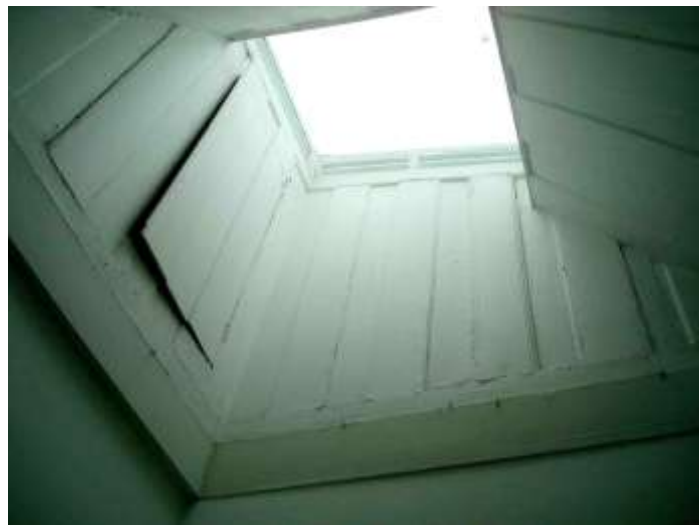
Figura 408: Claraboia, Solar de Montigny.

Há no Solar de Montigny um modelo despojado composto por vidro plano transparente que ilumina a escada interna do térreo ao sobrado (Figura 408).
