**CONFLITO ENTRE USO E FORMA NAS SALAS DE CINEMA
TOMBADAS DO RIO DE JANEIRO**

Bruno Sarmento dos Santos

Dissertação de Mestrado apresentada ao Programa de Pós-graduação em Arquitetura, Faculdade de Arquitetura e Urbanismo, da Universidade Federal do Rio de Janeiro, como parte dos requisitos necessários à obtenção do título de Mestre em Ciências em Arquitetura, Linha de pesquisa Restauração e Gestão do Patrimônio.

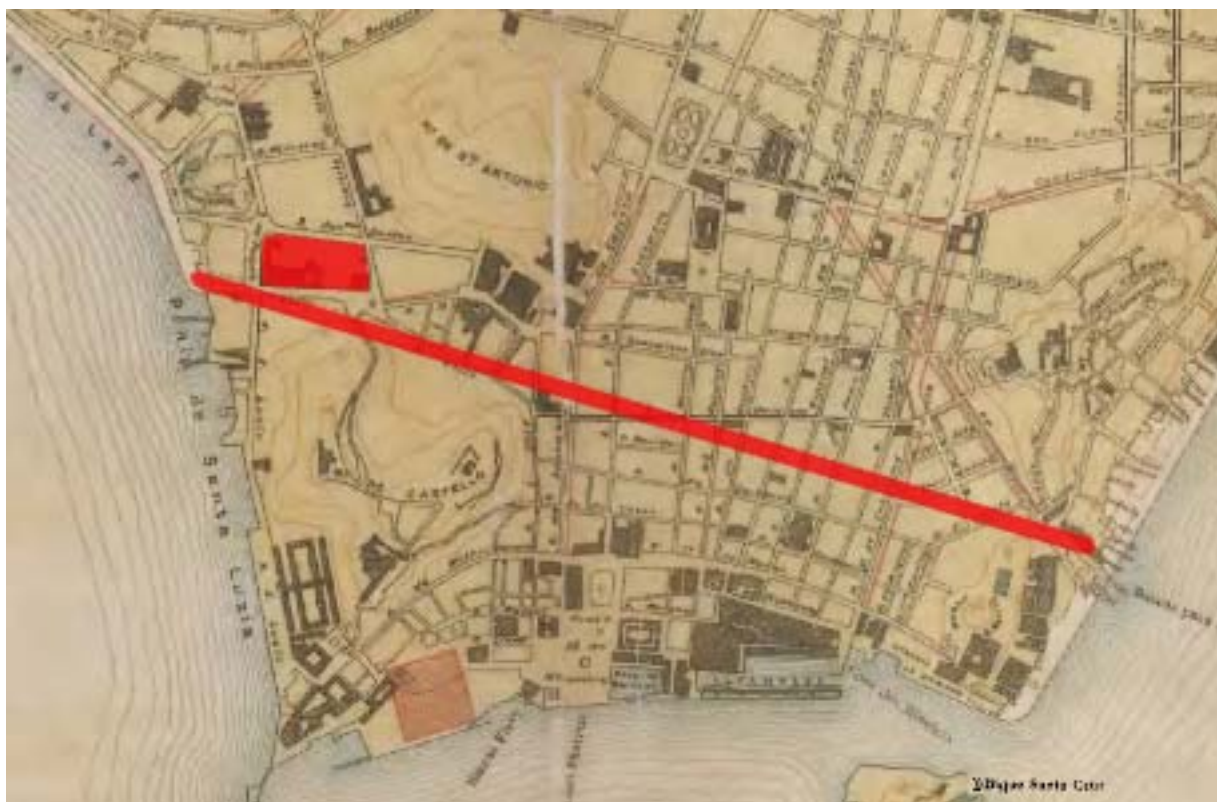
Figura 1- Detalhe da planta do Distrito Federal em 1903. Em destaque o traçado da futura Avenida Central e a quadra da Praça Floriano. Fonte: acervo on line Fundação Biblioteca Nacional, disponível em http://objdigital.bn.br/objdigital2/acervo_digital/div_cartografia/cart802251/cart802251.pdf.

A leitura da planta de 1903 (Figura 1) mostra que a região onde iria ser construída a Avenida Central, e anos depois a Praça Floriano, apresentava um desenho em rede com concentração de pequenas vias, que formavam uma sequência de quarteirões. Pode ser observado que a via provocaria um novo desenho urbano, o que permitiria a implantação no local de novas atividades comerciais. Enquanto Capital Federal, as novidades que chegavam pelo porto da cidade podiam ser vistas nas ruas de seu entorno, sobretudo na Rua do Ouvidor, que na época era considerada a vitrine da cidade. Com o cinema também ocorreu este processo, visto a primeira exibição no Rio de Janeiro ter acontecido nesta rua. Com o passar dos anos, a novidade se expande pelos arredores da região central, adaptando-se a sobrados existentes.

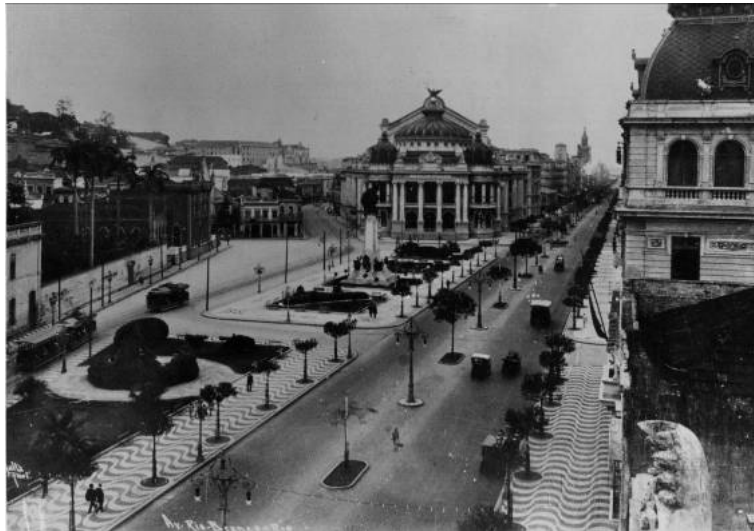
década do século XX, importantes edifícios públicos, como a Biblioteca Nacional, o Superior Tribunal Federal e a Escola Nacional de Belas Artes. A figura 2 mostra o Largo com a presença de remanescentes do Convento da Ajuda demolido em 1911, onde foi construída a Praça Floriano, já com a presença do Teatro Municipal (centralizado ao fundo da imagem).

Figura 2- Fotografia de Augusto Malta com o terreno do antigo Convento da Ajuda à esquerda (1910?). Fonte: AGCRJ.

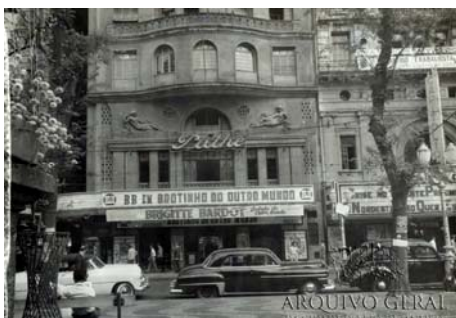
Figura 3- Fachada do Cinema Pathé- Palace (1958). Fonte: AGCRJ.

Na Praça Floriano os edifícios seguiam uma mesma tipologia construtiva com composição arquitetônica semelhante entre si, com destaque para os edifícios do Cine Pathé-Palace (figura 3) e do Cinema Odeon³ (figura 4), que ainda podem ser vistos no local.

Estes dois exemplares arquitetônicos apresentam semelhanças quanto ao tratamento da fachada, divida em embasamento, corpo e coroaamento, assim como os cinemas já demolidos Capitólio, Glória e o Império (Figuras 5, 6 e 7) que se localizavam também na mesma praça.

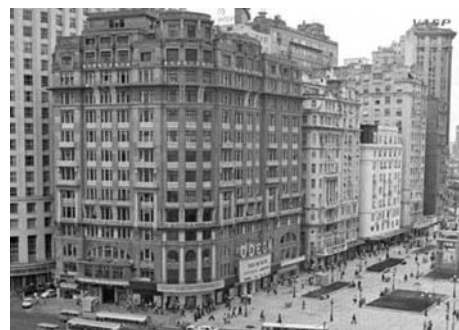
Figura 4- Fachada do Cinema Odeon (1976).
Fonte: Acervo *on line* do Jornal O Globo.

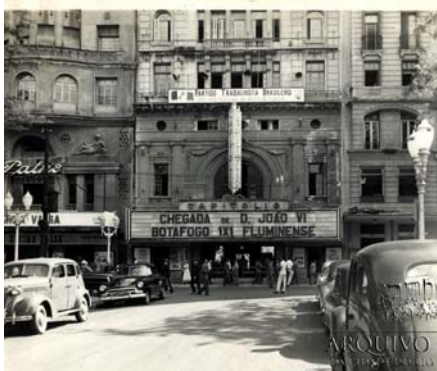
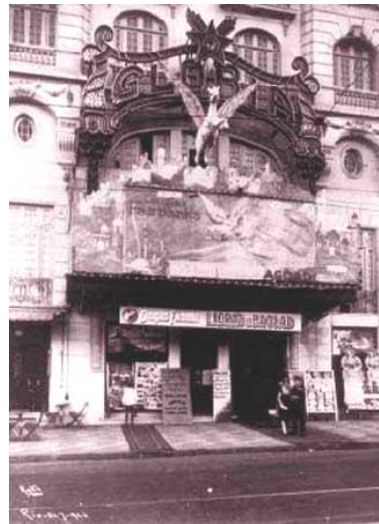
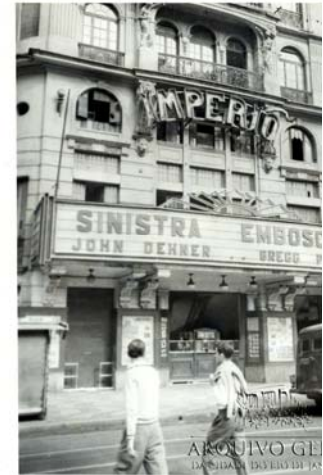
Figura 5- Cinema Capitólio (s/d).
Fonte: AGCRJ.

Figura 6- Fachada do Cinema Glória (s/d). Fonte:
http://www.scielo.br/scielo.php?pid=S0104-59701998000100010&script=sci_arttext

Figura 7- Fachada do Cinema Império (s/d).
Fonte: AGCRJ.

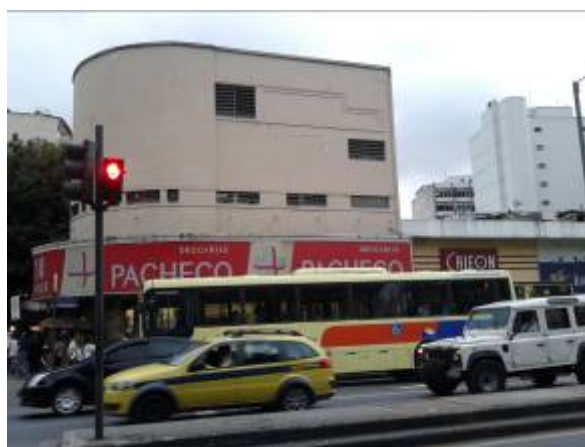
Figura 10- Fachada, modificada, do antigo Cineteatro América (2013). Foto: autor.

⁵ O Cineteatro América, com projeto de Antonio Virzi datado de 1918, sofreu uma transformação no ano de 1933 que lhe deu a configuração volumétrica que pode ser vista atualmente.

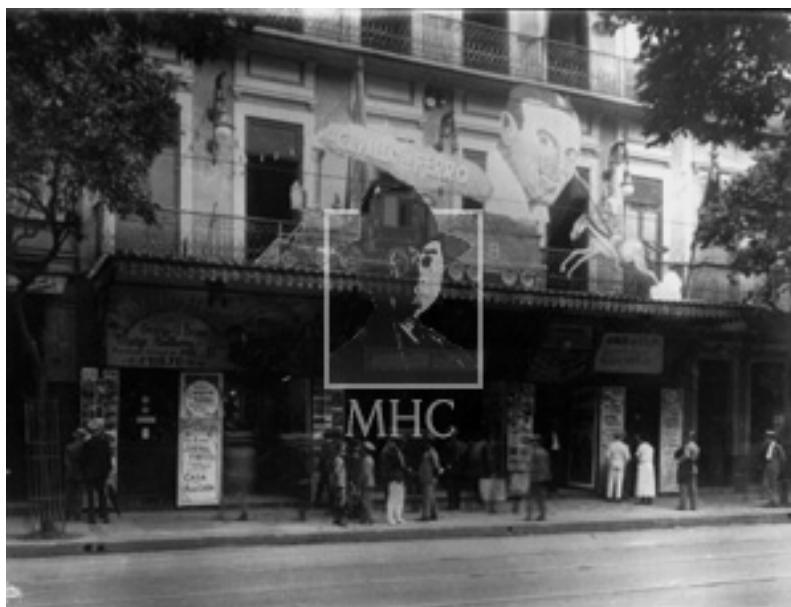
Figura 12– Fachada do Cinema Íris com anúncio de filme na fachada. Fotografia de Augusto Malta, 1926. Disponível em <http://portalaugustomalta.rio.rj.gov.br/acervo-obra/cinema-iris-rua-da-carioca>. Acesso em março de 2014.

predominavam nas fachadas contíguas uma às outras. A sequência de sobrados ao longo da via determinava uma paisagem com unidade formal e compositiva. Deste modo, os edifícios que apresentavam semelhanças formais, distinguíam-se pela função. Ou seja, o edifício cinematográfico não apresentava ainda uma arquitetura e identidade definida que o diferenciasse do entorno, o que levaria ainda alguns anos (COSTA, 1998).

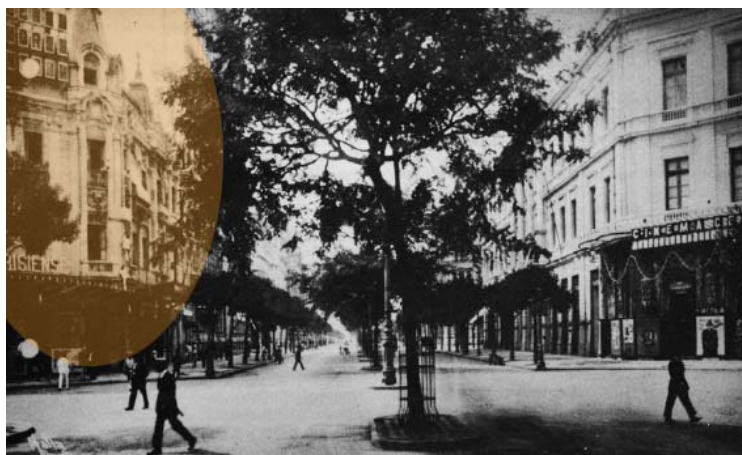
Figura 13– Avenida Central com o Cinematographo Parisiense, à esquerda em destaque (s/d). Fonte: Revista Filme Cultura.

No ano de 1907 foi inaugurado o Cinematógrafo Parisiense (figura 13), o primeiro edifício construído especificamente para abrigar um cinema, na Avenida Central. Após este viriam outros, constituindo um conjunto urbano com os demais edifícios da via recém inaugurada. Neste contexto pode-se afirmar que as salas de cinema da Avenida se assemelhavam e se mimetizavam ao entorno, devido à unidade formal, linguagem estilística predominantemente eclética, escalas das construções em harmonia, a forma de implantação e desenho das fachadas. Estas salas apresentavam um programa arquitetônico mais elaborado que as anteriores, mas a identidade como um objeto de referência ainda não estava formulada. Esta identidade só foi alcançada com edifícios de uso exclusivo que se utilizaram da linguagem do *art decó*, de forma mais presente a partir dos anos 1930 (COSTA, 1998).

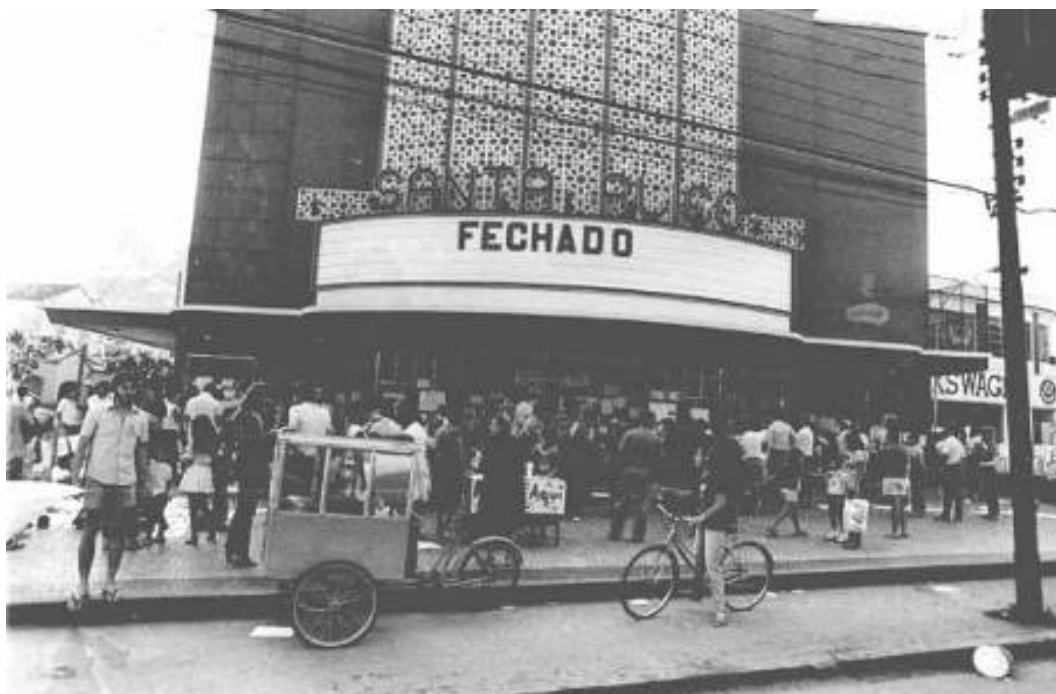
Figura 14– Fachada do Cinema Santa Alice, com destaque para o corpo central em cobogó e marquise, onde se fixa o letreiro. Disponível em:

Construído em 1952, o edifício segue a linguagem do *art decó* predominante desde o fim dos anos 1920, para ser mais preciso, desde a inauguração do Pathé Palace em 1928. O cinema do Engenho Novo apresenta em suas fachadas um tratamento com linhas geometrizadas, simplificação da forma, predominância de cheios sobre vazios e composição das superfícies externas com avanços e recuos. Destaca-se ainda o corpo central com cobogó e marquise, estrutura em balanço que servia de apoio ao letreiro com a programação e o nome do cinema (figura 14).

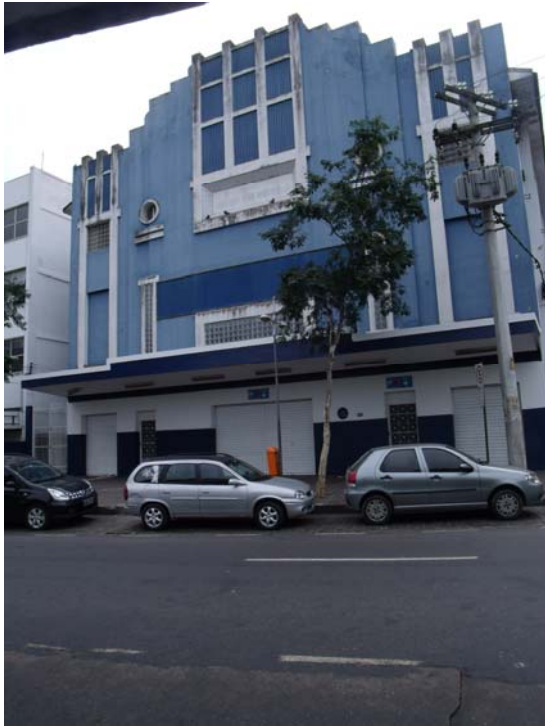
Figura 16- Fachada do Cine Teatro Campo Grande, construído em 1938 e tombado em 2014: corpo central em destaque com detalhes geométricos e simétricos na parte superior da fachada sobre a marquise (2014). Foto: autor.

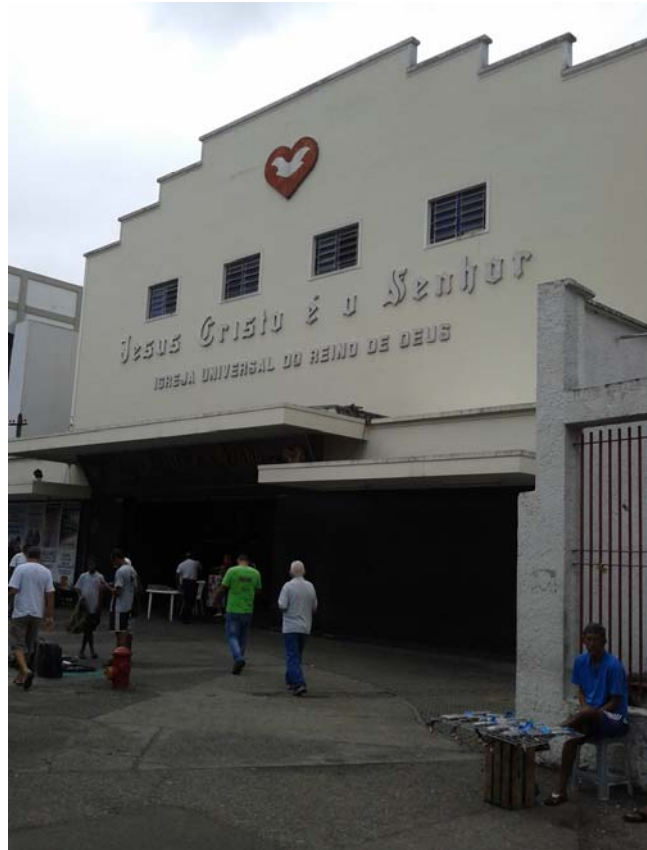
Figura 17- Fachada do Cine Palácio Campo Grande, (1962), tombado em 1990: linhas mais simplificadas e fechamento superior escalonado (2013). Foto: autor.

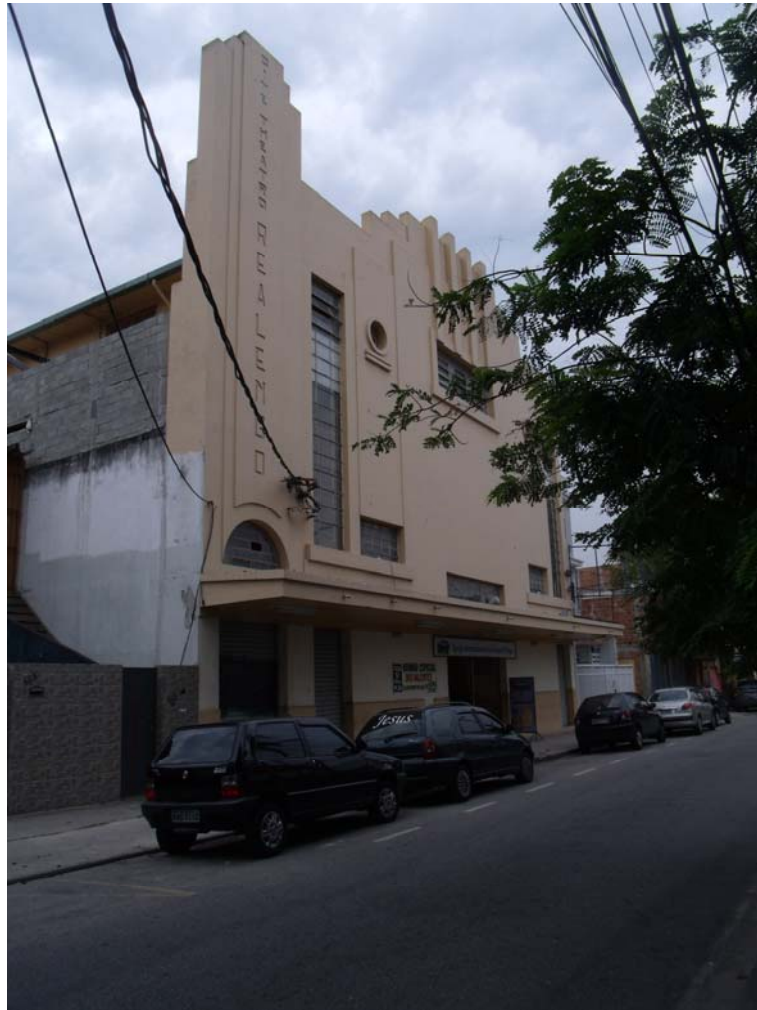
Figura 18– Cinema transformado em igreja (2014). Foto: autor

No bairro de Realengo aconteceu mobilização semelhante em relação ao processo de tombamento do cinema do bairro. Em 1992 o proprietário²⁴ do edifício necessitou alugá-lo devido a dificuldades financeiras para obtenção de renda, pois a média semanal era de 500 frequentadores, o que não era suficiente para manter os custos. A opção encontrada pelo proprietário foi alugar o edifício para um grupo religioso, que desde então está em funcionamento no local. Mas em 1996 a comunidade próxima se articulou e desenvolveu um projeto para reativar o cinema e evitar a perda de mais um espaço cultural na região, mas obteve pouco resultado, uma vez que a igreja já estava instalada. O cinema mantém sua fachada com composição arquitetônica praticamente inalterada, onde as linhas geometrizes do *art déco* podem ainda ser bem vistas, definidas através de planos em relevo, aberturas de vãos simétricas, a marquise que protege a entrada e o corpo vertical onde se inscreve o nome do antigo cinema (figura 18).

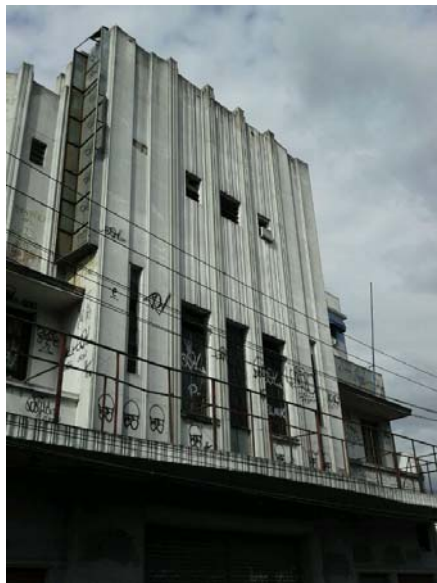
Figura 24– Cinema Rosário fechado, sem uso e tombado pela Prefeitura da Cidade do Rio de Janeiro em 1997 (2013). Foto: autor

A falta de uso, desta forma, pode contribuir de maneira incisiva sobre o edifício, uma vez que as rotinas de manutenção e cuidados essenciais ao funcionamento da edificação deixam de ser realizadas. Como consequência, crescem os danos físicos sobre a matéria do objeto, o que contribui para o seu arruinamento de forma mais acelerada. O Cinema Rosário (figura 24), localizado junto à linha férrea no bairro de Ramos, depois que encerrou a exibição de filmes e passou a abrigar outras atividades, fechou as portas definitivamente no ano de 1992 e se encontra abandonado nos dias de hoje.

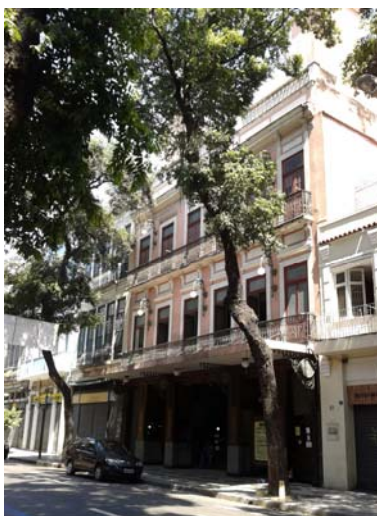
Figura 26– Fachada do Cinema Íris atualmente (2015). Foto: autor.

A alteração espacial que mais impactou sobre o edifício foi a que o transformou em uma sala de exibição, fato que ocorreu em 1909. A partir desta data outras reformas foram realizadas com objetivo de ampliar o espaço. A configuração espacial, adotada a partir do projeto de 1920, é a que chegou até os dias atuais (figura 26), com algumas modificações. Atualmente, o desenho que se encontra na fachada apresenta um desenho mais simplificado e com menos elementos ornamentais, especialmente na platibanda.

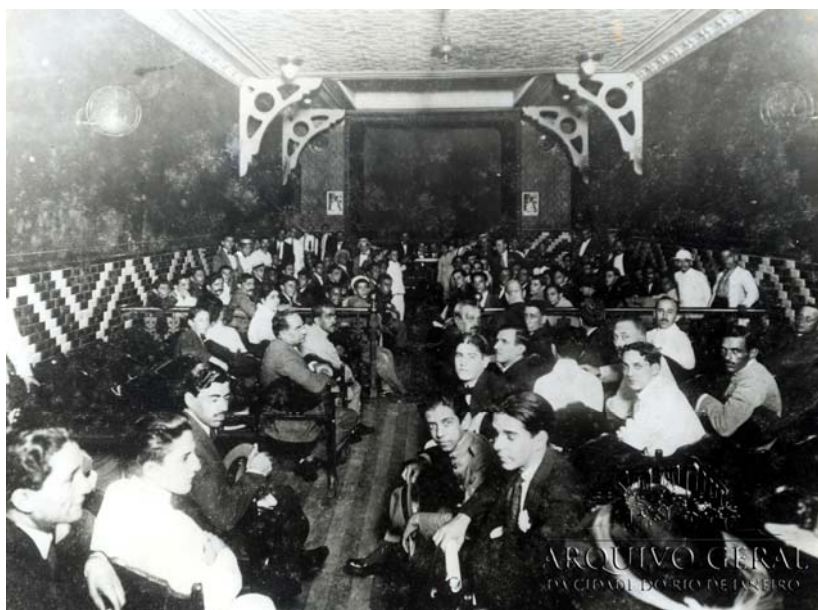
Figura 27– Interior do Cinema Íris antes das obras de ampliação (s/d). Fonte: AGCRJ.

O cinema existente na Rua da Carioca, no número 49/51, tem sua origem no ano de 1909, quando foi inaugurado como Cinematógrafo Soberano. O proprietário solicitou autorização para adaptar o sobrado à nova atividade que desejava instalar, um cinematógrafo. Quando o cinematógrafo foi inaugurado o espaço era reduzido e ocupava apenas o pavimento térreo do edifício (figura 27).

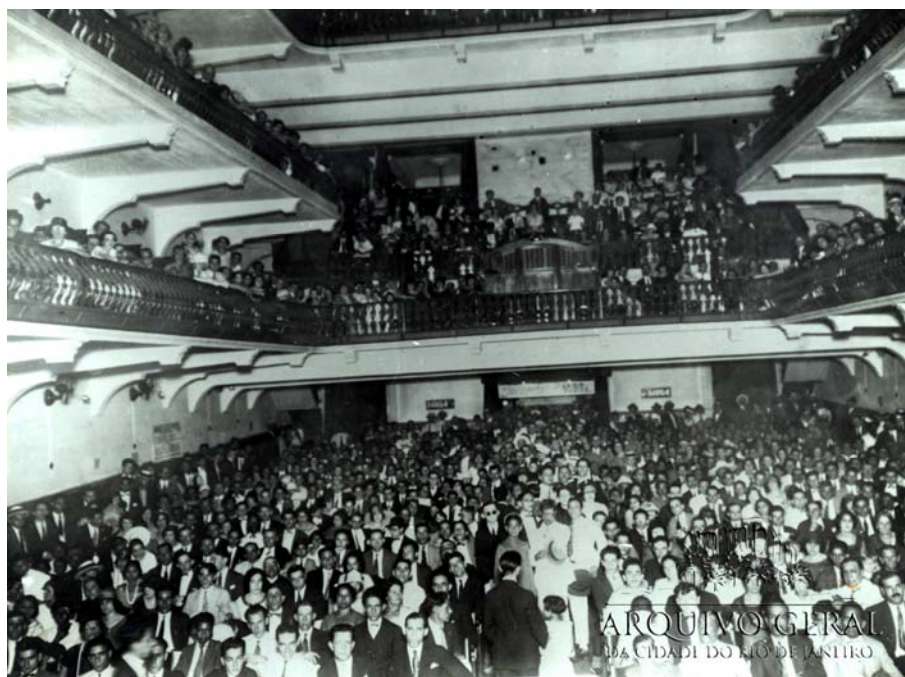
Figura 36- Interior do Cinema Íris após a reforma do projeto de 1920 (s/d). Fonte: AGCRJ.

Com esta nova subdivisão espacial interna o sobrado ganha proporções monumentais, tornando o espaço mais amplo, com um vazio central (figura 36). Esta forma compositiva visava dotar o espaço com programa arquitetônico que permitisse atender ao uso cinematográfico. Nas plantas podem ser vistos os novos espaços que impuseram uma organização espacial. O espaço destinado ao público predomina de forma hierárquica, onde este se volta para a tela de projeção ao fundo do salão. O público dividia-se entre a platéia e os balcões.

Destacam-se ainda o ponto de circulação central, o saguão para a chegada e espera dos espectadores e a tela ao fundo, onde seriam exibidas as projeções dos filmes. Em 1921 o Cinema Íris já consolidava as necessidades espaciais para os edifícios cinematográficos.

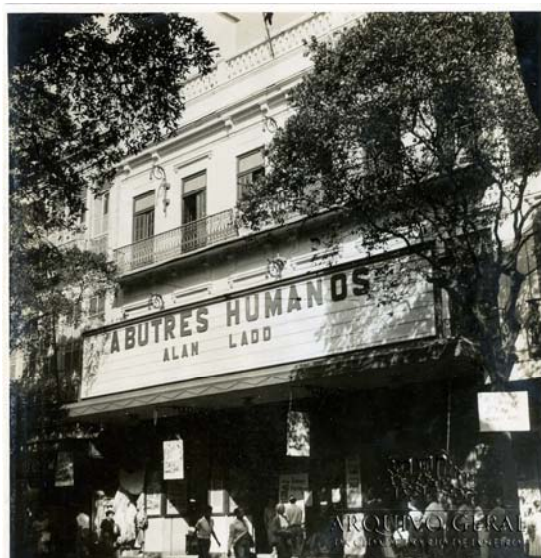
Figura 37– Letreiro como nuncio de filmes antes das exibições de filmes pornográficos (1958?).

Podem ser identificadas algumas diferenças entre o Cinema Íris e as salas que exibem filmes com conteúdo não pornográfico. A principal se refere ao letreiro, que atualmente se resume a um painel fixado em moldura de madeira que se apóia sobre os pés na entrada do cinema. O letreiro com proporções mais reduzidas em nada se assemelha ao letreiro da casa quando os filmes exibidos não tinham conotação erótica (figura 37), ficou, portanto, mais discreto (figura 38). Atualmente, o letreiro do cinema se reduziu a uma placa onde a única informação diz que no local há *shows* e exibição de filmes eróticos. Informação suficiente para atrair um público específico. O horário com a programação se resume ao período de funcionamento das atrações. O título dos filmes fica suprimido, sendo necessário conhecer apenas o teor da programação. A placa, neste caso, informa claramente a atividade que se desenvolve no interior do edifício.

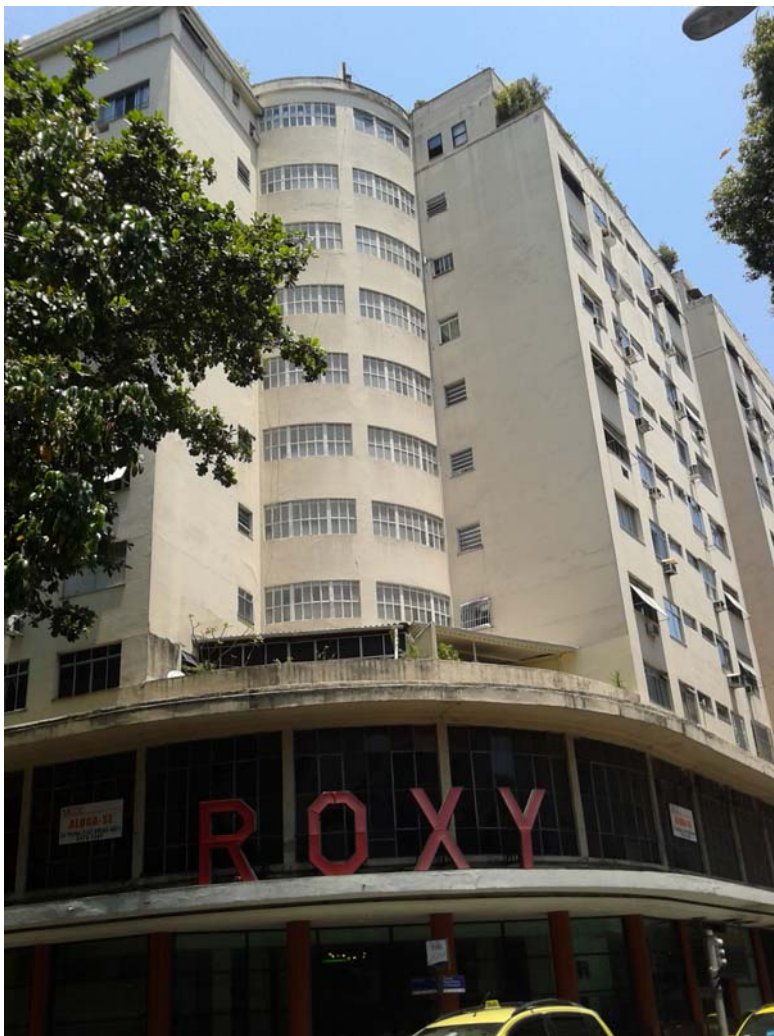
O espaço cinematográfico representa a tipologia de salas de cinema que ocuparam os primeiros pavimentos de altos edifícios, onde se distribuem outros usos. A sala de cinema do Edifício Roxy comporta-se de forma autônoma em relação aos blocos de apartamentos residenciais. Ocupando o térreo e a sobreloja do edifício, a fachada do cinema apresenta-se mais elaborada do que as linhas de composição dos pavimentos superiores, destinados aos apartamentos residenciais (figura 40). É um dos poucos cinemas de rua existentes na cidade em funcionamento com o uso original. O edifício adotou a linguagem *art decó*, caracterizada pelas linhas geometrizzantes em suas fachadas. Os apartamentos são dispostos em massas volumétricas que criam reentrâncias nas fachadas. A monotonia da composição é suavizada pela linha da marquise que acentua a curva na fachada do cinema.

Figura 40– Embasamento do térreo ocupado pelo cinema (2015). Foto: autor.

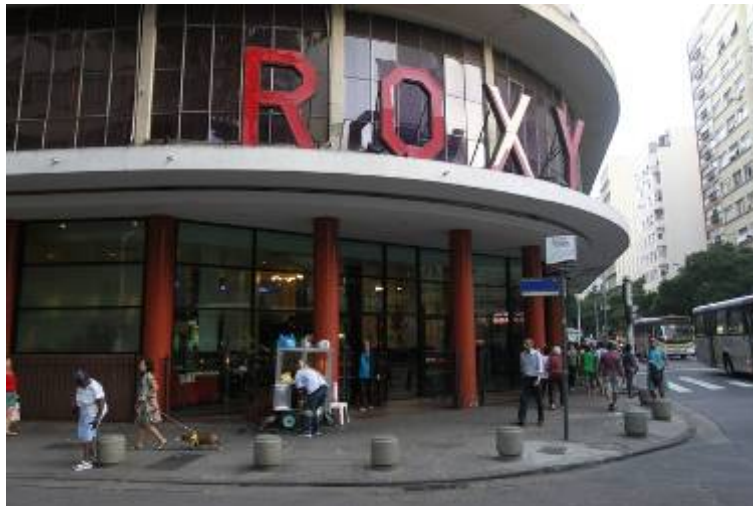
Um maior destaque é dado ao embasamento do edifício. Sobre a marquise o letreiro disposto com letras vermelhas soltas destaca-se sobre o fundo do pano de vidro (figura 41).

Figura 41– O letreiro no Cinema Roxy no embasamento do edifício residencial. Fonte: <http://infograficos.oglobo.globo.com/rio/os-cinemas-de-rua-do-rio-que-resistem/roxy-21579.html>.

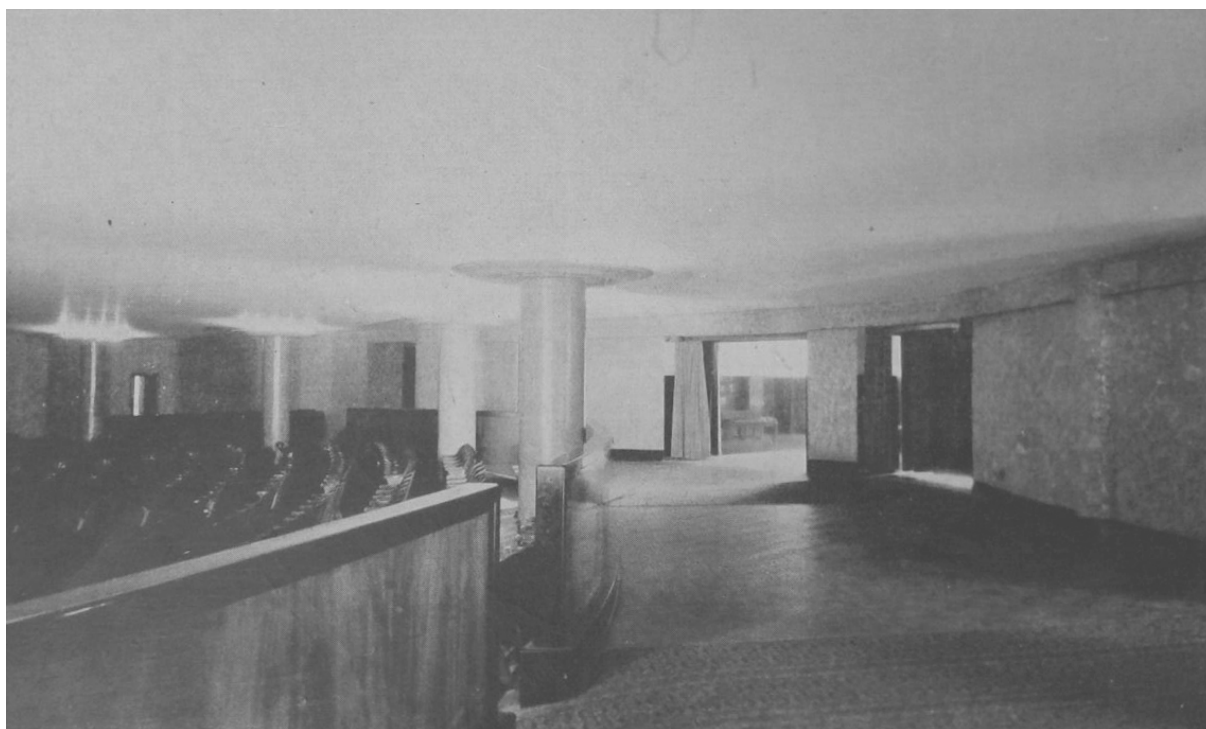
No interior da sala, o corredor de circulação destinado ao público era limitado por um caminho em curva. Localizada entre uma sequência de sete pilares circulares e paredes internas do edifício, a plataforma de circulação distribuía o público aos assentos através de seis eixos que se prolongavam ao interior da platéia (figura 44). Para alcançar os assentos, o espectador descia em direção aos assentos, a partir da plataforma de circulação. A leitura da planta mostra ainda que uma grande sala de exibição se abria ao público após a passagem do saguão para a área de circulação. A sala de exibição se caracterizava, no projeto original, como um grande envoltório. O espaço foi concebido, tendo como limites planos curvos constituídos pela linha de pilares circulares e paredes internas da sala.

Figura 44– Interior da sala de exibição conforme o projeto original. Fonte: Edição 1, *Revista Arquitetura e Urbanismo* em 1939.

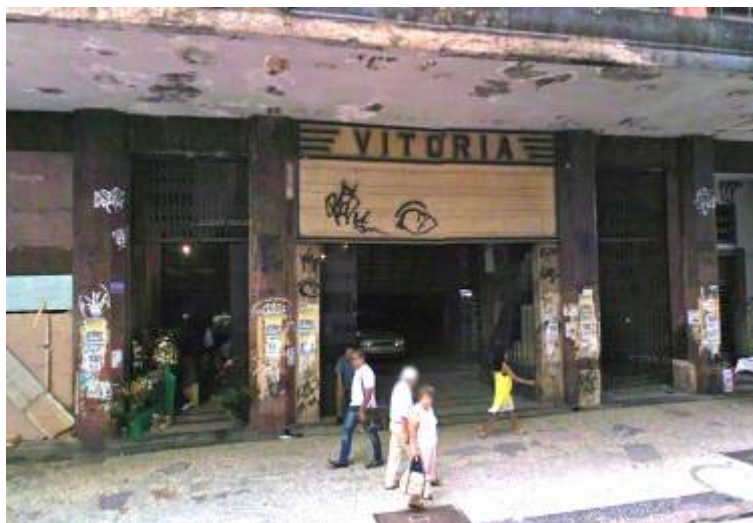
As atividades cinematográficas no Cine Vitória se encerraram no mês de agosto de 1993. Com o fim da exibição de filmes e a falta de um uso adequado ao local, veio a ocupação irregular de parte da edificação. A sala de exibição do antigo cinema se transformou em um estacionamento (figura 50). A imagem mostra a degradação na fachada do cinema, que sofreu com o vandalismo e o uso inadequado. O longo período em desuso levou à falta de manutenção e ao seu mau estado de conservação.

Figura 50– Carros ocupam o saguão do Cine Vitória. Fonte: http://preservacaoaudiovisual.blogspot.com.br/2013_01_01_archive.html

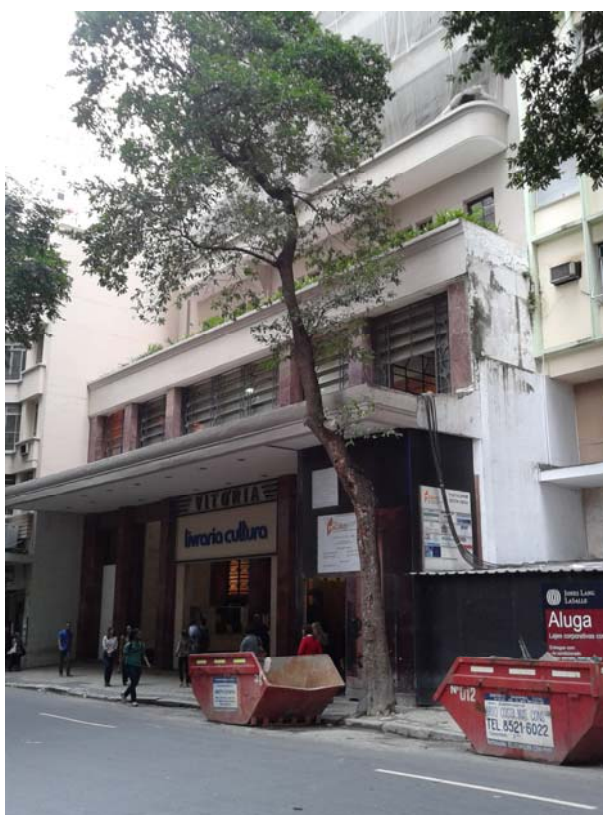
A sala de cinema ocupava os primeiros pavimentos do Edifício Rívoli (figura 51). A composição formal do edifício pode ser dividida em embasamento, corpo e coroamento. O embasamento foi ocupado pelo cinema, enquanto que o corpo e o coroamento, onde se destaca elemento vertical de composição, destinado às salas comerciais.

Figura 51– Livraria ocupando a antiga sala de exibição no embasamento do Edifício Rívoli (2013).

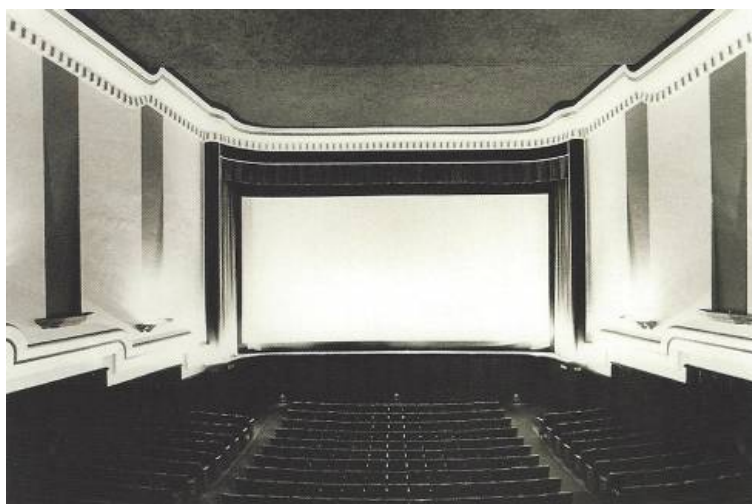
O espaço destinado à sala de projeção no projeto original ocupava uma área superior ao espaço do saguão. Ao passar pela porta que divide estes dois ambientes, alcança-se a sala. Na entrada, seu pé-direito ainda possui altura mais intimista. Em seguida, percebe-se a escala mais marcante da antiga sala. O pé-direito no local se estende por paredes mais altas recortadas por pilastras. Estas pilastras eram arrematadas pela sanca do forro. Todo este amplo espaço no qual o vazio predominava valorizava a presença marcante da tela de exibição, considerada o foco para onde se dirigiam todos os olhares (figura 54).

Figura 54– Interior do cinema e visibilidade da tela de projeção. Fonte: Cine Vitória Arquitetura e Cultura.

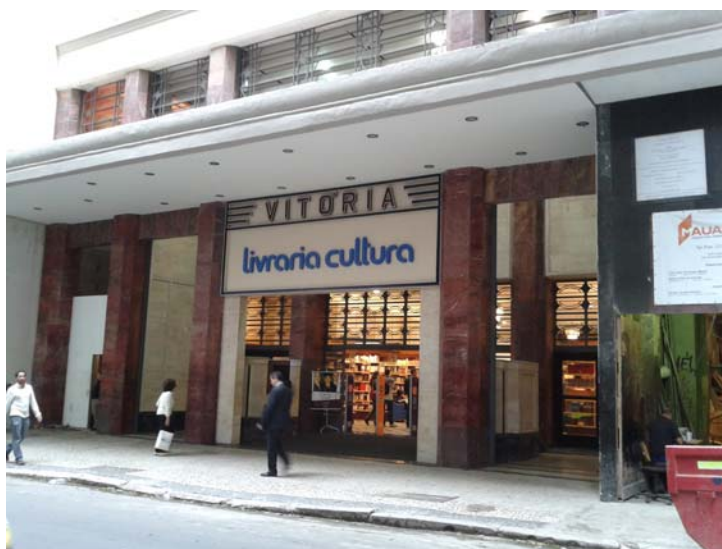
Em 2012 a Livraria Cultura se instalou na antiga sala de exibição de filmes e as adaptações formais para atender ao novo uso se fizeram necessárias. A intervenção manteve o envoltório, ou seja, a forma externa do edifício. A fachada e os elementos externos de composição, assim como exigido no decreto de tombamento, foram preservados. Também foram mantidos o letreiro sobre a porta de entrada principal com o nome do cinema, os revestimentos de mármore do pavimento térreo e as antigas cabines de vendas dos tíquetes para as sessões (foto 55).

Figura 55– Marquise marcando a entrada saguão da antiga sala de cinema, onde se localizavam as cabines (2013). Foto: autor.

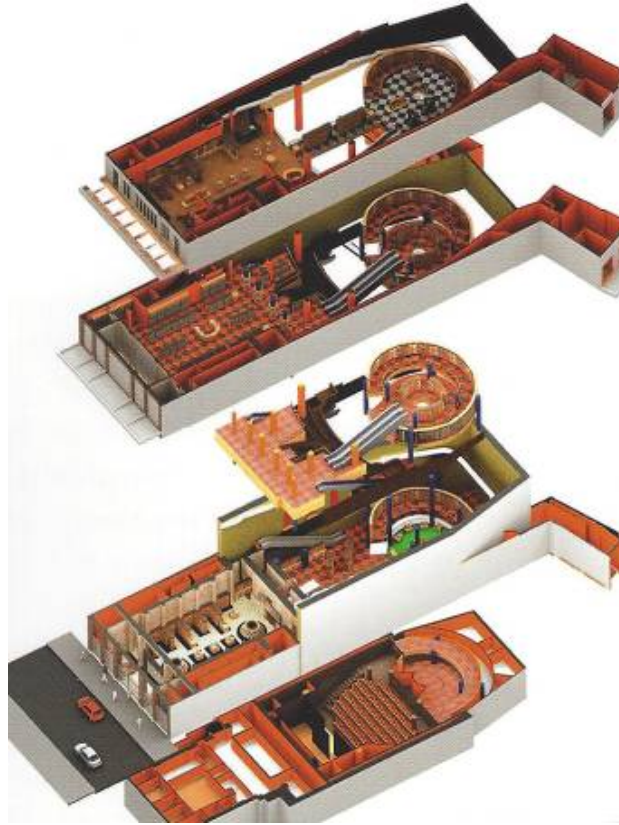
Figura 56– Introdução de novos elementos arquitetônicos no interior do cinema. Fonte: Cine Vitória Arquitetura e Cultura.

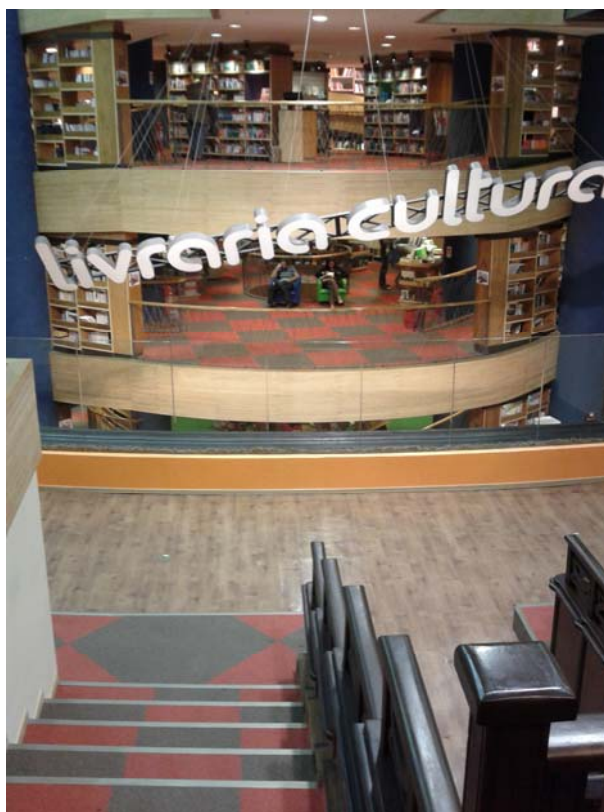
Figura 57– A rampa se desenvolve entre os quatro níveis da sala, e oferece espaços de repouso e leitura (2013). Foto: autor.

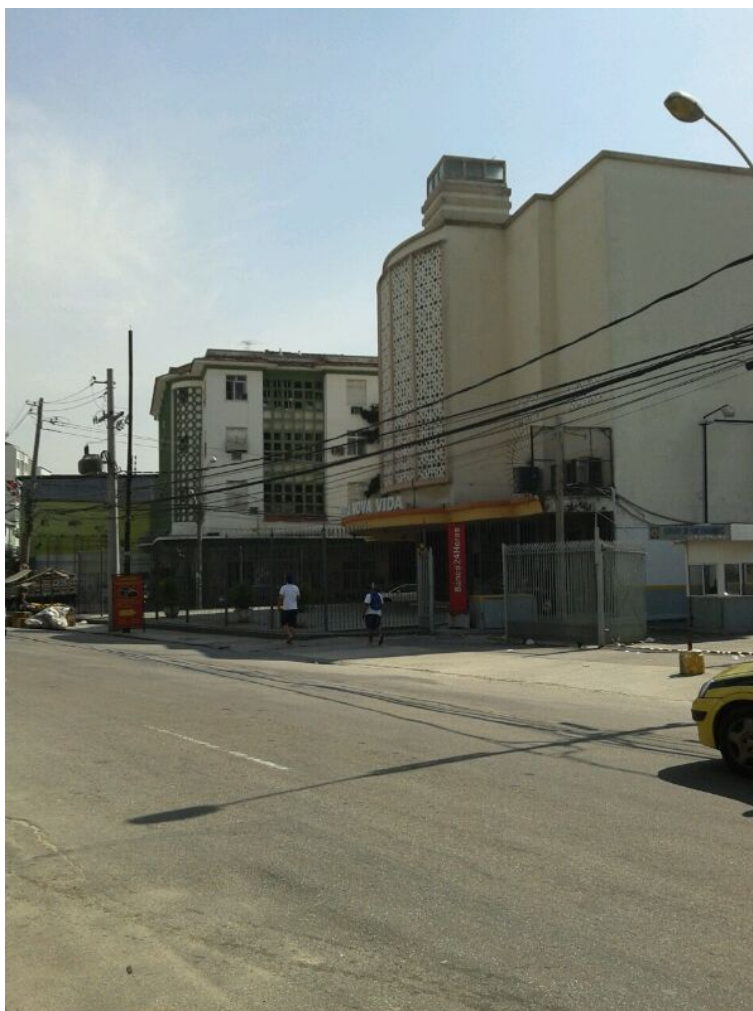
O Cinema Santa Alice foi um dos últimos edifícios cinematográficos construídos sob a influência do *art déco*. Embora o projeto de Luiz Durenne apresente uma fachada mais simplificada, o emprego de alguns elementos do repertório deste estilo pode ser notado. Externamente destaca-se a marquise que delimita o saguão de entrada e de onde se eleva o corpo curvilíneo da massa construída (figura 59), amenizada com o emprego de cobogós. A

marquise que circunda a fachada frontal e a fachada lateral cria uma área de sombra no pavimento térreo. A fachada frontal apresenta desenho mais elaborado, onde uma torre vertical se destaca. A fachada lateral, por sua vez, apresenta um plano mais liso com uma seqüência de vãos.

Figura 59– Fachada do Cinema Santa Alice (2014). Foto: autor.

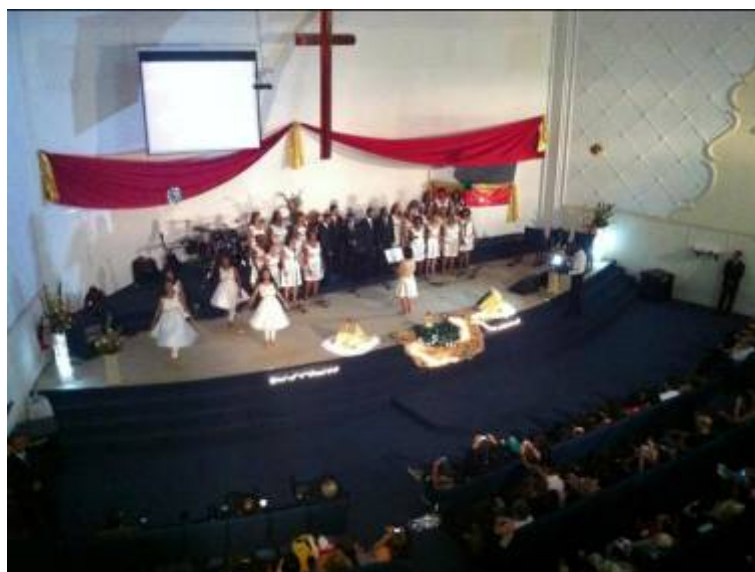
Embora a identidade assumida atualmente seja diferente da identidade cinematográfica, há muitas similaridades entre a forma de utilização do espaço como um cinema e a forma de ser utilizado como templo religioso. No interior do amplo espaço, quando então funcionava o cinema, a atenção principal era voltada para a tela de exibição. O protagonista era o espaço vazio destinado à platéia. Neste caso, todos os olhares se voltavam para um único ponto focal, a tela. Esta forma de se utilizar permaneceu com a introdução do uso religioso. O amplo espaço destinado aos fiéis e frequentadores das cerimônias sagradas tem como principal elemento de destaque e atenção integral o altar, onde o pastor conduz o ritual. O altar, no lugar da tela, recebeu o símbolo da cruz e manteve o destaque e importância atribuída anteriormente à tela de exibição (figura 60).

Figura 60– Altar com destaque para a cruz. Fonte: facebook.com/icvn-eng-novo
