PROJETO DE REVITALIZAÇÃO NAS RUÍNAS DO MIRANTE DAS LENDAS

REINTEGRAÇÃO DE LACUNAS EM
PAINÉIS AZULEJARES

Dissertação de Mestrado Profissional em Projeto e Patrimônio apresentada ao Programa de Pós-graduação em Arquitetura, Faculdade de Arquitetura e Urbanismo, da Universidade Federal do Rio de Janeiro, como parte dos requisitos necessários à obtenção do título de Mestre em Projeto e Patrimônio.

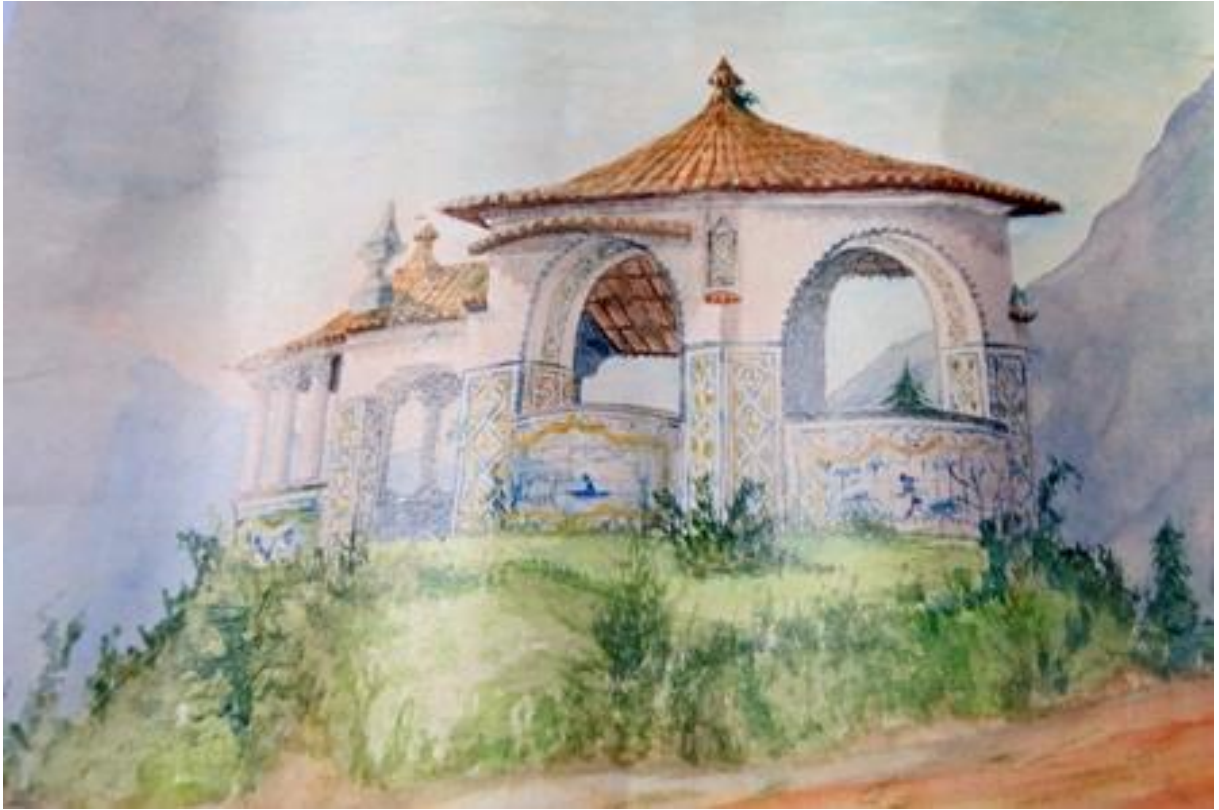
A construção (Fig. 4), de características neocoloniais, edificada com tijolos de barro maciço e com cobertura cerâmica, atualmente em ruínas, tem nos azulejos com representação de lendas indígenas do artista português Jorge Colaço, sua característica mais marcante. Em ponto privilegiado, de seu interior é possível a visão de grande extensão do Bairro Alto em frente ao Mirante, destacando-se a Granja Comary e parte da Serra dos Órgãos. De fácil acesso, próximo

Figura 4 - Ilustração do Mirante ainda preservado, na década de 1960.
Fonte: Acervo Casa da Memória Arthur Dalmaso. Julho/ 2016.

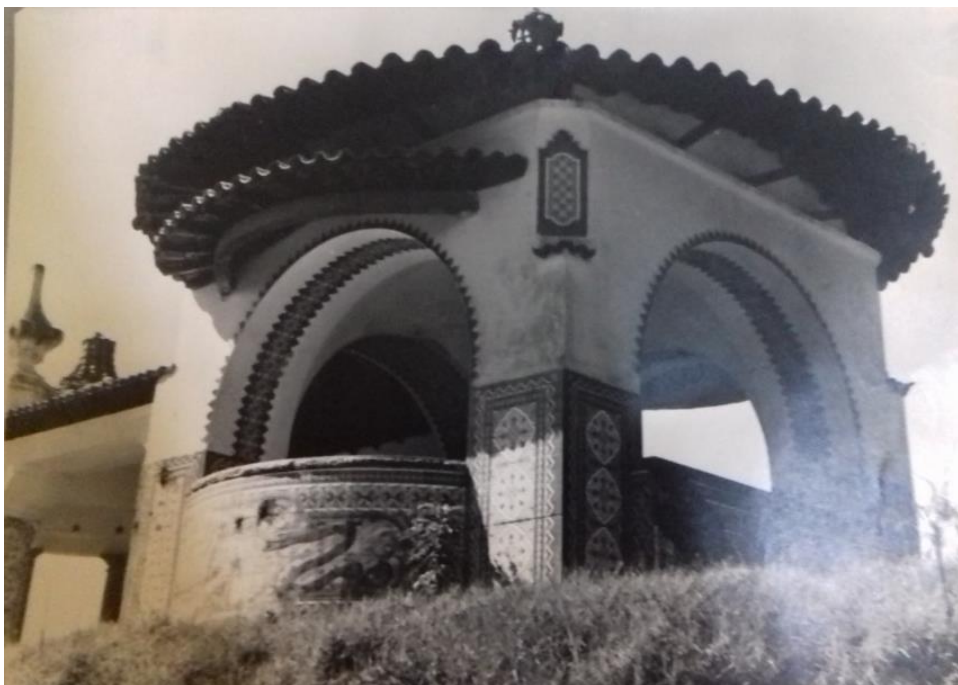
Foi neste contexto e a pedido de Arnaldo Guinle, que dentro de uma grande propriedade da família em Teresópolis, foi construído o Mirante das Lendas. A construção de características neocoloniais (Fig. 6), seguindo o estilo arquitetônico em voga na época, é composta por dois corpos interligados por um avarandado, com o diferencial da aplicação de revestimento em azulejos decorados, que seguindo o movimento de resgate da cultura nacional, retrata passagens pitorescas da vida dos índios, outrora donos absolutos de toda região da Serra dos Órgãos, inspirando, provavelmente, a denominação do bairro, ruas e alamedas subjacentes, que hoje levam nomes como Lago Iaci, Alameda Iracema, Caxinauas, Iguapeba, entre outros.

Figura 6 - Mirante ainda íntegro, em foto sem data.
Fonte: Acervo Casa da Memória Arthur Dalmasso. Julho/ 2016

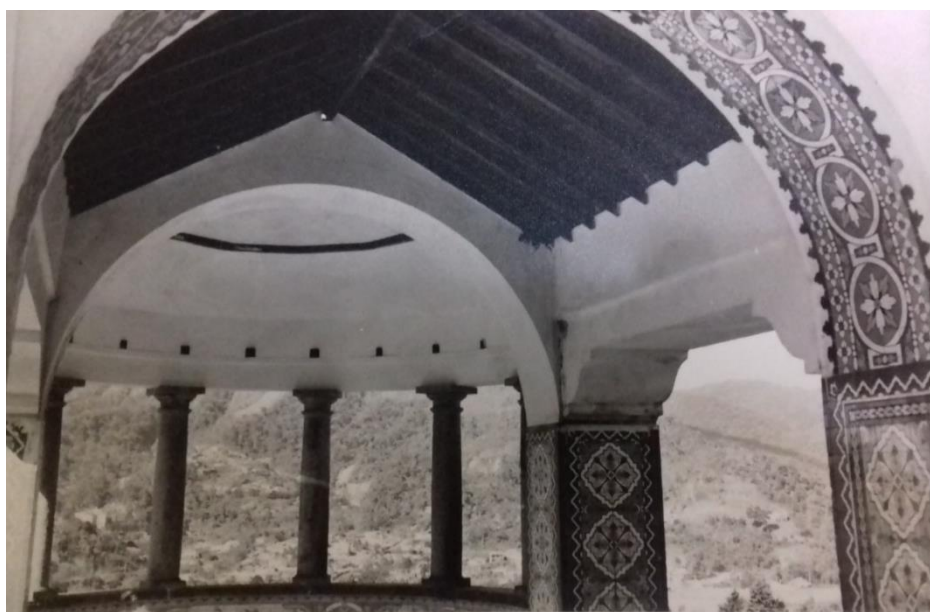
Segundo fotos e outros documentos, originalmente a alvenaria e os tetos eram pintados de branco, com exceção do vão intermediário, onde era possível observar o madeiramento do telhado (Fig. 8), e havia dois grandes lustres pendentes para iluminação, em cada uma das extremidades. A cobertura era circular, em telhas tipo canal vitrificadas e pintadas de azul, porém foram substituídas em data não especificada nos documentos, por telhas de barro coloniais, assim como nos beirais dos vãos das varandas. Havia pináculos sobre as colunas

principais e nas cumeeiras dos telhados. O piso era em cerâmica vitrificada e as escadas em concreto apicoado. Em seu interior existem ainda, no primeiro bloco, vestígios do que já foi uma fonte, circundada por bancos de cerâmica.

Figura 8 - Vista interna do Mirante ainda íntegro, foto sem data.
Fonte: Acervo Casa da Memória Arthur Dalmasso. Julho/ 2016

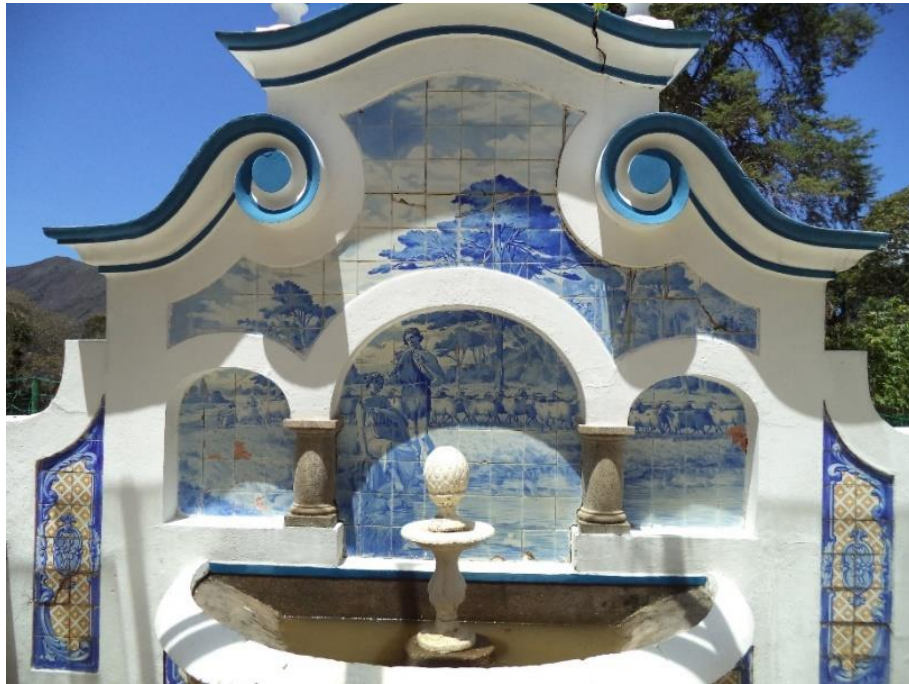
Dentro da mesma propriedade existe uma fonte de água em estilo neocolonial (Fig. 12), com outro painel de composição de Jorge Colaço, porém desta vez a temática representada é mais próxima à azulejaria tradicional portuguesa, com uma cena de paisagem campestre com bodes pastando à beira de um riacho, onde um flautista toca para uma dama sentada à margem.

Figura 12 - Fonte com painel em azulejos - Terê Parque Hotel
Fonte: Foto da autora em Outubro/ 2016.

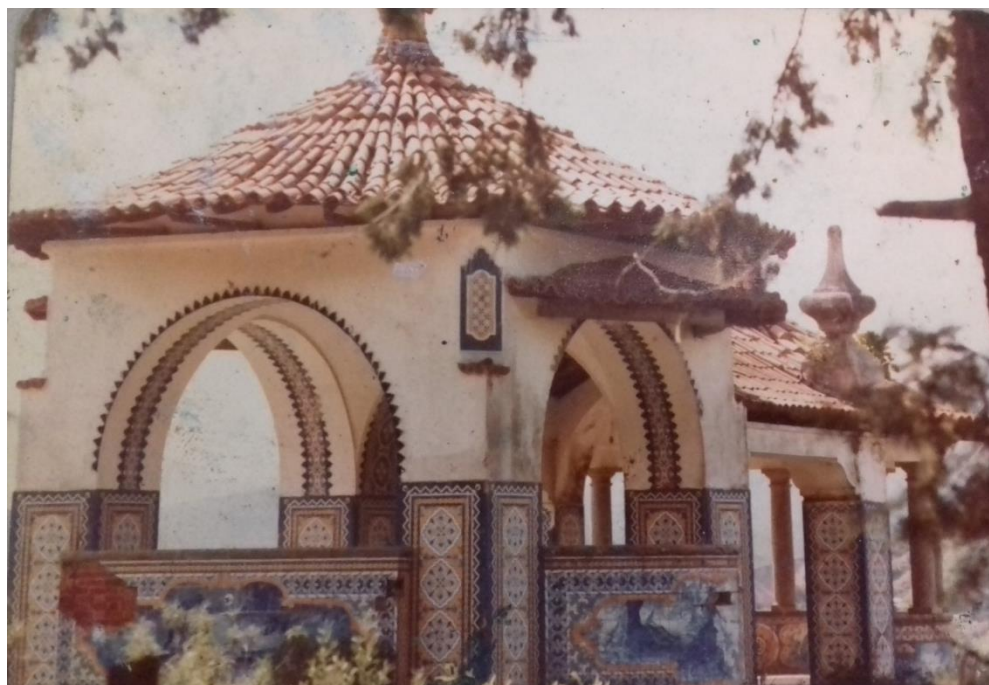
Figura 14 - Mirante ainda com suas coberturas. Década de 1980.
Fonte: Acervo Casa da Memória Arthur Dalmaso. Julho/ 2016

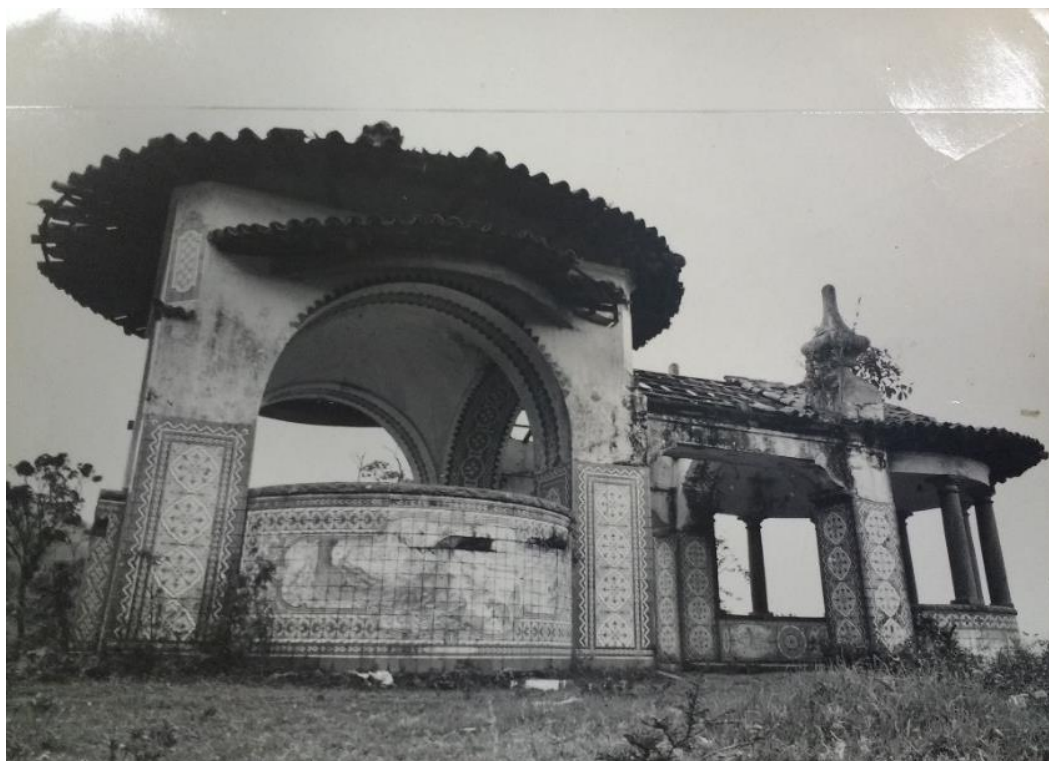
Figura 15 - Mirante das Lendas em 1987.
Fonte: Processo de Tombamento INEPAC E-18/300.320/87

Patrimônio Cultural, INEPAC. Porém o Mirante já se encontrava em avançado processo de deterioração, conforme pode ser visto na Figura 15, com azulejos danificados e sem parte das telhas de suas coberturas.

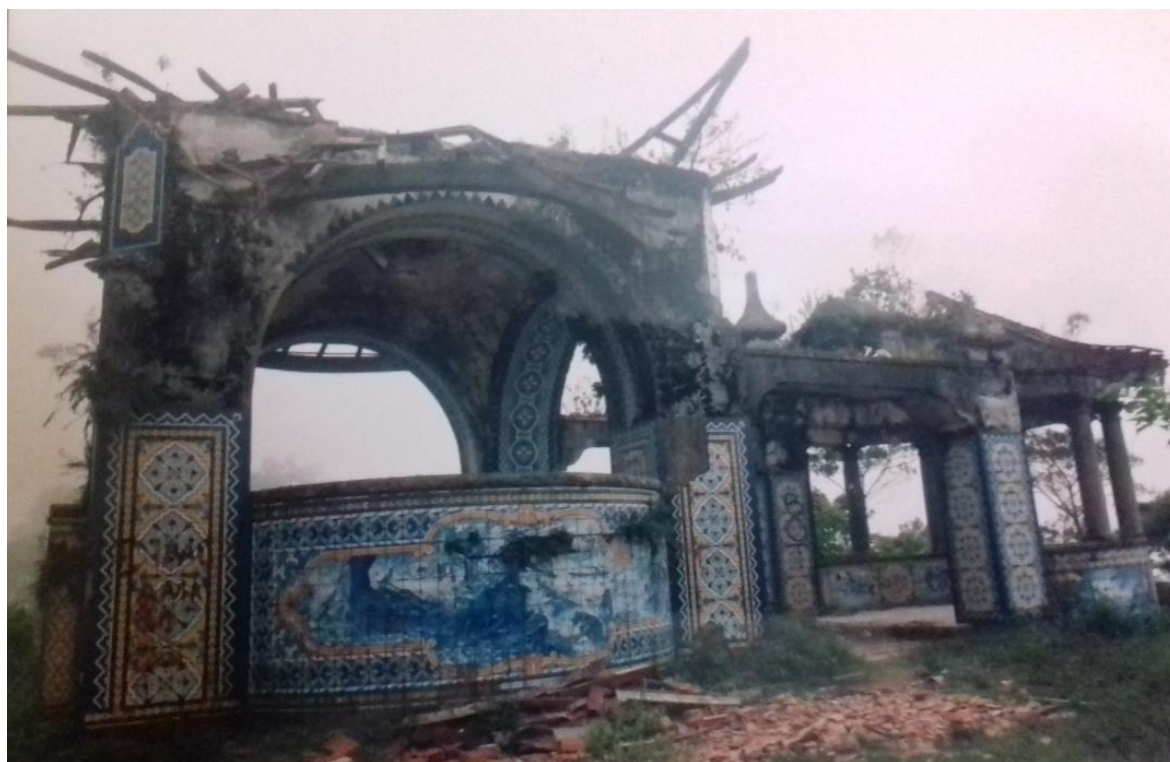
Figura 16 - Desabamento das coberturas do Mirante, 1996.
Fonte: Acervo Casa da Memória Arthur Dalmasso. Julho/ 2016

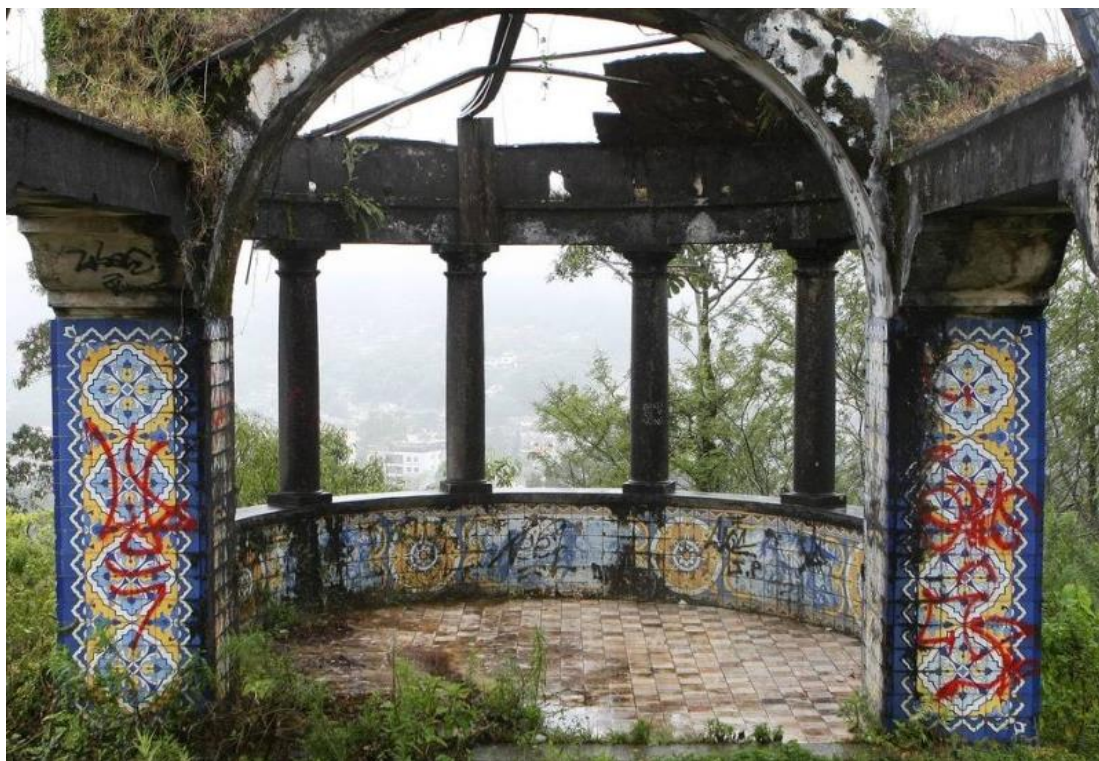
Figura 17 - Mirante das Lendas em 2011, ano da desapropriação

Somente em março de 2011 e após longa batalha judicial, foi julgada procedente a desapropriação do terreno, sendo este então doado por acordo, pelo seu antigo proprietário, à prefeitura Municipal de Teresópolis. Na ocasião, a condição do Mirante já era de total arruinamento (Fig. 17).

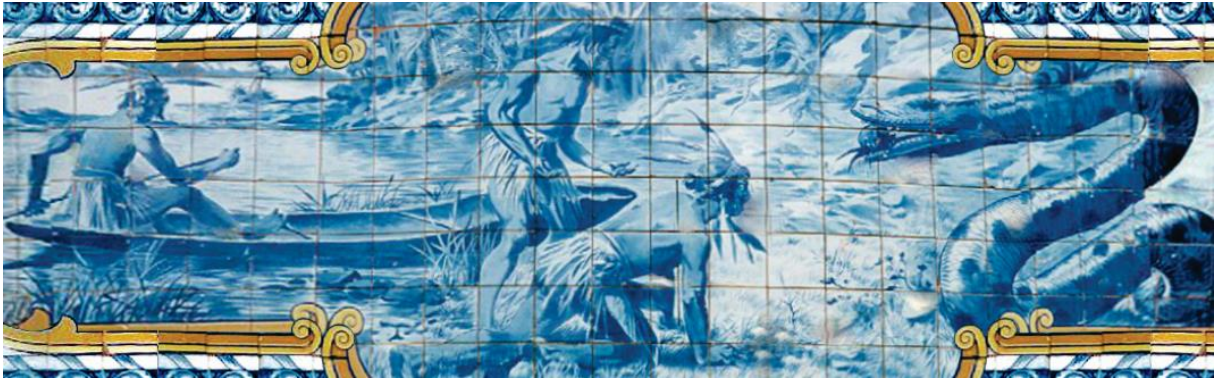
No painel da Figura 19, vê-se 3 índios chegando de canoa à Boiúna, detalhe de um dos 3 painéis alusivos a esta narrativa existentes na parte externa do Mirante:

Figura 19 – Detalhe planificação painel de azulejos com a lenda "Como a noite apareceu".
Fonte: Planificação de Christiane Ammon em 1993, arquivo cedido pelo INEPAC.

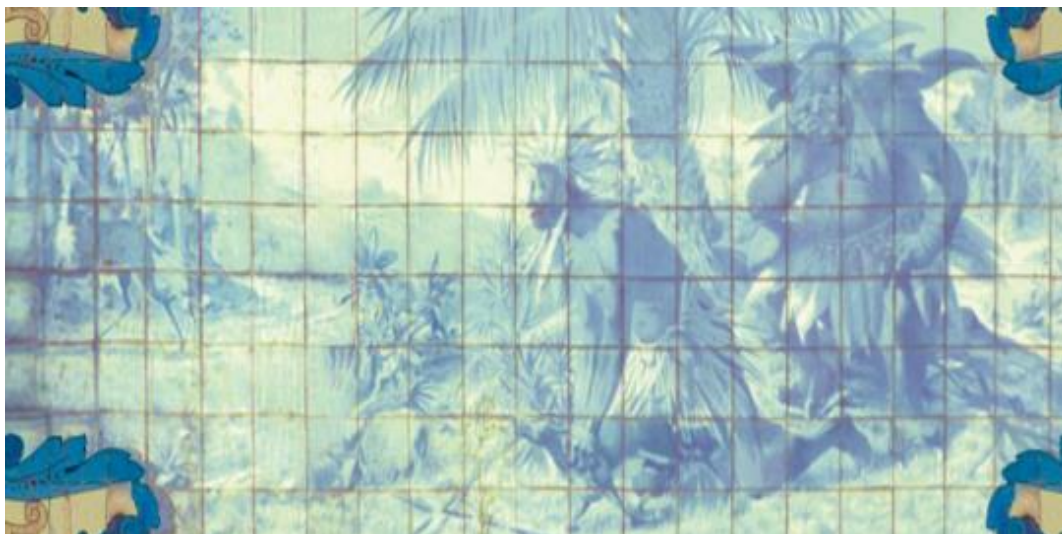
Outra história contada pelos painéis é “O Anhangá”, personagem corriqueiro das lendas indígenas, que se apresenta sob a forma de um cervo branco com os olhos em brasa e seria uma das entidades sobrenaturais mais temidas pelos índios. Espírito da caça das florestas amazônicas, ou cervo guardião das florestas, os catequistas jesuítas o denominaram como demônio, pela existência dos chifres, repetindo aqui a interpretação dos mitos das florestas da Europa pagã, quando Cernunos²⁷ e outras divindades pré-cristãs, também dotadas de chifres, passaram a encarnar no imaginário cristão, o Diabo. Na lenda, o Anhangá seria uma figura tão corajosa, que se caçada, mastigaria o cano de uma espingarda como se fosse cana-de açúcar (FRANCHINI, 2011). Na imagem em detalhe (Fig. 20), primeira de uma série de 3 quadros localizados na face do Mirante voltada para a encosta, percebe-se um índio avistando na lateral esquerda o Anhangá, seguido de perto por outra entidade da floresta.

Figura 20 – Planificação do painel de azulejo com a lenda "O Anhangá e o Caçador".
Fonte: Planificação de Christiane Ammon em 1993, arquivo cedido pelo INEPAC.

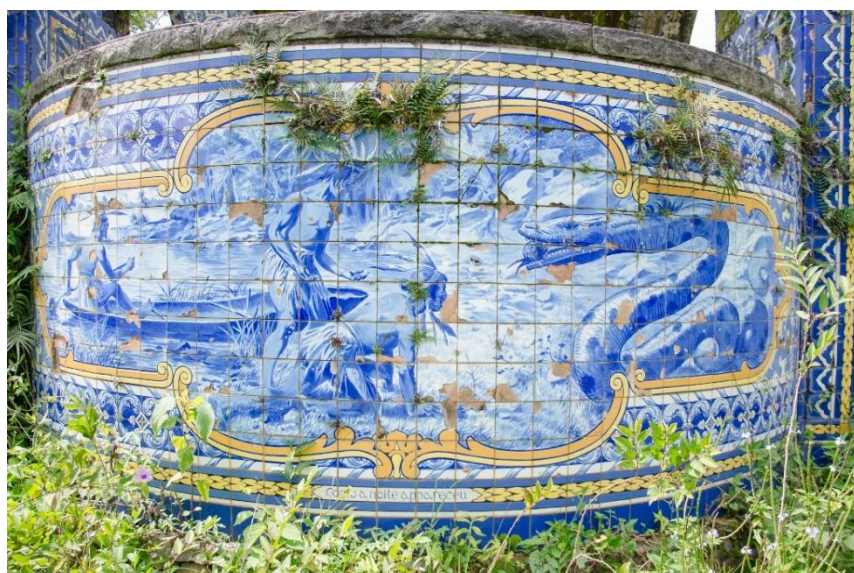
É possível ver nos painéis representações indígenas, animais nativos da fauna brasileira como cobras, macacos e aves, e diversas referências à mata tropical. As cenas têm predominância das cores azul e branco, com cercadura decorada em tons de amarelo. Contornando os painéis, há uma sequência de padrões de florões diversos, cercados de um friso torcido em amarelo, onde abaixo se percebe a inscrição do nome da cena representada (Fig. 21).

Figura 21 – Detalhe frisos e inscrição dos painéis.
Foto da autora em Janeiro/ 2017.

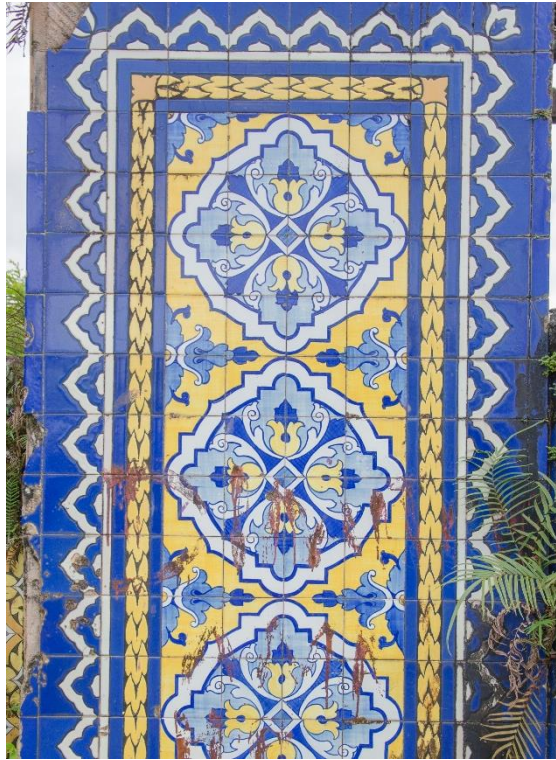
Nas bases das colunas temos revestimento em azulejo em todas as faces, e em cada uma delas é notado um padrão tipo tapete, com predomínio da cor amarela, formando quatro florões maiores. Em torno, repete-se o friso torcido dos painéis, seguido de cercadura em azul.

Figura 22 - Detalhe padrão tapete na base das colunas.
Foto da autora em Janeiro/ 2017.

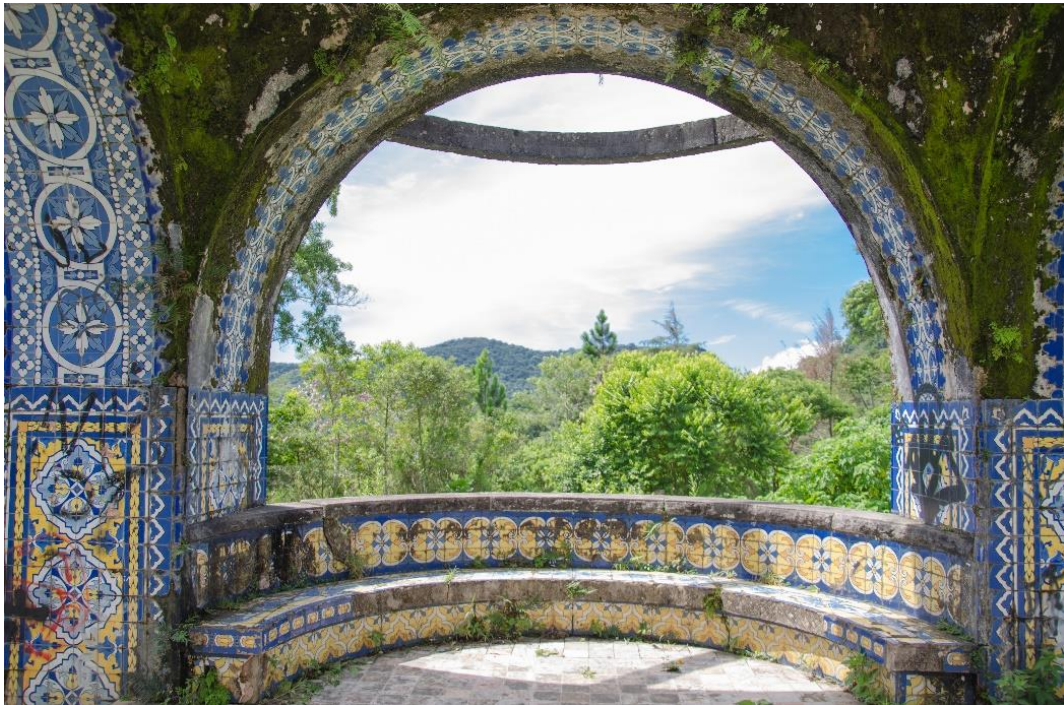
Na parte inferior das arcadas das varandas do Mirante, há uma faixa em tons de azul, formando uma sequência de flores e círculos, circundados por guarnição poligonal recortada em azul cobalto. Na parte interna da vista principal do Mirante e na sua parede oposta, repetem-se em quadros menores, outras lendas, entremeadas de florões e frisos decorativos. Nas outras duas faces restantes, verifica-se a existência de dois bancos (Fig. 22), arredondados conforme a parede existente, com o mesmo padrão de revestimento do conjunto. No vão central desta área, temos os vestígios da antiga fonte (Fig. 23).

Figura 23 - Vista interna do Mirante das Lendas. Detalhes dos bancos internos e arcos.
Foto da autora em Janeiro/ 2017.

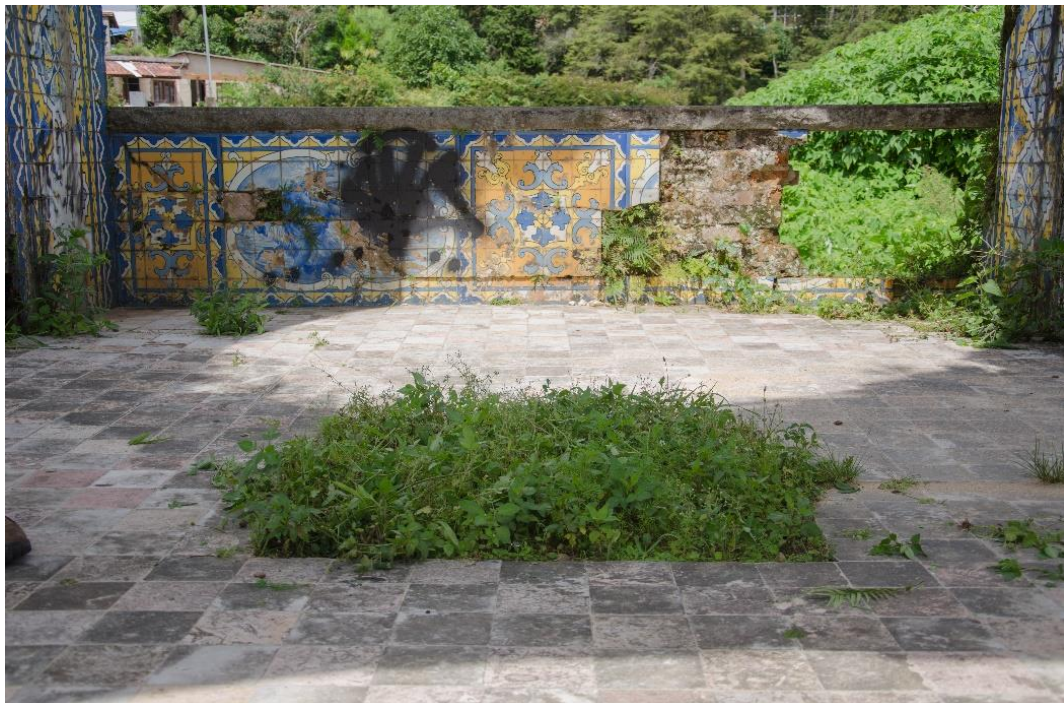
Figura 24 – Local da antiga fonte no Mirante das Lendas.
Foto da autora em Janeiro/ 2017.

A área total da edificação soma 88,90m², em dois diferentes níveis - o mais alto, voltado para a montanha Verruga do Frade, e o mais baixo, mais próximo à encosta - identificados pelos dois corpos de telhado independentes. A edificação é dividida entre a área de estar, onde existia uma fonte (Fig. 24), circundada nas duas laterais por bancos revestidos em azulejos, por onde se tem acesso após seis degraus, e a área propriamente dita de observação da paisagem, com uma varanda voltada para encosta com a vista principal. No meio destas, o hall, originalmente sem forro, por onde se acessa o Mirante, conforme corte esquemático (Fig. 43):

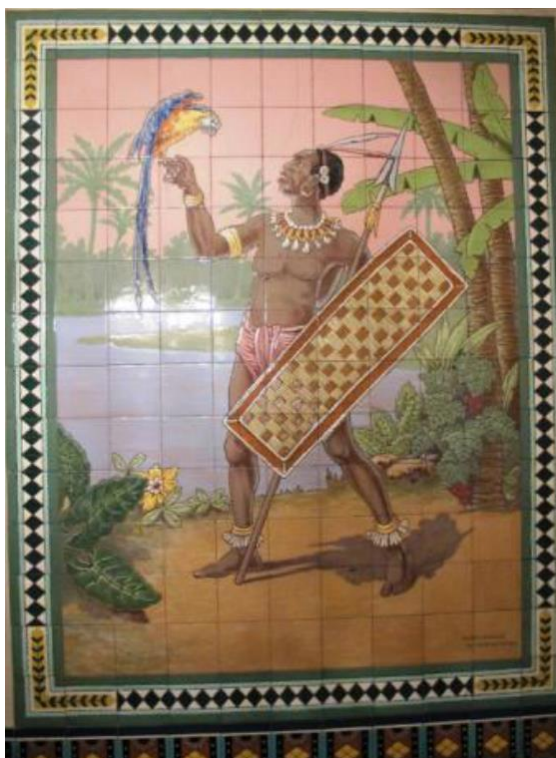
Figura 26 - Painel com técnica da corda seca, temática indianista, imóvel particular/ Lisboa.
Fonte: (FRANCO, VIEIRA, 2012)

Entusiasmado com a azulejaria como suporte à sua pintura, Jorge Colaço desenvolveu “as mais variadas técnicas sobre azulejo: corda seca³⁰ (Fig. 26), serigrafia³¹, relevos, texturas, prateados, dourados, tudo era pretexto para satisfazer os seus propósitos de inovação” (FRANCO, VIEIRA, 2012). Sua experiência com a pintura à cavalete o levou a experimentações que fugiam das técnicas tradicionais, sobretudo quando:

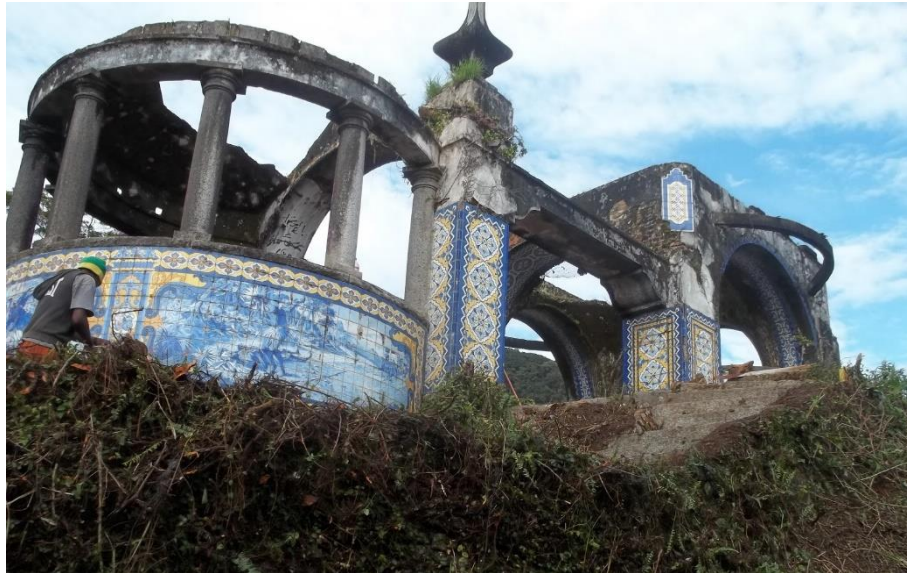
Figura 41 - Vestígios da escada lateral ao Mirante (2013)
Fonte: <http://granjaguaraniiluminada.blogspot.com.br/2013/05/>

Sabe-se, pela pesquisa iconográfica realizada (Fig. 41 e 42), que existe uma escada lateral e um muro de arrimo em pedra em torno do Mirante, na parte voltada para a encosta, atualmente recoberto por sedimentos e vegetação, não havendo vestígios visíveis. Sugere-se, portanto, que

seja feita escavação, com o devido acompanhamento arqueológico, com a finalidade de trazer as vistas tanto a escada quanto o muro, permitindo que o visitante contorne o Mirante, tendo acesso aos demais painéis de azulejo.

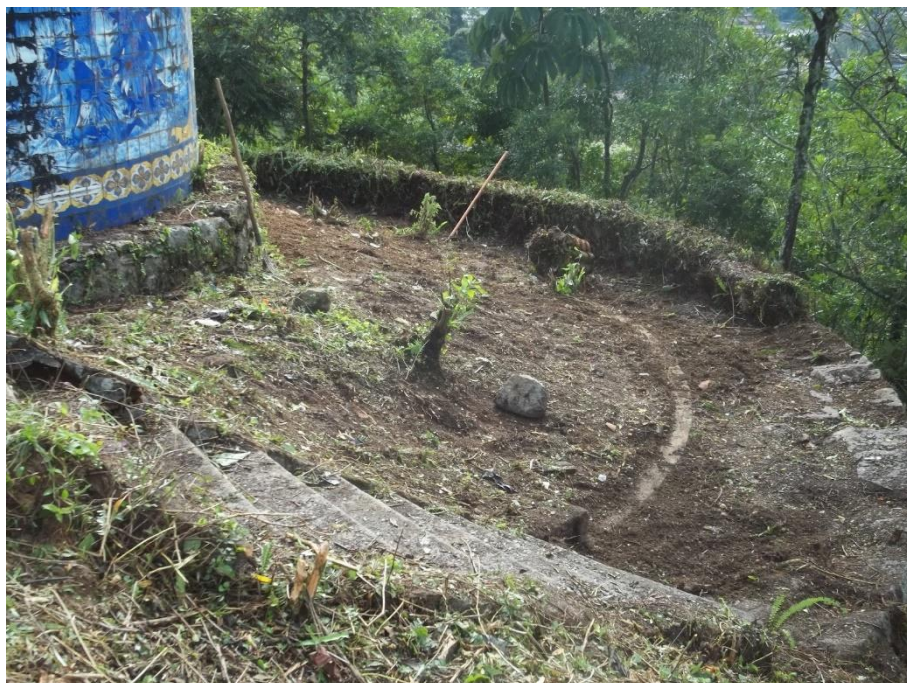
Figura 42 - Vestígios da escada e área de contorno (2013)
Fonte: <http://granjaguaraniiluminada.blogspot.com.br/2013/05/>

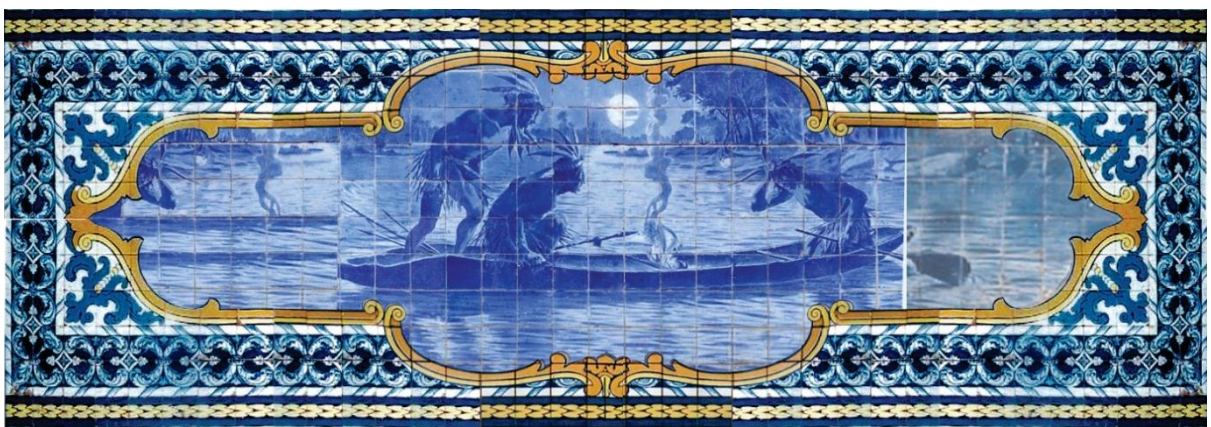
Na fachada oeste, voltada para a montanha Verruga do Frade, temos o painel 1, primeiro da sequência que representa a lenda “Como a noite apareceu” (Fig. 45).

Figura 45 - Painel de azulejos 01
Fonte: Planificação de Christiane Ammon, arquivo cedido pelo INEPAC.

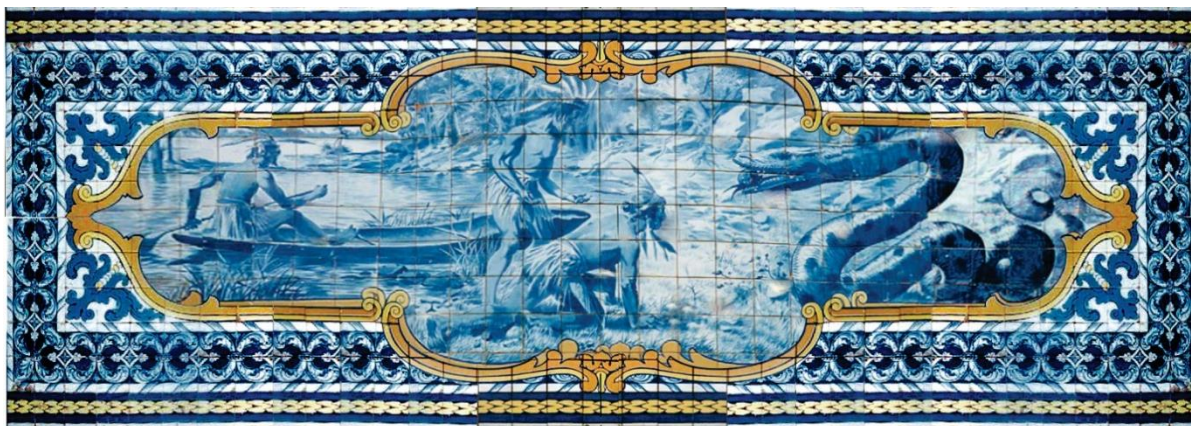
Nas duas laterais a seguir temos a continuação da narrativa da “Como a noite apareceu”, com painel 02 a esquerda (Fig.46), e o 03 a direita (Fig. 47), instaladas do lado côncavo da parede:

Figura 46 - Painel de azulejos 02

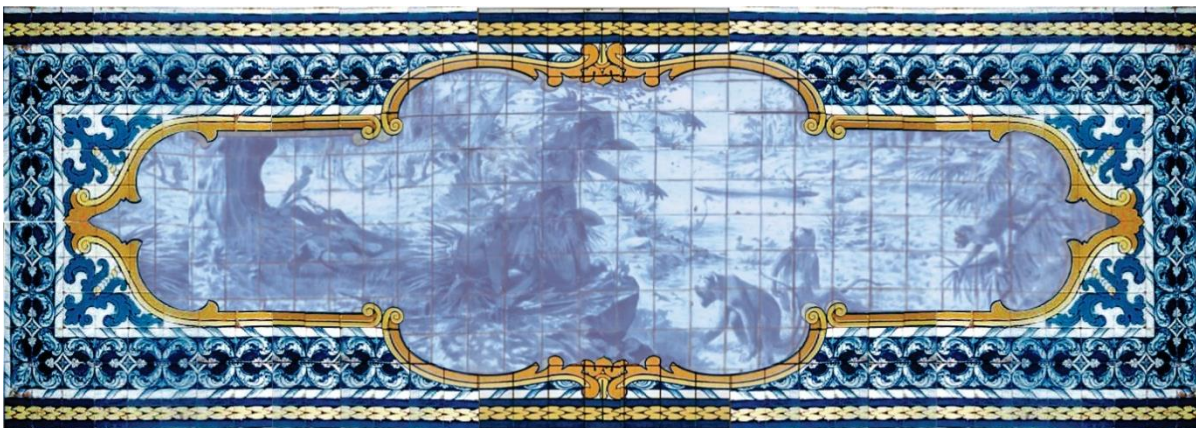
Figura 47 - Painel de azulejos 03

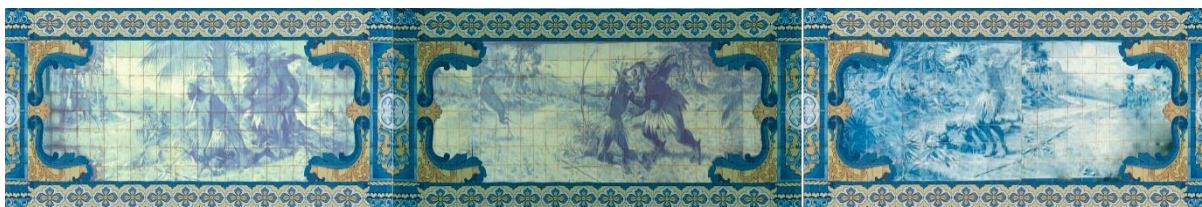
Circundando a área externa do Mirante voltada para a encosta, temos a sequência “O Anhangá e o Caçador”, dividido em 3 cenas, emolduradas individualmente (Fig.48).

Figura 48 - Painel de azulejos 04

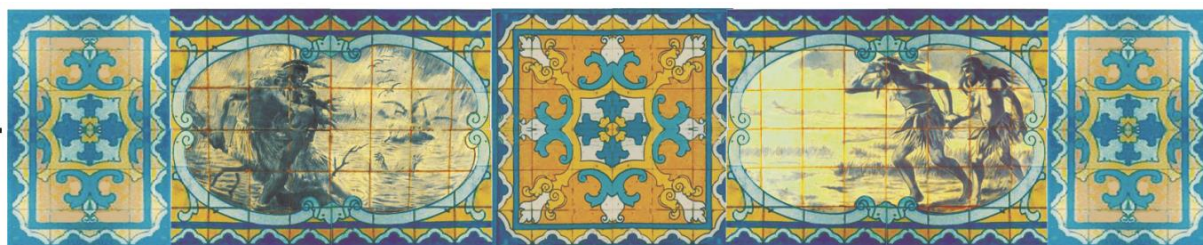
Na parede oposta a esta, na área de estar, temos o painel 06 (Fig.51), a lenda “O Dilúvio”, composta de 02 representações:

Figura 51 - Painel 06

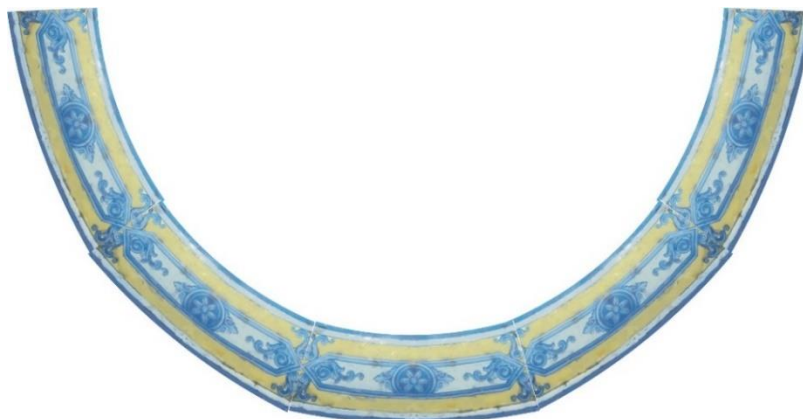
Na imagem a seguir, temos em detalhe a planificação da decoração dos bancos internos da área de estar do Mirante (Fig.52), com azulejos de padrão tipo tapete.

Figura 52 - Revestimento dos bancos internos.
Fonte: Planificação de Christiane Ammon, arquivo cedido pelo INEPAC.

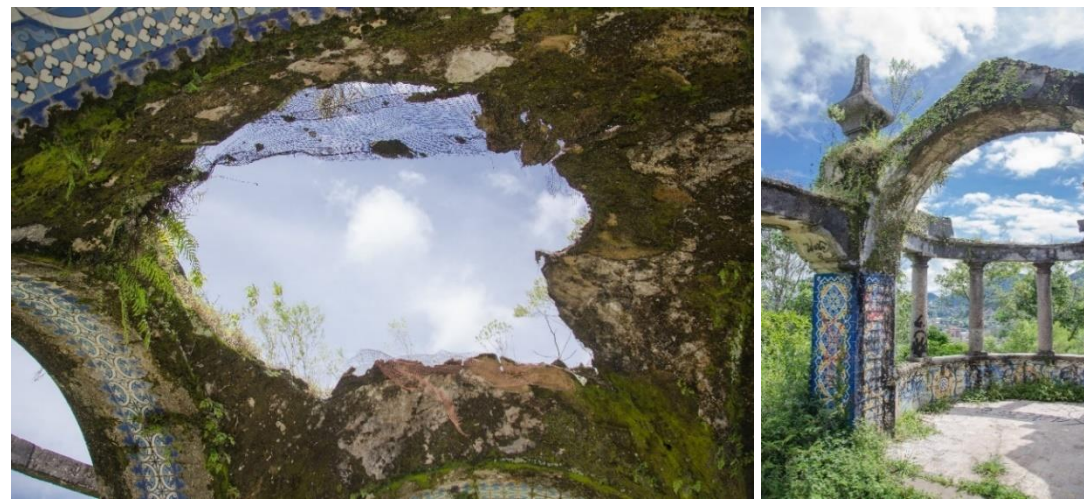
Pode-se dizer que nas coberturas do Mirante a ação do abandono foi ainda mais devastadora do que nos painéis de azulejo. Após o desabamento das coberturas de telhas cerâmicas em 1996, o madeiramento e os forros foram progressivamente desaparecendo. Do par de pináculos que encabeçavam a cobertura, hoje só resta um (Fig. 60). Nas vigas de concreto que ficaram expostas, bem como nos peitoris das varandas, percebe-se o crescimento de colônias de musgos e outros microrganismos (Fig. 57 e 59). Nos resquícios do forro original observam-se rachaduras. Nos cortes esquemáticos (Pag. 78 e 79) pode-se observar o contorno da ruína existente, e entre os elementos faltantes, percebe-se a ausência do telhado, forro e do pináculo.

Figura 55 - Estado atual das coberturas

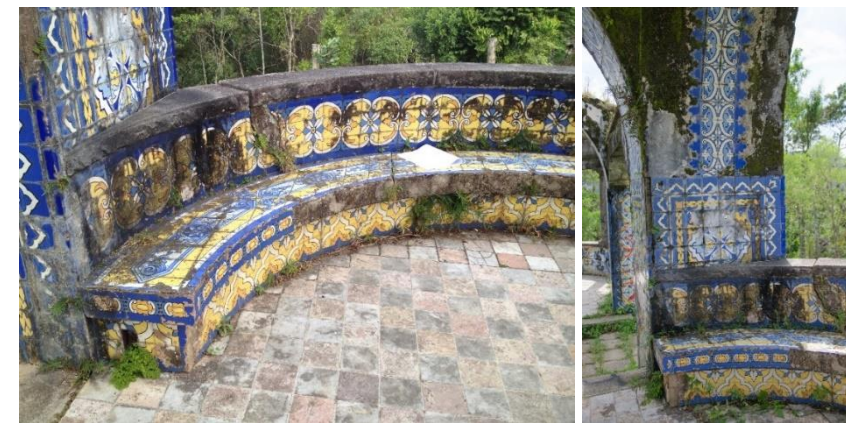
Possivelmente por conta do recalque do terreno, formou-se uma grande rachadura, pegando desde o banco revestido em azulejos até a parede da varanda, cortando o peitoril até a parte externa (Fig. 56 e 57). Por esta fenda, com a entrada direta da água da chuva, a vegetação se prolifera, com raízes por entre o piso e a alvenaria. A umidade também causou manchas negras, sujidade, aparecimento de fungos e desgaste superficial por todo piso em granito apicoado das escadas e os de cerâmica vitrificada (Fig. 54). Na área onde ficava a antiga fonte, e onde

Figura 57 - Rachadura por recalque do terreno

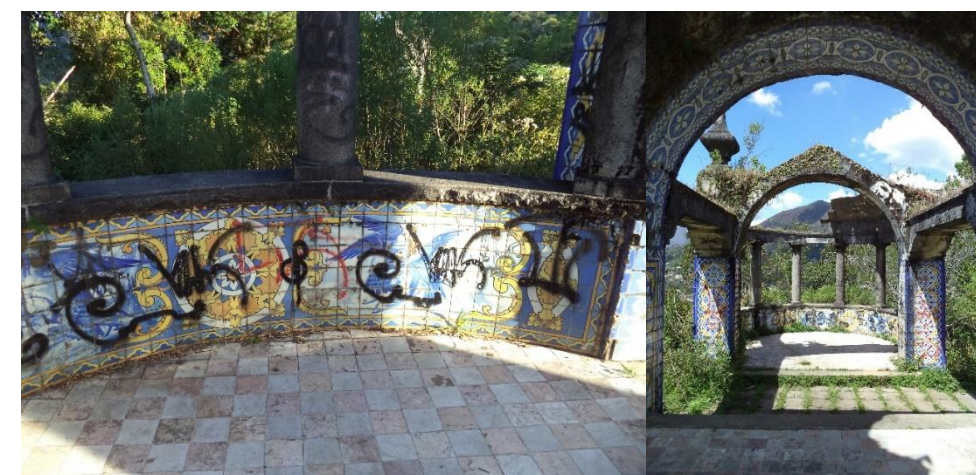
Figura 60 - Ausência de um dos pináculos

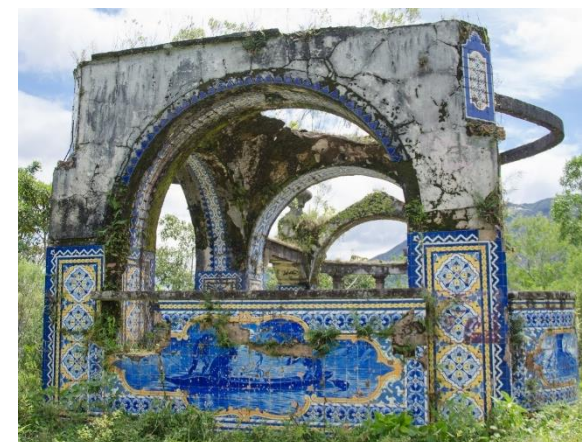
Na fachada principal e mais depredada, temos a maior lacuna em painel azulejar de todo o conjunto (Fig.58 e 63). Percebe-se, além do destacamento das cerâmicas e do trecho com argamassa de assentamento exposta, que já existe a ausência de alvenaria em espaço considerável, permitindo visualizar a parte externa ao Mirante. As argamassas interiores e exteriores, que funcionariam como um escudo de proteção, sem o anteparo das coberturas e com a ação das intempéries, apresentam extensas áreas de crostas negras e diversos pontos de descolamento (Fig. 61, 62 e 63). Além das rachaduras e do crescimento de vegetação, observa-se que toda edificação foi vandalizada por grafiteiros (Fig. 60).

Figura 63 - Fachada oeste

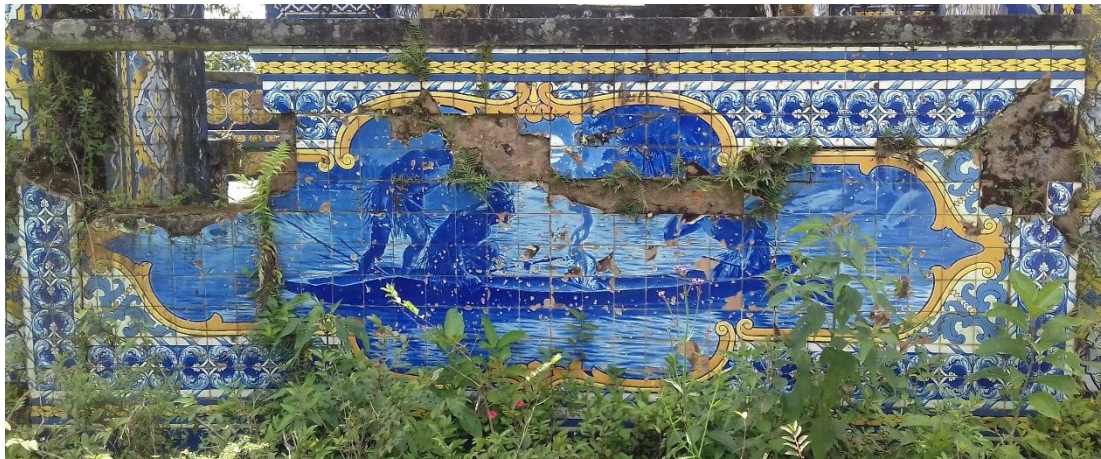
Figura 66 - Foto painel de azulejos 01
Foto da autora em Janeiro/ 17

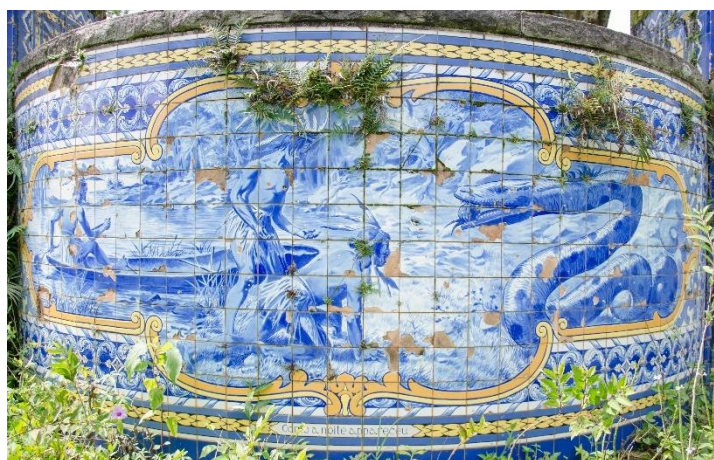
Figura 69 - Foto painel de azulejos 02
Foto da autora em Janeiro/ 17

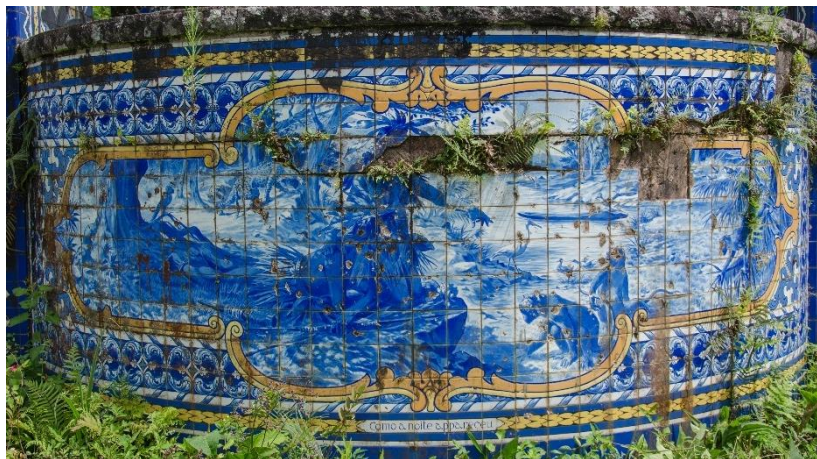
Figura 72 - Foto painel de azulejos 03
Foto da autora em Janeiro/ 17

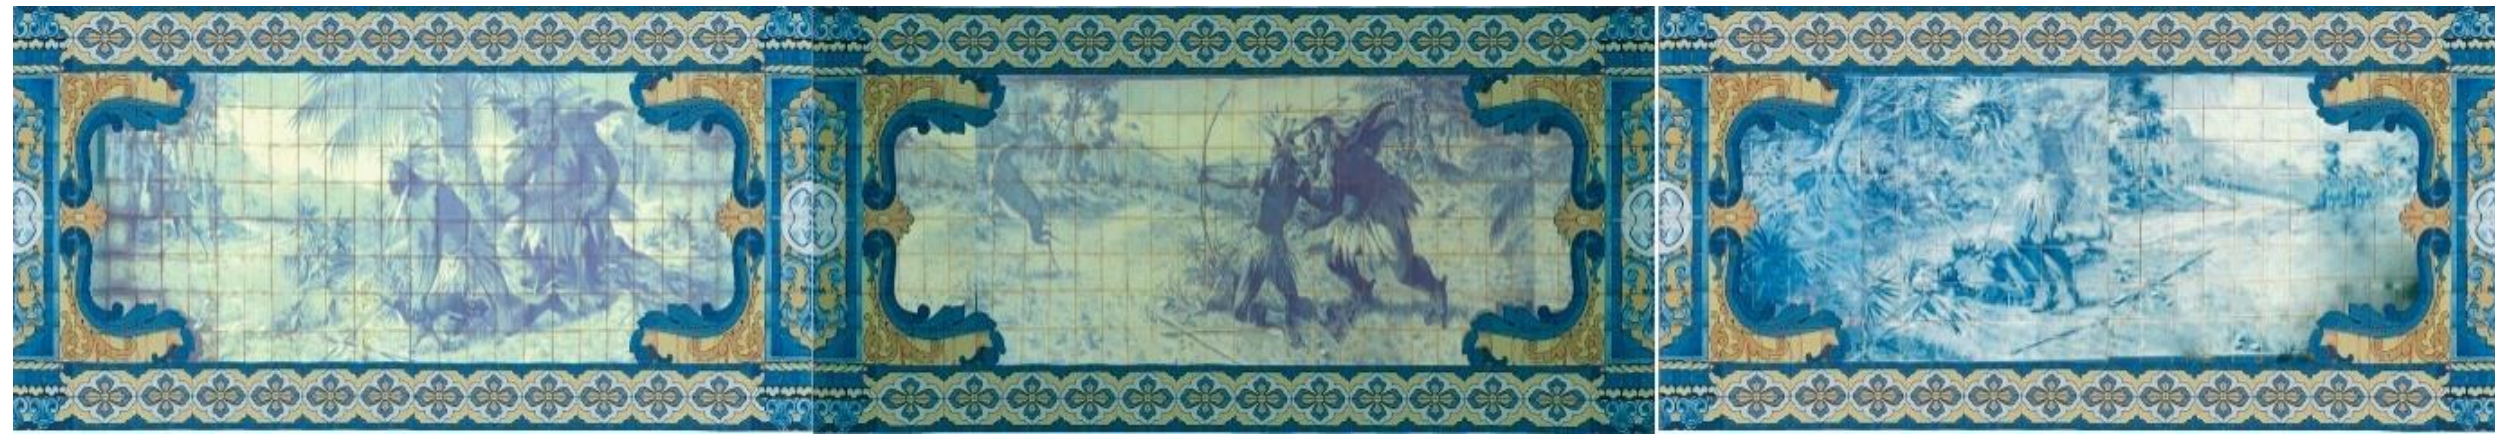
Figura 74 - Planificação painel de azulejos 04
Fonte: Planificação de Christiane Ammon, arquivo cedido pelo INEPAC.

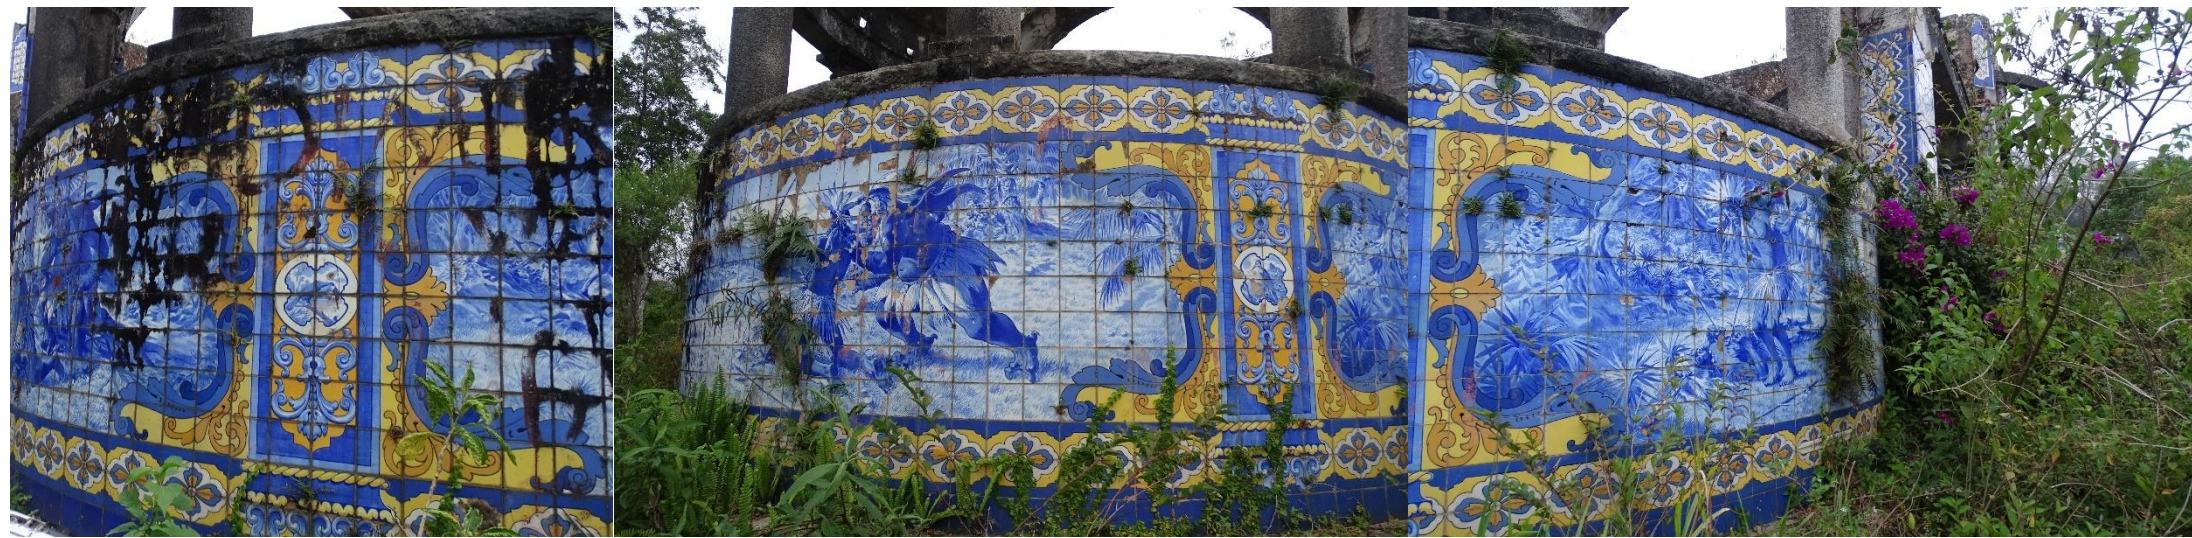
Figura 75 - Fotos painel de azulejos 04
Fonte: Arquivo cedido pelo INEPAC.
