PROJETO DE REVITALIZAÇÃO NAS RUÍNAS DO MIRANTE DAS LENDAS

REINTEGRAÇÃO DE LACUNAS EM
PAINÉIS AZULEJARES

Dissertação de Mestrado Profissional em Projeto e Patrimônio apresentada ao Programa de Pós-graduação em Arquitetura, Faculdade de Arquitetura e Urbanismo, da Universidade Federal do Rio de Janeiro, como parte dos requisitos necessários à obtenção do título de Mestre em Projeto e Patrimônio.

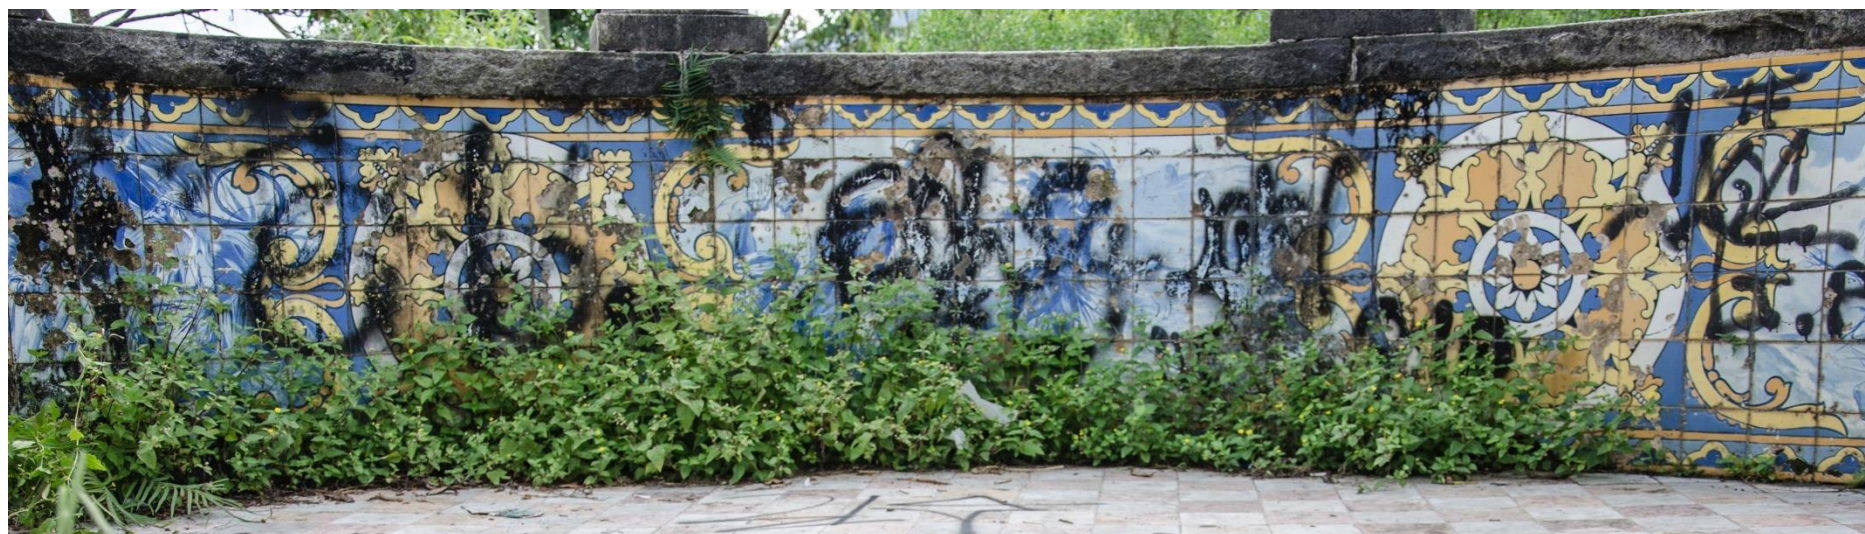
Figura 78 - Foto painel de azulejos 05
Foto da autora em Janeiro/2017

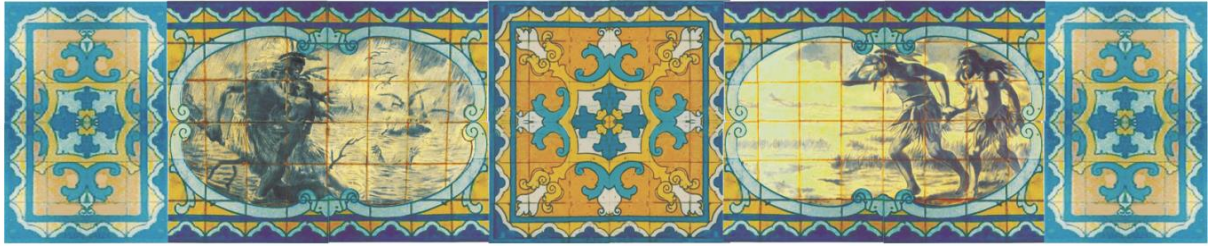
Figura 80 - Planificação painel de azulejos 06
Fonte: Planificação de Christiane Ammon, arquivo cedido pelo INEPAC.

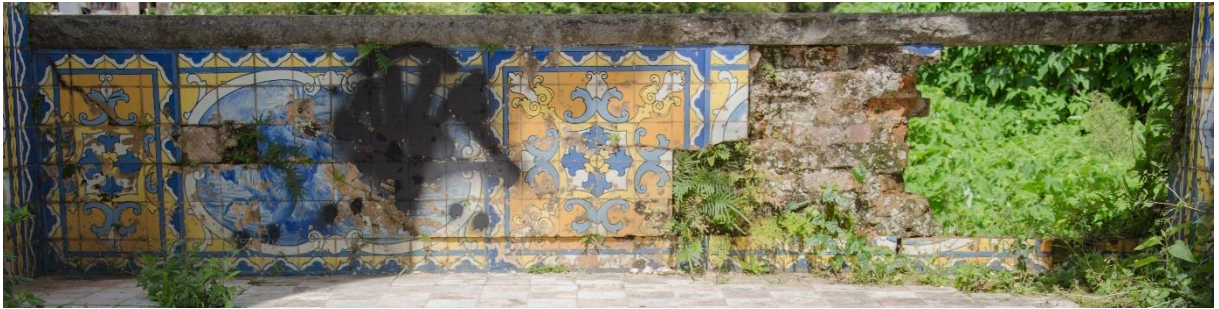
Figura 81 - Foto painel de azulejos 06
Foto da autora em Janeiro/ 2017

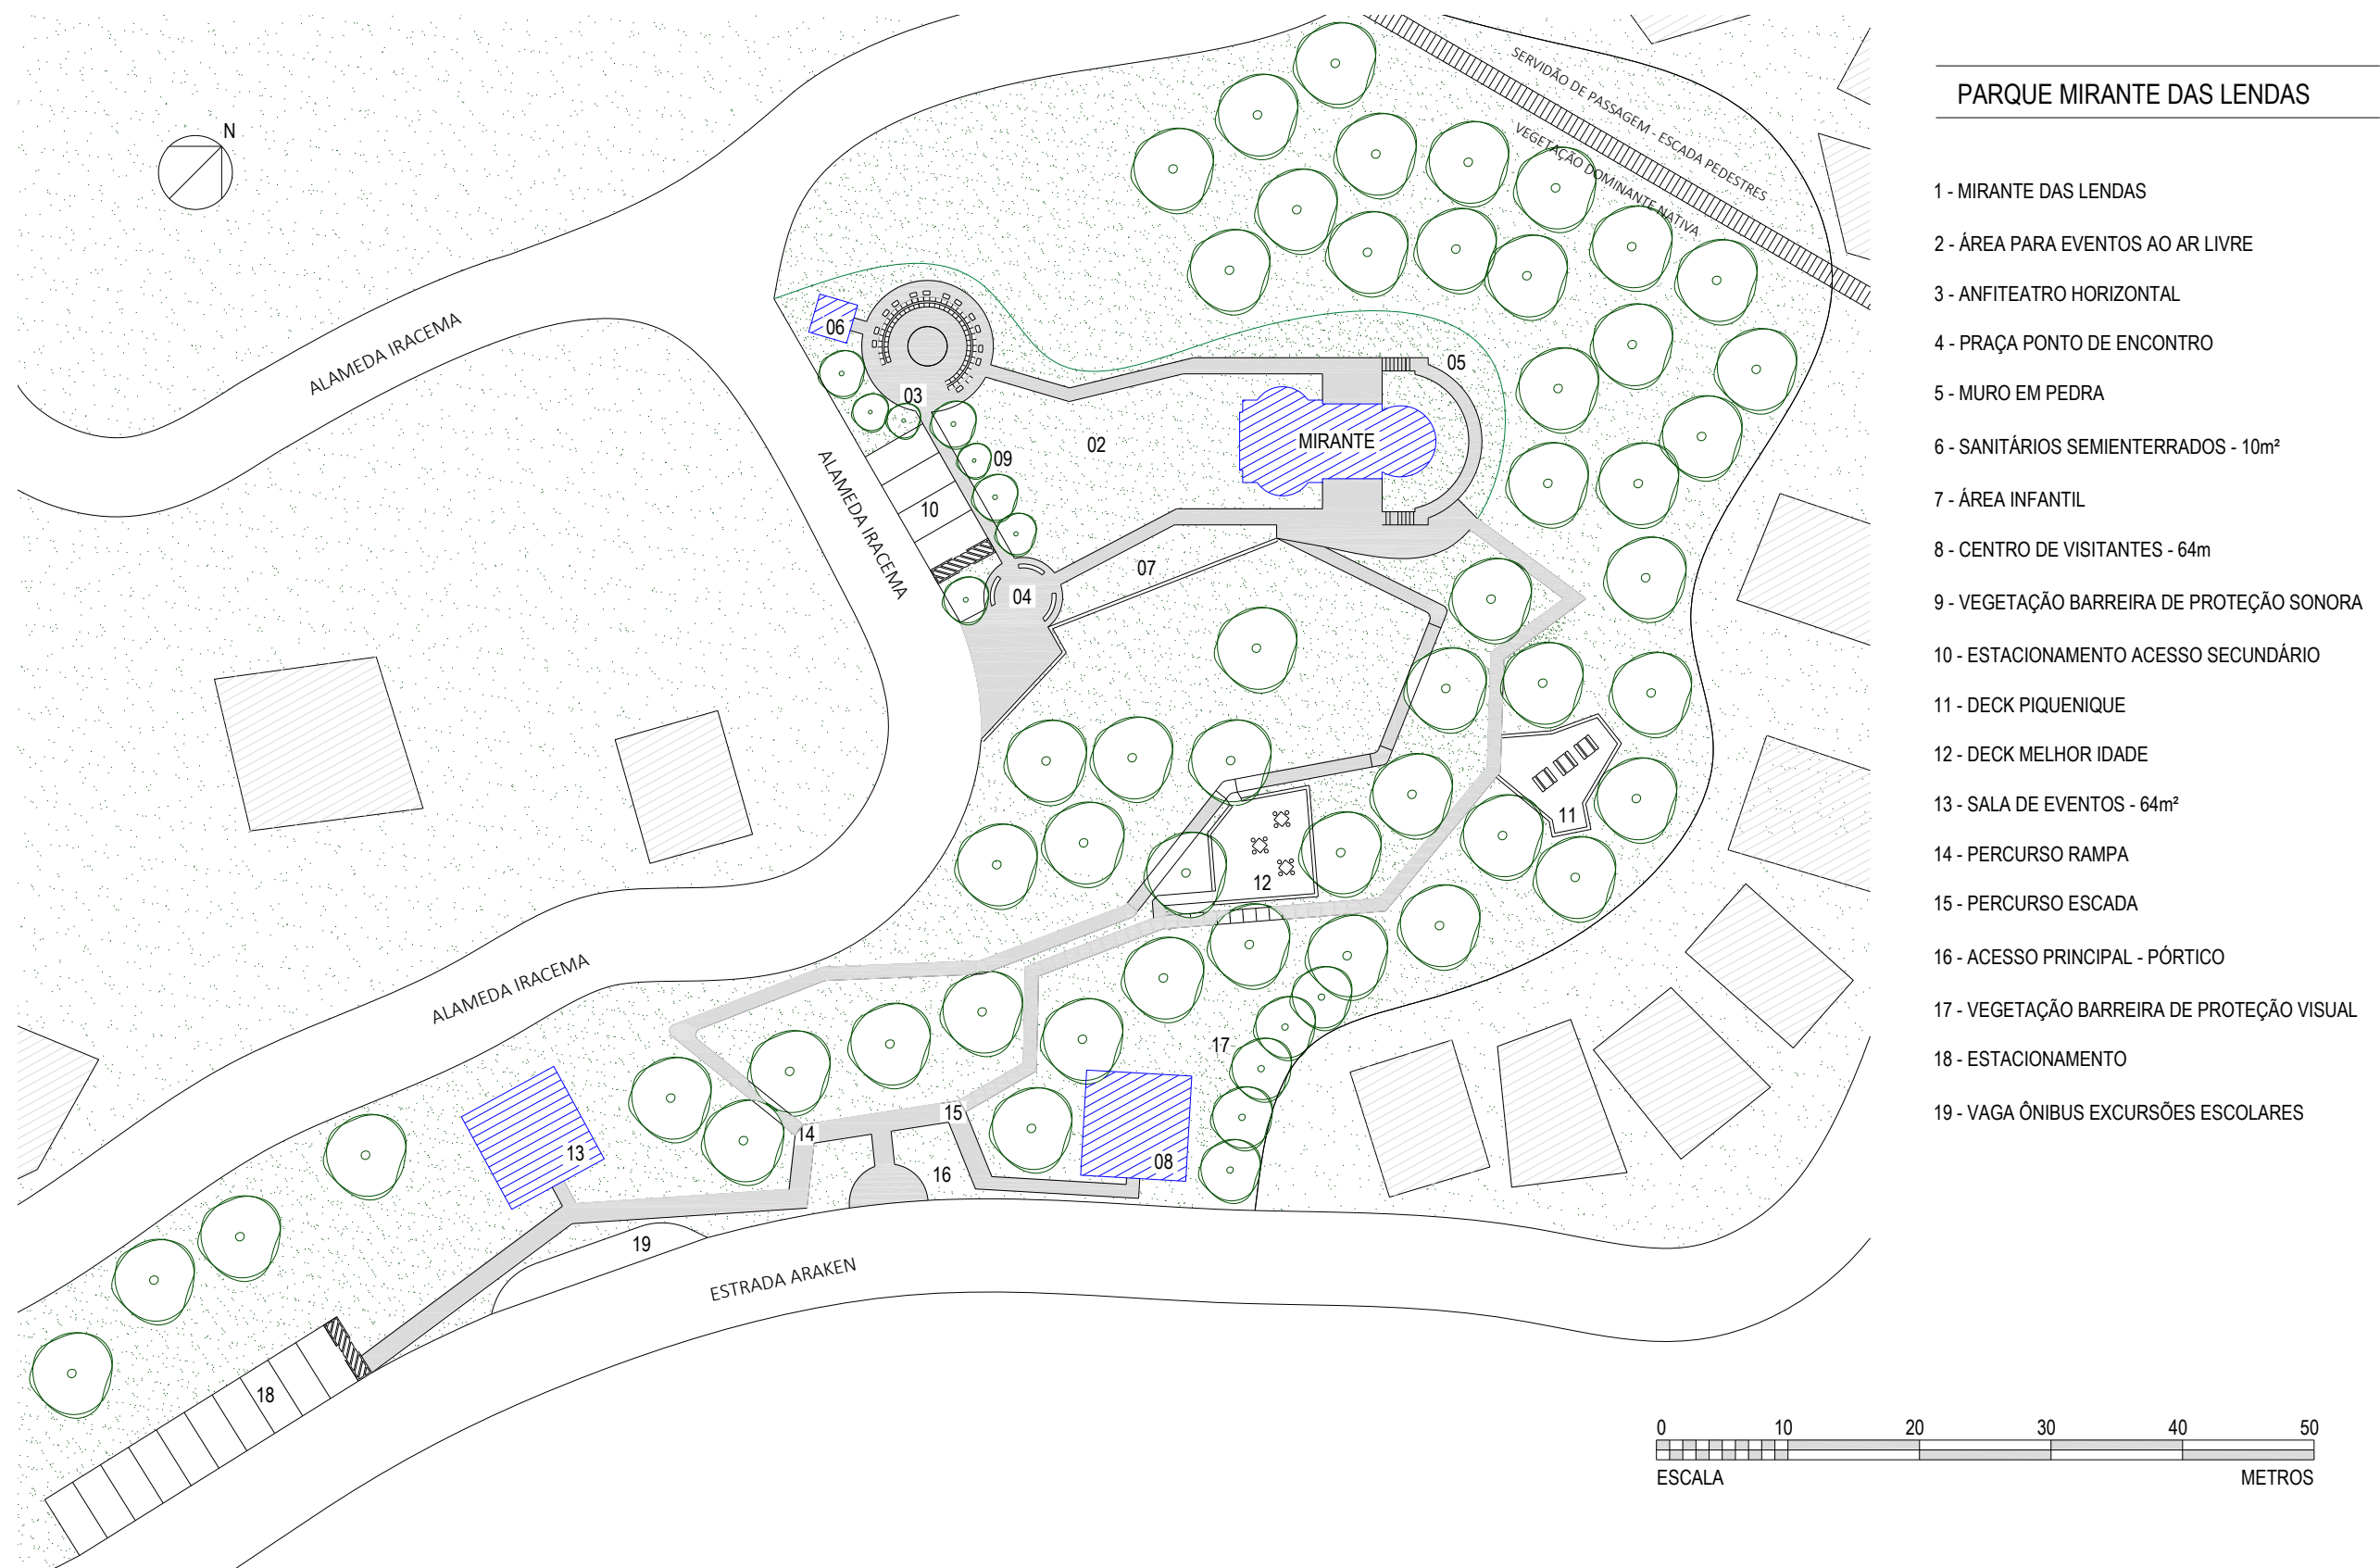
Figura 83 - Estudo preliminar para área de entorno
Desenho executado pela autora em Outubro/ 2017

Desta forma, apresentamos a seguir o estudo preliminar para a área de entorno do Mirante das Lendas (Fig. 83), pretendendo entregar a comunidade da Granja Guarani, bem como todo município de Teresópolis e seus turistas, uma área de qualidade para sua convivência, além de colaborar para garantir a preservação do Mirante, bem tombado estadual e de interesse cultural relevante.

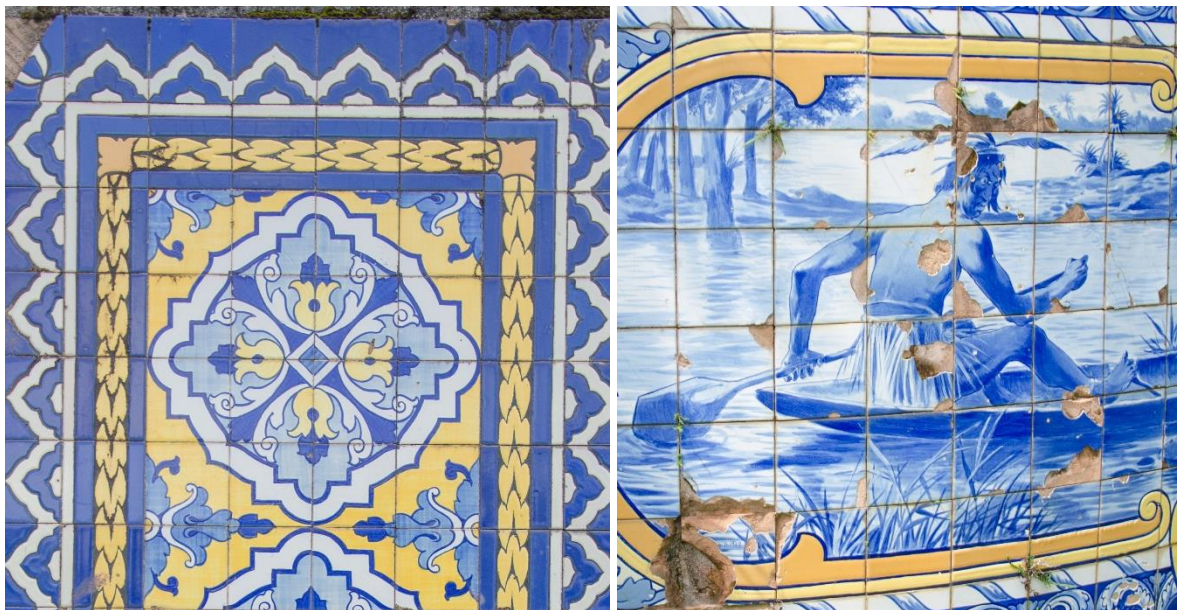
Figura 84 - Diferenciação painéis de azulejos utilitários e artísticos no Mirante
Fonte: Foto da autora em Janeiro/ 2017.

Para definição de qualquer proposta de restauro em azulejos é importante a diferenciação destes segundo suas duas diferentes funções principais (Fig. 84), a saber: os azulejos como vocação ornamental - em que o objetivo principal é a decoração - e os de vocação primordial utilitária, como os azulejos de fachada, também estes podendo ser decorados, mas em que sua principal função seria proporcionar um revestimento de fácil manutenção e durabilidade. Ambos podem ter qualidades artísticas que devam ser reconhecidas e preservadas. Estes últimos, comumente de design com padrões repetitivos, são geralmente produto de processos industriais, enquanto os primeiros comumente são artesanais. Os azulejos com pinturas artísticas, principalmente quando concebidos como painéis narrativos, podem ser mais facilmente reconhecidos como uma criação de arte, particularmente quando integrados no contexto arquitetônico para o qual eles foram destinados.

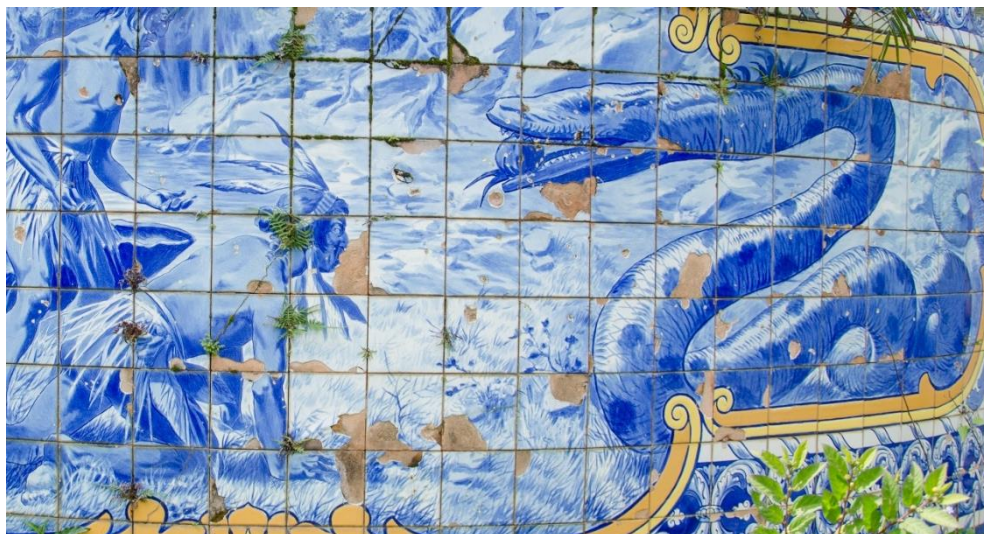
Figura 85 - Detalhe de algumas lacunas do painel 03
Foto da autora em Janeiro/ 2017

Como visto no item 2.5.2, as lacunas em painéis de azulejaria (Fig. 85) podem surgir pelo envelhecimento de seus azulejos, o que leva ao desprendimento e perda de peças inteiras ou parte delas. Este dano geralmente se origina nas bordas das peças, propagando-se a partir daí para o centro de cada unidade afetada. Neste caso, o corpo de argila é preservado, mas a imagem é perdida. Em outros casos, o vandalismo é o responsável pela perda dos azulejos, como no exemplo do Mirante.

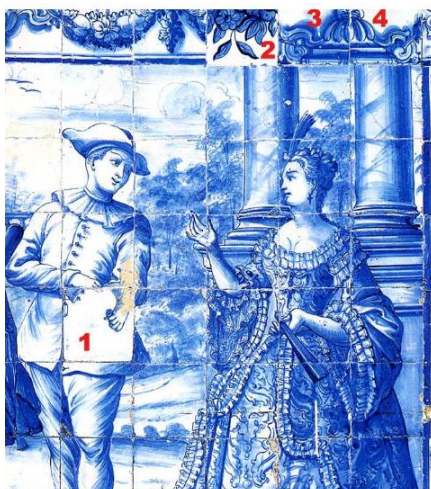
Figura 87 – Reintegração de lacuna em painel por substituição de peça, sem data.
Fonte: (MIMOSO, 2009)

No caso das lacunas causadas pela perda de azulejos inteiros, incluindo a base de argila, uma solução muito adotada em Portugal por antigos restauradores é a substituição por um outro azulejo que apresente um equilíbrio entre as tonalidades de branco e de azul (no caso de painel que estes tons predominem), sem preocupação com o desenho específico, e sim com a leitura do conjunto (Fig. 87). Considerando que os painéis geralmente são compostos de dezenas de

azulejos, pequenas perdas passariam despercebidas, sendo necessária uma inspeção mais detalhada para a identificação das peças divergentes.

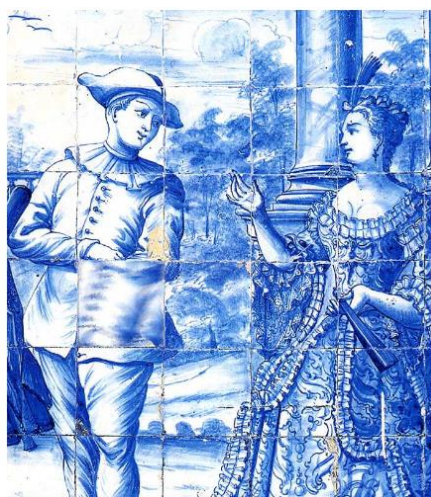
Figura 88 - Reintegração de lacuna em painel por substituição de elemento abstrato.
Fonte: (MIMOSO, 2009)

Outra técnica que pode ser empregada é a utilização de novas peças, com design abstrato e equilíbrio de cor adequado para o conjunto (Fig. 88). As novas peças deverão ser datadas de forma muito discreta, e sua inclusão e posicionamento no painel devem ser documentados, para que no futuro seja possível a identificação da intervenção, sem comenter um falso histórico ou artístico, em obediência aos princípios de Brandi.

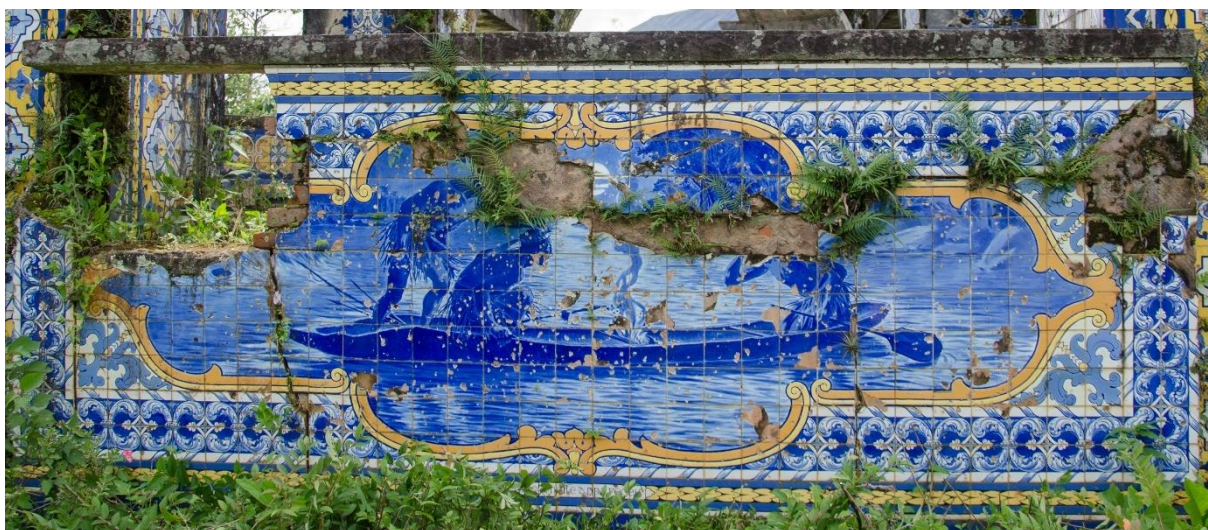
Figura 89 - Painel face oeste - maior lacuna.
Foto da autora em Janeiro/ 2017.

De forma bastante específica deve ser tratada a lacuna de maiores dimensões, ou que apresente grave deterioração em extensa área de superfície. Neste caso, Brandi recomenda que devemos “limitarmo-nos a favorecer a fruição daquilo que resta”, examinando a “questão de que se aquilo que se resta de uma obra de arte é na realidade mais do que aquilo que materialmente permanece” (BRANDI, 2004, p. 126). Tomando como exemplo o painel da face oeste do Mirante (Fig. 89), em que até a alvenaria de suporte é inexistente, percebemos que apesar da extensão dos danos, seu posicionamento não impede a observação da ideia central do artista, o que permitiria a “reconstituição daquela unidade potencial que a obra de arte possui como inteiro e não total” (BRANDI, 2004, p. 126), desde que observada a premissa da distinguibilidade.

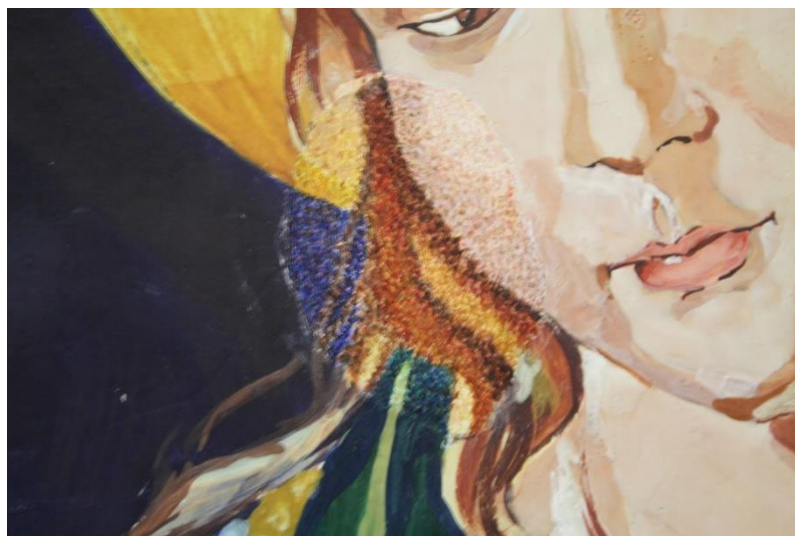
Figura 90 - Detalhe antes/ depois - Reintegração cromática aplicada em tela – Pontilhismo
Fonte: Site <http://www.decorazioneerestauo.it/madonna.htm> Acesso em Outubro/ 17

restabelecido, mas sem ocultar completamente os danos visíveis do objeto, permitindo a fácil identificação das áreas completadas. São exemplos destas técnicas o *tratteggio*³⁵ (Fig. 90) e o pontilhismo, em que “se diferencia por técnica e por matéria, da técnica e da matéria da pintura integral” (BRANDI, 2004, p. 127).

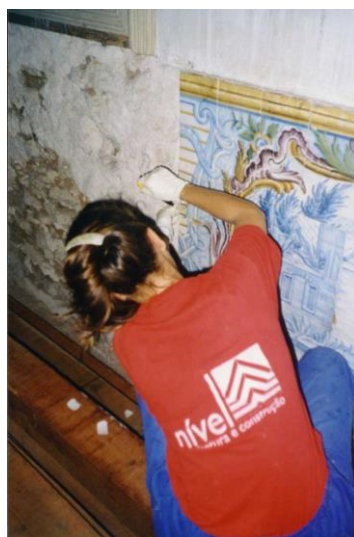
Figura 92 - Ausência de um dos painéis de azulejo - Igreja N. Sra. da Saúde
Fonte: Arquivo cedido Prof. Jorge Astorga

Quando na ocasião da restauração, vários painéis de azulejos haviam sido roubados integralmente (Fig. 92), e os restantes apresentavam danos, incluindo pequenas perdas pictóricas. Após fase de pesquisa em que se cogitou o completamento das grandes lacunas com novos azulejos, diferenciando-se dos originais pelo brilho do vidrado, definiu-se que, como há a possibilidade de recuperação dos azulejos roubados em alguma oportunidade futura, a reintegração precisaria ser o mais removível possível, optando-se por recompor as imagens utilizando a técnica do afresco, sobre superfície de argamassa fresca de cal e areia.

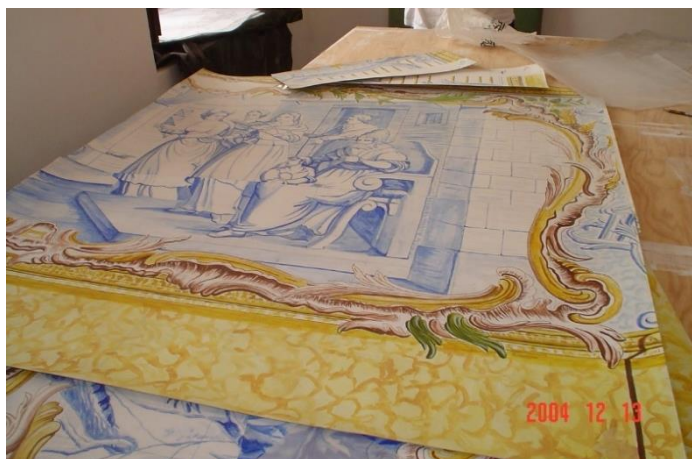
Figura 93 - Reprodução em tamanho real de um dos painéis - Igreja N. Sra. da Saúde
Fonte: Arquivo cedido Prof. Jorge Astorga

A recomposição das cenas foi realizada com base em fotos ortogonais que se possuíam de alguns dos painéis faltantes. Faltavam referências de quatro painéis, em que ou não se conhecia registro da imagem, ou as fotos não haviam sido retiradas paralelamente a parede,

perspectivando a imagem e impossibilitando seu uso como parâmetro. As fotografias possibilitaram que um artista, com capacidade técnica para reproduzir as imagens (Fig. 93), as decalcassem através de um molde em escala real ao afresco preparado na parede. A pintura foi realizada com tinta mineral, que se incorpora a argamassa fresca durante o processo de secagem. O preenchimento das pequenas lacunas foi realizado por encáustica, técnica que usa pigmentos misturados na cera, aplicado quente sobre o suporte. A utilização destes materiais e métodos foi possível por conta da localização interior dos painéis, livres de umidade e da luz solar, o que mantém a tonalidade dos azuis e amarelos.

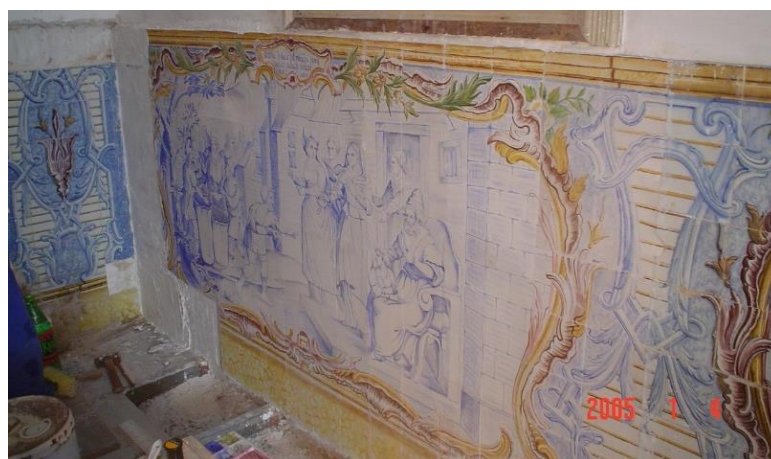
Figura 94 - Processo de reprodução de um dos painéis - Igreja N. Sra. da Saúde
Fonte: Arquivo cedido Prof. Jorge Astorga

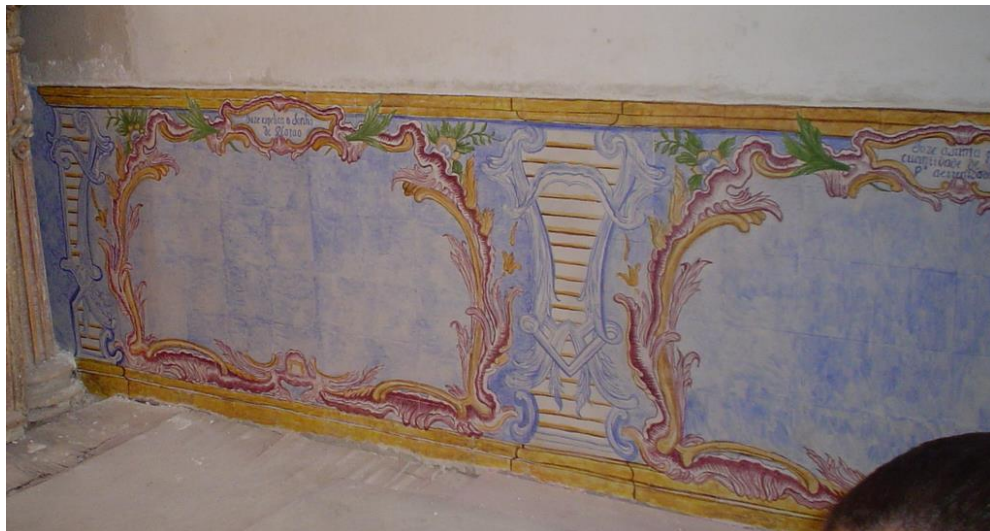
Figura 95 - Recomposição apenas da moldura do painel - Igreja N. Sra. da Saúde
Fonte: Arquivo cedido Prof. Jorge Astorga

Nos painéis em que faltavam referências para recomposição, apenas a moldura, que se sabia repetida em todos os painéis, foi reproduzida (Fig. 95). A ausência da figuração foi preenchida por tonalidade em tom de azul, buscando uma neutralidade com os demais painéis, fugindo da hipótese na recomposição das figuras. É importante considerar que as cenas contavam uma história seriada e que a falta de continuidade interferia na leitura do conjunto, além do que as pequenas dimensões da Igreja aumentavam a proporção da lacuna ao observador. Após completo o processo de secagem e o passar do tempo, as cores dos painéis reintegrados amenizaram-se, proporcionando melhor harmonia visual com os painéis originais.

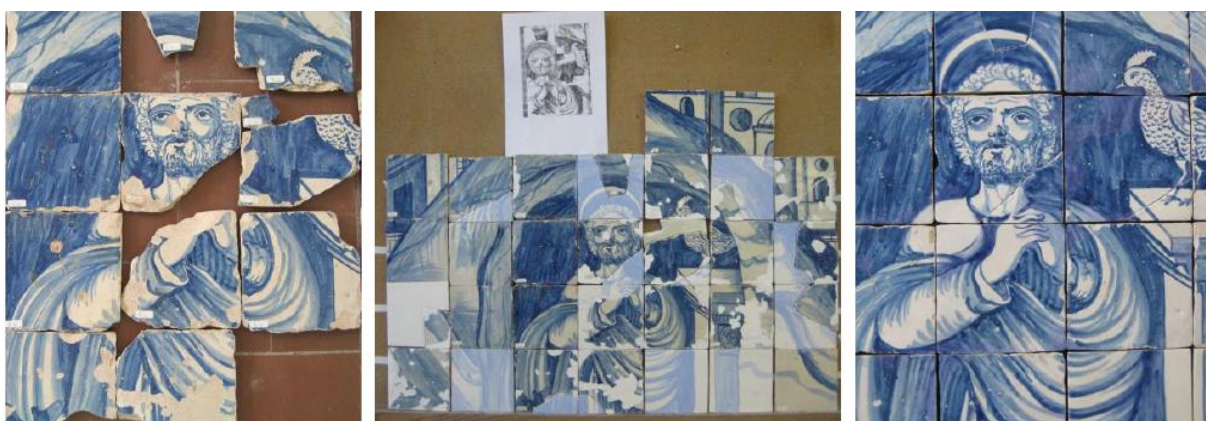
Figura 96 - Exemplo de reintegração à quente
Fonte: (ESTEVEVES e SILVA, 2012)

A opção de preenchimento de lacunas com a utilização de cerâmica é bastante comum, por ser este um material em consonância com a composição dos azulejos. A técnica aqui citada foi desenvolvida pelo Museu Nacional do Azulejo, em Lisboa, Portugal, e consiste na execução de novas peças ou frações, utilizando as técnicas tradicionais de fabricação, submetendo apenas

os complementos à novas cozeduras, nunca as peças originais. Neste método, nomeado restauro “a quente” (Fig. 96), os fragmentos construídos são encaixados no conjunto original com cola reversível, de forma a recompor os conjuntos. A vidragem e a pintura são testadas separadamente, para que fiquem adequadamente integradas ao conjunto, e a técnica utilizada para pintura deve ser semelhante ao original. Os complementamentos deverão ser sempre localizáveis, mantendo-se a linha de separação, por preencher. Em situações falhas de vidro menores, ou mesmo, pequenas lacunas não preenchidas pelo fragmento cerâmico, deve-se proceder à reintegração das mesmas com materiais sintéticos adequados e reversíveis utilizados no processo de restauro “a frio”, finalizando com a reintegração cromática com tintas ou pigmentos (ESTEVEVES e SILVA, 2012).

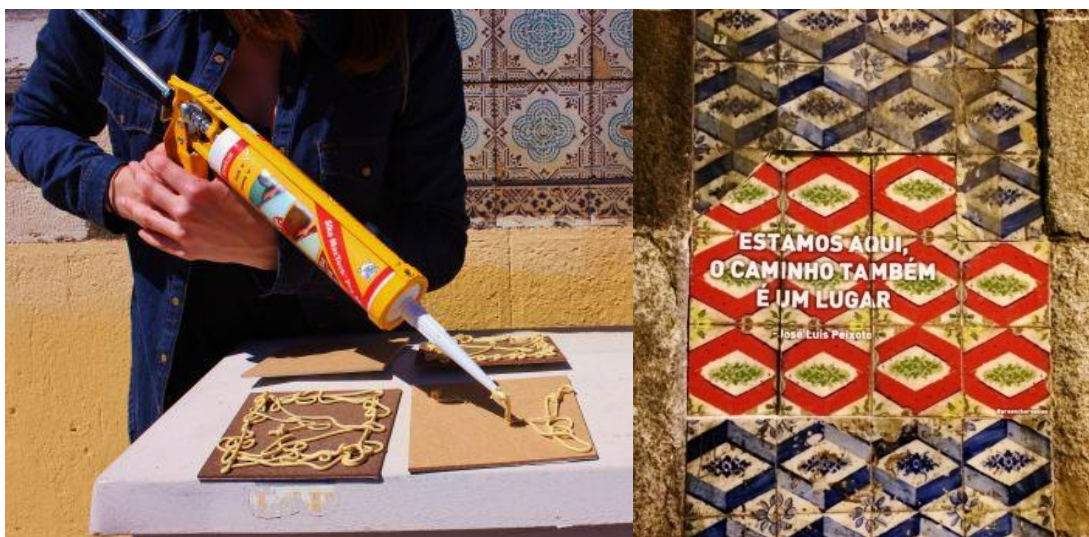
Figura 97 - Reintegração artística em lacunas, artista Joana Abreu

O projeto “Preencher Vazios”, da artista Joana Abreu, começou no Porto e se expandiu para Braga e Lisboa, usando artes plásticas e poesia para ocupar os buracos causados pela ausência das peças de cerâmica, através de processo de confecção artesanal. Após identificar e medir a lacuna que será preenchida, a artista utiliza fotografias dos azulejos originais, onde altera as cores das padronagens digitalmente e os imprime em papel 80g. O padrão impresso é então colado em placas de madeira recortadas segundo as medidas das lacunas. Por fim, o material leva uma camada de revestimento acrílico e é finalmente colado à fachada degradada. As peças estilizadas também ganham frases de escritores portugueses, como José Saramago e Fernando Pessoa, legitimando a identidade portuguesa.

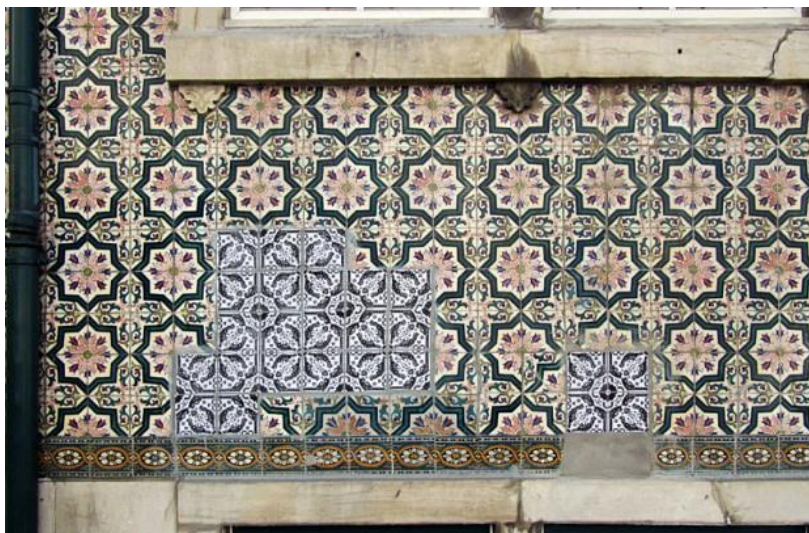
Figura 98 - Reintegração artística em lacunas, artista Fábio Carvalho

Já o artista plástico carioca Fábio Carvalho, se interessou pela azulejaria após participar de um projeto de arqueologia limpando e separando fragmentos de azulejos do século XIX pelo padrão decorativo, oriundos de escavações no Rio de Janeiro. Durante uma residência artística em Lisboa, o autor reparou nas inúmeras fachadas com lacunas na capital portuguesa, e encontrou nelas uma oportunidade para realizar sua intervenção artística. Os padrões repetem o conceito comum na azulejaria, no qual a partir de uma mesma unidade se compõem um desenho maior, combinando de 4 a 8 azulejos, rotacionando sua posição. Os novos padrões foram impressos a laser em papel, e depois aplicados com cola de amido nas lacunas das fachadas.

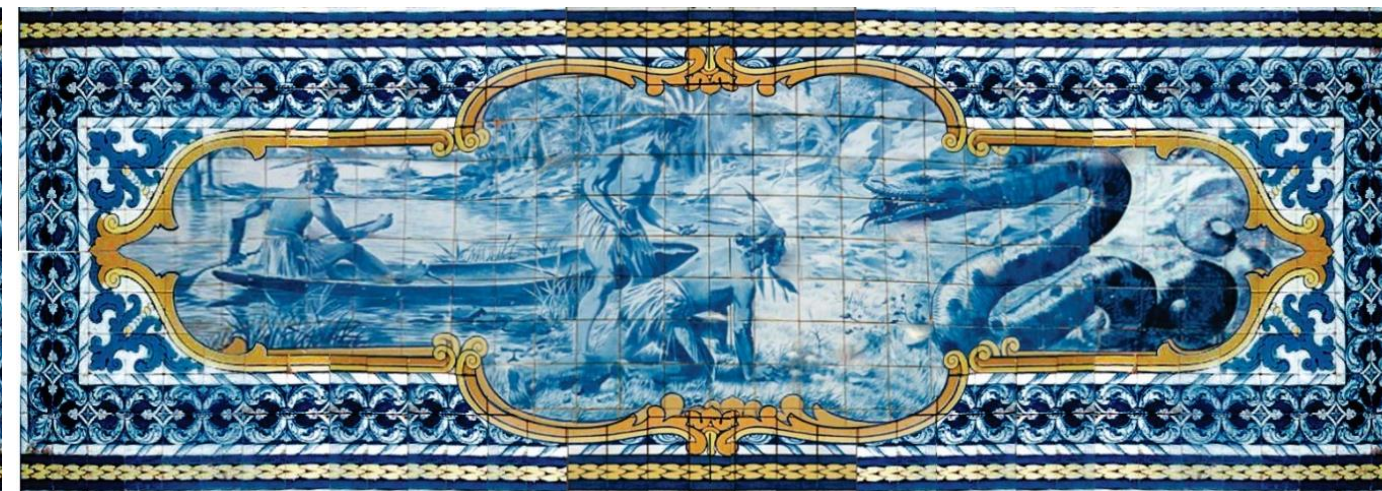
Figura 100 - Planificação Painel 02

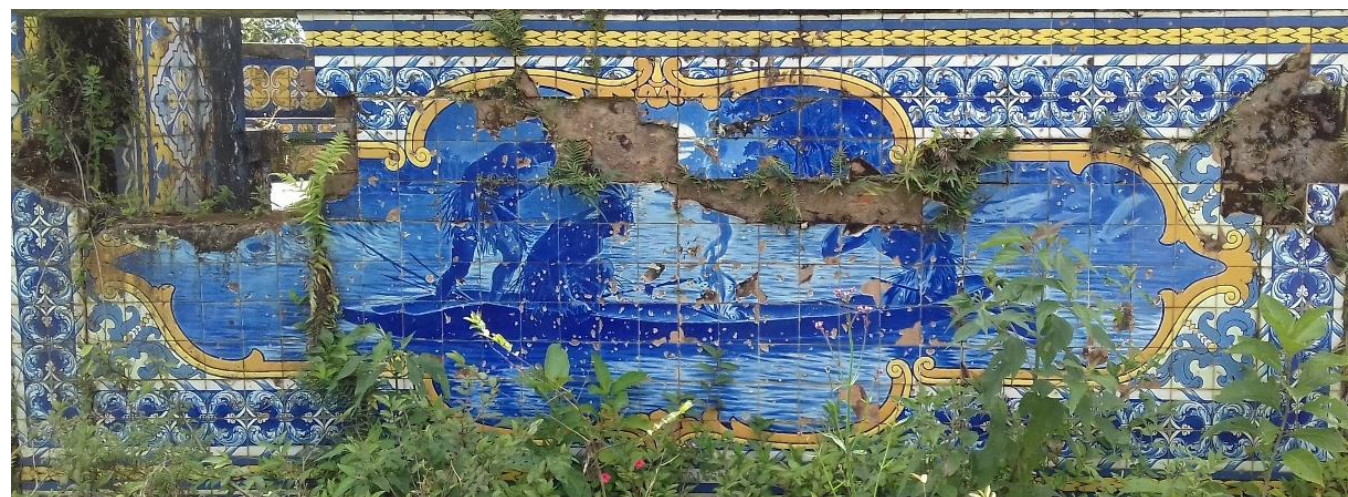
Figura 101 - Estado atual - Painel 01

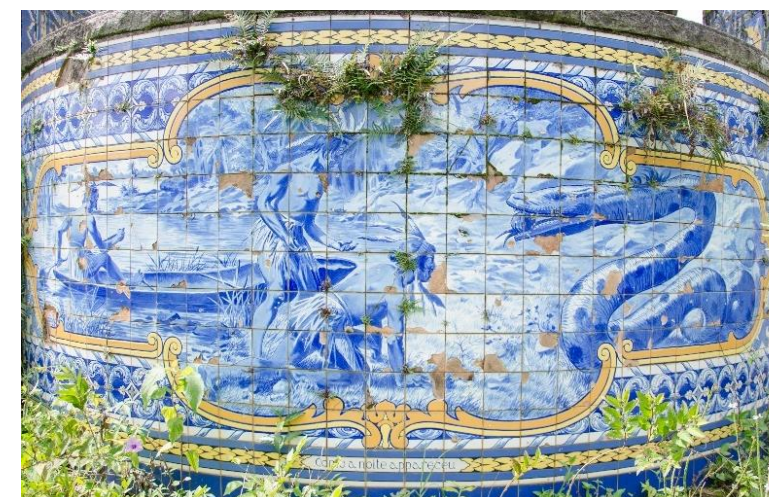
Figura 102 - Estado atual - Painel 02

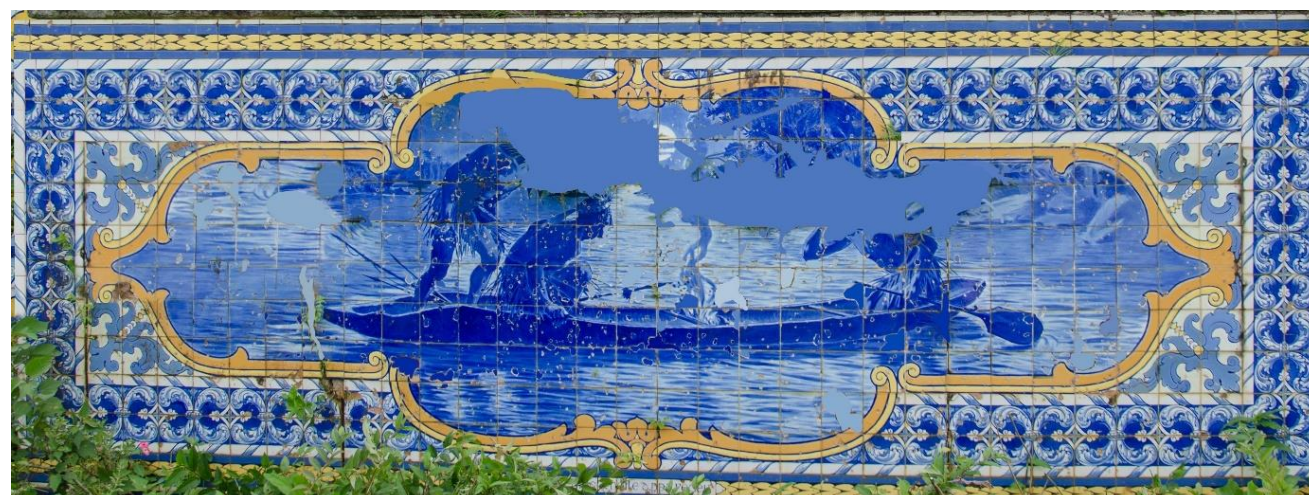
Figura 103 - Preenchimento das lacunas por abstração cromática - Painel 01

técnica que não conduz a um ato de imitação dos traços do artista, nem rivaliza com as partes ainda íntegras. Além disso, deve-se considerar que os painéis de azulejo artísticos do Mirante têm dimensões consideráveis, e por sua localização, serão observados de uma larga distância, o que favorece a abstração visual das áreas reparadas. Escolhemos dois painéis – os de pior estado de conservação e com as maiores lacunas - para simulação digital do resultado pós intervenção, apresentados a seguir, acompanhados das planificações dos painéis em sua integridade, e do estado atual de degradação dos mesmos.

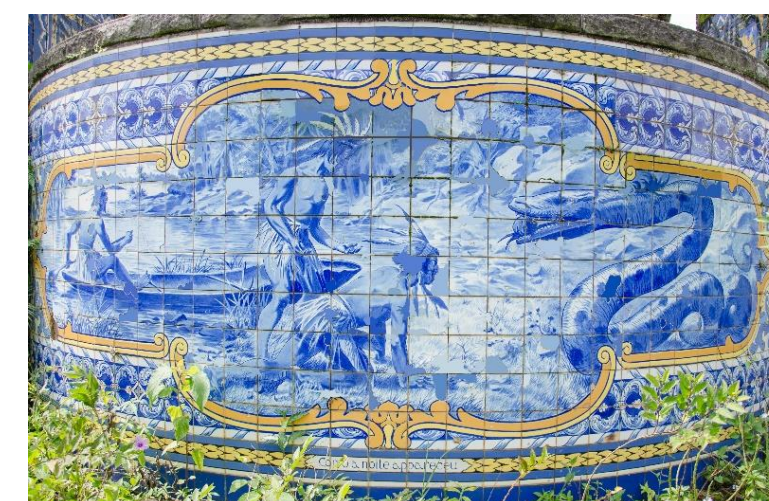
Figura 104 - Reintegração das lacunas por abstração cromática - Painel 02

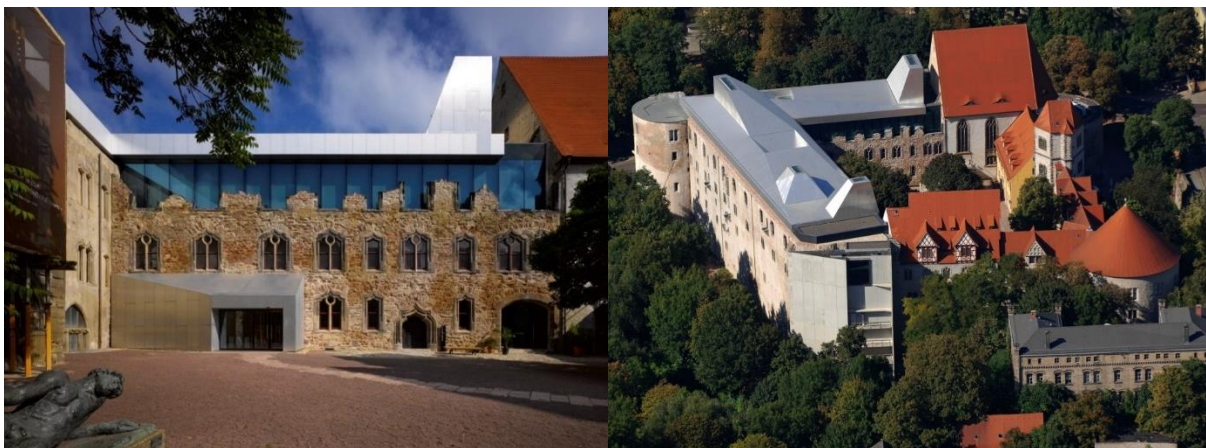
Figura 105 - Museu Moritzburg - Halle, Alemanha
Fonte: <http://www.archdaily.com/132838>

Uma nova cobertura para as áreas em ruínas foi concebida – sem qualquer menção à volumetria dos telhados do antigo castelo, divergindo tanto nas formas, quanto nos materiais empregados – com grandes faces dobradas e recortes com claraboias, permitindo a entrada de luz natural no ambiente. Sustentadas por estas coberturas, foram criadas duas grandes áreas, deixando livres as paredes da antiga ruína, dando origem a um grande espaço de escala única, sem colunas, oferecendo diferentes oportunidades de exposição, atendendo a necessidade de ampliação do Museu. Ainda assim, analisando o projeto não só como a inserção da cobertura, e considerando as novas áreas de exposição criadas, em que buscou-se deixar livres as paredes das antigas ruínas, tem-se um resultado agradável visualmente e que atende as demandas contemporâneas para o espaço.

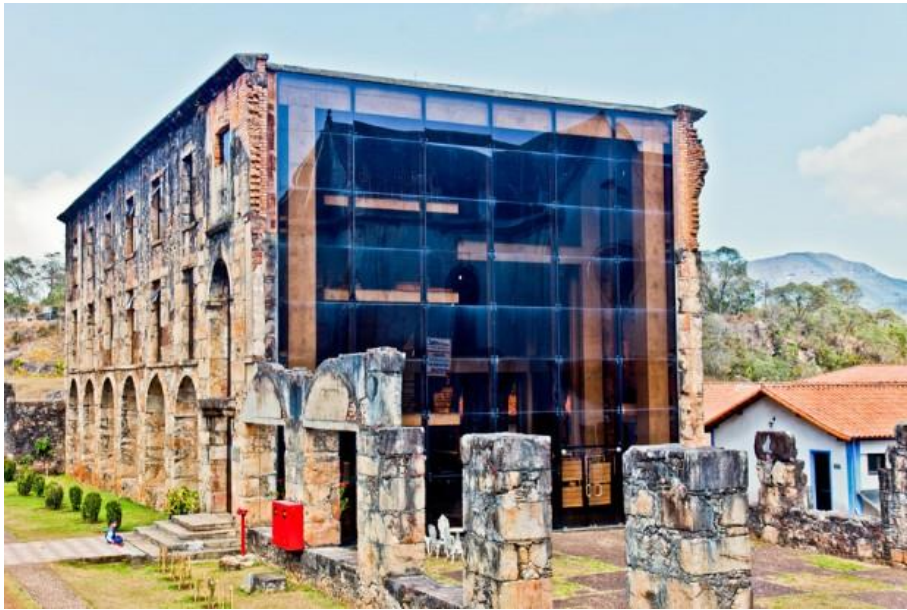
Figura 106 - Santuário do Caraça - Catas Altas, MG

necessidade de atender o programa correspondente ao novo uso, cultural. O volume original do colégio não foi recomposto, e a consolidação e o fechamento das alvenarias restantes foram atingidos através da estrutura metálica e do material translúcido, deixando evidentes as marcas da história, permitindo a leitura dos distintos tempos de vida do prédio.

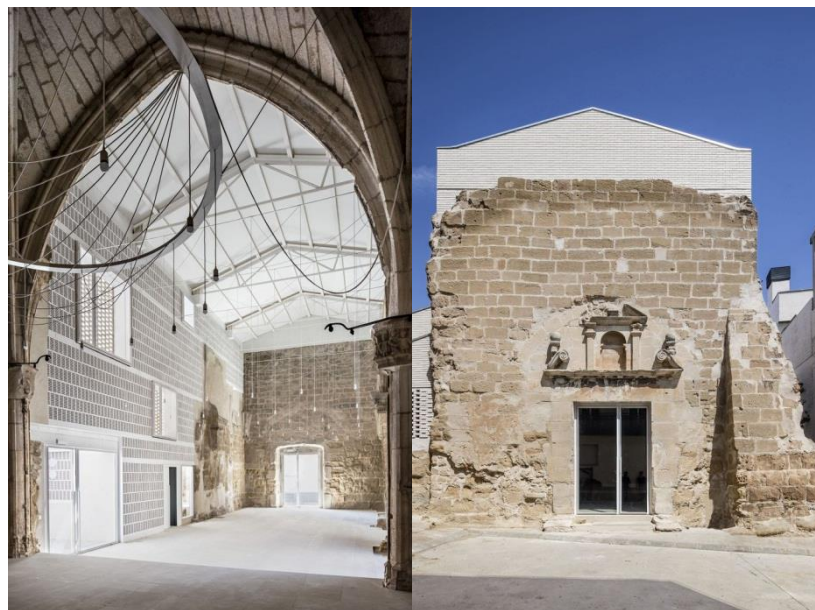
Figura 107 - Santa María de Vilanova de la Barca - Lleida – Espanha
Fonte: <http://www.archdaily.com.br/br/869748>

& Landscape, foi viabilizar o uso do espaço como um ambiente polivalente, não mais religioso. Para isso, centrou-se a intervenção nos elementos de cobertura, agora um telhado de telhas galvanizadas, suavemente apoiado no que restou das antigas paredes e nas novas empenas de tijolos dispostos de forma a permitir a entrada da luz do sol. A nova cobertura e os complementos de alvenaria buscaram a recomposição da volumetria, ressaltando a distinção entre o novo e o antigo pelo uso da cor branca e dos materiais empregados – distintos dos existentes, resultando em um conjunto visualmente harmônico, apesar de contrastante.

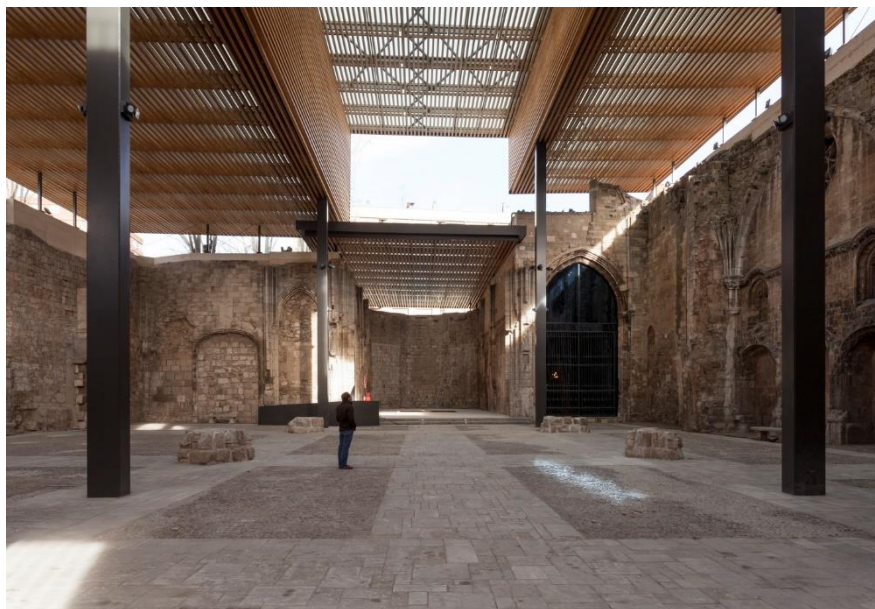
Figura 108 - Mosteiro San Juan – Burgos, Espanha
Fonte: <http://www.archdaily.com.br/br/786151>

O projeto das coberturas, criado em 2015 pelo escritório espanhol BSA, objetivava preservar os vestígios arquitetônicos da edificação religiosa, além de criar um espaço protegido das intempéries climáticas para celebração de atividades culturais, atendendo as novas funções do local, sem depender das condições meteorológicas. Sua volumetria evocaria a tipologia eclesiástica das três naves que existiram originalmente, mas não de forma literal. A cobertura não toca de forma contundente as alvenarias, numa tentativa de não alterar a percepção dos contornos inacabados. A estrutura de sustentação do telhado é esbelta, com o mínimo de apoio nas partes centrais, permitindo uma visão ampla do interior do monumento, respeitando o substrato arqueológico do piso da edificação, numa uma visão contemporânea respeitosa à percepção da ruína.

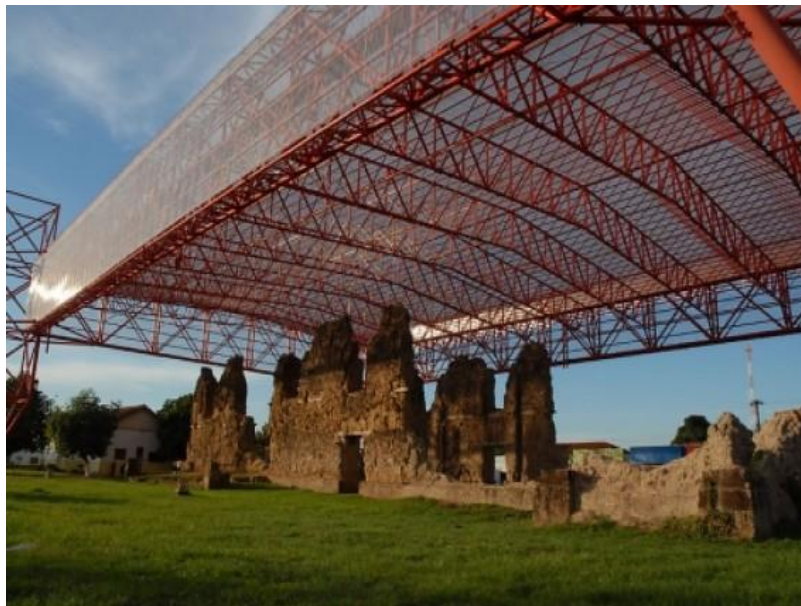
Figura 110 - Igreja Matriz da Santíssima Trindade - Vila Bela – MT

portuguesa nas fronteiras da região centro-oeste. O edifício tem paredes em adobes de extraordinária espessura, chegando a 1.50m, e alicerces com embasamento de cantaria em pedra canga⁴⁷ e foi tombado pelo IPHAN, já como ruína, em 1988. A obra de autoria do arquiteto Ernesto Galbiatto Neto, do ano de 2004, visava cobrir a ruína, como forma de interromper o processo de arruinamento, bastante acelerado, criando um “museu aberto”. O efeito da cobertura em estrutura metálica vermelha, apesar da cobertura translúcida, compete com a beleza das formas arruinadas dos vestígios da Igreja, causando estranheza e desconforto ao observador, não sendo unanimidade entre a comunidade, que apesar de concordar com a necessidade da cobertura, questionou a intervenção.
