PROJETO DE REVITALIZAÇÃO NAS RUÍNAS DO MIRANTE DAS LENDAS

REINTEGRAÇÃO DE LACUNAS EM
PAINÉIS AZULEJARES

Dissertação de Mestrado Profissional em Projeto e Patrimônio apresentada ao Programa de Pós-graduação em Arquitetura, Faculdade de Arquitetura e Urbanismo, da Universidade Federal do Rio de Janeiro, como parte dos requisitos necessários à obtenção do título de Mestre em Projeto e Patrimônio.

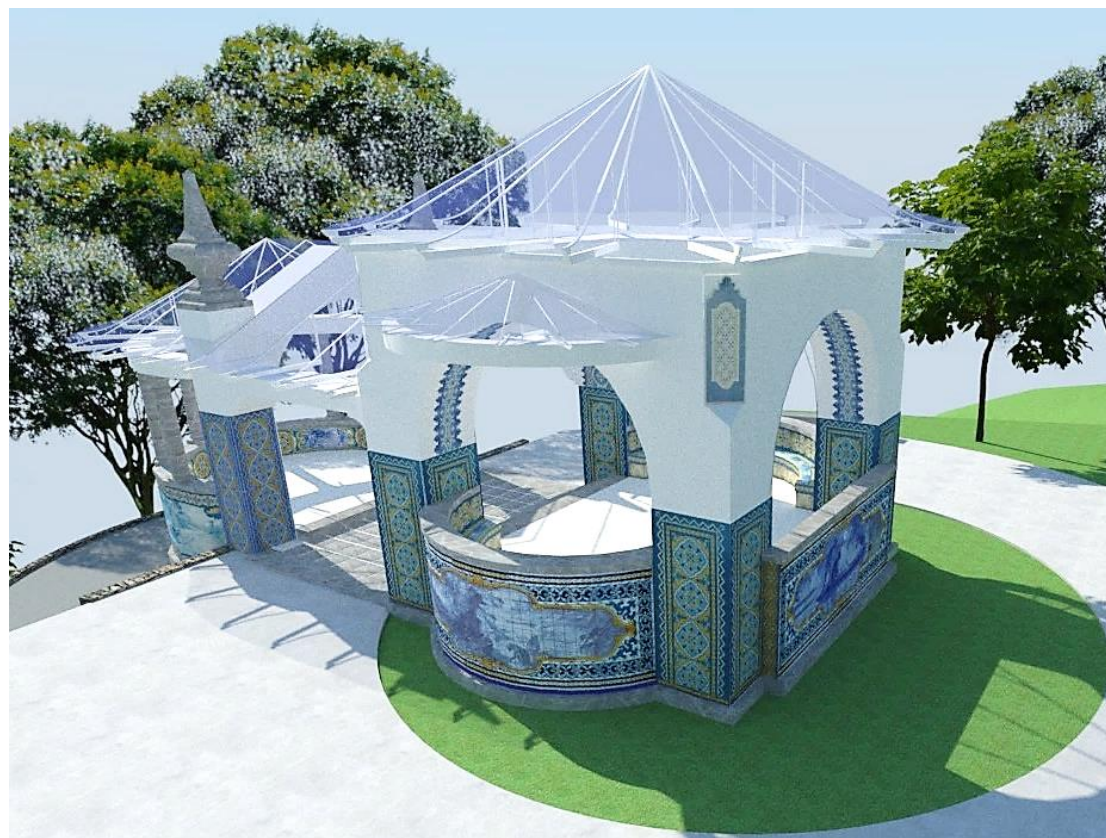
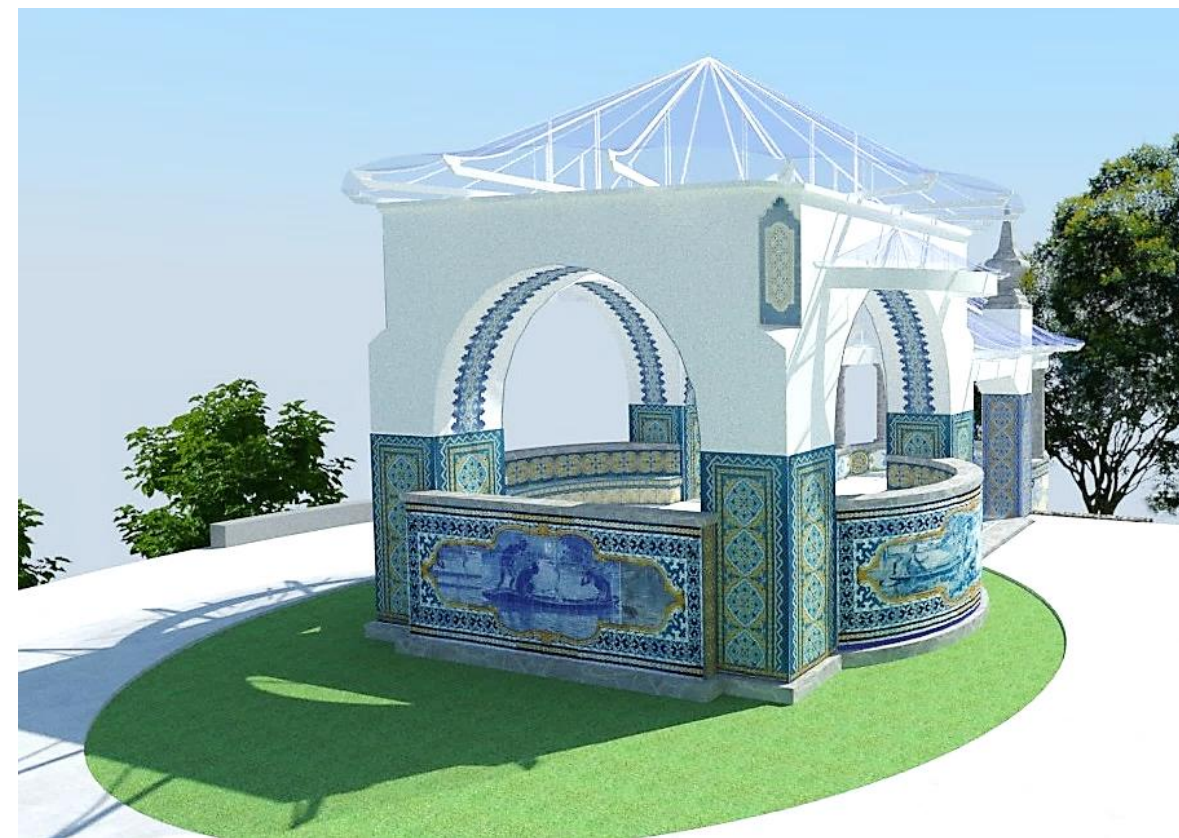
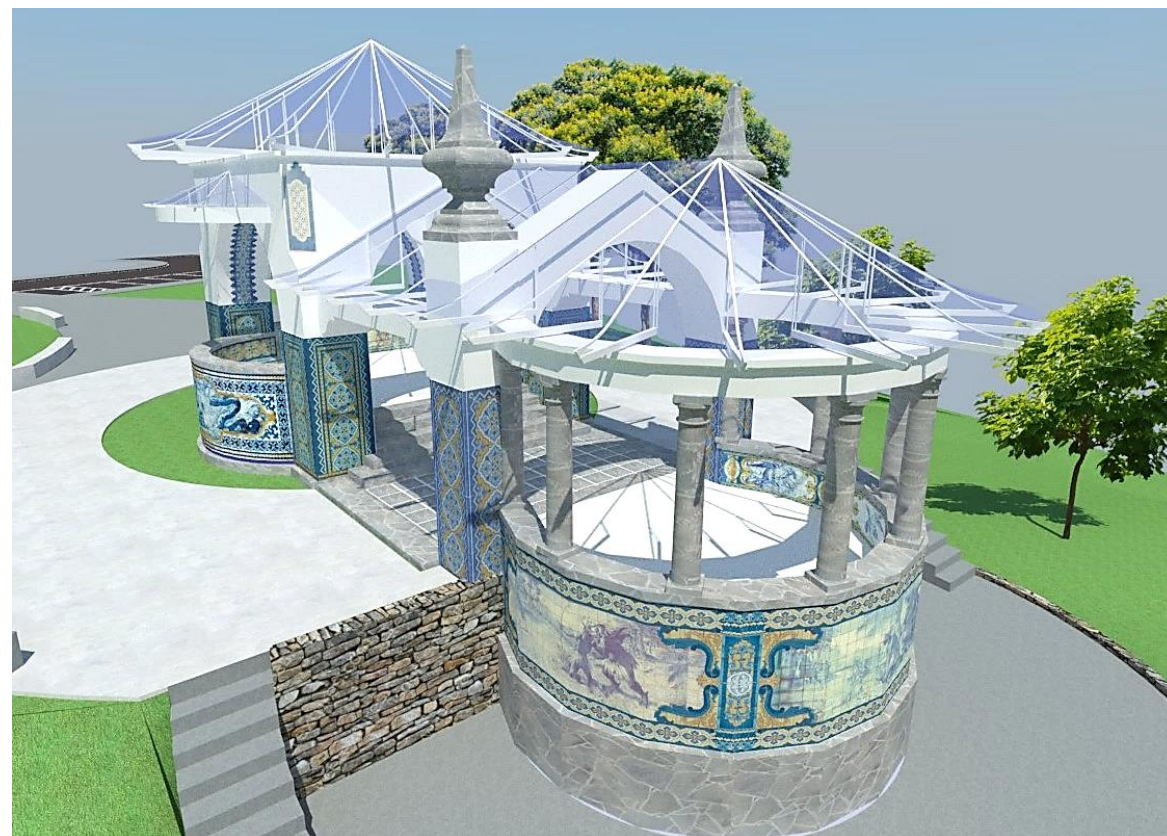
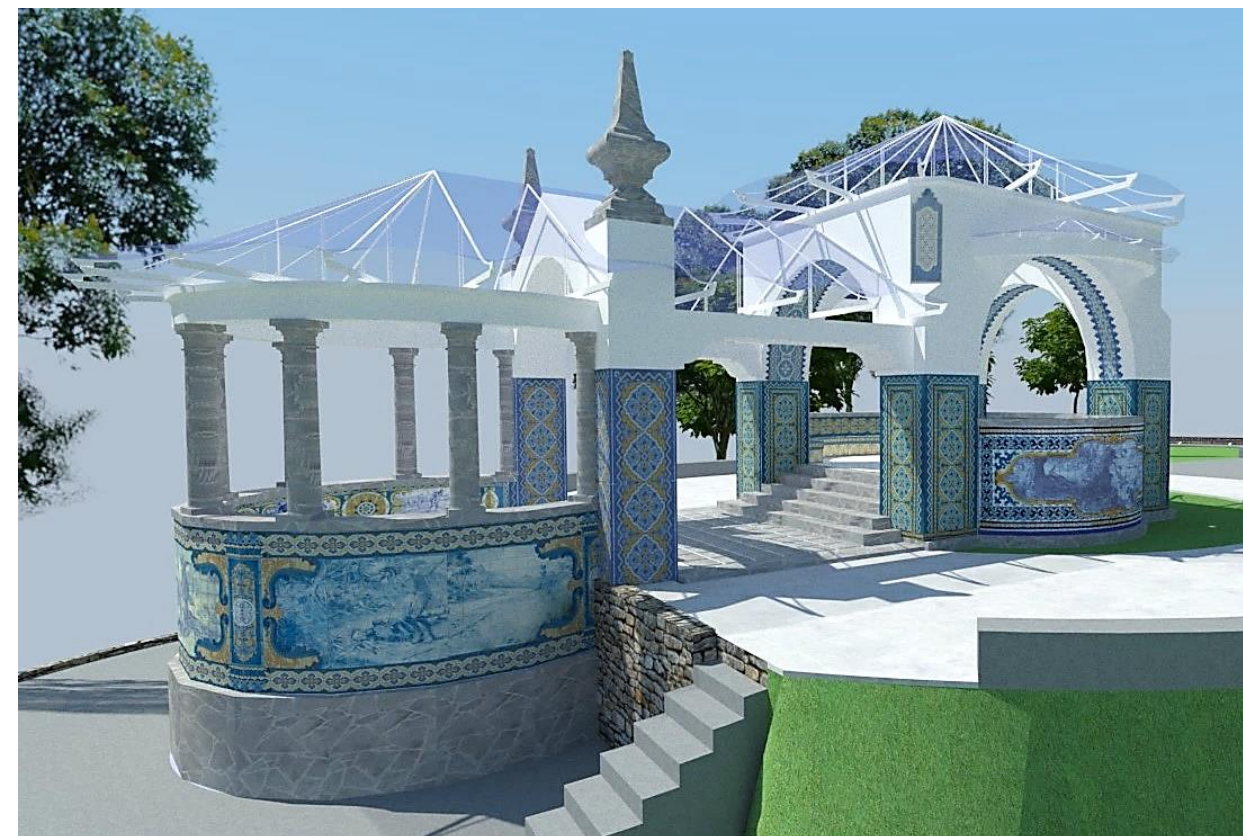
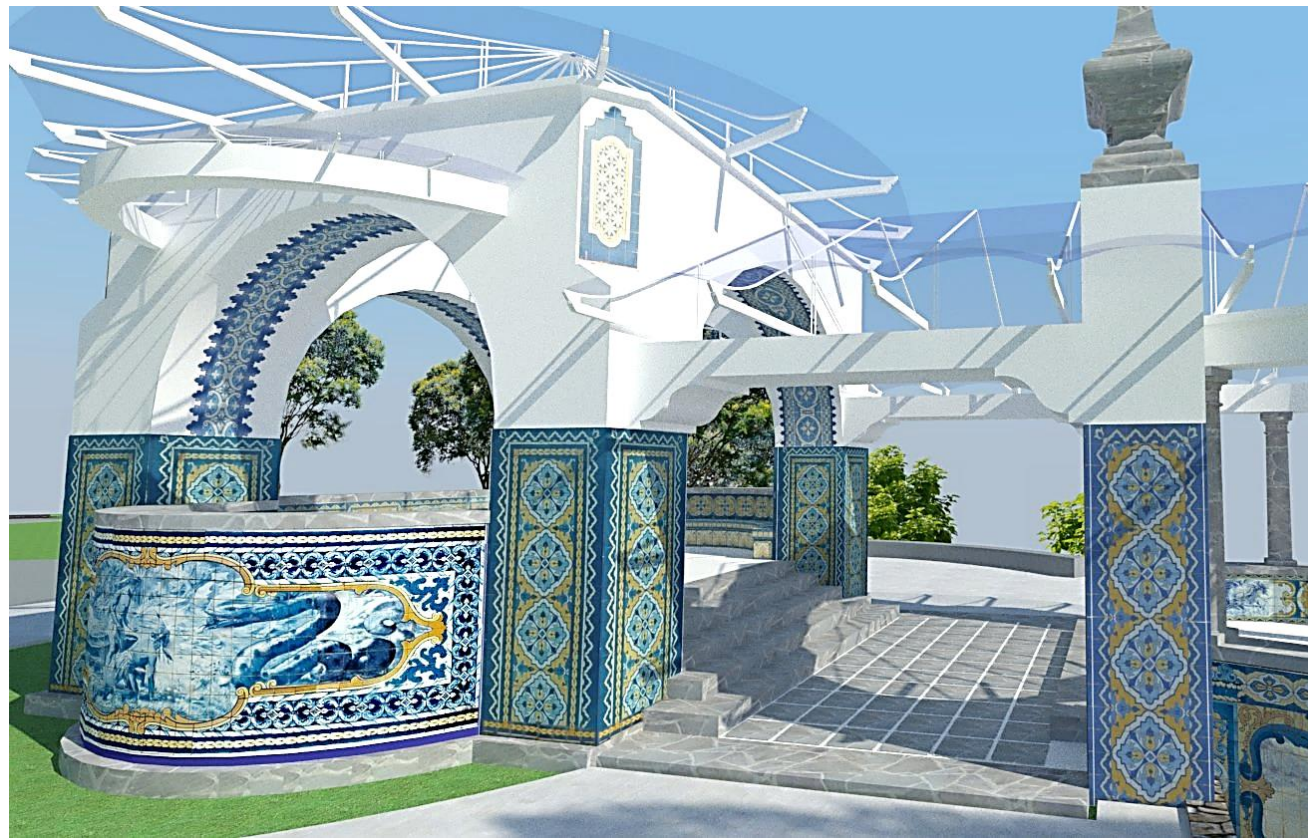
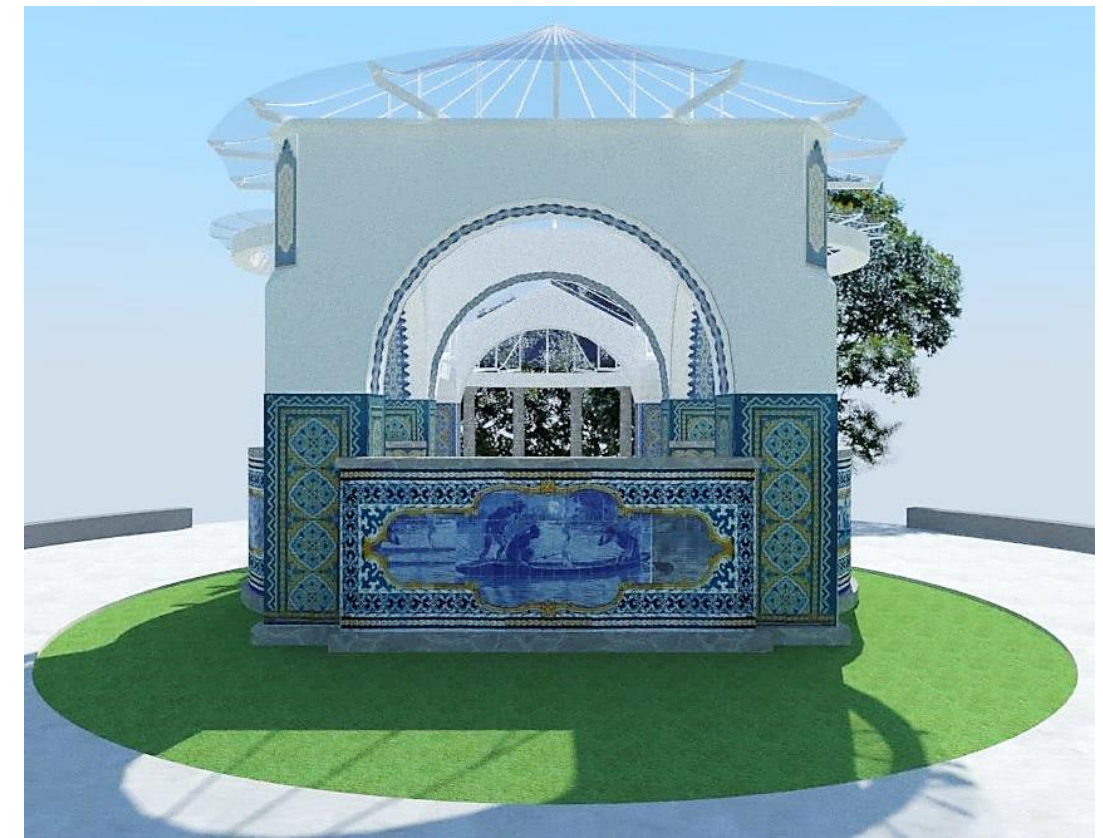
Embasado nas teorias discutidas, nos casos citados e nas especificidades do Mirante das Lendas, apresentamos nas próximas páginas algumas cenas pós intervenção (Fig. 112 a 119), seguidas de uma comparação cronológica das vistas internas do Mirante (Fig. 120 a 125), que buscando demonstrar as mudanças de perspectiva visual através do tempo. Finalizando, temos no anexo 7, o projeto de arquitetura.

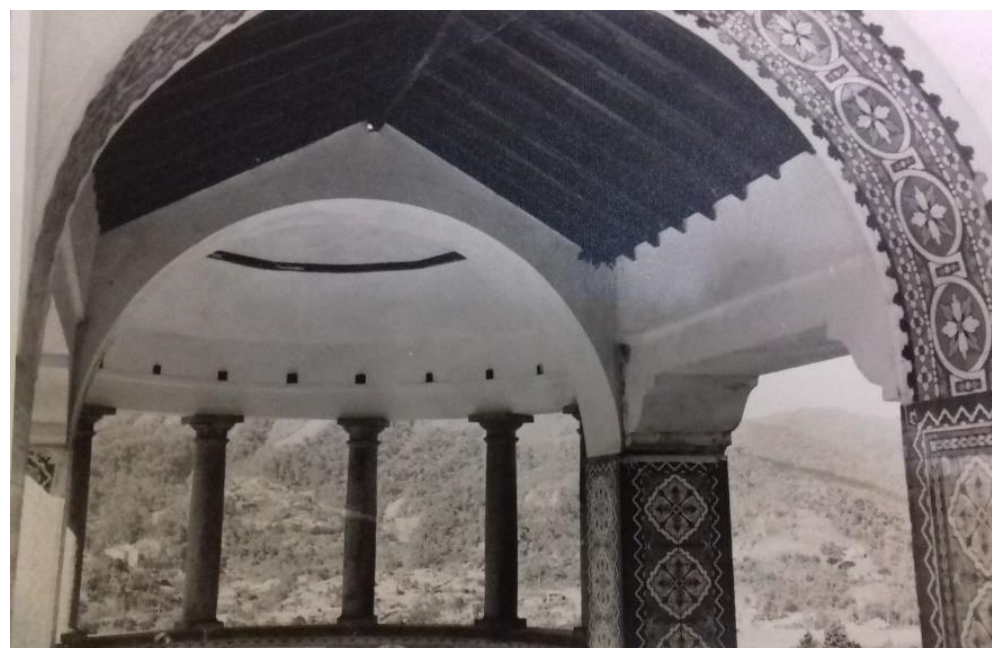
Figura 120 - Cobertura e forros originais - Vista leste
Foto sem data - Acervo Casa da Memória Arthur Dalmasso.

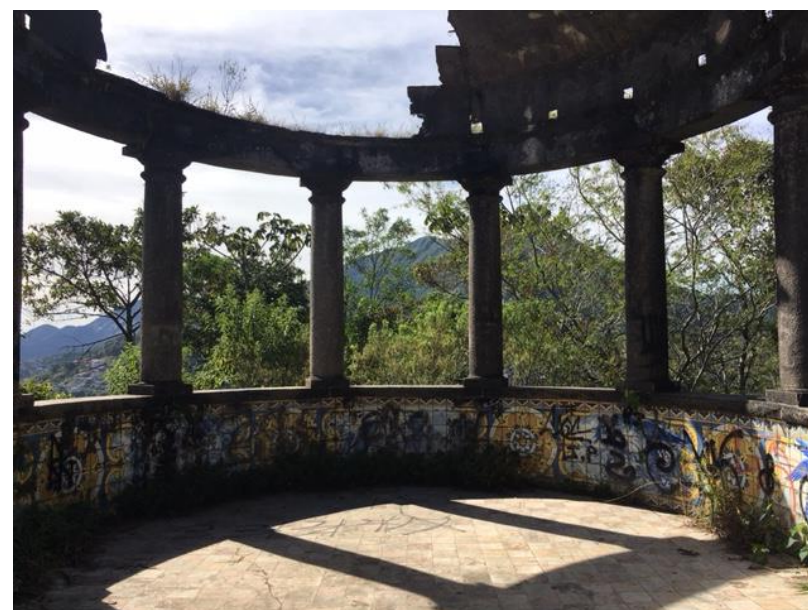
Figura 121 - Ausência da cobertura e forro em ruínas - Vista leste
Foto da autora em Janeiro/ 2017

Os azulejos, apesar de suas superfícies de vidro e da comum utilização para revestimento em fachadas, apresentam variados e extensos danos, conforme diagnóstico apresentado no item 2.5.2. A ausência da cobertura, que desabou em 1996, colaborou no avanço da deterioração dos painéis. Mediante isso, para garantir a sobrevivência dos painéis de azulejo após o restauro, processo exposto no item 3.2, e para permitir uma melhor usufruição do espaço do Mirante em qualquer condição meteorológica, é primordial a recomposição de sua cobertura.

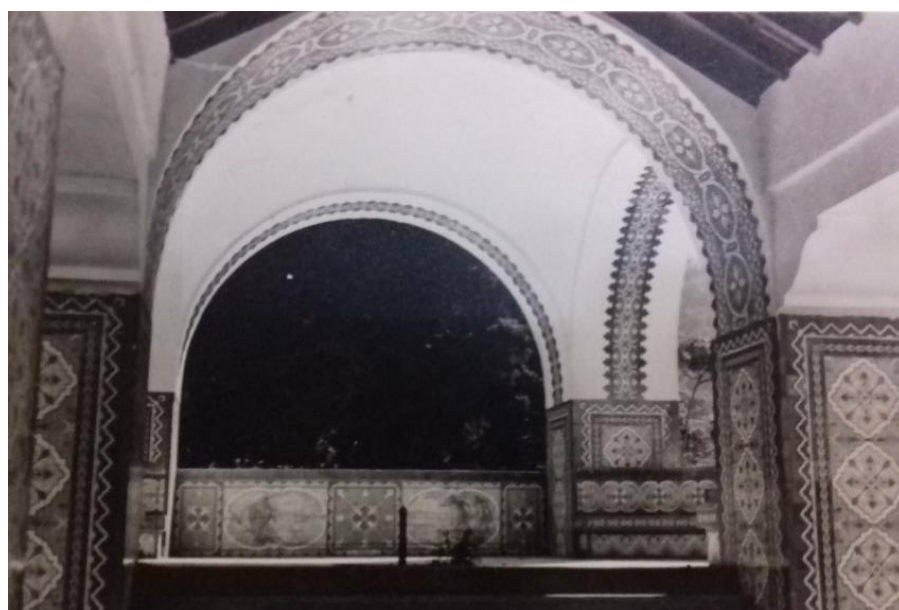
Figura 123 - Coberturas e forros originais - Vista oeste
Foto sem data - Acervo Casa da Memória Arthur Dalmasso.

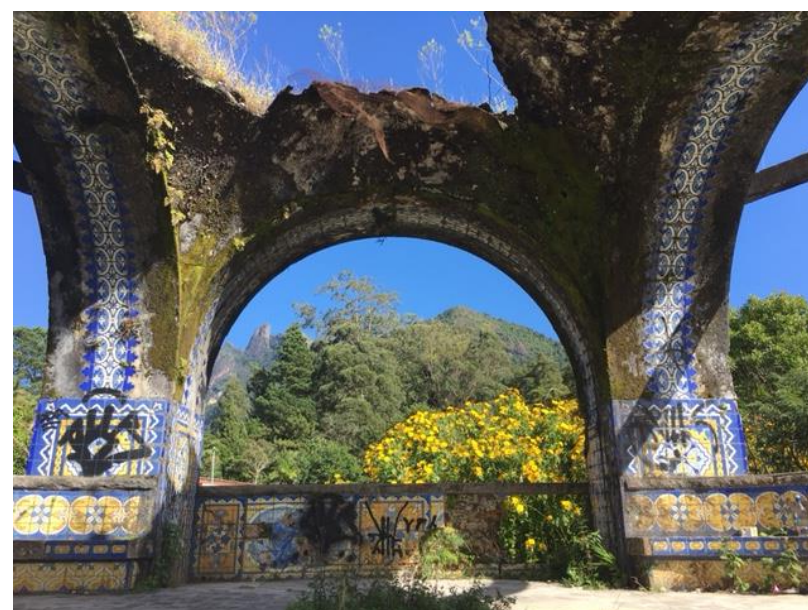
Figura 124 - Ausência da cobertura e forro em ruínas - Vista oeste
Foto da autora em Janeiro/ 2017
