# UM EDIFÍCIO PARA TODOS: VENCENDO BARREIRAS NO ANTIGO BANCO DE PETRÓPOLIS

DISSERTAÇÃO DE MESTRADO

CRISTIANE VIEIRA DA COSTA MAIA

PROGRAMA DE PÓS-GRADUAÇÃO EM ARQUITETURA  
FACULDADE DE ARQUITETURA E URBANISMO  
UNIVERSIDADE FEDERAL DO RIO DE JANEIRO

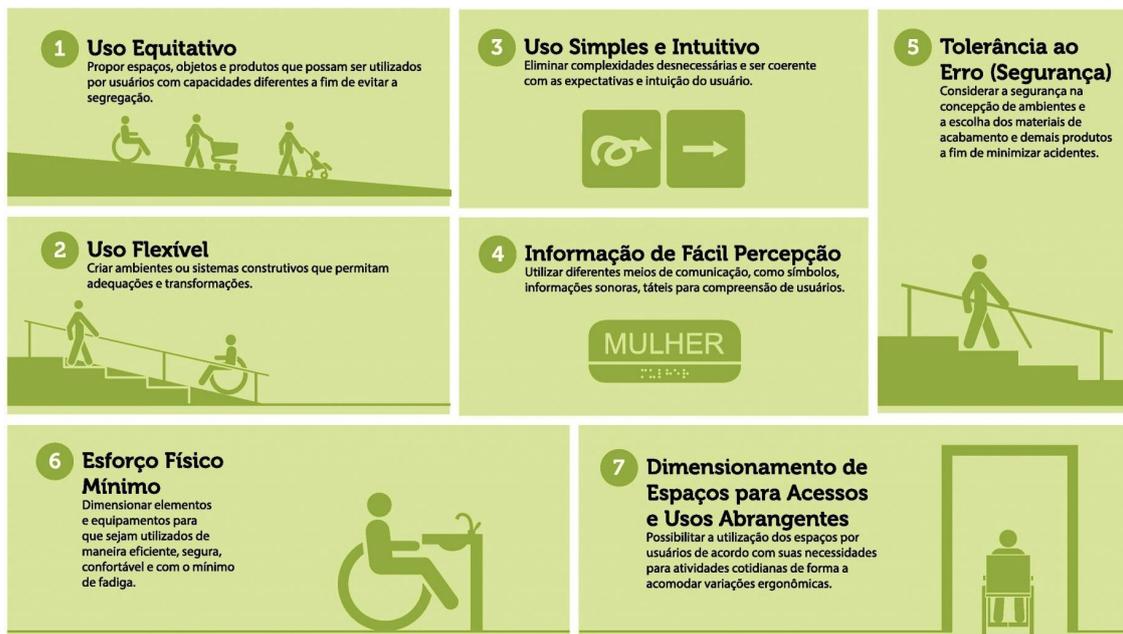
Figura 1 - Os sete princípios do Desenho Universal.

A compreensão e o respeito à diversidade, enquanto fenômeno inerente à condição humana, deve estimular e viabilizar soluções que construam uma sociedade centrada em todos os indivíduos. A seguir, sete princípios do desenho universal:

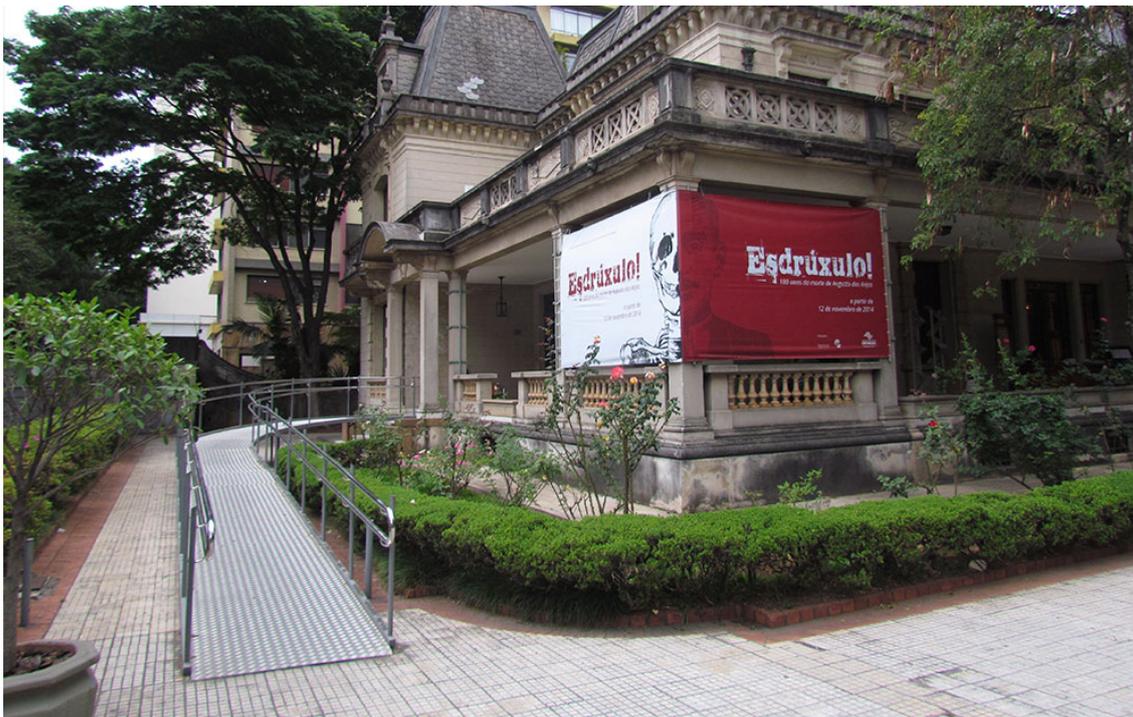
Figura 2 - Rampa de acesso a Casa das Rosas em São Paulo

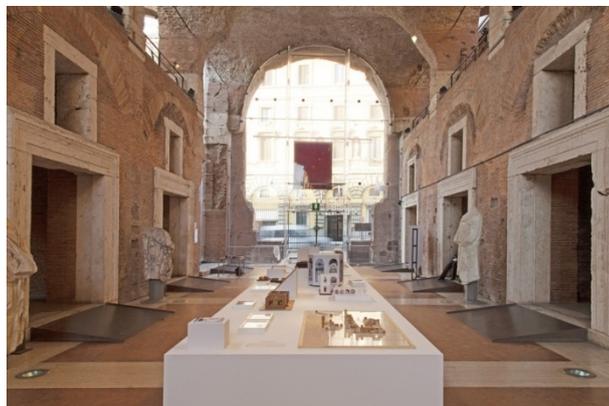
Figura 4 - Museu do Fórum Imperial. As salas de exibição são acessadas por meio de rampas metálicas.

O projeto de intervenção foi realizado entre 1999 e 2004 pelo escritório romano Nemesi Studio e foi dividido em duas partes: restauração e transformação do monumento antigo em um espaço museal (Fig.4), e a construção de uma passarela de pedestres através dos fóruns imperiais de Roma (Fig.5).

Segundo Duarte, Cohen & Biocca (2016), a mobilidade dentro do sítio tombado foi melhorada e tornada mais acessível, através da instalação de rampas, passarelas e equipamentos, como elevadores hidráulicos e plataformas elevatórias, embora ressaltam também que a pavimentação em pedra de “basalto”, de característica irregular, causa incômodo para as pessoas com dificuldades de locomoção.

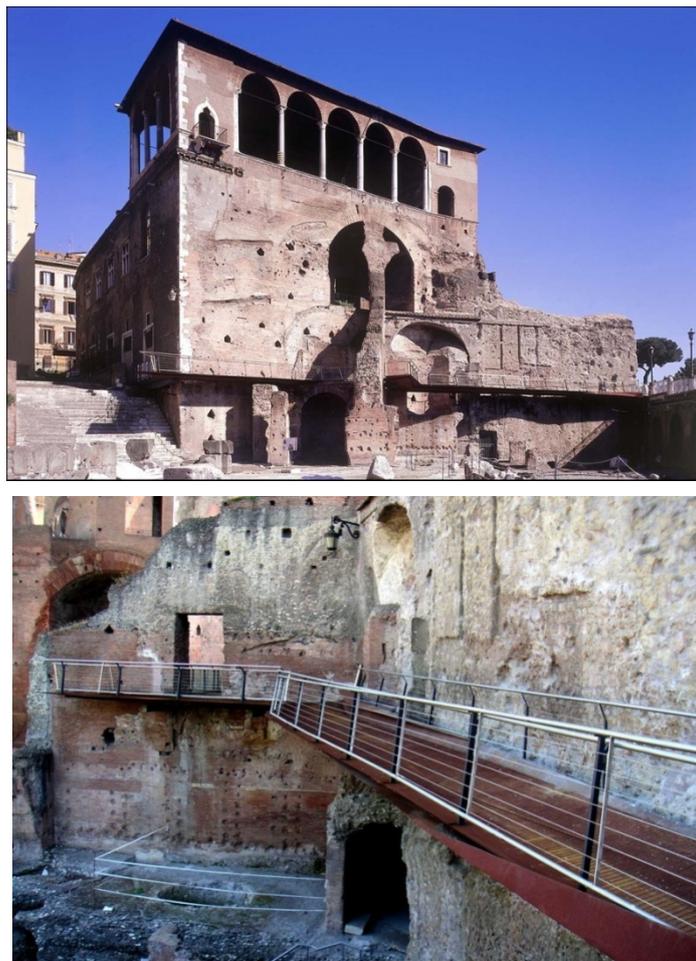
Figura 5 - A passarela de Campo Carleo.  
Fonte: L.Filetici - Nemesi Studio – 2004.

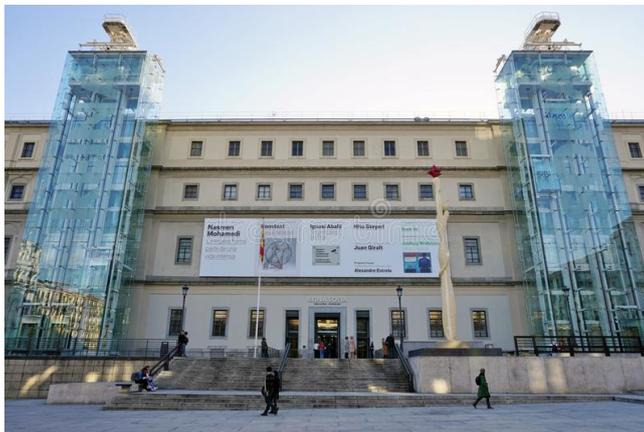
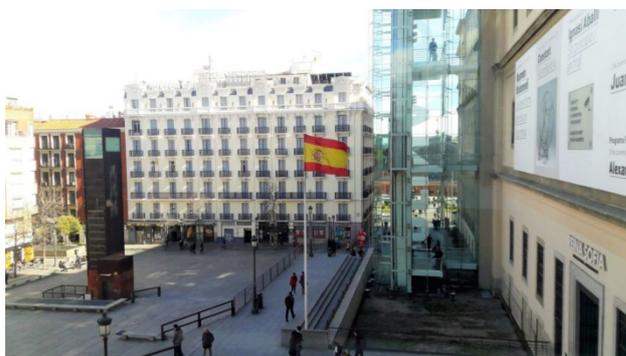
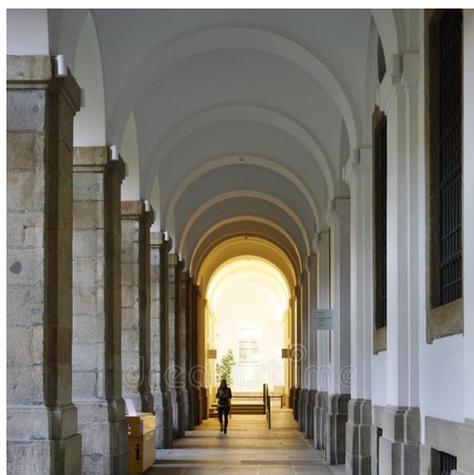
Figura 6 - Museu Reina Sophia. Fachada com elevadores, entrada através de rampas e acessibilidade interna as galerias.

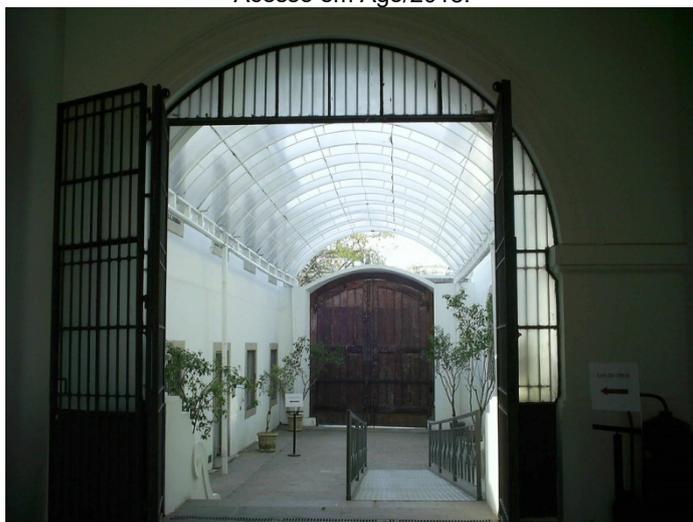
Figura 8 - Acesso ao museu através de rampa.

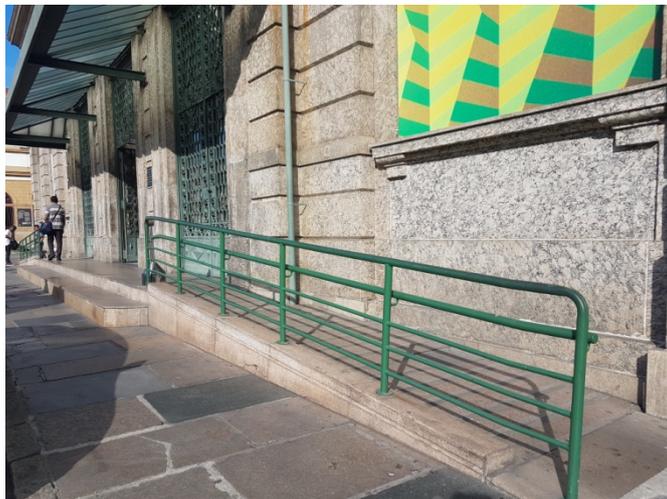
Figura 9 - Rampa de acesso na entrada Presidente Vargas.

todos os seus espaços<sup>20</sup>. O CCBB possui acessibilidade de percursos por meio de rampas, plataformas elevatórias e sanitários adaptados. Em julho de 2018, o CCBB finalizou as obras para tornar o Teatro II acessível também aos artistas, com a implantação de camarim e sanitário acessível e instalação de plataforma elevatória de acesso ao palco.

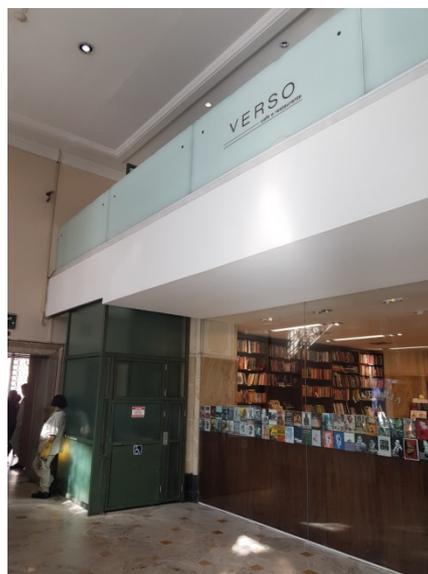
Figura 10 - Plataformas de acesso à videoteca e ao restaurante.

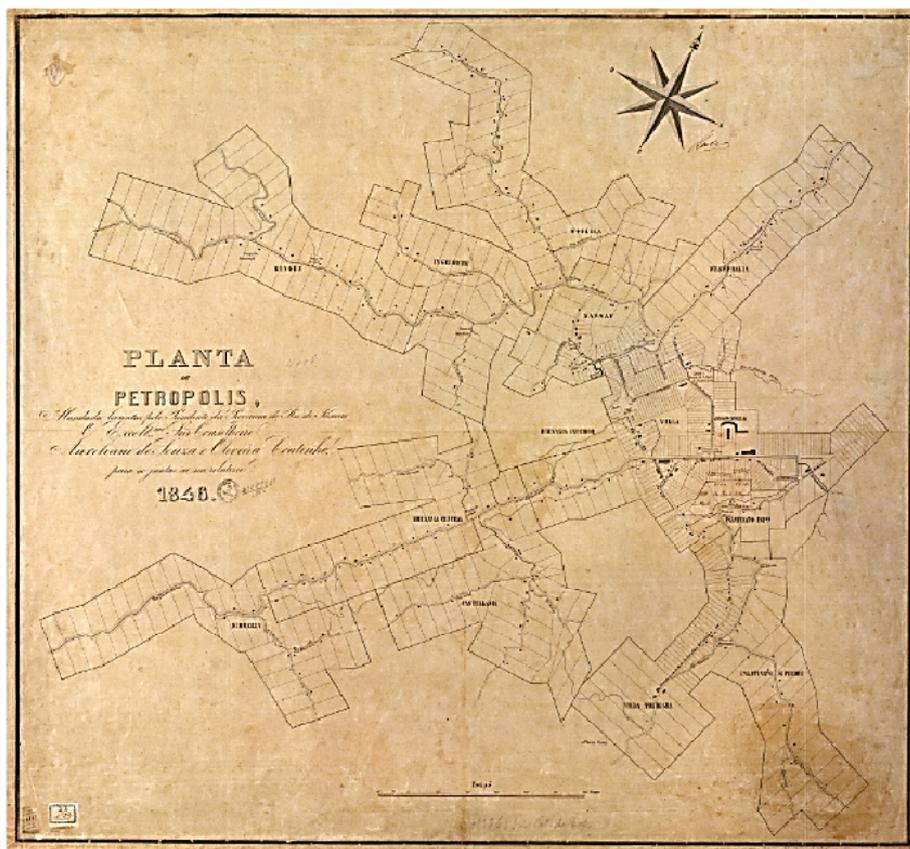
Figura 14 - Desenho original do Plano Koeler, de 1846.

para implantar no local uma colônia alemã. Em 1846, o major Koeler apresenta o primeiro plano urbanístico para a Vila Imperial de Petrópolis (Fig.14), que tinha o objetivo de aliar as necessidades da atividade agrícola, cuja mão de obra era essencialmente de imigrantes, à ordenação do solo urbano e à preservação das matas e dos rios. Os edifícios eram projetados de forma ordenada e integrada à paisagem natural circundante.

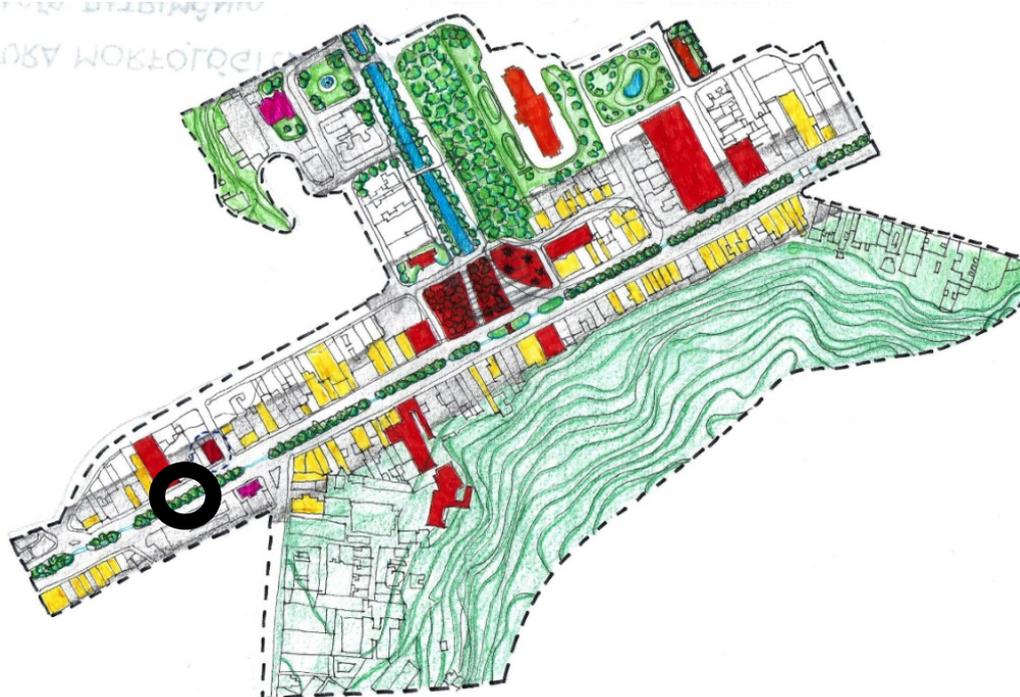
Figura 16 - Desenho livre sobre aereo – Centro Histórico de Petrópolis – Localização do objeto de estudo. Em vermelho os prédios com tombamento integral, em amarelo, parcial e rosa, individual.

Em 25 de abril de 1991, o conjunto urbano-paisagístico da Rua do Imperador e adjacências foi tombado provisoriamente pelo INEPAC e em 9 de dezembro de 1998, obteve o tombamento definitivo (Figs. 15 e 16).

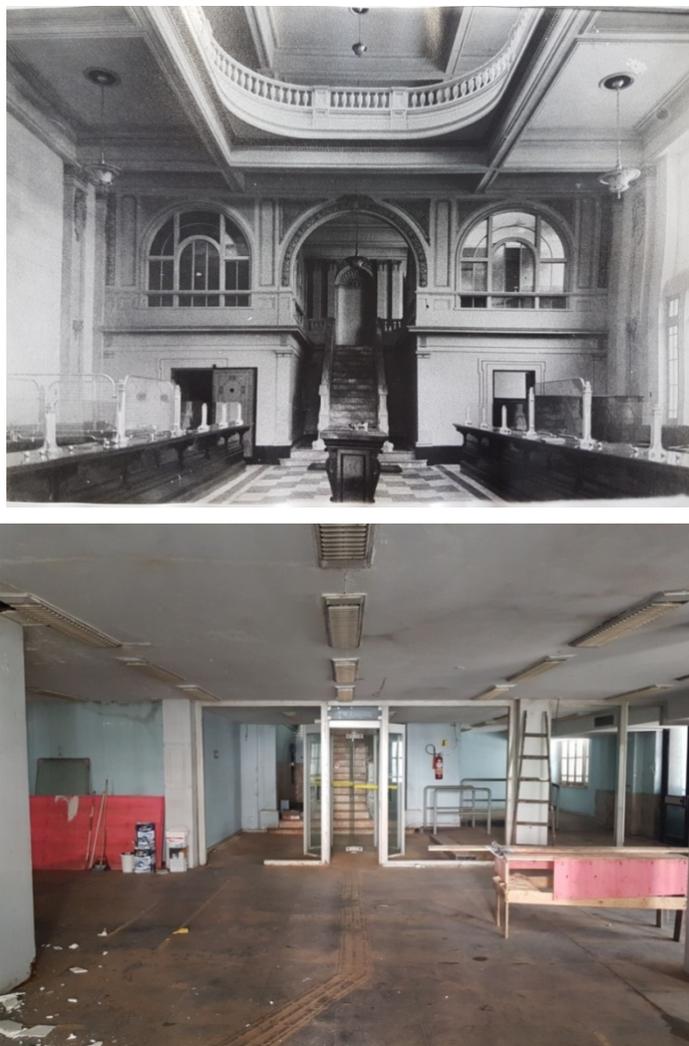
Figura 21 – Interior do Banco de Petrópolis. Vista do hall de entrada no térreo em 1928 e em 2018.  
Fonte: Acervo do Arquivo Histórico do Banco e Autor.

Em 1928 o Edifício era constituído de térreo, primeiro andar e cobertura. No térreo, somente as alas laterais eram ocupadas por funcionários, era um espaço restrito com 3,50m de largura por 14,00m de comprimento. O público ficava em uma área central de aproximadamente 60m<sup>2</sup> revestida em mármore em retângulos preto e branco. Faceando as paredes a uma altura de 1,20m havia um revestimento em madeira de lei trabalhada, com espessura de mais de duas polegadas. Os balcões ficavam em linha reta desde a porta de entrada até a escada de acesso ao segundo andar, eram de imbuia maciça e o tampo em canela. No térreo, os balcões de atendimento ao público eram em madeira maciça, com tampo em mármore e a separação do funcionário com o público era feita através de uma divisória em vidro de cristal fosco importado, que eram presos por colunas artísticas de metal cromado e apoiados por esferas de bronze também cromadas (Fig.21).

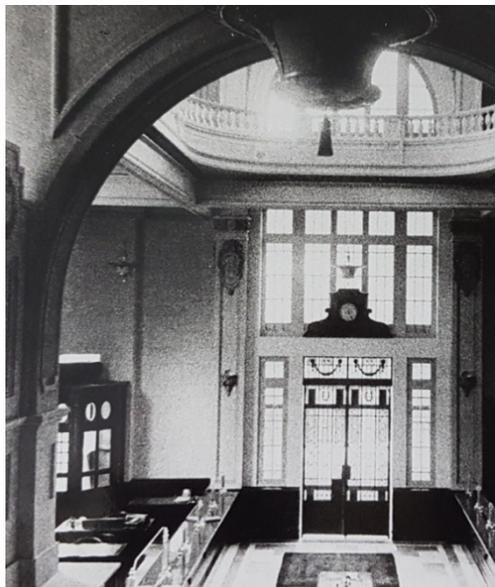
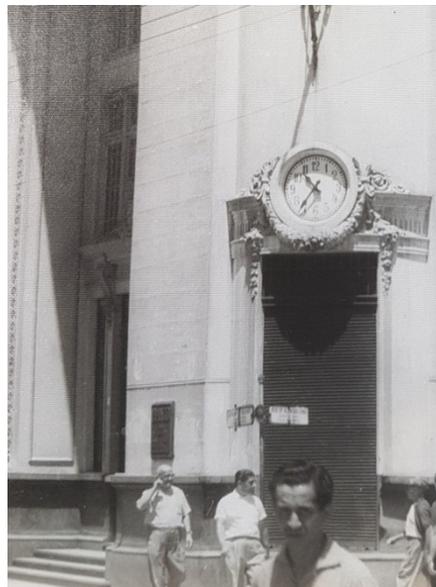
Figura 22– Vista do hall de entrada. A direita da porta principal, a vitrine que abrigava o mecanismo do relógio da fachada.

Ao lado direito da entrada, uma vitrine em madeira e vidro abrigava a maquinaria do relógio. O relógio era motivo de orgulho para a cidade, por ser o único exemplar público (Fig.22).

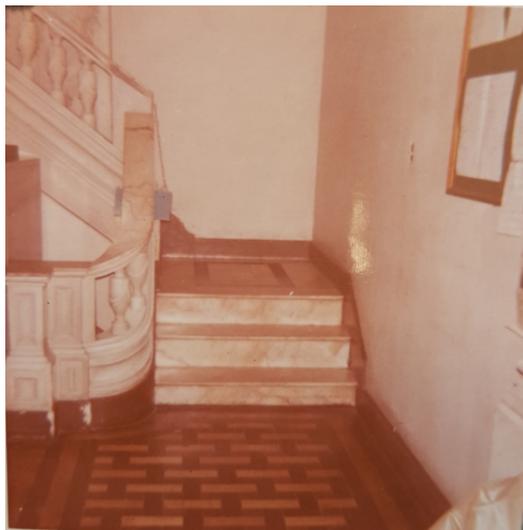
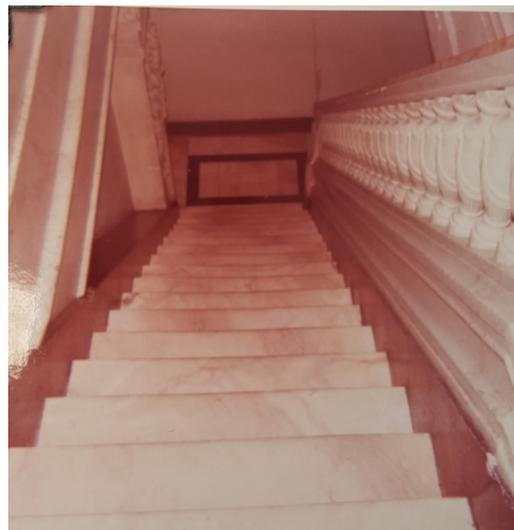
Figura 23 – Escada de acesso ao 2º pavimento, em mármore rosa  
Acervo do Arquivo Histórico do Banco do Brasil. 1974

Além do térreo, existia um hall intermediário de acesso ao segundo andar, com uma escada de 18 degraus em mármore rosa com adornos de balaústres em gesso (Fig.23).

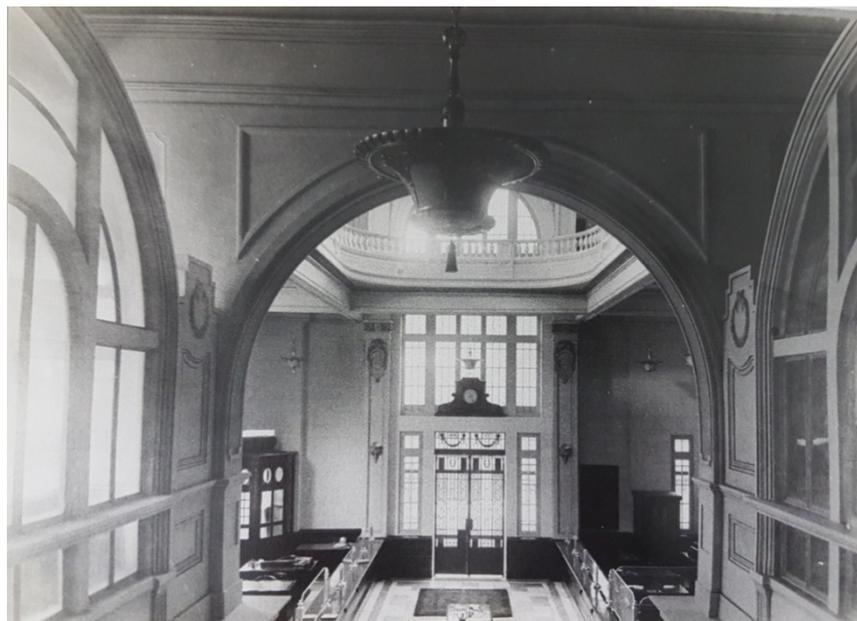
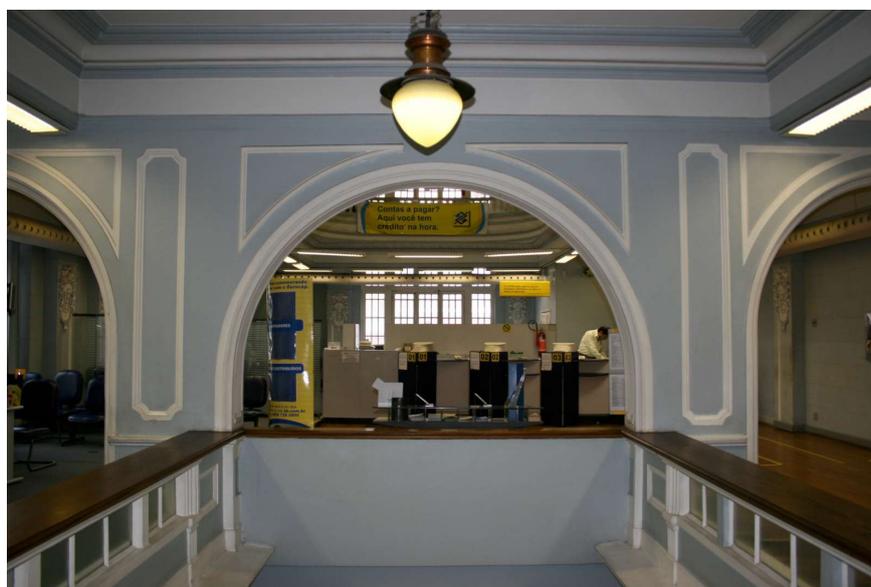
Figura 24 – Vista do hall de acesso ao 2º andar, em 1928 e em 2008, com a laje construída em 1966, que deu origem ao 1º andar, ainda com a agência do Banco do Brasil em funcionamento. As janelas foram retiradas com a construção da laje.

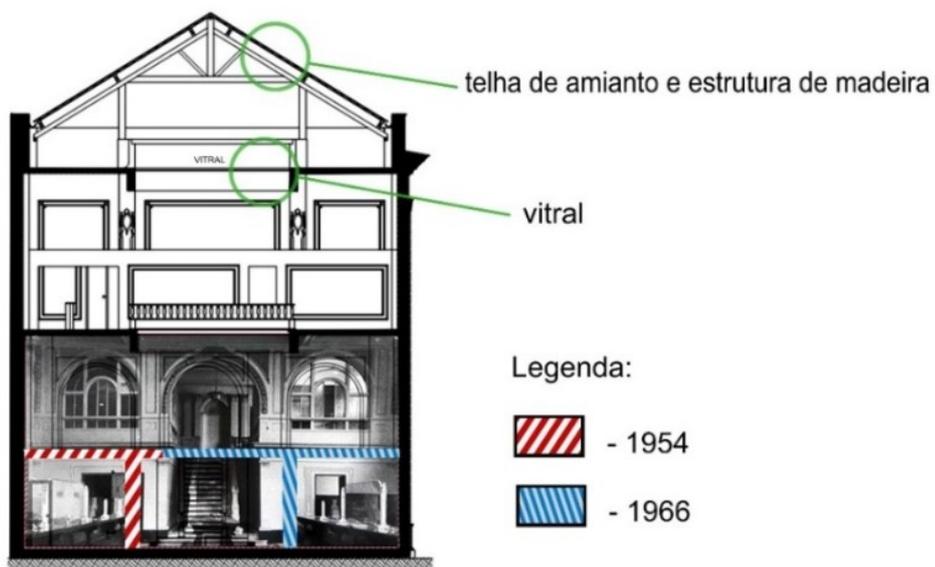
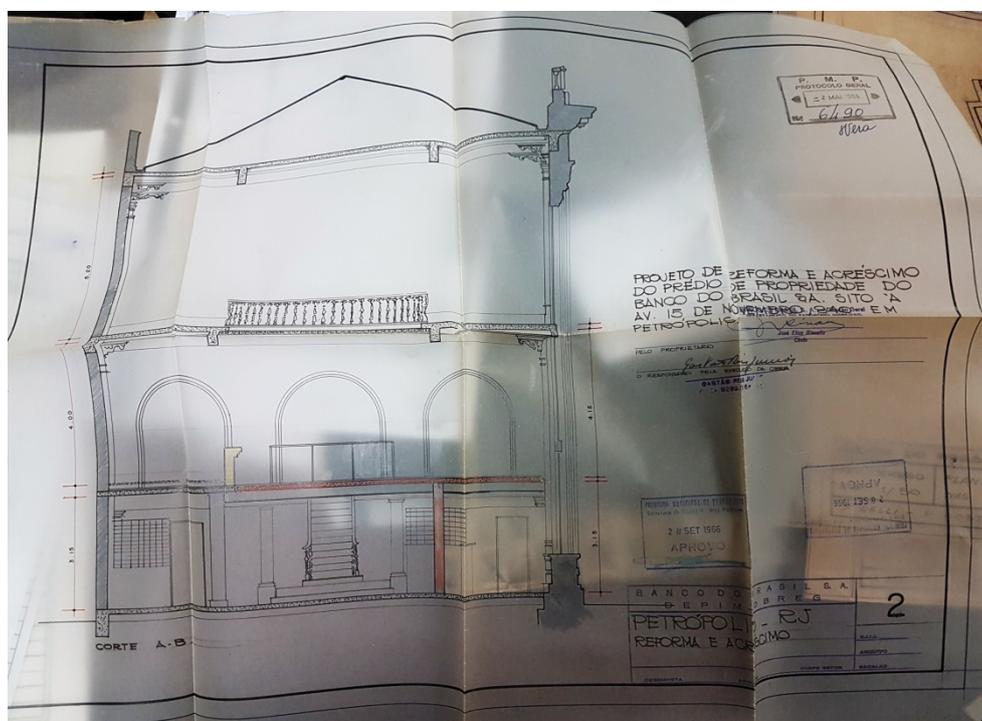
Figura 25 - Corte esquemático indicando a cronologia da construção da laje, em duas etapas e corte original, de 1966, com carimbo de aprovação da Prefeitura de Petrópolis  
Fonte: Desenho do Autor e Acervo da Prefeitura Municipal de Petrópolis

Em 1954, um mezanino, com estrutura em madeira, foi construído para ampliar a área de atendimento e ocupava somente a lateral direita do Edifício. O acesso era feito por uma escada lateral próxima à fachada principal. Mesmo com a construção do mezanino, ainda era possível ter a visão do grande vitral instalado no teto do 2º andar (Fig.25)

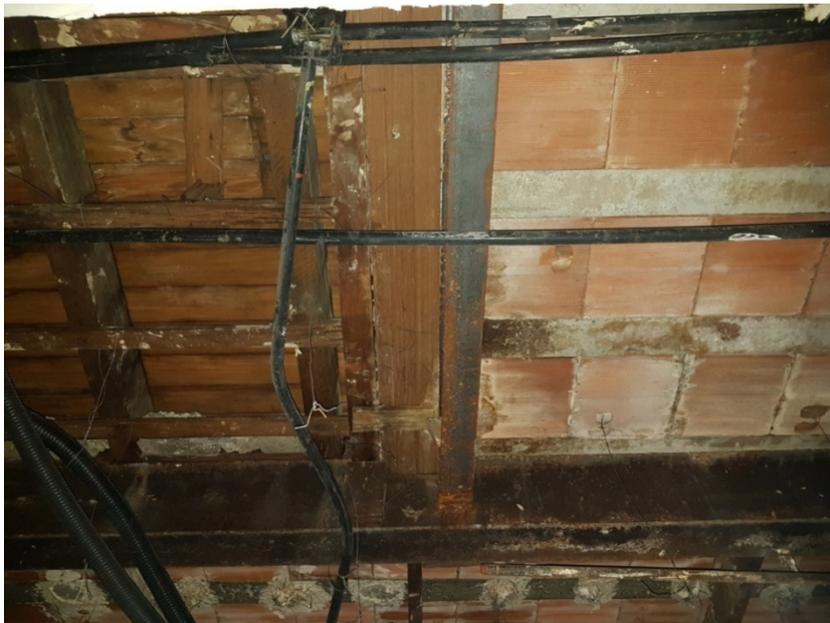
Figura 26- Na foto é possível observar o encontro dos dois métodos construtivos da laje que formou o 1º andar, concluído em 1966.

Em 1966, o mezanino em madeira foi complementado por uma laje pré-fabricada, que fechou totalmente o grande hall, criando o 1º andar (Fig.26).

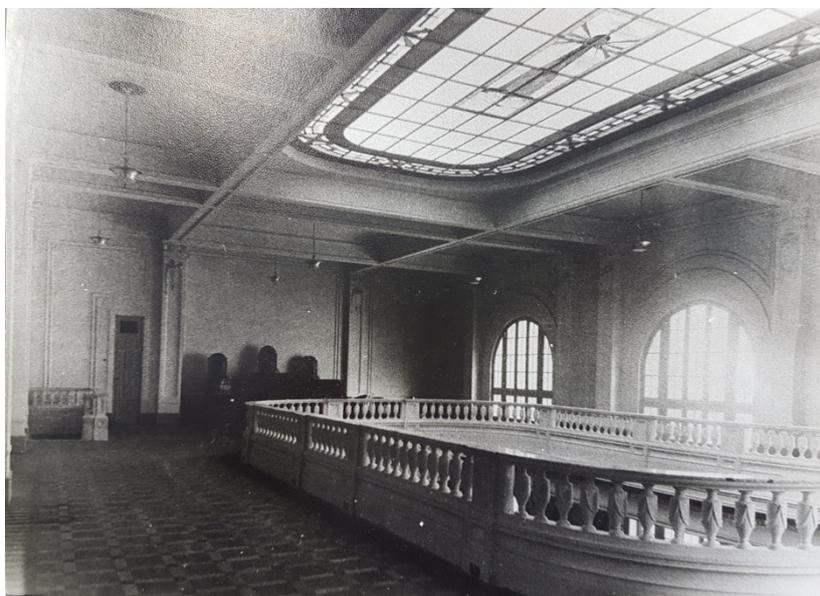
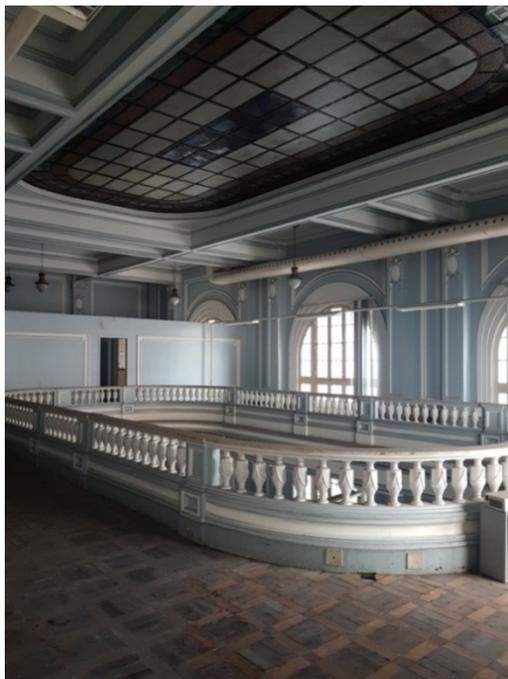
Figura 27– Segundo andar, em 1928 e em 2017.  
Acervo do Arquivo Histórico do Banco do Brasil. 1928 e foto do autor.2017.

No 2º andar, no centro do salão, uma área aberta de aproximadamente 52,00m<sup>2</sup>, circundada por balaústres, servia de proteção ao local. Esta área aberta permitia visão para o interior de todo o edifício (Fig.27)

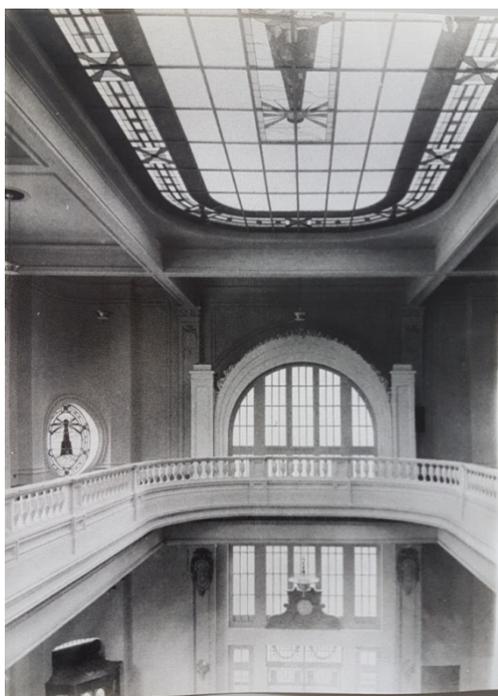
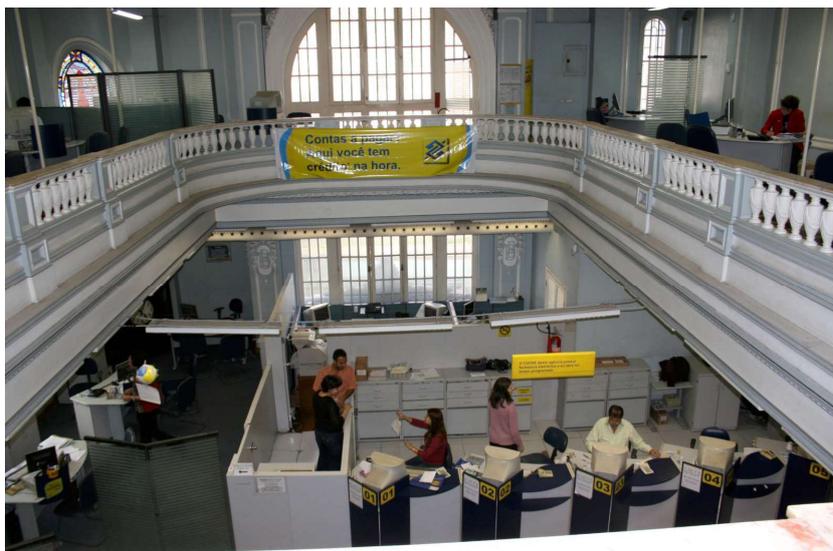
Figura 28– Segundo andar, em 1928 e em 2008, ainda com a agência do Banco do Brasil em funcionamento.  
Acervo do Arquivo Histórico do Banco do Brasil. 1928 e acervo da Engenharia do Banco do Brasil

O segundo andar é ainda o que guarda as características mais preservadas. O detalhe que chama mais atenção era o vitral, de fabricação francesa representando um farol com recifes. Com a construção da laje do atual primeiro andar, em 1966, a visão que se tinha do vitral através do térreo, foi perdida (Fig. 28)

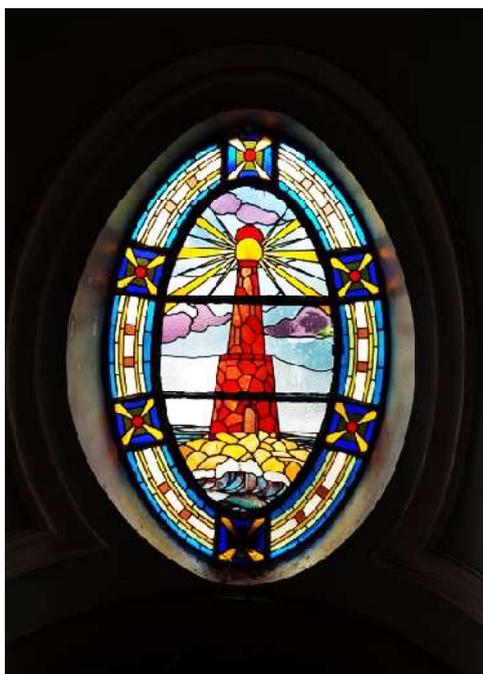
Figura 29– Vitral no 2º andar.  
Fonte: Foto do autor. 2017

No andar superior, atual 2º andar, observa-se ainda uma miniatura do desenho com a mesma representação do vitral do 2º andar: um farol com recifes, que fica acima do relógio da fachada (Fig.29)

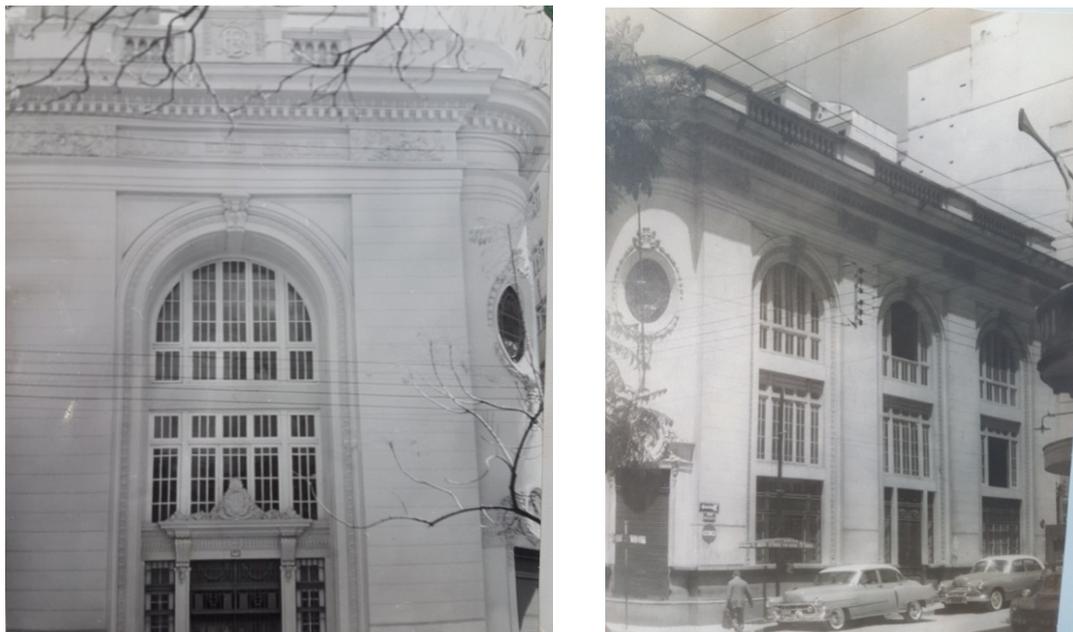
Figura 30 – Fachada principal e fachada lateral. Detalhes das esquadrias.  
Acervo do Arquivo Histórico do Banco do Brasil. Sem data

Nas fachadas, as janelas com largura de 2,93m e altura variável de 3,00m (Fig.30) foram construídas em cedro e com vidros canelado europeus, muito utilizados no Brasil entre os séculos XVII e XVIII, nas construções mais importantes, como igrejas e palácios.

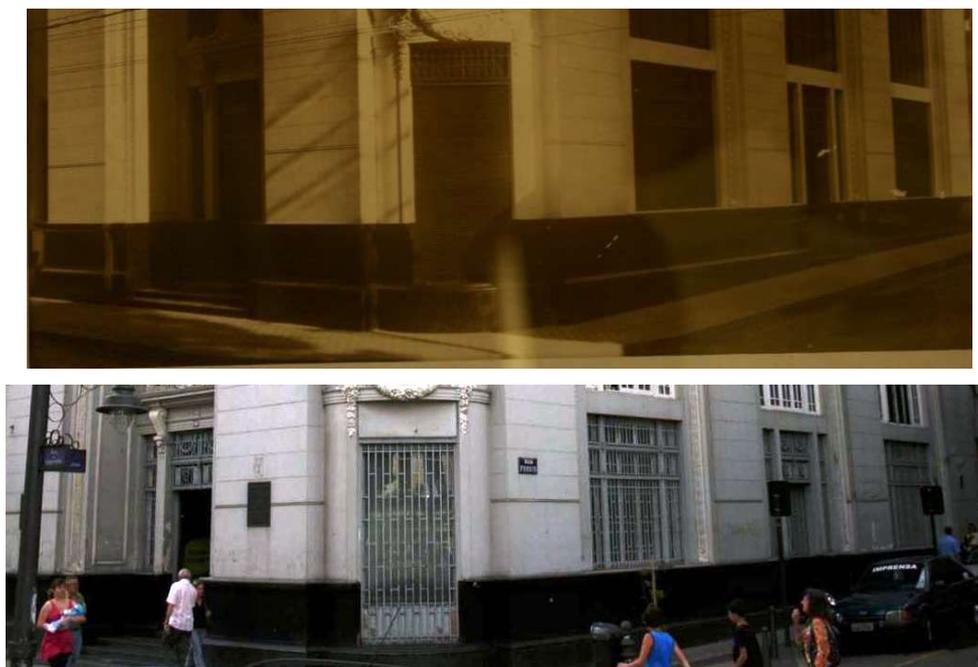
Figura 31 – Embasamento em mármore de origem belga.  
Fonte: Acervo do Arquivo Histórico do Banco do Brasil. Sem data

Todo o embasamento do edifício, nas fachadas laterais e frontais, é revestido de mármore negro de origem belga, com 1,20m de altura. Atualmente, o embasamento se encontra pintado com tinta preta fosca (Fig.31).

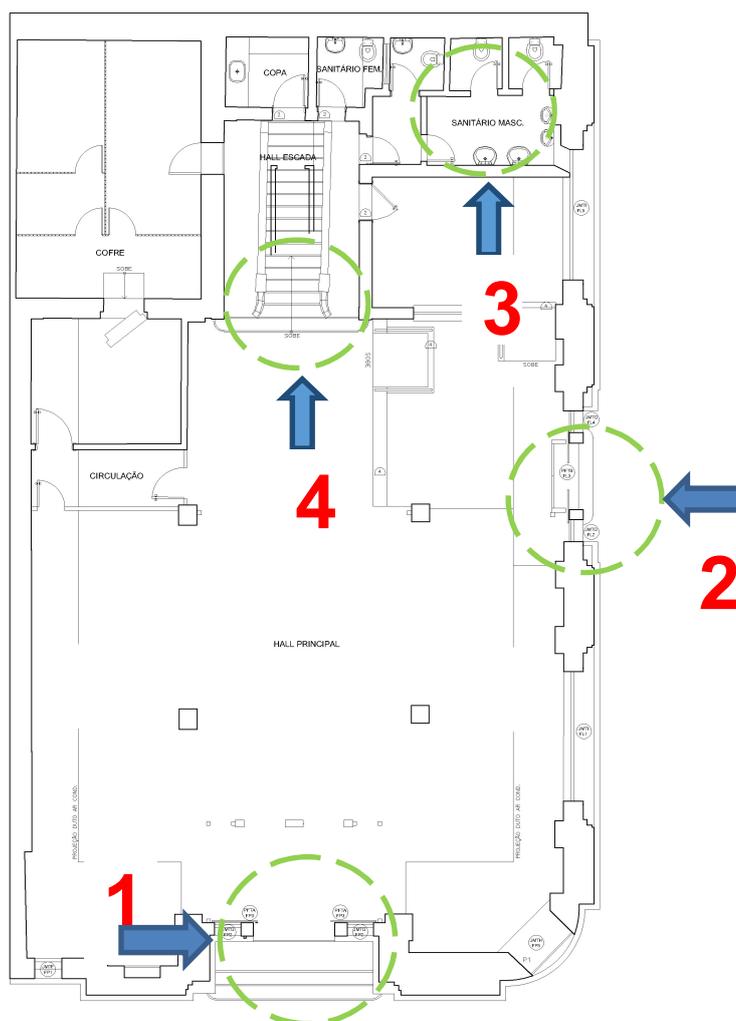
Figura 32- Principais barreiras do edifício no térreo. 1-Acesso principal, 2- acesso lateral, 3- sanitários, 4 – escadas. Fonte: Autor.

Construído em uma época em que os conceitos de acessibilidade não eram discutidos pela sociedade, o Edifício apresenta barreiras arquitetônicas que dificultam o acesso às pessoas com deficiência, mobilidade reduzida, idosos e até pessoas com carrinhos de criança (Fig.32)

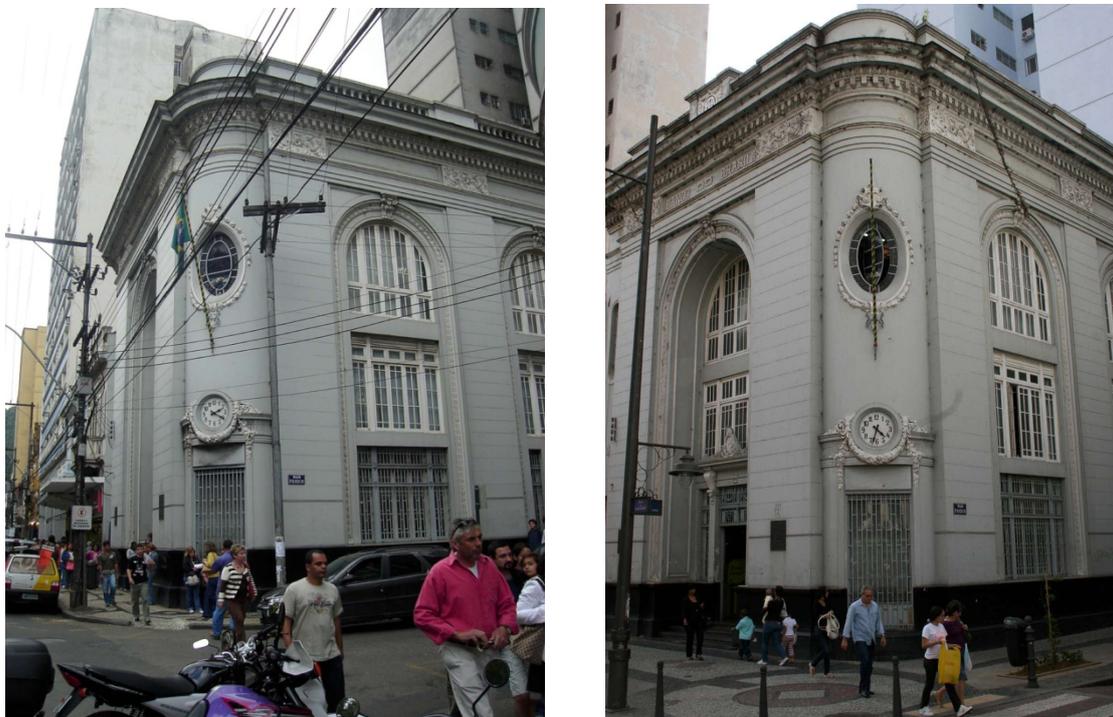
Figura 33 - Calçadas no entorno do Edifício, em 2006, antes da revitalização e em 2008, após a revitalização.

O Edifício está localizado na principal via de acesso da cidade, a Rua do Imperador, que possui grande movimentação de veículos e pedestres. As calçadas do entorno sofreram alterações significativas com a revitalização do Centro Histórico, realizado pela Prefeitura Municipal entre 2006 e 2013, com o alargamento das calçadas, pavimentação com pedras portuguesas, inserção de mobiliário urbano e aterramento de toda fiação elétrica aérea (Fig.xx). Verificamos que o piso podotátil só foi instalado na faixa de travessia de pedestre e não ao longo do percurso das calçadas.

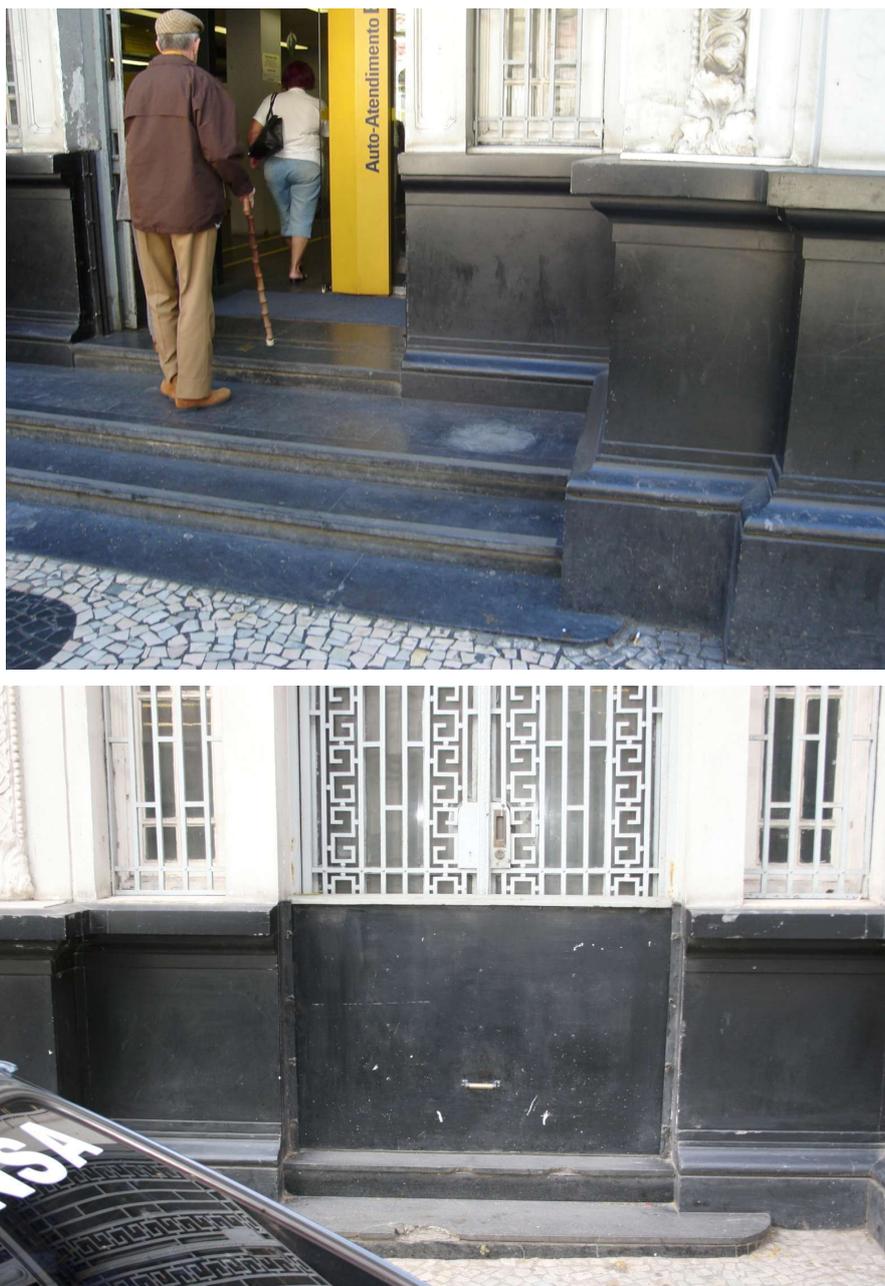
Figura 34 - Entrada principal, ainda com a agência em funcionamento e entrada lateral, em 2006.  
Fonte: Acervo da Engenharia do Banco do Brasil

A porta da entrada principal é feita em ferro, de correr, com trilho embutido no piso, sem frestas aparentes e possui 1.80m de largura,

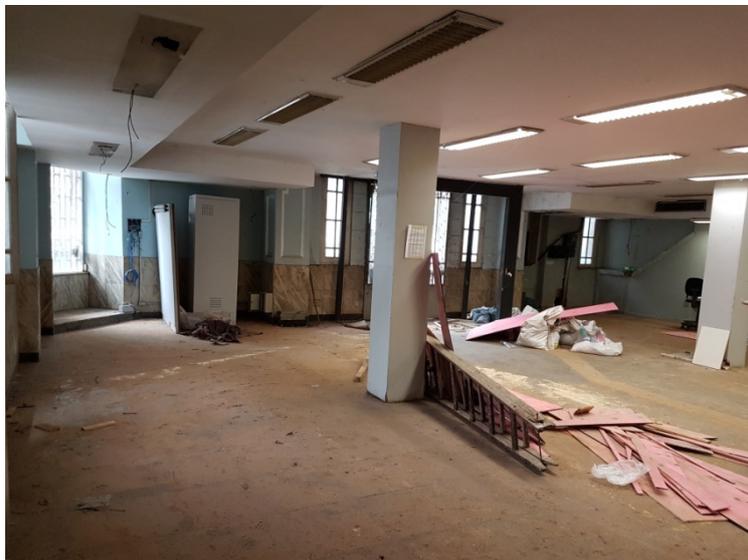
Figura 35 - Hall da entrada principal, no térreo  
Fonte: Autor. 2018

Com o encerramento das atividades do Banco do Brasil no edifício, em 2012, os equipamentos pertencentes ao auto atendimento da agência foram removidos, e atualmente, após a porta de entrada, há um espaço livre, que não define circulações (Fig.35)

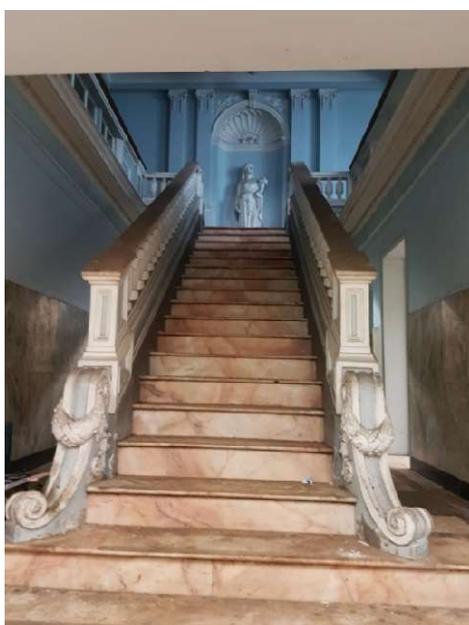
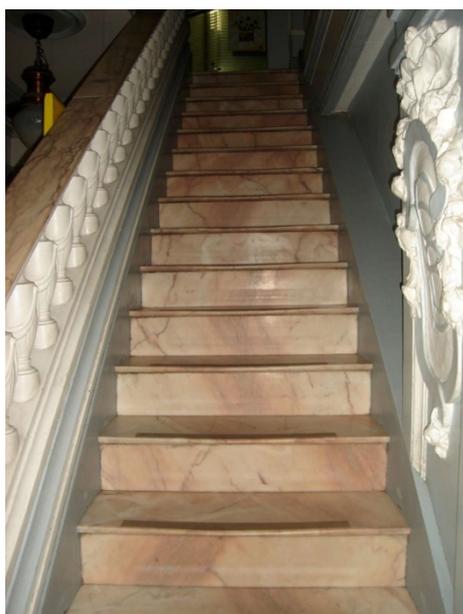
Figura 37 - Escada de acesso do térreo ao 1ºandar e escada de acesso ao 1ºao 2ºandar.

As duas escadas de acesso aos andares são em mármore, originais da construção e os pisos e espelhos não possuem dimensionamento de acordo com a norma NBR9050-2004/6.6.3. A escada existente no térreo que dá acesso ao 1º andar, está dentro da norma em relação à largura, que varia entre 1.20m e 1.25m. Já a escada do 1º andar, de acesso ao 2º andar, possui largura de 0.98m, abaixo do mínimo recomendado pela norma, que é de 1.20m (NBR9050.2004/6.6.4.3).

Os corrimãos das duas escadas também são em mármore, fixos e fazem parte da estrutura das escadas e portanto não estão de acordo com o que prevê a norma NBR9050.2004/6.7.1.2).(Fig.37).

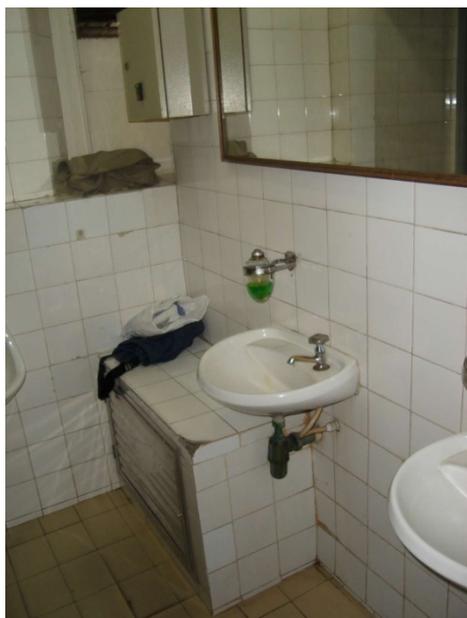
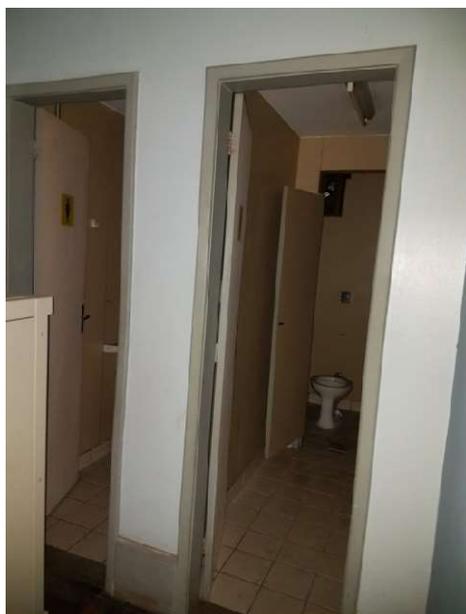
Figura 38 - Sanitário do térreo e 2ºandar.  
Fonte: Autor 2016.

Os sanitários existentes no edifício não são acessíveis. No térreo há três sanitários de dimensões reduzidas e fora do que prevê a norma, tanto na instalação das peças sanitárias, como nos acessos. As portas medem 60cm, e estão em desacordo com a norma NBR9050/2004.6921, que prevê que as portas devem ter um vão livre de no mínimo 80 cm.(Fig.33)

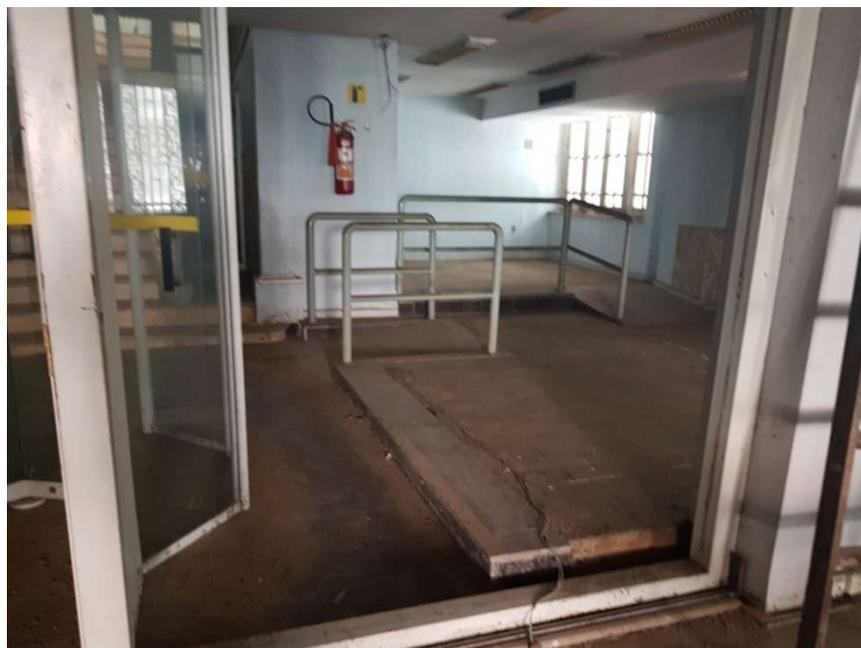
Figura 39 - Rampas de acesso à plataforma de atendimento no térreo

plataforma de atendimento no térreo e instalação de piso tátil, porém, as medidas não foram eficazes, por não atenderem completamente as questões de acessibilidade (Figs.39 e 40).

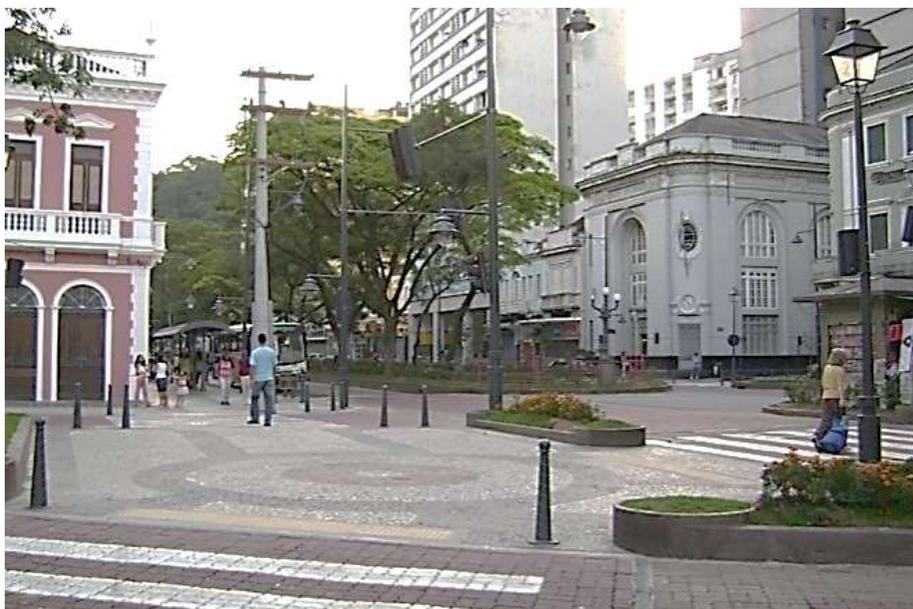
Figura 43 - Elementos de acessibilidade no entorno do Edifício.

Na parte interna, a instalação de elevador se tornará imprescindível para garantir o acesso ao segundo pavimento. O elevador será acessado no térreo, na área onde serão instalados os sanitários acessíveis. O projeto de intervenção começa pela calçada do edifício, onde será necessária a instalação de piso tátil direcional. Em 2006, a Prefeitura Municipal de Petrópolis, deu início às obras de revitalização do Centro Histórico da cidade e em 2013 a obra foi concluída. O projeto contemplou a acessibilidade das calçadas, faixa de travessia de pedestre elevada e instalação de piso tátil somente nos locais de travessia. As calçadas, no entanto, não possuem piso tátil direcional (Fig.43)

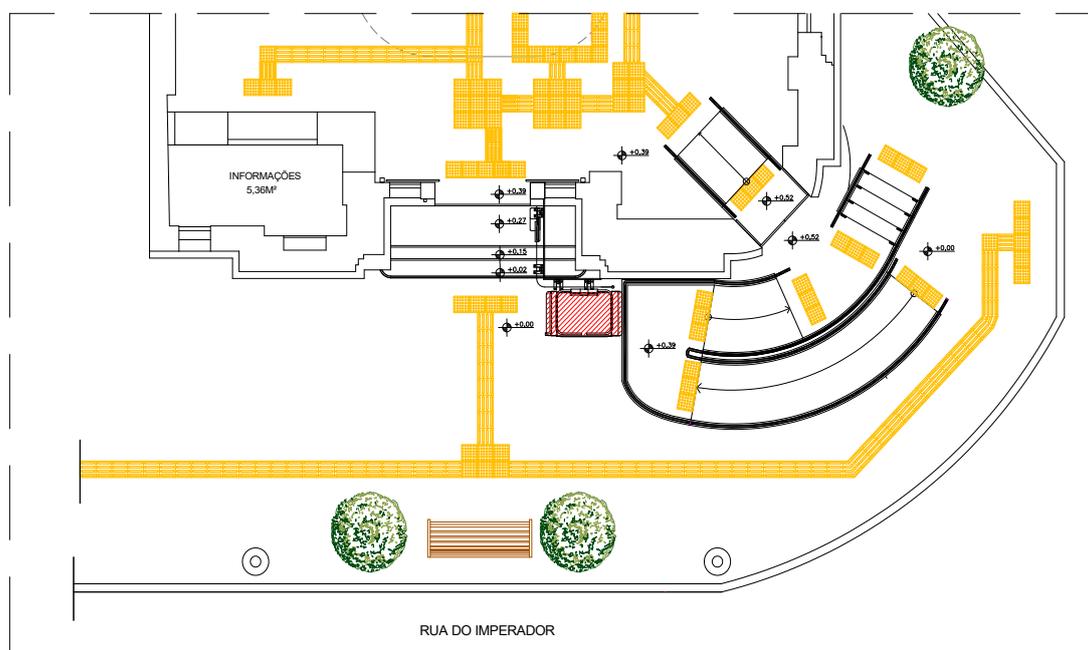
Figura 44 - Em destaque, a localização da plataforma tipo *lift* na fachada principal  
Fonte: Autor.
