# UM EDIFÍCIO PARA TODOS: VENCENDO BARREIRAS NO ANTIGO BANCO DE PETRÓPOLIS

DISSERTAÇÃO DE MESTRADO

CRISTIANE VIEIRA DA COSTA MAIA

PROGRAMA DE PÓS-GRADUAÇÃO EM ARQUITETURA  
FACULDADE DE ARQUITETURA E URBANISMO  
UNIVERSIDADE FEDERAL DO RIO DE JANEIRO

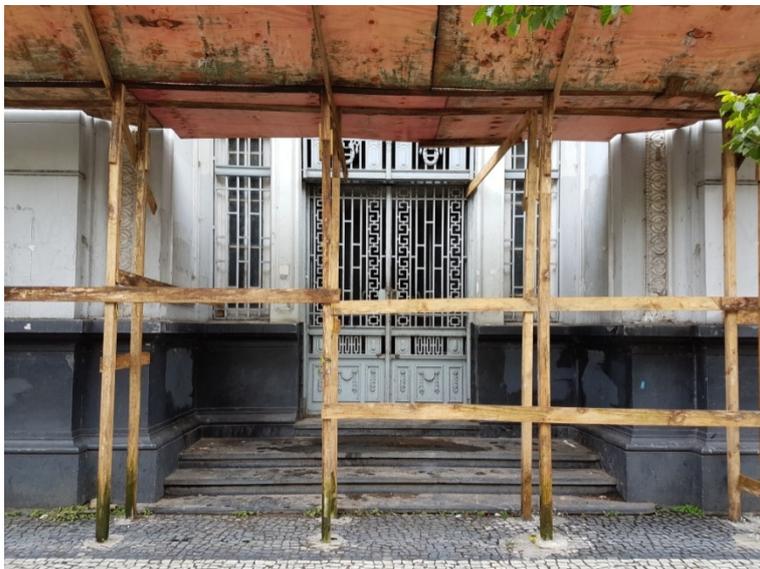
Figura 45 - Entrada principal da Rua do Imperador, com a escada recuada.  
Fonte: Autor. 2016

A escolha da plataforma do tipo *lift* para esse acesso se deve à existência de um recuo da escada em relação à fachada principal, o que impossibilita a instalação de rampa nesta entrada (Figs.45 e 46).

O projeto experimental proposto contemplará a instalação de duas formas de acesso: pela entrada principal, na Rua do Imperador, o acesso se dará através de instalação de equipamento eletromecânico do tipo *lift*, para corrimão curvo. O equipamento percorrerá o contorno da escada através da instalação de corrimão em aço inox.(Fig.44)

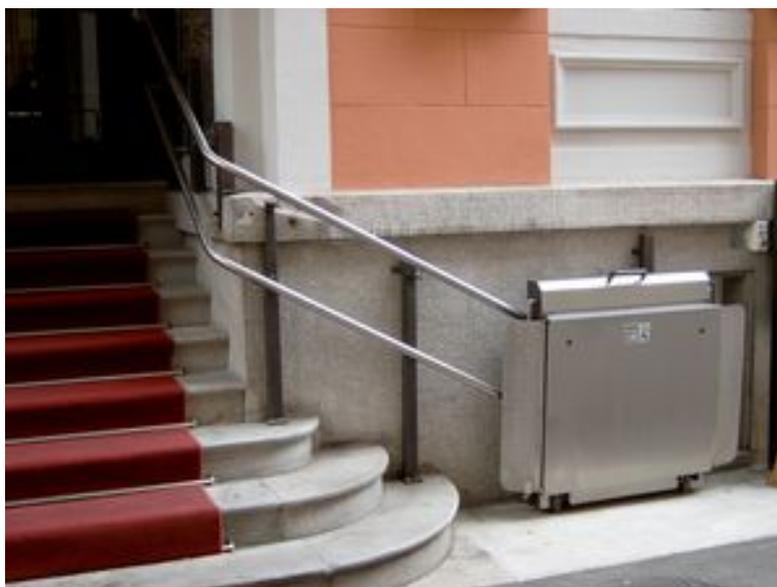
Figura 46 - Exemplo de modelo de *lift* a ser utilizado na fachada principal.  
Fonte: [www.medicaexpo.com/pt/prod/hoegg-liftsysteme/product-88995-719930.html](http://www.medicaexpo.com/pt/prod/hoegg-liftsysteme/product-88995-719930.html). Acesso em  
Ago/2018

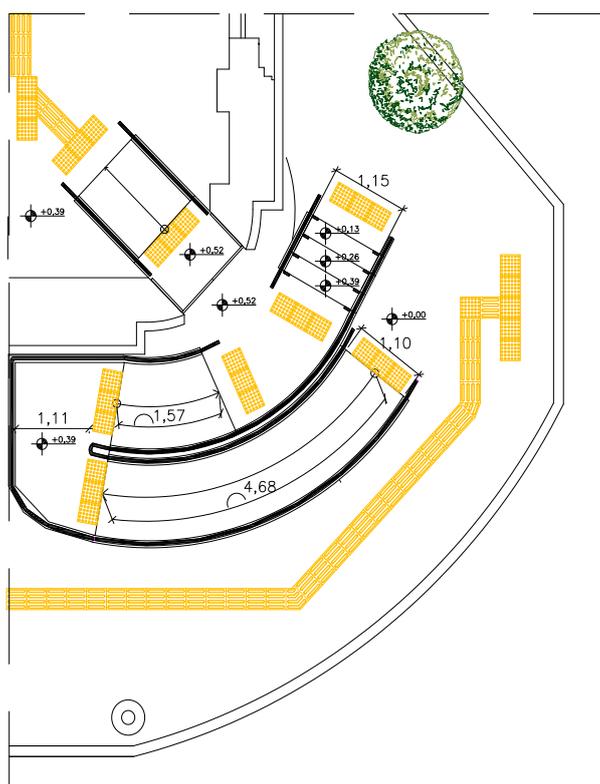
Figura 47 - Rampa de acesso na entrada localizada na esquina da Rua do Imperador com Dr. Alencar Lima  
Fonte: Autor.

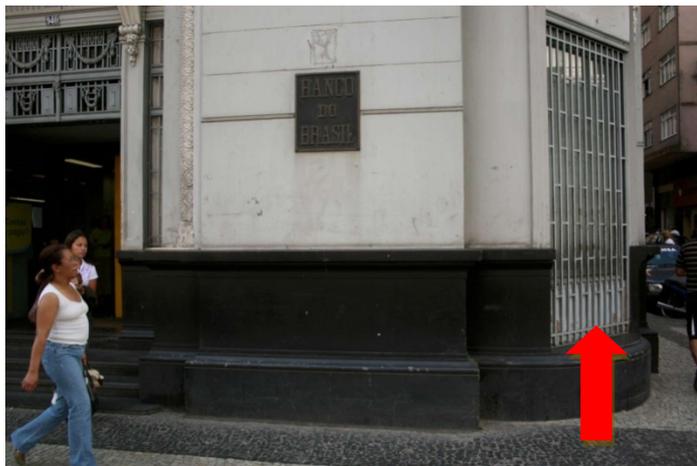
Figura 48 - Vista da entrada lateral, onde será proposto a rampa de acesso.

A porta de entrada também poderá ser acessada por meio de escada, contígua à rampa, para vencer o desnível de 0,52 cm, nível do andar térreo, neste trecho. Após a rampa externa chegar ao nível de +0,52 cm, uma outra rampa acessará a parte interna, para vencer um desnível de -0,13 cm (Figs.47 e 48)

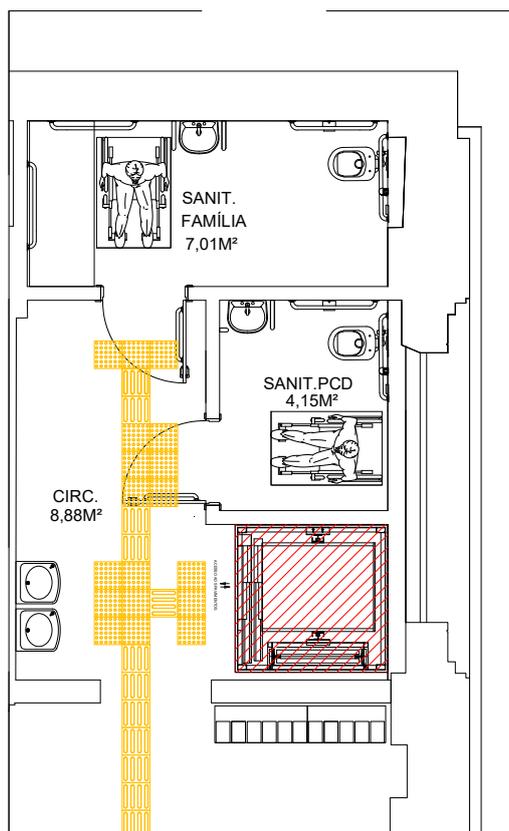
Figura 49 - Localização do elevador no térreo.  
Fonte: Autor.

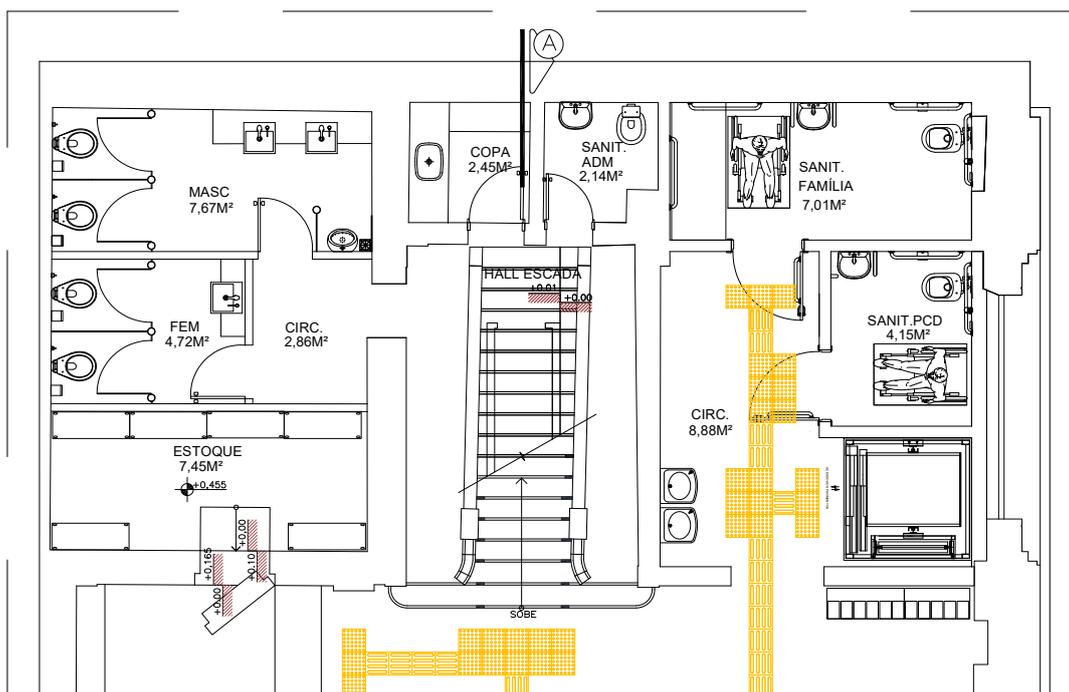
Figura 50 - Sanitários do térreo ,esquerda, sanitários masculino e feminino e a direita, sanitário PCD e sanitário família.

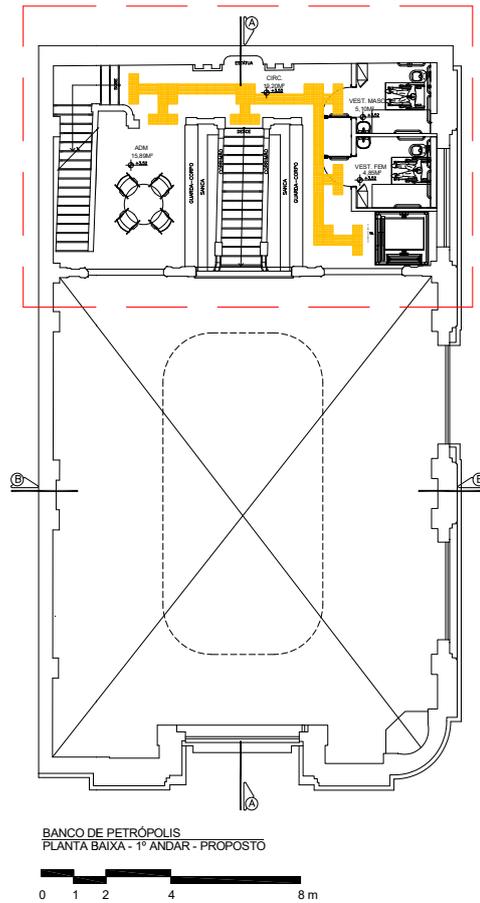
Figura 51 - Área do 1º andar onde serão localizados os vestiários acessíveis para funcionários e sala de reunião.  
Fonte: Autor .2018.

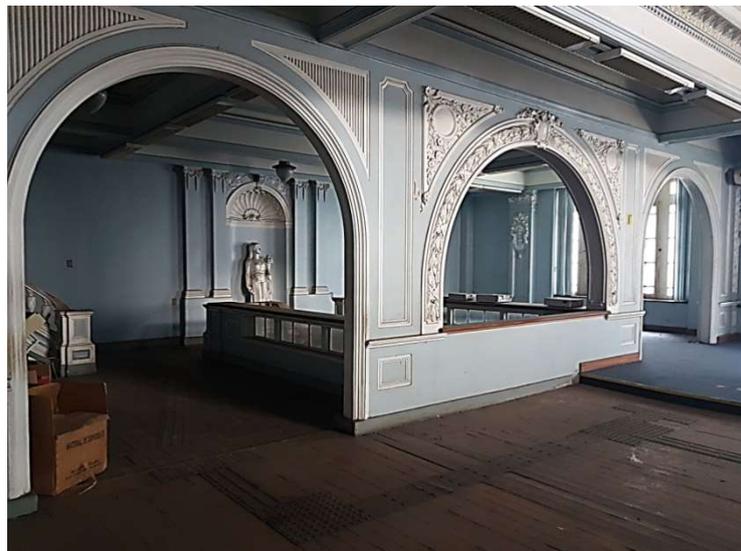
Figura 52 - Vista do 1º andar, onde serão localizados os vestiários de funcionários, o elevador e a sala de reunião,  
Fonte: Autor.2018.

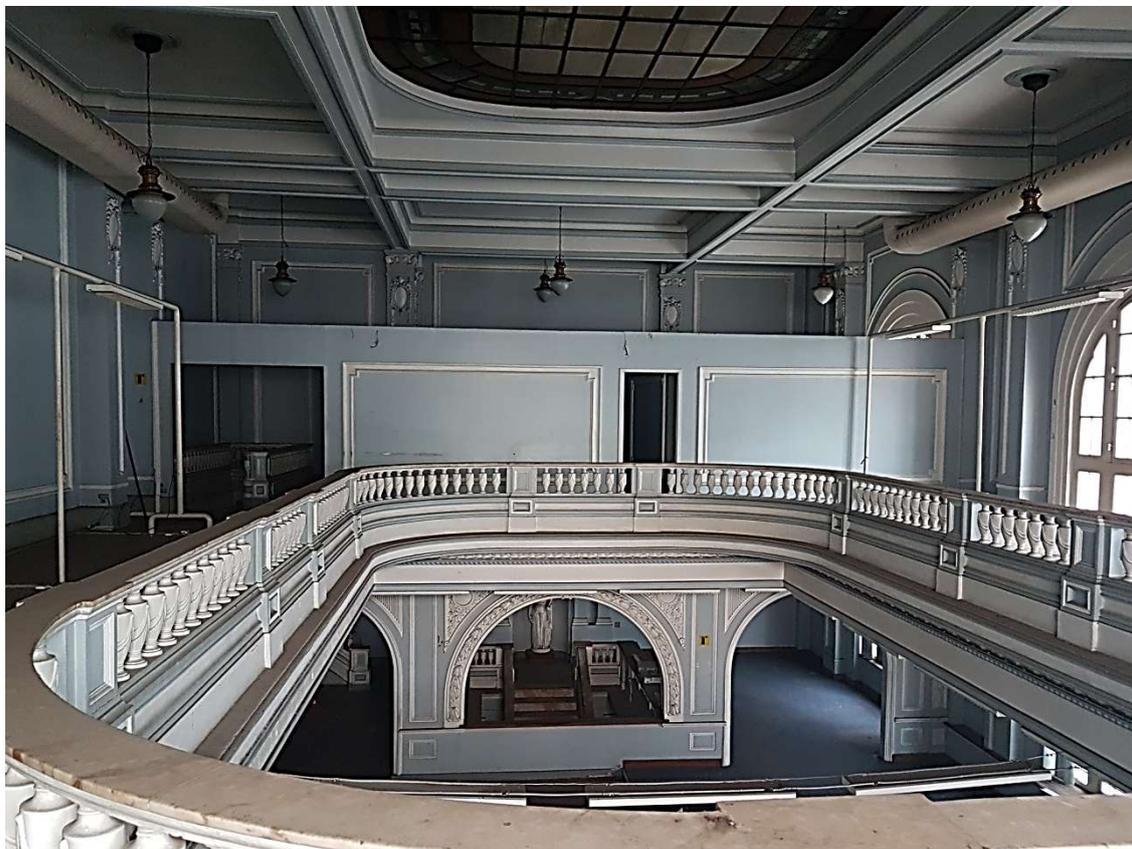
Figura 53 - Vista do 2º andar onde será instalado o restaurante e o bar.  
Fonte: Autor. 2018.

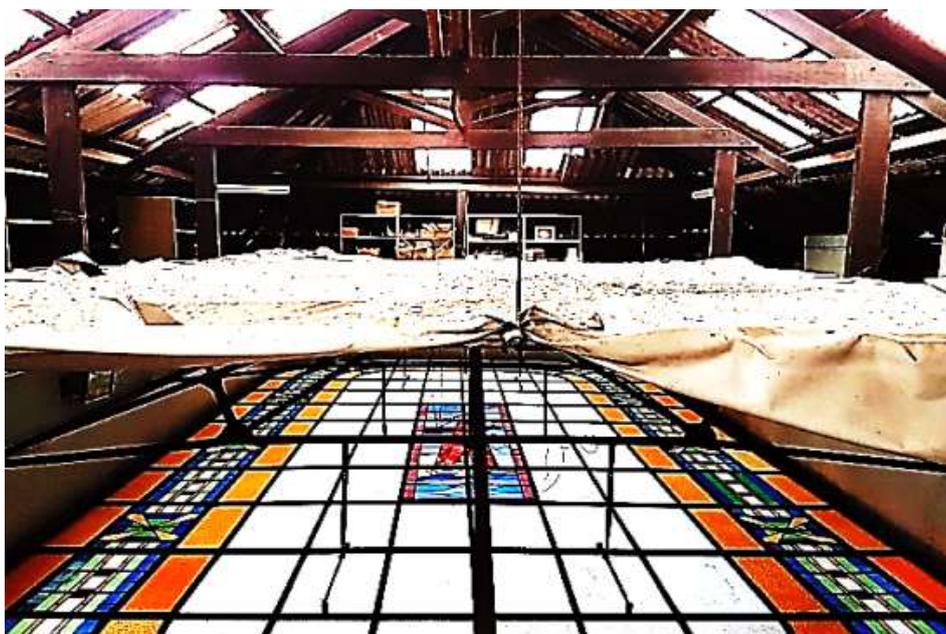
Figura 55 - Vista do vitral sob o telhado em amianto.  
Fonte: Autor: 2016

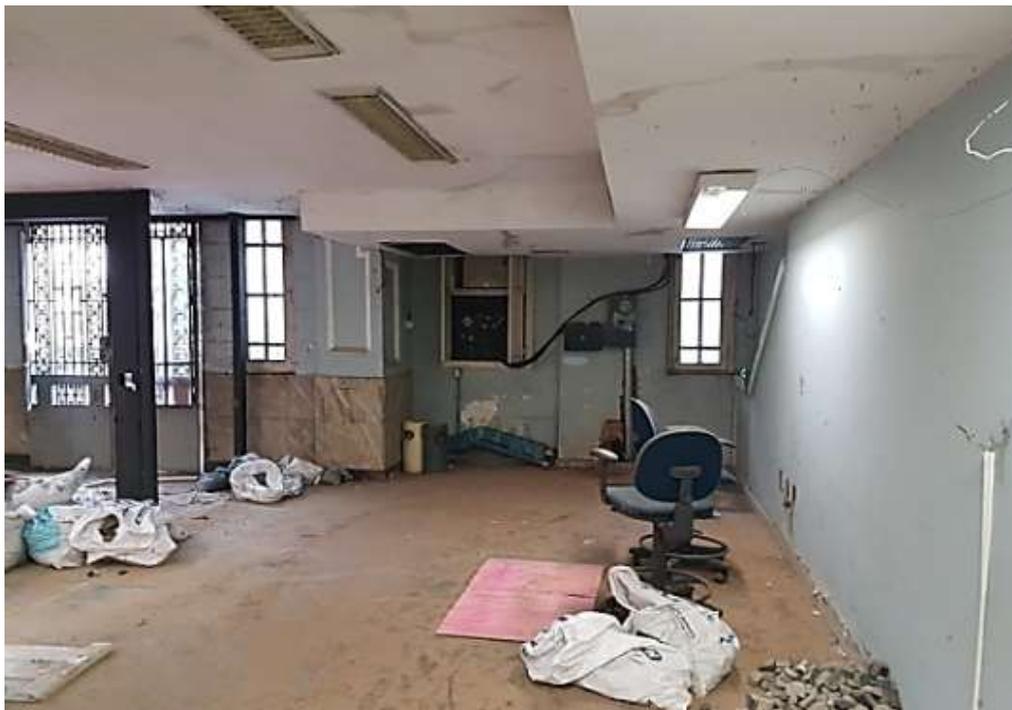
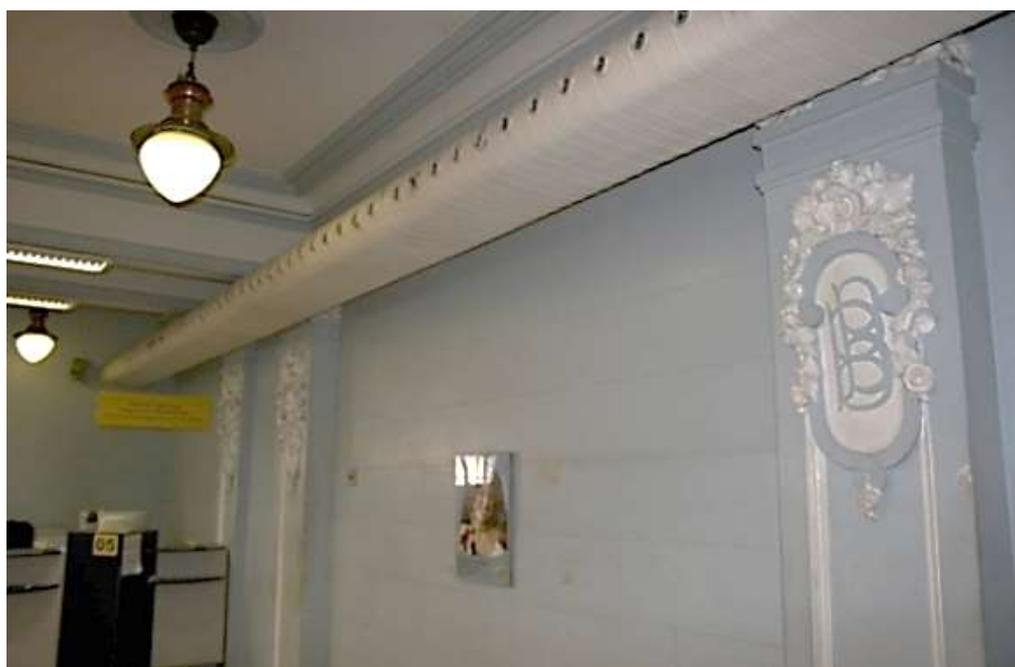
Figuras 56 - Dutos de ar condicionado interceptando esquadria da fachada frontal, no térreo e no andar superior, duto interceptando os ornatos existentes nos pilares.

Outro aspecto a ser considerado em um projeto futuro de restauração do edifício é a eficiência energética. A ventilação, à época do funcionamento do edifício, era feita mecanicamente, com casas de máquinas dispostas no 1º andar e no 2º andar e dutos aparentes. Essas intervenções são as que mais prejudicaram o aspecto interno do prédio. A necessidade de condicionar o edifício trouxe uma série de danos, como a passagem de tubulações aparentes interceptando elementos arquitetônicos, construção de casa de máquinas nos andares e rebaixamento de teto para passagem de dutos (Fig.56) Como atualmente as exigências de conforto e as condições climáticas exigem o uso de condicionadores de ar, as soluções adotadas em um futuro projeto de restauração deverão atender critérios rigorosos para que a execução do sistema traga o mínimo de intervenções possíveis para o bem.

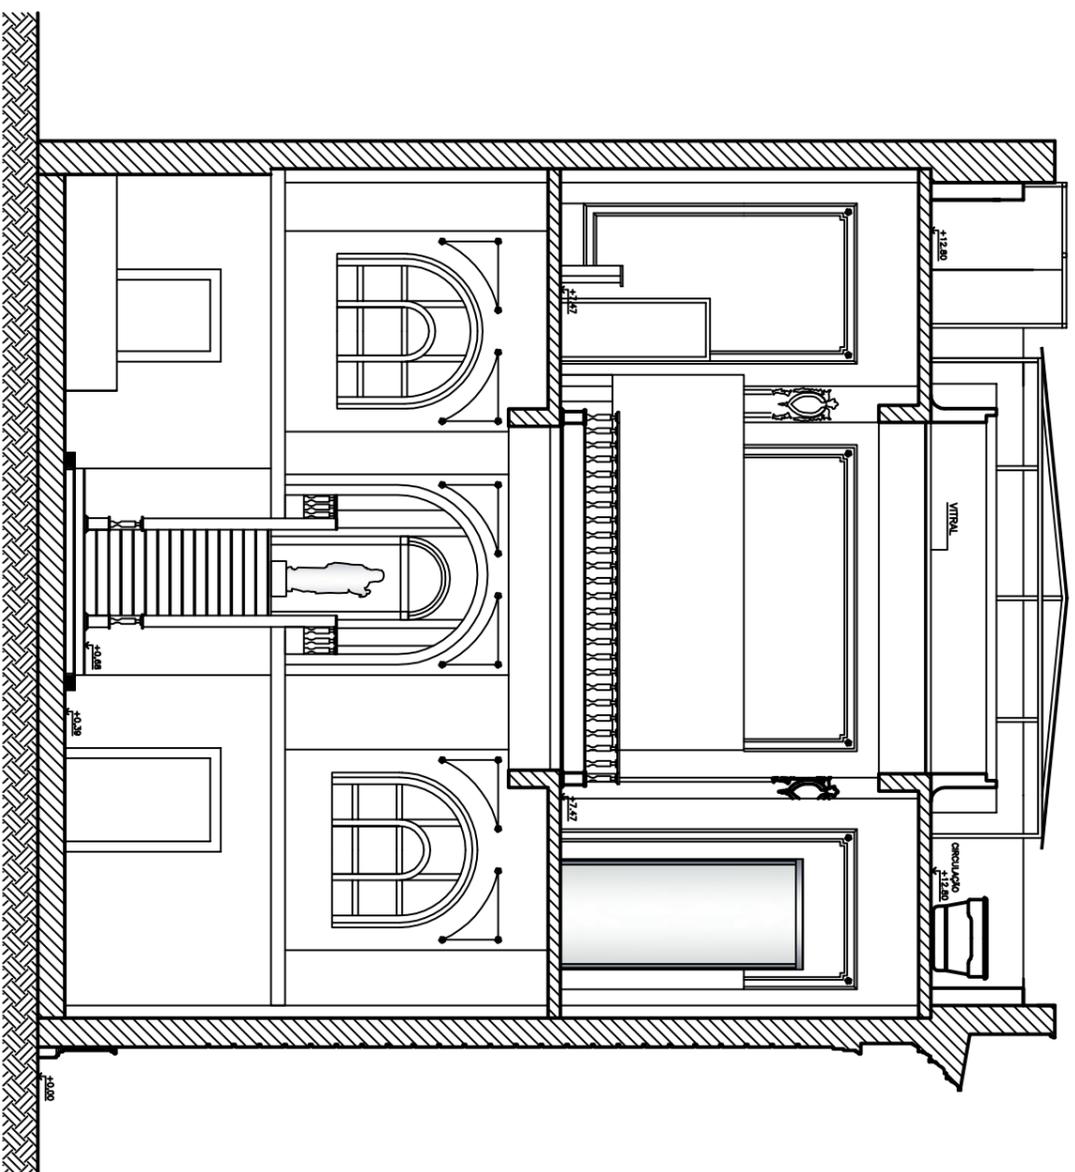
PROPOSTA DE INTERVENÇÃO COM A  
DEMOLIÇÃO DA LAJE DO PRIMEIRO ANDAR
