**A PRESERVAÇÃO DOS ACERVOS MUSEOLÓGICOS:
O CASO DAS ESCULTURAS NO MUSEU NACIONAL DE BELAS ARTES,
RIO DE JANEIRO, BRASIL**

2019

Tese de doutorado submetida ao Programa de Pós-graduação em Arquitetura, Faculdade de Arquitetura e Urbanismo da Universidade Federal do Rio de Janeiro - UFRJ, como parte dos requisitos necessários à obtenção do título de Doutora em Ciências em Arquitetura, Linha de pesquisa - Restauração de Espaços Preservados.

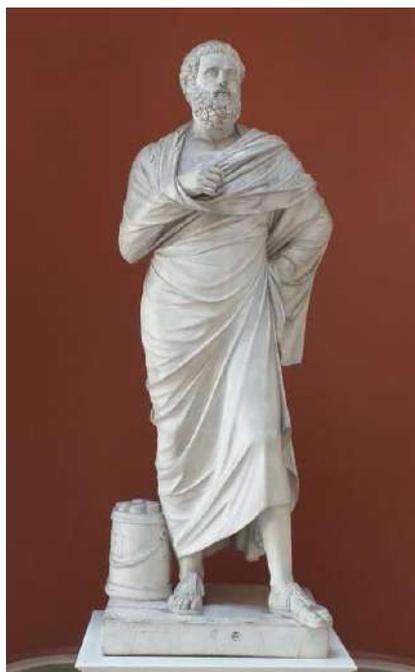
Figura 24 - Escultura em gesso Sófocles na Galeria de Moldagens I com poluentes/contaminantes trazidos pela ventilação
Foto: Benvinda de Jesus

As funções da ventilação apresentadas podem ser comprometidas de acordo com os condicionantes do entorno do objeto, qual seja: no ambiente interior ou no exterior. A ventilação poderá trazer poluentes/contaminantes, microrganismos, ou reagir com produtos químicos em suspensão, provenientes de processos de limpeza, de mobiliários entre outros componentes expográficos existentes (ver figura 24 da Tese).

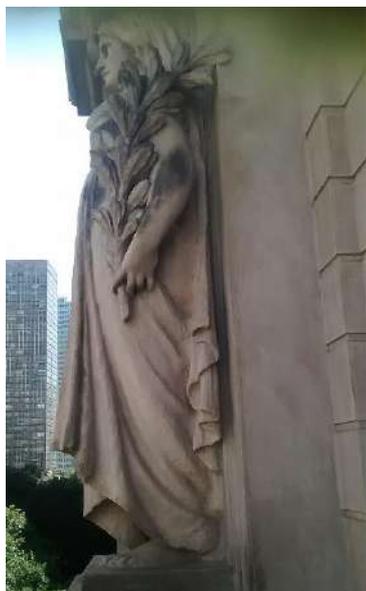
Figura 27 – Escultura *Cariátides* (estudo de caso – MNBA) na fachada frontal à Av. Rio Branco, com poluentes/contaminantes, apresentando formação de crosta negra.
Foto: Benvinda de Jesus

No caso do museu, os poluentes/contaminantes podem desestabilizar e alterar física, química e visualmente o edifício e os seus bens integrados (quando existentes), bem como os bens móveis (relacionais e transitórios) e integrados no seu interior. Sua ação no exterior pode ser direta no edifício e nos bens integrados, como é o caso dos poluentes trazidos pelos ventos e as chuvas ácidas, que acumulados podem formar uma crosta de material particulado que se agrega à escultura. Essa crosta pode conter monóxido de carbono, fuligem, óxidos de nitrogênio, óxidos de enxofre, hidrocarbonetos, aldeídos, entre outros poluentes produzidos pelos gases dos automóveis. Esses poluentes associados a outros, poderão causar alterações visuais e físico-químicas na obra de acordo com a tipo de material que a constitui. Os principais efeitos negativos podem ser verificados nas figuras 27 e 28 da Tese, onde as imagens revelam a incidência de poluentes sobre as obras.

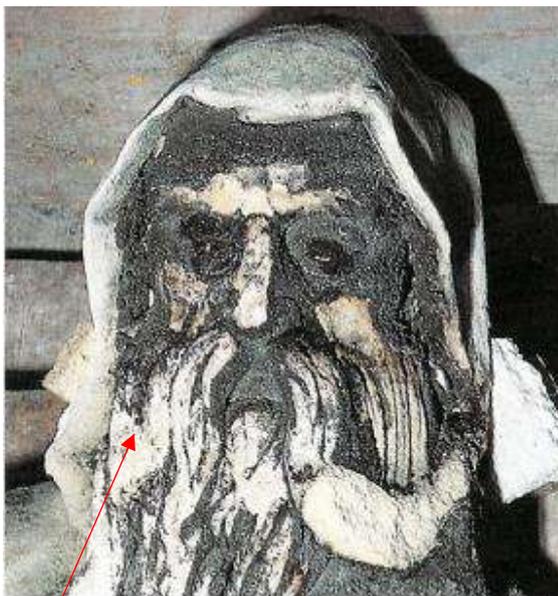
Figura 29 - Intemperismo em uma estátua do Palácio de Justiça de Rouen (acima) e na Catedral de Saint-Jean, em Lyon: as áreas brancas são lavadas pela chuva, enquanto as peças abrigadas têm crescentes crostas negras. Fonte: PHILIPPON, JEANNETTE e LEFREVE, 1922, p. 84, tradução nossa.

Portanto, de acordo com o tipo de material das esculturas, como: argamassa de areia e cal, material pétreo, pedra natural, bronzes, ferro fundido etc., seus efeitos podem provocar, por reação com o material da obra: sulfatação, carbonatação, oxidação (alteração da pátina natural), corrosão (desestabilizar estruturas internas), perda de coesão do material (desestabilização química e física) por microrganismos (concentração de particulados em conjunto com poluentes), sobretudo nas reentrâncias do planejamento e nos volumes dos cabelos representados. Podem provocar, ainda, rachaduras, fissuras e perdas do suporte da obra por capilaridade, provocando processos químicos e físicos por reação com o material na obra e na sua estrutura, causando corrosão na ferragem da armadura (ver figura 29 da Tese).

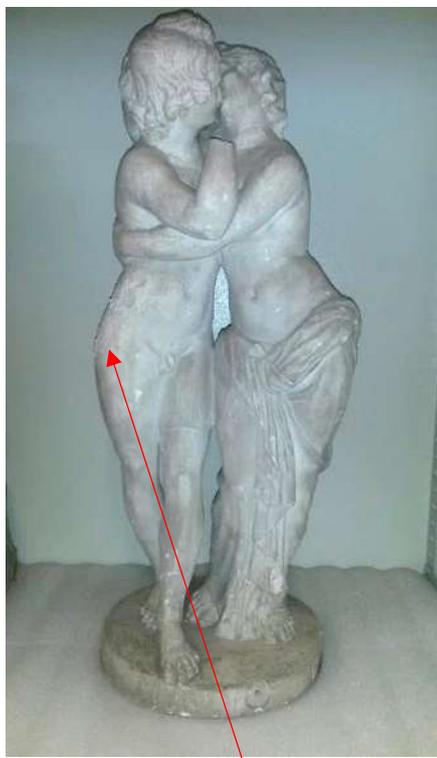
Figura 31 – Contaminação por agentes microbiológicos – gesso. Ambiente interior.
Fonte: Museu D. João VI

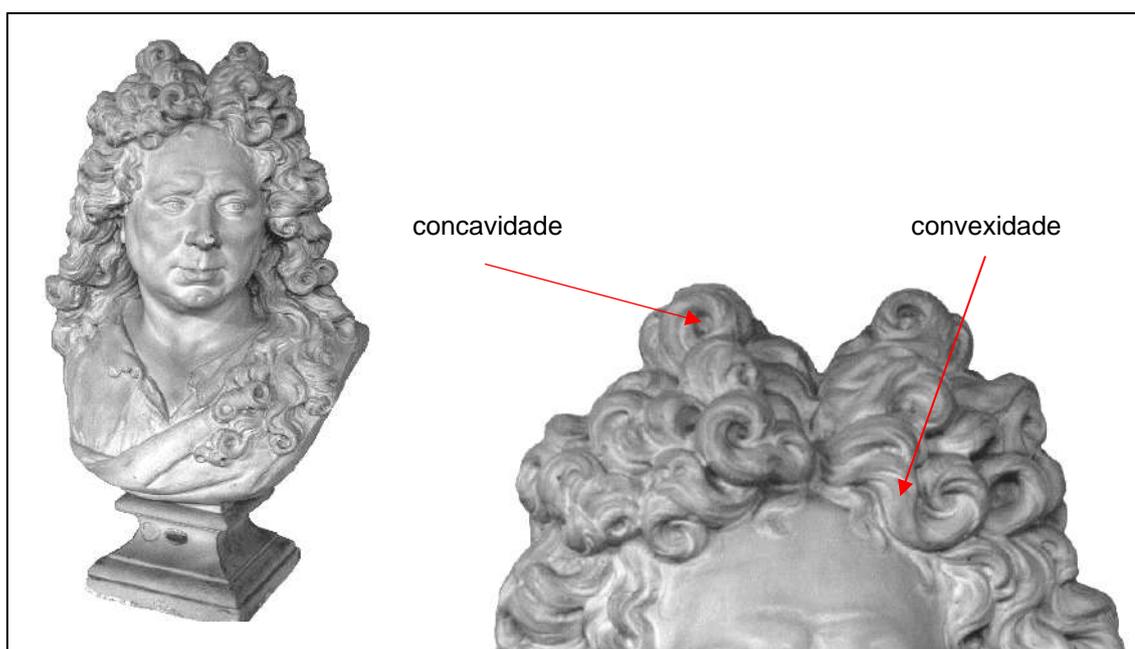
Figura 34 – Zonas de acúmulo de contaminantes e de agentes de degradação e biodegradação (concavidade e convexidade na escultura – exemplos). Réplica *Charles Antonie Coysevox*.

Nessa concepção, as formas côncavas poderão ser locais de maior umidade e acúmulo de contaminantes, e podem ser uma área de difícil acesso para procedimentos de limpeza. Esse aspecto poderá provocar a proliferação de agentes biológicos e microrganismos, insetos, líquens etc., e degradar a escultura. Essas características podem ser observadas nos espaços vazios das dobras de planejamentos e nos cachos dos cabelos representados, ou na acentuada torção anatômica, mais comuns em determinadas esculturas da tradição (relevos, escultura de pleno vulto, grupo escultórico, esculturas equestres, jacentes, entre outras) e ainda no espaço vazio, reentrâncias e encaixes de uma escultura moderna/contemporânea (construções, assemblagens, etc). De modo oposto à concavidade, a convexidade (extremidades) na escultura será uma zona de desgastes pelo vento, local de sobreposição de material particulado, zona de maior impacto de temperatura (insolação), de iluminação natural e artificial e chuvas e ações humanas (ver figura 34 de Tese).

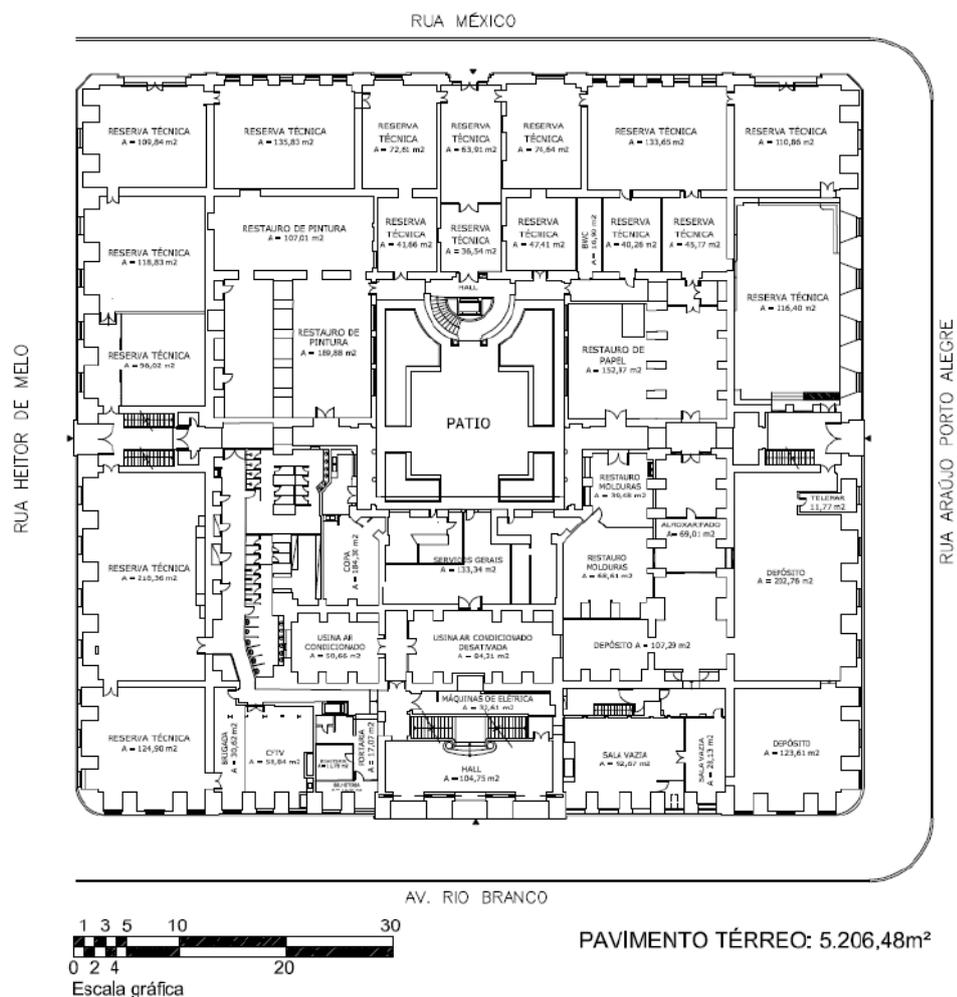
Figura 41 – Planta baixa pavimento térreo do MNBA
Fonte: Arquivos do MNBA, s/d

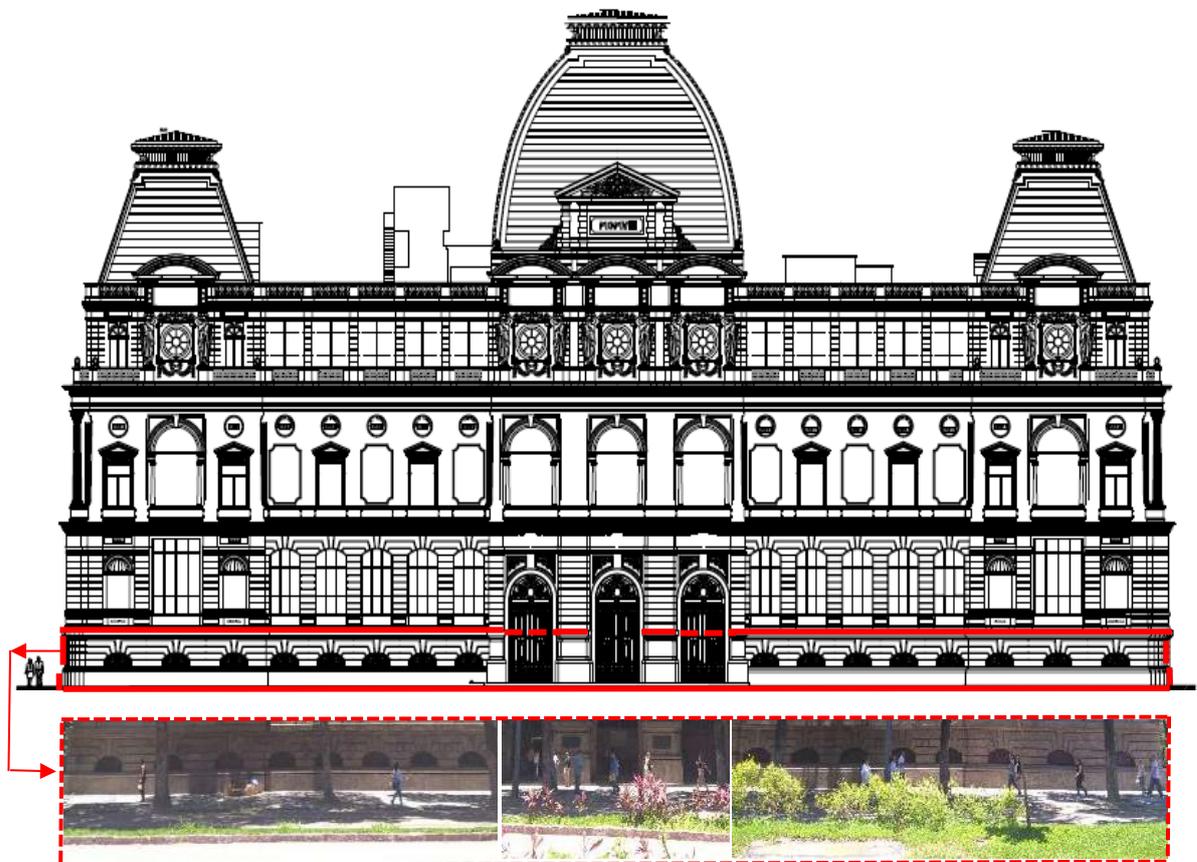
Figura 65 – Desenho da fachada principal do MNBA voltada para a Avenida Rio Branco, com marcação do 1º pavimento (térreo) e as imagens com detalhe da cimalka, janelas em arco, embasamento e parte portões referentes a este pavimento.

No 1º pavimento (térreo - frontal à Avenida Rio Branco), verifica-se que em toda a dimensão física desse pavimento há o uso de pedra (gneisses) como revestimento, bem como cornijas e cimalkas na divisão entre este andar e o segundo. Na sequência, constata-se que o pavimento é constituído por 16 aberturas em arco com gradis em bronze, sendo 8 aberturas com gradis na lateral esquerda e 8 na direita interrompidas na parte central por conjunto de 3 portões decorativos em bronze, que se encerram verticalmente no segundo pavimento (ver figura 65 de Tese).

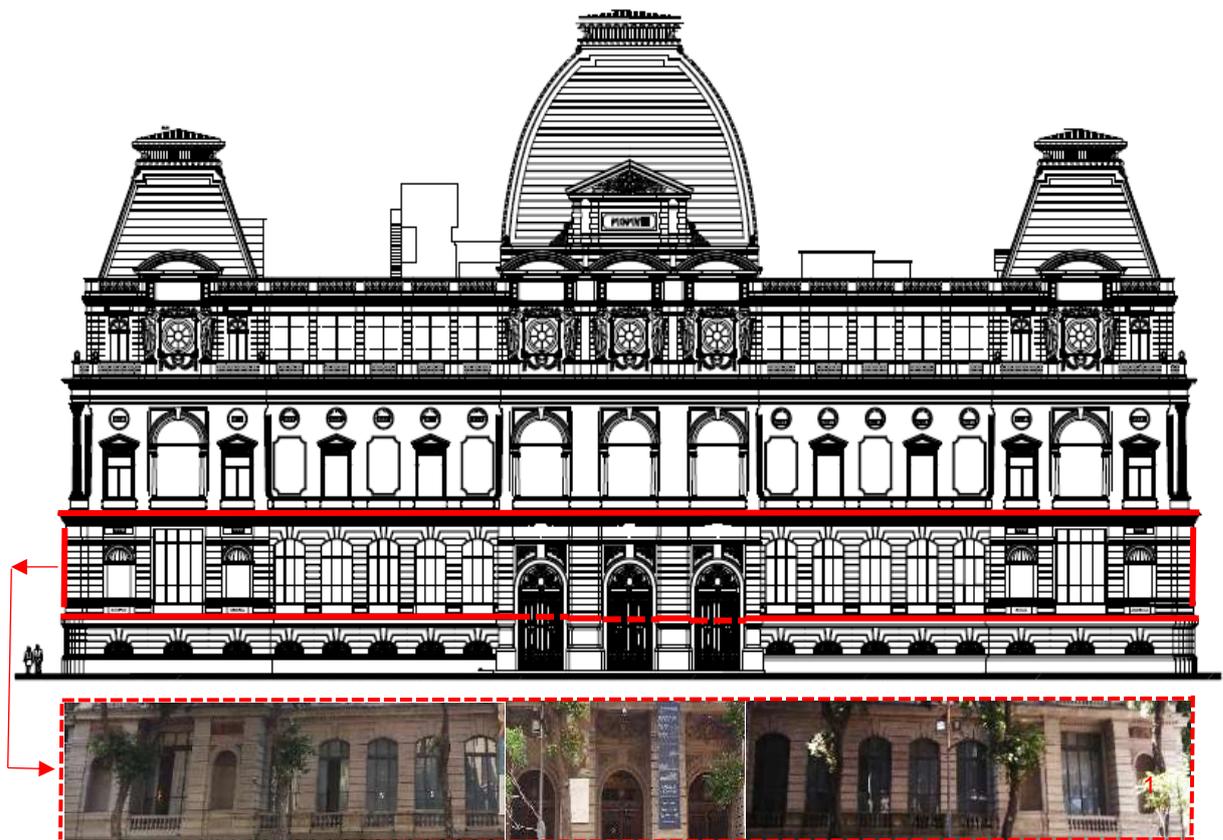
Figura 66 – Desenho da fachada principal do MNBA voltada para a Avenida Rio Branco, com marcação do 2º pavimento e imagens com detalhe dos nichos (1), portas (2), painéis de terracota (3) e parte dos portões (4) referentes a esse andar.

Esse pavimento está configurado por elementos arquitetônicos, ornamentais e artísticos, sendo 10 portas em arco e 2 retas em ferro com vidro, ambas recuadas para acesso às varandas, que se encerram em balaústres torneados, 4 nichos faceando a fachada, com descrição referente às grandes civilizações da Antiguidade, logo abaixo de sua configuração horizontal e encimados por 4 relevos em terracota e cimalhas. Observa-se, ainda, outros elementos arquitetônicos que arrematam e compõem toda a extensão superior desse pavimento (ver figura 66 da Tese).

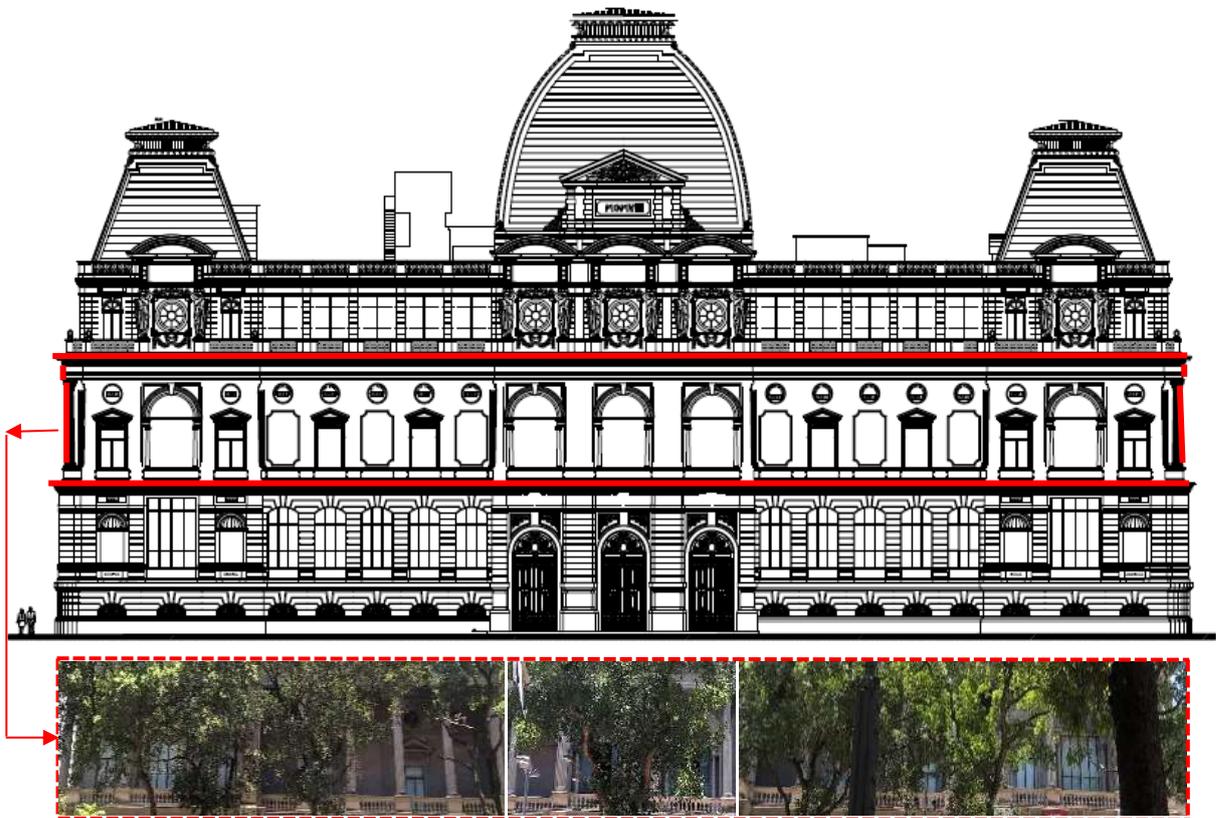
Figura 67 – Desenho da fachada principal do MNBA voltada para a Avenida Rio Branco, com marcação do 3º pavimento e imagens com detalhe das janelas, medalhões, frontões etc.

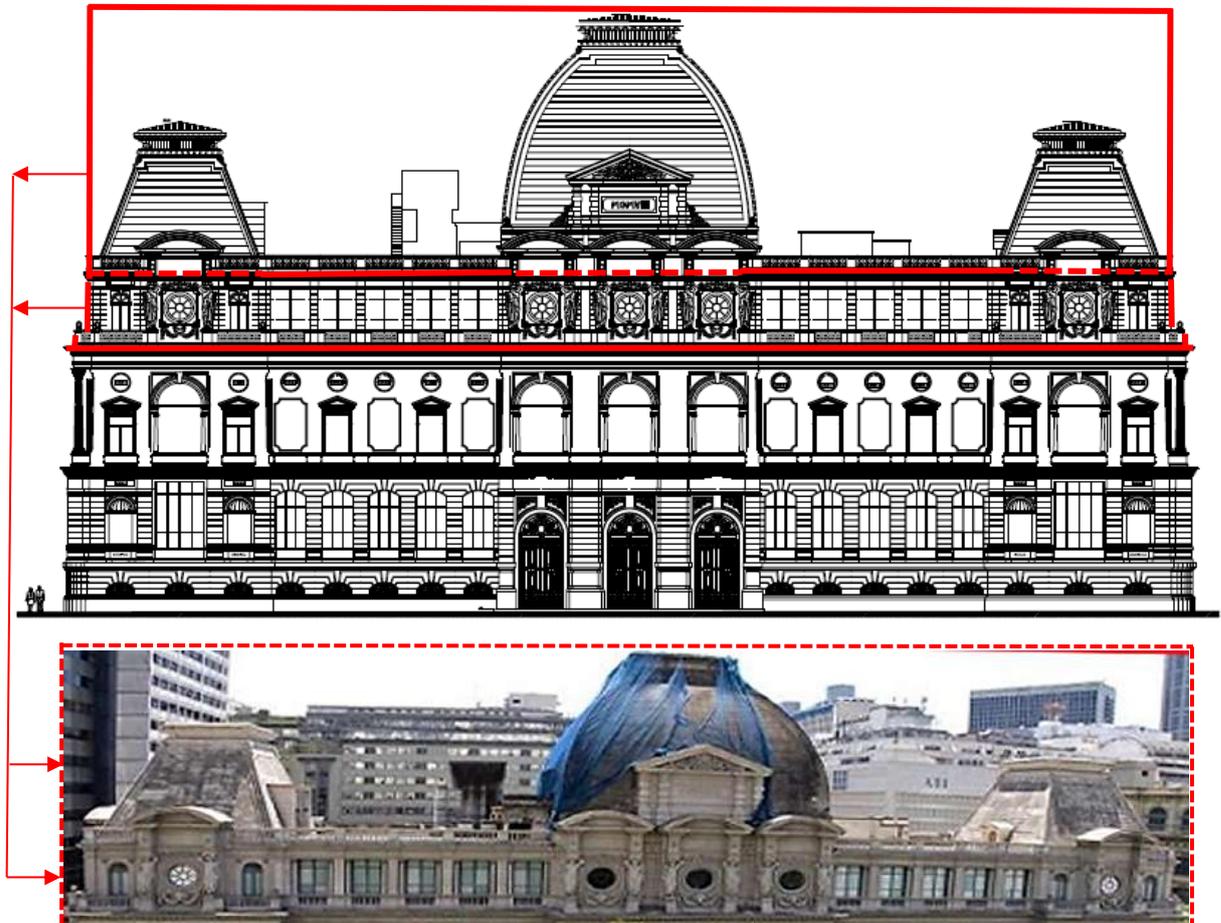
Figura 68 – Desenho da fachada principal do MNBA voltada para a Avenida Rio Branco, com marcação do 4º pavimento e cobertura e imagens com detalhe das janelas, frontões, cúpulas, Cariátides, óculo, etc.

Entre o conjunto de Cariátides laterais da extremidade esquerda e direita desse pavimento, verificam-se 10 portas retas recuadas e 4 portas em arco que dão acesso a varandas, cuja face frontal é composta por balaústres. Por fim, verifica-se na unidade entre o 4º pavimento e a cobertura, a configuração física de elementos arquitetônicos e funcionais como cornijas, balaústres, cúpulas, frontões, frisos, mansardas entre outros.

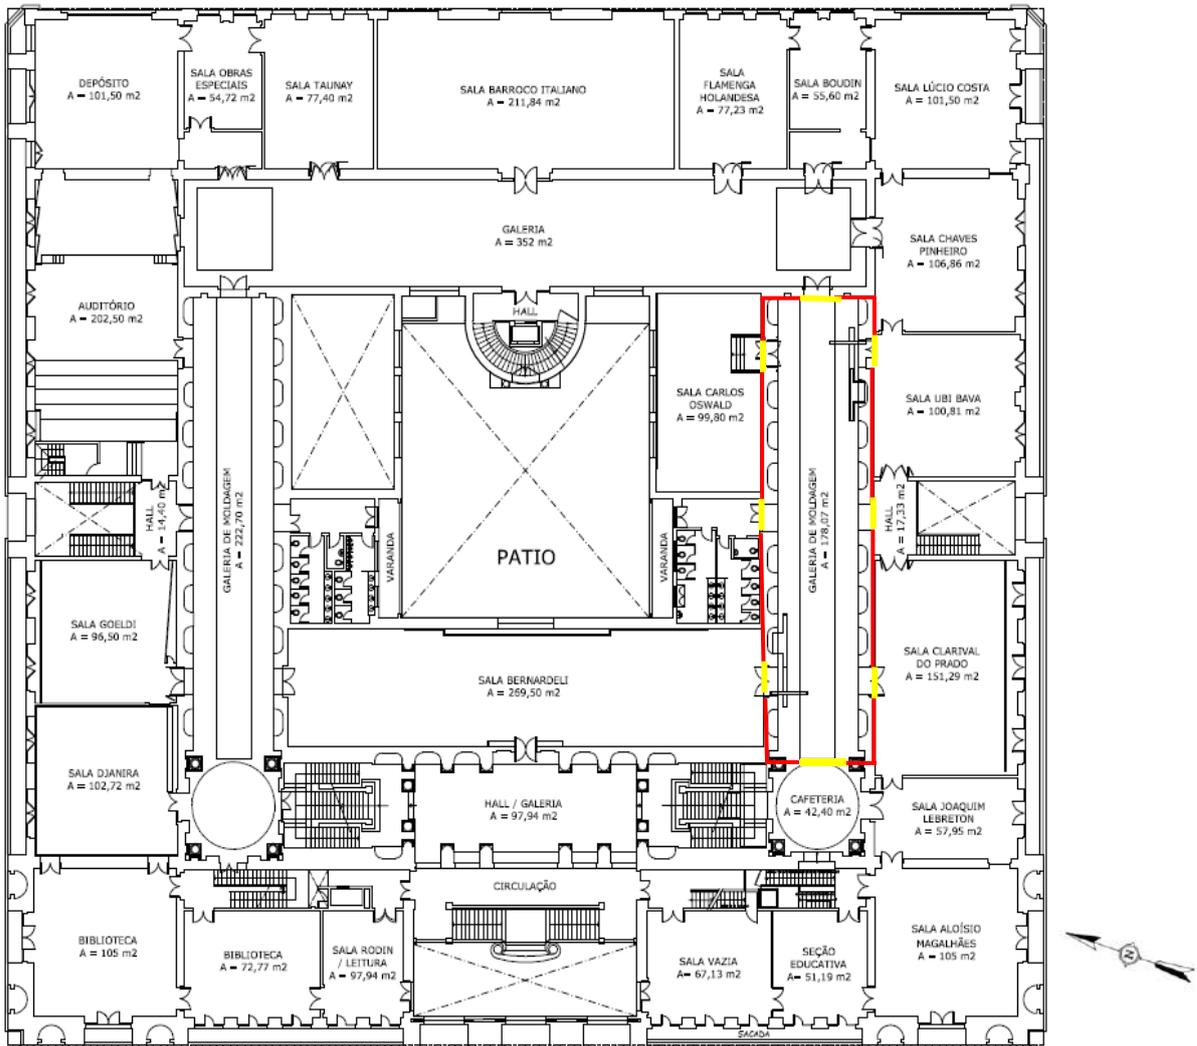
Figura 77 – Planta baixa do 2º pavimento do MNBA com indicação da Galeria de Moldagens I, das salas e Galeria (aberturas).
Fonte: Arquivo MNBA, s/d.

A Galeria de Moldagens I, localizada no segundo andar do MNBA, configura-se funcional e artisticamente por elementos arquitetônicos, decorativos e obras de arte. Estes elementos compõem e adéquam o atual ambiente museográfico e expográfico do MNBA, conformados por abertura (para acesso, ligação, circulação e ventilação), nichos, claraboia, iluminação artificial e natural, peanhas de obras de arte e moldagens (ver figura 74, p. 163 e figura 77 p. 166 da Tese).

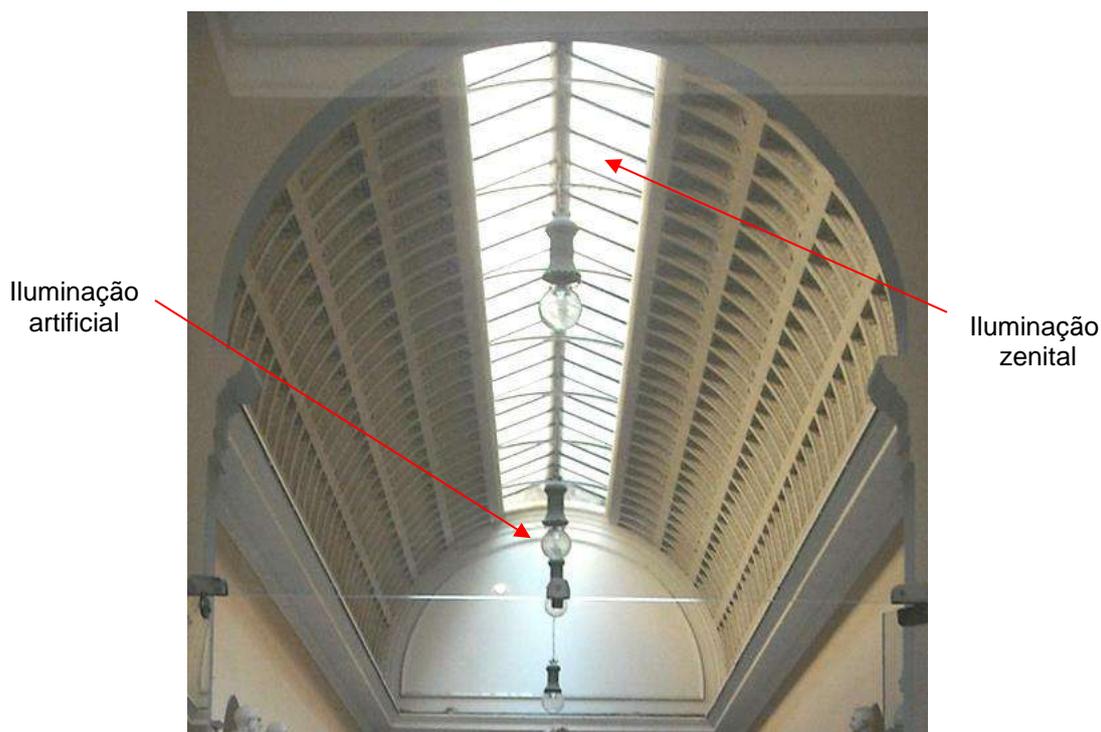
Figura 94 - Teto com iluminação artificial e zenital.
Foto: Benvinda de Jesus, 2017

A iluminação no ambiente se apresenta de modo natural (luz zenital¹²⁴), e como já destacamos, com iluminação artificial¹²⁵. Destacam-se as claraboias que decoram e iluminam o espaço expográfico e a iluminação artificial, através de luminárias no centro da Galeria de Moldagens I.

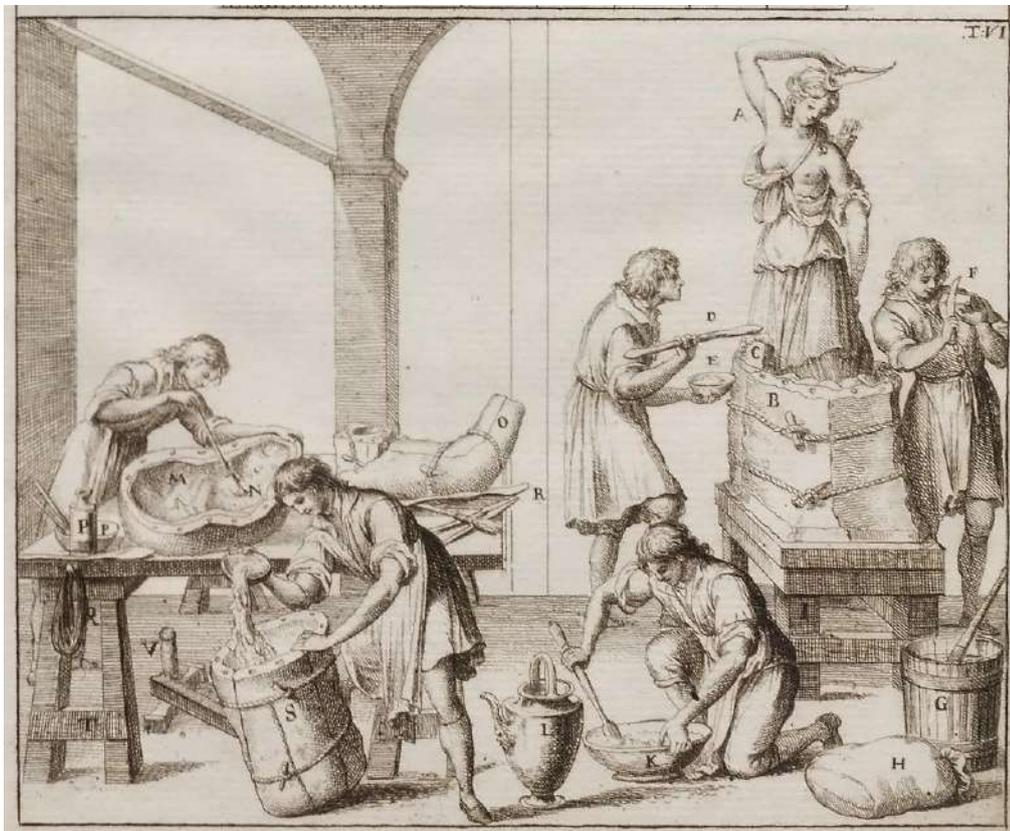
Figura 100 – Processo de produção de moldes de tasselos, 1802.
Fonte: CARRADORI, 1802, s/p.

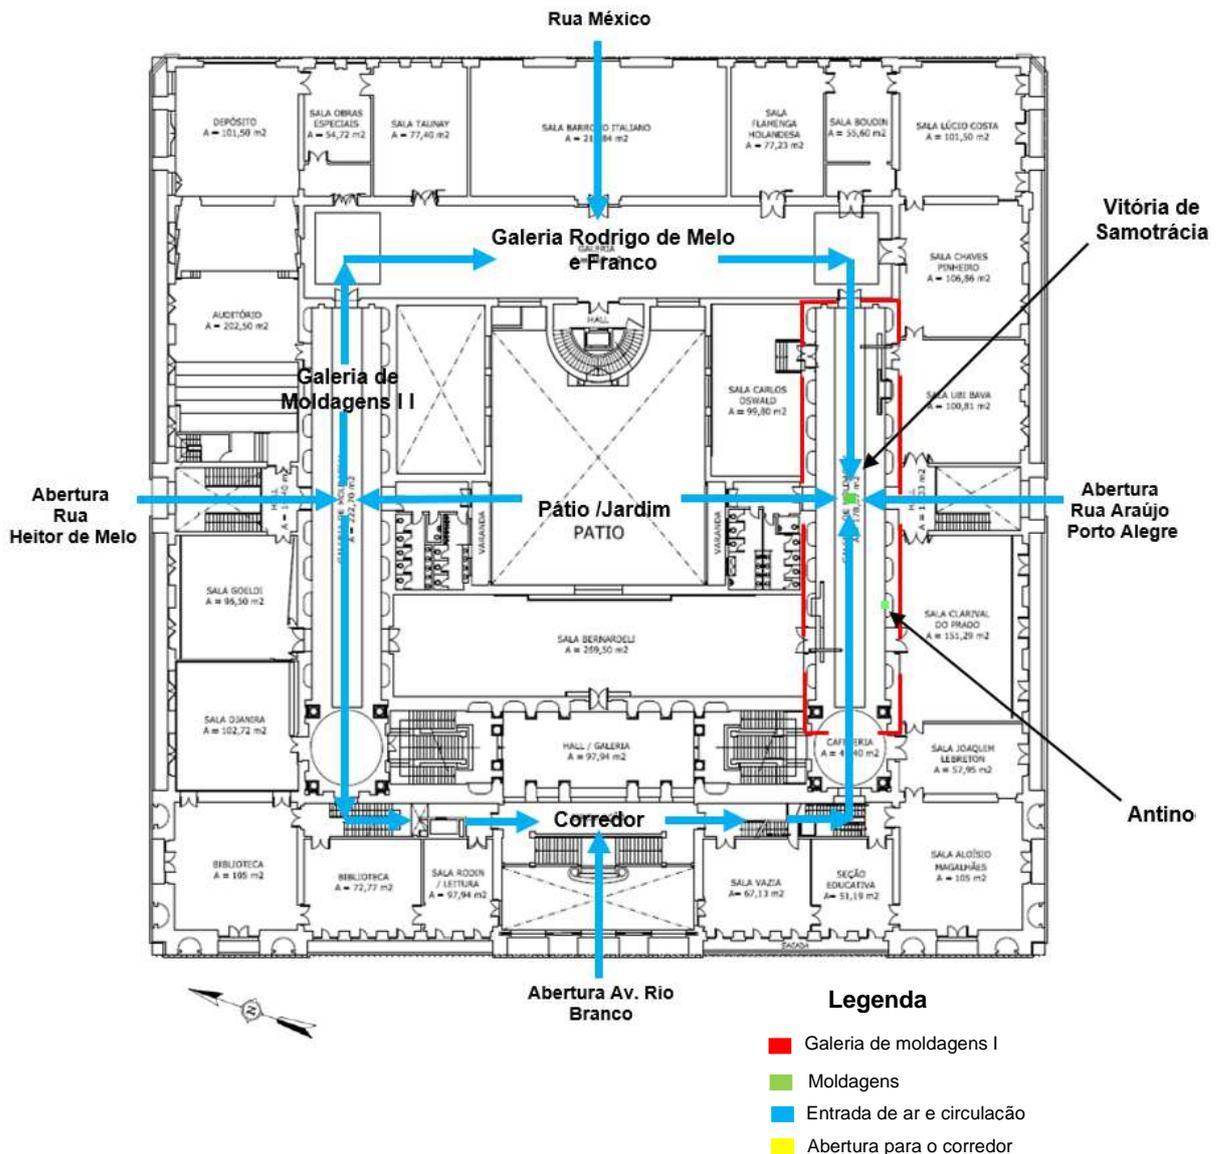
Figura 124 - Planta baixa – 2º Pavimento com inserções para localização da Galeria de Moldagens I, obras selecionadas e a entrada e circulação de ar no MNBA.
Fonte: Arquivo MNBA, S/D, adequado pela autora

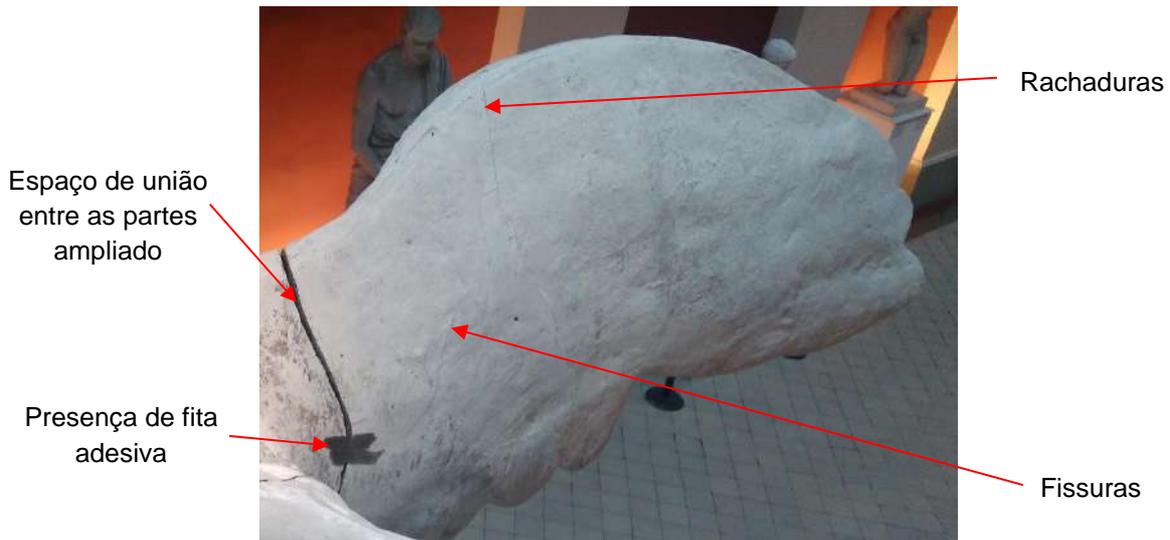
Figura 130 – Detalhe de alterações físicas na asa direita da escultura *Vitória*
Foto: Benvinda de Jesus, 2016.

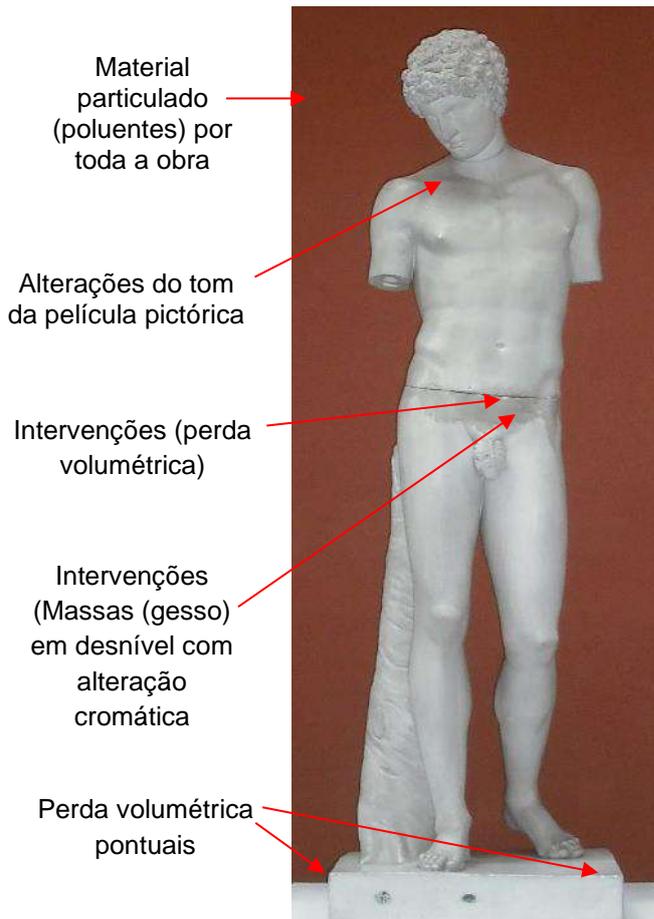
Figura 136 - Escultura *Antino* com alterações físico-químicas.
Foto: Benvinda de Jesus, 2016.

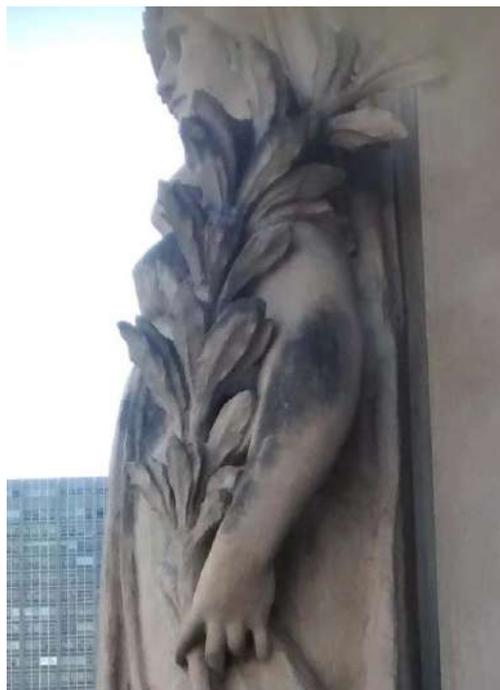
Figura 139 – Escultura *Cariátide* - lado direito da fachada com crosta negra.
Foto: Benvinda de Jesus, 2016.

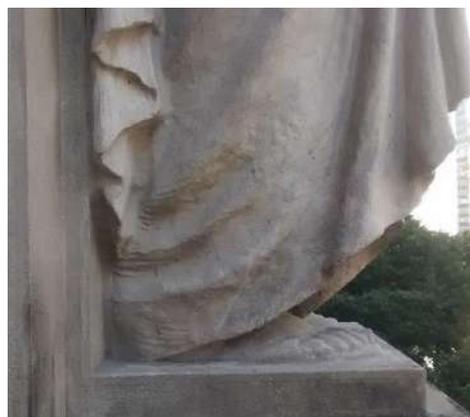
Figura 140 – Escultura *Cariátides* - lado esquerdo da fachada com rachaduras.
Foto: Benvinda de Jesus, 2016.

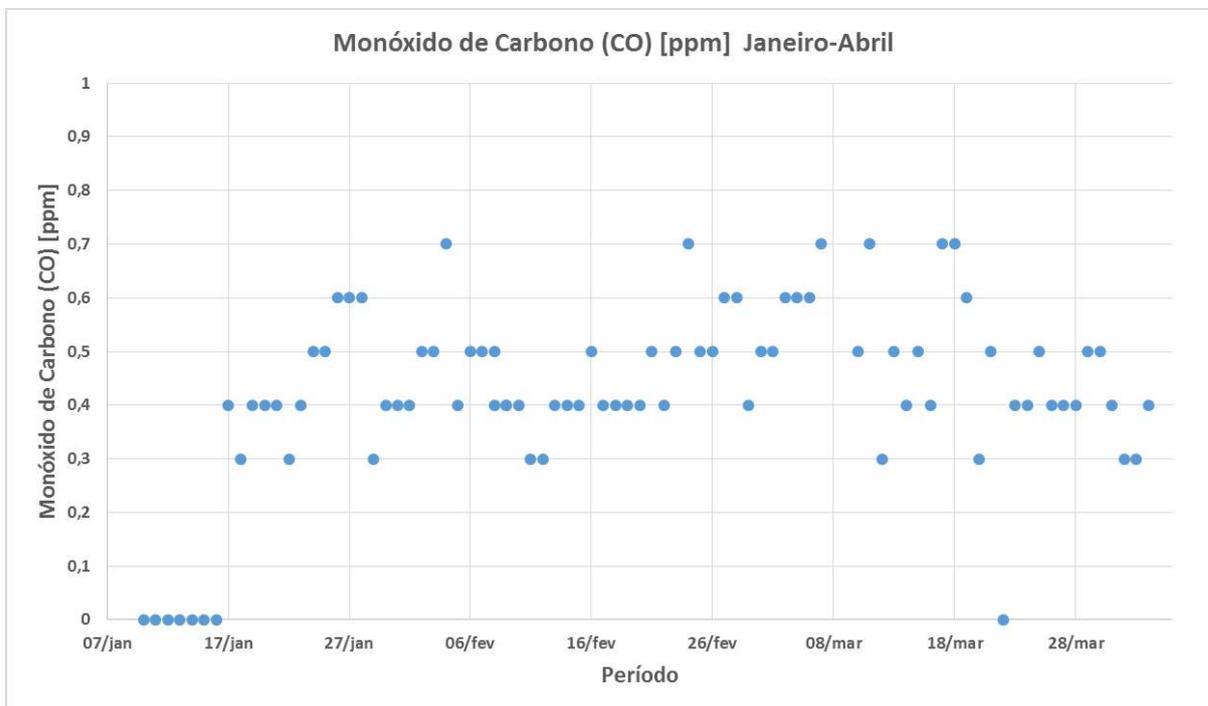
Gráfico 1 - Presença de Monóxido de Carbono período de 09/01 a 02/04/2017

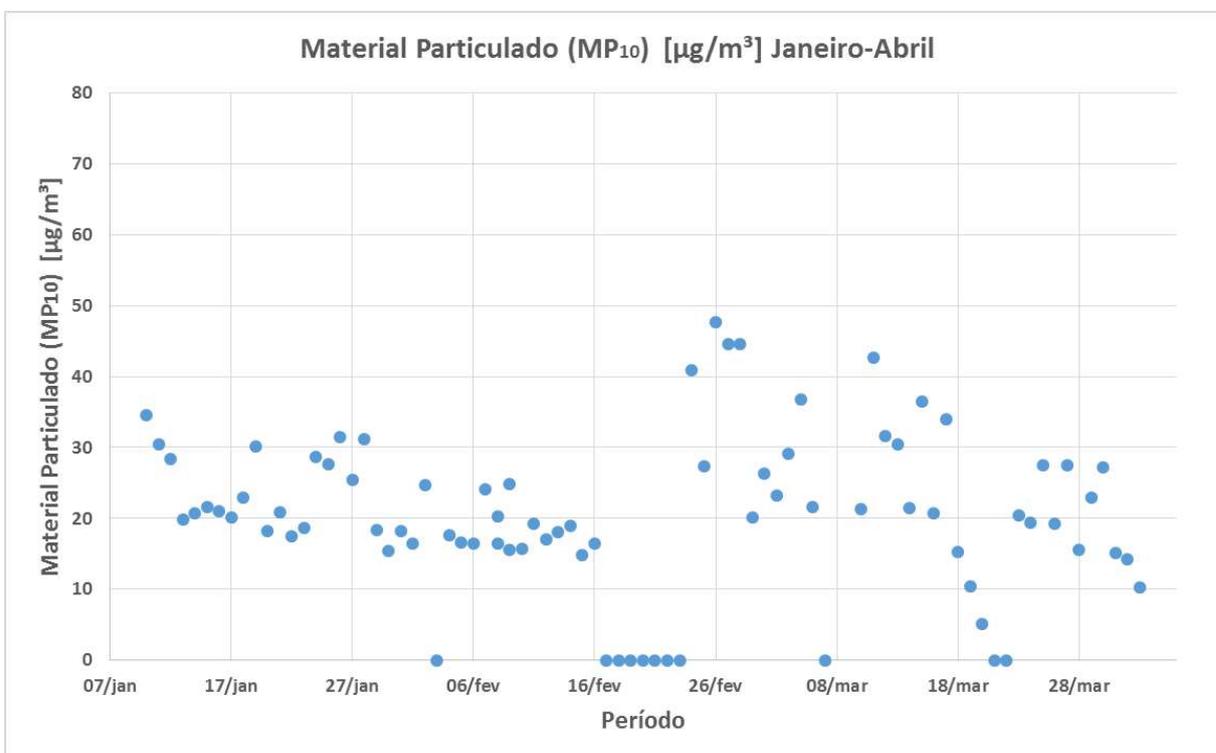
Gráfico 2 - Presença de Material Particulado período de 09/01 a 02/04/2017.

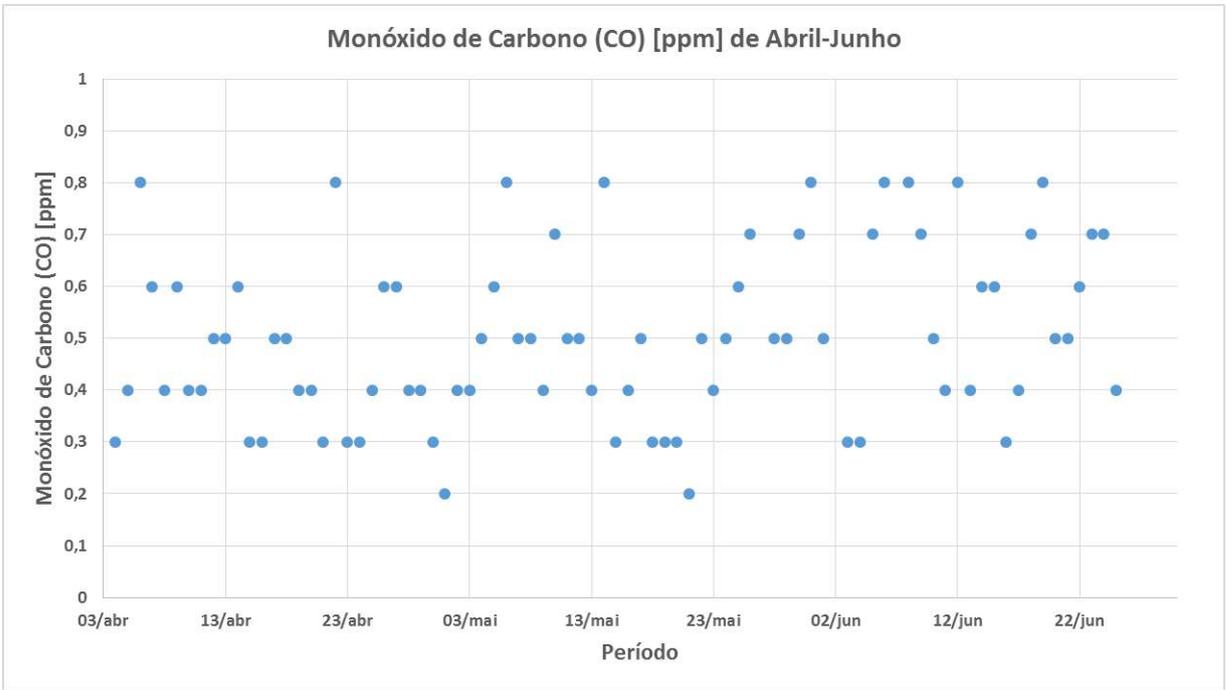
Gráfico 3 - Presença de monóxido de carbono período de 03/01 a 25/06/2017.

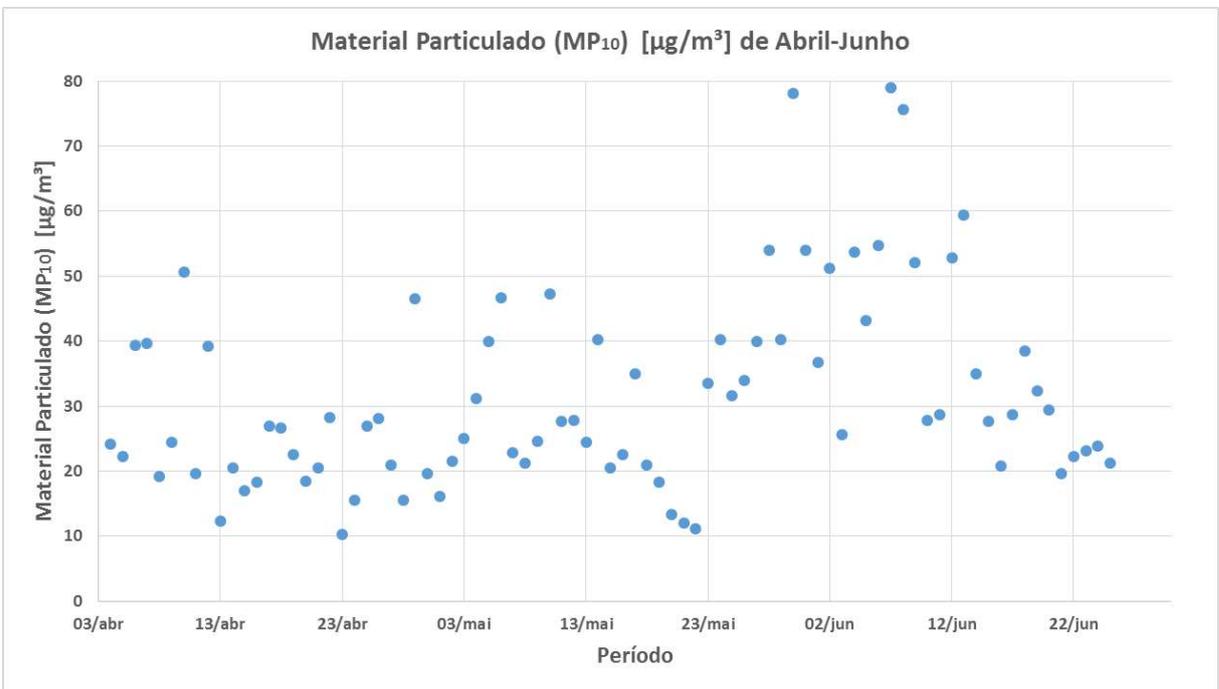
Gráfico 4 - Presença de material particulado período de 03/01 a 25/06/2017.

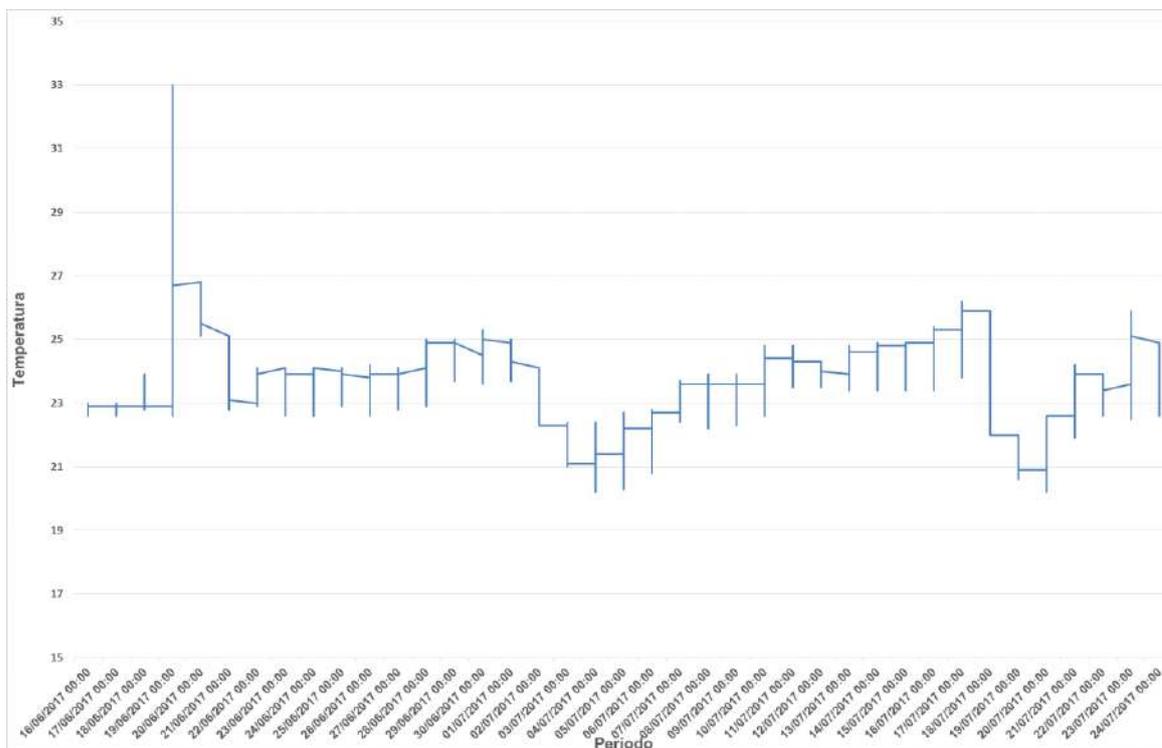
Gráfico 5 - Registro geral do d/m/a (16/06 a 24/07/2017) de temperatura com aparelho – KONGIN.

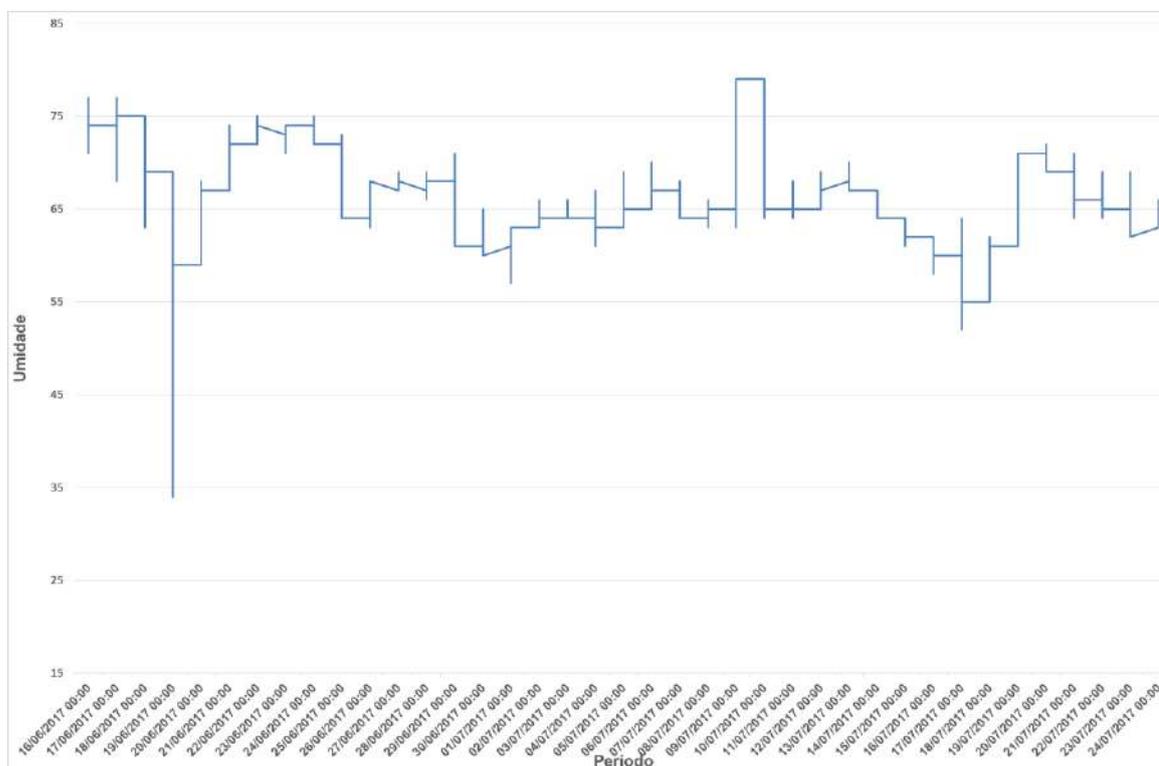
Gráfico 6 - Registro geral d/m/a (16/06 a 24/07/2017) de umidade com aparelho – KONGIN.

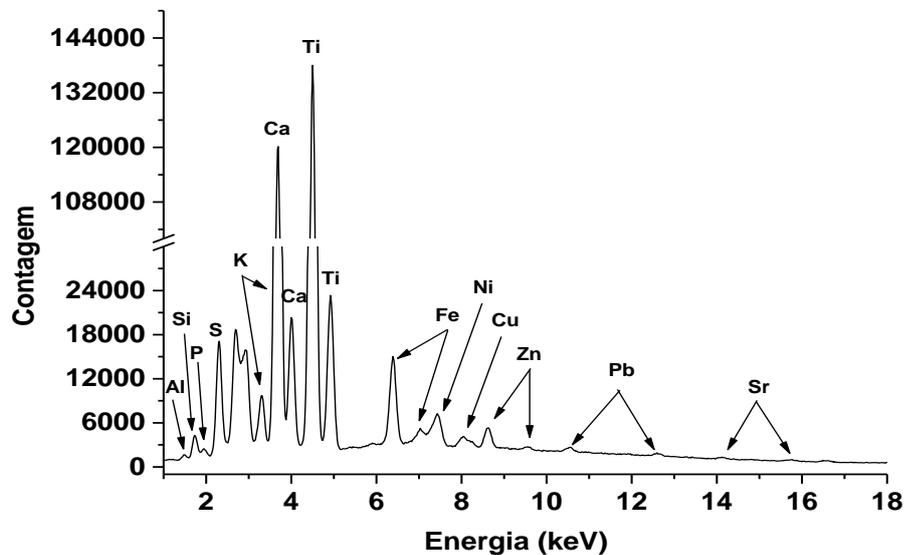
Gráfico 10 - Espectro de XRF da amostra FCS5.

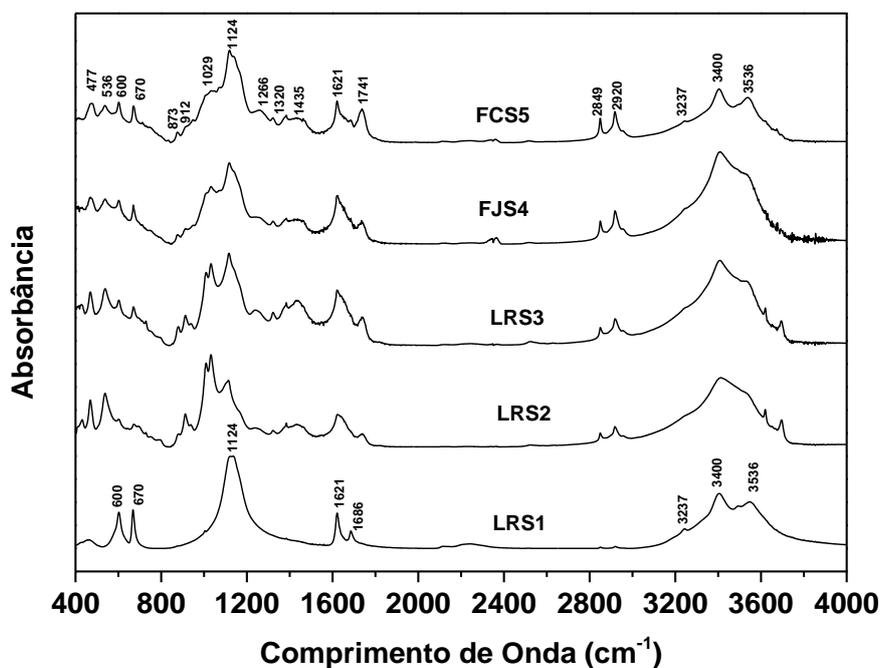
Gráfico 13 - Espectros de FT-IR das amostras.

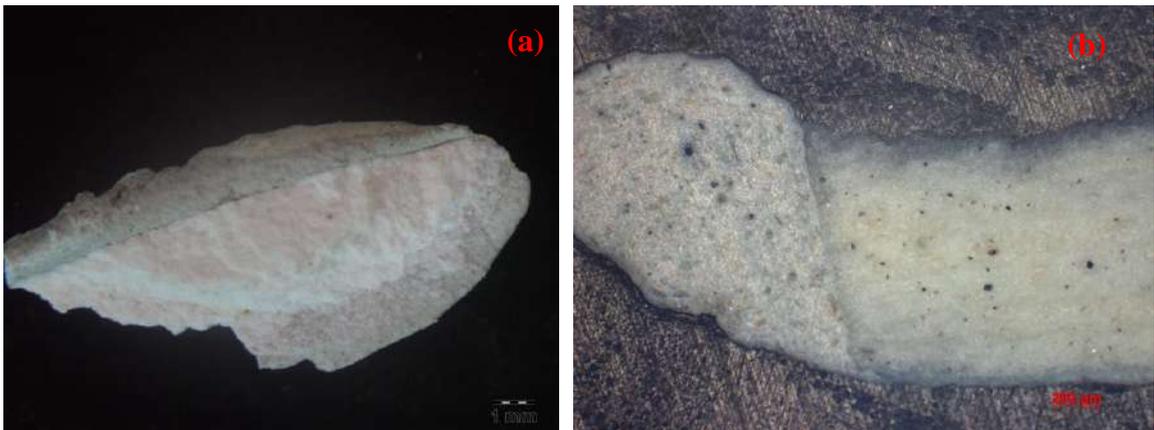
Figura 173 - Imagem da amostra FA7 (a); Imagem da seção transversal da amostra FA7 (b).
Fonte: FREITAS, 2017.

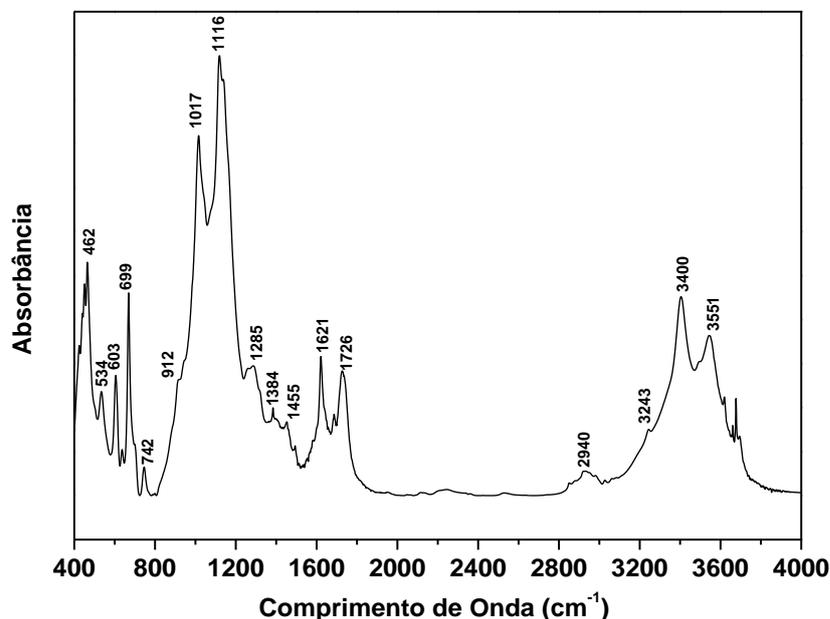
Gráfico 16 - Espectros de FT-IR da amostra FA7.
