**A PRESERVAÇÃO DOS ACERVOS MUSEOLÓGICOS:
O CASO DAS ESCULTURAS NO MUSEU NACIONAL DE BELAS ARTES,
RIO DE JANEIRO, BRASIL**

2019

Tese de doutorado submetida ao Programa de Pós-graduação em Arquitetura, Faculdade de Arquitetura e Urbanismo da Universidade Federal do Rio de Janeiro - UFRJ, como parte dos requisitos necessários à obtenção do título de Doutora em Ciências em Arquitetura, Linha de pesquisa - Restauração de Espaços Preservados.

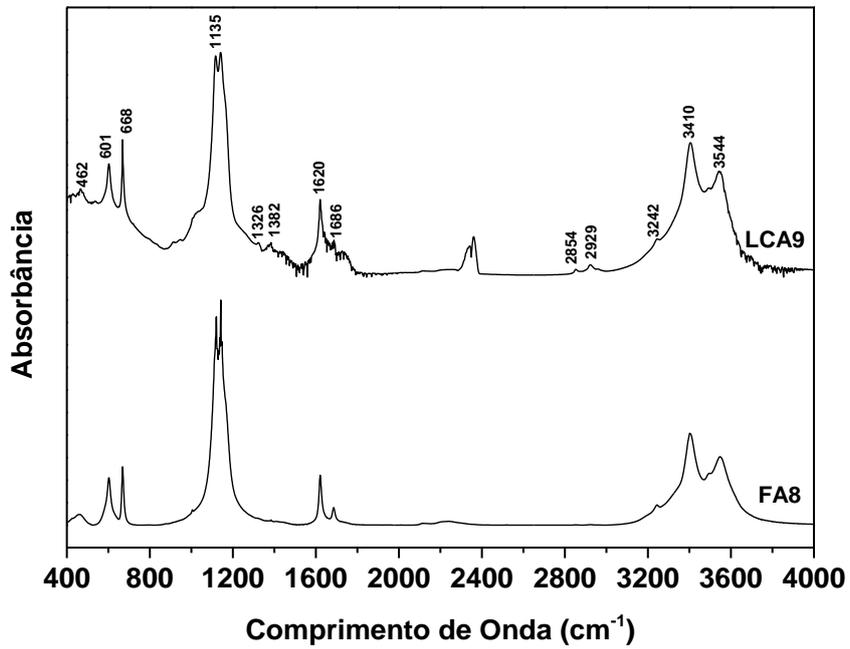
Gráfico 19 - . Espectros de FT-IR das amostras FA8 e LCA9.

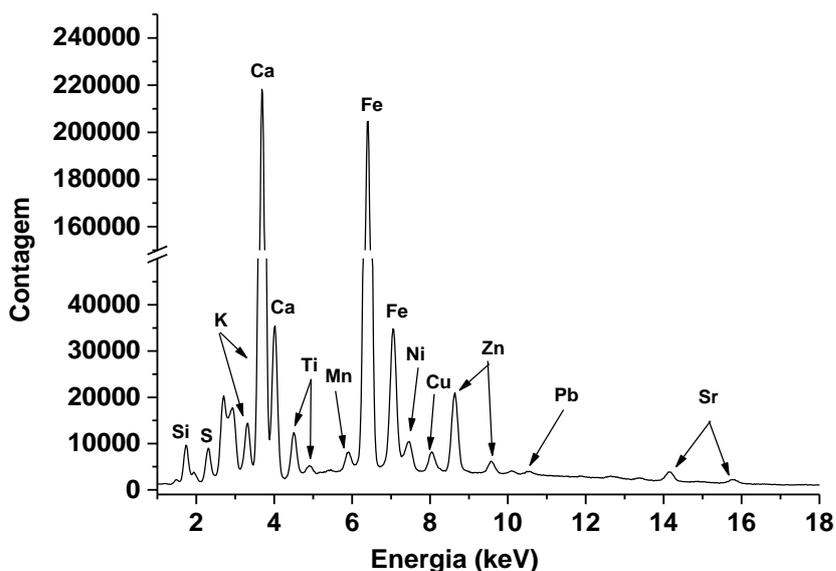
Gráfico 23 - Espectro de XRF da amostra CLR4.

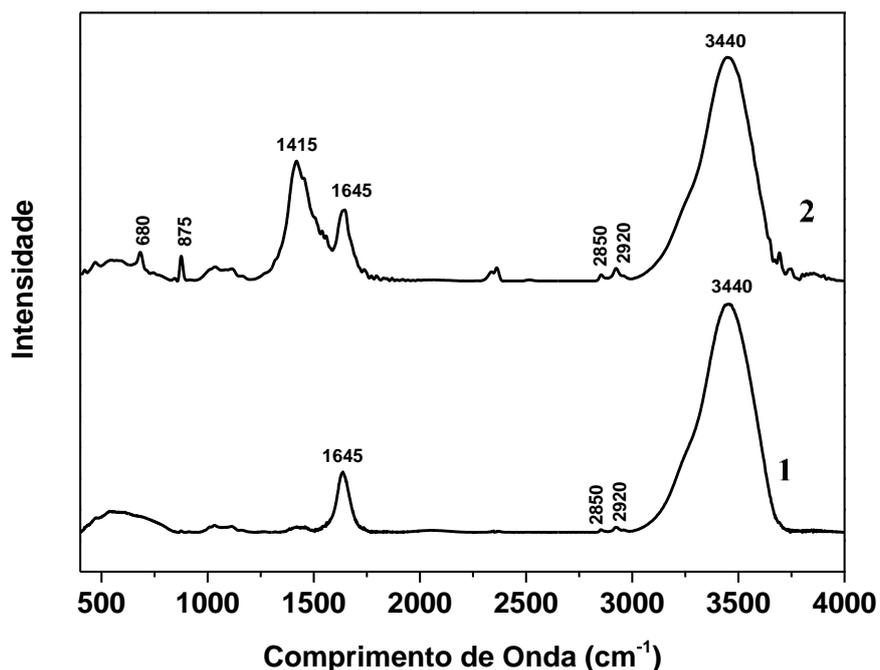
Gráfico 33 - Espectros de FT-IR registrados nas amostras dos cupons internos (espectro 2) e externos (espectro 1).

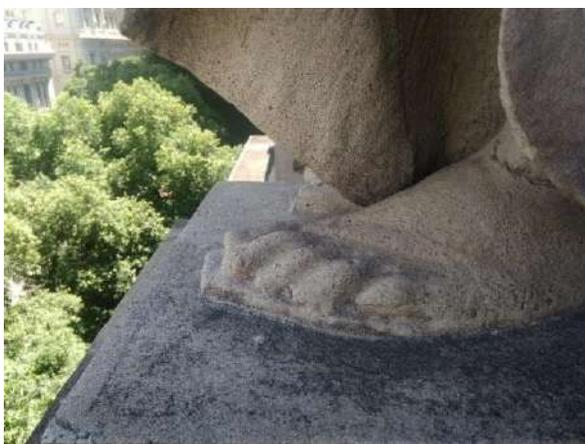
Figura 190 – Detalhe da Cariátide lado esquerdo da fachada, com crosta negra e fissuras.
Foto: Benvinda de Jesus, 2017.

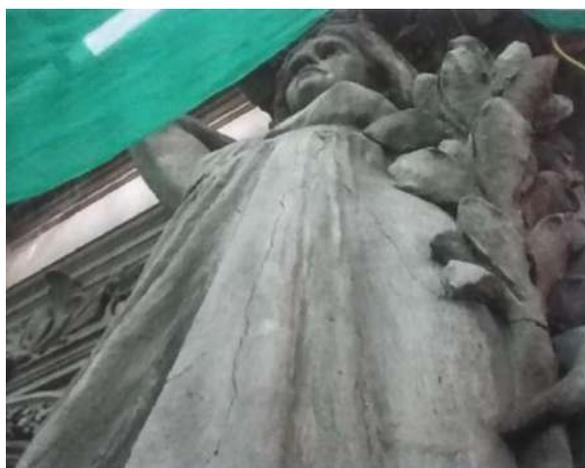
Figura 191 – *Cariátide* com trincas e rachaduras.
Fonte: Arquivo MNBA, imagem de 2006.

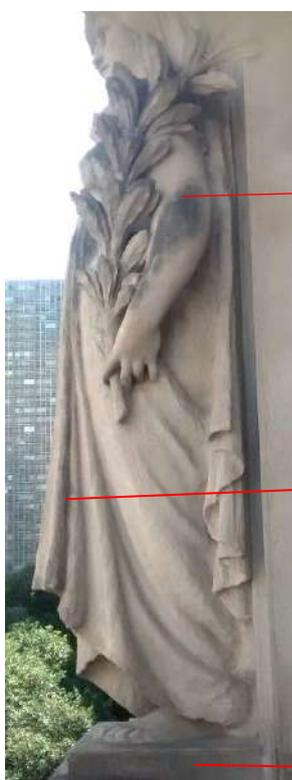
Figura 196 – *Cariátide* - lado direito da fachada com crosta negra.
Foto: Benvinda de Jesus, 2016.

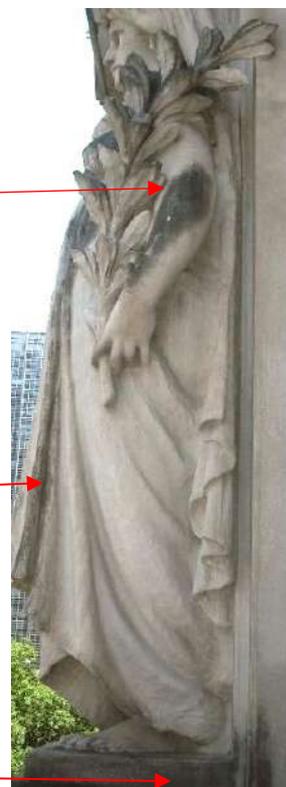
Figura 197 – *Cariátide* - lado direito da fachada com ampliação de crosta negra e de novos contaminantes agregados.
Foto: Benvinda de Jesus, 2018.

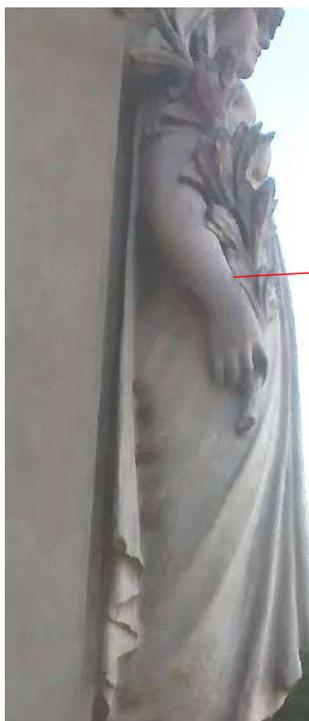
Figura 198 – Cariátide do lado esquerdo da fachada com pontos de poluentes/contaminantes.
Foto: Benvinda de Jesus, 2016

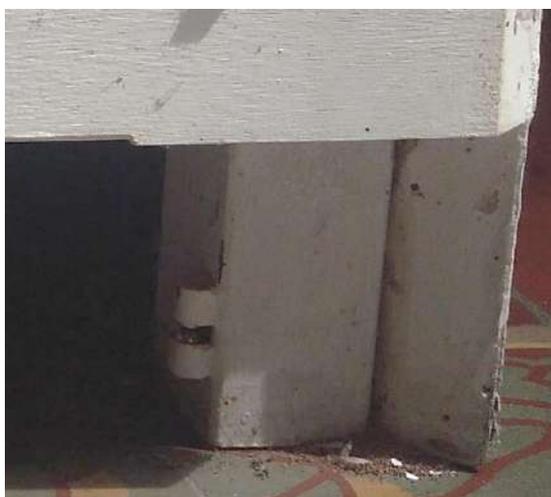
Figura 215 – Fezes de agentes biológicos no pedestal em madeira da moldagem.
Foto: Benvinda de Jesus

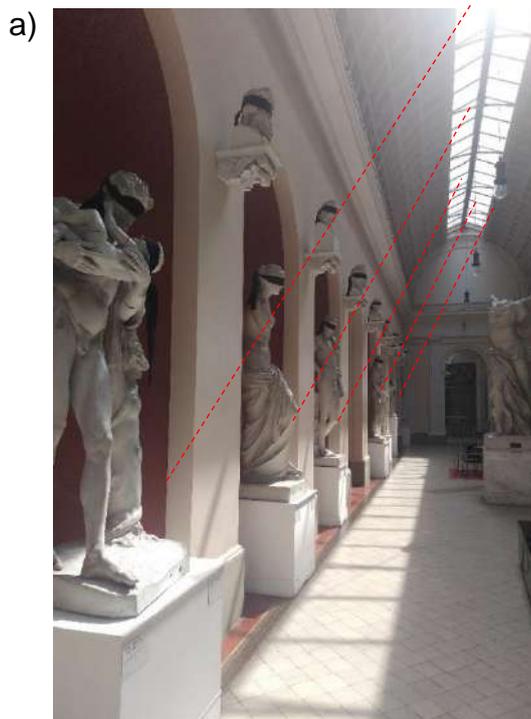
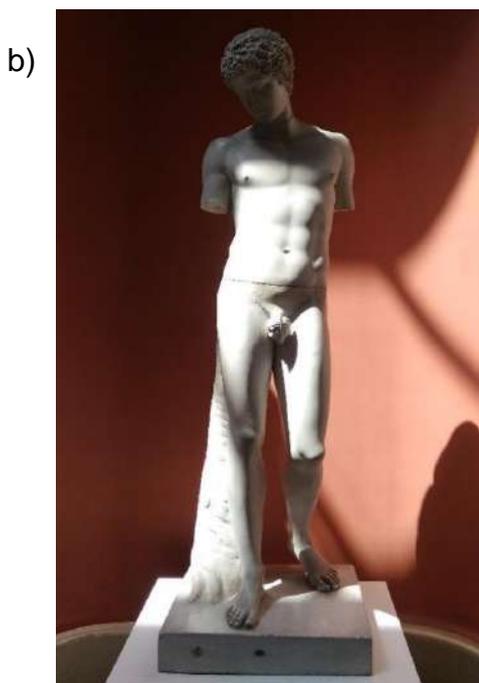
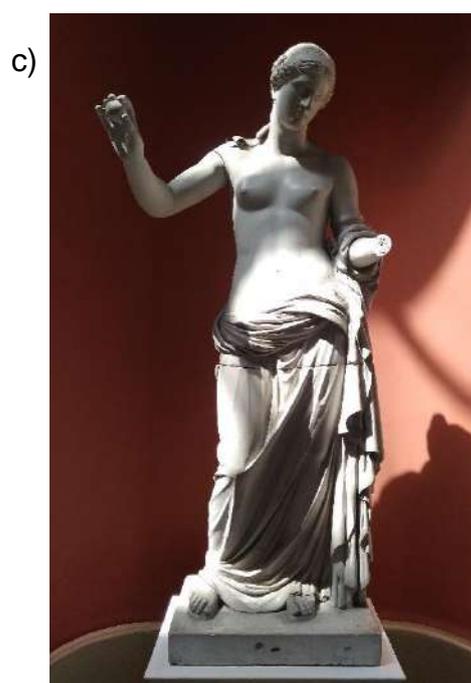
Figura 219 – Insolação (a) em outras obras da Galeria e detalhes da incidência na réplica da escultura do Antínoo (b) e Afrodite/Vênus dita de Aries (c).
Fotos: Benvinda de Jesus, 2018 (a) e 2017 (b) e (c).

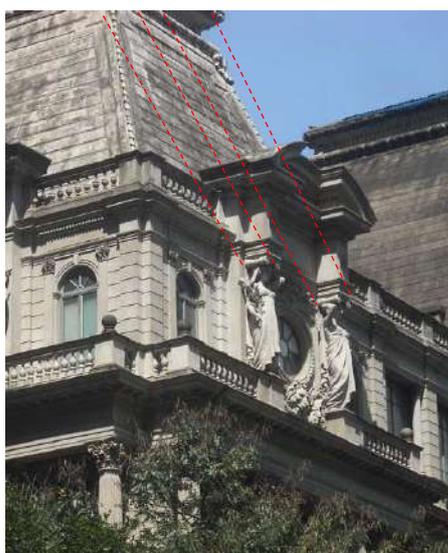
Figura 220 – Detalhe de incidência de radiação solar (insolação) nas Cariátides na fachada principal em determinado período do dia – Av. Rio Branco.
Foto: Benvinda de Jesus
