# PROJETO PARA O MUSEU GEORGES BERNANOS EM BARBACENA, MINAS GERAIS:

Patrimônio e Identidade Cultural

Dissertação de Mestrado Profissional apresentada ao Programa de Pós-Graduação em Arquitetura da Faculdade de Arquitetura e Urbanismo da Universidade Federal do Rio de Janeiro, como parte dos requisitos necessários à obtenção do título de Mestre em Projeto e Patrimônio.

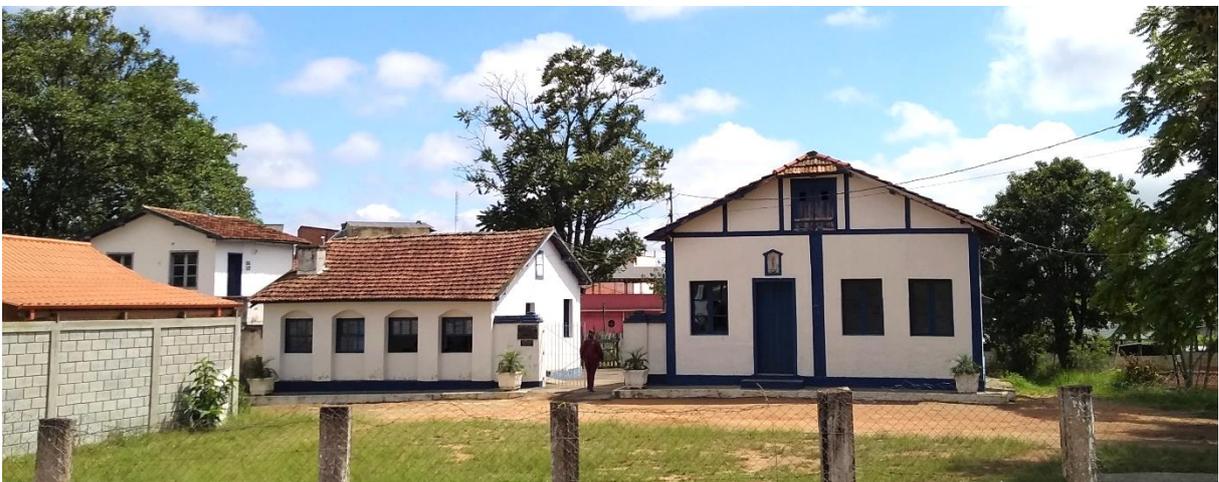
**Figura 1** - Conjunto arquitetônico do Museu e Centro Artístico Cultural Georges Bernanos.

O trabalho surgiu a partir do interesse profissional que este autor possui pela temática do patrimônio cultural e dos desafios e possibilidades que podem culminar na preservação dos monumentos. Nesse contexto emerge o Museu e Centro Artístico Cultural Georges Bernanos, ou simplesmente Museu Georges Bernanos (figura 1), um conjunto de edificações localizado na cidade de Barbacena, Minas Gerais, que foi morada, entre os anos 1940 e 1944, do escritor francês Georges Bernanos, vindo a se tornar um espaço de memória em sua homenagem na década de 1960. Tombado pelo Município, o local destaca-se não somente pelo seu valor histórico e cultural, mas também pela forte relação estabelecida com os moradores dos bairros próximos e com os diversos alunos que o frequentam diariamente para participar das atividades que são ali oferecidas.

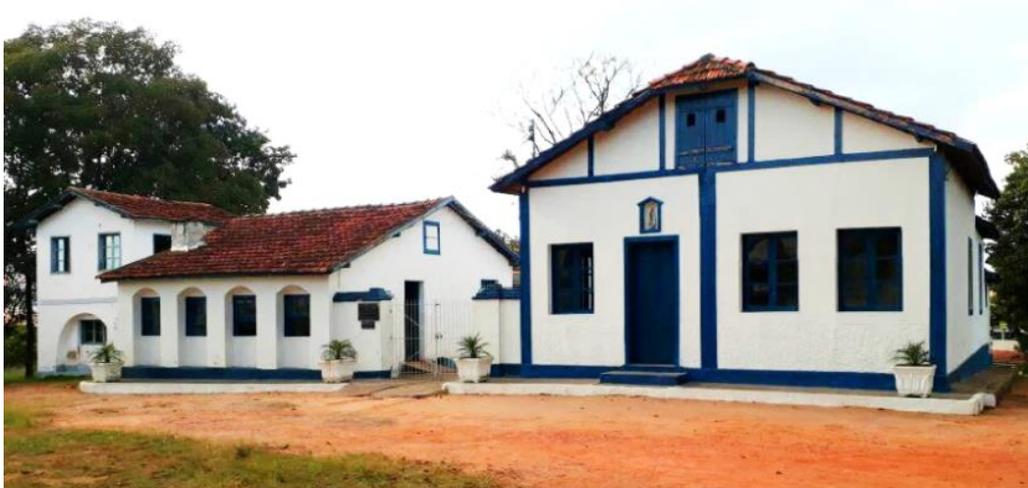
**Figura 4** - Vista da fachada principal do Museu Georges Bernanos.

O Museu e Centro Artístico Cultural Georges Bernanos (figura 4) foi, entre os anos 1940 e 1944, a residência do famoso escritor francês, Georges Bernanos (figura 5), tornando-se, em 1968, um espaço museográfico em sua homenagem. Tais fatos históricos serão melhor abordados adiante, todavia, é importante situar o leitor de que o Museu veio a se consagrar como um marco cultural na história de Barbacena em 2007, quando foi tombado a nível municipal por meio do decreto 6043, o que afirmou seu papel como patrimônio cultural que merece ser preservado.

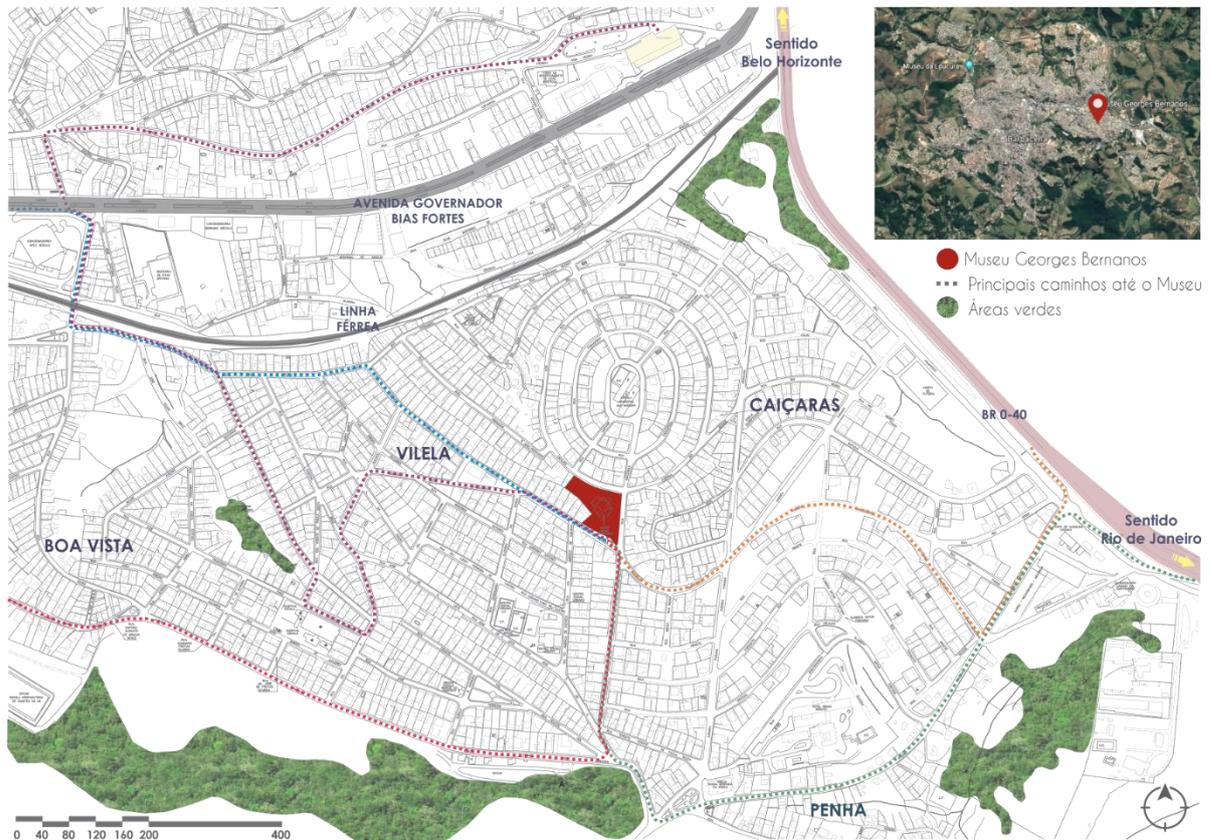
**Figura 7** - Mapa de situação do Museu Georges Bernanos no contexto urbano da cidade.

Identifica-se, a partir de uma escala macro, que o Museu Georges Bernanos está inserido próximo a importantes elementos estruturantes da paisagem urbana, como a BR-040, a ferrovia que corta a cidade e a Avenida Governador Bias Fortes, principal via de acesso da cidade (figura 7).

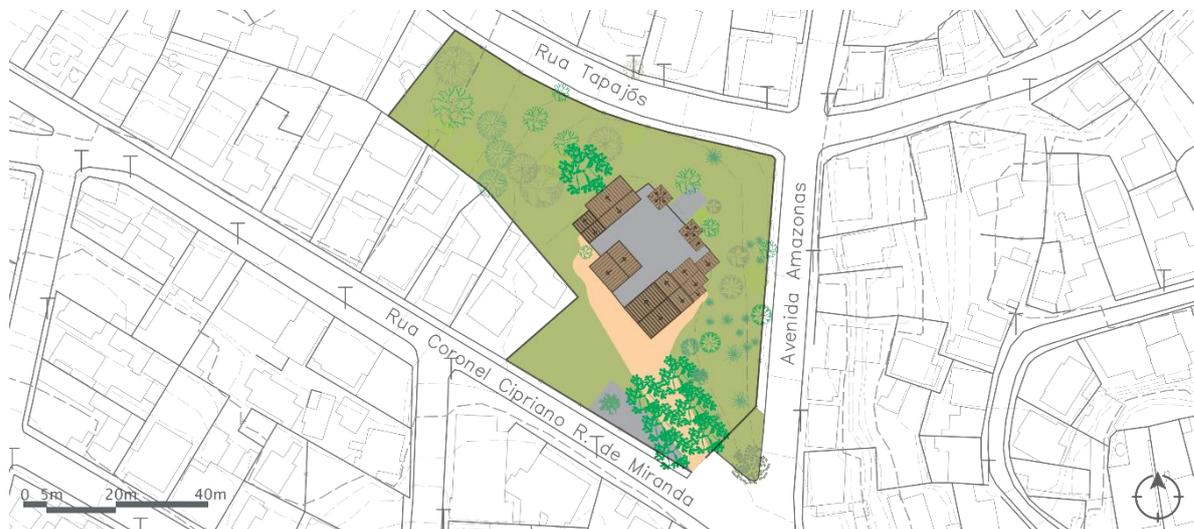
**Figura 8** - Planta esquemática de implantação do Museu Georges Bernanos.

Situado a cerca de 3,5 km da área central do município, na rua Coronel Cipriano Rodrigues de Miranda, s/nº, o Museu está implantado ao centro de um terreno irregular (figura 8), cortado também pela Avenida Amazonas e a Rua Tapajós. Funciona de segunda à sexta-feira, de 7h às 18h, sendo aberto de forma gratuita ao público, onde são realizadas diversas atividades de cunho cultural, além das visitas ao museu-casa.

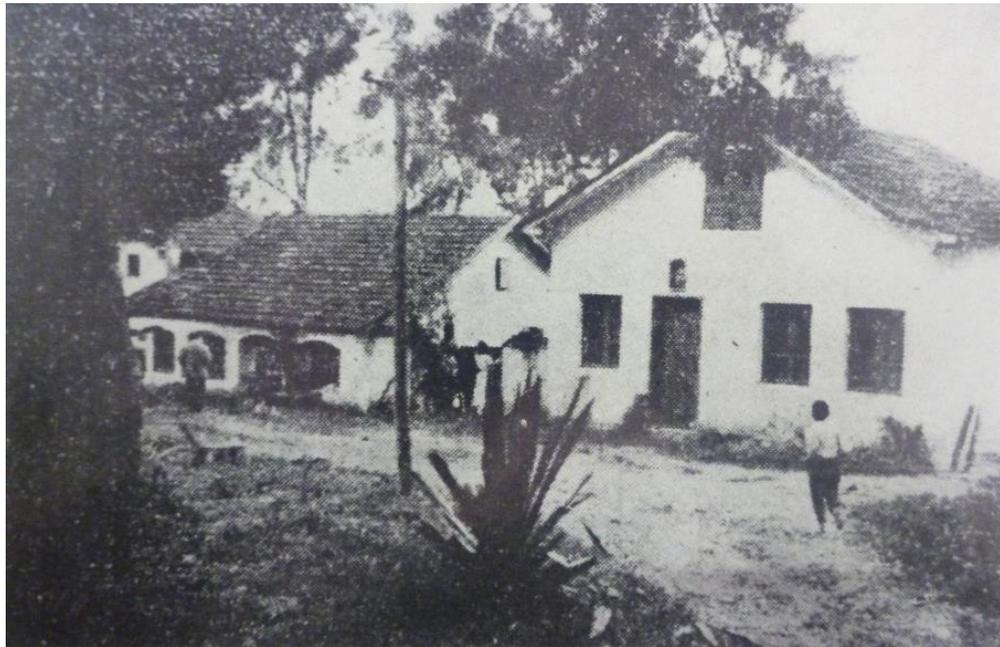
**Figura 21** - Casa de Bernanos na Cruz das Almas, onde é possível identificar três dos cinco edifícios. Década de 1940.

da França no Brasil”. Por este motivo, ele decidiu construir novos edifícios no local. “A fazenda que ele ampliou segundo o modelo francês, com compridos prédios organizados em torno de um pátio quadrado [...]”. Desta maneira, portanto, chega-se à conclusão de que, possivelmente, somente a casa-sede existia no momento em que ele adquire a fazenda e que Bernanos mandou construir os demais edifícios de forma a se integrar com a preexistência. Todas as imagens antigas da propriedade já mostram pelo menos três dos cinco elementos arquitetônicos do conjunto (figura 21).

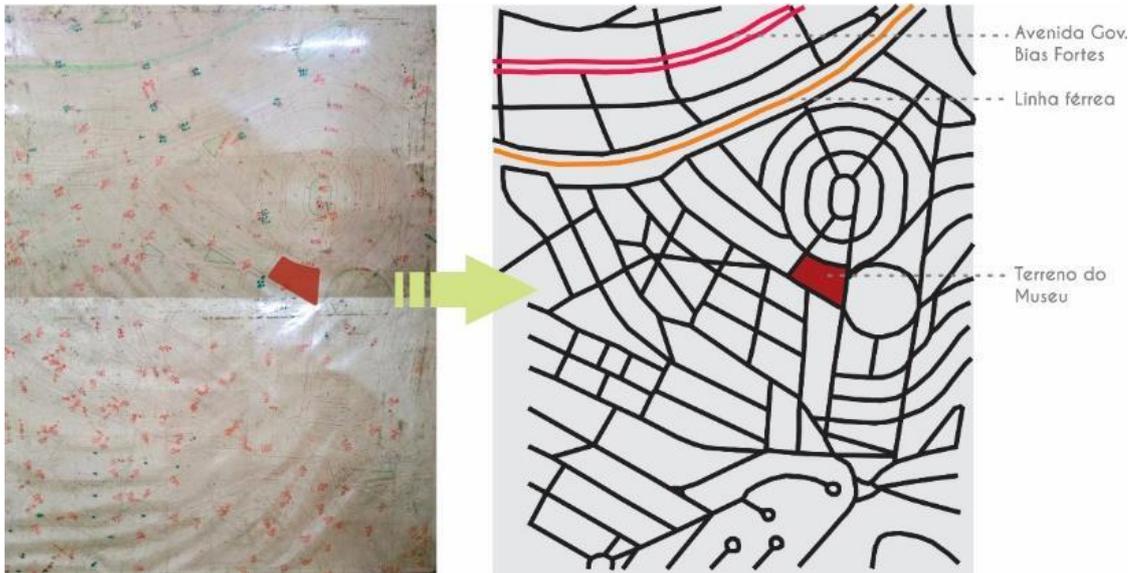
**Figura 23** - Traçado do Plano Diretor de 1962 de Barbacena, reproduzido para melhor compreensão, destacando o terreno do Museu, na época.

Por meio de consulta às plantas do Plano Diretor de 1962, foi possível notar como foi pensado o traçado urbano do local, após o loteamento. Além disso, consegue-se identificar como era o terreno da propriedade naquela época, sendo um pouco maior que o atual. Identificou-se também que houveram algumas mudanças nas vias e lotes. Abaixo (figura 23), encontra-se esquematizado o traçado deste plano de urbanização, onde foi necessário representar as vias para melhor compreensão do leitor, uma vez que as imagens das plantas não estão muito legíveis.

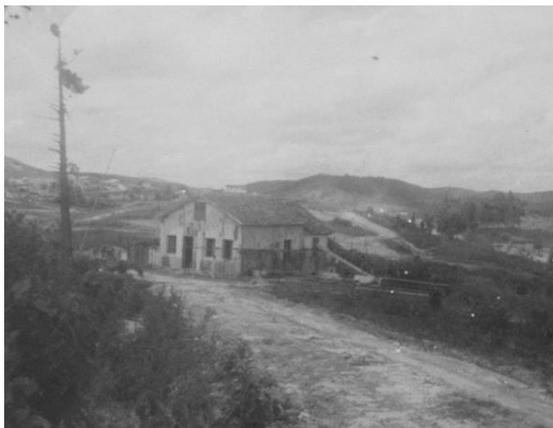
**Figura 24** - Vista do que restou do conjunto arquitetônico. Década de 1960.

Ainda sobre o início da década de 1960, foi possível compreender, com o auxílio de registros fotográficos, que o conjunto arquitetônico não possuía mais todas as edificações. Somente a sede do local não havia sido demolida (figuras 24 e 25). Não há dados que comprovem a razão da demolição nem a data precisa. Após ficar um tempo sem uso residencial, o local chegou a servir como um estábulo.

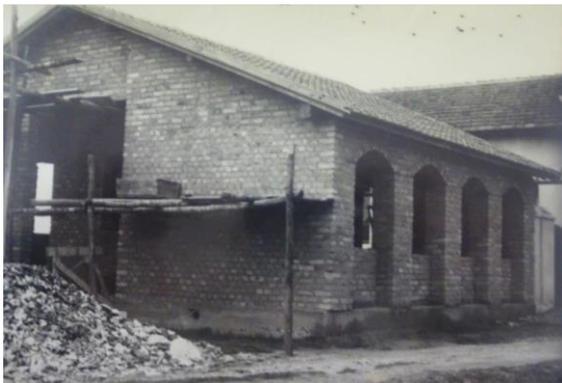
**Figura 26** - Imagem da reconstrução de um dos edifícios para a criação do Museu, em 1968.

Prefeitura, na condição de que o local fosse utilizado exclusivamente como Museu. Por meio de deliberação na Câmara Municipal de Barbacena e com o auxílio do então Embaixador da França, Fraçois de la Boulaye, que esteve pessoalmente no município para entregar a verba doada para a obra, iniciou-se a “restauração” do conjunto arquitetônico, em 1968 (figuras 26 e 27), com o acompanhamento da senhora Maria Isar Bias Fortes, Diretora de Turismo da cidade, na época.

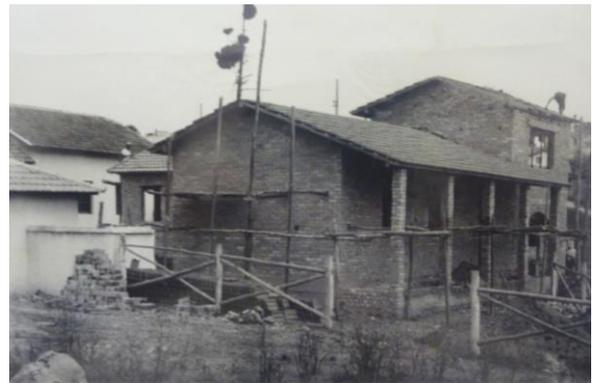
**Figura 27** - Imagem da reconstrução do edifício que possui dois andares, em 1968.

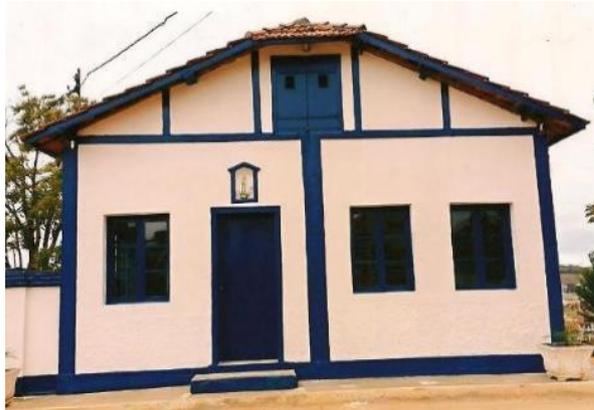
**Figura 31** - Fachada principal do Museu após manutenção.

No final do ano de 2017, foram realizadas obras de manutenção nas principais fachadas dos edifícios (figura 31), – basicamente renovação da pintura e reparos de danos pontuais – uma vez que elas apresentavam elementos bem deteriorados, principalmente devido à ação das intempéries, onde era possível identificar danos como desprendimento da pintura, perda de seção da madeira das esquadrias, presença de umidade ascendente e descendente. Ao final do ano de 2018, um novo muro foi construído (figura 32) no perímetro do terreno que dá para a lateral e fundo de alguns lotes de divisa. A maioria destas intervenções ou manutenções preventivas não estão sendo custeadas pela prefeitura e são realizadas, muitas vezes, com o orçamento do Museu ou dos seus funcionários.

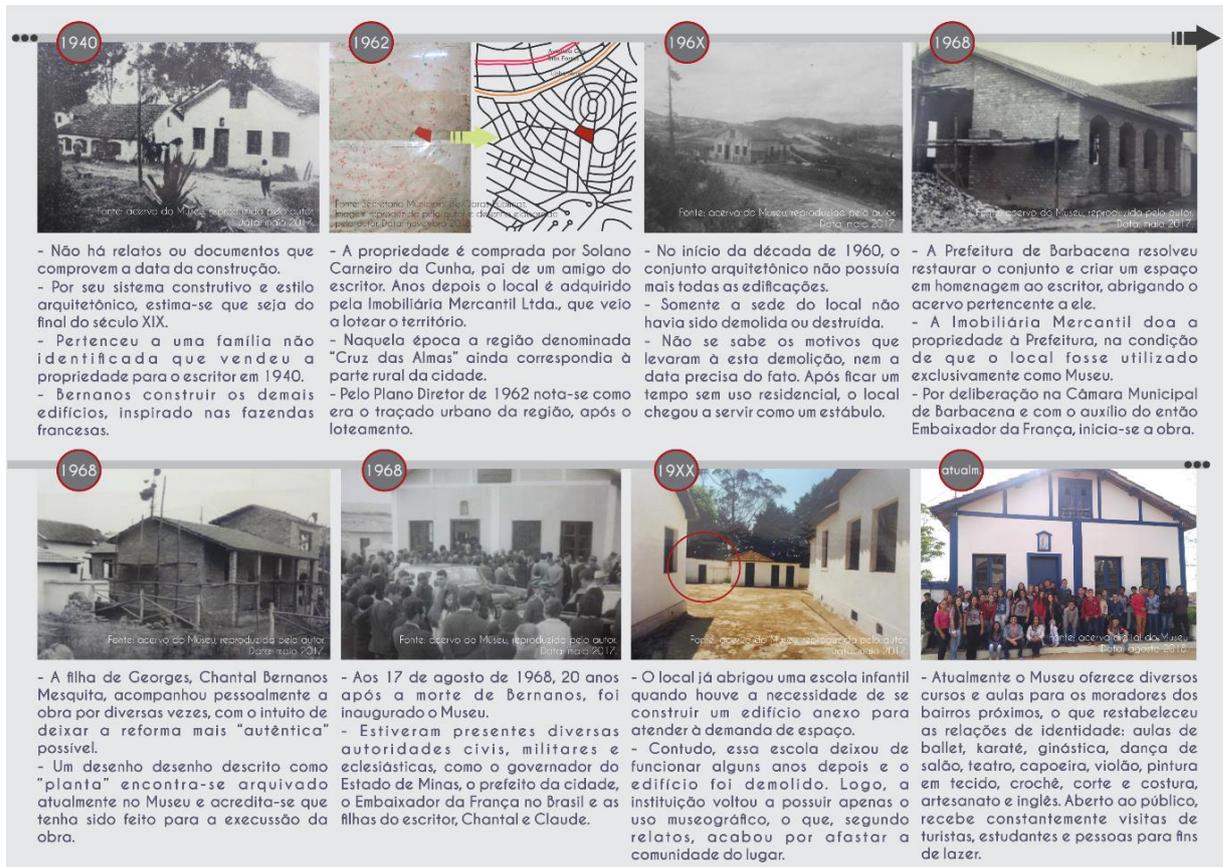
**Figura 33** - Linha do tempo das modificações e adaptações ocorridas no Museu.

Após esta breve explanação sobre os principais fatos históricos relacionados ao personagem Georges Bernanos e ao conjunto de edificações onde ele morou, que vieram a se tornar um local em sua homenagem, produziu-se os esquemas abaixo (figuras 33 e 34) com o objetivo de sistematizar para o leitor quais foram as principais alterações ocorridas no conjunto arquitetônico, em ordem cronológica.

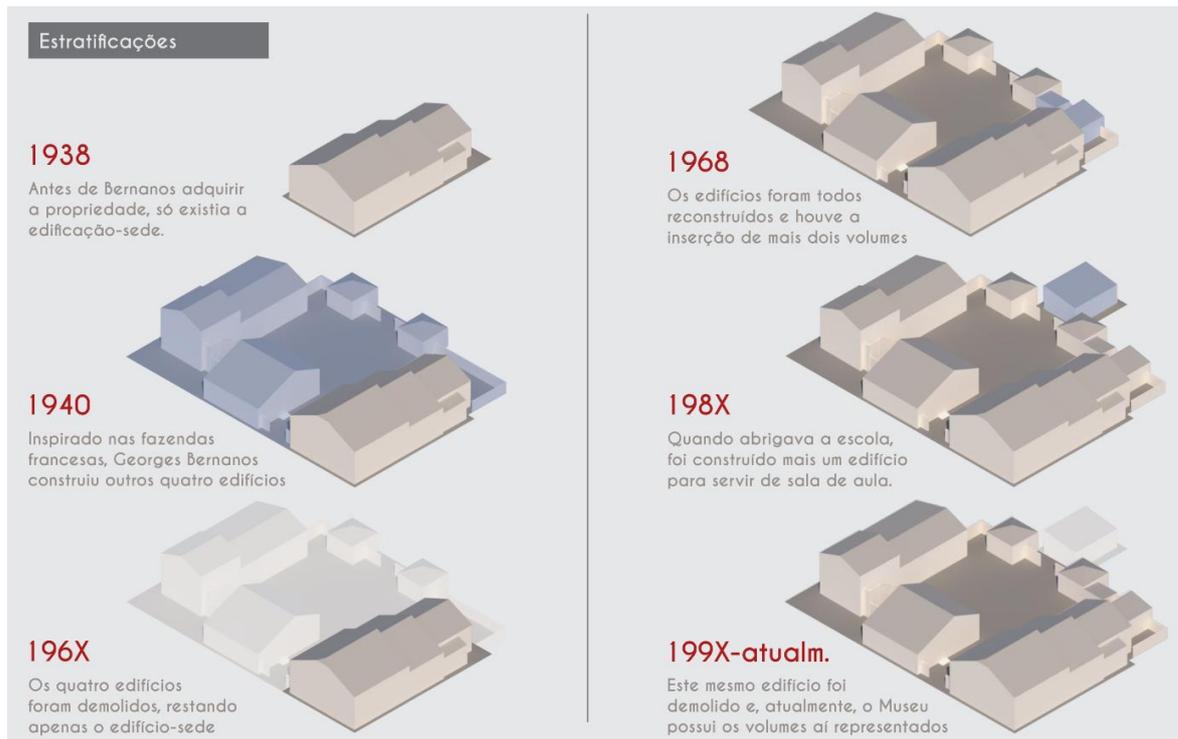
Figura 34 - Modificações arquitetônicas no conjunto.

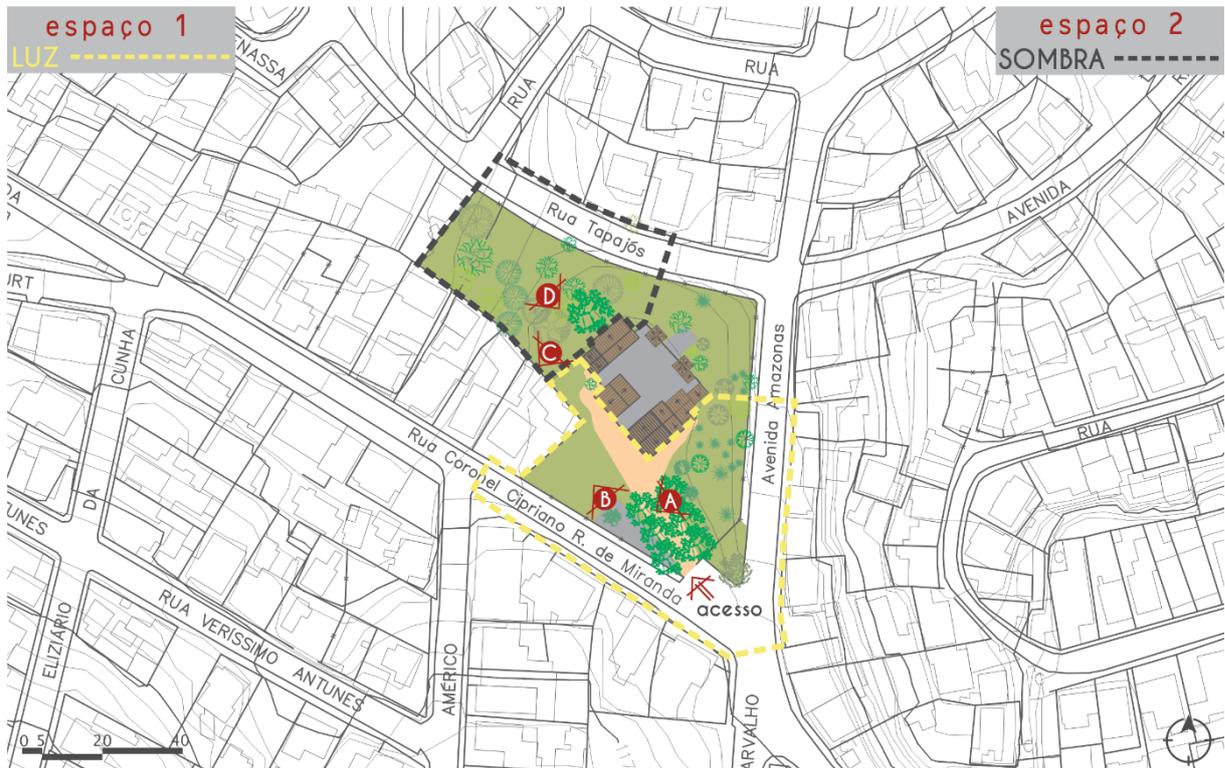
Figura 45 - Mapa de identificação dos dois espaços dicotômicos a serem analisados.

Elencou-se como espaços dicotômicos dois locais distintos dentro do sítio do Museu (figura 45) e utilizou-se como dicotomia a relação *luz x sombra*.

O segundo espaço da dicotomia corresponde ao bosque do Museu, compreendendo as áreas não edificadas a noroeste e ao norte do terreno. Foi definida como *sombra* pois tem menor incidência de luz solar e mais sombra, devido à presença de árvores de grande porte com copas maiores, concentradas neste local. Engloba também parte da Rua Tapajós.

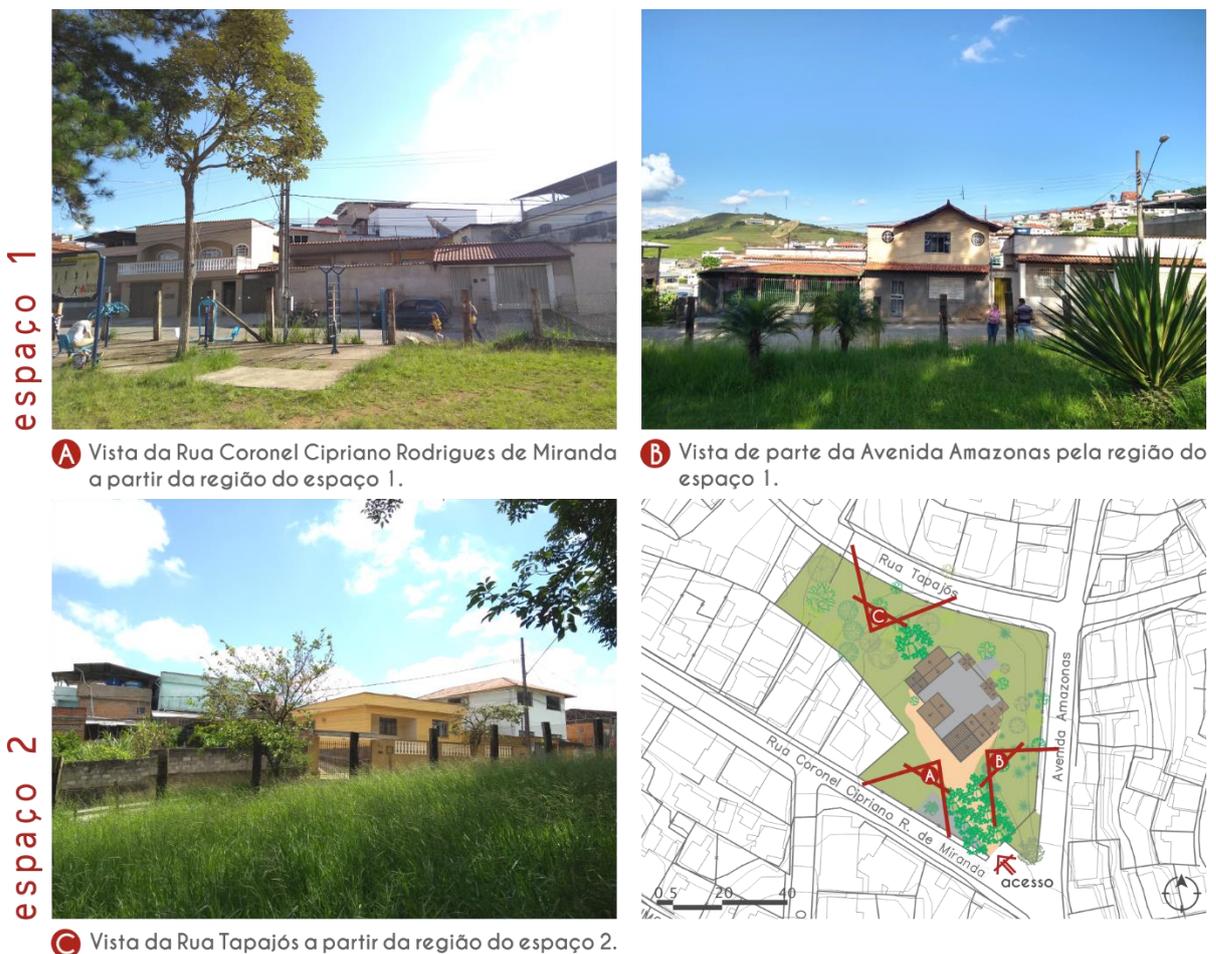
**Figura 47** - Imagens mostrando as relações formais e funcionais com o entorno.

Conforme é possível notar na figura 47, foi feita uma análise da relação de função e forma com o entorno imediato dos espaços livres, sendo elas:

O espaço 2 também possui formato irregular. O espaço livre fica entre um edifício do Museu, fundos de lotes e a Rua Tapajós, cercado por mourões de madeira, telas de aço e muro de concreto. As ruas têm declives provocados pela topografia e se situam entre as cercas do Museu e edificações residenciais de baixo gabarito.

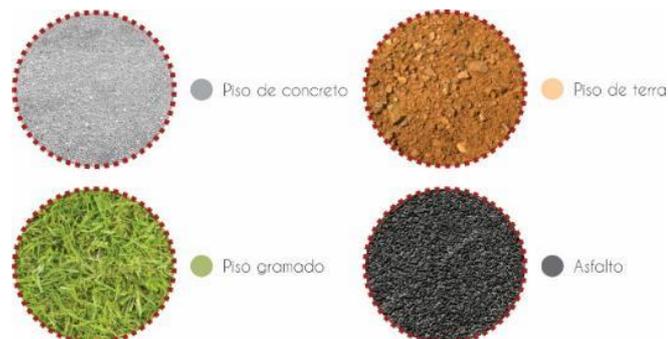
**Figura 49** - Tipos de materiais encontrados na pavimentação dos espaços livres.

A pavimentação é, basicamente, composta por asfalto nas ruas, concreto nas calçadas e no local da academia ao ar livre, grama por quase todo os espaços livres e terra onde o gramado se desgastou. Por meio da imagem abaixo (figura 49), que possui relação de leitura com a figura 56, é possível notar a texturas destes materiais.

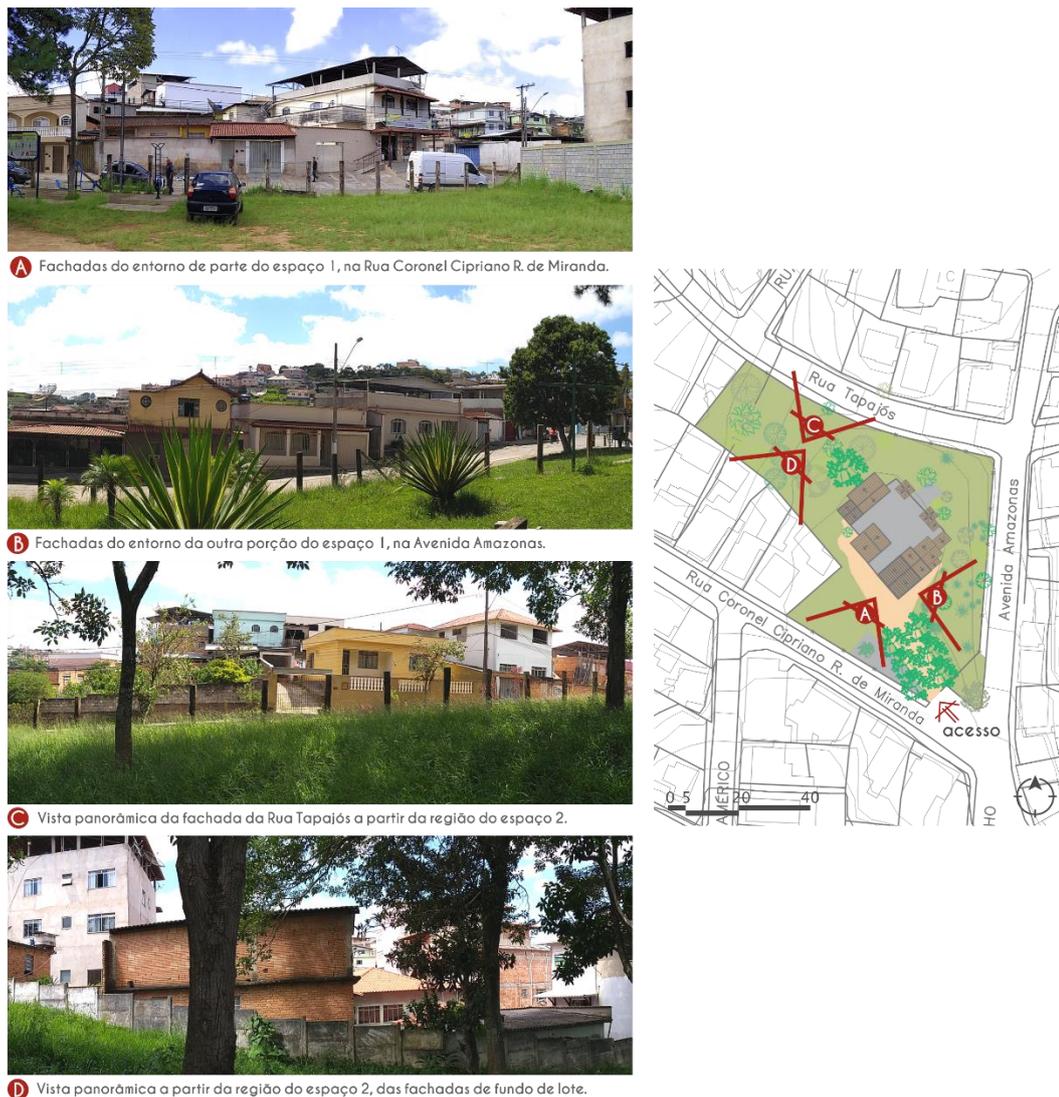
**Figura 50** - Esquema mostrando as fachadas dos espaços livres e sua referência em planta.

As fachadas do entorno voltadas para Rua Coronel Cipriano Rodrigues de Miranda e para a Avenida Amazonas, localizadas no espaço 1, são retratadas pela característica modesta da arquitetura e não possuem estilo definido (figura 50). As edificações foram construídas, em maioria, depois da segunda metade do século XX, seguem diferentes distâncias da testada do lote e possuem baixo gabarito de no máximo quatro pavimentos.

A fachada da Rua Tapajós, voltada para o espaço 2, é composta por edifícios sem estilo definido, marcados pelo caráter modesto da arquitetura. As edificações também foram construídas após a segunda metade de século XX e seguem diferentes distâncias da testada do lote, possuindo gabarito baixo e no máximo dois pavimentos. A outra porção das fachadas é composta pela parte posterior de algumas edificações, sem estilo definido e baixo gabarito, no máximo quatro pavimentos, com muro em placas de concreto.

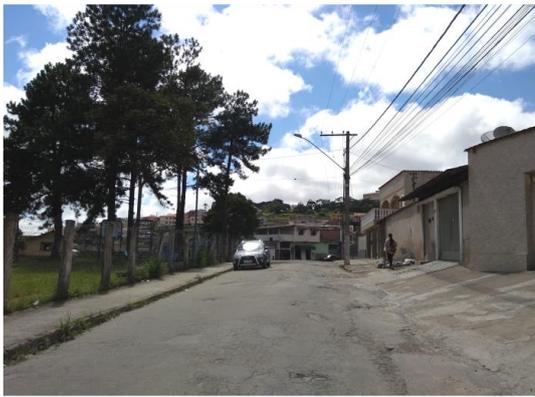
Vista da Rua Coronel Cipriano Rodrigues de Miranda, asfaltada, com passeio de concreto.

Os materiais construtivos (figura 51) existentes são concreto, madeira e aço. O cercamento dos espaços livres do Museu é feito com mourões de madeira e tela de aço galvanizado. Os mobiliários existentes são de madeira, a academia também é feita de aço. Já as calçadas e os muros laterais são de concreto, sendo um dos muros construído com blocos cimentícios. Há dois portões de acesso, um pequeno, feito de aço e uma porteira de madeira. As ruas, originalmente de pedra, foram asfaltadas posteriormente.

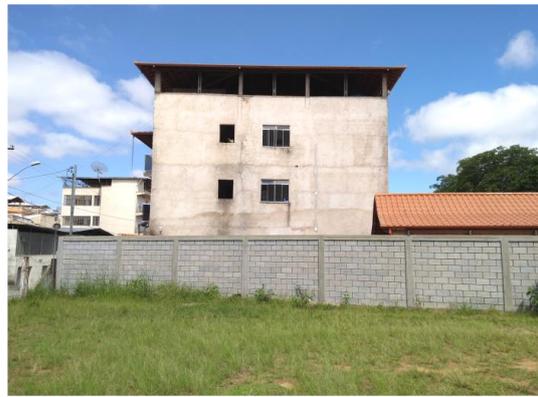
Vista do espaço 1, com muro de concreto e blocos cimentícios.

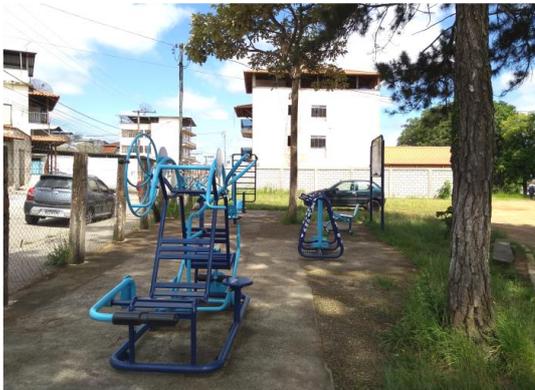
Vista da academia, feita em aço. Destaque para o cercamento em madeira e aço galvanizado.

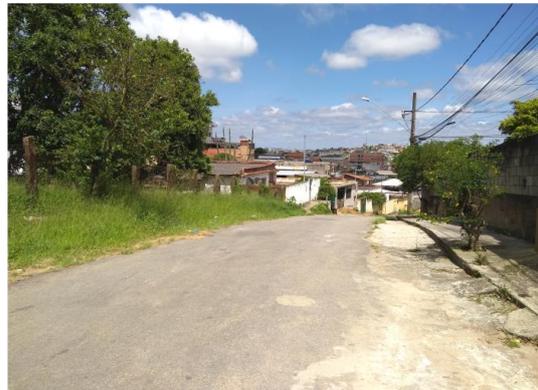
Vista da Rua Tapajós, asfaltada, com passeio em concreto.

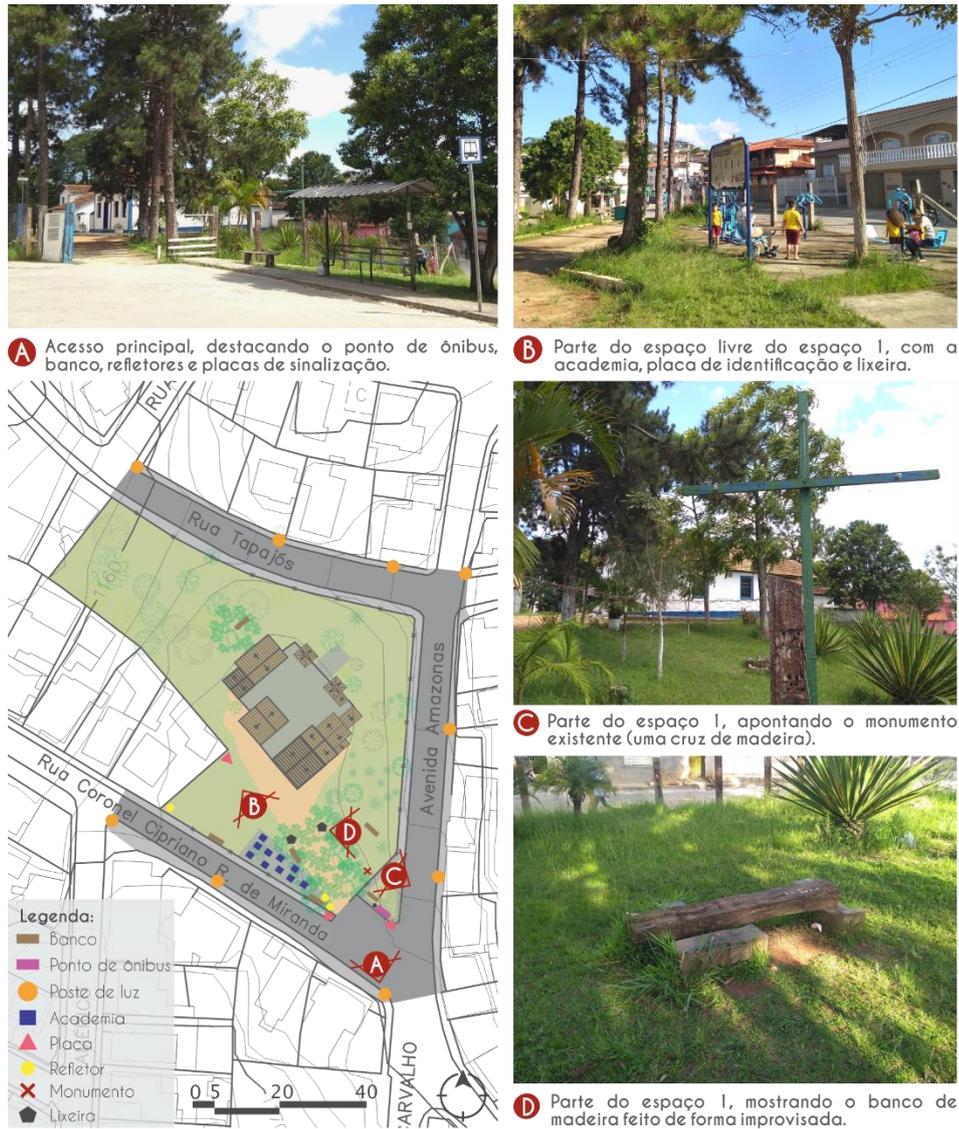
**Figura 52** - Esquema ilustrando os equipamentos existentes nos espaços livres analisados.

Dentre os principais equipamentos encontrados (figura 52) nos espaços livres do Museu estão: bancos de madeira feitos de forma improvisada, a academia ao ar livre, placas de informação e sinalização, um monumento (cruz de madeira escrito “caminho da cruz das almas” em francês), refletores e postes de iluminação, lixeiras improvisadas e o ponto de ônibus localizado bem no acesso ao conjunto arquitetônico.

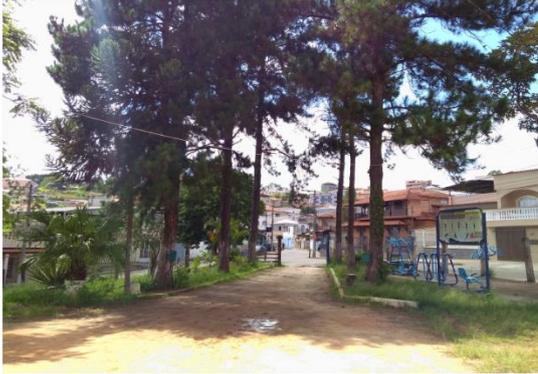
Vista de parte do espaço 1, onde é possível notar a falta de infraestrutura adequada.

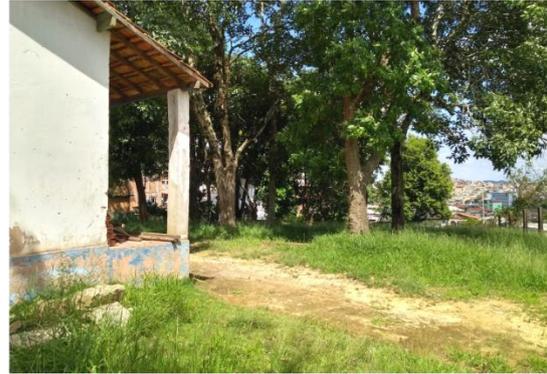
Vista de parte do espaço 2, onde também é possível notar a falta de infraestrutura.

O espaço 2 está praticamente inacessível devido à falta de manutenção da poda da grama. Além disso, não há nenhum tipo de infraestrutura ou atrativo que estimule a apropriação do espaço pelas pessoas. Faltam equipamentos, iluminação e paisagismo adequado. A rua é pavimentada e iluminada, mas demanda melhorias, pois também não é acessível, além de não possuir passeio na testada do lote do Museu.

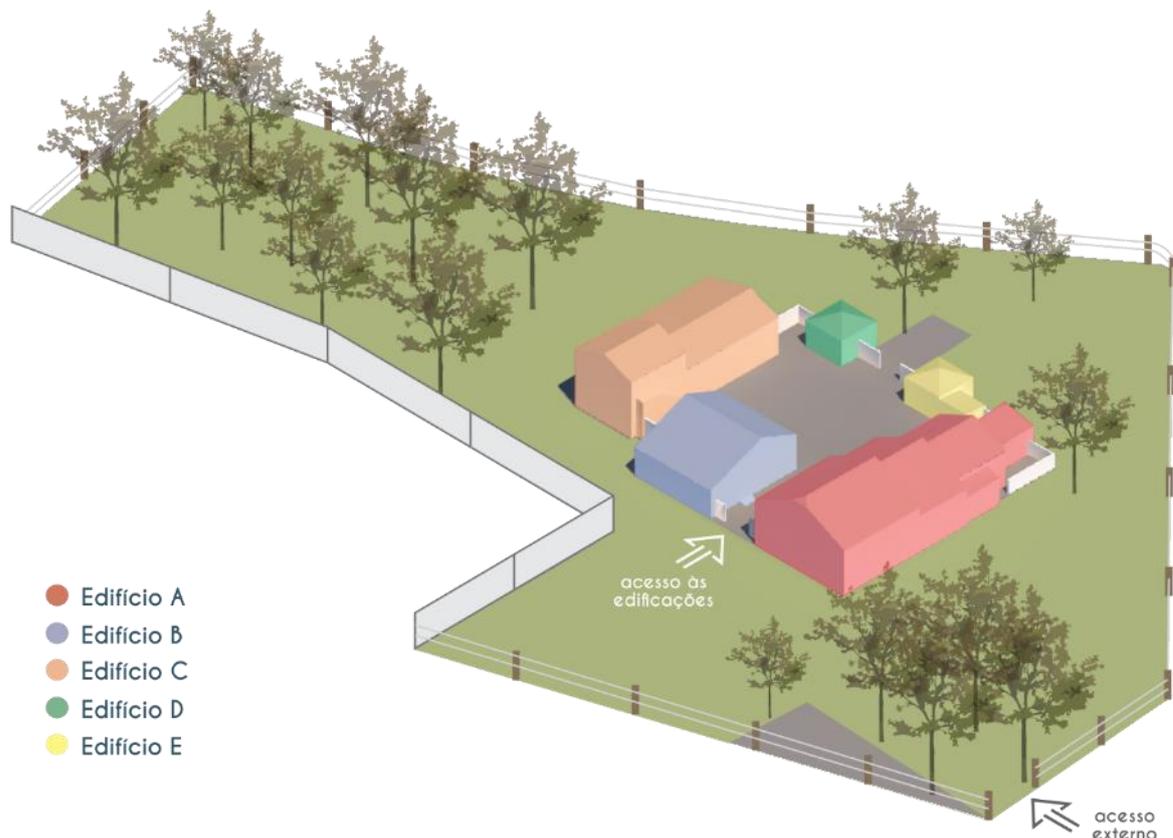
**Figura 56** - Representação volumétrica do conjunto arquitetônico, destacando cada edificação.

O conjunto do Museu e Centro Artístico Cultural Georges Bernanos está situado em um terreno de formato irregular de aproximadamente 4.000 m<sup>2</sup>, implantado na porção central deste lote que, topograficamente, possui declividades nas extremidades, de noroeste a sudeste. Totalizando cinco edificações de diferentes áreas e formatos, elas assentam-se ao redor de um pátio central. O acesso ao espaço externo se dá através da lateral, por uma porteira de madeira. Já o acesso principal às edificações é feito por meio de um portão de ferro, na fachada principal. Os esquemas abaixo (figuras 56 e 57) ilustram esta descrição e auxiliará na identificação dos edifícios no decorrer desta análise, sendo eles aqui definidos como edifícios “A, B, C, D e E”, visando facilitar a compreensão do leitor.

O programa arquitetônico e os usos dos espaços são setorizados, quase totalmente, a partir de cada edifício (figura 71). O edifício “A” – conforme ilustrado pela figura 56 – abriga a parte destinada à exposição do acervo do Museu, onde ficam o mobiliário antigo, as fotografias e as informações sobre Georges Bernanos, além de alguns cômodos para serviço. É o edifício mais visitado por turistas e, conseqüentemente, menos utilizado no dia-a-dia, pois o fluxo de visitantes não é tão alto. O edifício “B” é completamente ocupado pelo setor administrativo do Museu, onde se localizam as salas da diretoria e secretaria. No edifício “C” e D são realizadas quase todas as atividades que o local oferece (aulas de música, dança, pintura, etc.). O edifício E possui funções mistas, onde uma parte dele funciona como sala do vigia e para depósito de materiais e a outra parte como banheiro social.

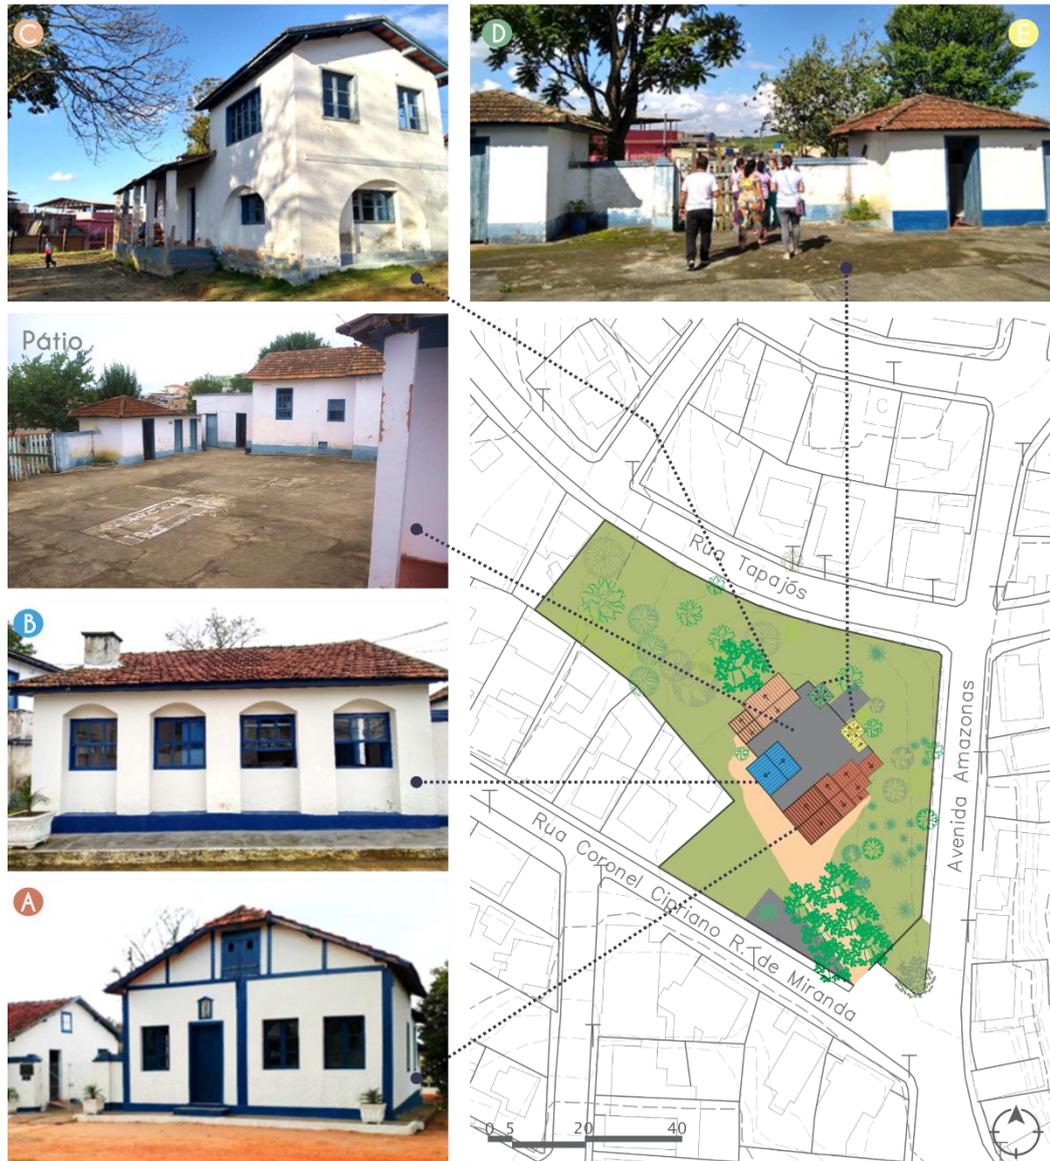
Figura 57 - Edifícios do conjunto e sua localização na implantação.

O edifício “A”, preexistência mais antiga do conjunto, possui área construída de aproximadamente 137,5 m<sup>2</sup> e tem sua fachada principal voltada para a Rua Coronel Cipriano Rodrigues de Miranda. A fachada lateral voltada para a Avenida Amazonas também se destaca no entorno.

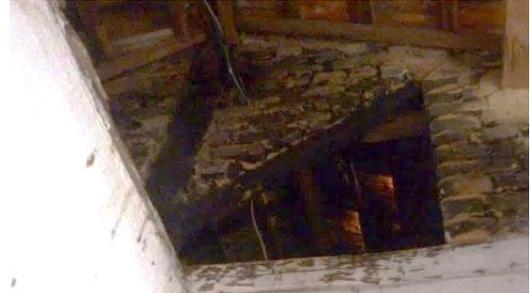
**Figura 65** - Tesoura tipo “asna vulgar” presente na estrutura do telhado.

Os frechais se assentam sobre as paredes estruturais de tijolos, suportando e distribuindo a carga das tesouras. Perpendicular a eles, estão as linhas e, paralelas, em sentido ascendente, as terças (peças intermediárias) e a cumeeira (peça mais alta que as tesouras). O pendural se encaixa na linha e na cumeeira, recebendo também as escoras (ou asnas) em posição diagonal. Sobre a cumeeira, terças e frechais se apoiam os caibros, por sua vez recebendo as ripas, sobre as quais se sustentam as telhas (figura 66). Neste caso, as telhas existentes são do tipo francesa.

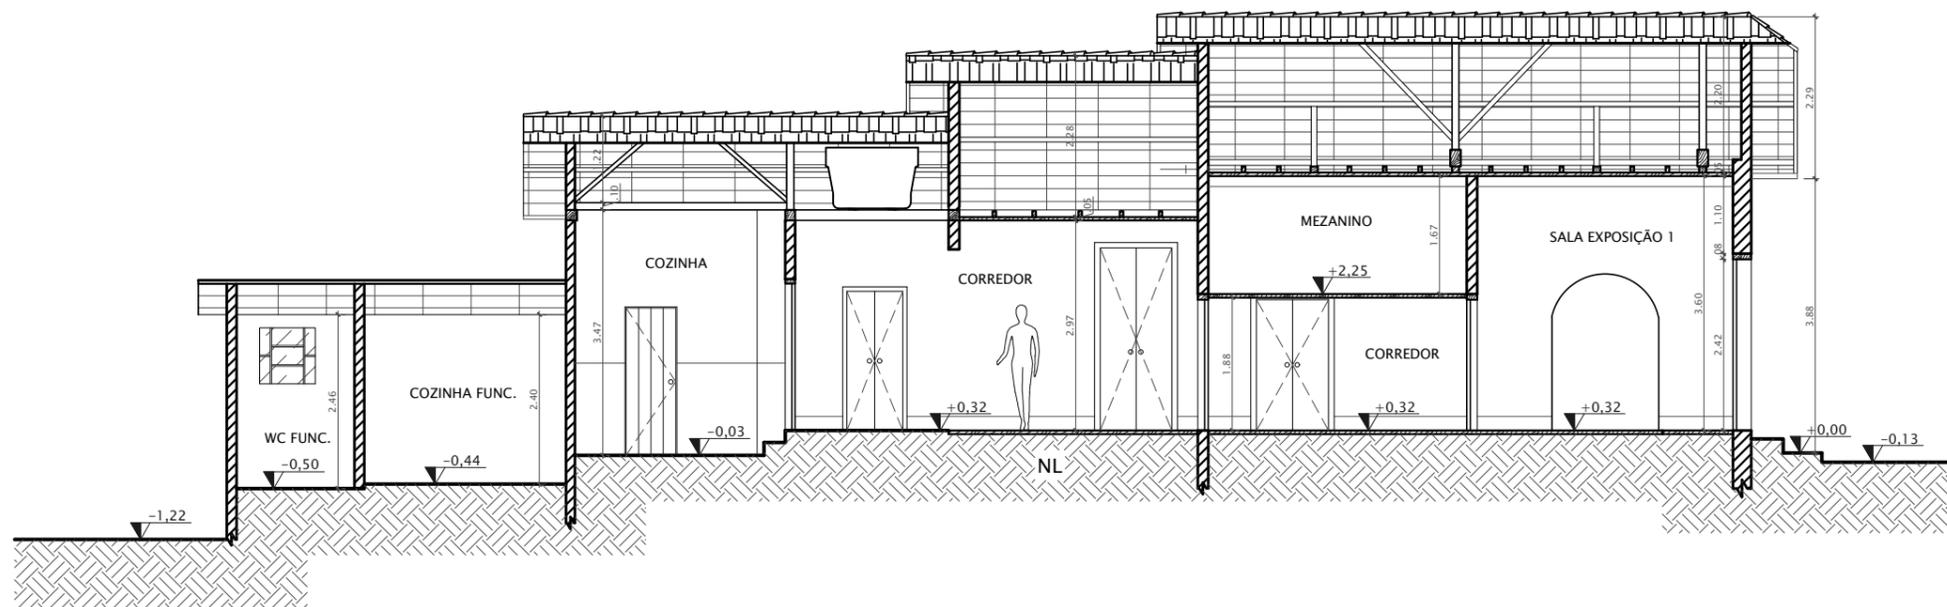
**10** CORTE BB  
Escala 1:100

. Não foi possível realizar o levantamento das fundações da edificação, sendo, portanto, não representadas aqui.

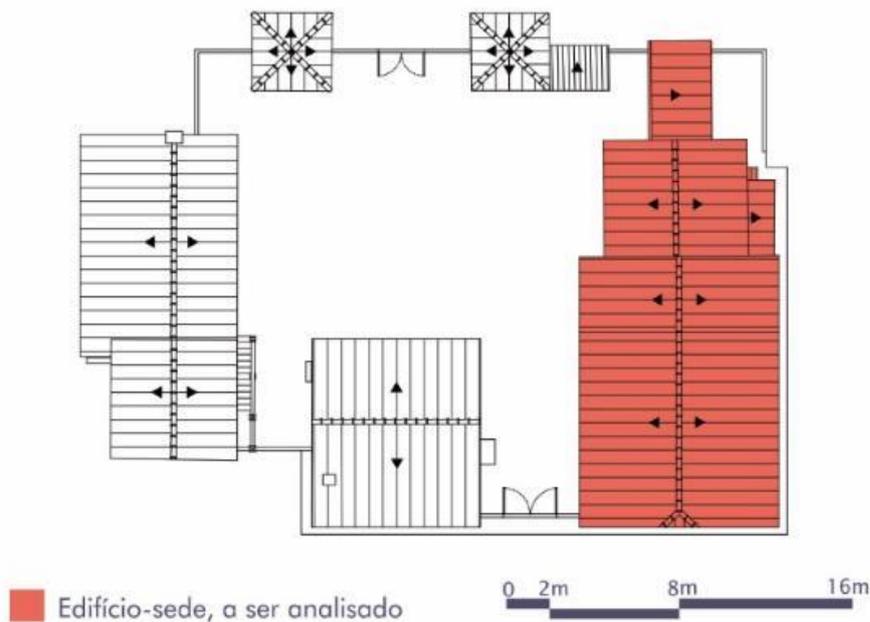
**Figura 74** - Esquema de implantação, destacando o edifício-sede (a ser analisado de forma mais minuciosa).

Com base nas visitas *in loco*, este capítulo apresenta o atual estado de conservação do conjunto arquitetônico (de uma forma generalizada), e se ateará a realizar uma análise mais minuciosa da edificação-sede (figura 74), identificando quais os danos existentes e as possíveis causas de sua degradação. Para sistematizar o entendimento e a descrição dessas patologias e o apontamento de suas possíveis causas, dividiu-se tal análise em: elementos do entorno (local onde se insere); e elementos da edificação-sede (fundação, paredes, coberturas, forros, pisos, esquadrias, instalações e bens móveis).

A análise pormenorizada do edifício-sede se deu devido ao seu valor histórico, sendo a única edificação preexistente do período em que Georges Bernanos viveu no local. Elaborou-se, pois, a representação gráfica do mapeamento de danos das fachadas deste edifício, como forma de ilustrar as descrições apresentadas a seguir.

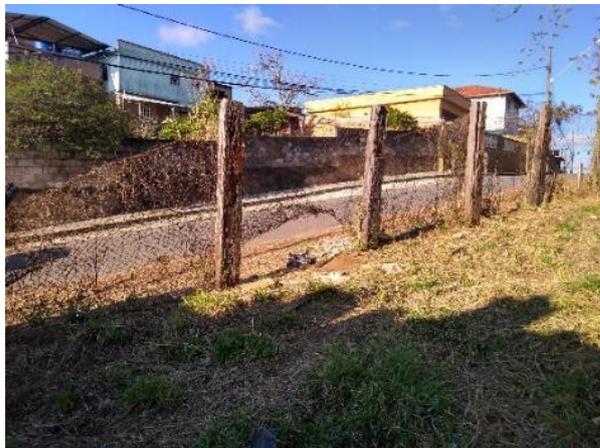
**Figura 75** - Imagem apontando o estado de conservação do cercamento do Museu.

em um local de pouco destaque dentro da urbanização, sendo possível identificar as edificações somente nas proximidades do lote. Analisando as principais visadas no entorno, é possível vislumbrar com facilidade somente as fachadas voltadas para a Rua Coronel Cipriano Rodrigues de Miranda e para a Avenida Amazonas, em função da declividade topográfica e da vegetação de grande porte que obstrui a percepção em alguns pontos do entorno imediato. O cercamento do lote é feito por mourões de madeira e telas de arame, que se encontram em estado de conservação ruim, onde nota-se que grande parte das peças de madeira estão atacadas por organismos xilófagos e a tela de vedação já não se apresenta em perfeito estado (figura 75).

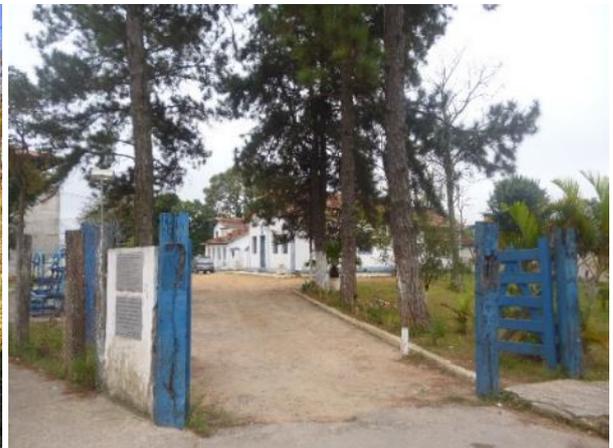
**Figura 76** - Acesso principal ao conjunto arquitetônico com pavimentação de terra.

O principal acesso (figura 76) se dá através de uma porteira que está bem preservada. Contudo, a inexistência de pavimentação dificulta o traslado das pessoas em dias de chuva intensa. Ao adentrar o lote, pelo lado esquerdo, há uma academia ao ar livre, implantada pela prefeitura municipal há alguns anos, estando em bom estado de conservação. A maior parte do lote é coberta por grama, que recebe manutenção constante, embora haja períodos em que esse gramado fica grande e dificulta a transição e apropriação dos espaços livres.

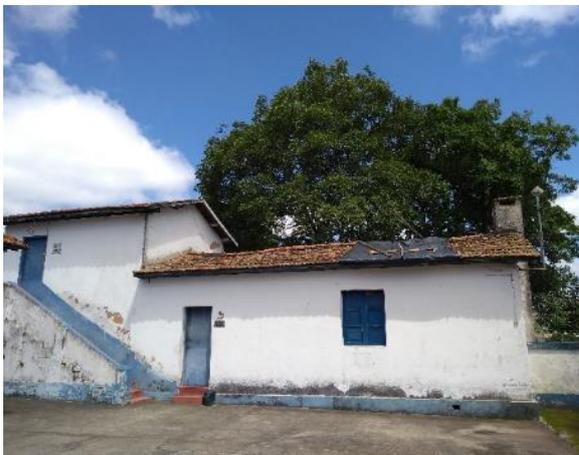
**Figura 77** - Fachada do edifício “C”, de dois pavimentos, onde é possível notar diversos danos.

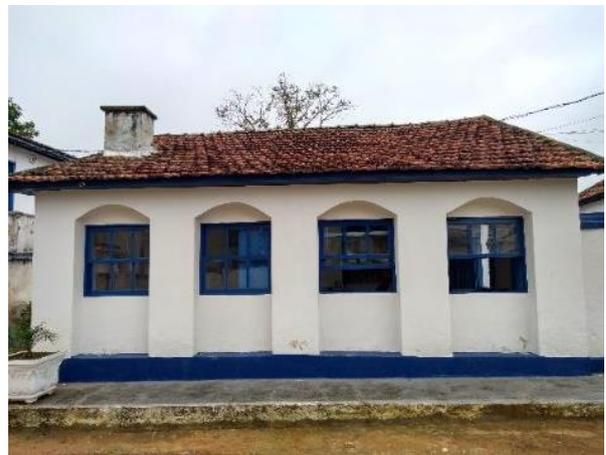
**Figura 78** - Fachada principal do edifício “B”, um dos locais que teve a fachada reformada, onde já existem danos.

Mesmo não ocorrendo uma manutenção mais sistemática e constante, as fachadas principais voltadas para as ruas de acesso foram pintadas no final de 2017, mas não se deram de forma criteriosa e já é possível perceber a existência de alguns danos (figura 78).
