# PROJETO PARA O MUSEU GEORGES BERNANOS EM BARBACENA, MINAS GERAIS:

Patrimônio e Identidade Cultural

Dissertação de Mestrado Profissional apresentada ao Programa de Pós-Graduação em Arquitetura da Faculdade de Arquitetura e Urbanismo da Universidade Federal do Rio de Janeiro, como parte dos requisitos necessários à obtenção do título de Mestre em Projeto e Patrimônio.

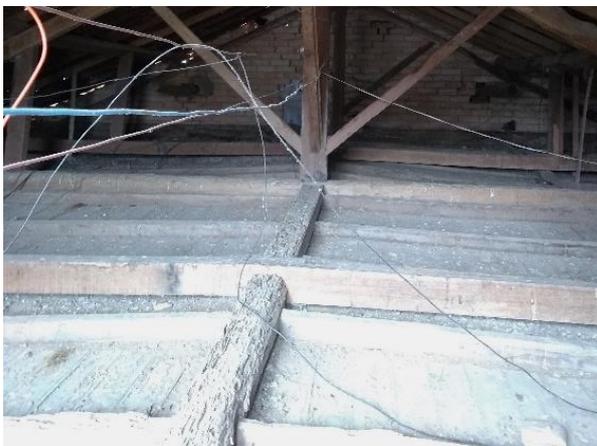
Com as observações generalizadas também se constatou que o interior da estrutura da cobertura da edificação-sede possui considerável quantidade de sujeira acumulada (principalmente poeira), tubulações e fiações elétricas espalhadas sobre o forro, além de resíduos de aves e morcegos (figura 80), que entram no espaço devido à inexistência do guarda-pó em alguns locais, que se perdeu pela degradação. As telhas francesas que conformam a cobertura apresentam sujeira e presença de microrganismo, deixando-as com um aspecto enegrecido.

**Figura 79** - Estado de conservação dos elementos da cobertura, que se apresentam consideravelmente degradados.

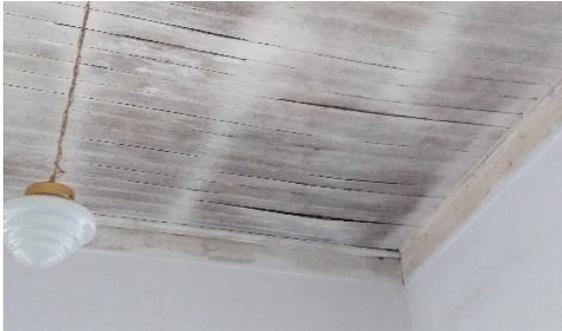
**Figura 81** - Estado de conservação do forro, o que se repete por todos os cômodos.

Os forros de madeira do edifício estão em mal estado de conservação, devido aos danos causados pelos organismos xilófagos e pela umidade descendente (figura 81). Os roda-forros de madeira presentes em alguns cômodos também não estão bem preservados.

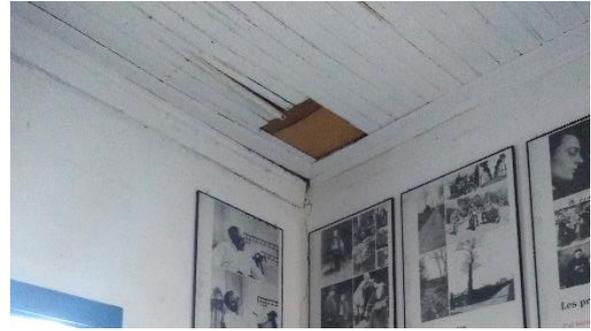
**Figura 82** - Perda de seção do forro em cômodo onde existem diversos acervos.

Um dos locais mais críticos é no cômodo onde estão localizados diversos livros da coleção de Bernanos (figura 82). Houve perda de seção da madeira do forro que, juntamente com a existência de telhas quebradas e desproteção da cobertura, ocasiona a entrada de água no local. Este descuido coloca em risco o acervo do Museu, que se compreende, em grande parte, por bens de papel e madeira.

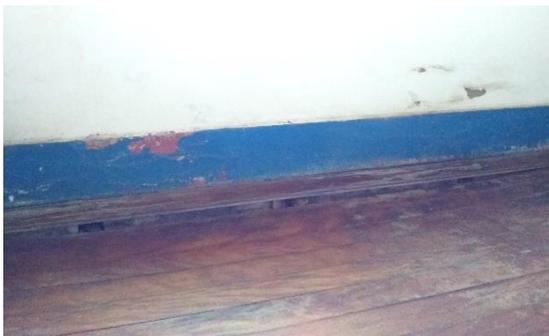
**Figura 83** - Imagem destacando um ponto de abaulamento de parte do piso de madeira.

A maior parte dos cômodos do edifício em questão é conformada por piso em tabuado de madeira, possuindo também locais com peças cerâmicas e cimento queimado. De maneira geral, eles se encontram em mal estado de conservação. Os elementos de madeira e cerâmica estão desgastados, sendo que o primeiro possui locais pontuais que estão abaulados (figura 83), devido, possivelmente, à carga ou pela degradação dos barrotes estruturadores (os quais não foi possível verificar o estado de conservação). Os pisos que são de cimento queimado (localizados nas áreas molhadas), apesar da boa aparência proporcionada pela limpeza e enceramento constante, apresentam fissuras. Os rodapés de argamassa estão em bom estado de conservação, sendo possível notar somente a presença de sujidades e alguns pontos com desprendimento da pintura e/ou reboco.

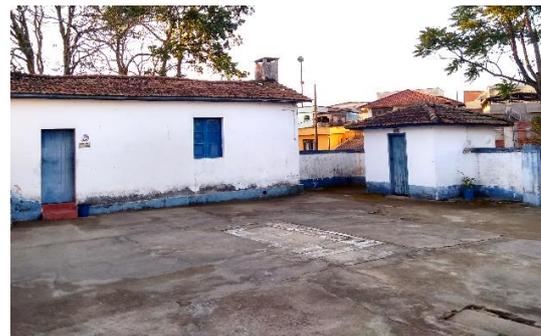
**Figura 84** - Imagem dos danos presentes no piso de cimento grosso do pátio interno.

Externamente, no pátio interno, é importante pontuar que o cimento grosso não se apresenta em bom estado (figura 84), onde notam-se fissuras ocasionadas, possivelmente, pela dilatação do material, além de perdas de seção que causam a existência de buracos. Os passeios externos ao redor da edificação, também em cimento grosso, apresentam danos semelhantes, a acrescentar a presença de microflora e microrganismos.

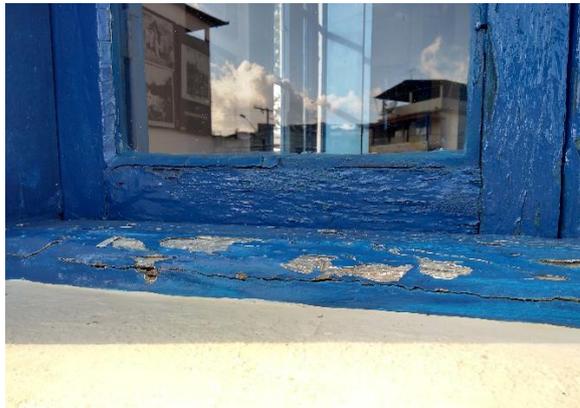
**Figura 85** - Detalhe de uma esquadria, com perda de seção e da camada pictórica.

Todas as janelas e portas do edifício-sede são de madeira, com exceção de uma localizada no banheiro dos funcionários, que é em esquadria de ferro. As madeiras que conformam o peitoril, a verga, a ombreira e os caixilhos de madeira apresentam ressecamento do material e da tinta, provocando perda da camada pictórica e rompimento das fibras (figura 85). Estes danos são percebidos, principalmente, na parte externa, devido à exposição das peças às intempéries. Uma das janelas da fachada noroeste apresenta perda de vidros de vedação dos caixilhos e em uma janela da fachada sudeste nota-se que uma das peças se encontra trincada. É possível observar que a massa de sustentação do vidro de todas as esquadrias apresenta-se ressecada, o que ocasiona a perda de seção e o risco da peça de vidro vir a se desprender do caixilho.

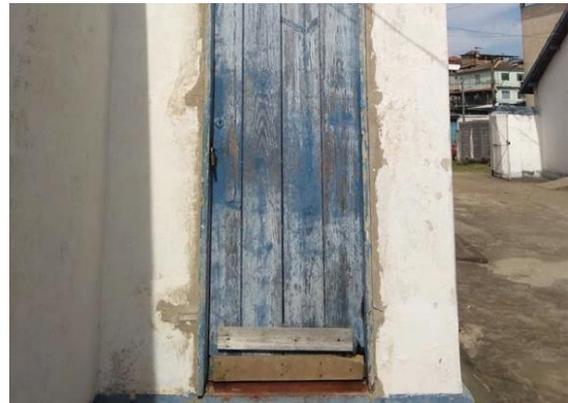
**Figura 86** - Imagem destacando uma das portas da cozinha, onde há um elemento espúrio.

A presença de organismos xilófagos e da umidade ascendente fez com que ocorressem perdas de seção das esquadrias, sobretudo algumas portas, como as duas que dão acesso à cozinha, onde se percebem elementos caracterizados como espúrios<sup>10</sup> (figura 86).

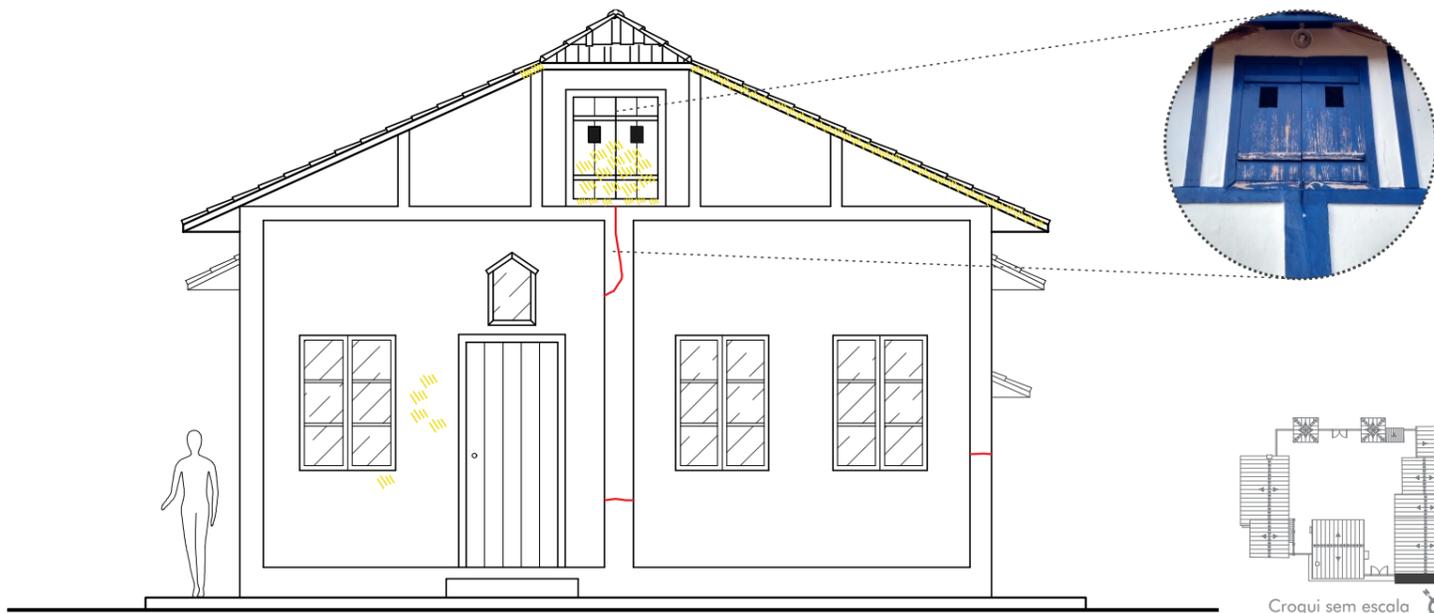
**1** FACHADA SUDOESTE  
Escala 1:75

1. Há presença de sujidade provinda da poeira da estrada de terra por toda a extensão das fachadas, por isso focou-se apenas nos locais onde há maior concentração.
2. Por toda a cobertura percebe-se a presença de microrganismos nas telhas francesas.
3. As antenas e o revestimento em reboco de cimento do andar inferior configuram-se como intervenções inadequadas.

Sabe-se que a sede do museu foi construída em alvenaria autoportante de tijolos maciços. Pode-se notar que, de maneira geral, as paredes (tanto externas quanto internas) não possuem muitas degradações significativas. A parede da fachada principal (sudoeste) é a mais bem conservada, em virtude da manutenção recente. É possível visualizar somente alguns pontos de desprendimento de camada pictórica e fissuras de revestimento. A fachada sudeste, que também passou por intervenção, apresenta mais danos, onde é notável a existência de microrganismos, fissuras e microflora (como musgos e líquens), principalmente no embasamento. Os maiores danos, contudo, estão na porção direita da fachada: pontos de umidade ascendente, desprendimento do emboço, reboco, elementos espúrios e intervenções inadequadas (onde se inseriu uma argamassa de cimento de forma descriteriosa e não se aplicou pintura). Ainda nesta parte existe um espaço aberto, sem utilidade, descoberto, cercado por um muro que se encontra bem degradado, com umidade descendente, diversas fissuras e microrganismos.

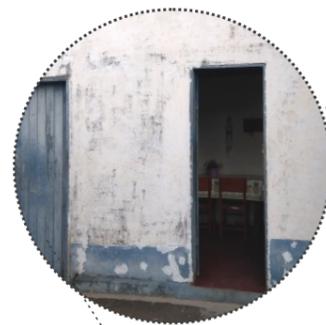
**4** FACHADA NOROESTE  
Escala 1:75

Este subcapítulo apresenta o levantamento do estado de conservação das fachadas do edifício sede do Museu Georges Bernanos, estando expressado aqui por meio do mapeamento de danos. O objeto, nomeado aqui como edifício “A”, é a preexistência mais antiga e única remanescente do período em que o escritor viveu no local.

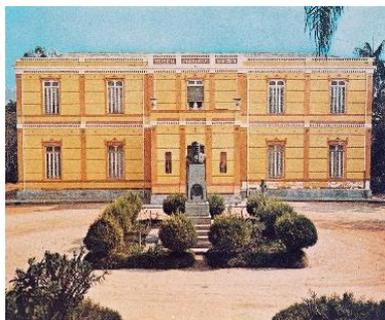
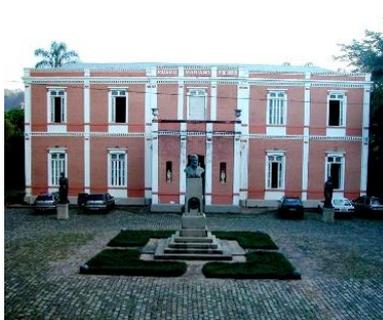
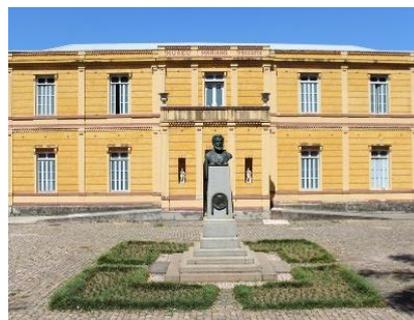
O importante bem cultural vem passando por intervenções que englobam, principalmente, ações de restauração e conservação desde 2014. Foram recuperados diversos elementos decorativos e também a estrutura das edificações, além do restabelecimento da leitura da fachada do edifício anexo (figuras 96, 97 e 98). Almeja-se que, assim como foram realizadas no Museu Mariano, possam também estar presentes na proposta as ações de restauro das fachadas do Museu Georges Bernanos e as operações de conservação necessárias, principalmente na cobertura (estrutura do telhado e forros), que se encontram em estado de fragilidade.

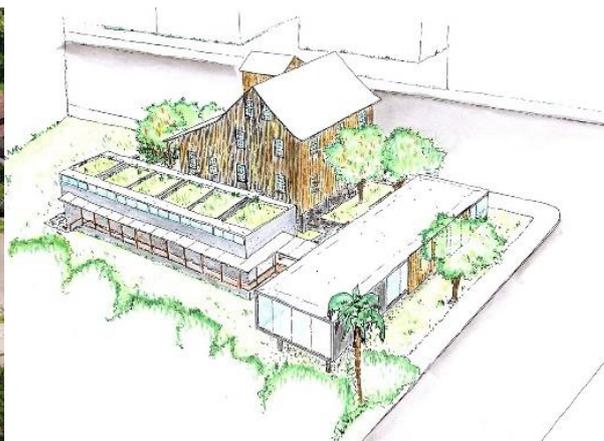
**Figura 99** - Vista do conjunto do Museu do Pão. **Figura 100** - Croqui da proposta de intervenção.

Localizado em Ilópolis, Rio Grande do Sul, o Museu do Pão (figura 99) é um conjunto arquitetônico inaugurado em 2008 com a obra de restauração do Moinho Colognese, construído em 1917. Esta edificação histórica encontrava-se em péssimo estado de conservação e passou por intervenção advinda de um projeto assinado pelo escritório Brasil Arquitetura. O projeto (figura 100), além de intervir e recuperar a preexistência, criou também um novo elemento anexo de dois volumes, com a finalidade de suprir as demandas de uso. Este novo objeto, construído em concreto, vidro e madeira, assenta-se de forma respeitosa e não se sobressai perante a preexistência.

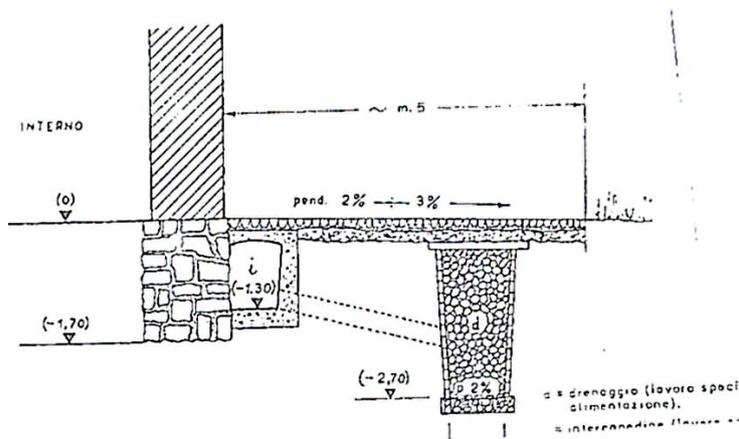
**Figura 110** - Construção de vala na parte externa da alvenaria e drenagem auxiliar.

Preliminarmente, como forma de tratar os danos das paredes de maneira adequada e prevenindo o aparecimento de novas patologias, é imprescindível atuar sobre a umidade descendente (que será aplicada nas ações de conservação da cobertura) e ascendente. Não foram identificados muitos pontos de umidade deste tipo, embora seja possível visualizar pelo mapeamento de danos que eles existem. Por meio de fotografias anteriores à intervenção nas fachadas do início de 2018, percebeu-se que estes danos foram apenas “camuflados” pela pintura, onde havia grande concentração desta patologia em todo o embasamento da fachada sudeste, principalmente. Como ação de conservação, deverá ser utilizado o método de escoamento da água (figura 110), que consistirá na construção de valas na parte externa, no entorno de toda a edificação, com caimento para escoamento da umidade ascendente. Poderão ser colocados também pequenos tubos perfurados para auxiliar neste escoamento. Outro local de concentração de umidade é no encontro entre a base do edifício e as paredes, onde se acumula água. Indica-se que nestes pontos, ao redor de todas as fachadas, sejam

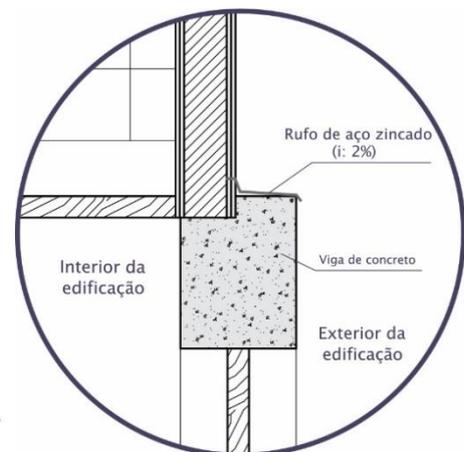
**Figura 111** - Exemplo de detalhe da inserção de rufo de aço zincado.

implementados rufos de aço zincado, pintados de branco (figura 111) para minimizar a umidade ascendente e descendente das fachadas. Estas soluções devem ser efetivadas juntamente com um projeto de drenagem superficial do solo adequado e captação das águas pluviais, visando afastar as preexistências da água que se acumula naturalmente no terreno e no pátio interno, para minimizar ao máximo os danos ocasionados pela infiltração ascendente.

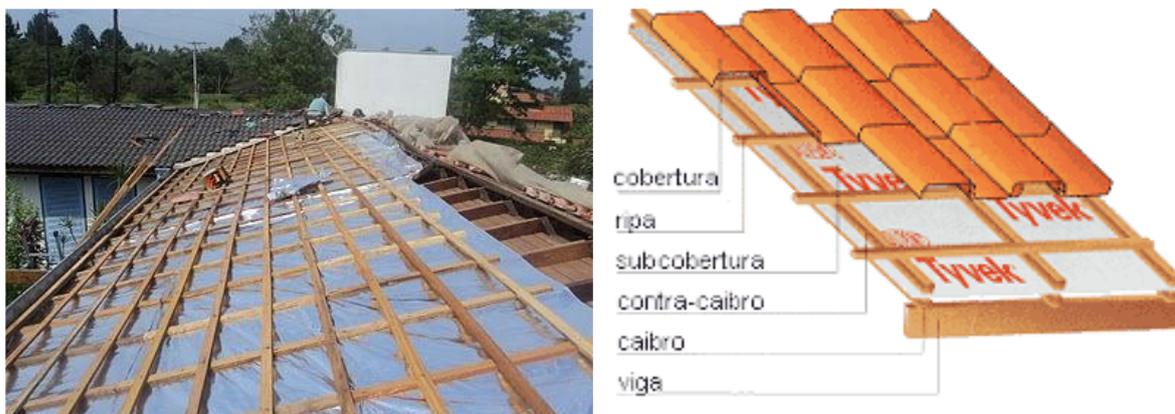
**Figura 112** - Esquema para colocação de subcobertura.

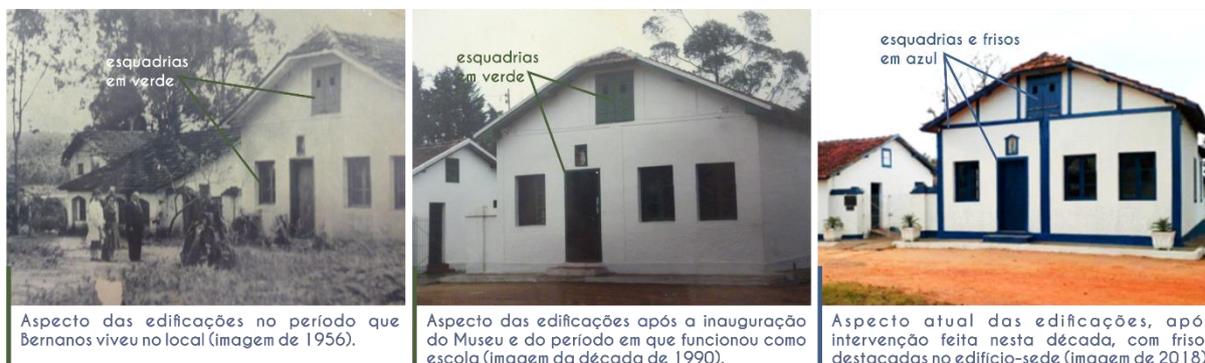
Após serem estudadas as iconografias históricas do conjunto e por meio das análises *in loco* realizadas, constatou-se que os elementos de destaque das edificações (esquadrias, frisos e guarnições) nem sempre tiveram as mesmas cores (figura 114). Através das fotografias mais antigas, percebeu-se que estes elementos (a descontar os frisos da fachada principal), eram pintados na cor verde. Este aspecto foi reproduzido durante a obra para criação do Museu, em 1968, e perdurou durante o restante do século passado. No início da década atual (data

precisa desconhecida), estes elementos foram pintados em azul, onde houve também o destaque dos frisos das edificações. Tal imagem é mantida nas manutenções atuais.

**Figura 114** - Diferentes aspectos das edificações com o passar do tempo.

A postura tomada diante deste desafio foi de retomar a cor verde que fez parte de grande parte do histórico do conjunto. É possível, inclusive, notar a tonalidade antiga através do desprendimento da camada pictórica nos elementos de madeira de algumas esquadrias. Para encontrar a tonalidade adequada da nova pintura, serão realizadas prospecções em diferentes elementos e, posteriormente, testes de colorimetria.

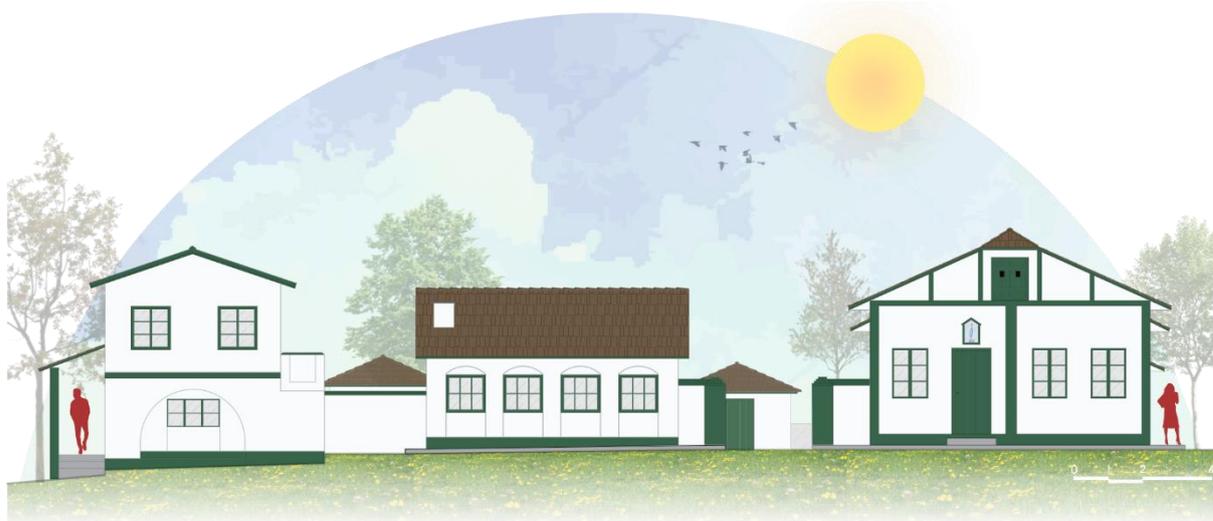
A imagem a seguir (figura 115) representa o tratamento pictórico que a fachada principal do conjunto (sudoeste) deverá ter após as intervenções, bem como as demais aqui não representadas.

**Figura 115** - Representação da proposta para a fachada principal do conjunto.

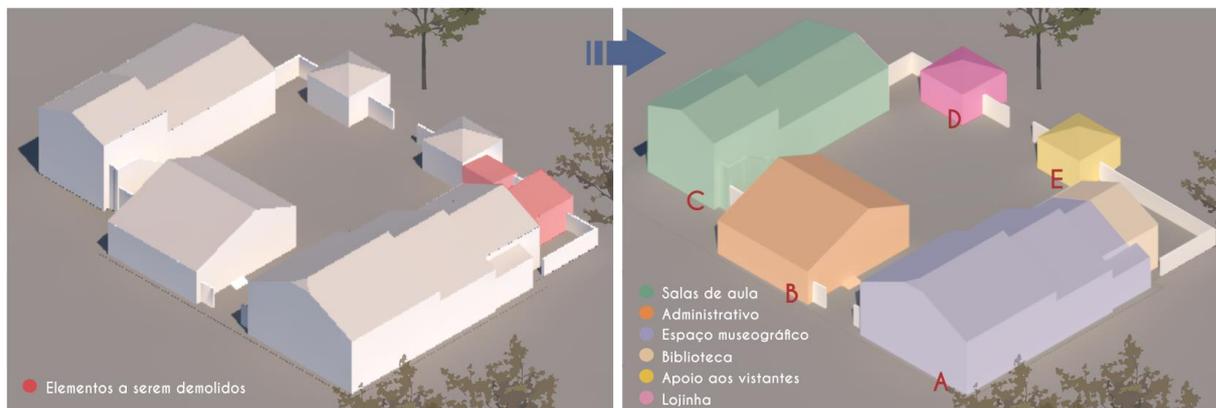
informação e destaque aos itens que são expostos. A setorização do projeto continuará semelhante à atual, havendo algumas modificações (figura 116) para adaptar melhor as atividades existentes e os novos usos dos espaços.

**Figura 116** - Esquema de representação dos elementos espúrios a serem demolidos e a nova setorização dos usos após a intervenção nos edifícios.

O uso de Museu (salas de exposição dos bens móveis e demais itens da coleção) será mantido no edifício “A”, uma vez que ele possui este uso desde 1968 e por ser a única edificação remanescente do período que Bernanos viveu no local. Este edifício passará por algumas modificações internas visando adaptá-lo para melhorar a qualidade dos espaços enquanto local de exposição. Quanto ao uso administrativo, ele continuará todo concentrado no edifício “B”, o que necessitará de uma adaptação interna para a inclusão da “cozinha” dos funcionários, que atualmente é parte do volume a ser demolido no edifício “A”. Já as principais salas de aula continuarão a funcionar no edifício “C”, onde a flexibilidade de horários é imprescindível para que os espaços atendam às demandas. O edifício “D” se tornará uma pequena loja para venda dos produtos desenvolvidos nos cursos ofertados pela instituição. O edifício “E” será um local de apoio aos visitantes.

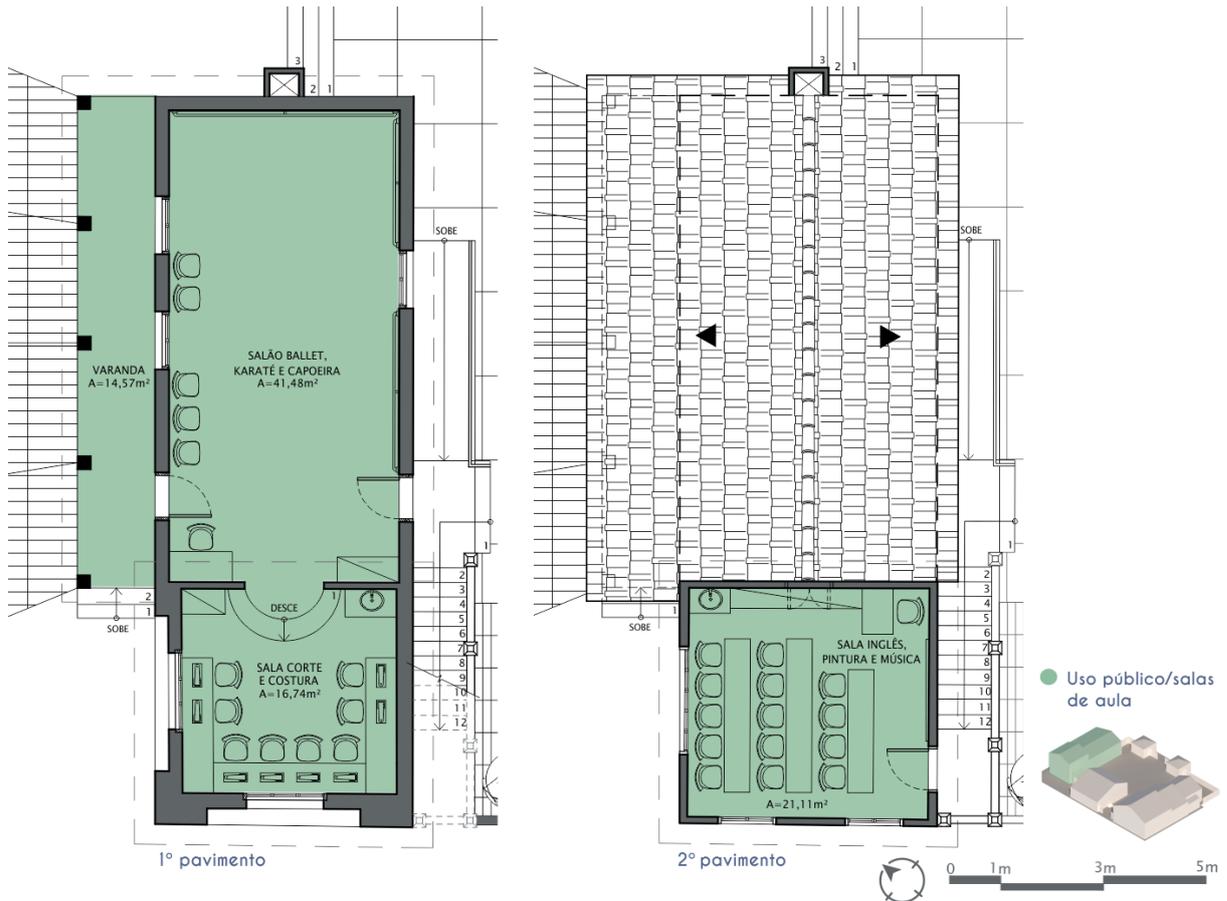
Em relação ao edifício "C", ele também terá suas funções gerais mantidas, contudo, terão de ser feitas algumas adaptações para possibilitar mais qualidade na estrutura física-espacial dos ambientes. Com a imagem abaixo (figura 120) e por meio das descrições a seguir, será possível identificar as adaptações realizadas, incluindo a proposta de novo layout.

**Figura 120** - Planta baixa de layout setorizada do edifício "C".

No primeiro pavimento, o acesso será realizado por uma rampa acessível, feita em material metálico, com inclinação de 8,33% atendendo as normas de acessibilidade já citadas, tendo em vista a existência de um desnível em relação ao pátio interno. O acesso ao segundo pavimento é realizado por meio de uma escada preexistente (a ser mantida, passando pelas ações de conservação necessárias) de doze pisos e treze espelhos.

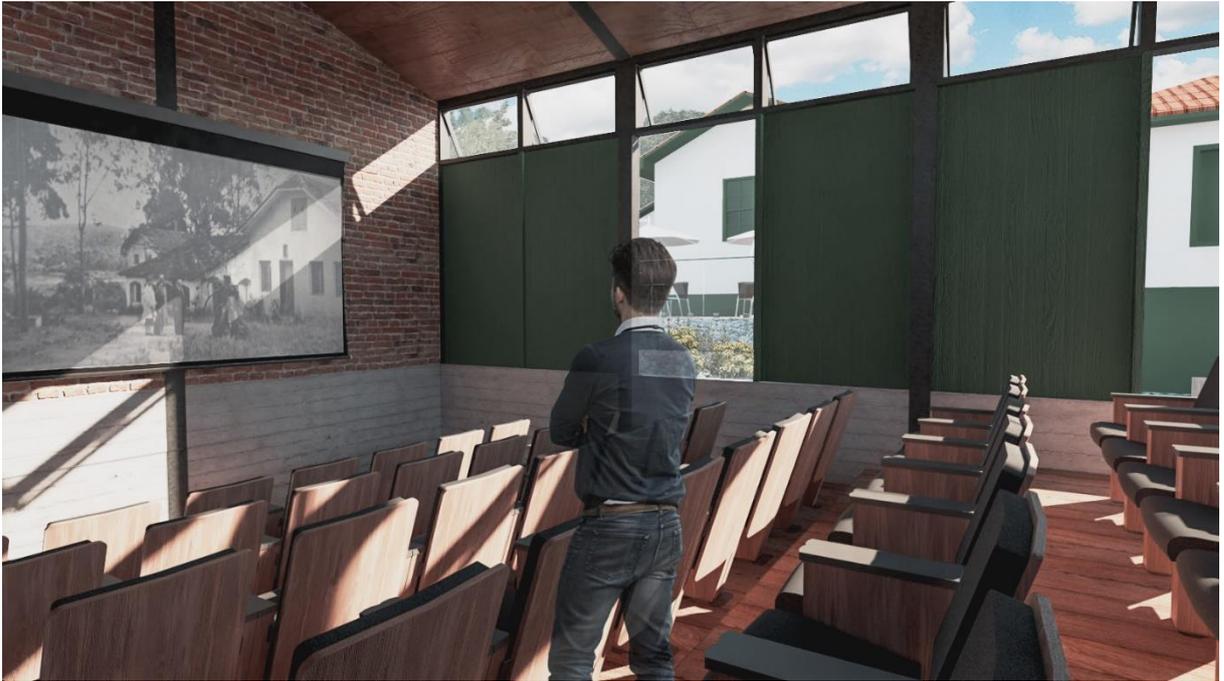
O segundo volume, à direita da imagem, tem área de aproximadamente 58 m<sup>2</sup>. Possui três espaços: um hall aberto de acesso; um banheiro de uso unissex, com cabine acessível e lavatório independente; e um pequeno auditório para recepção dos visitantes e exibição de filmes para a comunidade local (figura 125).

**Figura 125** - Representação da parte interna do auditório.

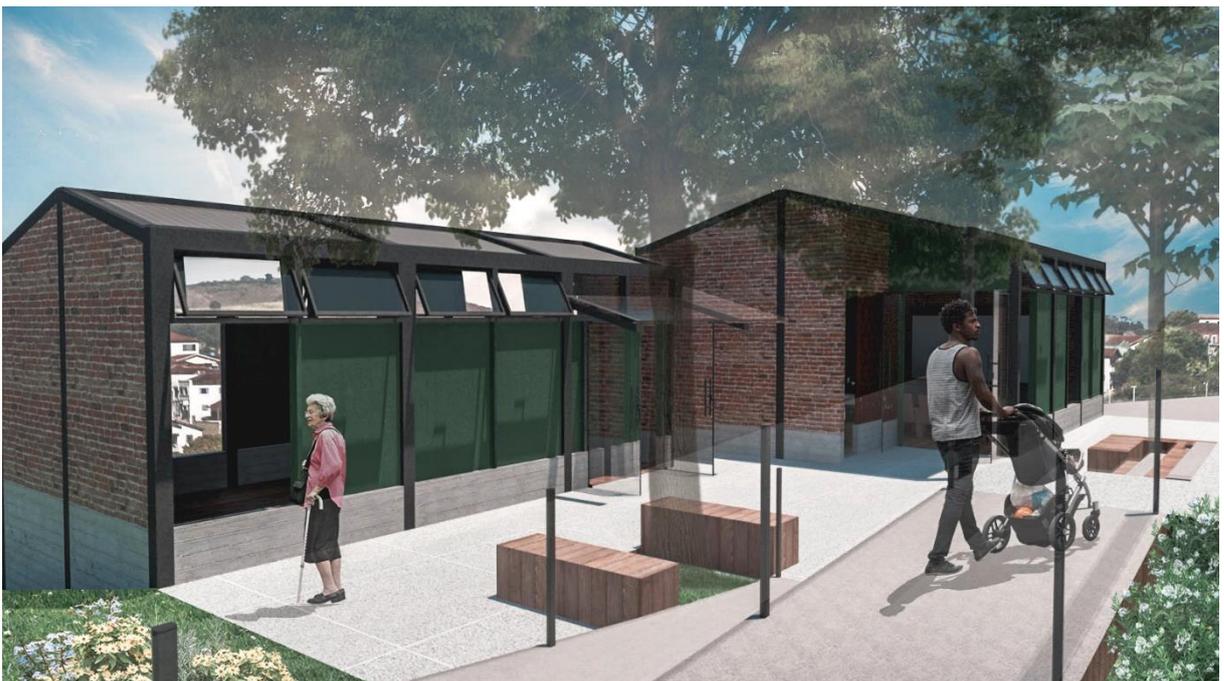
A técnica construtiva utilizada foi a estrutura metálica, com vedação em concreto armado aparente (em parte do embasamento), tijolos maciços aparentes (principalmente nas fachadas laterais) e vidro, com painéis de madeira pintados em verde (figura 126). A cobertura é em estrutura metálica com telhas termoacústicas para auxiliar no controle da temperatura dos ambientes.

**Figura 126** - Vista geral do edifício anexo, apontando as técnicas e materiais empregados.

As aberturas são feitas pelas janelas em esquadria de metal, tipo pivotante, fixadas no alto das paredes no decorrer de toda a extensão das fachadas frontais e posteriores, para auxiliar na ventilação cruzada e eliminação do ar quente dos ambientes. Os painéis de madeira podem ficar fechados ou parcialmente abertos para controle de iluminação natural e não têm função de ventilação, devido à fixação do vidro na parte externa.

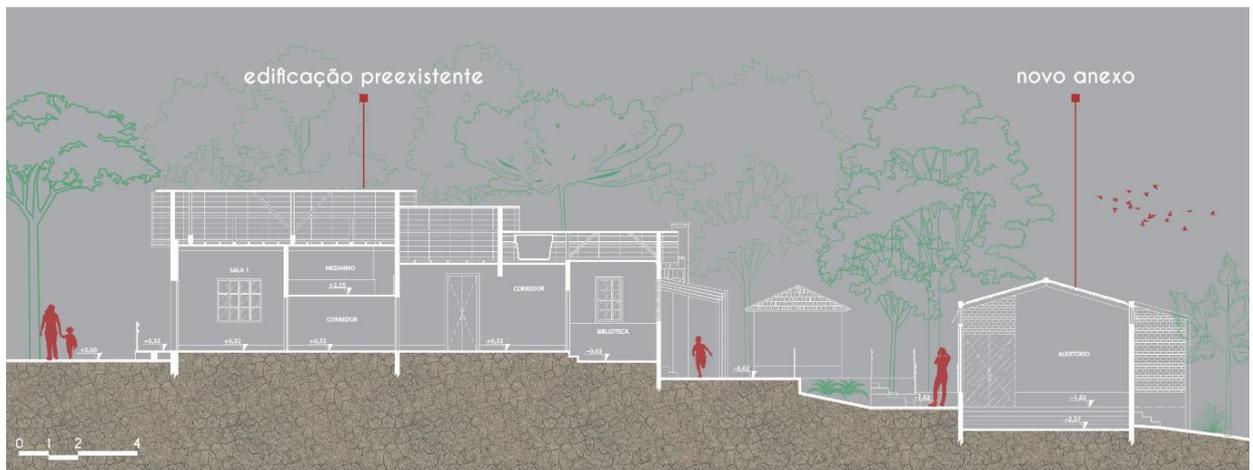
A imagem a seguir (figura 127), representa um corte esquemático (corte BB) para compreensão da situação do novo objeto em relação aos elementos preexistentes. Nota-se que o volume arquitetônico proposto se assenta de maneira respeitosa no que diz respeito à altimetria do conjunto, aproveitando também a topografia em declive para se implantar em um nível inferior.

**Figura 127** - Corte esquemático do anexo e sua relação com as preexistências.

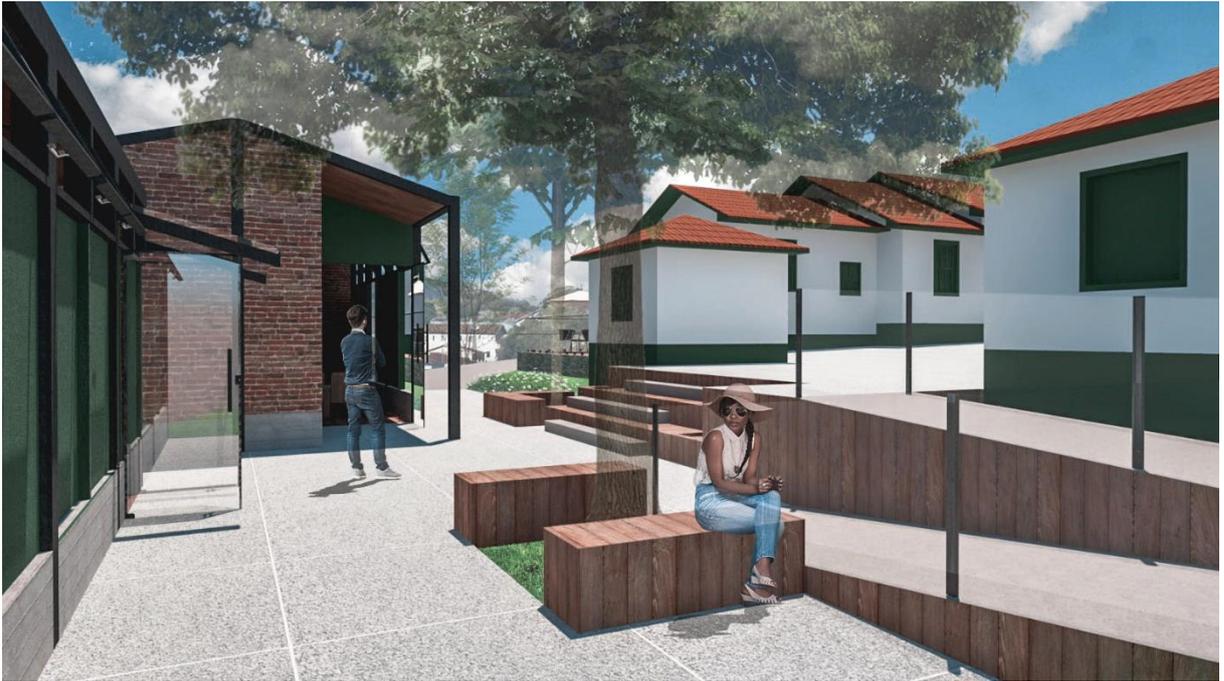
O conceito foi para criação desse novo anexo foi estabelecer uma leitura das fachadas do bem cultural através dos materiais da nova construção. O uso de tijolos maciços expostos foi uma solução para representar a técnica construtiva das preexistências. A estrutura metálica aparente remete aos frisos do falso enxaimel da fachada principal. O jogo de cheios e vazios é retratado por meio dos painéis de madeira, pintados em verde para criar uma conexão com a cor utilizada nos elementos de destaque e esquadrias dos edifícios de valor cultural do conjunto. Já o embasamento em concreto possui relação com o embasamento também destacado das fachadas.

A imagem a seguir (figura 128) ilustra essa relação com as preexistências. Percebem-se os acessos ao novo anexo – feitos pela escada / arquibancada e pela rampa acessível – e o mobiliário proposto, que respeita a arborização do local.

Figura 128 - Relação do anexo com as preexistências.

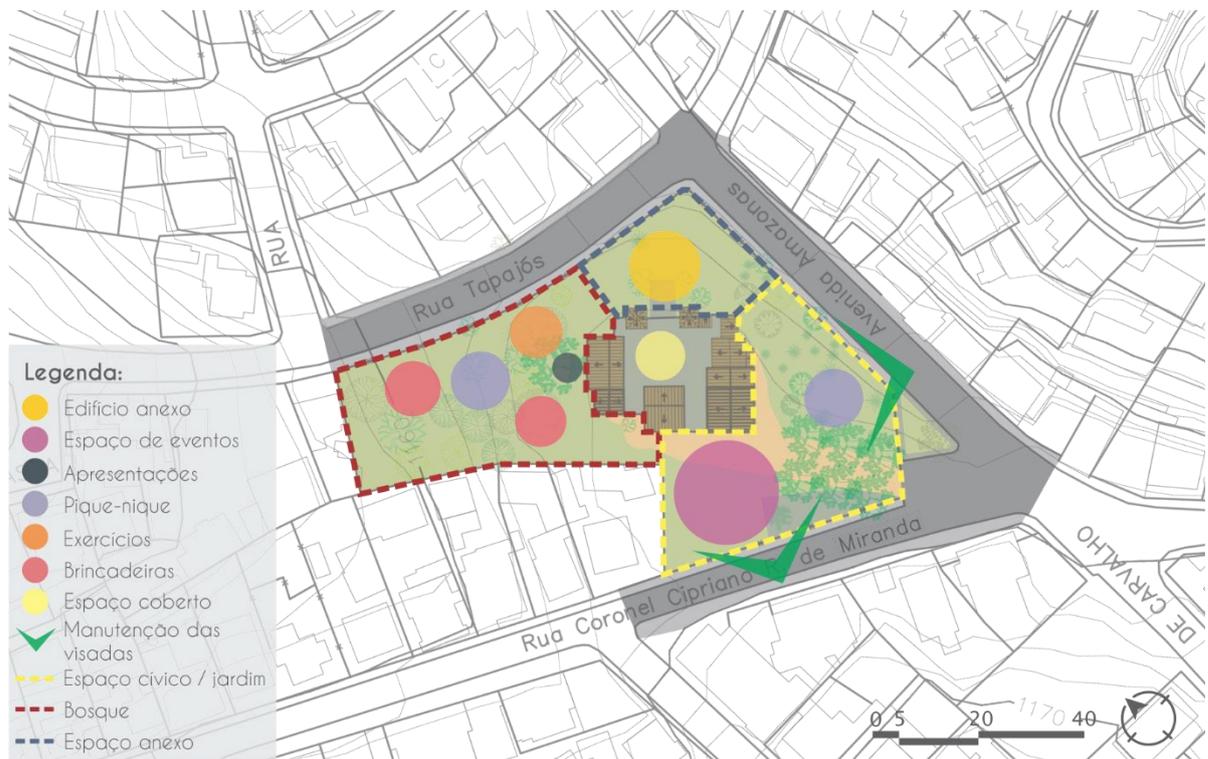
O projeto para os espaços livres do Museu buscou promover a melhoria do conjunto através da criação de infraestrutura adequada, com pavimentação que garanta a acessibilidade e o uso pelos diversos moradores do bairro e frequentadores do local, possibilitando também a inserção de novos atrativos. A imagem abaixo (figura 129), ilustra a setorização dos usos que foi criada com a proposta de intervenção.

**Figura 129 -** Setorização dos usos propostos para o Museu.

Prezou-se por maior valorização do espaço livre denominado como cívico, em conjunto com o jardim (conforme a figura 129), pois ele é o local onde predominam as atividades que envolvem um número maior de pessoas, como eventos e piquenique. O local recebeu nova

O espaço denominado bosque (conforme a figura 129), devido à maior concentração de árvores de grande porte, possui agora atrativos para estimular sua apropriação, onde foram atribuídos usos de lazer e prática de atividades físicas. Tendo recebido também nova pavimentação, iluminação e paisagismo, ele é subdividido em quatro momentos, em função da topografia existente. O primeiro, em nível superior, concentra parte das atividades de esporte, por meio da academia ao ar livre (realocada para este lugar para deixar o espaço cívico sem equipamentos fixos). No local foi implantado também o espaço de apresentações,

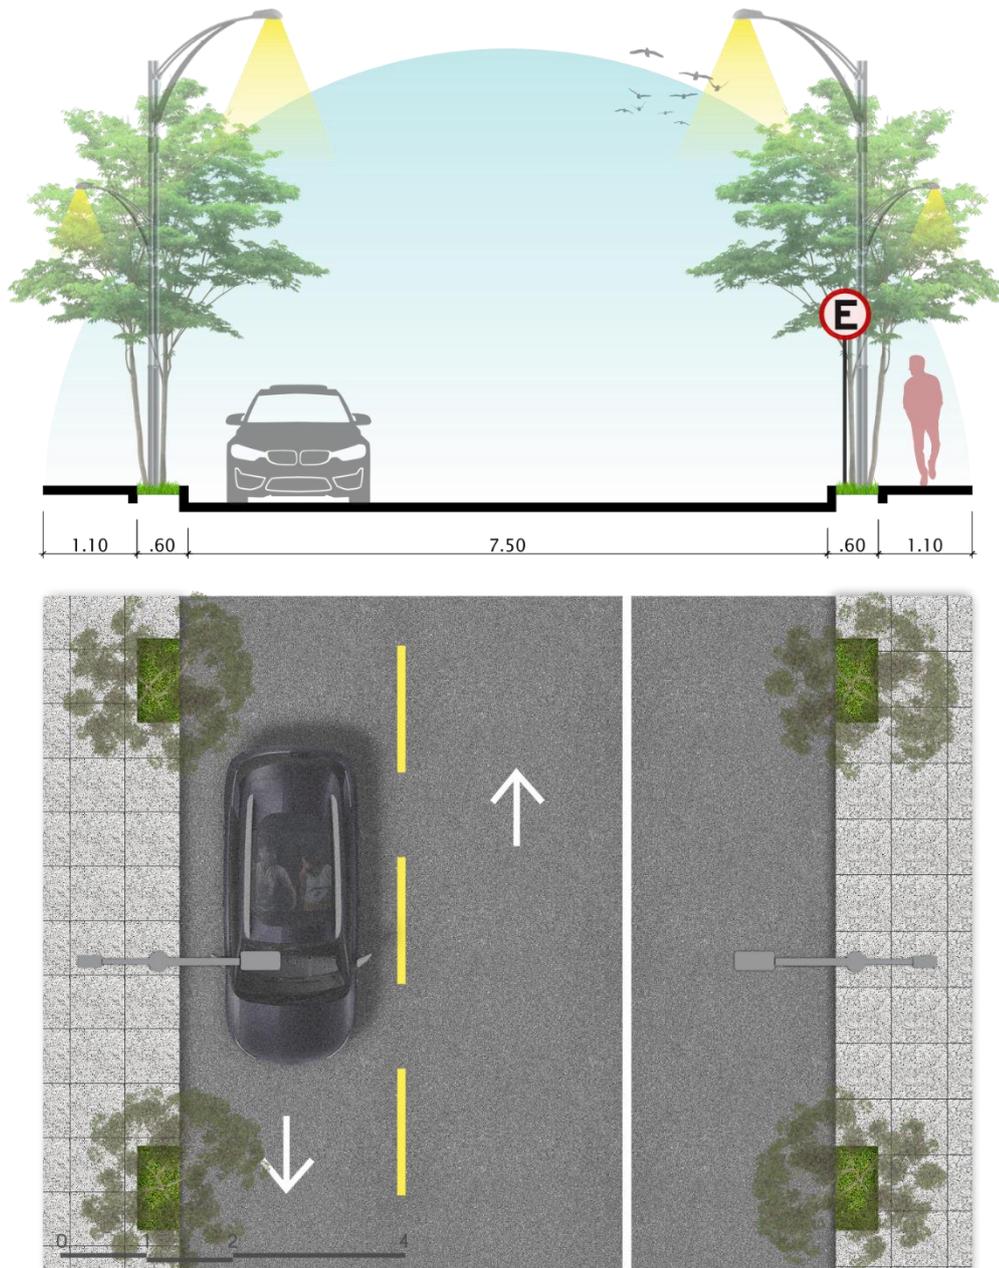
**Figura 130** - Corte esquemático de proposta das ruas do entorno.

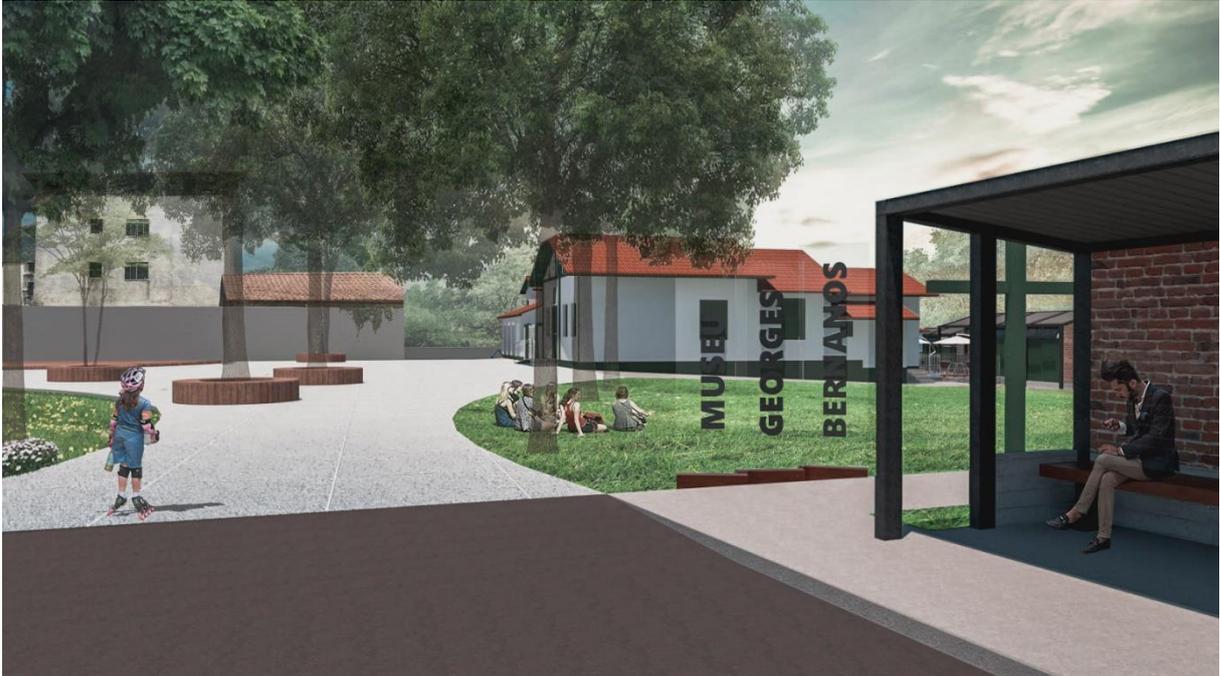
o nome do Museu. Logo, foi implantado um letreiro vertical, feito de material transparente para não criar nenhuma grande interrupção de leitura, com os dizeres “Museu Georges Bernanos”. Alguns elementos também deverão ser preservados, como a cruz de madeira com os dizeres “Caminho da Cruz das Almas”, em francês.

**Figura 131** - Acesso historicamente principal, com novo ponto de ônibus, letreiro e a cruz existente.

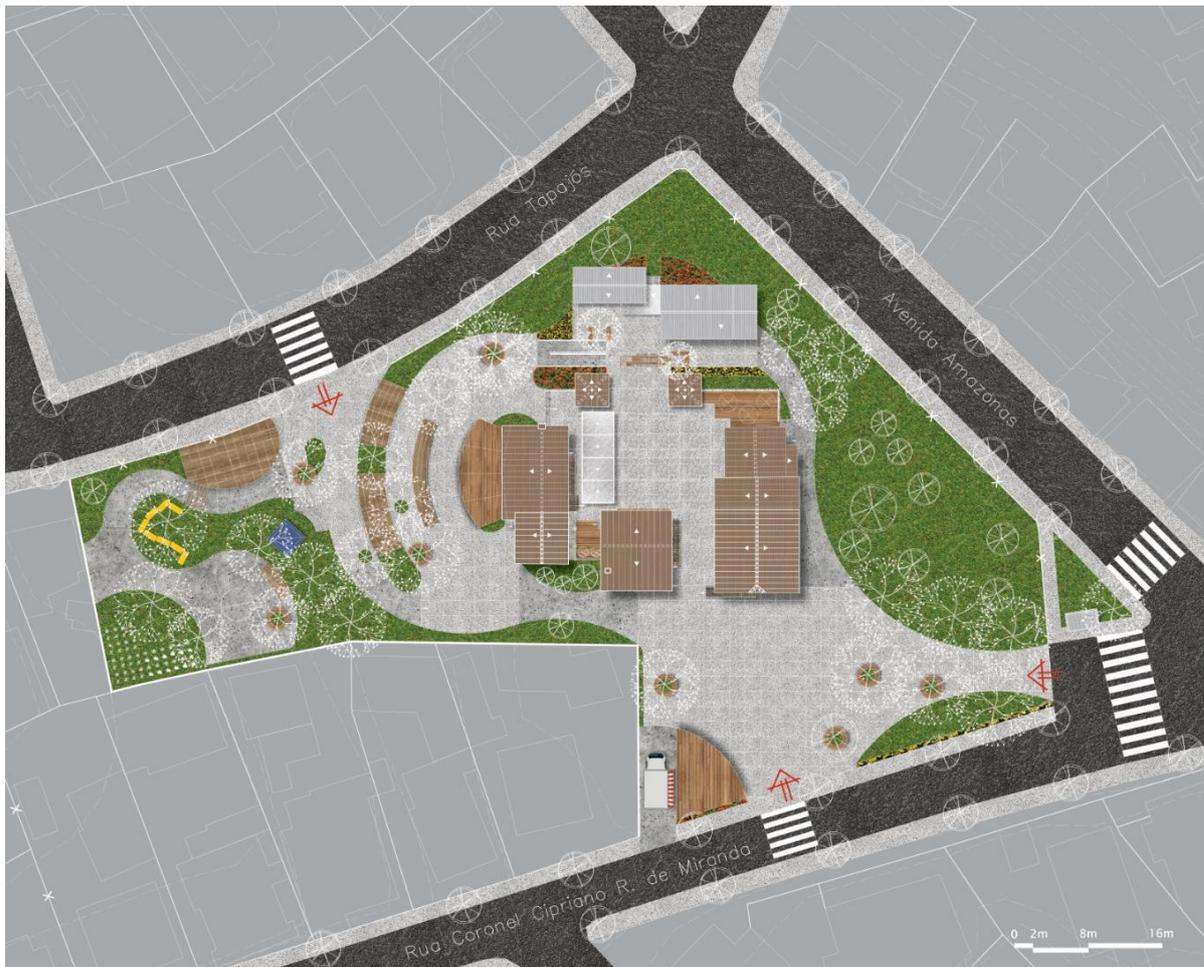
(figura 132), onde foram realizadas algumas alterações e criadas novas dinâmicas de uso do local. Tal desenho paisagístico foi pensado para contrastar com a linearidade da implantação preexistente, conceitualmente criado de maneira mais orgânica, por meio das linhas curvas, adaptando-se à topografia. Os diferentes usos se espalham pelos espaços livres, mas buscam preservar também algumas práticas existentes.

**Figura 132** - Nova implantação do conjunto arquitetônico.

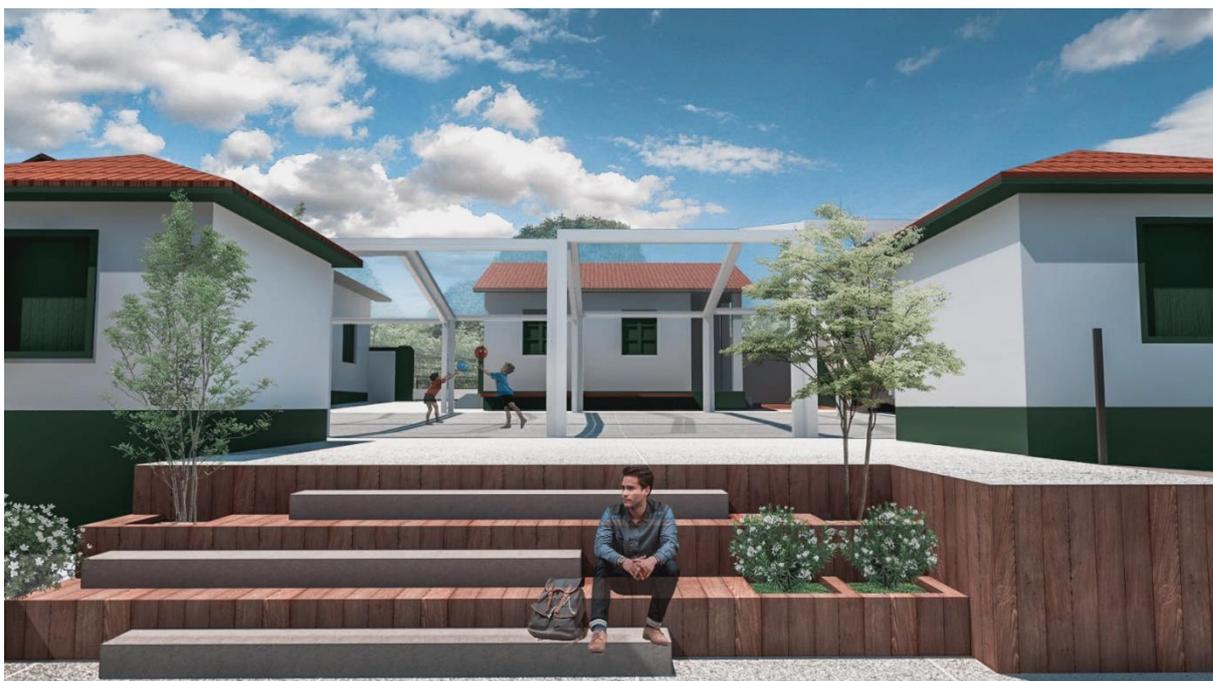
Como apontado nas dinâmicas e nas conversas informais, compreendeu-se que há a necessidade de implementar um local coberto para a realização das aulas externas (dança e ginástica, por exemplo) em dias de chuva. A solução foi instalar uma cobertura retrátil, feita em estrutura metálica e policarbonato, fixada próxima ao edifício “C”. Ela deverá ficar fechada em dias que não for utilizada (visando não prejudicar a leitura do conjunto e as demais utilizações do pátio), mas quando houver necessidade, ela se abrirá em até quatro partes, movida por meio de trilhos no piso (figura 134).

Entre os edifícios “B” e “C”, próximo ao muro, um espaço de espera foi criado para os alunos aguardarem enquanto os cursos não começam, ou para os pais esperarem pelos filhos. Aos fundos do edifício “A”, onde os volumes espúrios foram demolidos, foi criado um *deck* para os visitantes lanchares e descansarem após as visitas ao Museu. O local serve também como uma extensão da nova biblioteca (figura 135). Todos os muros da fachada posteriores serão demolidos ou substituídos, buscando proporcionar maior integração entre o anexo e os espaços livres. No local do *deck* e próximo ao acesso do espaço bosque será instalado um guarda-corpo de vidro, para proteger do desnível e possibilitar maior permeabilidade visual com o restante do conjunto. A nova pavimentação do pátio será feita com placas de piso drenante de 1,65 x 1,65m, feitos sob medida.

**Figura 134** - Vista geral do pátio interno pelo anexo, com cobertura retrátil aberta.

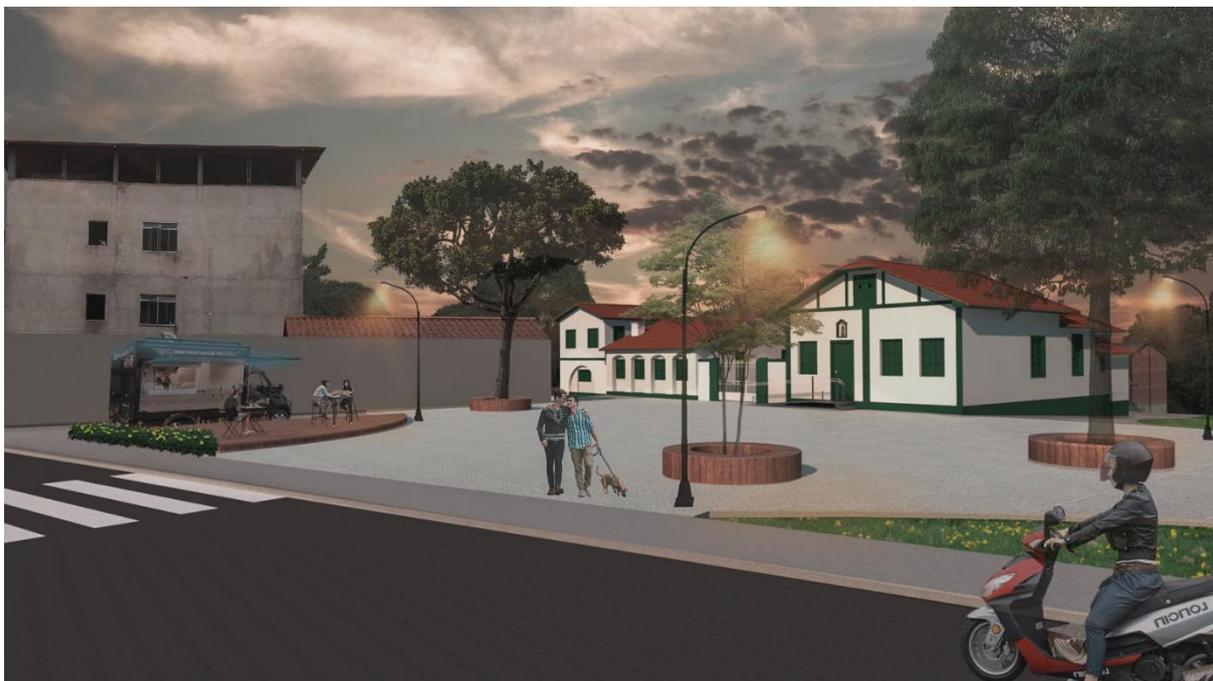
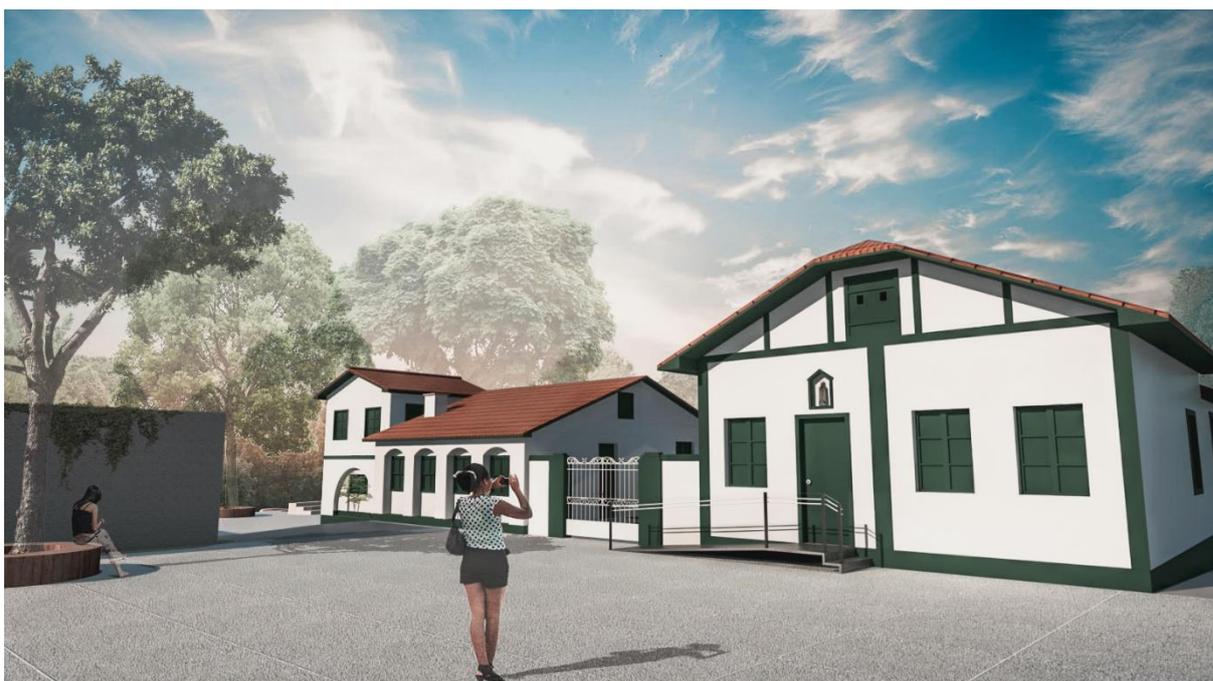
pavimentação, iluminação, paisagismo e inserção de um lugar fixo para *food truck*, visando atrair e fomentar o uso noturno do espaço. As imagens abaixo (figuras 136 e 137) expressam as principais ideias projetuais desenvolvidas para o espaço cívico, destacando a abertura para a Rua Coronel Cipriano Rodrigues de Miranda e o novo aspecto das fachadas.

**Figura 136** - Vista geral da proposta para o espaço cívico.

**Figura 137** - Vista geral da fachada principal, destacando a rampa de acessibilidade.
