# PROJETO PARA O MUSEU GEORGES BERNANOS EM BARBACENA, MINAS GERAIS:

Patrimônio e Identidade Cultural

Dissertação de Mestrado Profissional apresentada ao Programa de Pós-Graduação em Arquitetura da Faculdade de Arquitetura e Urbanismo da Universidade Federal do Rio de Janeiro, como parte dos requisitos necessários à obtenção do título de Mestre em Projeto e Patrimônio.

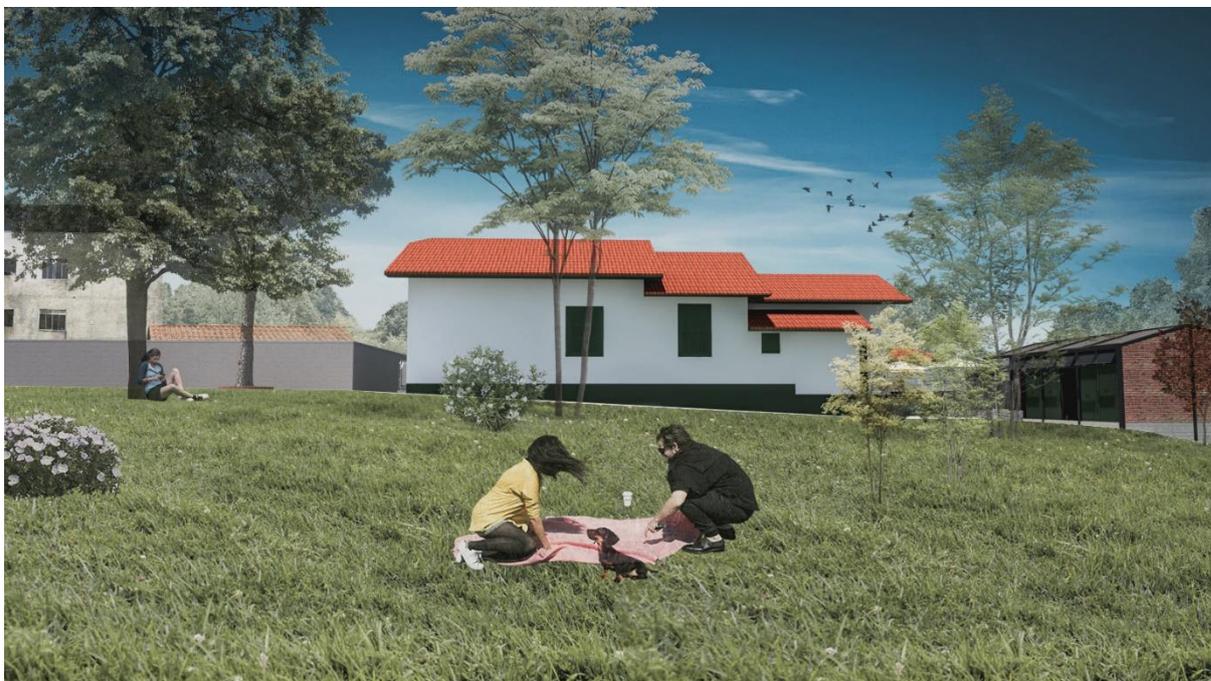
A parte do jardim será a que receberá menos intervenções (figura 138), tendo em vista que é intenção manter o local gramado para realização de brincadeiras e, principalmente, piquenique. Também optou-se por não inserir equipamentos no local para não interferir na leitura da fachada lateral, uma das que possui mais destaque no entorno.

**Figura 138** - Vista do jardim, com vista para a fachada lateral do Museu.

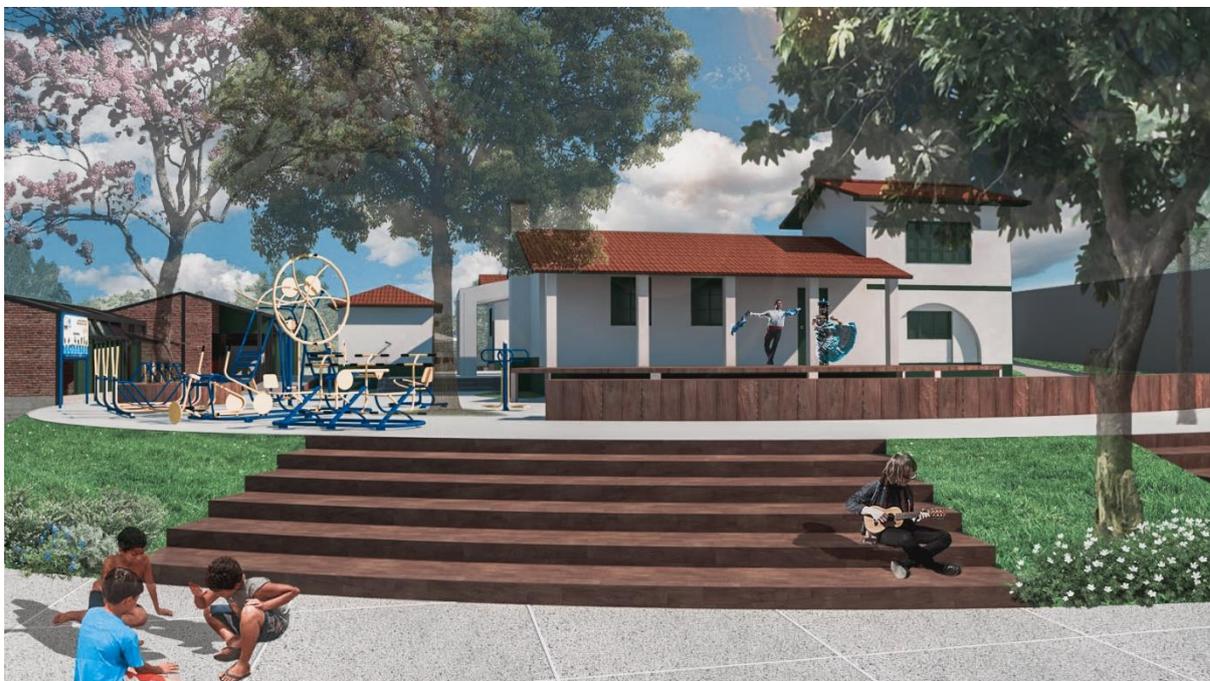
O espaço denominado bosque (conforme a figura 129), devido à maior concentração de árvores de grande porte, possui agora atrativos para estimular sua apropriação, onde foram atribuídos usos de lazer e prática de atividades físicas. Tendo recebido também nova pavimentação, iluminação e paisagismo, ele é subdividido em quatro momentos, em função da topografia existente. O primeiro, em nível superior, concentra parte das atividades de esporte, por meio da academia ao ar livre (realocada para este lugar para deixar o espaço cívico sem equipamentos fixos). No local foi implantado também o espaço de apresentações,

criado por meio de um palco de madeira que se estende da varanda do edifício “C” (figura 139), visando propiciar a exposição dos cursos desenvolvidos no centro artístico e cultural.

**Figura 139** - Vista do espaço esporte e palco de apresentações.

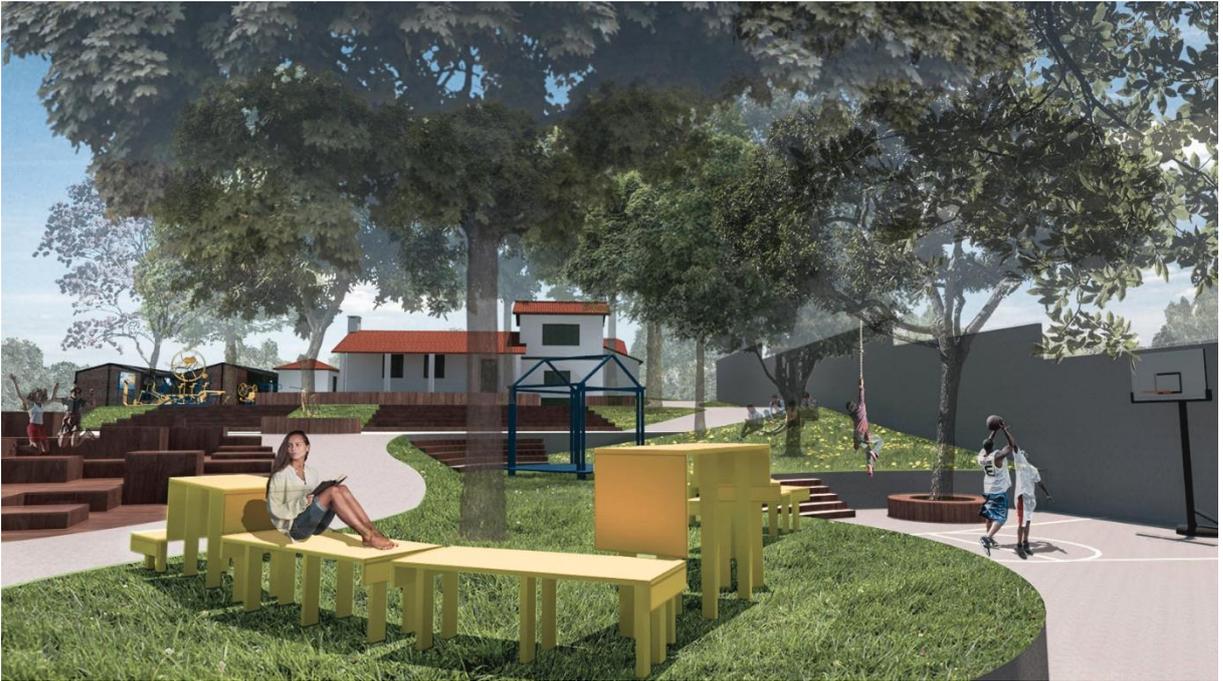
O segundo nível dá acesso para a Rua Tapajós. Na porção inferior (figura 140), foi criado um parque infantil, um dos maiores desejos das mães das crianças do bairro. Eles foram pensados de forma diferenciada, visando se adequar ao contexto e estimular as crianças a explorarem todo o ambiente. Para tal, instalou-se equipamentos inspirados nos brinquedos “bicho e teatrinho”, apontados nas referências de projeto no início deste capítulo.

A transição entres os níveis do bosque é feita por meio de caminhos acessíveis e escadas / arquibancadas que dividem os espaços calçados e gramados. Ao final da parte mais inferior desta porção do terreno, quase na divisa, foi implementada uma horta comunitária, buscando criar mais um vínculo com as pessoas das imediações, que, simbolicamente por meio do cuidado com a horta, poderão zelar também pelo paisagismo do Museu. Este espaço poderá ser utilizado também para oficinas do ateliê escola.

**Figura 140** - Vista do espaço de lazer, apontando os diferentes níveis do espaço bosque.

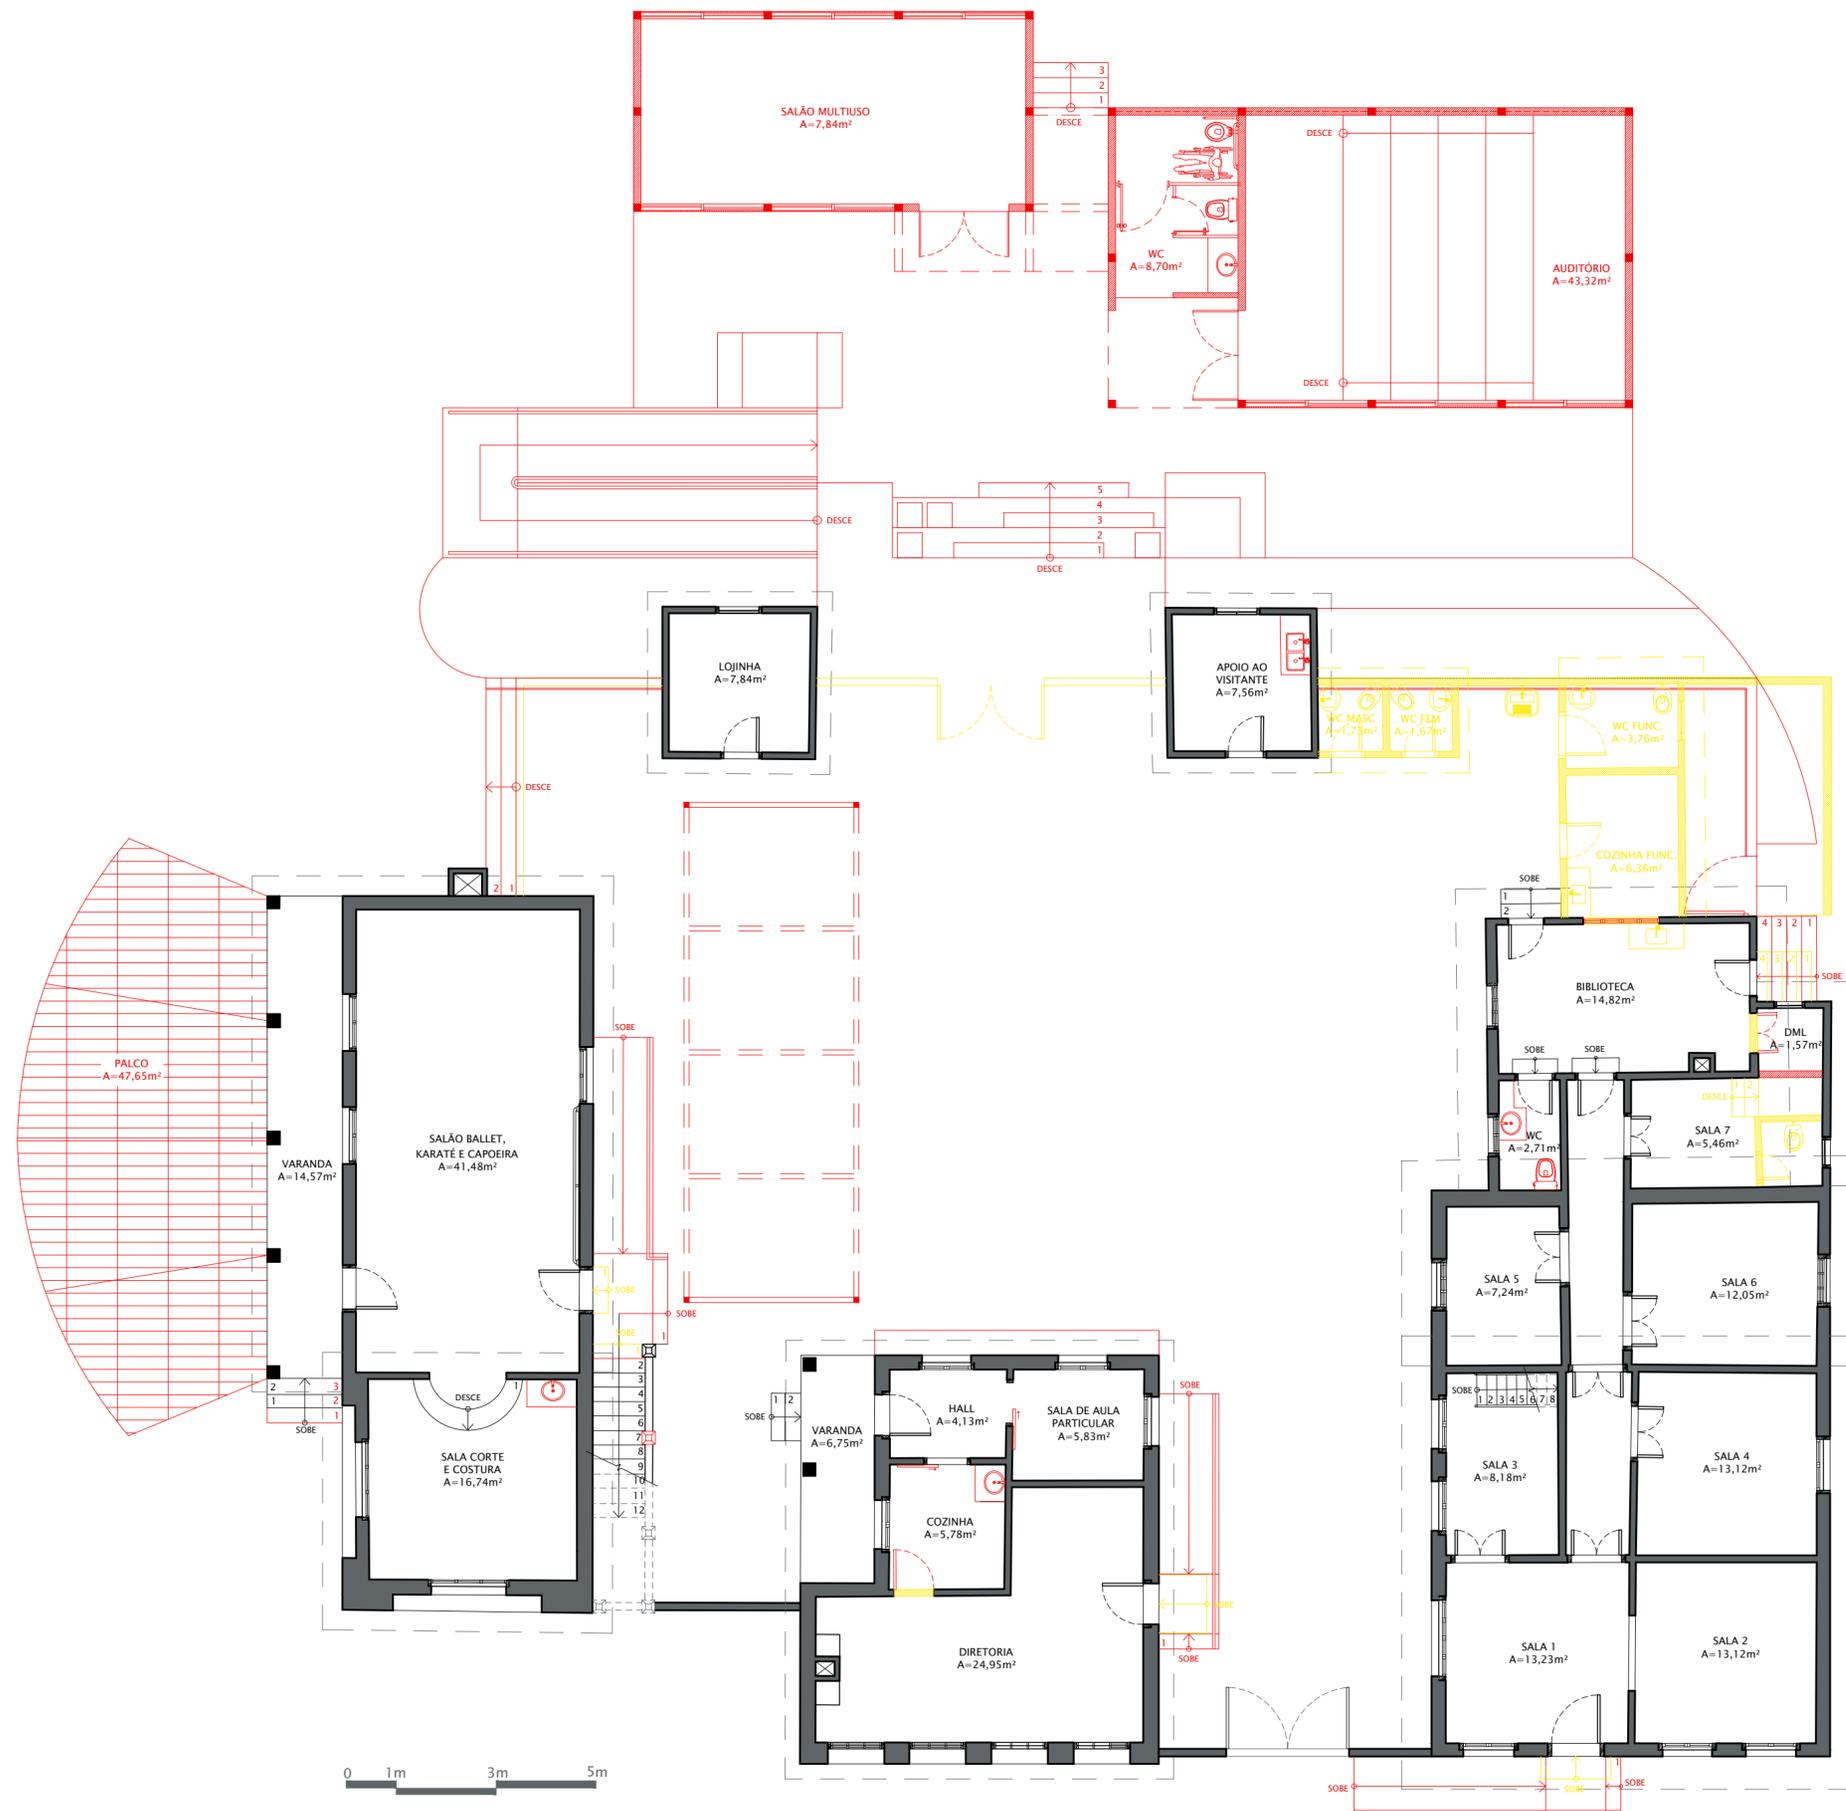
**3** DEMOLIR / CONSTRUIR  
Escala 1:100

MUSEU GEORGES BERNANOS  
**PLANTA DE IMPLANTAÇÃO**  
 Desenho: Daniel Paiva  
 Data: Agosto 2019

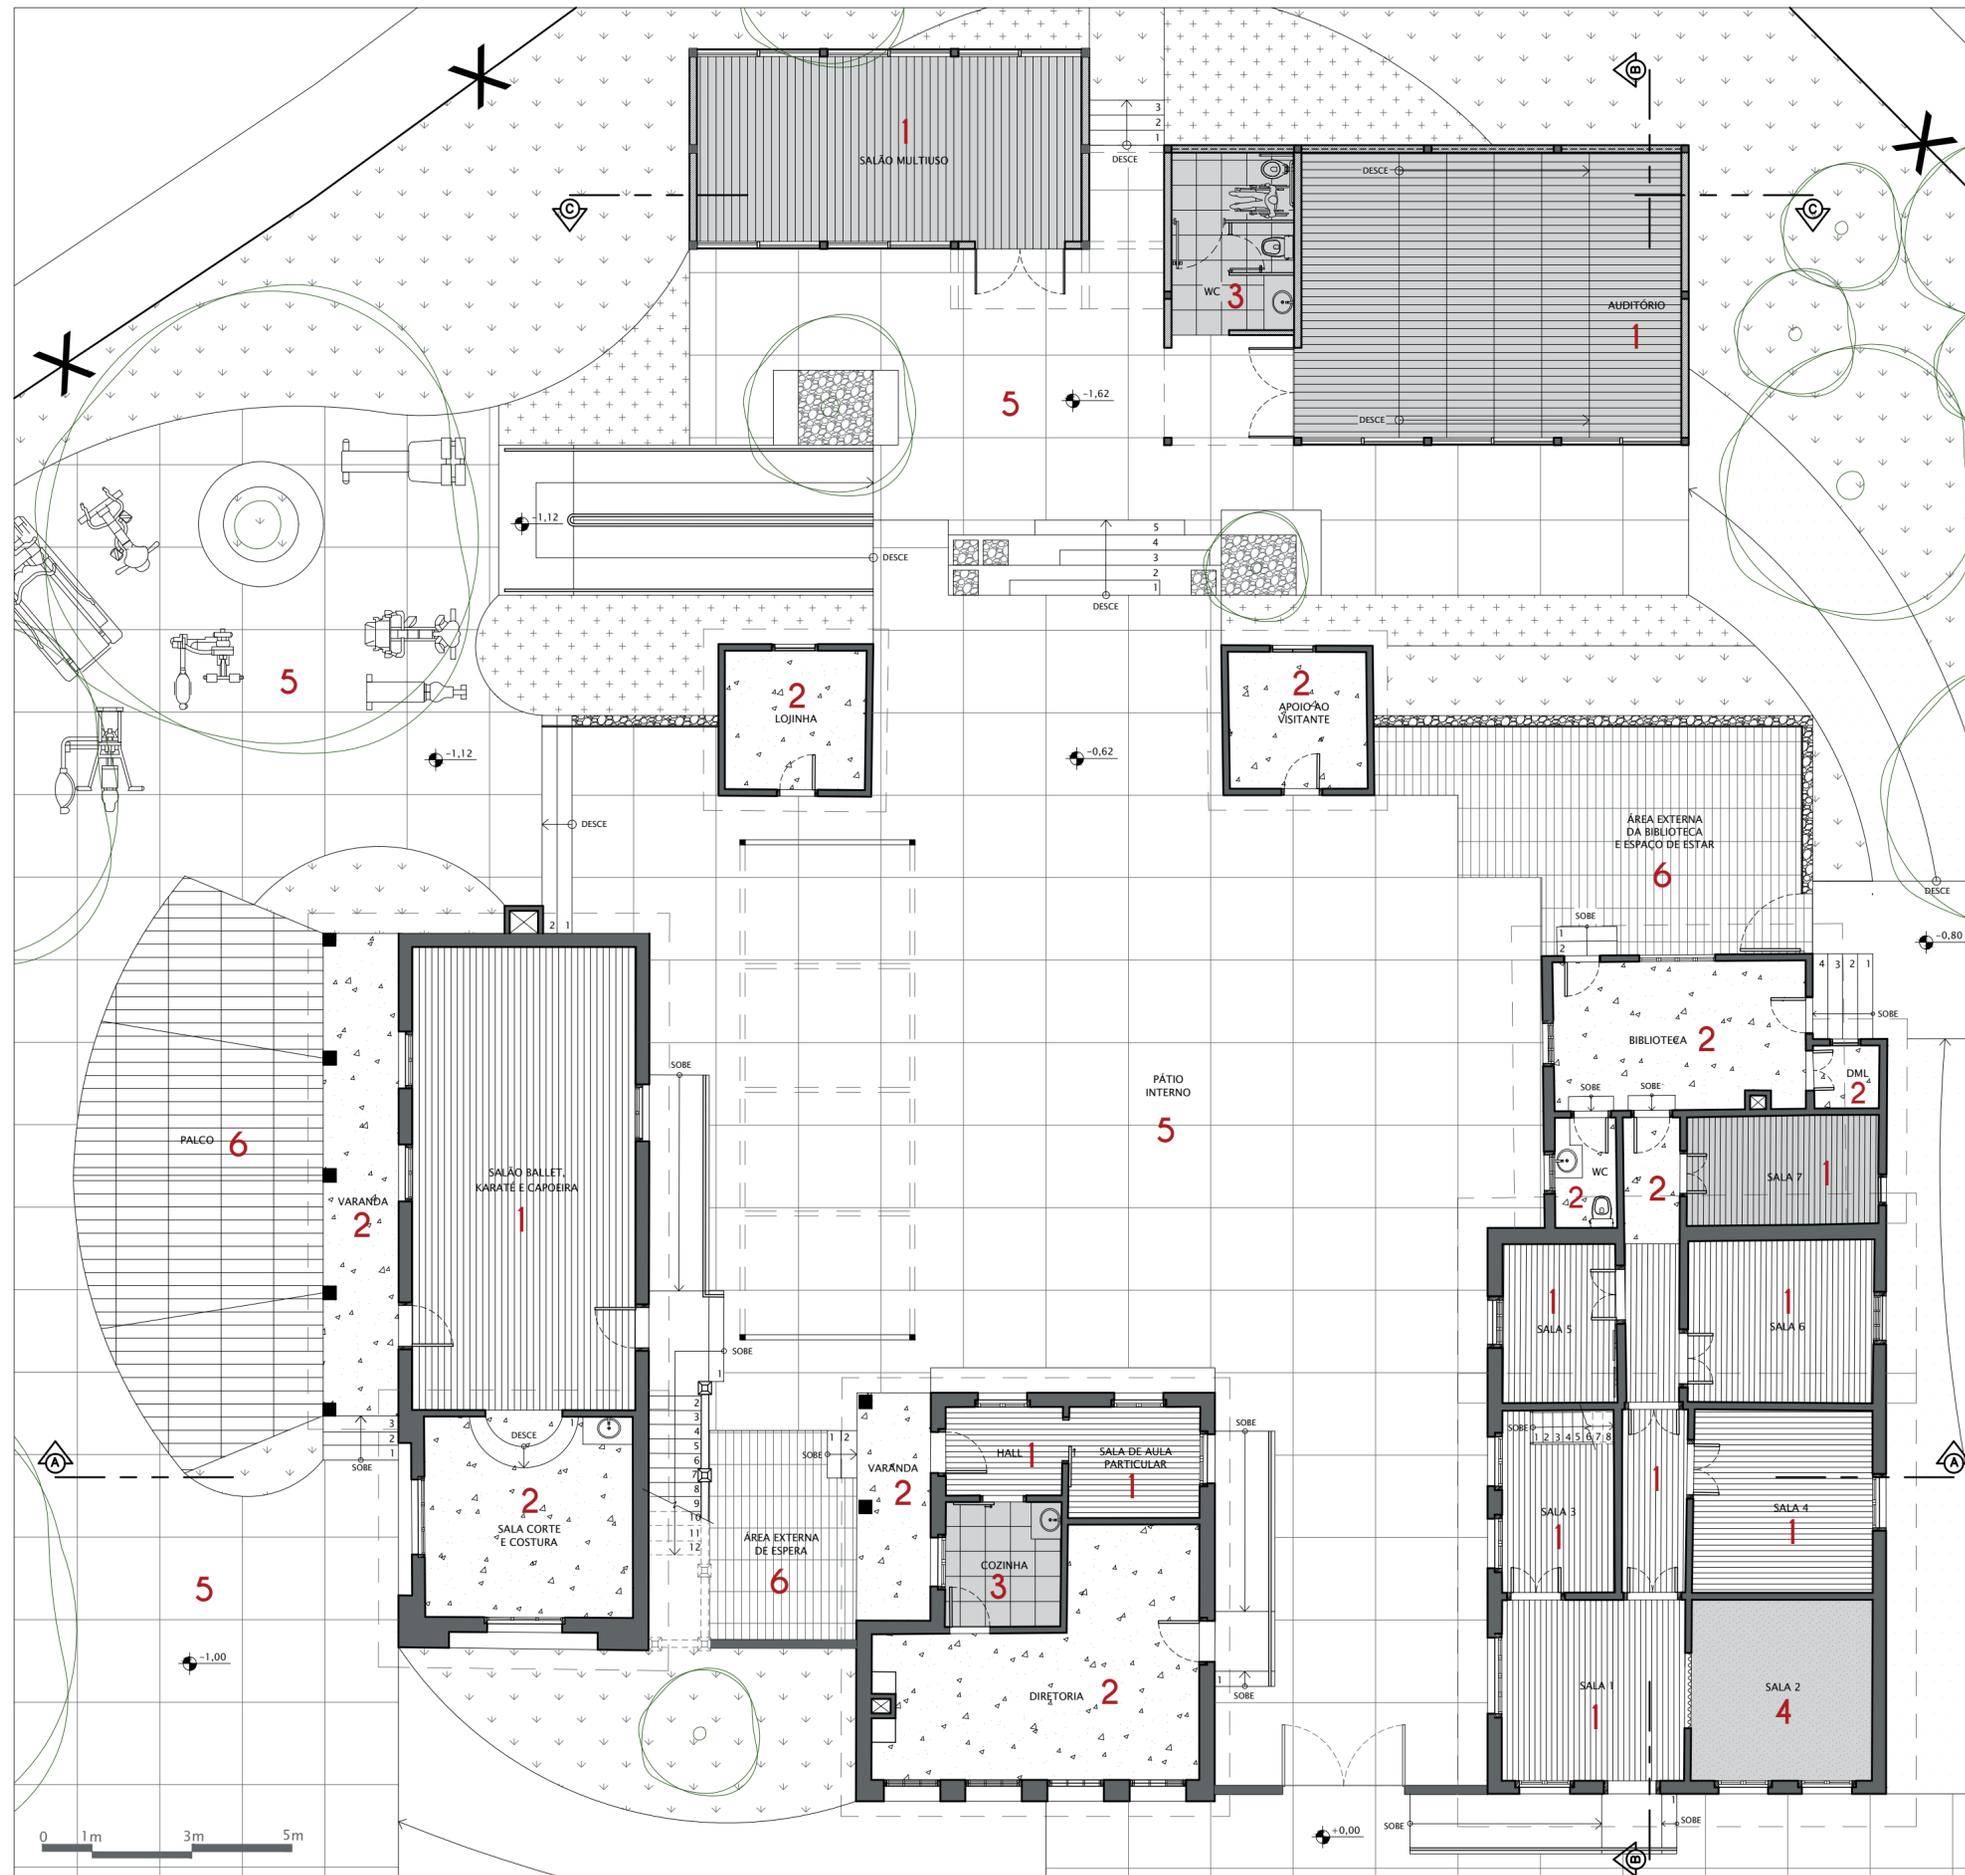
- 1 - Manutenção, substituição ou novo tabuado de madeira inserido.
- 2 - Manutenção ou substituição do piso de cimento queimado.
- 3 - Inserção de novo piso cerâmico.
- 4 - Inserção de piso em carpete sobre o tabuado de madeira, de madeira reversível.
- 5 - Novo piso drenante externo, com dimensão de 1,50m x 1,50m.
- 6 - Deck de madeira para os espaços de descanso e palco.

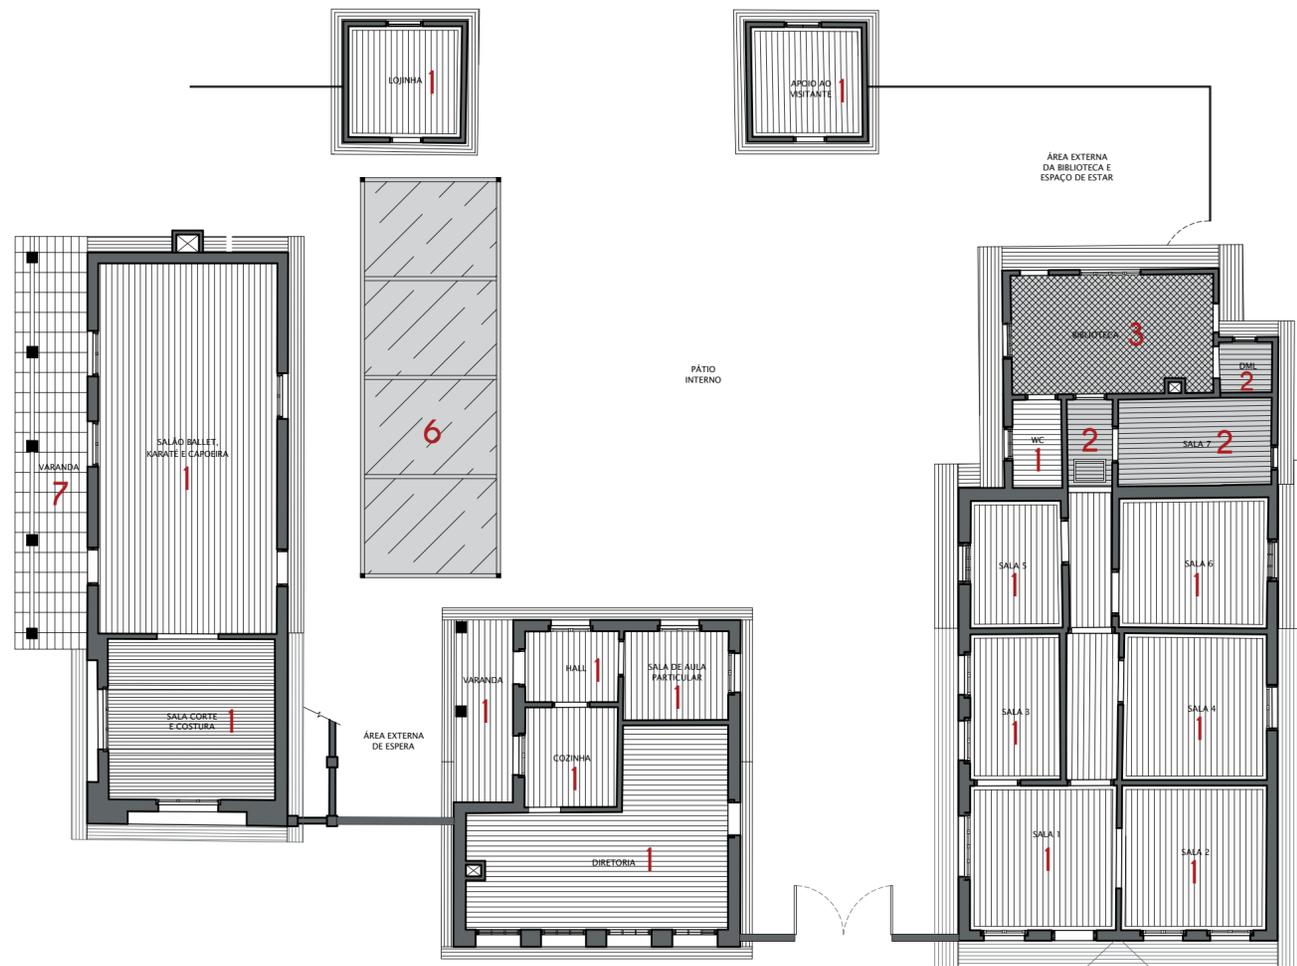
9 TETO 1º PAV.  
Escala 1:125

- 1 - Manutenção ou substituição do forro em tabuado de madeira nos locais que estiver em estado ruim de conservação.
- 2 - Inserção de forro em tabuado de madeira.
- 3 - Inserção de forro em muxarabi.
- 4 - Inserção de forro em tabuado de madeira, com caibros aparentes.
- 5 - Cobertura em estrutura metálica e vidro.
- 6 - Cobertura retrátil em estrutura metálica e policarbonato.
- 7 - Sem forro.
