**PREEXISTÊNCIAS NA PAISAGEM DO BAIRRO AGRONÔMICA,
EM FLORIANÓPOLIS/SC:
O TERRITÓRIO COMO POSSIBILIDADE DE VALORIZAÇÃO E CONEXÃO
CULTURAL, AMBIENTAL E SOCIAL**

Universidade Federal do Rio de Janeiro
Faculdade de Arquitetura e Urbanismo
Programa de Pós-Graduação em Arquitetura

Dissertação de Mestrado Profissional em Projeto e Patrimônio (Linha de Pesquisa: Projeto de Revitalização e Restauração) apresentada ao Programa de Pós-graduação em Arquitetura, Faculdade de Arquitetura e Urbanismo, da Universidade Federal do Rio de Janeiro, como parte dos requisitos necessários à obtenção do título de Mestre em Projeto e Patrimônio.

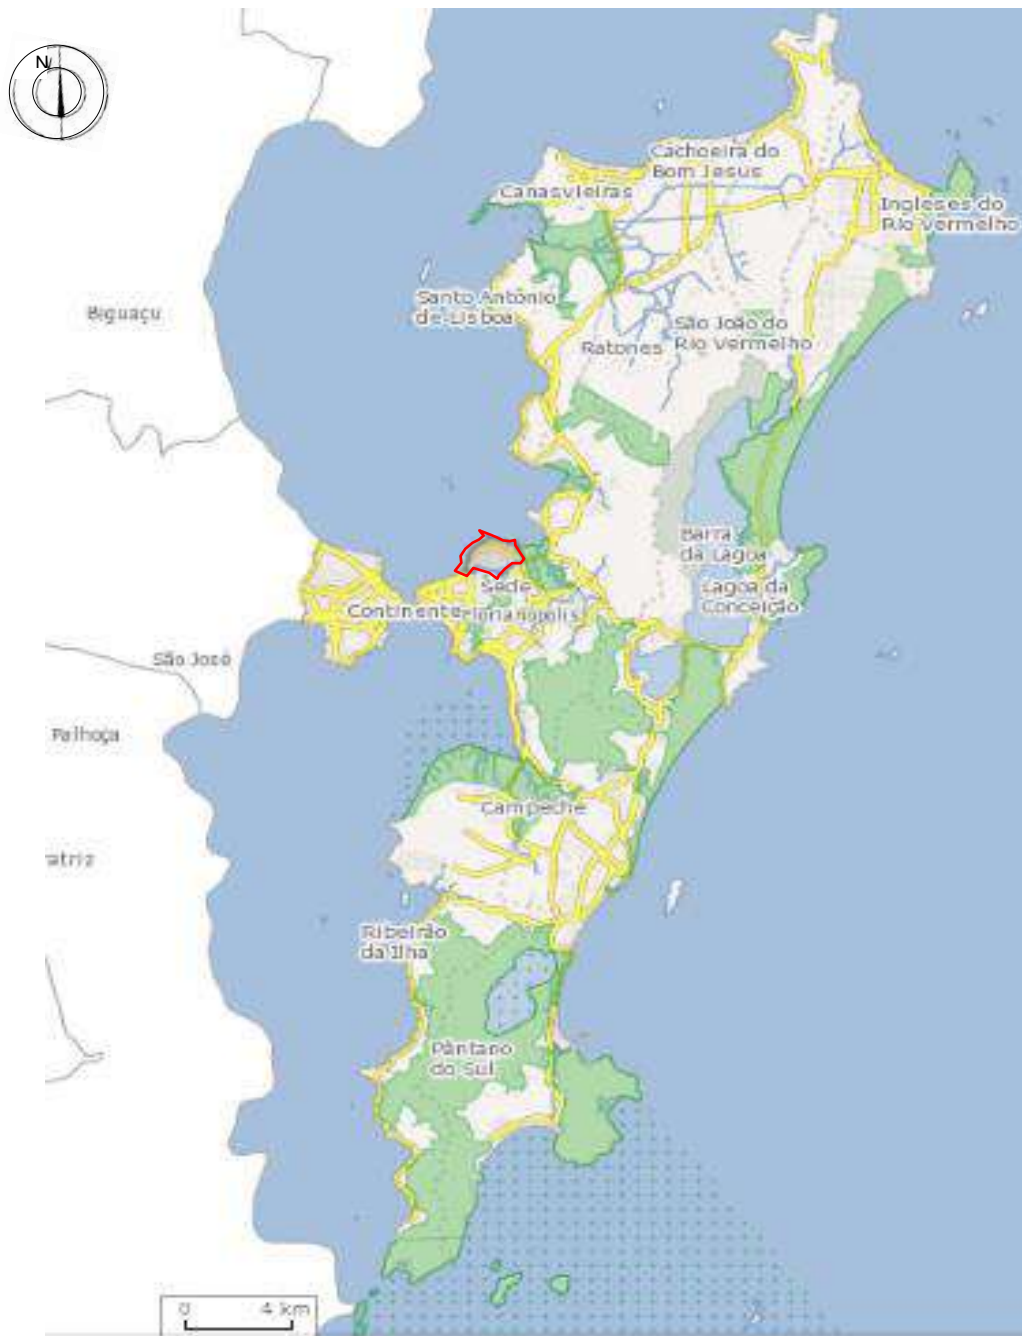
Figura 1. Situação do bairro Agrônômica (em vermelho), em Florianópolis.
 Fonte: PMF, 2023 <<http://geo.pmf.sc.gov.br/index.php>> Edição da autora.

O recorte territorial analisado se localiza no Distrito Sede de Florianópolis, no bairro Agronômica, que faz parte do centro expandido da cidade, caracterizado pela especulação imobiliária, pela alta densidade demográfica, pelas altas taxas de ocupação e pelo complexo processo de urbanização. A Figura 1 mostra a delimitação e a localização do bairro Agronômica na Ilha de Santa Catarina.

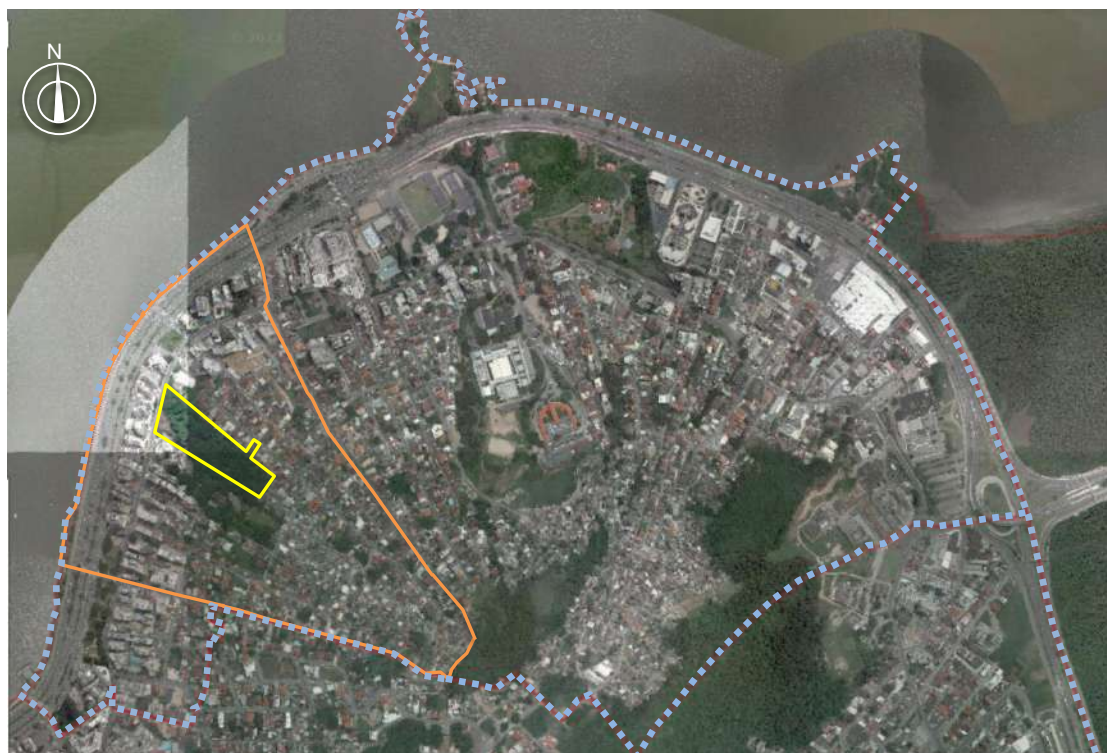
Figura 2. O bairro Agrônômica (em azul); o recorte territorial definido como poligonal de influência (em laranja) e o objeto de estudo (em amarelo).

Para maior aprofundamento das questões urbanas, analisadas adiante, delimitou-se como poligonal de influência para o objeto de estudo conformado pelo conjunto arquitetônico e paisagístico localizado na Rua Frei Caneca, s/n, e o edifício sede da antiga U.R.C 25 de Dezembro, o recorte territorial abrangido pela orla marítima, pelas Ruas São Vicente de Paula e João Carvalho e pela servidão Leopoldo Inácio Custódio (Figura 28), esta limítrofe ao maciço central. Na Figura 02 são demarcados os limites correspondentes ao bairro Agrônômica, ao objeto de estudo e a correspondente poligonal de influência definida para análise.

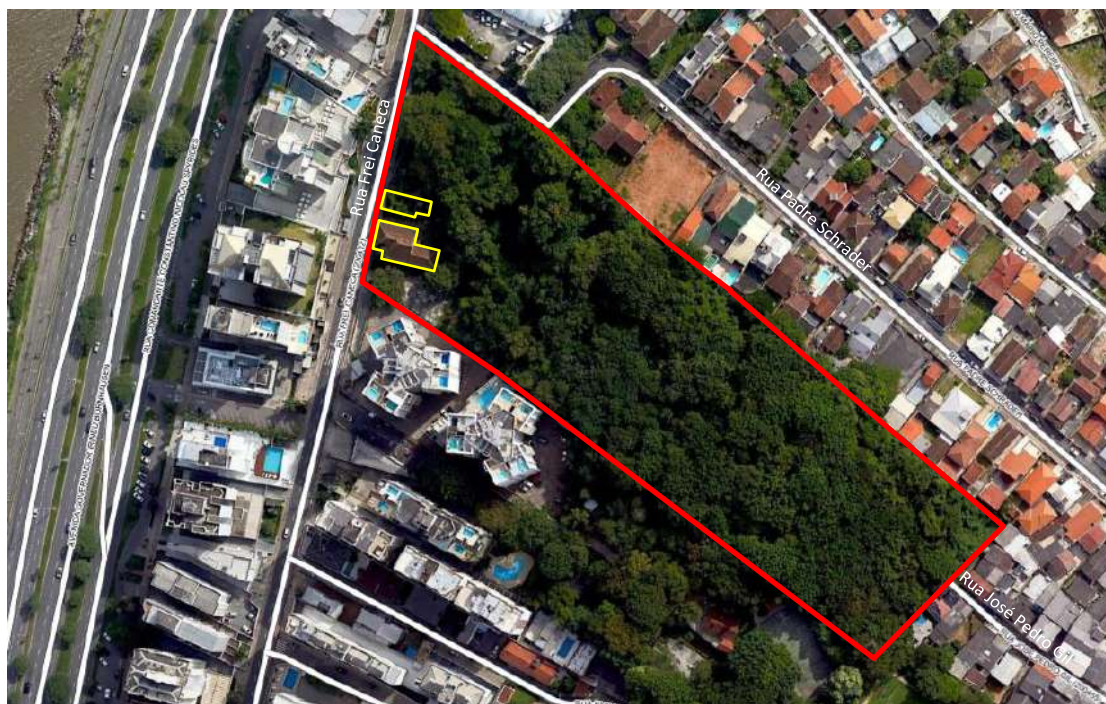
Figura 3. Vista aérea do conjunto arquitetônico e paisagístico da Rua Frei Caneca, s/n, (em vermelho) com destaque das edificações ecléticas remanescentes no terreno (em amarelo) e identificação das vias de acesso.
Fonte: PMF, 2023 <<http://geo.pmf.sc.gov.br/index.php>> Edição da autora.

A figura 3 identifica essas edificações ecléticas e mostra os acessos

possíveis ao conjunto arquitetônico e paisagístico através da Rua Frei Caneca (acesso principal), da Rua Padre Schrader (acesso lateral) e da Rua José Pedro Gil (acesso pelos fundos) – esta localizada na porção do bairro conhecida como do Morro do 25.

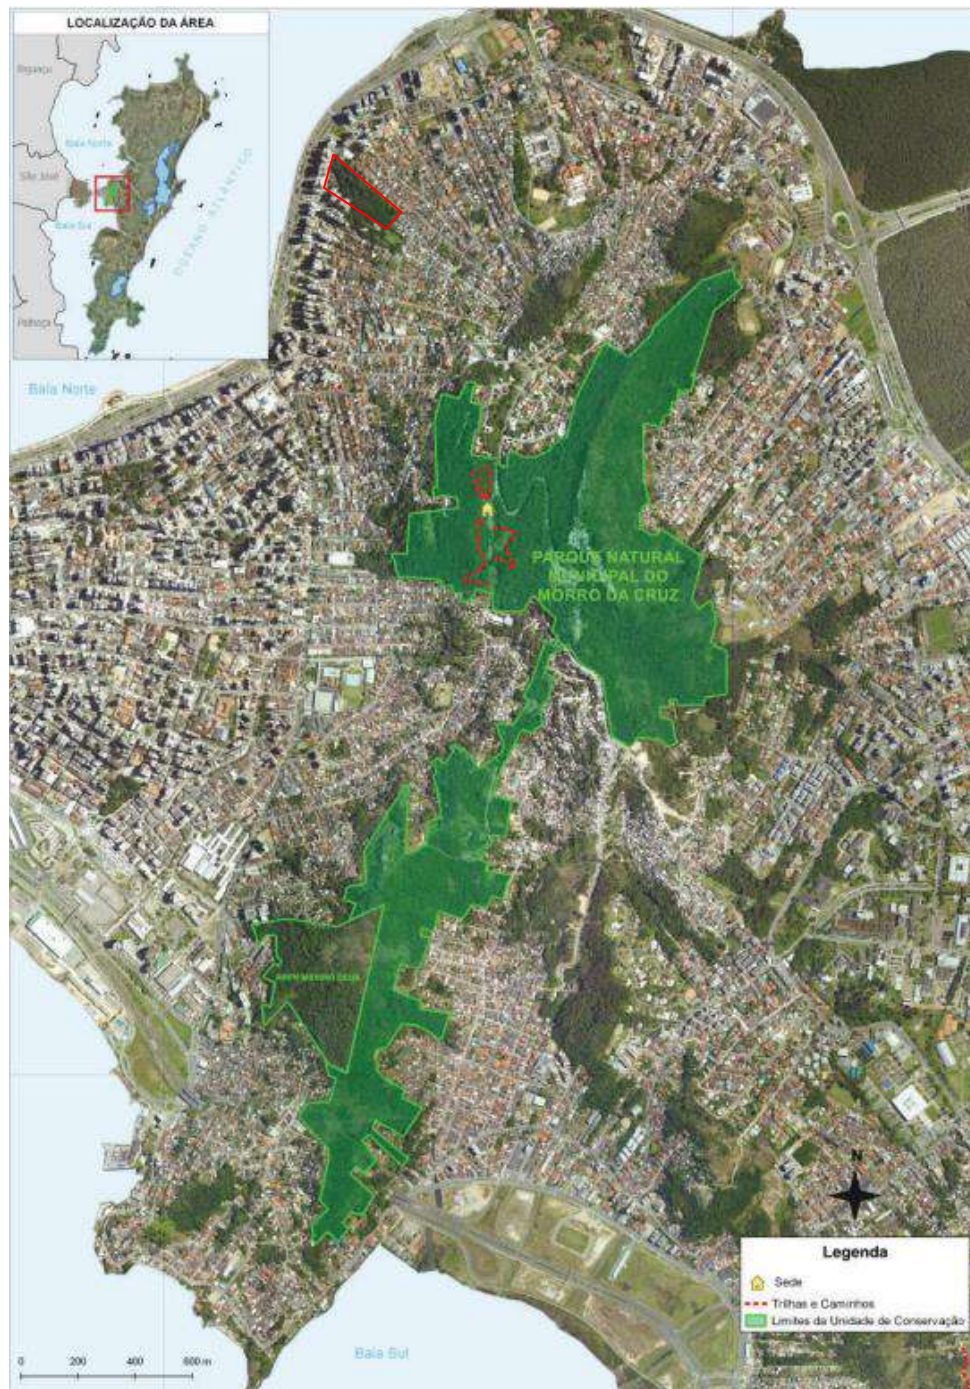
Figura 5. Demarcação do PANAMC. Em vermelho, o conjunto arquitetônico e paisagístico da Rua Frei Caneca. Fonte: PMF. *Plano Municipal da Mata Atlântica*. Florianópolis – Santa Catarina.⁶ Edição da autora.

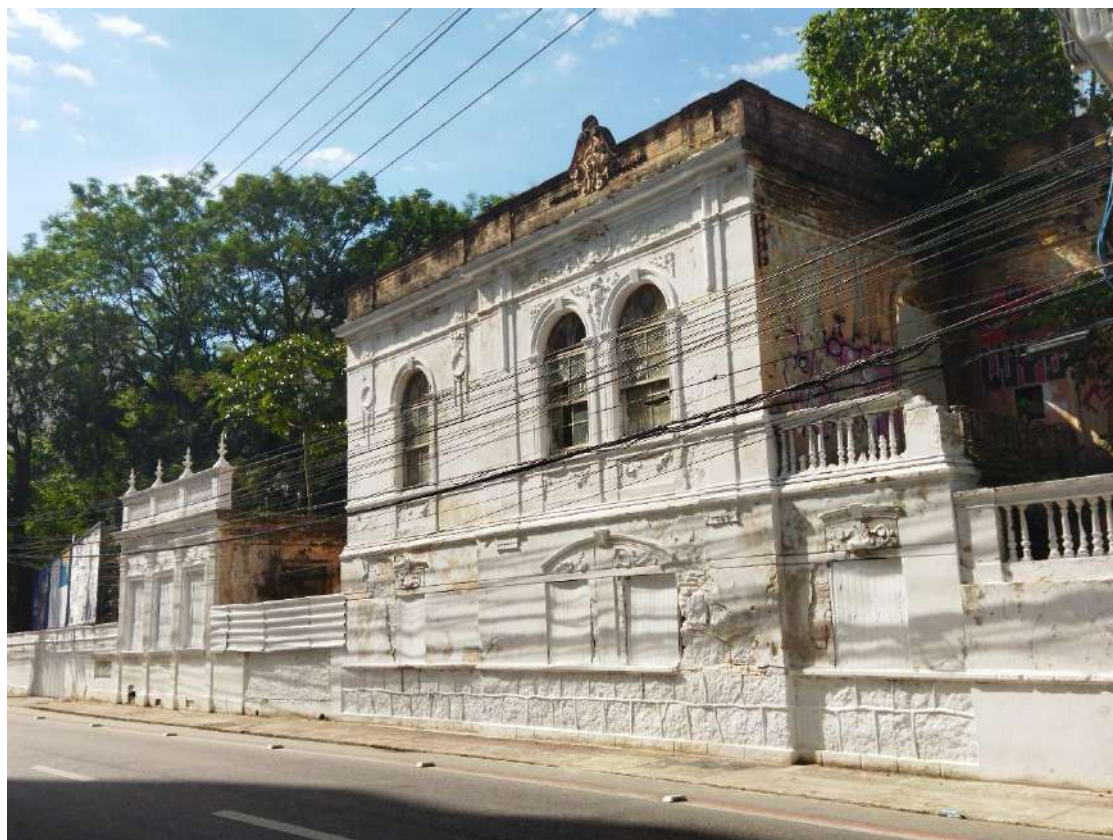
Figura 6. Edificações ecléticas na Rua Frei Caneca, s/n.
Fonte: Autora (2024).

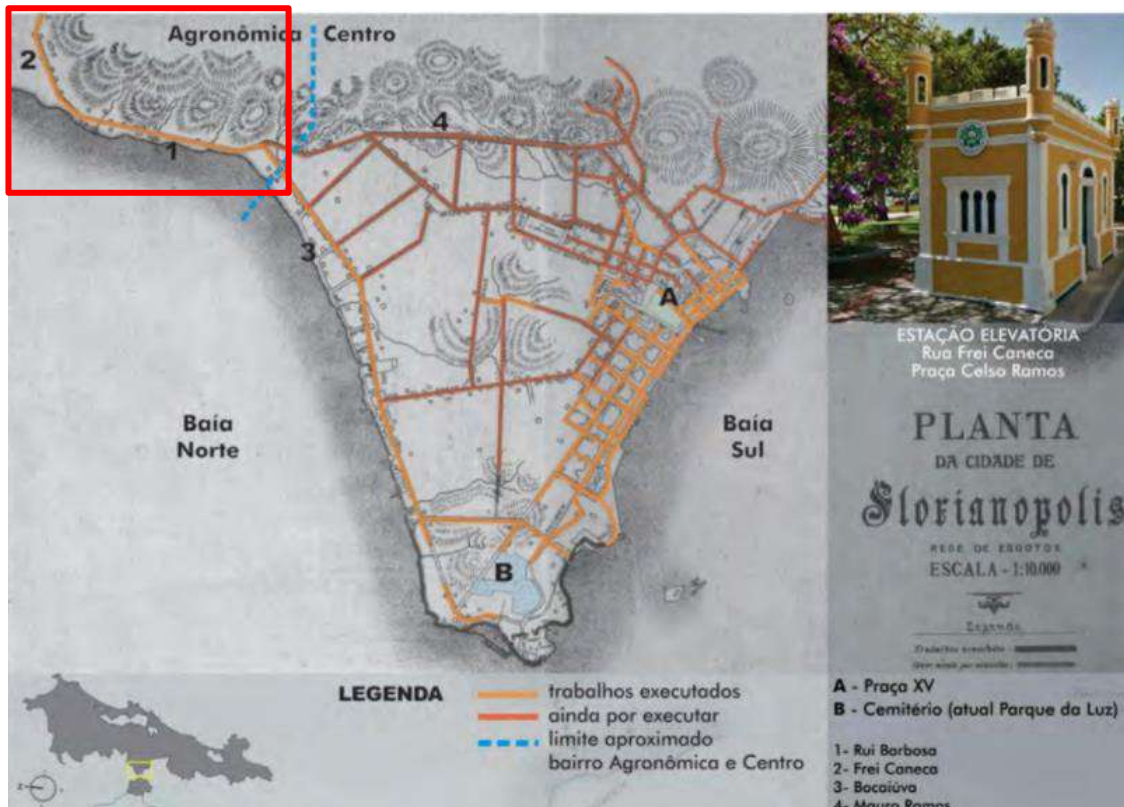
Figura 11. Mapa de Desterro, de 1819, no qual os trechos 1 e 2 representam a antiga estrada da Pedra Grande. Fonte: Veiga (2010, p. 161). Edição da autora.

Catarina). A ‘Estrada da Pedra Grande’ aparece indicada em mapas desde 1819 (VEIGA, 2010, p. 161), conforme a Figura 11.

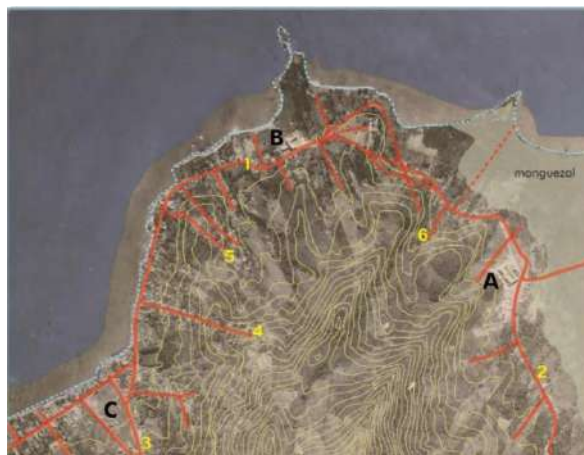
Figura 14. Traçado viário e ocupação do bairro Agronômica em 1938.
Fonte: PERES, baseado em DEGE-SPG/SC (2020, p. 102)

através da análise dos mapas que demonstram a evolução do seu traçado viário nos anos de 1938, 1957 e 1977 (Figuras 14, 15 e 16) e das vistas panorâmicas que contemplam a década de 1970 e os anos atuais (Figuras 17, 18 e 19), verifica-se a acelerada expansão urbana pela qual passou após as obras do aterro da Baía Norte (1960). As obras do aterro promovidas pelo Governo do Estado de Santa Catarina resultaram na radical transformação da paisagem do bairro concomitantemente com a valorização imobiliária junto à orla, o que desencadeou um processo de ocupação espontânea pelas camadas mais pobres da população nas encostas do maciço central.

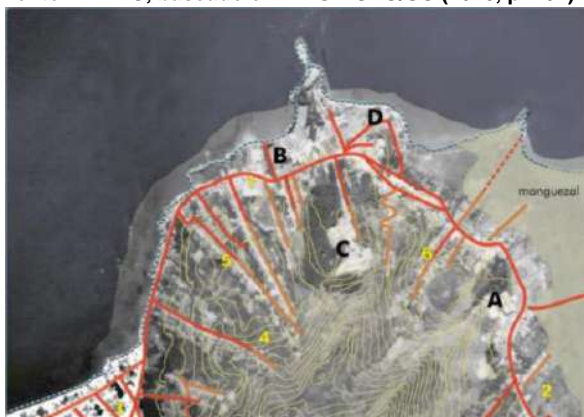
Figura 15. Traçado viário e ocupação do bairro Agronômica em 1957.
Fonte: PERES baseado em DEGE-SPG/SC (2020, p. 110)

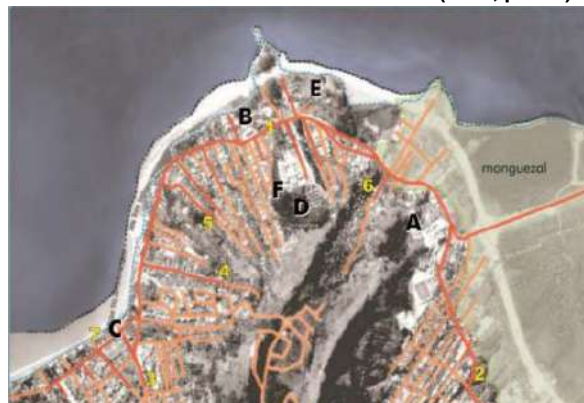
Figura 16. Traçado viário e ocupação do bairro Agronômica em 1977.
Fonte: PERES, baseado em DEGE-SPG/SC (2020, p. 115)

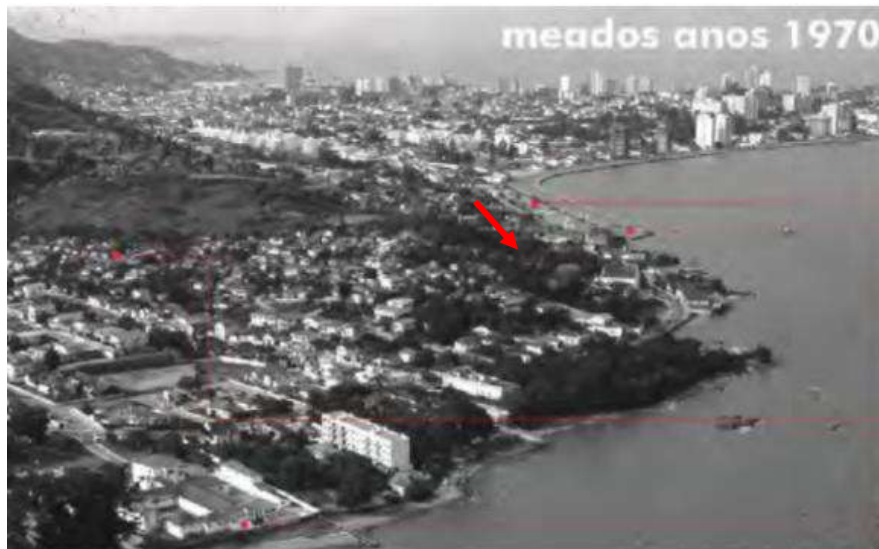
Figura 17. Panorâmica do bairro Agronômica, década de em 1970, com indicação da massa arbórea remanescente.
Fonte: Acervo Waldemar Anacleto repositório UFSC e BID 2015 *apud* PERES (2020, p. 248). Edição da Autora.

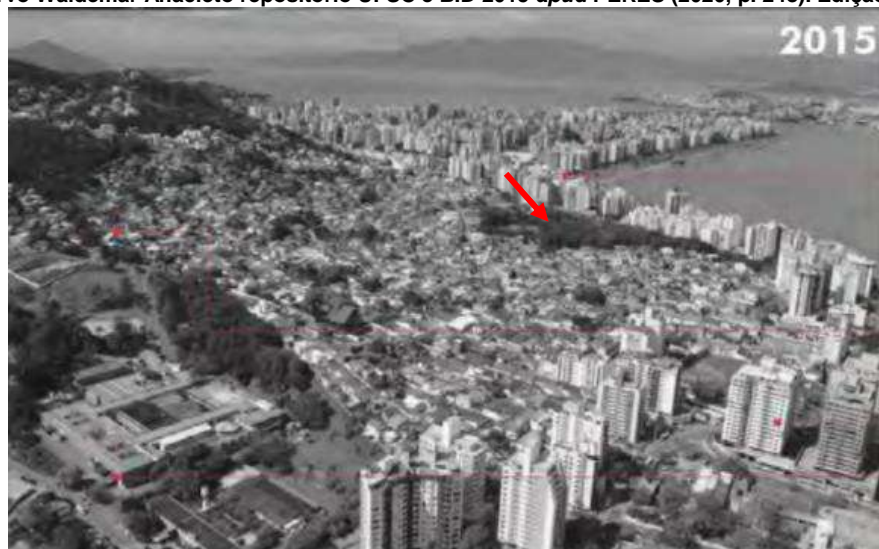
Figura 18. Panorâmica do bairro Agronômica, em 2015, com indicação da massa arbórea remanescente.
Fonte: Acervo Waldemar Anacleto repositório UFSC e BID 2015 *apud* PERES (2020, p. 248). Edição da Autora.

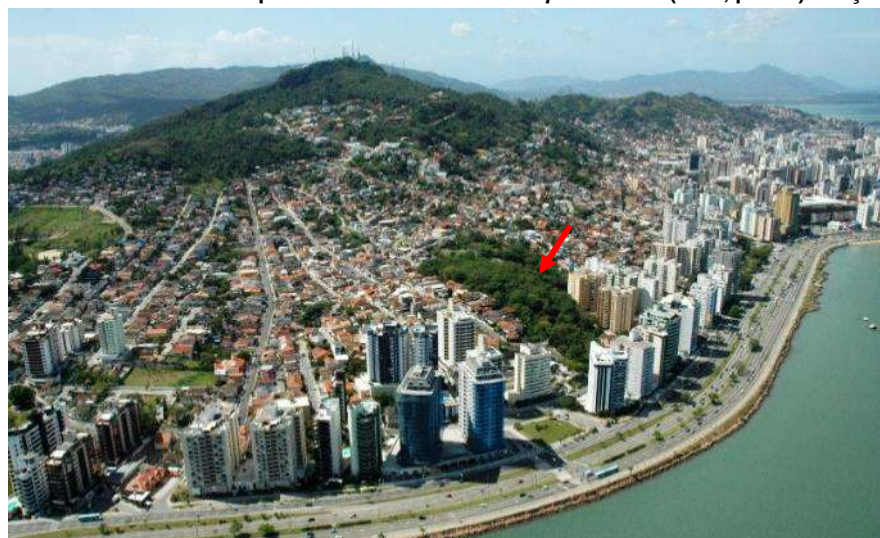
Figura 19. Panorâmica do bairro Agronômica na atualidade, com indicação da massa arbórea remanescente.
Fonte: Carlos Pereira, disponível em: <<https://scinova.com.br/inovacao-urbana-e-missao-de-engajar-os-cidadaos/>> Acessado em ago, 2020. Edição da Autora.

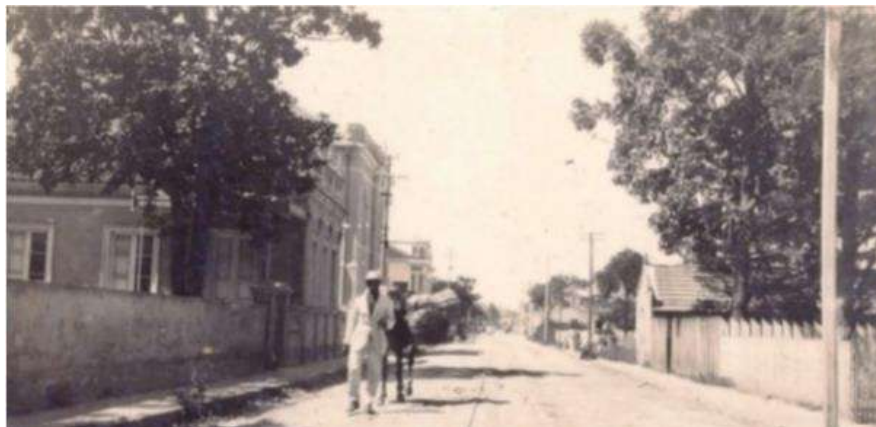
Figura 20. Fotografia histórica, do início do séc. XX. À esquerda, as casas ecléticas que conformam o conjunto arquitetônico estudado, na Rua Frei Caneca.
Fonte: Arquivo SEPHAN

A paisagem urbana que se avista a partir do antigo eixo viário (Estrada da Pedra Grande) é marcada pela presença das poucas edificações remanescentes do século XIX, registradas nas Figuras 20, 21, 22, 23 e 24, que se constituem em marcos visuais e contribuem para a identidade e valorização do bairro. Esses remanescentes urbanos materializam vestígios de outras épocas e outros modos de vida em meio a uma região, hoje, intensamente densificada e verticalizada

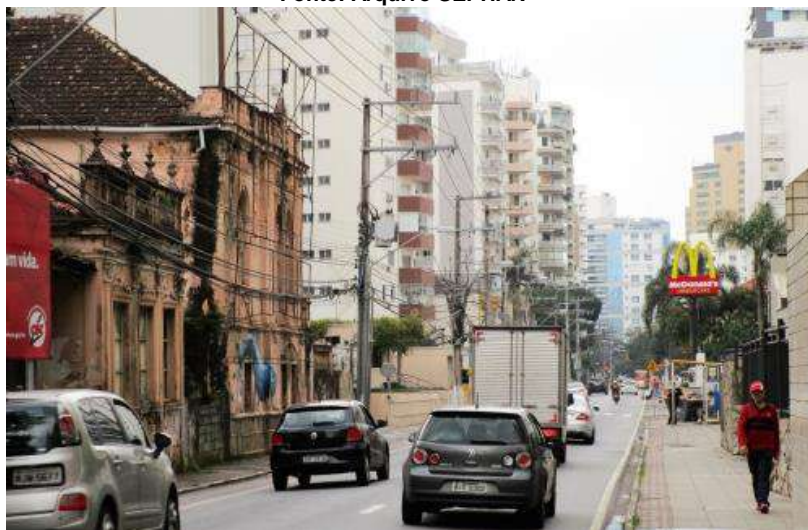
Figura 21. Fotografia da Rua Frei Caneca, em 2016. À esquerda, a fachada das casas ecléticas estudadas.
Fonte: <https://ndmais.com.br/noticias/memoria-de-florianopolis-casarao-de-vidal-ramos-a-espera-de-restauracao/>

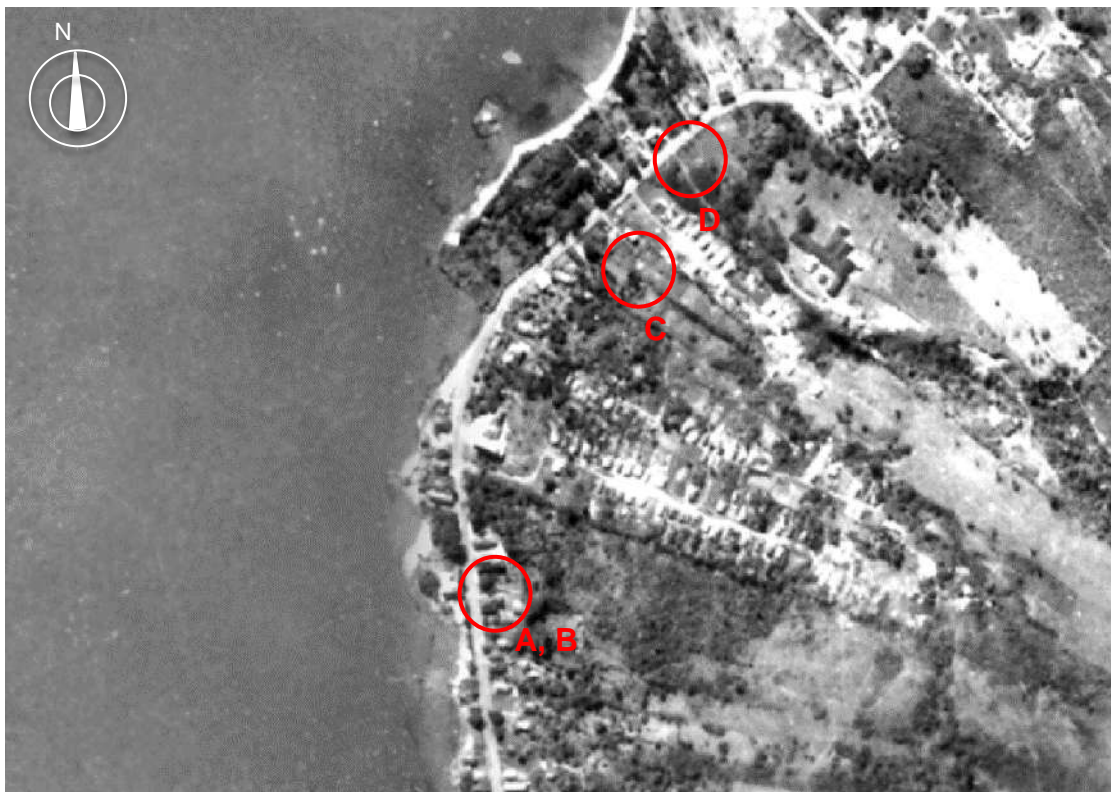
Figura 22. Fotografia aérea (1938). Em vermelho, a localização das edificações ecléticas remanescentes no trecho do bairro em análise.
Fonte: IPUF. Editada pela autora.

O processo de modernização e renovação urbana propiciado pelo aterro da Baía Norte induziu a demolição de diversas edificações históricas construídas entre meados do século XVII e do século XIX, no antigo bairro da Pedra Grande. As poucas edificações remanescentes são exemplares exclusivos do período eclético (Figuras 22, 23 e 24), dentre os quais figuram as edificações analisadas na Rua Frei Caneca.

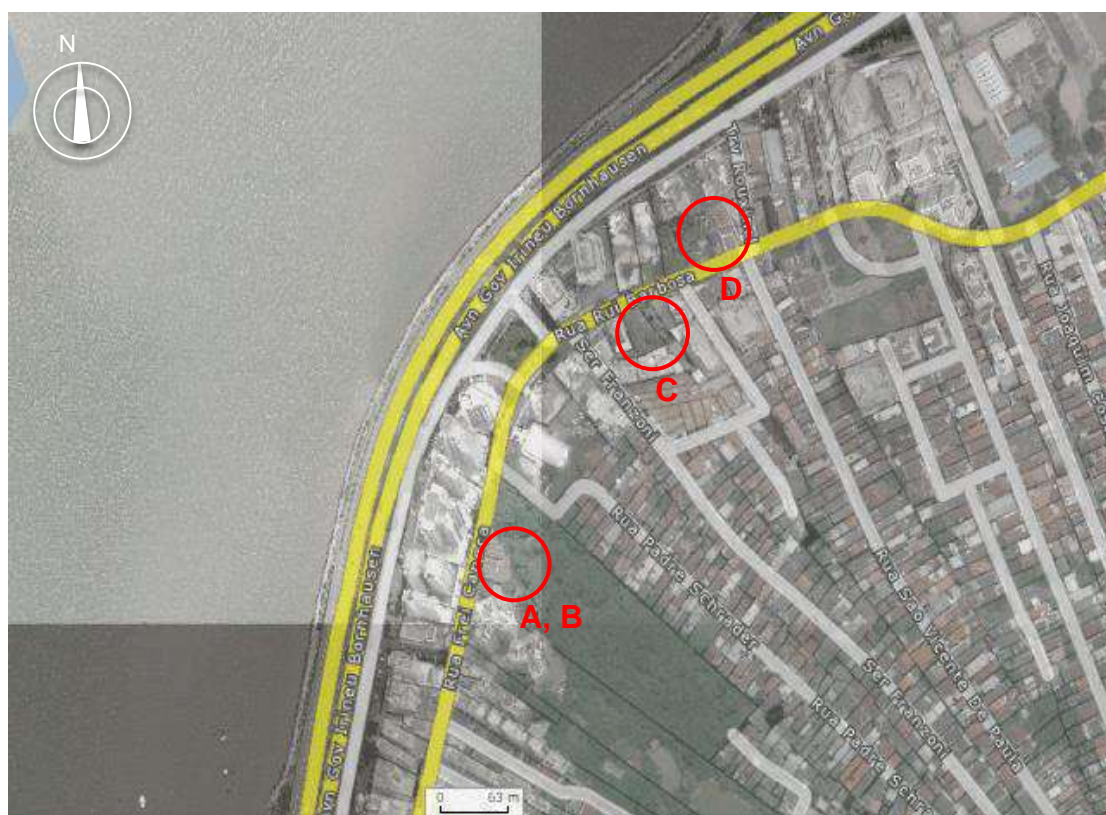
Figura 23. Ortofoto (2016). Trecho do bairro Agrônômica analisado. Em vermelho, a localização das edificações ecléticas remanescentes.
Fonte: Google Earth. Editada pela autora.

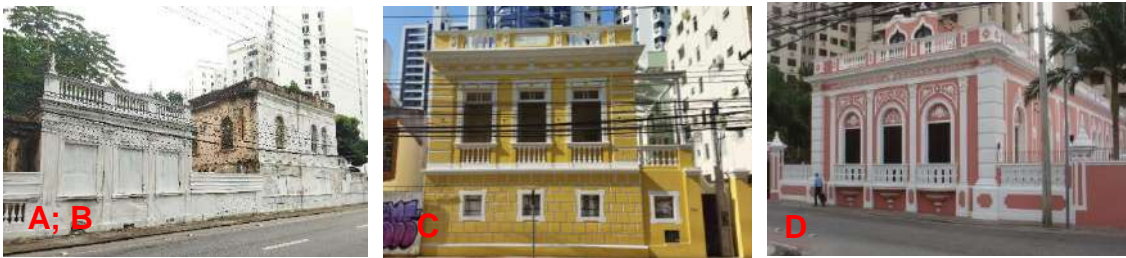
Figura 24. Arquiteturas ecléticas remanescentes no bairro Agrônômica. As casas indicadas como A e B constituem parte do objeto de estudo.

Como mencionado anteriormente, as edificações ecléticas da Rua Frei Caneca, s/n, (A e B) – que junto à cobertura vegetal que ocupa o terreno no qual estas estão inseridas e ao edifício sede da antiga U.R.C 25 de Dezembro, constituem-se em objetos desta pesquisa – datam da década de 1920 e foram implantadas junto ao limite da rua, voltadas para a praia que ficava logo adiante, do outro lado da rua, antes das obras de aterro da Baía Norte.

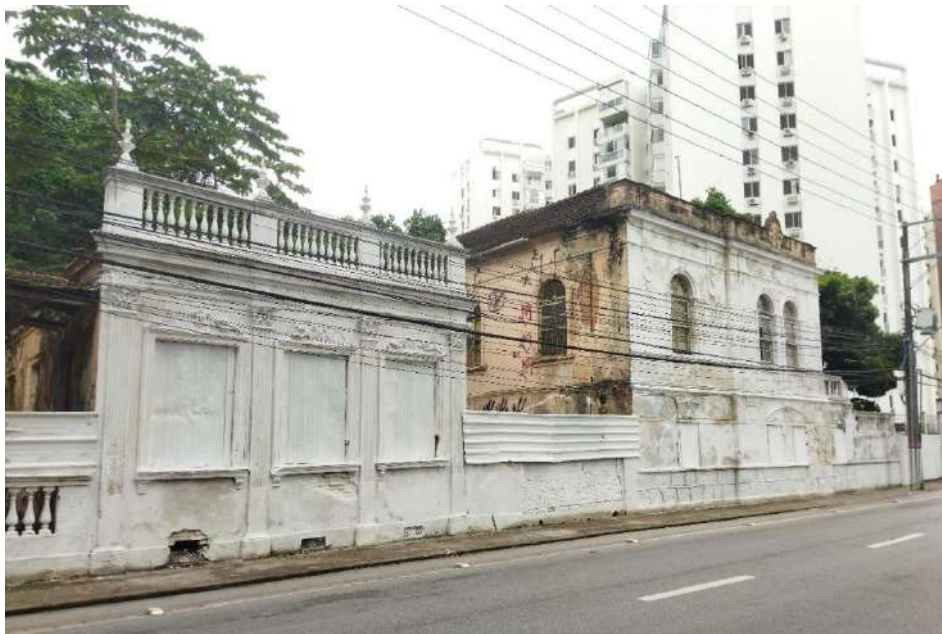
O conjunto é composto de um sobrado e de uma casa térrea, de menor dimensão, construídos sob influência dos “novos” princípios higienistas propagados na época, que podem ser percebidos em elementos arquitetônicos como: alpendres laterais, gateiras e porão alto. Mesmo na casa térrea, onde não há o porão, foram executadas pequenas aberturas próximas ao chão para funcionar como gateiras, estratégia sanitária para melhorar a ventilação entre o assoalho e o chão.

Figura 25. Edificações ecléticas na Rua Frei Caneca, s/n (A, B). A esquerda, a casa térrea, à direita, o sobrado de porão alto.

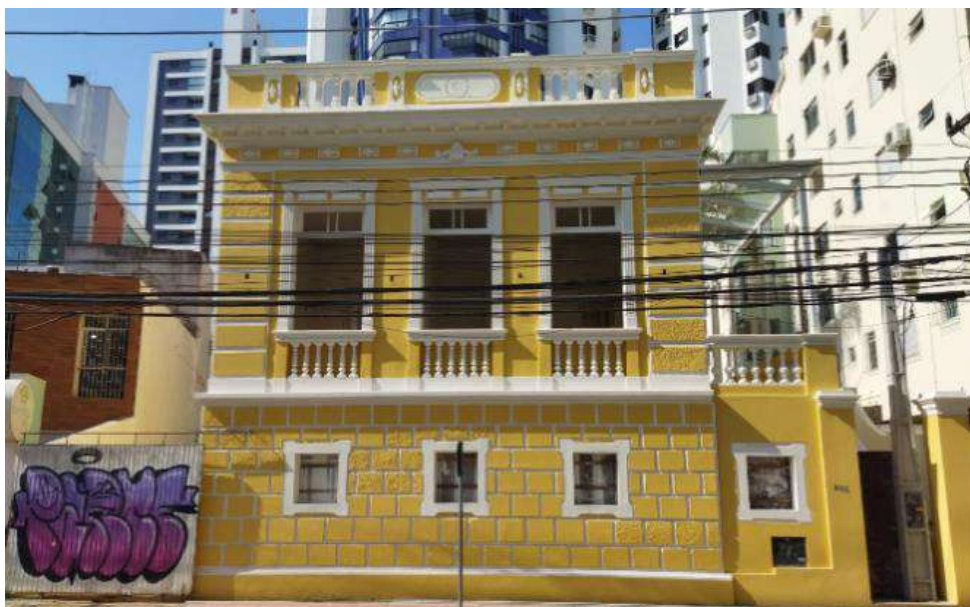
Figura 26. Sobrado eclético de porão alto sito à Rua Rui Barbosa, 136 (C).
Fonte: Corbetta, 2023.

tombamento iniciado no ano de 2013, na esfera municipal.¹¹ A medida protetiva visa a salvaguarda dos seus aspectos materiais, em razão da arquitetura eclética – que incorpora princípios higienistas do início do século XX (porão alto, gateiras, alpendres laterais) – e do contexto urbano – enquanto antiga casa de chácara nos arredores do núcleo sede, implantada no alinhamento viário.

Originalmente, o sobrado situava-se em meio a uma vasta área verde, após o processo de parcelamento do solo na região, restou ao imóvel um lote com 15,90 metros de testada e 41,45 metros de fundos, sendo a largura do terreno nos fundos maior, de 27,00m.¹² O casarão passou anos sem utilização e em precário estado de conservação, sendo alvo de vandalismos e invasões nos últimos anos. Esta problemática levou à instauração de Inquéritos Civis pelo Ministério Público Estadual de Santa Catarina (MP/SC) e pelo Ministério Público Federal (MPF),¹³ que, por sua vez resultou no restauro global da edificação no ano de 2023.

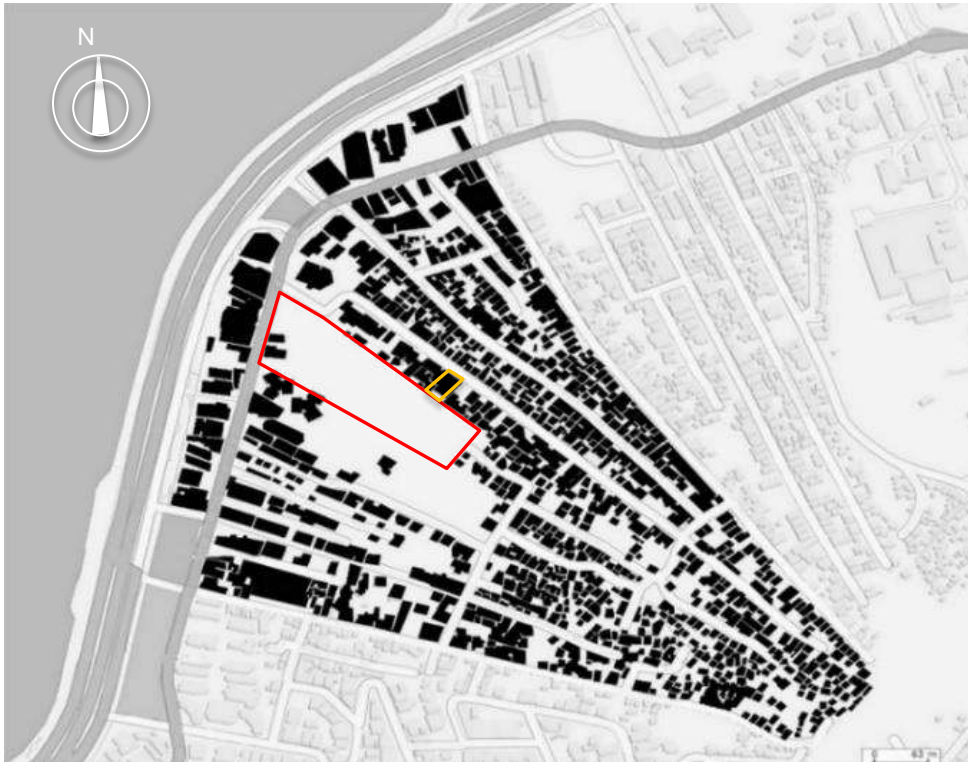
A Figura 30 demonstra a ocupação e a relação de áreas edificadas e livres dentro dos limites da poligonal de influência, onde é possível perceber a grande dimensão do espaço livre remanescente no lote situado à Rua Frei Caneca, S/N, e daquele contíguo ao sul, em comparação com os outros no entorno. A Praça Professor Seixas Neto (a norte) e a Praça Governador Celso Ramos (ao sul), juntamente com o calçadão da Avenida Beira Mar Norte, constituem os poucos espaços livres públicos do bairro, e os únicos dentro dos

Figura 30. Padrão construído (mapa de cheio e vazios).
Fonte: <http://geo.pmf.sc.gov.br/index.php>. Edição da autora

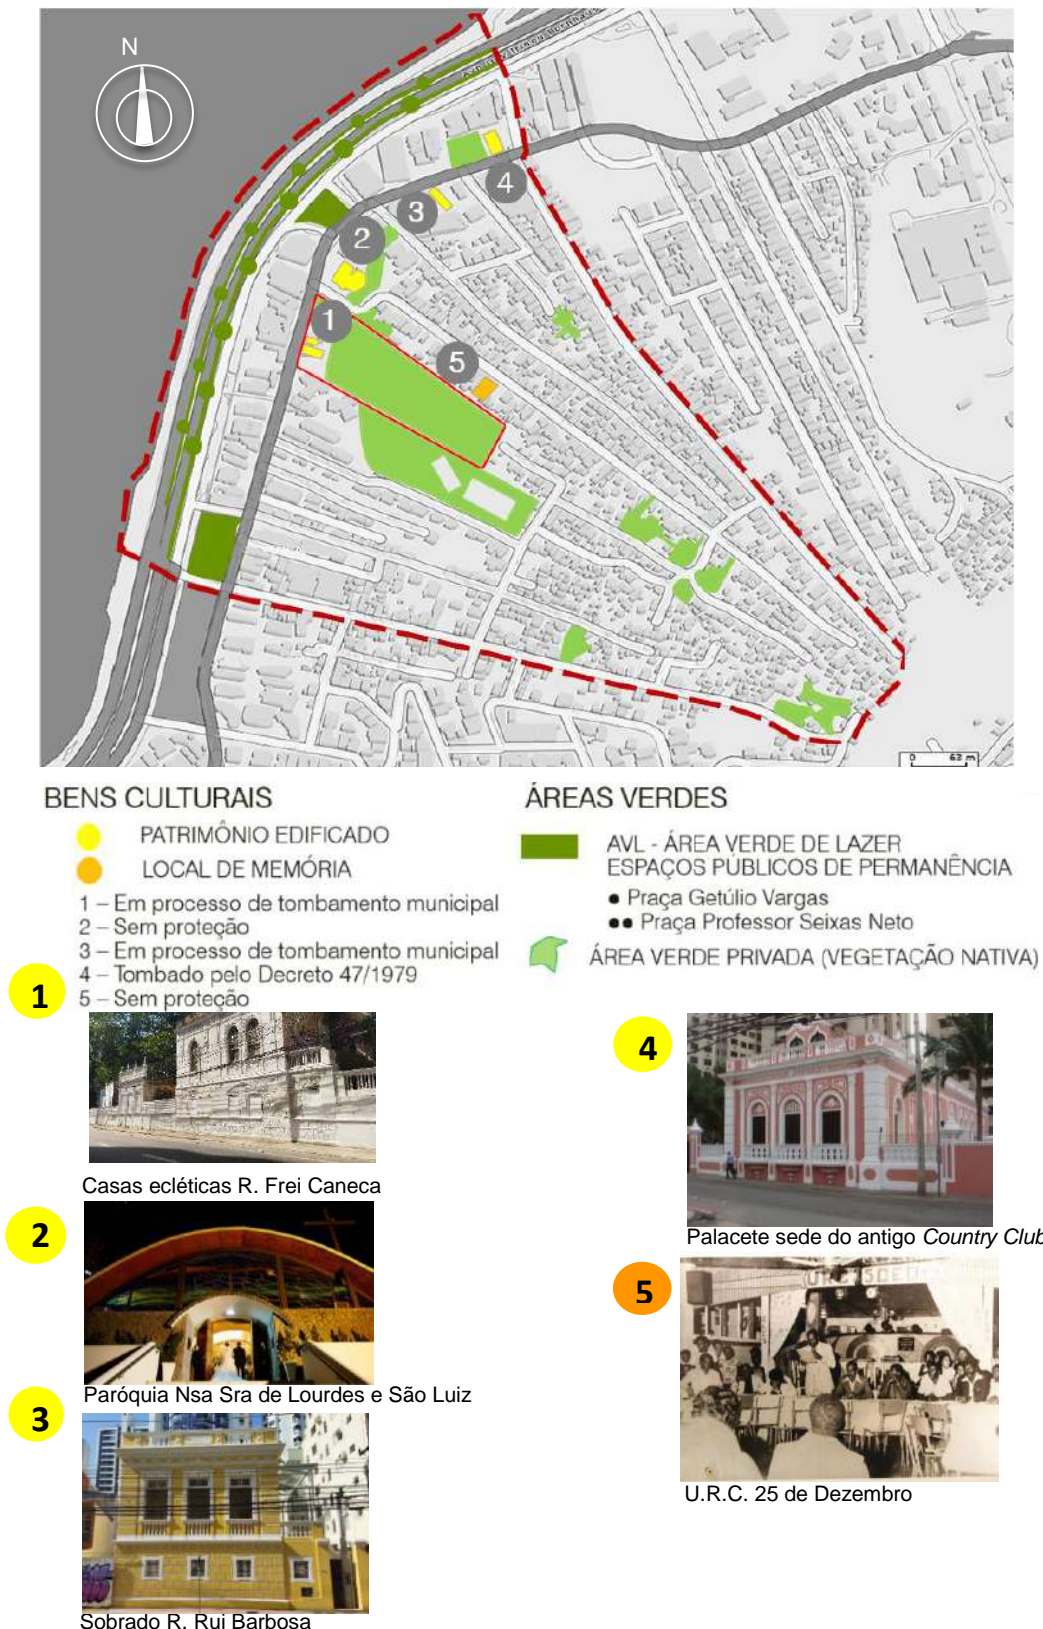
Figura 40. Bens culturais patrimonializáveis identificados na poligonal de influência.
 Fonte: <http://geo.pmf.sc.gov.br/index.php>. Edição da autora.

Abaixo, a figura 40, identifica os bens culturais situados dentro dos limites

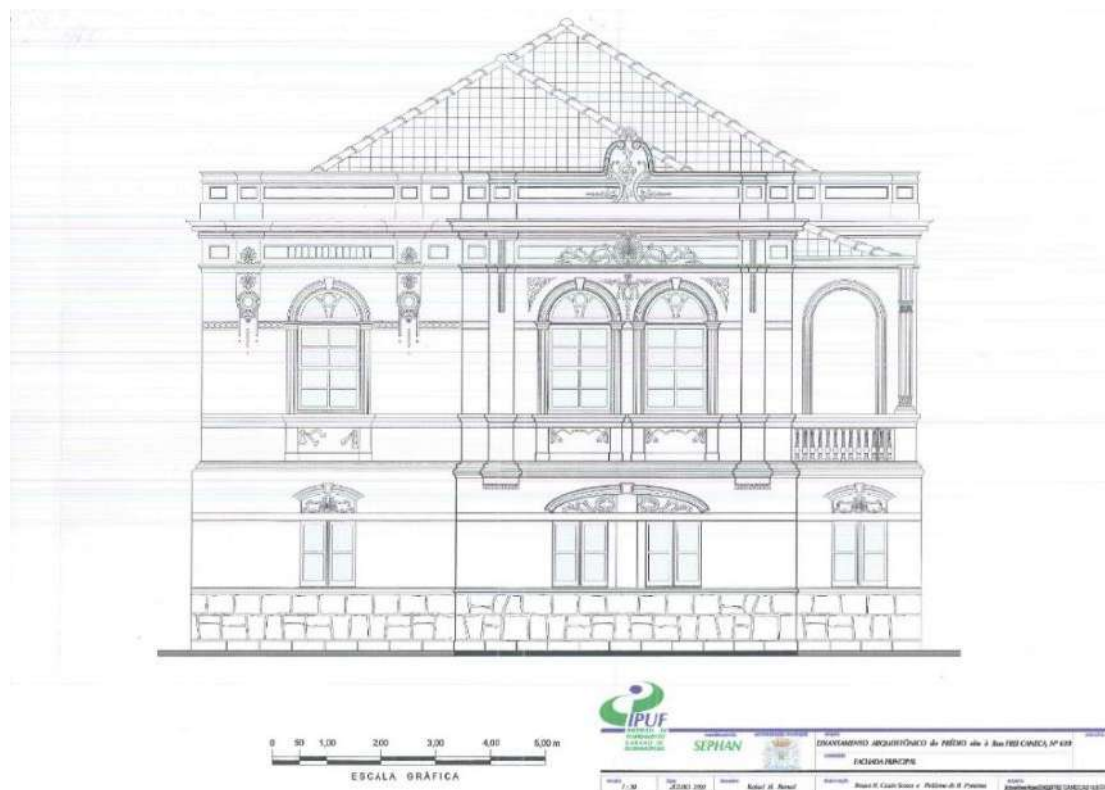
Figura 50. Levantamento da fachada do sobrado eclético, realizado pelo IPUF (2002).
Fonte: IPUF/SEPHAN

Especificamente quanto à influência eclética das casas objeto desta análise, há o predomínio dos padrões clássicos e renascentistas, materializados em elementos de fachada como o predomínio das linhas horizontais (marcadas por frisos, cimalkhas e platibanda) e adornos em relevo (como mísulas, sobrepostas, cártula, pináculos e balaústres). O padrão neoclássico aparece também na simetria e no ritmo de fachada (sobretudo na fachada frontal da casa térrea) e na divisão de as ambas edificações em base, corpo e coroamento – típica do renascimento, que por sua vez, remete-se aos ideais clássicos. A fachada frontal do sobrado é curiosamente assimétrica, mas o “desequilíbrio” das aberturas é compensado pela moldura, à direita, que reproduz o elemento da janela na parede cega.

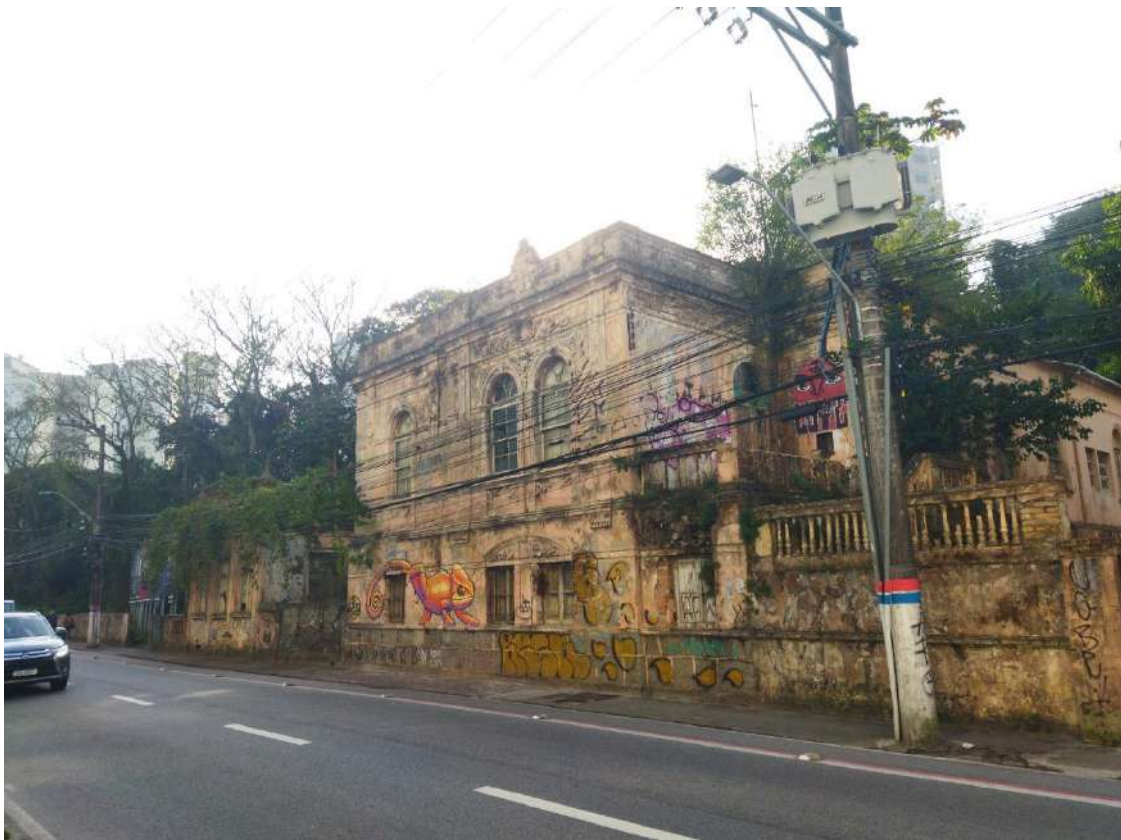
Figura 52. Casas ecléticas na Rua Frei Caneca

A característica cor rosada das casas (Figura 52), que perdurou, pelo menos, por duas décadas, foi alterada sem nenhum tipo de critério ou respaldo técnico, em desconsideração à história e à autenticidade do patrimônio edificado. É, portanto, possível afirmar que tais intervenções resultaram mais em desfavor da conservação destas edificações do que em prol da preservação cultural.

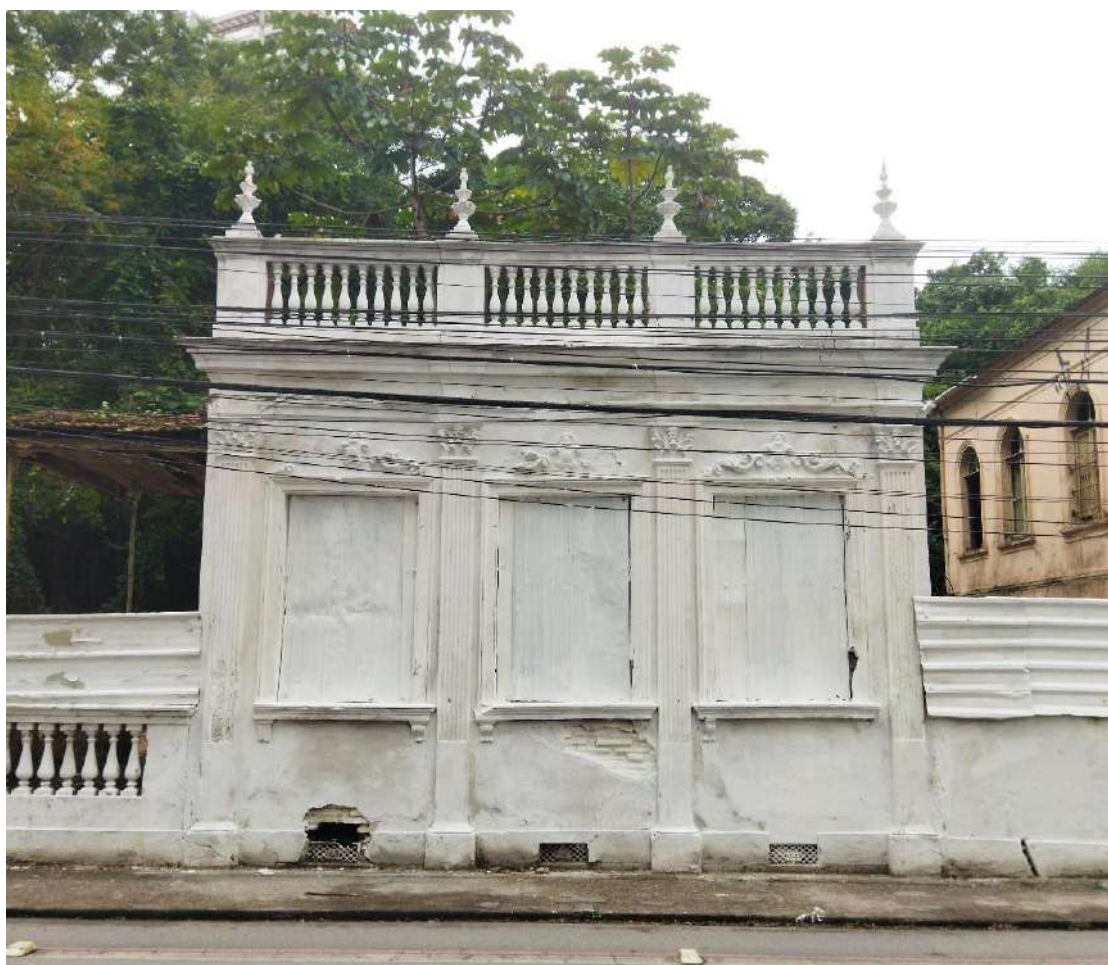
Figura 53. Casa térrea – fachada frontal /oeste.

A fachada frontal/oeste (Figura 53) apresenta-se em péssimo estado de conservação. As esquadrias de madeira foram retiradas, provavelmente devido a ações de vandalismo. Os vãos das janelas foram vedados com material metálico. As superfícies arquitetônicas foram pintadas de branco, com tinta cujas características físico-químicas não foram identificadas. Há ocorrência de bolores, craquelamento, fissuras, trincas e rachaduras. O reboco apresenta porções faltantes e desprendidas. No embasamento há manchas causadas pela umidade ascendente. De modo geral, desde o embasamento até a platibanda nota-se a proliferação de microorganismo.

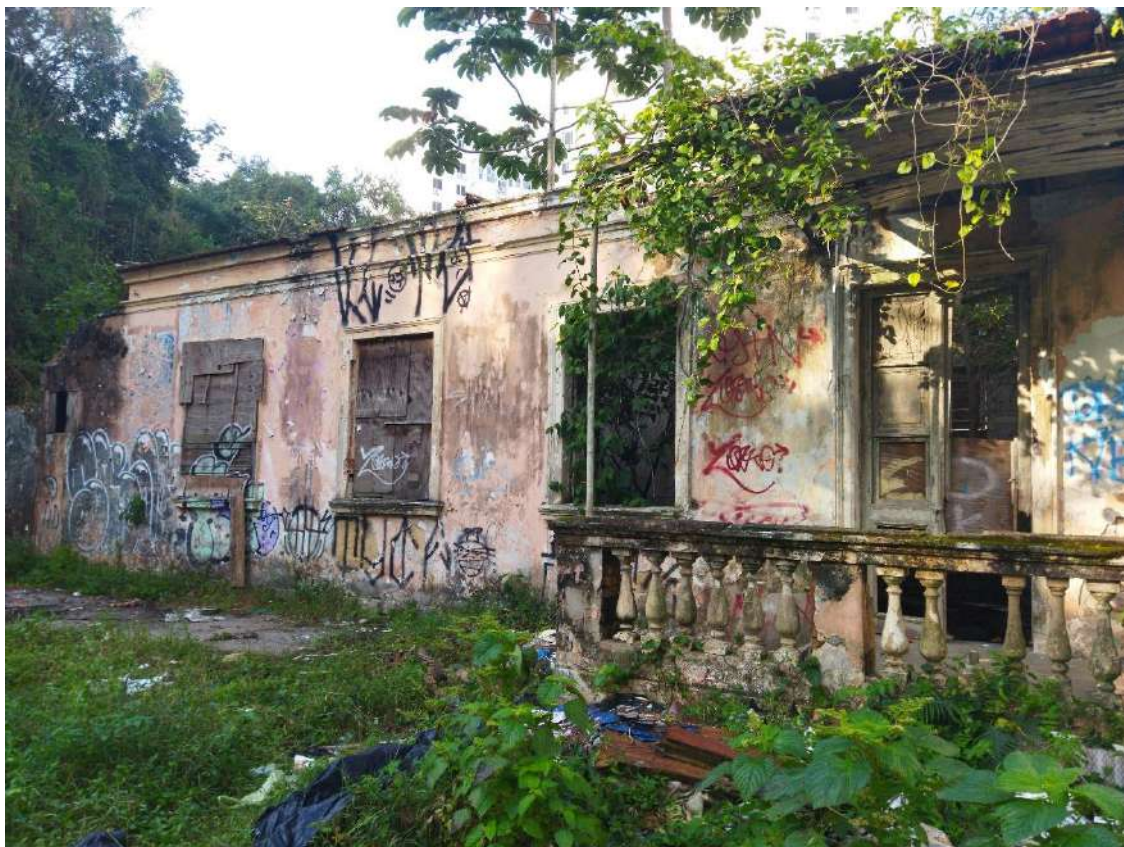
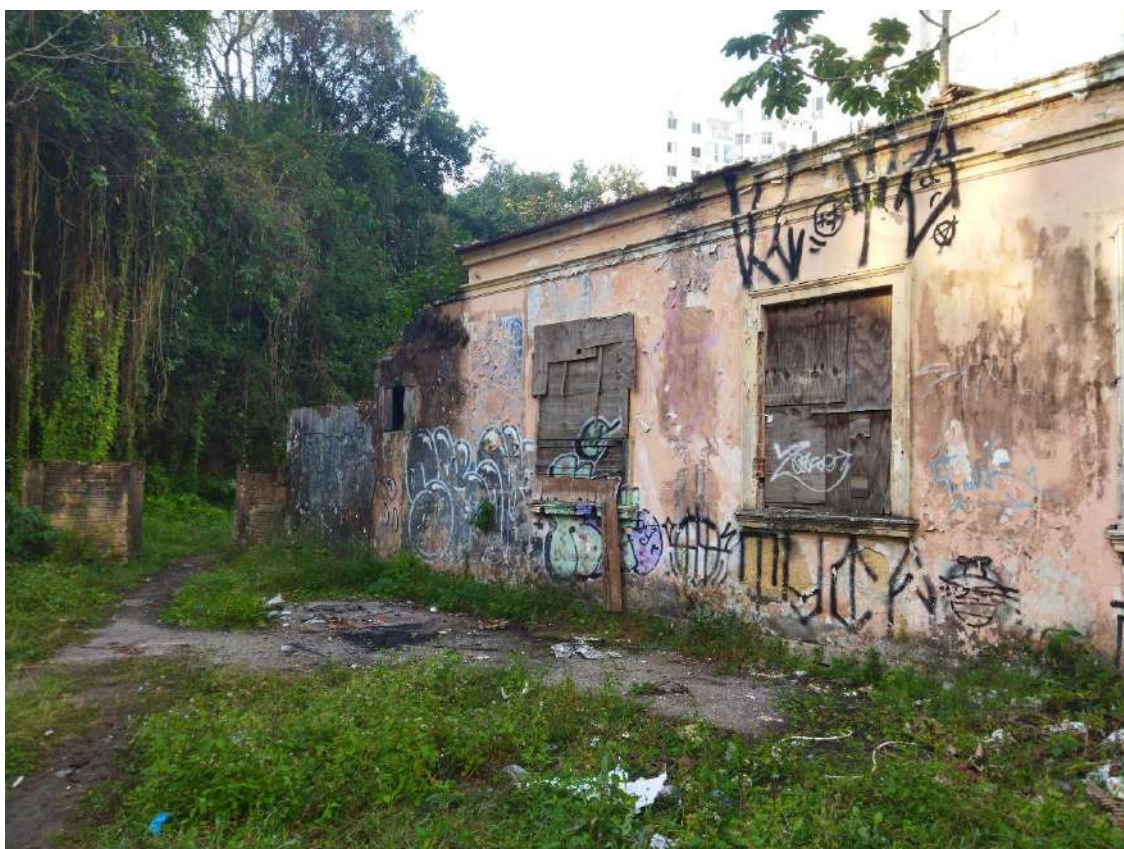
A Fachada lateral/norte (Figura 55 e 56), igualmente, encontra-se em péssimo estado de conservação. As superfícies arquitetônicas foram degradadas pela umidade, pelo intemperismo, pela falta de manutenção e pelo vandalismo. De modo geral verificam-se sujidades, musgos, proliferação de microorganismos, crostas negras, pichações, trincas, fissuras e desprendimento do reboco. Alguns dos vãos sem as esquadrias originais foram vedados com tapumes. A estrutura do alpendre lateral (Figura 57) encontra-se arruinada e sobre ela há o crescimento de vegetação.

Figura 55. Casa térrea – fachada lateral/norte.

Figura 56. Casa térrea – fachada lateral/norte – fundos.
