**PREEXISTÊNCIAS NA PAISAGEM DO BAIRRO AGRONÔMICA,
EM FLORIANÓPOLIS/SC:
O TERRITÓRIO COMO POSSIBILIDADE DE VALORIZAÇÃO E CONEXÃO
CULTURAL, AMBIENTAL E SOCIAL**

Universidade Federal do Rio de Janeiro
Faculdade de Arquitetura e Urbanismo
Programa de Pós-Graduação em Arquitetura

Dissertação de Mestrado Profissional em Projeto e Patrimônio (Linha de Pesquisa: Projeto de Revitalização e Restauração) apresentada ao Programa de Pós-graduação em Arquitetura, Faculdade de Arquitetura e Urbanismo, da Universidade Federal do Rio de Janeiro, como parte dos requisitos necessários à obtenção do título de Mestre em Projeto e Patrimônio.

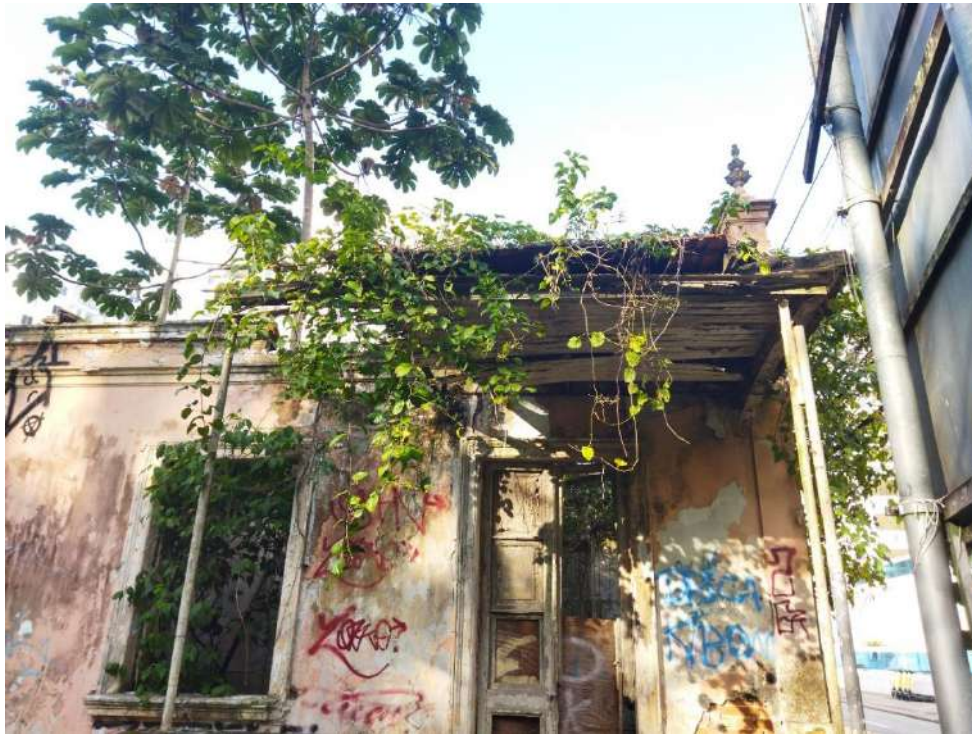
Figura 57. Detalhe do alpendre lateral.

A Fachada lateral/norte (Figura 55 e 56), igualmente, encontra-se em péssimo estado de conservação. As superfícies arquitetônicas foram degradadas pela umidade, pelo intemperismo, pela falta de manutenção e pelo vandalismo. De modo geral verificam-se sujidades, musgos, proliferação de microorganismos, crostas negras, pichações, trincas, fissuras e desprendimento do reboco. Alguns dos vãos sem as esquadrias originais foram vedados com tapumes. A estrutura do alpendre lateral (Figura 57) encontra-se arruinada e sobre ela há o crescimento de vegetação.

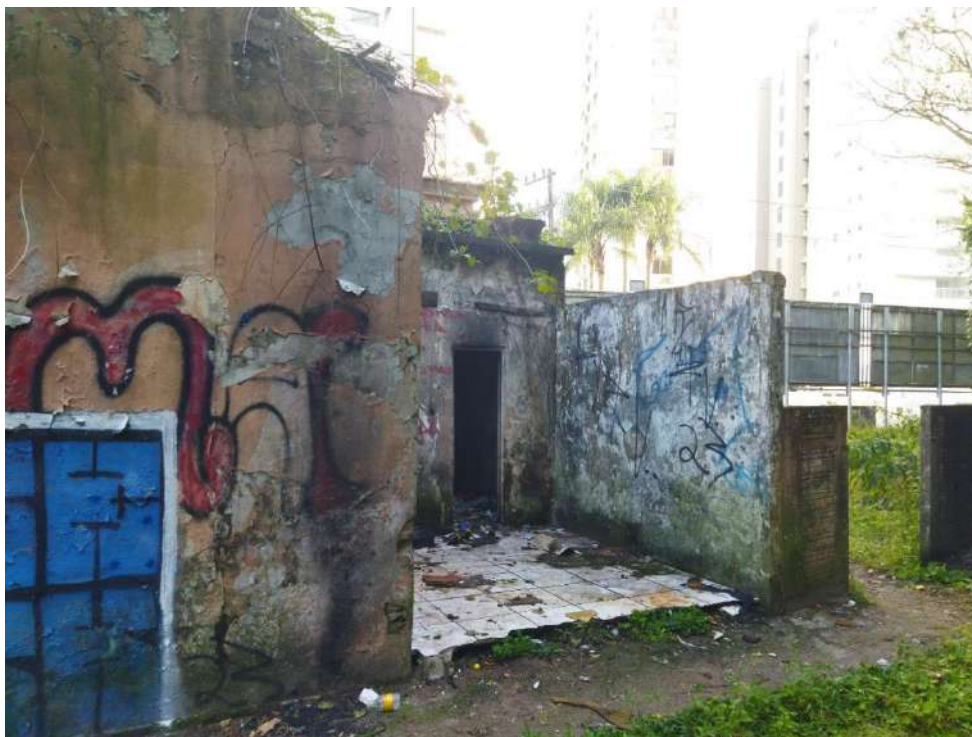
Figura 58. Anexo dos fundos - arruinamento da fachada e do sistema de cobertura.

O anexo dos fundos da casa térrea teve colapso total da estrutura da cobertura. Nas Figuras 58 e 59 verificam-se a degradação do piso cerâmico do anexo, dos forros de madeira, das esquadrias e do reboco. O lixo e as pichações no exterior e no interior da edificação revelam a ocorrência de ações de vandalismo e dejetos humanos.

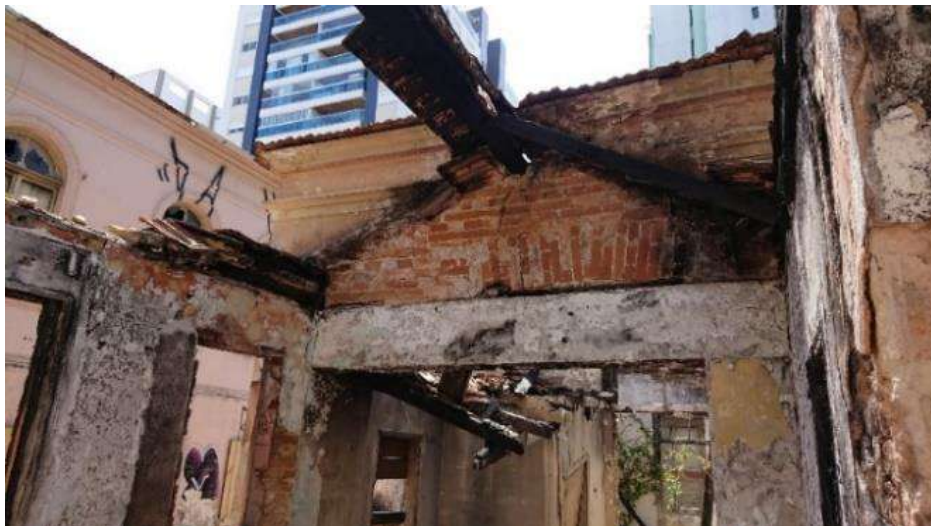
Figura 59. Anexo dos fundos - arruinamento do sistema de cobertura, do forro, do reboco e das esquadrias.

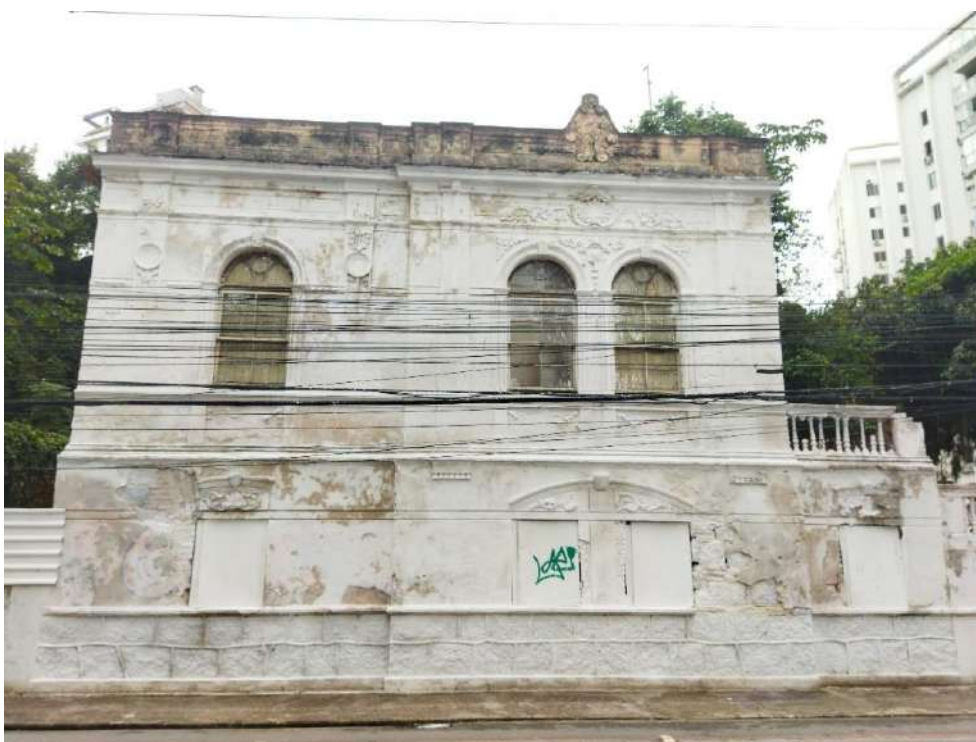
Figura 60. Sobrado – fachada frontal/oeste

A fachada frontal/oeste (Figura 60) apresenta-se em péssimo estado de conservação. Todas as esquadrias do porão estão faltantes e os vãos foram vedados com tapumes. No primeiro pavimento, as esquadrias e elementos de madeira encontram-se apodrecidos e com partes faltantes. A alvenaria recebeu pintura na cor branca. As características físico-químicas da tinta empregada não foram identificadas. De modo geral, as superfícies arquitetônicas apresentam manchas, bolor, sujidades, fissuras, desprendimento do reboco e comprometimento da pintura predial. No coroamento há crostas negras, dejetos biológicos e crescimento de vegetação.

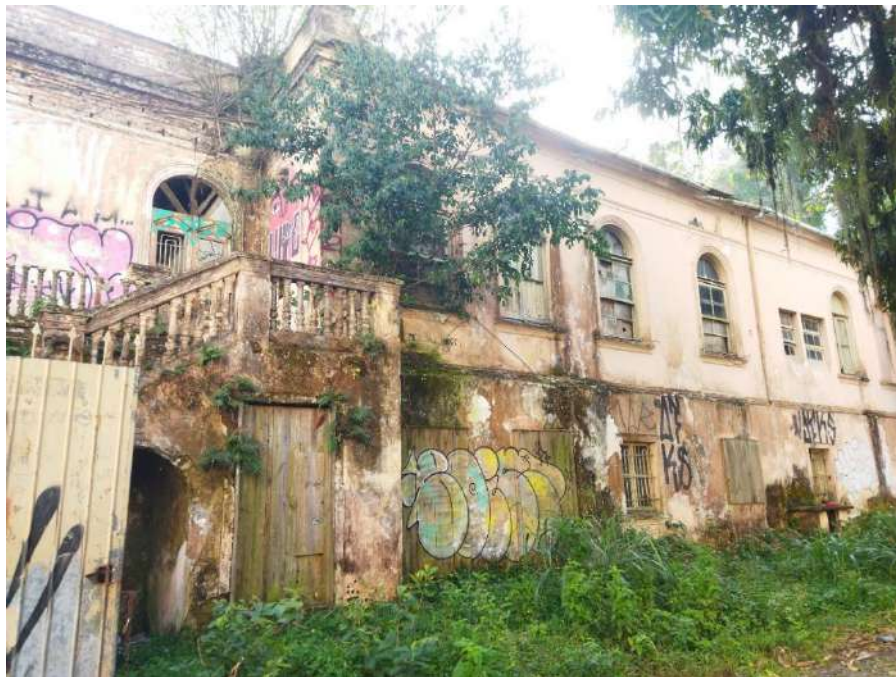
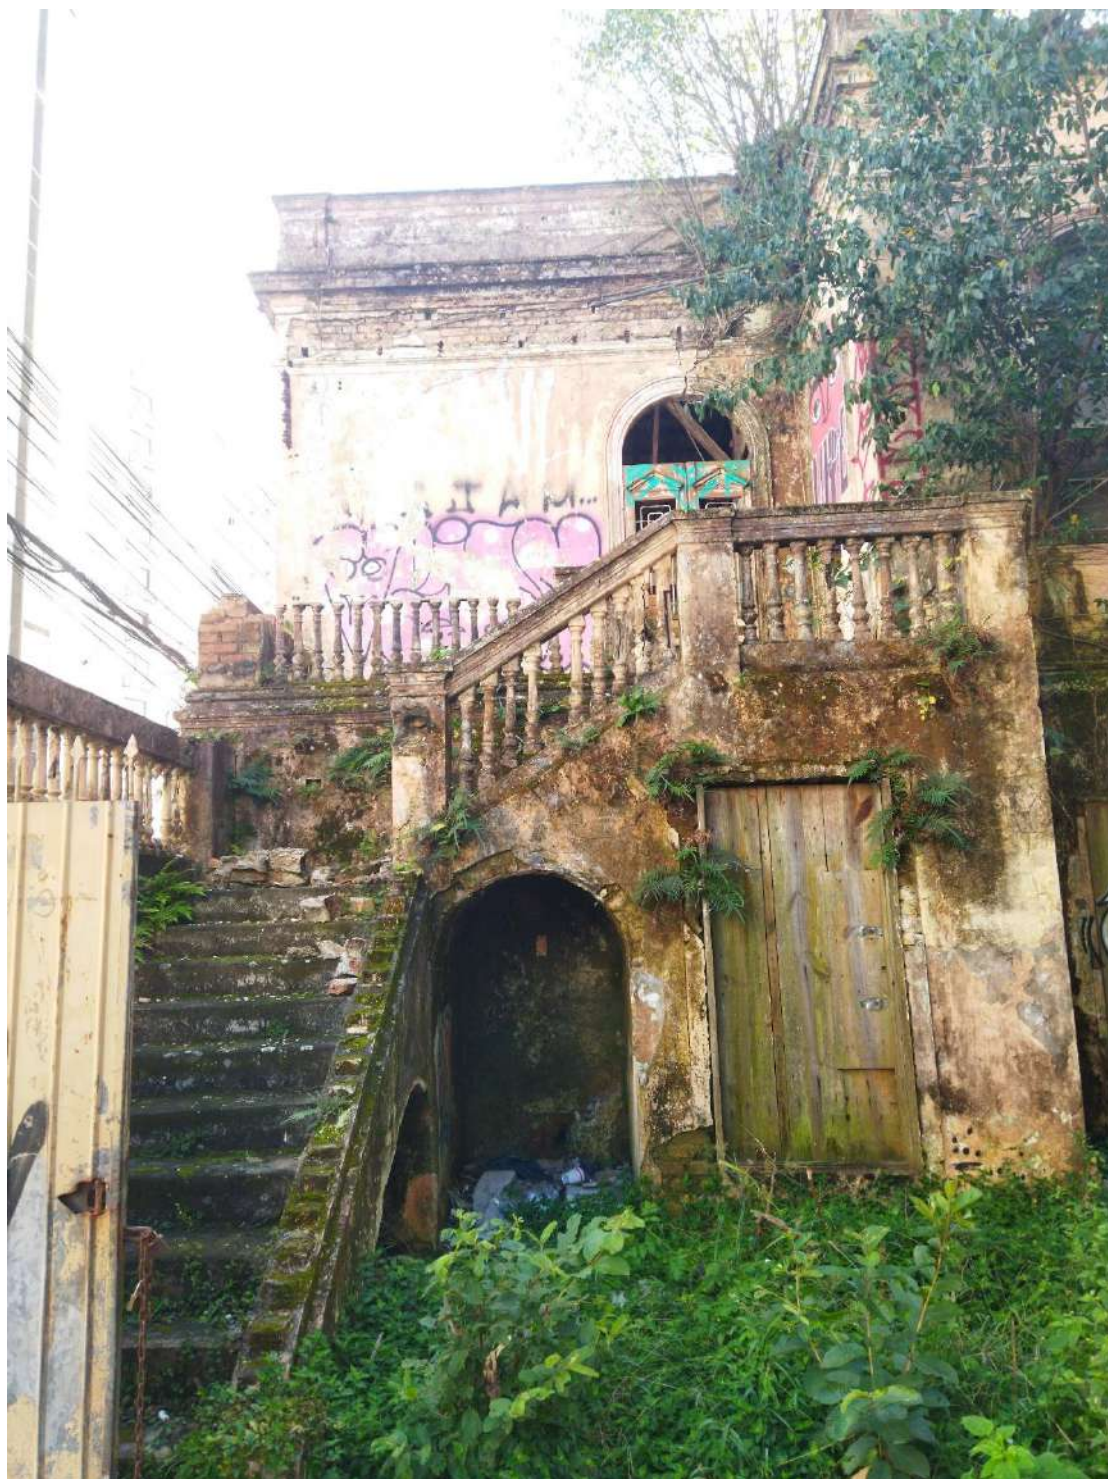
A fachada lateral/sul (Figura 61, 62 e 63) encontra-se fortemente degradada. Nas superfícies arquitetônicas, principalmente na região do embasamento, verificam-se manchas, bolores e crostas negras provocadas pela de umidade ascendente, além de áreas com o descolamento da tinta e do reboco, pichações, fissuras, proliferação de microrganismos e musgos. Na porção do coroamento junto ao alpendre e na estrutura da escada há presença de vegetação. A estrutura do alpendre sofreu colapso total. Algumas esquadrias originais foram completamente perdidas e os vãos vedados por tapumes. As esquadrias originais que remanescem estão apodrecidas.

Figura 61. Fachada lateral/sul (a)

Figura 63. Fachada lateral/sul – detalhe da escada.

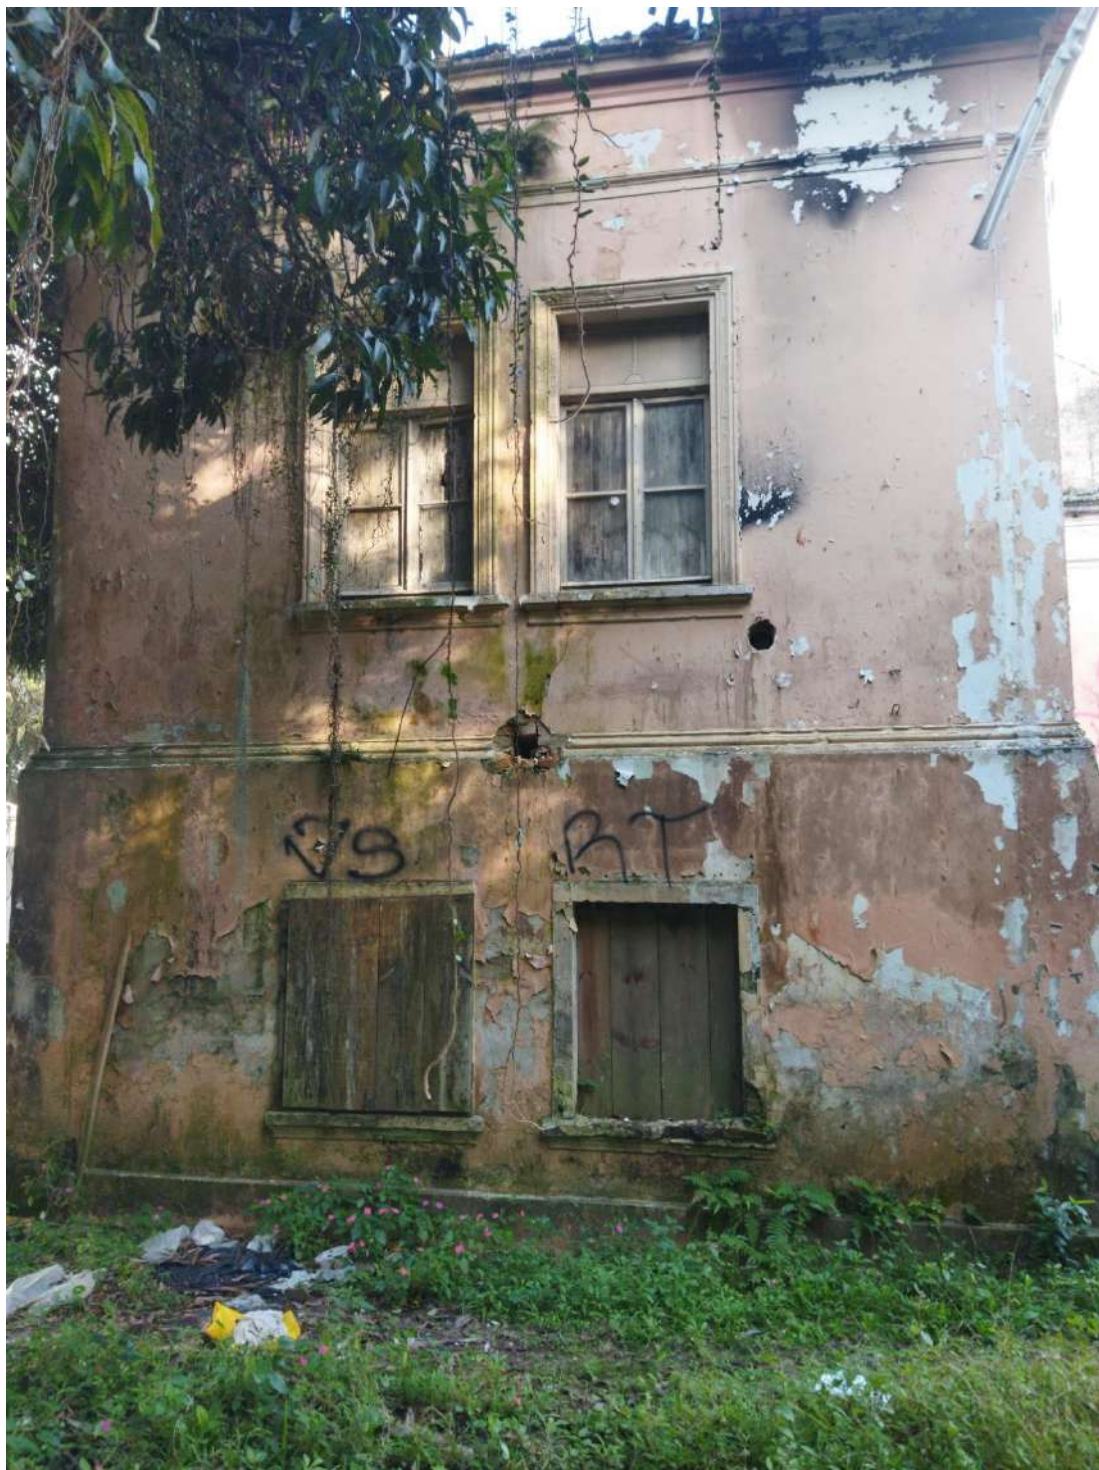
Figura 64. Fachada dos fundos.

A fachada dos fundos (Figura 64) apresenta em sua alvenaria diversas porções com descolamento e craquelamento da tinta, manchas de umidade, crostas negras, bolores, fungos, marcas de carbonização, furos e prejuízo do reboco.

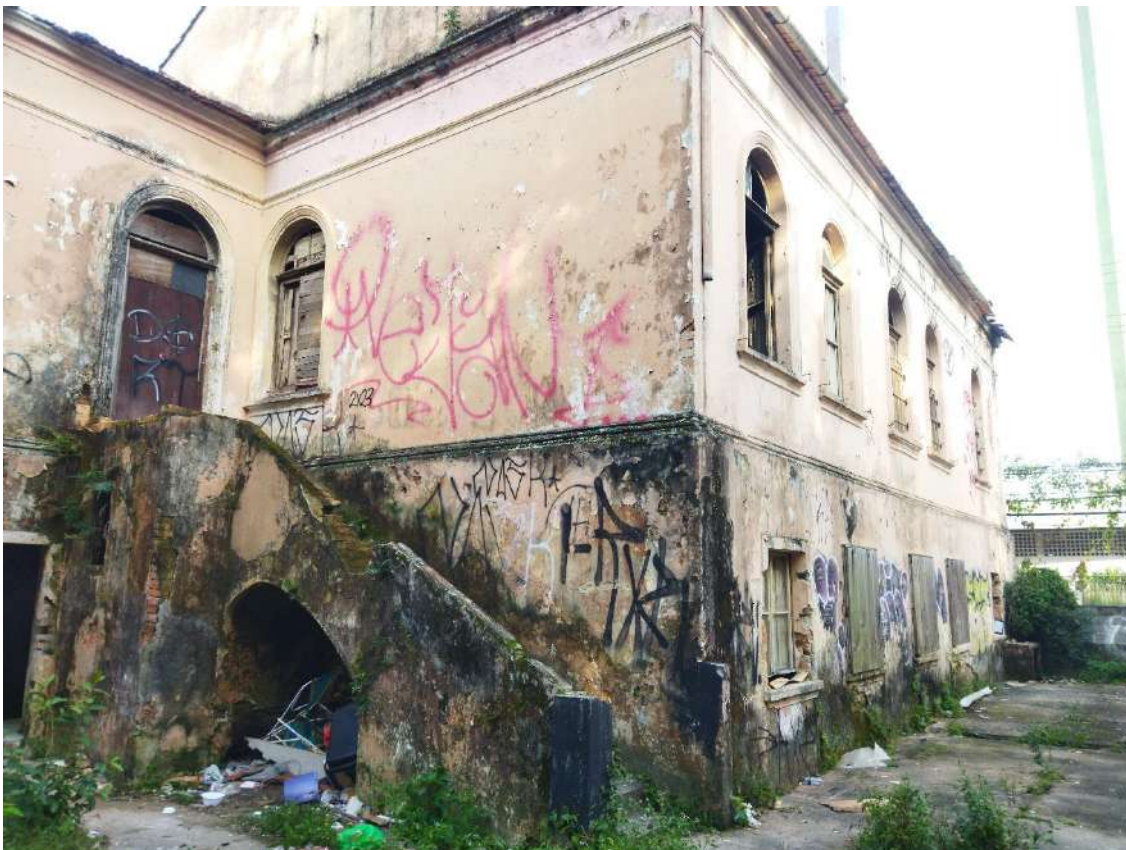
Figura 65. Fachada lateral/norte – sobrado.

Na fachada lateral/norte (Figura 65) as superfícies encontram-se bastante degradadas, com áreas onde há o desprendimento do reboco, o craquelamento e desprendimento da tinta, surgimento de crosta negra, pichações. No entorno há presença lixo e dejetos biológicos humanos e de animais.

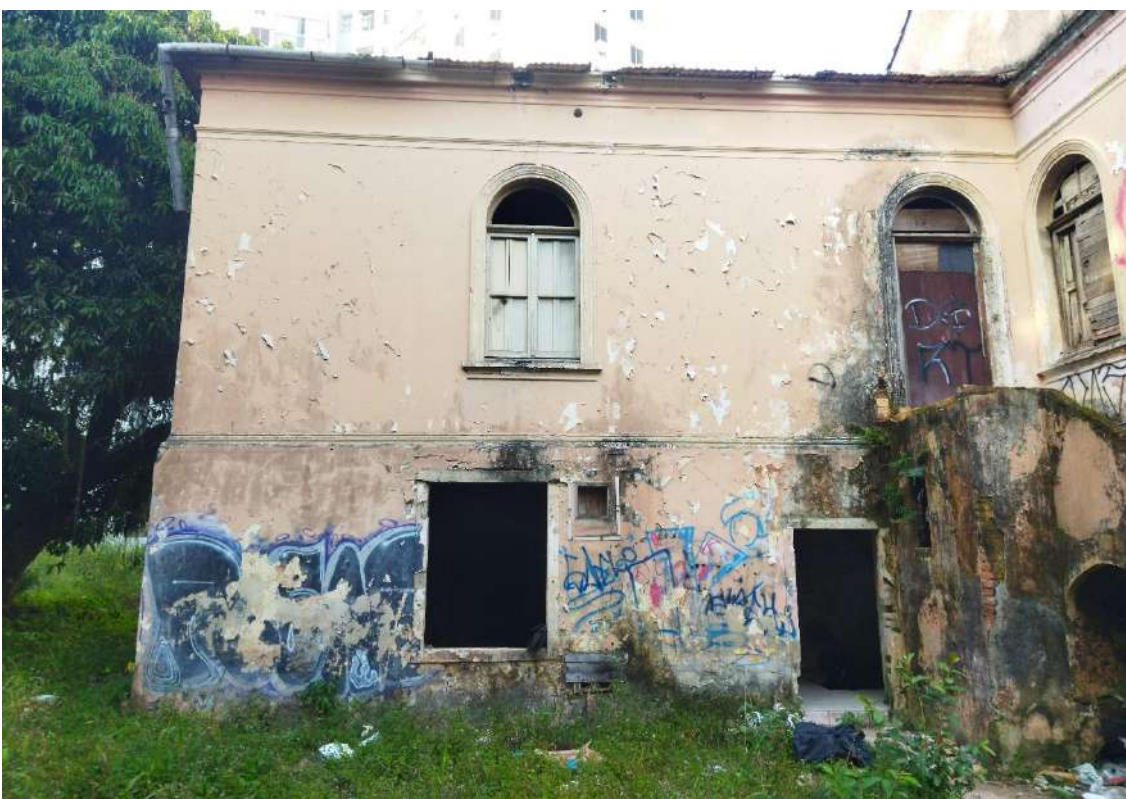
Figura 66. Fachada lateral/norte – detalhe dos fundos – sobrado.

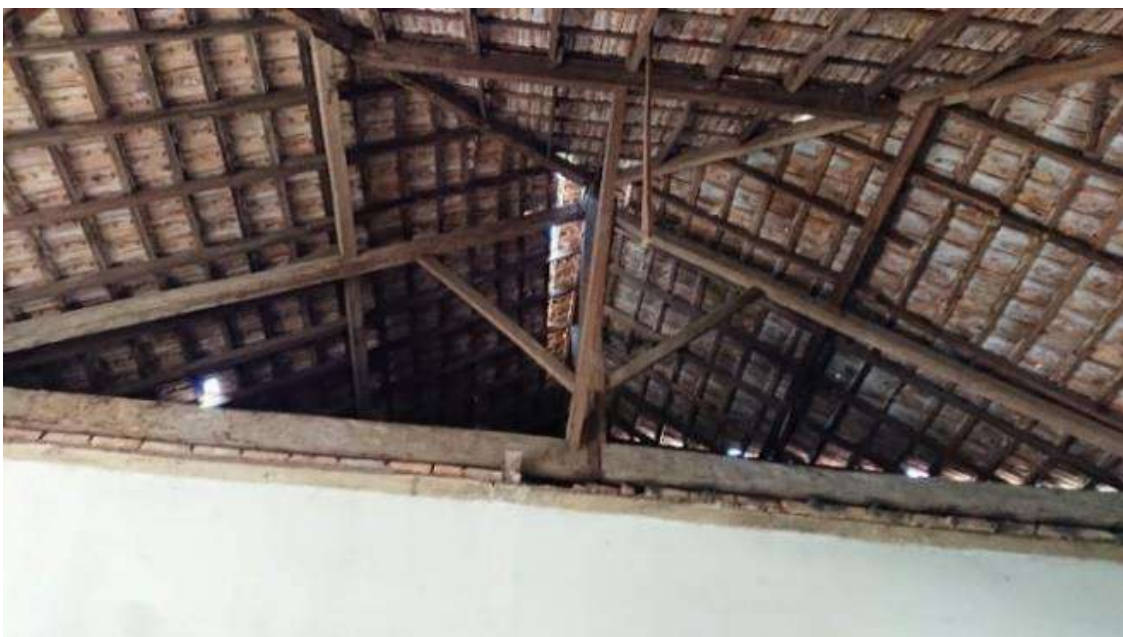
Figura 67. Detalhe da estrutura de cobertura.

O interior do sobrado está bastante deteriorado pela infiltração das águas das chuvas. O sistema estrutural da cobertura ainda se mantém, porém o seu madeiramento foi comprometido pela infiltração da água e ação de insetos xilófagos. As telhas que ainda permanecem assentadas encontram-se apodrecidas. Algumas telhas foram deslocadas e encontram-se mal posicionadas, e há áreas com telhas faltantes.

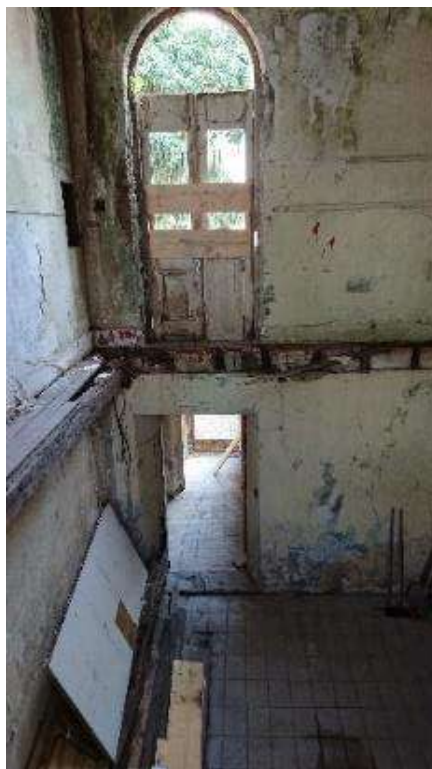
Figura 68. Interior do sobrado.

De modo geral, verifica-se nas alvenarias a presença de sujidades, bolores e musgos, além do desprendimento do reboco e do craquelamento e deslocamento das tintas. Junto as porções mais expostas à infiltração da água, como quinas e o coroamento, há presença de musgos, fungos e proliferação de microrganismos. Os forros e os assoalhos de madeira apresentam peças apodrecidas pela ação de xilófagos e pela infiltração das águas, sendo que em alguns cômodos do primeiro pavimento o assoalhado foi totalmente removido/deteriorado. O piso cerâmico do porão está apodrecido devido à umidade, tanto ascendente quanto descendente. O barroteamento encontra-se apodrecido pela umidade e ação de xilófagos. As esquadrias de madeira estão apodrecidas, sem os vidros e ferragens, e possuem peças faltantes (Figura 68).

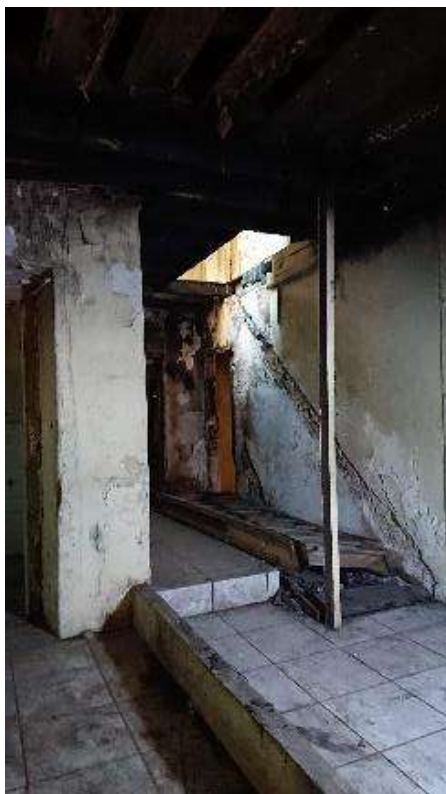
Figura 69. Subsolo.

O subsolo encontra-se degradado pela infiltração da água, a escada de acesso foi removida (Figura 69). Nas alvenarias há crostas negras, sujidades, bolores e musgos, além do desprendimento do reboco e do craquelamento e deslocamento das tintas.

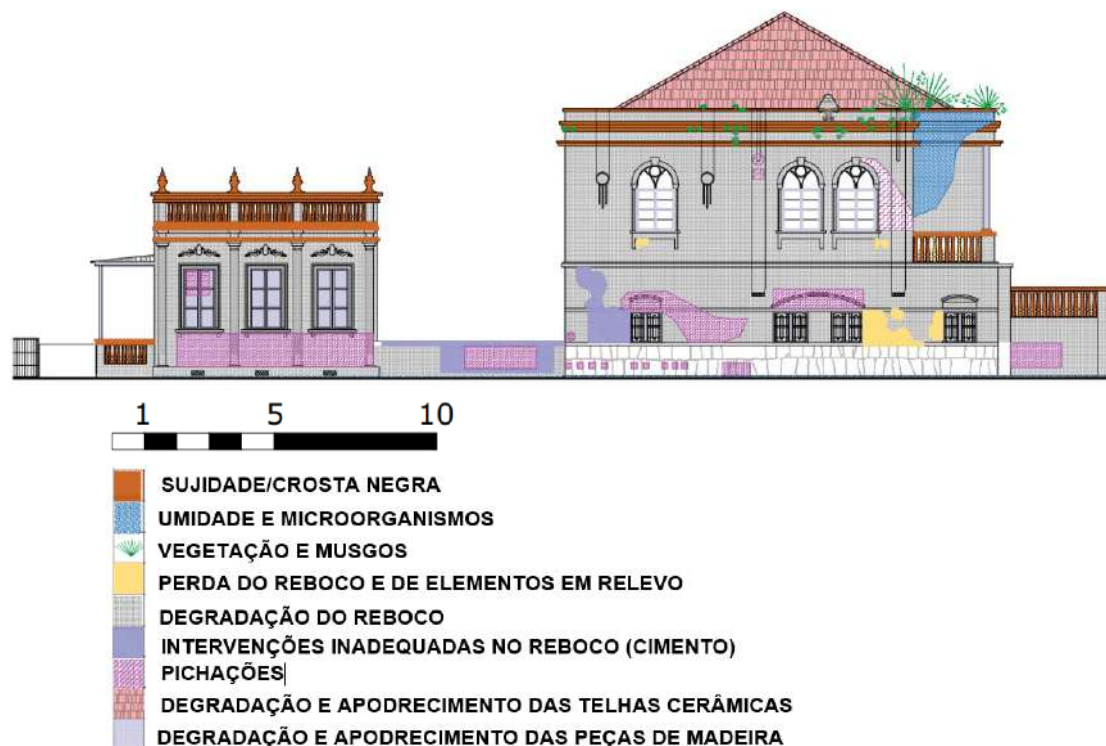
Figura 70. Mapeamento de danos das fachadas frontais.
Fonte: Autora (2022).

Conforme análise do estado de conservação, em meados do ano de 2022 foi elaborado o mapeamento de danos das fachadas frontais (Figura 69), que reflete as condições globais das casas ecléticas naquele momento. O mapeamento procurou identificar as principais patologias incidentes.

Verificou-se que as edificações permanecem há mais de uma década abandonadas, sem obras de conservação. A problemática da falta de uso é o principal fator de degradação do patrimônio edificado, por isso, a preservação urbana depende de medidas políticas que estimulem a reutilização adaptável das edificações históricas.

Associada a falta de uso e de conservação, a infiltração (descendente e ascendente) da água em seus sistemas construtivos devido às precárias condições das coberturas (inexistente no caso da casa térrea) e as falhas de drenagem e impermeabilização despontam como principais fatores para o colapso estrutural dos sistemas construtivos.

As fachadas apresentam-se muito degradadas. Em suas superfícies notam-se sujidades generalizadas, surgimento de crostas negras, musgos, bolores, craquelamento da pintura, deterioração dos adornos em relevo,

deslocamento do reboco, pichações, intervenções inadequadas (a exemplo da pintura com tintas plásticas e da reconstituição do reboco com emprego de cimento que criam uma camada “impermeabilizante” impedindo a evaporação da água presa no interior das alvenarias), dentre outros danos.

- **Sujidades/crosta negra** – devido à umidade retida nas paredes, à falta de manutenção, à exposição às intempéries, poluição e dejetos biológicos;
- **Presença de vegetação, musgos e microrganismos** – decorrente da ação da umidade descendente (agravada pela deterioração dos sistemas de cobertura) e da falta de manutenção periódica e preventiva;

- **Perda do reboco/ reboco em mal estado/ elementos faltantes** – devido à umidade retida nas alvenarias (ascendente e descendente) provocada pela falha impermeabilização do solo, infiltração das águas das chuvas e problemas na ventilação das superfícies (agravadas por intervenções inadequadas no reboco, como a utilização de cimento e tintas à base de polímeros). Também são causas da deterioração do reboco a exposição às intempéries – que resultam em grandes variações higrotérmicas e de temperatura nas superfícies – e a falta de manutenção periódica e preventiva;

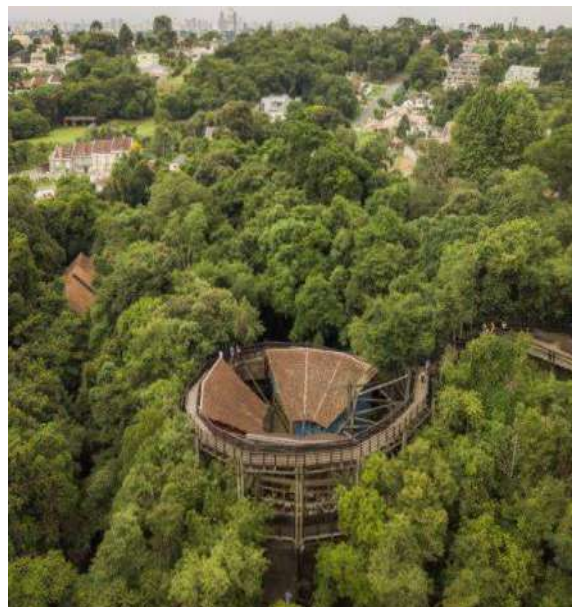
Figura 71. Vista da sede da Unilivre em meio ao cenário natural.

A Unilivre fica implantada em uma área de 37.065m² m² (SILVA, TERIBELI, 2018, p. 131). A edificação da sede foi construída basicamente com a reutilização de troncos de eucalipto industrial (provenientes de postes de iluminação desativados das zonas rurais do estado do Paraná). A edificação compreende uma área de 874 m², chegando a 15* metros de altura, com balanços de 3 metros. Os pontos marcantes do projeto contam com “a mata nativa em volta da pedreira, a passarela no túnel vegetal que desemboca frente à pedreira, o espelho d’água do lago com aproximadamente 120 m de extensão, o auditório ao ar livre e o mirante.” (FLORES 2005, p. 64)

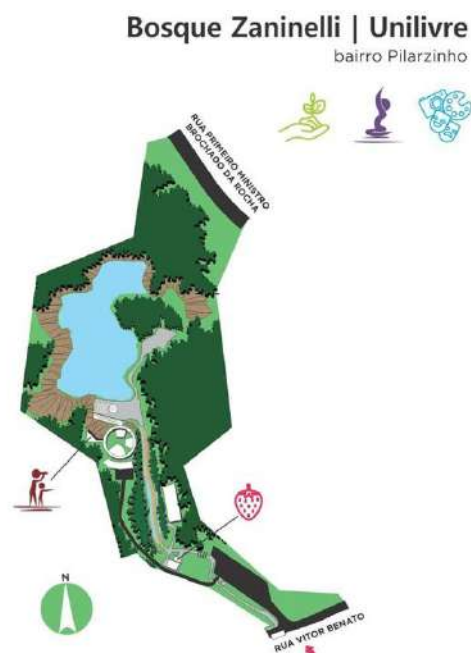
Figura 72. Implantação do Bosque Zaninelli e da Unilivre.
Fonte: <http://www.turismo.curitiba.pr.gov.br/conteudo/a-cidade/4>

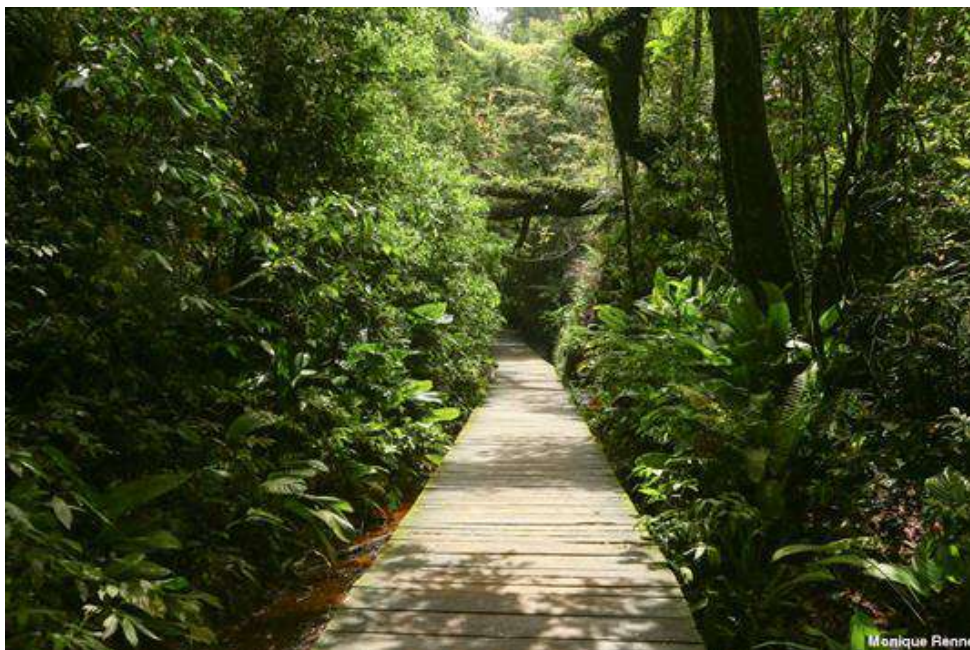
Figura 74. Passarela que conduz o visitante do portal do Bosque Zaninelli à sede da Unilivre, ao lago, auditório ao ar livre e mirante.

Destacando a tônica sustentável, seja por meio do entorno ou da estrutura principal de troncos de madeira, o visitante é convidado a descobrir o local que se inicia com um portal que leva a uma passarela de madeira. Seguindo esse caminho adentra-se no bosque, onde ao final, descortina-se o lago emoldurado pelo maciço recortado da pedra. À direita, encontra-se o auditório ao ar livre e o início da rampa helicoidal que, em três lances, leva à base da torre [...]. (SILVA; TERIBELI, 2018, p. 132)

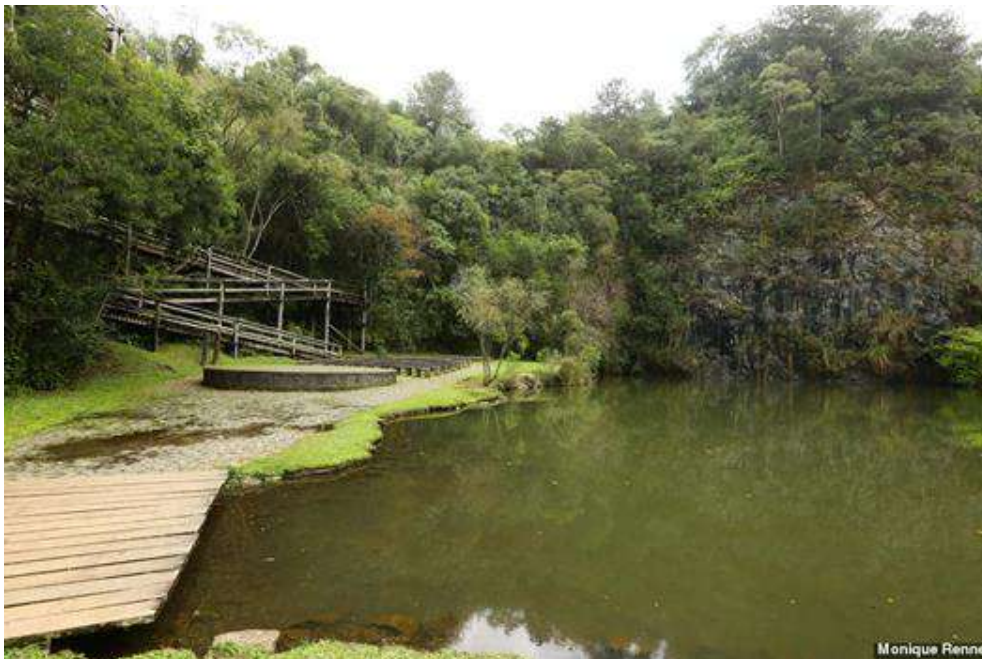
Figura 76. Vista do lago. Aos fundos o auditório ao ar livre e a rampa de acesso ao edifício sede.
Fonte: <https://guia.melhoresdestinos.com.br/bosque-zaninelli-185-5365-l.html>

A passarela que conduz até a sede da Unilivre termina num deque à beira do lago emoldurado pelo maciço da antiga pedreira. Ao lado do deque tem-se o acesso ao auditório ao ar livre e à rampa que, em 03 níveis, acessa a praça central do edifício, “formada por estrutura de troncos de madeira, que, por sua vez, direciona para os ambientes situados nesse nível, bem como para uma escada interna [...] que leva a outros pontos da estrutura.” (SILVA; TERIBELI, 2018, p. 133).

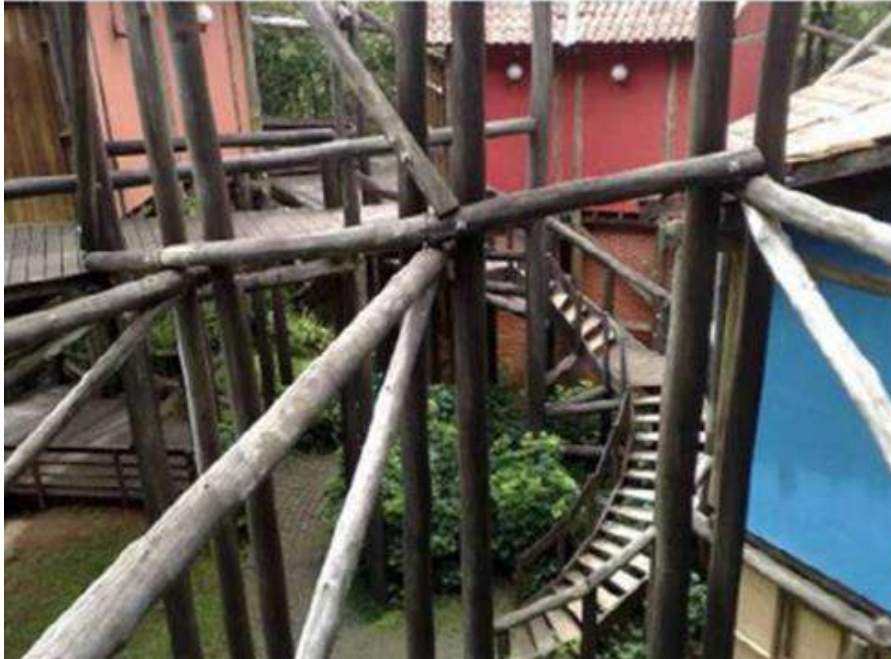
Figura 78. Detalhe da estrutura de madeira e da circulação por escada no interior do cilindro.
Fonte: SILVA; TERIBELI, 2018, p. 133.

A partir da praça central, o visitante pode percorrer a extremidade da edificação cilíndrica através de uma rampa helicoidal, com terraços em madeira que servem de acesso a 03 módulos localizados no interior da torre, onde funciona a administração e salas de aula. A rampa helicoidal termina em uma passarela com acesso ao mirante, localizado no alto da pedreira, com vista para o centro de Curitiba.

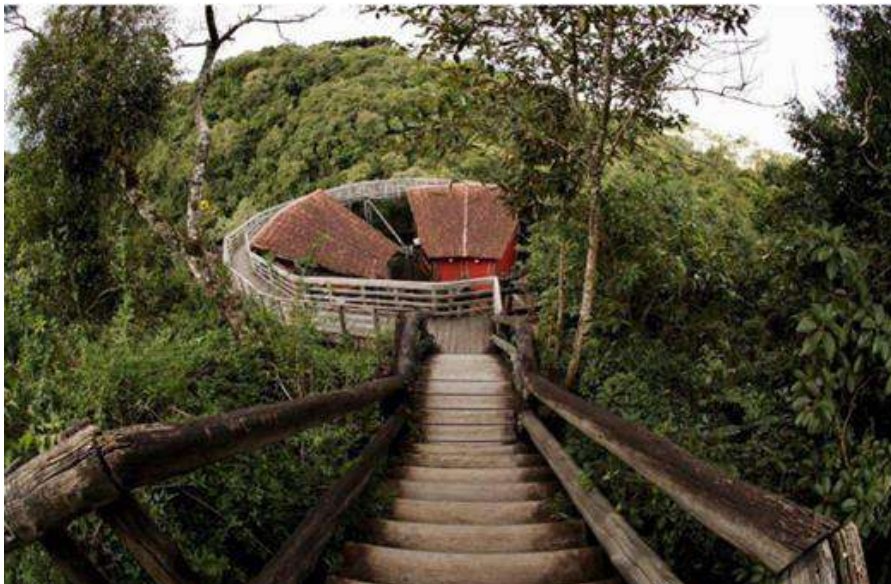
Figura 79. Vista do acesso ao mirante.
Fonte: SILVA; TERIBELI, 2018, p. 144.

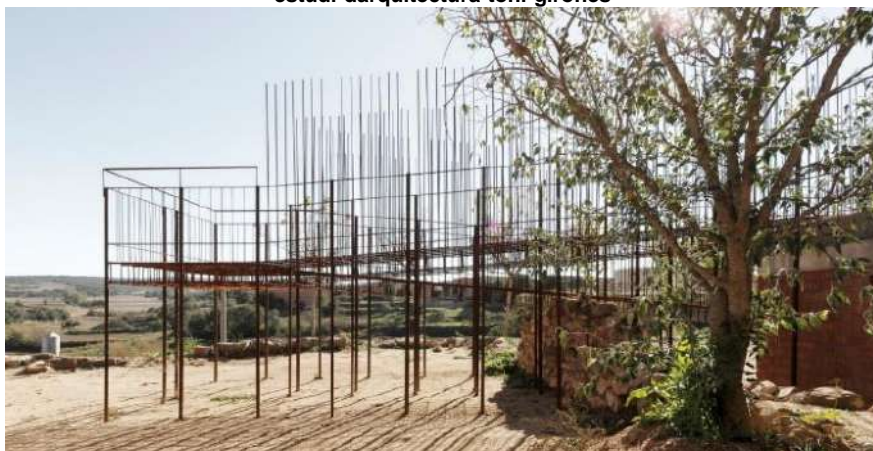
Figura 85. Detalhe da rampa.

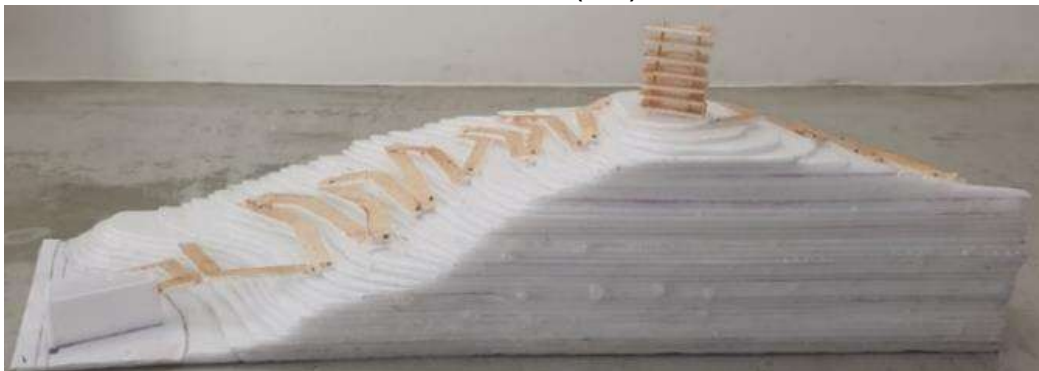
Figura 87. Perfil do terreno – maquete de estudo.
Fonte: Autora (2021).

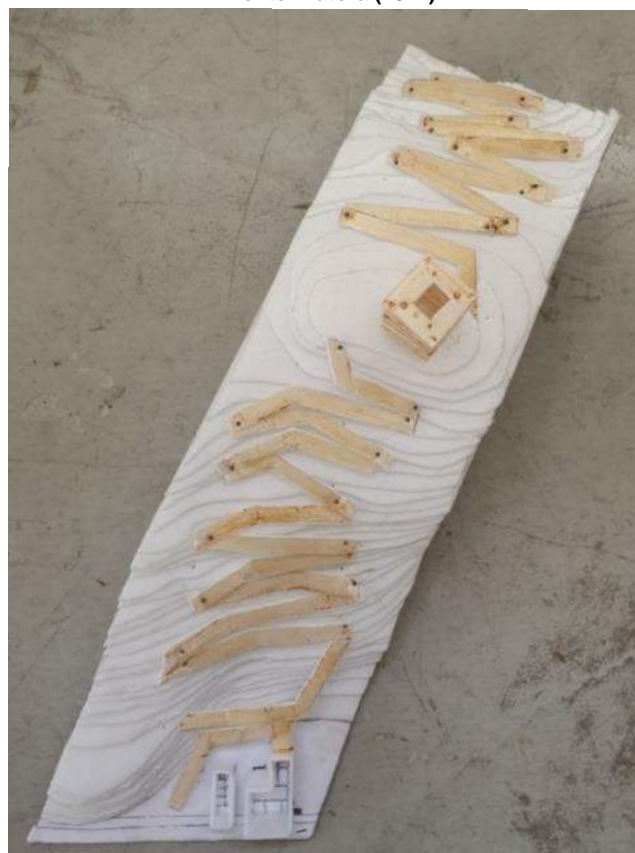
Figura 88. Implantação – maquete de estudo.
Fonte: Autora (2021).

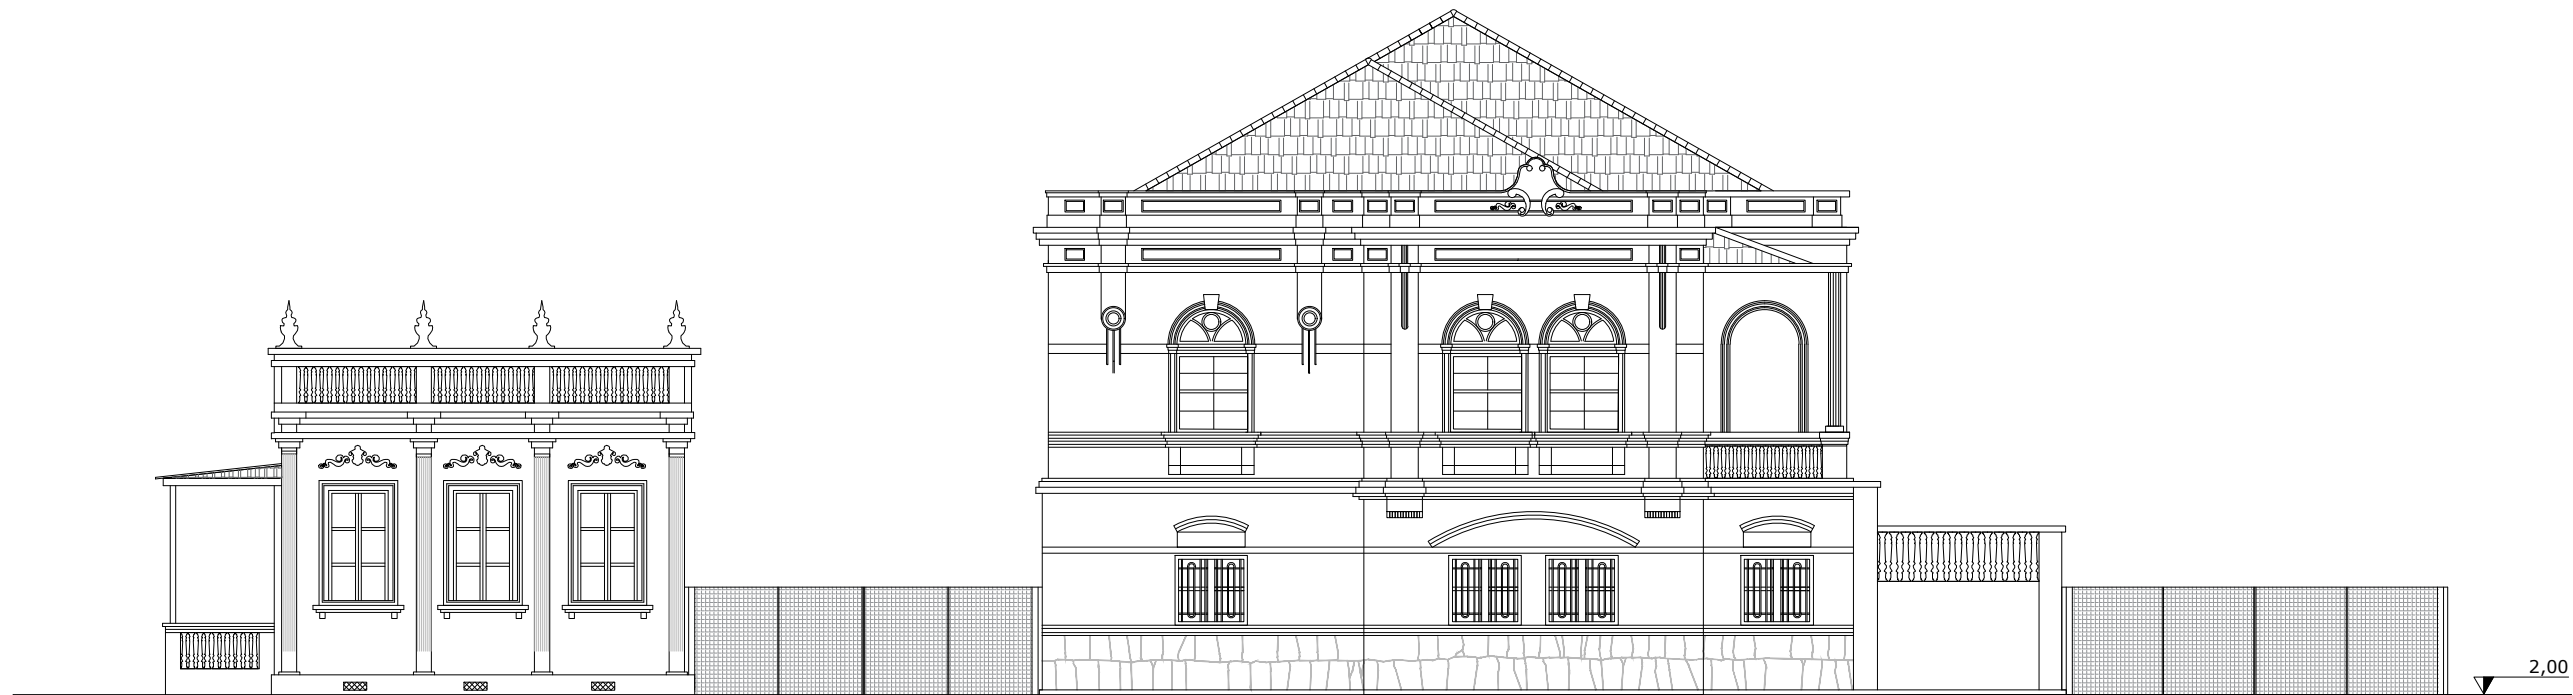
FACHADA OESTE
(VISTA A PARTIR DA RUA FREI CANECA)

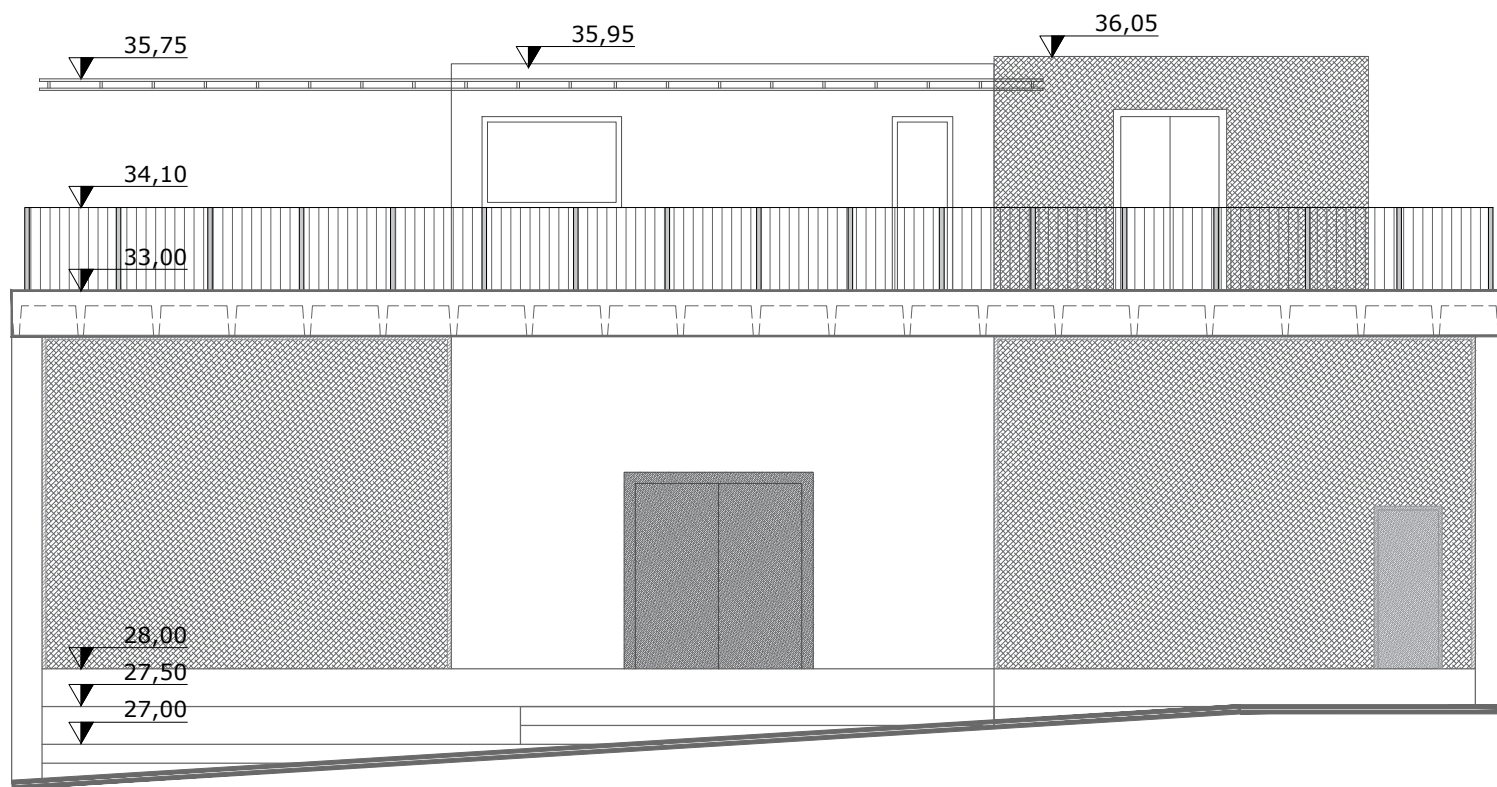
FACHADA NORDESTE - CLUBE DO 25
(VISTA DA RUA PADRE SCHRADER)
