PATRIMÔNIO MODERNO DA SAÚDE
Plano de Conservação do Instituto de Puericultura
e Pediatria Martagão Gesteira

2022

**Projeto e
Patrimônio**
MESTRADO PROFISSIONAL

Dissertação de Mestrado Profissional em Projeto e Patrimônio apresentada ao Programa de Pós-graduação em Arquitetura, Faculdade de Arquitetura e Urbanismo, da Universidade Federal do Rio de Janeiro, como parte dos requisitos necessários à obtenção do título de Mestre em Projeto e Patrimônio.

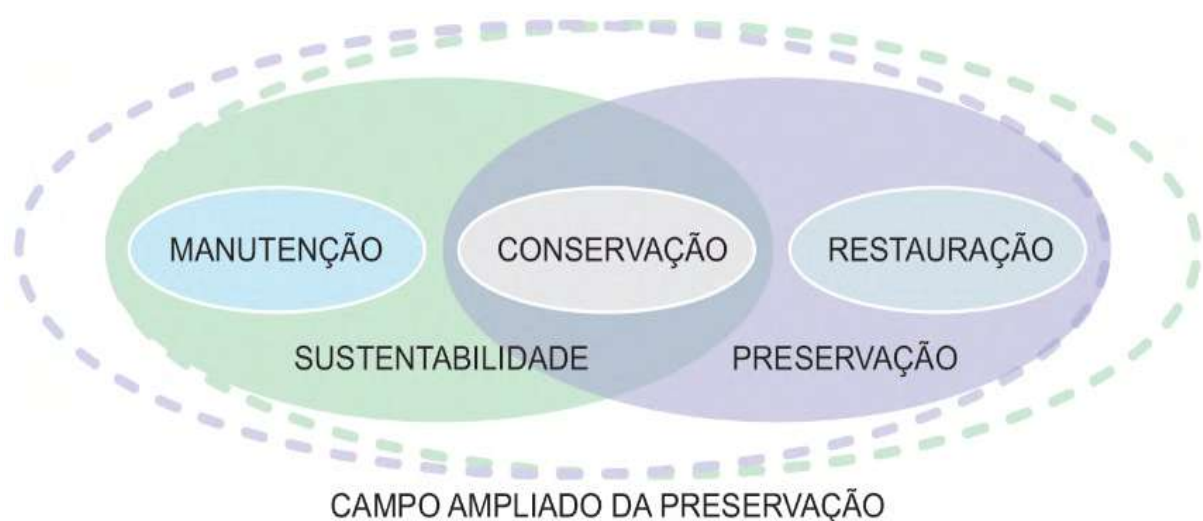
Figura 9 - Diagrama sintético dos diferentes escopos de intervenções e motivações. Fonte: diagrama elaborado por Leonardo Santos, 2019.

Beatriz Kühl (2009) define preservação como uma série de ações sobre um bem visando sua transmissão ao futuro, englobando em si ações de conservação e restauração (Figura 9). O que difere essas ações são o grau de comprometimento da obra e o momento em que a intervenção é realizada, sendo as ações de conservação realizadas em um momento anterior ao dano completo à integridade do bem, enquanto a restauração corresponde às intervenções realizadas posteriormente a esse estado de dano crítico. Desta forma, a conservação assume

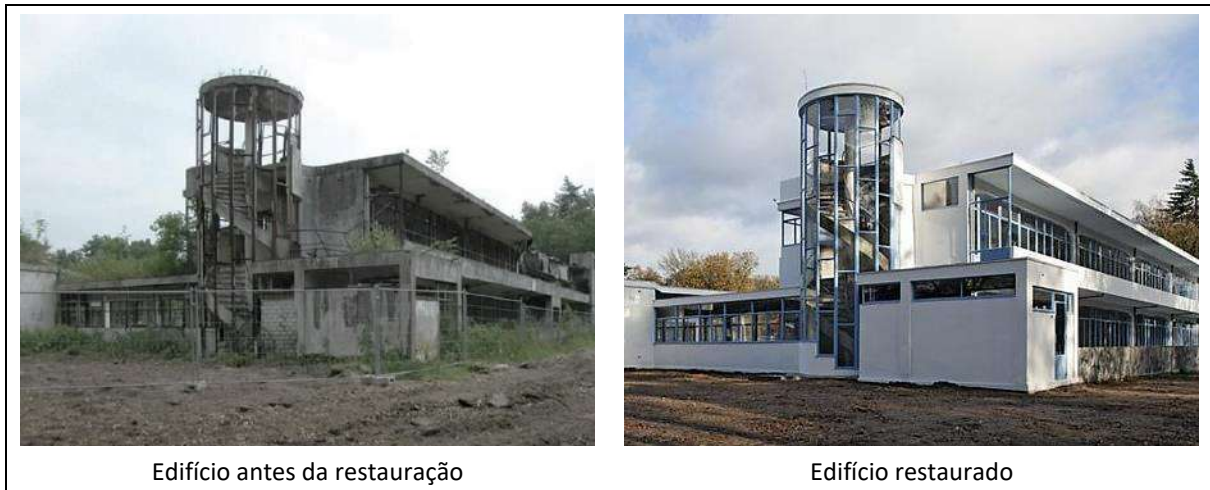
Quadro 1 - Restauração do Sanatório Zonnestraal. Fonte: autor desconhecido, disponível em <https://theurbanearth.wordpress.com/2010/11/22/sanatorio-zonnestraal-hilversum-holanda>

O projeto de restauração é detalhado no livro *Sanatorium Zonnestraal, the history and restoration of a modern monument*, que explica todo o processo de reconhecimento e intervenção no edifício (Quadro 1), atrelado a uma avaliação de valores materiais e imateriais, sendo um dos exemplos mais significativos preservação da arquitetura moderna (MARINHO, 2019), que demonstra preocupação com as questões de real perpetuação do bem com autonomia de seu funcionamento e a sustentabilidade de sua preservação.

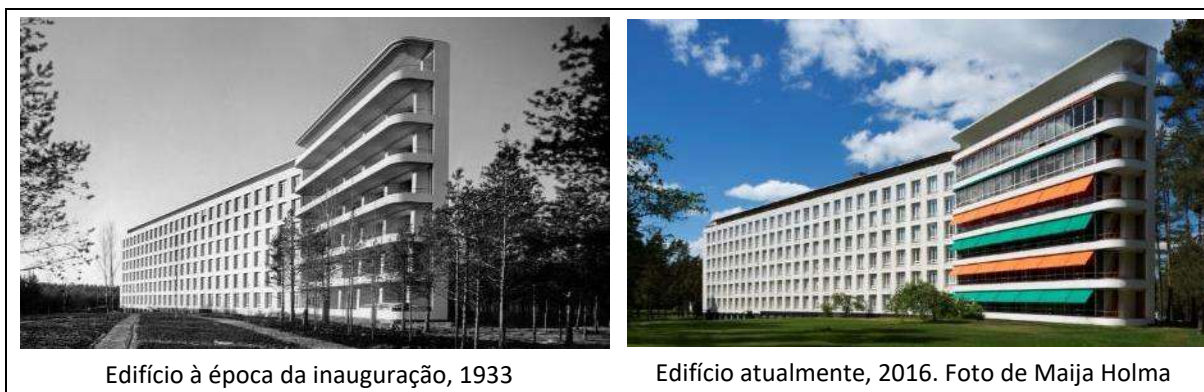
Quadro 2 - Conservação do Sanatório de Paimio. Fonte: Fundação Alvar Aalto, 2016

O edifício, tombado na esfera federal, atualmente está sem uso e colocado à venda. Tal fato reforçou a necessidade de um Plano de Gestão, realizado pela Fundação Alvar Aalto. A iniciativa foi premiada pela *Keeping It Modern* em 2014 e resultou no *Paimio Sanatorium Conservation Management Plan*, publicado em 2016.

Diferentemente dos outros exemplos apresentados anteriormente, este plano não visa nortear as ações de conservação – conforme o plano para o Instituto Salk – e também não consiste em um memorial justificativo de restauração – conforme a publicação sobre o Sanatório de Zonnestraal – mas consiste em um extenso levantamento documental e de análises criteriosas locais, visando principalmente nortear os processos de tomada de decisões futuros, atrelando-as aos elementos, sistemas e aspectos que mais transmitem o valor, a história e a importância do edifício.

O plano é composto por três partes principais (além da introdução e apêndices): a descrição do edifício, as diretrizes de conservação e as estratégias para implementação do novo uso. O extenso levantamento cadastral mapeou todas as intervenções realizadas no edifício, identificando o quanto cada espaço carrega de autêntico e original. Somado à análise do programa original e sua arquitetura, este estudo identificou o potencial de mudança ou preservação e cada espaço e elemento (Figura 16), desde quartos preservados que podem se tornar espaços museus, até espaços mais modificados com potencial para novos usos.

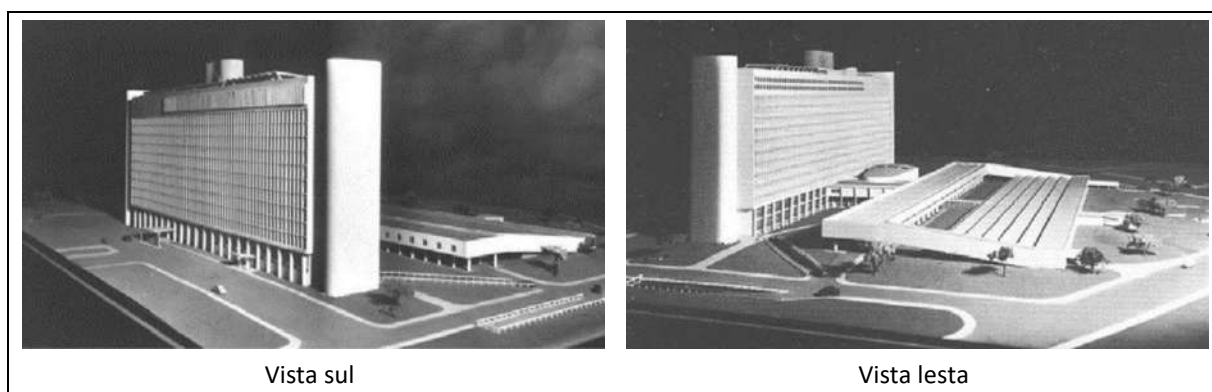
Quadro 3 - Maquete do Hospital das Clínicas de Porto Alegre, 1942. Fonte: NPD-FAU.

Em 1942, o arquiteto inicia o primeiro projeto para um edifício de assistência à saúde, programa que se tornaria recorrente em sua produção: o Hospital das Clínicas da Universidade Federal do Rio Grande do Sul, em Porto Alegre (Quadro 3). O projeto consistia em uma torre em lâmina com circulações destacadas nas extremidades, já no modelo de monobloco com embasamento comumente utilizado no Brasil para este tipo de programa desde a década de 1930, repetido no projeto do Sanatório de Tuberculosos Bela Vista, de 1944 (TOLEDO, 2020).

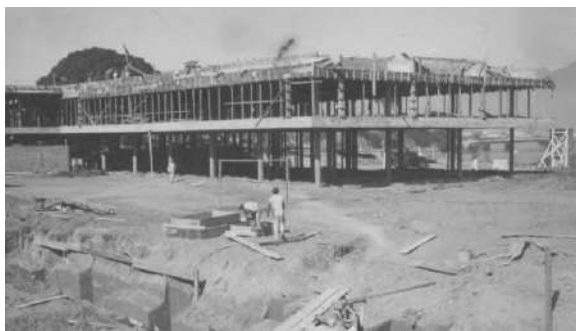
Concretagem do bloco A e fundações do bloco B

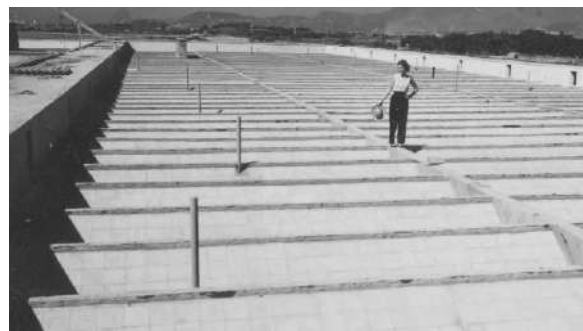
Cobertura em sheeds de concreto (bloco A)

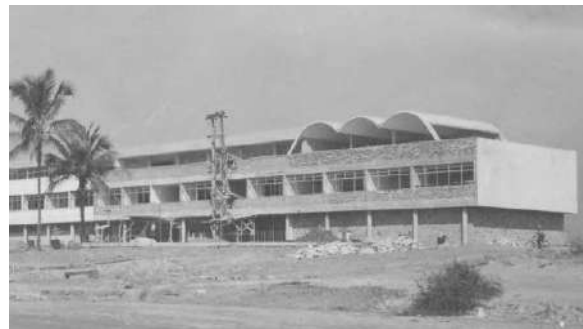
Fachada em construção no bloco B

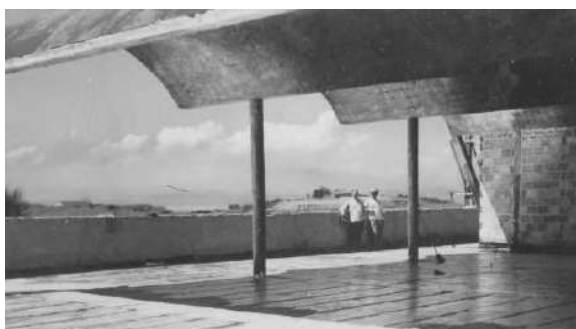
Abóbadas e impermeabilização do bloco B

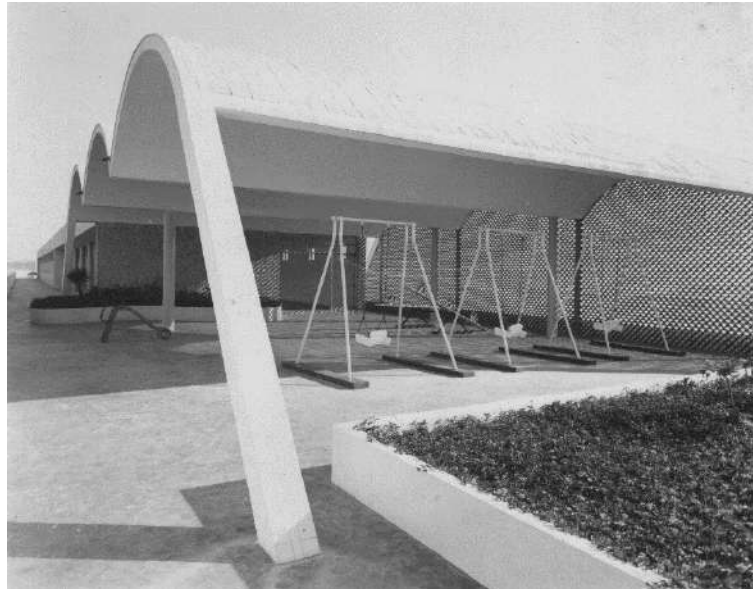
Figura 44 - Cobertura do bloco B, com destaque para os canteiros e as alterações nos pilares das abóbadas. Fonte: NPD-FAU.

No pavimento de cobertura do bloco B é possível encontrar, ainda, um dos jardins de coberturas planejados por Roberto Burle Marx (Figura 44). Há a delimitação do canteiro que

receberia a vegetação. Seu fundo está a um nível similar ao restante da laje. Contudo, o canteiro é delimitado por alvenarias baixas. Atualmente, o canteiro não está sendo ocupado com vegetação, tendo seu fundo completamente exposto.

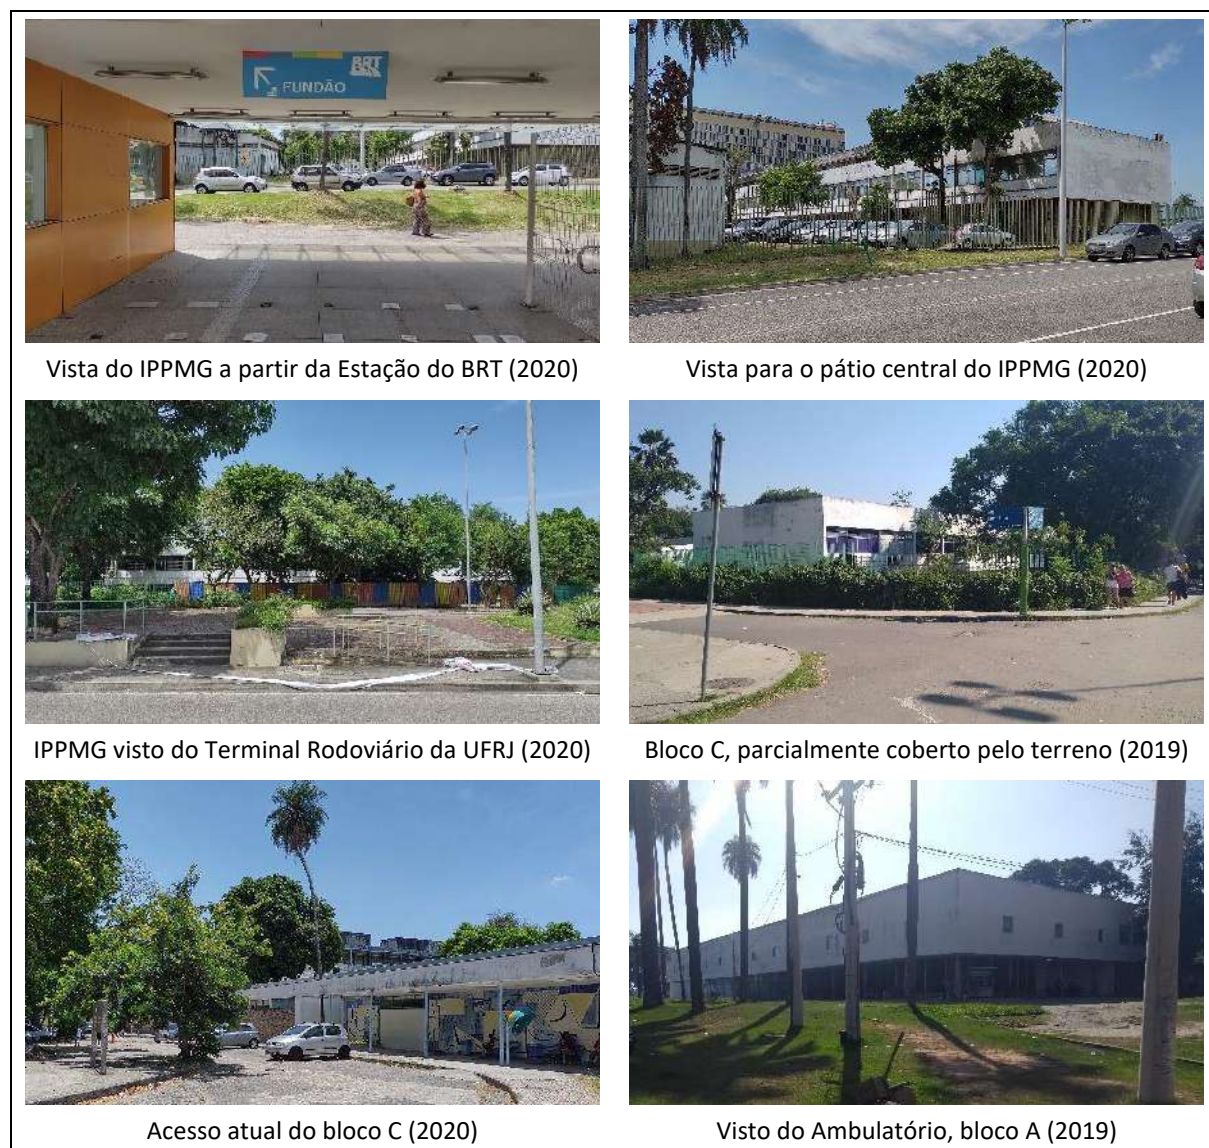
Quadro 12 – Vista do IPPMG, 2019-20. Fonte: fotos de Leonardo Santos.

Outro aspecto atual de grande impacto é o fato do edifício apresentar um duplo crescimento de sua área útil (Figura 48): internamente, através da série de compartimentações e ocupações de corredores, necessárias devido à mudança e crescimento das atividades realizadas; e externamente, com a criação de volumes em contêineres para adequar funções necessárias ao uso do IPPMG que já não cabem de forma adequada em seu interior (Apêndice 1). Outras intervenções de grande impacto são os cercamentos – em alguns casos com tapumes que bloqueiam, além da circulação, a visão do edifício – que desconfiguram sua volumetria e a concepção da utilização dos seus espaços livres (Quadro 12).

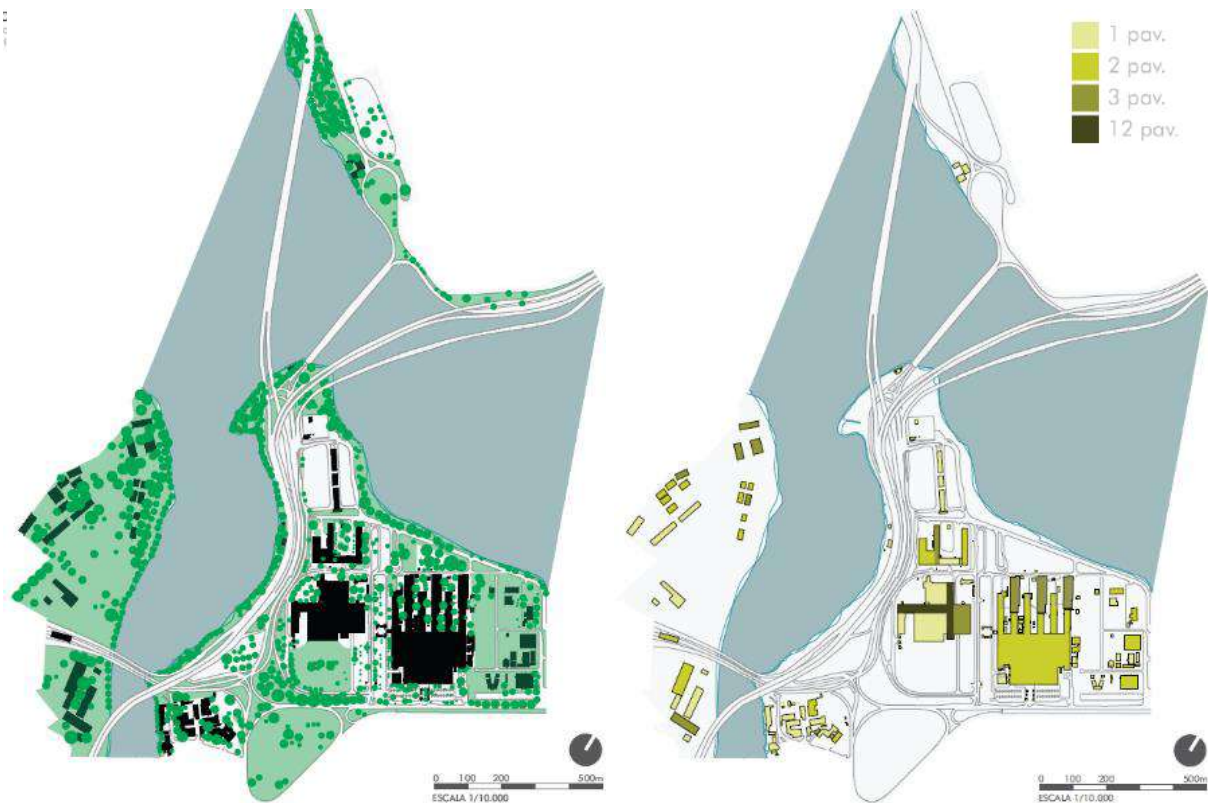
Figura 58 - Mapa de Composição Vegetal e Gabaritos. Fonte: desenho de Leonardo Santos, 2020.

Composição vegetal (Figura 58): nota-se que o predomínio de extensas áreas gramadas e árvores de grande porte dispersas e sem padrões aparentes, sem a criação de massas vegetais, estando ainda descontextualizadas dos fluxos e usos atuais;

Gabaritos (Figura 58): o mapa evidencia a disparidade entre o HUCFF e as demais edificações da área, sendo um plano de fundo separando o IPPMG da paisagem ao sul do edifício (Figura 57). Somados, o HUCFF e a ponte do BRT constituem os principais marcos atuais da paisagem (Figura 59), considerando sua escala perante o IPPMG, praticamente invisível para os transeuntes nas pistas de alta velocidade.

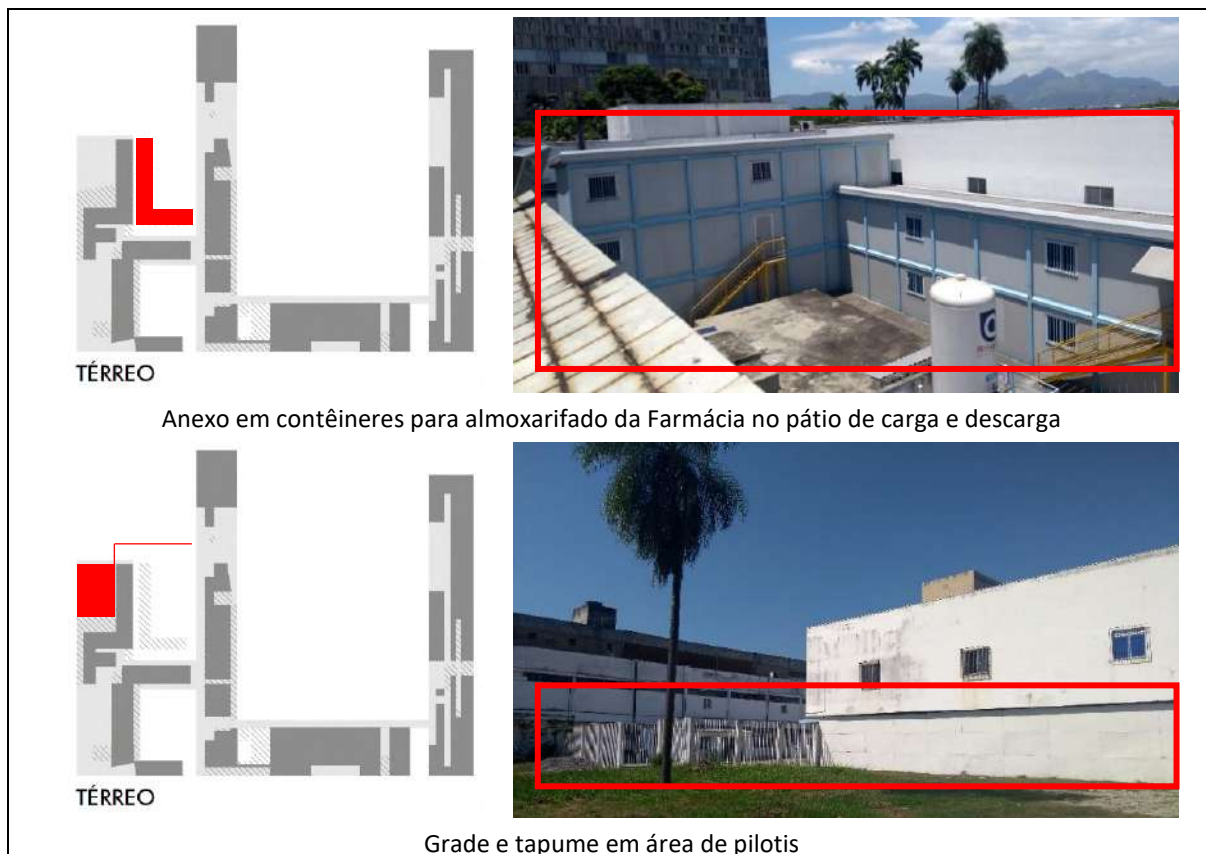
Quadro 17 – Ocupações nos espaços livres. Fonte: foto de Leonardo Santos, 2019.

O IPPMG se expandiu para os espaços livres com a construção de um anexo em contêineres para adequar funções que já não cabem no edifício, principalmente o depósito da Farmácia. A expansão foi realizada no pátio de carga e descarga (Quadro 17), bloqueando parte da iluminação e ventilação das esquadrias do Ambulatório voltadas para este pátio. Outras intervenções de grande impacto são as cercas ao redor do jardim central (C) e do jardim atualmente destinado à recreação infantil (D) (Figura 68). A área sob os pilotis do Ambulatório (bloco A), foi vedada com tapumes para impedir a ocupação por pessoas em situação de rua (Quadro 17), impossibilitando a ocupação do local, a visão do edifício, modificou sua volumetria e tornou toda área um depósito de resíduos.

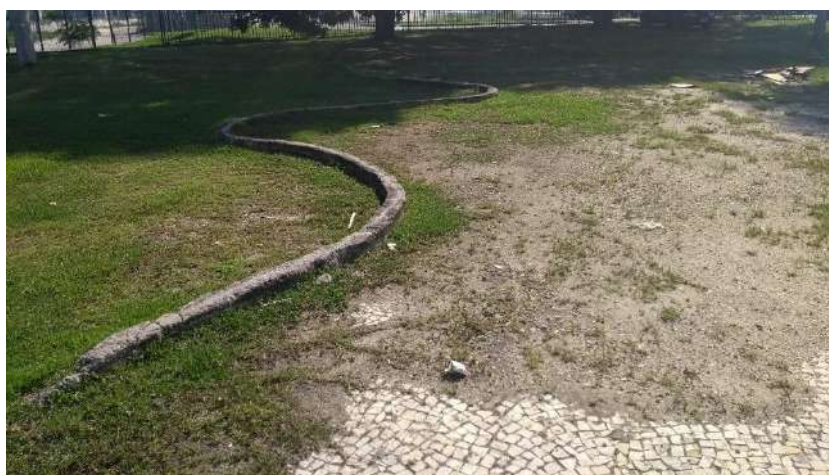
Figura 69 - Área com pavimentação danificada próximo ao ambulatório (B). Fonte: foto de Leonardo Santos, 2019.

Os pavimentos externos em pedra portuguesa estão danificados, com pedras soltas e lacunas. Os danos se devem à falta de manutenção e pela utilização desses espaços como estacionamento. No primeiro caso, o dano é acompanhado pelo crescimento de vegetações rasteiras (Figura 69), no segundo, como medida de correção, a administração local realiza reparos cimentando a área danificada. Os danos se estendem aos meios-fios e à poda das vegetações, realizadas com intervalos maior que o recomendado e de forma inadequada.

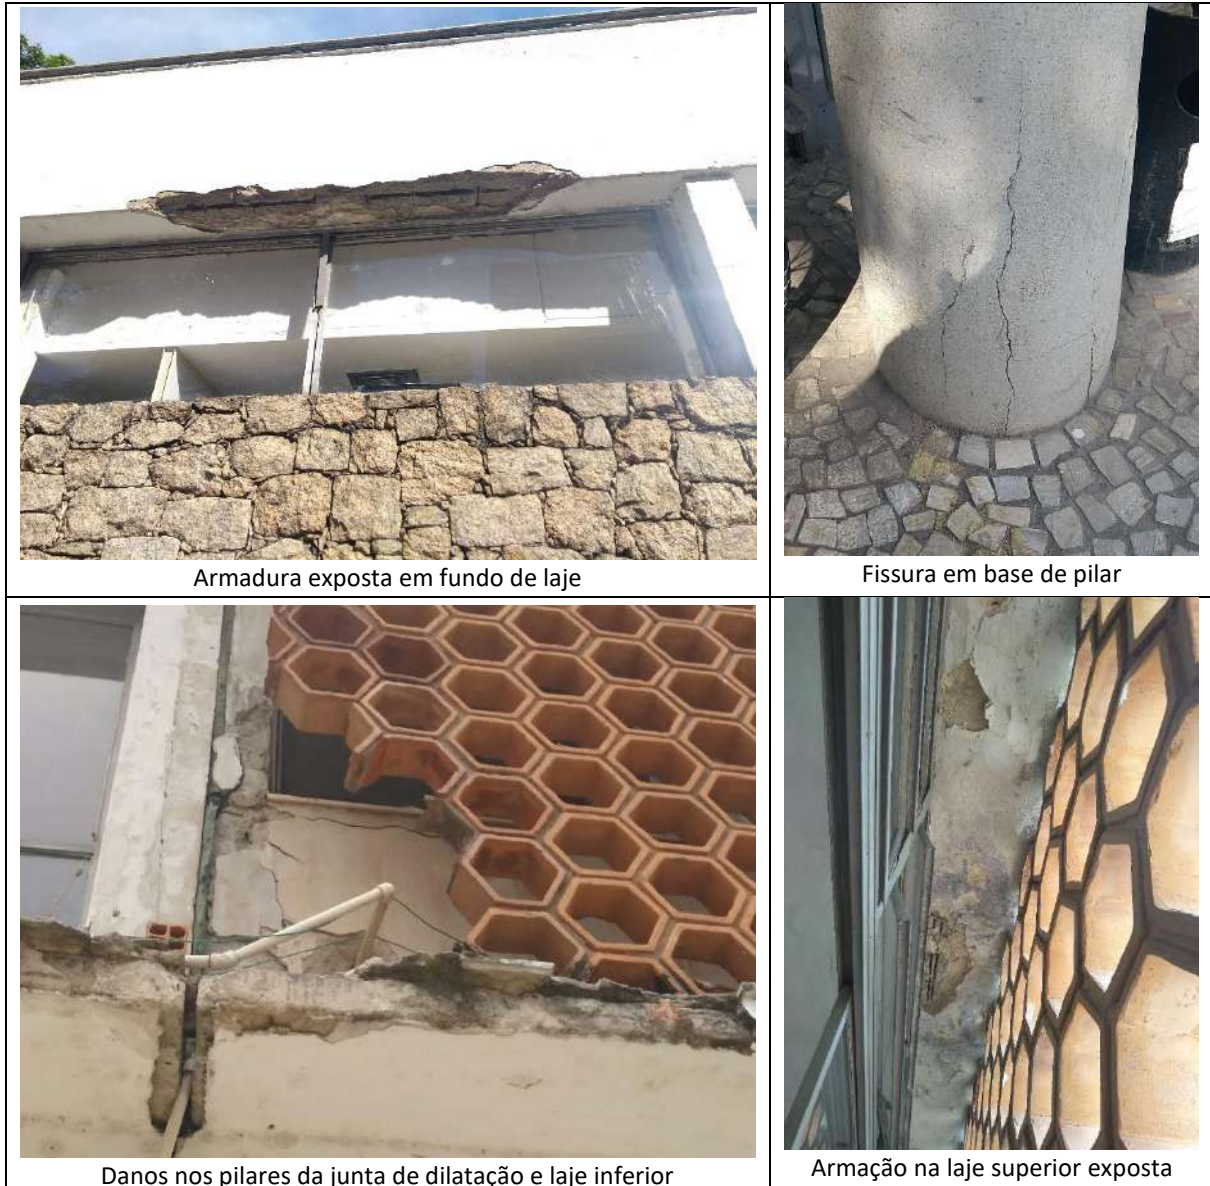
Quadro 18 - Danos em elementos estruturais. Fonte: fotos de Leonardo Santos, 2020.

Foram observados apenas danos superficiais nos pilares, nas camadas de revestimento. A exceção é o trecho de fachada no bloco D, atrás do painel de cobogós, no segundo pavimento, onde é possível observar pilares com fissuras, deslocamentos e armaduras expostas com oxidação (Apêndice 3). Os mesmos danos foram observados em um pequeno trecho de fachada, próximo ao acesso de serviços ao lado da entrada da emergência (Quadro 18).

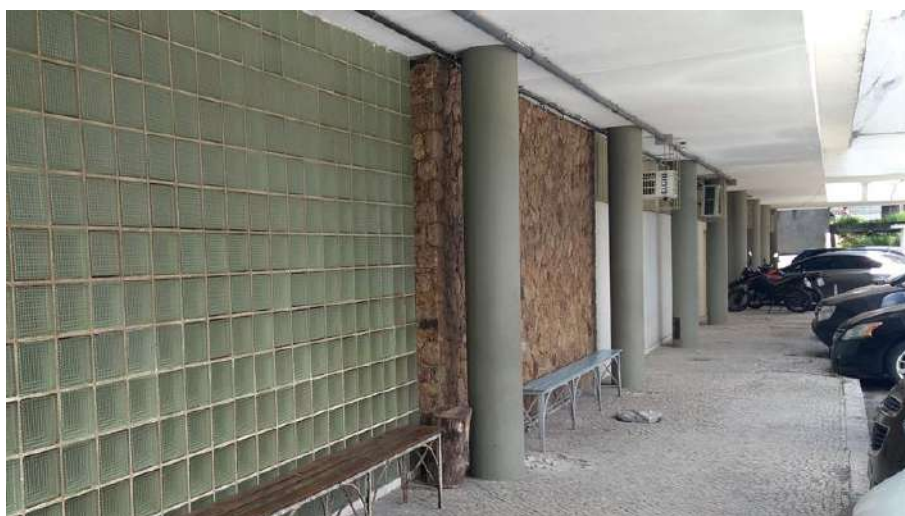
Figura 71 - Fachada do térreo do bloco D. Fonte: foto de Leonardo Santos, 2019.

Cabe destacar que também cumprem a função de vedação algumas paredes executadas com blocos quadrados de tijolos de vidro (Apêndice 2) – executadas em alguns trechos de fachadas (Figura 71) – e os painéis de cobogós (Quadro 21), ora empregados sobre uma fachada (bloco D), ora como uma das vedações de um ambiente (bloco B, no antigo solário), ora como um painel escultórico (bloco B, em frente à biblioteca, atualmente demolido).

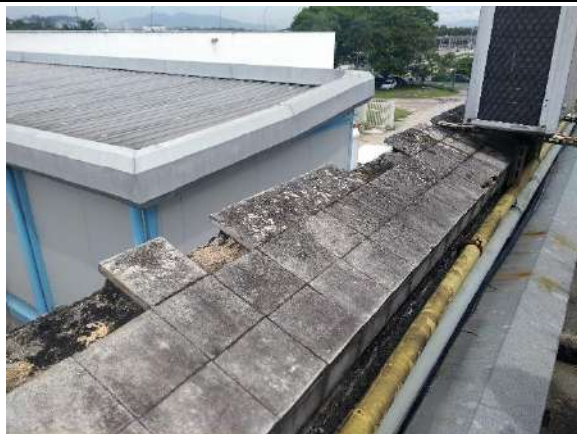
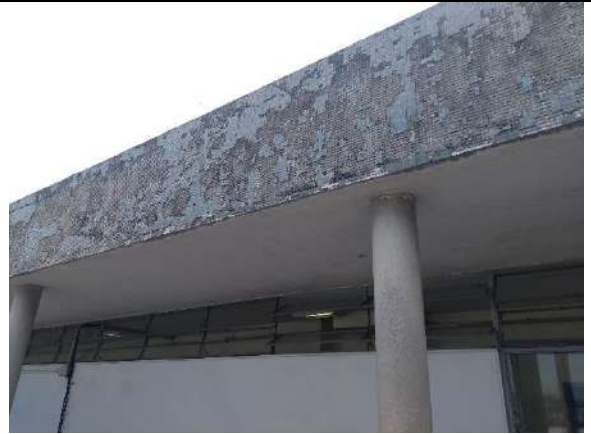
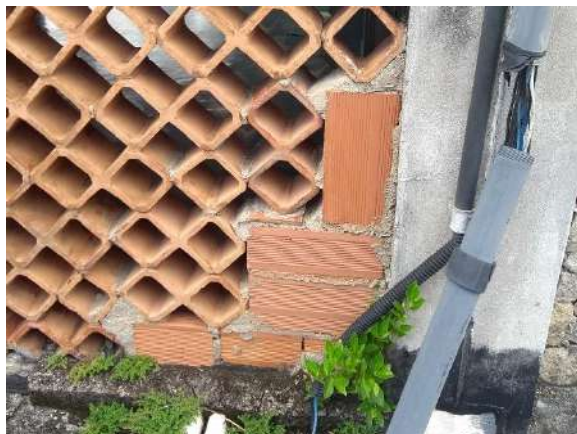
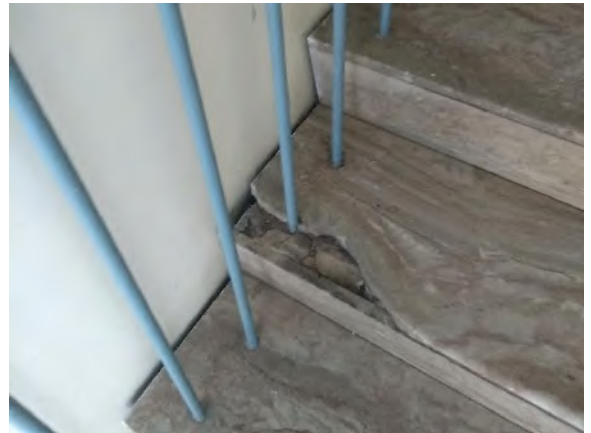
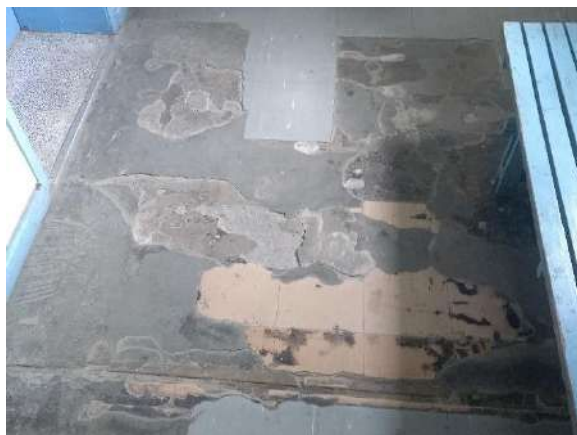
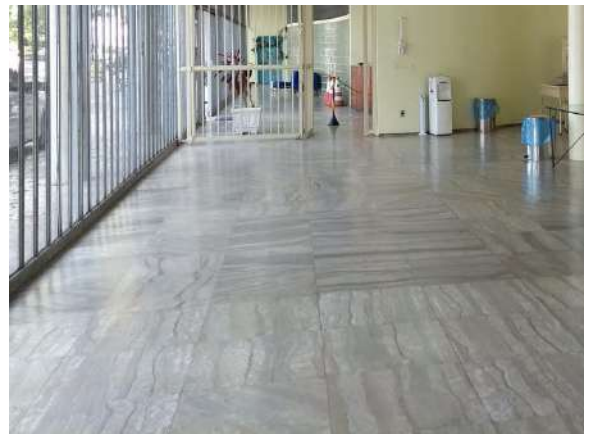
Quadro 22 - Estado de conservação dos revestimentos. Fonte: fotos de Leonardo Santos, 2019.

As vedações das fachadas são, atualmente, os elementos construtivos mais danificados do edifício. A maioria dos danos existentes devem-se a perda do revestimento das alvenarias, como a queda dos azulejos no exterior ou mesmo a perda do revestimento das alvenarias de tijolos cerâmicos. Esse último concentrado atrás do painel de cobogós da fachada sudoeste do bloco D. Contudo, é possível observar fissuras, deslocamentos, manchas e danos no revestimento em quase todos os planos de alvenaria de vedação emboçada.

sujicidades indesejadas devido ao uso hospitalar. Outro dano observado em mais de um local no edifício são manchas de infiltrações em tetos e paredes, nos locais sob as coberturas com telhas e nos trechos sob laje plana. Os pisos que apresentam mais danos são os vinílicos em manta instalados sobre o piso existente. Próximo às quinas é comum ver as beiradas das placas se soltando. Em um trecho em que toda uma área foi danificada, é possível observar a cola de assentamento da manta e o piso inferior, criando uma área totalmente irregular.

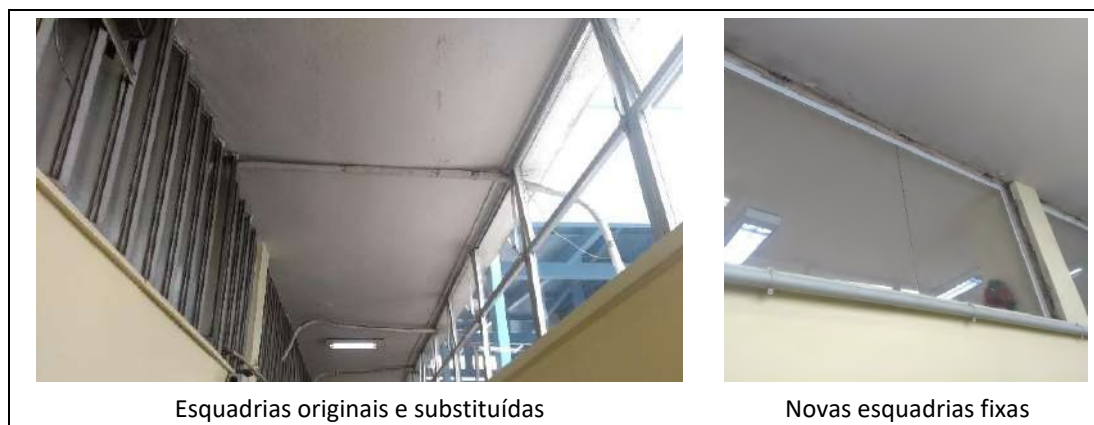
Quadro 23 – Tipos de esquadrias altas existentes. Fonte: fotos de Leonardo Santos, 2019.

Devido à simplicidade dos mecanismos de abertura – é possível encontrar esquadrias de correr, tipo básculas e pivotantes – e pela utilização de alumínio, as esquadrias estão em bom estado de conservação. Contudo, devido à presença de sujidades, falta de manutenção e instalações inadequadas nas esquadrias, a maioria não é mais manuseada.

Há uma diversidade de formatos e composições, geralmente com uma parte superior combinada a uma inferior que pode ser meia parede ou piso-teto. As partes superiores são em básculas horizontais (utilizadas nos pavimentos superiores) ou com planos verticais com pivôs centrais (utilizadas nos térreos). Devido à diferença de cor, opacidade e do sistema de abertura (Quadro 23), pode-se concluir que as esquadrias em báscula foram alterações posteriores. Em alguns casos (possivelmente associados à necessidade de climatização do ambiente) essas esquadrias foram substituídas por panos fixos de vidro sem montantes. No térreo, a parte inferior é composta por panos fixos desde o piso, com espaçamento dos montantes mais estreitos. A maioria se encontra vedada por placas de compensado ou gradeada devido à degradação e falta de manutenção na substituição de vidros (Figura 72).

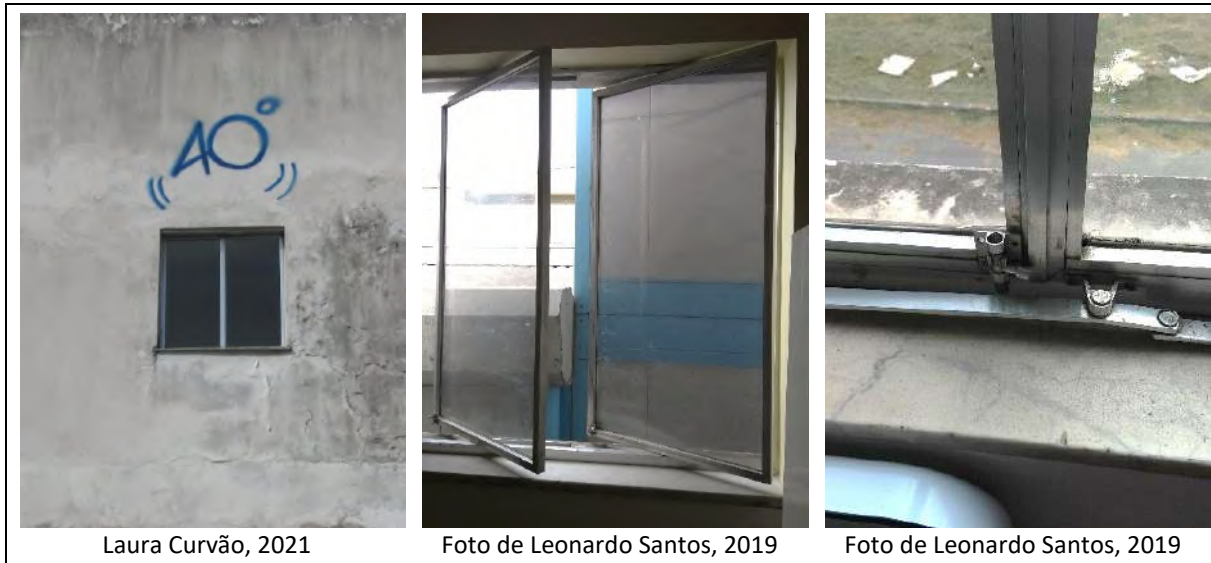
Quadro 24 – Detalhes das esquadrias do ambulatório modificadas. Fonte: indicada na imagem.

Nas esquadrias do Ambulatório, devido ao acabamento dos montantes e comparando com imagens originais, pode-se observar que as esquadrias foram substituídas por aberturas em dois planos, possivelmente devido à necessidade de maior proteção.

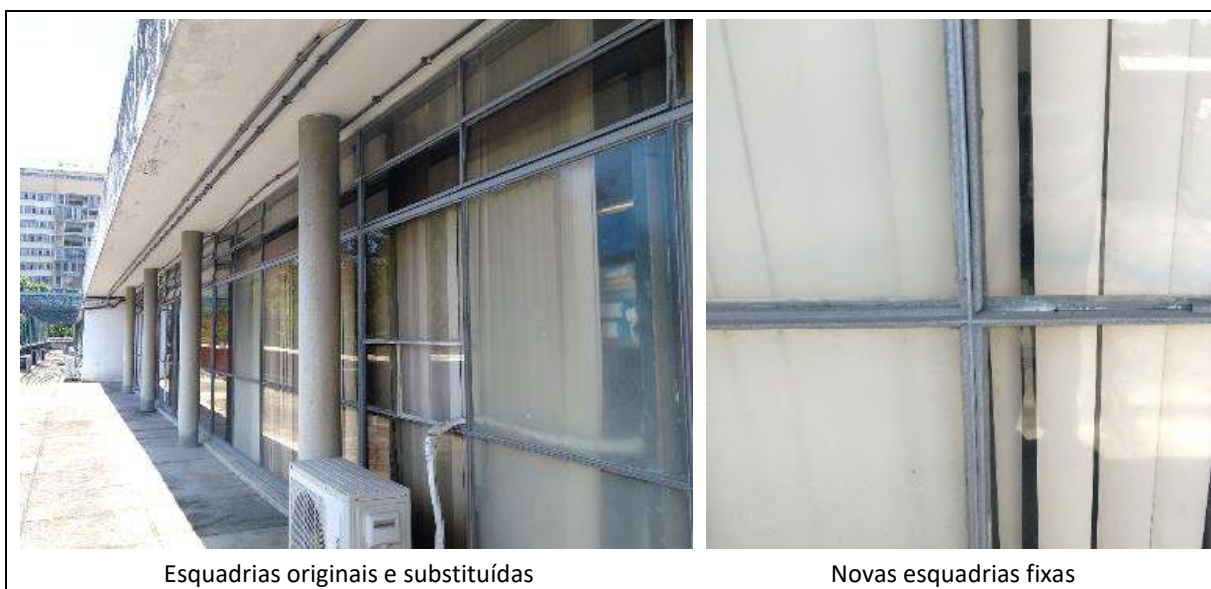
Quadro 25 – Tipos de esquadrias altas existentes. Fonte: fotos de Leonardo Santos, 2019.

Nas coberturas, diferentemente do padrão empregado no térreo, os montantes são mais espaçados, criando um efeito de maior transparência, com a estrutura menos evidente, potencializado pela esbelteza dos montantes empregados (Quadro 25).

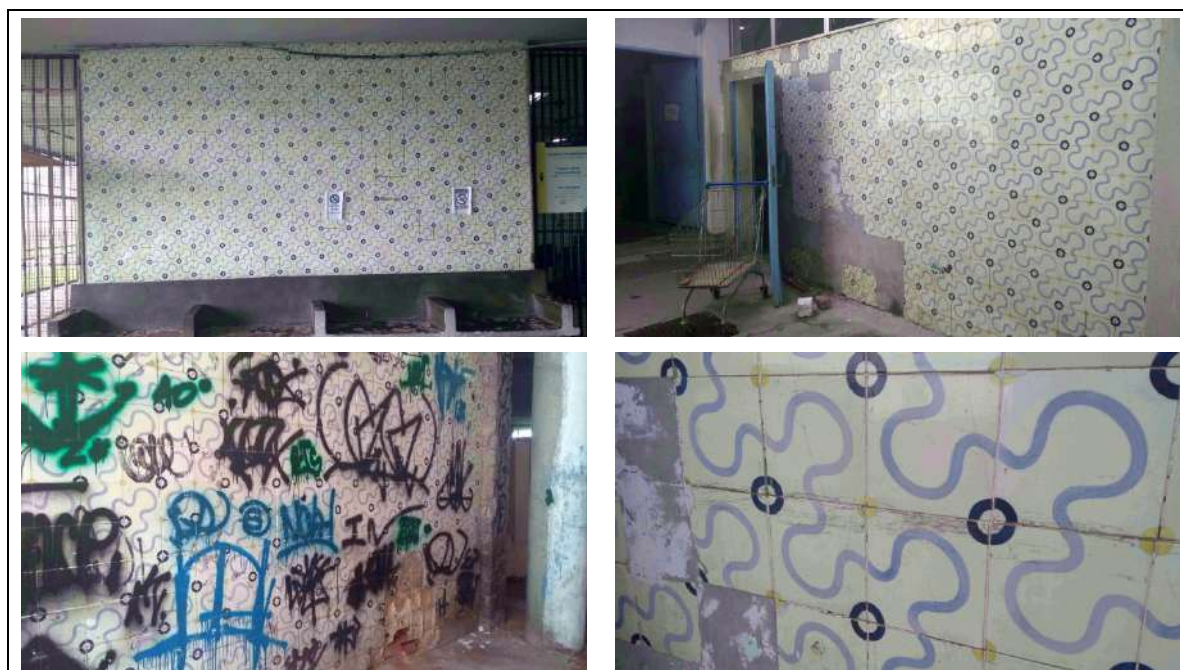
Quadro 27 - Caracterização dos danos nos painéis de azulejos cerâmicos. Fonte: acervo COPRIT-ETU, 2019.

Os painéis de azulejo evidenciam os dois tipos de danos existentes em todos os materiais e sistemas: os danos decorrentes da passagem do tempo, expresso nas alterações cromáticas de algumas peças, nas microfissuras e no desgaste das bordas; e os danos decorrentes da falta de manutenção e de intervenções inadequadas, geralmente associados à trincas e infiltrações.

Alguns painéis apresentam lagunas, expondo os danos nas alvenarias que os suportam, revelando a falta de manutenção e, de certa forma, a falta de diretrizes para a recuperação desses elementos. Contudo, algumas iniciativas como o levantamento das condições dos painéis, iniciada em parceria da Prefeitura Universitária com o ETU, apontam a um notório reconhecimento do valor artístico do edifício.

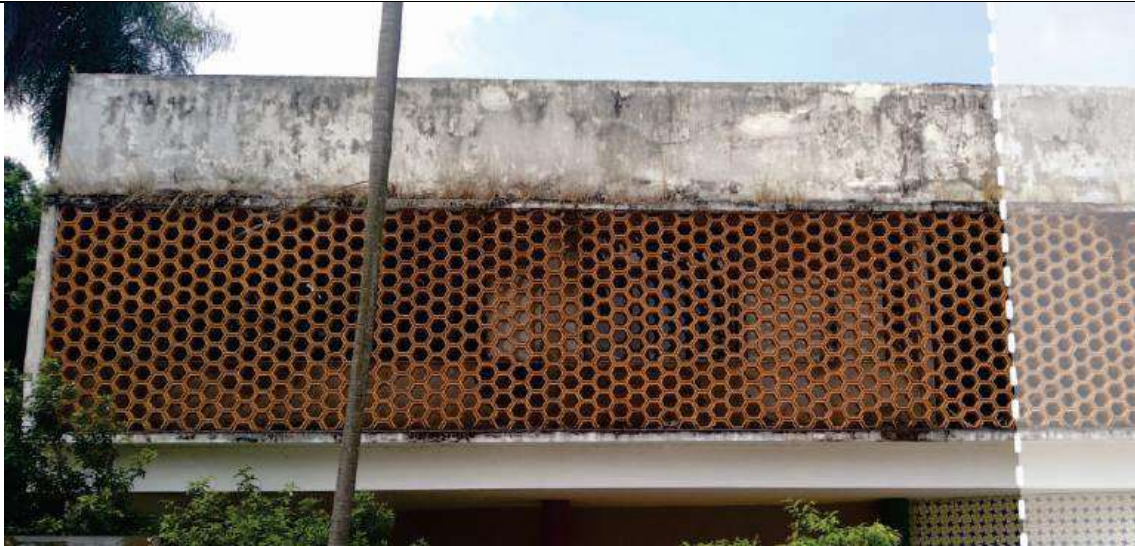
Visto total de um dos trechos analisados

É possível afirmar que o painel de cobogós analisado se encontra em péssimo estado de conservação, apresentando trechos que já colapsaram ou que estão em iminência de queda. O conjunto apresenta danos nos blocos cerâmicos, nas lajes de apoio (pestanas superior e inferior) e nos trechos de alvenaria e nos pilares localizados atrás do painel.

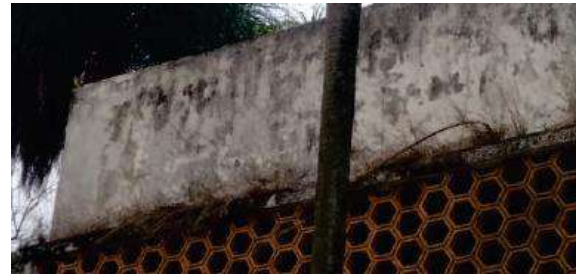
Alvenaria danificada por infiltrações

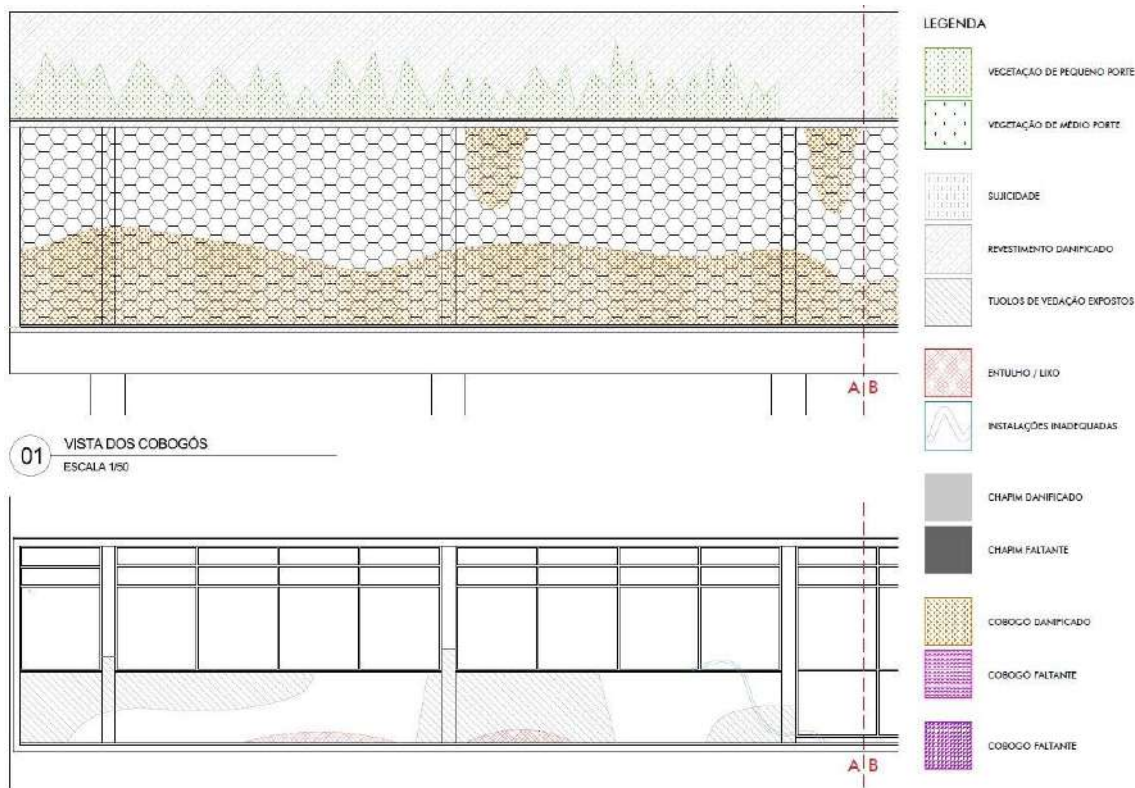
Quadro 29 - Mapeamento de danos do painel de cobogós. Fonte: desenhos e fotos de Leonardo Santos, 2019.

Durante as vistorias, realizadas 21 e 22 de outubro de 2019, foram feitos registros em croquis. As alterações observadas foram transpostas para o desenho técnico e, posteriormente, com apoio das fotos das vistorias, também foi refeito o Mapa de Danos (Quadro 29).

Mapeamento de danos

Esta metodologia de avaliação deve ser reproduzida nas demais fachadas do edifício, possibilitando a compreensão real de seus danos atuais e norteando as restaurações necessárias. Cabe mencionar que os danos observados neste painel são de três naturezas (Quadro 30): alguns são provenientes de intervenções inadequadas, como a instalação de drenos de ar-condicionado; outros são provenientes da falta de manutenção, como o acúmulo de detritos atrás do cobogós, fato que aumenta a retenção de umidade e, conseqüentemente, danos nas peças; e erros de projeto, visto que não foi executado no painel de cobogós a junta de dilatação existente na estrutura e na fachada. Este último evidencia que, em um projeto de restauração, a reprodução do projeto original não necessariamente corresponde à solução mais adequada.

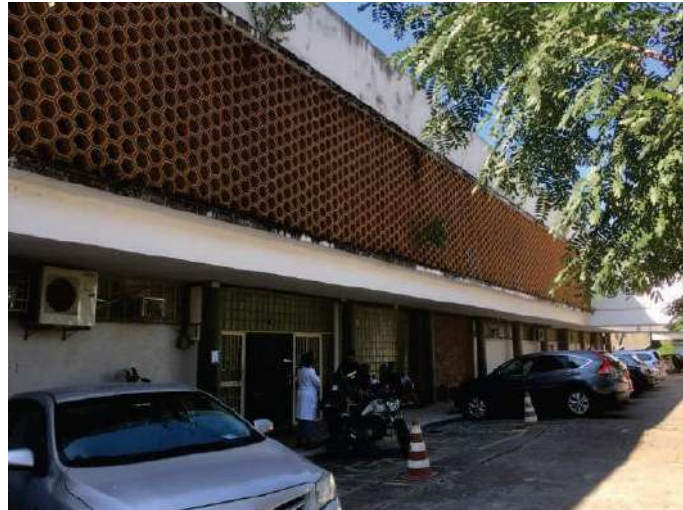
Atualmente, os usuários precisam percorrer todo o pátio interno para ir de um setor a outro, porém, uma reforma no elevador existente na área do Atendimento Materno-Infantil já reduziria este percurso, com muito mais conforto. Outro aspecto positivo da localização é que

Figura 82 - Acesso ao Atendimento Materno-Infantil. Fonte: foto de Leonardo Santos, 2019.

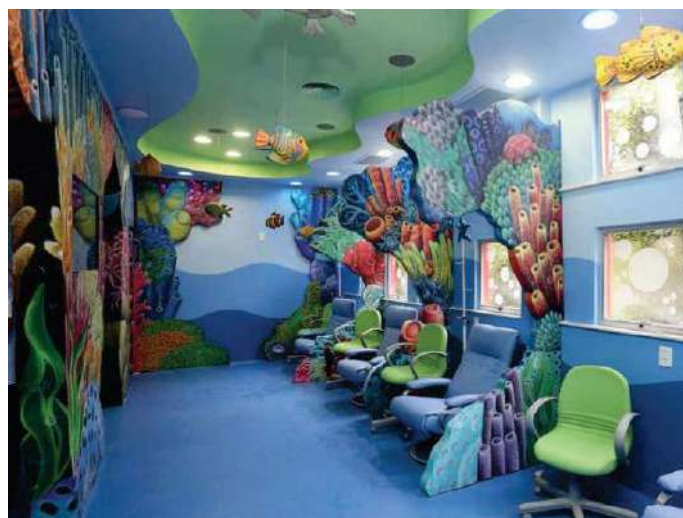
Outras atividades do setor são o Centro de Terapia Ocupacional e o Aquário (térreo, bloco C). A Terapia Ocupacional ocupa módulos construídos em um dos pátios internos. Sua localização é inadequada, mas o espaço está em bom estado de conservação. O Aquário destina-se ao tratamento contra câncer e simula o fundo do mar. Possui boas instalações que atendem à demanda atual, porém seu acesso é inadequado, ao lado da Emergência e distante do exterior.

Figura 83 - Interior do Aquário. Fonte: foto de Rogério Santana, 2014.

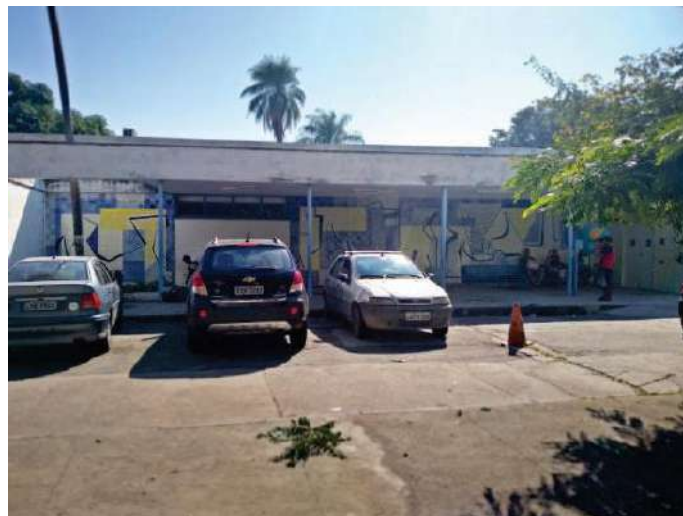
O setor que corresponde à Emergência, possui uma localização favorável, onde é possível o acesso de ambulância. A área não é suficiente para a demanda e a distribuição espacial segregada em pequenos ambientes dificultam a circulação. Na parte externa do setor fica localizado o painel tombado desenhado por Burle Marx. Há atualmente alguns bancos onde alguns usuários esperam atendimento. Sua distribuição interna improvisada com divisórias tipo Eucatex criou um labirinto de circulações que dificulta a dinâmica de atendimento.

Figura 84 - Acesso da emergência. Fonte: foto de Leonardo Santos, 2019.

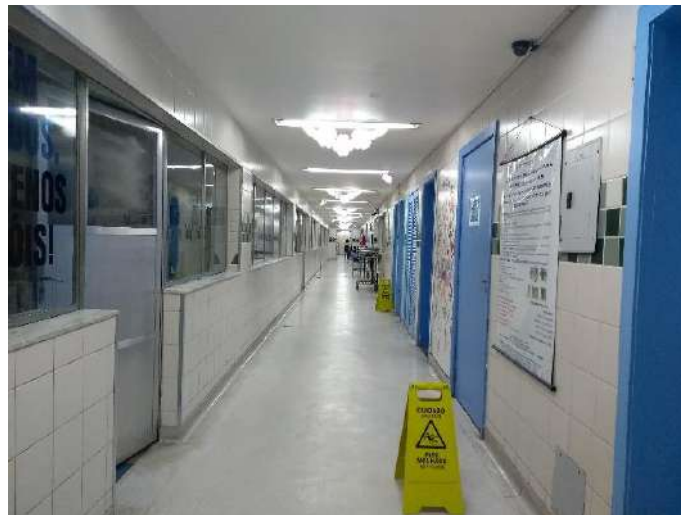
Quanto aos espaços dos profissionais envolvidos, estes correspondem às salas improvisadas, algumas com mais de uma finalidade. Atualmente, iniciou-se um estudo para aumentar o número de leitos da enfermaria. Contudo, este projeto não considera o edifício como um patrimônio histórico e artístico, propondo modificações drásticas, como a retirada da circulação lateral com contato para o exterior.

Figura 85 - Corredor central da Enfermaria. Fonte: foto de Leonardo Santos, 2019.

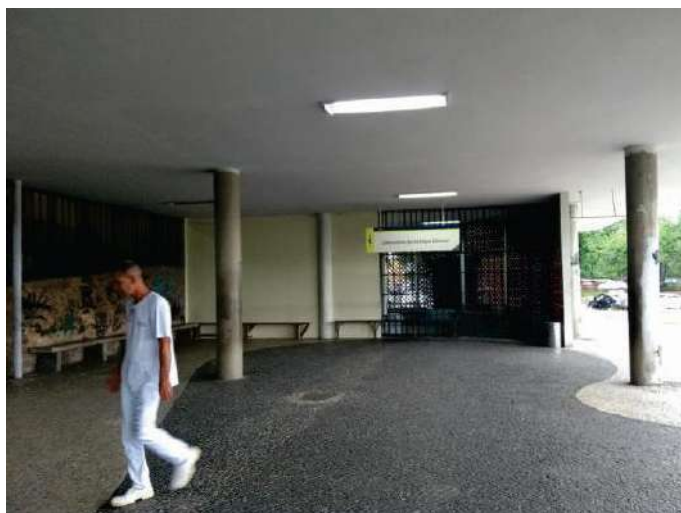
Os laboratórios existentes se encontram dispersados pelo edifício, devido a terem sido construídos gradativamente em espaços que eram disponibilizados, sem um planejamento de conjunto. Um dos exemplos mais característicos é o caso dos exames sanguíneos: a coleta é realizada em um anexo construído no térreo dos pilotis do Bloco A; posteriormente, o material biológico é levado pela mesma rampa de acesso de usuários até uma das salas do ambulatório, onde os usuários realizam consultas às especialidades médicas. Pode-se observar que o percurso necessário não é adequado para o serviço, além de ocuparem áreas que poderiam ser utilizadas mais adequadamente por outros setores.

Figura 86 - Laboratórios no pilotis do bloco A. Fonte: foto de Leonardo Santos, 2019.

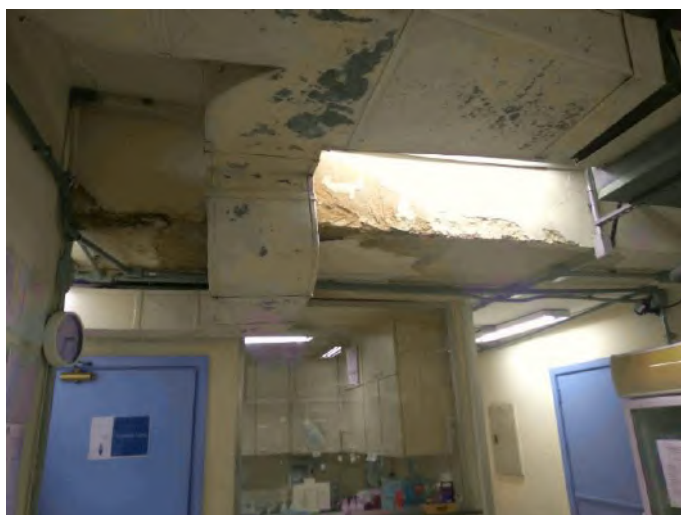
Figura 88 - Infiltrações na sala de preparações da Farmácia. Fonte: foto de Leonardo Santos, 2020.

A Farmácia (2º pav. bloco A e pátio de carga e descarga) foi o setor que mais necessitou de expansão de área útil, justificando o enorme anexo construído. As instalações de preparo, no interior do edifício, estão precárias devido à inúmeros pontos de infiltrações e labirínticas devido à falta de um projeto adequado.

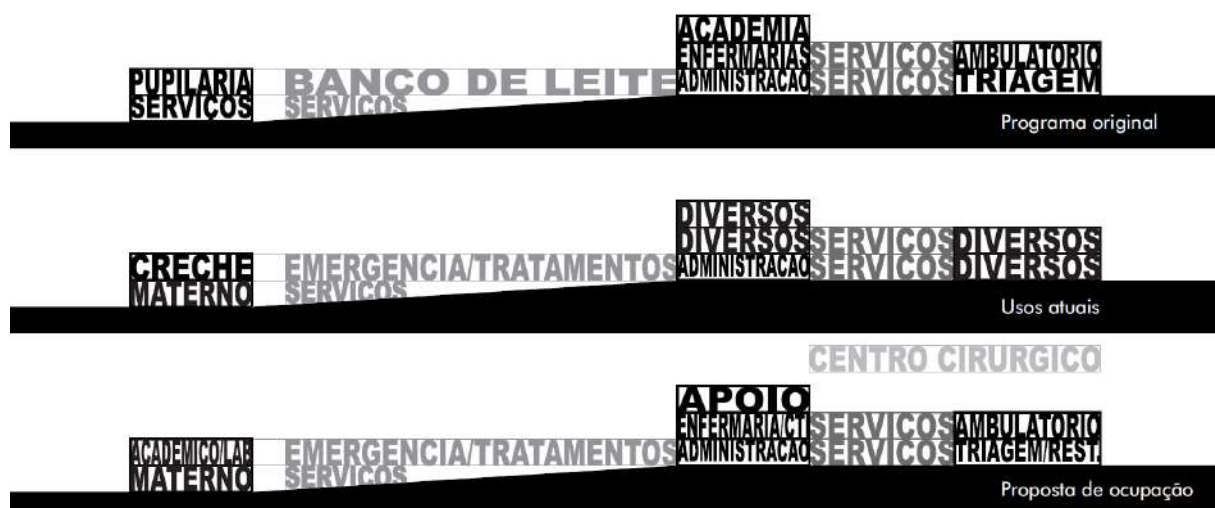
Tendo estes aspectos mencionados como ponto de partida, propõe-se um plano de ocupação que compatibilize as demandas existentes, o estado de conservação dos espaços e a disposição dos usos em relação aos setores e diferentes públicos do hospital (Figura 92).

Figura 92 - Esquema gráfico dos principais setores do IPPMG, original, atual e proposto. Fonte: diagrama de Leonardo Santos, 2021.
