PATRIMÔNIO MODERNO DA SAÚDE
Plano de Conservação do Instituto de Puericultura
e Pediatria Martagão Gesteira

2022

**Projeto e
Patrimônio**
MESTRADO PROFISSIONAL

Dissertação de Mestrado Profissional em Projeto e Patrimônio apresentada ao Programa de Pós-graduação em Arquitetura, Faculdade de Arquitetura e Urbanismo, da Universidade Federal do Rio de Janeiro, como parte dos requisitos necessários à obtenção do título de Mestre em Projeto e Patrimônio.

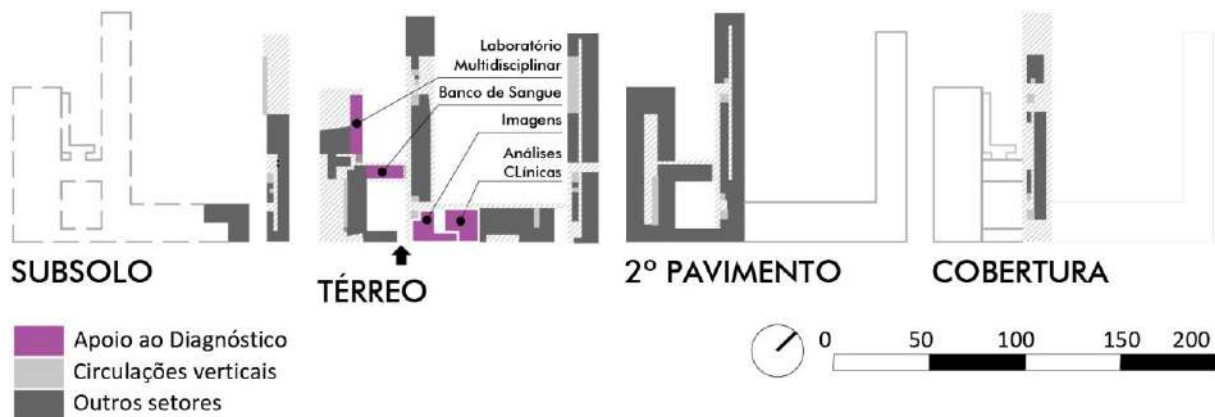
Figura 99 - Setor Apoio ao Diagnóstico. Fonte: Leonardo Santos, 2021.

Propõe-se concentrar parte destes laboratórios no térreo dos blocos A e B, em parte devido à existência de espaços destinados à essas funções, contendo uma rede de instalações necessárias já disponível. Esta nova disposição dos laboratórios também é benéfica para os serviços da emergência, visto que os três espaços – emergência, laboratório de imagens e demais especialidades – estão acessíveis pelo mesmo corredor.

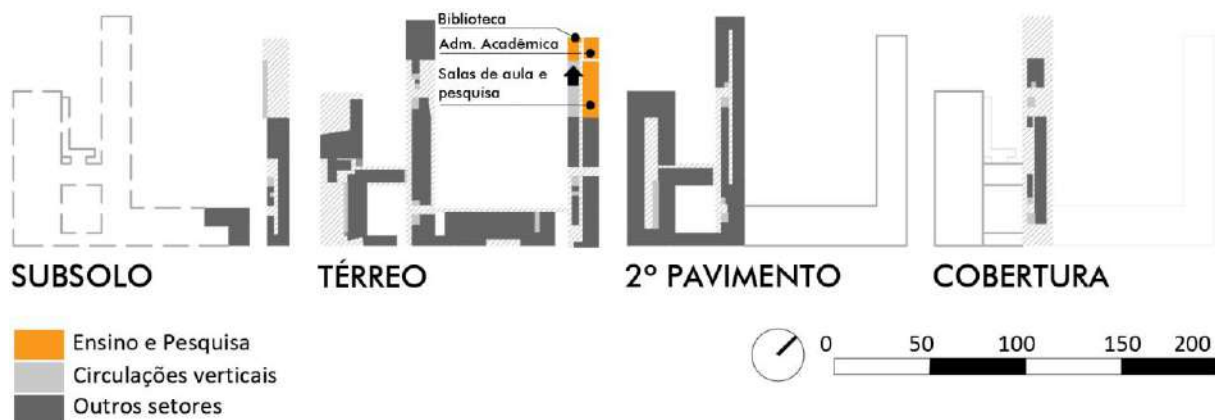
Figura 101 - Setor de Ensino e Pesquisa. Fonte: Leonardo Santos, 2021.

Com a proposta de remoção da EEI do IPPMG para uma nova sede, toda sua área de 620m² aproximadamente ficaria disponível, sendo parcialmente ocupada pelo setor de Ensino e Pesquisa, que teria seus espaços concentrados em um único bloco e pavimento – com exceção do auditório do bloco C. A facilidade de acesso e separação dos demais setores do IPPMG é ideal para concentração de todo o setor acadêmico. O acesso destacado dos demais facilitaria o acesso de alunos sem cruzar com o fluxo de usuários do hospital, de mesmo modo que, por englobar atividades que não necessariamente envolvam o hospital, a distância deste com os demais setores não seria um problema. A estrutura existente já era majoritariamente de salas de aula, não necessitando de grandes intervenções.

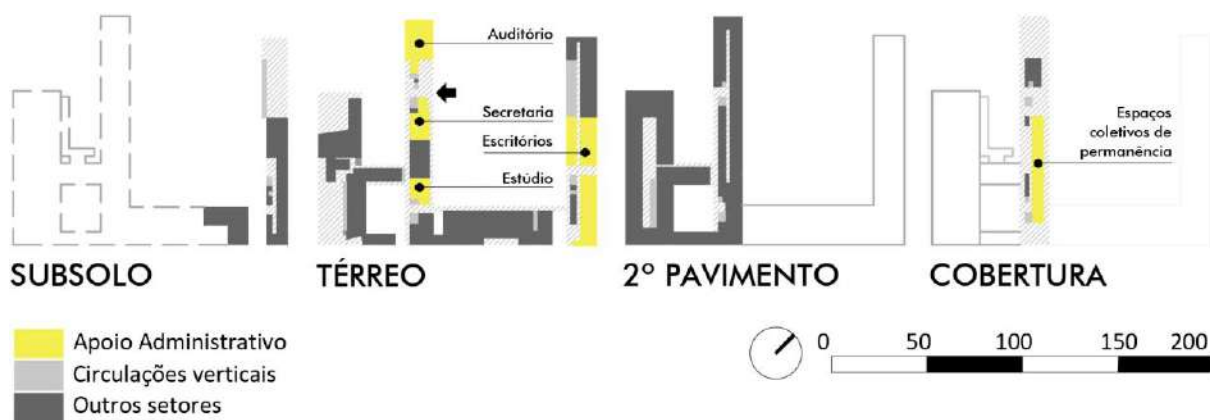
Figura 102 - Setor Apoio Administrativo. Fonte: Leonardo Santos, 2021.

Os serviços do setor administrativo serão concentrados em dois núcleos. As atividades administrativas estarão localizadas no bloco D, local que atualmente já contém espaços destinados a salas de residência e laboratórios, dispendo da infraestrutura necessária para receber as atividades administrativas. O local é relativamente afastado, entretanto, possui dois acessos. Os funcionários que não tiverem suas atividades relacionadas com os setores de atendimento poderão acessar diretamente pelo bloco D, junto ao setor de Ensino e Pesquisa. Contudo, por estar próxima à circulação principal que conecta os blocos D e B, tal circulação poderá ocorrer sem dificuldades.

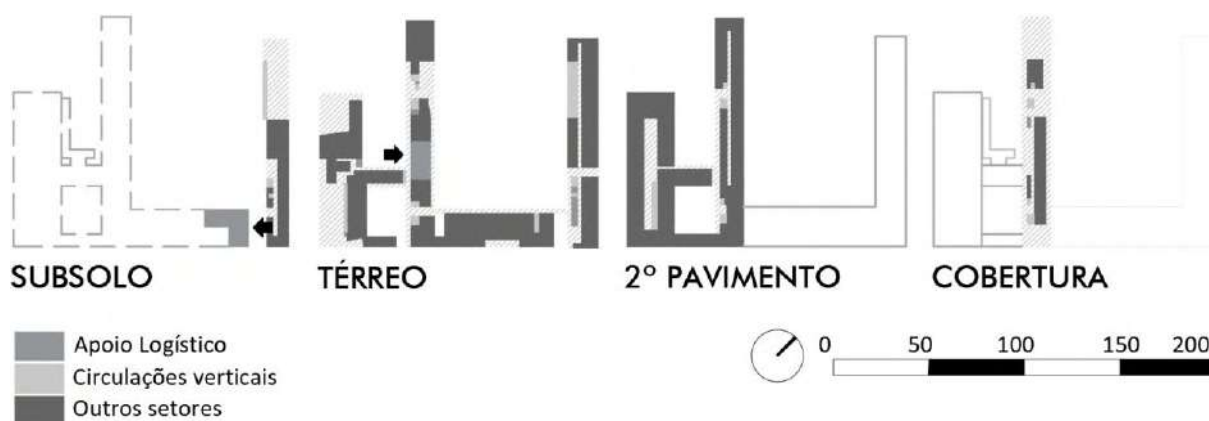
Figura 103 – Setor Apoio Logístico. Fonte: Leonardo Santos, 2021.

As salas destinadas ao apoio logístico corresponde à espaços de depósito, banheiros e vestiários centrais, centrais de instalações como telefonia e tecnologia da informação, entre outros. Atualmente, eles já ocupam algumas salas dispersas pelo edifício, necessário para que possa ocorrer o suporte aos diferentes setores e, por concentrarem instalações prediais, seu deslocamento exigiria intervenções de grande vulto.

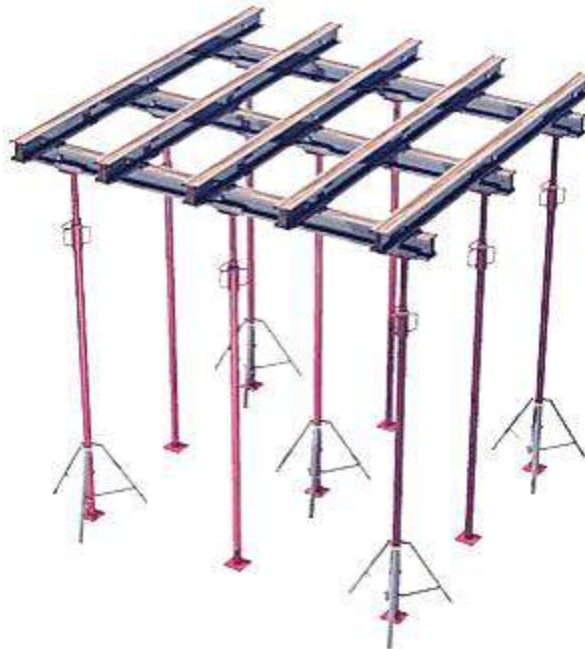
O sistema de escoramento e plataformas deve ser independente um do outro. Tal critério é relevante para que não haja eventuais impactos nas escoras durante a utilização das plataformas. Tendo em vista tal critério e considerando a facilidade para o manuseio e armazenamento, orienta-se que a administração do edifício utilize nas intervenções de recuperação de menor vulto escoras de hastes roscadas. Este elemento pode ser de posse da própria administração local e armazenado no edifício.

Figura 104 - Esquema de escoragem com barra roscada. Fonte: AM Andaimos Modulares. Disponível em <<https://www.andaimosmodular.com.br/produtos/escoramentos/escoras-pontuais>>. Acesso em 22 out. 2021.

Sobre as escoras são instalados forquês para apoio dos perfis que farão o escoramento longitudinal dos elementos estruturais. O sistema deve ser previamente dimensionado por profissional habilitado antes do início dos serviços.

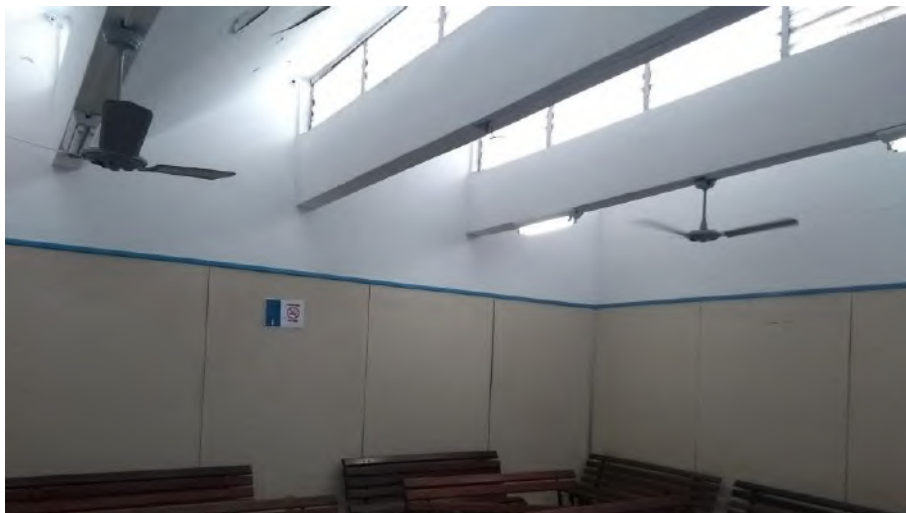
O sistema de cobertura em sheeds, esquadrias verticais tipo venezianas fixas permitindo iluminação e ventilação naturais, são encontrados nas coberturas dos blocos A e C. É o sistema empregado em um dos espaços mais característicos do IPPMG: o salão de espera do ambulatório, com uma suave iluminação difusa possibilitada pelo sistema (Figura 108).

Figura 108 - Salão de espera do Ambulatório. Fonte: foto de Leonardo Santos, 2019.

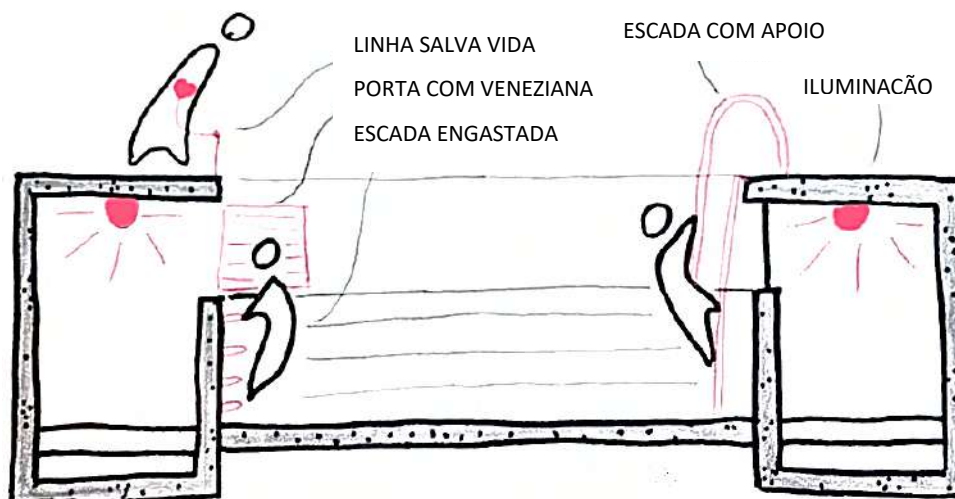
Deverão ser instaladas portas em PVC, brancas, com fechamento em veneziana, nos acessos às calhas periféricas. As portas são necessárias para proteção contra a invasão de animais e detritos, como folhas, recorrente atualmente.

Figura 110 - Novas instalações. Fonte: croqui de Leonardo Santos, 2020.

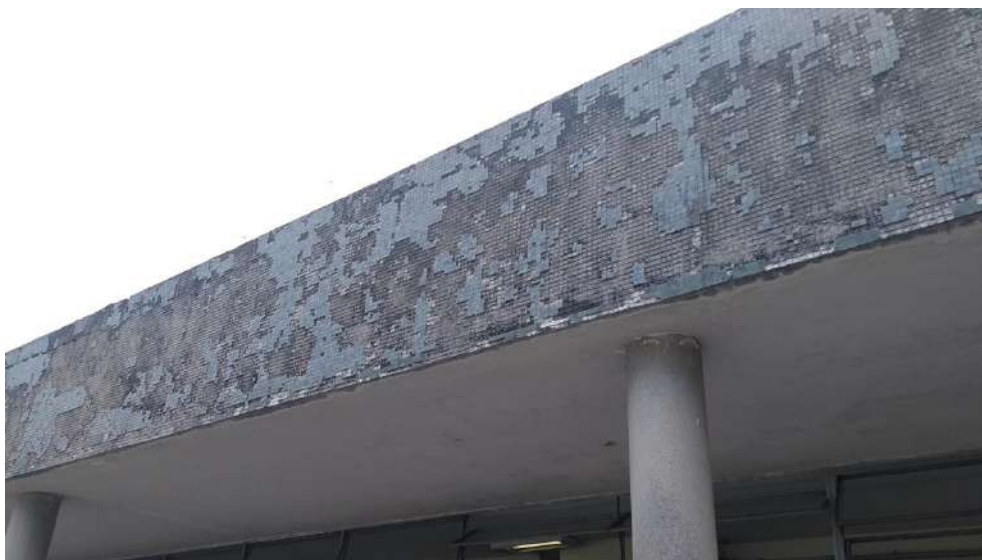
Os serviços nas pastilhas correspondem à duas categorias: limpeza e recolocação. Assim como em todas as demais intervenções, deve-se avaliar às causas que levam à queda do material e a extensão da área danificada. Nos revestimentos de azulejos e pastilhas essa análise é ainda mais relevante pela pouca disponibilidade destes materiais no mercado de reposição.

Figura 112 - Revestimento em pastilhas de vidro azuis na platibanda da cobertura do bloco B.

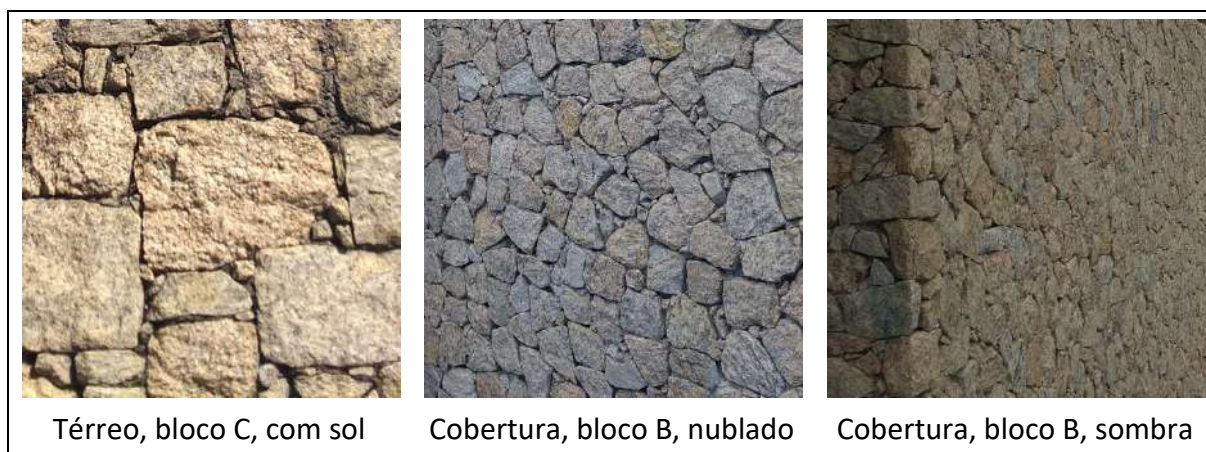
Compondo com os azulejos e blocos de vidros, algumas paredes dos térreos e da cobertura são revestidas com pedra madeira, tipo de rocha gnaisse com alta resistência, em tons quentes de marrom, bege e cinza. As peças possuem tamanhos diversos e formatos irregulares, simulando uma alvenaria canjicada (Quadro 33).

Quadro 33 - Amostras das pedras em diferentes locais e condições, sem tratamentos de imagem.
Fonte: fotos de Leonardo Santos, 2019.

Estes revestimentos estão em bom estado de conservação, não sendo observado peças soltas ou lacunas nas vistorias. O maior dano existente são as pichações por vandalismo observado em diversos trechos nos térreos, sendo a limpeza a principal intervenção necessária. Considerando seu bom estado de conservação e visando facilitar a construção de uma rotina de ações para evitar o aparecimento de danos de maior impacto ao material, requerendo intervenções mais invasivas, propõe-se a sistematização de limpeza periódica.

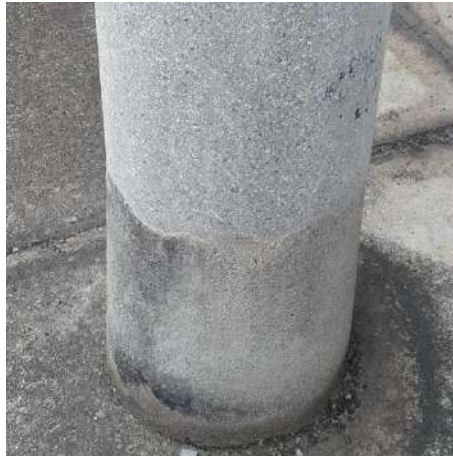
Caso esta limpeza seja ineficiente, poderá ser utilizada uma solução alcalina, para que não se prejudique a camada superficial do material, tornando-o poroso. Entretanto, a intervenção que deverá ser executada de forma mais cuidadosa são as recuperações estruturais do concreto desses pilares nas fachadas (Figura 114).

Até o momento, a recuperação desses elementos não se preocupou com a compatibilização e do aspecto do concreto novo com o original, tendo como resultado final um claro destaque às intervenções realizadas. Para estas intervenções, deverá se proceder conforme já especificado nos serviços de recuperação estrutural. Contudo, deverá se atentar ao concreto

Figura 114 - Pilar indevidamente recuperado. Fonte: foto de Leonardo Santos, 2019.

O objetivo não é alcançar uma reprodução a níveis químicos de seus elementos, mas identificar a granulometria dos agregados utilizados, quais pedras o compõem e o traço empregado, de forma que o resultado final seja uma superfície que possa ser reconhecida ao ser observada de perto, porém se mimetize quando observada a média e longa distância.

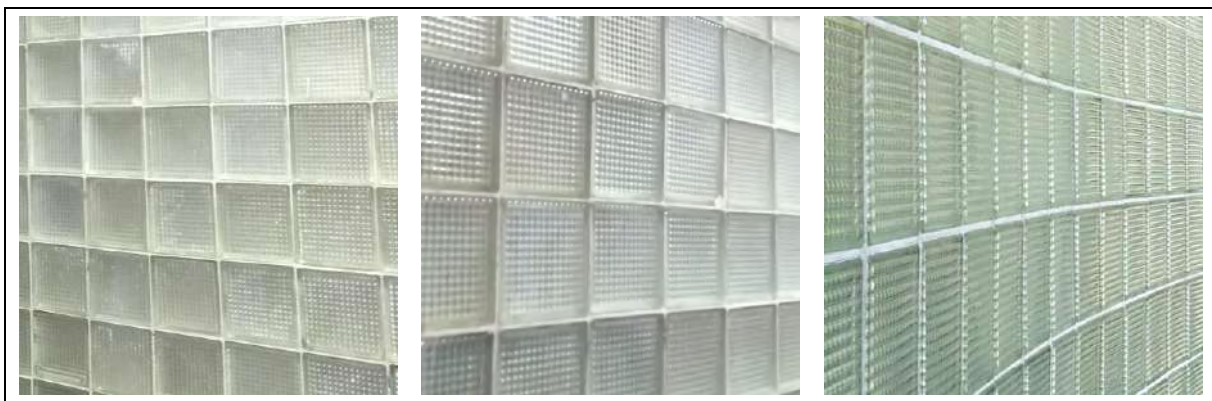
Quadro 34 - Alvenarias em blocos de vidro. Fonte: Leonardo Santos, 2021.

Este material é utilizado em algumas fachadas e paredes internas. Ele apresenta um bom estado de conservação, tanto em relação ao vidro quanto ao rejunte. É utilizado um bloco texturizado transparente com um leve tom esverdeado (Quadro 34).

As intervenções consistirão em limpeza do vidro, do rejunte e rejuntamento. A limpeza deverá ocorrer com detergente neutro e esponja macia, com especial atenção ao enxágue. O rejuntamento deverá ser recuperando quando estiver se desagregando ou mofando. Deverá ser inicialmente aplicada uma solução para remoção de rejunte, deixa agir por aproximadamente 10 minutos, ou conforme fabricante, enxaguada e aplicado o novo rejunte. Propõe-se a utilização de rejunte acrílico, cor branca, para aumentar a resistência contra água. Contudo, deve-se ter atenção quanto a utilização do mesmo rejunte empregado nas pastilhas de vidro. O produto poderá ser utilizado em ambos os casos desde que seja confirmado sua utilização para ambas espessuras de rejunte.

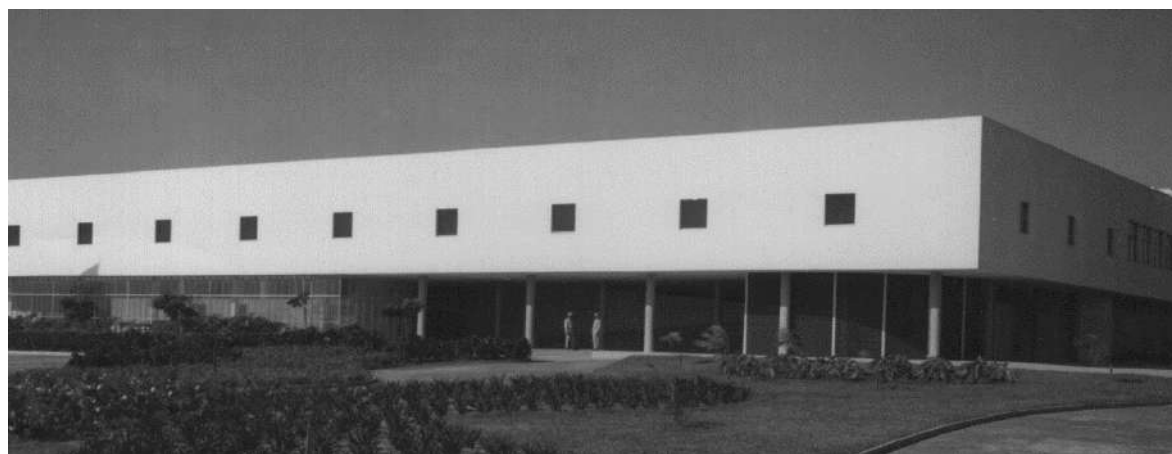
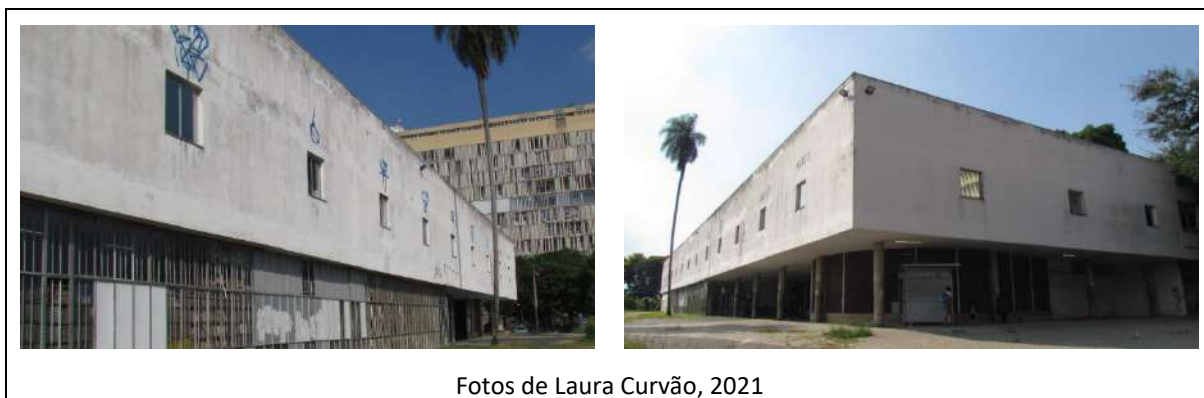
Quadro 35 – Comparação do impacto das esquadrias nas fachadas do ambulatório. Fonte: Leonardo Santos, 2021.

A única intervenção de retirada e colocação de novas esquadrias é no pavimento superior do Ambulatório. Observa-se que as esquadrias originais de uma folha e pivô central foram substituídas por janelas com duas folhas, em alumínio brilhante. Essa alteração tem um forte impacto visual, visto que a composição visava justamente destacar os vazios compostos pelos pequenos vãos quadrangulares, que continham apenas montantes nas bordas da folha, criando um aspecto de superfície negra contrastando com o reluzir do volume branco.

Estas esquadrias possuem maior exigência quanto a proteção e isolamento por estarem ao lado de uma via expressa de fluxo intenso e, portanto, maior nível de ruído. Também estão localizadas na área com maior incidência de vandalismo, devido à proximidade com os acessos da Ilha do Governador e da Maré. Propõe-se que sejam instaladas novas esquadrias, com montantes antirruído em alumínio de acabamento fosco, reproduzindo as dimensões dos perfis original, com a utilização de vidro laminado com acabamento antirreflexo.

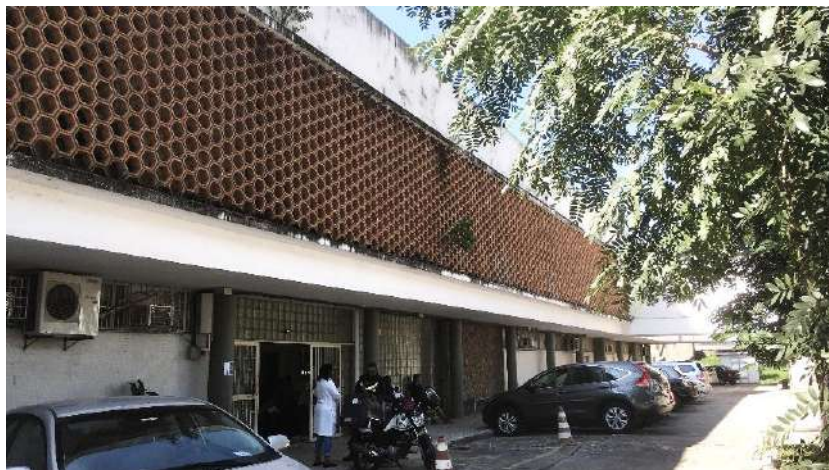
Figura 115 - Painel de cobogós do bloco D. Fonte: foto de Leonardo Santos, 2019.

O painel de cobogós hexagonais que cobre toda a fachada superior do bloco D voltada para o jardim interno constitui um significativo marco do edifício, podendo ser avistado por todos os pacientes e profissionais utilizando as enfermarias do outro lado do jardim, pelos usuários que se encaminham para o Setor Acadêmico e Atendimento Materno Infantil, além de também ser avistado pelos usuários do BRT.

O painel também é um importante elemento com função de proteger a incidência direta de raios solares no pavimento superior, permitindo que os espaços possam conter, nesta fachada, extensas esquadrias com vista para o jardim.

Ainda com base nas considerações de Brandi (2004) sobre a imagem da obra-de-arte, o painel apresenta lacunas e danos, não prejudicando, contudo, sua unidade potencial, visto que é possível identificar, com clareza, as relações de proporção e arranjo do painel com o restante da fachada.

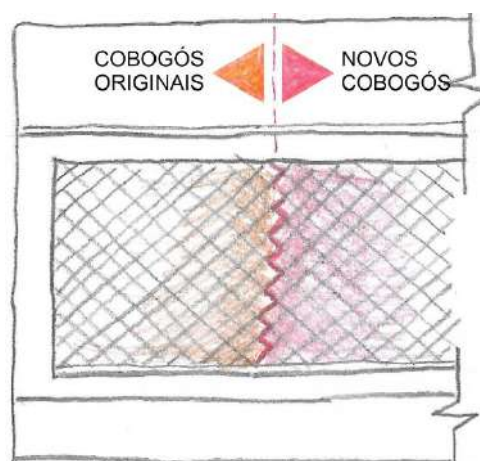
Figura 118 - Proposta B. Fonte: croqui de Leonardo Santos, 2019.

Este é o trecho da fachada com maior visibilidade, visto que é a extremidade do bloco D mais próximo da estação de BRT, sendo avistado até mesmo por pessoas que não tem nenhum vínculo com o IPPMG. Neste mesmo local também há um trecho de canteiro de vegetação não caminhável sob a fachada, diminuindo a possibilidade de ocorrer um acidente com transeuntes em casos de possíveis quedas ou mesmo o colapso de um trecho.

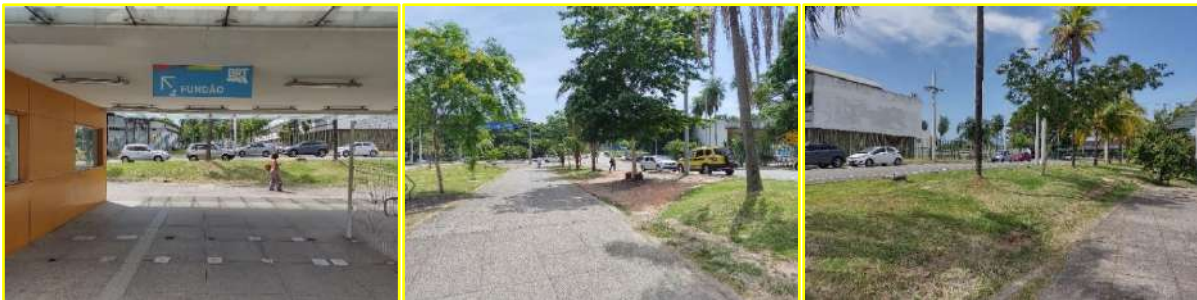
Quadro 36 - Setor A. Fonte: fotos de Leonardo Santos, 2020.

O principal aspecto do setor é o acesso à Estação do BRT, ao qual converge um intenso fluxo de pedestres. Atualmente, o piso da calçada desvia todo este fluxo para a lateral do IPPMG. A aproximação dos pedestres com o bem é bloqueada por barreiras compostas pelo desnível do terreno, falta de revestimentos, pela via asphaltada rebaixada com faixas de estacionamento em ambos os lados e um gradil instalado nas calçadas do IPPMG, que por sua vez tiveram seu revestimento em pedra portuguesa dominado pela vegetação rasteira.

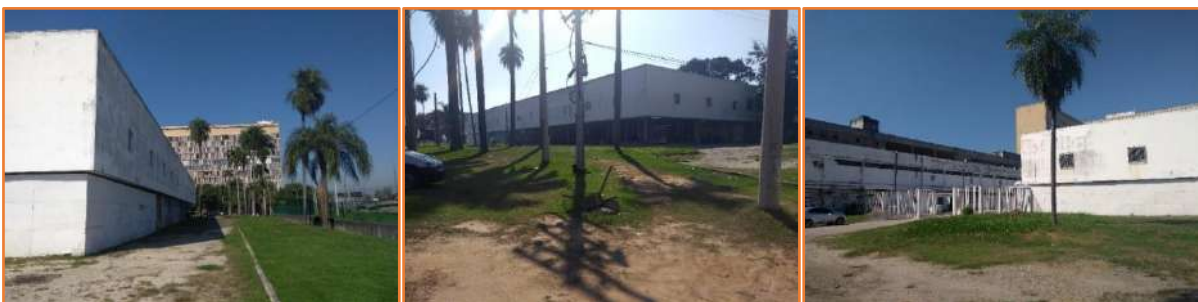
Quadro 37 - Setor B. Fonte: fotos de Leonardo Santos, 2020.

O Setor se caracteriza por um amplo espaço com pouca utilização ao longo do corredor do BRT (Quadro 37), exceto próximo ao pilotis de acesso ao ambulatório, onde famílias aguardam o atendimento. A área sofreu a maior perda devido à construção e ampliação das vias ao lado. A pouca utilização do espaço levou a ocupação do pilotis próximo ao pátio de serviços por pessoas em situação de rua, levando à instalação de tapumes vedando toda a área livre coberta. O espaço passou por modificação do desenho dos canteiros originais.

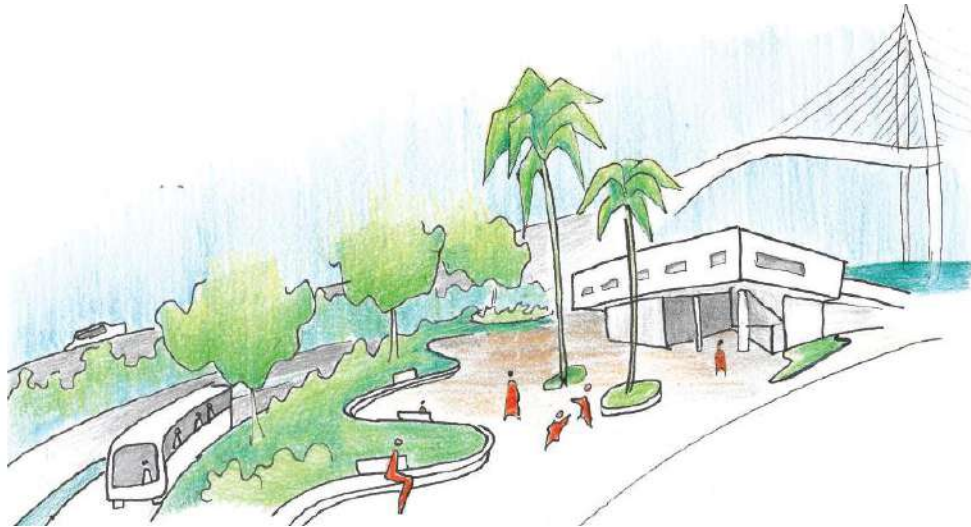
Figura 128 – Proposta para o Setor B. Fonte: croqui de Leonardo Santos, 2021.

Propõe-se o uso no pilotis por equipamentos temporários. Neste caso, no pilotis vedado e sem utilização, foi proposto a utilização como um espaço de refeições por trailers, uma das demandas dos usuários do IPPMG. Tal uso pode estabelecer maior relação dos usuários com os espaços livres, possibilitando ainda que usuários de demais prédios próximos, que atualmente não possuem contato algum com o edifício, possam utilizar seus espaços livres. Locais de espera e permanência foram voltados para a edificação com um espaço de livre apropriação entre eles. Desta forma, quem descansa nestes locais terá sempre uma visão do edifício com pessoas a frente (Figura 128).

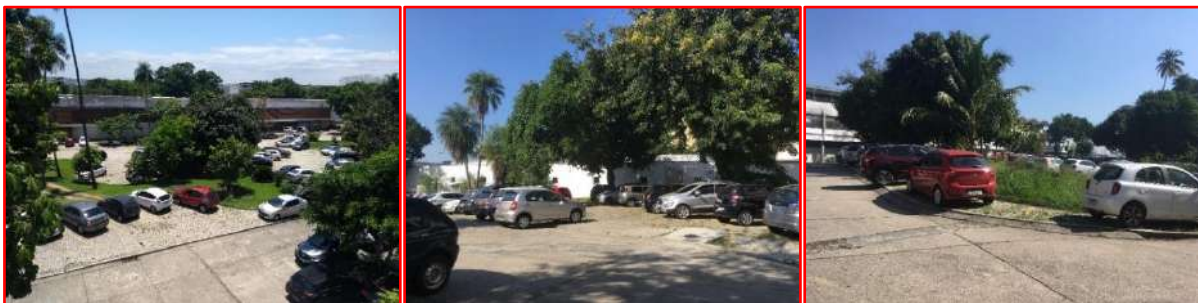
Quadro 38 - Setor C. Fonte: fotos de Leonardo Santos, 2020.

Setor que mais preservou o paisagismo de Burle Marx. Contudo, devido ao uso como estacionamento, parte do desenho dos canteiros e revestimentos de piso foram danificados pelo peso dos automóveis. Diversas instalações contemporâneas denigrem o aspecto contemplativo do local, transformando-o em uma área técnica. E espaço, entretanto, é o que mais preserva a ambiência de jardim privado para contemplação, principalmente ao considerarmos que para ele estão voltadas as enfermarias.

A principal intervenção no local deverá ser a restauração dos revestimentos de piso originais, incluindo a reconstituição das pedras portuguesas em áreas atualmente cimentadas e os meios fios e tentos que limitam calçadas e canteiros. Propõe-se o nivelamento das vias existentes aos passeios com revestimento em blocos intertravados, estimulando a redução da velocidade dos veículos no local. Novos bancos são posicionados criando espaços de permanência com possibilidade de diferentes visadas ao edifício (Figura 129).

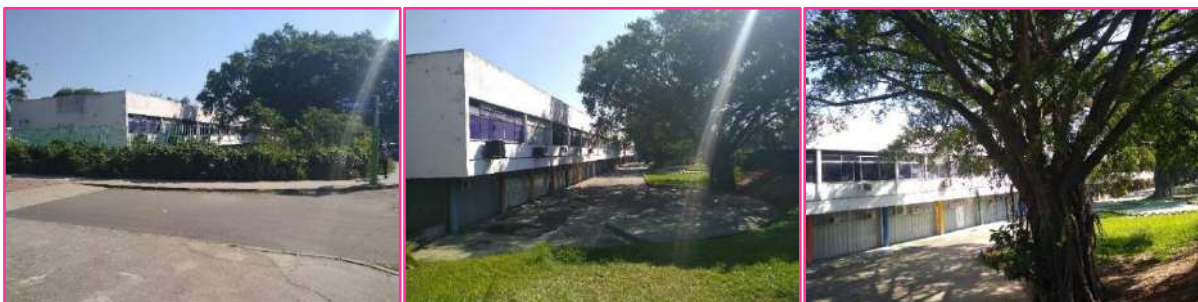
Quadro 39 - Setor D. Fonte: fotos de Leonardo Santos, 2020.

O setor também sofreu uma significativa redução de sua área. Entretanto, o traçado restante encontra-se bem preservado, assim como o piso em pedra portuguesa. Contudo, devido a sua utilização atual como pátio aberto da EEI, o espaço encontra-se completamente cercado. O isolamento é acentuado pelo desnível existente, onde a esquina próxima ao BRT se encontra no nível do térreo do IPPMG, se elevando conforme se aproxima da esquina próxima ao HUCFF, terminando em um nível próximo ao 2º pavimento do edifício. Na nova distribuição do programa proposta para o IPPMG, a EEI é removida para uma nova edificação e os ambientes atualmente utilizados por ela concentrariam as atividades acadêmicas do Instituto. Esta alteração liberaria o setor para livre circulação, incorporando grande parte do intenso fluxo de usuários do BRT que se destinam para o HUCFF.

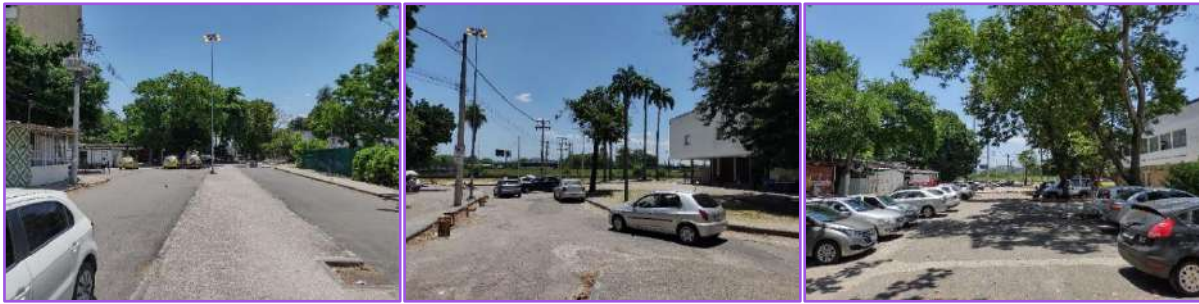
Quadro 40 - Setor E. Fonte: fotos de Leonardo Santos, 2020.

O setor passou por reformas durante a construção do BRT, invertendo a relação que o IPPMG estabelecia com o HUCFF, para o qual, originalmente, estava voltada a fachada principal. A obra foi parcialmente concluída e a via nunca foi liberada para livre circulação. O fluxo de usuários da UFRJ que chegavam à CIDUNI de carro ou ônibus originalmente passavam na via local. A área tornou-se um estacionamento. Contudo, há no local diversos estabelecimentos de refeições irregulares, na calçada ao lado do HUCFF, que evidencia m potencial local de espaço de permanência, integrando usuários de ambos os edifícios.

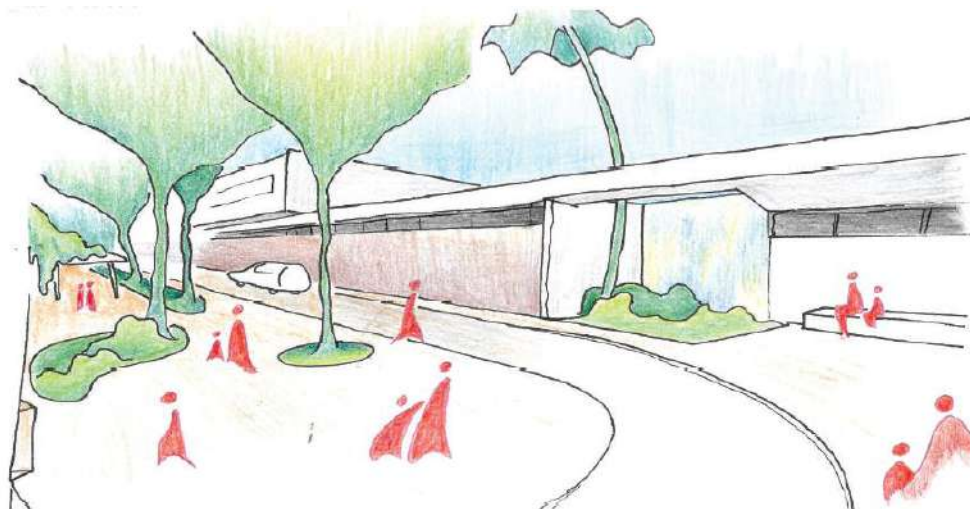
Figura 133 – Proposta para o Setor E. Fonte: croqui de Leonardo Santos, 2021.

Foram criados novos canteiros para unir as árvores existentes, cujo desenho geométrico é distinguido em planta dos canteiros originais, porém, se mimetiza na perspectiva a nível do observador. O espaço em frente à emergência foi mantido livre de vegetação, evidenciando o acesso e valorizando o painel de Burle Marx existente (Figura 133), ampliando sua visibilidade.

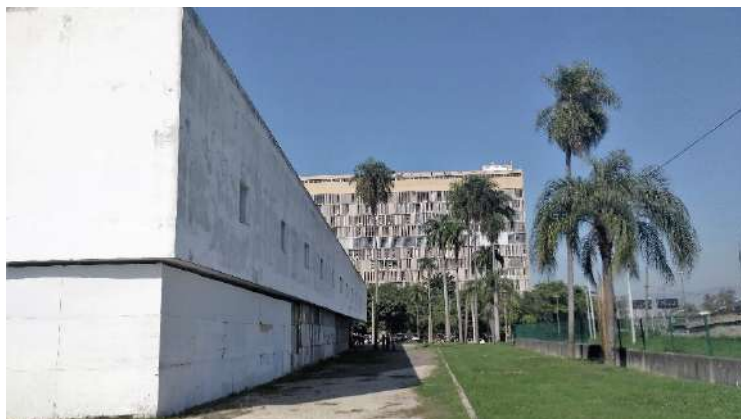
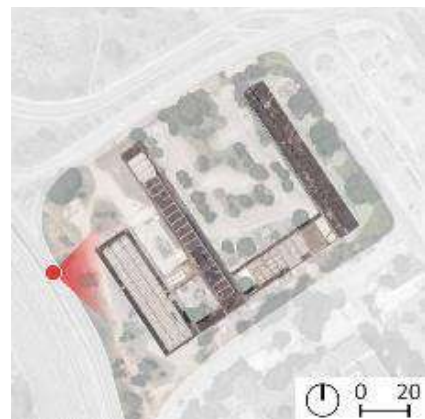
Fachada sudoeste do bloco A, pilotis fechados com tapumes devido à presença de moradores de rua.

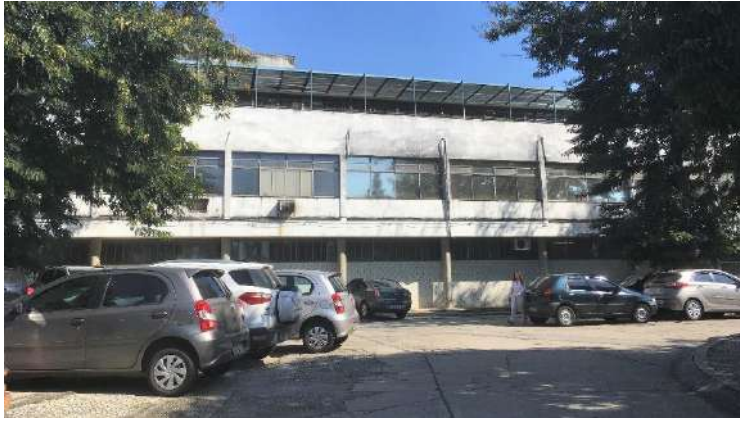
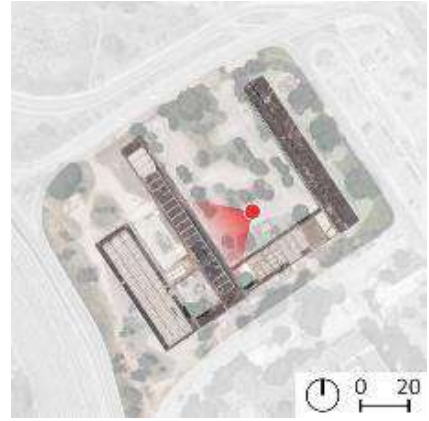
Fachada nordeste do bloco B, com pergolado em madeira instalado posteriormente na cobertura.

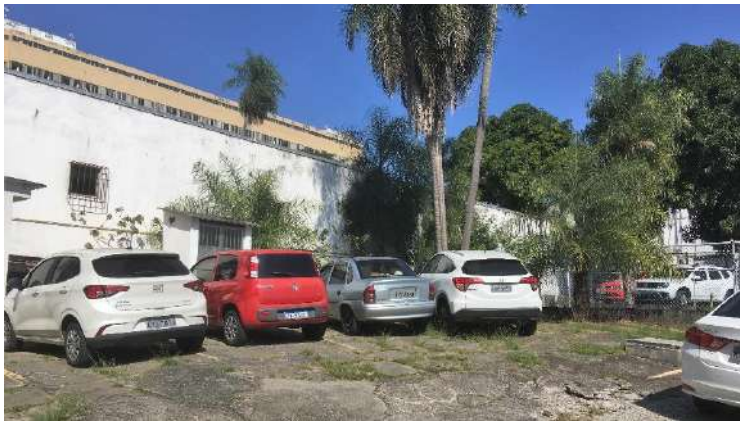
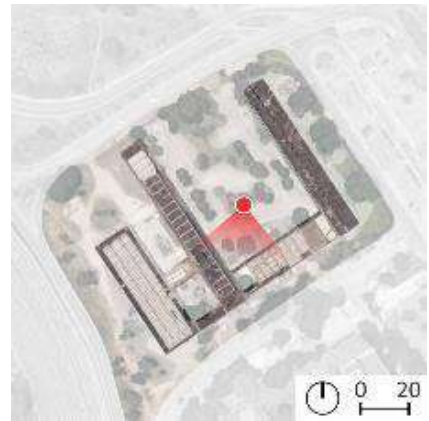
Fachada noroeste do bloco C. Presença de volumes posteriores e áreas gradeadas.

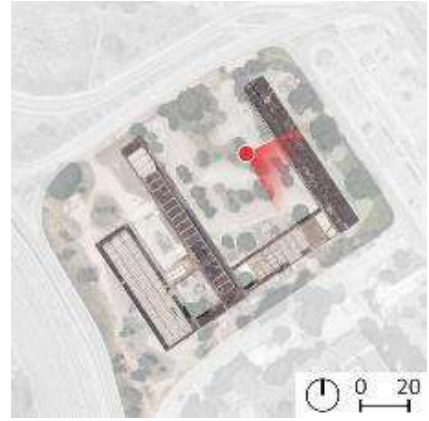
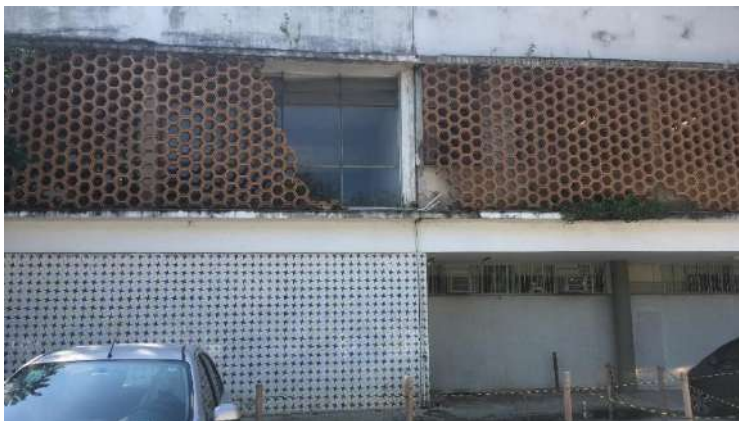
Fachada sudoeste do bloco D. Trecho com interdição devido ao perigo de queda dos cobogós.

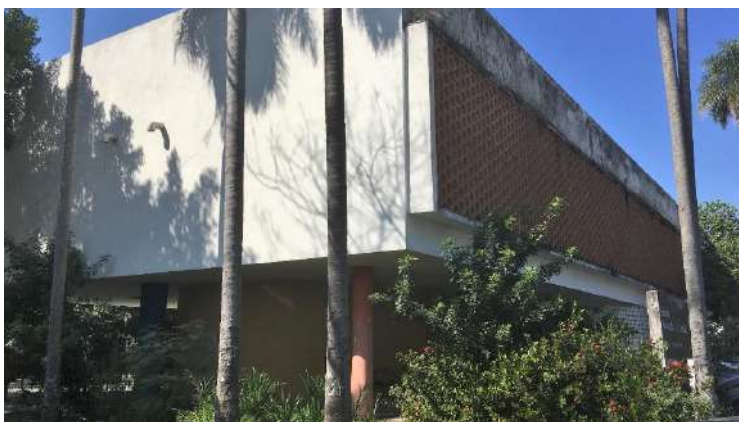
Fachada noroeste do bloco D.

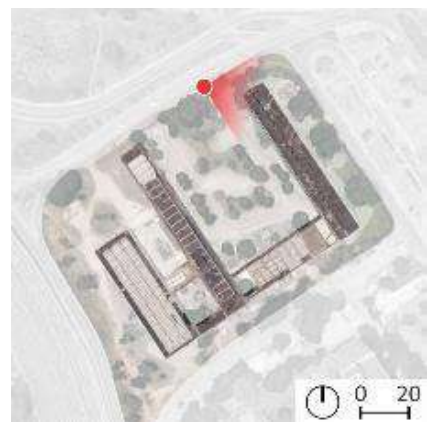
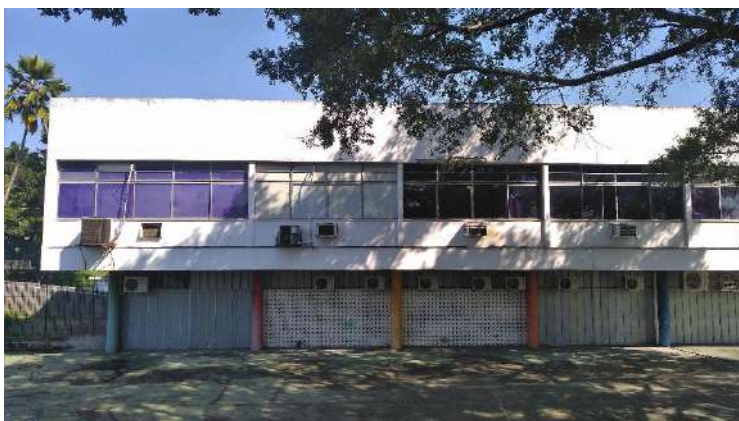
Fachada noroeste do bloco D. Presença de inúmeros aparelhos de refrigeração em vãos e equadrias.

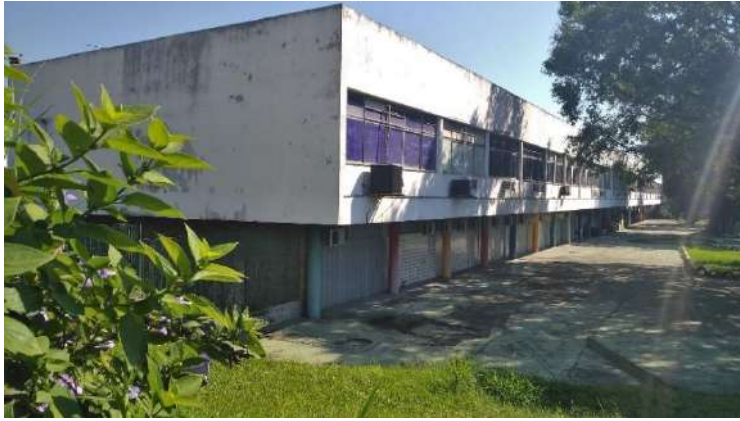
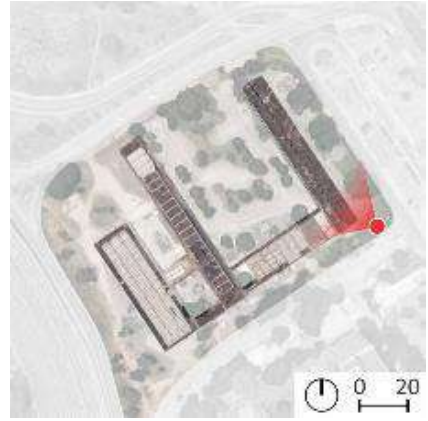
Fachada noroeste do bloco D e do pátio da creche.

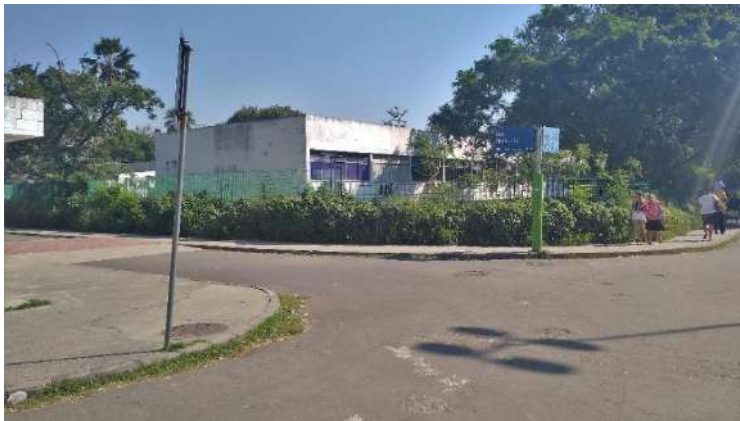
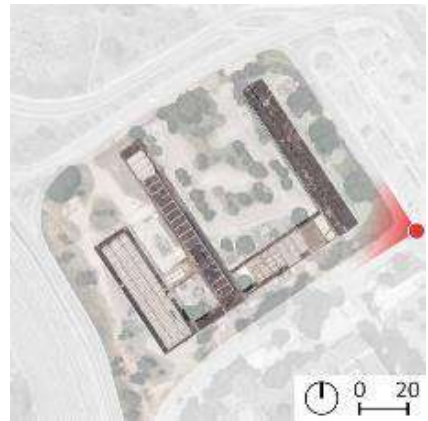
Fachadas norte do bloco D, bloqueadas pelo desnível, vegetação e gradil.

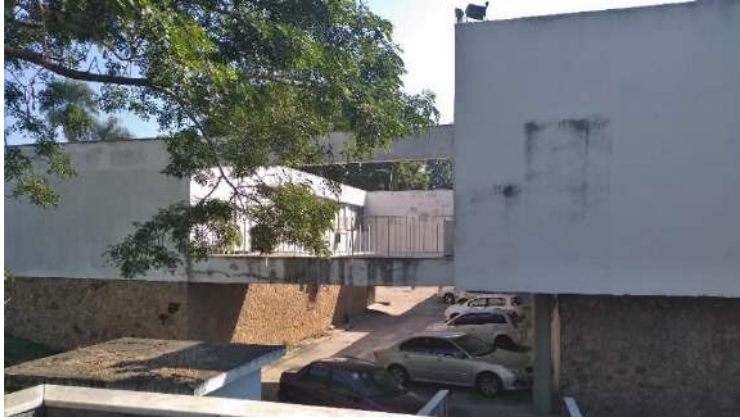
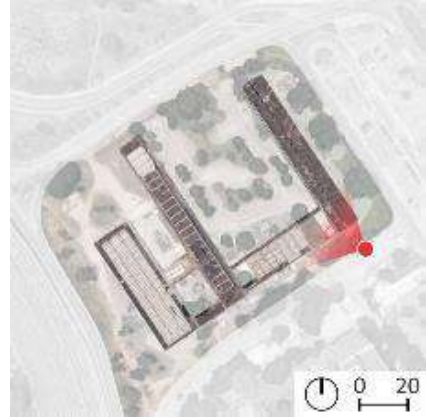
Passarela de ligação entre os blocos D e C.

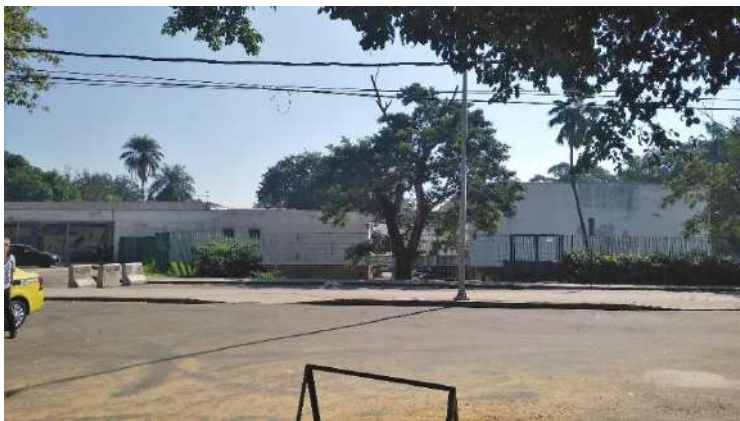
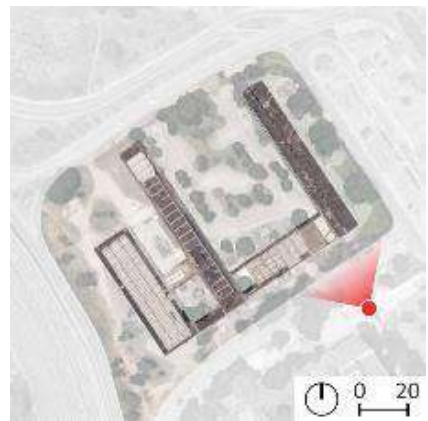
Fachada nordeste do bloco D e C e do trecho de via executado durante as obras do BRT.

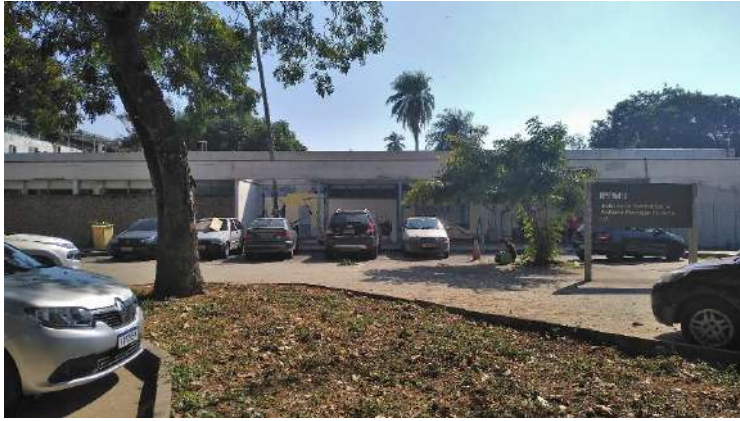
Fachada nordeste do bloco C.

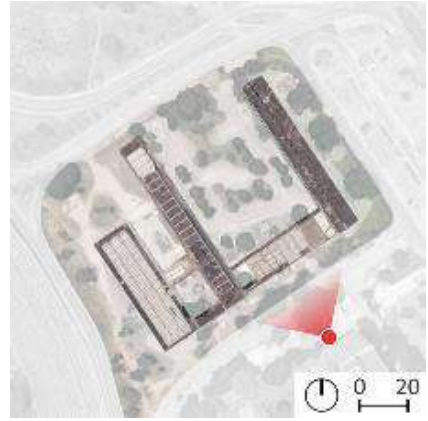
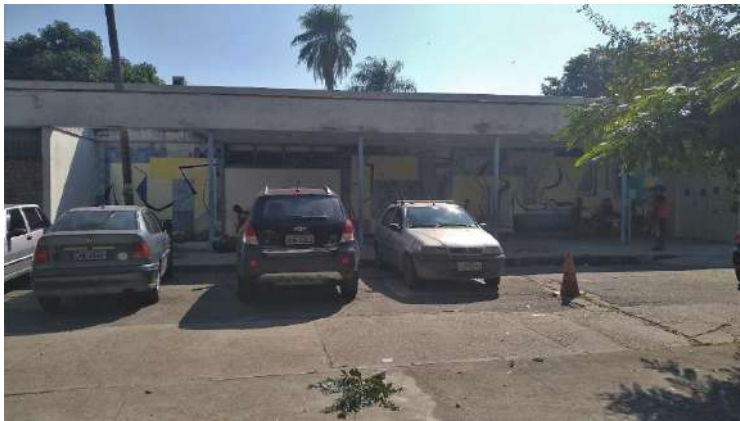
Entrada da emergência infantil, com painel de azulejos de Burle Marx.

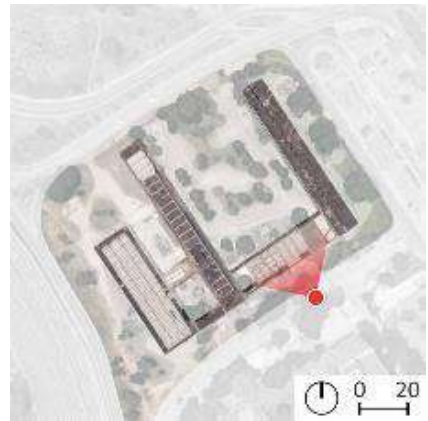
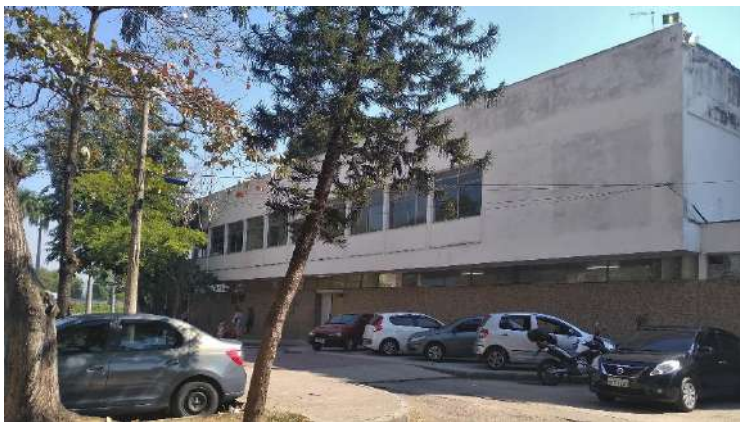
Fachada nordeste do bloco B.

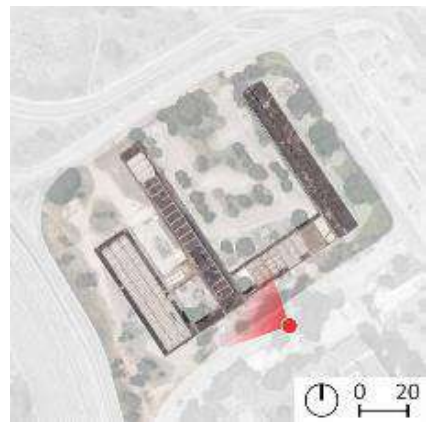
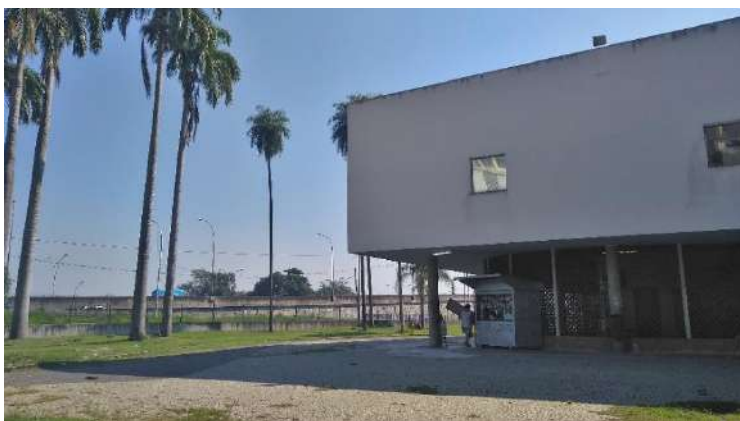
Fachada nordeste do bloco A.
