**A PRESERVAÇÃO DE BENS INTEGRADOS** do Salão Raymundo Moniz e da Fachada Principal da Escola de Música da Universidade Federal do Rio de Janeiro.

Dissertação de Mestrado Profissional em Projeto e Patrimônio apresentada ao Programa de Pós-graduação em Arquitetura, Faculdade de Arquitetura e Urbanismo, da Universidade Federal do Rio de Janeiro, como parte dos requisitos necessários à obtenção do título de Mestre em Projeto e Patrimônio.

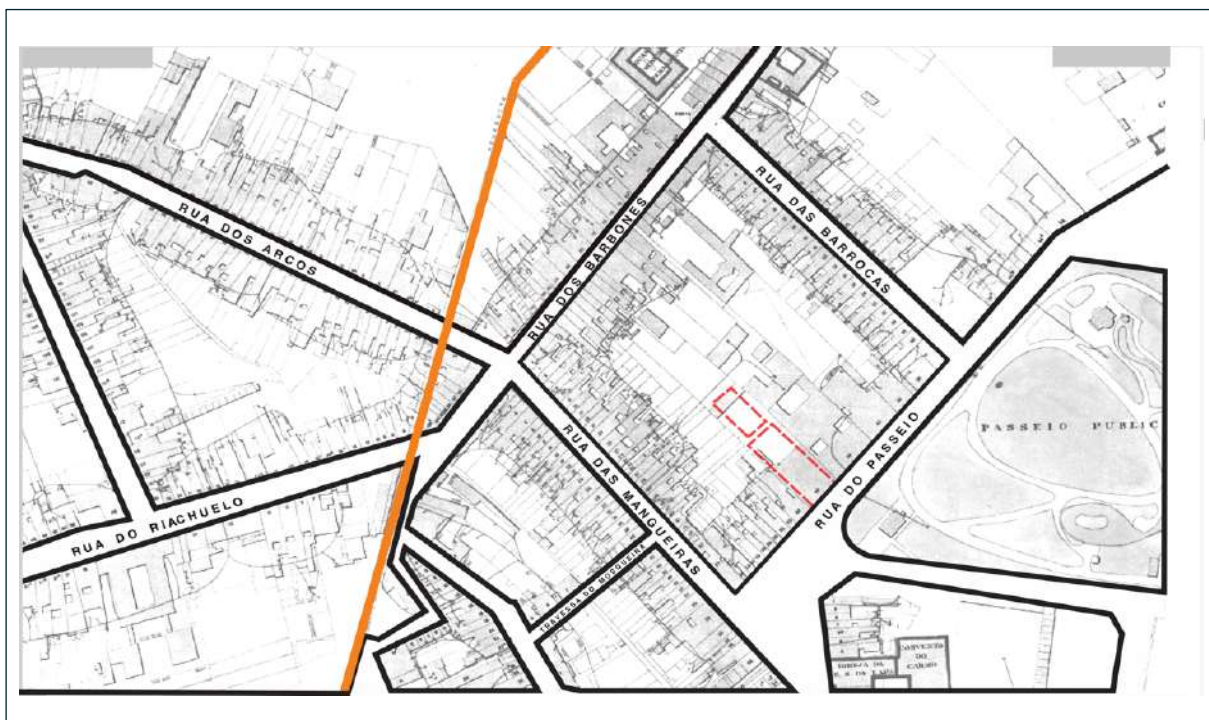
Figura 11: Evolução urbana trecho Lapa/Centro em 1866.

Com o objetivo de compreender o bem e a temporalidade do local, será realizada a seguir uma análise do contexto urbano que envolve a Escola de Música, assim como das políticas públicas adotadas pela cidade do Rio de Janeiro, relacionadas ao objeto de estudo. A imagem abaixo apresenta a configuração urbana de 1866 (fig. 11), conforme registrada em uma fotografia da época (fig. 10). A ilustração localiza o aqueduto (Arcos da Lapa) e destaca, em um retângulo tracejado, o local onde, futuramente, será implantada a Escola de Música.

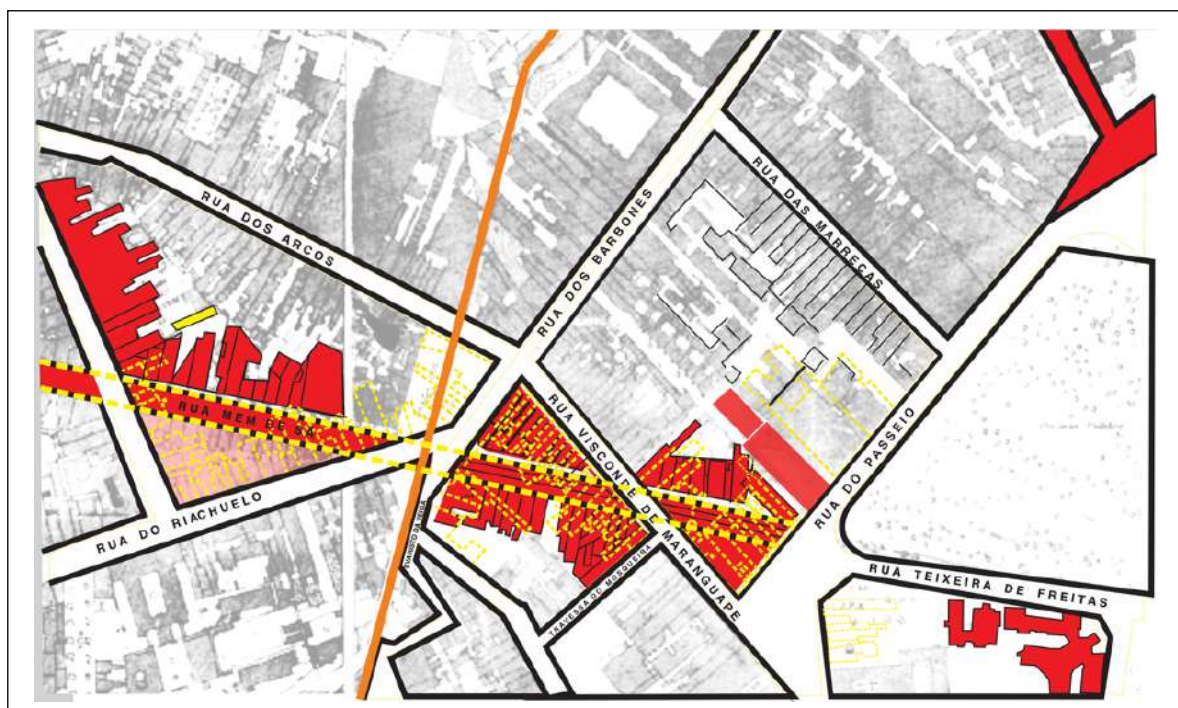
Figura 14 – Evolução urbana trecho Lapa/Centro em 1928.

Neste período a configuração urbana da área do Centro/Lapa é apresentada na figura abaixo (fig. 14), onde demonstra-se o novo traçado do entorno da Escola de Música da UFRJ e o início das demolições e construções dos casarios vizinhos.

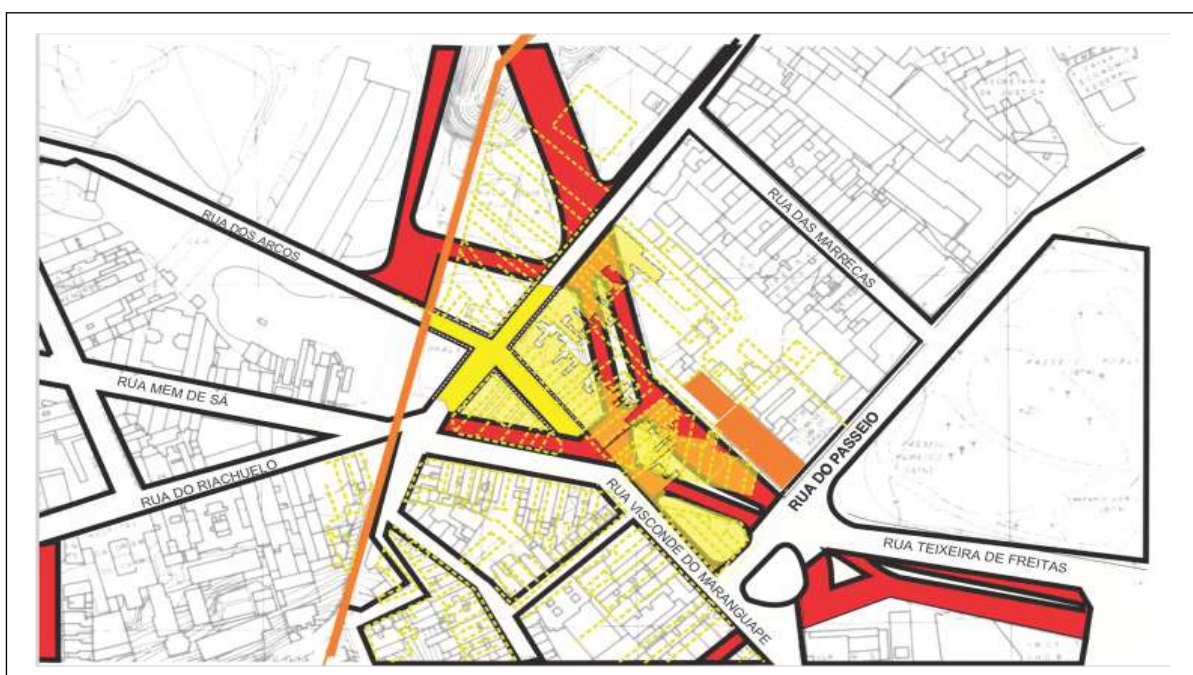
Figura 19: Evolução urbana trecho Lapa/Centro em 1975.

Essa modificação na densidade urbana, o afastamento da população nativa e a proximidade das vias em relação ao prédio principal da Escola (fig.19), ocasionam uma interferência significativa no patrimônio, onde os condicionantes ambientais, como a poluição veicular, sonora e trepidação, atuam direta e indiretamente nas condições de preservação da edificação eclética e dos seus bens integrados, assunto este que trataremos nos próximos capítulos.

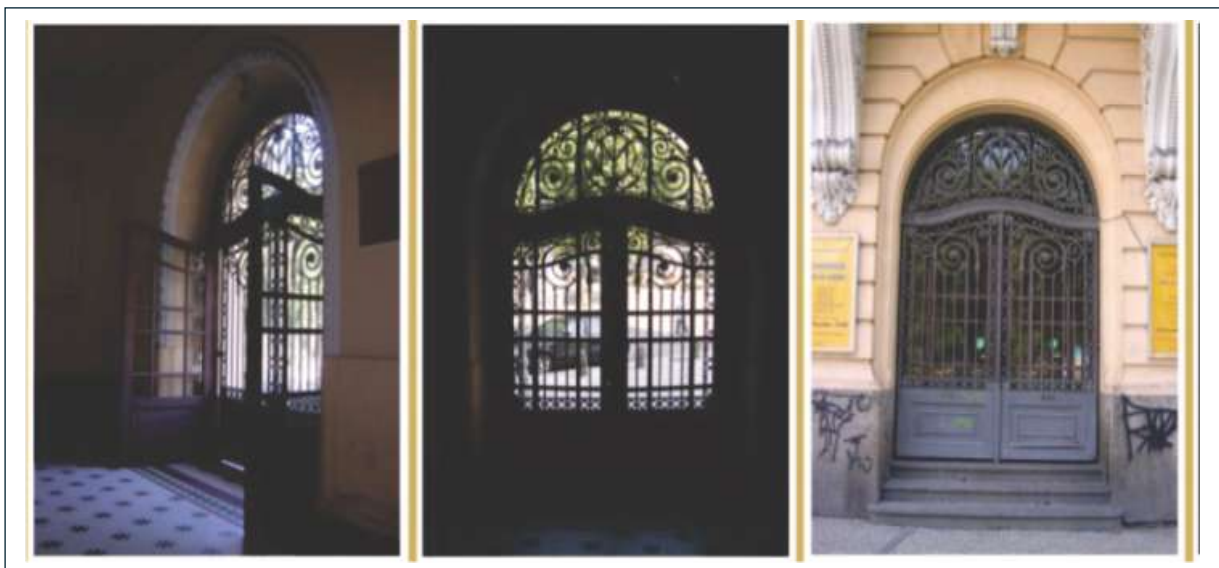
Figura 26: Fotos das portas de acesso a Escola de Música.

O embasamento, no nível térreo, contém três pórticos onde se inserem as portas de acesso ao prédio principal da Escola de Música. Cada porta contém quatro folhas, sendo duas internas em madeira e vidro e duas externas em ferro fundido ornamentada com motivos florais em voluta e com uma bandeira onde no centro apresenta um círculo com as iniciais IM (Instituto de Música), conforme foto (fig.26).

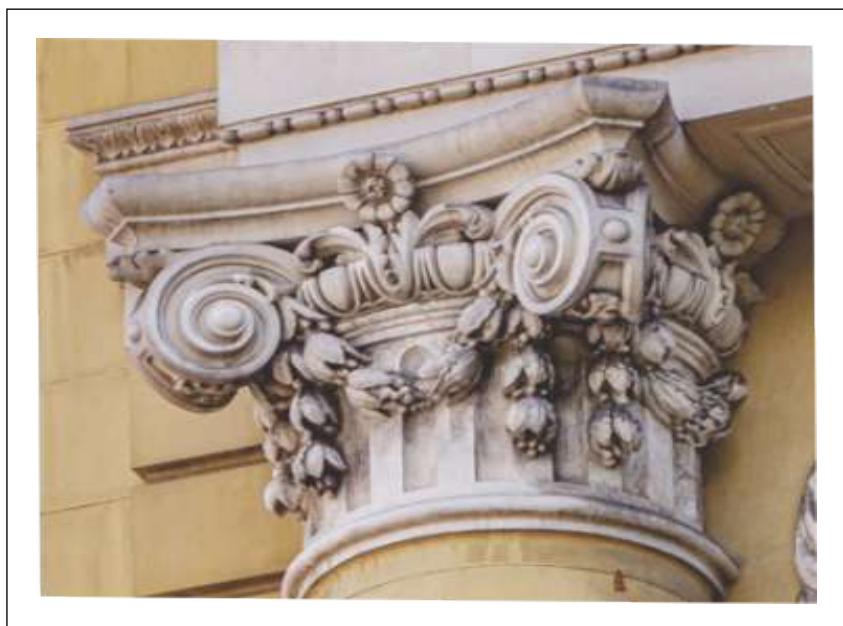
Figura 27: Capitel composto da Fachada da EM.

O capitel composto (fig.27) segundo glossário do Docomomo, é uma combinação dos estilos jônico e coríntio. Possui um ábaco em formato de almofada, volutas nas extremidades e folhas de acanto e é amplamente utilizado na arquitetura renascentista e barroca, conferindo um aspecto grandioso e sofisticado às construções.

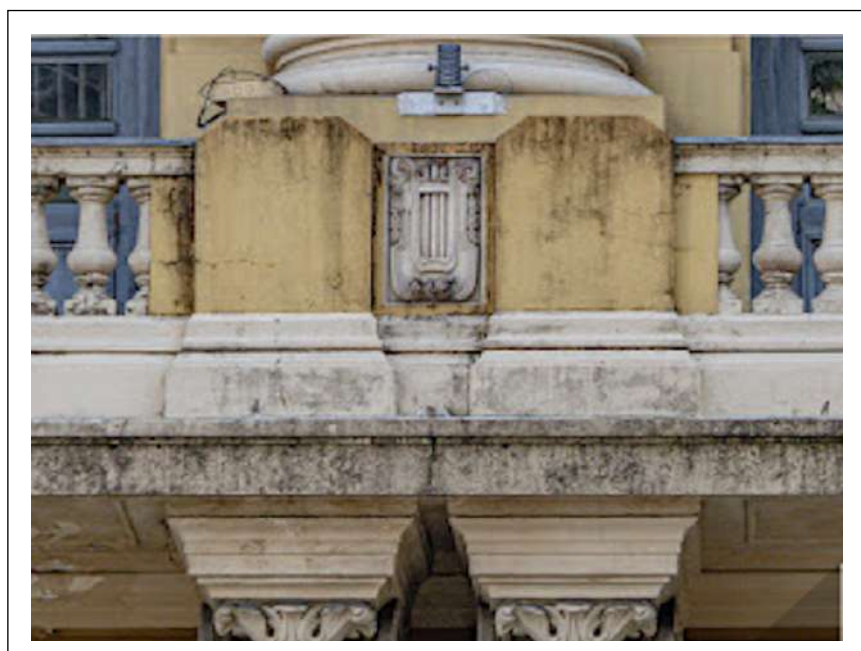
Figura 28: Ornamentação em forma de lira, na base das colunas (estilóbato).

No caso da Escola de Música, as colunas são assentadas em base quadrada onde em seu centro encontra-se uma ornamentação em forma de lira. (fig.28)

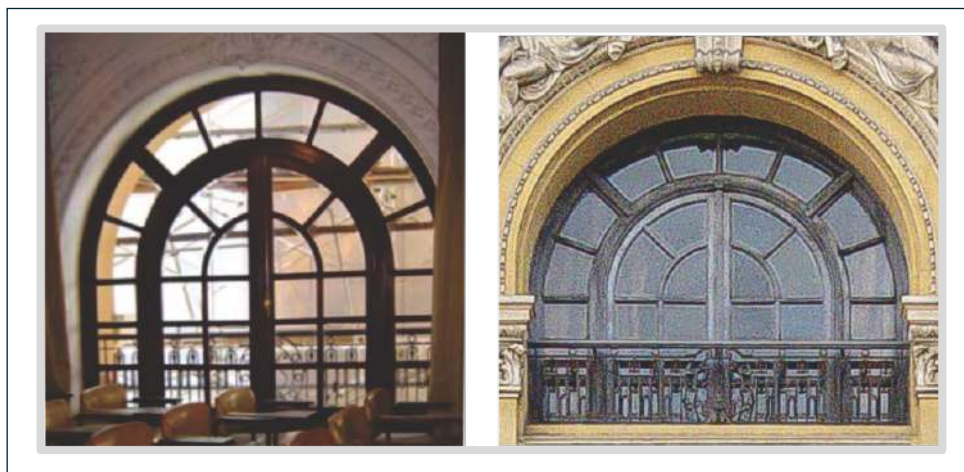
Figura 30: Janelas do Salão da Congregação, vista interna e externa.

colunas, alinhadas verticalmente com as portas, os painéis escultóricos e os gradis, além de sua função estética, desempenham a função de guarda-corpo.

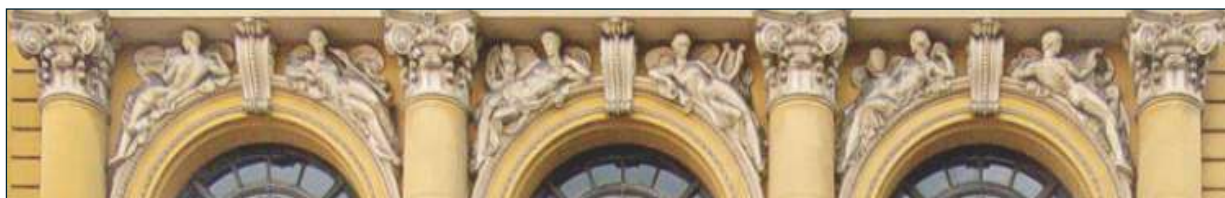
Figura 31: Esculturas de meio vulto de figuras humanas que portam instrumentos musicais.

Sobre os arcos plenos que emolduram as janelas do Salão da Congregação, ainda no corpo da fachada, nível do terceiro pavimento, surgem os bens integrados tridimensionais, que neste contexto são denominadas de esculturas de meio vulto. No caso da Escola de Música, são as decorações em estuque dispostas acima dos arcos plenos do corpo principal que surgem em ornamentos em alto relevo, na forma de figuras humanas seminuas e que portam instrumentos musicais como lira, metais, pandeiro e flauta e estas são diferenciadas, não agregando assim a simetria orgânica da fachada. (fig. 31)

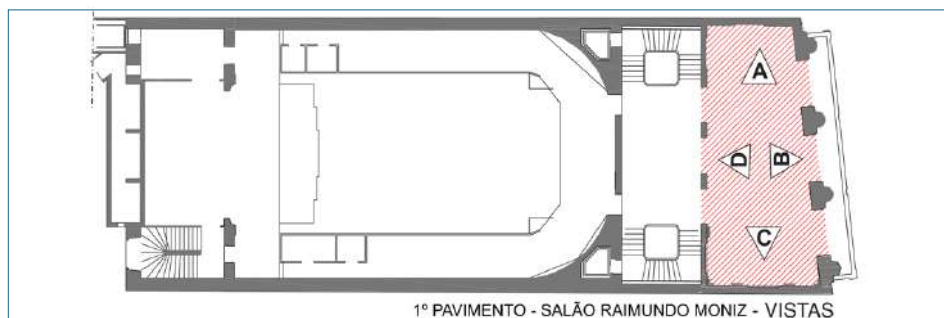
Figura 44: Planta Baixa Salão Raymundo Moniz: VISTAS.

Os bens integrados, conforme descritos na legenda, serão apresentados nas quatro vistas do Salão Raymundo Moniz, de acordo com a planta a seguir.

As quatro vistas, **A**, **B**, **C e D**, foram elaboradas e apresentam a localização de cada ornamento nas cores correspondentes às da legenda apresentada (fig. 44).

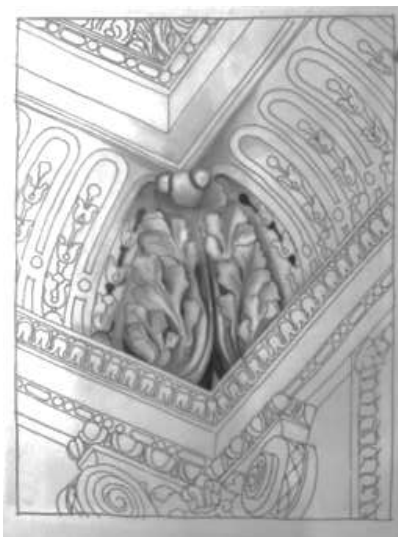
Figura 46: Folhas de acanto em quina da sanca do Salão Raymundo Moniz.

A vista **A** (fig. 45) apresenta quatro colunas ornamentais: duas inteiras e duas dispostas em ângulo de 90°, com metade de cada uma visível em cada face. Essas colunas, conforme o uso das ordens clássicas, representam o estilo Jônico. A composição é complementada por uma sanca ricamente ornamentada, que finaliza o ambiente interno superior (parede/teto), e um painel escultórico. Adicionalmente, destaca-se a tela *Orpheu*, centralizada em uma moldura com frisos simples, do pintor fluminense Antônio Parreiras (1860-1937). Abaixo, observa-se o detalhe da quina do roda-teto, decorada com folhas de acanto (fig. 46).

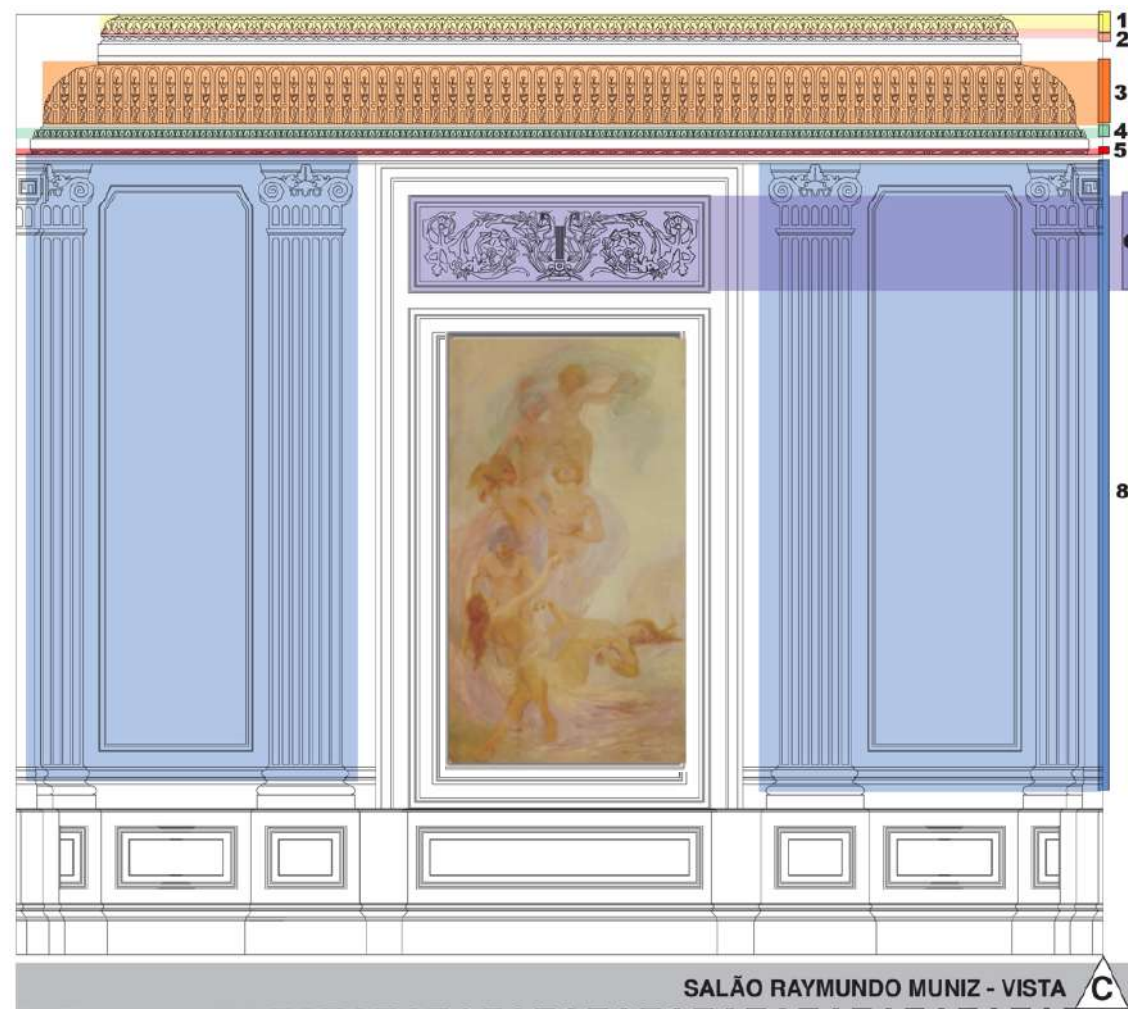
Figura 48: Vista C - Salão Raymundo Moniz - ornamentos da legenda fig. 17.

A vista **C** (fig. 48) exibe um total de quatro colunas ornamentais (nº 8 da legenda), sendo duas delas inteiras e duas dispostas em metades de canto. Além das colunas, é possível observar um painel escultórico (nº 6 da legenda), que complementa a composição. A sanca, por sua vez, mantém a mesma característica descrita na vista A. Para completar a ambientação, a composição inclui a tela *As Sete*

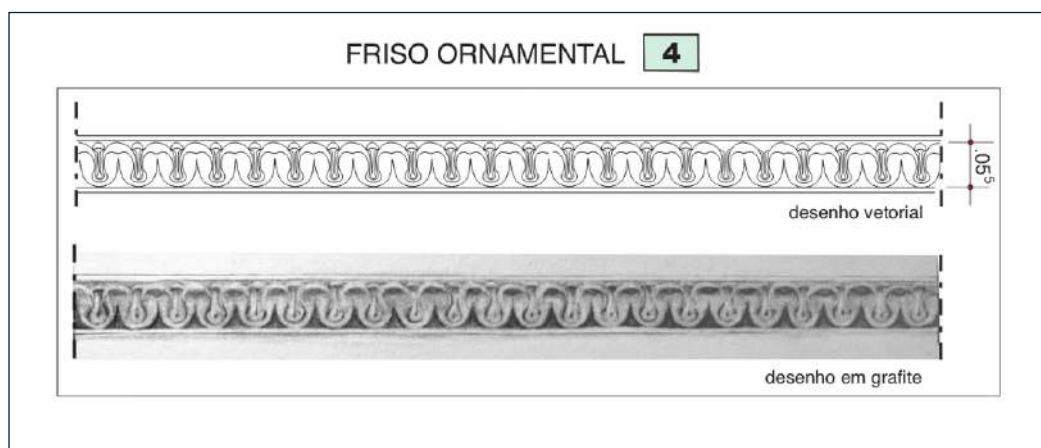
Figura 55: Banco de Dados : Bens Integrados - Friso ornamental 4. Salão Raymundo Moniz.

Os frisos ornamentais três (fig. 54) e quatro (fig. 55), compõem a sanca do Salão Raymundo Moniz percorrendo todo o seu perímetro. O friso ornamental três (3) é composto por caneluras curvas com motivos florais similares às rudenturas abrigadas nas estrias das colunas ornamentais oito (8). O friso quatro (4) possui um desenho semelhante ao encontrado no Templo de Athenas Polias, conforme ilustrado

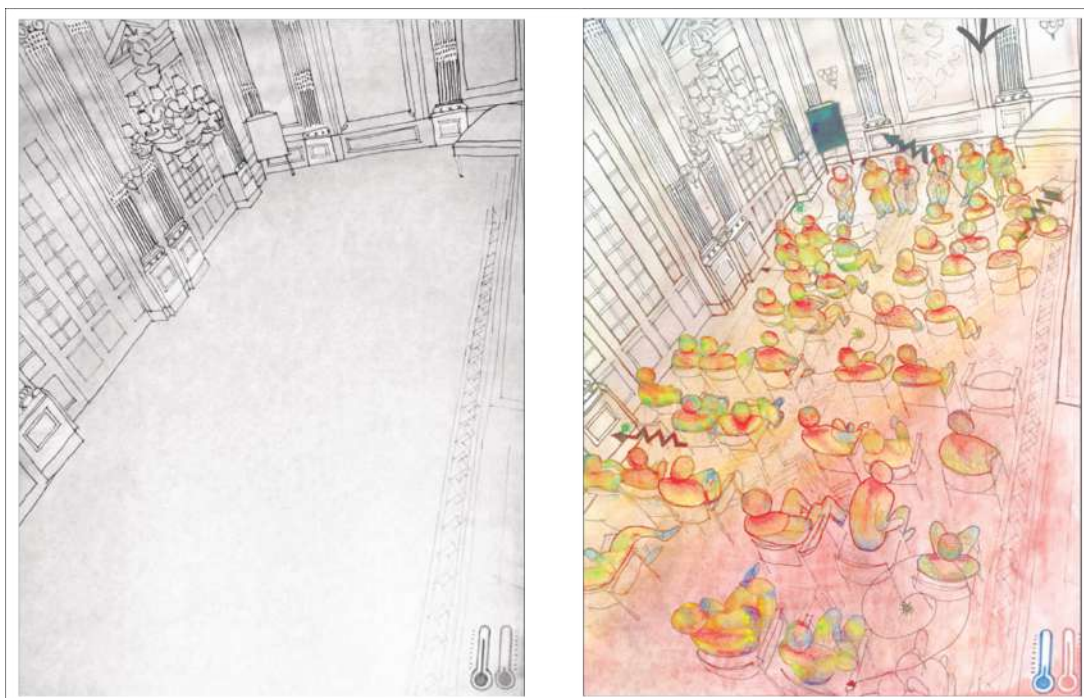
Figura 88: Salão Raymundo Moniz vazio e ocupado. Incidências variadas.

Essas condições alteram significativamente o ambiente, que se apresenta de forma distinta quando está vazio (fig. 88, ver pág. 138).

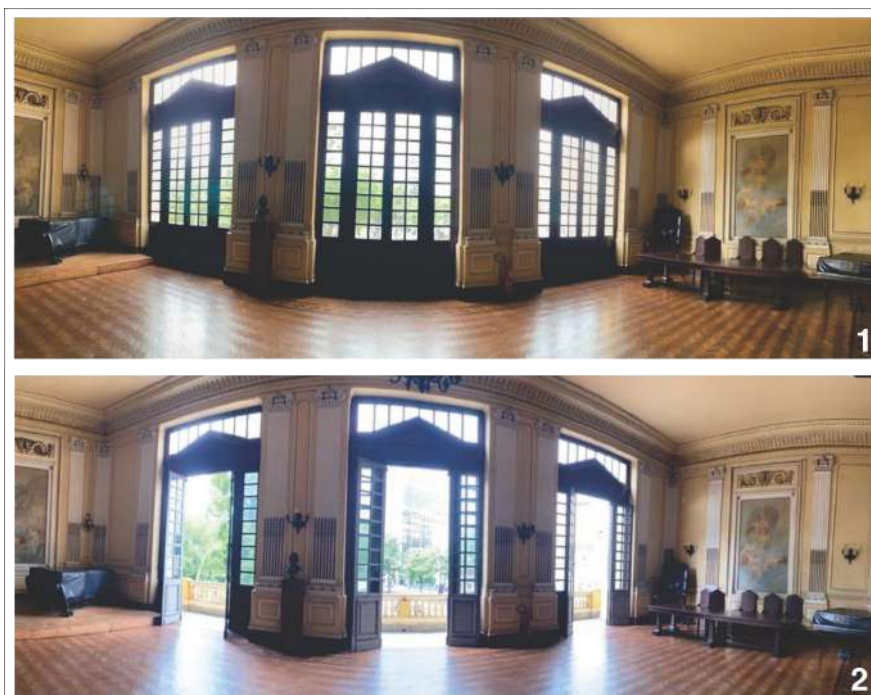
Figura 89: Salão Raymundo Moniz, portas fechadas 1 e abertas 2. Incidências variadas.

As portas abertas permitem, com auxílio dos ventos, permitem a entrada de uma maior quantidade de micro-organismos provenientes das vegetações, além da poluição veicular e sonora, maior incidência de calor e luz, entre outros fatores (fig. 89).

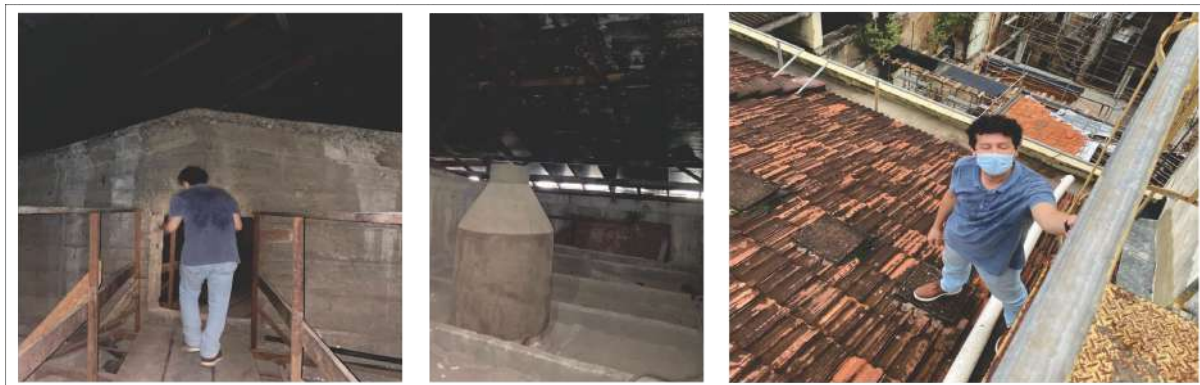
Figura 90: Inspeção a cobertura da Escola de Música acompanhada do diretor da instituição.

Em janeiro de 2024, foi observada, em conjunto com o diretor da unidade, que o telhado se encontrava em boas condições, atendendo parcialmente à análise do estado da cobertura (fig. 90).

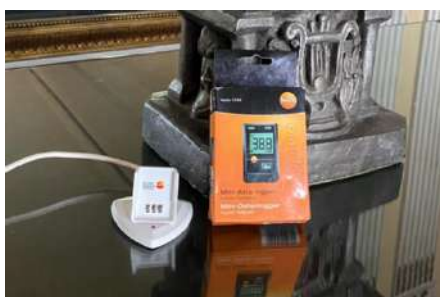
Figura 91: Equipamento utilizado na medição de temperatura e umidade do Salão Raymundo Moniz.

Para caracterizar melhor as alterações visuais observadas nos ornamentos, foi realizada a medição das condições termo-higrométricas do ar no interior do Salão Raymundo Moniz, utilizando o higrômetro Testo 174 H – Datalogger. Esse equipamento ( fig. 91) é capaz de medir temperaturas entre -20° e 70° com precisão, possui uma bateria com duração de 12 meses e uma memória capaz de armazenar até 16.000 medições, atendendo assim à demanda do estudo

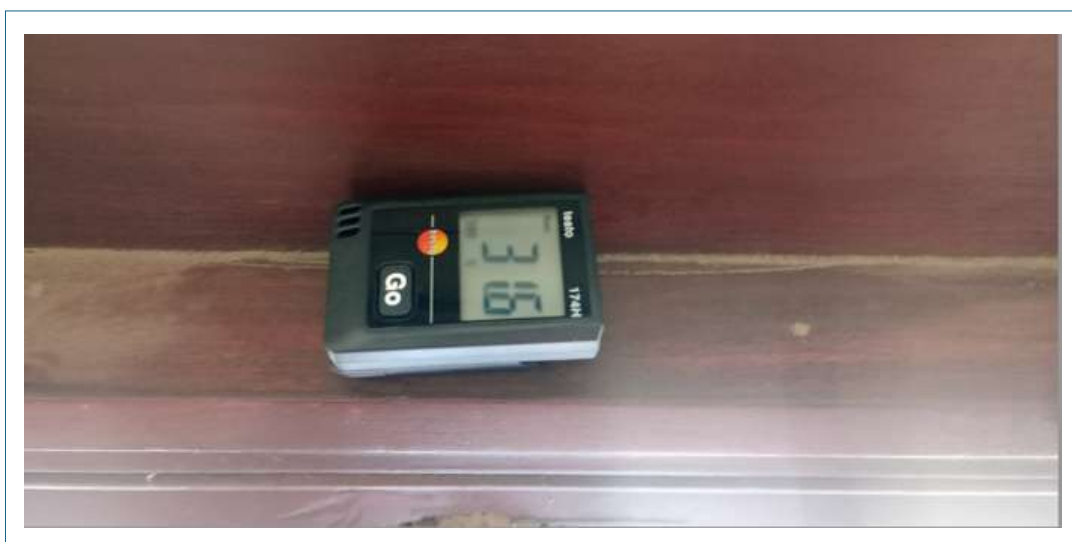
Figura 92: Higrômetro instalado na esquadria do Salão Raymundo Moniz.

O higrômetro (fig. 92) foi instalado em 13 de março de 2024 no entablamento de uma das esquadrias do Salão Raymundo Moniz (fig. 93), a uma altura de 4 metros do piso, com a programação para realizar medições a cada 3 horas.

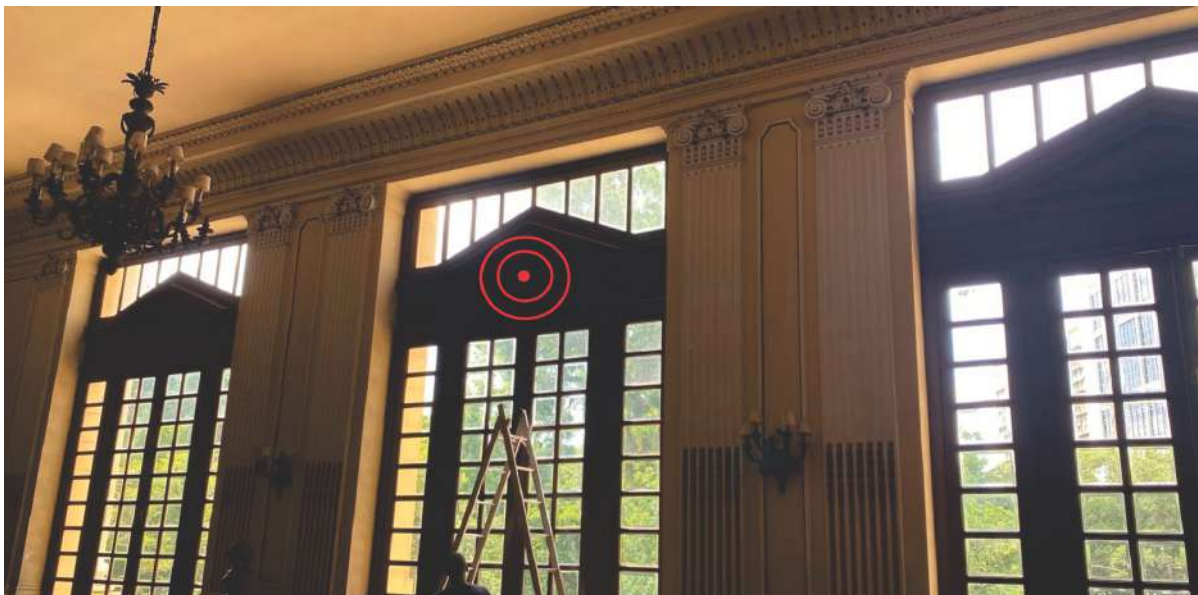
Figura 94: Equipamento utilizado na medição de temperatura e umidade do Salão Raymundo Moniz.

Para a instalação do higrômetro, foram utilizados fita dupla face para fixação do equipamento e uma escada de plataforma para o acesso necessário (fig. 94).

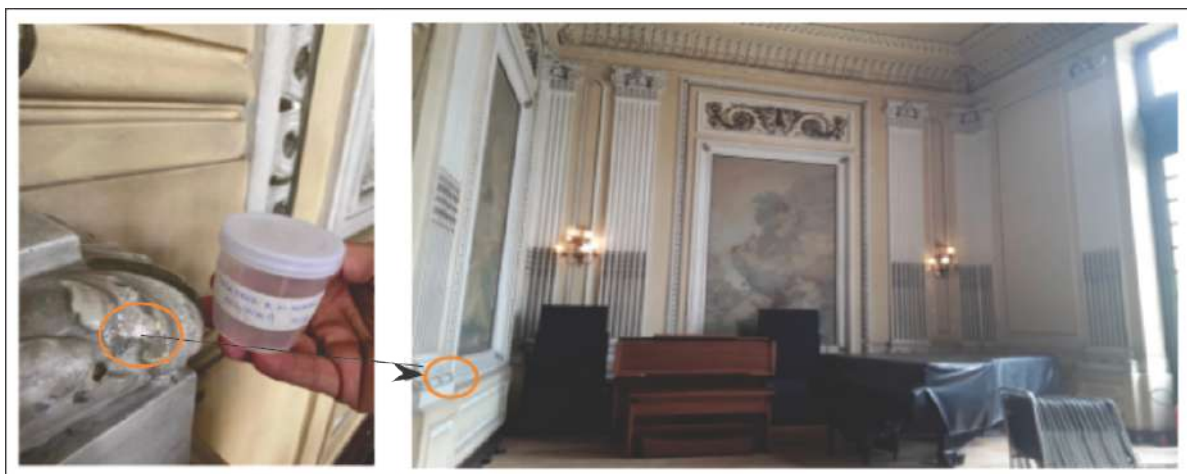
Figura 95: Coleta de amostras do Salão Raymundo Moniz para análise físico-química.

Para a realização do procedimento de retirada das amostras, com o objetivo de envio de material para análise físico-química em laboratório, foram previamente nomeados os locais de coleta. Cada amostra foi identificada por uma letra, permitindo uma referência clara e organizada ao respectivo ponto de origem do material. A seguir, estão descritas as designações adotadas:

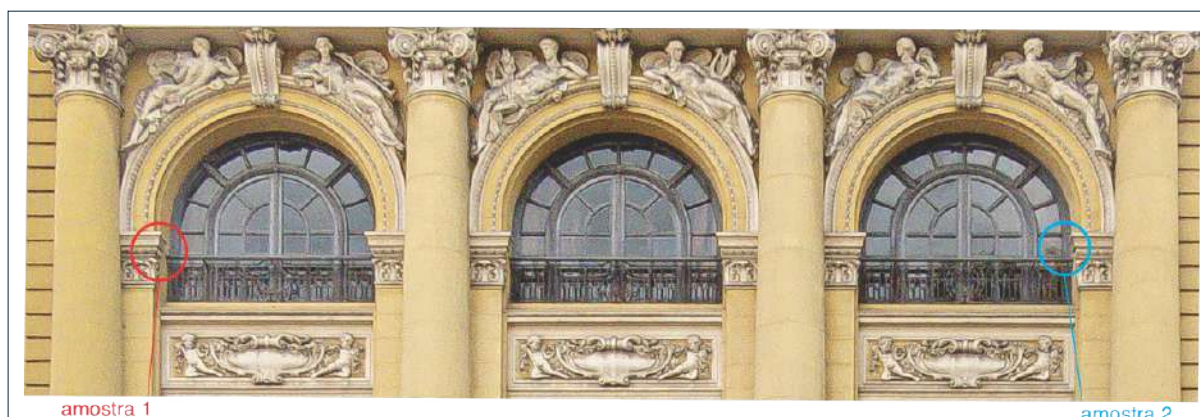
Figura 97: Locais de coleta de amostras na fachada da EM, para análise laboratorial.

presentes e a identificação dos possíveis poluentes agregados a essas camadas. Durante o processo de coleta, foram retiradas três microamostras de cada uma das três colunas ornamentais selecionadas no Salão Raymundo Moniz (fig. 96). Além disso, foram extraídas duas amostras da fachada da edificação (figs. 97 e 98, ver pág. 154), com o intuito de estudar as variações na composição e identificar qualquer degradação ou contaminação causada pelos condicionantes ambientais que impactam o local.

A escolha de diferentes pontos visa identificar os tipos de contaminantes presentes em cada área e determinar onde esses contaminantes têm maior interferência e incidência devido aos condicionantes ambientais.

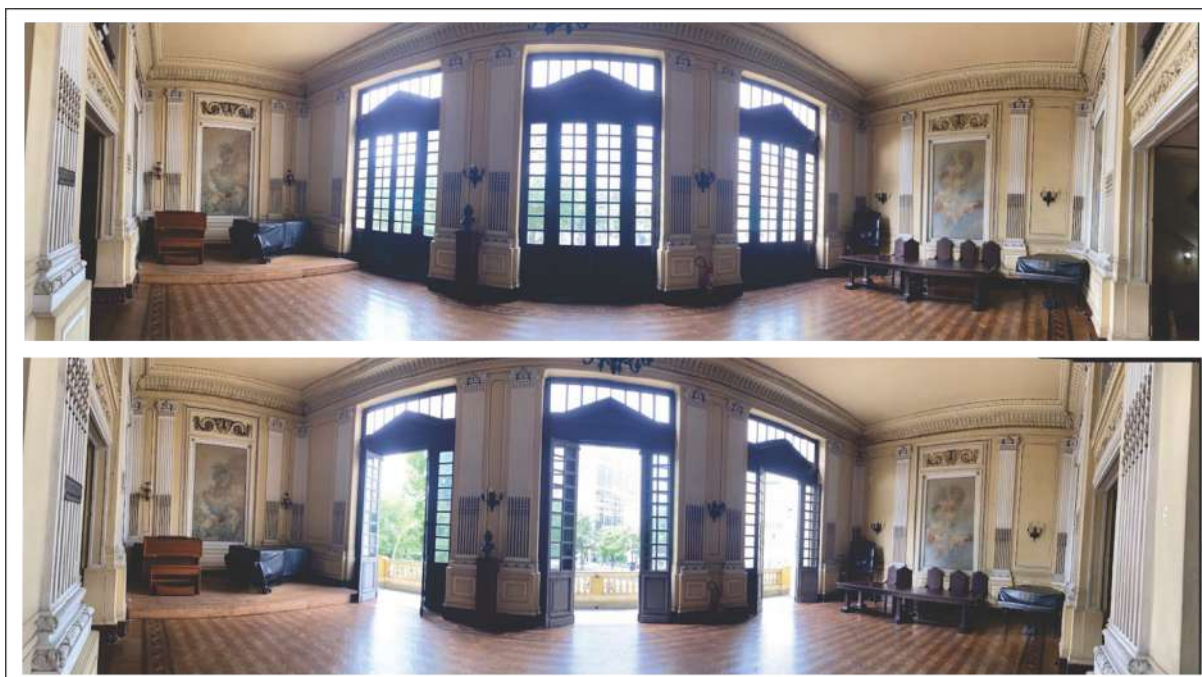
Figura 102: Panorâmica do salão Raymundo Moniz – controle de fluxo de ar.

No caso específico do Salão Raymundo Moniz, a ventilação pode ser ajustada conforme a necessidade, utilizando as portas de forma estratégica. Estas portas podem ser abertas ou fechadas para controlar o fluxo de ar, proporcionando uma ventilação mais intensa ou mais suave, dependendo das condições climáticas e do nível de umidade no ambiente (Fig. 102). Dessa forma, é possível manter um equilíbrio adequado entre a circulação de ar e o conforto térmico, garantindo a preservação do espaço e o bem-estar dos usuários.

O uso de sistemas de ventilação controlada ou **desumidificadores** pode ser considerado em locais onde o controle passivo da ventilação não seja suficiente. No caso da Salão Raymundo Moniz, a ventilação pode ser controlada pela abertura ou fechamento das esquadrias, de acordo com as medições apresentadas.
