**AVALIAÇÃO DO COMPORTAMENTO E CONDIÇÃO GEOMORFOLÓGICA DO
RIO MACABU COM FOCO NO MONITORAMENTO E PROJETOS DE
REABILITAÇÃO**

ISABELA BELMIRA SANTOS GIAROLA

2020

Dissertação apresentada ao Programa de Pós-Graduação em Geografia do Instituto de Geociências, Universidade Federal do Rio de Janeiro, Centro de Ciências Matemáticas e da Natureza, como requisito necessário à obtenção do grau de Mestra em Geografia.

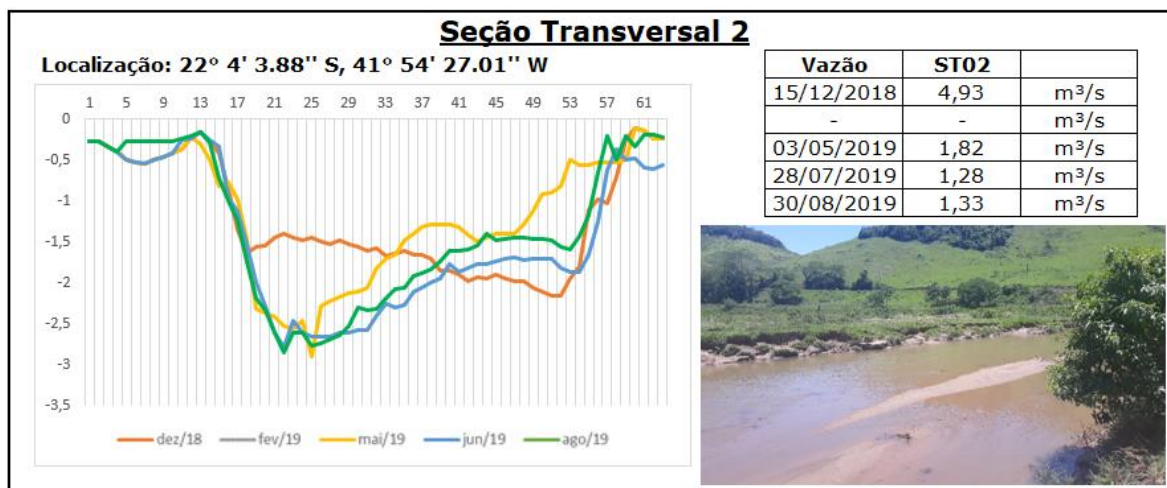
pluviométricos de 40,8 mm e ventos fortes, respectivamente. A seção está afixada em um meandro e observou-se o colapso da margem esquerda (margem côncava) e a sedimentação na margem direita. O colapso da margem criou um degrau na calha fluvial, que impactou diretamente nas medições.

Verificam-se predominância de processos erosivos e deposicionais intensos nas duas margens.

Figura 17 – Seção Transversal 2 – localizada no *Estilo Fluvial Vale lateralmente não confinado, canal contínuo, meandrante, leito arenoso* no rio Macabu: gráfico e tabela para os perfis transversais; foto do trecho de levantamento. Fonte: Elaborado pela autora.

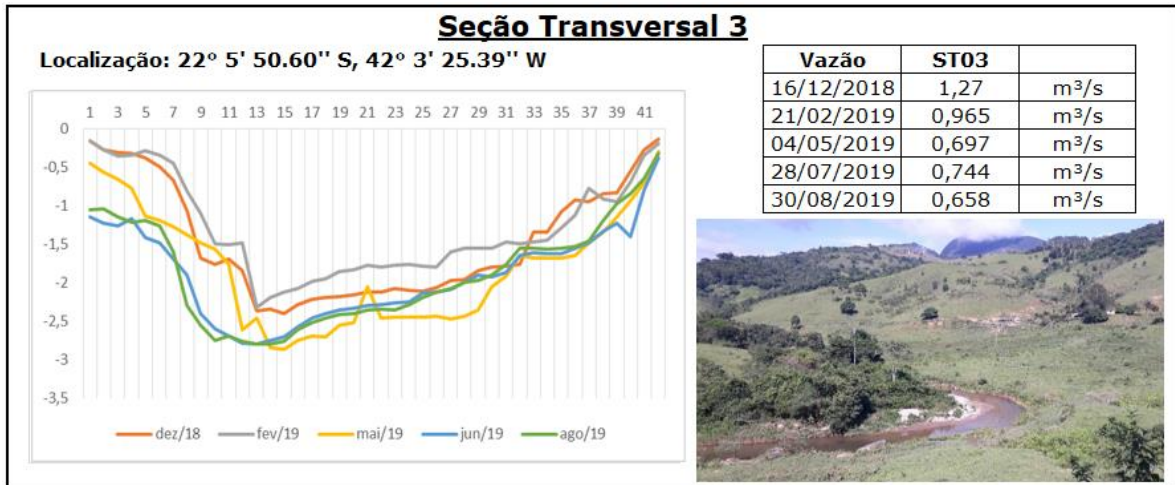
A seção transversal 3 (Figura 18) está localizada em trecho do canal confinado, com a ocorrência de alvéolos ocasionais (onde se instalou a seção). Esse trecho apresenta maiores estabilidade e conectividade laterais, maior variação altimétrica e menor espaço lateral para dissipação de energia em eventos extremos, logo a tendência à processos erosivos é esperada e foi verificada.

Figura 18 – Seção Transversal 3 – localizada no Estilo Fluvial *Vale parcialmente confinado, margem controlada pelo substrato rochoso, planícies descontínuas, leito rochoso e/ou arenoso* no rio Macabu: gráfico e tabela para os perfis transversais; foto do trecho de levantamento. Fonte: Elaborado pela autora.

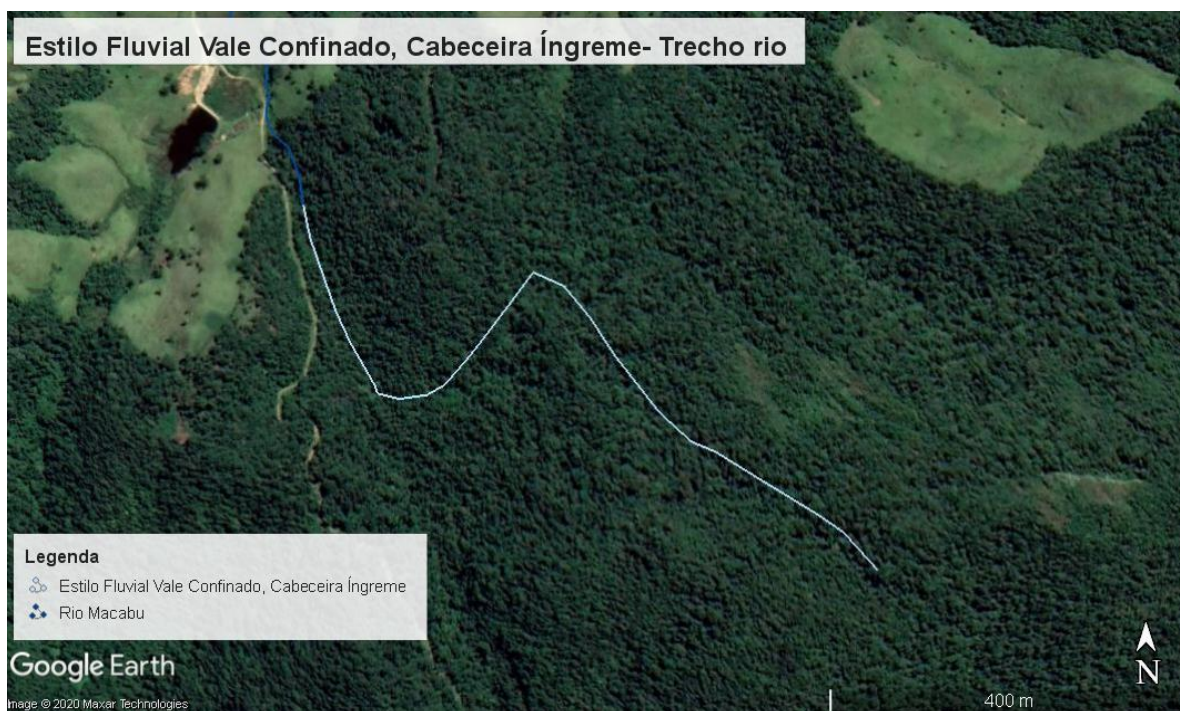
Assim, após a análise dos Geindicadores relevantes para o *Estilo Fluvial Vale Confinado, Cabeceira*, esse trecho do rio Macabu obteve uma BOA condição geomorfológica (Tabela 4 e Figura 19).

Figura 19 – *Estilo Fluvial Vale Confinado, Cabeceira Íngreme* no trecho do alto curso do rio Macabu com BOA condição geomorfológica. Fonte: Google Earth (2020).

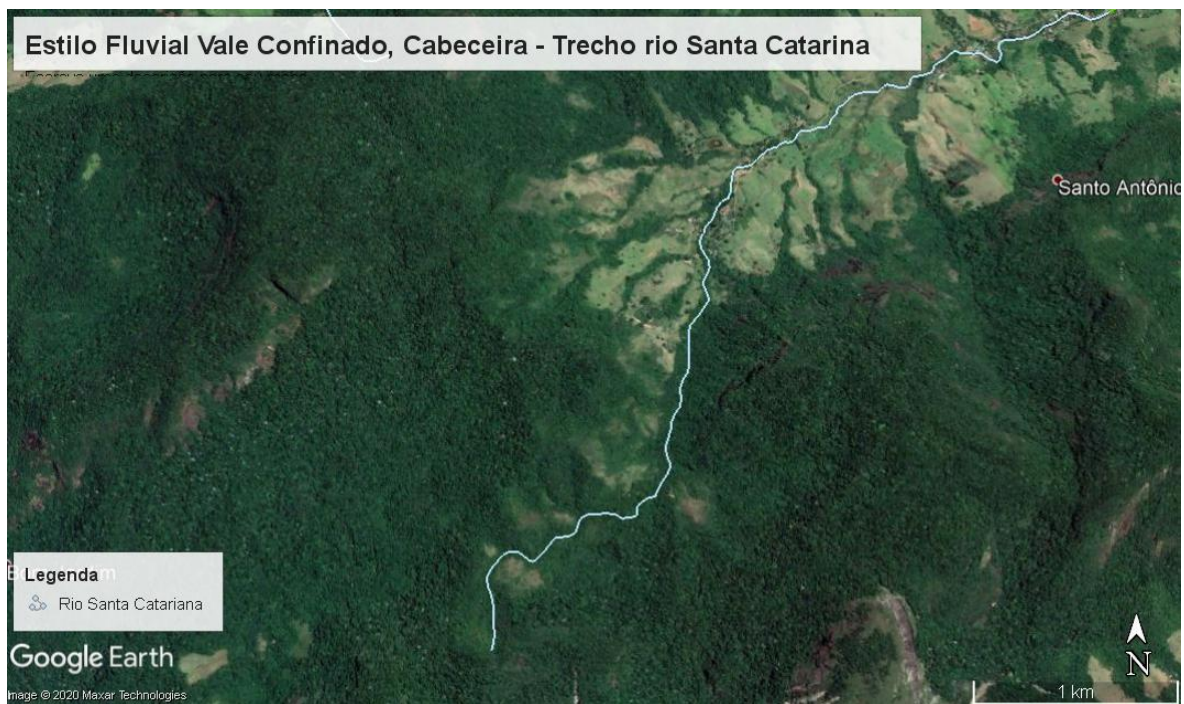
Há estabilidade do leito devido ele ser rochoso. O regime de sedimentos é dominado pelos processos de erosão e transporte, havendo uma alta taxa erosiva. Assim, após a análise dos vários Geoindicadores relevantes para o ***Estilo Fluvial Vale Confinado, Cabeceira Íngreme***, esse trecho do rio Santa Catarina obteve uma BOA condição geomorfológica, apesar de apresentar os Geoindicadores vegetação ripária e atividade antrópica como moderada (Figura 22 e Tabela 5).

Figura 22 – Rio Santa Catarina no trecho do EF-VC-CI. Fonte – Google Earth (2020).

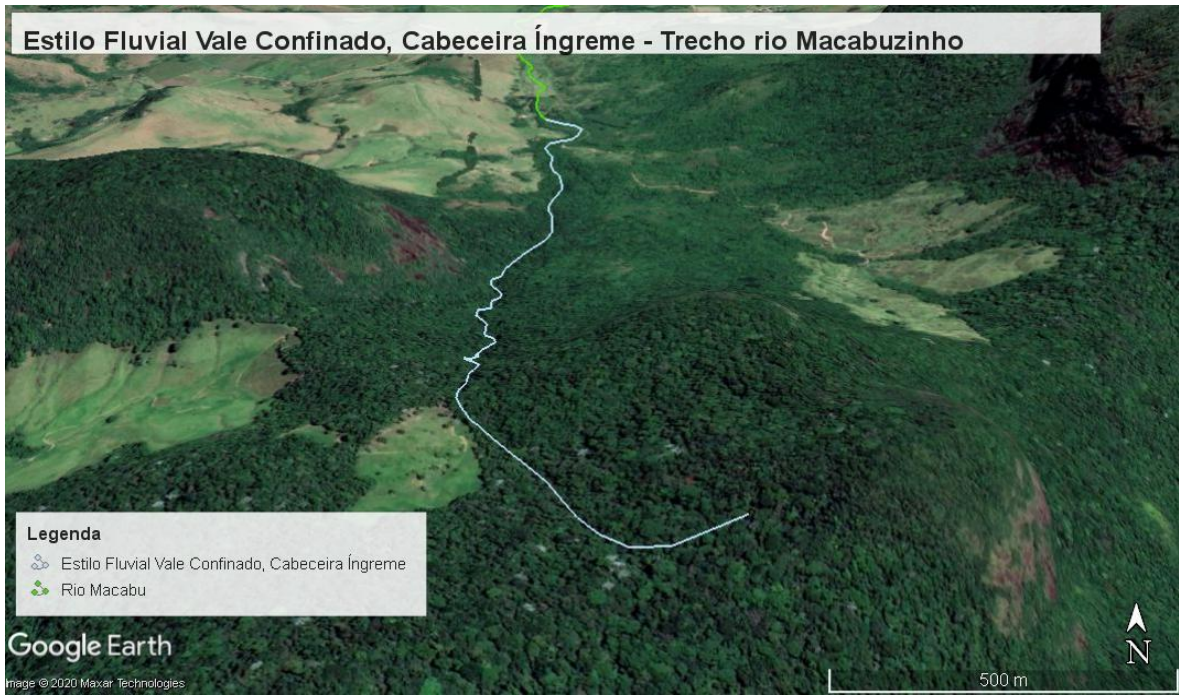
A vegetação ripária está presente ao longo do trecho, com pouca retirada da cobertura vegetal. Quanto ao tamanho e classificação dos sedimentos, há presença de matacões com diâmetro de aproximadamente 280 mm, cascalho com diâmetro maior que 2 mm e areia. A atividade antrópica, nesse trecho, é praticamente inexistente (Figura 23 e Tabela 6).

Figura 23 – Rio Macabuzinho no EF-VC-CI. Fonte: Google Earth (2020).

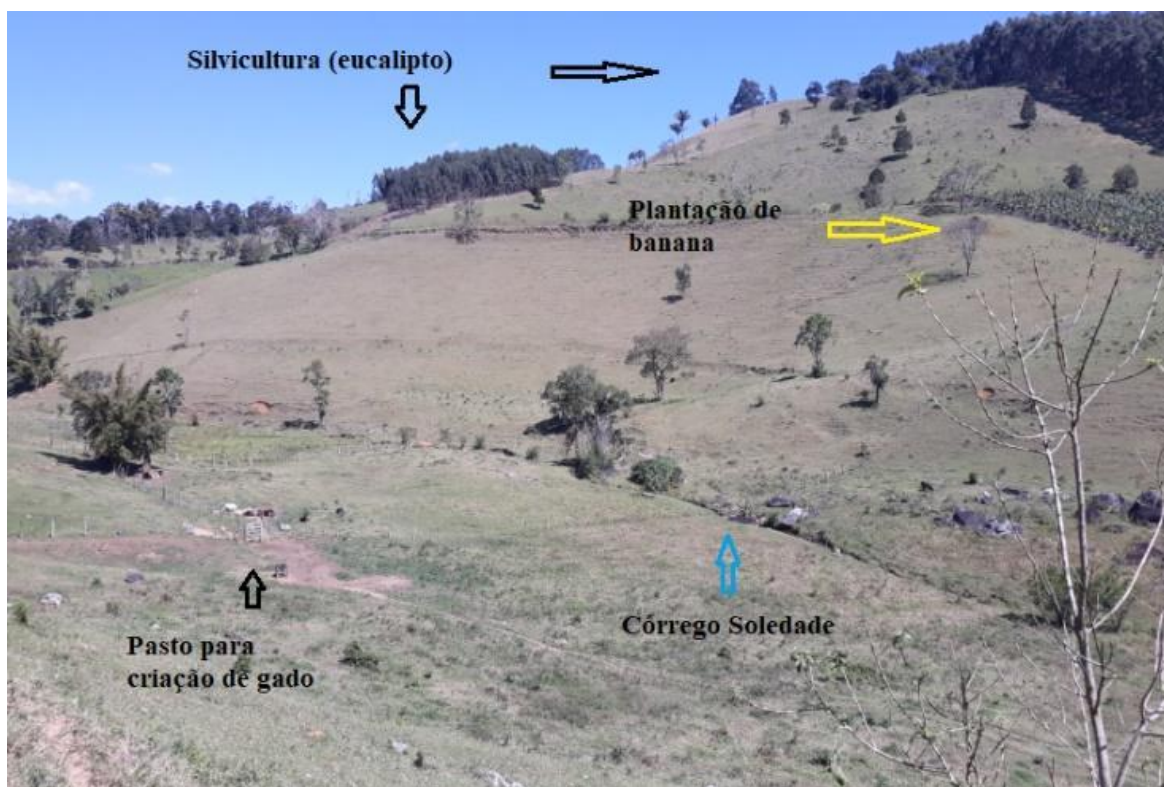
A vegetação ripária está sendo retirada para o plantio principalmente de banana e eucalipto (Figura 25) e criação de pastos para gado. Fato este de grande preocupação, pois a vegetação ripária exerce funções essenciais para a dinâmica fluvial, no sentido de controlar a estabilidade das margens e nutrição do solo.

Figura 25 – Córrego Soledade no trecho do EF-VC-CI. Fonte: Google Earth (2020).

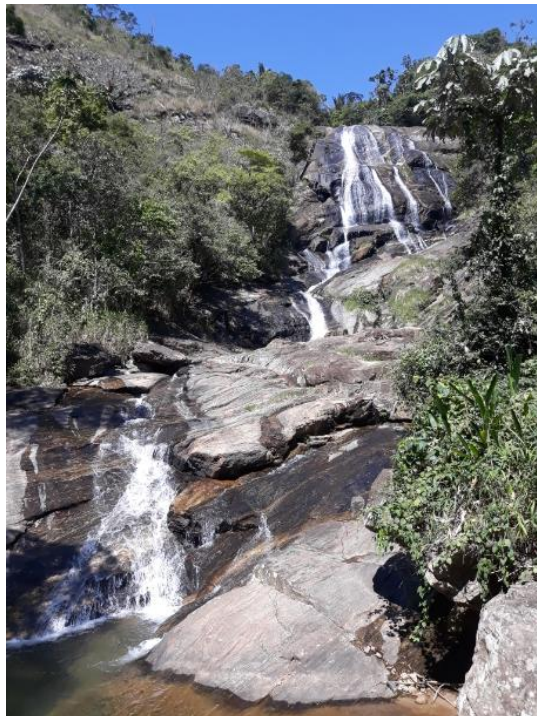
A vegetação ripária está sendo retirada para agricultura e áreas de recreação. Por esse trecho ser composto de cachoeiras (Figura 28) é um destino procurado por turistas, há também diversas pousadas, o que indireta ou diretamente acarreta degradação do ambiente, caso não haja um controle dos impactos ambientais.

Figura 28 – Cachoeira de Sodrelândia. Fonte: Acervo Grupo Geomorphos/UFRJ (2018).

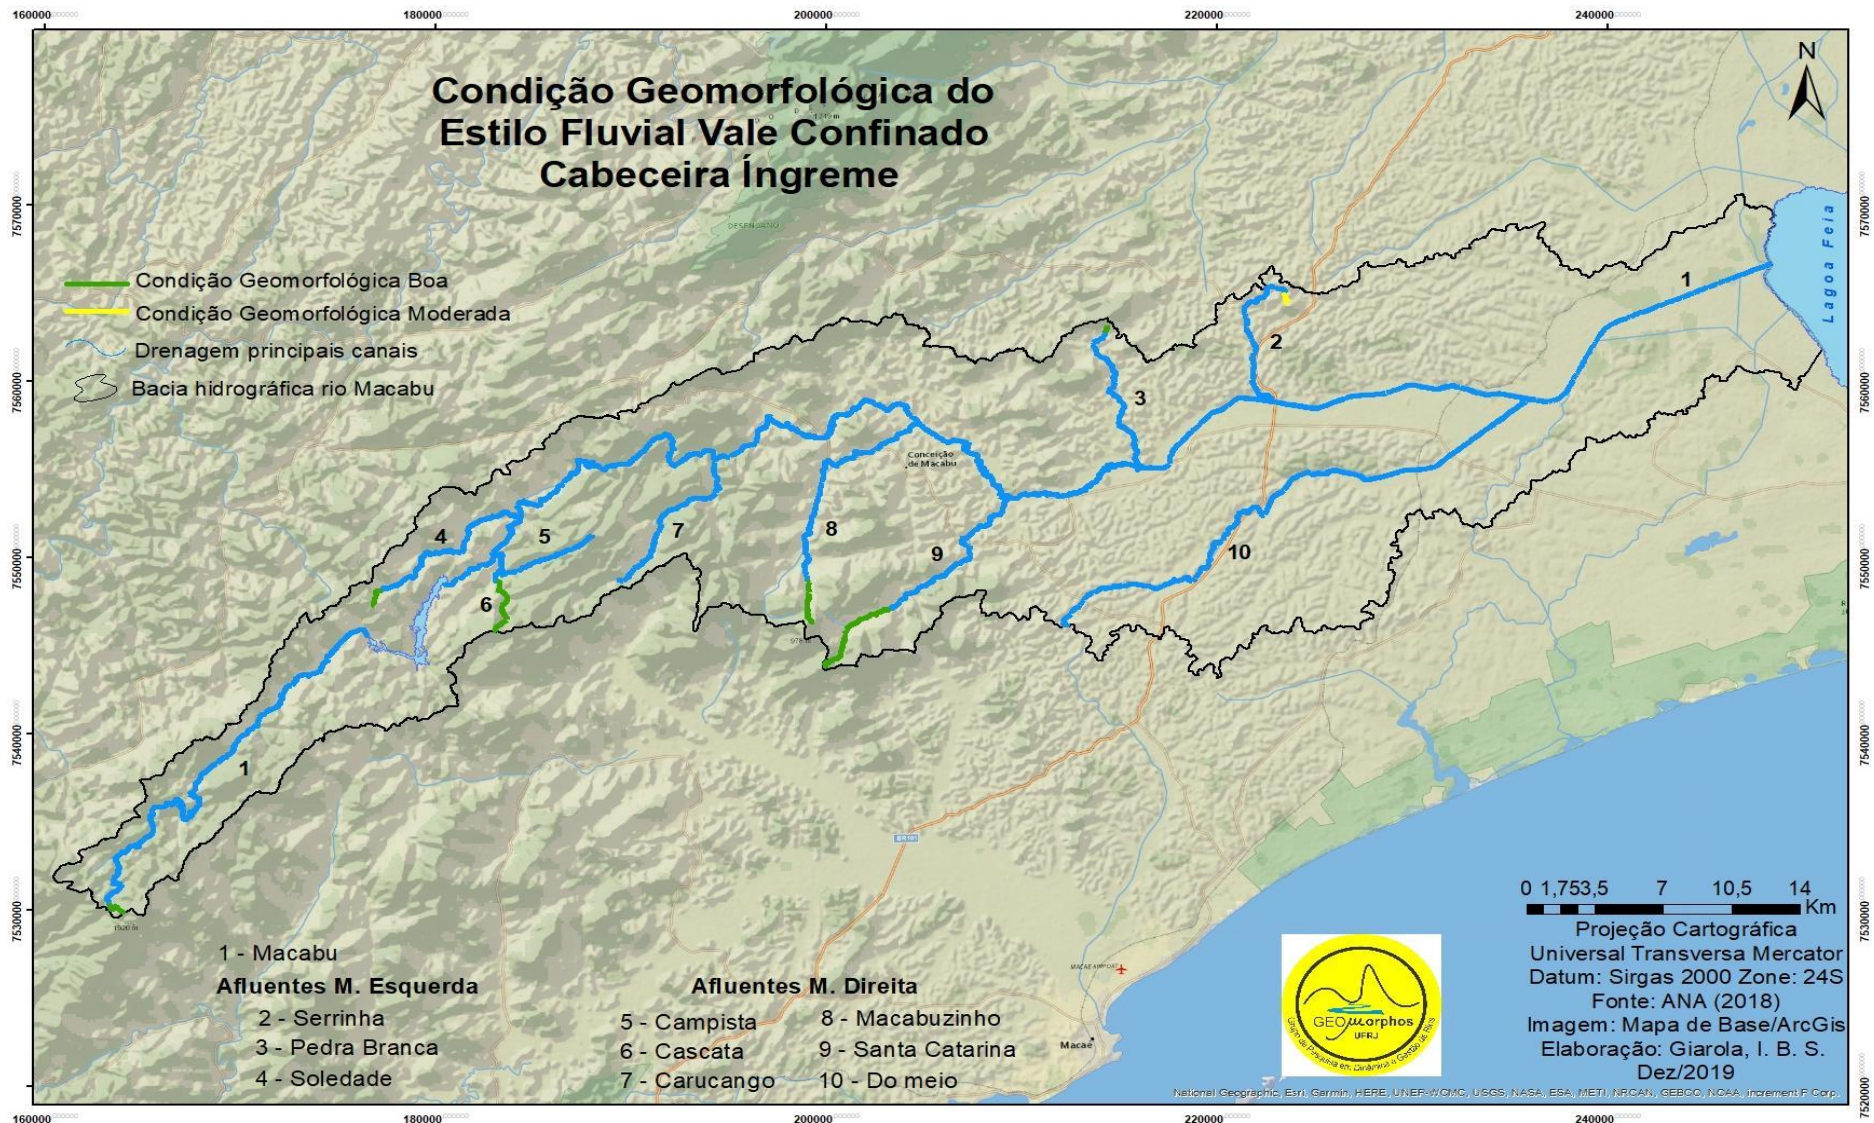
Nos demais trechos, rio Macabu, rio Santa Catarina, rio Macabuzinho, córrego Pedra Branca, Cascata e Soledade, há menor degradação. A partir disso, para esse Estilo Fluvial a condição geomorfológica se diferenciou em dois pontos: o trecho do córrego Serrinha apresenta MODERADA condição geomorfológica e os demais trechos BOA condição geomorfológica (Figura 32).

Figura 32 – Mapa da condição geomorfológica para o EF – Vale Confinado, Cabeceira Íngreme.

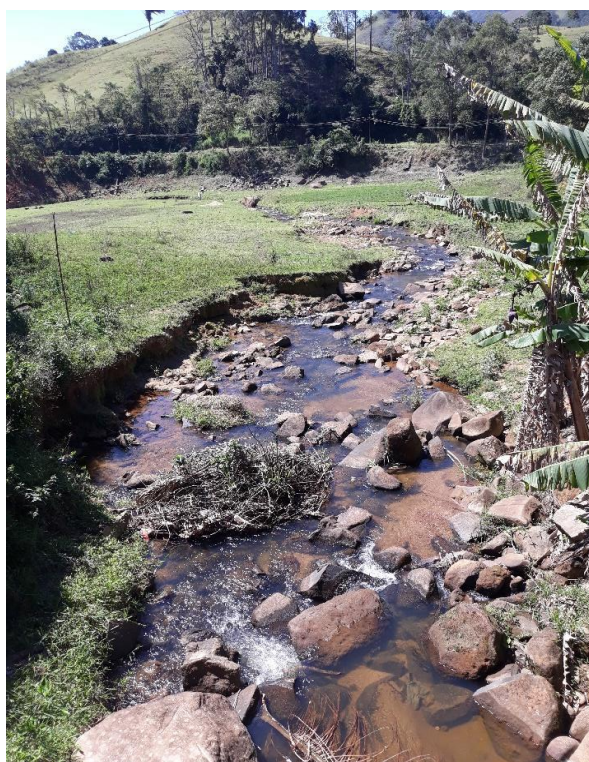
Primeiramente, avaliou-se a declividade do canal, que é forte ondulado e, sua influência nos processos geomorfológicos ali atuantes. Esse trecho possui baixa capacidade de ajuste lateral e elevada estabilidade, por conta do controle exercido pelo leito rochoso (Figura 33). Existe nesse trecho um forte controle estrutural, com vales estreitos e encaixados em vertentes de declividade acentuada e, por isso, os processos erosivos nas margens do canal são muito intensos.

Quanto ao tamanho e classificação dos sedimentos, há presença de matacões com diâmetro de aproximadamente 300 mm, cascalho com diâmetro maior que 2 mm e areia grossa e seixos com aproximadamente 50mm. O regime de sedimentos é dominado pelos processos produção e transferência, devido aos processos erosivos predominantes nesse trecho.

Figura 33 – Rio Macabu e seu leito rochoso. Fonte: Acervo Grupo Geomorphos/UFRJ (2018).

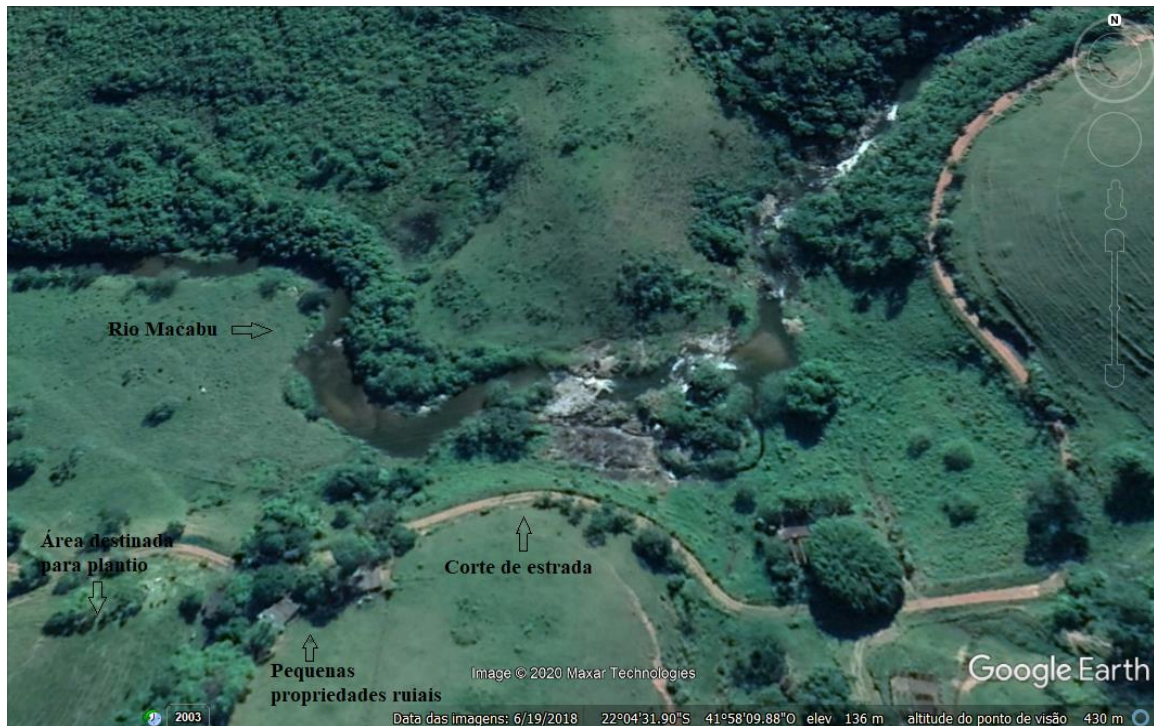
A vegetação ripária está sendo retirada para agricultura de subsistência e por proprietários de pequenas propriedades rurais (Figura 34).

Figura 34 – Rio Macabu no trecho do *Estilo Fluvial Vale Confinado*, margem controlada pelo substrato rochoso. Fonte: Google Earth (2020).

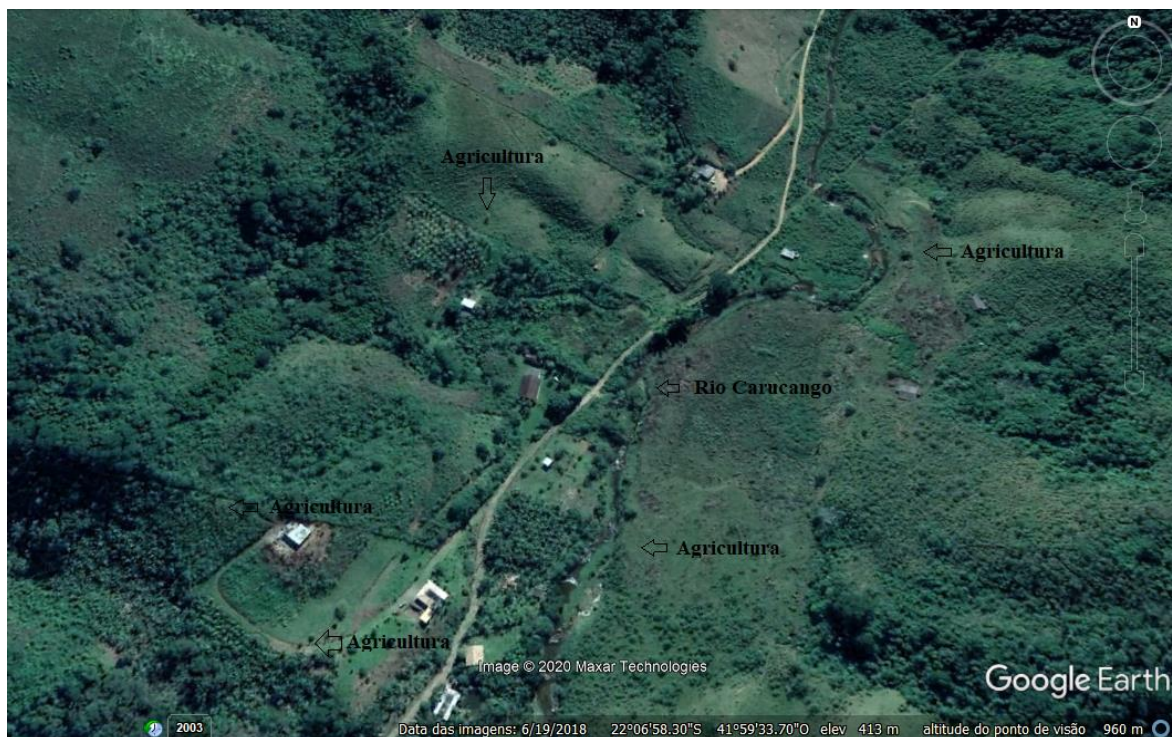
A vegetação ripária está sendo retirada para a atividade agropecuária. Nesse trecho tem-se pequenos produtores rurais e agricultura de subsistência, verificando-se a ocorrência de áreas destinadas para a silvicultura.

Figura 36 – Rio Carucango no *Estilo Fluvial Vale Confinado*, margem controlada pelo substrato rochoso. Fonte: Google Earth (2020).

Assim, após a análise dos Geindicadores relevantes para o Estilo Fluvial analisado, esse trecho do rio Carucango obteve uma BOA condição geomorfológica (Tabela 13).

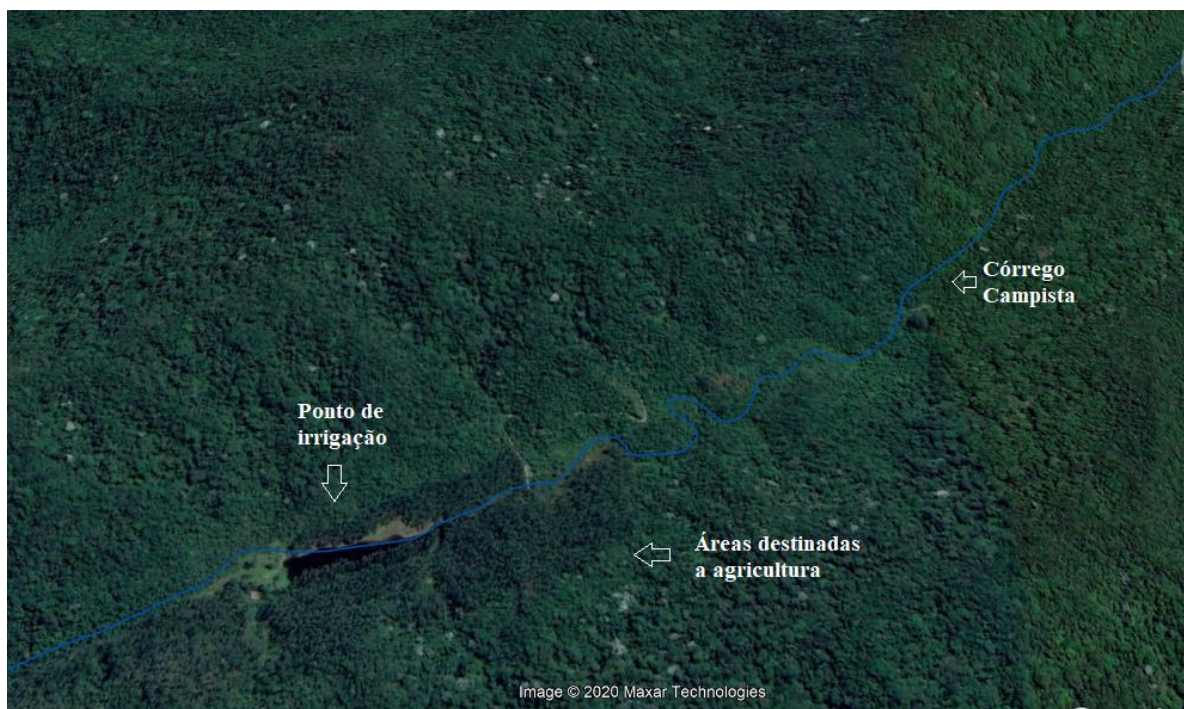
A vegetação ripária está sendo retirada para atividades agrícolas. Nesse trecho tem-se pequenos produtores rurais e agricultura de subsistência (Figura 38).

Figura 38 – Córrego Campista no Estilo Fluvial Vale Confinado, margem controlada pelo substrato rochoso. Fonte: Google Earth (2020).

Assim, após a análise dos Geindicadores relevantes para o Estilo Fluvial analisado, esse trecho do córrego Campista obteve uma BOA condição geomorfológica (Tabela 14).

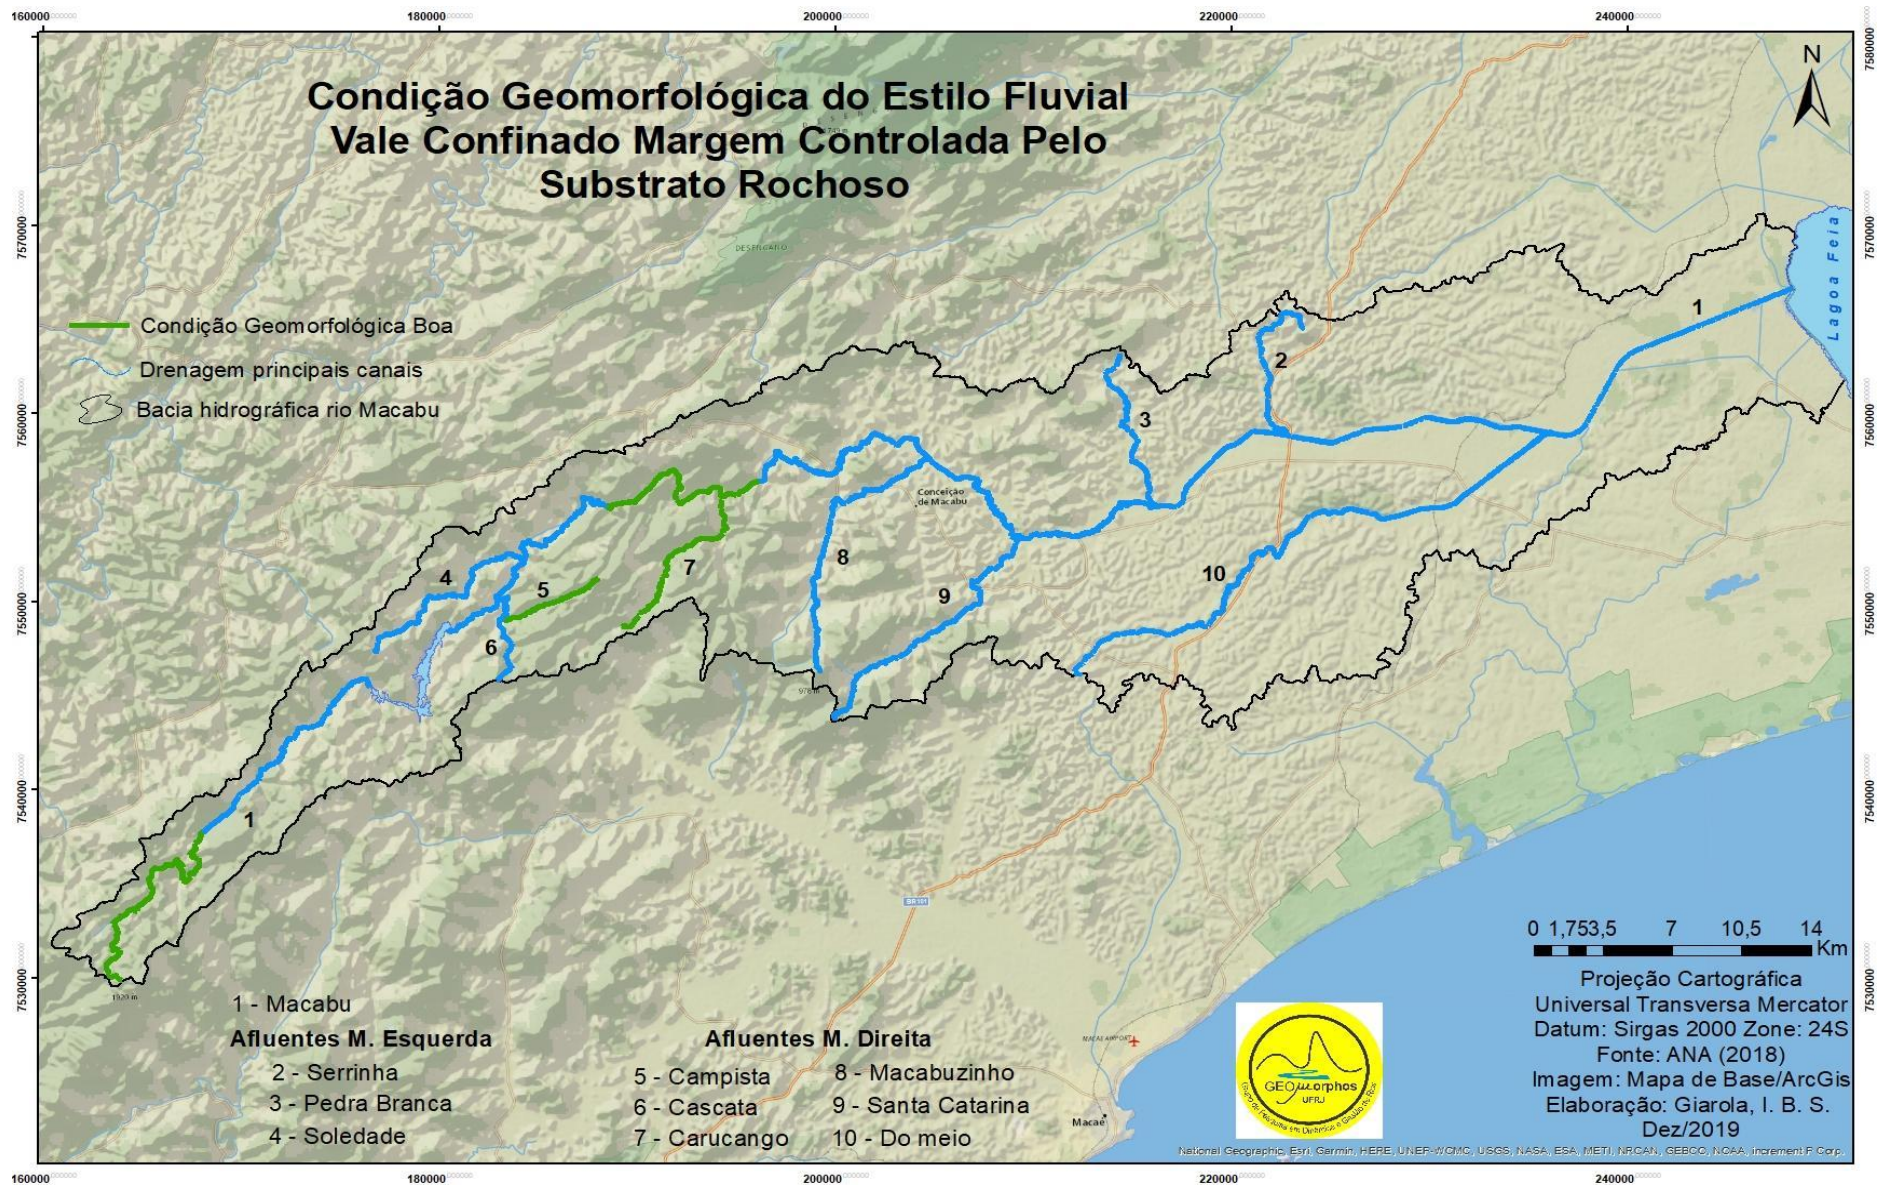
Todos os trechos apresentam áreas florestadas e em bom estado de preservação. O resultado da condição geomorfológica apontou como BOA para todos os trechos (Figura 39).

Figura 39 – Condição geomorfológica Estilo Fluvial Vale Confinado, margem controlada pelo substrato rochoso.

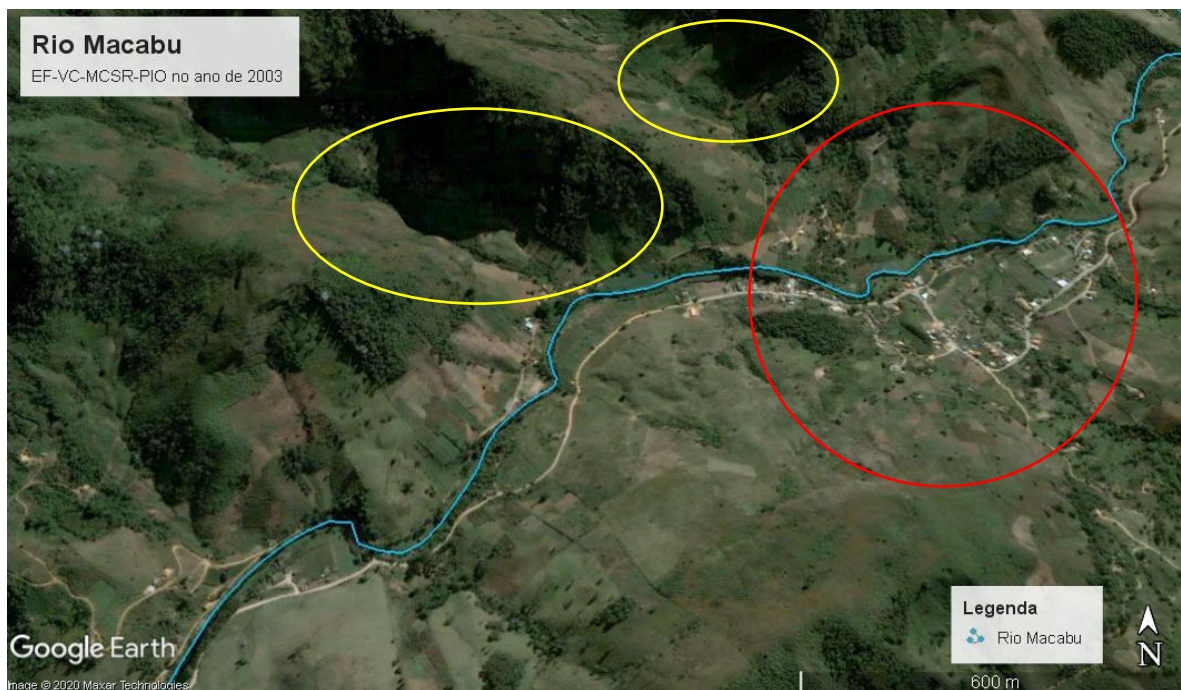
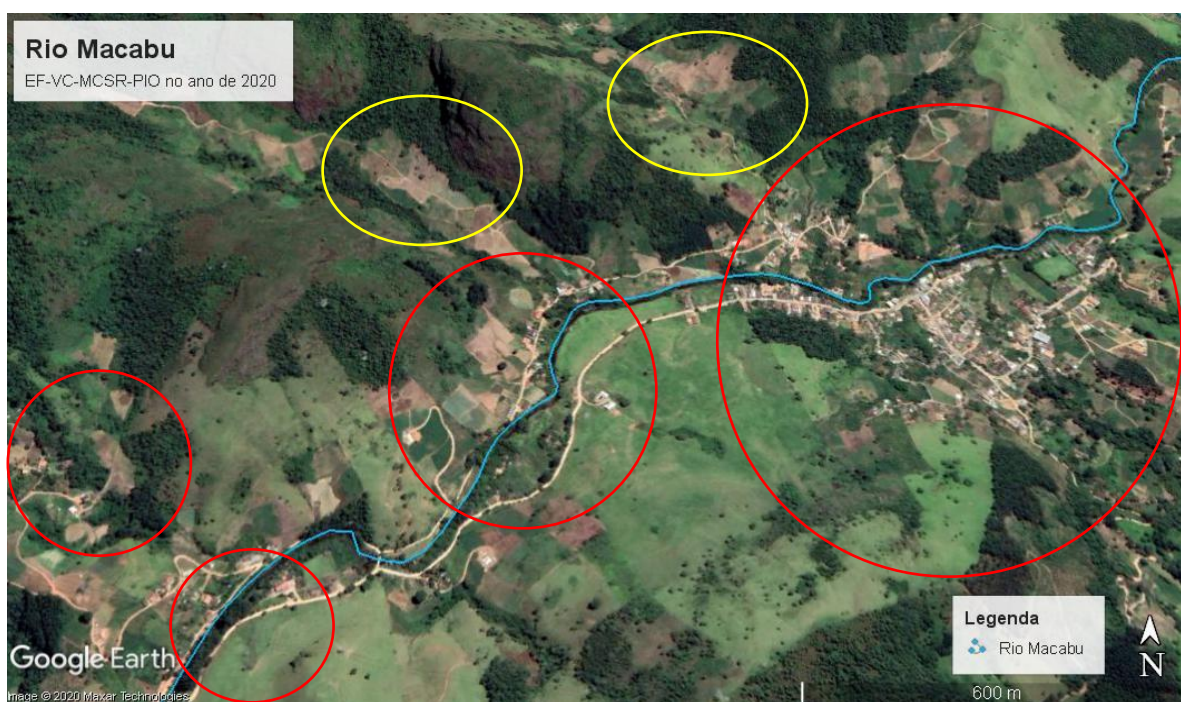
A vegetação ripária é frementemente retirada por conta da agropecuária e expansão populacional, visto que a vegetação ripária exerce uma importante influência na dinâmica fluvial, pois pode controlar a resistência mecânica do solo e podendo evitar o assoreamento a jusante, esse trecho encontra-se em degradação ambiental. Ainda há a questão dos impactos causados a jusante pela criação da barragem e transposição das águas do rio Macabu.

Analisando as figuras 40 e 41, é possível comparar a área nos anos de 2003 e 2020, onde houve uma mudança no número de residências, de desmatamento e aumento da área agrícola em um ponto desse trecho.

Figura 40 – Rio Macabu no Estilo Fluvial Vale Confinado, margem controlada pelo substrato rochoso, planícies de inundação ocasionais no ano de 2003. Fonte: Google Earth (2003).

Figura 41 – Rio Macabu no Estilo Fluvial Vale Confinado, margem controlada pelo substrato rochoso, planícies de inundação ocasionais no ano de 2020. Fonte: Google Earth (2020).

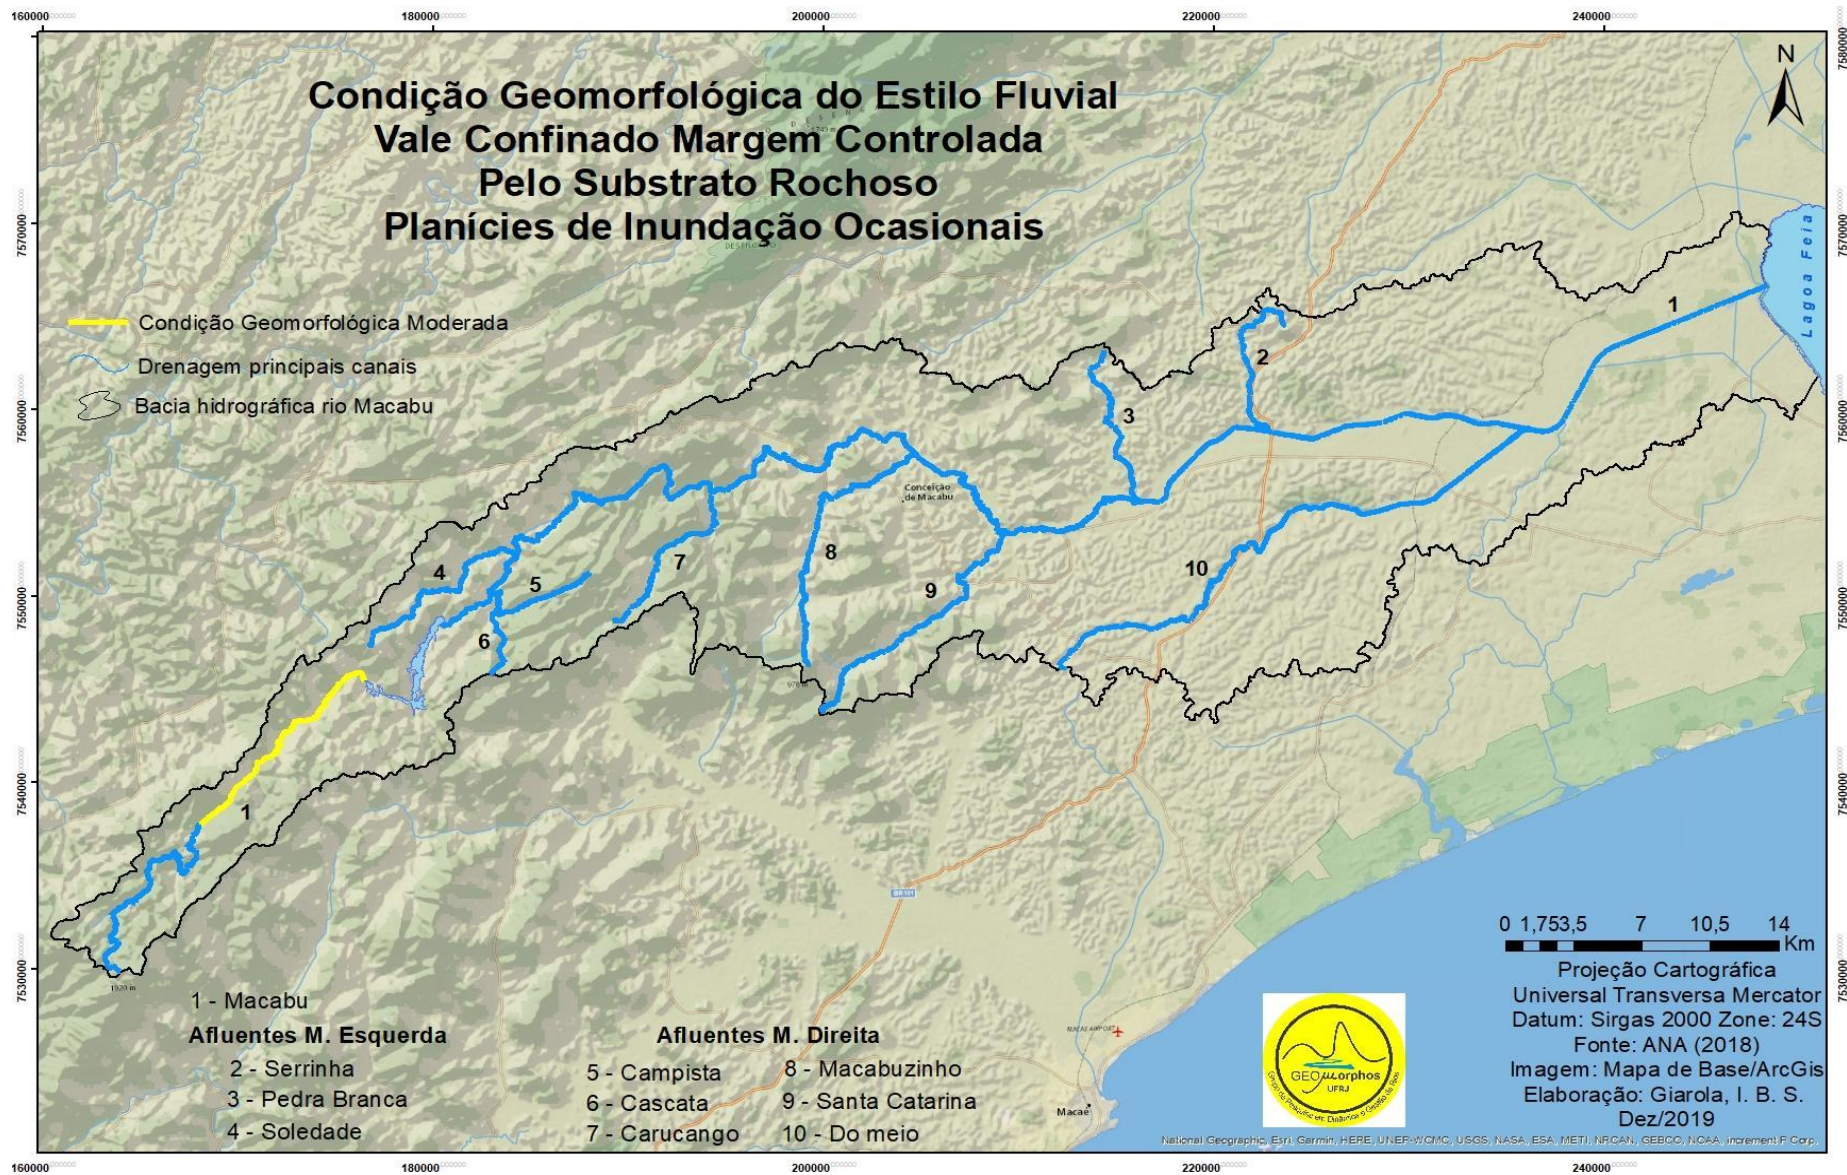
Um fator importante é que no final desse Estilo Fluvial há uma obra no rio que é o represamento do mesmo e criação de uma hidroelétrica, além desses dois fatores, no mesmo ponto, há a transposição das águas do rio Macabu para o rio Macaé, fato já mencionado anteriormente.

Como resultado, o *Estilo Fluvial Vale Confinado, Margem Controlada pelo Substrato Rochoso, Planície de Inundação Ocasionalis* obteve MODERADA condição geomorfológica (Figura 43).

Figura 43 – Mapa da condição geomorfológica do *EF Vale Confinado, Margem Controlada pelo Substrato Rochoso, Planície de Inundação Ocasionais*.

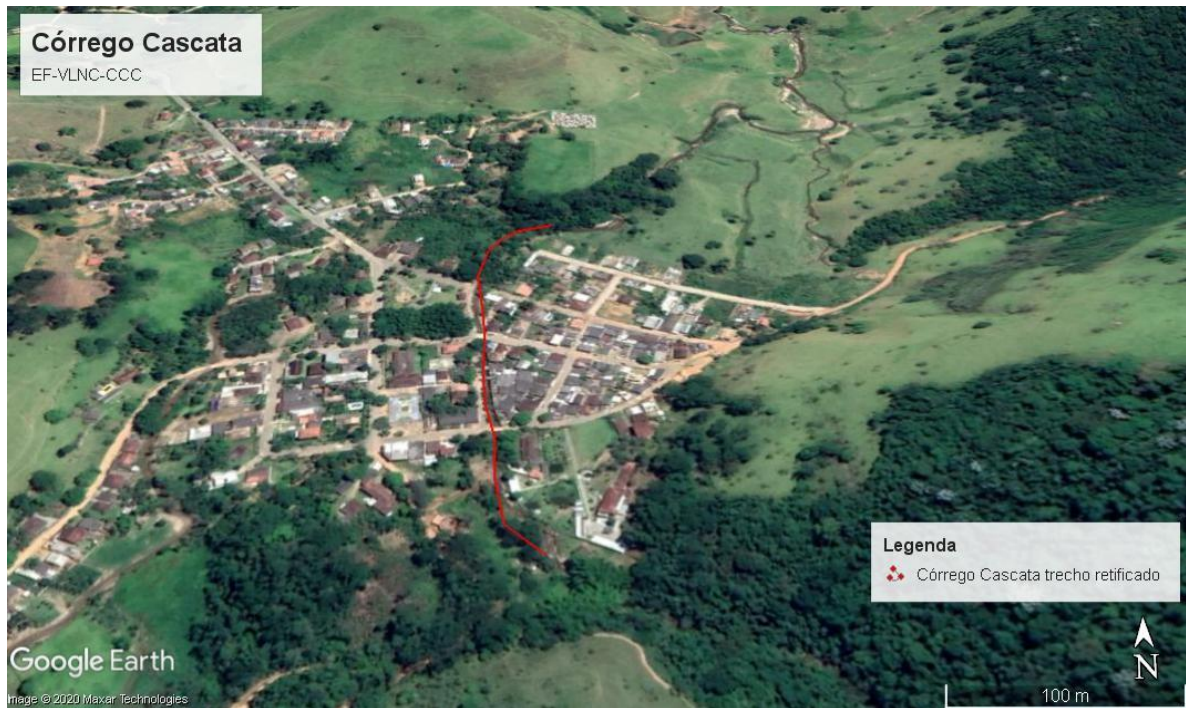
A vegetação ripária foi praticamente toda retirada para a construção de casas e plantio (Figura 44). A expansão populacional foi e é facilitada por ser uma área com planícies, havendo maior potencial para a construção.

Figura 44 – Córrego Cascata no trecho do Estilo Fluvial Vale lateralmente não confinado, canal contínuo canalizado. Fonte: Google Earth (2020).

Desta maneira, após a análise dos Geoindicadores relevantes, esse trecho do córrego Cascata obteve uma RUIM condição geomorfológica (Tabela 16).

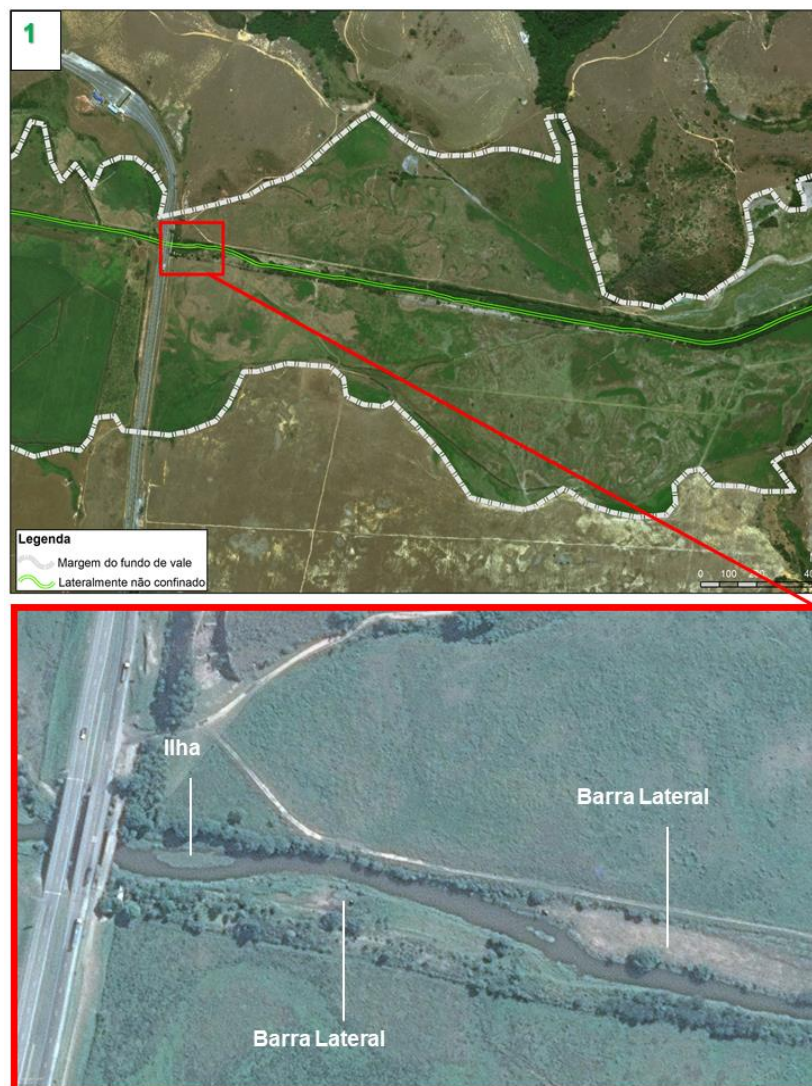
o problema das enchentes e controlar, através de sucessivas dragagens, o aporte sedimentar (Figura 47).

O leito é de composição arenosa, com constante retrabalhamento do material. Há vários pontos de extração de areia no decorrer dos trechos. A planície do rio apresenta várias feições geomorfológicas e alto grau de urbanização.

Figura 47 – Trecho representativo do Lateralmente não confinado do rio Macabu com ocorrência de ilha e barras. Fonte: ArcGIS Basemap e Google Earth (Elaboração – SANTANA, 2018).

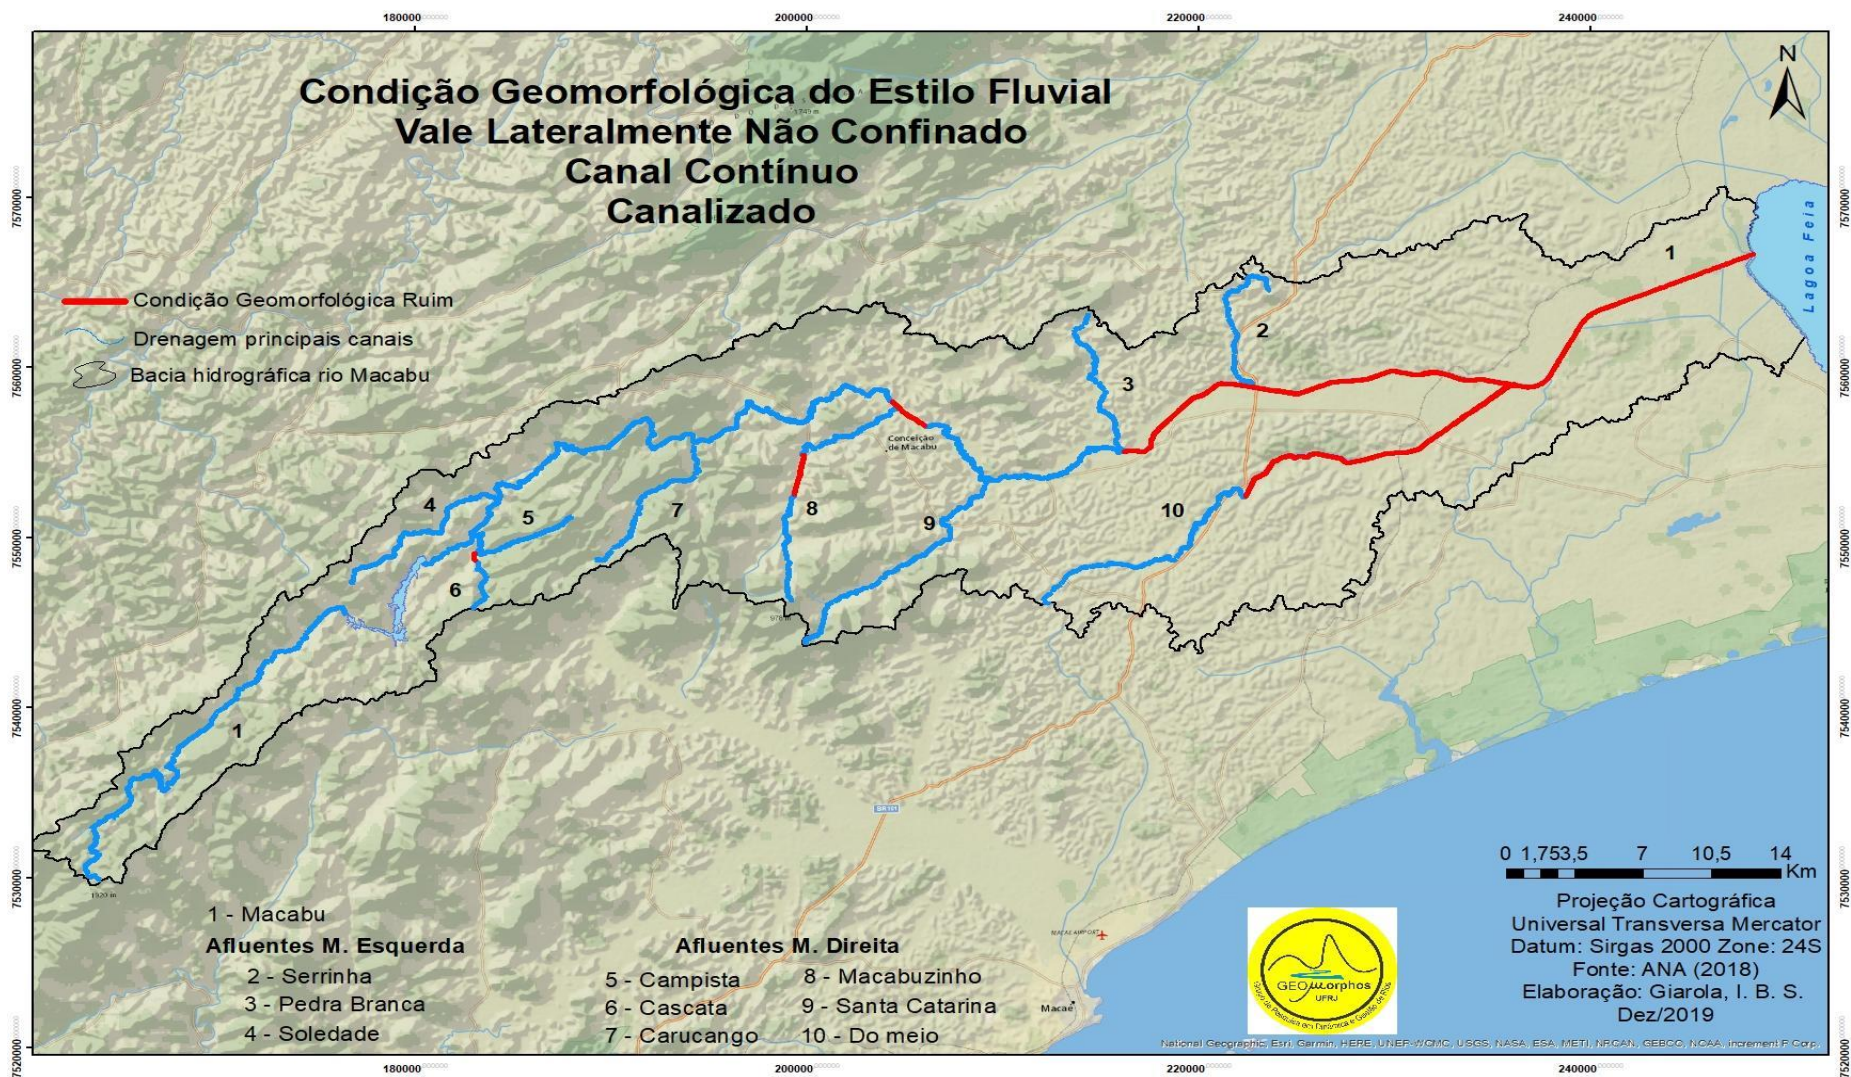
Além de todos os impactos causados pela canalização, tem também a questão da agropecuária ser forte nesses trechos, o que gera desmatamento em larga escala e pisoteio de gado, gerando intensificação dos processos erosivos. Em diversos pontos observa-se a extração de areia, o que também altera a dinâmica de transporte e deposição de sedimentos.

Como resultado, apontou-se para uma condição RUIM geomorfológica para todos os trechos analisados (Figura 51).

Figura 51 – Mapa da condição geomorfológica do EF Vale Lateralmente Não Confinado, Canal Contínuo, Canalizado.
