**AVALIAÇÃO DO COMPORTAMENTO E CONDIÇÃO GEOMORFOLÓGICA DO
RIO MACABU COM FOCO NO MONITORAMENTO E PROJETOS DE
REABILITAÇÃO**

ISABELA BELMIRA SANTOS GIAROLA

2020

Dissertação apresentada ao Programa de Pós-Graduação em Geografia do Instituto de Geociências, Universidade Federal do Rio de Janeiro, Centro de Ciências Matemáticas e da Natureza, como requisito necessário à obtenção do grau de Mestra em Geografia.

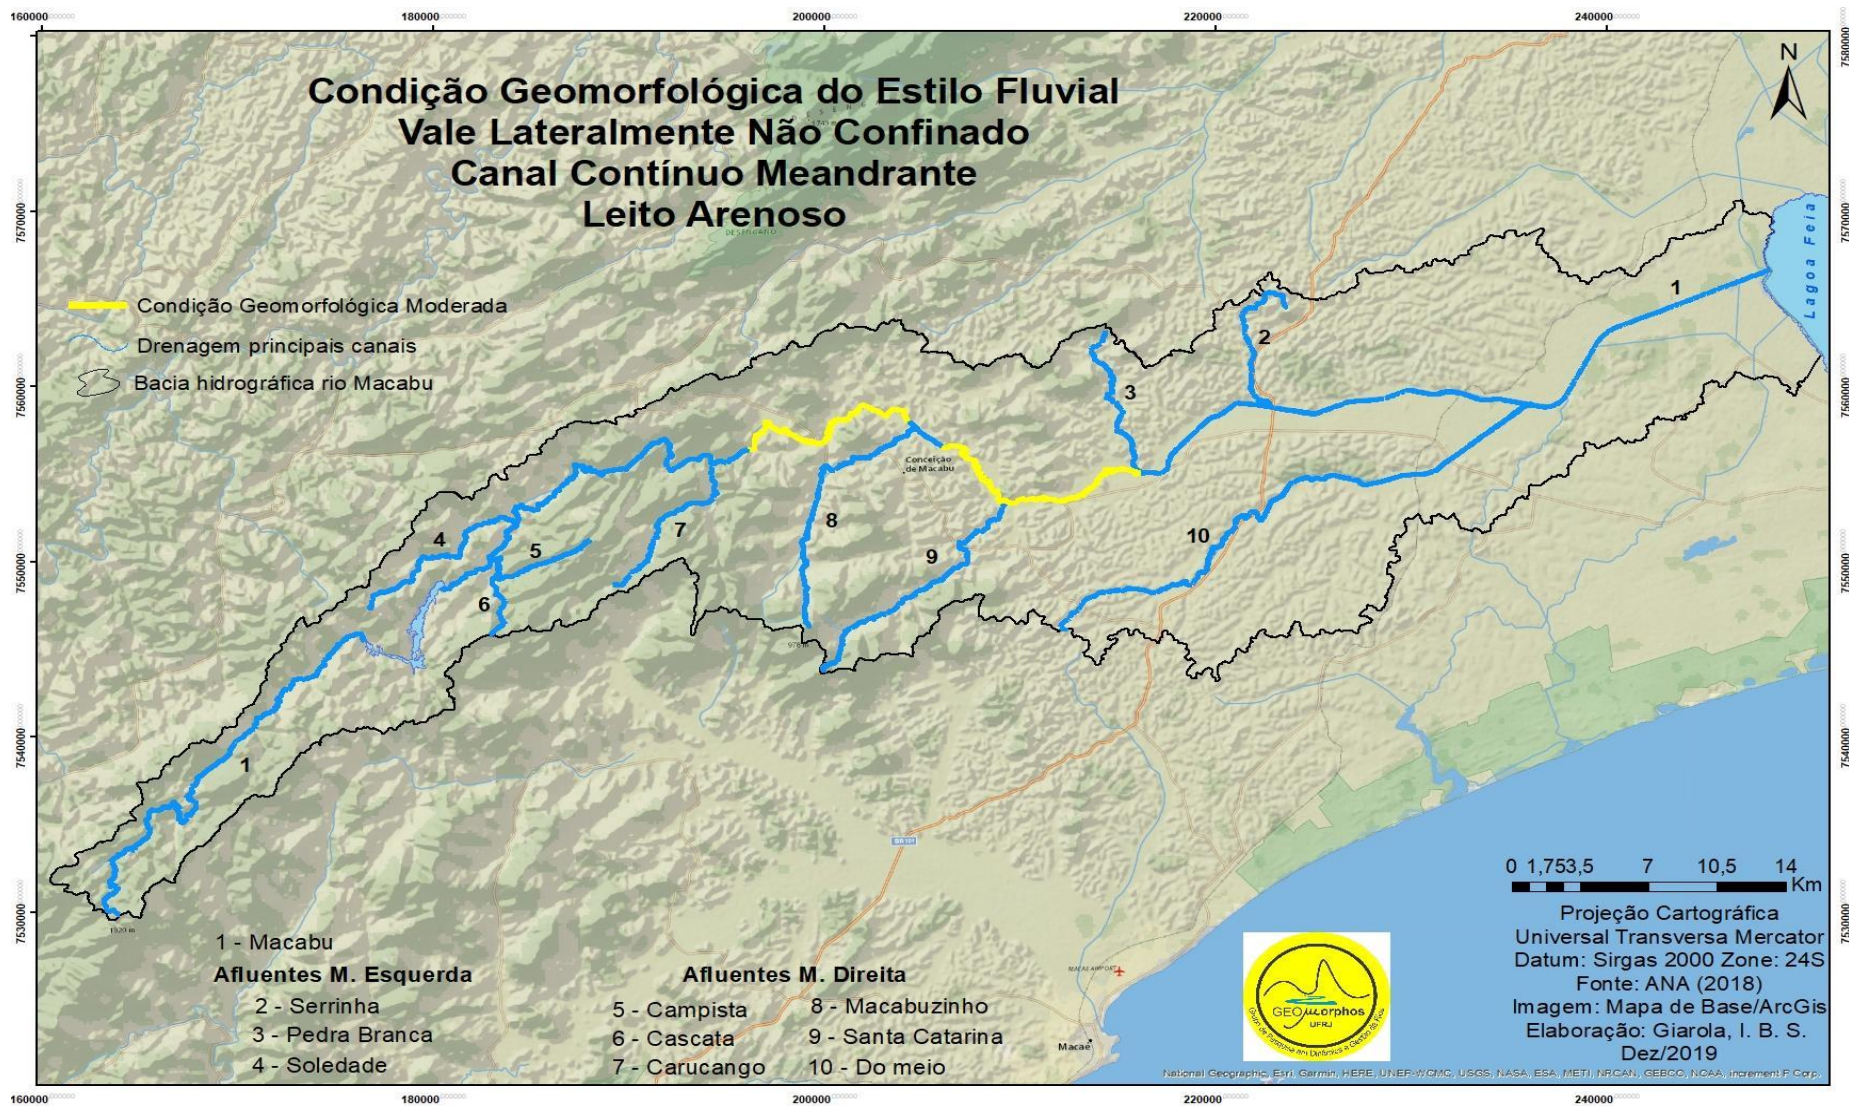
Nesses trechos, são de algumas feições geomorfológicas, como planícies, meandros abandonados, barras laterais, diques, ilhas, dentre outras. Com o desencadeamento de processos erosivos devido a retirada da cobertura vegetal e do pisoteio de gado, tem-se a predominância de deposição de sedimentos, pois o rio encontra-se meandrante e sinuoso, tendendo-se ao processo de deposição.

Com base na tabela de atributos elaborada para esse Estilo Fluvial, o resultado aponta para uma condição MODERADA em todos os trechos analisados (Figura 55).

Figura 55 – Condição geomorfológica do EF Vale Lateralmente não confinado, canal contínuo meandrante, leito arenoso.

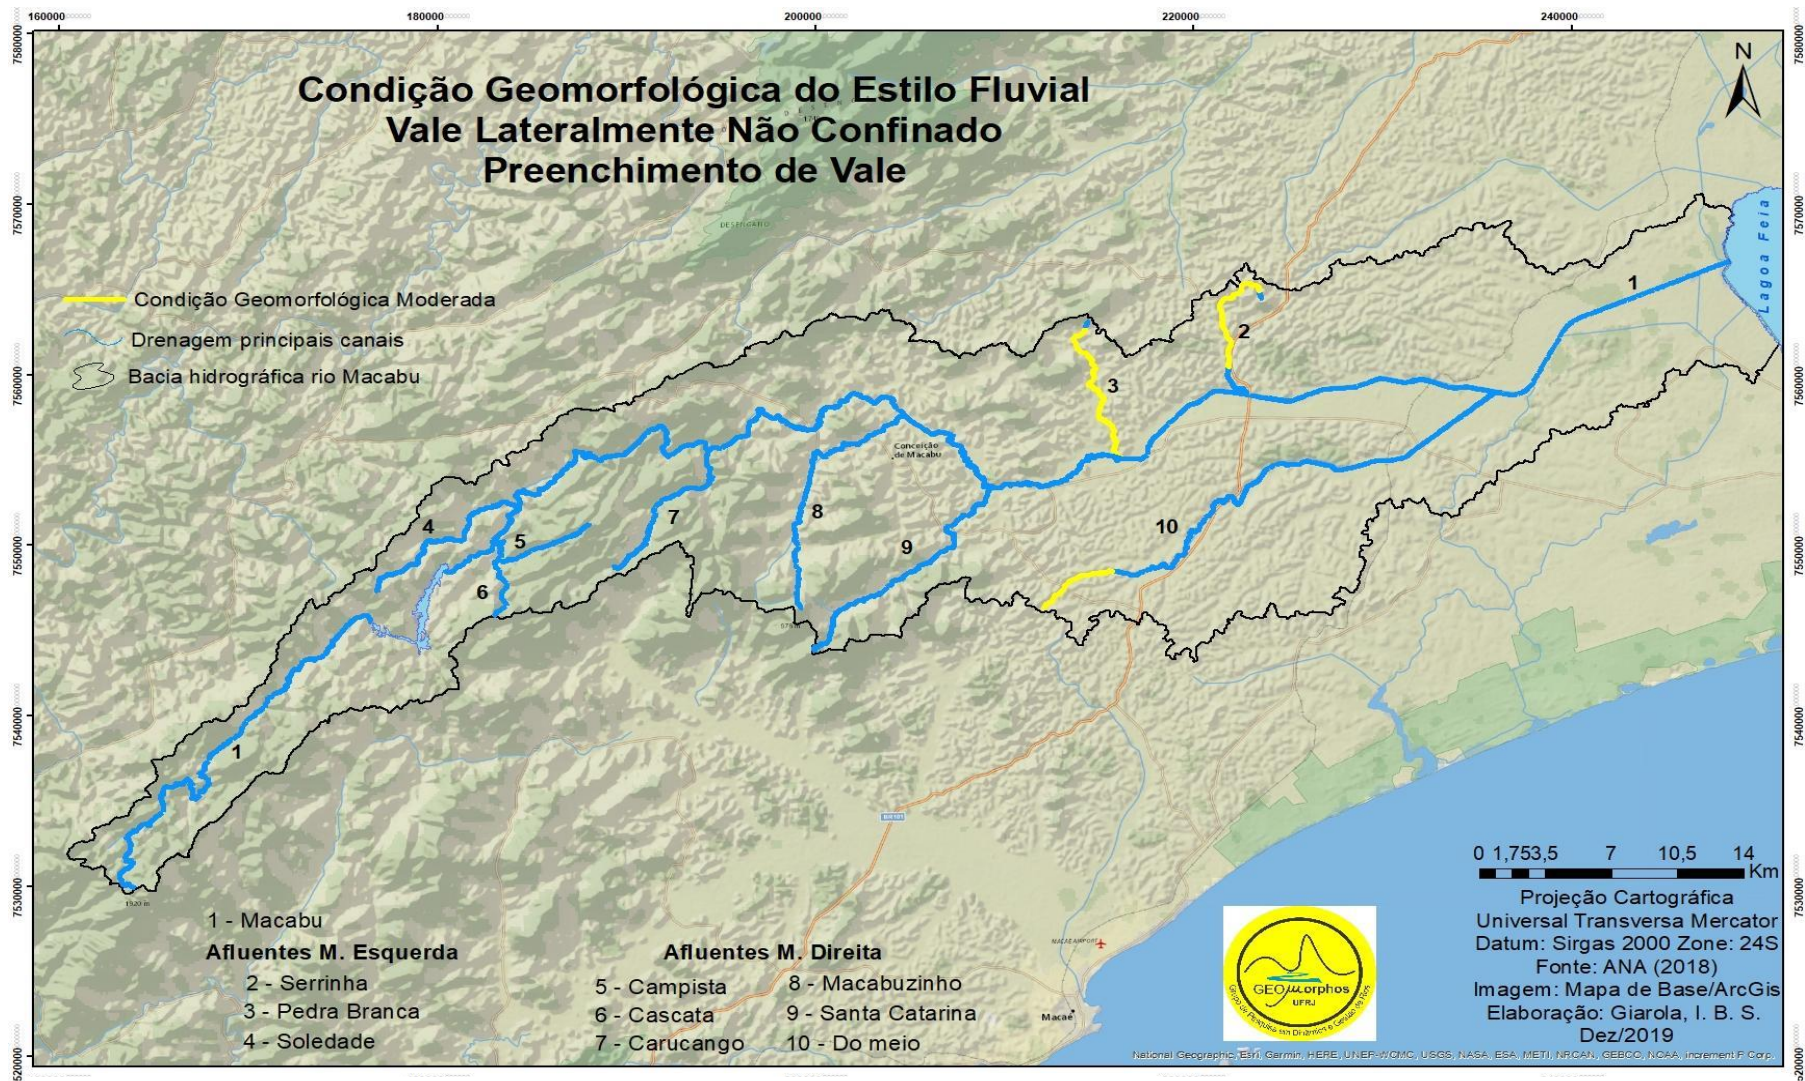
Desse modo, após a aplicação e análise dos Geoindicadores relevantes para esse Estilo Fluvial, a condição geomorfológica, para esses três trechos, foi considerada MODERADA (Tabela 21, 22 e 23 e Figura 58).

Figura 58 – Mapa da condição geomorfológica do *Estilo Fluvial Vale lateralmente não confinado, preenchimento de vale*.

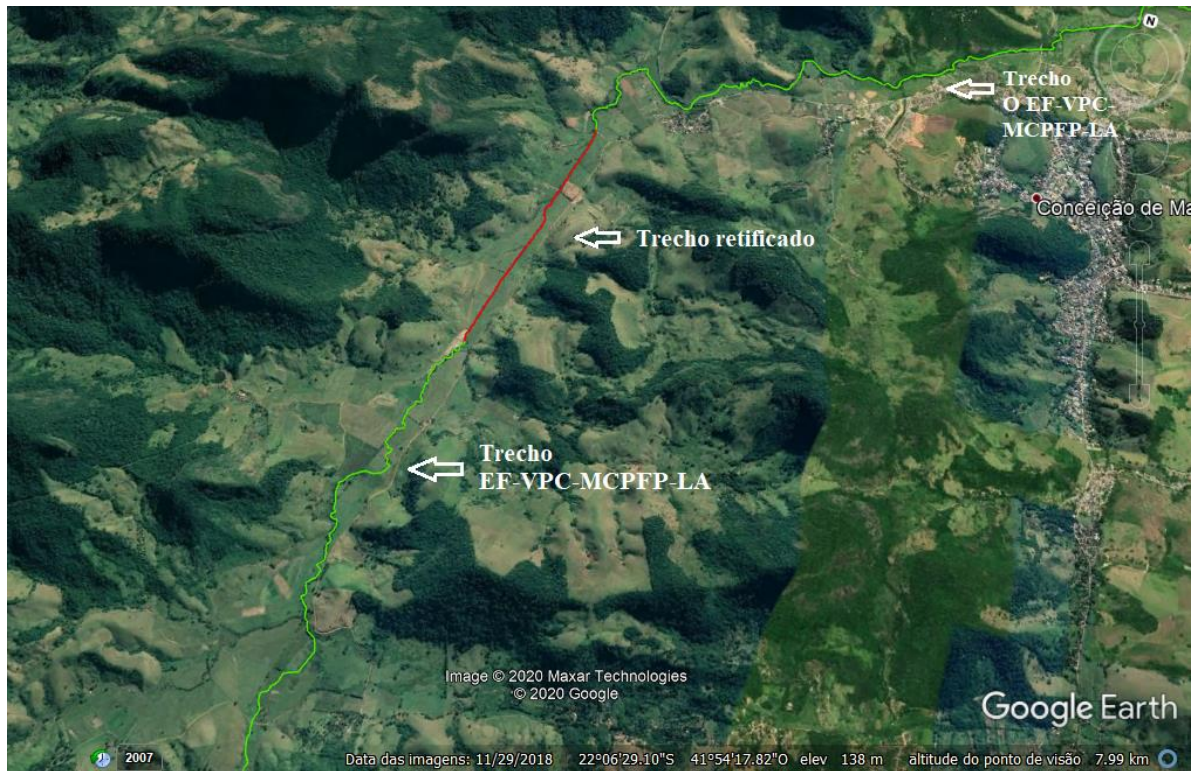
O trecho se desenvolve em uma planície contínua e colinas, que por ter um relevo plano facilitou a abertura de pastos e campos para a agropecuária. É uma área bem degradada, pois a cobertura vegetal foi severamente retirada, havendo raríssimos pontos de áreas florestadas (Figura 59). Além da cobertura vegetal substancialmente modificada, entre esses dois trechos há um segmento que foi retificado, assim, influencia no comportamento tanto do trecho a montante, como no trecho a jusante do EF-VPC-MCPFP-LA.

O leito é arenoso e apresenta instabilidade e as margens também são instáveis. A atividade antrópica, como dito anteriormente, é de grande expressividade.

Figura 59 – Estilo Fluvial Vale parcialmente confinado, margem controlada pela forma em planta, leito arenoso. Fonte: Google Earth (2020).

Após a análise dos Geoindicadores selecionados, os dois trechos do rio Macabuzinho obtiveram uma MODERADA condição geomorfológica (Tabela 24).

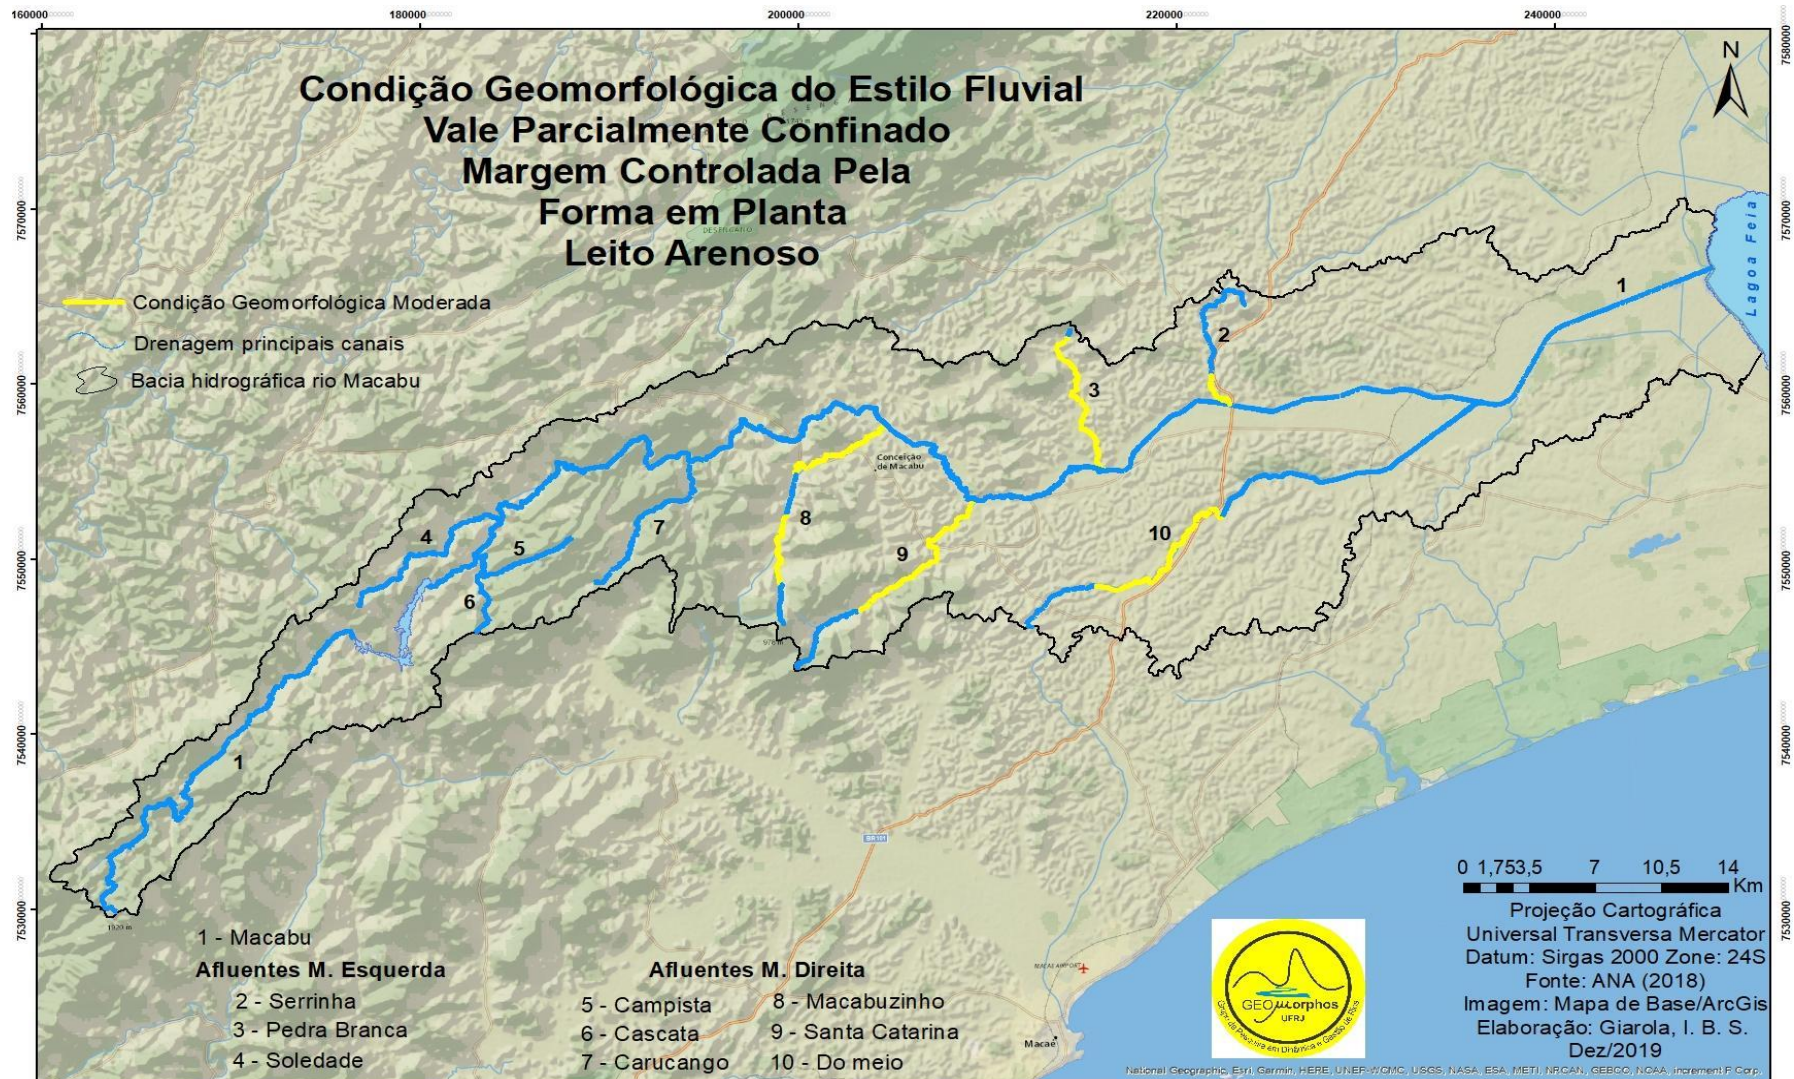
Assim, para esse Estilo Fluvial, a condição geomorfológica apresentou-se como MODERADA (Figura 61).

Figura 61 – Mapa da condição geomorfológica do *EF Vale Parcialmente Confinado, margem controlada pela forma em planta, leito arenoso.*

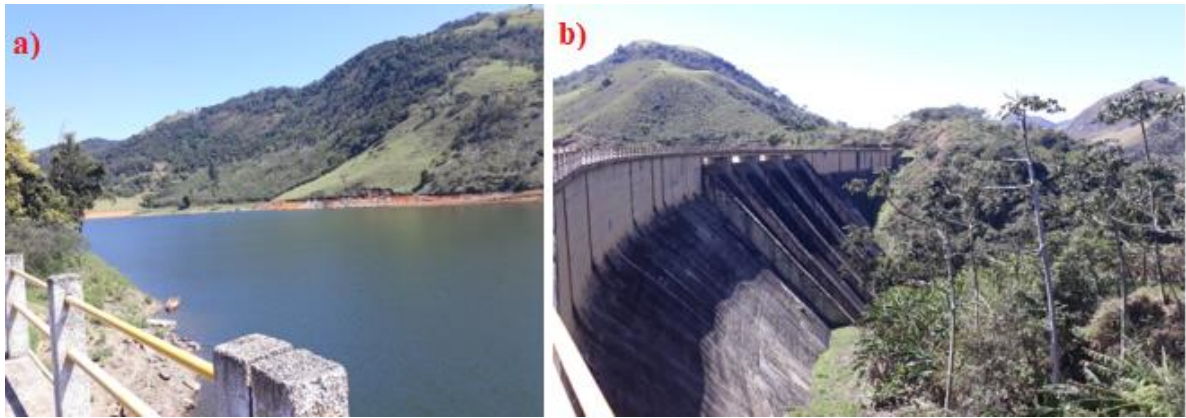
O rio Macabu praticamente some nesse trecho por conta da transposição e barragem a montante (Figura 62), havendo apenas um filete de água (Figura 63).

Figura 62 – Barragem e represa no distrito de Soledrândia. Fonte: Acervo Grupo Geomorphos/ UFRJ (2020)

Esse fato gera inúmeros impactos negativos para o sistema fluvial (hidrologia e ecologia) como um todo e para a sociedade. O sistema fluvial é afetado no sentido de ter que se ajustar e buscar um equilíbrio para sustentar tantas modificações, a fauna e a flora podem ser extintas e a sociedade sofre com o abastecimento de água para consumo, como ocorre em todo os vilarejos e pequenos municípios ali existentes.

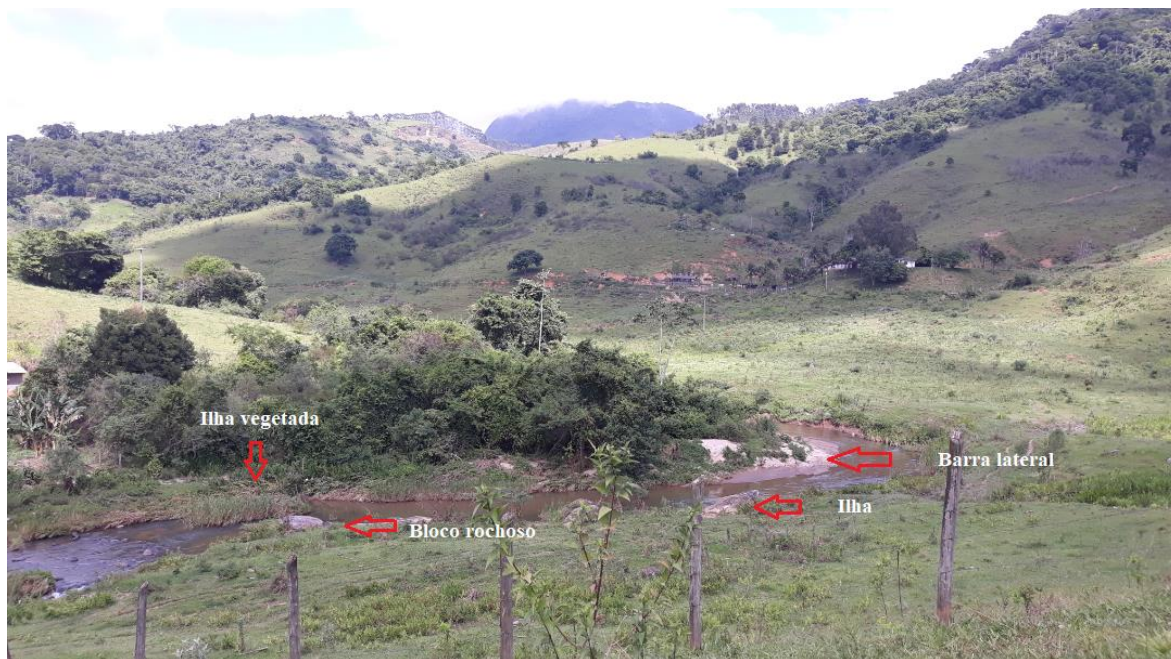
O rio Macabu volta a ter vazão maiores apenas quilômetros a jusante com a contribuição de seus principais afluentes, principalmente o córrego Cascata. Assim, começa a apresentar feições do canal e a planície de inundação são retrabalhadas pelo fluxo de alta/média magnitude constantemente, com capacidade de ajuste lateral médio, transferência, produção e acúmulo de sedimentos (Figura 64).

Figura 64 – Rio Macabu no trecho do Estilo Fluvial, com unidades geomorfológicas presentes. Fonte – Acervo Grupo Geomorphos/UFRJ (2018).

A vegetação ripária é frequentemente afetada por conta da pecuária, havendo muito pisoteio de gado tanto nas planícies e terraços, quanto dentro do próprio canal. É perceptível assim, que diversos pontos do trecho tiveram a cobertura vegetal retirada pelos usos antecedentes do solo ao decorrer dos últimos 3 séculos.

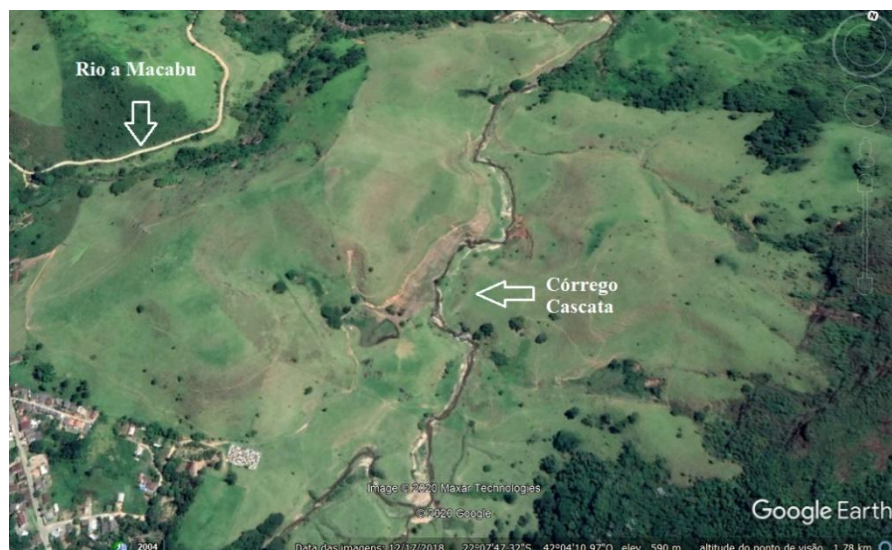
É um trecho com pouquíssima cobertura vegetal, com pastos e campos para cultivo, o que culminou na retirada da vegetação ripária. E se desenvolve em uma ampla planície fluvial, facilitando o cultivo agrícola e criação de gado (Figura 65). Essas planícies são retrabalhadas pelo fluxo de alta/média magnitude constantemente, apresentando uma capacidade de ajuste lateral intermediária, com transferência, produção e acúmulo de sedimentos.

Figura 65 – Trecho do córrego Cascata no trecho do Estilo Fluvial Vale parcialmente confinado, margem controlada pelo substrato rochoso, planícies descontínuas, leito rochoso e/ou arenoso. Fonte: Google Earth (2020).

Como no rio Macabu, no córrego Cascata acontece um ajuste lateral do canal devido a planície fluvial possuir uma característica assimétrica e descontínua. O leito do rio apresenta intercalação, ora é rochoso e ora é arenoso com maior sinuosidade. Devido a essa heterogeneidade do leito, os sedimentos são classificados em areia (grossa, média e fina), grânulos, matacões e blocos rochosos.

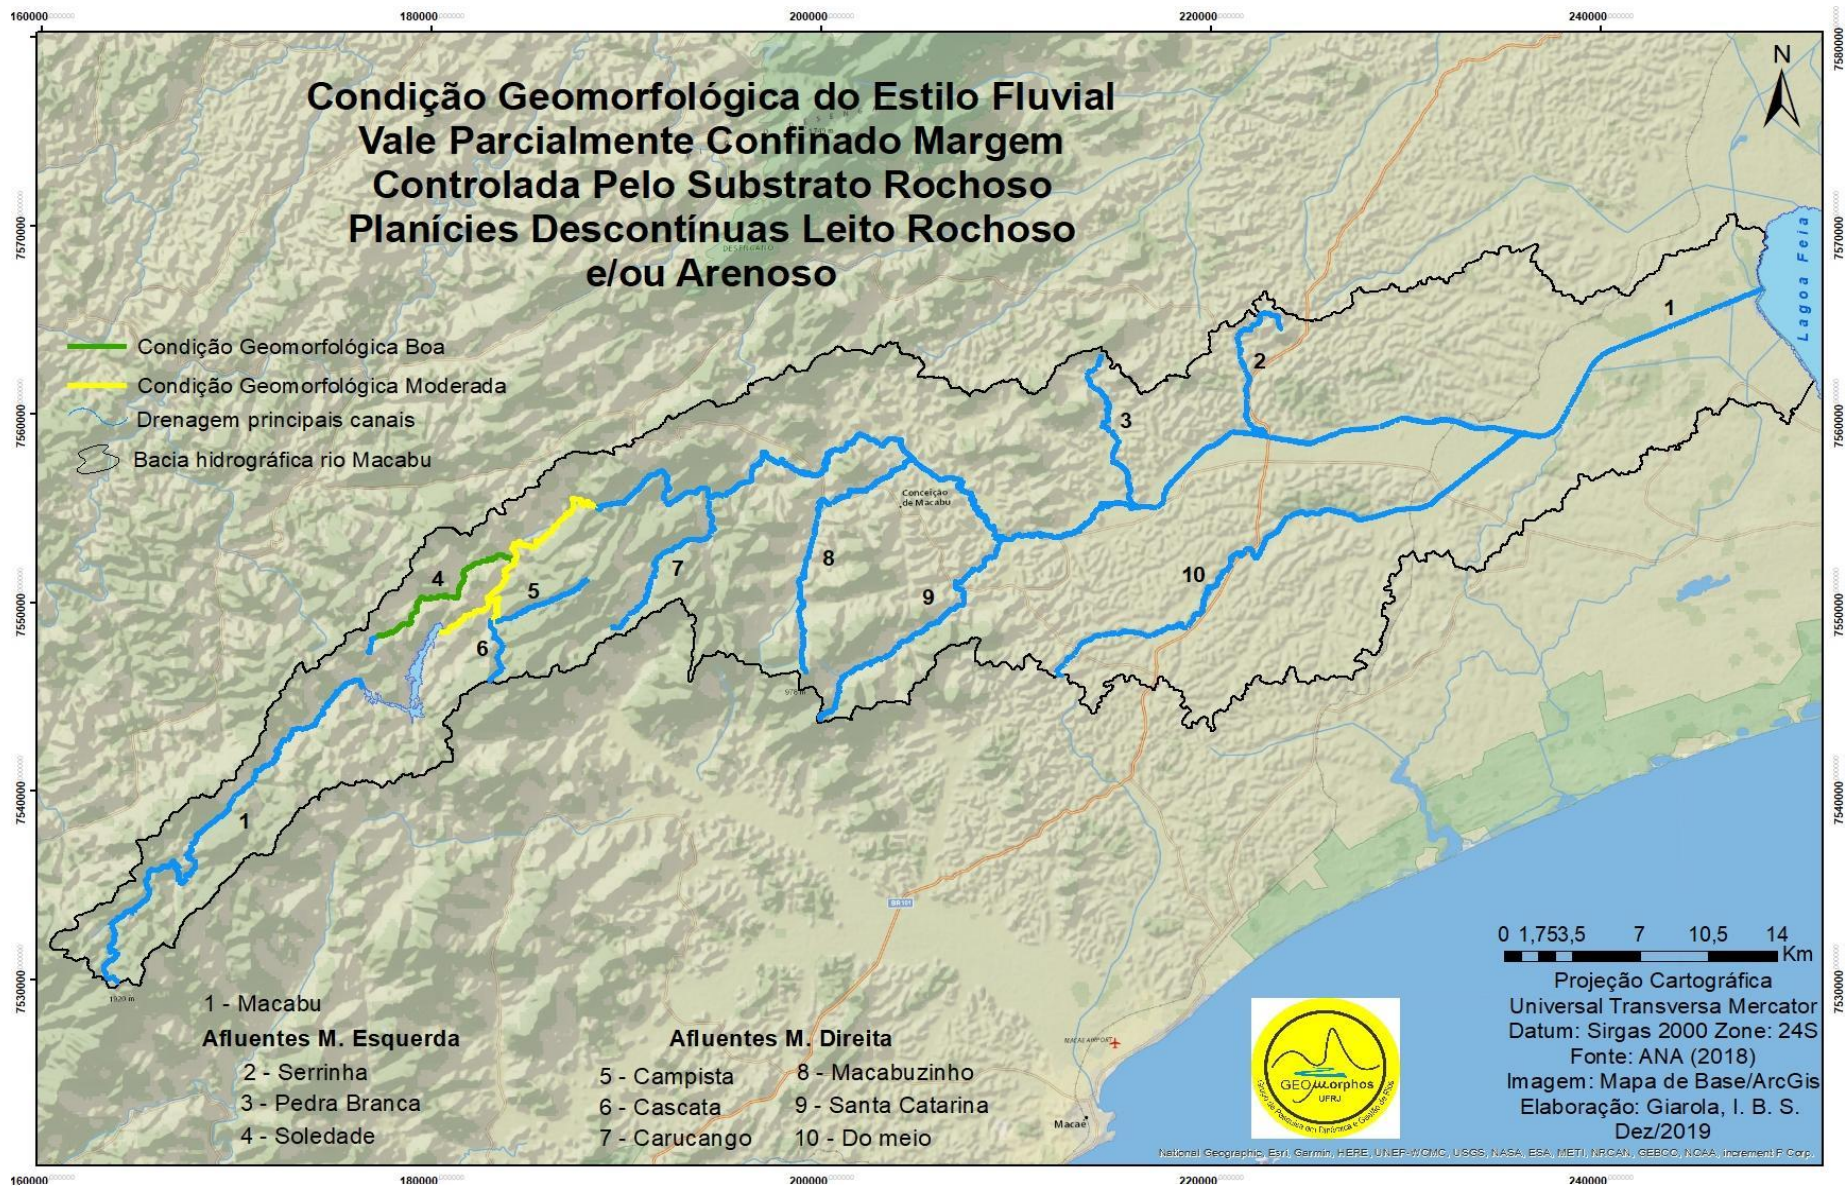
A partir da tabela de atributos elaborada para o Estilo Fluvial, o resultado para a condição geomorfológica se diferenciou em dois trechos. Apontaram para uma condição geomorfológica BOA no trecho do Córrego Soledade e condição geomorfológica MODERADA para os trechos do rio Macabu e Córrego Cascata (Figura 66).

Figura 66 – Mapa da condição geomorfológica do *EF-VPCMCSR – Planícies descontínuas, leito rochoso e/ou arenoso.*

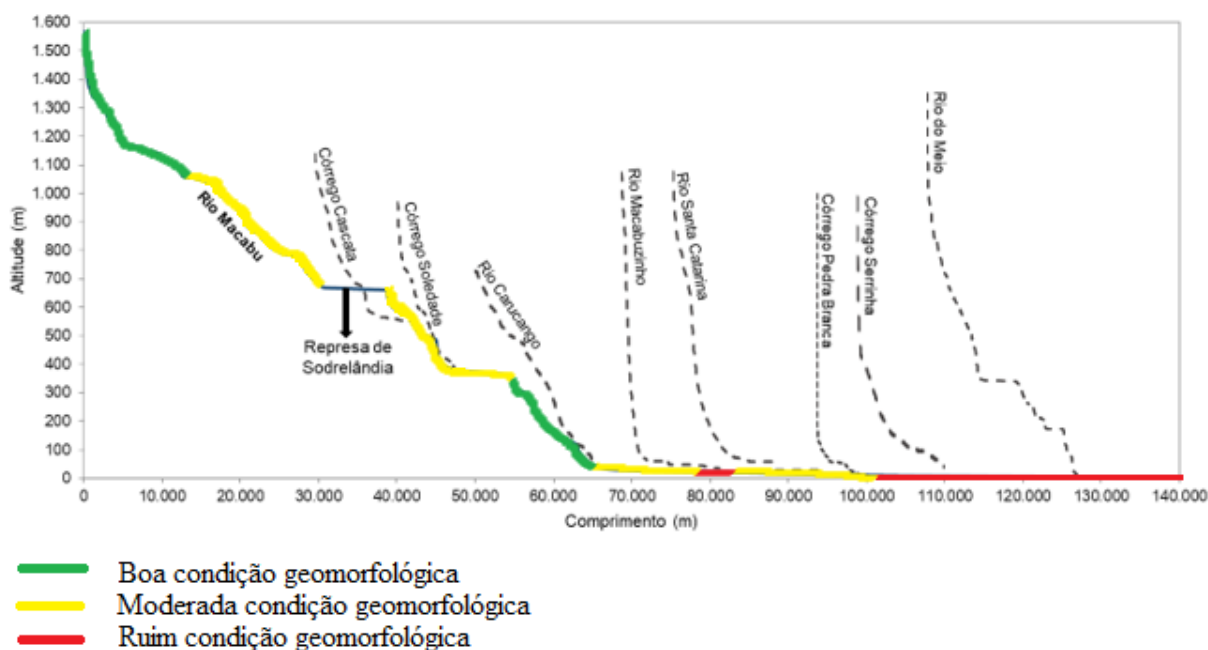
Observando da análise do perfil longitudinal do rio Macabu juntamente com a sua condição geomorfológica, constata-se que 40% dos canais apresentaram MODERADA, 30% BOA e 30% RUIM condição geomorfológica (Figura 67).

Figura 67 – Perfil longitudinal e condição geomorfológica do rio Macabu. Fonte – Elaborado pela autora.

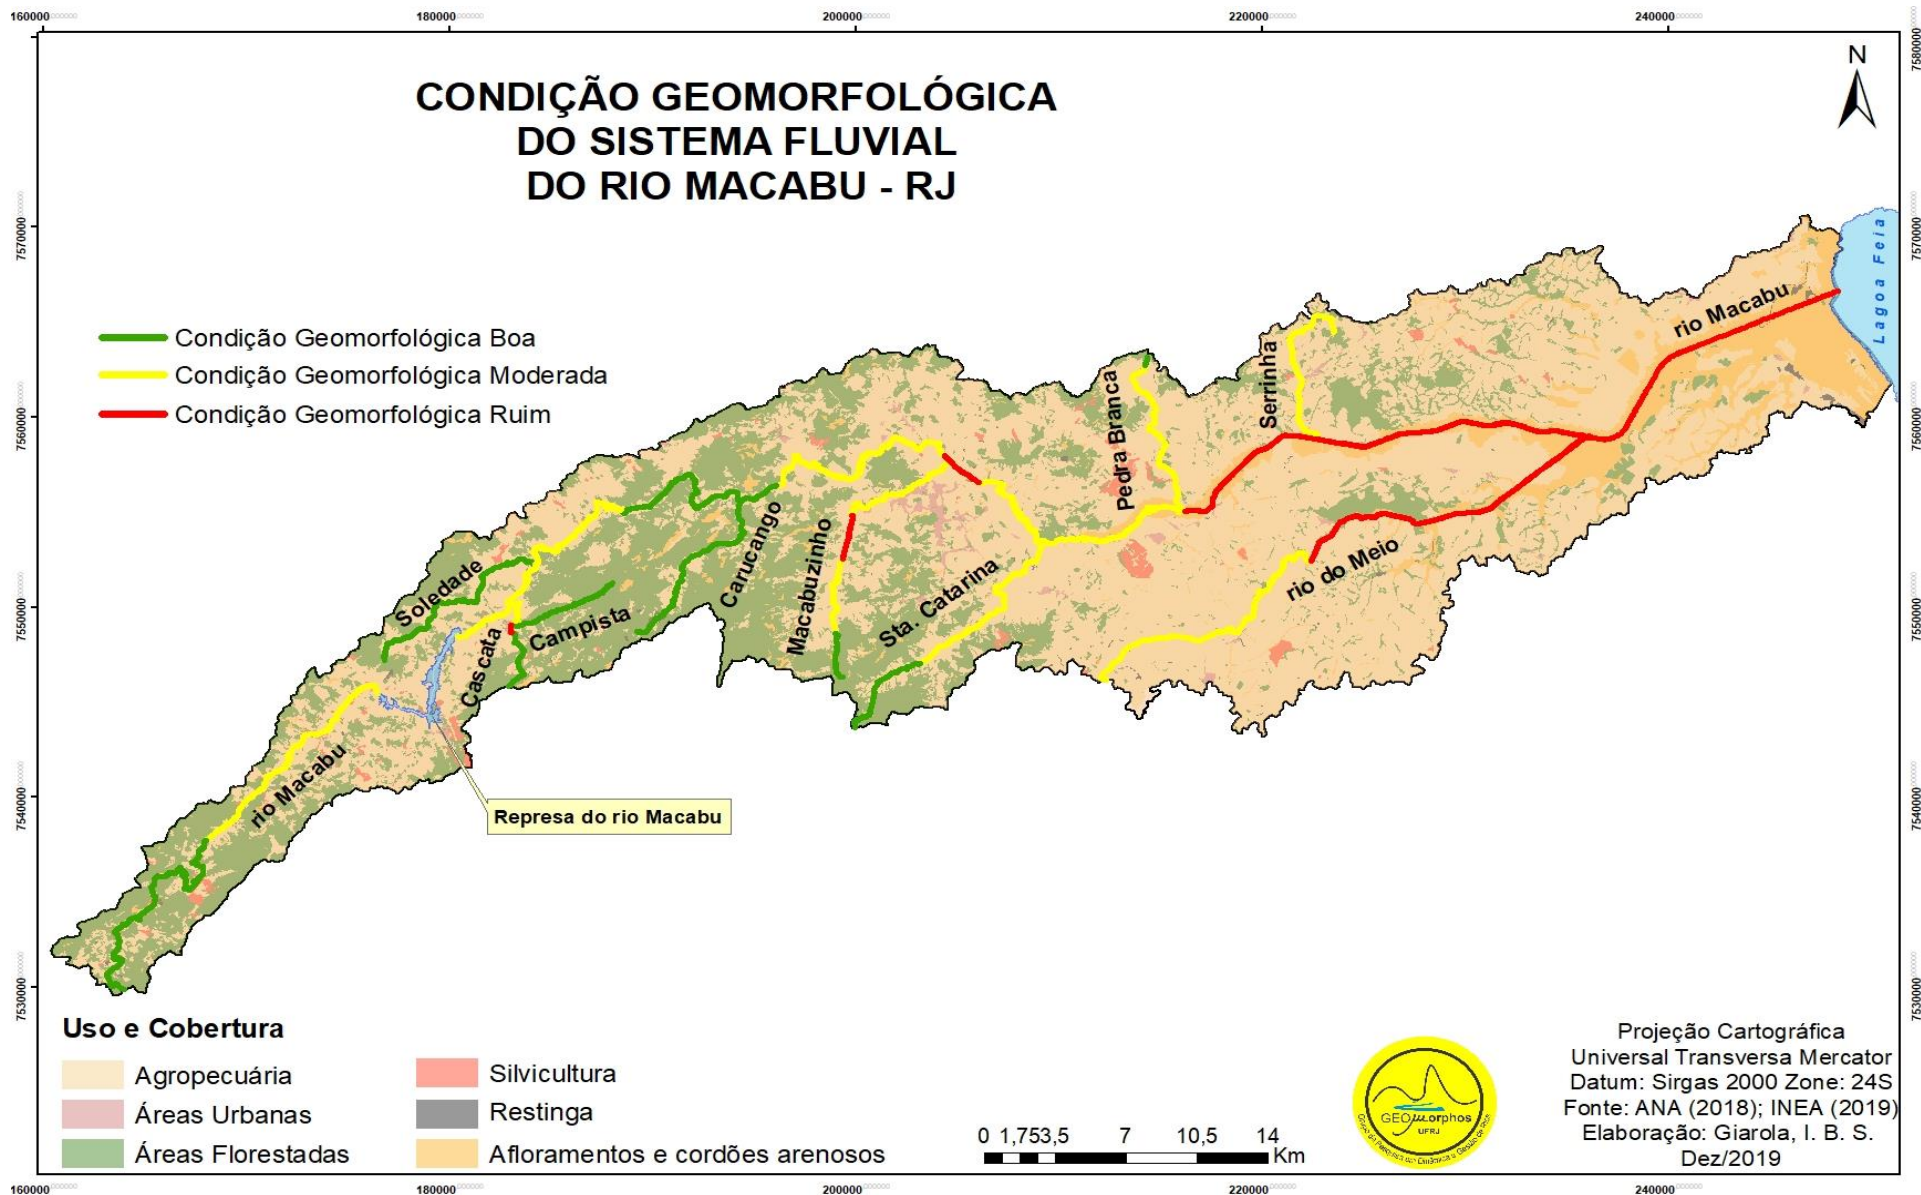
Com isso, o mapa gerado com a espacialização da condição geomorfológica para o sistema fluvial do rio Macabu (Figura 68), indica que 70% dos canais apresentam relativamente boa/moderada condição geomorfológica, com algumas áreas que necessitam maior atenção, principalmente as moderadas. Esse mapa, pode facilitar que o gestor entenda e identifique as áreas que necessitam ou não de projetos de reabilitação e monitoramento, pois através da condição geomorfológica é possível organizar informações da dinâmica fluvial. Assim, essa estrutura da dinâmica do rio Macabu e seus principais afluentes podem dá um direcionamento de trechos quem possam a ser monitorados.

Figura 68 – Mapa da Condição Geomorfológica do sistema fluvial do rio Macabu.

Contudo, o mapa com a identificação da condição geomorfológica é um ensaio para tomadas de decisão, pois é preciso agregar/contemplar informações biológica e hidrológicas para que haja uma interação, critérios que envolvam a realidade financeira e cultural de cada ambiente e, assim, possa-se indicar pontos que sejam prioritários para projetos de reabilitação e monitoramento.

É importe ressaltar que projetos de reabilitação devem considerar de cursos d'água de cabeceira que precisam se manter preservados para melhor funcionamento do sistema fluvial e levar em consideração que há trechos que foram muito modificados e que a reabilitação se torna inviável economicamente. Nesse sentido, há algumas abordagens internacionais, de cunho geomorfológico, de projetos de reabilitação: a de Brierley; Fryirs (2000), Rosgen (1994, 2006), Ojeda *et al.* (2008) e a metodologia francesa dos Systèmes d'Evaluation de la Qualité, todas elas visando a melhoria do estado fluvial.
