**HABITAÇÃO POPULAR E PRESERVAÇÃO DO PATRIMÔNIO
NA REABILITAÇÃO DO CENTRO DO RIO DE JANEIRO
O CASO DO EDIFÍCIO NA RUA SENADOR POMPEU 34**

2009

Dissertação de Mestrado apresentada ao Programa de Pós-Graduação em Arquitetura, Faculdade de Arquitetura e Urbanismo, da Universidade Federal do Rio de Janeiro, como parte dos requisitos necessários à obtenção do título de Mestre em Ciências em Arquitetura, Linha de pesquisa Restauração e Gestão do Patrimônio.

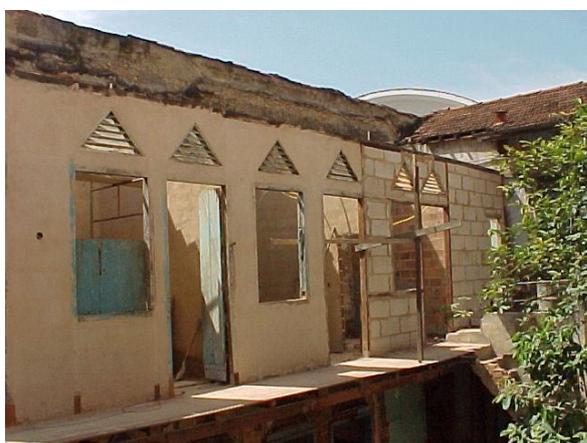
Fig.III.23 Obras nas alvenarias. Novas Alternativas, 2000.

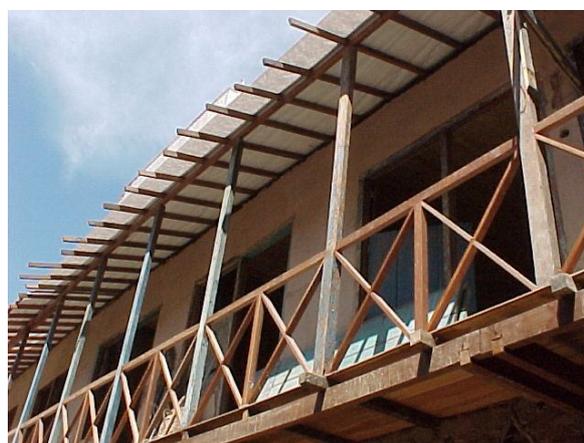
Fig.III.24 Obras na circulação. Novas Alternativas, 2000.

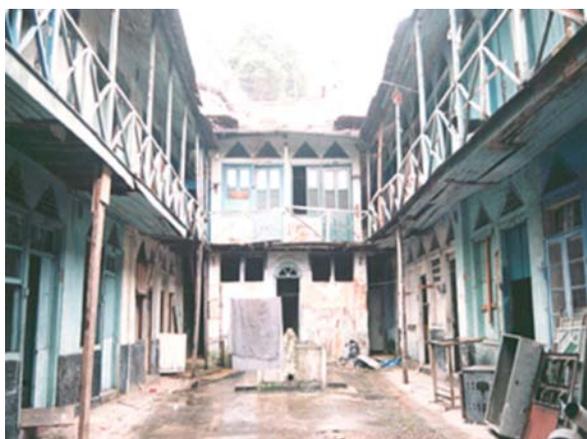
Fig.III.25 Cortiço antes da reforma. Novas Alternativas, 2000.

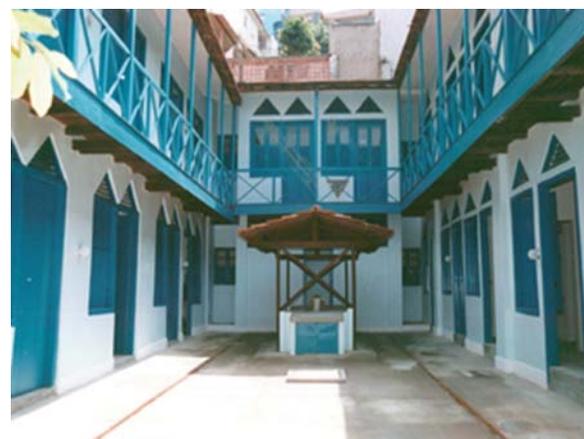
Fig.III.26 Cortiço após a reforma. Novas Alternativas, 2003.

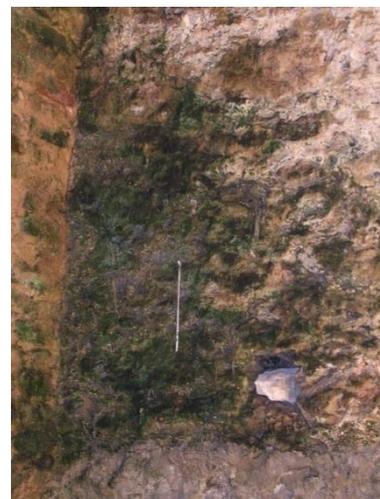
Fig.III.40 Umidade na encosta do prisma.
Foto do autor, 2007.

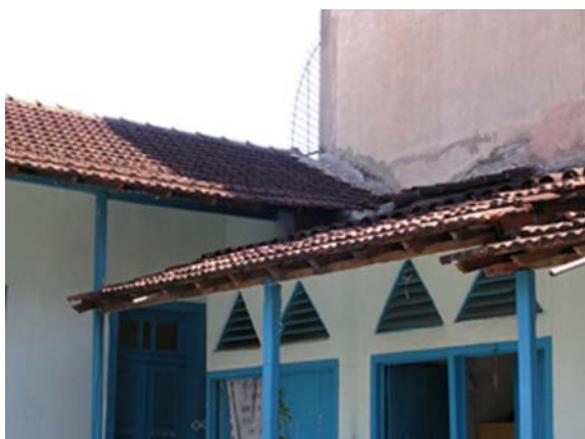
Foram observadas manchas de umidade na empena lateral esquerda do edifício, junto ao telhado da ala frontal (figura III.41), e na laje de fechamento da escada (figura III.42). Com relação à empena, a presença de umidade ascendente decorre da incapacidade do rincão em dar vazão ao volume de água das chuvas. Neste caso, a origem da patologia pode estar associada à execução inadequada dos rufos, à ausência de calhas condutoras de águas pluviais e ao caimento inadequado do telhado. A respeito da escada, alguns trechos da pintura apresentam manchas com coloração e texturas diferenciadas, o que pode ter sido causado pela infiltração de água das chuvas e/ou existência de sais solúveis na argamassa.

Fig.III.41 Umidade na empena. Foto do autor, 2007.

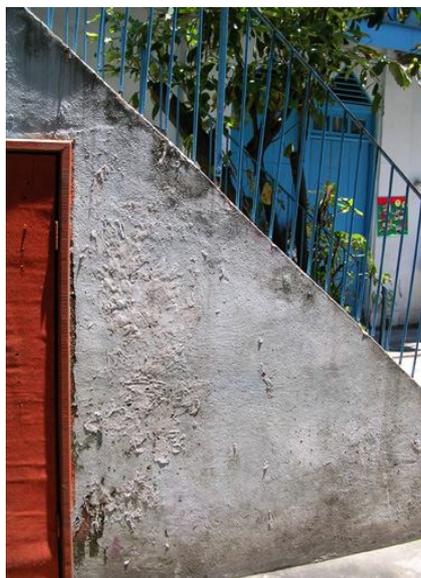
Fig.III.43 Empolamentos na pintura. Foto do autor, 2007.

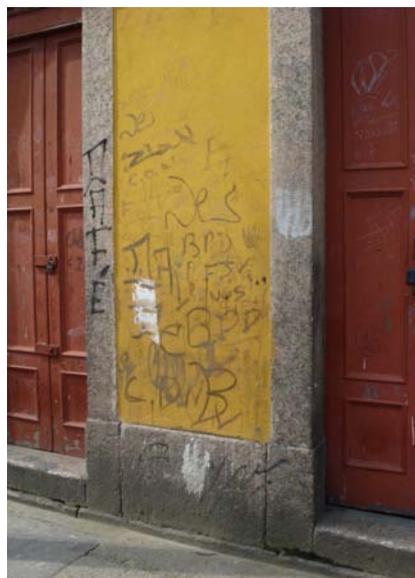
As patologias nos revestimentos de parede também ocorrem na fachada frontal do edifício. Verificou-se a presença de diversas manchas e pichações com tintas e esmaltes na pintura da alvenaria que certamente contribuem para a descaracterização do conjunto arquitetônico tombado (figura III.44). Estas ações de depredação foram encontradas apenas no nível do pavimento inferior.

Fig.III.44 Pichações na pintura. Foto do autor, 2008.

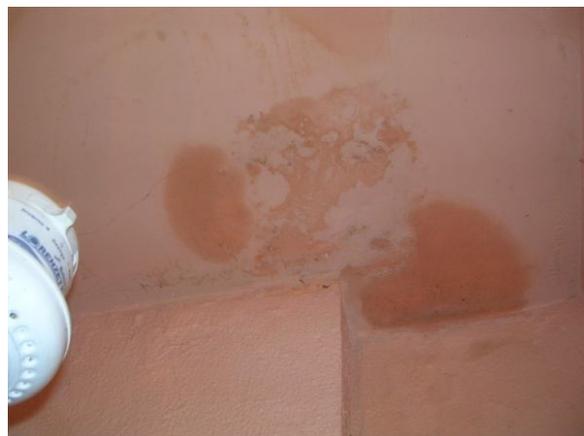
A inadequação da madeira utilizada nos forros das unidades e circulações (lambri de pinus) e a presença constante de umidade devido à infiltração da água das chuvas contribuíram para o surgimento de algumas patologias construtivas neste elemento. Em grande parte das unidades visitadas foram verificadas manchas de umidade no forro, junto à alvenaria, e sinais de escoamento de água na pintura da parede (figura III. 45). Nestes casos, a infiltração da água está relacionada a problemas de estanqueidade da cobertura decorrentes de falhas de execução e/ou falta de manutenção. A infiltração causou também o apodrecimento de trechos do forro na circulação externa do pavimento superior. Observou-se que a maioria dos danos nos forros ocorre neste pavimento. Também foram identificadas manchas de umidade no rebaixo em gesso do banheiro da unidade 101 que estão relacionadas a vazamentos nas instalações hidrossanitárias dos banheiros das unidades 201 e 213 (figura III. 46).

Fig.III.46 Umidade no forro de gesso. Foto do autor, 2007.

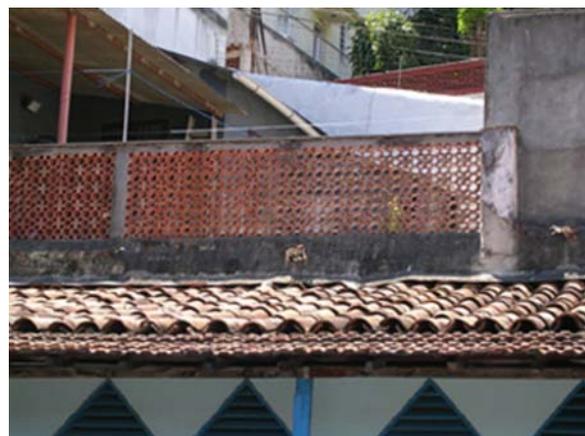
Todos os problemas construtivos identificados na cobertura estão relacionados à execução da obra. Observou-se em alguns pontos o transpasse muito curto nas interseções dos planos do telhado, o que pode ser um dos motivos de infiltração de água nas unidades (figura III.53). Também foram encontrados problemas nos rufos metálicos do telhado, que apresentam problemas de fixação na alvenaria e fissuramento na argamassa de assentamento (figura III.54). Essas falhas geram vários pontos de infiltração na junção entre a cobertura e as empenas dos

Fig.III.54 Fixação inadequada de rufos. Foto do autor, 2007.

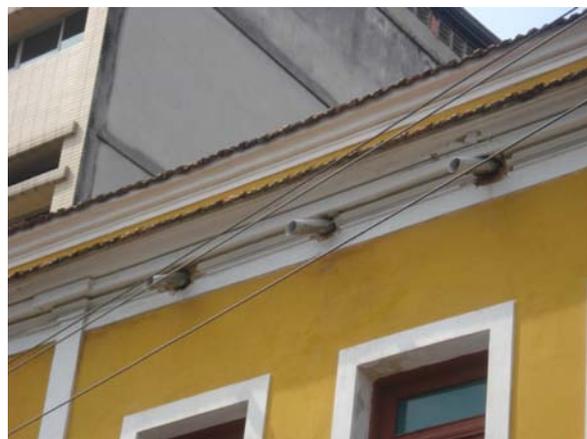
de captação contribuiu para o aparecimento de diversas patologias construtivas relacionadas à infiltração da água e favoreceu o acúmulo de água no piso do pavimento inferior. Ainda com relação ao sistema de captação, foi observada na platibanda da fachada frontal a adaptação de três buzinotes em PVC para escoamento das águas pluviais (figura III.58). Estes elementos foram construídos, de forma inadequada, para dar vazão ao volume de água das chuvas que não é comportado pela calha existente. É possível concluir que durante o projeto e/ou execução da obra houve o subdimensionamento deste elemento, que acabou por gerar problemas de infiltração nas unidades 211, 212 e 213.

Fig.III.58 Buzinotes na fachada frontal. Foto do autor, 2008.

Verificou-se também que estes problemas de execução ocasionaram reparos inadequados por parte dos moradores, que providenciaram a instalação de buzinotes em PVC na paltibanda da fachada frontal para resolver o problema da infiltração. Segundo informações das entrevistas, esta providência foi tomada após várias reivindicações à CAIXA que se mostrou omissa em relação à solução do problema. Identificou-se no caso da restauração do telhado que os problemas de infiltração decorreram das premissas de intervenção adotadas – que optaram pela preservação de elementos construtivos antigos e subdimensionados –, da execução inadequada da obra e da administração do imóvel.

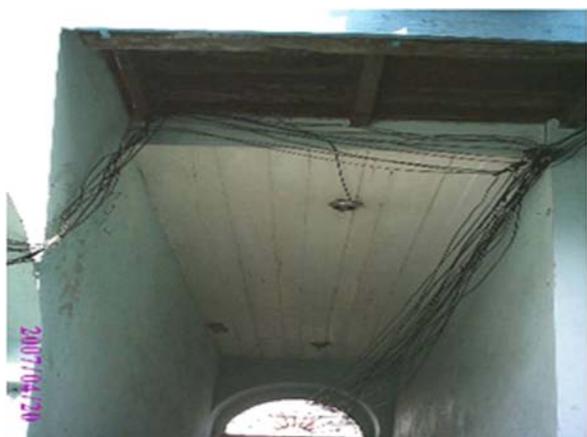
Com relação à rede telefônica, foram encontrados problemas de instalação no pátio interno. De acordo com o projeto de reabilitação do edifício, foram previstas tubulações para a passagem das instalações futuras. Após a entrega da obra, a empresa que executou a rede telefônica desrespeitou as normas de segurança necessárias a esse tipo de serviço, deixando toda a fiação exposta e sem o isolamento apropriado (figuras III.59 e III.60). Neste caso, trata-se de serviço mal executado que não teve a fiscalização dos órgãos competentes.

Fig.III.59 Entrada da rede telefônica. Foto do autor, 2007.

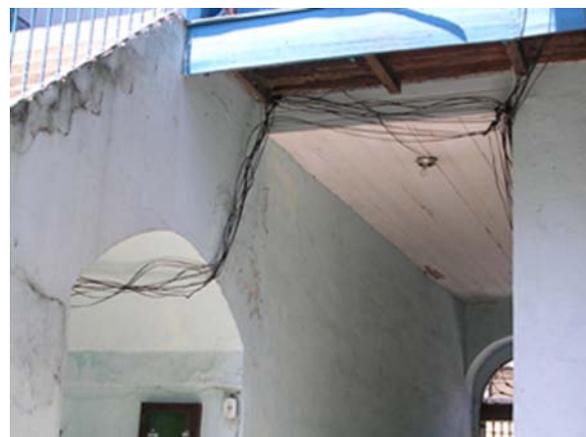
Fig.III.60 Fiação exposta. Foto do autor, 2007.

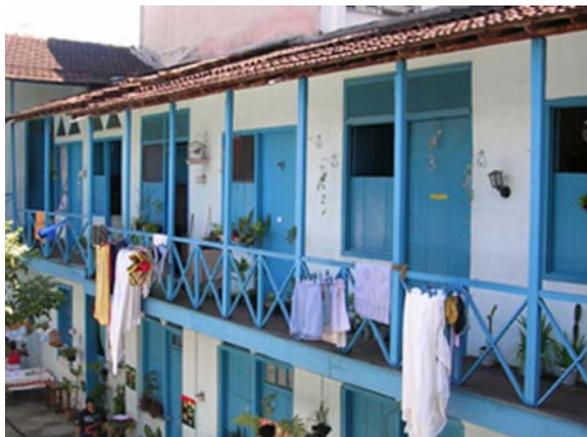
Também foi identificada a colocação de varais de roupa no guarda corpo da circulação do pavimento superior (figura III.63). Além da presença constante da umidade, devido o contato das roupas molhadas com a estrutura de madeira, a instalação destes elementos tem contribuído para a degradação da peça do corrimão por atrito e representam uma carga adicional à estrutura da circulação que não estava dimensionada no projeto.

Fig.III.63 Varais ao longo da circulação. Foto do autor, 2007.

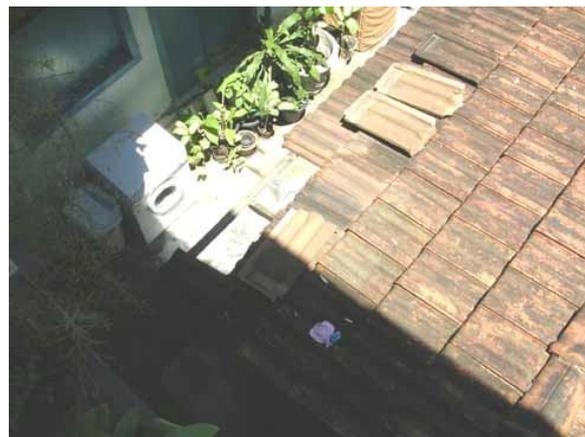
Outra intervenção verificada foi a retirada de algumas telhas da cobertura do tanque coletivo (figura III.64). Segundo relato dos moradores, a água que incide sobre o beiral durante as

chuvas respinga na fachada e nas esquadrias da unidade 107 e penetra no interior desta residência. Neste caso constatou-se que a reconstrução da cobertura do tanque causou desconforto aos moradores e favoreceu modificações indevidas nos elementos construtivos.

Fig.III.64 Retirada de telhas do tanque. Foto do autor, 2007.

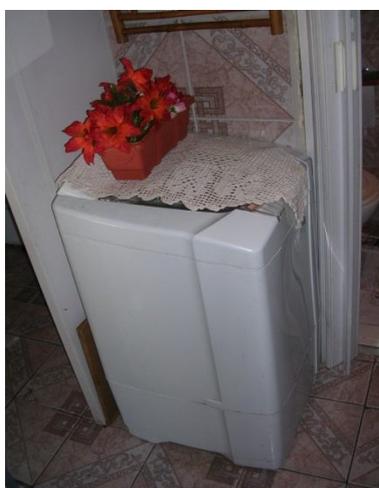
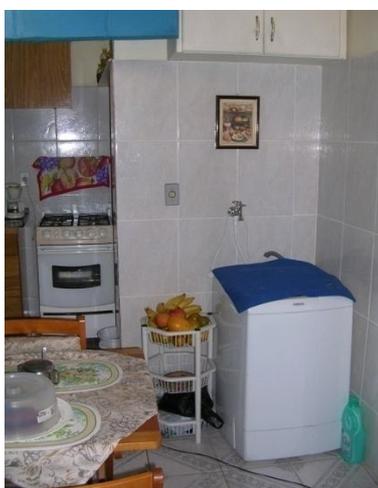
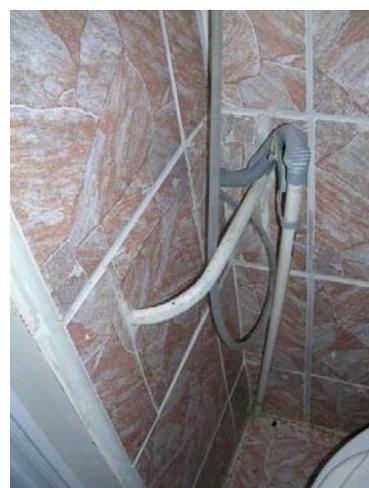
A ausência de áreas de serviço nos apartamentos e a preferência de alguns moradores em não utilizar o tanque comunitário motivaram diversas adaptações de máquinas de lavar no interior das unidades residenciais (figuras III.65 e III.66). Como não foram previstas instalações hidrossanitárias para estes equipamentos, os moradores costumam aproveitar, de forma inadequada, as instalações do banheiro para realizar estas adaptações (figura III.67).

Figs.III.65, III.66 e III.67 Adaptações de máquinas de lavar no interior das unidades. Fotos do autor, 2007.

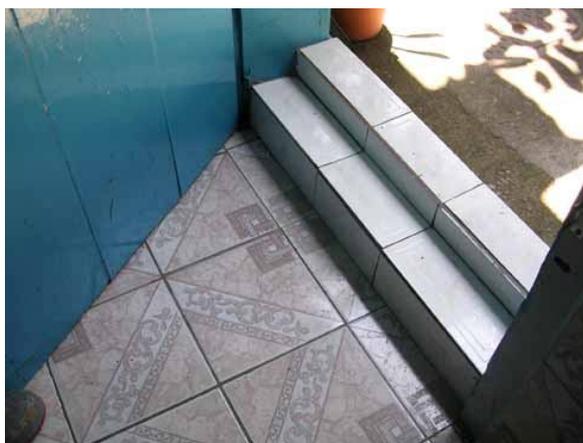
Também foi observada a execução de socos em alvenaria no acesso a algumas unidades do pavimento inferior, a fim de evitar a penetração da água das chuvas (figura III.68). Segundo relatos, as galerias de águas pluviais da rua são ineficientes quando ocorrem chuvas muito intensas, ocasionando o transbordamento da caixa de visita no acesso ao edifício e a entrada de grande volume de água e detritos no pátio.

Fig.III.68 Adaptações de socos em alvenaria. Foto do autor, 2007.

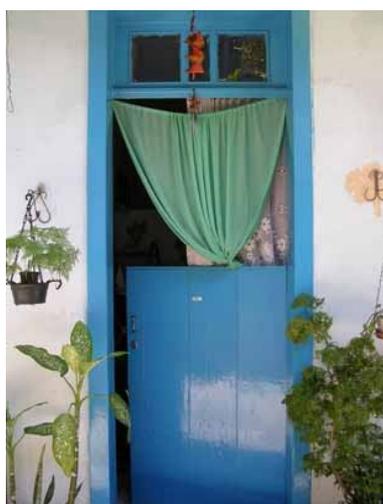
Outra adaptação realizada foi a modificação de esquadrias. Um dos moradores substituiu a porta de acesso à sua unidade, originalmente composta por uma folha, por outra com duas folhas, alterando o padrão existente no edifício (figura III.69). Segundo ele, esta intervenção foi feita para melhorar a ventilação da residência. Nesta mesma unidade foi instalada uma grade na janela (figura III.70).

Fig.III.69 Modificação de esquadria. Foto do autor, 2007.

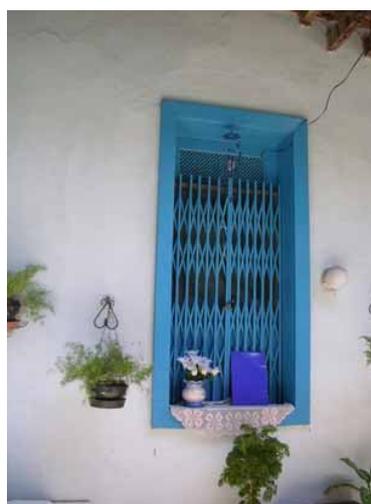
Fig.III.70. Instalação de grade. Foto do autor, 2007.

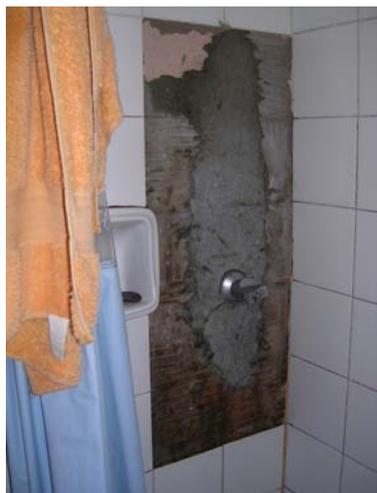
Quanto à manutenção realizada pelos próprios moradores, foram verificados reparos nas instalações sanitárias, nos revestimentos dos banheiros de algumas unidades (figura III.71) e em algumas esquadrias (figura III.72). Percebeu-se que estas intervenções foram executadas

sem a devida orientação técnica dos órgãos de preservação e gestão condominial. Nestes casos, a inobservância dos procedimentos corretos de conservação afetou não só a estética do edifício, mas também se transformou em fonte potencial de novas patologias.

Fig.III.71 Reparo no banheiro. Foto do autor, 2007.

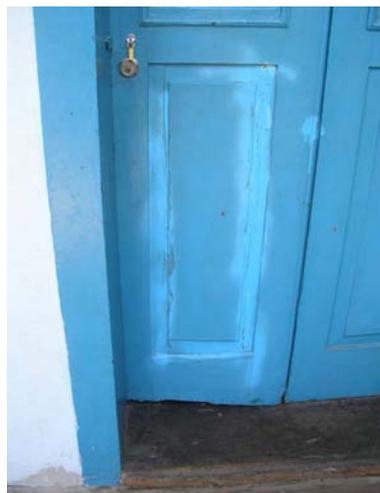
Fig.III.72 Reparo em esquadria. Foto do autor, 2007.

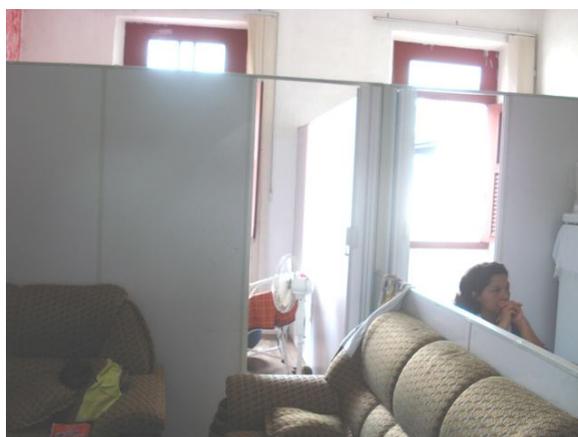
Em algumas unidades visitadas, observou-se que os moradores instalaram divisórias para melhor compartimentar os ambientes (figura III.73). Este fato foi verificado com maior frequência nas unidades da ala frontal (apartamentos 211, 212 e 213). Por ter sido uma das partes do edifício preservada conforme o original, não foram construídas, durante as obras de reabilitação, alvenarias sobre a estrutura existente em madeira no pavimento superior. Como se tratam de unidades ocupadas por duas ou mais pessoas, provavelmente a necessidade de compartimentação se deve à necessidade por privacidade.

Fig.III.73 Instalação de divisórias. Foto do autor, 2008.

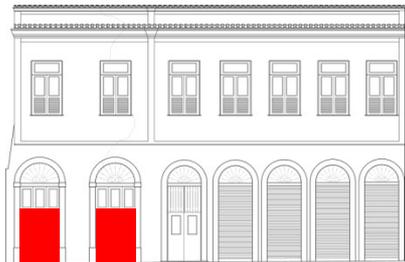
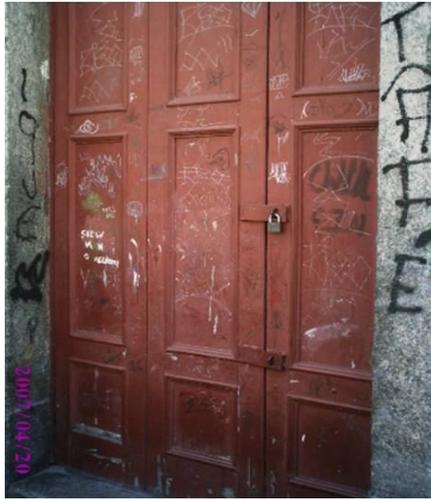
LOCALIZAÇÃO	FOTO
<p>Fachada da Rua Senador Pompeu</p>

Foi verificada a ocorrência de manchas e pichações com tintas e esmaltes na pintura da fachada frontal que contribuíram para a descaracterização do conjunto arquitetônico. Este dano ocorre apenas no pavimento inferior.

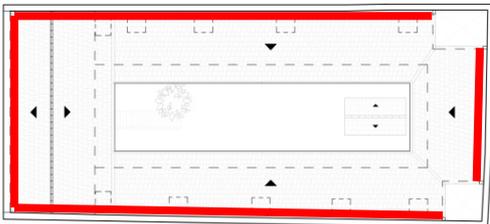
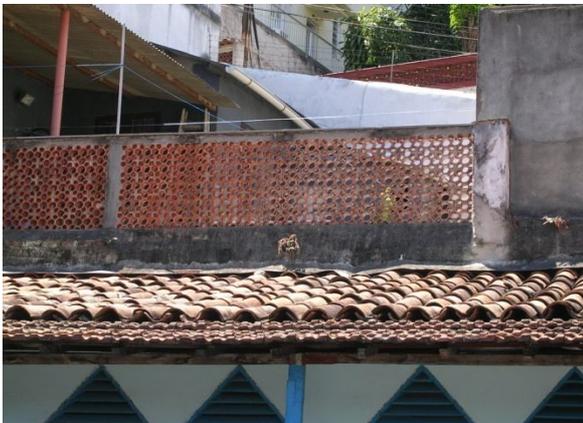
LOCALIZAÇÃO	FOTO
<p>Telhado</p>

TIPO	CAUSAS
Fissuras na argamassa de assentamento	Execução inadequada

Os rufos metálicos do telhado apresentam problemas de execução no que diz respeito à fixação na alvenaria e fissuramento na argamassa de assentamento. Essas falhas geram vários pontos de infiltração na junção entre a cobertura e as empenas dos edifícios vizinhos. Provavelmente faltaram detalhes executivos para a correta condução da obra.

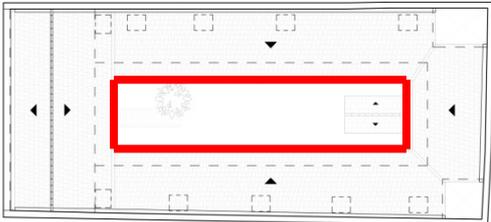
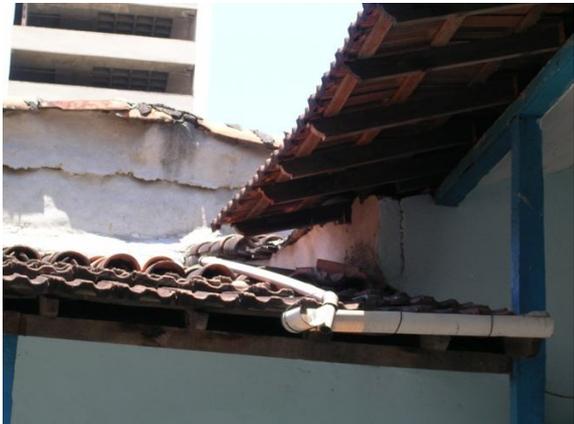
LOCALIZAÇÃO	FOTO
<p>Telhado no pátio interno</p>

No projeto de reabilitação do edifício foram especificadas calhas de alumínio distribuídas ao longo de todo o beiral do telhado no pátio interno, que não foram executadas durante as obras. A ausência desse elemento de captação contribuiu para o aparecimento de diversas patologias construtivas relacionadas à infiltração da água e favoreceu o acúmulo de água no piso do pavimento inferior.

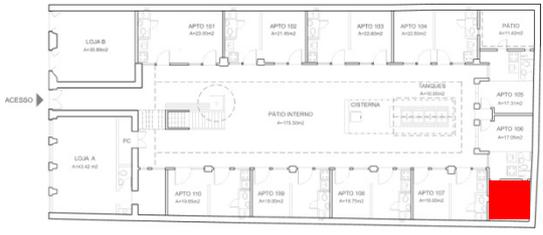
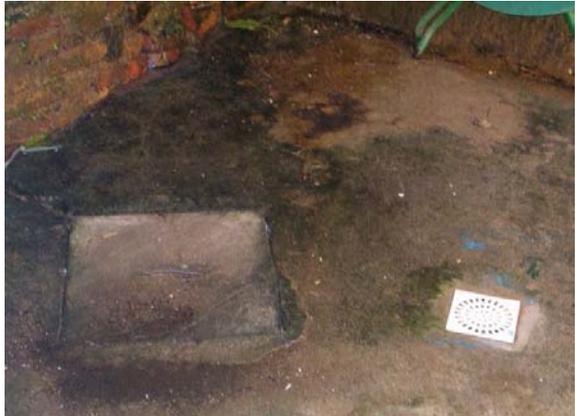
LOCALIZAÇÃO	FOTO
<p>Prisma de iluminação e ventilação junto à unidade 106</p>

TIPO	CAUSAS
Vazamento	Rompimento de tubulações

Foram encontrados vazamentos na caixa de visita do piso e na tubulação de ferro embutida na parede do prisma de iluminação e ventilação no pavimento inferior. Estes problemas provocaram a infiltração da água por capilaridade nas encostas do terreno e contribuíram para o surgimento de patologias construtivas nos revestimentos da alvenaria.

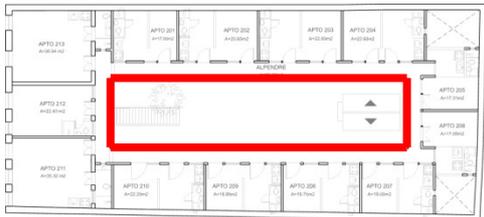
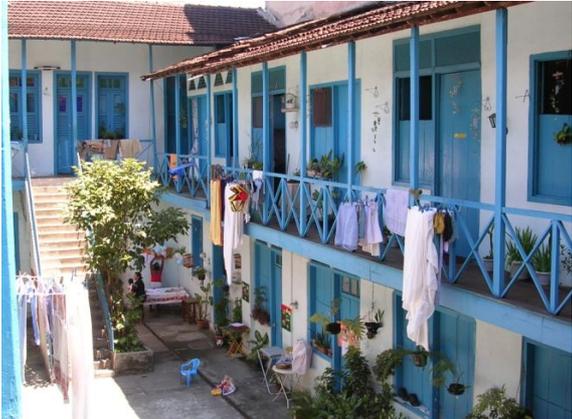
LOCALIZAÇÃO	FOTO
<p>Guarda-corpos de todas as alas</p>

Foi verificado o uso de varais de roupa no guarda corpo da circulação. Além da presença constante da umidade, dado o contato das roupas molhadas com a estrutura de madeira, ocorrem a degradação da peça do corrimão pelo atrito com o varal e um esforço adicional (carga) na estrutura do guarda-corpo.
