**PROJETO DE INTERVENÇÃO PARA O PAVILHÃO ARTHUR NEIVA/FIOCRUZ: ESTUDO DA VIBRAÇÃO E DO RUÍDO RODOVIÁRIO COMO FATOR DE DANO EM BEM MODERNO TOMBADO**

Dissertação de Mestrado Profissional em Projeto e Patrimônio apresentada ao Programa de Pós-graduação em Arquitetura, Faculdade de Arquitetura e Urbanismo, da Universidade Federal do Rio de Janeiro, como parte dos requisitos necessários à obtenção do título de Mestre em Projeto e Patrimônio.

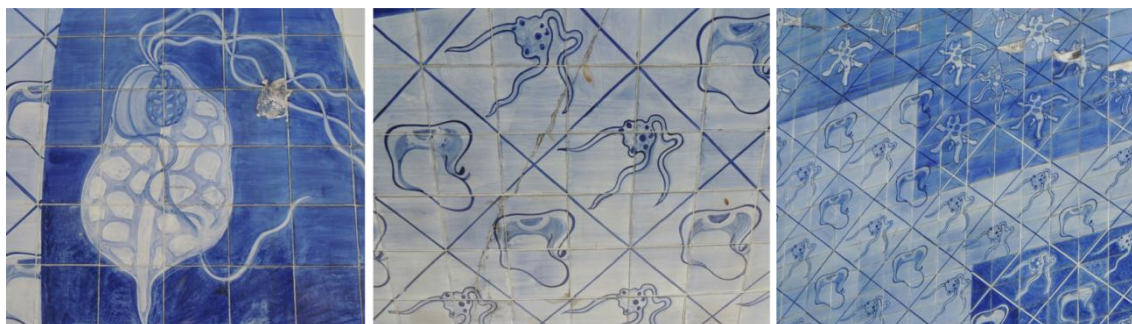
Figura 57 - Composição do painel de azulejos de Burle Marx. (Nayara Gevú, 2017)

Através das aulas práticas do Curso de Extensão - Atualização em Práticas de Conservação e restauração do patrimônio cultural arquitetônico, realizado pela autora no ano de 2016 pela Casa de Oswaldo Cruz, constatou-se também a presença de microfissuras em todas as peças da parte superior do painel de azulejos. Tais danos encontrados no painel ornamental de azulejos (Figura 57) reforçam a necessidade de uma investigação mais criteriosa a respeito de suas causas.

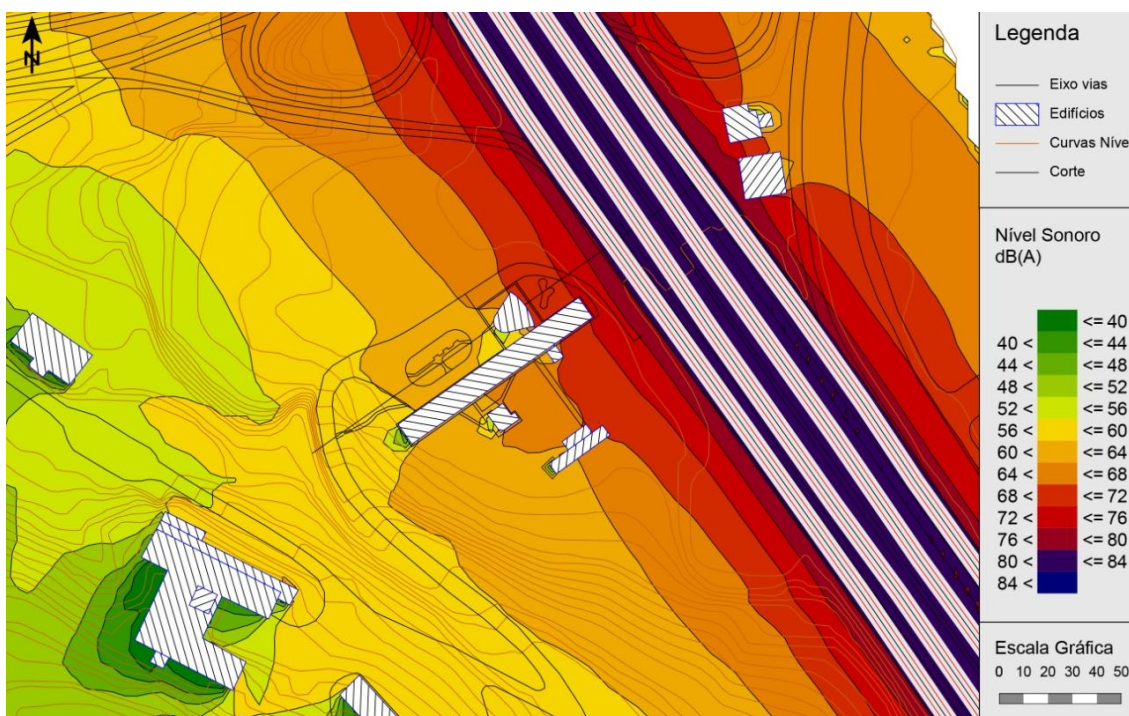
Figura 64 - Mapa de Ruído (Fonte: Elaboração da autora, 2017)

O mapa de ruído horizontal gerado (Figura 64) apresenta limites sonoros elevados considerando principalmente o uso do edifício. Observa-se que o nível sonoro recebido pela fachada frontal (noroeste), e onde se encontra o painel de azulejos, mantém-se entre 68 e 76 dB(A).

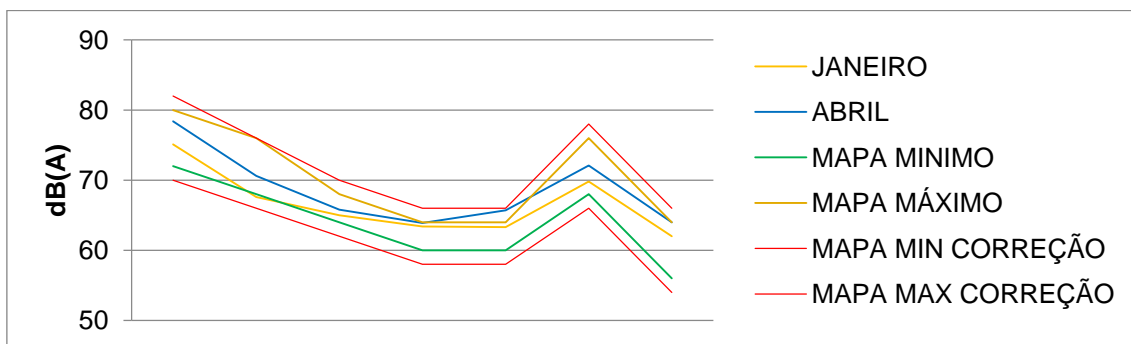
Figura 65 - Gráfico comparativo Medições Externas e Mapa de Ruído

O limite permitido para que a simulação seja validada com as medições em campo é de  $\pm 2$  dB(A). O gráfico a seguir (Figura 65) mostra que todos os valores encontrados a partir da simulação se encontram dentro do limite permitido, validando assim o mapa de ruído apresentado.

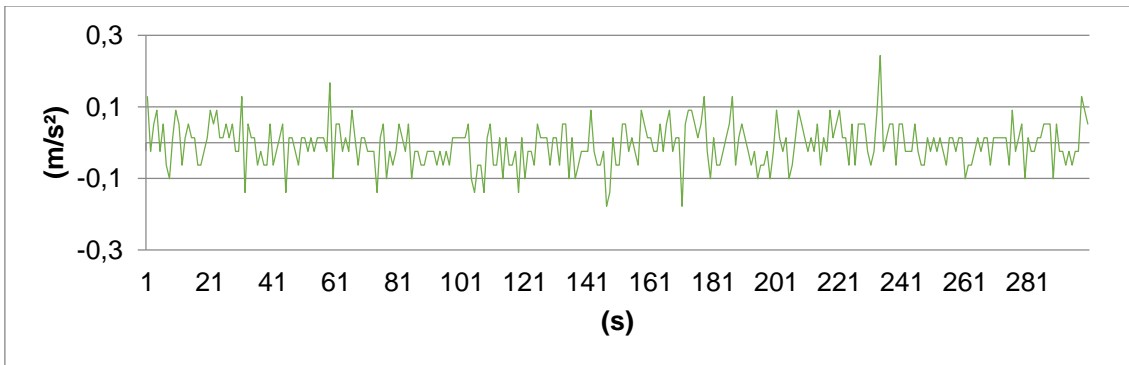
Figura 69 - Medição Vibração Limite Terreno Av. Brasil (Fonte: Elaboração da autora, 2017)

As vibrações medidas no limite do terreno com a Avenida Brasil (Figura 69) e na passarela do primeiro pavimento (Figura 71) possuem a mesma configuração e se encontram dentro dos mesmos limites de alcance, suas acelerações se mantêm na maior parte do tempo entre os valores de -0,1 e 0,1 m/s<sup>2</sup>. Em alguns momentos esses valores de aceleração foram maiores no ponto mais próximo da rodovia, chegando ao dobro de seu alcance. Isso é devido às interferências causadas pelos veículos, como uma frenagem brusca, por exemplo.

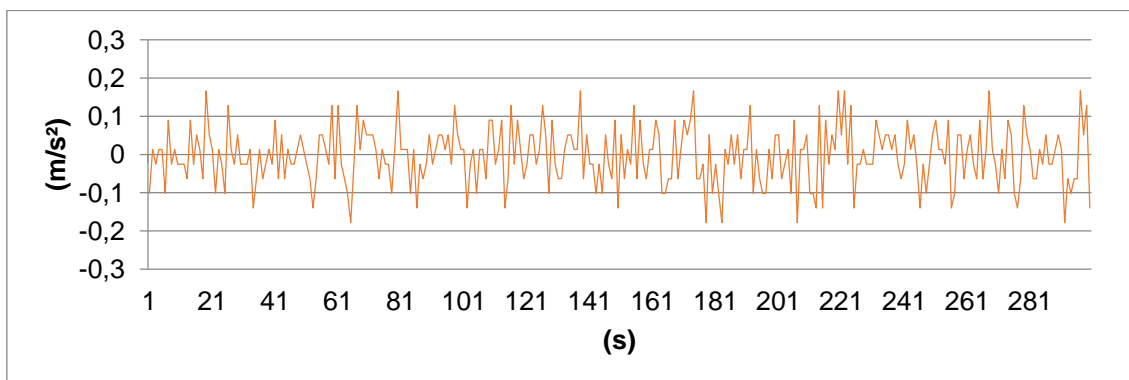
Figura 73 - Medição Vibração Casa de Máquinas (Fonte: Elaboração da autora, 2017)

Com o objetivo de entender o comportamento dessa vibração gerada por esses equipamentos foi realizada também uma medição dentro de uma dessas casas de máquinas, a localizada na circulação norte de acesso ao auditório. A seguir, o gráfico de medição da vibração da Casa de Máquinas (Figura 73) apresenta os valores acima dos encontrados no terreno e próximo ao painel de azulejos.

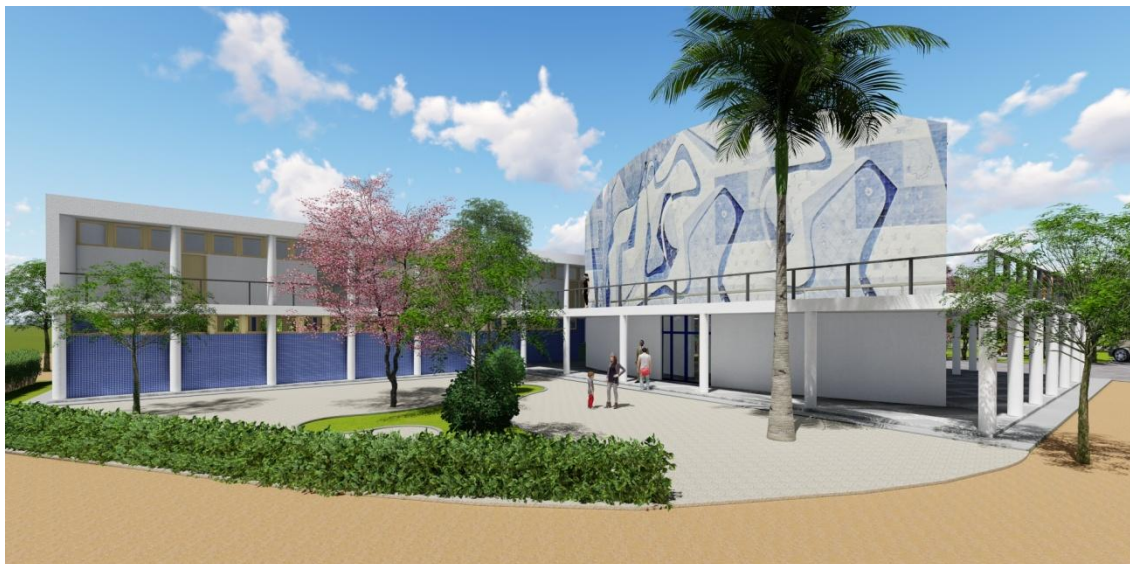
Figura 75 - Maquete situação atual Painel de Azulejos (Fonte: Elaboração da autora, 2017)

Com o objetivo de se visualizar a unidade original proposta para a fachada principal do Pavilhão Arthur Neiva, foi realizada, através de um software para a criação de modelos em 3D no computador, uma simulação da situação atual (Figura 75) e da futura recomposição do painel de azulejos na fachada principal do Pavilhão (Figura 76).

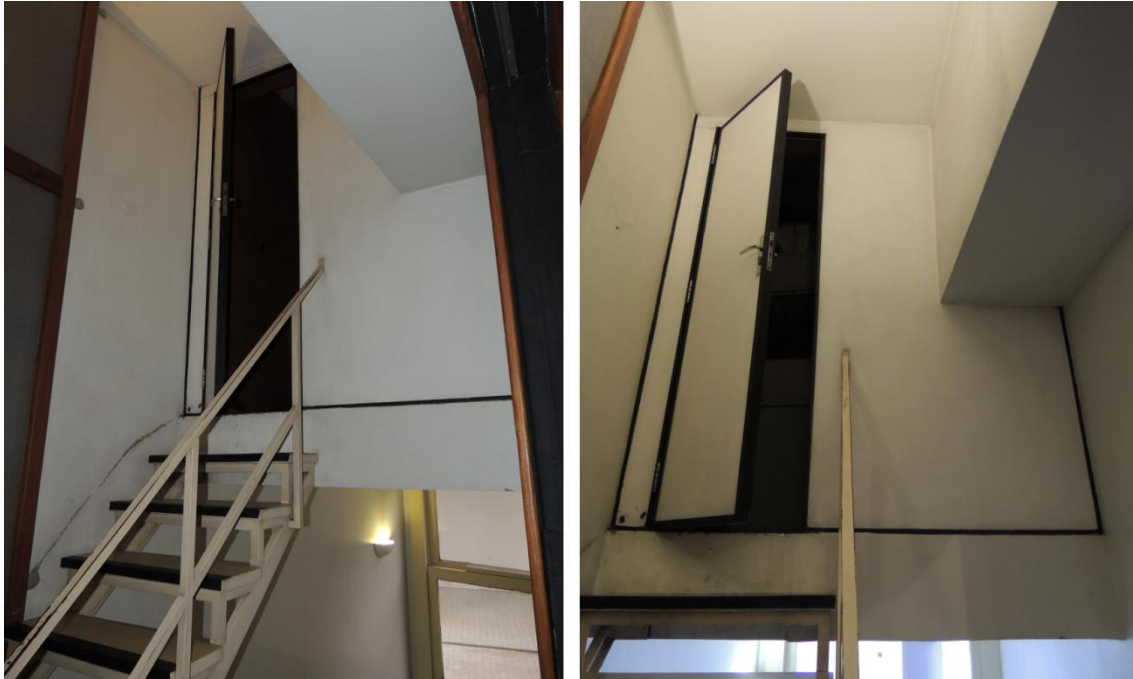
Figura 77 - Casa de máquinas (Nayara Gevú, 2017)

Quando em funcionamento, os aparelhos de ar-condicionado são fontes de vibrações artificiais que são geradoras de ruídos. Esses ruídos podem ser caracterizados como ruídos de impacto e ruídos aéreos. A casa de máquinas do Pavilhão Arthur Neiva, localizada no bloco principal entre a laje do primeiro pavimento e a cobertura, foi concebida em função das necessidades de conforto térmico que foram surgindo nas décadas seguintes à construção do edifício. Além disso, situa-se entre o painel de azulejos e o auditório, podendo gerar efeitos negativos a essas estruturas. A proposta para a casa de máquinas foi desenvolvida com o objetivo de mitigar esses impactos.

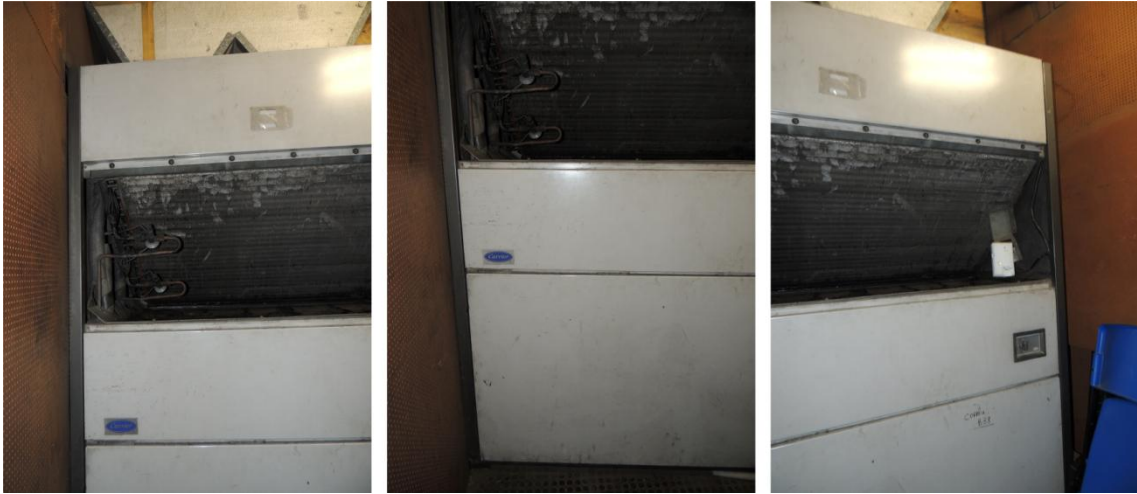
Figura 80 - Equipamento AC | Casa de Máquinas (Nayara Gevú, 2017)

Atualmente, o equipamento de ar-condicionado está em contato direto com o revestimento interno de uma das paredes laterais da casa de máquinas (Figura 80). Indica-se, então, que o conjunto (base + amortecedor + equipamento) seja afastado de todas as paredes para que não haja propagação da vibração por esses meios.

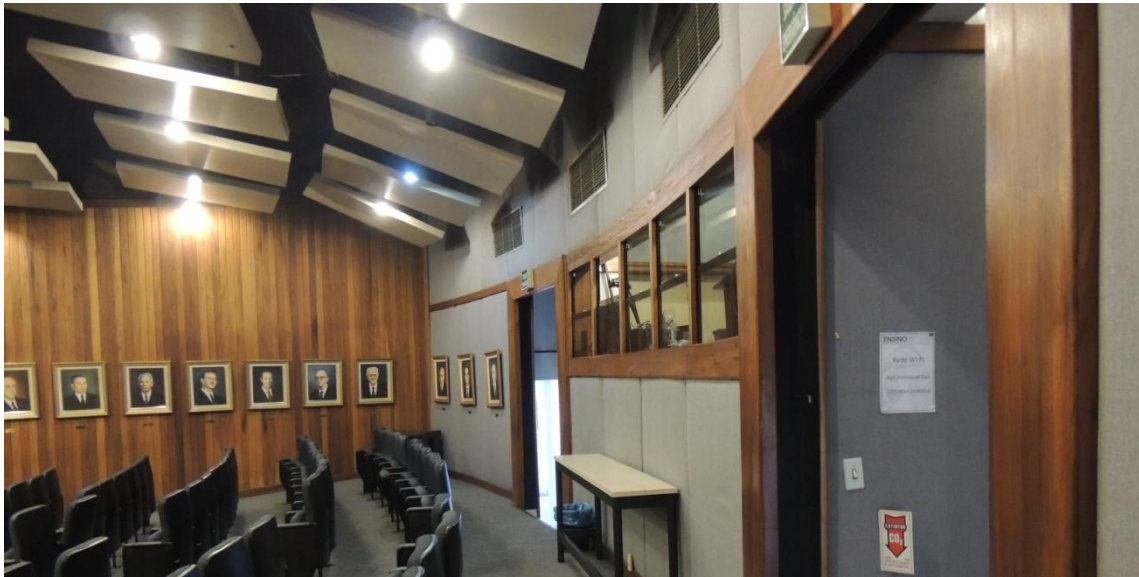
Figura 83 - Vãos de entrada Auditório (Nayara Gevú, 2017)

Importante destacar que o som emitido pelos equipamentos de ar-condicionado e os ruídos oriundos da movimentação de pessoas no térreo do bloco principal são observados no auditório, o que acaba gerando um ruído de fundo indesejável e que prejudica a inteligibilidade neste espaço. Com o objetivo de criar-se um efeito de antecâmara, é indicada a utilização de cortinas de veludo

de algodão 400g/m<sup>2</sup> franzida 2x largura vão nos vãos de acesso ao auditório (Figura 83).
