**Centro de Memória Magepe-Mirim: Reabilitação de Antiga Fazenda
Colonial em Magé/RJ.**

Rio de Janeiro
2018

Dissertação de Mestrado apresentada ao Programa de Pós-Graduação em Arquitetura, Faculdade de Arquitetura e Urbanismo, da Universidade Federal do Rio de Janeiro, como parte dos requisitos necessários à obtenção do título de Mestre em Ciências em Arquitetura, Linha de pesquisa Projeto de Revitalização e Restauração.

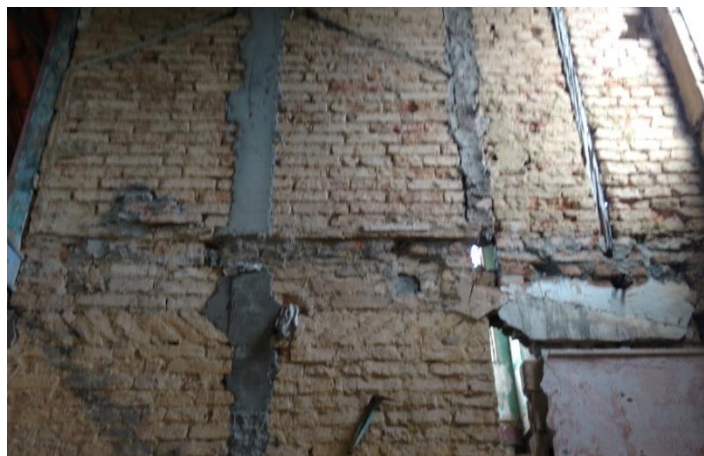
Estima-se que a edificação tenha as partes fundamentais como tipologia e caráter estrutural datadas do século XVIII e, mesmo com os reforços em concreto (Figura 36) e colunas de alvenaria identificados (Figura 37), percebe-se que foram insuficientes para manutenção da estabilidade do edifício. É possível observar fendilhação e alterações geométricas como deformação de vãos, pavimentos desnivelados, deformações, rachaduras e paredes fora do prumo (Figura 38), demonstrando um possível comprometimento da estabilidade da edificação.

Figura 36 - Reforço em concreto presente no interior da edificação. Fonte: Fotografia da autora, 2016.

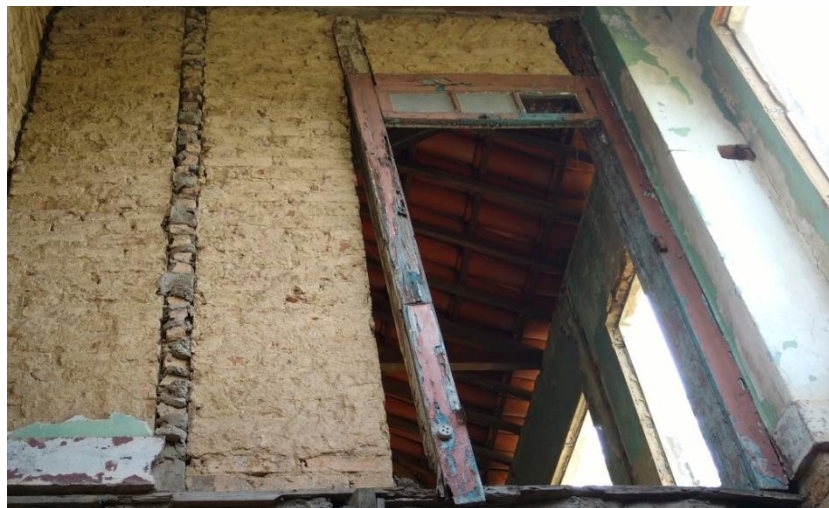
Figura 37 - Coluna de alvenaria feita com a presença de cimento. Fonte: Fotografia da autora, 2016.

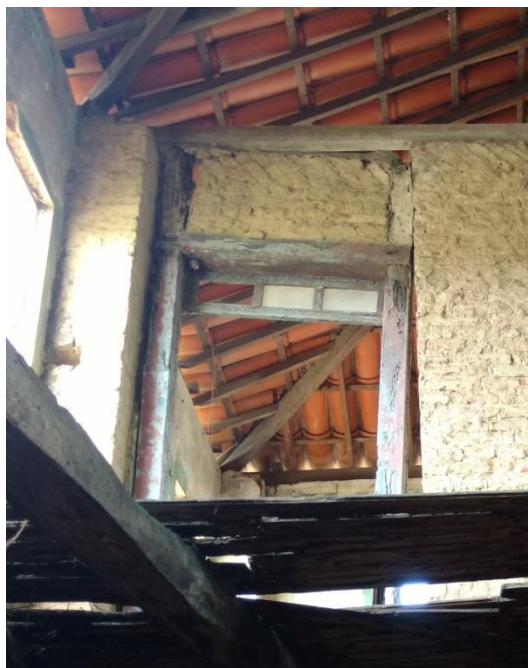
Figura 38 - Deformação das paredes e vãos. Fonte: Fotografia da autora, 2016.

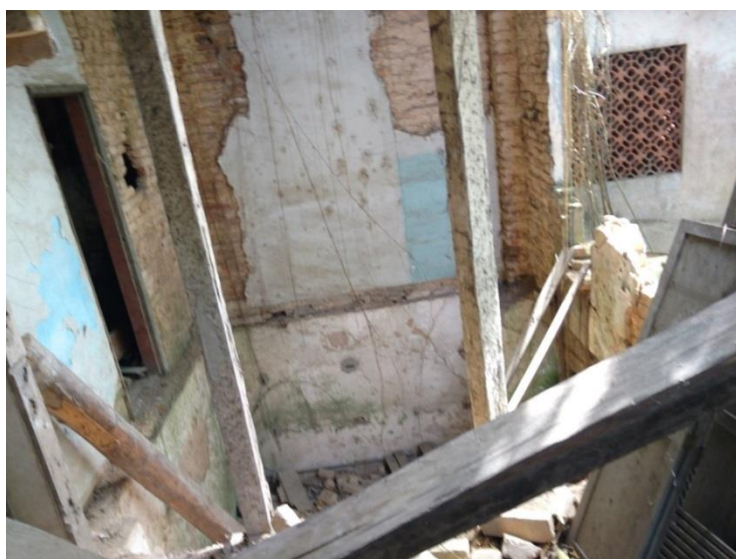
Outro fator agravante foi o desmoronamento de parte do piso do primeiro pavimento (Figura 39), bem como suas paredes adjacentes, deixando à mostra o porão alto característico deste tipo de edificação.

Figura 39 - Desmoronamento no Primeiro Pavimento. Fonte: Fotografia da autora, 2016.

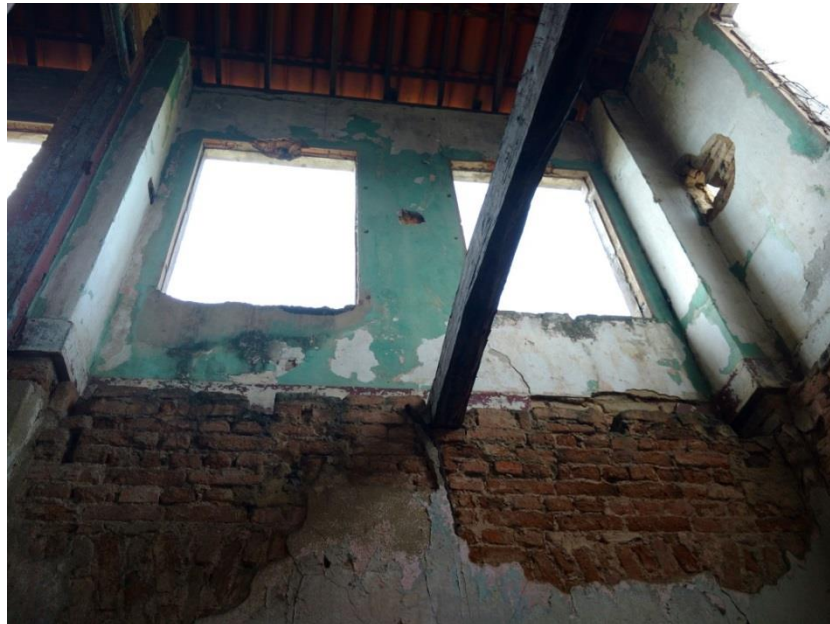
As patologias encontradas nas paredes de alvenaria foram: umidade devido principalmente à ausência de proteção das chuvas, atuação da poluição da rodovia, agentes biológicos – vegetação e cupins; fendilhação por possível abalo estrutural, argamassa que se encontra em grande parte desprotegida e ação cíclica dos fenômenos ambientais (ventos, variação térmica e higroscópicas); bem como desagregação causada pela ação das águas das chuvas e infiltrações do terreno (Figuras 40 a 43).

Figura 42 - Revestimentos inadequados são observados ao longo de toda a edificação, bem como ausência de alvenarias e outros elementos como pisos e forros. Fonte: Fotografia da autora, 2016.

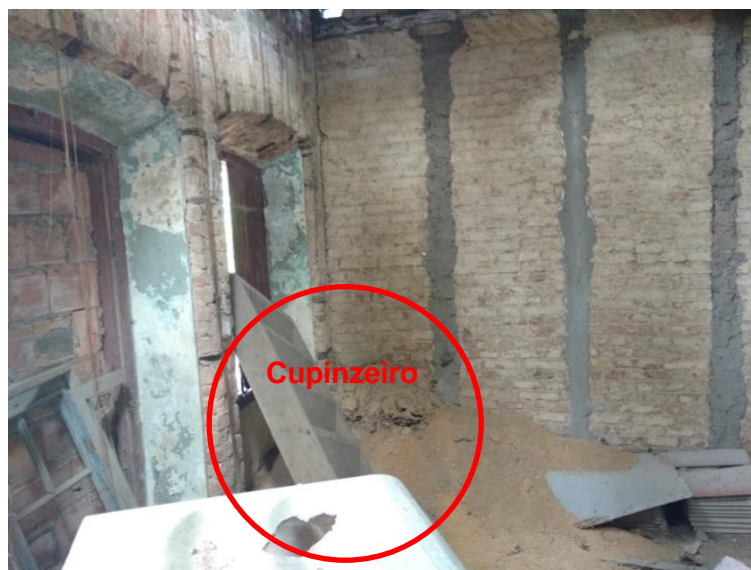
Figura 43 - Presença de cupinzeiro no interior do primeiro cômodo contíguo à fachada principal.

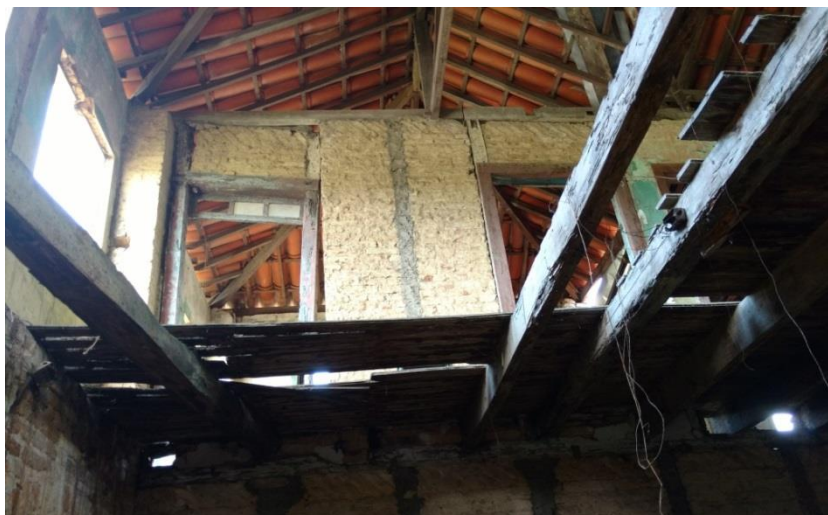
Grande parte dos forros da Fazenda Magepe-Mirim inexistem de maneira completa, o que se observa são as estruturas de barroteamento e revestimento de madeira (forro) (Figuras 45 e 46). Ou seja, os forros se apresentavam em planos horizontais, sustentados nos barrotes que servem como estrutura do piso, apoiados nos frechais e nas linhas que correm sobre as paredes internas. A deterioração foi auxiliada por insetos xilófagos (Figura 47), bem como a ação da umidade (apodrecimento de algumas partes), o que levou ao desabamento da escada de madeira existente no interior do edifício (Figuras 48 e 49).

Figura 46 - Madeiramento remanescente do forro do primeiro pavimento/piso do segundo. Fonte: Fotografia da autora, 2016.

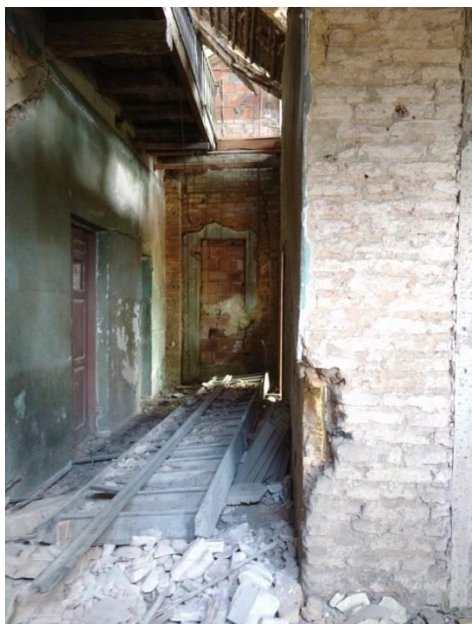
Figura 48 - Escada de madeira desabada no interior do edifício. Fonte: Fotografia da autora, 2016.

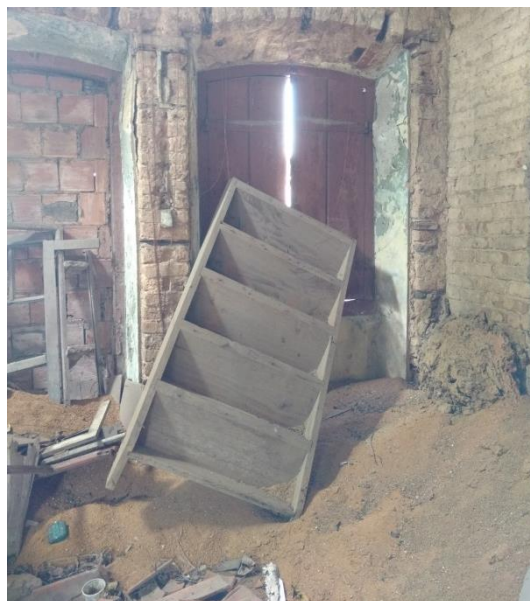
Figura 49 - Parte da escada de madeira desabada no interior do edifício. Fonte: Fotografia da autora, 2016.

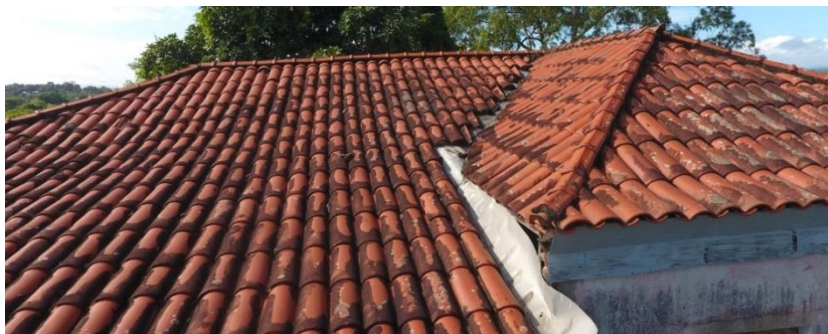
É identificado na edificação telhas do tipo capa e canal (colonial), que se encontram desalinhadas e irregulares. Acredita-se que a volumetria original do edifício foi modificada para o acréscimo de cômodos, levando ao prolongamento do Rincão existente cuja vedação encontra-se de maneira inadequada (Figuras 50 e 51), propiciando a entrada de água no edifício. As telhas possuem manchas escuras e/ou esverdeadas causadas por fungos e líquens, parte do telhado foi tomado por vegetação proveniente da área inacessível do terreno (Figura 52) e também as telhas apresentam alteração em seu alinhamento (Figura 53). No que diz respeito à estrutura interna do telhado, observa-se a presença de calços de madeira e reforços improvisados (Figura 54).

Figura 50 - Rincão na fachada Oeste-Sudoeste com acabamento inadequado devido à remoção da parede interna. Fonte: Fotografia da autora, 2017.

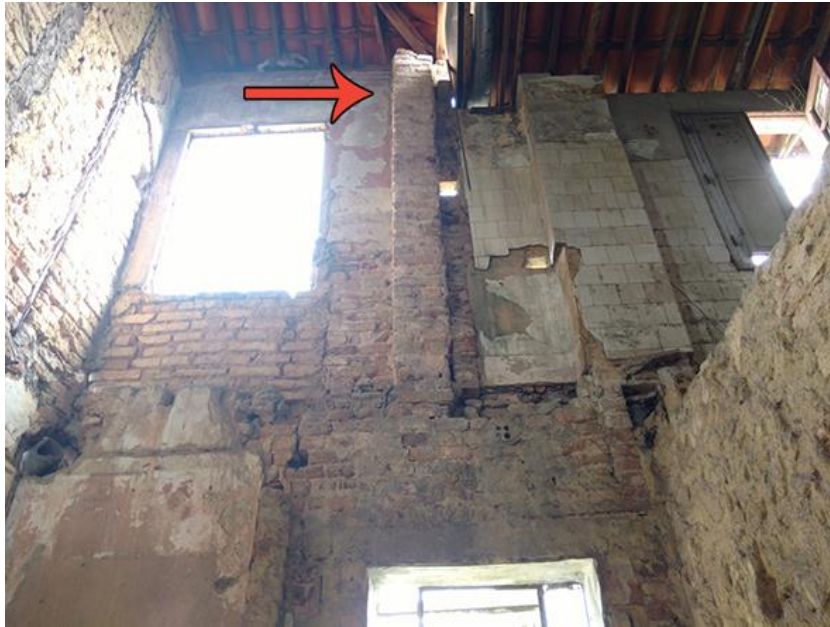
Figura 51 - Parede interna interrompida localizada na diferença de altura da cobertura. Fonte: Edição sobre fotografia da autora, 2016.

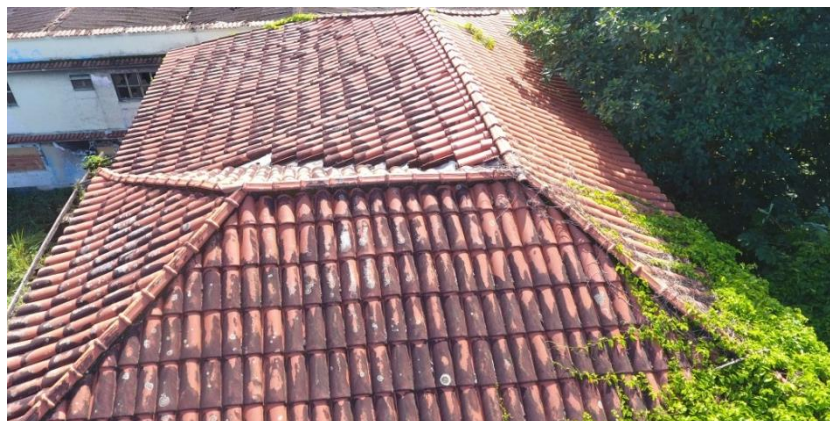
Figura 53 - Presença de Vegetação no telhado. Fonte: Fotografia da autora, 2017.

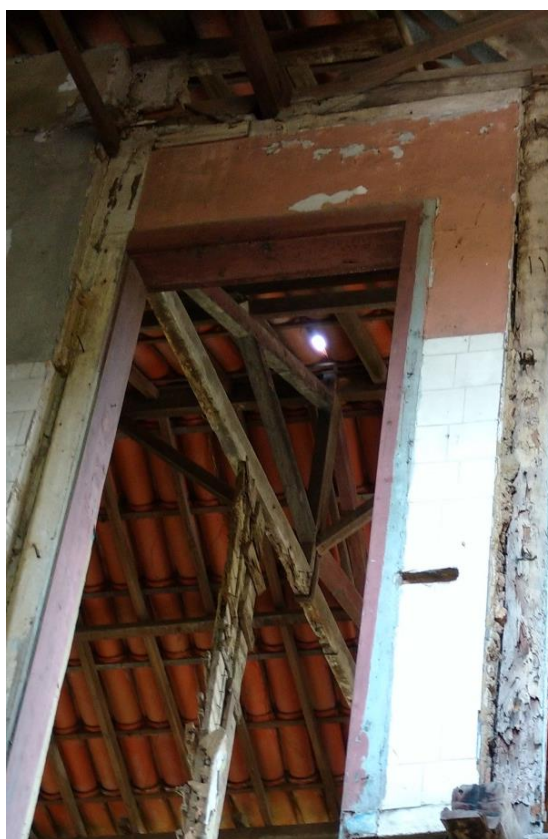
Figura 54 - Reforços improvisados no interior da edificação. Fonte: Fotografia da autora, 2017.

Por ter sido refeito, o madeiramento possui muitas peças em estado razoável de conservação, que devem passar por verificação e análise da necessidade de tratamento.

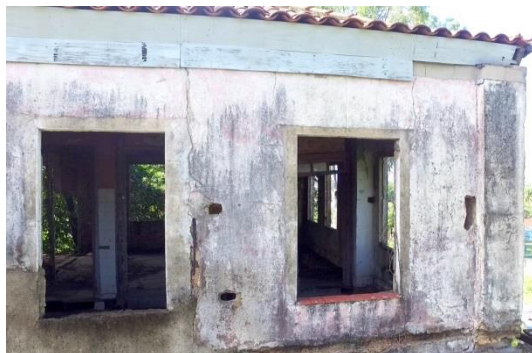
Embora as esquadrias estejam em sua maioria ausentes (Figura 55), pode-se considerar registros fotográficos da Fazenda Magepe-Mirim (Figura 56) e estudo sobre fazendas de

Figura 55 - Ausência das esquadrias. Fonte: Fotografia da autora, 2017.

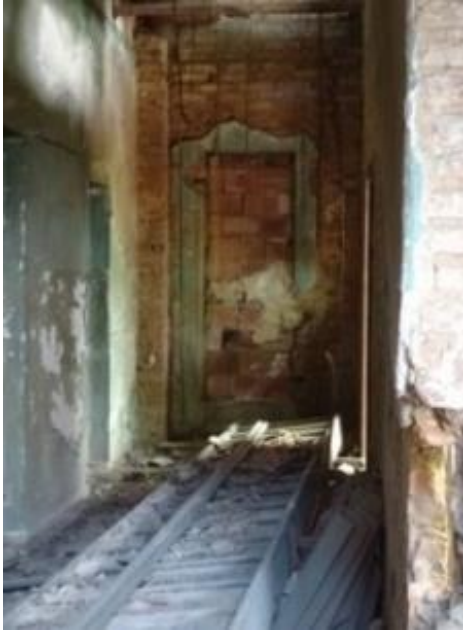
Atualmente restam apenas alguns batentes, molduras e parte de bandeiras e uma unidade de folhas internas de janela. Os vãos foram emparedados (Figura 57 e 58) para coibir o acesso ao interior do edifício anexo. A principal causa de destruição das esquadrias se deu por fatores não biológicos, agentes naturais agressores para os quais a devida proteção inexistia devido ao mau estado de conservação da edificação e ao desuso.

Figura 57 - Vão de porta emparedado na ligação interior da edificação Sede com o anexo hospitalar. Fonte: Fotografia da autora, 2016.

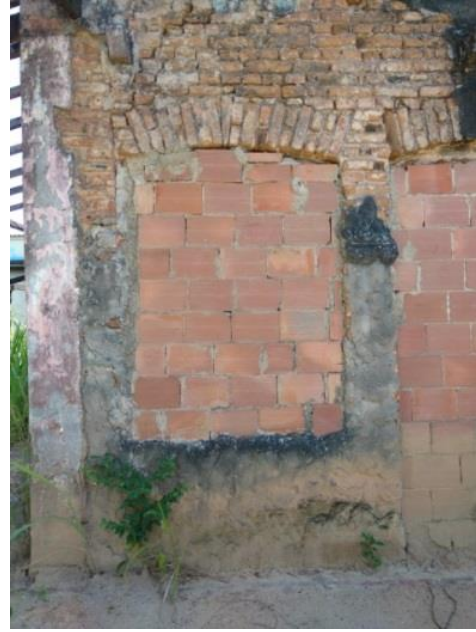
Figura 58 - Vão emparedado na fachada principal da edificação. Fonte: Fotografia da autora, 2016.

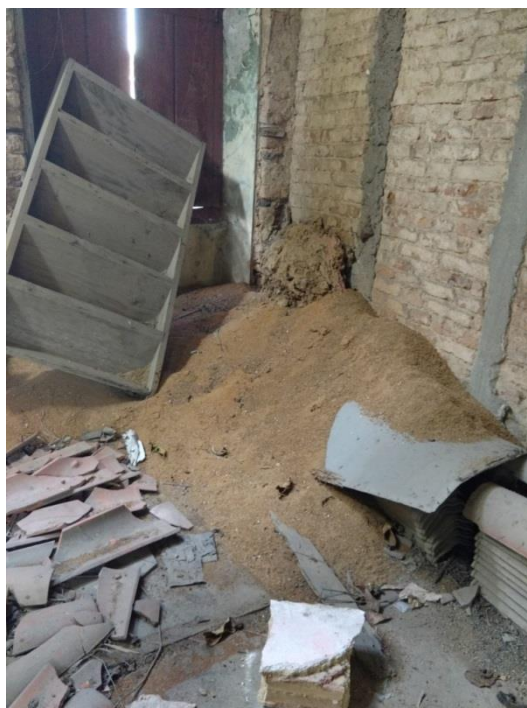
Outro fator importante a ser considerado são os fatores biológicos. No interior de onde se acredita ser a sala principal, observou-se a estrutura de um cupinzeiro de cupins de terra (Figura 62), situação agravada pelas madeiras abandonadas no pavimento térreo e no porão alto da casa, bem como a escuridão e abandono em que os mesmos se encontram.

Figura 62 - Cupinzeiro no interior da edificação. Fonte: Fotografia da autora, 2016.

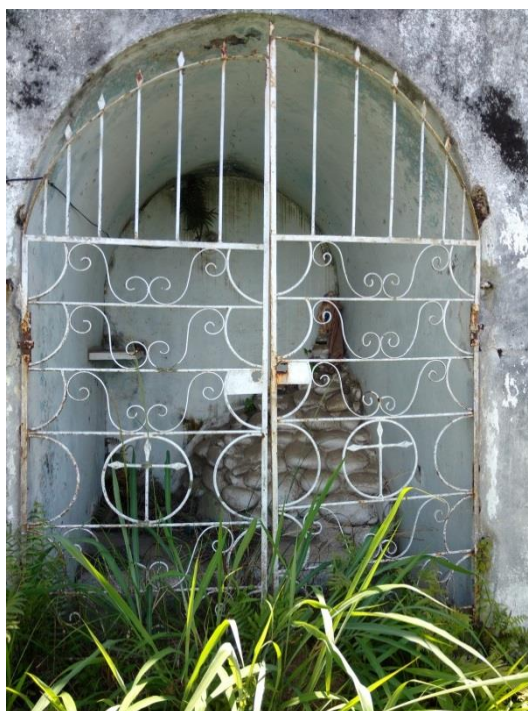
As esquadrias metálicas existentes (Figura 64) fazem parte de modificações feitas na edificação quando a mesma foi adaptada para uso hospitalar, que não serão mantidas. Portanto não se vê a necessidade de identificação dos tipos de corrosão atuantes e as maneiras de se recuperar as mesmas. Salvo o portão do oratório (Figura 65) na parte frontal do edifício. Tal portão apresenta corrosão devido à exposição às intempéries e principalmente devido à rodovia para a qual é voltado (dióxido de enxofre da combustão dos automóveis).

Figura 65 - Portão metálico do oratório. Fonte: Fotografia da autora, 2016.

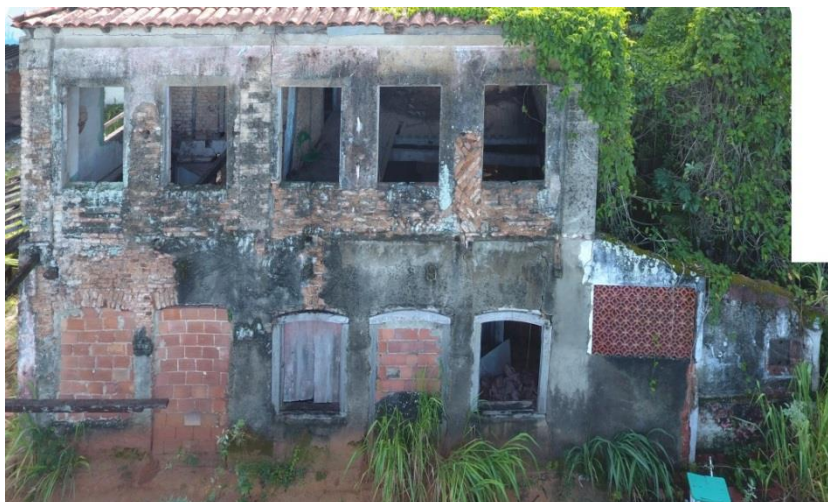
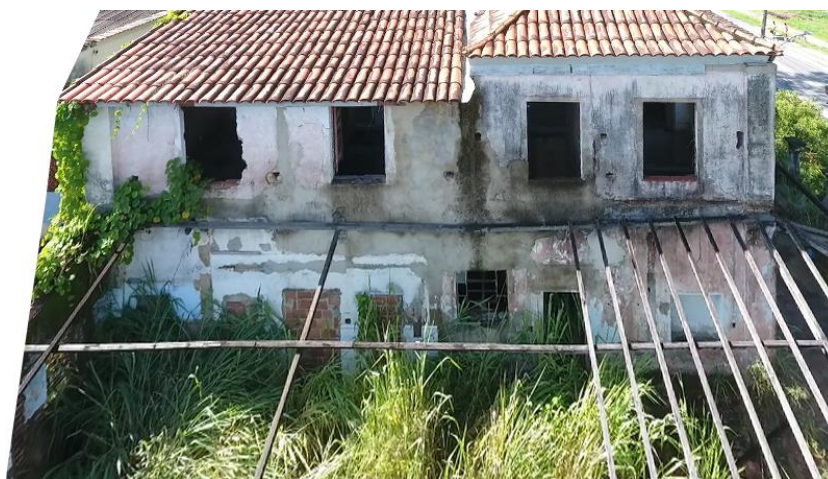
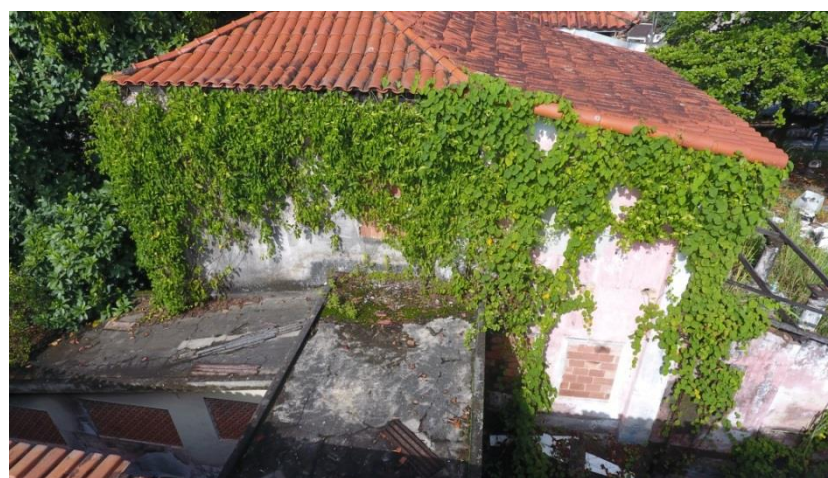
As principais patologias encontradas nas fachadas foram manchas de sujidades (Figuras 66 a 68) manifestadas através da alteração de cor dos trechos sobre os quais se depositam (tons de cinza, preto e marrom) devido ao depósito de partículas que ficam em suspensão no ar, sobre as superfícies de paredes. As principais causas desta sujidade são a presença de fuligem e cinzas (poluição da rodovia), poeira e presença de terra.

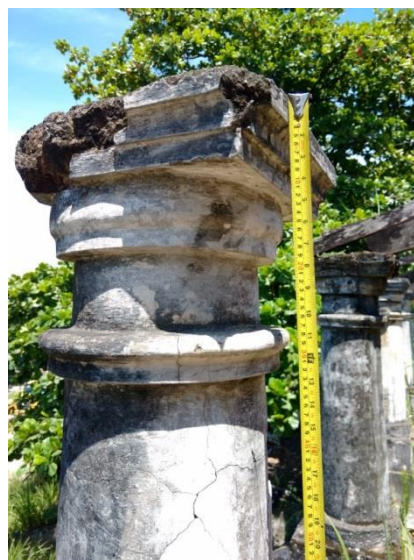
Principal elemento da área externa, o alpendre encontra-se sem telhamento e com madeiramento podre. As colunas de ordem toscana não aparentam problemas estruturais (Figura 71 e 72), apenas apresentando partes de sua alvenaria aparente em áreas com descolamento da argamassa e em alguns trechos existem lacunas nos capitéis. Os mármorees existentes nos estereobátos apresentam crosta negra e em algumas colunas perderam suas quinas.

Figura 72 - Lacunas existentes em alguns dos capitéis e danificação da pintura e argamassa pela exposição excessiva ao sol e umidade. Fonte: Fotografia da autora, 2017.

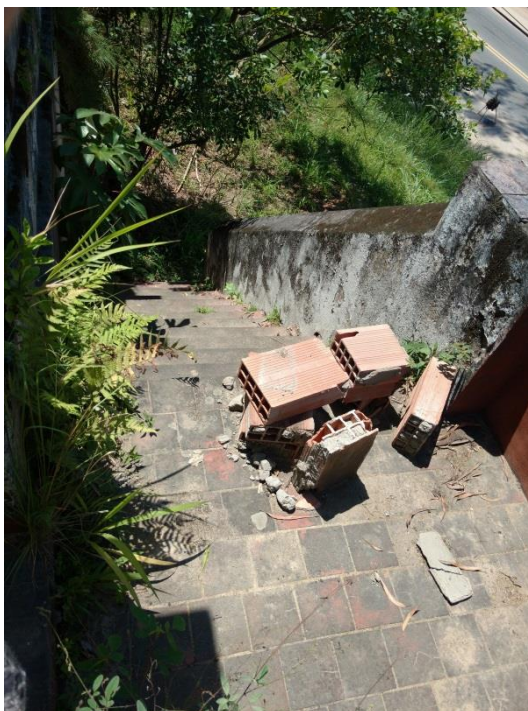
A escada frontal de acesso (Figura 74) repousa diretamente sobre a terra, com intuito de permitir acesso à edificação elevada graças ao seu porão alto; possui guarda-corpo rústico em alvenaria, onde se observa a presença de sujidades e limo, os degraus apresentam como as demais áreas externas, vegetações e peças cerâmicas ausentes (Figura 75).

Figura 74 - Guarda-corpo rústico da escada de acesso, com presença de manchas de umidade e agentes biológicos. Fonte: Fotografia da autora, 2016.

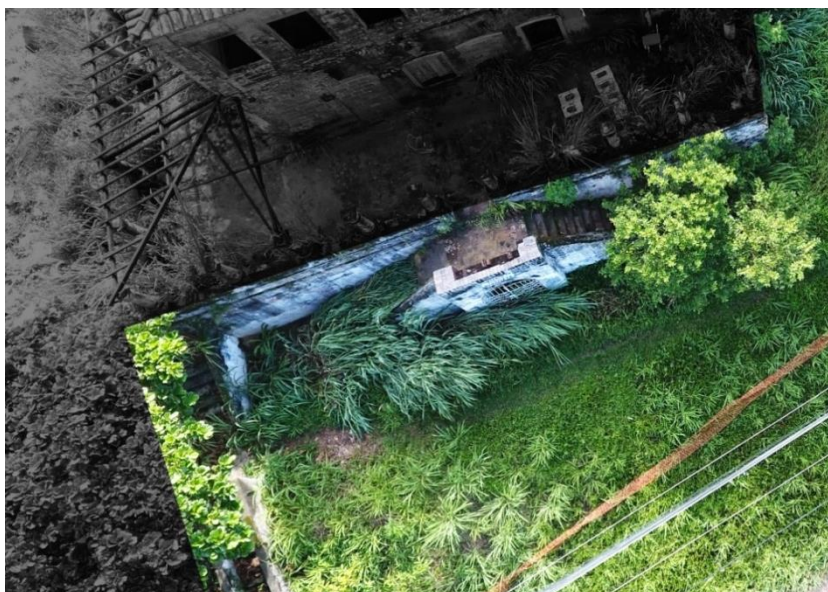
Figura 75 - Trecho frontal à edificação onde existe a necessidade de remoção de vegetação e colocação de pavimentação adequada no acesso à escada. Fonte: Fotografia da autora, 2017.

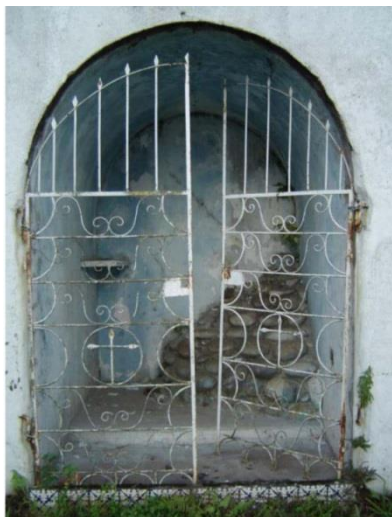
Na parte inferior da escada principal, encontra-se o oratório. Observa-se a ausência da imagem de Nossa Senhora da Piedade, bem como deterioração da pintura mural de fundo e

dos azulejos existentes em sua base, ainda observada através de fotografias do ano de 2003 (Figura 76 e 77).

Figura 76 - fotografia do oratório com destaque para a pintura de fundo com nuvens e os azulejos na parte inferior. Fonte: INEPAC, 2003.

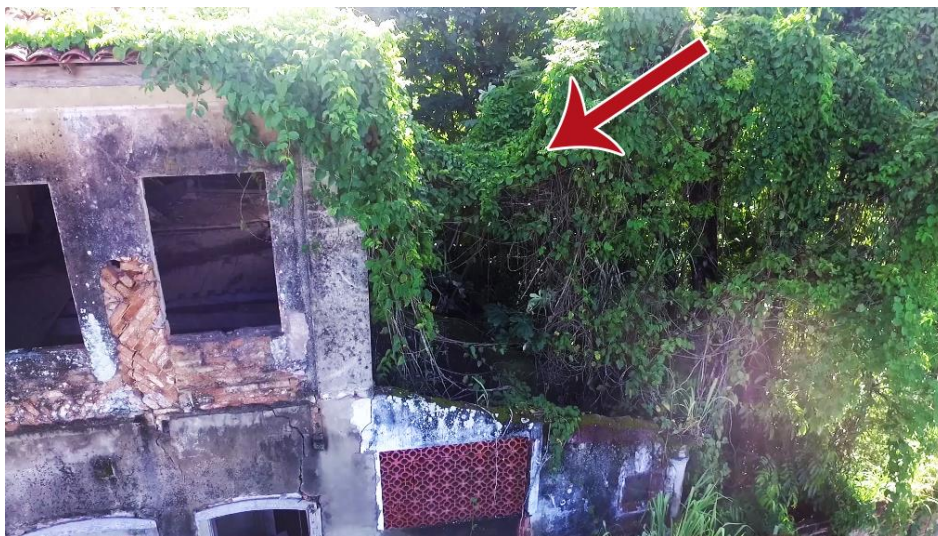
A edificação a ser restaurada apresenta suas duas outras fachadas com comprometimento estrutural e descaracterizadas (fachadas 3 e 4, figuras 89 e 90, respectivamente). Estas fachadas necessitarão de uma intervenção mais ampla, embora possuam referenciais visuais escassos, procura-se associar a materialidade existente a uma interpretação das características dominantes na tipologia estudada, buscando não uma reconstrução das fachadas perdidas, mas sim uma recomposição do existente associado a materiais distinguíveis.

Figura 90 - Fachada 4, inacessível, observa-se o desabamento de parte de sua estrutura a partir do interior. Fonte: Fotografia da autora, 2017.

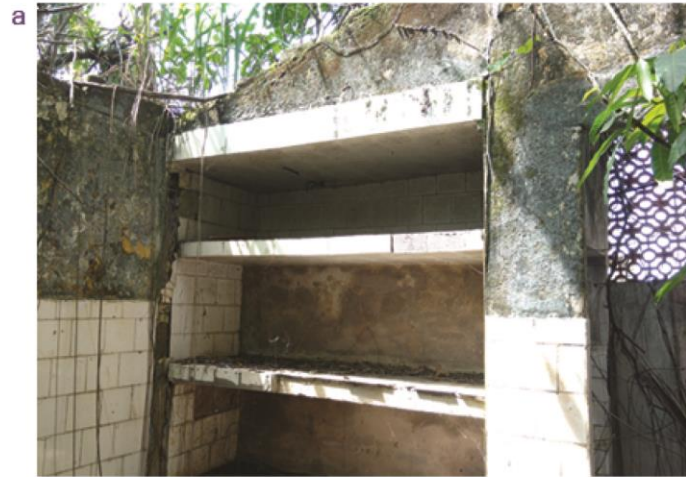
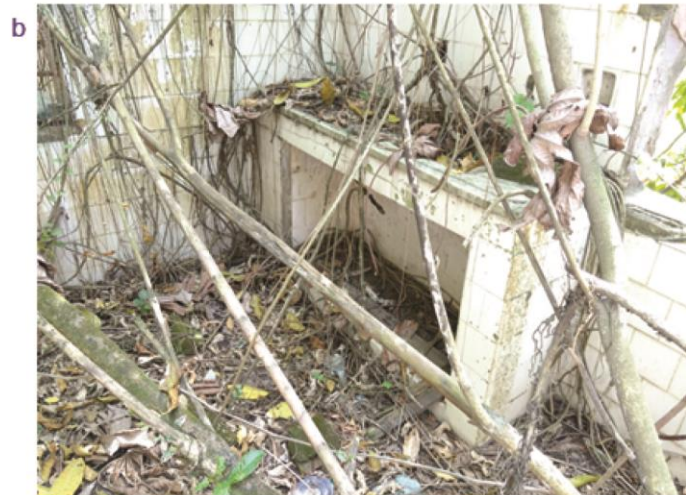
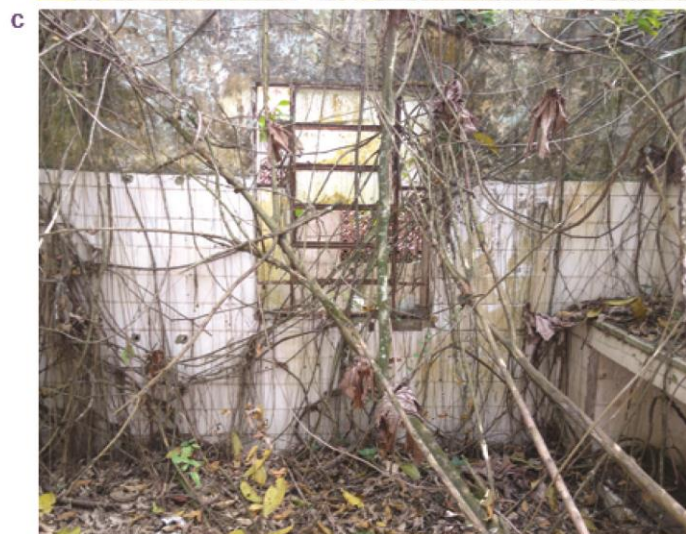
Parte fechada do alpendre, utilizada como área molhada. A função era fornecer suporte como cozinha. Não se sabe a data desta adaptação.

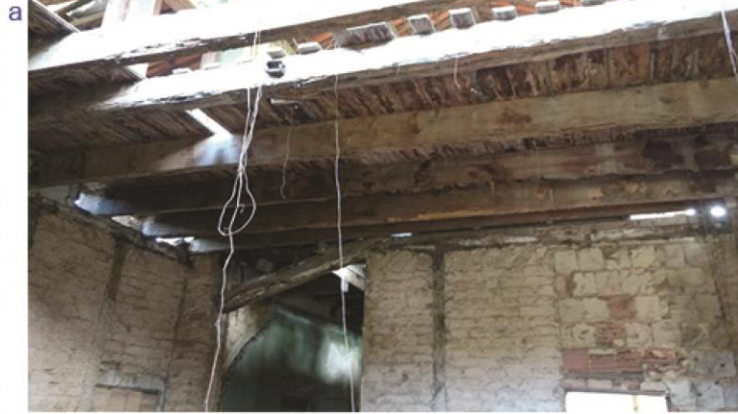
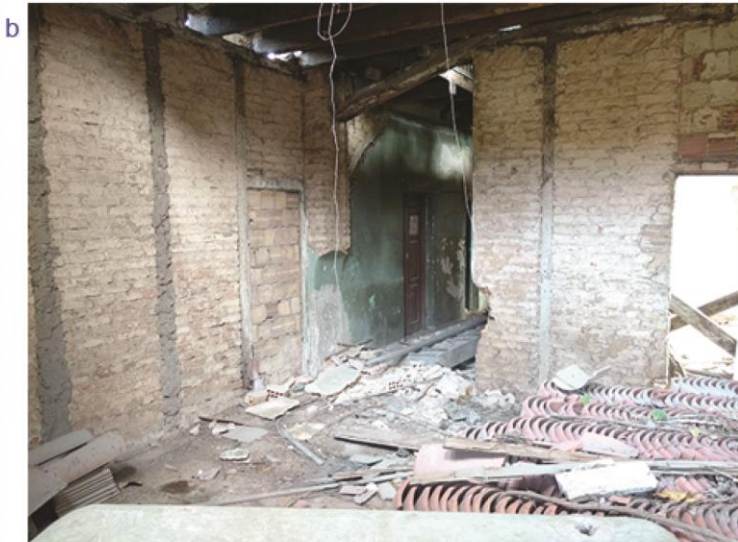
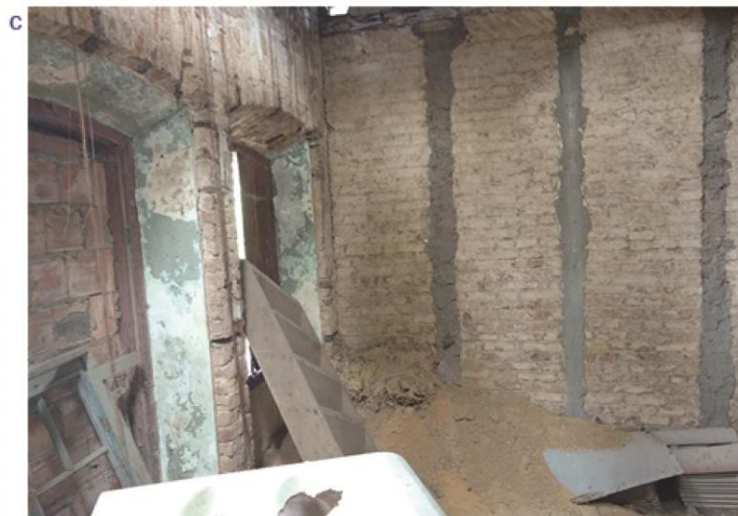
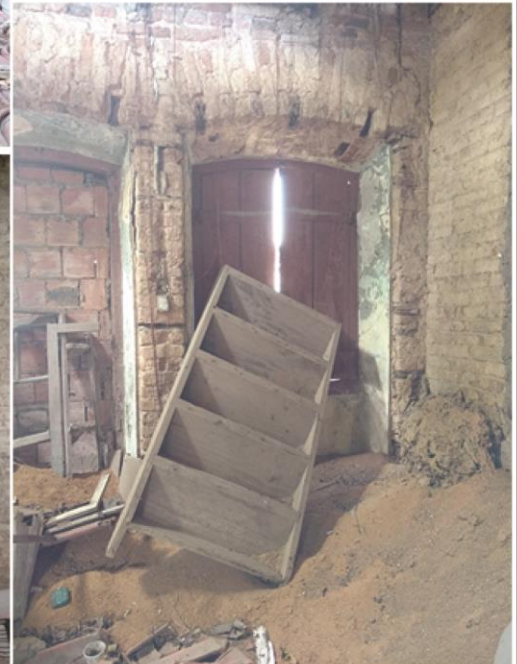
Maior ambiente da casa, com presença de materiais de construção ali depositados, parte da antiga escada e agentes biológicos. Observa-se a queda do forro que serve como piso do segundo pavimento.

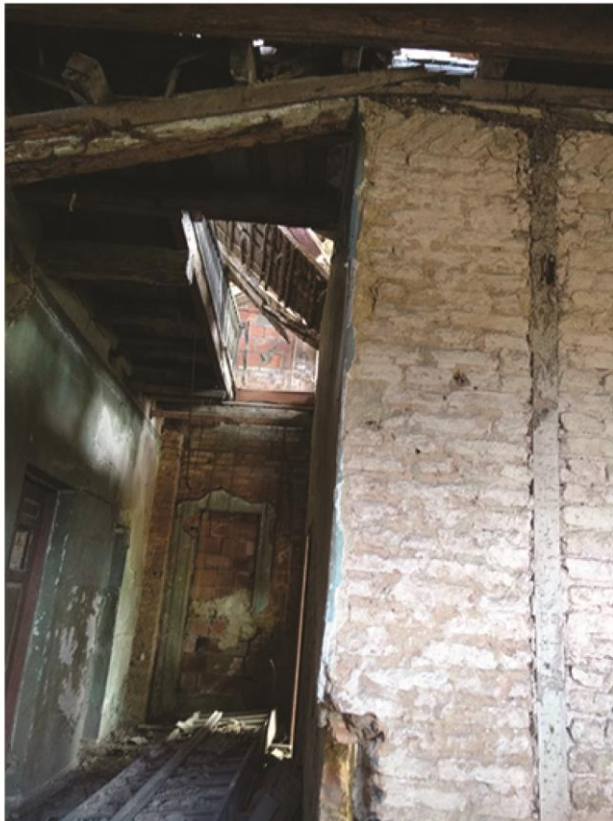
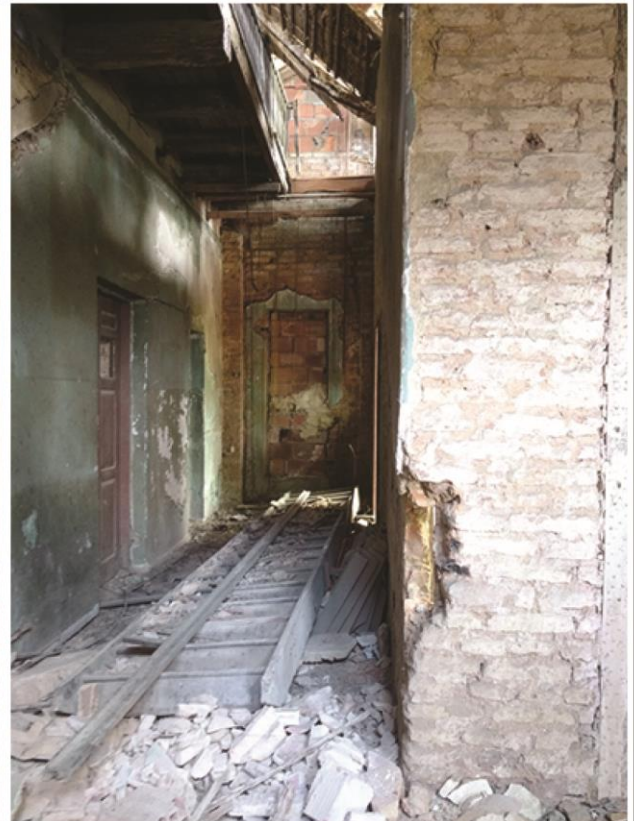
Corredor de circulação onde se encontrava a escada de madeira, para acesso ao segundo pavimento.

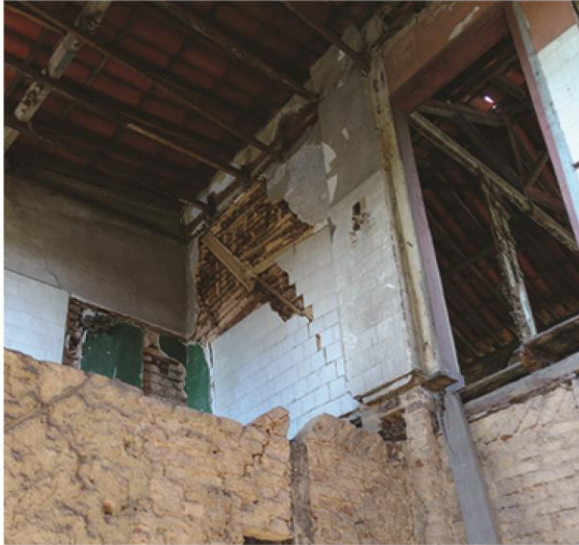
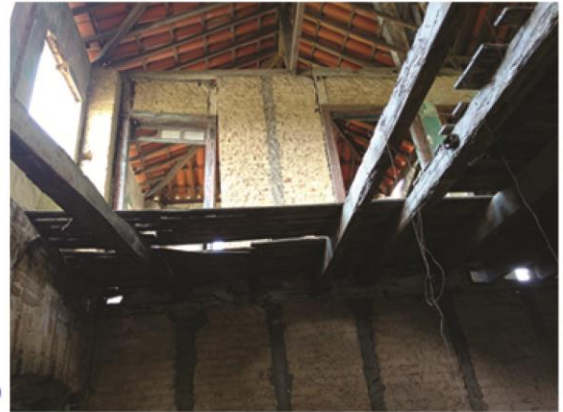
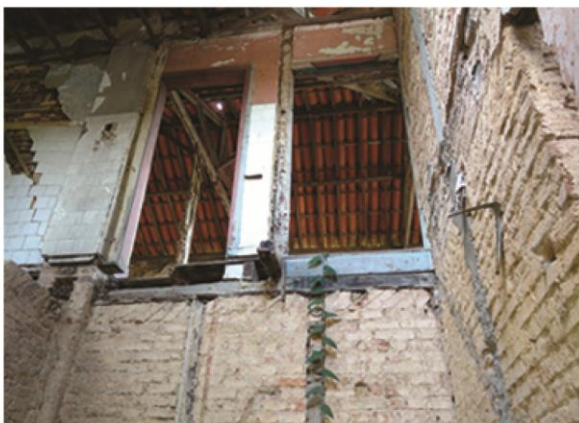
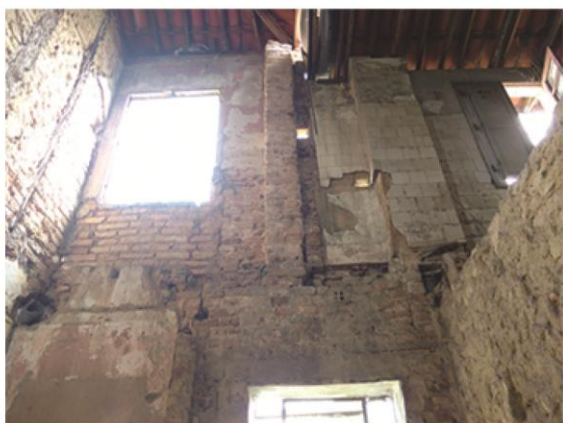
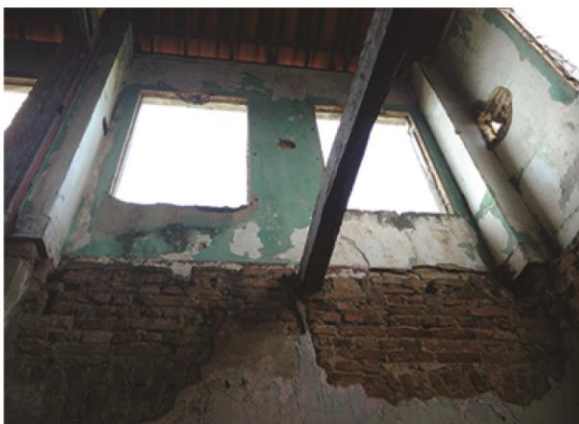
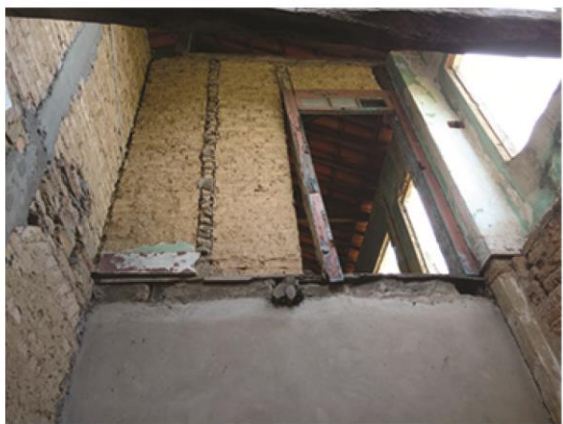
Fotos

Inacessível, as visadas deste pavimento foram feitas a partir do primeiro pavimento.
