PROJETO DE REABILITAÇÃO DO CHALÉ DA ESCOLA DE ARQUITETURA DA UFF

Dissertação de Mestrado Profissional apresentada ao Programa de Pós-graduação em Arquitetura, PROARQ, da Universidade Federal do Rio de Janeiro, como parte dos requisitos necessários à obtenção do título de Mestre em Ciências em Arquitetura.

Rio de Janeiro  
Agosto de 2018

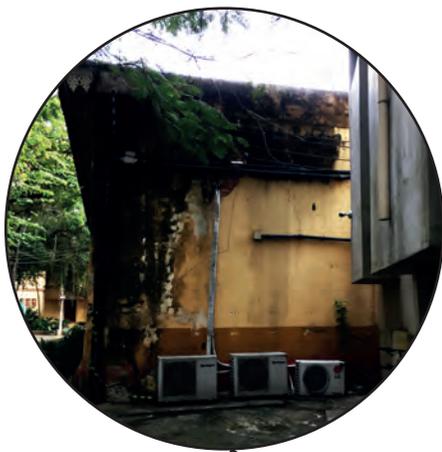
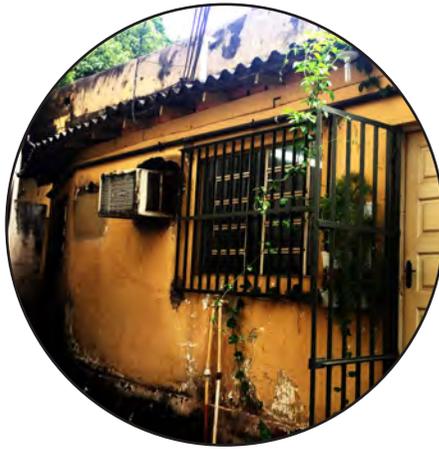
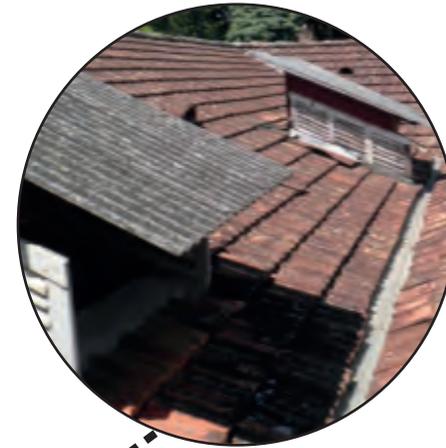
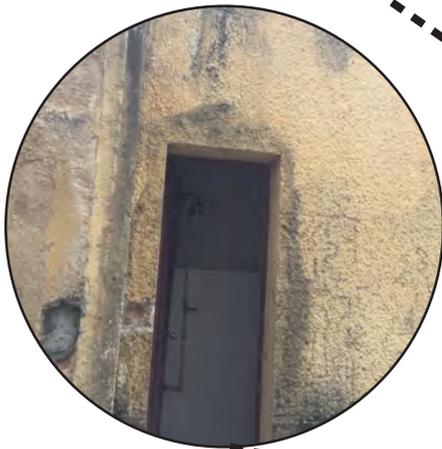
Figura 32 - Perspectiva dos fundos do Chalé e Imagens fachada de fundos.  
Fonte: Acervo do Autor

Aos fundos (Figura 32) não há uma fachada definida em função da demolição de uma parte do Chalé, na reforma de 1972, quando foi construído o Bloco E para a Escola de Engenharia. Não é possível fotografar completamente a fachada, nem ter visão do todo devido à proximidade do Bloco E. Existe um anexo utilizado, antes da interdição de 2006, como estação de trabalho de um dos laboratórios do campus. Suas instalações de climatização, elétrica, hidráulica e esgoto prejudicam a conservação do bem.

É possível identificar manchas enegrecidas e vegetação nas bases, provenientes da umidade natural do terreno e nas paredes devido à umidade do sistema de climatização, problemas de impermeabilização da cobertura e bloqueio de insolação pela edificação próxima. A patologia é agravada pela ausência de proteção contra a chuva (beiral) nesta fachada, que permite a incidência direta das precipitações pluviais.

Os anexos existentes constituem uma intervenção grosseira que não respeita a integridade do conjunto arquitetônico como bem preservado, portanto, é indicada a sua remoção para melhor conservação do Chalé.

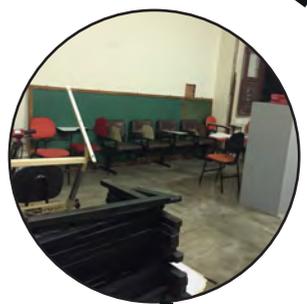
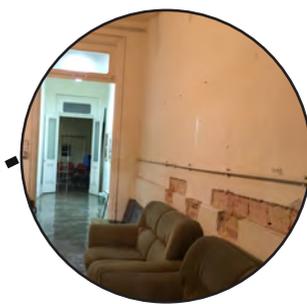
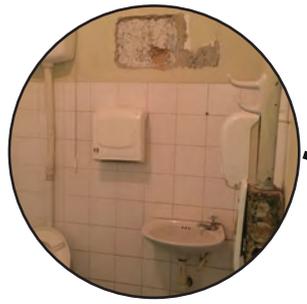
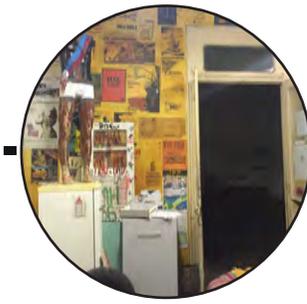
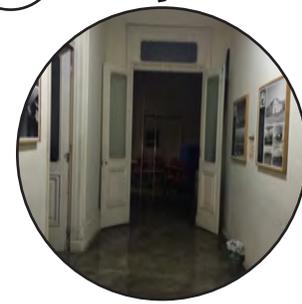
Figura 33 - Fotografias dos ambientes internos.  
Fonte: Acervo do Autor

No interior do Chalé, (Figura 33) algumas das paredes que faziam a divisão interna dos ambientes foram demolidas na reforma de 1972, para atender ao uso da Escola de Engenharia. Permaneceram as paredes estruturais, e algumas de tijolo maciços. Conseguimos sugerir o fluxo através da localização das portas originais, das poucas fotos antigas que temos do interior do Chalé, e, pelos detalhes de forros que faziam o encontro com as alvenarias originais, mas, a demolição de parte do prédio e a falta de registro, perdeu-se a possibilidade de reconstruir esse bem.

Na parte superior de todas as paredes podemos perceber desgaste da pintura em função da umidade proveniente das infiltrações do telhado em todos os ambientes e precariedade não instalações elétricas.

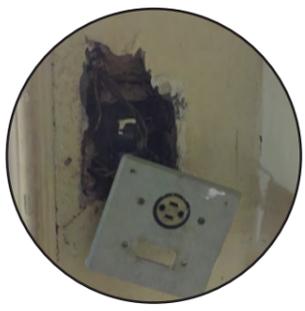
TOMADA  
SALA 1

A atual desvalorização do Chalé resulta em um processo de limpeza precário, os funcionários da Universidade fazem limpeza periódica dos banheiros apenas uma vez ao dia, deixando a utilização dos sanitários insalubre ao fim do dia. As instalações elétricas estão degradadas como os demais ambientes da edificação. As instalações hidráulicas são aparentes e não apresentam sinais de vazamento.

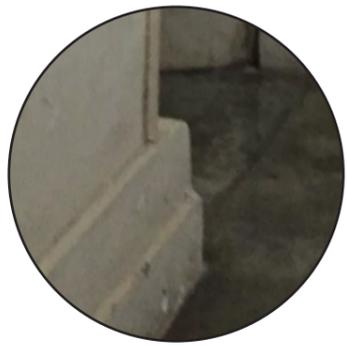
RODAPÉ

O rodapé é em madeira com altura de 20 cm, dividido em dois níveis. O que ainda existe está bastante deteriorado pelo desgaste natural do tempo e por ação biológica de praga.

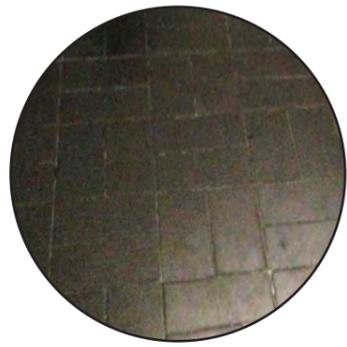
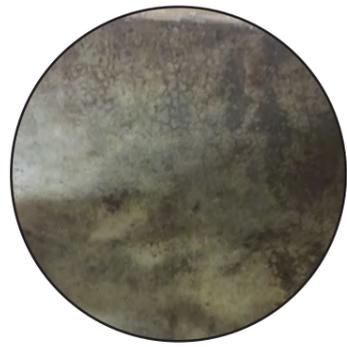
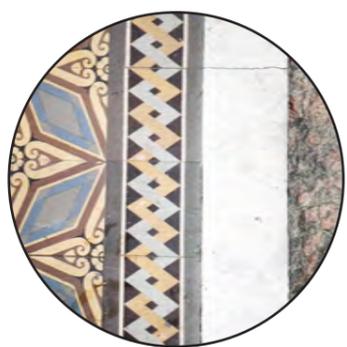
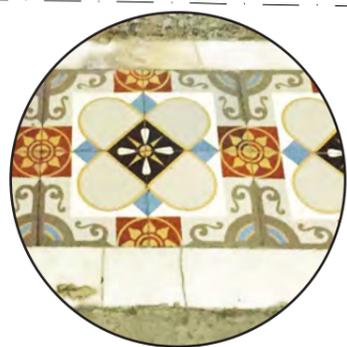
Figura 37 - Mapeamento de danos do piso. Fonte: Desenvolvido pelo autor sobre base fornecida pelo SAEN UFF.

Os ladrilhos hidráulicos, provavelmente em barro cozido, apresentam desenhos isolados em cada peça, geométricos e simples, têm dimensões 20 x 20 cm e espessura aproximada de 2 cm. Estão em bom estado de conservação, com lacunas pontuais, em algumas das janelas. As soleiras da edificação são em pedra de cantaria, mesmo material do piso da escada e da moldura dos vãos da janela. (Figura 37)

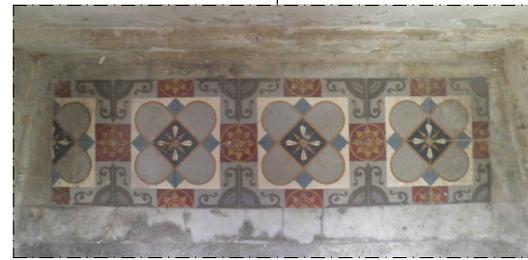
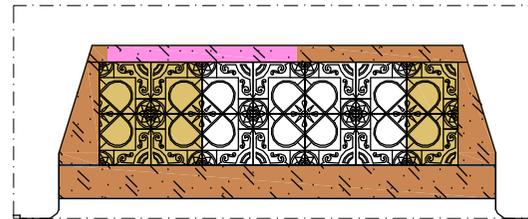
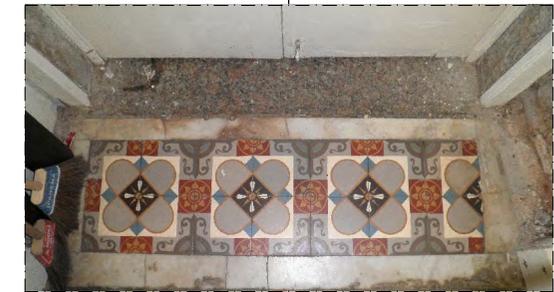
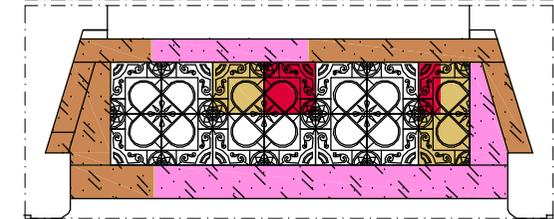
Figura 41 - Levantamento de danos dos tapetes de ladrilho hidráulico, ampliações de 13 à 18.  
Fonte: Desenvolvido pelo autor sobre base fornecida pelo SAEN-UFF

LADRILHO HIDRÁULICO DANIFICADO		LADRILHO HIDRÁULICO MANCHADO		LADRILHO HIDRÁULICO ELEMENTO FALTANTE
	MÁRMORE DANIFICADO		MÁRMORE MANCHADO		MÁRMORE ELEMENTO FALTANTE

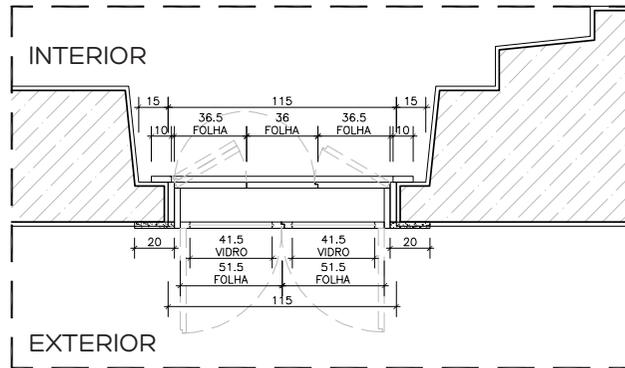
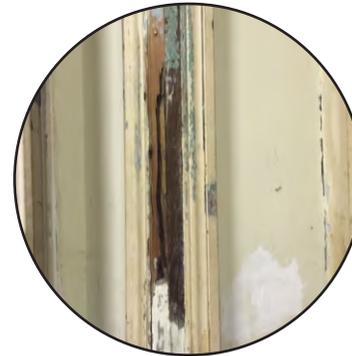
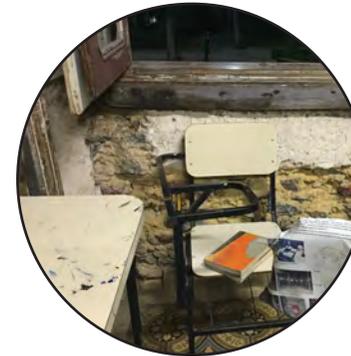
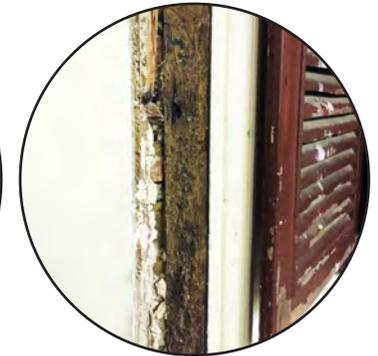
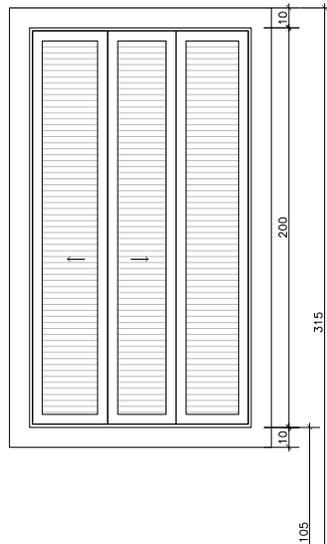
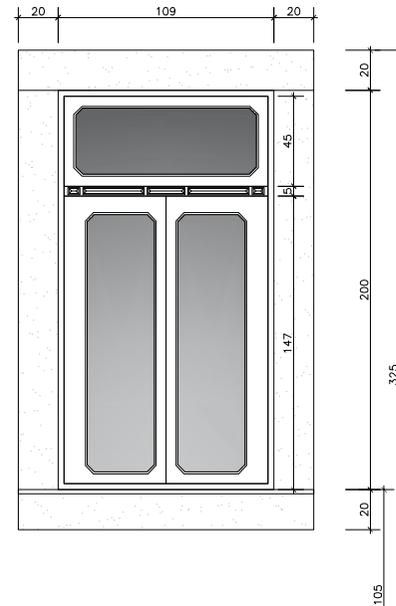
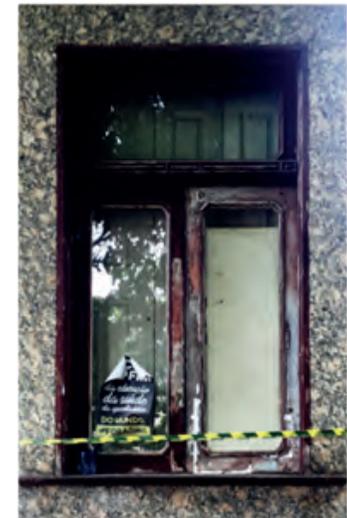
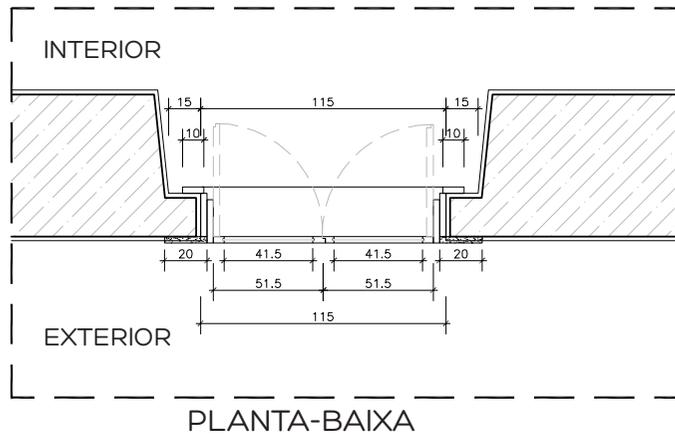
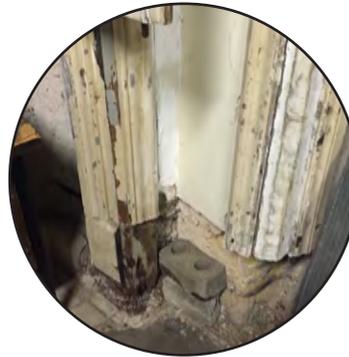
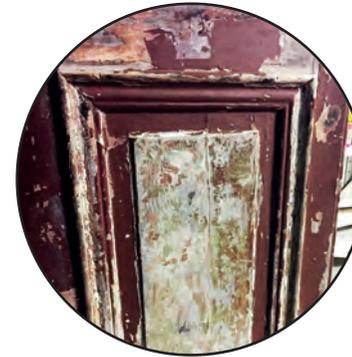
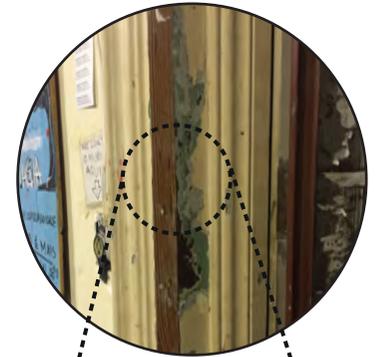
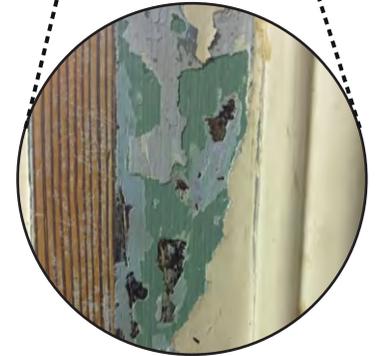
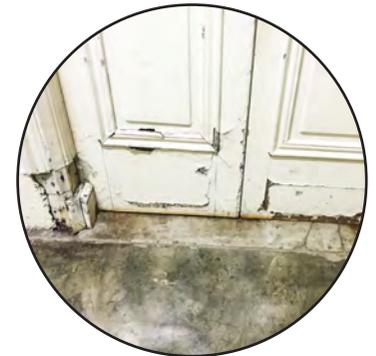
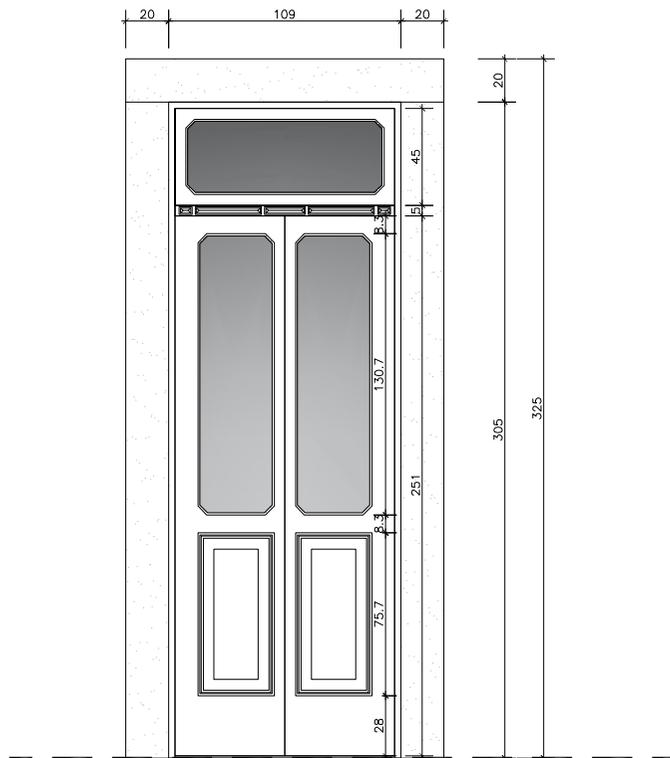
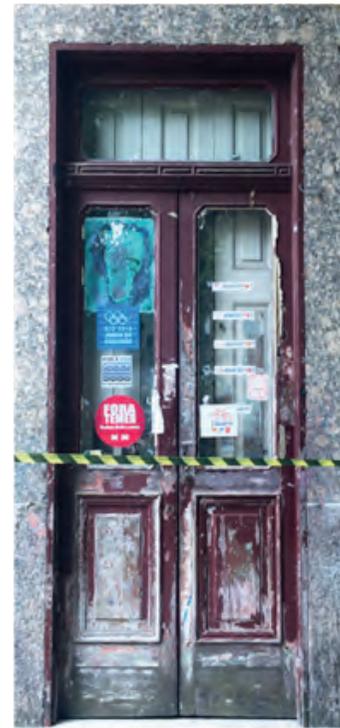
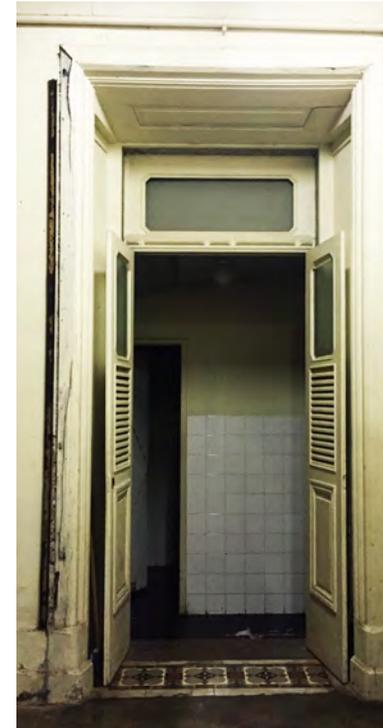
Figura 42 - Levantamento das portas típicas.  
Fonte: Autor

Em geral, as partes em madeira das esquadrias estão estufadas em função da umidade, há perda parcial da pintura principalmente na base das portas, devido ao desgaste natural do uso. Há infestação de insetos em todas as partes em madeira e também, nos encontros das pedras de requadro. Alguns vidros estão quebrados, e, em outros foi colado adesivos, principalmente naqueles localizados do centro acadêmico. As feragens, em sua maioria apresentam oxidação acentuada, devido à proximidade do mar.
