Estação Ferroviária Ipê-Açú: uma contribuição para a reabilitação do patrimônio ferroviário capixaba
Emanuela Nogueira Fabres

Dissertação apresentada ao Mestrado Profissional em Projeto e Patrimônio da Faculdade de Arquitetura da Universidade Federal do Rio de Janeiro, como pré-requisito para obtenção do título de Mestre em Projeto e Patrimônio.

3.4.1 Levantamento de Danos e Análise do Estado de Conservação da Estação Ferroviária Ipê-Açú

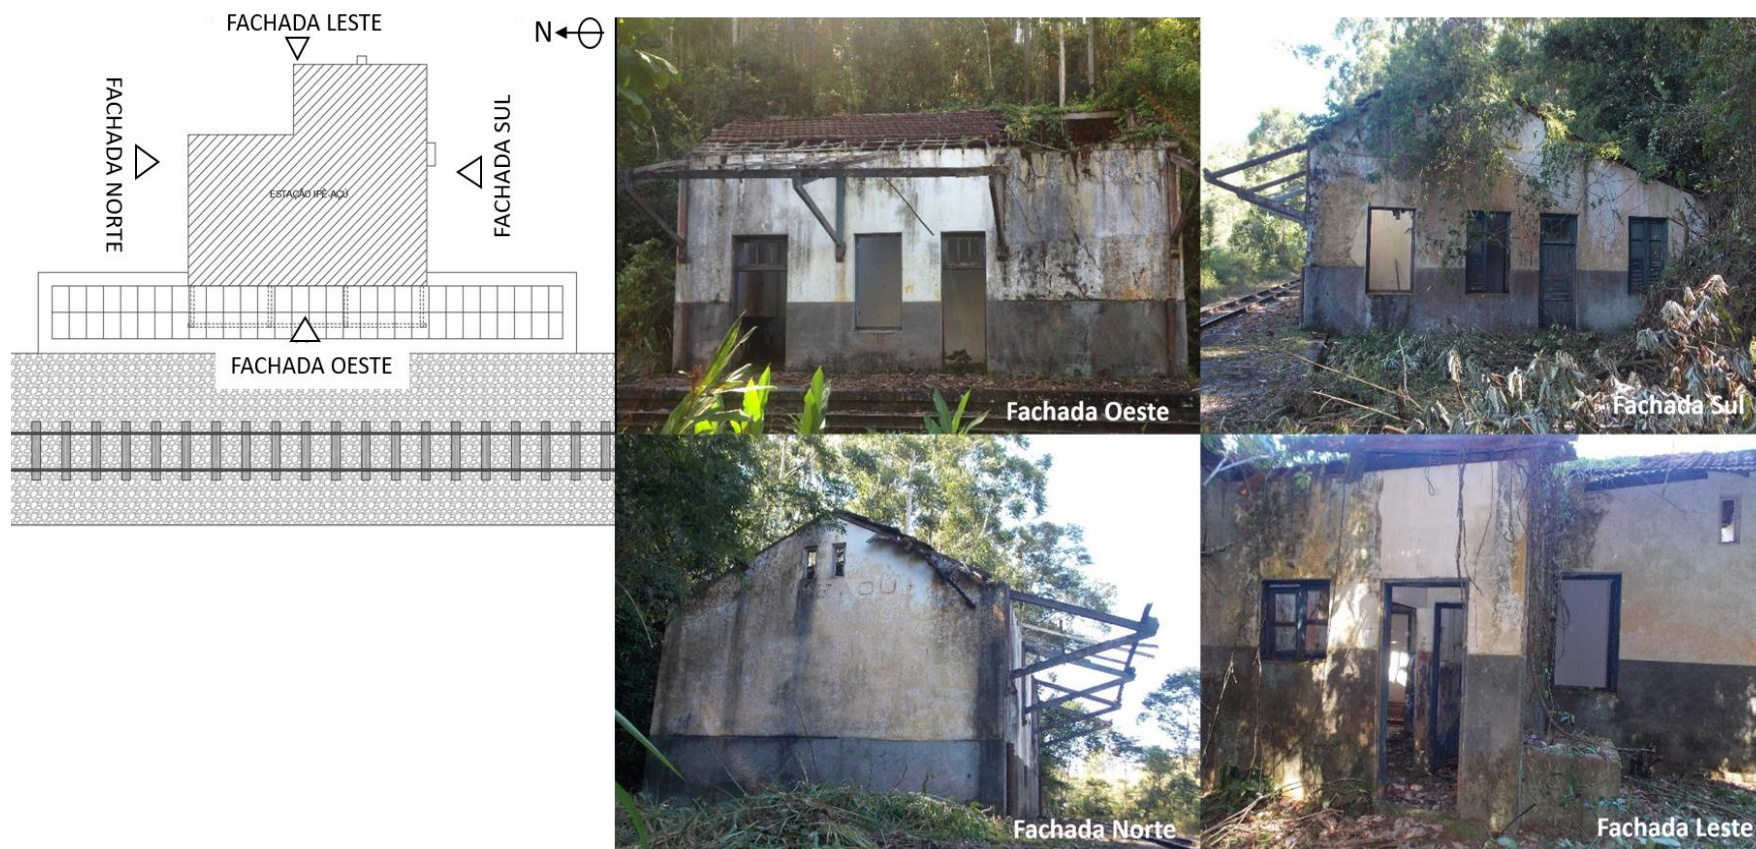
Figura 13 – Fachadas da Estação

A Estação Ipê-Açú apresenta quatro fachadas (Figura 13) A fachada principal, Oeste, que é onde aconteciam as paradas dos trens, recebendo pessoas e mercadorias, que desembarcavam pela plataforma. Todas as fachadas têm, na altura de 1,5 metros, um chapisco, o restante das paredes externas é pintado na cor branca que estão descascando, devido a passagem do tempo e a falta de manutenção, fazendo aparecer uma nova cor por baixo. As esquadrias permanecem em alguns pontos do prédio, como as da Fachada Sul, que ainda estão presentes apesar do péssimo estado de conservação, são de madeira pintadas de azul. As janelas têm duas folhas abrindo para fora com venezianas e duas para

dentro com almofadas. A fachada Oeste só apresenta os marcos, tanto das portas como da janela. Na fachada Leste, existe apenas uma janela com esquadria. O telhado da Estação está em estado de arruinamento, da marquise já cedeu, só existe ainda algumas madeiras, e do restante da Estação boa parte já caiu, deixando o interior da Estação exposto as intempéries.

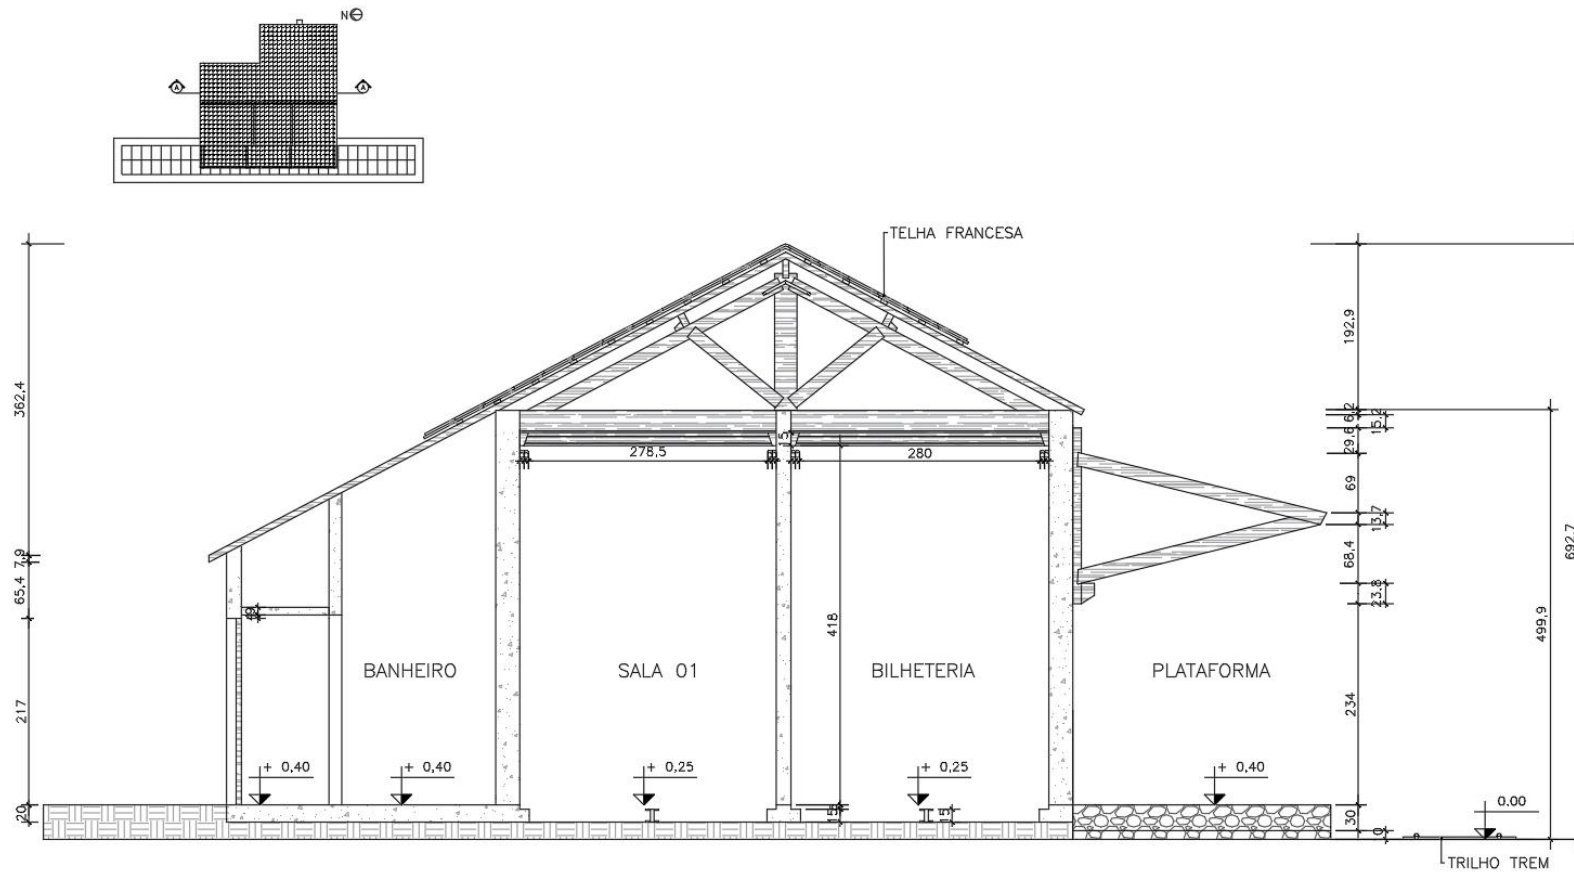
Figura 16 – Corte Estação

O telhado é composto por caibros, ripas, vergas e duas treliças de madeira (Figura 16) e telhas francesas. A marquise é sustentada por mãos francesas de madeira e é composta de caibros e ripas também de madeira com telhas francesas. O telhado em sua maioria já ruiu ocasionando a entrada de água da chuva o que provocou danos em toda a estação; o que resta do madeiramento do telhado são peças de madeira em estado de apodrecimento. Da marquise só existem as mãos francesas nas paredes e algumas madeiras que sustentavam o telhado (Figura 17 e Figura 18). As telhas, em sua maioria, já caíram devido ao arruinamento do telhado e apresentam muito lixo, entulho e musgos.

Como grande parte da degradação causada pela umidade, acontece pela falta de telhado o primeiro passo seria refazer a cobertura da Estação, retirando o madeiramento que restou e está apodrecendo. Refazer a estrutura de madeira, colocar caibros e ripas e novas telhas para garantir que a água não passe mais através do telhado para a edificação. E colocar passadiços para inspeção e manutenção do telhado. Isso ajudará a resolver os problemas de crosta negra e de pintura e argamassa degradada; e resolverá o problema de umidade descendente.

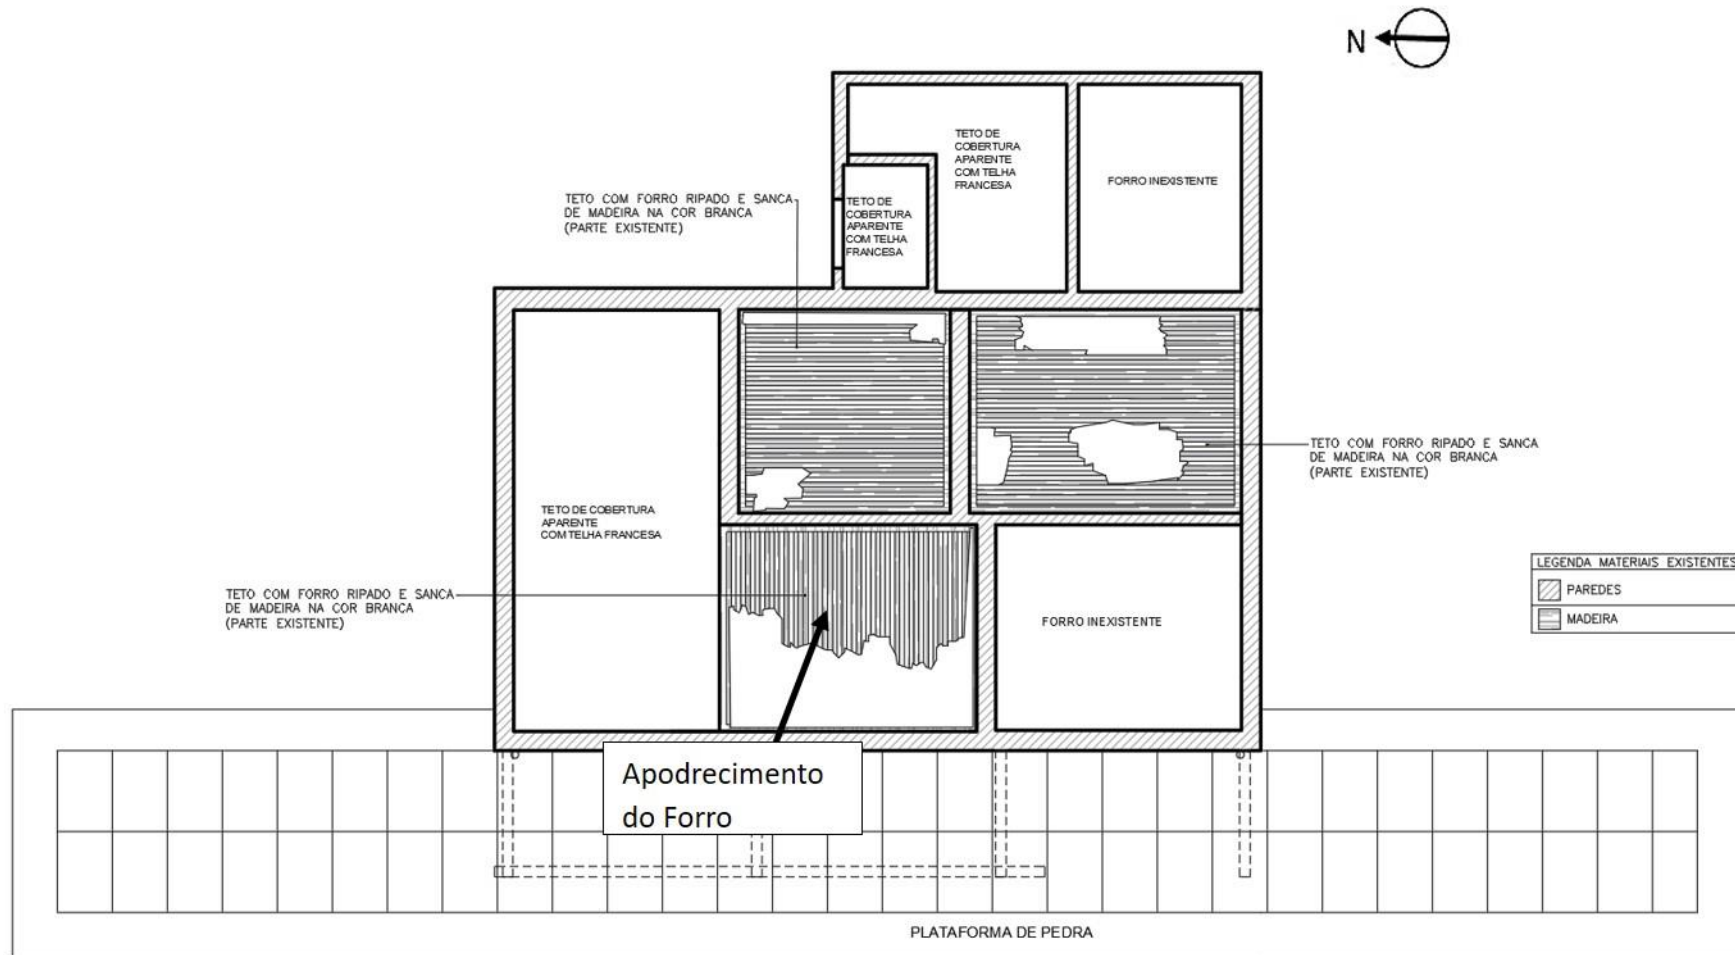
Figura 20 – Planta de Forro atual

Percebe-se que o forro (Figura 19 e Figura 20) do edifício, existente em três dos cômodos, é tabuado de madeira com sanca e está em avançado estado de degradação devido ao apodrecimento da madeira, parte pelo arruinamento do telhado que permite a entrada da água da chuva deixando a madeira úmida e parte também pela ação do tempo.

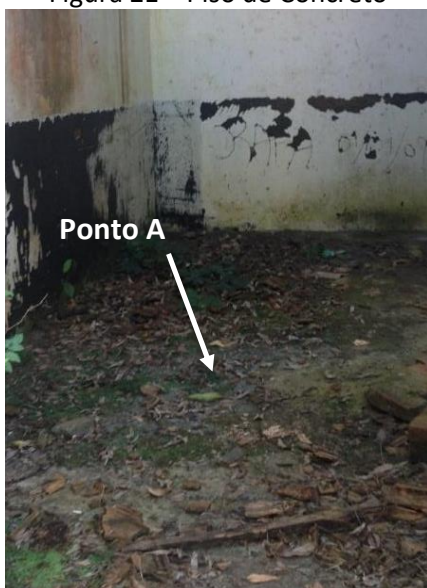
Figura 21 – Piso de Concreto

O piso da estação é de concreto na área de depósito (Figura 21) e cozinha e estão bem conservados, apesar de estarem sujos, com a presença de musgos e com restos do telhado que ruiu. Nas demais áreas o piso não existe mais (Figura 22), mas conversando com os moradores foi possível constatar que esse piso faltante era de tábuas corridas de madeira. Com a visita pode se perceber que o piso (Figura 23) era elevado do chão por perfis em “i” de ferro que eram colados por baixo do piso (Figura 24), esses perfis eram apoiados diretamente na terra e cada ponta era engastada na parede.

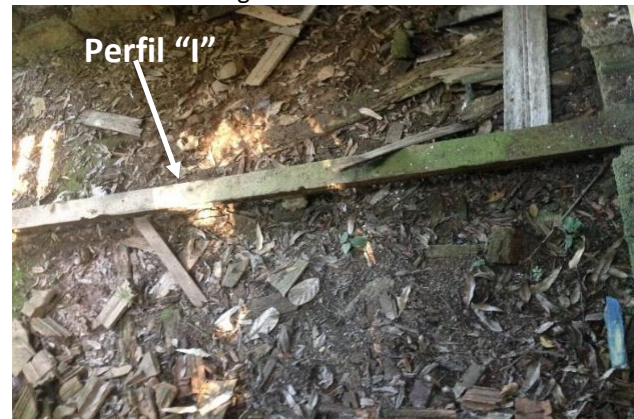
Figura 24 – Perfis “i”

Os perfis de ferro em ‘i’ estão em bom estado de conservação, mas apresentam musgos em sua superfície e sujeira. O chão desses cômodos onde não existe mais o piso apresentam muitas folhas e alguns pedaços do forro que ruiu.

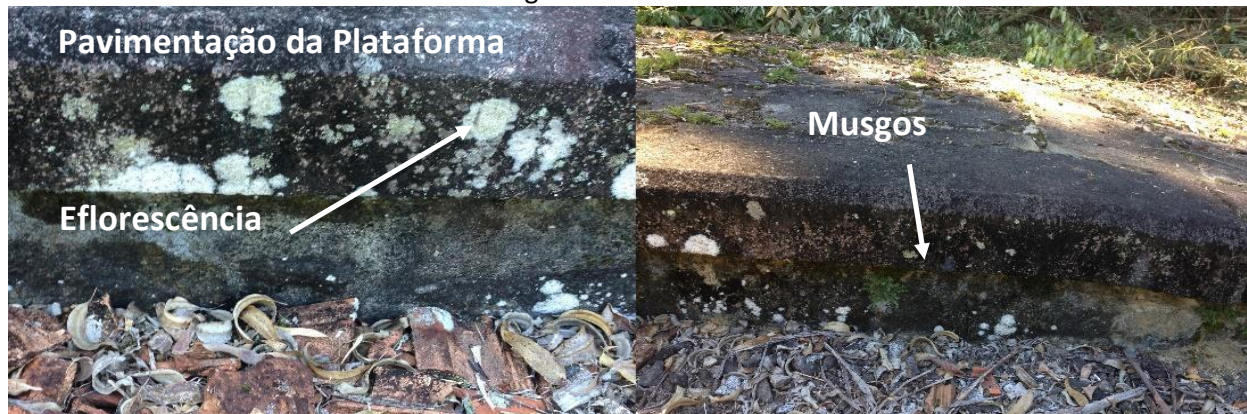
Figura 25 - Plataforma

A pavimentação da plataforma é de pedra colocadas uma do lado da outra com argamassa. A plataforma (Figura 25) está em um bom estado de conservação, levando em consideração todo o estado do edifício, somente com presença de eflorescência e alguns musgos.

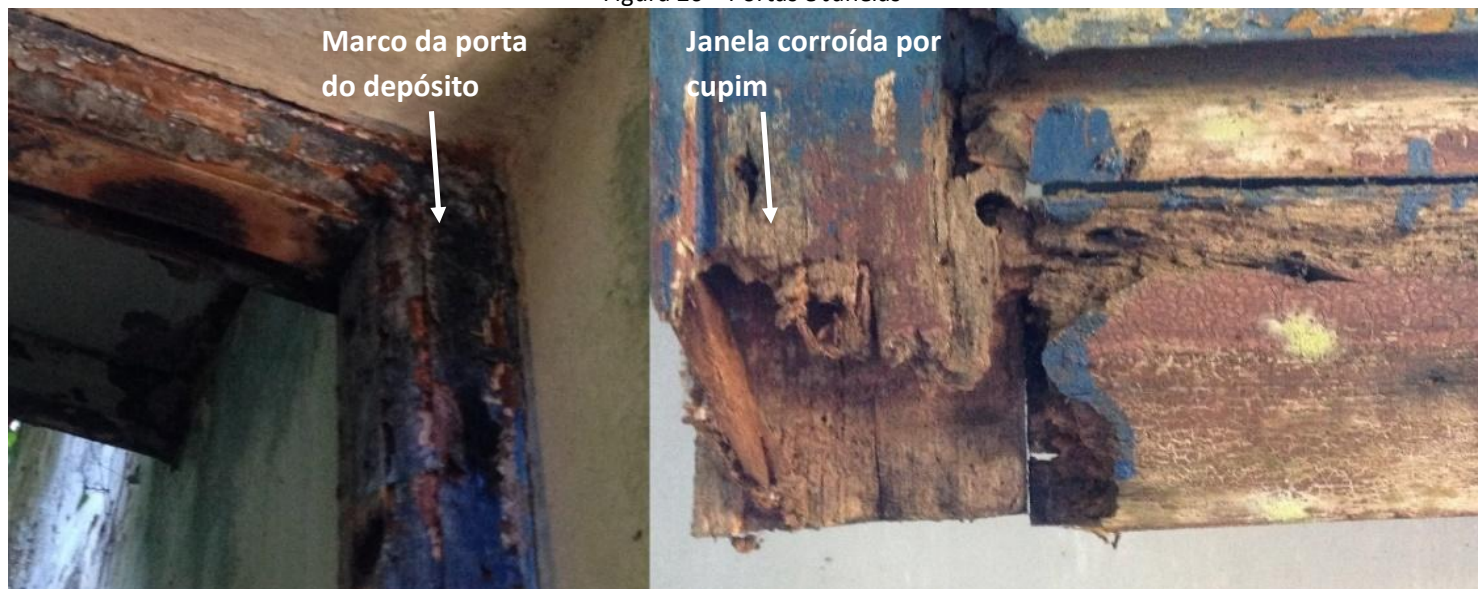
Figura 26 – Portas e Janelas

As esquadrias são todas em madeira com pintura na cor azul. Em todo o edifício percebe-se que as portas e janelas estão em péssimo estado de conservação (Figura 26) com a presença de agentes biológicos como o cupim, bolor e eflorescências; também estão em estado de apodrecimento devido à passagem do tempo e da presença de umidade. Há na fachada lateral direita todas as esquadrias, conseguindo perceber como elas eram (Figura 27). Na fachada Oeste (Figura 28 e 29) só existem os marcos e as bandeiras das portas e o marco da janela. Na fachada posterior existe apenas uma janela, as demais esquadrias foram retiradas pela ação de vândalos. As esquadrias sofreram com o arruinamento do telhado, mas por se localizarem em paredes externas, à ação da chuva também foi um dos fatores que contribuiu para o apodrecimento da madeira e perda de parte de sua estrutura.
