**PROJETO DE INTERVENÇÃO EM UM PATRIMÔNIO CULTURAL EM RUÍNAS:
FAZENDA SÃO BERNARDINO, NOVA IGUAÇU, RJ.**

Natália Maldonado Alves Teixeira

2019

Dissertação de Mestrado Profissional em Projeto e Patrimônio apresentada ao Programa de Pós-graduação em Arquitetura, Faculdade de Arquitetura e Urbanismo, da Universidade Federal do Rio de Janeiro, como parte dos requisitos necessários à obtenção do título de Mestre em Projeto e Patrimônio.

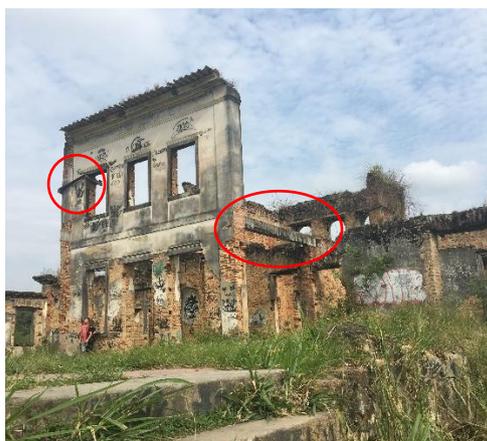
Abandonada após o incêndio, a exposição a intempéries e vandalismo comprometia cada dia mais a integridade do conjunto. A prefeitura do município de Nova Iguazu então, sob gestão de Lindbergh Farias (2005-2010), incentivou um projeto de restauração para evitar o arruinamento total do bem, com recurso advindo do IPHAN. De acordo com denúncias de habitantes locais e visitantes, foi verificada que a obra de restauração do bem se constituiu de nada além de poucos escoramentos nas ruínas de São Bernardino (Fig. 19 e 20).

*Figura 19 - Fachada posterior, escoramentos em destaque, 2017.
Fonte: A autora, 2017.*

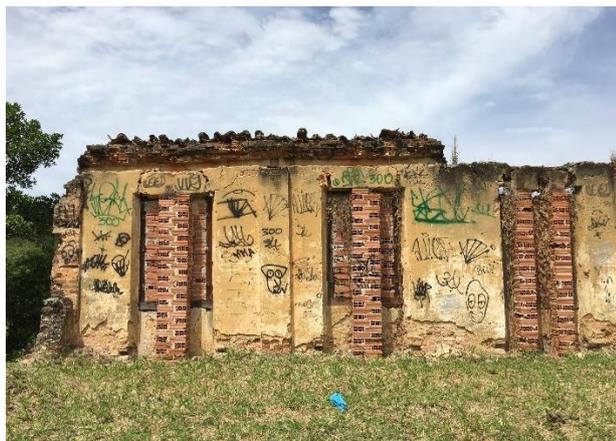
*Figura 20 - Escoramentos em tijolos furados, 2017.
Fonte: A autora, 2017.*

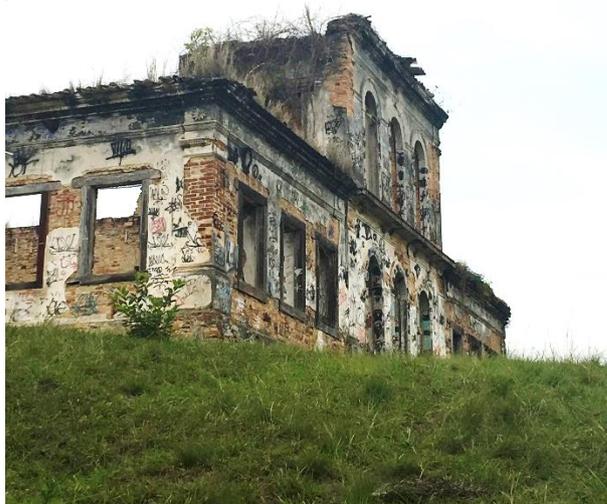
Após anos de disputa judicial, foi concedido registro de posse do patrimônio ao município de Nova Iguaçu em 11 de outubro de 2017, pertencendo então efetivamente à prefeitura. Apesar de declarações das autoridades transmitirem a intensão do município em recuperar o bem, as ruínas de São Bernardino permanecem em estado de abandono nos dias atuais (Fig. 21 e 22).

*Figura 21 - Trecho da Casa Grande, 2017.
Fonte: A autora, 2017.*

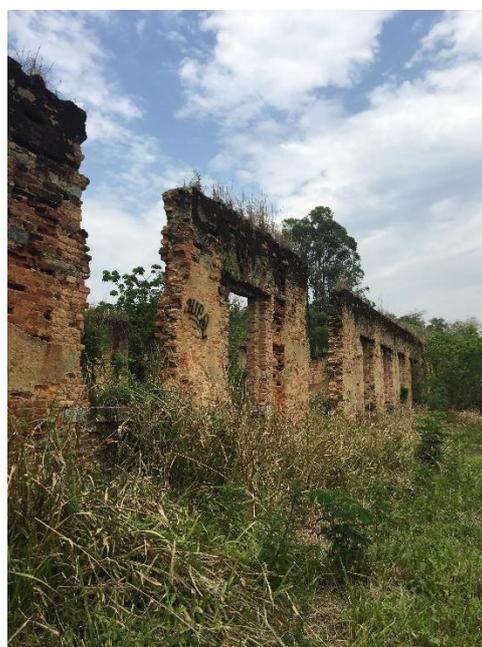
*Figura 22 - Trecho Engenheiros, 2018.
Fonte: A autora, 2018.*

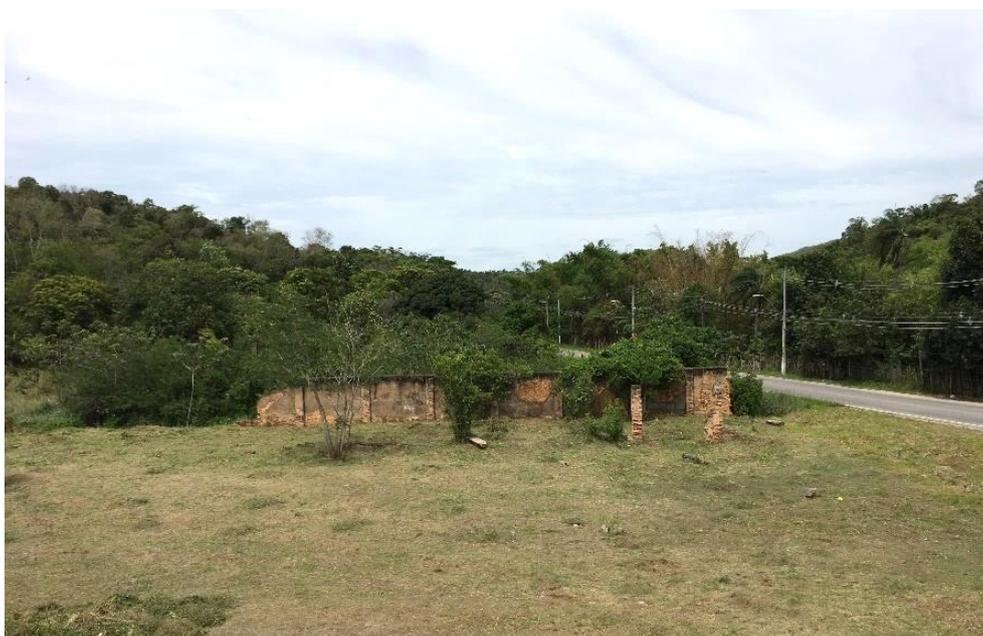
Figura 29 - Paisagem da Fazenda São Bernardino, 2017. Vegetação densa não deixa claro o desenho da topografia

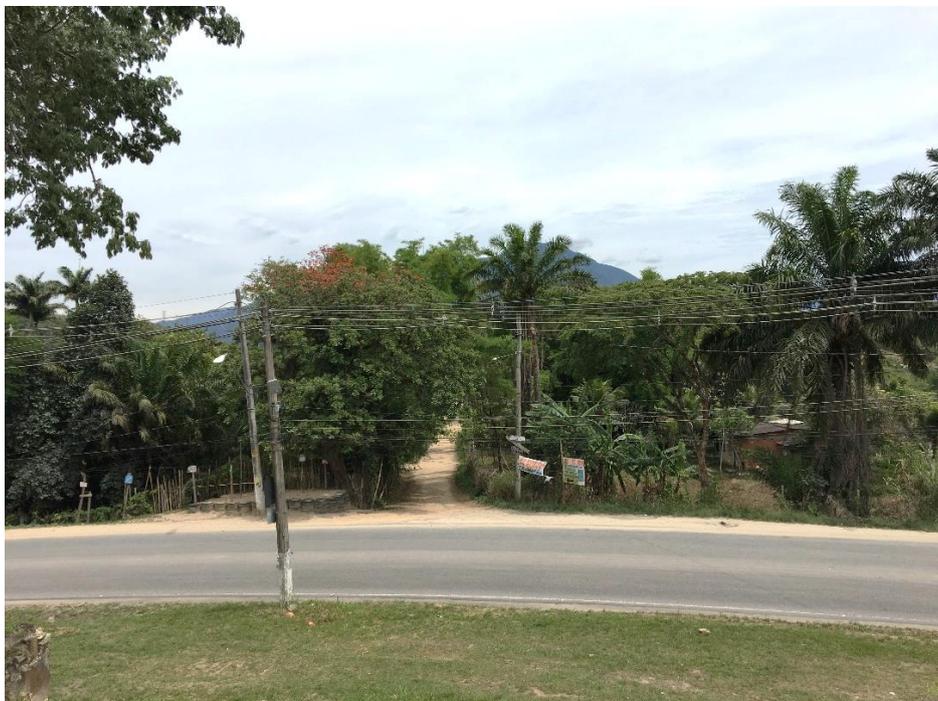
Figura 31 - Vista da paisagem do entorno a partir do nível superior do terreno, em frente à Casa Grande, 2017. Postes e fios, publicidade e aleia oculta por vegetação densa.

A fim de garantir a valorização do bem no contexto ao qual está inserido, a Carta de Atenas recomenda também “a supressão de toda publicidade, de toda presença abusiva de postes ou fios telegráficos, de toda indústria ruidosa, mesmo de altas chaminés, na vizinhança ou na proximidade dos monumentos, de arte ou de história [Fig. 30 e 31].” (CARTA DE ATENAS, 1931, p. 2).

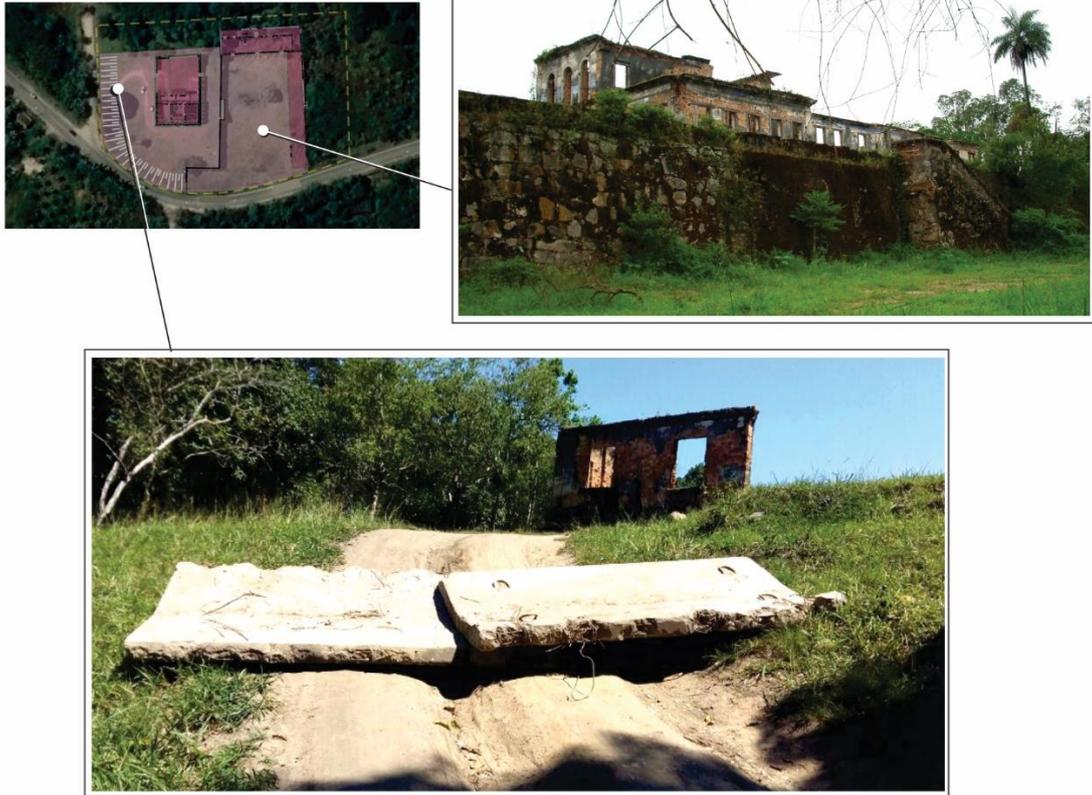
Todos os pisos originais dos espaços livres externos encontram-se inexistentes ou em parte encobertos por terra e vegetação. Há a presença de arbustos, árvores de médio e grande porte (Fig. 50).

*Figura 50 - Pavimentação externa às ruínas, nível superior e inferior do sítio.
Fonte: A autora, 2018.*

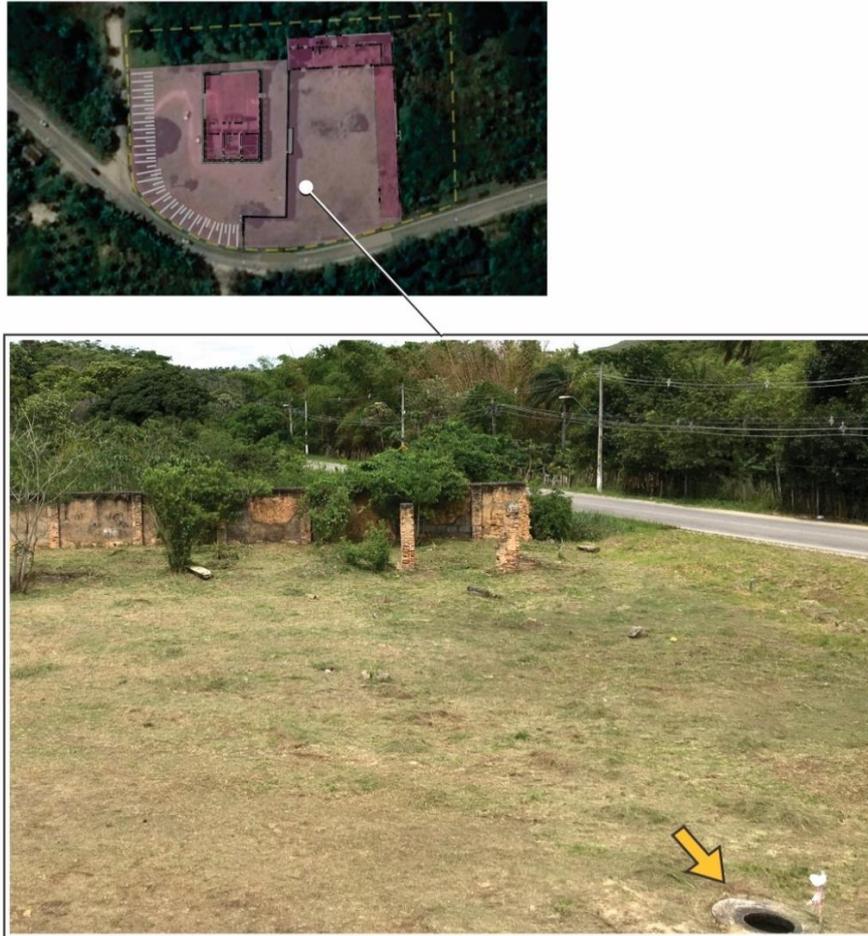
Em visita ao bem após limpeza do terreno realizada por funcionários da prefeitura do município de Nova Iguaçu, foi possível detectar um provável acesso a esgoto no terreno, que antes se encontrava encoberto por vegetação rasteira (Fig. 51).

Figura 51 - Aparente acesso a rede de esgoto no sítio, 2018.
Fonte: A autora, 2018.

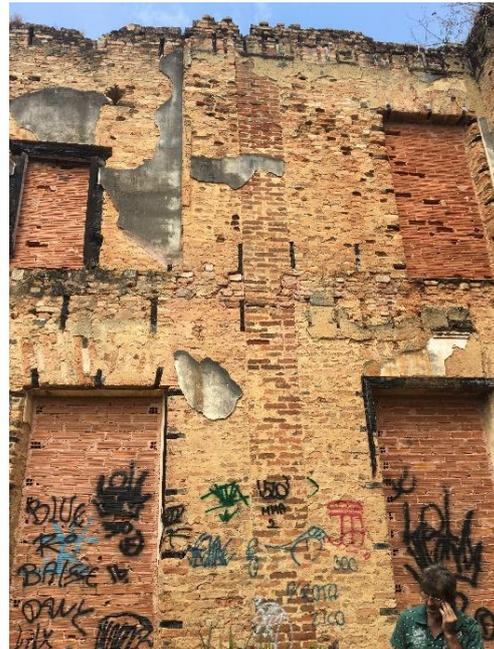
A atual condição de ruínas do conjunto arquitetônico revela de forma clara seu sistema construtivo autoportante, em tijolos maciços cerâmicos e argamassa, com paredes medindo aproximadamente 45cm de espessura. Em estado precário, apresenta infiltrações e desgastes devido à ausência de cobertura. Não foi identificada umidade ascendente no conjunto, apenas infiltrações por exposição dos topos de parede, que propiciaram o surgimento de manchas negras (Fig. 81 e 82).

Figura 82 - Estrutura autoportante da Casa Grande com alvenaria em diferentes padrões e vãos fechados para evitar desabamentos.

É proposta na intervenção de consolidação da estrutura a limpeza geral e remoção de toda vegetação que estiver presente nas alvenarias e cantarias do conjunto arquitetônico com uso de biocida. Elementos de alvenaria e cantaria no conjunto que estiverem íntegros e se apresentarem soltos devido à perda de aderência devem ser reassentados. Em trechos de estrutura que apresentar trincas e fissuras, deverá ser realizado o embrechamento com argamassa de cal e areia.

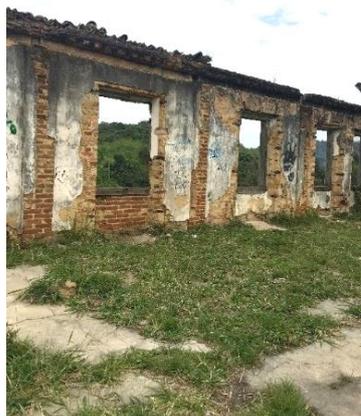
Os pisos originais são inexistentes em toda edificação, tanto internamente quanto externamente. Atualmente o piso de todo conjunto é de terra batida com vegetação (Fig. 83, 84 e 85).

*Figura 83 - Piso interior Casa Grande.
Fonte: A autora, 2017.*

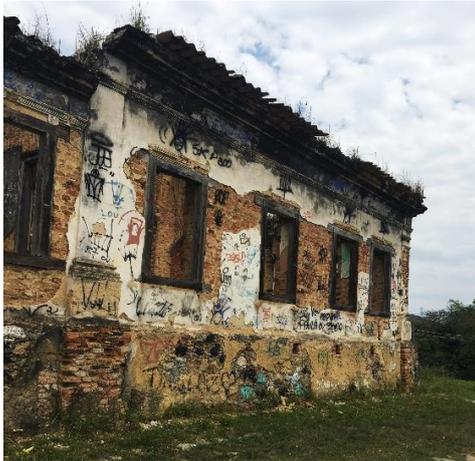
As alvenarias encontradas nas edificações são em tijolos cerâmicos maciços cozidos, assentados em argamassa provavelmente de areia e cal, em precário estado de conservação. Há o uso de cantaria no embasamento da Casa Grande (Fig. 86) e no muro de contenção que limita a diferença de nível superior, onde está implantada a Casa Grande, e o nível inferior, onde se encontram as ruínas do Engenho e Senzala. O muro de contenção que separa os diferentes níveis do terreno se encontra em estado precário de conservação, apresentando grande quantidade de vegetação (Fig. 87).

*Figura 86 - Fachada lateral Casa Grande.
Embasamento em cantaria.
Fonte: A autora, 2017.*

A limpeza das cantarias englobará a remoção de crostas negras, e das pichações, com uso de solventes, sendo recomendados testes para avaliar o melhor produto a ser utilizado por mão de obra especializada.

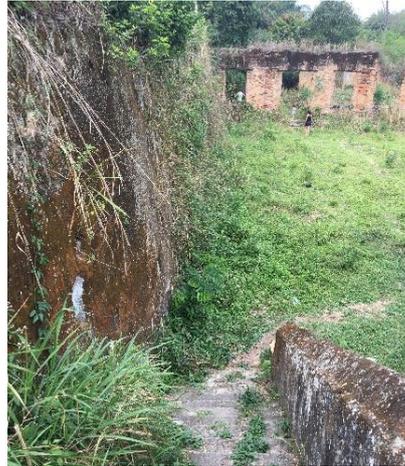
*Figura 87 - Descida da escadaria lateral. À
esquerda, muro em cantaria e argamassa.
Fonte: A autora, 2017.*

A escadaria junto ao muro, em cantaria, de acesso ao nível superior do conjunto arquitetônico, as escadarias laterais da Casa Grande e as do Engenho, deverão ser limpas com o uso de água, detergente neutro e o auxílio de escovas de nylon de cerdas macias. Onde houver trechos mais degradados, a limpeza deve se dar com água corrente sem nenhum tipo de pressão e com a ajuda de emplastros com algodão e detergente neutro. As vegetações devem ser removidas após a aplicação de biocidas para matar as raízes. A escadaria dupla frontal de acesso à Casa Grande deve ser limpa e as pedras soltas da cantaria deverão ser removidas.

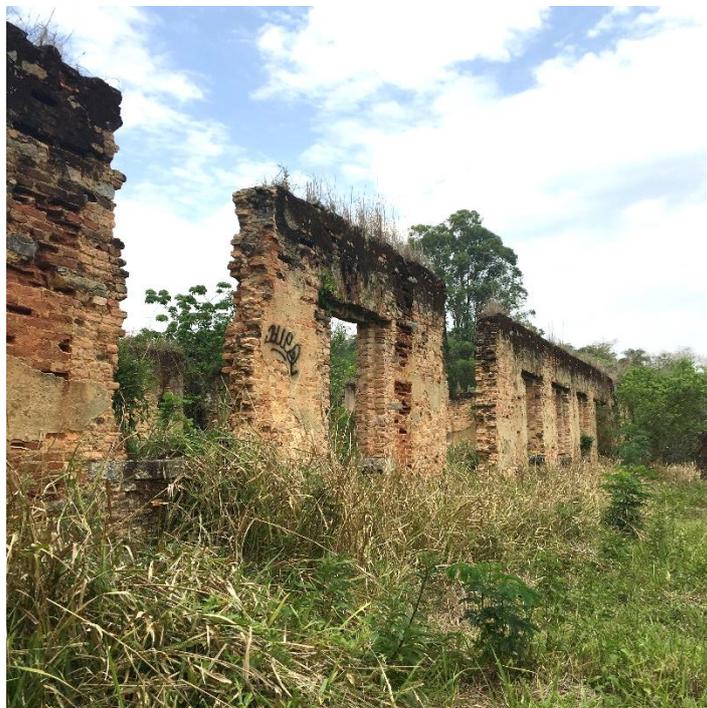
As alvenarias do Engenho ainda resistem apesar da precária situação em que se encontram (Fig. 88), enquanto as da Senzala, em sua maior parte, já não existem mais. Apenas trecho de fachada posterior e duas estruturas em alvenaria podem ser observadas no sítio (Fig. 89).

*Figura 88 - Fachada Engenho.
Fonte: A autora, 2017.*

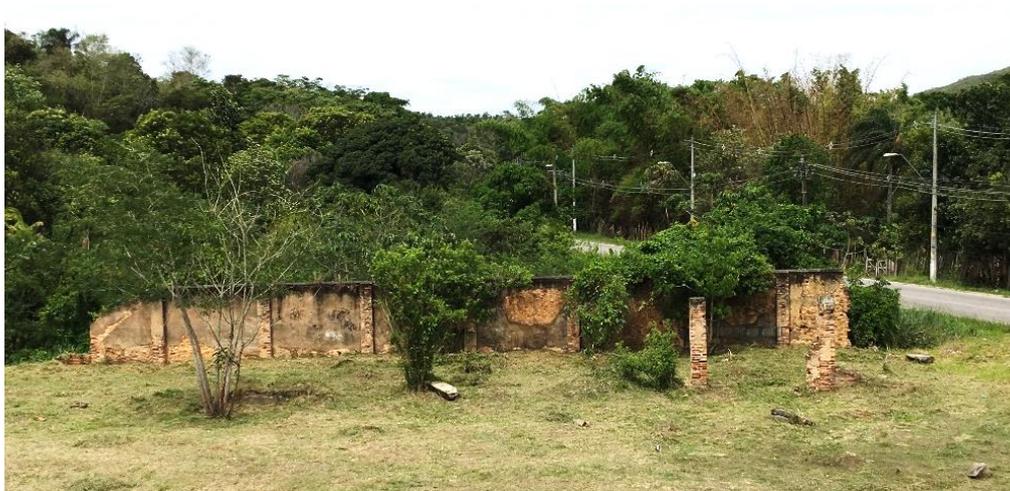
*Figura 89 - Alvenarias remanescentes da Sanzala.
Fonte: A autora, 2017.*

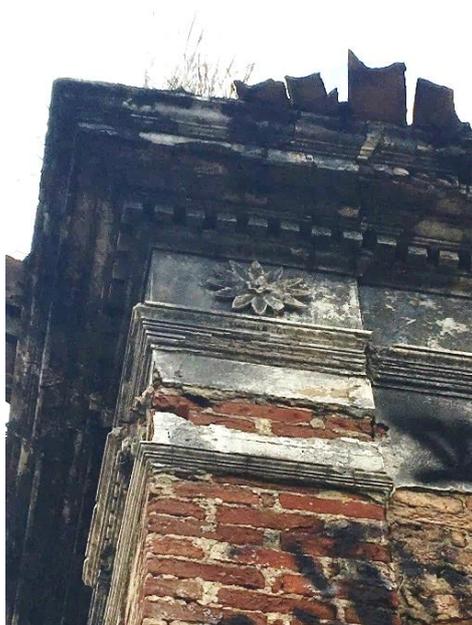
Trechos de revestimento com argamassa estão em processo de desprendimento e desintegração. Ornatos em argamassa que decoram as fachadas frontal e laterais da Casa Grande, estão em estado de conservação precário, apresentando deslocamentos e perdas em diversos trechos (Fig. 90 e 91).

*Figura 90 - Ornatos na fachada da Casa Grande.
Fonte: A autora, 2017.*

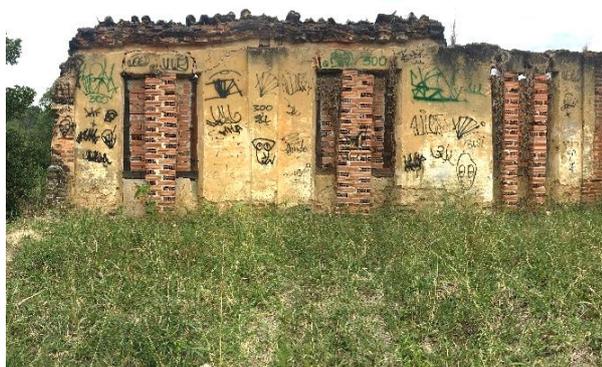
As alvenarias do conjunto arquitetônico apresentam também lacunas, manchas negras, trechos de cantaria exposta (no embasamento da Casa Grande) e muito grafitismo. Na edificação da Casa Grande houve a implementação de tijolos furados em alguns vãos, como forma de contenção e prevenção de desabamentos (Fig. 92 e 93).

*Figura 93 - Vista interna de trecho de fachada lateral da Casa Grande. Vãos fechados para contenção da alvenaria.
Fonte: A autora, 2017.*

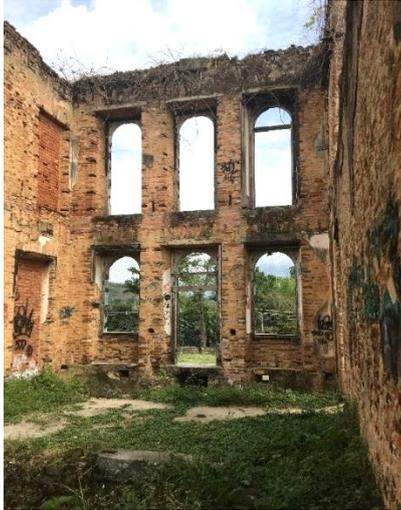
As alvenarias dos pavimentos superiores, presentes originalmente na Casa Grande, hoje são inexistentes. Resquícios da presença desses pavimentos superiores se mostram atualmente nas ruínas através da fachada frontal e trechos de alvenaria interna, que exibem os vãos de portas e janelas do segundo pavimento da edificação (Fig. 94 e 95).

*Figura 94 - Vãos do pavimento superior na alvenaria da Casa Grande.
Fonte: A autora, 2017.*

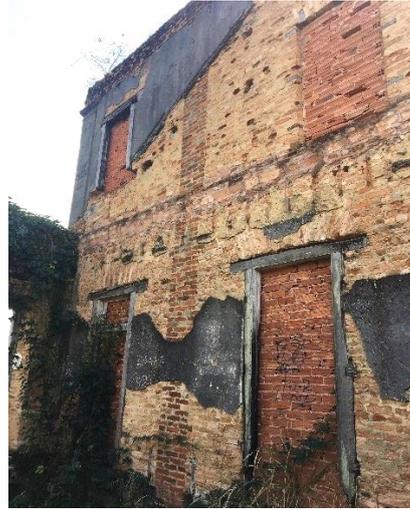
*Figura 95 - Vãos do pavimento superior na alvenaria da Casa Grande.
Fonte: A autora, 2017.*

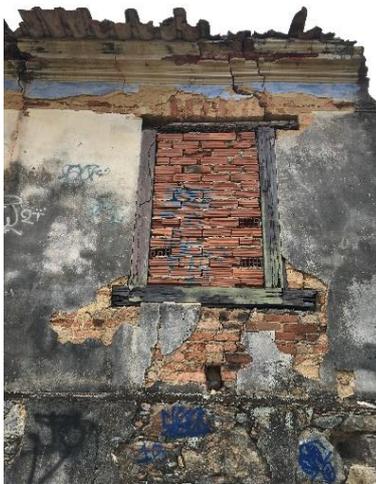
Alguns trechos de topos de alvenarias ainda possuem remanescentes das telhas dos beirais da edificação da Casa Grande. O estado de conservação destas em sua maioria é precário, onde se encontram apenas alguns cacos das telhas portuguesas esmaltadas em tons de branco e azul (Fig. 96). Em um trecho de alvenaria interna, as telhas do beiral aparentam condição menos precária que nas demais do conjunto (Fig. 97).

*Figura 96 - Telhas dos beirais em estado precário na fachada lateral da Casa Grande.
Fonte: A autora, 2017.*

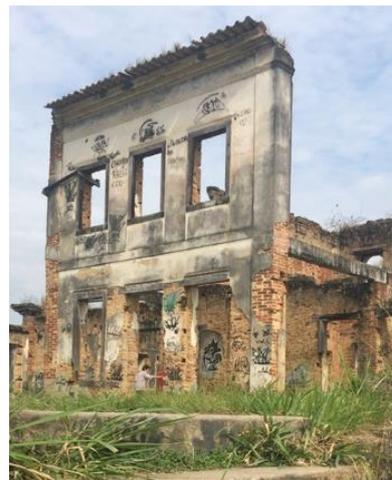
*Figura 97 - Alvenaria interna da Casa Grande. Beiral com telhas em melhor estado.
Fonte: A autora, 2017.*

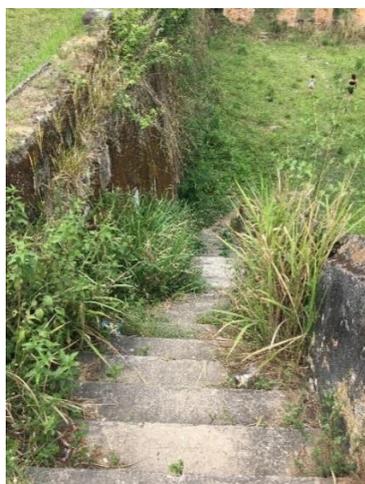
Quanto às escadarias do conjunto arquitetônico, todas são feitas em cantaria com degraus em largas peças de pedra granítica. A escadaria de maior dimensão, que se encontra junto ao muro de contenção em cantaria e dá acesso ao nível superior do sítio (onde se localiza a Casa Grande), está em situação precária, com degraus apresentando desgaste e vegetação (Fig. 98). O muro em cantaria que engloba a escadaria apresenta argamassa desgastada e manchas negras (Fig. 99).

*Figura 98 - Degraus em peça de pedra granítica da escadaria de acesso ao nível Casa Grande.
Fonte: A autora, 2017.*

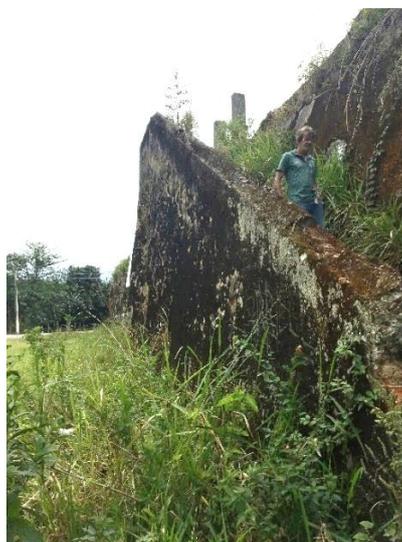
*Figura 99 - Escadaria de acesso ao nível Casa Grande.
Fonte: A autora, 2017.*

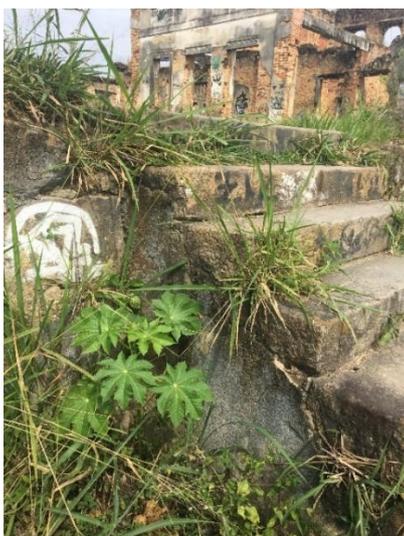
Nas ruínas da Casa Grande, que apresentam pavimento térreo elevado, estão outras três escadarias de menor dimensão para acesso à edificação. Destas, as escadarias presentes nas fachadas laterais direita e esquerda estão em estado de conservação precário, apresentando desgastes e vegetação (Fig. 100 e 101).

*Figura 100 - Detalhe da escada na fachada lateral esquerda da Casa Grande.
Fonte: A autora, 2017.*

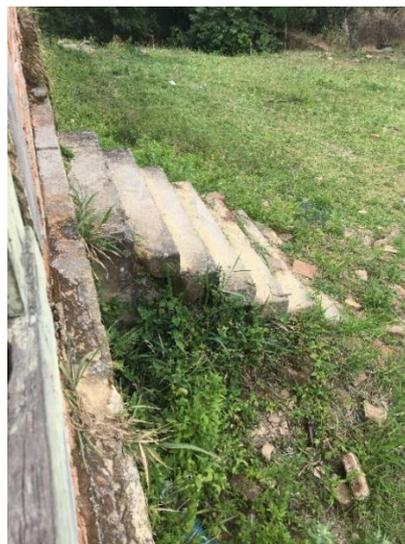
*Figura 101 - Escadaria da fachada lateral direita da Casa Grande.
Fonte: A autora, 2017.*

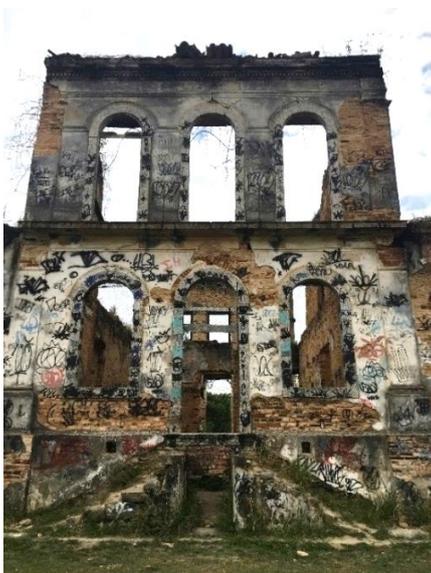
A escadaria dupla na fachada frontal, que originalmente marcava o acesso principal da edificação, também está em condições precárias, já sem os degraus e com trechos de cantaria solta e exposta, com vegetação (Fig. 102 e 103).

*Figura 102 - Escadaria dupla na fachada frontal.
Fonte: A autora, 2017.*

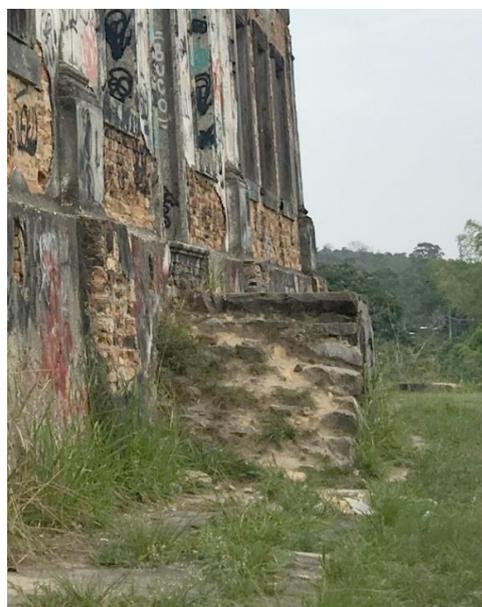
*Figura 103 - Detalhe da falta de degraus na escadaria da fachada frontal.
Fonte: A autora, 2017.*

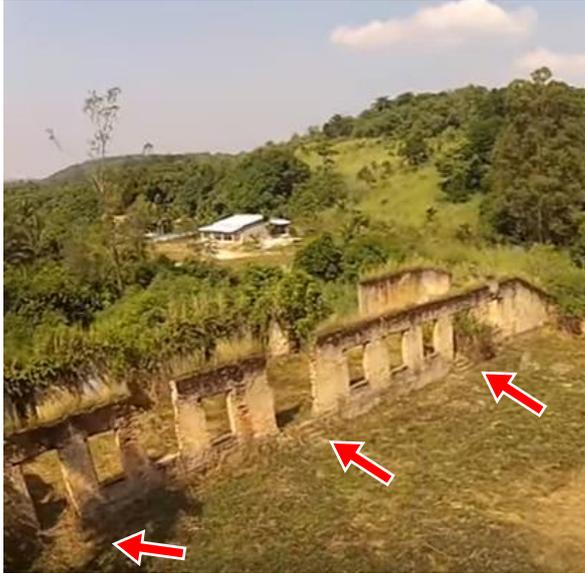
As ruínas do Engenho apresentam pavimento térreo um pouco elevado com relação ao nível do terreno, sendo notadas três escadarias externas para acesso à edificação e outras para vencer desníveis em seu interior, todas apresentando desgastes e vegetação (Fig. 104 e 105).

*Figura 104 - Escadas externas: acesso às ruínas do Engenho.
Fonte: A autora, 2017.*

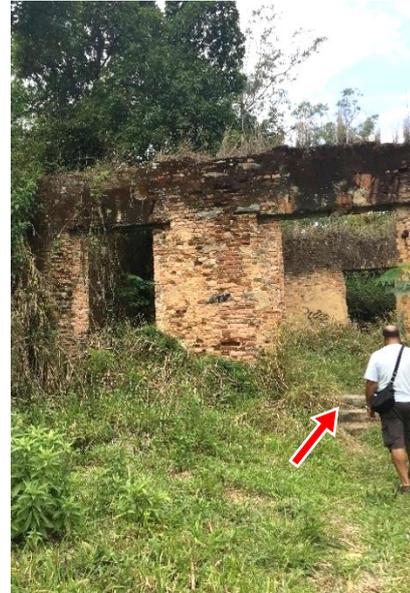
*Figura 105 - Escada de acesso ao Engenho.
Fonte: A autora, 2017.*

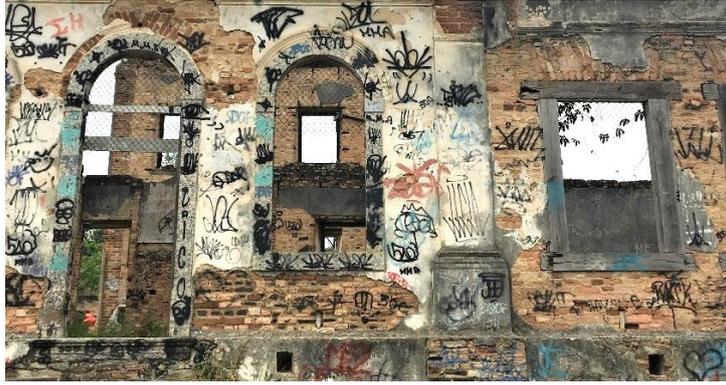
Na edificação em ruínas da Casa Grande há a presença de peças em pedra nas esquadrias da faixa central da fachada frontal, em estado de conservação ruim, com desgaste e pichações (Fig. 106). Também nas ruínas da Casa Grande e nas ruínas do Engenho notam-se peças em madeira, provenientes das esquadrias originais, que se apresentam ressecadas, com rachaduras, deformações, marcas por ataques biológicos (insetos xilófagos, bactérias, fungos, etc.) e, em alguns vãos, inexistentes (Fig. 107). Na Senzala, as alvenarias com vãos de esquadrias são inexistentes.

Figura 106 - Esquadrias Casa Grande: pedra e madeira.
Fonte: A autora, 2017.

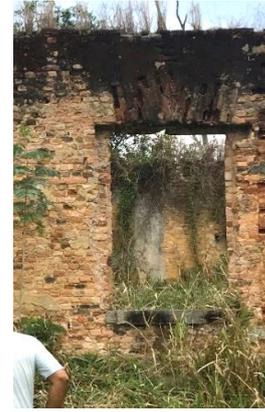
Figura 107 - Esquadria Engenho: peças faltantes.
Fonte: A autora, 2017.

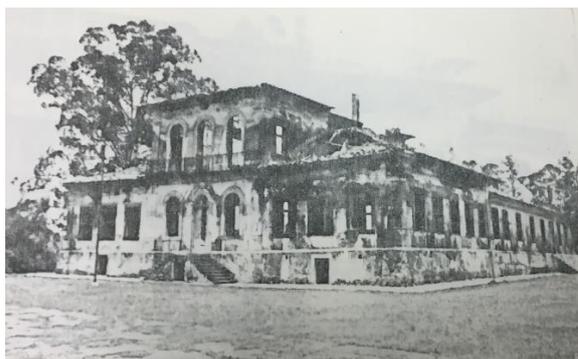
Figura 113 - Casa Grande da Fazenda São Bernardino após incêndio, 1984.
Fonte: Arquivo Central do IPHAN- RJ, 2017.

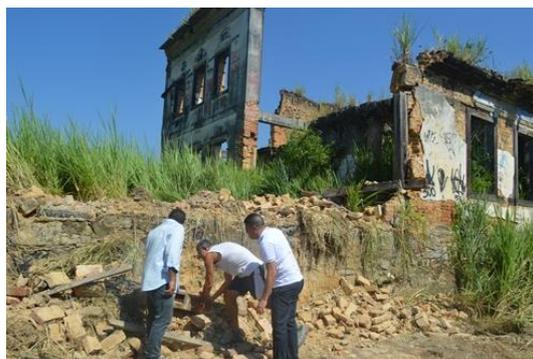
Figura 114 - Pessoas analisam tijolos após derrubada de trecho da fachada lateral da Casa Grande, conforme reportagem do Jornal de Hoje, diário da Baixada, 2016.
Fonte: <http://jornalhoje.inf.br/wp/?p=22616>. Acesso em dez. de 2017.
