**PROJETO DE RESTAURAÇÃO DO PALACETE PRAÇA DA  
REPÚBLICA 22**

O uso como princípio de preservação.

Dissertação de Mestrado Profissional em Projeto e Patrimônio apresentada ao Programa de Pós-graduação em Arquitetura, Faculdade de Arquitetura e Urbanismo, da Universidade Federal do Rio de Janeiro, como parte dos requisitos necessários à obtenção do título de Mestre em Projeto e Patrimônio.

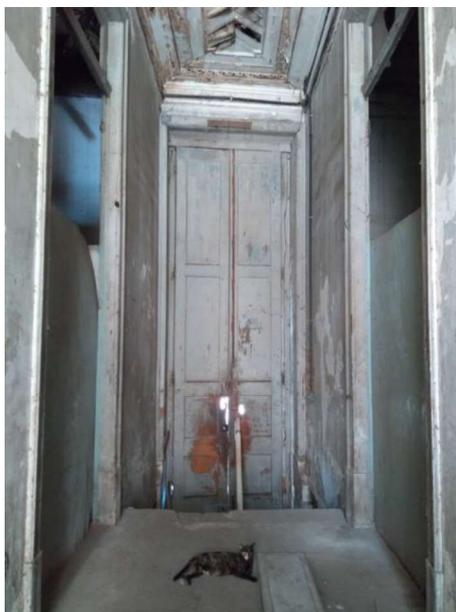
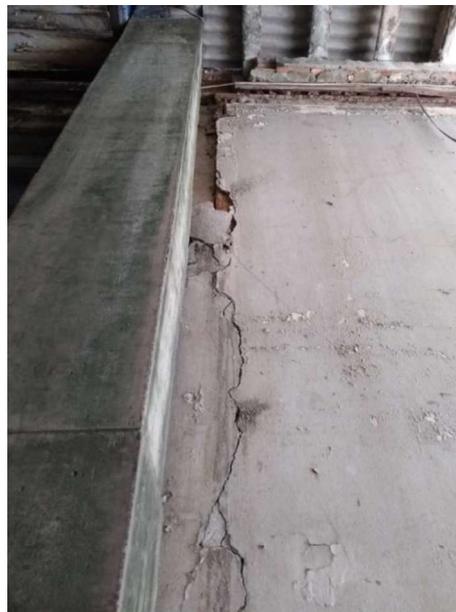
Figuras 31 e 32. Pavimento térreo, porta de acesso da Rua Praça da República

A porta de acesso ao edifício na Praça da República (figura 31), encontra-se deteriorada sem as ferragens e há fissuras na estruturação da esquadria.

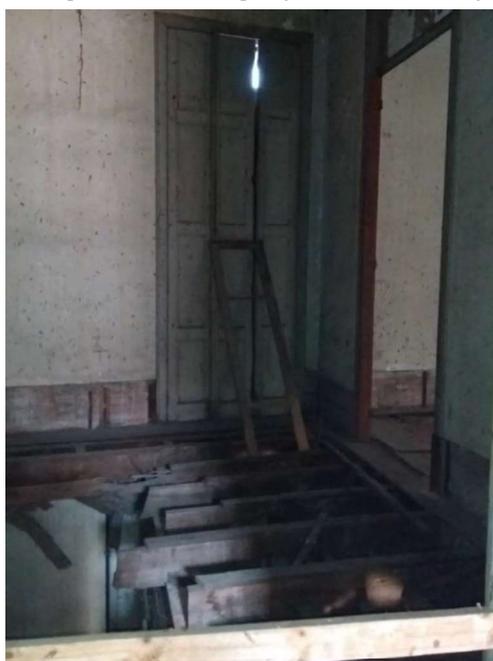
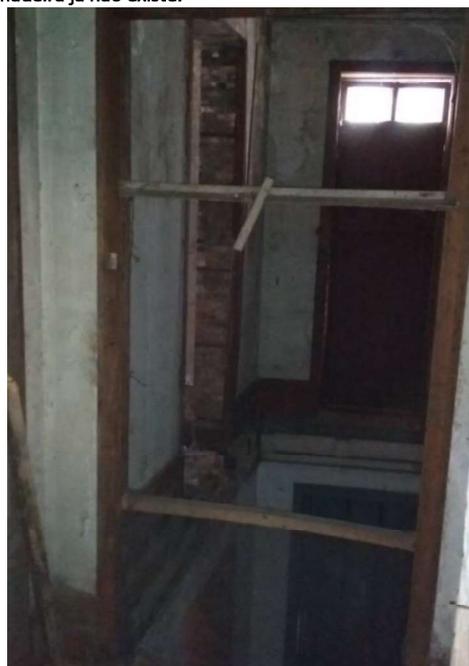
Figuras 44 e 45. Em alguns pontos a estrutura do piso em madeira já não existe.

No primeiro pavimento o piso em madeira, que em alguns ambientes já cedeu completamente torna perigoso o acesso ao edifício para a produção de um diagnóstico mais preciso (figuras 42, 43, 44 e 45). Encontram-se também proliferação de agentes biológicos e apodrecimento das argamassas nos techos.

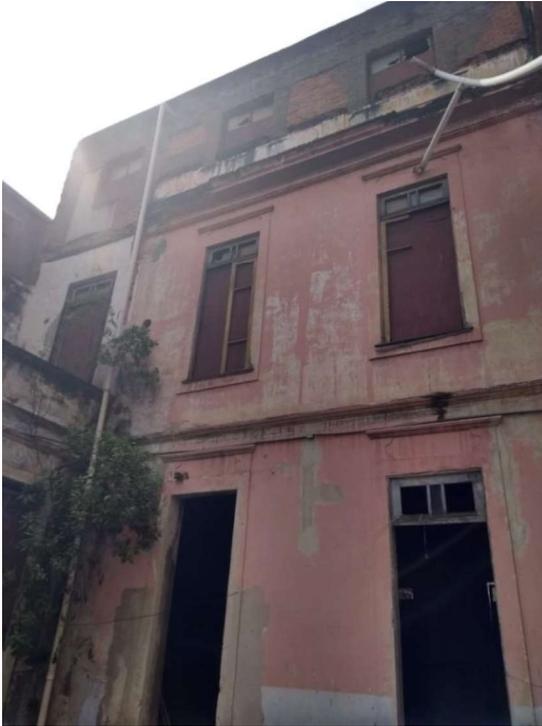
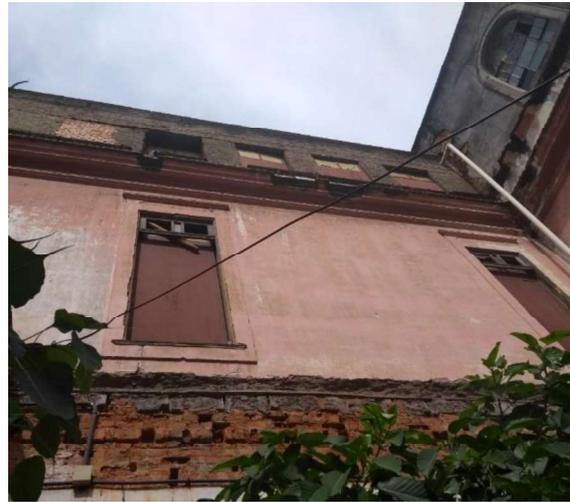
Figuras 58 e 59. Fachadas internas do PR22.

As fachadas internas do prédio, voltadas para o pátio, apresentam manchas negras e bolor, elementos espúrios, vegetação, ausência de esquadrias, trincas e fissuras (figuras 58, 59 e 60).

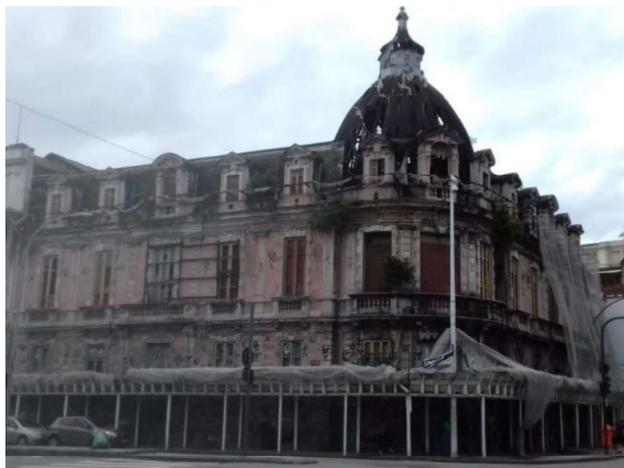
Figura 61. Fachadas externas do PR22.

Nas fachadas externas são várias as patologias: pichação, desprendimento de argamassas, cantarias quebradas, umidade, atividade biológica, esquadrias arreventadas, vandalismo em geral, etc. (figuras 61, 62 e 63).

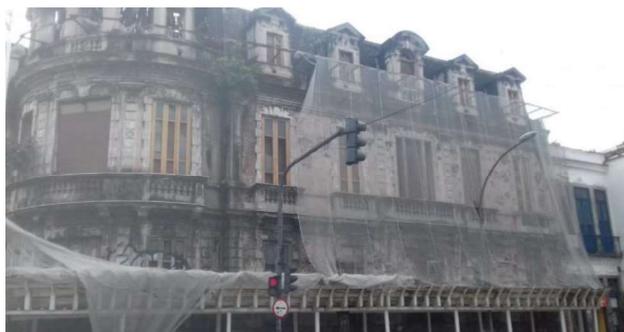
Figura 62. Fachada na Rua Visconde do Rio Branco.

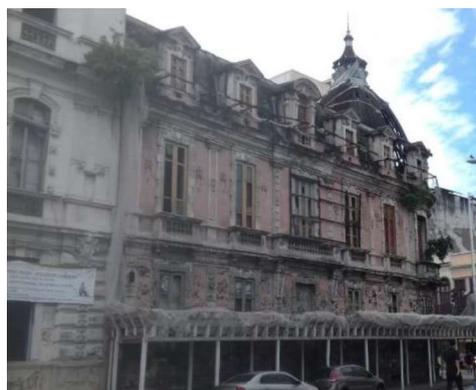
Figura 63. Fachada na Rua Praça da república.

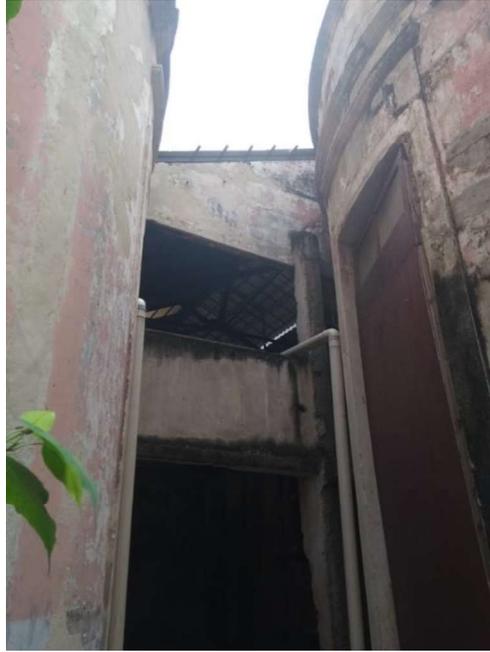
Nas preexistências de edificações no pátio interno, estão os anexos 2 e 3, (figura 81), em ruínas, e que serão demolidos, criando uma conexão entre a edificação principal e o anexo 1, que servirá como ambiente de passagem, contemplação e de atividades ao ar livre. As justificativas das demolições desses anexos se configuram em duas instâncias, a primeira porque são elementos espúrios, depois porque essas demolições contribuem para a aeração dos ambientes. O conjunto encontra-se implantado em uma área com alta densidade de construções, mas o projeto de novo uso proposto, após estas intervenções, irá se adaptar para facilitar o fluxo de pessoas, também poderá oferecer maior conforto ambiental aos usuários.

Figura 82. Foto (F1) de acesso ao anexo 1, a esquerda o anexo 2, a direita o anexo 3
