**IGREJA SANT'ANA DO PIRAÍ – RJ:
PROJETO DE RESTAURO NA IGREJA E INTERVENÇÃO EM SEU ENTORNO IMEDIATO**
ANA CRISTINA BARBOSA DE SOUZA PINHEIRO HARBACHE

Dissertação de mestrado apresentada ao Programa de Pós-Graduação em Projeto e Patrimônio (linha de pesquisa: Projeto de Revitalização e Restauração), Faculdade de Arquitetura e Urbanismo, da Universidade Federal do Rio de Janeiro, como parte dos requisitos necessários à obtenção do título de Mestre em Projeto e Patrimônio.

Rio de Janeiro
Dezembro de 2023

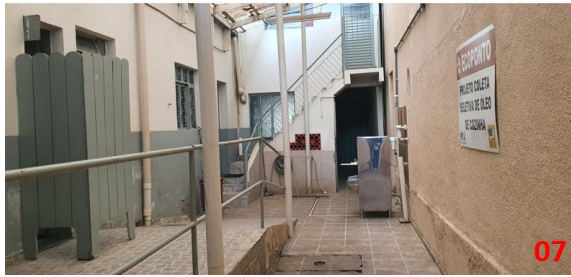
Fundos da Igreja Sant'Ana com construção inadequada

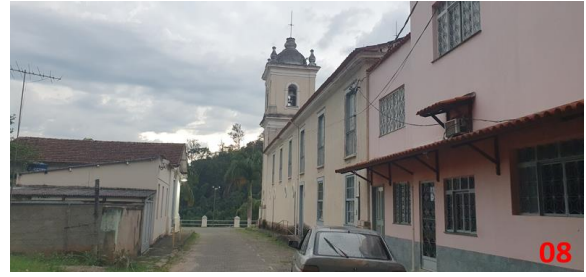
Igreja Sant'Ana com nova Casa e Salão Paroquial coladas no Patrimônio tombado

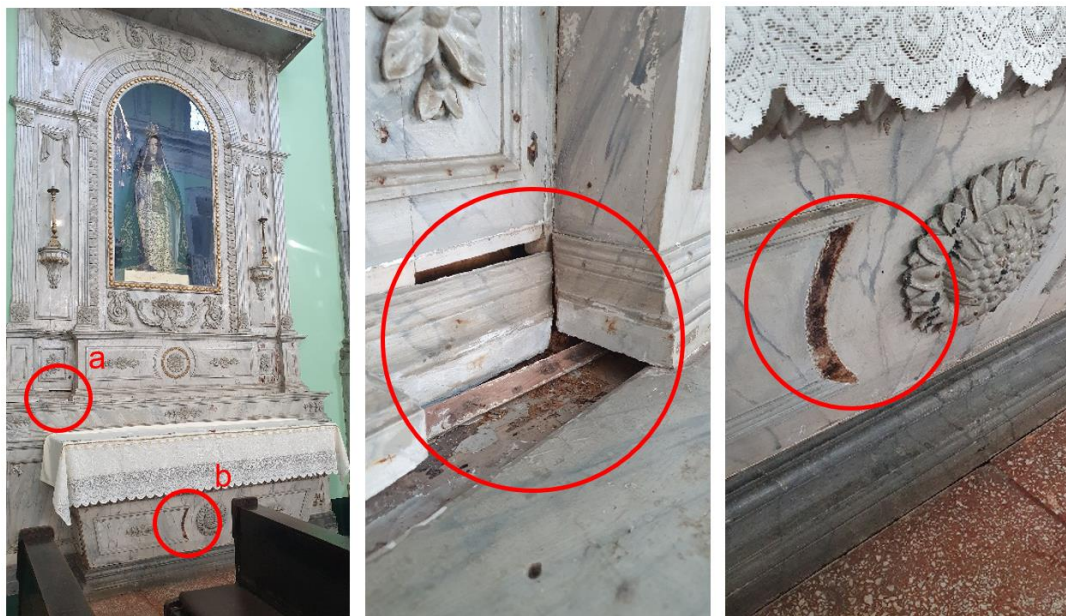
Altar Lateral Nossa Senhora das Dores

Figura 44: Altar lateral de Nossa Senhora das Dores com destaque para os elementos faltantes que revelam a originalidade do altar em madeira com a policromia de mármore.
 Fonte: Autora, 2022

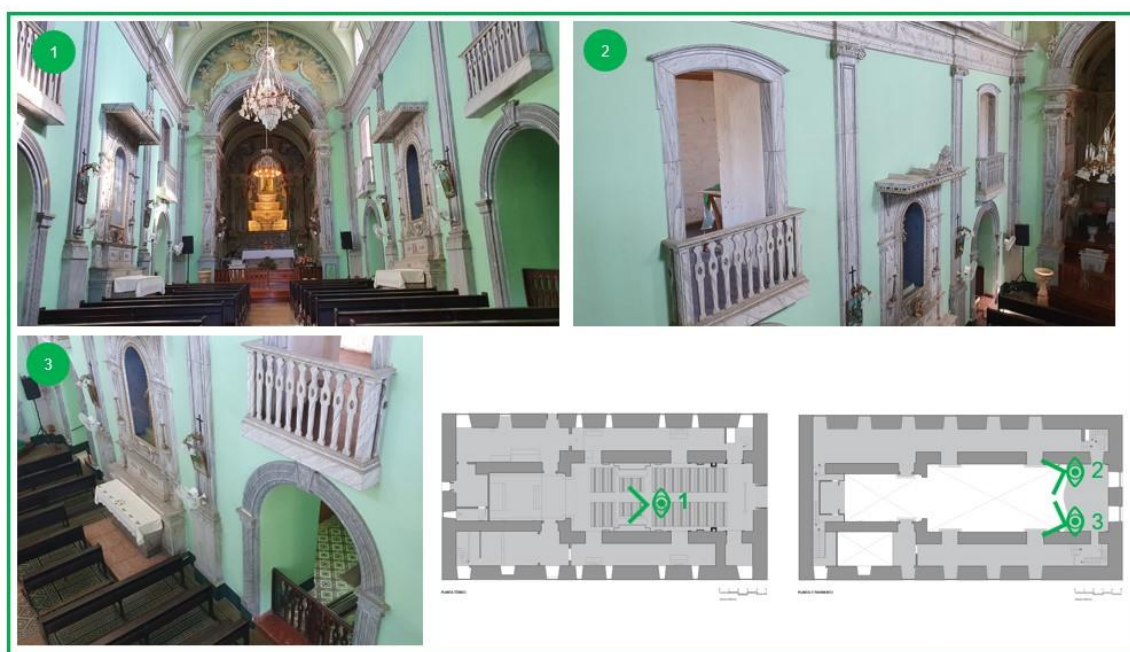
Os bens integrados da igreja estão dispostos em: nave e coro, capela-mor e arco do cruzeiro, forro, capelas laterais e capela do Santíssimo. De uma forma geral os elementos encontram-se com fissuras, lacunas, pintura degradada, pintura diferenciada, argamassa diferenciada, argamassa degradada, instalações inadequadas, agentes biológicos e sujidades. Abaixo os elementos integrados que estão na Igreja Sant'Ana:

Nave – Apresenta como elementos integrados: 4 tribunas de madeira com policromia marmorizada; 2 altares laterais de madeira com policromia marmorizada e douramento; 8 lesenas de madeira com policromia marmorizada; 4 arcos de alvenaria e acabamento de pintura marmorizada; 1 grande cimalha de madeira com policromia marmorizada (Figura 73).

Figura 73: Identificação de elementos integrados na nave da igreja.

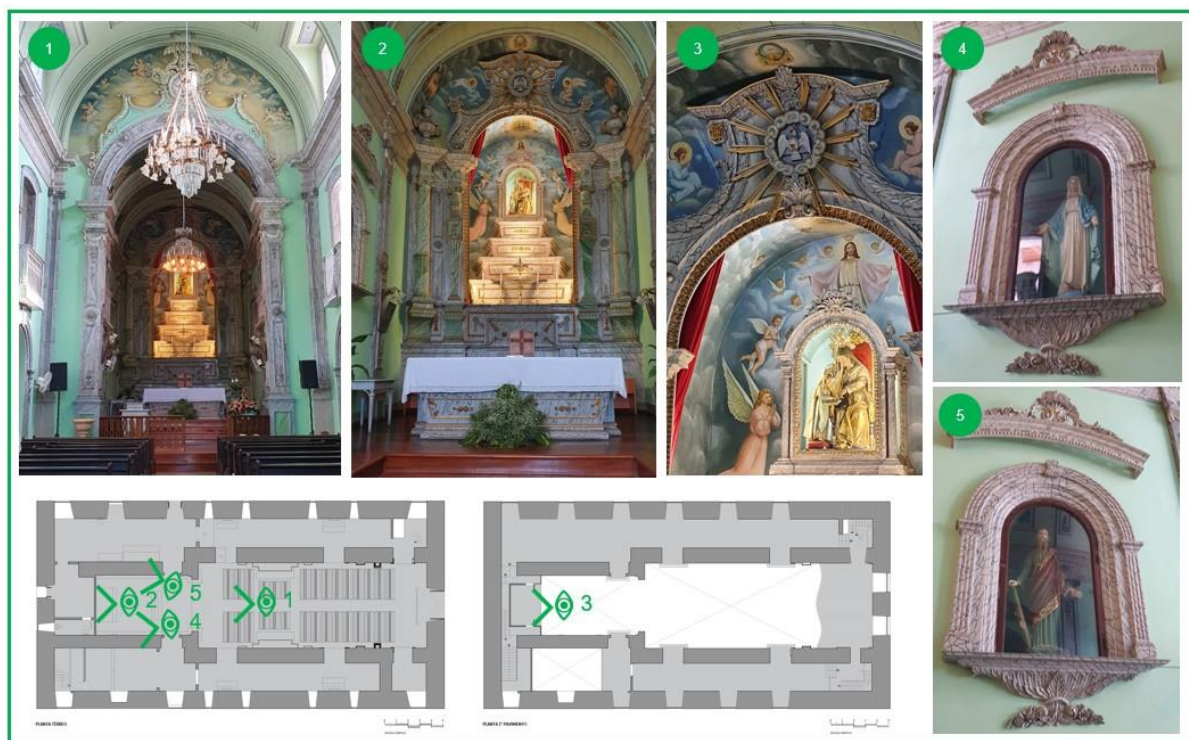
Capela-Mor e Arco Cruzeiro – Apresenta como elementos integrados: Arco do Cruzeiro de madeira com policromia marmorizada e pintura mural artística no seu frontão; 2 tribunas de madeira com policromia marmorizada e douramento; 4 lesenas de madeira com policromia marmorizada; 2 nichos em alvenaria e acabamento de pintura marmorizada; 1 grande cimalha de madeira com policromia marmorizada; altar mor composto de 4 tronos e uma mesa em madeira com policromia marmorizada e pintura artística no nicho (Figura 74).

Figura 74: Identificação de elementos integrados na Capela-Mor e Arco Cruzeiro.
 Fonte: Autora, 2022

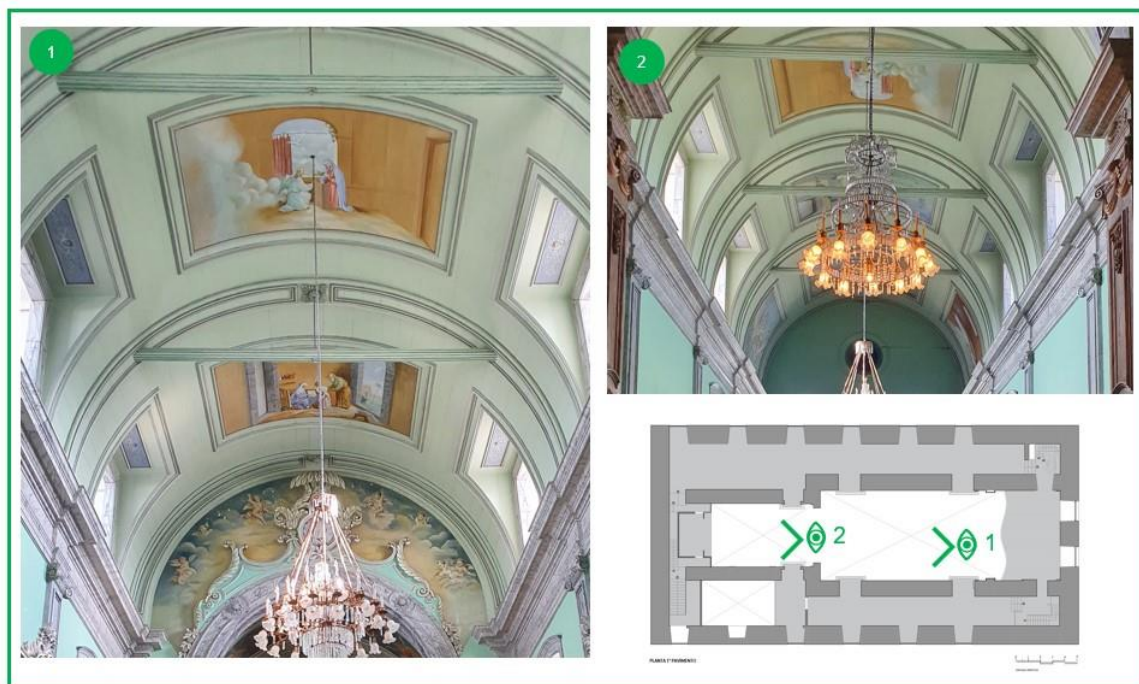
Forro – Apresenta como elementos integrados: Forro da Capela Mor contendo 2 painéis; Forro da Nave contendo 6 painéis de pintura decorativa e 6 molduras de janela (Figura 75).

Figura 75: Identificação de elementos integrados no forro.
 Fonte: Autora, 2022

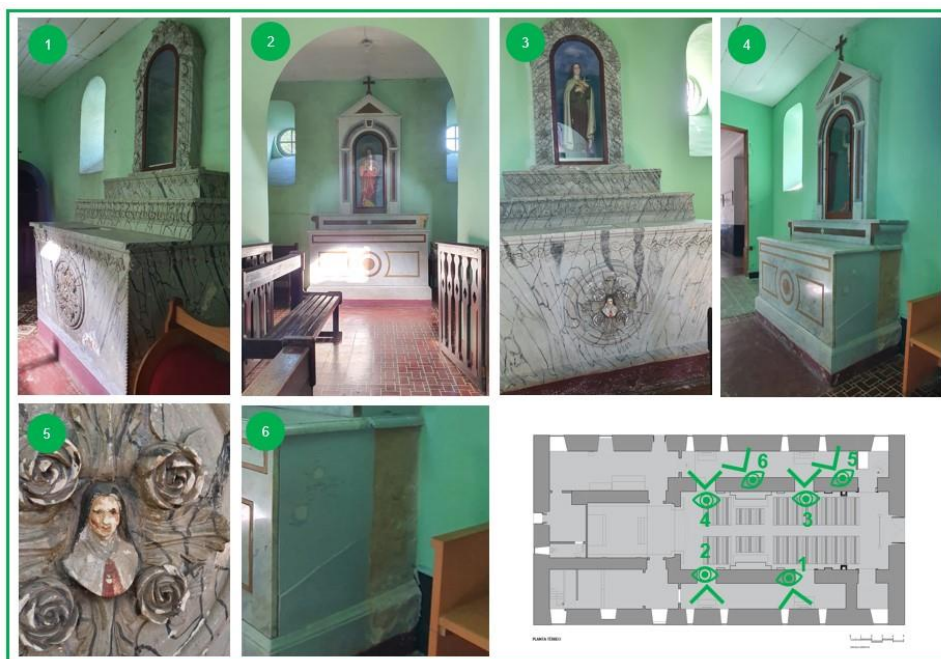
Altars Laterais – Apresenta como elementos integrados: 2 altares de alvenaria com acabamento em pedra do tipo mármore com elementos aplicados em dourado; 2 altares de madeira com acabamento de pintura marmorizada (Figura 76).

Figura 76: Identificação de elementos integrados nos altares laterais.
Fonte: Autora, 2022

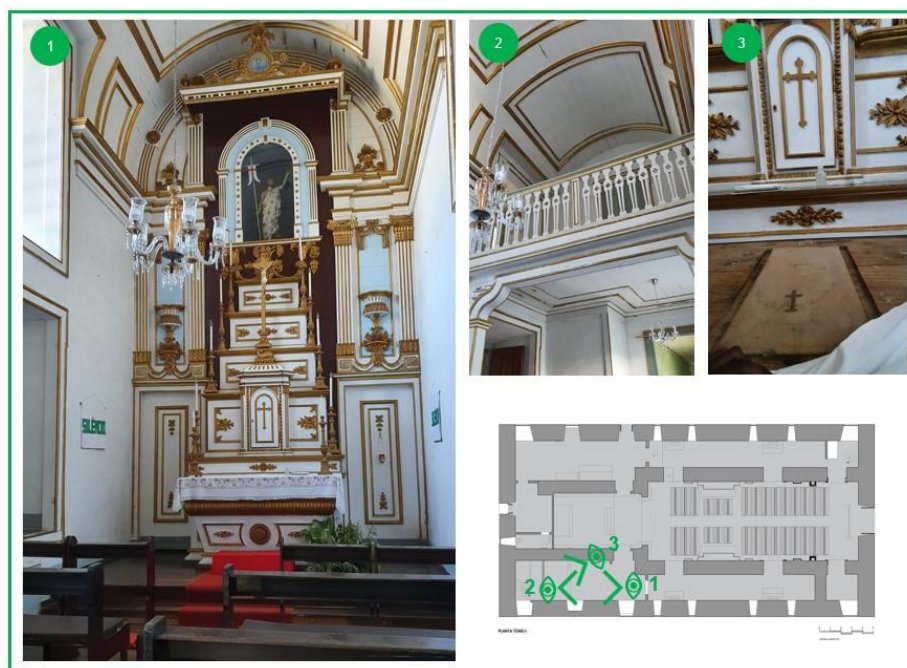
Capela do Santíssimo – Apresenta como elementos integrados: altar mor composto de 4 troncos e uma mesa, em madeira com policromia marmorizada e pintura artística no nicho; Nave e coro com pintura branca e elementos integrados em madeira dourada (Figura 77).

Figura 77: Identificação de elementos integrados na Capela do Santíssimo.
Fonte: Autora, 2022

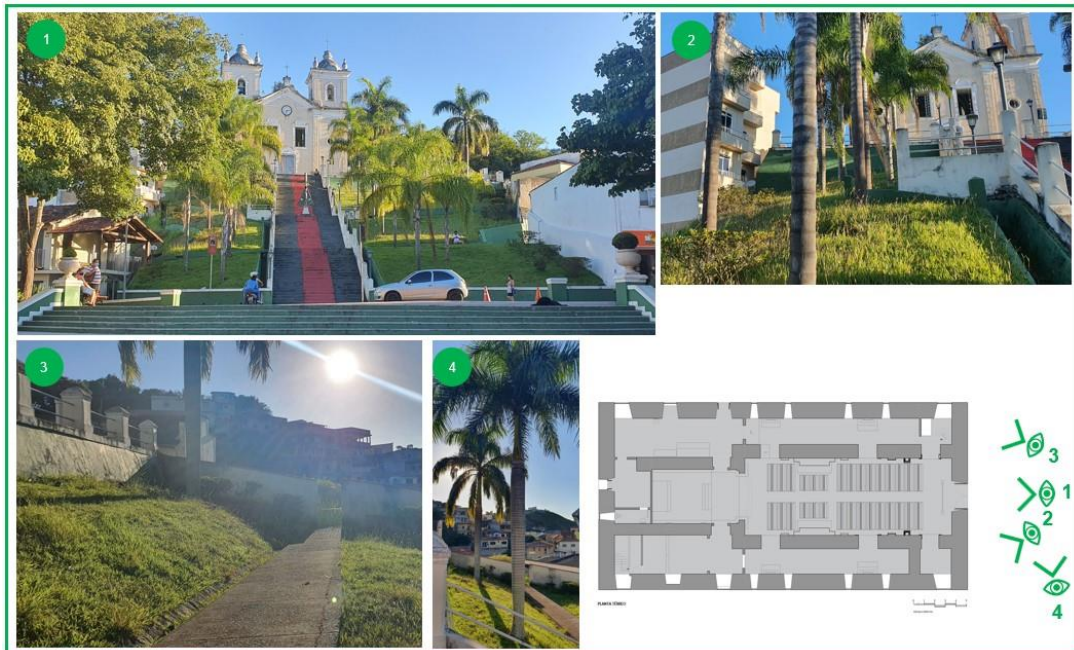
Existe área verde ao longo da escadaria de acesso à igreja com a presença de gramado e palmeiras imperiais em bom estado de conservação (Figura 80).

Figura 80: Identificação do jardim na frente da igreja Sant'Ana.
Fonte: Autora, 2022.

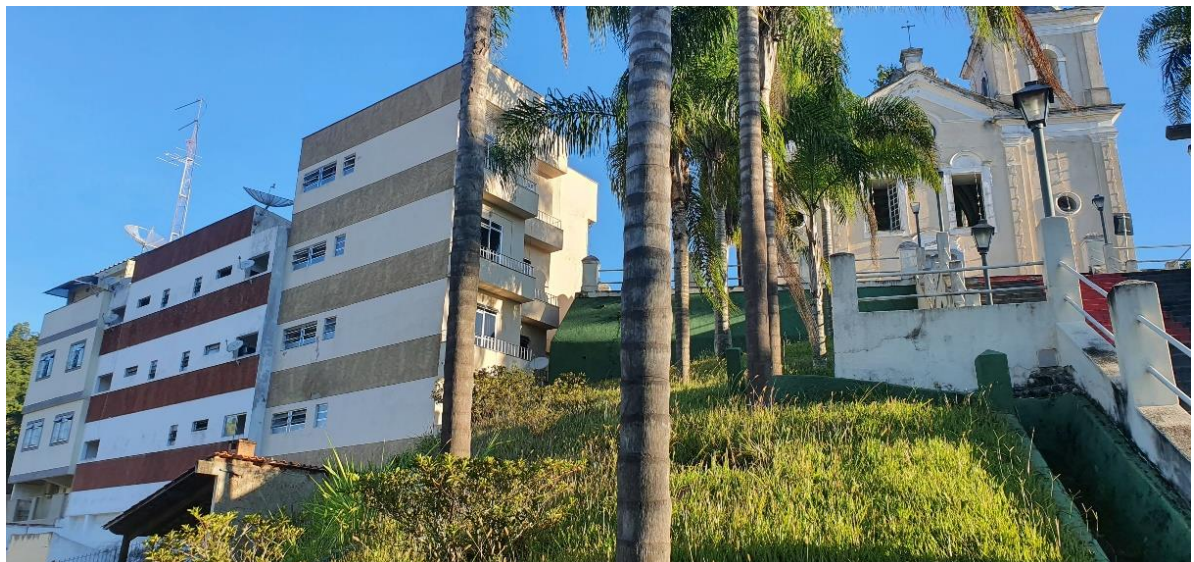
Dessa forma pode-se constatar que a maior parte das edificações construídas possuem 1 pavimento e contribuem para a área de amortecimento e visibilidade da edificação tombada objeto de estudo dessa pesquisa – Igreja Sant’Ana, no entanto verifica-se o crescimento de edificações com gabarito mais elevado (Figura 90), o que pode vir a descaracterizar a estrutura original da cidade e dificultar o reconhecimento e visibilidade do bem por parte da população em alguns pontos dentro da poligonal demarcada.

Figura 90: Edificações com gabarito elevado interferem na visibilidade da Igreja Sant’Ana.
Fonte: Autora, 2021.

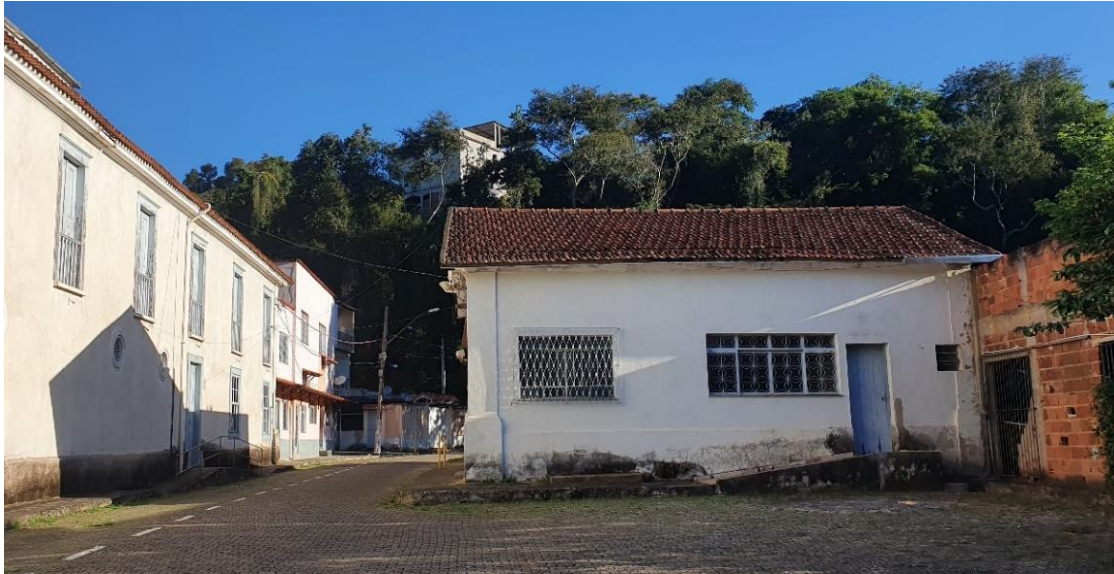
Figura 141: Esquadrias existentes na antiga Capela Senhor dos Passos
Fonte: Autora, 2021

O vão das janelas foram mantidos no lugar existente, no entanto a materialidade das esquadrias é substituída, pois nitidamente não é original (Figura 141), onde seguindo o princípio da distinguibilidade são usadas esquadrias em madeira com vidro temperado incolor, criando uma harmonia estética com as demais inserções contemporâneas no entorno imediato, fortalecendo a unidade visual do conjunto arquitetônico (Figura 142).

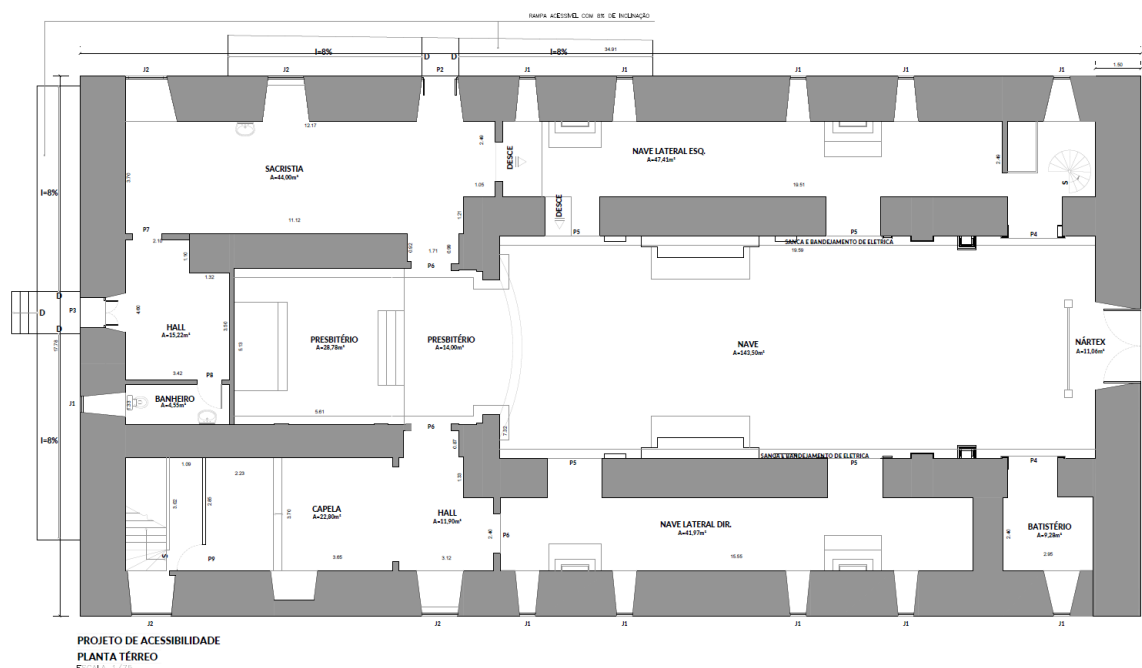
Figura 144: Planta de acessibilidade
Fonte: Autora, 2023

Para que a igreja seja acessível a todos, se faz necessária a adequação da rampa de acesso à porta lateral, que não atende à norma técnica vigente, e se propõe a criação de duas rampas e uma escada no acesso dos fundos (Figura 144).

A readequação da rampa lateral seguindo a NBR 9050 (Norma Brasileira de Acessibilidade) é um passo importante para garantir a inclusão e permitir que todas as pessoas tenham acesso ao espaço. A proposta de duas rampas e uma escada de acesso (Figura 145) à porta dos fundos visa promover a circulação e conexão entre os espaços internos e externos da edificação, criando uma experiência acessível e integradora para todos. Ao garantir que a acessibilidade motora seja considerada em toda intervenção, oportuniza-se o acesso da população para que possa desfrutar do patrimônio sem restrições.
